**Väike-Raaga talu, vana rehielamu ajalugu ja taastamine.**

Väike-Raaga talu, Kurla küla, Türi vald, Järva maakond

2021/2022 õppeaasta  
Arhitektuuri konserveerimise ja restaureerimise täiendkoolituse lõputöö

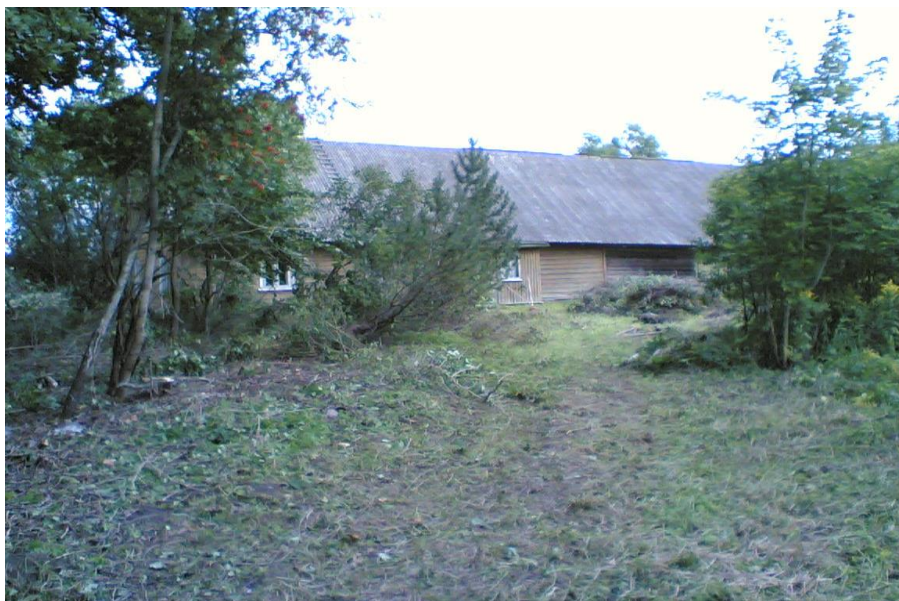
Talu seisis tühjalt 8 aastat. Algsetest hoonetest on säilinud poolkelpkatusega rehielamu ja ait. Mõlemad olid väga halvas seisukorras. Rehielamu on säilinud ainult tänu 1980ndatel aastatel paigaldatud eterniitkatusele. Elumaja üldpind on 327m<sup>2</sup>. Rehealuse seinte alumine osa on ca 1m kõrguselt laotud maakividest. Kuna maja oli tihedasse võssa kasvanud, siis vundamendi läheduses olevate puude juured olid ka tugevalt kahjustanud vundamenti. Seetõttu oli kogu maja ulatuses vundament ära vajunud ja kohati ka laiali vajunud. Põhjapoolses küljes oli palksein välja vajunud. Põhjapoolses küljes vajas väljavahetamist kaks rida alumisi palke, ida ja läänepoolses küljes üks rida palke. Tubade põrandad olid läbi mädanenud.(ill.8,9)

Ill.8 Elumaja 2005.aasta augustis. Töös on läbivalt kasutatud lõputöö autori poolt tehtud fotosid, juhul kui pole märgitud teisiti.

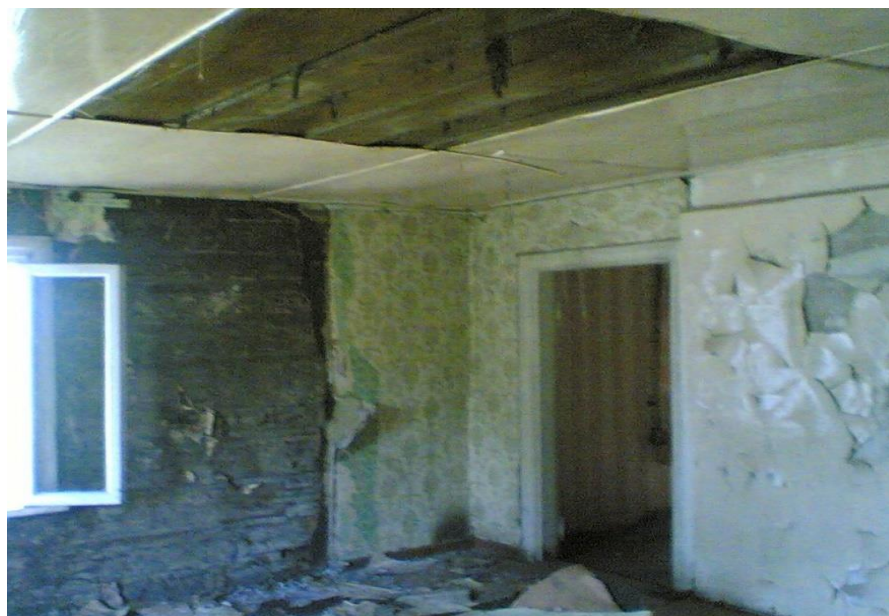
Ill.9 Olukord tubades 2005. aastal.

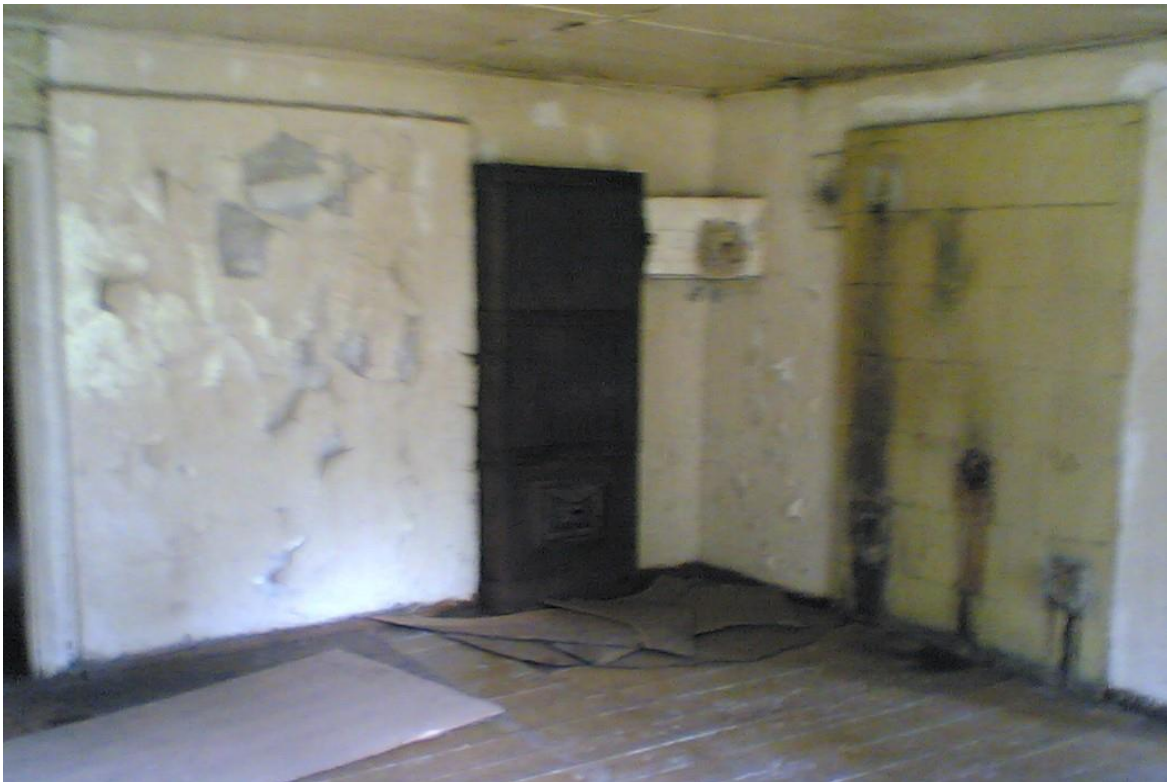
Majas oli kaks küttekollet ja mõlemad olid täielikult amortiseerunud.(ill.12) Korsten vajas taastamist ca 5m ulatuses.

Ill.12 Ahi ja soemüür 2005. aastal

Originaalküttekolded olid hävinenud. Nõukogudeaegse plekkahju asemele on nüüd ehitatud tellisahju ja pottahju kombinatsioon. Erinevate materjalide ühenduskohad on vaheseinte sees peidus. Ahju sisemus on uus materjal. Ahi on ehitatud vanas stiilis- viiekäigulise lõõriga. Ahju välismaterjaliks on kasutatud vana tellist ja vanu ahjupotte. Ahju ukseks on kasutatud 1920.- 1930. aastatest pärit ust firmalt „G. Lellep Tartus“. Samast ajastust on pärit ka ahju tuhatoosid.(ill.36,37)

Korsten on laotud uus 5m ulatuses. Samuti on vahetatud välja mõned kivid korstna taldmikus.

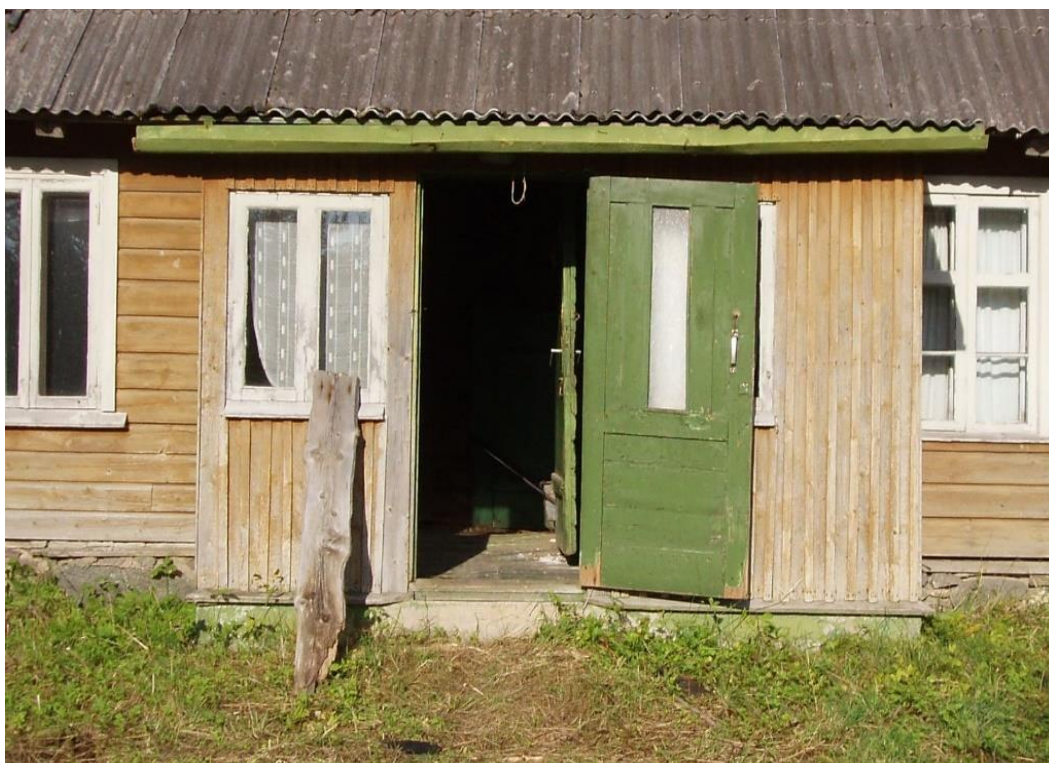
Avatäited- aknad ja välisuks pärinesid nõukogude ajast ja olid täielikult amortiseerunud. Tuulekoda oli hilisem ehitus ja amortiseerunud. (ill. 13)

Ill.13 Tuulekoda 2005. aastal

Hoonel on algselt olnud lahtine, kividele toetuv tuulekoda, mis ehitati ümber 1980.ndatel aastatel. See ehitis oli amortiseerunud ja ei sobinud majaga.

Hoonele on ehitatud nii uus tuulekoda kui ka lisatud ajastutruu veranda. Mõlema ehitise juures on kasutatud peamiselt vanu materjale. Uut materjali on kasutatud ainult konstruktsioonis. Uued on ka vihmaveerennid. Tuulekoja katus on tehtud vanade katusekividega, aknad ja uksed ning lambrii materjal on pärit Viljandist vana maja lammutuselt. Aknalauad ja põrand on tehtud elutoast säilinud põrandalauadega. Kuna tuulekojal vundamenti ei olnud, siis on tehtud uus maakivivundament.(ill.33)

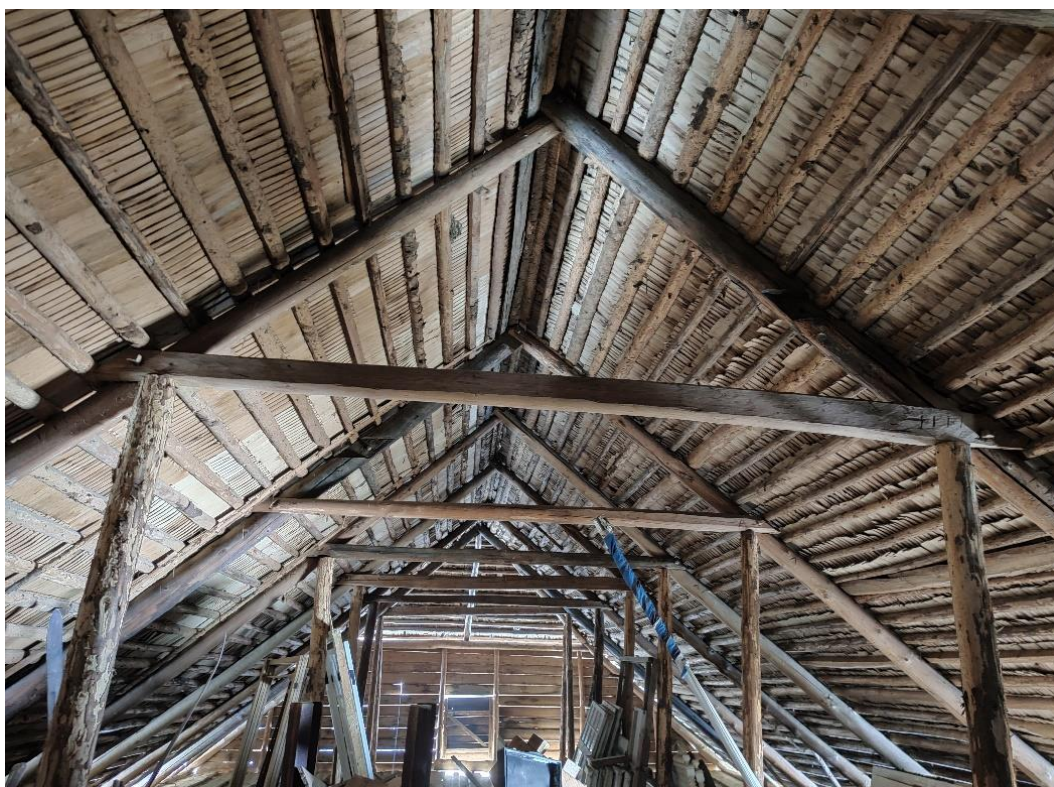
Rehealuse talad on hästi säilinud, hoone sarikad on heas korras ja vahetamist ei vaja. (ill. 14)

Ill.14 Vaade rehetoa poolt rehealuse sarikatele

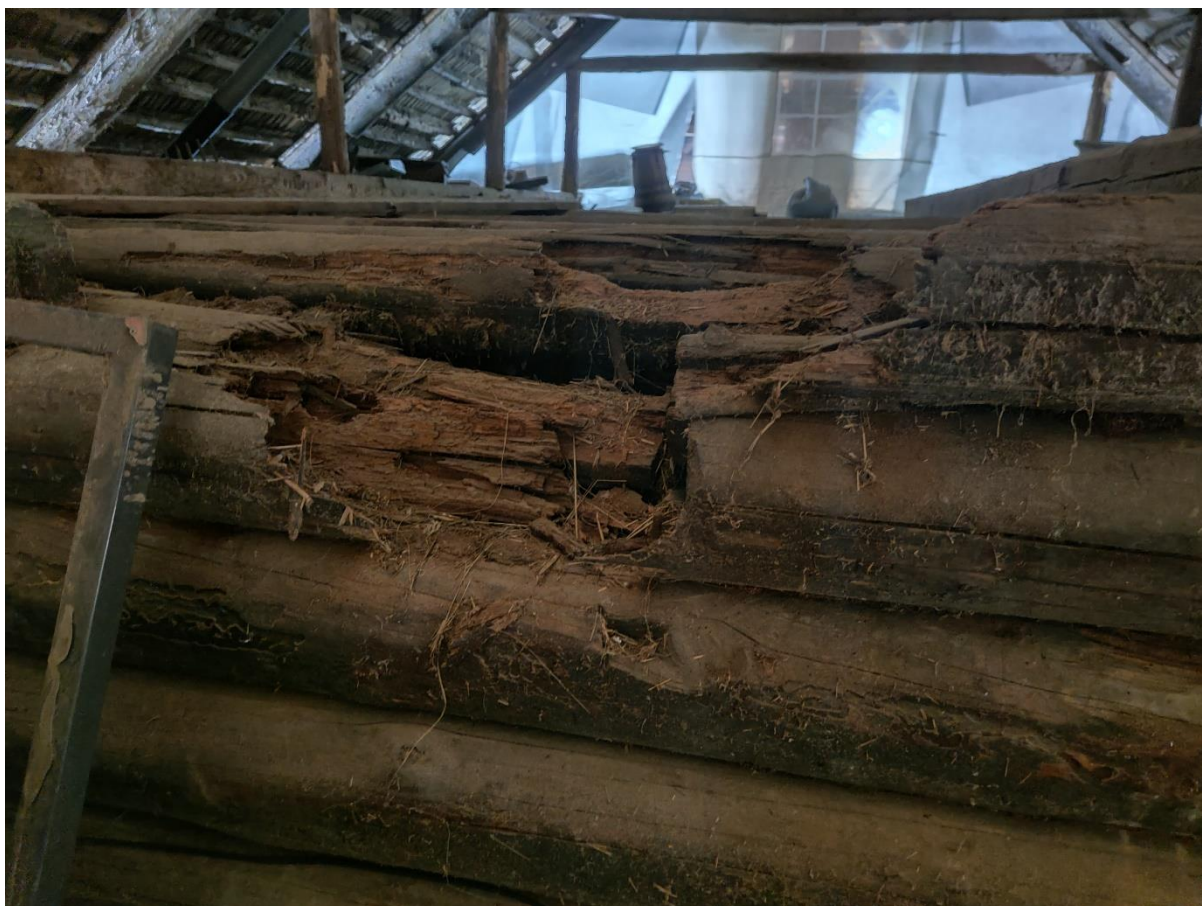
Rehetoa ühe seina ülemiste palkide keskmine osa on katuse läbijooksu tulemusena pehkinud.(ill.17)

Ill.17 Rehetoa palkide kahjustus. Kahjustus tekkis pärast reheahju puitkorstna lagunemist ja enne eterniitkatuse paigaldamist.

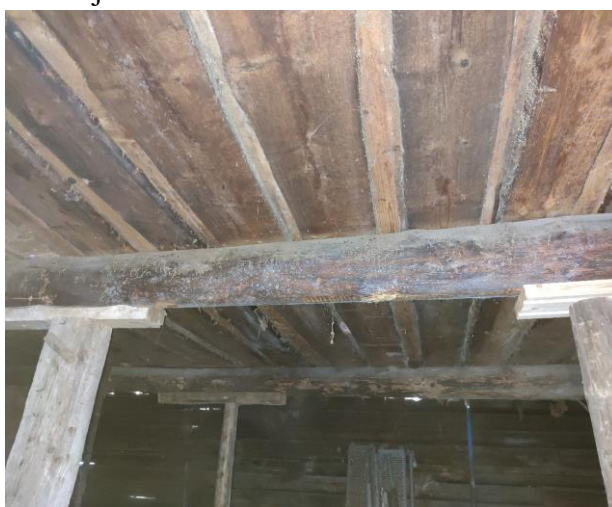
Hoone laudaosa on kõige halvemas seisus. Mõlemad talad on läbi mädanenud ja toestatud. Lauda ja rehealuse vaheline sein ülemises osas on palgid halvlas seisus. (ill.18,19)

Ill.18 Landaosa talad on toestatud

Omaette väärtus on arhailine rehetuba. Kindlasti säilitada ja taastada reheahi. Kuna tegemist on algupäraselt umbahjuga, siis pärast ahju taastamist on vajalik ehitada reheahjule korsten. Lauda ja rehealuse vaheseina ülemised palgid vajavad vahetust. Maja laudaosas on mõlemad talad vaja proteesida. Lauda lagi on pehkinud ja vaja välja vahetada.

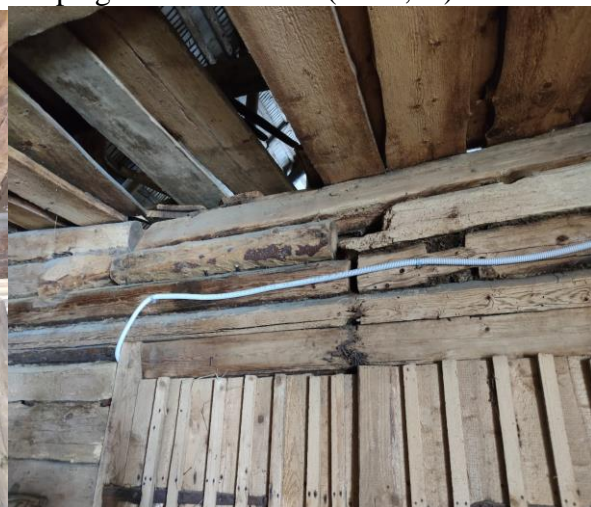
ill.19 Landa ja rehealuse vaheline sein rehealuse poolt

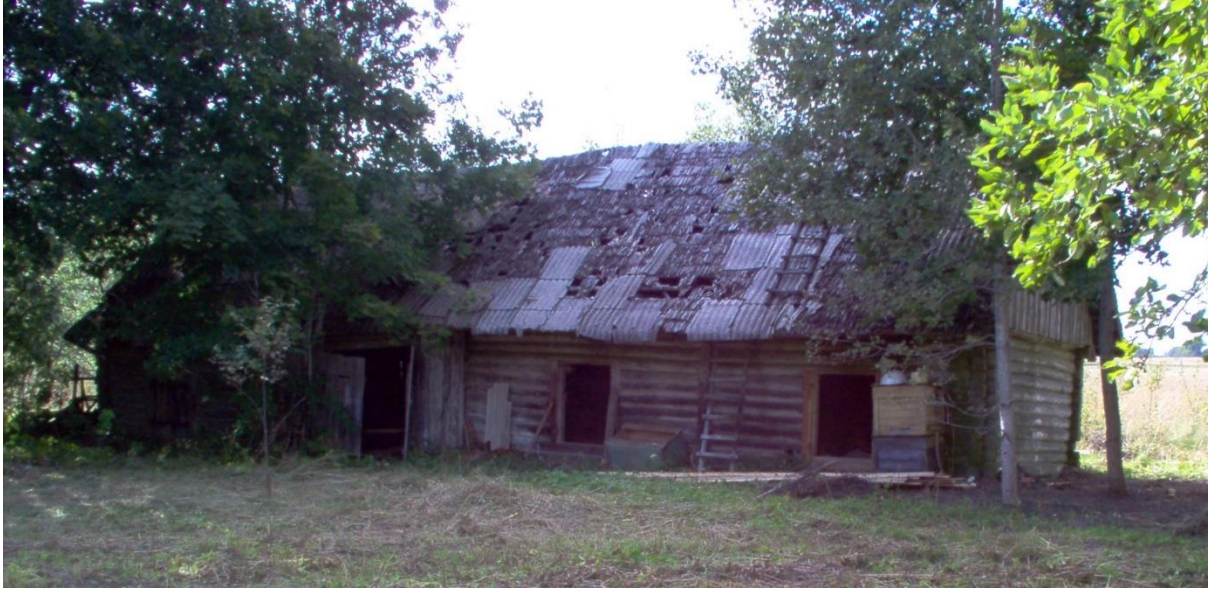
Aidahoone üldpindala on 76m<sup>2</sup>. Ait on tugevalt amortiseerunud, hävinenud on katus, sarikad, põrandad ja vahelagi. Säilinud algupäraseks uksed koos sepslukkudega. Ait koosneb kahest eraldiseisvast palkhoonest, mille vahel on olnud vankrikuur. Vundament puudub. Aida uste kõrgus on 147cm. Aidal on olnud algselt poolpalkpõrandad, kuid need on läbi mädanenud.(ill.20)

Ill.20 aidahoone 2055.aasta augustis

Ait taastada kahe eraldiseisva hoonena. Säilitada aida lukud, uste algupärane kõrgus. Aida põrandad teha originaalpõrandate sarnased. Aida katused taastada poolkelpkatustena.

Aidahoone renoveerimisel tuli alustada kahjustunud osade eemaldamisest. Kahe palkhoone vahel asunud endine vankrikuur sai lammutatud ja vana katus eemaldatud. Suurem palkhoone tõsteti üles, asendati pehkinud palgired ja otsustati teha poolkelpkatus nagu ka rehielamul.(ill.45) Samuti ehitasime aidale välimise rõdu/terrassi. Sarikad ja talad on tehtud uuest materjalist, aida lae ehitusel on kasutatud 150 aastase maja planklage.

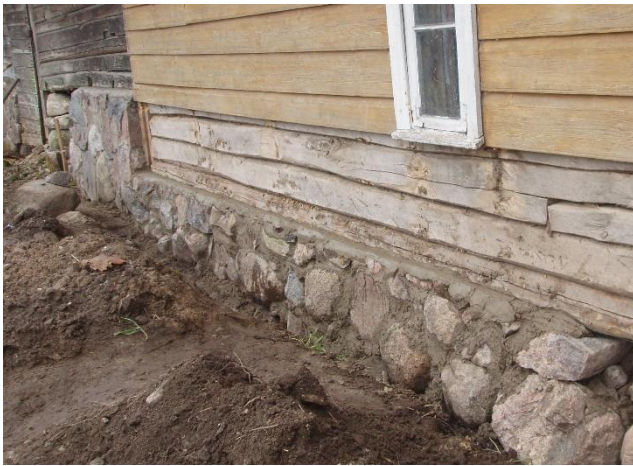
Ill.22 Vundamendi taastamine hoone põhjaküljel

Vundamendi ümbrus on puhastatud seal kasvanud puudest ja põõsastest, välja juuritud kändud. Lagunenud vundament on lahti kaevatud, puhastatud mullast ja lahtistest kividest. Enne vundamendi tagasiladumist oli vaja tõsta hoone põhjakülge ca 20 cm. Samuti vajasis põhjapoolsel küljel vahetamist kaks alumist palgirida. Teistel külgedel piisas alumise palgirea vahetamisest. Maakivivundament on uuesti üles laotud ja pehkinud palgid vahetatud (ill.22). Palkide vahele on pandud linavilt. Palkide ja maakivivundamendi vahele on paigaldatud hüdroisolatsiooniks ruberoid. Kuna hoone põhjaküljel on looduslik küngas ja kogu vihmavesi jookseb hoone alla, siis on tehtud niiskuse eemale viimiseks kogu hoone ulatuses drenaaz. Drenaazi pikkuseks on 80m ja see on juhitud maja lähedal asuvale lagendikule. (ill.23)

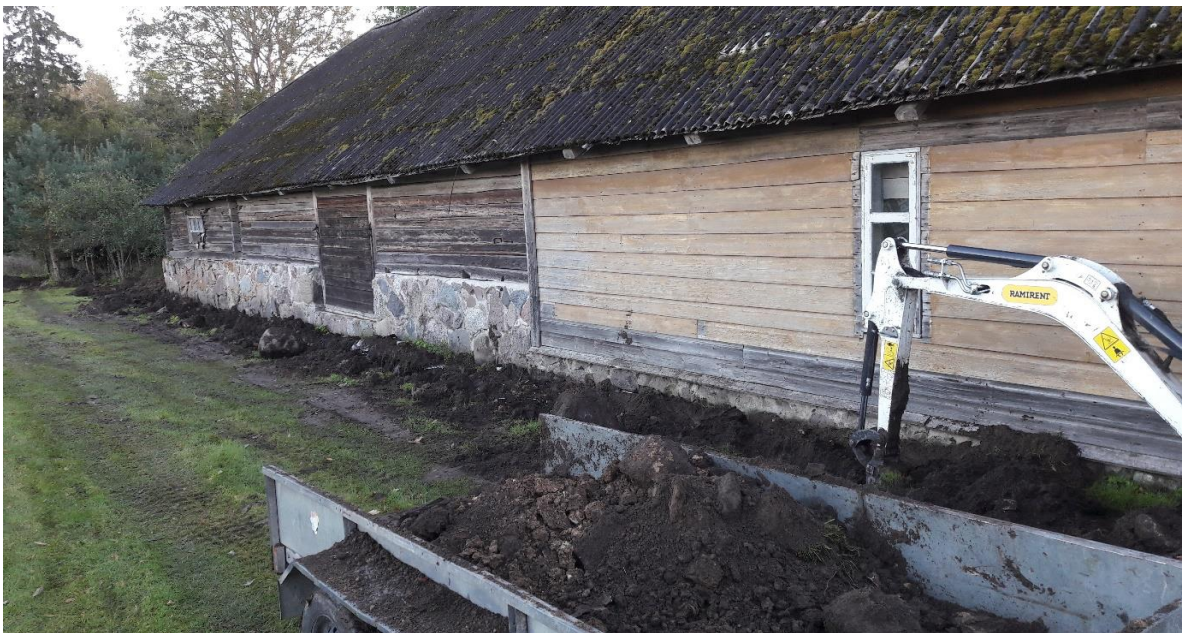
Ill.23 Drenaaži kaevamine hoone põhjaküljel

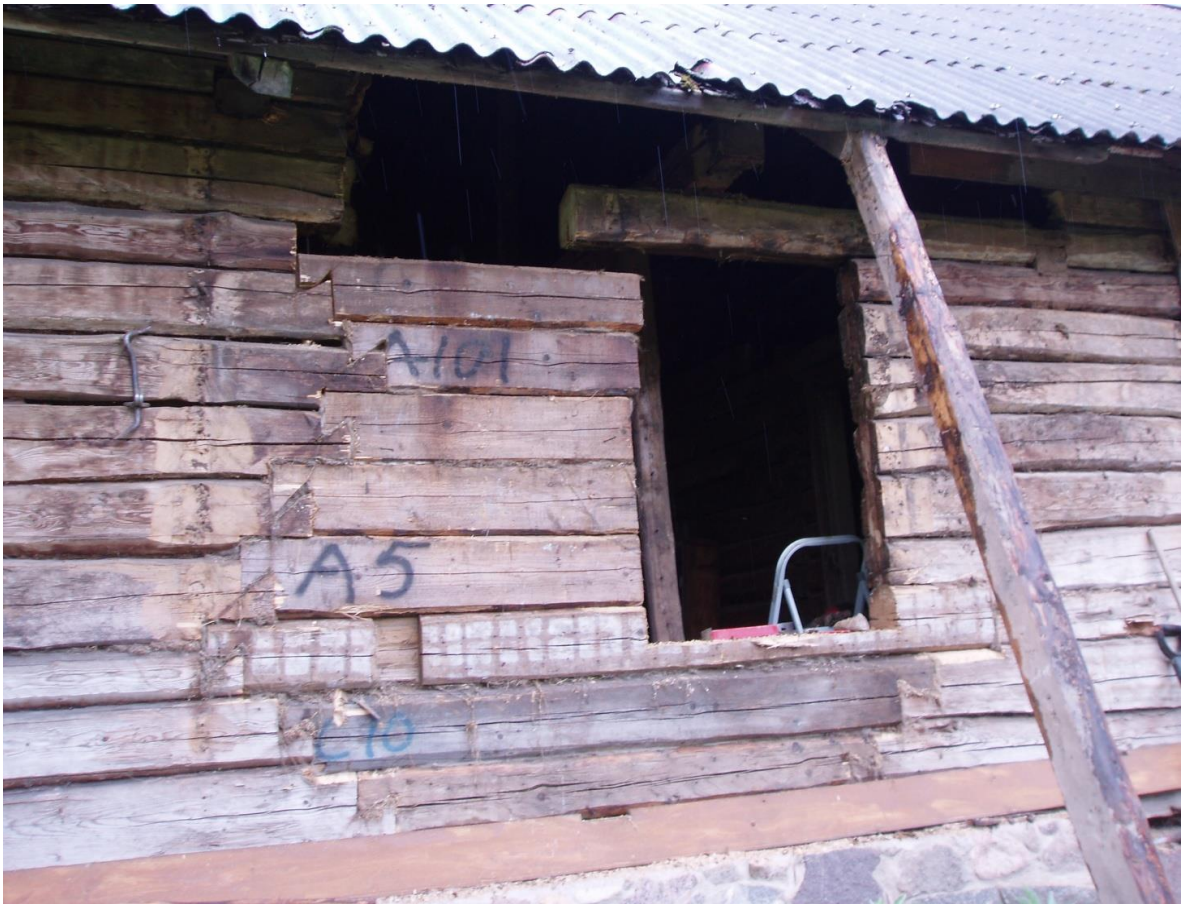
Köögi välisseina olukord oli märksa murettekitavam. . Hoone lõunapoolsel küljel vajas vahetamist põhimõtteliselt kogu köögisein. Kuna köögi välisseina ääres oli aastaid keedetud loomadele sööki, siis seestpoolt oli palksein kui ka köögi lagi tugevate niiskuskahjustustega ja vajasid väljavahetamist. Asenduspalgid on pärit sama ajastu majast ja ühendatud puupunnidega.(ill.24) Avatäite juurde on tehtud ka uued tenderpostid. Palkide vahel on linavilt. Köögi lagi oli samuti saanud niiskuskahjustusi ja oli pehkinud.(ill.25)

Ill.24 Köögi välisseina proteesimine, tööde teostamise ajal oli köögi laetala toestatud nii seest kui ka väljastpoolt

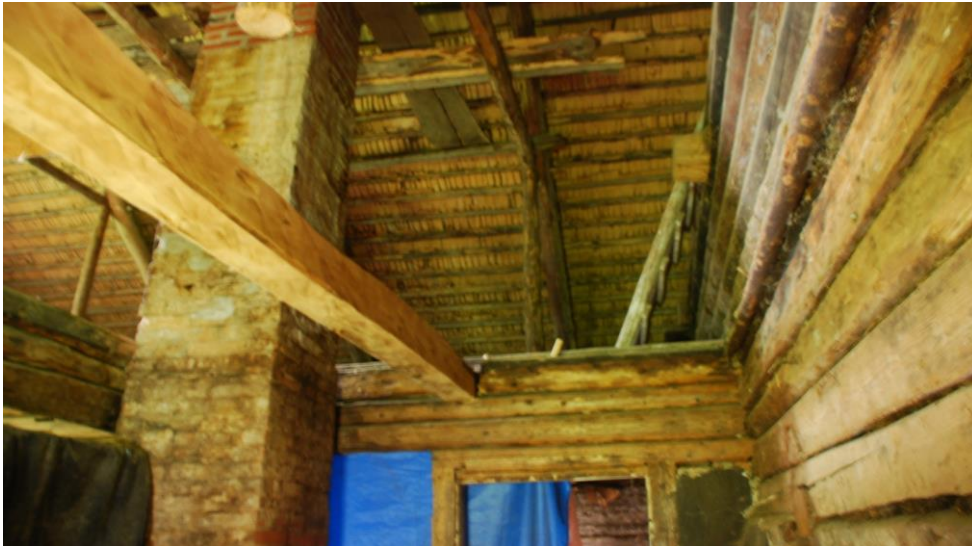
Ill.25 Köögi kogu lae osa tuli välja vahetada
