**ARHITEKT ALAR KOTLI  
VANEMATE ELAMU**

**Arhitekt Alar Kotli vanemate elamu**

Pikk tn 20, Väike-Maarja, Lääne-Virumaa

2021/2022 õppeaasta  
Arhitektuuri konserveerimise ja restaureerimise täiendkoolituse lõputöö

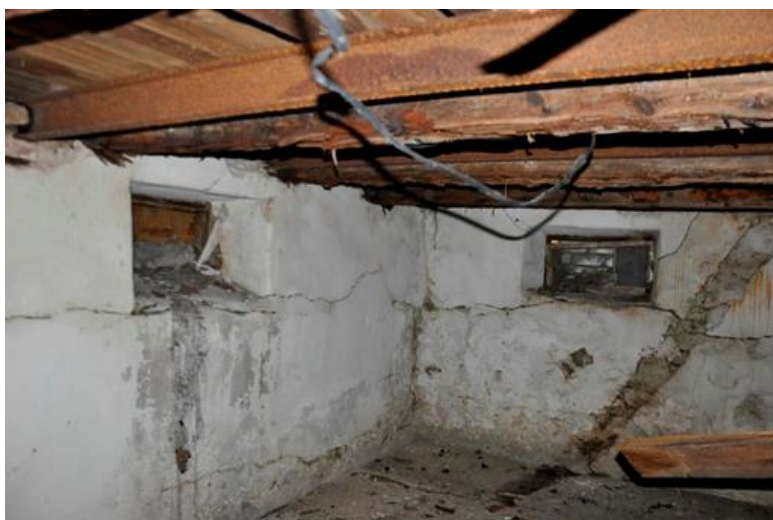
24. 1990ndatel metalltaladega toetatud vahelagi, 2015.

Keldriga osas on akende kõrguselt müüritis väljapoole vajunud, keldri sees on keldriakende alumises osas näha murdejoont (Ill. 24). Põhjus on tõenäoliselt teetammi laiendamises, teehituse aegses vibratsioonis ja järjest kasvavas liikluskoormuses. Veranda soklis on säilinud algne tuulutusava (Ill. 13 ja 38).

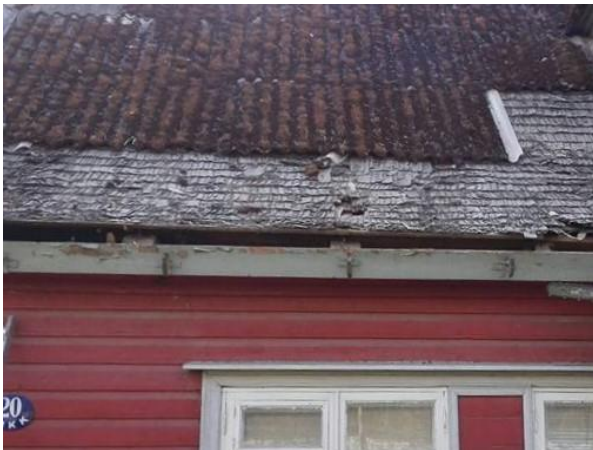
30. Eterniidi alt paljastunud laastukatus. 2018

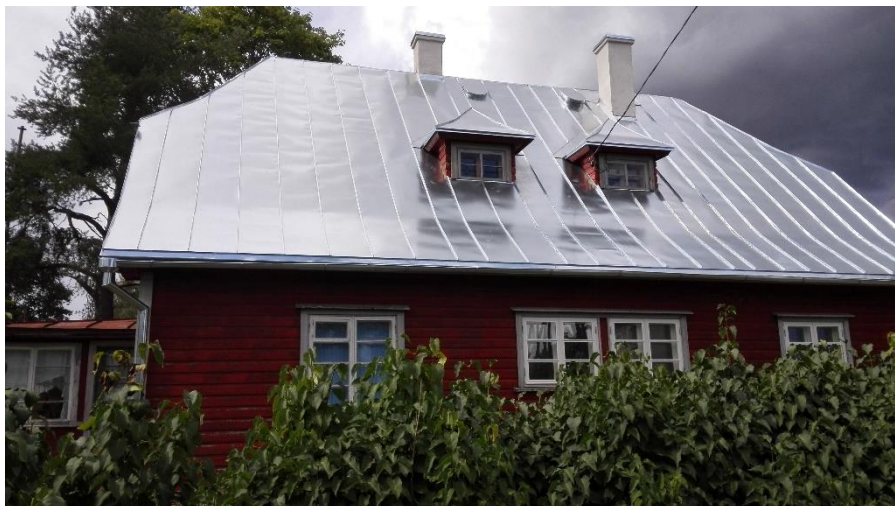
- Lagunenud korstnapitsid on lahti võetud, uuesti üles ehitatud tehes murenenud kivide osas asendusi keraamiliste tellistega ning krohvitud.

33. Restaureeritud korstnapitsid ja meeleolukad vintskapid uhiuue katuse taustal. 2018

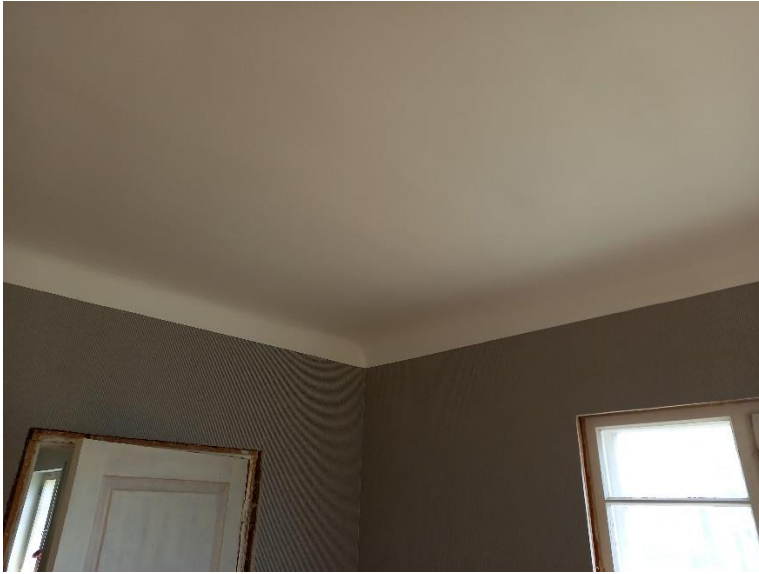
- Endise magamistoa lihtsate peegelvõlvidega lagi oli osaliselt hävinud ja on taastatud esialgse eeskujul.

34. Taastatud peegelvõlvlagi 2022

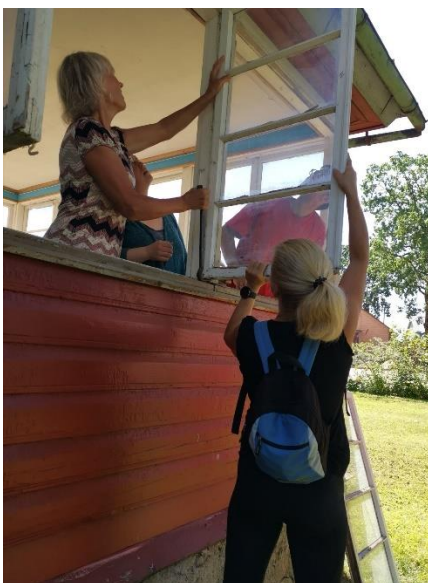
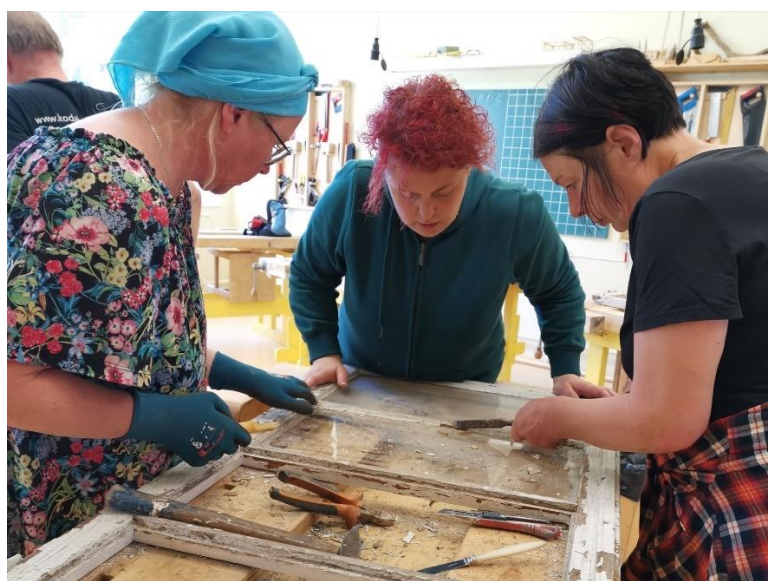
36. Verandaakende restaureerimine restauraator Kerttu Kүүnarpuu juhendamisel. 2020

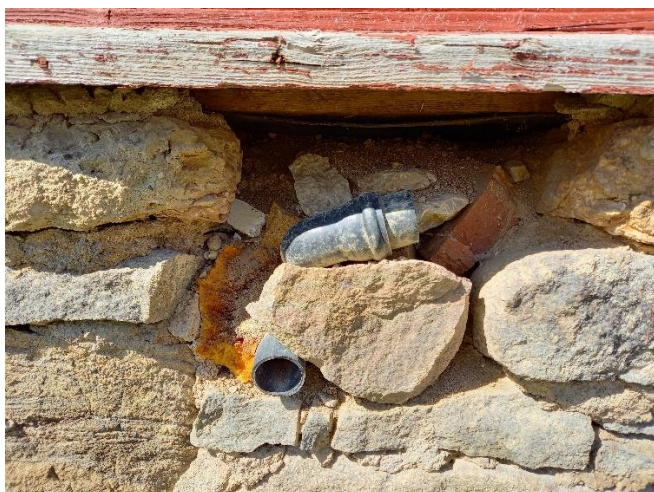
Vundamendi nurkades on näha väiksemaid vajumispragusid, mis ei ole viimaste aastatega suurenenud ega kujuta endast avariihoitu<sup>8</sup>. Endises vee- ja kanalisatsioonitorude läbiviigu kohas on soklis vaja teha parandusi, eemaldada vanad torujupid ja täita tühemikud (Ill.37).

37. Vana torustiku jäänused vundamendis, 2022

- Puhastada sokliosa tsementkrohvist, vuukida tühemikud ja vajumispraod vundamendi nurgapiirkondades. Krohvida lubikrohviga, värvida lubivärviga.
- Keldri välisseina teepoolses osas avada väljavajunud müüritis ja laduda uuesti. Samade tööde käigus soojustada väljastpoolt keldri maaalune osa.
- Koorida pinnasekihti vundamendi ääres niipalju, et on võimalik avada ja taastada keldriaknad.
- Taastada veranda katuserõdu koos reelingutega.
- Taastada esifassaadi akendevahelistel tahvlitel dekoratiivsed maalingud säilinud fotode alusel. Eelnevalt teha ka mõned sondaažid võimalike säilinud värvilahenduste tuvastamiseks.
- Taastada esialgse eeskujul, fotosid aluseks võttes, puitlippidest piirdeaed ja väravad.
- Kasutada haljastuslahenduses viiteid Johan Kotli aegsele aiakujundusele.

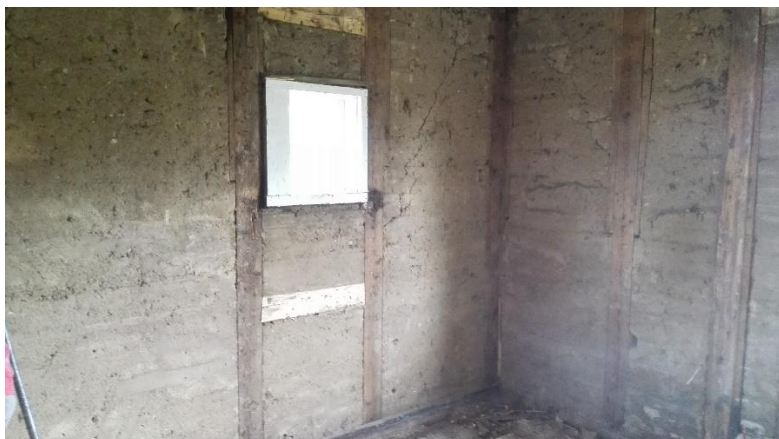
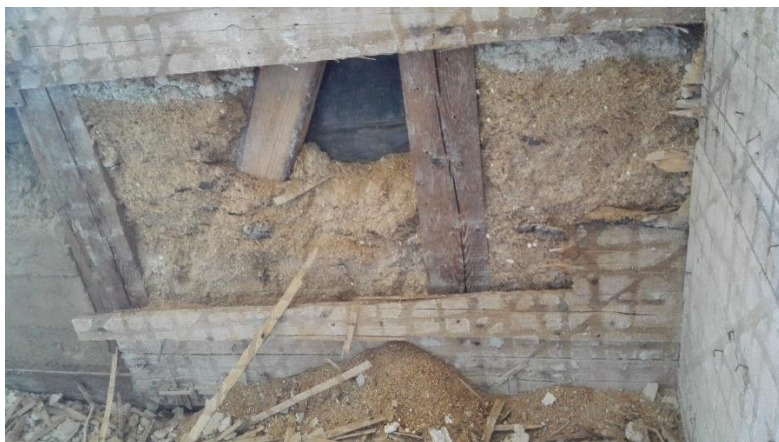
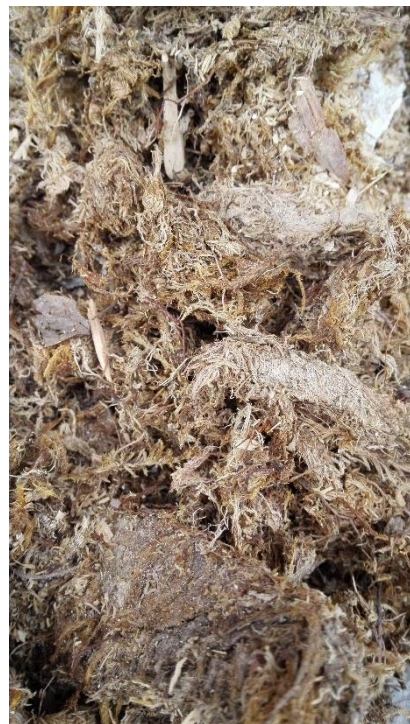
39. Näited välisseinte avamisel ilmnenu erinevast täidismaterjalist, 2017

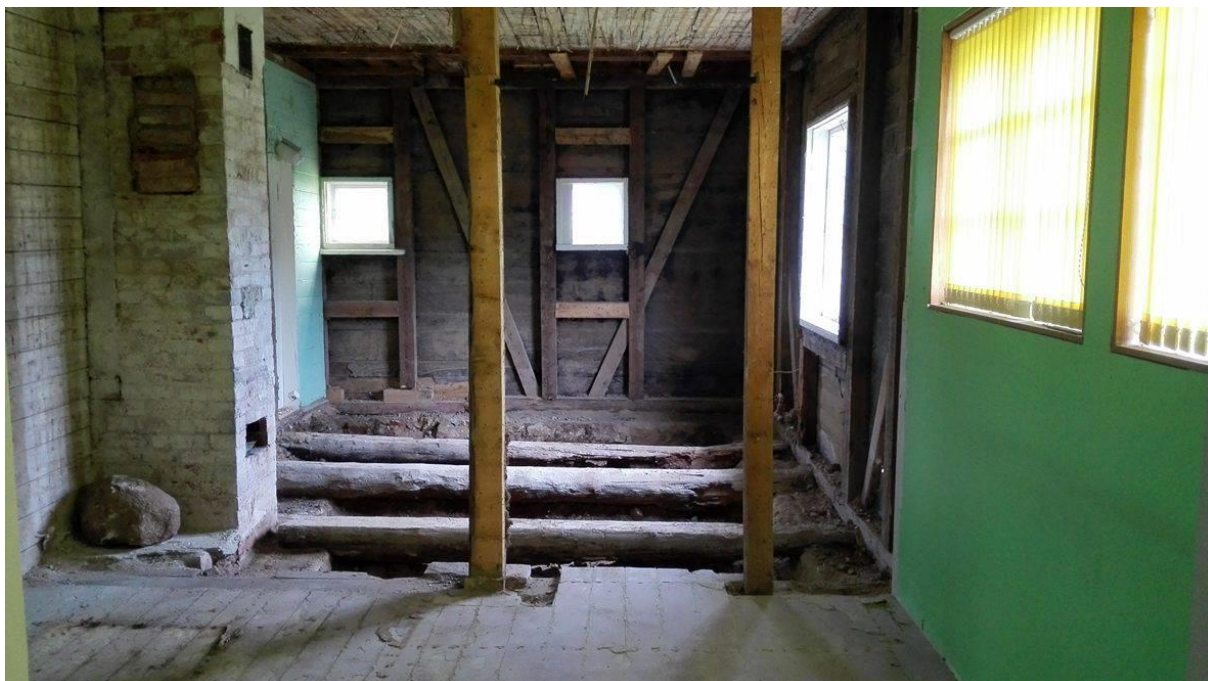
Välisseina algne konstruktsioon paljastus lahtivõtmisel järgmiselt: laudis (37 mm), papp, puitkarkass/täide (100mm), papp, laudis (20mm). Remondi käigus asendati peaeagu kogu põhjapoolses osa alumine puitvöö, mis oli saanud hulgaliselt veekahjustusi, ja soojustati välissein seestpool.

40. Sõrestiksein avatuna enne seinä soojustamist, 2017

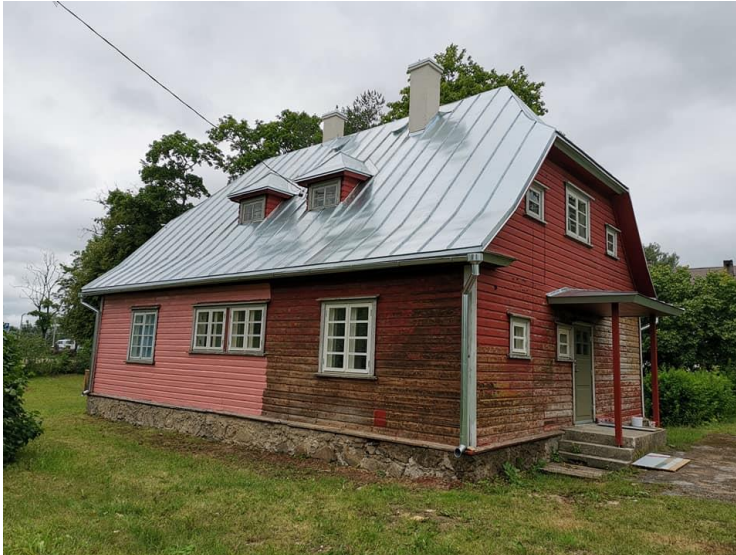
Hoone välisvooder on heas seisukorras. Suur osa algsest laudisest (37 x 140mm) on hästi säilinud. 2019.a suvel uuendati kogu hoone välisviimistlust. Põhjaotsas oli värv kantud põlengus kahjustunud seinale seda eelnevalt puhastamata. Algne linaõlivärvikiht oli osaliselt säilinud vaid tänavapoolsel küljel. Pikalt hooldamata fassaadil oli suures osas puit paljastunud, või oli õhuke alküüdvärvi kiht ulatuslikult narmendav ja kooruv.

41. Välisseinte värvimise protsess on pooleli, 2019

Puit vajab kiiresti kaitset ning Tikkurila Koolituskeskusega saadi kokkuleppele koostöös, mille käigus MTÜ Kotli Maja vabatahtlike abiga puhastati, töödeldi, krunditi ja värviti välisseinad Vivacolori toodetega juhendajate näpunäidete järgi. Koostöö tulemusena valmis ka meeleolukas õppevideo „Kuidas värvida vana puitmaja“:

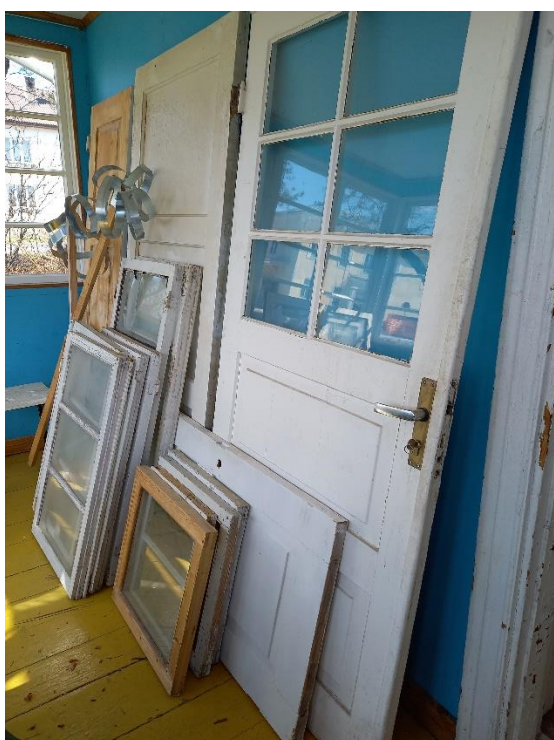
44. Veranda põrand ja demonteeritud avatäited, 2022

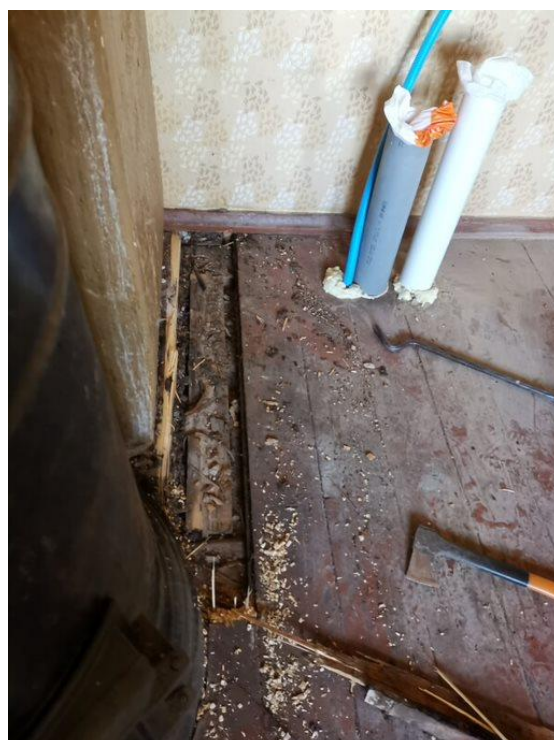
45. II korruse laudpõrand peale veevariid, 2020

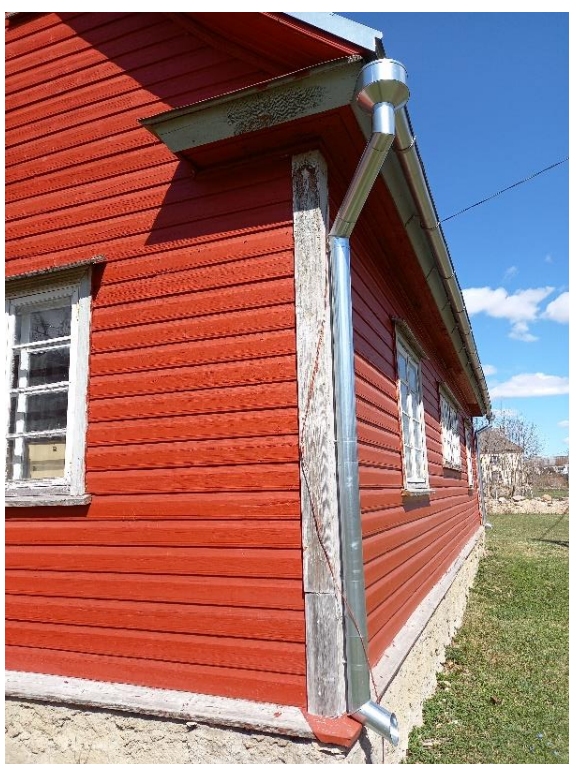
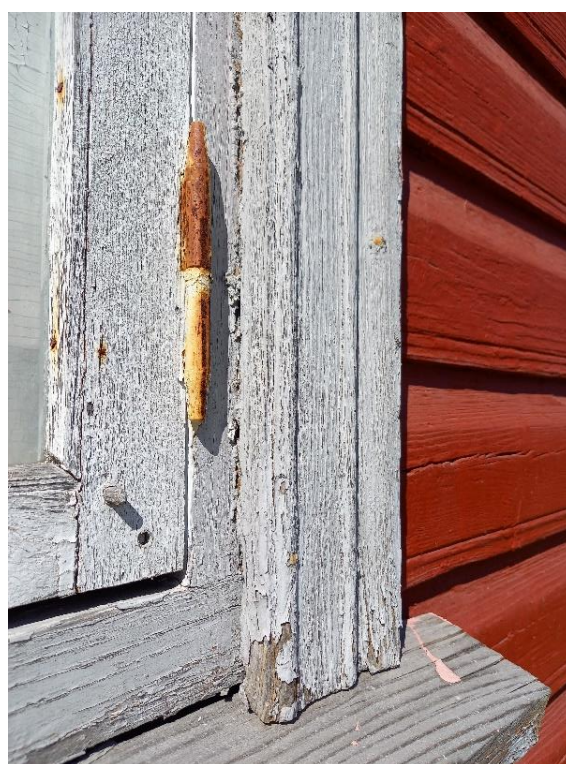
On säilinud autentsena. Kohati on tehtud vähesel määral voodrilaudade asendusi originaali profiili järgi valmistatud koopteatega, mõned kahjustunud lauad on vaja veel välja vahetada. Välisvooder on värvitud 2019. aastal koostöös Tikkurila koolituskeskusega. Kahjuks ei olnud võimalik kasutada linaõlivärvi, kuid täpselt värvitootja juhtnõore järgi toimides on eeldatavasti ka tulemus püsivam. Praegu, kolm aastat hiljem ei ole värvikadusid kusagil näha. Liistude ja veelaudade seisund on halb: kohati katki, kohati seinast irdunud, värvikiht päiksepoolsetel külgedel peaaegu puudub, kuid suures osas restaureeritavad.

54. Voodrilauad, piirde- ja nurgaliistud, veelauad. 2022

55. Piirdelauad, avatäited sulustega. 2022

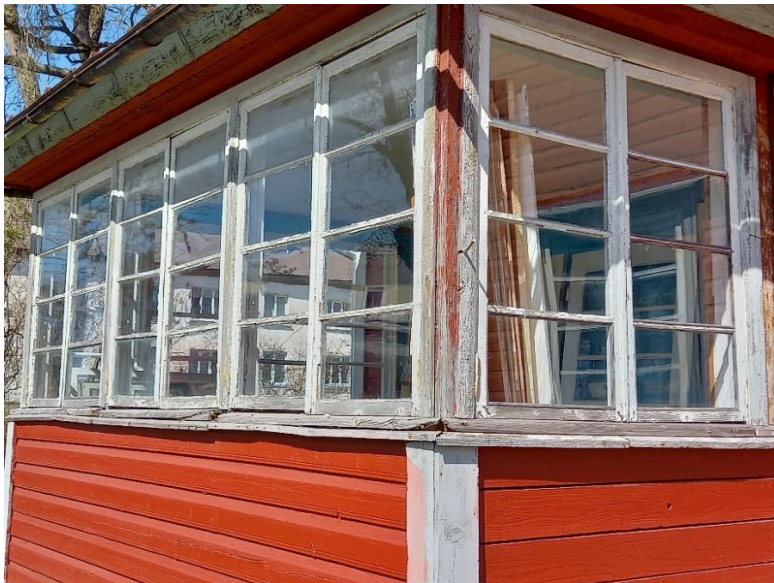
56. Algupäraseid verandaaknad on väga halvas seisundis. 2022

restaureeritavad. Akende osas on vaja restauraatori hinnangut, milliseid aknaid restaureerida, milliste asemel võiks valmistada koopiad.

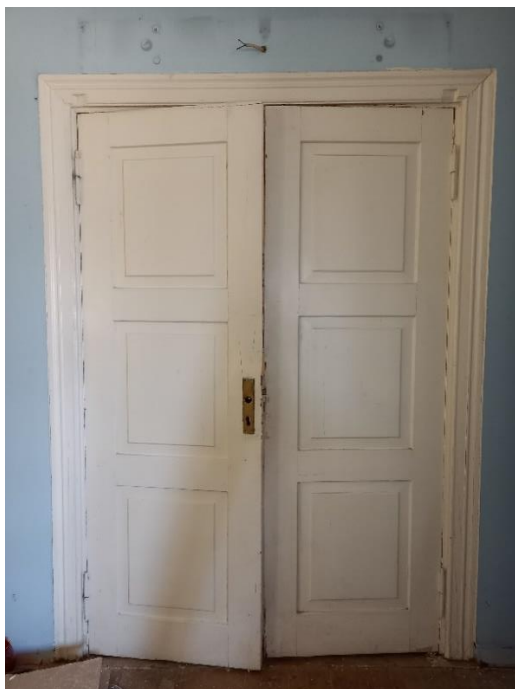
5. Algupäraseid siseuksed ja II korruse rõduuksed, sh lüngid, sulused, piirdeliistud. Suurem osa siseuksi on säilinud. Olukord on rahuldav, kuigi kohati on äravajumisi ja lukuümbruses puidukahjustusi. Osad ukсед on vanast värvist puhastatud, neist omakorda osad kaetud valge läbikumava WoodVax vahaga, lingid lukud puuduvad. Originaallingid on säilinud ainult verandaustel. Restaureeritavad.

57. Elamu väärkaimad on elutoa kahe poolega ukсед.

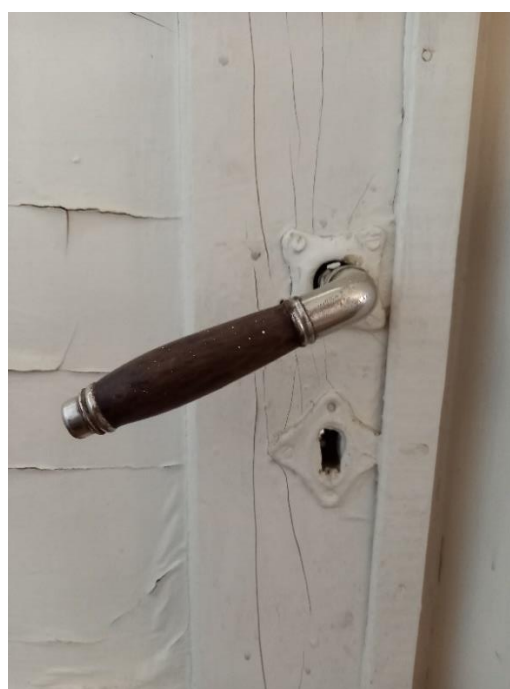
58. Verandaukse originaallink.2022

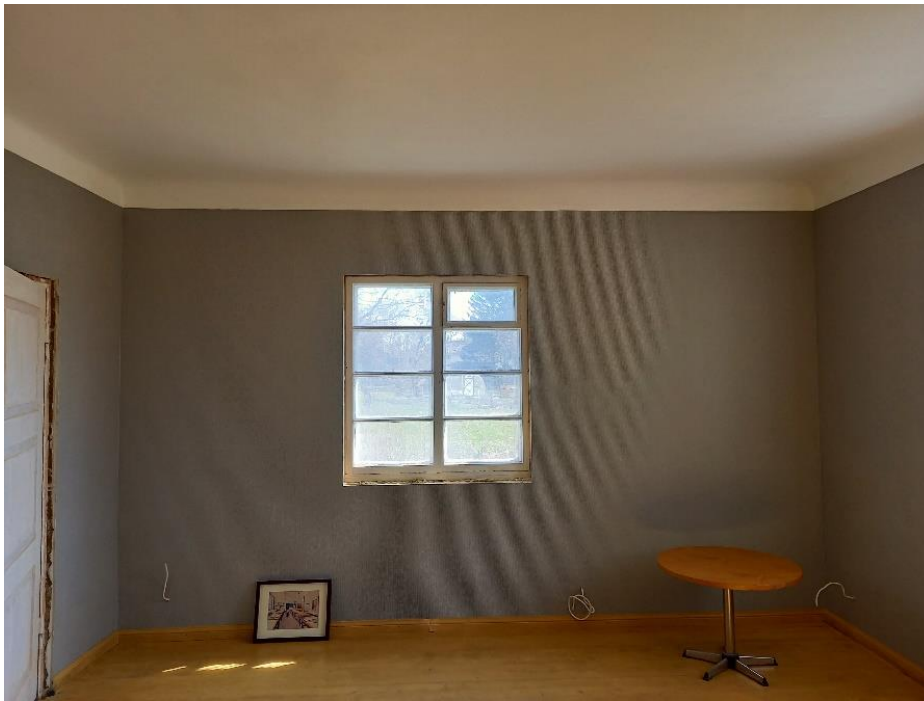
On 2020. aastal taastatud suures osas koopiana, kuna seestpoolt soojustamise tõttu läksid välisseinte äärsed peegelõlvivid kaduma, kahes küljes siseseinte ääres algsed peegelõlvivid säilinud. Säilitatav.

59. Endise magamistoa taastatud lagi. 2022
