**108 aastase puidust üürimaja
ajalooline ülevaade ja säilitamise ettepanekud**

Lastekodu 28, Tallinn

Arhitektuuri konserveerimise ja restaureerimise täiendkoolituse lõputöö

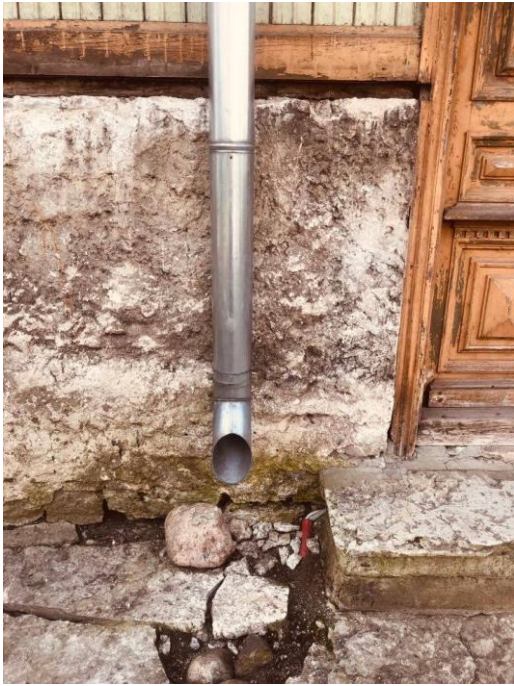
Sokli alumises servas u 30-40 cm ulatuses maapinna lähedalt on sokli alumine serv avatud niiskusele. Lubikrohv puudumise tõttu pole sokli alaserv kaitstud ja massiivne paekivist sokkel on ilmastikuoludele avatud. (vt. Joonis 17) Peafassaadi sokli algupärane sillutusvöö on paeplaatidest, mis on aja jooksul seinast eemale nihkunud ning vundamendi ja plaatide vahele on kogunenud huumuskiht. (vt. Joonis 18)

Joonis 17. Sokli niiskuskahjustus (autori foto)

- Hoone säilitamise seisukohast on oluline korrastada sokkel. Lahtine krohv eemaldada koputades, tsementmört eemaldada. Teostada suuremate vuugivahede täitmine lubimördiga ja krohvida sokli katmata pinnad.
- Eemaldada pinnas paekivi sillutusvöö ja vundamendi äärest, asendada liiva või peene killustikuga. Paekivi plaatide tõstmine ja liigutamine ei ole soovitatav, sest liigutamisel võivad plaadid laguneda.
- Paigaldada puuduvad sokli stardi- ja veelauad. Enne tööde teostamist kontrollida alumiste puitkonstruktsioonide seisukorda, vajadusel välja vahetada. Lauad katta värviga.

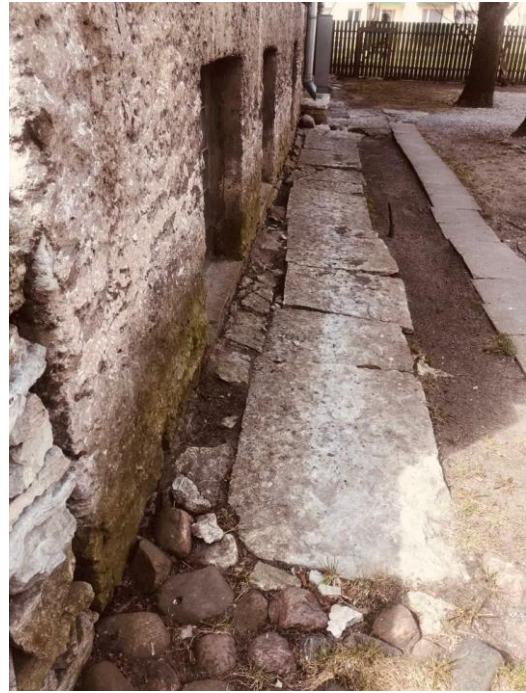
Joonis 18. Paekivi sillusvöö (autori foto)

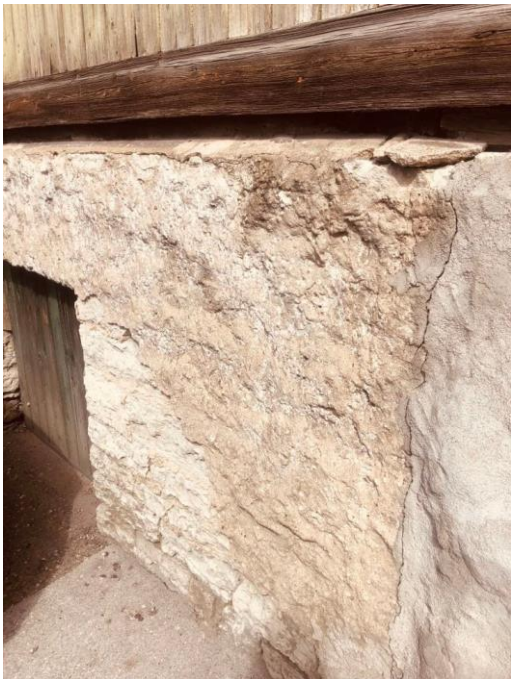
Joonis 19. Sokli erinevad krohvid, ja krohvimata pind

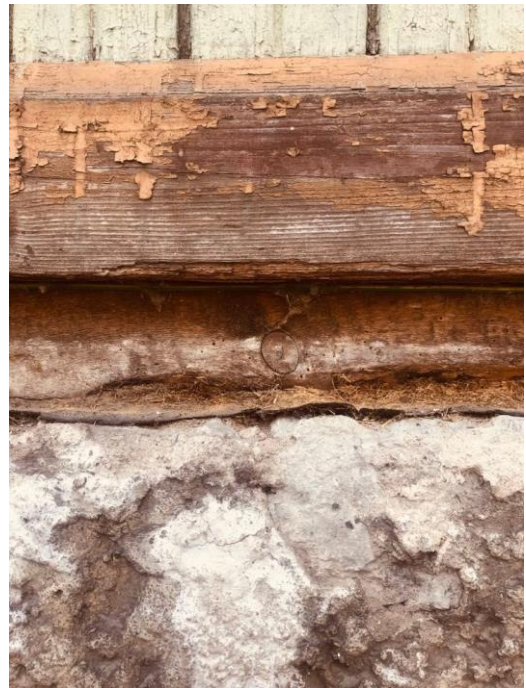
Kahjustunud on vee- ja stardilauad, seeläbi sokkel osaliselt katmata. Samuti on stardilauad pehkinud ja värvikatteta. (vt. Joonis 20)

Joonis 20. Soklil puudub veelaud (autori foto)

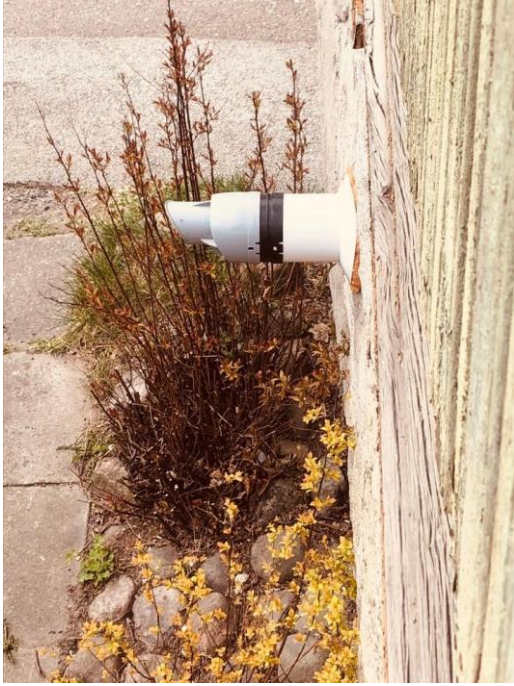
Soklist on kolmest kohast läbi viidud gaasikütte ventilatsioonitorud, millest aastaringselt väljuv aur, ilmastikust tingitud temperatuurikõikumised ja õhku paisatav soe õhk ei mõju soodsalt puitfassaadile ega sokli kivimile.

Joonis 21. Soklil gaasikütte ventilatsiooni õhutusava (autori foto)

- Leida lahendus soklist läbi toodud kolme gaasikütte ventilatsiooni õhtusutoru asukoha osas. Tellida projekt, kus õhutustorud viiakse mööda korstnajaalga katusele ja korstnast tuua välja õhutustorud.

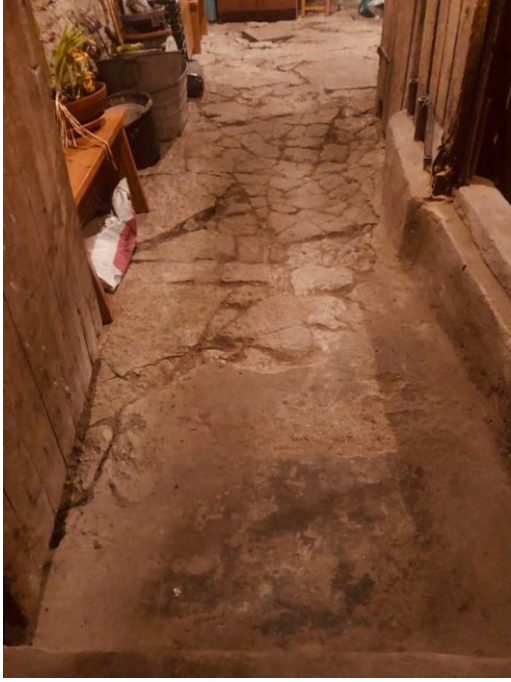
Tegemist on kellerdatud hoonega, mille paekivi seinad on seestpool krohvimata. Keldris on säilinud paekivi ja osaliselt betoneeritud põrandad (vt. joonis 22). Otseseid niiskuskahjustusi keldri ruumides ei ole.

Joonis 22. Paekivi ja betoon põrandakate (autori foto)

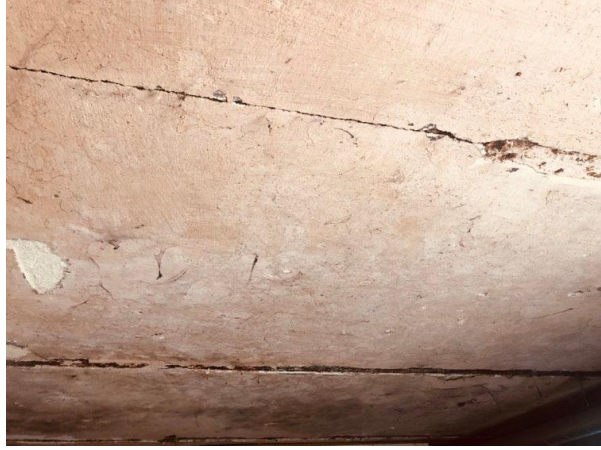
Keldri ja esimese korruse vahelagi on metall-taladel raudbetoonist lame lagi. (vt. Joonis 23)
Laes tarindis ei ole vajumisi, murenemisi ega pragusi. Lae seisukord on hea.

Joonis 23. Lamebetoon metalltaladel (autori foto)

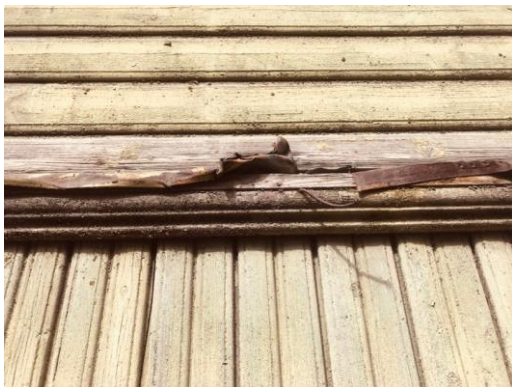
Hoone kolmnurkne otsaviil on kaetud kitsaprofiililise saelõikelise püstlaudisega, kuid otsafassaadil puuduvad pärlinid. Välisseinte veeplekid on osaliselt asendatud uutega, osaliselt amortiseerunud, läbi roostetanud või puudu. (vt. Joonis 24)

Joonis 24. Välisseinte veeplekid (autori foto)

- Säilitada olemasoleva hoone ajalooline välisilme. Muudatuste soovi korral konsulteerida Muinsuskaitseameti spetsialistiga ja vajadusel tellida projekt.
- Niiskuskahjustusega, nihkunud, pehkinud kohtades tuleb laudis eemaldada, et kontrollida puitkonstruktsiooni seisukorda. Vajadusel eemaldada vahevöö. Vahetada välja pehkinud puiduosad ja teha vajalikud puiduparandused.
- Asendada kahjustunud vee- ja stardilauad kvaliteetsest puitmaterjalist.
- Paigaldada uued sobiva profiiliga tsingitud välisseinte veeplekid. Värvimine teostada 3 aasta pärast hoone fassaadiga sobivas toonis.
- Paigaldada pärnlid, võttes eeskujuks ajastutruu otsafassaadi pärlin.

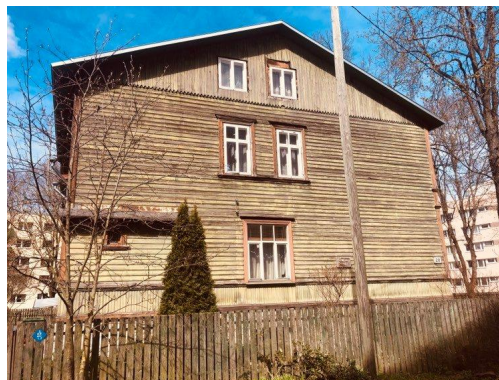
Joonis 25. Otsaviilu laudis ja pärlinite kohad (autori foto)

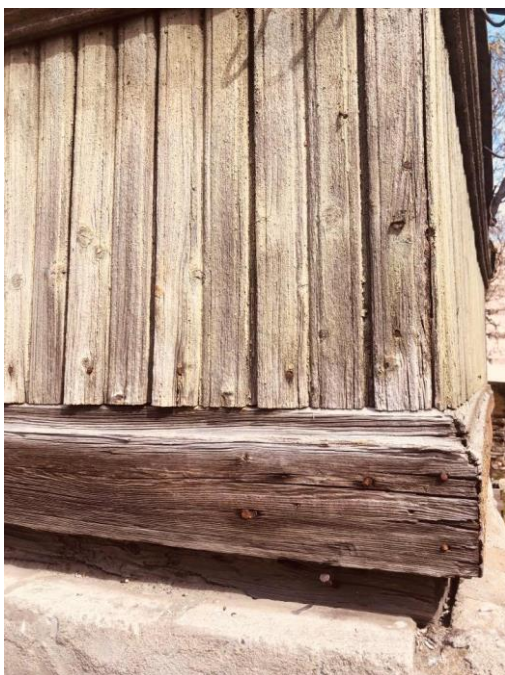
Joonis 26. Laudise seisukord (autori foto)

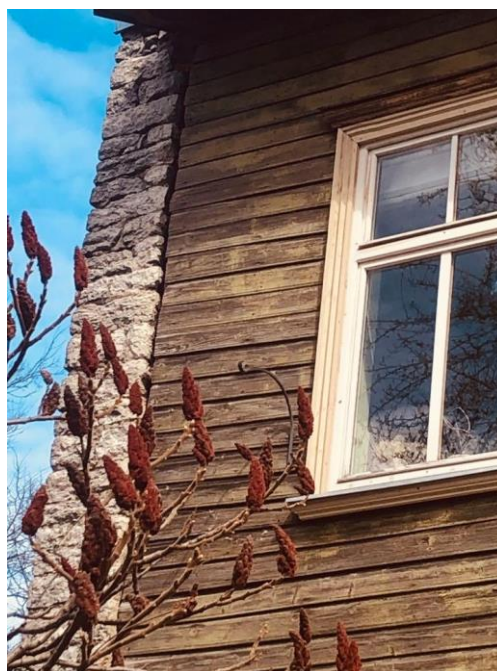
Joonis 27. Fassaadi laudise vajumine (autori foto)

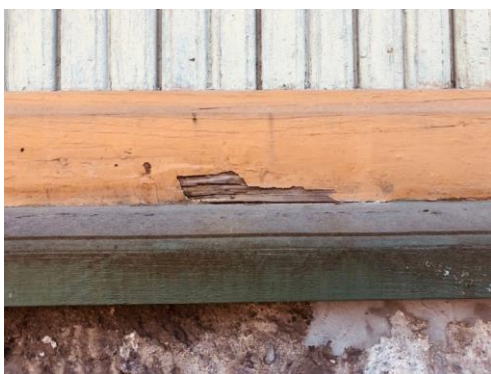
Joonis 28. Fassaadi stardilaud on pehkinud ja värv koorub (autori foto)

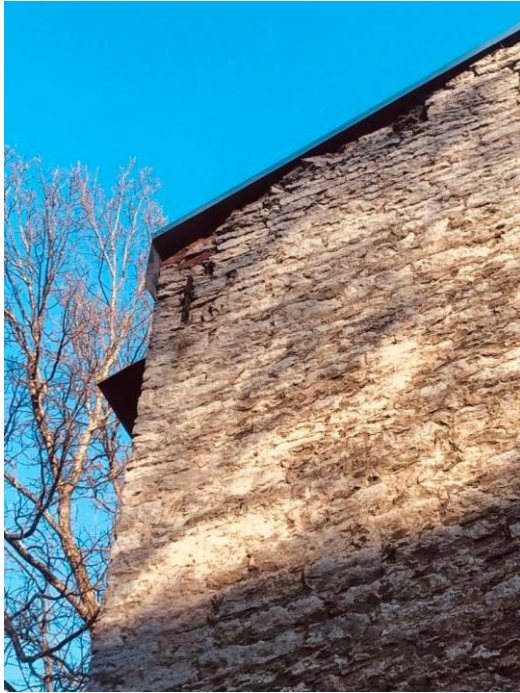
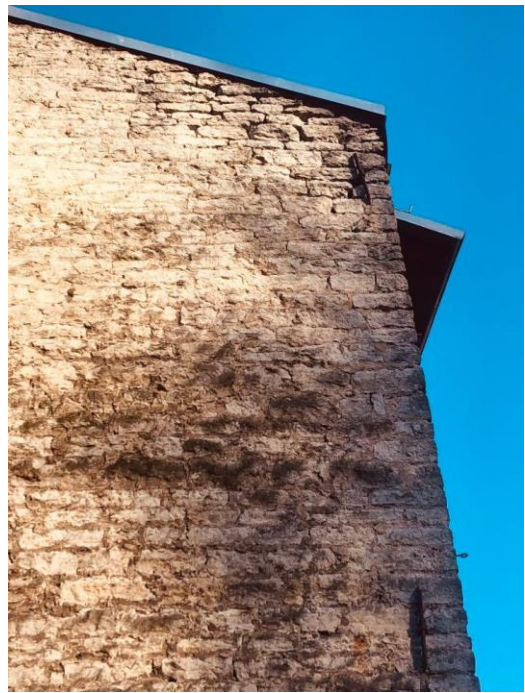
Tulemüür on laotud paekivist ja ülemine serv on kaetud kaitseplekiga. Müür on varasemalt olnud krohvitud. Sein seisukord üleval katuse räästa piirkonnas on väga ohtlik, kivid on lahti ja ilma sidusaineta. (vt. Joonis 29, 30) Müüri sees olnud avasi on täidetud telliskividega ja betoonmördiga.

Joonis 29, 30. Tulemüüri otsafassaadi ülemised kivid on lahti (autori foto)

- Laduda korstnale krae, mis suunab vihmavee korstna jalast eemale. Korstna pitsile paigaldada kitsas tagasipööratud äärega plekk.
- Tulemüüri lahtised kivid eemaldada ning lubimördiga uuesti laduda, Katkised kivid asendada uutega. Peale vuukide täitmist tuleb sein krohvida.

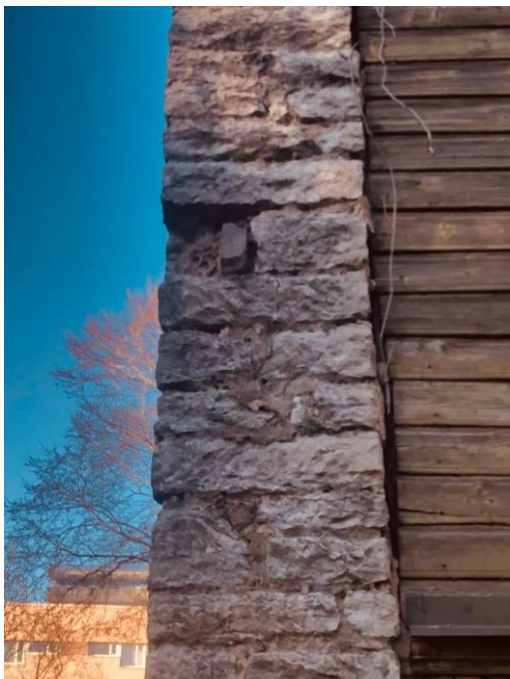
Joonis 31. Tagafassaadi tulemüüri kivid on lahti (autori foto)

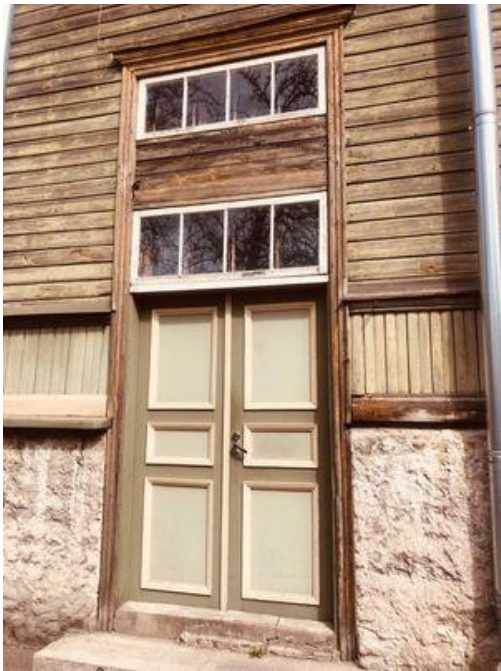
Hoone tagafassaadi kahepoolne uks on oma kujunduselt lihtsam. Säilinud on mõlemad algupärased valgmikud ja sandrik.. Uksel puudub hoonele omane varikatus. (vt. Joonis 35) Lisaks on tagafassaadil säilinud koridori ja pööningu algsed aknad.

Joonis 35. Tagafassaadi kahepoolne uks, algsed valgimikud ja sandrik (autori foto). Aste on hilisem, betoonis tänavaäärekivi.

- Algupärased ukсед nii hoones sees, kui väljas tuleb restaureerida ja mis ei ole ajaloolised tuleb teha koopiad arvestades olemasolevate algupäraste ustega.

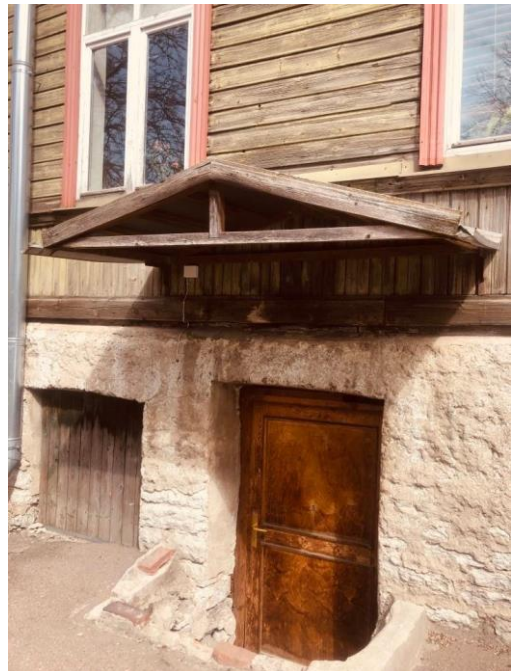
Joonis 36. Varikatus tagafassaadi keldriukse kohal. Niiskuskahjustused fassaadil.

Otsafassaadil on kahepoolne sissepoole avanev keldriuks. Keldril puudub varikatus. (vt. Joonis 39). Tagafassaadi keldriuks kohal olev varikatus puitkonstruktsioon on suur ja kohmakas ning varikatus all on laudisel niiskusekahjustus. (vt. Joonis 36)

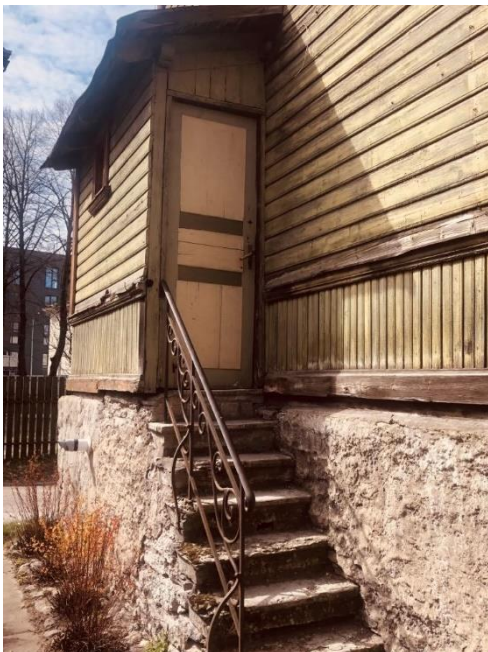
Hoone sein ja koja liitekoht on kaetud plekiriba. Eeskotta viib paekivi trepp, mille astmeplaadid on tugevalt amortiseerunud. Trepi käsipuu on valmistatud peaukse varikatuse sepiskonsooli eeskujul 2000 aastal.

Joonis 37. Paekivi plaatastmetega trepp (autori foto)

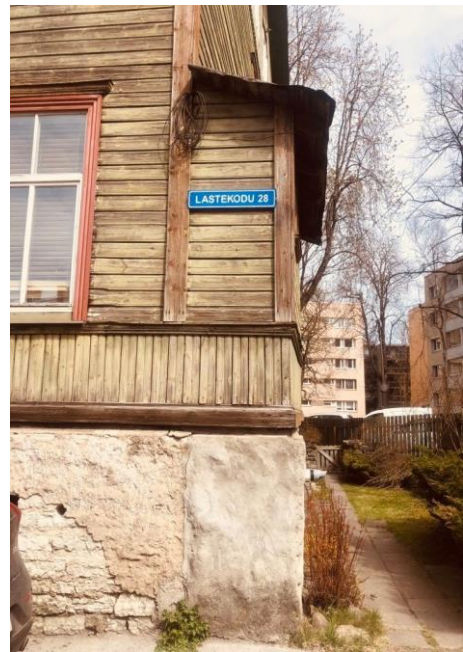
Kolmas sissepääs asub hoone kaguküljel, mis on arvatavasti hiljem ehitatud vajaduspõhiselt ehk teenija sissepääs. Eenduval madalal eeskojal on ühepoolne viilkatus, mille vundament on ehitatud eraldiseisvana hoone lintvundamendist. Kahe vundamendi ühenduskohas on vertikaalne pragu, mis jookseb paralleelselt hoone vundamendiga ülevalt-alla. Madala koja välisfassaadi nurgad on vormistatud hoone fassaadiga sarnaselt nurgalauaga. Katus on puitlaudisega, mis on kaetud tõrvapapiga. Katus on väga kehvas seisukorras.

Joonis 38. Trepiga eeskoda otsafassaadil (autori foto)

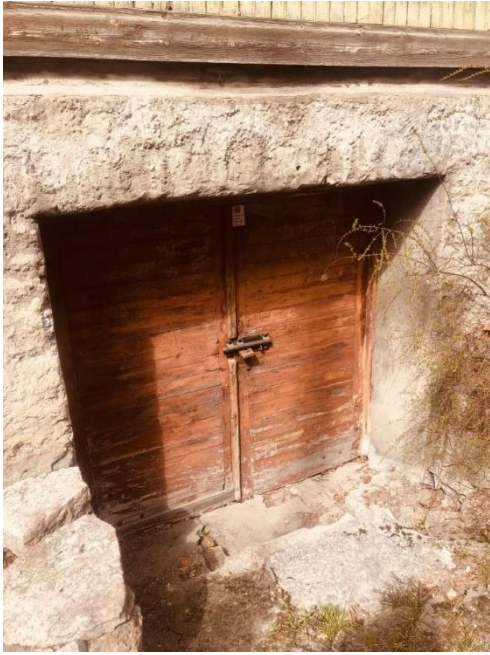
Joonis 39. Otsafassaadi keldri sissepääs. Keldril puudub varikatus. (autori foto)

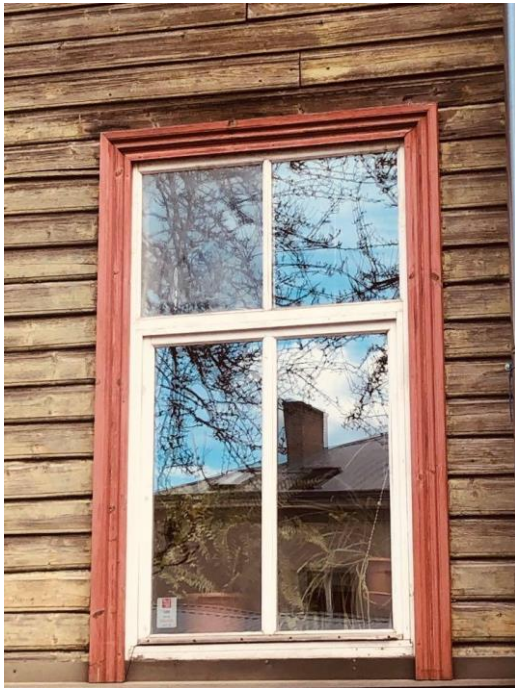
Joonis 40. Aknal uued piirdeliistud, sandrik puudu

- Paigaldada kõik uued aknad, millel on ajastule omane puitdekoor ja furnituur. Akende vahetus on vajalik, et kõik aknad on ühes mõõdus ning akende paigaldamisega kohe paigaldada õige profiiliga karniisid, sandrikud, piirdeliistud, tuuleliistud kõigile akendega.

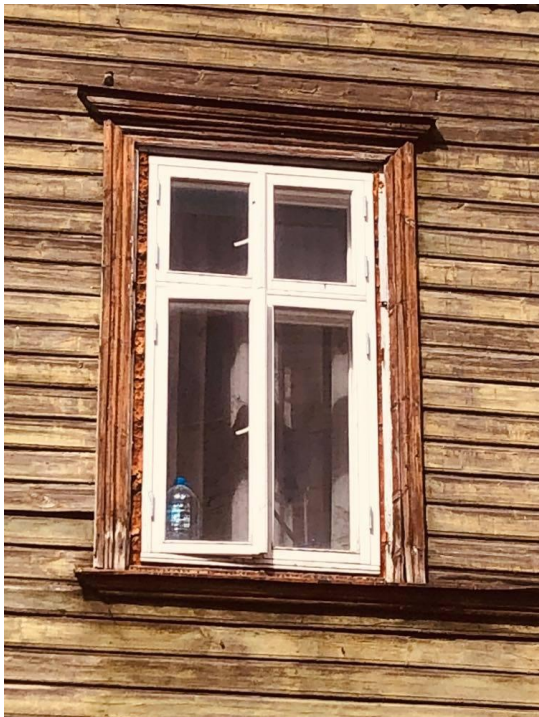
Joonis 42. Paigaldatud algself väiksem aken (autori foto)

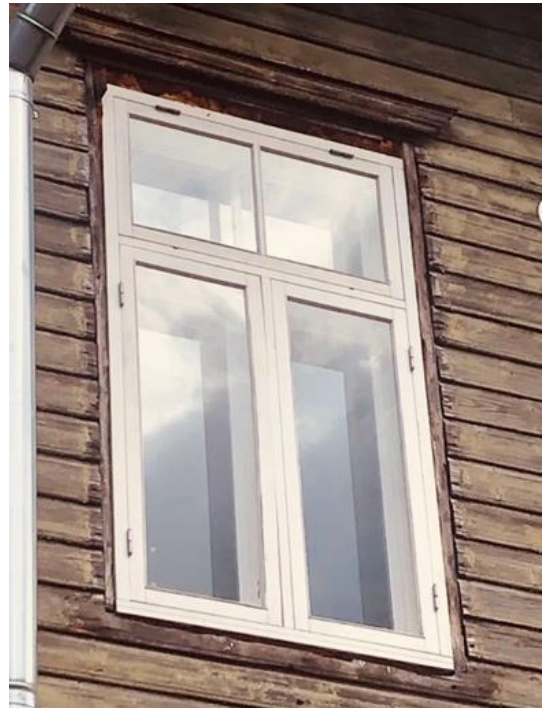
Joonis 43. Puuduvad piirdeliistud, alumine aknakarniis

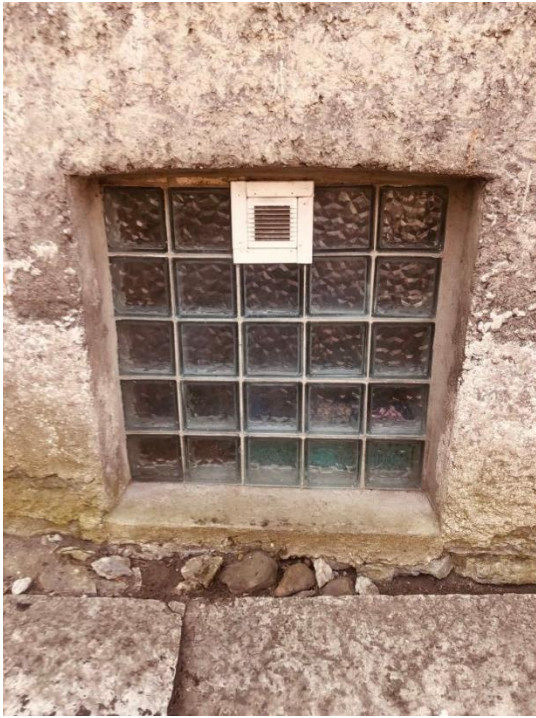
Hoone kõik keldrikorruse aknad on vahetatud ja suletud erineva materjaliga ning on eriilmelised. Keldriukse kohal puudub varikatus.

Joonis 44. Klaasplokist keldriaknad (autori foto)

- Paigaldada uued keldriaknad, nn lenderi tüüpi keldriaknad. Avatäited varustada sulustega, mis sobivad keldriakendele. Vahetusega parandada lagunenenud sandriku kiviosa niiskuskahjustused.

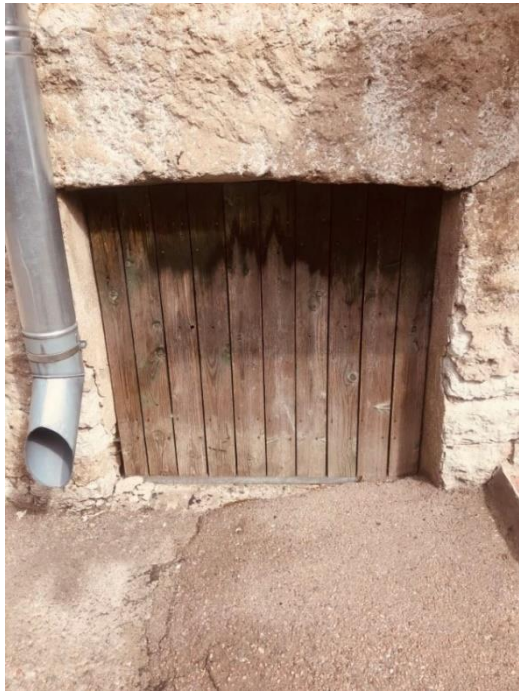
Joonis 46. Laudisega kinni kaetud keldriaken (autori foto)

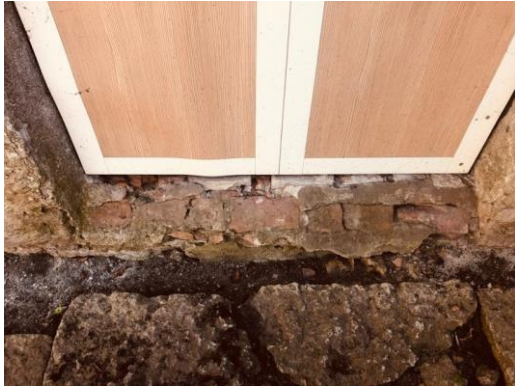
Joonis 48. Laminaatkattega keldriaken, niiskuskahjustus sokli alaservas

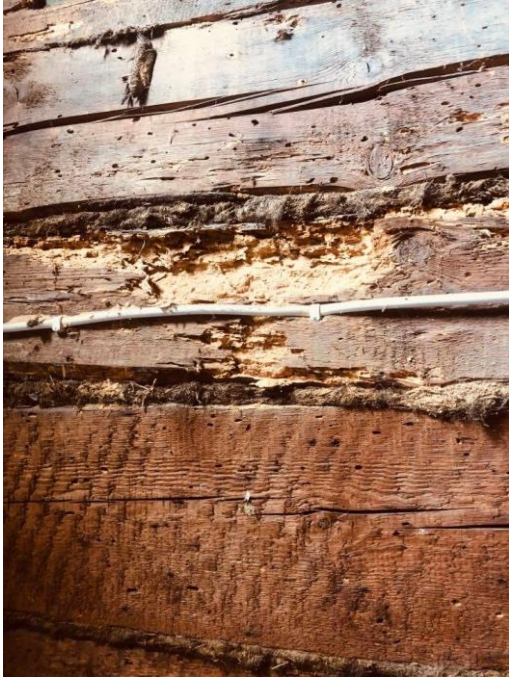
Joonis 55. Trepikoja palgi puidu kahjustused (autori foto)

Hoone edelapoolsel puitkonstruktsioonil, trepiastmetel ja palustritel tugevad puidukahjustused. Hoone tagumise koridori seina ülemine palk kergelt väljapoole vajunud.

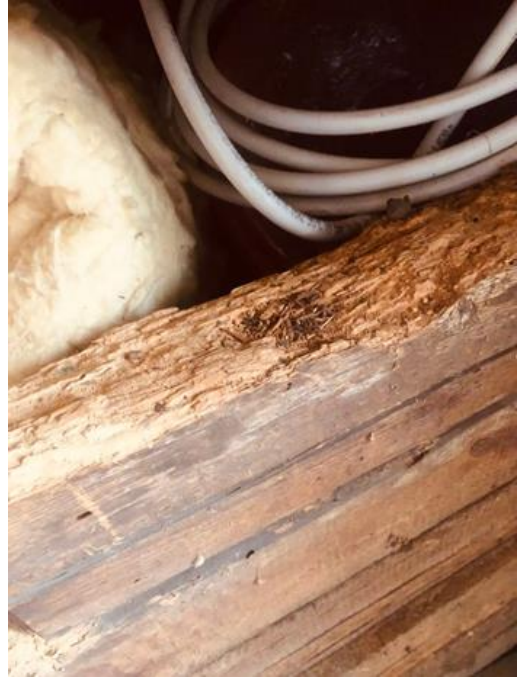
Joonis 56. Pööningul puidu kahjustused (autori foto)
