„Funktsionalistlik elamu Tallinnas Uus Tare asunduses Maasika ja Vaarika tänava
kvartalis“

Arhitektuuri konserveerimise ja restaureerimise täienduskoolitus
2021/2022 õppeaasta

Aadress: Vaarika 15, Kristiine linnaosa, Tallinn
Lille miljööväärtuslik ala
(tähistatud kui väga väärtuslik hoone)
Arhitekt: Edgar Johan Kuusik
Ehitusaasta 1932

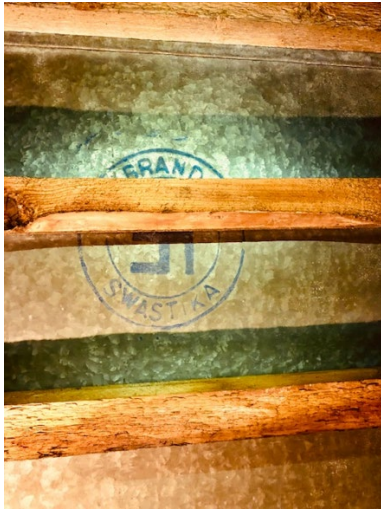
III. 7 Katuseplekk logoga

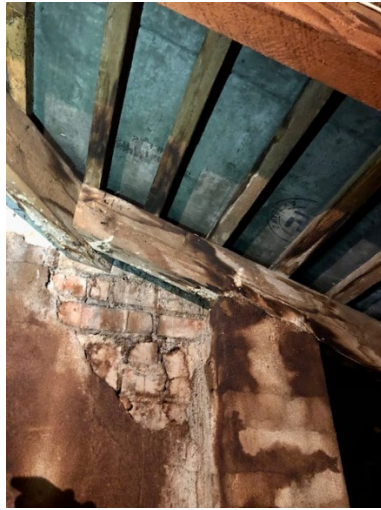
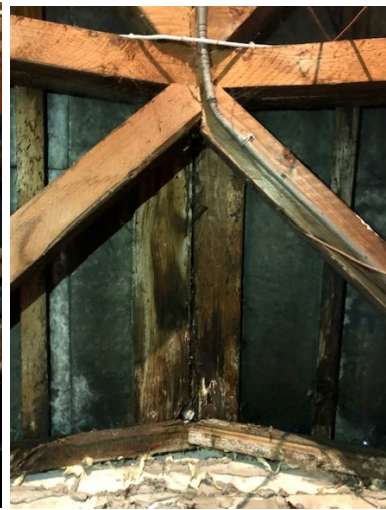
Hoonel on hästi säilinud ehitusaegne valtsitud plekk-katus (tsinkplekist, haakristiga logo „Brand Swastika“ ja Made in England), mida on vajadust mööda hooldatud ja parandatud. Katuse kuju on madalakaldeline kelpkatus, mis jätab alt vaadates lamekatuse mulje. Katuse ääristab ühe saki ja minimaalse ülekattega räästakast koos uuema aja vihmaveerennidega. Algupärane sadeveesüsteem on olnud kandiliste torudega. Telliskorstnad on mingil ajal laotud kõrgemaks, kui ajaloolistelt piltidelt paistab. Algses projektis on hoonel kaks eraldi korsten aga kõikidel E.Kuusiku Vaarika ja Maasika tänava hoonetele on tehtud ühendatud lai korsten.

III.8-9 Korstna läbiviik, näha on kerget veekahjustust puitkonstruktsioonil.

Hoone põhimaht, fassaadijaotus ja katusekuju säilitada. Säilitama peab räästajoone olemasoleval kõrgusel. Katusematerjalina kasutada ainult valtsplekki või analooge. Pealeehitus ei ole lubatud. Katusekorruse (pööningu) võib välja ehitada olemasolevas mahus. Juurdeehituse puhul tuleks kaaluda alustatud verandaprojekti asukohta ja mahtu ¹¹. Juurdeehituse arhitektuurne lahendus peab sobituma ajaloolise hoone ja miljööala põhimõttega.¹²

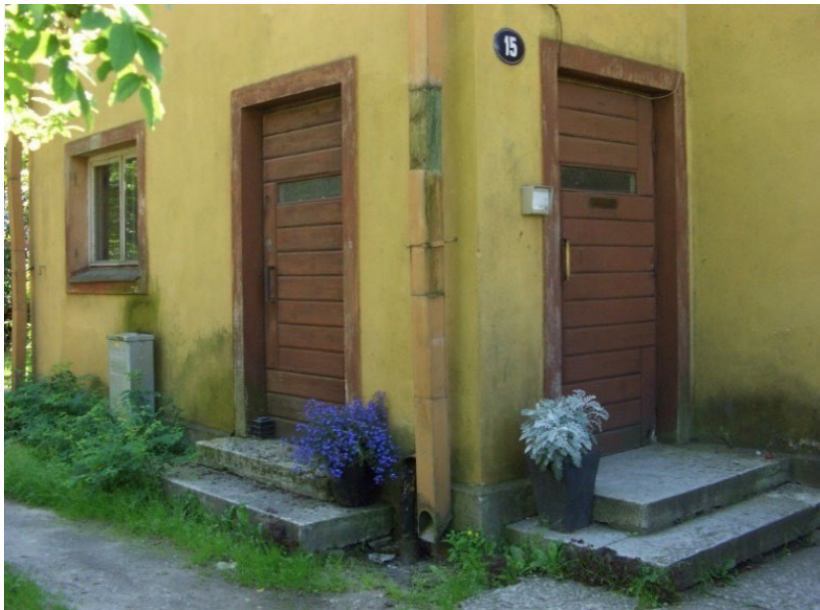
Ill. 12. 2012.a foto Vaarika 15 udest enne restaureerimist. Marju Šlapikienė erakogu. Pildil on lisaks ustele näha algset kandilist sadevee süsteemi ja paekiviastmeid.

Hoone puidust välisüksed (2tk) on restaureeritud 2017.a. Ukselehed puhastati vanast värvist, teostatud puiduparandus ja lihvimine. Varasemad aknapilud eemaldati ja asendati originaali järgse profiilse lauaga. Ukselehed on krunditud ja värvitud Allbäck linaõlivärviga. Lisatud tihendid. Säilitada uste algsed messingust käepidemed.

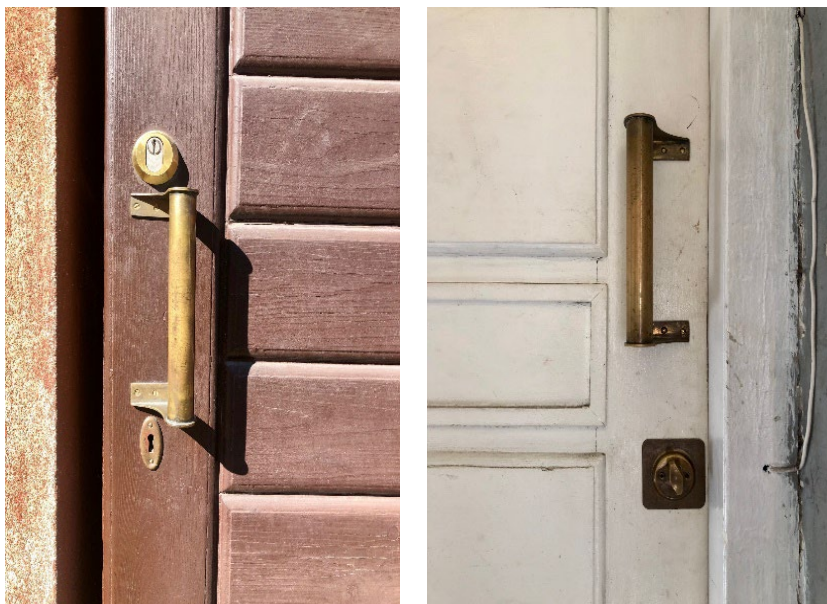
Ill. 13 ja 14. Välisuste käepidemed ja lukustus.

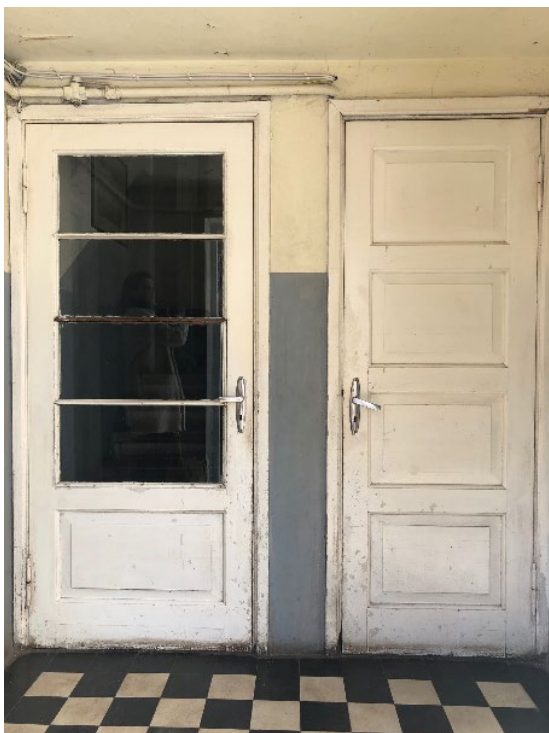
Ill. 17. Esiku tahveluksed

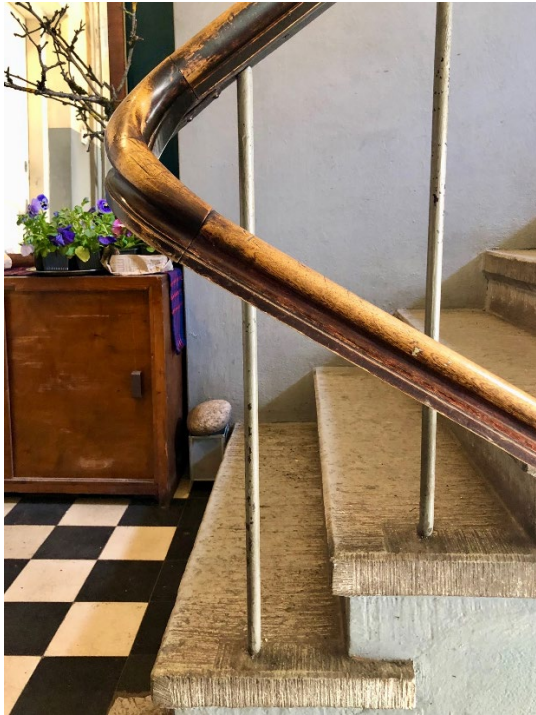
Ill. 19. Trepp ja trepipire.

Trepikojas säilitada paekiviastemetega trepp, metallist trepipiire ja väärispuidust otsavoluutidega käsipuu. Metallist piirdepostidel võiks mõelda esmase värvilahenduse peale.

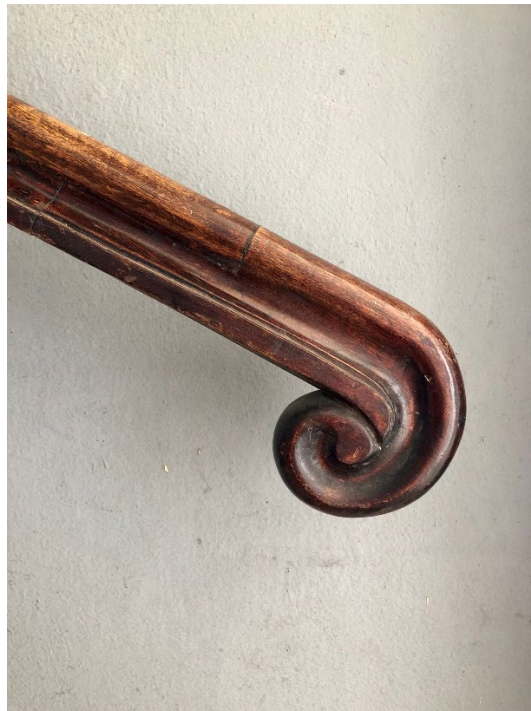
Ill. 20. Trepi käsipuu otsa voluut.

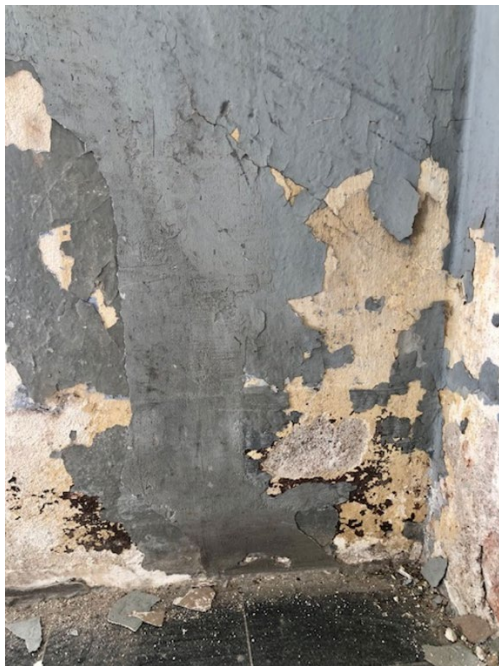
Seinad on värvitud horisontaalse jaotusega kahes osas (üleval hele kreemikas ja allpool sinine). Umbes 10 cm ulatuses tumedama tooniga porte (tumepruun või must). Krohvi koorumise alt on näha tellisseinad ja paljastuvad varasemad viimistluskihid. Esiku ja trepikoja renoveerimisel valida seinavärv vastavalt algsele värvilahendusele.

Ill. 21. Viimistluskihtide paljastumine esikus.

Esikus ja trepikojas teha krohviparandused ja valida seinavärv vastavalt algsele skeemile ja värvilahendusele.

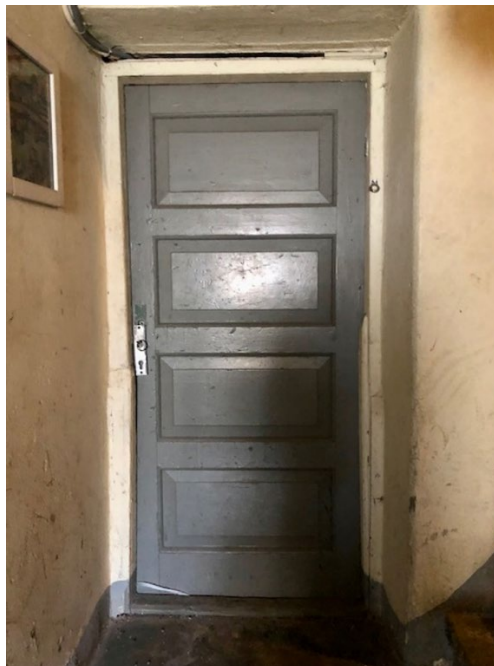
Ill. 22. Keldriuks.

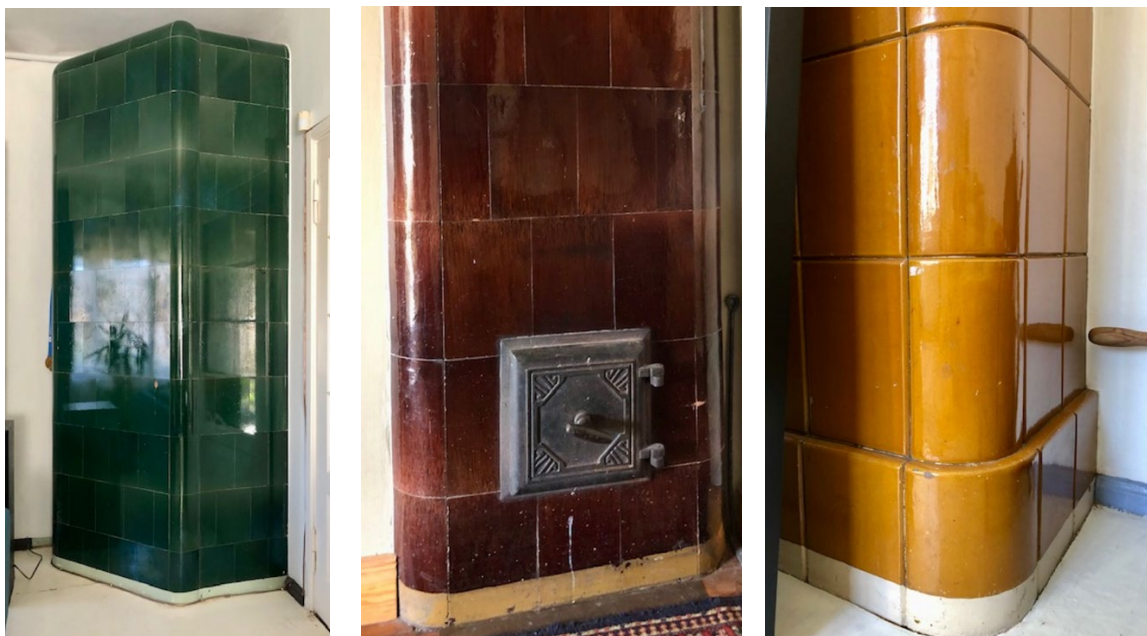
III. 23-25 Erikujuline ahi läbi kolme toa. Roheline elutoa pool, sama ahi pruun koridori pool ning ookrikollane magamistoa poolel (lähivaade kahhelpotist, arvatavasti hilisem).

Säilitada kõik algupärased küttekolded.

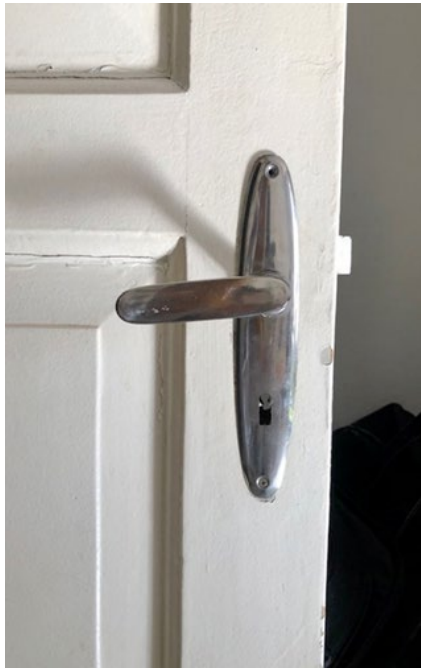
III. 26. Ukselink, läbiv kogu hoones.

Säilitada ja restaureerida kõik säilinud tahveldustega siseüksed kasutades traditsioonilisi restaureerimise võtteid ja viimistledes (lina)õlivärviga. Säilitada kõik ajaloolised lingid, käepidemed, hinged ja aknakreemid. Aknakreemide liikuvad osad vajadusel puhastada eelnevalt vanast värvist.

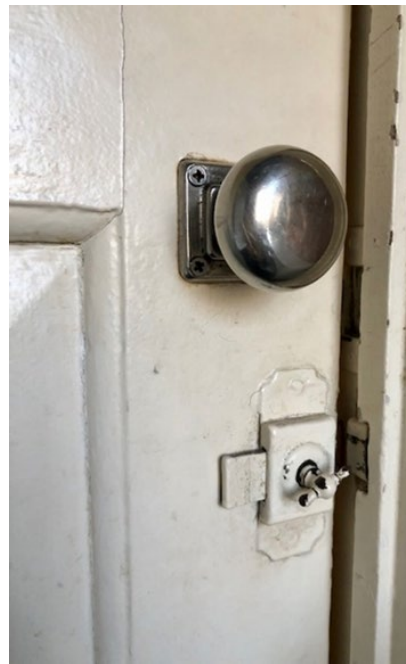
III. 27. Vannitoa nuppkäepide.

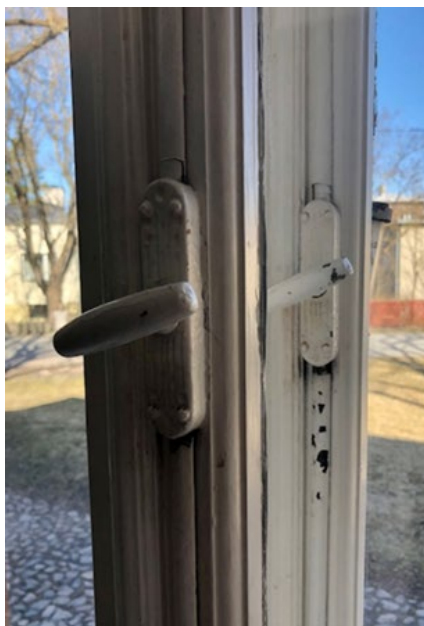
III. 28 Akna sulsed ja kremonid.

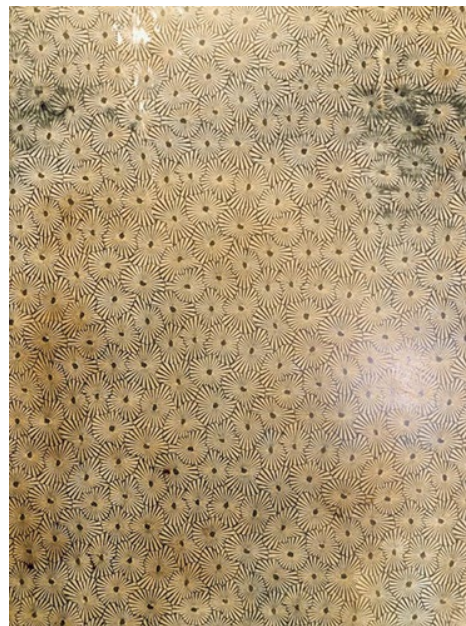
III.29 Lähivaade musterklaasist.
