Laine 4 individuaalelamu seisund ja väärtused

Laine 4, Kristiine linnaosa, Tallinn

Arhitektuuri konserveerimise ja restaureerimise täiendkoolituse lõputöö

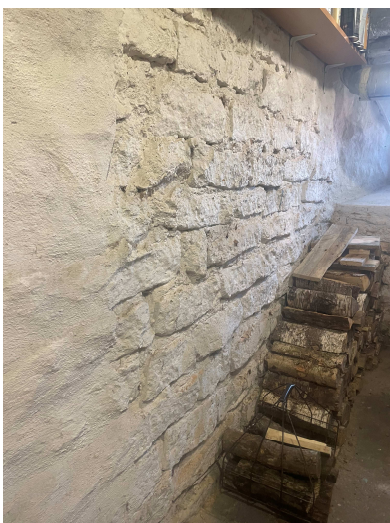
Hoone vundament on rajatud ca 1.2 m maasse ulatuvana paekividest. Keldriosas sügavamal ca 2m. Hoone vundament on heas seisus, hoone on liivasel pinnal ja veekahjustusi ei ole leitud. Hoone sokkel on kaetud lubikrohviga, heas seisus. Kelder on kasutuses, kütteruumina ja hoiuste säilitamiseks. Keldris on näha paekivi müüritist, mis on osaliselt ka krohvitud.

Foto 13. Keldri sein kütteruumis

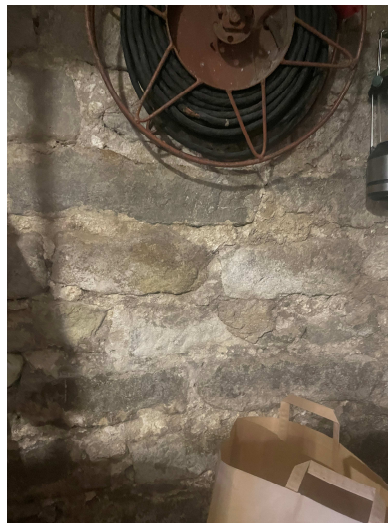
Foto 14. Keldri sein hoidiste ruumis

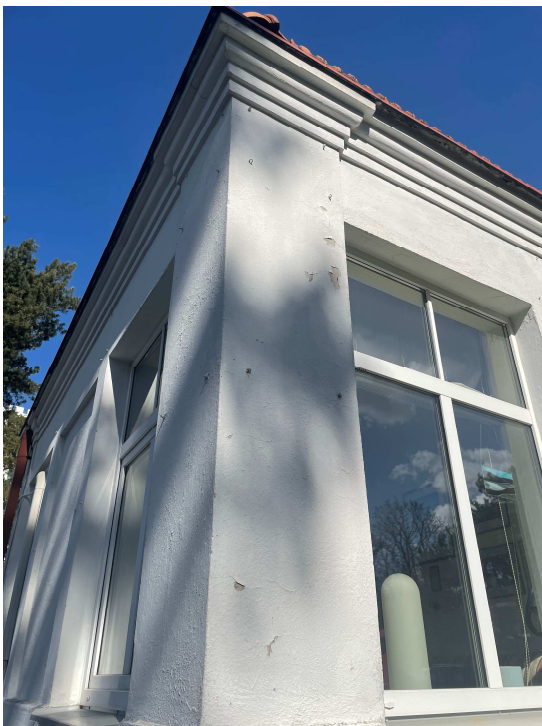
Foto 15. Välissein – krohvi seisund

1. Hoone esifassaadi välistrepp vajab uuendust, originaalastmed on kahjustada saanud. Soovitus järgida trepi originaalkuju ja materjali kasutust ning teha uus paekivi trepp. (teised trepid tulevikus samuti teha paekivist nagu nad algselt olid)
2. Krohvi parandus/uuendustööd. Lubikrohvi kasutamine ka edaspidi.
3. Katuse ja fassaadi puhastamine.

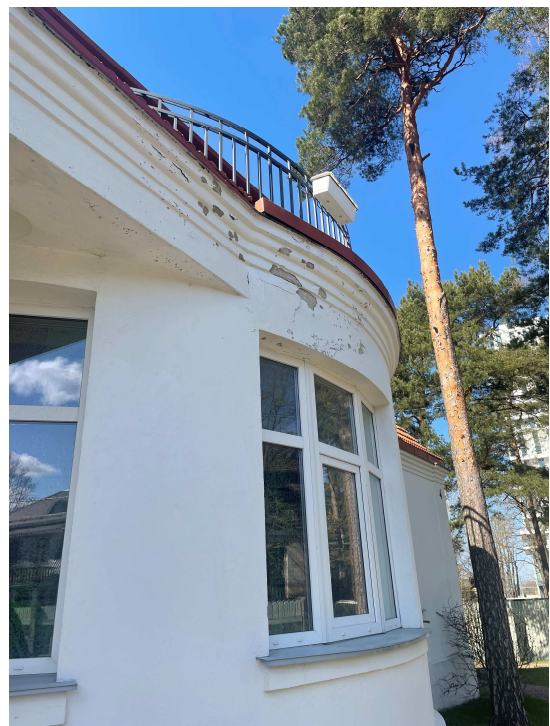
Foto 16. Välissen – lahtine krohv

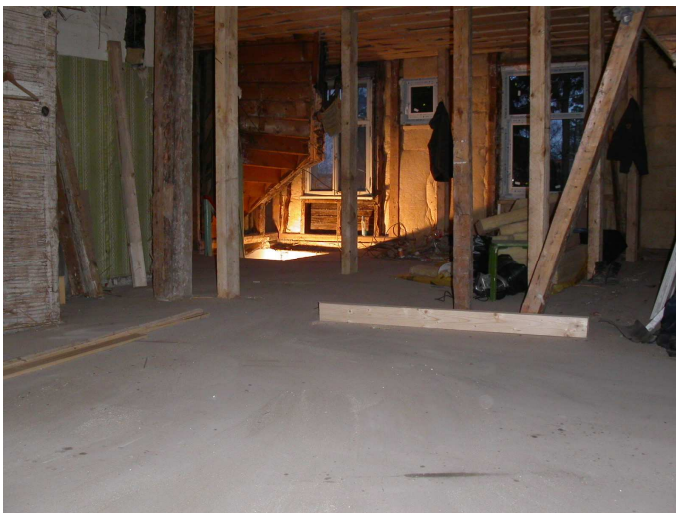
Katusekivid on vahetatud uue kivikatuse vastu 2003 aastal, Wiekori tehase valtsiga katusekivid, mis on originaal kiviga sama kujuga. Katuse puitkarniis on säilinud originaalina. Teise korruse ning pööningu vahelagi ja talad on saanud uuenduse, mädand talad uute vastu vahetatud ja schlakk eemaldatud, uus soojustus ja viimistlusmaterjalid. Esimese korruse ja keldri vahelagi on valatud betoonlagi ja säilinud originaalina. Esimesel korrusel kus keldrit all ei ole on talalagi alt sokli tuulutusega, säilinud originaalina.

Foto 19. Teise korruse ehitustöödest- uus vahelagi

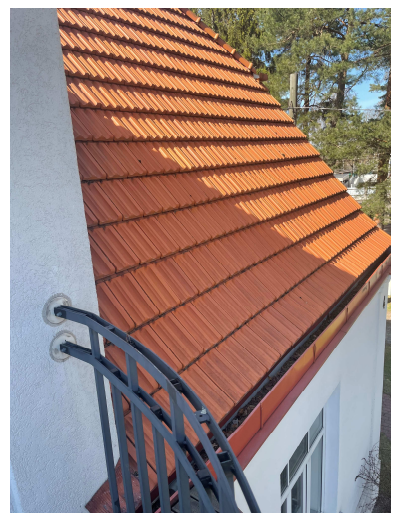
Foto 20. Uued katusekivid

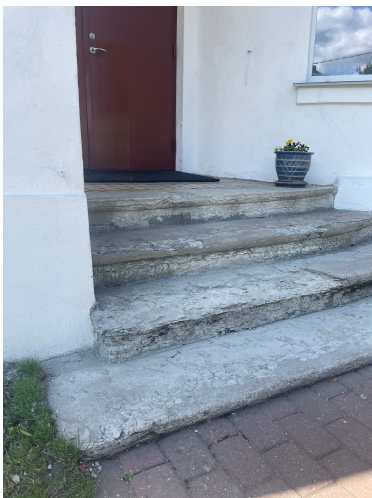
Foto 21. Välistrepp 1

Hoonel on kolm välistreppi. Peatrepp on säilinud originaalis paekivitrepp, mis aga on murenenud astmeninadega ja väsinud. Teine trepp nn vanasti olnud teenijate sisenemine on tehtud uus betoontrepp, järgitud on vana trepi kuju. Ning ka kolmas hoone taga olev trepp on valatud uuesti betoonist ning kaetud keraamiliste plaatidega.

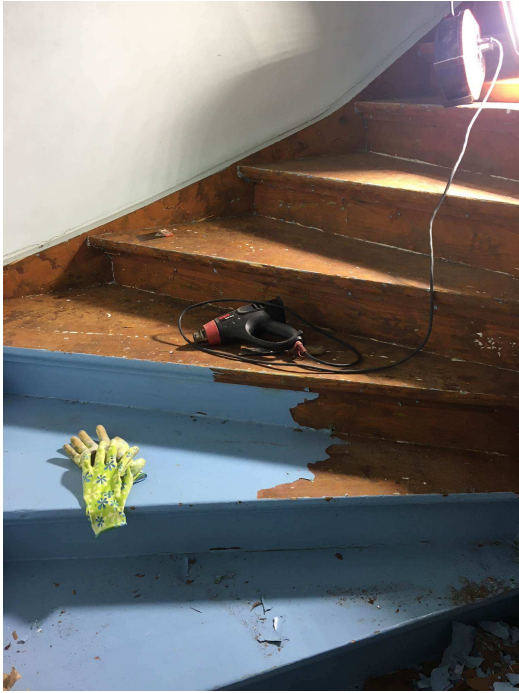
Sisetrepid on mõlemad originaalid. Peasissepääsu juures on algselt olnud viimistletud värnitsaga ja nõukogude ajal kaetud helesinise värvikihiga, mis nüüd on eemaldatud ja trepiastmed on kaetud uue Osma vahaga ning trepi varvaslauad on värvitud murtud valge tooniga. Teine trepp on hetkel kaetud põrandakattematerjaliga.

Foto 24. Värvieemaldamine – sisetrepp 1

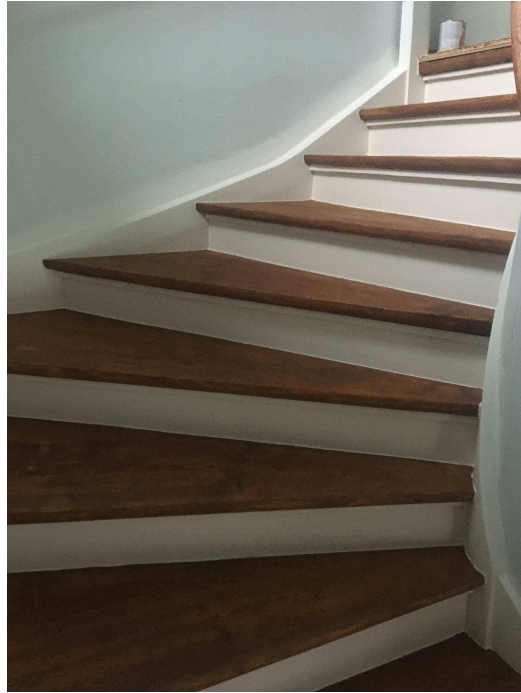
Foto 25. Viimistletud trepp – sisetrepp 1

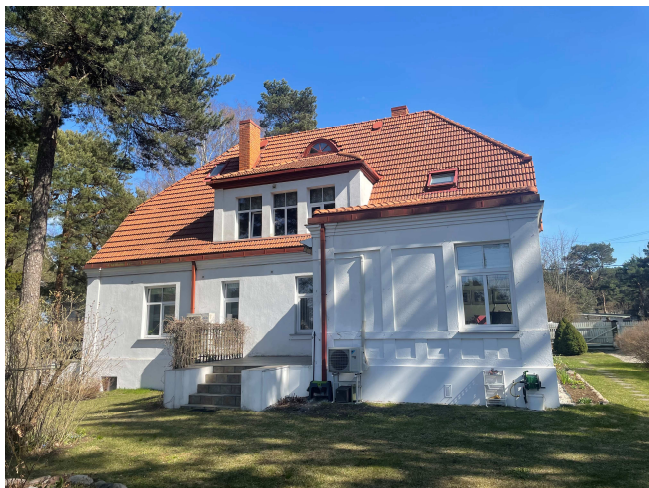
Hoonel on hetkel enamasti aastast 2004 paigaldatud plastikaknad. Katuse pööningu aknad on puitaknad, mis on järgi tehtud originaalakende eeskujul. Uute plastikakende jaotis ei järgi

originaal akende jaotist ja on lihtsustatud. Lisaks on katusele paigaldatud pööningu väljaehitamise käigus kolm katuseakent.

Foto 28. Vaade hoone tagant, akende jaotus

Soovitus veel tulevikku, kui võimalik siis taastada akende originaaljaotus just ülemiste ruutude taastamisel. Vana veranda akende ruudustik oli veel erinev, mis kindlasti annaks iseloomu hoonele kui taastada ka need. Välisüksed taastada samuti tahvelustena originaaljooniste ja fotode järgi.

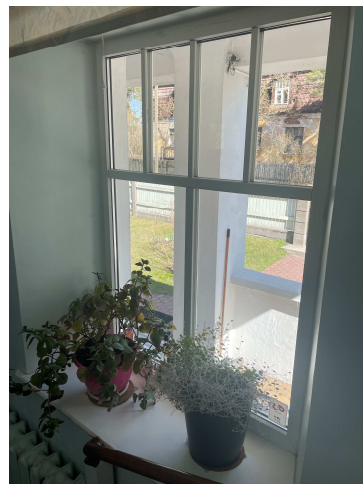
Foto 29. Uus aken 1.korruse

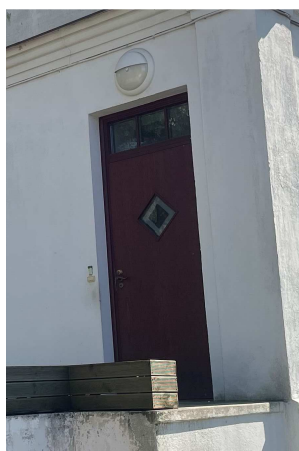
Välisüksed on kõik remontide ajal kahjks uuendatud, pole ühtset joont vanade ustega säilitatud. Samuti ei leia seest ühtegi originaal siseust.

Foto 33. Uus uks

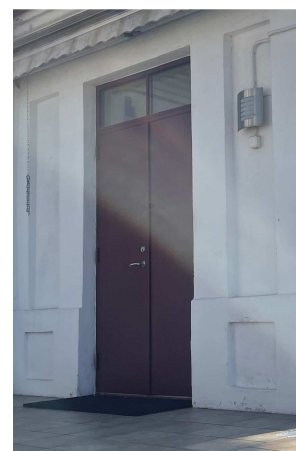
Foto 35. Uus uks

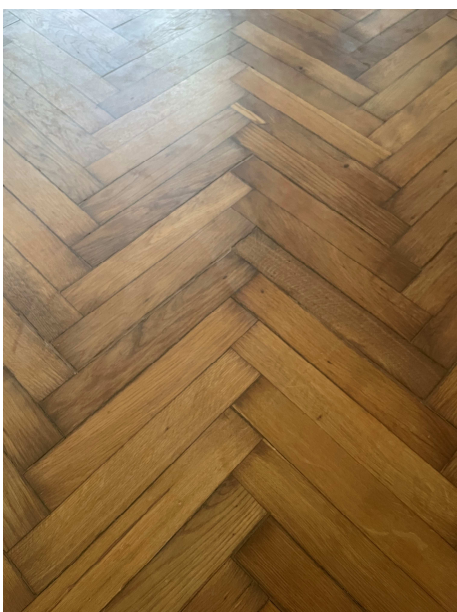
Originaaldetailidest on säilinud esimesel korrusel osaliselt parkettpõrandat. Esimesel korrusel osaliselt originaal peegelvõlvagi või siis taastatud peegelvõlv, leidub ka teisel korrusel kuid mitte kõikides tubades. Teisel ja pööningukorrusel on kõik uued põrandakatted. Kuna seinad on saanud teisel korrusel uuendus kuuri siis seal vanu tapeete ega värvi kihte enam ei ole. Trepihallis on säilinud vanad valgustid, ning samuti on seal säilinud veel viimased kaks originaal lülitit.

Foto 36. Originaalparkett 1.korrusel
