AEDLA TALU HARJUMAAL

ARHITEKTUURIAJALOOLINE ÜLEVAADE,
TEHNILINE SEISUKORD JA SOOVITUSED SÄILITAMISEKS

Muuksi küla, Kuusalu vald, Harjumaa

2021/2022 õppeaasta
Arhitektuuri konserveerimise ja restaureerimise täiendkoolituse lõputöö

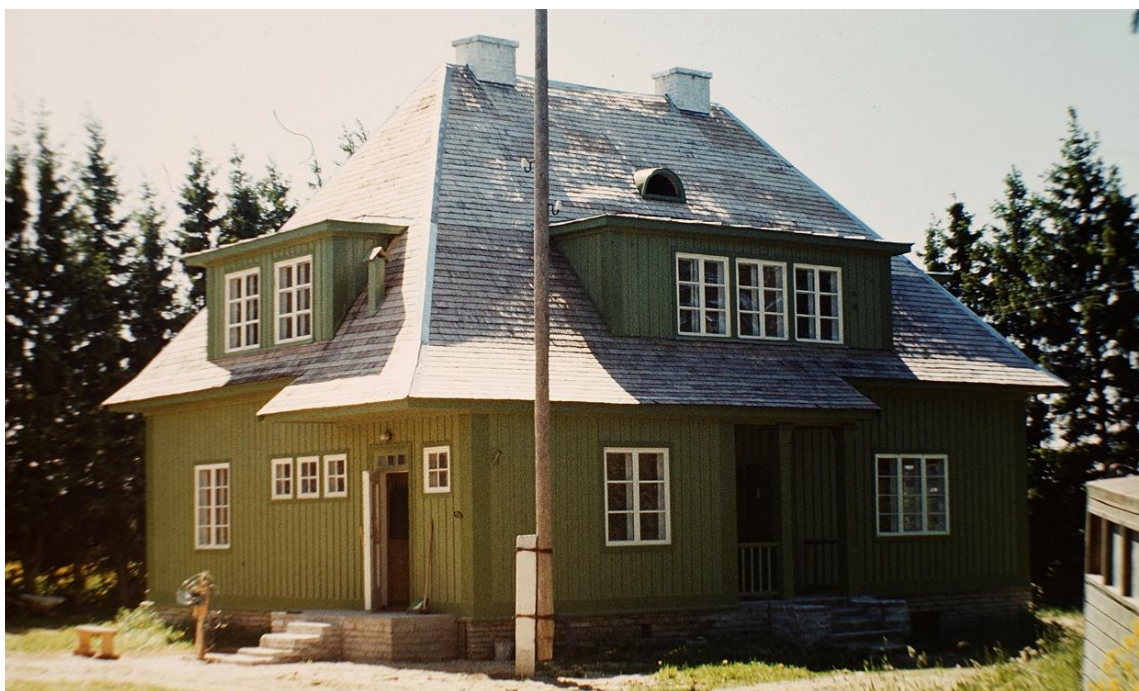
28 Aedla elumaja 1976 peale Lahemaa tellitud kapitaalremonti. Esimese korruse köögi aken on valmistatud vale ruudujaotusega (diapositiiv, Anu Kotli erakogu).

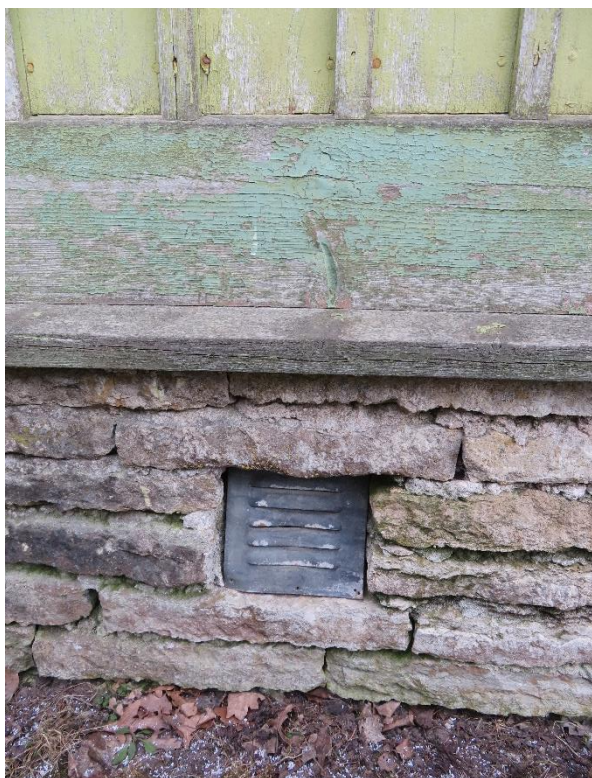
33 Elamu paekivisokli pörandaalune tuulutusava.

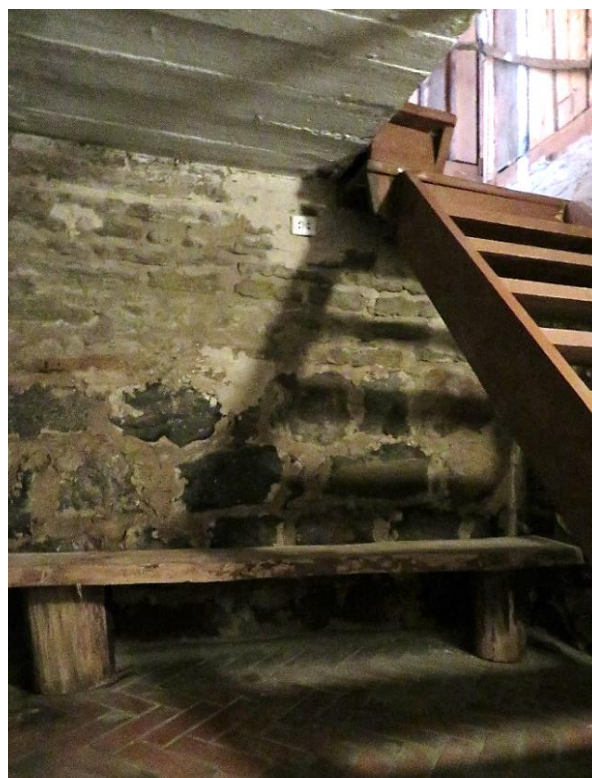
34 Elamu sokkel keldri poolt. (Autori fotod)

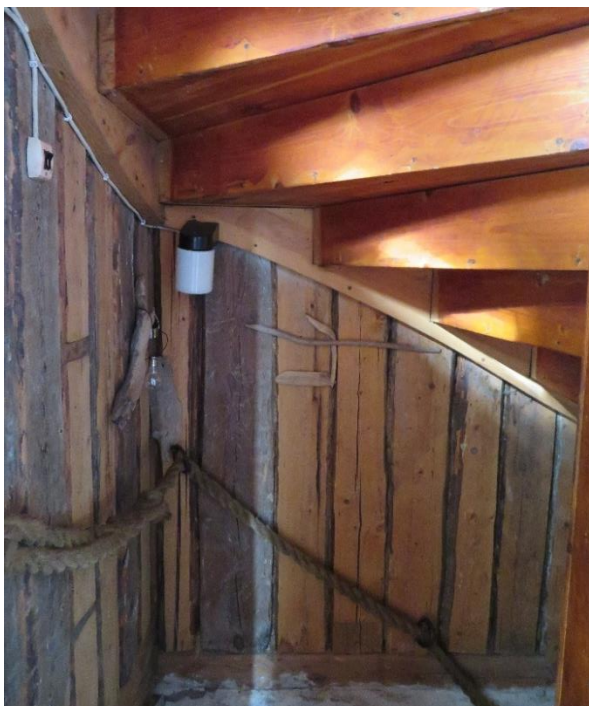
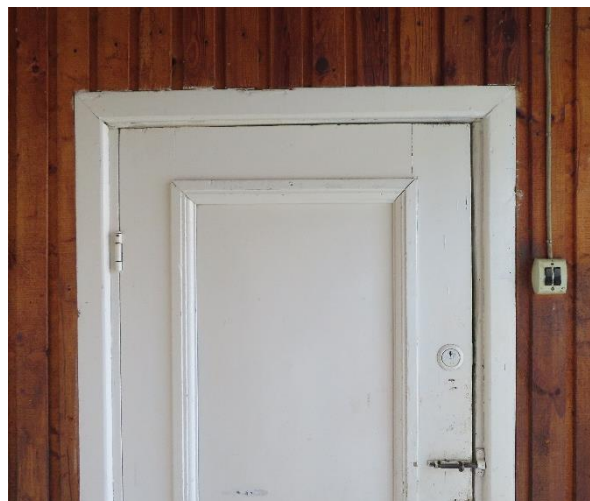
36-37 Keldrisse viiva trepi juures (vasakul) on näha käsitsi tahatud püstpalkidest seinakonstruktsiooni. Parempoolsel pildil 1975. aasta remondi käigus puiduvärvi seinalaudisega viimistletud köögi eeskoda ja sahvriuks (Autori fotod)

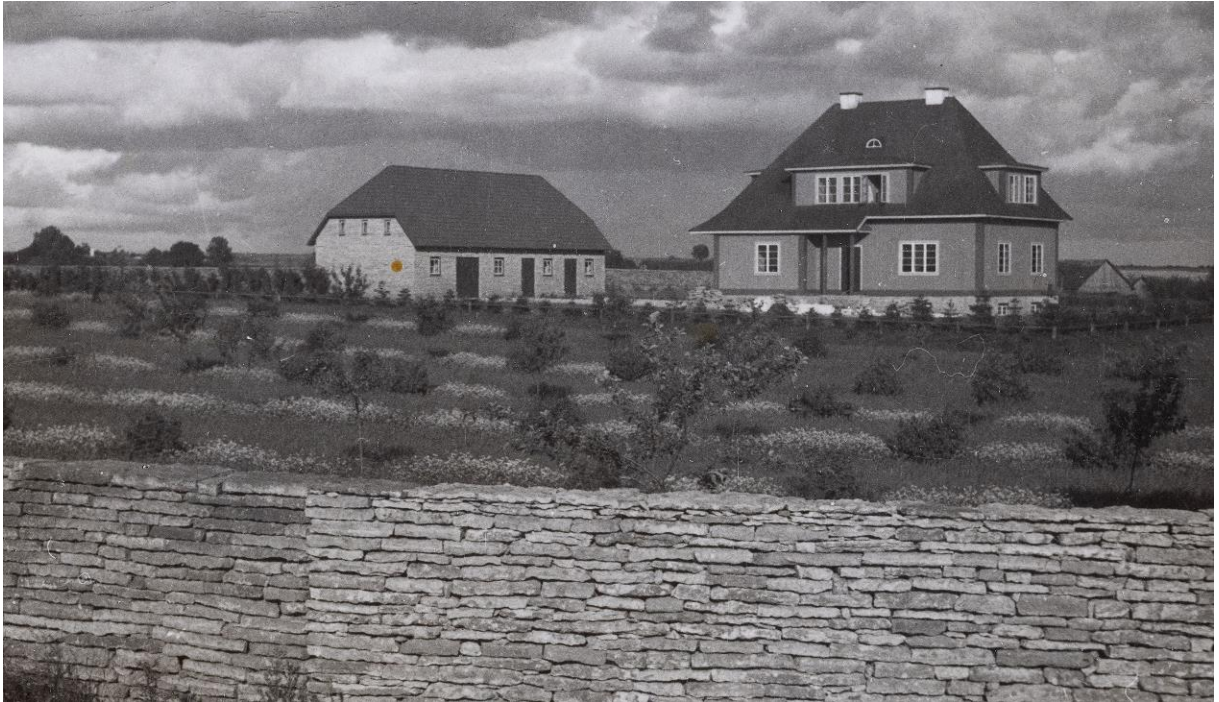
40 Aedla hooned u 1936 peale värvimist. Elamul värvilahenduses on näha nurgalaudade, uste ja fassaadilaudise toonide erinevusi, mida võtta eeskujuks ka hooldusvärvimisel. Majandushoone aknaraamid on valged ja lengid tumedama tooniga. Elamul pole veel peasissekäigu esist paekivist treppi. (Perekond Nõva erakogu)

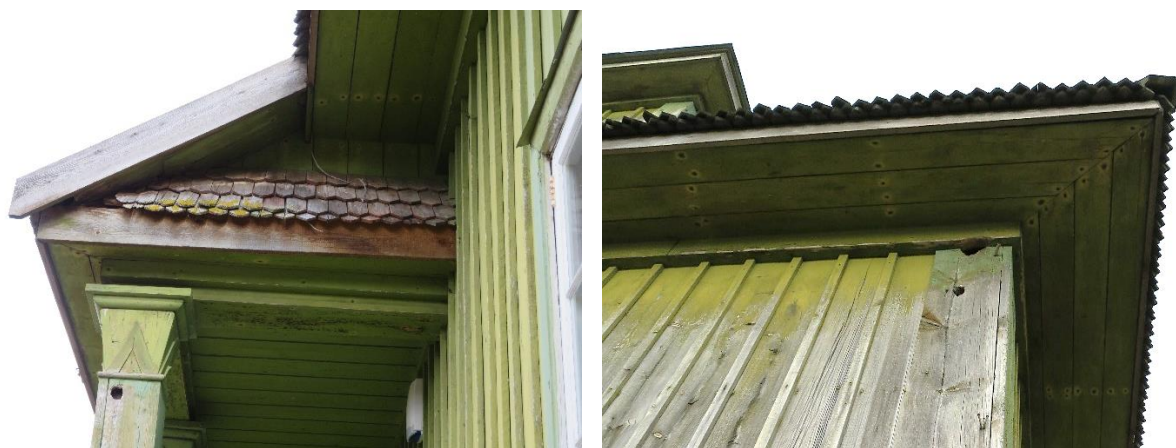
43-44 Peaukse sissepääsu varikatusel tuulekasti all säilinud algsed kimmid. Elamu räästakasti nurgalahendus. Üleva paistab vintskapi väiksema eenduvusega räästakast. (Autori fotod)

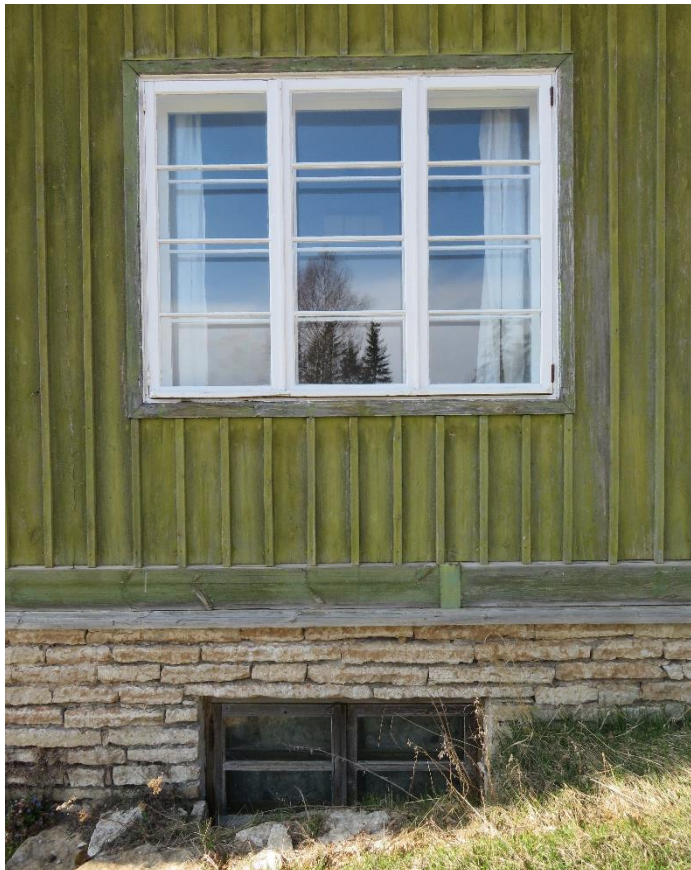
Akende klaasid on kinnitatud kitiga ja raamid värvitud linaõlivärviga valgeks. Esimese korruse aknad (va köögi aken) ja teise korruse sisemised aknaraamid on algupärased. Säilinud on palju algupäraseid suluseid. 1975. aasta kapitaalremondi käigus tehtud katusekorruse välimistel akendel on hilisemad sulused, mis tuleks võimalusel ajastutruude suluste vastu välja vahetada. Akendel on osaliselt säilinud ajastutruud klaasi, mida püüda ka edaspidi säilitada.

45-47 Vasakul esimese korruse idapoolse nurgatua restaureerimist vajav idafassaadi poolne algupärane aken (veenina vajab väljavahetamist). Üleval esimese korruse keskmise toa lõuna-fassaadile avanev 2020.a. restaureeritud algne aken. All algsed sulused esimese korruse elutoa aknal.

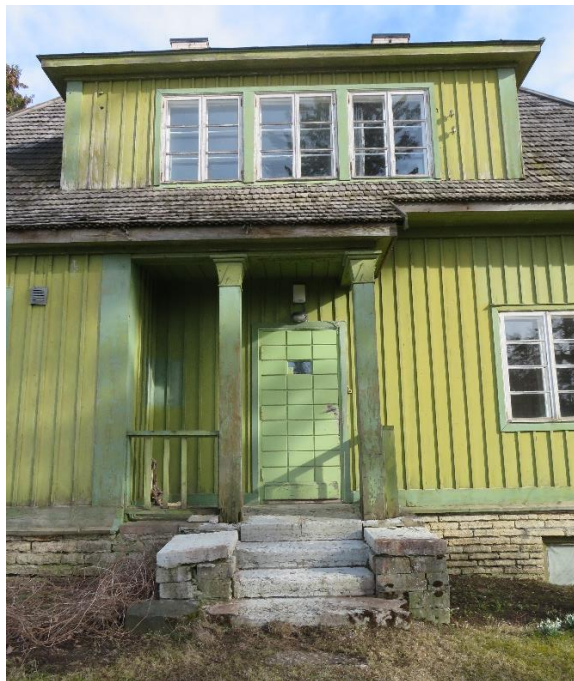
50-51 Vaade peasissepääsule 1974, puudu on ülemise korruse välimised aknaraamid ja 2022. Hoone välisustel on varasemalt olnud massiivsemad käepidemed. (Lembit Odres, ERM_Fk3068_5739, autori foto)

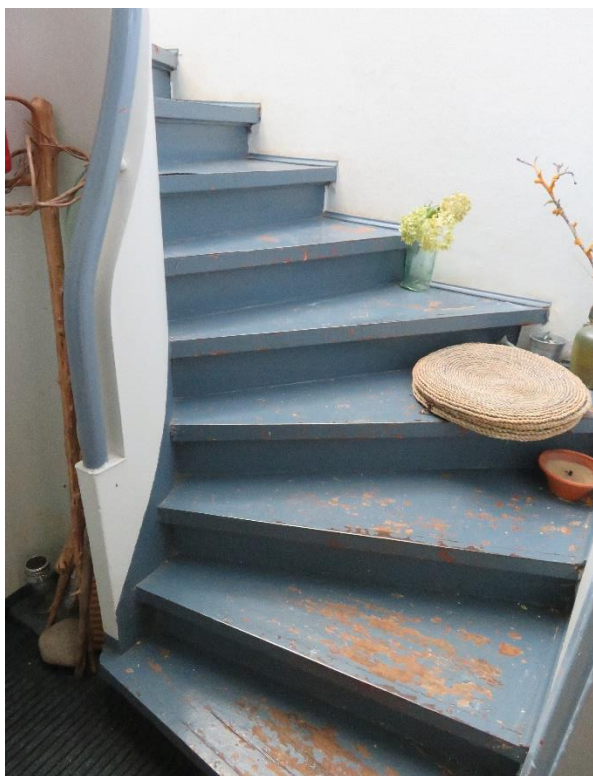
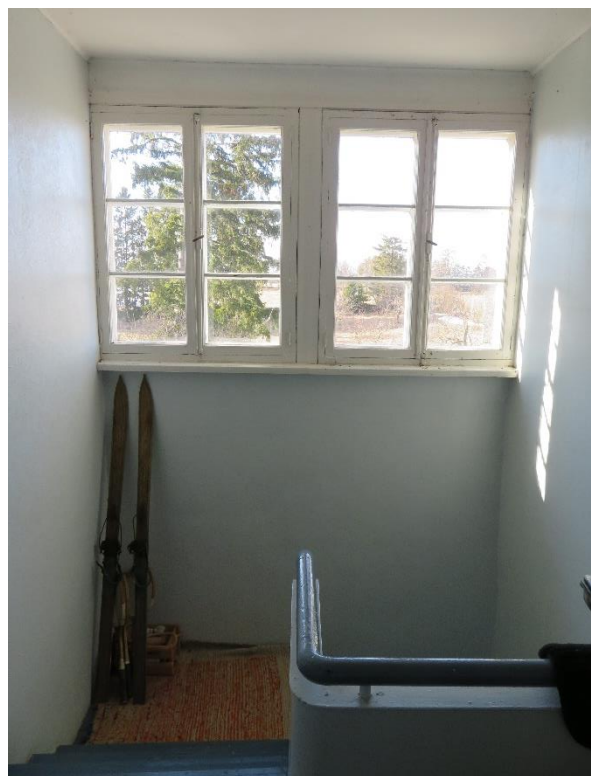
Heas seisus on hoone sisetrepp. Keldriosas on trepil (ill 57-58) säilinud veel algset puiduvärvi viimistlust. Teisele korrusele viival puidust trepil on ümar puidust käepide, piirde seinad on kaetud painutatud vineeriga ja viimistletud heledas toonis värviga. Trepi astmetele on kulumise vastu kinnitatud metallribad.

54-56 Elamu esimese ja teise korruse vaheline puidust sisetrepp, trepiastmete ääred on tugevdatud metallribaga. Avarat ja valgusküllast trepikoda valgustab kaks kolmest esifassaadi-poolsest vintskapi aknast, (Autori fotod)

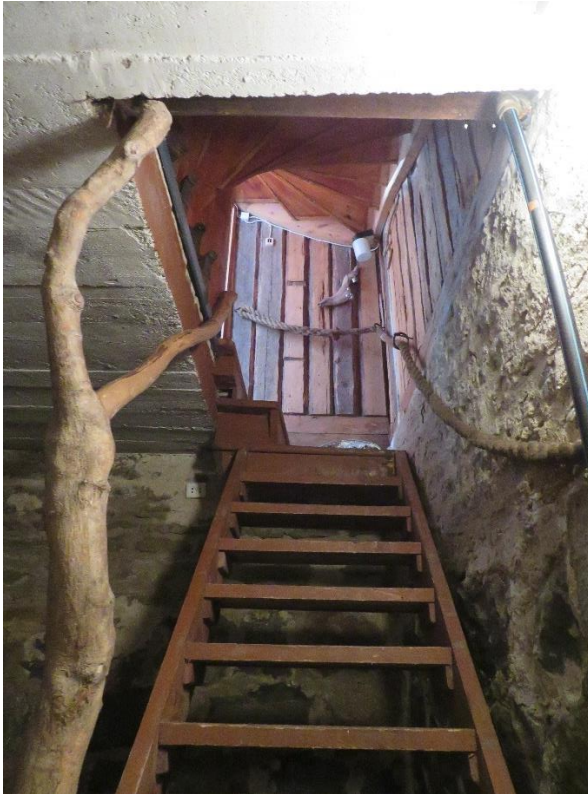
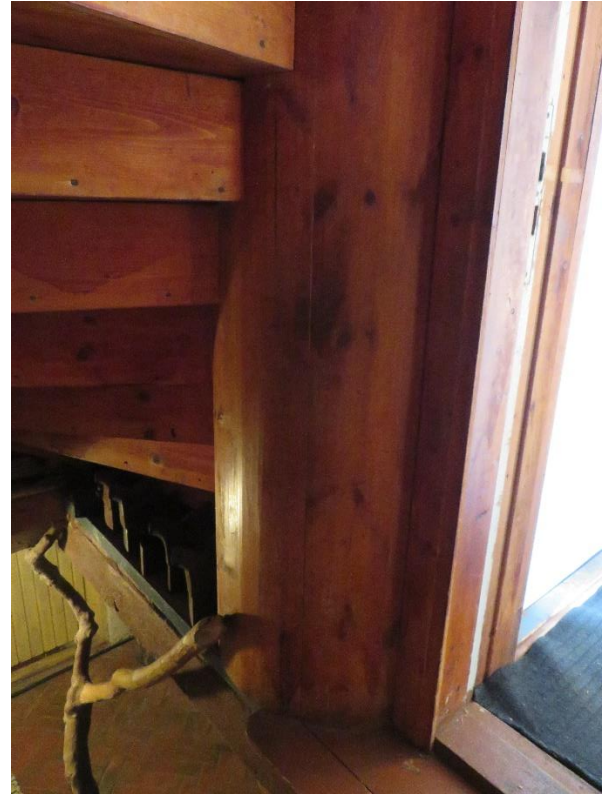
57-58 Keldrisse läheb lihtsam puittrepp. Esimese korruse tasemel keldri pool on näha esiku trepi algset vineeriga puidutooni viimistlust.

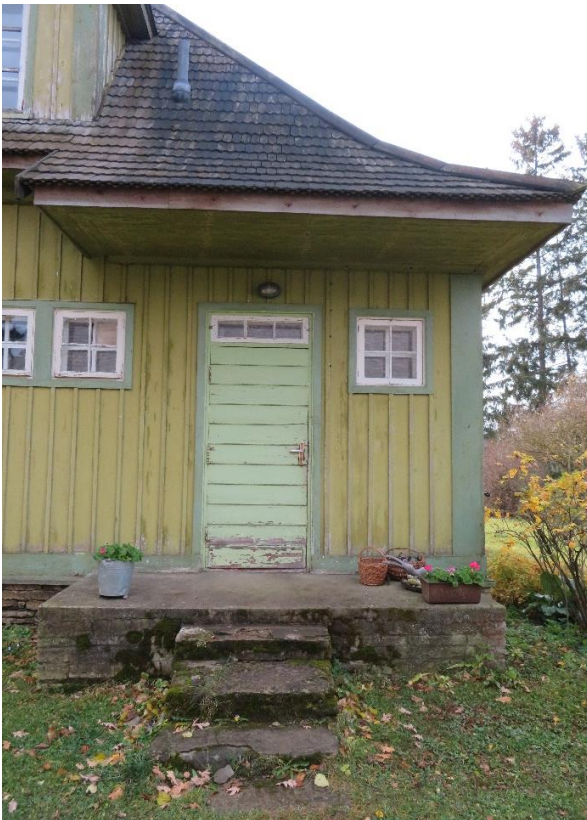
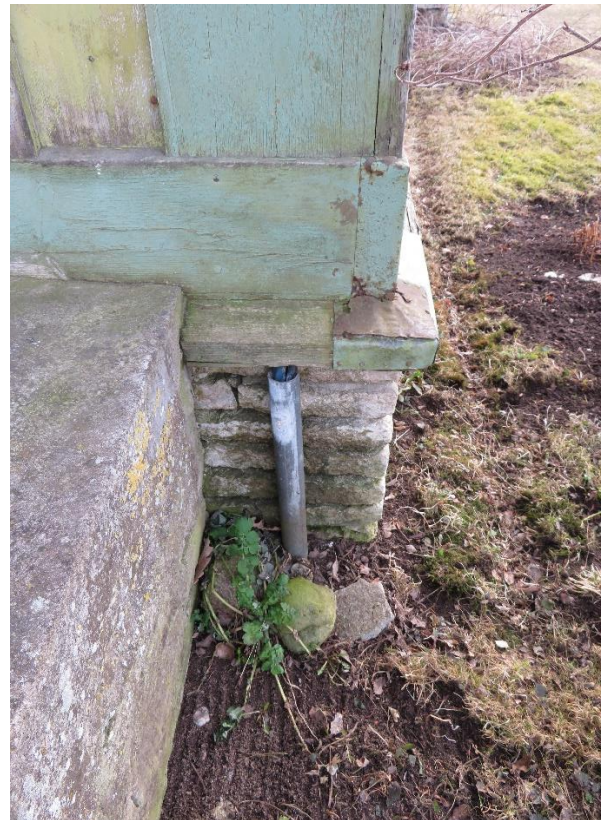
59-60 Majandushoonepoolse köögi sissepääsu paekest trepp on 1975 kaetud betoonkihiga. Parempoolsel pildil köögi trepimademe kõrval on näha soklipealse veelaua ja stardilaua plekiga tugevdatud nurgad. (Autori fotod)

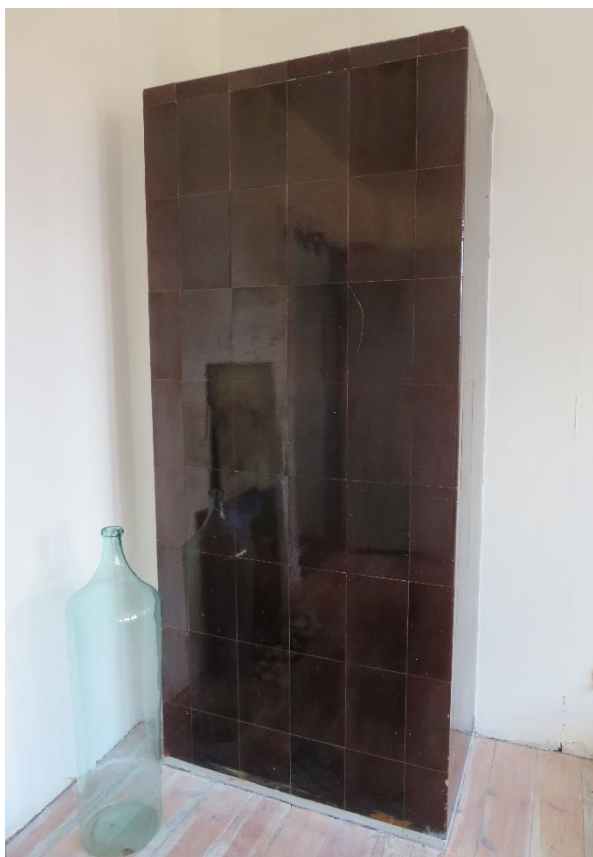
61-62 Teise korruse köögi ja magamistoa vaheline algne glasuurpottidest ahi. (Autori fotod)
