**TENNO TALU AIDAHOONE  
RESTAUREERIMISETTEPANEKUD LÄHTUDES  
PROJEKTEERITAVALE ARHITEKTURSELE  
PROJEKTLAHENDUSELE**

Tenno talu, Rutja küla, Haljala vald, Lääne-Viru maakond

*Arhitektuuri konserveerimise ja restaureerimise täiendkoolituse lõputöö*

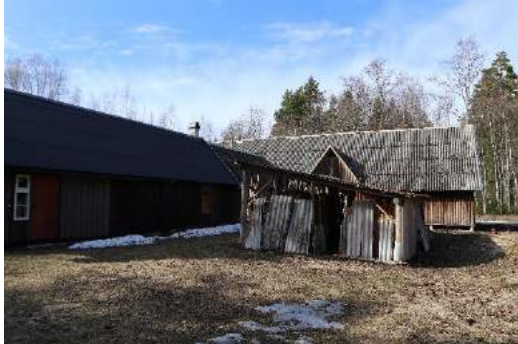
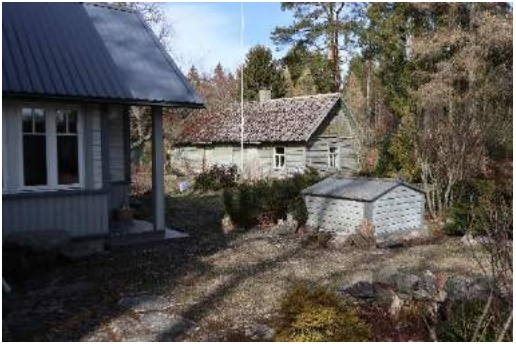
Tehniline seisukord: halb Ehitusaasta: 1978	Tehniline seisukord: hea Ehitusaasta: 1982 (uue kaevu ehitamiseks kasutati algse kaevu asukohta)

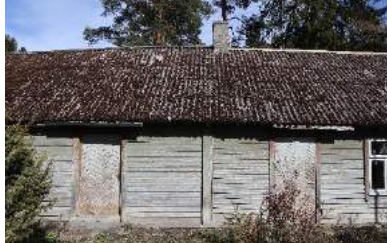
F12 / Fassaad hoone esikülg	F13 / Fassaad hoone esikülg	F14 / Fassaad hoone esikülg – sokkel/vundament

Märkus: hoone esikülje palksein on kaetud laudisega		Märkus: palksein on vajunud, maakividest vundamenti ei ole näha. Vihmavee laud on pinnasega tasa.
F15 / Fassaad hoone esikülg – juurdeehituse koht	F16 / Fassaad hoone tagakülg	F17 / Fassaad hoone tagakülg lähivaade

- Hoone palkseinad säilitakse uues hoonemahus ning eksponeeritakse seestpoolt;
- Hoone alumised osas, kahe palgi ulatuses kas vahetakse välja või kasutakse uuele hoonele vastavalt arhitektuurselt sobivat lahendust;
- Palkide soojustamisel kasutatakse sama võtet – turbasamblaga vahede täitmine;
- Hoone fassaad lahendatakse vastavalt arhitektuursele lahendusele.

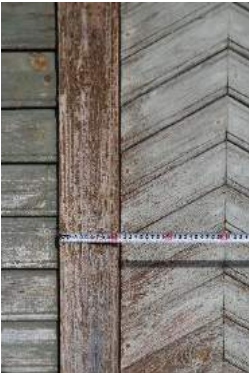
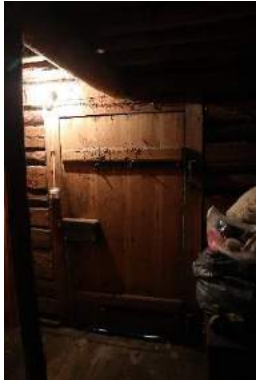
F39 / U1	F40 / U1	F41 / U1

Hoonel on üks avatäide, milleks on originaal välisuks. Väisukse kattelaudis on tugevalt kahjustunud. Ukse põhikonstruktsioon seest terve. Ukse lukusüsteem on töökorras ja pärineb aastast 1878. aastast.

Märkus: välisukse alumises osas kattelaudis purunenud.

- Säilitada ja renoveerida olemasolev välisuks;
- Restaureerida väisuksel olev fassaadilaudis;

- Vaheukse laudise asendamise korral kasutada vanade laudade profiili ja sama muustriskeemi;
- Säilitada ja restaureerida latthinged, 2 tk. ja sepanaelad;
- Eksponeerida ukسلukk tervikuna ning selle detailid ukسل;
- Säilitatavad ja restaureeritavad puitosad, mis on algselt värvitud, värvitakse linaõlivärviga;
- Aida ruumile on lubatud lisada üks lisa ava akna näol, mille võimalik asukoht on hoone tagumine külg;
- Loodavale ruumile on lunatud lisad 1 kuni 2 siseust, mis peavad paiknema lisanduva hoonemahu siseseinte osaga.
- Aida esi ega tagaseina ei ole lubatud lisada uusi avatäiteid uste näol.
