TALUKOMPLEKSI AJALUGU JA ELUHOONE TULEVIK

Vana - Matsi talu, Änari küla, Türi vald, Järva maakond

Arhitektuuri konserveerimise ja restaureerimise täiendkoolituskursuse lõputöö

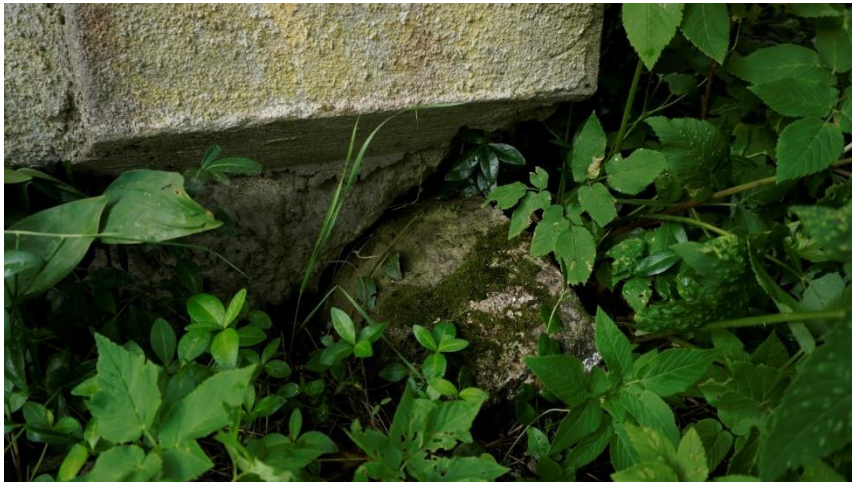
Ill 18. Nurga maakivi. Foto: Delija Thakur, 2022

krohviga, mistõttu pole sekkumiseta võimalik selle olukorda analüüsida. Ühes nurgas on krohv soklil koorunud, paljastades maakivi (ill 18).

Kõigepealt tuleks selgeks teha vundamendi sügavus.²¹ Kontrollida maakivist vundamendi seisukorda, vajadusel korrastada. Kuna soklis ei ole näha tuulutusavasid on võimalik, et hoone alla koguneb palju niiskust. Kestvama lahenduse saamiseks võib kaaluda vundamendi uuendamist, mille puhul vundeeritakse ca 1,5m külmumispiirini ja sokkel laotakse kõrgemale. See on vajalik selleks, et kaitsta alumised palgid seenkahjustuste eest. Lisaks tuleb vundamendi pealmine pind katta hüdroisolatsiooniga, et niiskus ei pääseks puiduni. Vee majast eemale viimiseks saab paigaldada hoone alla drenaažitorustik.²² Maja lähedal kasvavad ka puud ja suurem põõsas, mille juured võivad majani ulatuda ning vundamenti murendada.²³ Fassaadi juures kasvavaid taimi võiks kaaluda istutada seintest veidi eemale, sest need hoiavad niiskust maja läheduses, aga sokkel ja puit peavad kuivad olema. Vundamenti katvat sammaldunud krohvi puhastada ja vajadusel asendada uuega. Teha kindlaks, et tegemist pole seenkahjustusega. Peaks välja selgitama, kas hoonel on suuremaid vajumisi ning kas protsess on lõppenud või kestab. Vee soklist eemale viimiseks on soovituslik planeerida hoone maapind kaldega eemale nii, et kolme meetri ulatuses pinnas langeks 15 cm.²⁴ Vajunud betoonastmed puhastada, tugevdada nende all olev maapind ja võimalusel taaskasutada. Kui see pole võimalik, valada uued. Samuti kontrollida kuivkäimla betoonauku, korrastada seda või kaaluda kaasaegset lahendust.

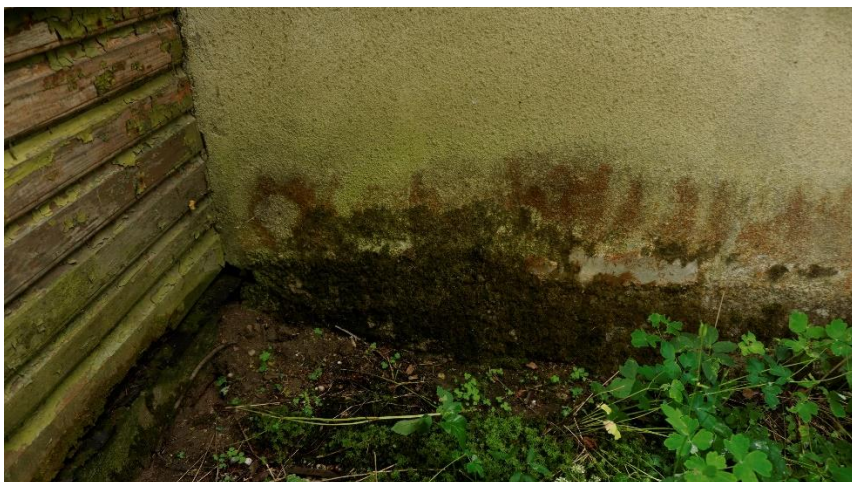
Ill 19. Sammaldunud krohv sokliosas. Foto: Delija Thakur, 2022

Sokli osas on krohvil niiskuskahjustused ja sammal (ill 19).

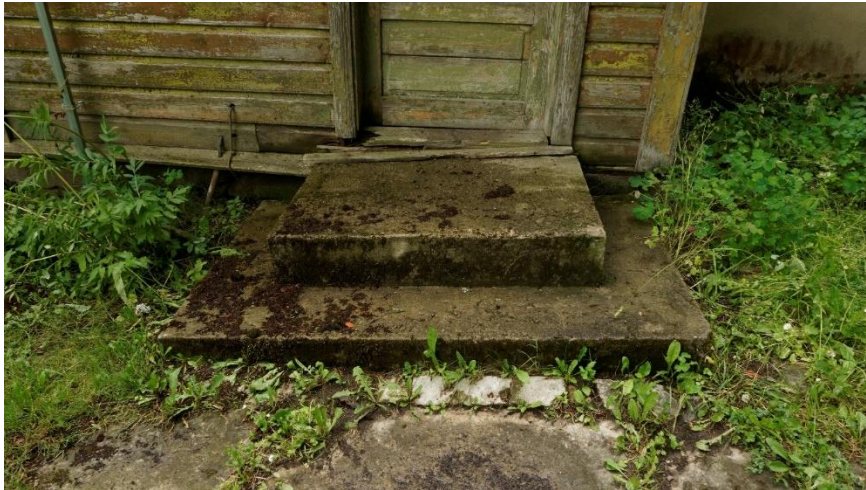
Ill 20. Vajunud betoonastmed. Foto: Delija Thakur, 2022

Eeskoja ees olevad astmed on tugevalt vajunud ja sammaldunud. Eeskojas on kuivkäimla, mille auk on betoneeritud, kuid pole välistatud, et sellest pääseb niiskus välja (ill 20).

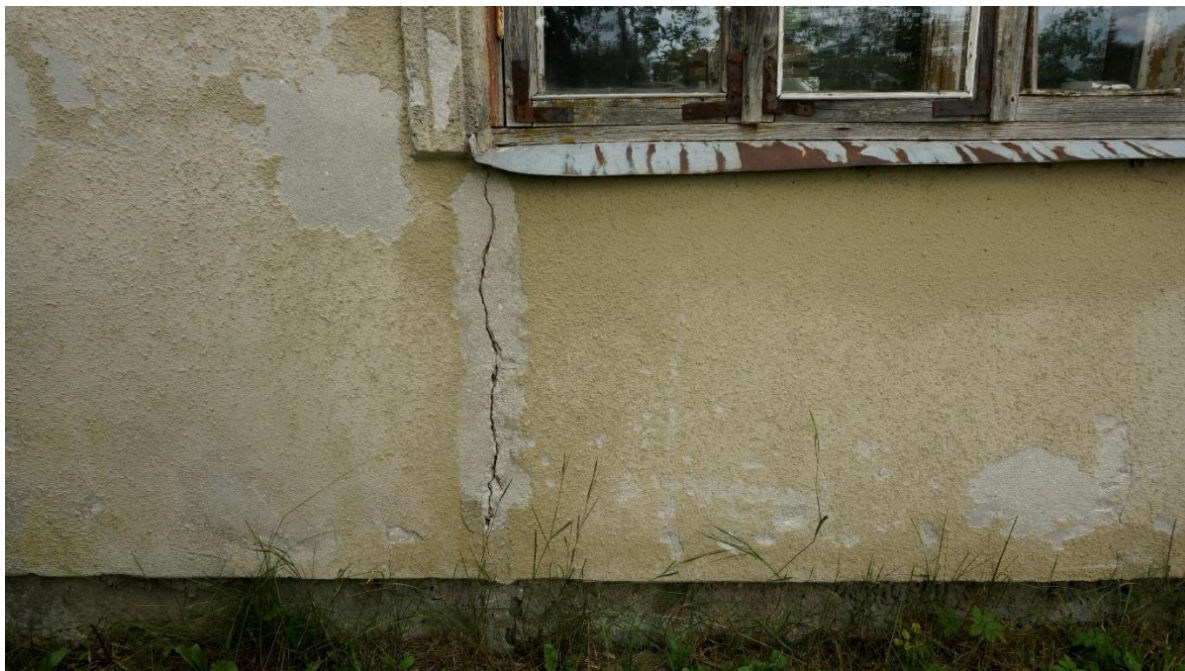
Ill 21. Üks pragudest seinas. Foto: Delija Thakur, 2022

Palkseinad on kaetud krohviga, mistõttu on seinte tehnilist seisukorda sekkumisteta raske hinnata. Väljast on igal seinal krohvi koorunud ning esinevad pikad sügavad praod, mis võisid tekkida hoone võimaliku vajumisega ja võivad viidata tõsisematele kahjustustele (ill 21). Praod võisid ka tekkida palkide loomuliku liikumisega. Palkseinte suurimaks probleemiks on vajumine.²⁵

Selleks, et välja selgitada palkide konditsiooni, tuleb teha konstruktsiooniavamised. Tuleb teha kindlaks, kas praod seintes on ainult krohvis. Eelistatavalt säilitada nii palju vana krohvi kui võimalik, eriti krohvidetailide puhul. Krohv esmalt puhastada, praod avada ning eemaldada lahtine krohv. Pragude ja avamiste kohad katta võimalikult lähedase konsistentsi, tekstuuri ja värvi krohviga.²⁹ Kui see osutub võimatuks, tuleb vana krohv ja TEP-plaadid maha võtta. Konsulterides spetsialistiga saab leida parima soojustuslahenduse, mis tagab hoone energiatõhususe ning väldib hallitust ja veeauru kondendseerumist.³⁰ Pakseina soojustuse puhul peab jälgima hoone proportsioonide säilimist. Krohv taastada samal kujul, võimalikult lähedase krohvicekstuuri ja värviga, eriti pidades silmas krohvidetaile hoone nurkades ja akende ümber. Kontrollida palgid, alumised mädanenud palgid välja vahetada ja vajalikes kohtades proteesida. Kontrollida kindlasti kõik tapikohad, kahjustuste korral proteesida. Samuti tuleb kontrollida ka akende all olevad palgid, sest sinna võis vesi ligi pääseda ja põhjustada mädanikku.³¹ Pööningu osas olevad voodrilauad puhastada vanast värvist ning katta uue rohelise tooniga.

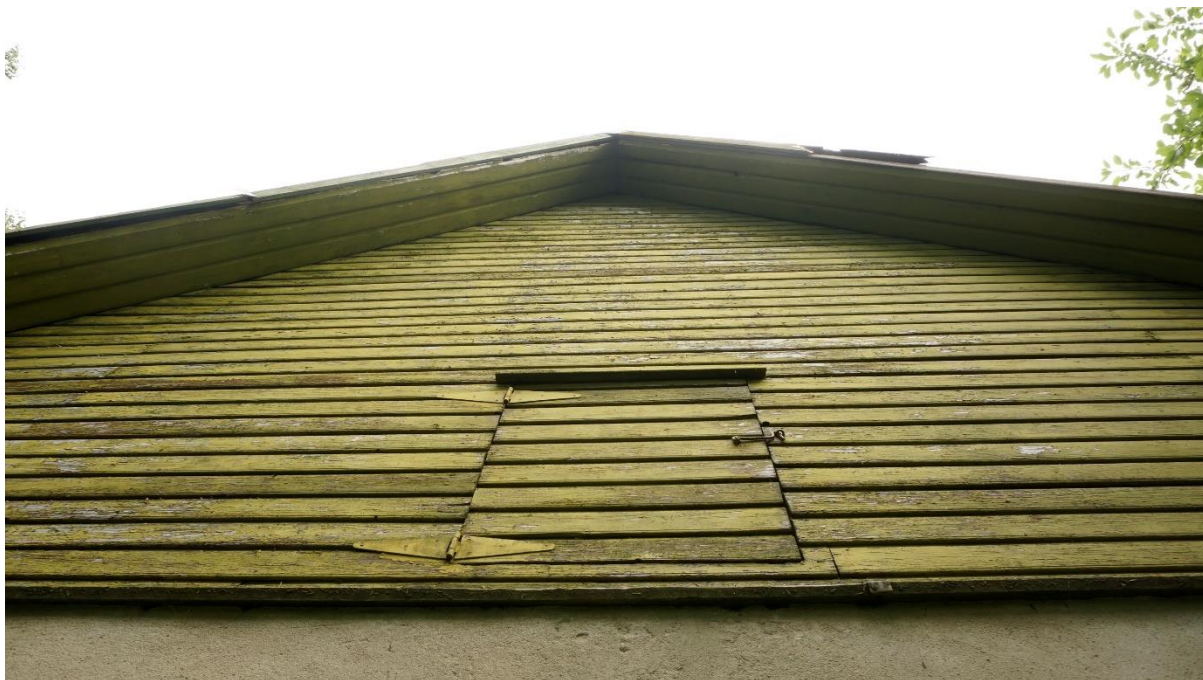
Ill 23. Pööningu laudis. Foto: Delija Thakur, 2022

Pööningu ulatuses ja eeskojas on kattematerjaliks horisontaallaudis, millelt on värv koorunud, aga puit tundub olevat terve (ill 23). Eeskoja alumised kattelaudised on pehkinud, vajumisest kõverdunud ning värv on koorunud (ill 24).

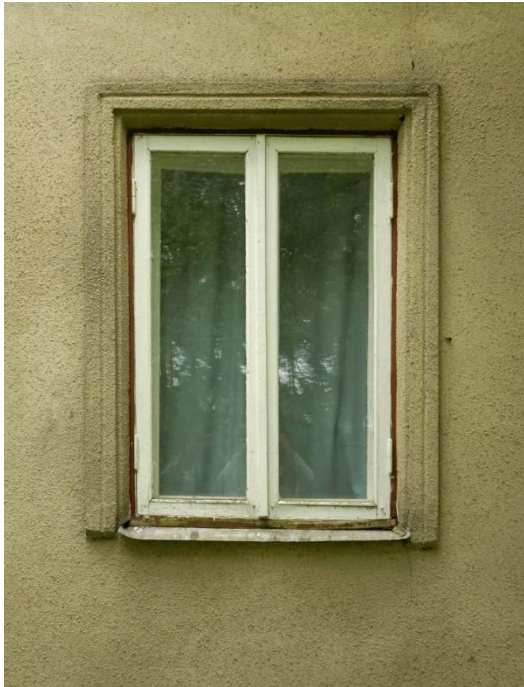
Ill 25. Akna krohvidetail. Foto: Delija Thakur, 2022

Akende ümber olevad krohvidetailid on määrdunud, kuid hästi säilinud (ill 25). Krohvi on kõige rohkem koorunud hoone nurkadest ning esinevad samuti pikad praod (ill 26).

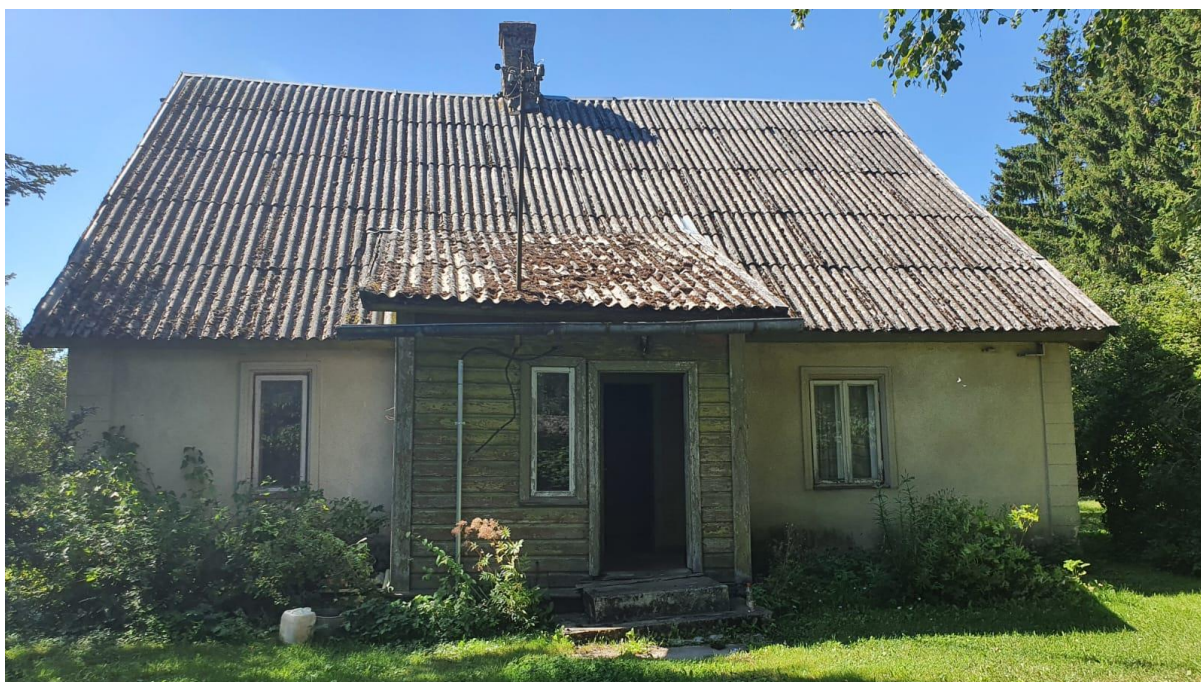
III 30. Lohkus hari ja antenn. Foto: Delija Thakur, 2022

Säilitada katuse algne vorm. Märgunud ja väljakukkunud laastud asendada uutega. Selleks peab eterniidi pealt ära võtma, puhastama ja tagasi paigaldama. Katkised eterniitplaadid asendada uutega. Olemasolev veerenn parandada või asendada uuega. Võib kaaluda paigaldada veerennid tervele majale, et langev vesi krohvile ei pritsiks, seejuures pidades silmas, et uus lahendus sobituks hoone ilmega. Kontrollida kõikide katusekonstruktsiooni elementide niiskusesisaldust ning tugevust. Korrektse katuse välisilme taastamiseks likvideerida katuse lohu ja kõvera katuseääre põhjus. Pehkinud konstruktsiooni osad proteesida või asendada elemendid täielikult uutega. Vajadusel lisada toestusi. Uuemad kitsamad pennid tuleks samuti kontrollida ja vajadusel asendada. Antennile saab remondi käigus leida parema koha, näiteks katuseharjal, kus ta silma vähem riivaks ja juhtmed vedada maja seest. Korrastada harjalaud ning viilulauad. Hoone parema energiatõhususe saavutamiseks saab pööningu põrandat ja katust seestpoolt soojustada, seejuures tuleb tagada pööningu tuulutus.³⁵ Soojustuse valik sõltub ka sellest, kas pööningut soovitakse edaspidi eluruumina kasutada või mitte. Kui on soov hoonet kaasajastada, on pööning hea koht ventilatsiooniseadmete ja torustike paigaldamiseks.³⁶

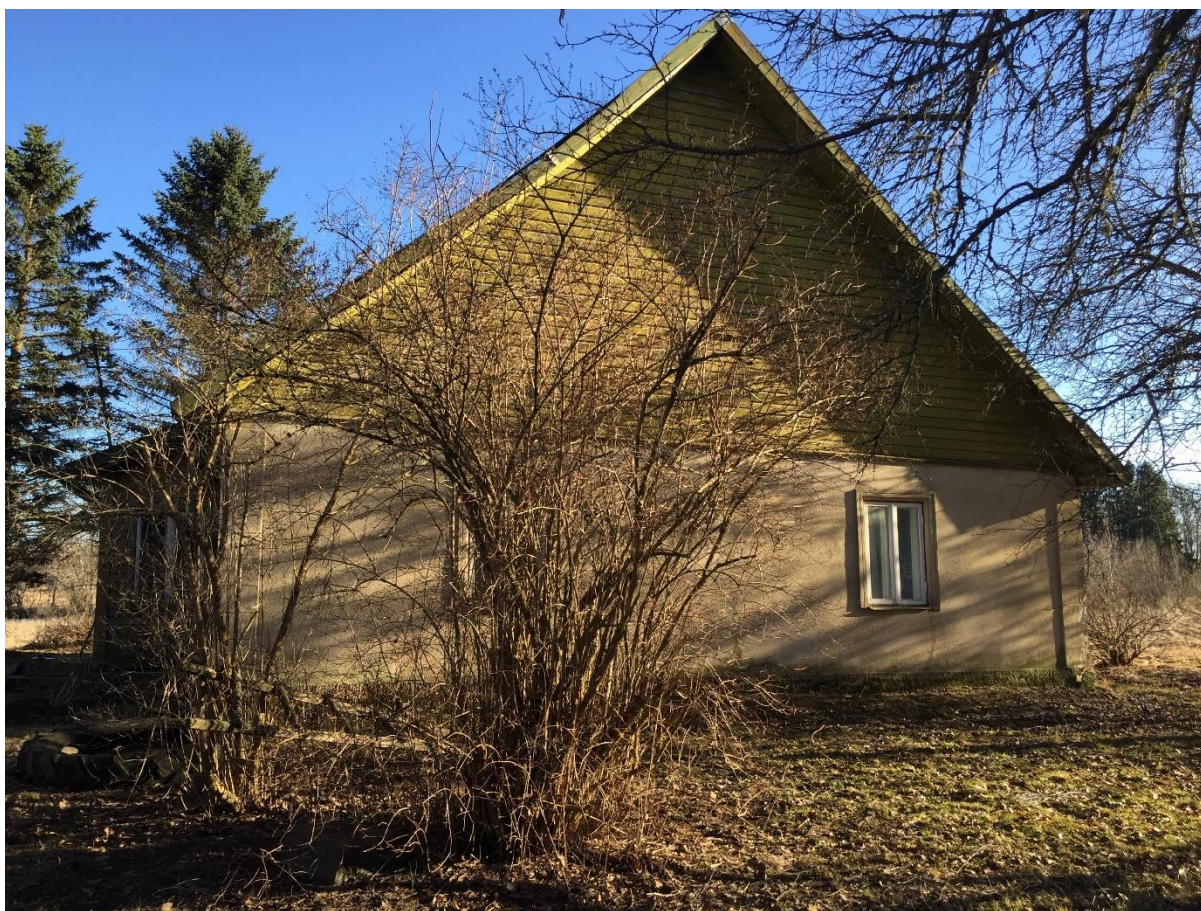
III 31. Kõver katuseäär. Foto: Delija Thakur, 2022

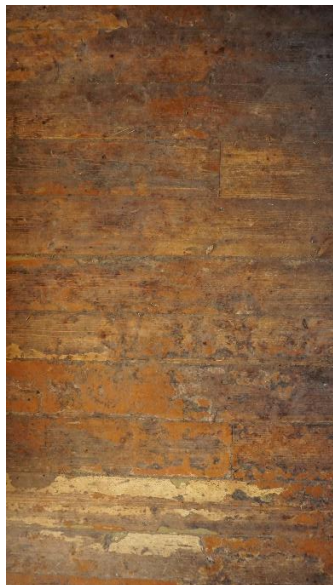
Ill 32. Köögi põrand. Foto: Delija Thakur, 2022

Siseruumis on täispuidust põrandalauad, emailvärv koorunud (ill 32). Magamistoas nr 8 on säilinud rehielamust vana laudis (ill 33, vt toa asukohta plaanil ill 8).

Põrandalauad kontrollida pehkimisele, eemaldada vana värv ning viimistleda uuega, praegusega sarnases toonis.

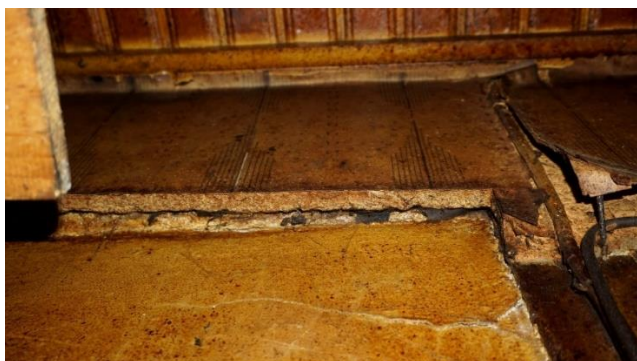
Ill 34. Sein. Foto: Delija Thakur, 2022

Seintel kasutati defitsiidi tõttu mis parasjagu saada oli. Kohati on seinad kaetud kipsplaadi ja tapeediga, kohati on tapeedi all puitlaastplaat (ill 34). Plaatide paigaldati nii lisa soojustuseks kui ka selleks, et oleks mugavam tapeeti peale kleepida.³⁷ Tapeet on osades tubades kohati maha tulnud, köögis tugevalt määrdunud. Tugevalt on määrdunud ka lagi. Köögi viimistlusmaterjalide konditsioon on kõige havem, mis viitab sellele, et köögis veedeti kõige rohkem aega. Kõik siseviimistlusmaterjalid on visuaalselt halvas seisus.

Seintest eemaldada vanad papid ja puitlaastplaadid, asendada uute sobivate plaatmaterjalidega. Seestpoolt soojustamine võib tekitada probleeme. Seespoolne soojustus saab olla maksimaalselt 50 mm paksune, siis on võimalik veeauru kondenseerumist vältida.⁴⁰ Uued tapeedid valida stiililiselt sarnased varasematega. Viimistluskohi eemaldamisel saab kontrollida ka seestpoolt palkide seisukorda, et ei oleks seen- ega putukakahjustusi.

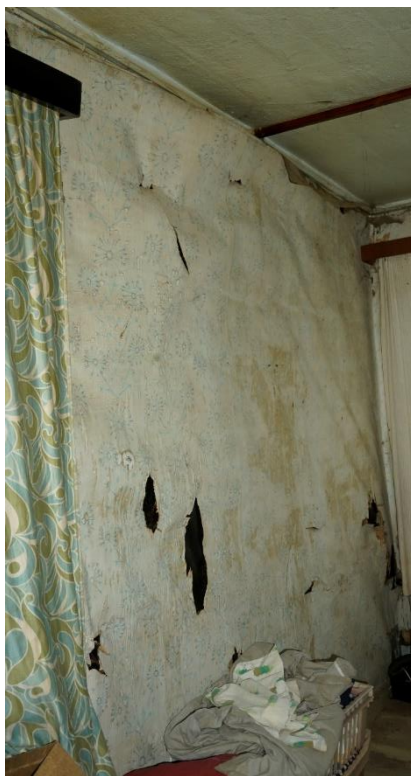
Ill 35. Magamistoa nr 8 sein. Foto: Delija Thakur, 2022

Väikeses magamistoas (nr 8) on tugevalt lainetav sein. Eeldasin, et on tegu veekahjustusega, kuid intervjuu käigus selgus, et see nii pole. Vahesein oli ehitatud hõõveldamata laudadest, millele suure vaevaga kinnitati raske tõrvapapp, et sellele omakorda tapeet peale kleepida. See oli ainuke materjal, mis tol hetkel saadaval oli. Aja jooksul hakkas tõrvapapp siiski laudade küljest raskuse all ära tulema ja lainetama.³⁸

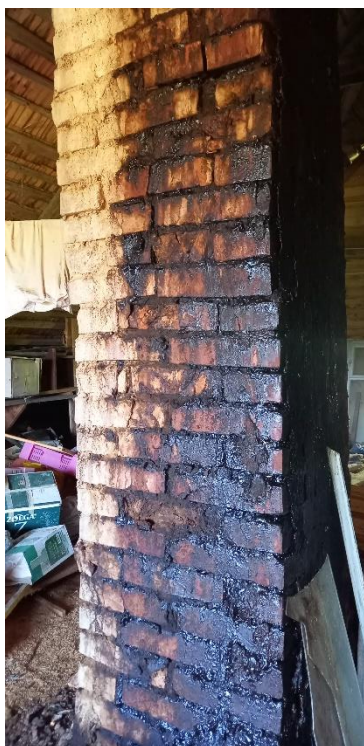
Ill 39. Määrdund korsten. Foto: Delija Thakur, 2022 Ill 40. Määrdund ahi esikus. Foto: Delija Thakur, 2022

Kõik ahjud, puupliit ja korsten on vaja lammutada ning ehitada uued. Katuseharjal paistab olevat puudu korstna ümber käiv plekk, mis takistab sademete pööningule pääsemist.

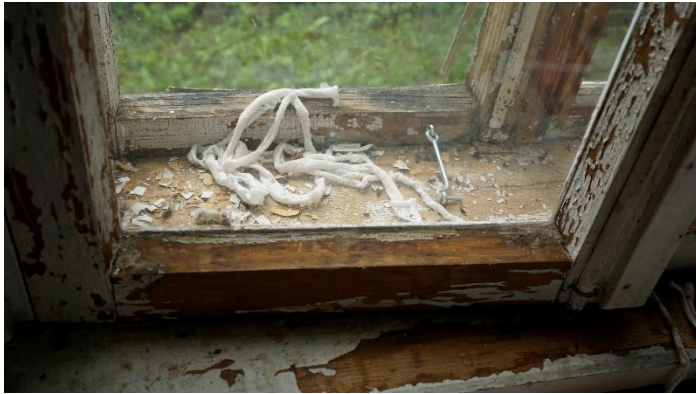
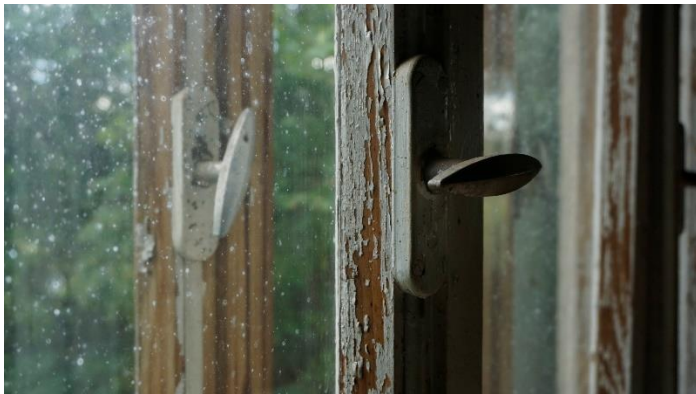
pehkinud, kitt on pudenenud, metallfurnituurilt on ka värv koorunud (ill 46, 47). Aknaraamid ja aknalengid on seestpoolt värvitud valgeks, ka aknaliistud ja aknalaud. Väljast on aknaraam valge, leng punakat tooni (ill 48).

Kõik olemasolevad aknad ja uksed säilitada ning teha korda. Esmalt tuleb kontrollida akende ja uste ümber oleva seina olukorda ning vajadusel korrastada. Palkhoonel tuleb kontrollida tenderposti olemasolu, vajadusel kindlustada sein väljavajumise eest. Aknad vastutavad hoone loomuliku õhuvahetuse eest ja samas akende väljavahetamine mõjutab hoone energiatõhusust kõige vähem.⁴⁵ Tuleks hinnata akende ja uste üldist olukorda, seinast lahti võtta ja korrastada. Vanad klaasid säilitada, puhastada ja raami sisse tagasi paigaldamisel

kittida. Kitt teeb akna õhutihedaks ning kaitseb alusraami niiskuse eest.⁴⁶ Korrastada tuleb ka akna lengid, vajadusel eemaldada ja asendada uute samaväärsetega. Aknaid värviti nõukogude ajal kättesaadud juhusliku värviga, seetõttu võib värvi eemaldada ja katta uuega. Aknaplekid vahetada uute vastu. Furnituur puhastada ja töödelda korrosioonikaitsega. Uksi saab samuti restaureerida ja katta varasematega sarnaste toonidega. Kui selgub, et välisuksel on tegemist linaõlivärviga, sellisel juhul ei tasu vana värvi maha võtta, vaid katta uue värviga, sarnase konsistentsi ja tooniga. Paksu välissoojustuse lisamisel tuleb ukсед ja aknad liigutada väljapoole, et säilitada hoone välisilme.

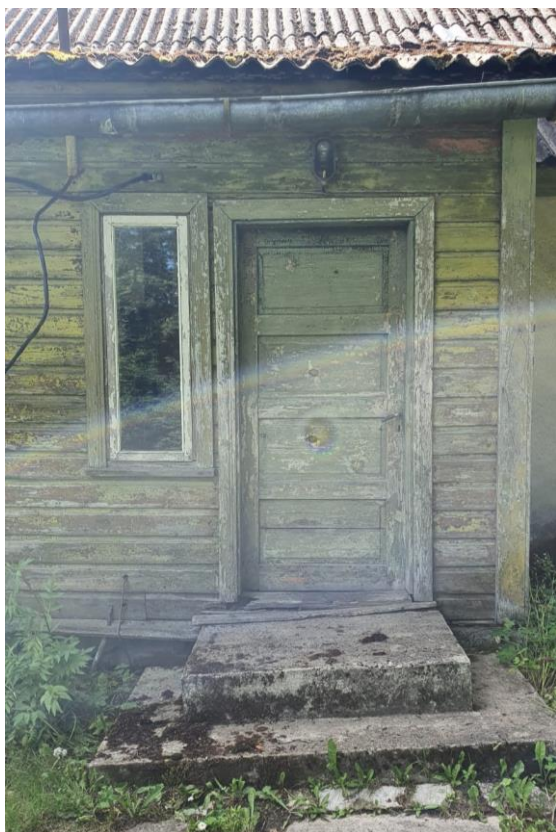
Ill 49. Välisuks. Foto: Delija Thakur, 2022

Uksed on tahveldatud ja värvitud, kuid värv on kas tugevalt määrdunud või pudenenud. Puitelemendid on kaetud õli-või emailvärvidega, mis on tugevalt koorunud.⁴⁴ Välisukse lävepakk on läinud kõveraks ja katki, tõenäoliselt eeskoja betoonastmete vajumisega (ill 49, 50).
