Harri Velbri elamu ajalooline ülevaade, tehniline seisukord ja soovitused hoone korrastamiseks

Kastani 9, Tallinn, Harjumaa

2021/2022 õppeaasta
Arhitektuuri konserveerimise ja restaureerimise täiendkoolituse lõputöö

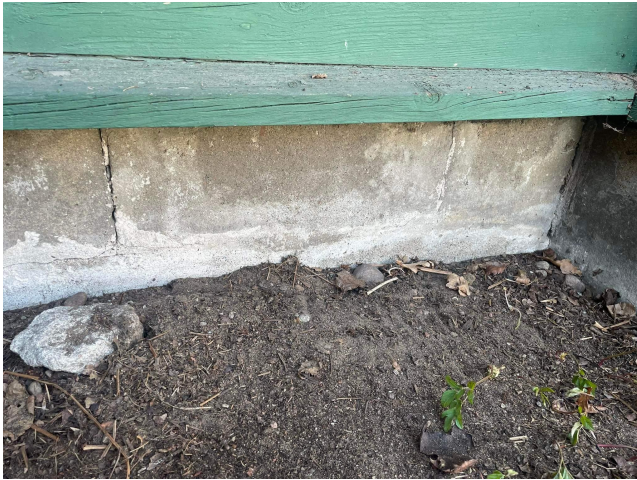
Ill 7 Sokkel

Sokkis paiknevad ca 900 mm sammuga tuulutusavad, mis kõik on ummistuste vabad ja restidega (ill 7). Hoone puidust sokli veelaud kohati laguneb.

Paigaldada olemasolevate eeskujul uued puidust sokli veelaud. Paigaldada sokli äärde dreanaaž.

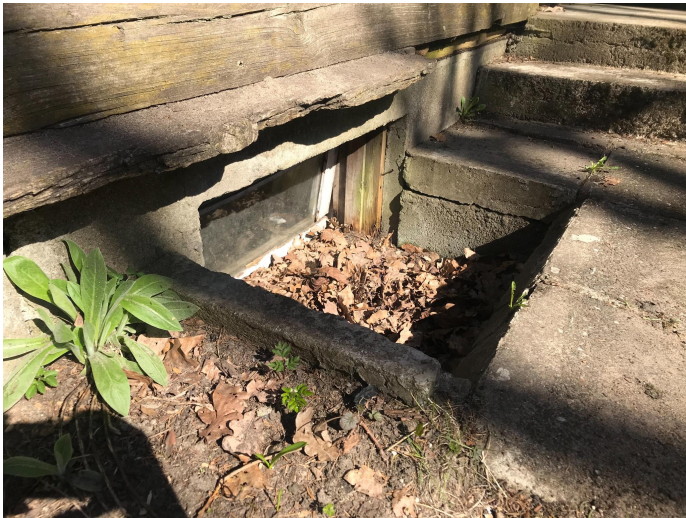
Ill 9 Valguskast

Hoone kelder on avariiline. Keldri valguskasti betoonist valatud kõrgendatud ääred on lagunened, ning seega saavad sadeveed vabalt voolata valguskasti ja sealt edasi keldrisse (ill 8). Keldriaken on lagunened. Kerge pinnase kalle juhib enamuse sademeveest siiski valguskastist eemale, kuid suuremate üleujutuste ajal satub vesi keldrisse.⁷ Tasub ka märkida, et kinnistu asub tänavapinnast madalamal ning seetõttu valgub suuremate sadude ning hoogsal lumesulamise ajal suuremates kogustes sadevett krundile.

Vihmavee sissevool keldrisse tuleb peatada. Taastada valguskasti betoonääred ning vahetada välja keldriaken. Valguskasti põhja paigaldada trapp, mis ühilduks immutuskastiga. Keldris säilitada muldpõrand. Betoonplokk-seinad puhastada ning pehkinud laelauad välja vahetada.

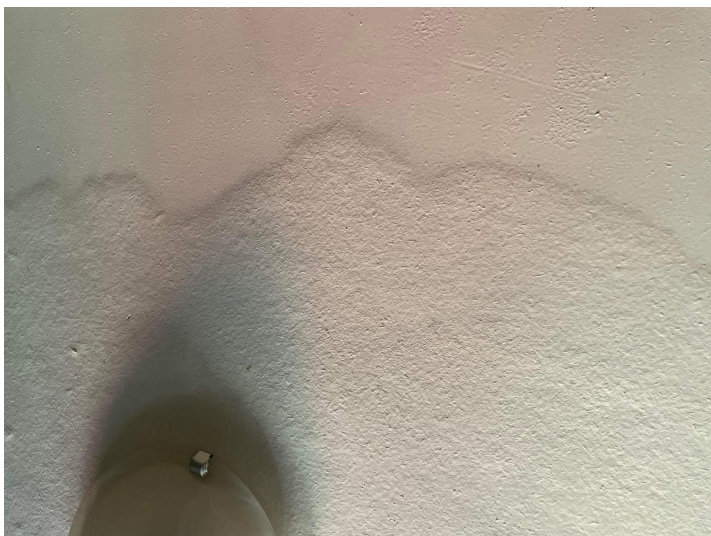
III 11 1969 juurdeehituse veekahjustused

Hoone vahelaed on laudadest, mis on kinnitatud talastikule. Talade vahel on soojustuseks termoliit.⁹ Pealt on talad kaetud laudisega. Puudub võimalus lagede avamiseks, kuid vahelagedel puuduvad vajumise tunnused ning tundub, et laekonstruktsioonid on heas seisukorras. Erandiks on 1969. aastal ehitatud esik, mille laes on märke veekahjustusest (ill 10).

1969. aastal ehitatud esiku seinad soojustada. Eelistatult lisada soojustus seinasõrestiku vahele.

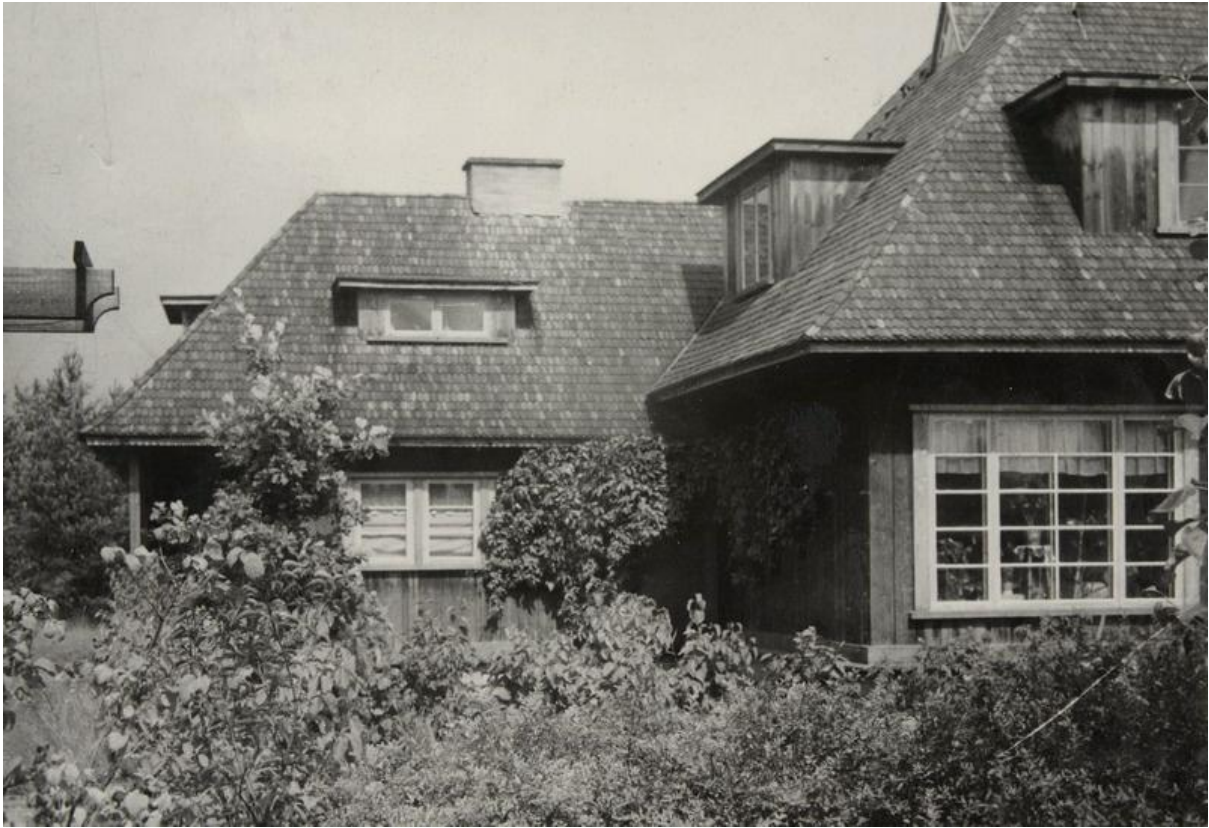
Ill 12 Ronitaime kasvamine maja hoovipoolsel fassaadil

Hoone räästa küljes kasvab praegu mitmes kohas mets-viinapuu ning on oht, et ronitaimede kaudu liigub niiskus räästasse. Samas, on väänkasvuliste taimede kasutamine Velbri projektides laialdaselt esinev haljastamise viis. Enamik viinapuust kasvab puitsõrestikul, majafassaadiga risti, ning seetõttu on seal hea tuulutus tagatud.

Kuna Edgar Velbri projektidele on iseloomulik ronitaimi kasutav haljastuslahendus, siis on põhjendatud viinapuu säilitamine. Tuleb veenduda, et taim ei kasvaks räästa alla. Vajadusel taim sealt eemaldada.

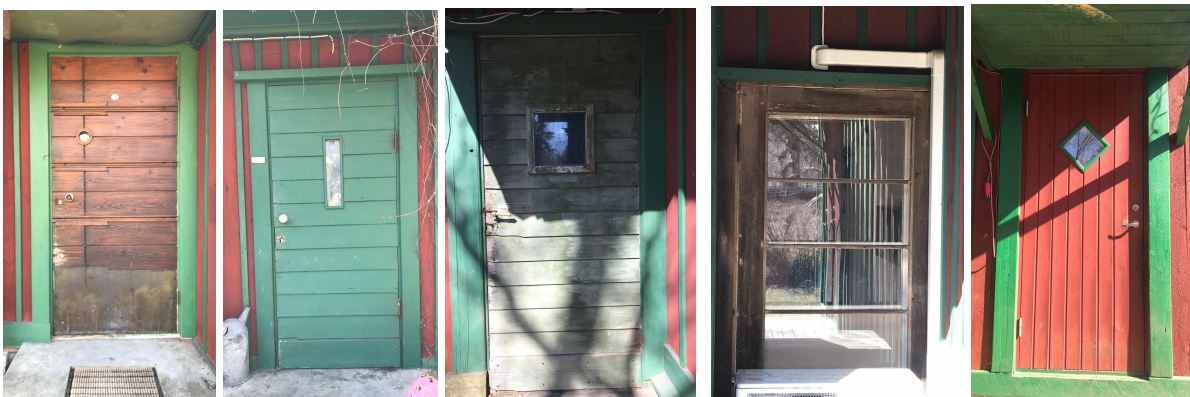
Ill 13 Välisused

Kastani 9 majal on 5 välisust, mis kõik erinevad üksteisest. Kuigi eraldi võttes sobivad ukсед maja disainiga üsna hästi kokku, siis tervikut silmas pidades on olemasolev lahendus kaootiline (ill 12).

Olemasolevad originaalaknad restaureerida. Oleks soovituslik vahetada korterite 2 ja 3 välisüksed Velbri projekteeritud peaukse (krt 1) sarnastega.

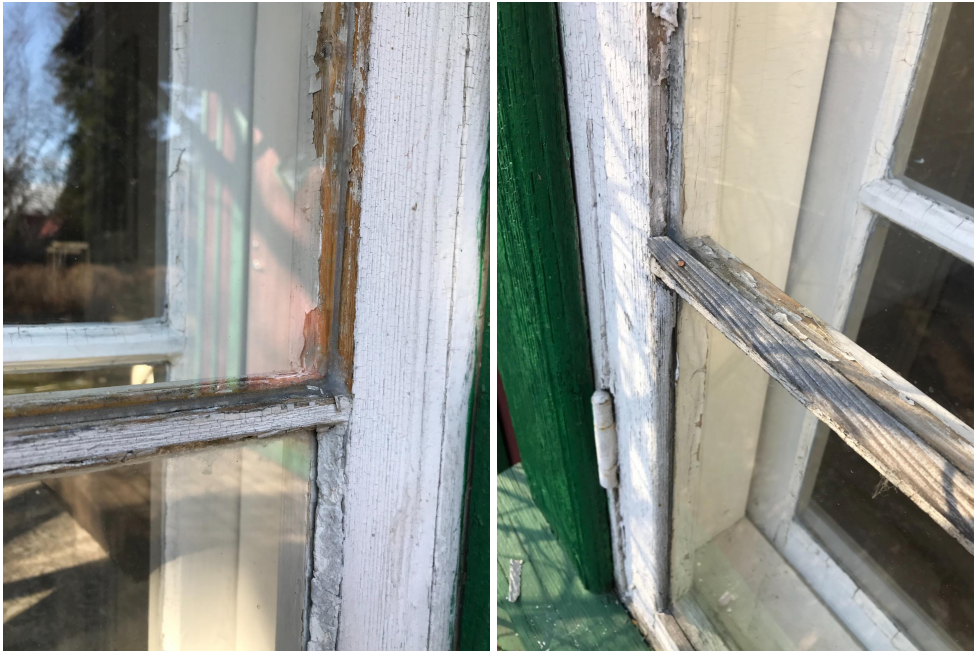
Disaini poolest kõige esinduslikum on hoone korteri 1 eluruumi suur aken vaatega aeda (ill 13). Aken on kaheraamiline, 1-kordse klaasiga (nagu ka kõik teised säilinud originaalaknad). Aken on halvas seisus ning on näha, et seda on korduvalt parandatud. Aknakitt on paljudes kohtades lahti või puudu. Seda on kohati parandatud liistudega, kohati silikooniga (ill 14 ja 15).

Ill 15 Akna parandus silikooniga

Ill 16 Akna parandus liistuga

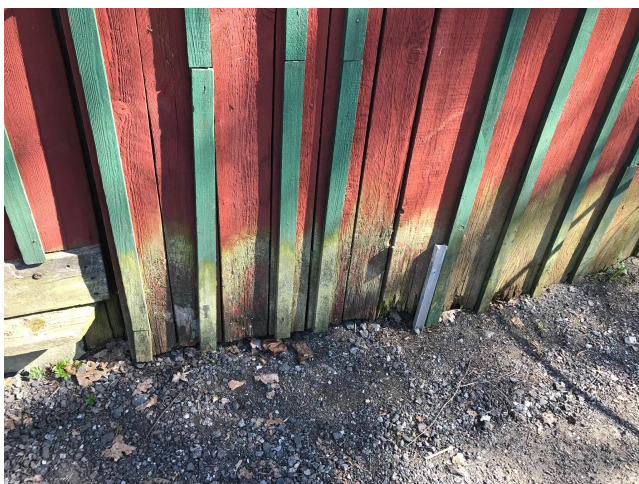
Ill 18. Laudise kahjustus

Tõsisemad kahjustused on panipaiga laudisel. 1969. aasta ümberehitamise projektis (lisa 10) on näha panipaiga soklit, kuid tegelikkuses see puudub. Kütmata ja muldpõrandaga panipaiga sein laud ulatuvad maapinnani, ning on seetõttu tõsiste veekahjustustega (ill 17).

Olemasolev panipaik lammutada ning rekonstrueerida betoonplokkidest vundamendiga.

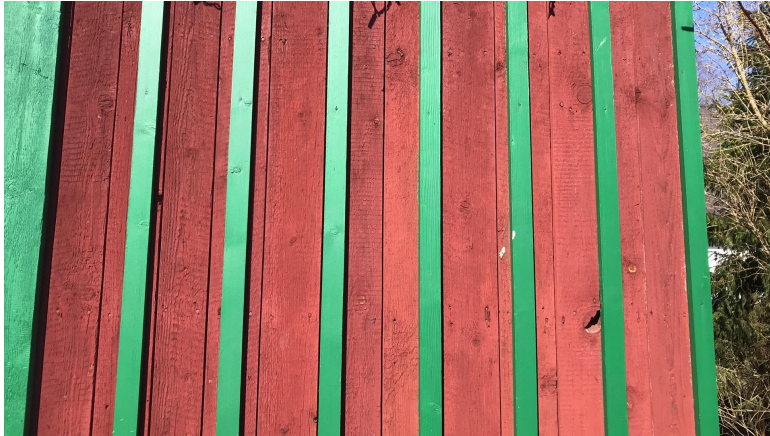
2009. aastal tehtud aiapoolse juurdeehituse fassaad on kaetud kitsamate laudadega kui hoone originaalosa. Vertikaalsed liistud on paigaldatud originaalosa järgiva ca 20 sentimeetrise sammuga, mistõttu ei peida liistud kitsamate laudade kokkupuute kohti (ill 18). See jätab lähemal vaatlusel lohaka mulje. Kaugemalt tulemus siiski ei häiri.

Ill 19 Juurdeehituse laudad on kitsamad kui originaalis ning seetõttu ei peida rohelised liistud laudiste ääri

Hoone fassaad värvida muldvärviga. Laudis tumepruuniks, liistud ja detailid tuhmrohelisteks. 2009. aasta juurdeehituse välislauad vahetada laiemate vastu. Asendada puuduvad püstliistud.

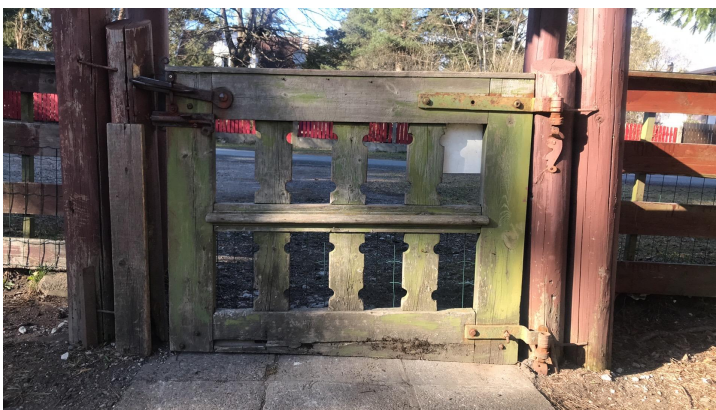
Ill 22 Jalgvärvav täna

Piirdeaed on halvvas seisukorras. Piiret püsti hoidvate palkide otsad on ilma isolatsioonita kaevatud liivpinnasesse (selline oli originaallahendus). Palkide ja maapinna kokkupuute kohas on näha veekahjustusi. Piirdeaia näol on tegu rekonstruktsiooniga, originaal pole säilinud (va jalgvärv)¹³.

Piirdeaed rekonstrueerida vanade fotode põhjal ning värvida elumaja fassaadiga ühte tooni-laudis ja palgid tõrvatooni, liistud tuhmrohelisteks. Püstpalk immutada. Jalgvärv restaureerida ja värvida liistudega sama värvi. Paigaldada uued, Velbri stiiliga sobituvad sulused.

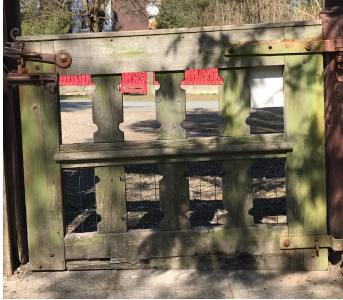
Väga halb	Jalgväravatel on tähtis osa Velbri projektides. Antud jalgväraval on unikaalne disain, kust on selgelt näha Velbri käekirja. Tugipostide vajumisest tingituna käib värava alumine osa vastu maad ja on seetõttu kulunud ca 50 mm.
2	Topelt siseuks

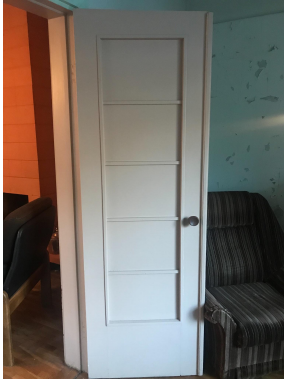
Hea	Topelt siseuksel on klaas, mis on hiljem üle värvitud. Pole teada, kas originaalis oli tegemist tavalise või nõ jääklaasiga ¹⁵ .
3	Välisuks
