Prääma mõisa peahoone

Mõisa tee 14, Prääma küla, Paide linn, Järva maakond

Arhitektuuri konserveerimise ja restaureerimise täiendkoolituse lõputöö

HOONE MATERJALIKASUTUSE JA TEHNILISE SEISUKORRA

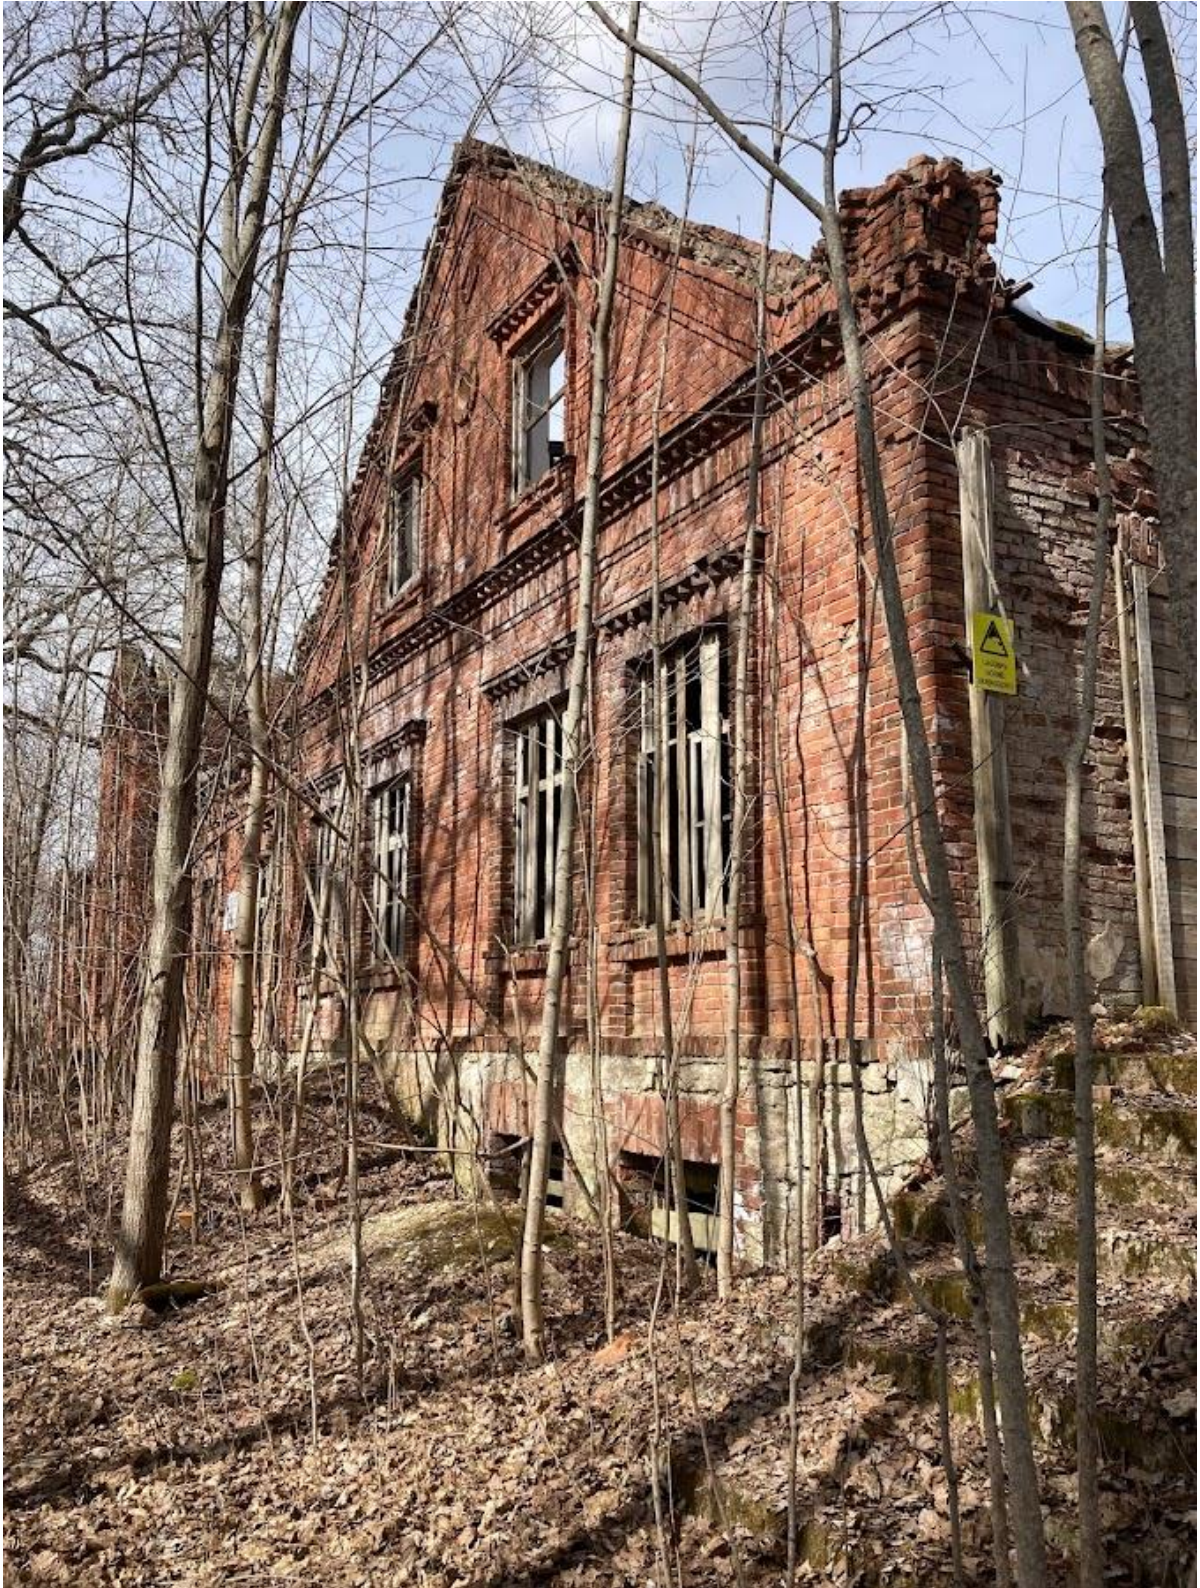
Hoone vundamendi ja sokliosa seisukord tundub hoone üldist seisukorda arvestades rahuldav. Kusagil pole märgata vajumist. Hoone sokliosalt on paljudes kohtades krohvikihit maha tulnud ning paljandunud selle all olev paekiviladu. Neis kohtades võib märgata, et sajuvesi on hakanud paekivi vahelt sideainet välja uhtuma. Samuti on hoone kõrgele sokliosale kahju teinud selle välispinnale kuhjatud pinnas. Neis kohtades võib näha niiskuskahjustusi, mis väljenduvad roheliste laikudena. Parema ülevaate vundamendi ja sokliosa seisukorrast saaks keldikorrusel, ent sinna polnud turvalisuse huvides võimalik siseneda.

Pilt 1 Hoone sammaldunud peatrepp ning krohvi alt paljanduv soklikorruse paekiviladu. Niiskusprobleem avaldub soklikorruse äärde kuhjatud pinnase ümbruses olevates rohelistes laikudes ning kohati valge kihiga kaetud tellistel.

- Paekivist laotud soklikorrus ja sellesse hambuvalt laotud laiad punasest telliskivist äärised – soklikorrus tuleks aja jooksul kuhjunud pinnasest välja puhastada. Hoone ümbrus planeerida selliselt, et sajuveed valguksid hoonest eemale. Paekivilaotis tuleb vanast krohvikihist puhastada, teha vajalikud parandused ning uuesti kuni 10 %-lise tsemendisisaldusega lubikrohviga katta. Samuti tuleb teha parandusi soklikorruuse akende ümber laotud punasest telliskivist ääristel, vt Pilt 1.

- Puhta vuugiga punastest tellistest müüri ladu, nurgaliseenid ja -pilastrid, samuti sõõr- ja rombikujulised petikud viiludes – säilitada ja restaureerida hoone välisseinad. Laduda uuesti üles varisenud või varisemisohtlikud seinalõigud, jälgides, et laotises säiliks ka hoonele omased nurgaliseenid, -pilastrid ning petikud, vt Pilt 1 ja 7.

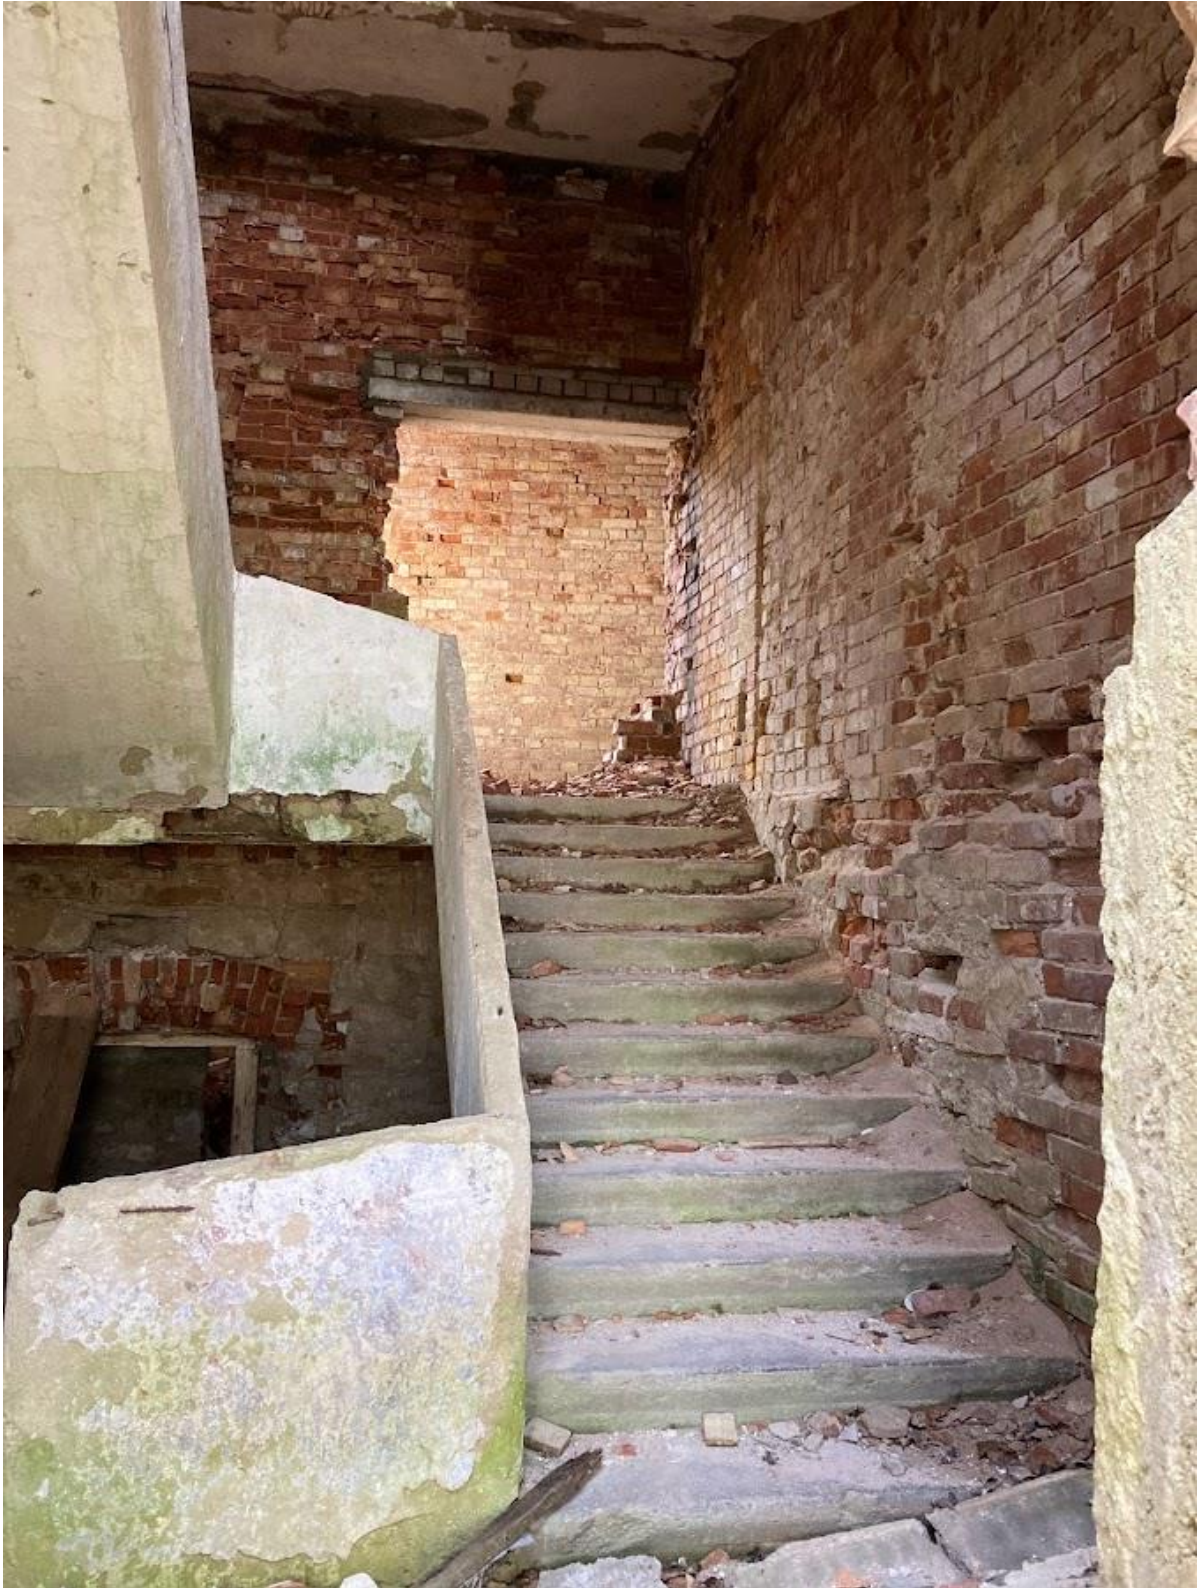
Hoone punasest tellisest laotud välisseinad on mitmete kahjustustega, ent taastatavad. Ka välisseinte puhul võib kohati tugevaid niiskuskahjustusi märgata. Mitmes kohas on niiskus tellise pudedaks teinud. Samuti võib märgata telliste peale tekkinud valget kihti, mis tõenäoliselt on sooladest, mis niiskusega tellisest välja tulevad. Tõenäoliselt piisaks enamike välisseinte juures väiksematest telliseparandustest, suuremaid ülesladumisi pole tarvis teha. Teine olukord on aga hoone siseseintega. Märgata võib, et mitmed siseseinad on ehitusaegsed, ent aja jooksul kõvasti kannatada saanud ning seetõttu hakanud lagunema. Väga palju võib märgata „lapitud“ seinapindasid, kus inetult eristuvad nii sideaine kui ka tellis. Tundub, et tehtud on hädapäraseid töid, välisilmele tähelepanu pööramata. Samuti võib märgata, et paljud siseseintest on hilisemad juurdeehitused, millel säilitamise väärtus puudub.

Pilt 2 Kehvas seisus pudenevad siseseinad ning inetu „lappimistö“. Lisaks betoonvaluga trepp ning niiskusest tekkinud rohetavad kahjustused.

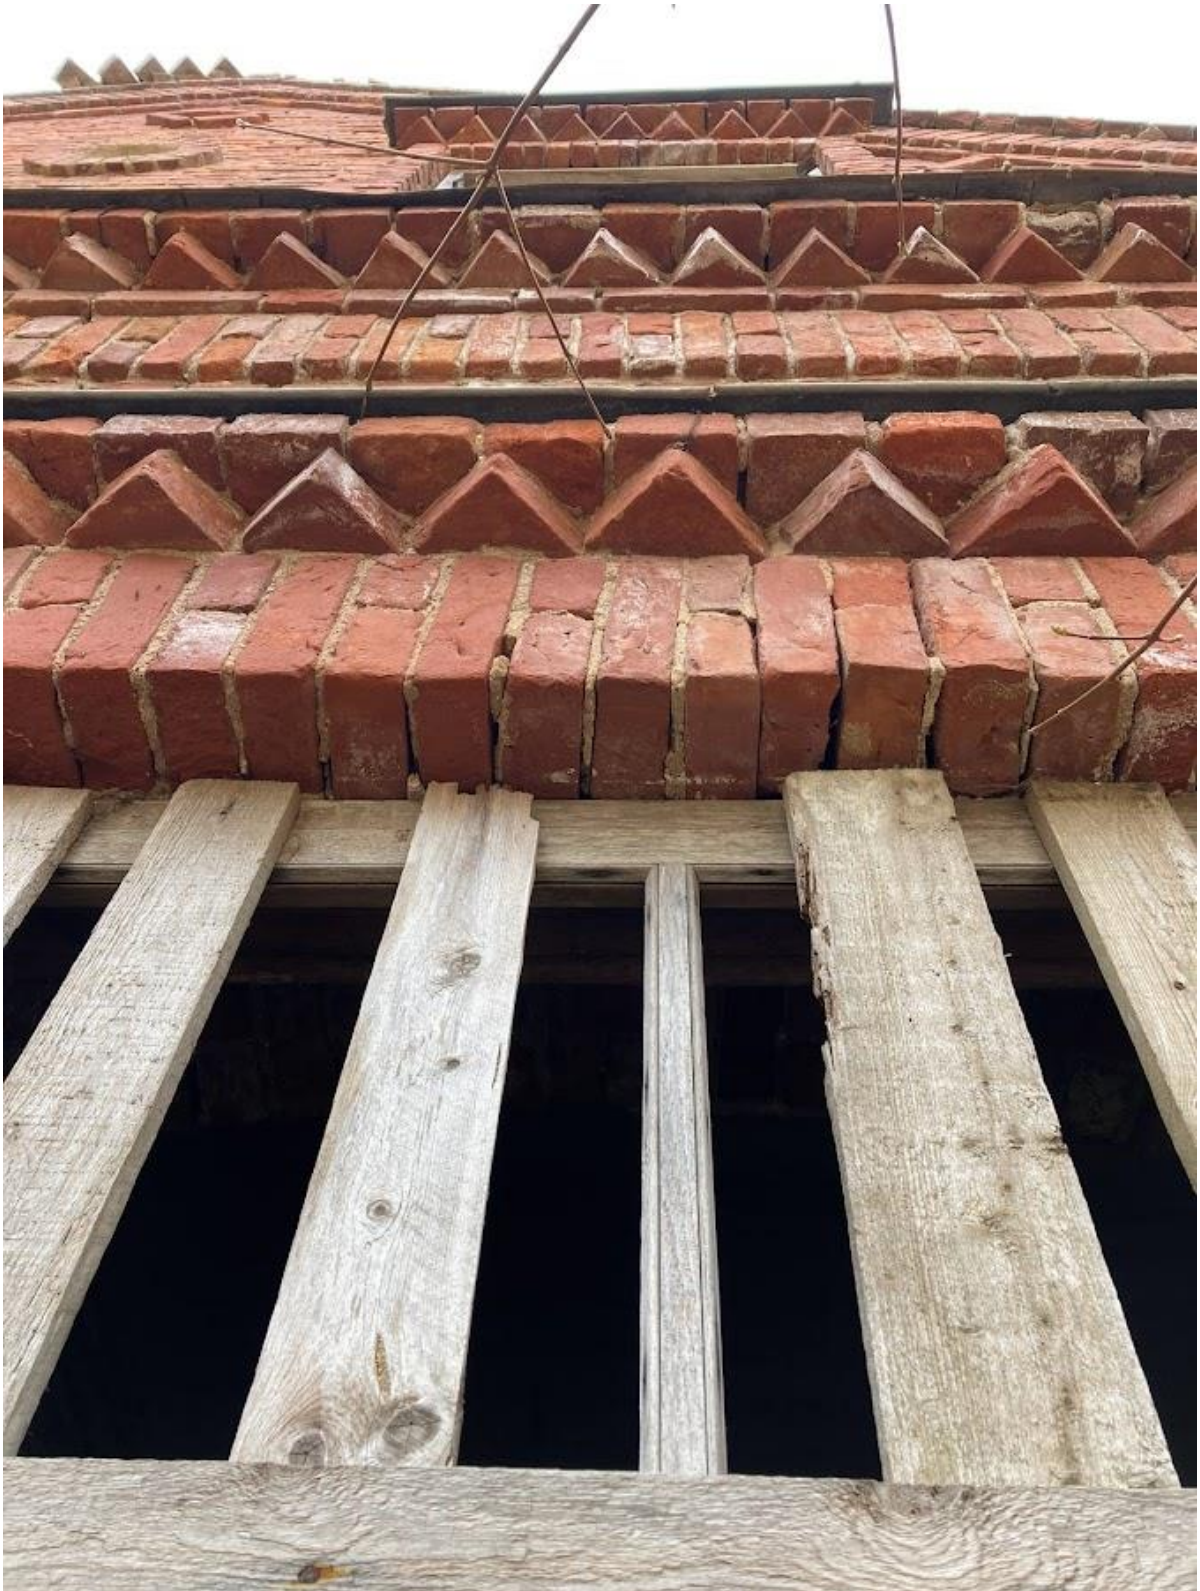
Hoonel on palju aknaid, ent kahjuks pole ehitusaegsetest akendest samuti midagi säilinud. Keldrikorrusel aknad puuduvad, enamik avadest on laudadega kinni löödud. Esimesel ja teisel korrusel on näha hilisemaid kuuese ruudujaotusega puitaknaid. Aknad on klaasideta ning sissepääsu tõkestamiseks laudadega üle löödud. Samuti pole hoonel säilinud ühtegi ust. Üks ukseava on laudadega kinni löödud, teina ukseava võimaldab hoonesse sisse pääseda.

Pilt 3 Laudadega kinni löödud puitaknad ning akende kohal olev hammaslõikeline simss.

- I korruse aknaavasid raamivad tellisäärised, samuti akende kohale laotud hammaslõikeline simss – säilitada algupäraseid avad ja nende vormistus. Vanade fotode põhjal teha hoonele uued puitaknad. Soojapidavuse tõstmiseks võivad sisemised aknad olla pakettklaasiga, vt Pilt 3.
- Katuste karniisid ning torne imiteerivad tulbad – maksimaalselt säilitada ning vajadusel taastada nii katuse karniisid kui torne imiteerivad tulbad, vt Pilt 1 ja 7.
- Hoone päekivist peatrepp – samblast ning pinnasest välja puhastada, teha vajadusel vajalikud parandused.

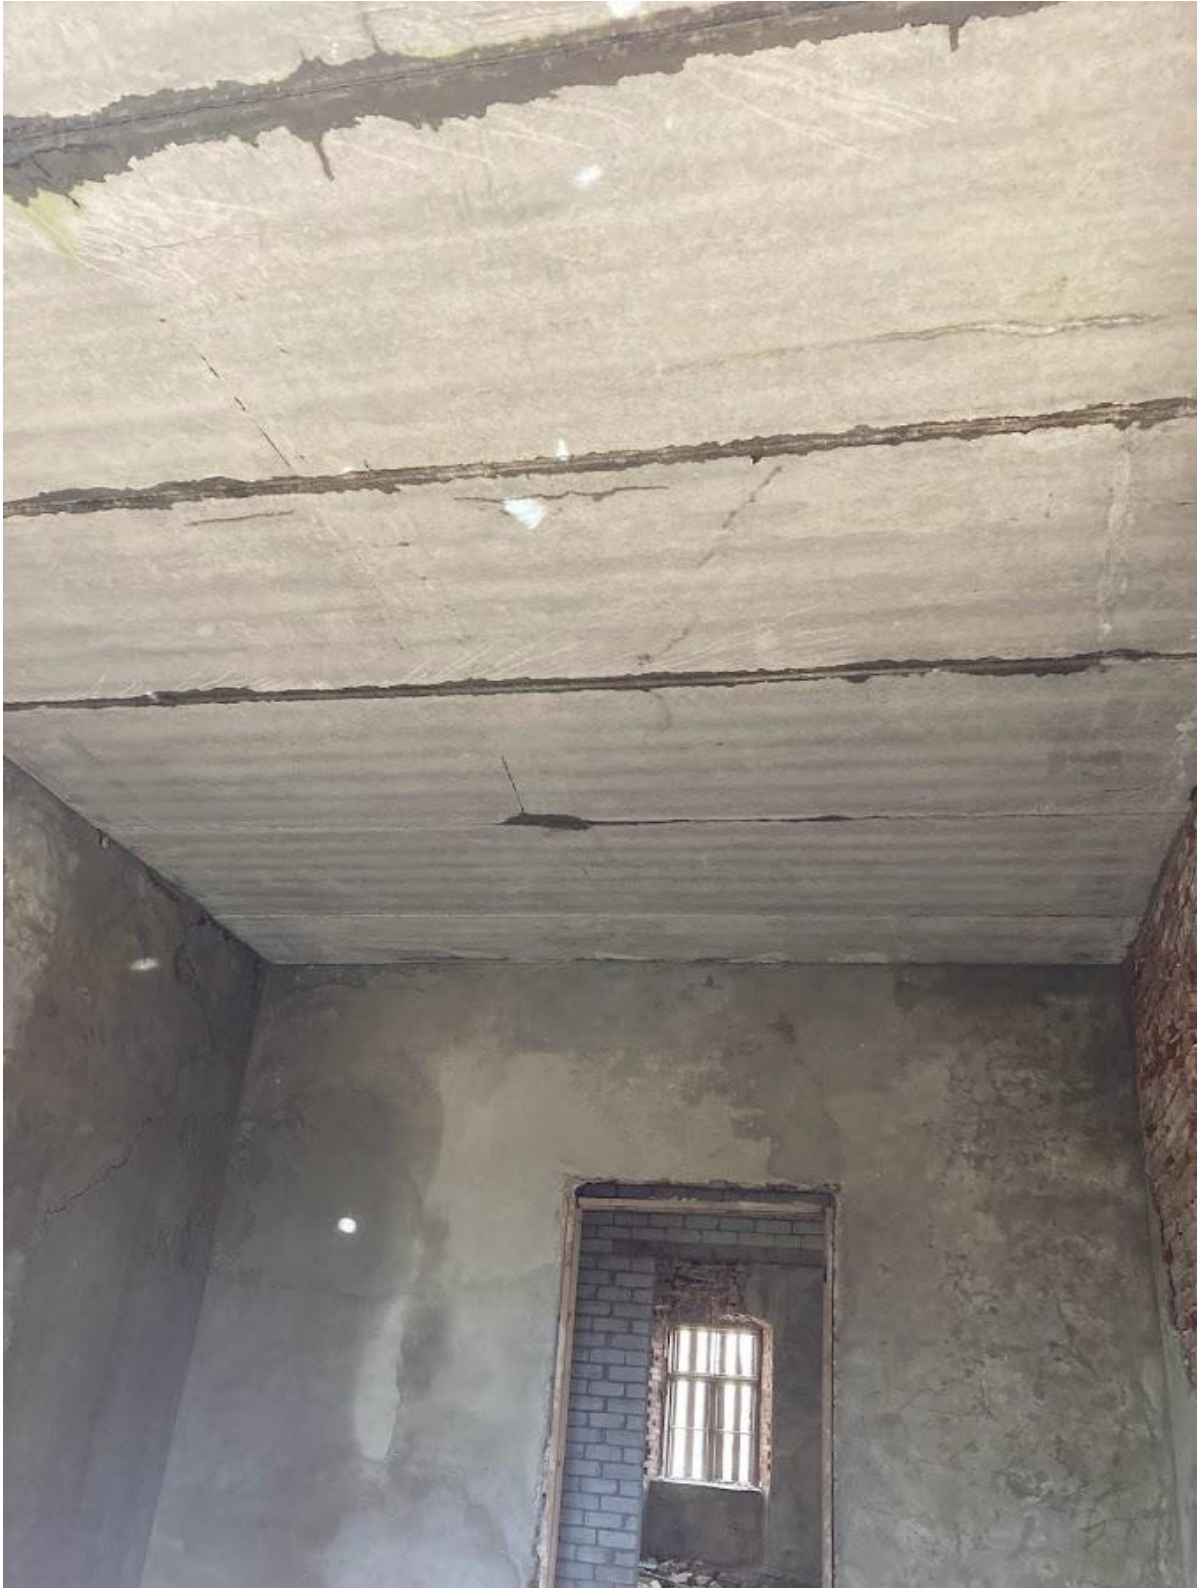
Hoone keldrikorrus on võlvitud lagedega, mis esmapilgul tunduvad üsna hästi säilinud. Kahjuks on keldrilagi ainsaks säilinud väärtuslikuks tasapinnaks, sest esimese korruse lagi moodustub betoonpaneelidest. Kahjuks puudub hoonel ka katus. Samuti pole tõenäoliselt midagi ehitusaegset katusekonstruktsioonides säilinud, märgata võib vaid hilisema katusekonstruktsiooni riismeid, mis tuleks esimesel võimalusel eemaldada.

Pilt 4 Remondi käigus üles laotud ning krohvitud telliskiviseinad ning betoonplokkidest esimese korruse lagi.

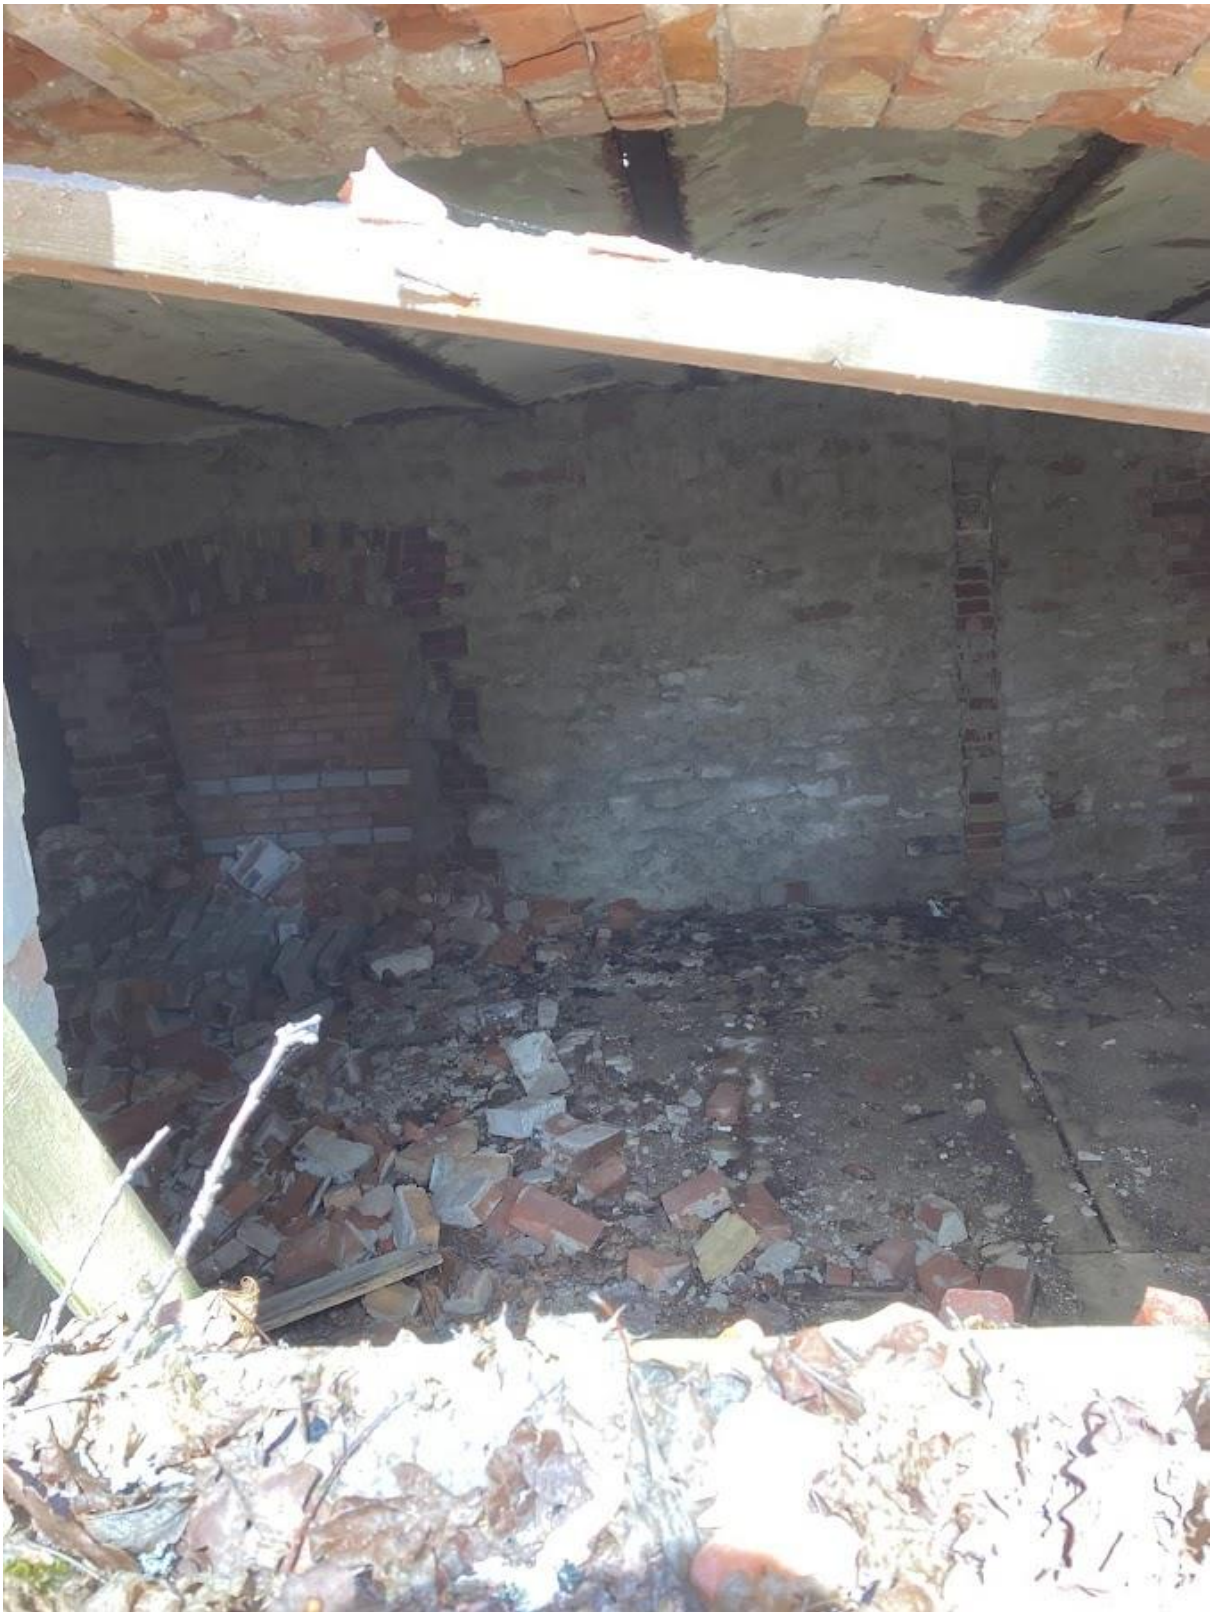
Pilt 5 Keldrikorruse võlvlagi ning kinni müüritud ava.

- Võlvlagedega keldrid – keldri vundamendi ja võlvlagede seisukorda ja kandevõimet kontrollida ning need maksimaalses mahus säilitada, teha vajalikud parandused ning valada keldrile uus põrand, vt Pilt 5.

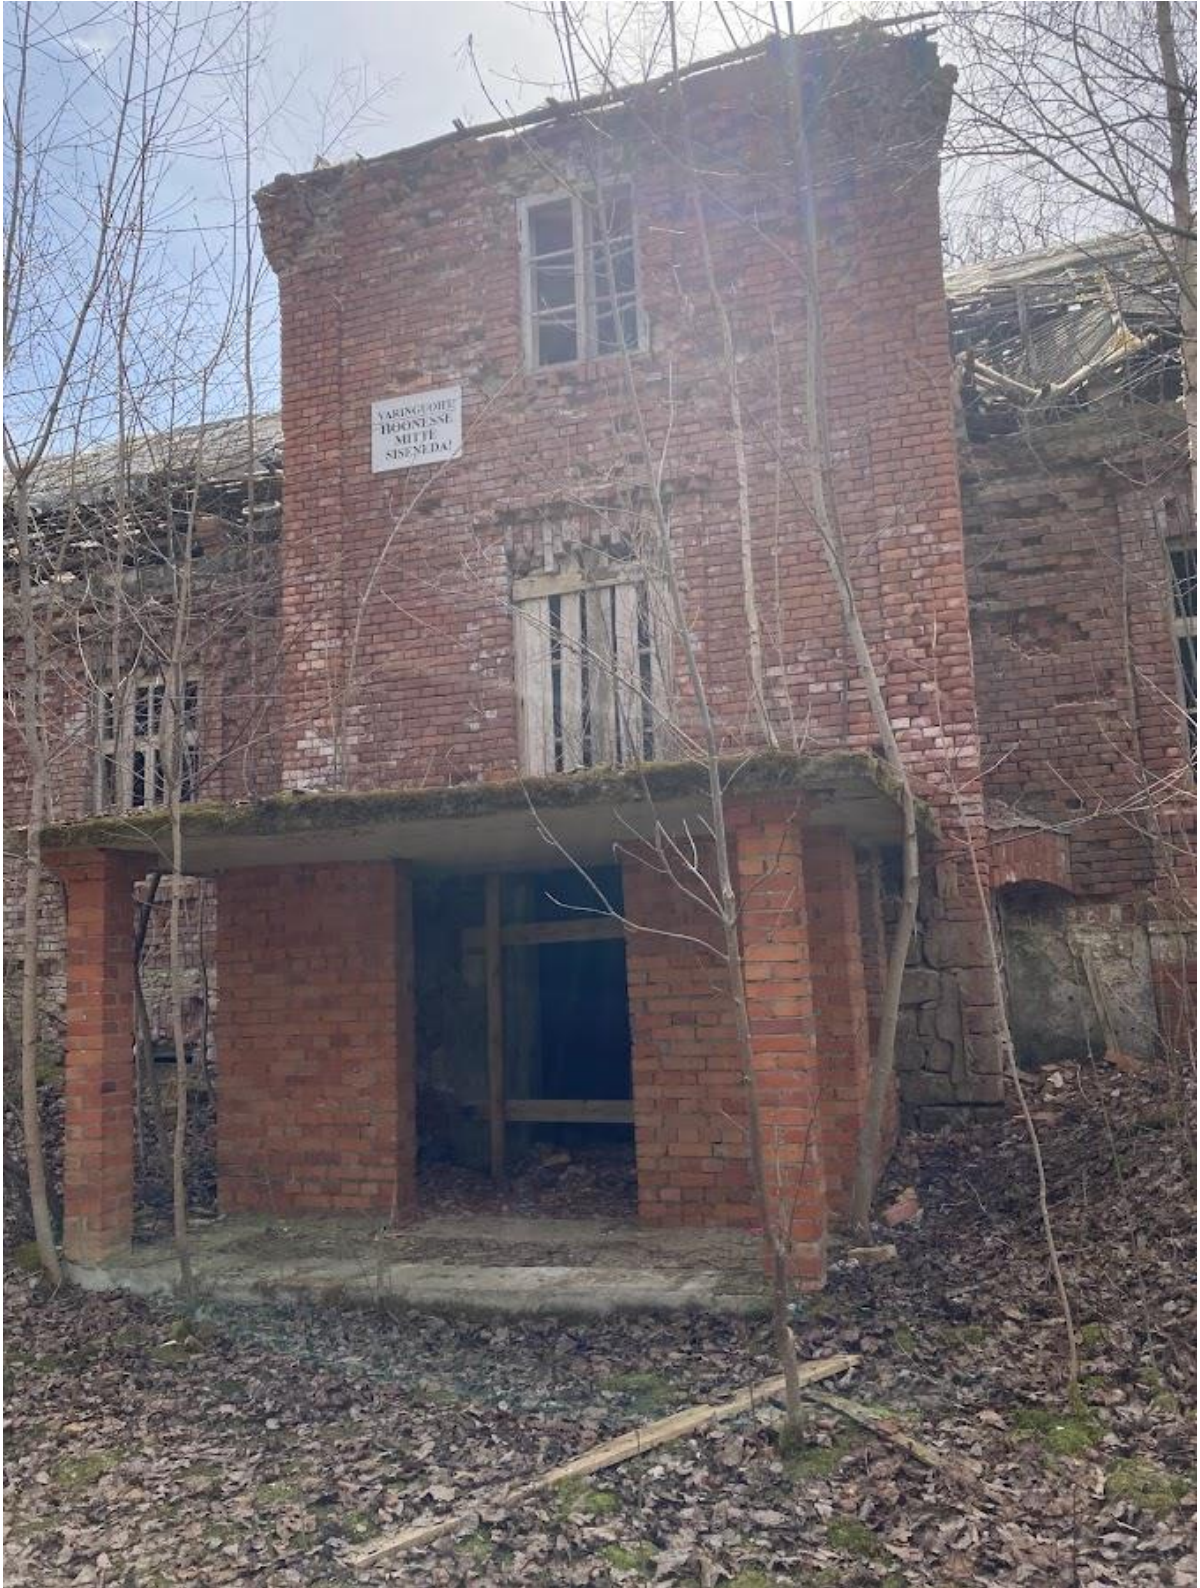
Pilt 6 Hoone põhjaküljel asuv hilisema ümberehitusena valminud sissepääs, mis ei harmoneeru ülejäänud hoone arhitektuuriga ning mõjub kohatult.

- Hoone paiknemine krundil ja maht – hoone seisukord on avariiline, ent selle paiknemine krundil ja maht pole aja jooksul muutunud ning peaks säilima ka edaspidi. Eemaldada tuleks nõukogudeaegsed juurdeehitused, mis ülejäänud hoonega ei harmoneeru, näiteks hoone põhjaküljel asuv sissepääs, vt Pilt 6.

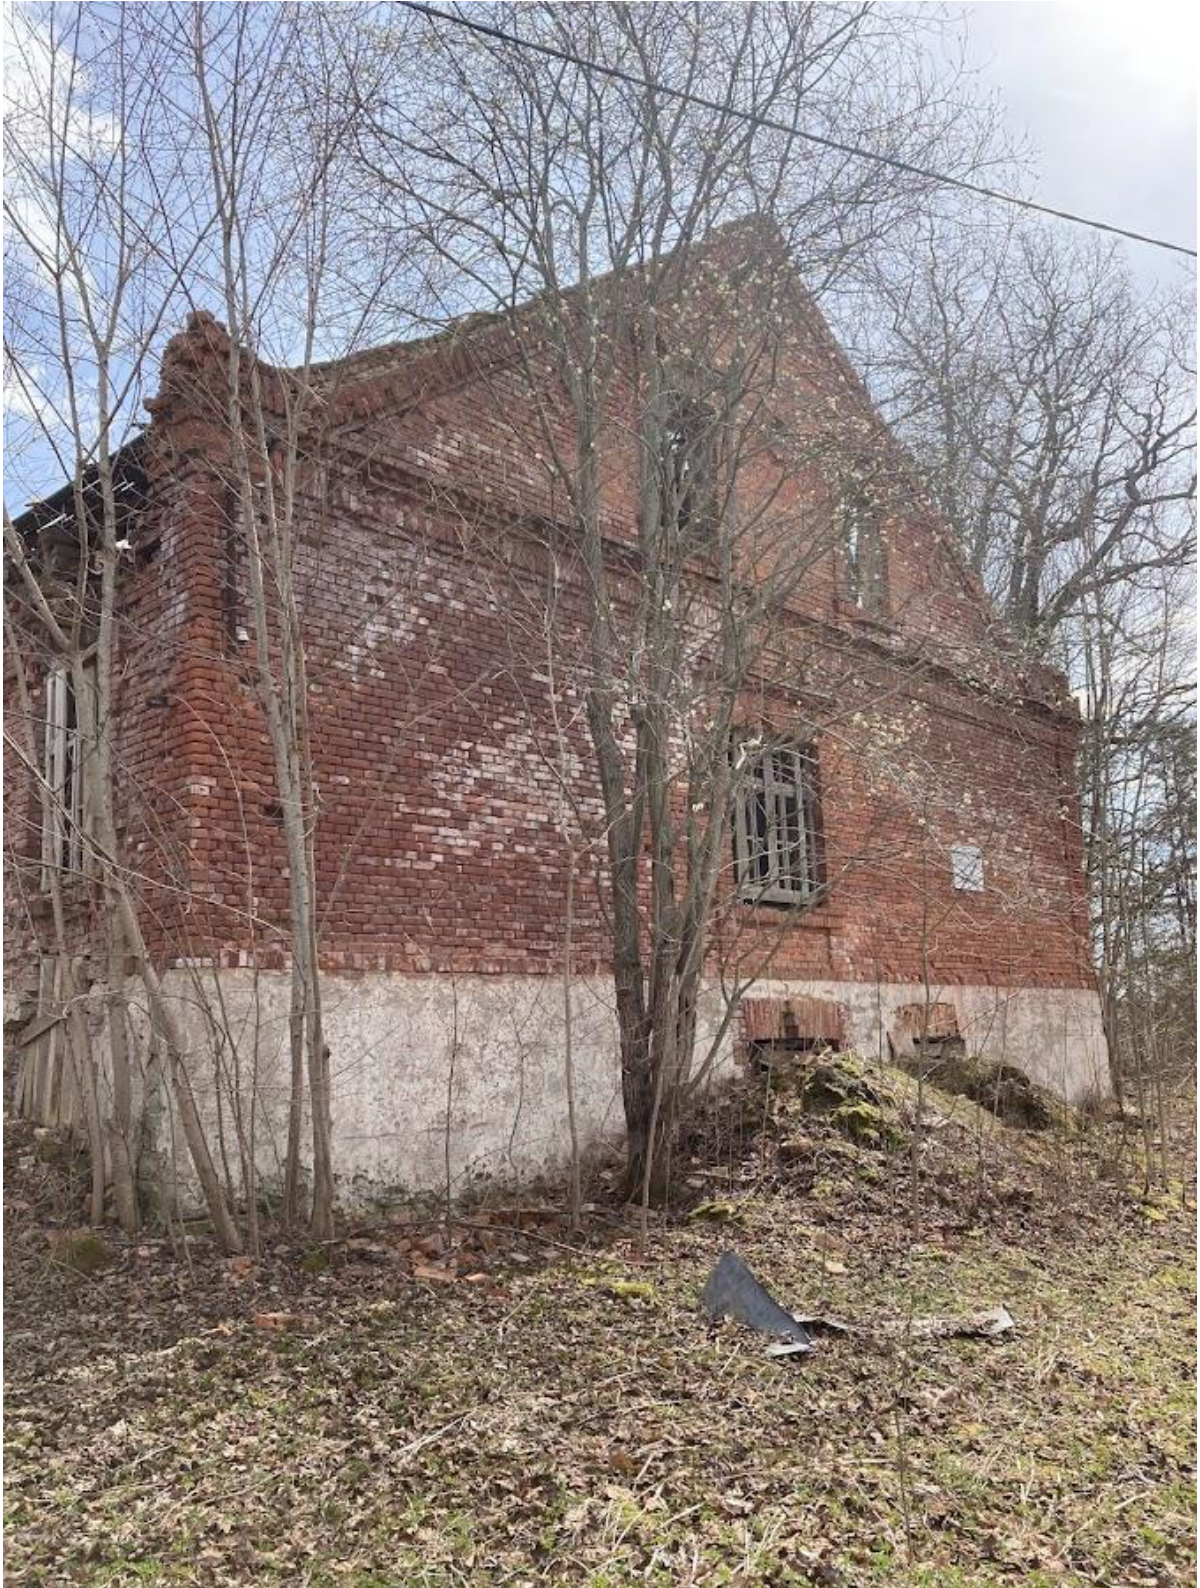
Pilt 7 Hoone läänepoolne otsavaade. Kogu hoone ümbrus on tugevalt võsastunud ning hoonele liiga lähedal kasvavad puud tuleks eemaldada.

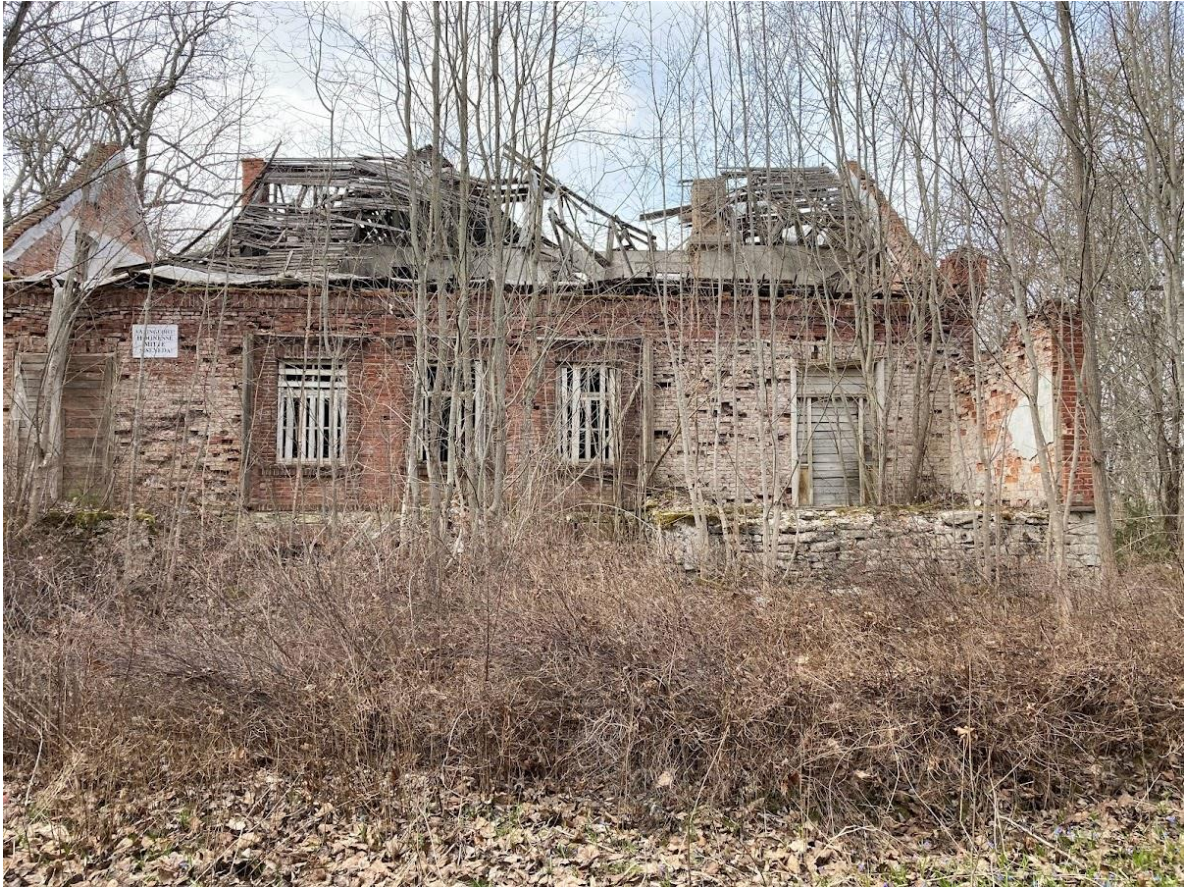
Nagu hoone ajaloolises ülevaates mainitud, on kahjustuste põhiliseks tekkepõhjuseks tulekahju ning sellele järgnenud ümberehitused. Hoone katus on aja jooksul amortiseerunud ning tõenäoliselt seetõttu eemaldatud. Ajutise kattena kasutatud laudis ja selle peale pandud kile pole samuti ajale vastu pidanud. Kuna hoone on olnud pikalt katusetu, võib palju märgata ka sajuveest ja niiskusest tekkinud kahjustusi. Hoone sokliosa kahjustab ka selle vastu kuhjatud pinnas ja ehitusjäänused.

Pilt 8 Kõige kehvemas seisus on hoone idakülg. Kahest puitverandast on järel vaid paekivist vundament. Ülal on näha katuse äärmiselt õnnetut seisukorda.

Esmalt oleks oluline hoone puhastamine (ehitus)rääpsust, soklikorruse välja kaevamine ja pinnase planeerimistööd. Ajutise lahendusena tuleb kiiremas korras tegeleda hoone katustamisega. Seejärel tuleks läbi viia insenertehnilised uuringud, et teada saada, millises mahus on erinevaid hooneosaid võimalik säilitada ja kui palju tuleb uuendada. Kõigil kaevetöödel tasub olla tähelepanelik võimalike arheoloogiliste leidude osas.
