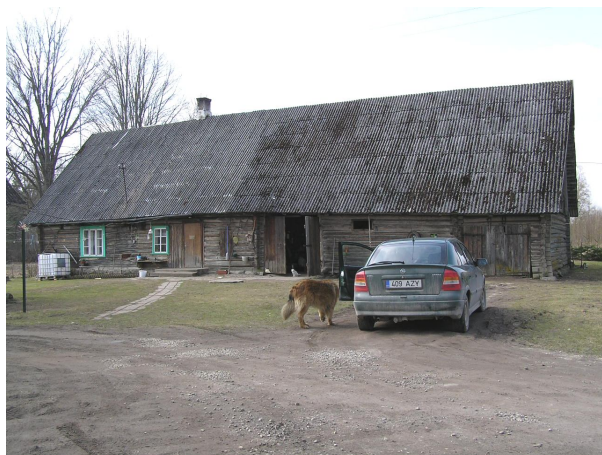
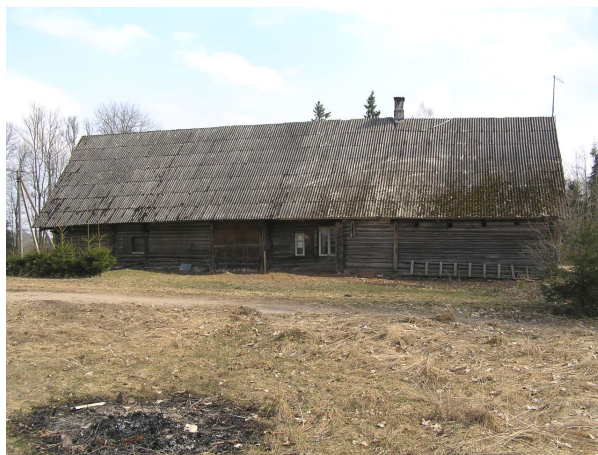
<b>Aadress, ehitiseliik</b>	LINSI talu, elumaja
<b>Ehitusaeg</b>	19. sajand
<b>Projekti autor /meister</b>	-
<b>Hoone lühikirjeldus</b>	Ühekordne rehielamu asetseb madalal soklil. Hoone on rõhtpalkidest. Viilkatust katab eterniit. Säilinud on esialgne hoonejaotus – elumaja ja majandusosa.
<b>Väärtushinnang</b>	Väga väärtuslik
<b>Seisukorra hinnang</b>	Rahuldav
<b>Ettepanekud hooldustöödeks</b>	Vajab remonti. Kontrollida tuleks katust.
<b>Kõrvalhoonete, püürdeaedade, haljastuse jms kirjeldus</b>	Talu juurde kuuluvad elumajaga samaaegselt ehitatud palkidest ait, hilisemad laut ja kuur. Talukompleks ei ole aia/taraga piiratud, ainult lauda ees on aedik loomade jaoks.

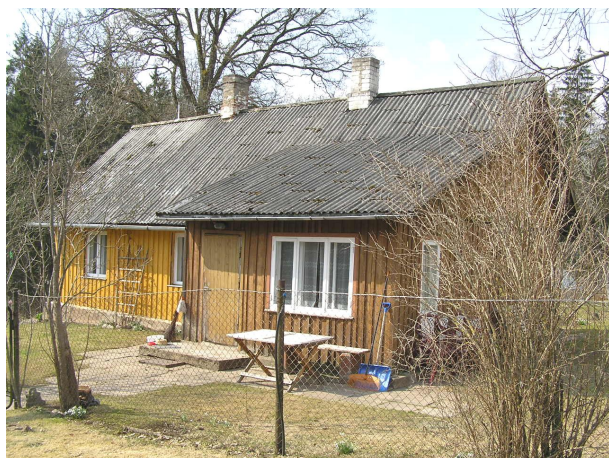
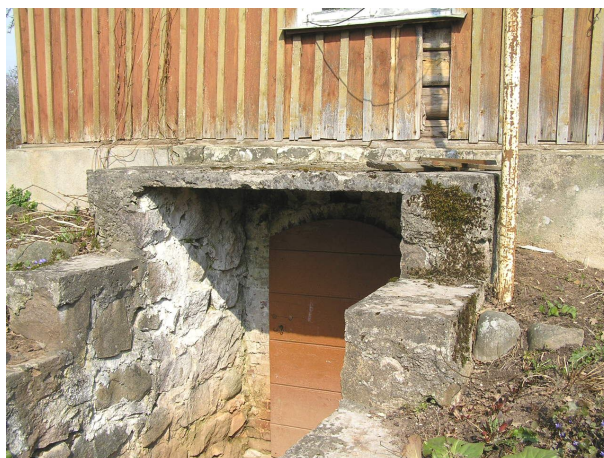
<b>Aadress, ehitise liik</b>	KALDA talu, elumaja
<b>Ehitusaeg</b>	19. sajand
<b>Projekti autor /meister</b>	-
<b>Hoone lühikirjeldus</b>	Ühekordne, väike elamu asetseb maakivist soklil. Maja katab tuuleliistuga üle löödud püstlaudis. Hoone all on kelder, sissepääsuga idast. Elamul on hilisem juurdeehitus tuulekoja näol (läänes). Viilkatust katab eterniit.
<b>Väärtushinnang</b>	Miljööväärtuslik
<b>Seisukorra hinnang</b>	Hea
<b>Ettepanekud hooldustöödeks</b>	Kontrollida hoone katust ning üle vaadata sokkel.
<b>Kõrvalhoonete, piirdeaedade, haljastuse jms kirjeldus</b>	Kompleksi kuuluvad elamuga samaaegselt ehitatud laut, hilisem kuur ning 1990tel ehitatud garaaž-elamu ning saun. Elumaja on piiratud võrkaiaga, maja ümber on palju põõsaid ning püsililli.

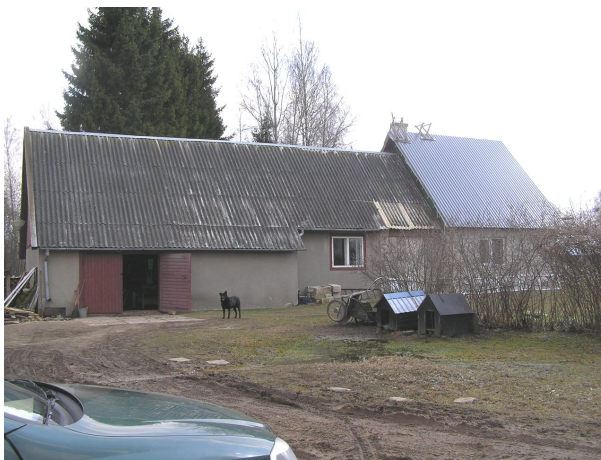
<b>Aadress, ehitiseliik</b>	LAURI talu, elamu
<b>Ehitusaeg</b>	19. – 20. sajandi vahetus
<b>Projekti autor /meister</b>	-
<b>Hoone lühikirjeldus</b>	Pikk, madal ühekordne krohvitud hoone. Viilkatust katab osaliselt eterniit, lõuna pool on katuseharja tõstetud ning katusekattematerjalina on seal profiilplekk. Hoone põhja osas paikneb garaaž.
<b>Väärtushinnang</b>	Miljöoliselt vähemväärtuslik
<b>Seisukorra hinnang</b>	Hea
<b>Ettepanekud hooldustöödeks</b>	Elementaarsed hooldustööd. Hoone mahud säilitada
<b>Kõrvalhoonete, piirdeaedade, haljastuse jms kirjeldus</b>	Hoone paikneb maantee suhtes otsaga. Elamu juurde kuulub pikk, mitme funktsiooniga abihoone. Talu ümber kasvavad mõned suured lehtpuud. Maja taga asub väike viljapuaed.

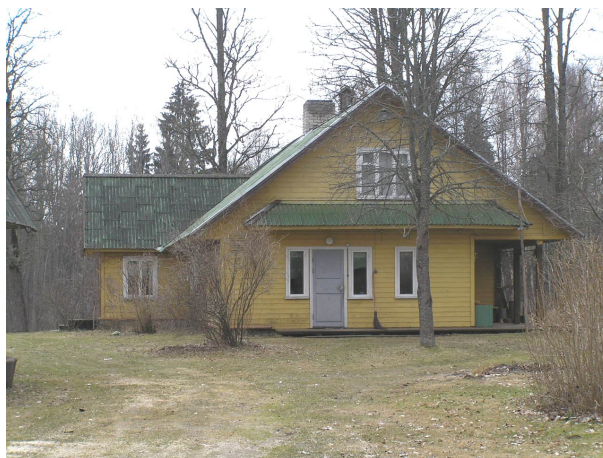
<b>Aadress, ehitise liik</b>	MURI talu, elumaja
<b>Ehitusaeg</b>	19. saj. lõpp (1883?)
<b>Projekti autor /meister</b>	Mats Neumann
<b>Hoone lühikirjeldus</b>	Pooleteist kordne elamu asetseb maakivist soklil. Viilaktust katab eterniit. Hoone kagu osas paikneb hilisem juurdeehitis, maja on tänaseks L-kujulise põhiplaaniga. Elamu on kaetud horisontaalse laudisega.
<b>Väärtushinnang</b>	Väga väärtuslik
<b>Seisukorra hinnang</b>	Väga hea
<b>Ettepanekud hooldustöödeks</b>	Elementaarsed hooldustööd.
<b>Kõrvalhoonete, püüdeaedade, haljastuse jms kirjeldus</b>	Elamu juurde kuuluvad 1886. aastal ehitatud maakivist ait, kelder. Talu ei ole aiaga piiratud. Hoovis kasvavad erinevat liiki põõsad ning põlispuud.

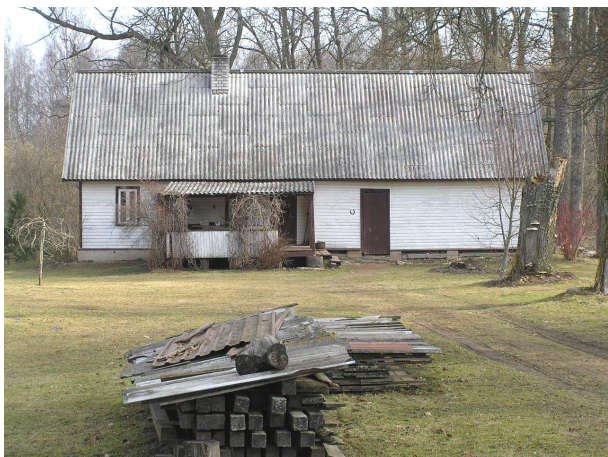
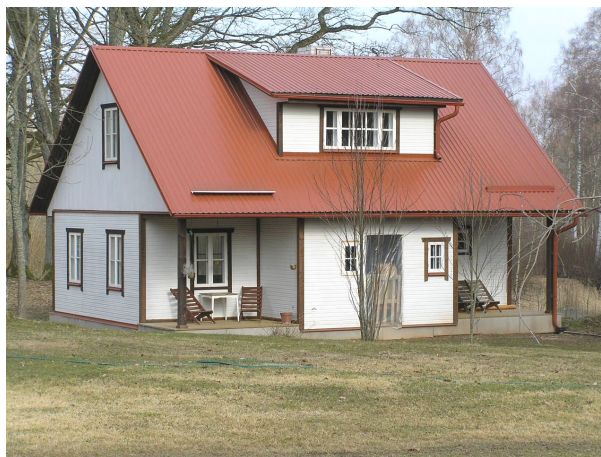
<b>Aadress, ehitiseliik</b>	TÖÖMISTE talu, elumaja
<b>Ehitusaeg</b>	Vana maja 20. sajandi algus, uus maja 2009.a.
<b>Projekti autor /meister</b>	-
<b>Hoone lühikirjeldus</b>	Vana elumaja on madal ühekordne viilkatusega, mida katab eterniit. Hoonel on hilisem veranda. Elamut katab horisontaalne laudis.
<b>Väärtushinnang</b>	Miljööväärtuslik
<b>Seisukorra hinnang</b>	Hea
<b>Ettepanekud hooldustöödeks</b>	Kontrollida hoone katust ning soklit.
<b>Kõrvalhoonete, püraedade, haljastuse jms kirjeldus</b>	Hoone juurde kuulub 19. sajandi lõpul valminud maakivist laut ning hiljuti valminud uus maja. Talu hoovis kasvavad suured põlispuud.

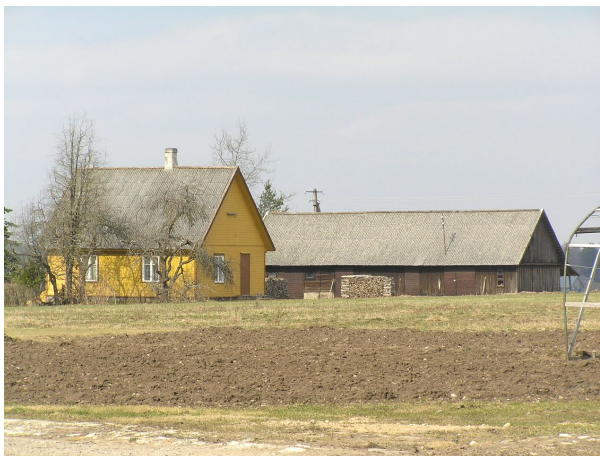
<b>Aadress, ehitise liik</b>	TAMME talu, elumaja
<b>Ehitusaeg</b>	20. sajandi algus.
<b>Projekti autor /meister</b>	–
<b>Hoone lühikirjeldus</b>	Ühekordne, väikesemahuline elamu paikneb maakivist soklil. Hoone viilkatust katab eterniit. Kaetud rõhtlaudisega.
<b>Väärtushinnang</b>	Miljööliselt vähemväärtuslik
<b>Seisukorra hinnang</b>	Hea
<b>Ettepanekud hooldustöödeks</b>	Kontrollida katust ja soklit. Elementaarsed hooldustööd.
<b>Kõrvalhoonete, pürdeaedade, haljastuse jms kirjeldus</b>	Elamu juurde kuulub kõrgel maakivist soklil asetsev rõhtpalk hoone, mille ühes otsas paikneb laut, keskel ait ning teises otsas kuur. Maja on piiratud hekiga.

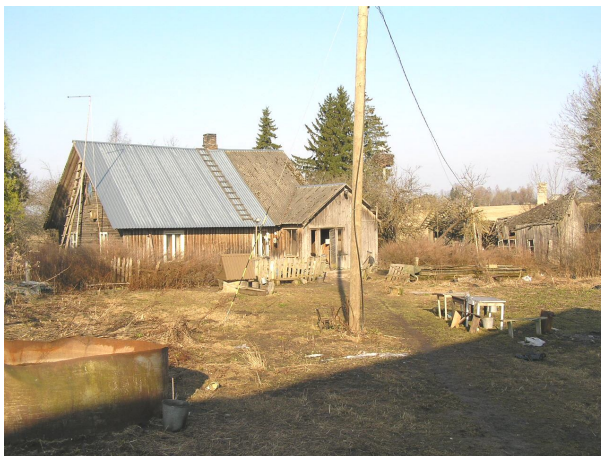
<b>Aadress, ehitiseliik</b>	KUPU 1 talu, elumaja
<b>Ehitusaeg</b>	19. sajandi lõpp
<b>Projekti autor /meister</b>	-
<b>Hoone lühikirjeldus</b>	Ühekordne, väike elumaja paikneb maakivist soklil. Viilkatus on osaliselt kaetud eterniidi, osalt profiilplekiga. Hoone paremas otsas (idas) hilisem, väike tuulekoda. Elamu on kaetud püstlaudisega.
<b>Väärtushinnang</b>	Miljööväärtuslik
<b>Seisukorra hinnang</b>	Rahuldav
<b>Ettepanekud hooldustöödeks</b>	Vajab remonti. Katus osaliselt vahetatud. Laudis on mitmelt poolt tugevalt kahjustunud, tuleks kontrollida alumiste palkide seisukorda.
<b>Kõrvalhoonete, piirdeaedade, haljastuse jms kirjeldus</b>	Hoone juurde kuulub 19.-20. saj. vahetusest pärinev ait ning hilisem 20 saj. keskel ehitatud laut-küün (küüni osa puidust, laut maakividest). Maja juurde kuuluvad veel 2 algupärast abihoonet, mis tänaseks on kokku kukkunud. Talu juures palju vanu puid (peamiselt lehtpuud), maja taga väike viljapuaed.

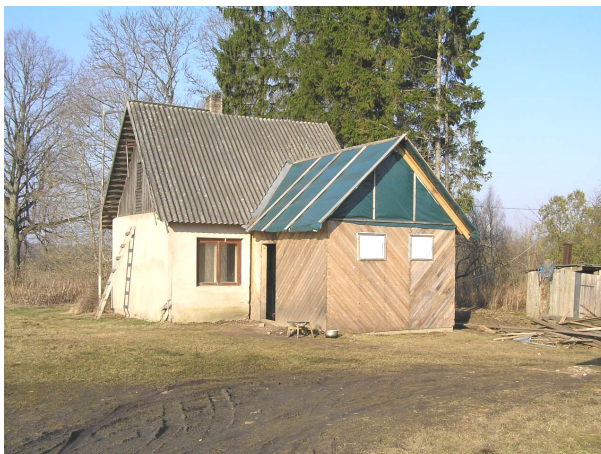
<b>Aadress, ehitise liik</b>	KUPU 2 talu, elumaja
<b>Ehitusaeg</b>	20. sajand
<b>Projekti autor /meister</b>	-
<b>Hoone lühikirjeldus</b>	Väike, tihedkordne elamu paikneb madalal krohvitud soklil. Hoone viilkatust katab eterniit. Hoone on krohvitud. Majal on kaasaegne juurdeehitus tuulekoja näol (pooleli).
<b>Väärtushinnang</b>	Miljöoliselt vähemväärtuslik
<b>Seisukorra hinnang</b>	Hea
<b>Ettepanekud hooldustöödeks</b>	Elementaarsed remonttööd. Hoone alumisel osal tugevad niiskuskahjustused.
<b>Kõrvalhoonete, püürdeaedade, haljastuse jms kirjeldus</b>	Elamu juures kasvavad mõned suured lahtpuud. Hoone juurde kuulub käepärastest materjalidest ehitatud kuur.

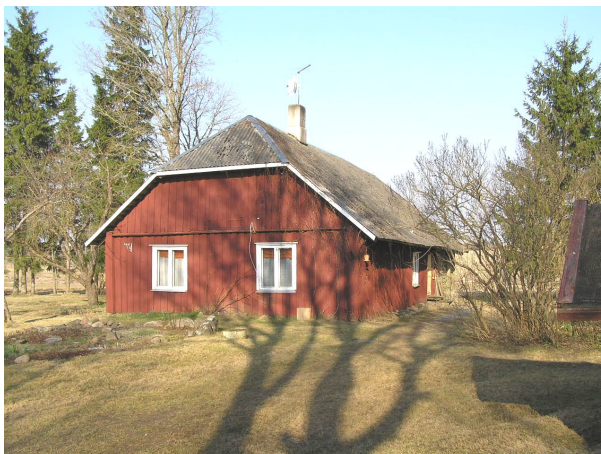
<b>Aadress, ehitiseliik</b>	REBASE talu, elumaja
<b>Ehitusaeg</b>	19. sajandi lõpp
<b>Projekti autor /meister</b>	-
<b>Hoone lühikirjeldus</b>	Ühekordne elamu paikneb madalal maakivist soklil. Poolkelpkatust katab eterniit. Elamus on säilinud esialgne ruumijaotus, kus ühes otsas paiknevad eluruumid, ning teine ots on ümberkohandatud majandusruumiks. Esindab piirkonnale tüüpilist ajaloolist elamu tüüpi. Kaetud püstlaudisega.
<b>Väärtushinnang</b>	Väga väärtuslik
<b>Seisukorra hinnang</b>	Hea
<b>Ettepanekud hooldustöödeks</b>	Säilitada olemasolevad mahud ning akende jaotus.
<b>Kõrvalhoonete, püraedade, haljastuse jms kirjeldus</b>	Hoonel on hilisemad, 20. sajandi keskpaigast, pärinevad kõrvalhooned. Taluõuel kasvavad üksikud suured puud ning kuuskede grupp. Elamu taga paikneb 20. sajandil rajatud väike viljapuuaiad.

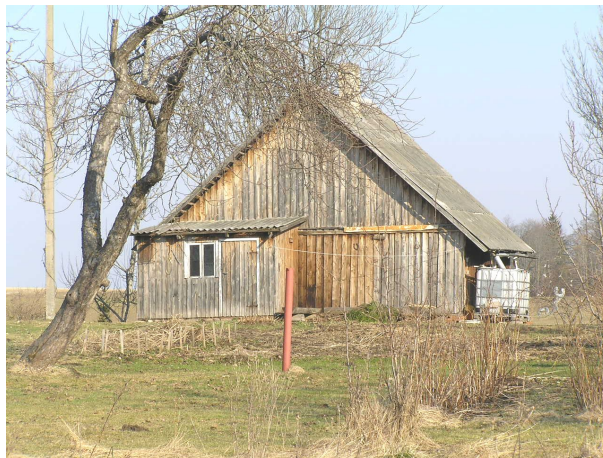
<b>Aadress, ehitise liik</b>	KUUSTE talu, elumaja
<b>Ehitusaeg</b>	20. sajand
<b>Projekti autor /meister</b>	-
<b>Hoone lühikirjeldus</b>	Ühekordne elamu paikneb madalal maakivist soklil. Viilkatust katab eterniit. Maja on kaetud püstlaudisega.
<b>Väärtushinnang</b>	Miljööliselt vähemväärtuslik
<b>Seisukorra hinnang</b>	Rahuldav
<b>Ettepanekud hooldustöödeks</b>	Hoone vajab remonti. Vundament on tugevalt vajunud ja hoone konstruktsioonid amortiseerunud.
<b>Kõrvalhoonete, piirdeaedade, haljastuse jms kirjeldus</b>	Krunt on osaliselt piiratud võrkaiaga. Maja juurde kuulub väike viljapuuaiad.

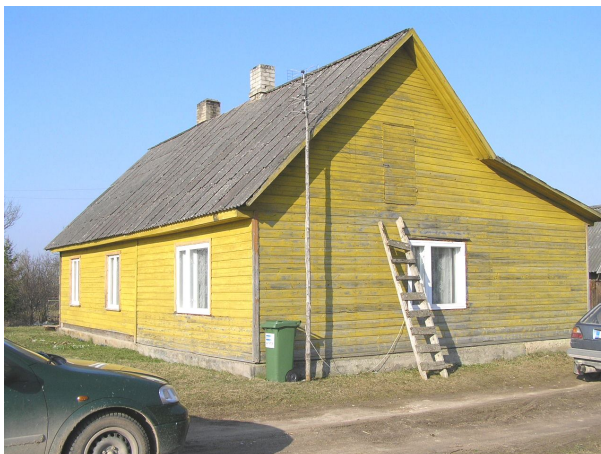
<b>Aadress, ehitiseliik</b>	INGO-NÕO talu, elumaja
<b>Ehitusaeg</b>	20. sajand
<b>Projekti autor /meister</b>	-
<b>Hoone lühikirjeldus</b>	Ühekordne hoone asub krohvitud maakivist soklil. Hoone viilkatust katab eterniit. Maja on kaetud rõhtlaudisega. Hoonel on terve külje pikkuses hilisem juurdeehitus.
<b>Väärtushinnang</b>	Miljööliselt vähemväärtuslik
<b>Seisukorra hinnang</b>	Hea
<b>Ettepanekud hooldustöödeks</b>	Elementaarsed hooldustööd.
<b>Kõrvalhoonete, piirdeaegade, haljastuse jms kirjeldus</b>	Hoone juurde kuuluvad 3 abihoonet – saun, laut, kuur. Maja kõrval (läänes) on väike metsatukk. Kõrvalhoonete taha jääb väike viljapuuaiad.

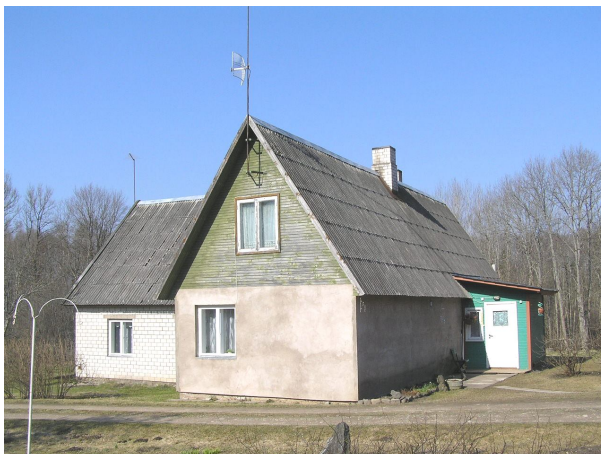
<b>Aadress, ehitiseliik</b>	VAHTRA talu, elumaja
<b>Ehitusaeg</b>	20. sajand
<b>Projekti autor /meister</b>	-
<b>Hoone lühikirjeldus</b>	Pooleteist kordne hoone asetseb madalal maakivist soklil. L- kujulise põhiplaaniga hoone üks tiib on krohvitud, teine osa silikaattellisest. Viilkatust katab eterniit. Hoonel on hilisem väike rõhtlaudisega kaetud tuulekoda.
<b>Väärtushinnang</b>	Miljööväärtuslik
<b>Seisukorra hinnang</b>	Hea
<b>Ettepanekud hooldustöödeks</b>	Elementaarsed hooldustööd
<b>Kõrvalhoonete, püraedade, haljastuse jms kirjeldus</b>	Hoone juurde kuulub 19. sajandist rehielamu, mis osaliselt on ümberehitatud, kuid hoone mahud ja ajalooline väljanägemine on säilinud. Talu kompleksi kuulub veel 20. saj. ehitatud saun ning kuur. Elamu taga on väike metsatukk, majast lõunas asub kaunis ilu- ja viljapuaed.

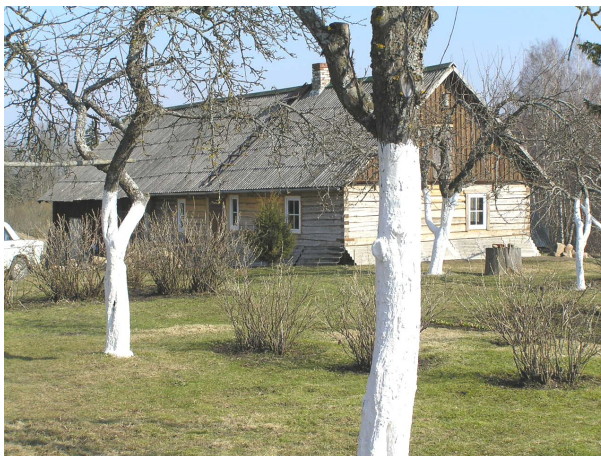
<b>Aadress, ehitiseliik</b>	LEPIKU talu, elumaja
<b>Ehitusaeg</b>	19. sajand
<b>Projekti autor /meister</b>	-
<b>Hoone lühikirjeldus</b>	Madal ühekordne ümberehitatud rehielamu paikneb madalal maakivist soklil. Viilkatust katab eterniit. Rõhtpalkhoone ei ole laudisega kaetud.
<b>Väärtushinnang</b>	Väga väärtuslik
<b>Seisukorra hinnang</b>	Väga hea
<b>Ettepanekud hooldustöödeks</b>	Elementaarsed hooldustööd. Säilitada hoone olemasolevad mahud ning akende jaotus.
<b>Kõrvalhoonete, piirdeaedade, haljastuse jms kirjeldus</b>	Hoone juurde kuuluvad 3 kõrvalhoone. Krunt on osaliselt eraldatud puitlippaiaga. Talu hoovis on palju suuri puid (kuused, kased), maja taha jääb väike metsatukk.

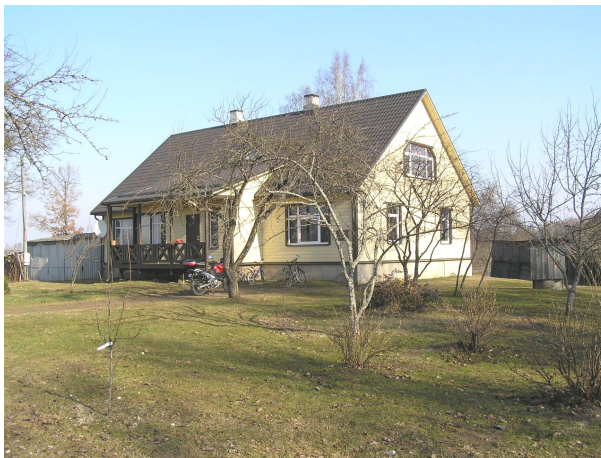
<b>Aadress, ehitiseliik</b>	POLLI talu, elumaja
<b>Ehitusaeg</b>	20. sajand, rekonstrueeritud 2008-2010
<b>Projekti autor /meister</b>	-
<b>Hoone lühikirjeldus</b>	Pooleteist kordne elamu asetseb kõrgel maa- ja telliskivist soklil, mis on osaliselt krohvitud. Viilkatust katab profiilplekk. Maja on kaetud rõhtlaudisega.
<b>Väärtushinnang</b>	Miljööliselt vähemväärtuslik
<b>Seisukorra hinnang</b>	Väga hea
<b>Ettepanekud hooldustöödeks</b>	-
<b>Kõrvalhoonete, piirdeaedade, haljastuse jms kirjeldus</b>	Hoone juurde kuuluvad 2 väiksemat kõrvalhoonet. Krundil kasvavad mõned suuremad puud, maja ees on väike iluaed ning talusse viiva tee ääres kuusehekk.

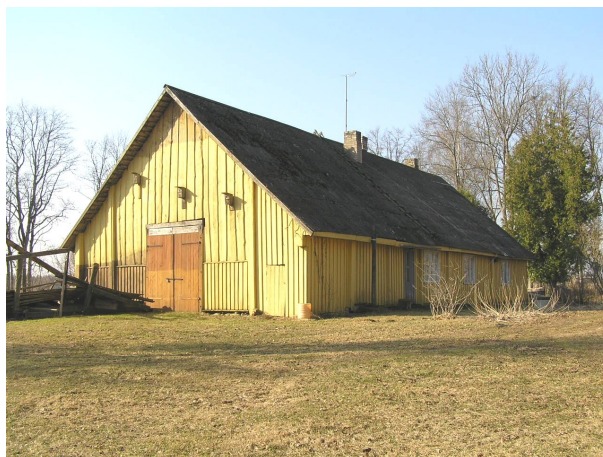
<b>Aadress, ehitiseliik</b>	VANA-POLLI talu, elumaja
<b>Ehitusaeg</b>	19. sajandi lõpp
<b>Projekti autor /meister</b>	-
<b>Hoone lühikirjeldus</b>	Ühekordne hoone paikneb madalal maakivist soklil. Viilkatust katab eterniit. Elamus on säilinud esialgne ruumijaotus, kus ühes otsas paiknevad eluruumid, ning teine ots on ümberkohandatud majandusruumiks. Esindab piirkonnale tüüpilist ajaloolist elamu tüüpi. Kaetud püstlaudisega.
<b>Väärtushinnang</b>	Väga väärtuslik
<b>Seisukorra hinnang</b>	Rahuldav
<b>Ettepanekud hooldustöödeks</b>	Säilitada olemasolevad mahud ning akende jaotus. Kontrollida katuse ning sokli olukorda.
<b>Kõrvalhoonete, piirdeaedade, haljastuse jms kirjeldus</b>	Elamul on väga omanäoline kõrvalhoone: ait-kelder, mis pärineb 19. sajandi keskpaigast. Talu hoovil kasvavad üksikud põlispuud, hilisemad põõsad ning väike viljapuuad.

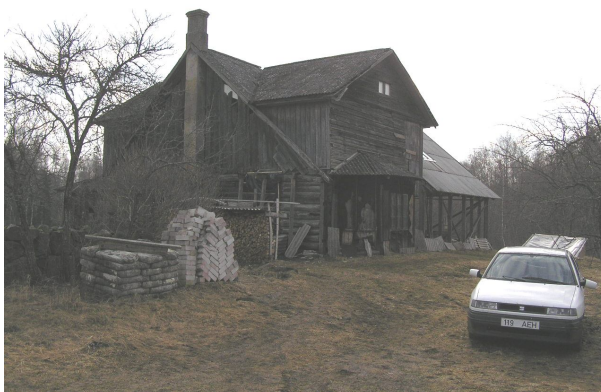
<b>Aadress, ehitiseliik</b>	ORU-POLLI talu, elumaja
<b>Ehitusaeg</b>	20. sajand
<b>Projekti autor /meister</b>	-
<b>Hoone lühikirjeldus</b>	Pooleteist korruseline hoone asub betoonist soklil. Hoone on osaliselt ehitatud kergplokkidest, osalt on tegemist puitsõrestik ehitisega. Hoone asub mäe peal, abihoone all orus- looduskaunis koht. Elamu on ehitusjärgus ning seisab pikemat aega tühjana.
<b>Väärtushinnang</b>	Miljööliselt vähemväärtuslik
<b>Seisukorra hinnang</b>	Halb
<b>Ettepanekud hooldustöödeks</b>	Hoone on olnud pikka aega ehitamisjärgus ning tühjalt seisnud, seetõttu on konstruktsioonid tugevalt kahjustunud
<b>Kõrvalhoonete, püürdeaegade, haljastuse jms kirjeldus</b>	Hoone juurde kuulub maakivist laut (halvas seisukorras). Krundil kasvavad mõned suured puud, lauda taga on väike metsatukk.

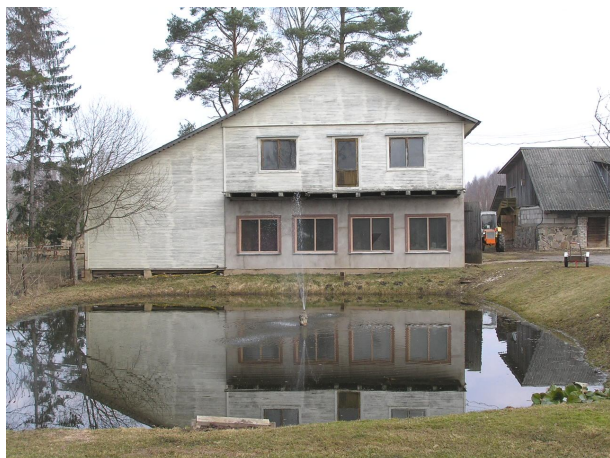
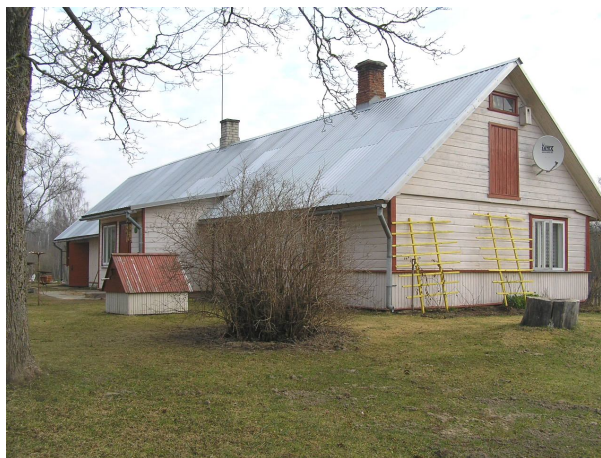
<b>Aadress, ehitise liik</b>	SILLAOTSA talu, elumaja
<b>Ehitusaeg</b>	19. saj. lõpp - 20. sajand (vana), 20. sajand. (uus maja)
<b>Projekti autor /meister</b>	-
<b>Hoone lühikirjeldus</b>	Talu piires on kaks elumaja- nn uus ja vana. Vana maja puhul on tegemist madala, ühekordse, ümberehitatud rehielamuga. Hoone viilkatust katab profiilplekk. Maja on kaetud rõhtlaudisega. Uus maja kahekordne elamu, mis asetseb madalal betoonsokliil. Hoone viilkatust katab profiilplekk. Elamu on kaetud rõhtlaudisega.
<b>Väärtushinnang</b>	Miljööväärtuslikud hooned
<b>Seisukorra hinnang</b>	Hea
<b>Ettepanekud hooldustöödeks</b>	Elementaarsed hooldustööd
<b>Kõrvalhoonete, piirdeaedade, haljastuse jms kirjeldus</b>	Hoonete juurde kuulub osaliselt maakivist, osalt kergplokkidest ehitatud kõrvalhoone. Talu hoovis kasvavad mõned suured lehtpuud. Nn vana maja juurde kuulub väike vilja ja ilupuu-aed, uue maja juures kaunis pusrkkaevuga tiik ning iluaed.

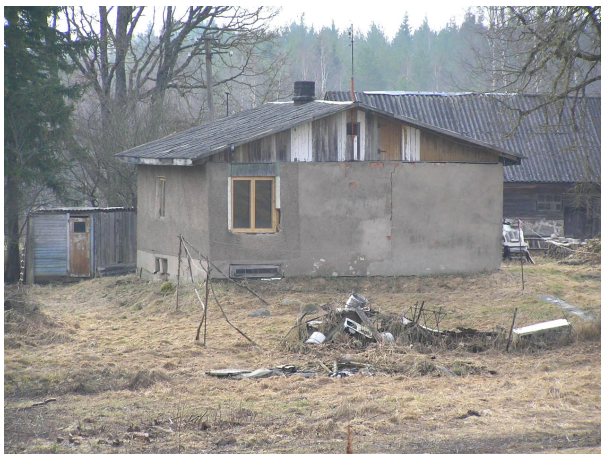
<b>Aadress, ehitiseliik</b>	ORU talu, elamu
<b>Ehitusaeg</b>	20. sajand
<b>Projekti autor /meister</b>	-
<b>Hoone lühikirjeldus</b>	Ühekordne hoone paikneb kõrgel krohvitud soklil. Viilkatust katab eterniit. Hoone on krohvitud.
<b>Väärtushinnang</b>	Miljöoliselt vähemväärtuslik
<b>Seisukorra hinnang</b>	Rahuldav
<b>Ettepanekud hooldustöödeks</b>	Elamu vajab remonti. Halvas seisukorras on katuse põhja-poolne külg.
<b>Kõrvalhoonete, püürdeaedade, haljastuse jms kirjeldus</b>	Hoone juurde kuuluvad 2 kõrvalelamut, millest üks on osaliselt lammutatud. Talu krundil kasvavad mõned üksikud puud. Elamu taga paikneb pisike metsatukk.

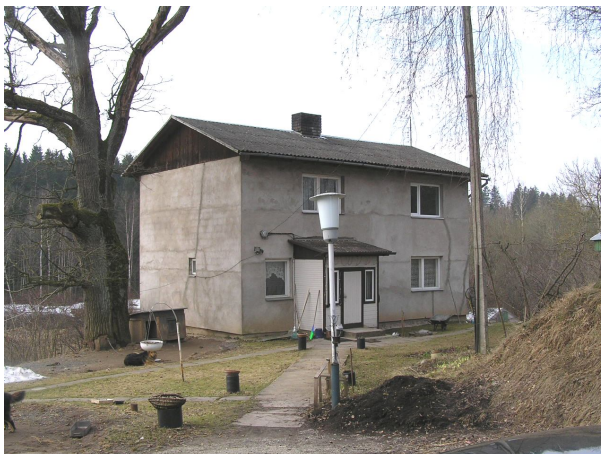
<b>Aadress, ehitise liik</b>	SOOOTSA talu, elumaja
<b>Ehitusaeg</b>	20. sajandi II pool
<b>Projekti autor /meister</b>	-
<b>Hoone lühikirjeldus</b>	Kahekordne hoone asetseb betoonist soklil. Viilkatust katab eterniit. Hoone on krohvitud. Hilisem tuulekoda on kaetud rõhtlaudisega.
<b>Väärtushinnang</b>	Miljöoliselt vähemväärtuslik
<b>Seisukorra hinnang</b>	Hea
<b>Ettepanekud hooldustöödeks</b>	Elementaarsed hooldustööd. Kontrollida katuse seisukorda.
<b>Kõrvalhoonete, püraedade, haljastuse jms kirjeldus</b>	Hoone juurde kuulub püstlaudisega kaetud kõrvalhoone. Talu asub looduskaunis kohas, krundil on mõned üksikud suured puud, kased, tamm. Maja taga asub segamets.

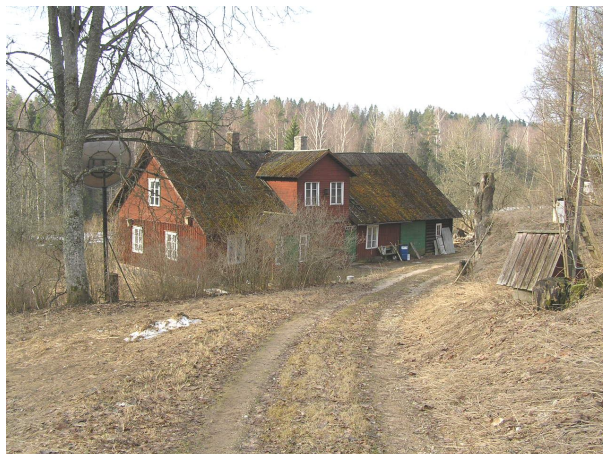
<b>Aadress, ehitiseliik</b>	OTSA 1 talu, elumaja
<b>Ehitusaeg</b>	20. sajandi algus
<b>Projekti autor /meister</b>	-
<b>Hoone lühikirjeldus</b>	Pooleteist kordne hoone paikneb kõrgel maakivist soklil. Viilkatust katab eterniit. Elamus on säilinud esialgne ruumijaotus, kus ühes otsas paiknevad eluruumid, ning teine ots on ümberkohandatud majandusruumiks. Esindab piirkonnale tüüpilist ajaloolist elamu tüüpi. Üsna ebatavaline on hoone asukoht – paikneb orus. Kaetud rõhtlaudisega.
<b>Väärtushinnang</b>	Väga väärtuslik
<b>Seisukorra hinnang</b>	Rahuldav
<b>Ettepanekud hooldustöödeks</b>	Säilitada olemasolevad mahud ning akende jaotus
<b>Kõrvalhoonete, püürdeaedade, haljastuse jms kirjeldus</b>	Hoonel on maakivist kõrvalhoone (algselt ait). Osaliselt mäe nõlva sisse kaevatud, maakividest sissepääsuga kelder. Talu hoovis kasvavad mõned põlispuud ning 20. sajandil rajatud väike viljapuude aed.

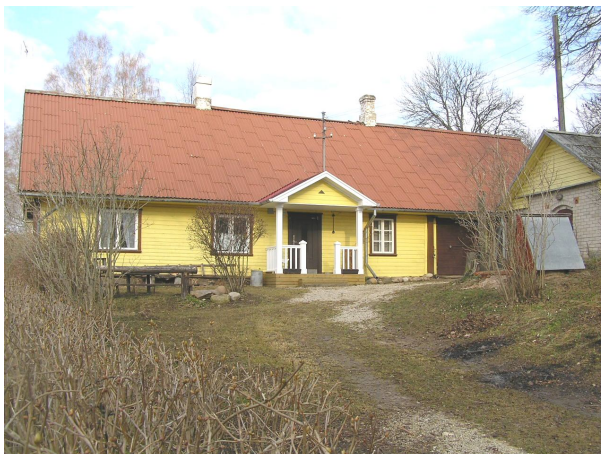
<b>Aadress, ehitiseliik</b>	OTSA 2 talu, elumaja
<b>Ehitusaeg</b>	19. sajandi lõpp
<b>Projekti autor /meister</b>	–
<b>Hoone lühikirjeldus</b>	Madal, ühekordne elamu on ümber ehitatud rehiamust. Samas on säilinud rehiamule omane maht ning ka ruumijaotus (hoone ühes otsas paikneb garaaž). Hoone asetseb madalal maakivist soklil ning viilkatust katab eterniit. Piirkonna tüüpiline ajalooline elamu tüüp, mis on hilisemal ajal pisut ümber ehitatud. Kaetud rõhtlaudisega.
<b>Väärtushinnang</b>	Väga väärtuslik
<b>Seisukorra hinnang</b>	Hea
<b>Ettepanekud hooldustöödeks</b>	Säilitada olemasolevad mahud ning akende jaotus.
<b>Kõrvalhoonete, püraedade, haljastuse jms kirjeldus</b>	Hoone juurde kuulub nõukogude perioodil rajatud kelder. Krundi ilmestavad lehtpuuhekid ning suured põlispuud.

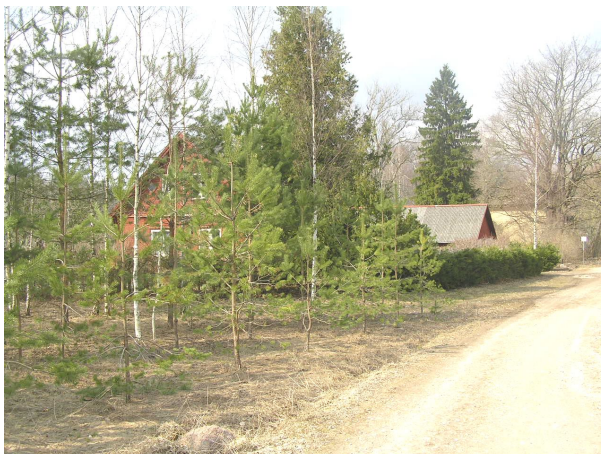
<b>Aadress, ehitiseliik</b>	LUIGA talu, elumaja (otsaga)
<b>Ehitusaeg</b>	20. sajand
<b>Projekti autor /meister</b>	-
<b>Hoone lühikirjeldus</b>	Pooleteist kordne elamu paikneb maakivist soklil. Viilkatust katab eterniit. Hoone on kaetud rõhtlaudisega.
<b>Väärtushinnang</b>	Miljöoliselt vähemväärtuslik
<b>Seisukorra hinnang</b>	Väga hea
<b>Ettepanekud hooldustöödeks</b>	-
<b>Kõrvalhoonete, püürdeaedade, haljastuse jms kirjeldus</b>	Hoonet on raske pildistada kuna krunti ümbritsevad kuusehedid, noor männimets. Hoovil kasvavad paar suurt kuuske. Talu kompleksi kuuluvad 2 kõrvalhoonet.

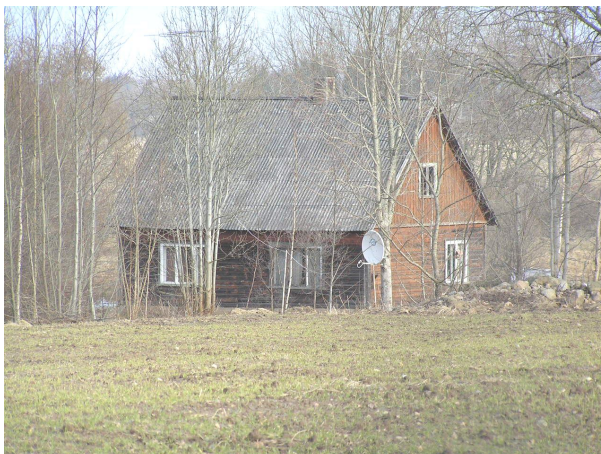
<b>Aadress, ehitiseliik</b>	KOORDI talu, elumaja
<b>Ehitusaeg</b>	20. sajandi algus
<b>Projekti autor /meister</b>	-
<b>Hoone lühikirjeldus</b>	Ühekordne hoone asetseb madalal maakivist soklil. Viilkatust katab eterniit. Hoone on kaetud rõhtlaudisega.
<b>Väärtushinnang</b>	Miljöoliselt vähemväärtuslik hoone
<b>Seisukorra hinnang</b>	Hea
<b>Ettepanekud hooldustöödeks</b>	Elementaarsed hooldustööd.
<b>Kõrvalhoonete, püürdeaedade, haljastuse jms kirjeldus</b>	Hoone juurde kuulub väike saun. Maja ümber kasvavad mõned üksikud suuremad puud, tänavapoolsel küljel noored kased.

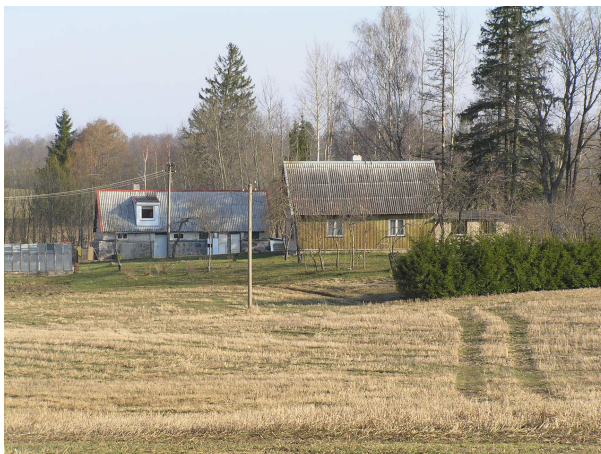
<b>Aadress, ehitise liik</b>	ALT-LOSSMANNI talu, elumaja
<b>Ehitusaeg</b>	20. sajand
<b>Projekti autor /meister</b>	-
<b>Hoone lühikirjeldus</b>	Ühekordne hoone asetseb madalal krohvitud soklil. Viilkatust katab eterniit. Hoone on kaetud püstlaudisega.
<b>Väärtushinnang</b>	Miljöoliselt vähemväärtuslik
<b>Seisukorra hinnang</b>	Hea
<b>Ettepanekud hooldustöödeks</b>	Elementaarsed hooldustööd.
<b>Kõrvalhoonete, piirdeaedade, haljastuse jms kirjeldus</b>	Hoone juurde kuulub pikk , rõhtlaudisega kaetud kõrvalhoone. Krundi maantee poolses küljes kuusehekk, talu õuel üksikud suured puud. Abihoone taga suuremad puude rühmad.

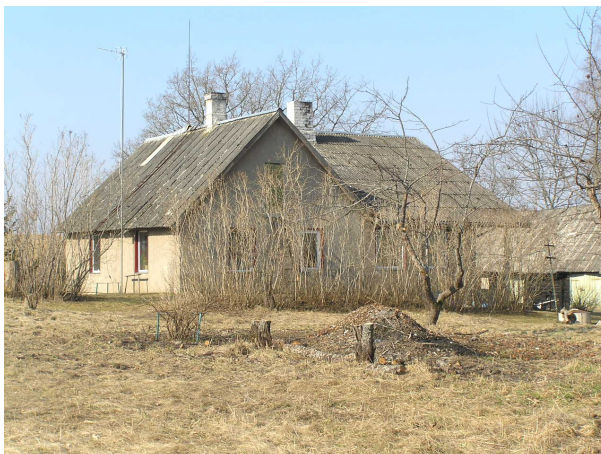
<b>Aadress, ehitiseliik</b>	LOSSMANNI talu, elumaja
<b>Ehitusaeg</b>	20. sajand
<b>Projekti autor /meister</b>	-
<b>Hoone lühikirjeldus</b>	Ühekordne hoone asetseb madalal maakivist soklil. Viilkatust katab eterniit. Hoone on krohvitud.
<b>Väärtushinnang</b>	Miljööväärtuslik hoone
<b>Seisukorra hinnang</b>	Hea
<b>Ettepanekud hooldustöödeks</b>	Elementaarsed hooldustööd. Kontrollida katuse seisukorda.
<b>Kõrvalhoonete, püürdeaedade, haljastuse jms kirjeldus</b>	Hoonekompleksi kuulub 4 abihoonet. Talu juures on kaunis viljapuuaiad, samuti hoovipeal väike iluaed. Kaugemal üksikud suuremad puud.
