Muinsuskaitse eritingimused Polli mõisa pargi rekonstrueerimisprojektile

Polli mõis, Polli küla, Mulgi vald, Viljandi maakond

Polli mõisa park, mälestise reg. nr. 14510

Töö nr. 2018/05-1

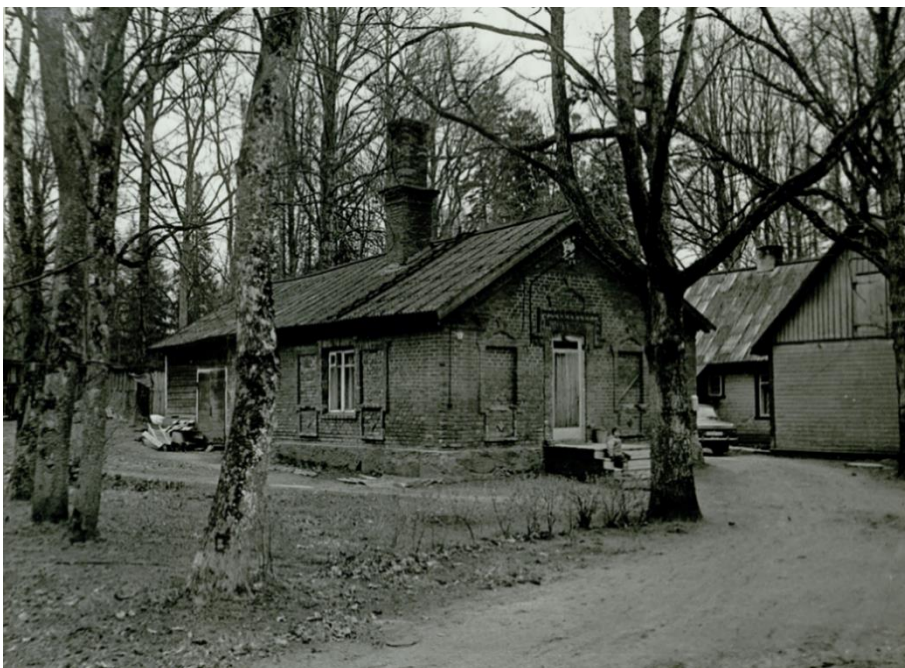
Foto 22. Hoonete kompleks pargis 1984.a. Fotol näha varasem, taastamist vajav sissesõidutee kinnistutele. Kangilaski, E. 1984. Viljandi raj. Polli mõis. Köide IV. Ajalooline õiend

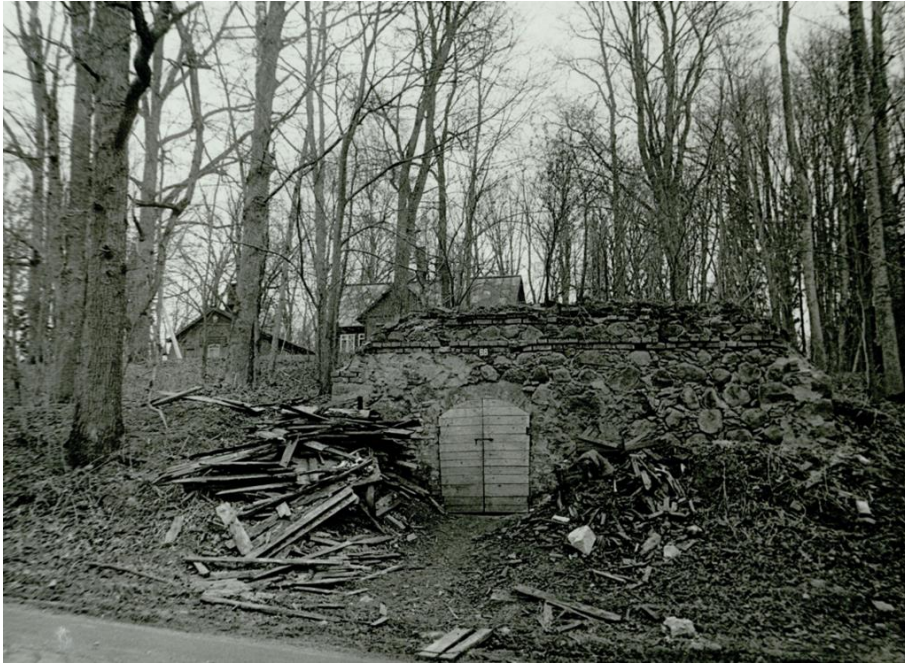
Foto 23. Kelder pargis 1984.a. Kangilaski, E. 1984. Viljandi raj. Polli mõis. Kõide IV. Ajalooline õiend

23. Pargi loodeosas (Talli tee ääres) nõlva sisse rajatud kelder puhastada välja võsast ja orgaanikast. Maakivisoklile rajatud põletatud tellistest silindervõlviga keldriruum (u. 6 m laiune ja 20 m pikkune) puhastada sinnakogunenud rämpsust. Ukseava ja katuses olev ventilatsiooniava sulgeda tuulutust tagava ajutise luugiga. Keldri kasutusotstarbe täpsustumisel tellida keldrile muinsuskaitse eritingimused ja restaureerimise põhiprojekt, vajadusel võtta kelder arvele hooneregistris ja teha Muinsuskaitseametile ettepanek keldri kandmiseks mälestiste riiklikku registrisse eraldi mälestisena.

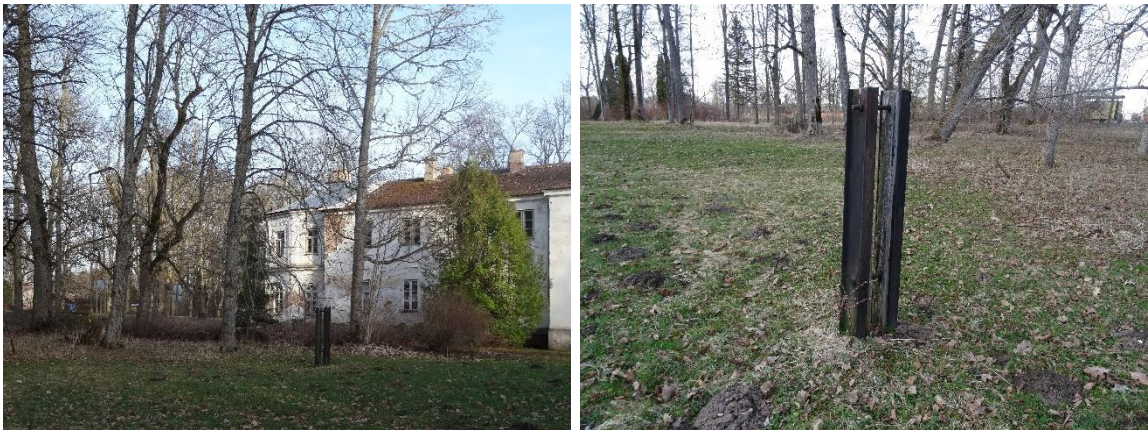
Fotod 108, 109. Lipumasti alus pargi tagaväljakul.

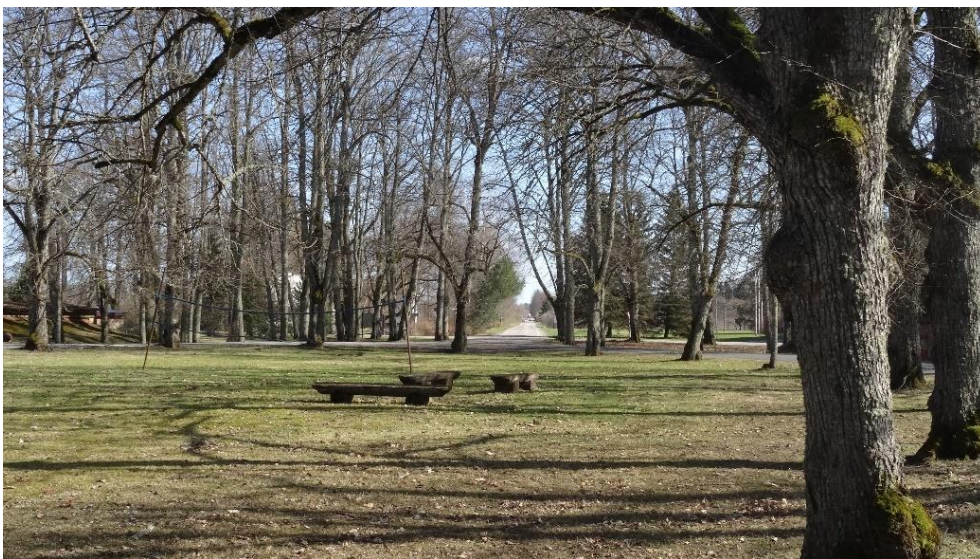
ringtee keskelt võrkpallipostid koos võrguga, perspektiivis ka parki sobimatud rustikaalsed istepingid (foto 110).

Foto 110. Pargi kaguosas, ringteel paiknevad võrkpallipostid ja istepingid.

1. Säilitada ringtee poolne avatud vaade härrastemaja idapoolsele otsafassaadile.
2. Karksi poolt piki Uut tänavat säilitada avatud vaade mõisa ringteele. Eemaldada ringtee keskele jäävalt alalt pargimiljösse sobimatud, vaadet rikkuvad võrkpallipostid, rustikaalsed pingid ja lõkketegemise platsid.
