## **PAISTU KÜLA ARHITEKTUURIMAASTIK**

*Paistu küla, Paistu vald, Viljandimaa*

2009/2010. õ-a. Arhitektuuri konserveerimise ja restaureerimise täiendkoolituskursuse  
lõputöö

Paistu küla inventeerimine. Väga väärtuslikud hooned

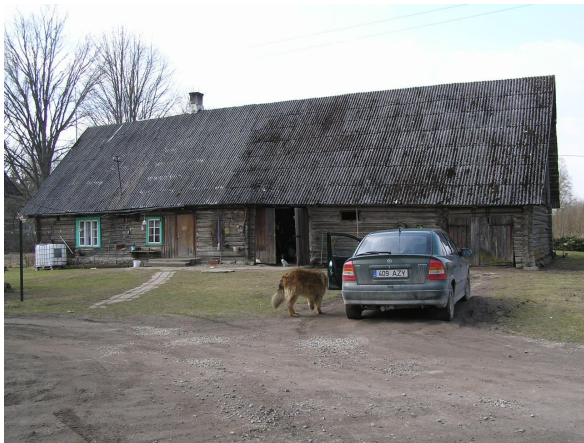
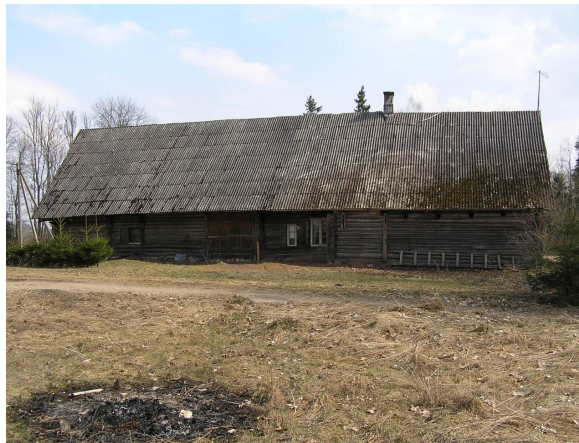
<b>Aadress, ehitiseliik</b>	LINSI talu, elumaja
<b>Ehitusaeg</b>	19. sajandi keskpaik
<b>Projekti autor /meister</b>	-
<b>Hoone lühikirjeldus</b>	Ühekordne rehielamu asetseb madalal soklil. Hoone on rõhtpalkidest puhasnurgaga. Viilkatust katab eterniit. Säilinud on esialgne hoonejaotus – elumaja ja majandusosa. Tüüpiline Paistu küla ajalooline elamu tüüp.
<b>Väärtushinnang</b>	Väga väärtuslik
<b>Seisukorra hinnang</b>	Rahuldav
<b>Ettepanekud hooldustöödeks</b>	Säilitada olemasolevas mahus ning akende jaotus. Kontrollida katuse ning sokli olukorda..
<b>Kõrvalhoonete, piirdeaedade, haljastuse jms kirjeldus</b>	Talu juurde kuuluvad elumajaga samaaegselt ehitatud palkidest ait, hilisemad laut ja kuur. Talukompleks ei ole aia/taraga piiratud, ainult lauda ees on aedik loomade jaoks.

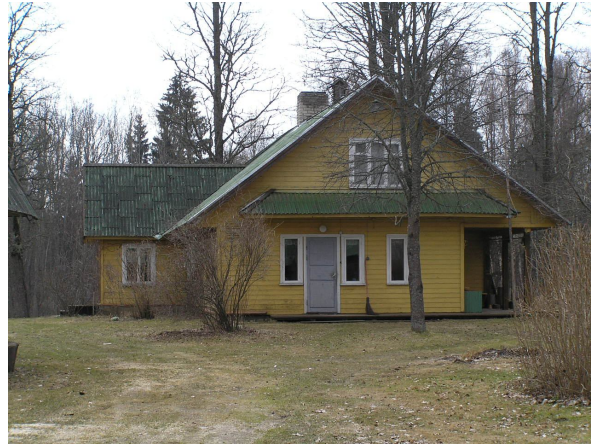
<b>Aadress, ehitiseliik</b>	MURI talu, elumaja
<b>Ehitusaeg</b>	20. sajandi algus
<b>Projekti autor /meister</b>	Mats Neumann
<b>Hoone lühikirjeldus</b>	Pooleteist kordne elamu asetseb maakivist soklil. Viilaktust katab eterniit. Hoone kagu osas paikneb hilisem juurdeehitis, maja on tänaseks L-kujulise põhiplaaniga. Elamu on kaetud horisontaalse laudisega.
<b>Väärtushinnang</b>	Väga väärtuslik
<b>Seisukorra hinnang</b>	Hea
<b>Ettepanekud hooldustöödeks</b>	Säilitada olemasolevad mahud ning akende jaotus.
<b>Kõrvalhoonete, piirdeaedade, haljastuse jms kirjeldus</b>	Elamu juurde kuuluvad 1886. aastal ehitatud maakivist ait, kelder. Talu ei ole aiaga piiratud. Hoovis kasvavad erinevat liiki põõsad ning põlispuud.

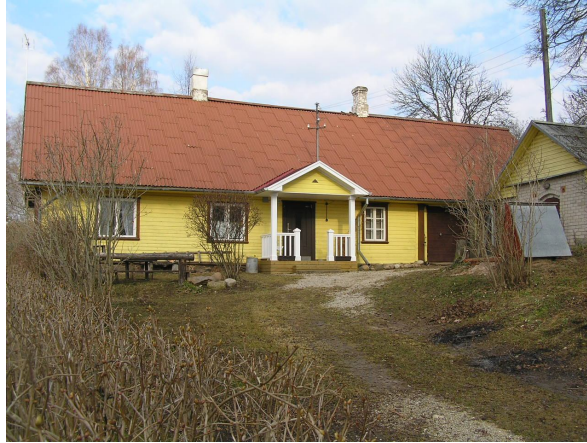
<b>Aadress, ehitiseliik</b>	OTSA 2 talu, elumaja
<b>Ehitusaeg</b>	19. sajandi lõpp
<b>Projekti autor /meister</b>	–
<b>Hoone lühikirjeldus</b>	Madal, ühekordne elamu on ümber ehitatud rehielamust. Samas on säilinud rehielamule omane maht ning ka ruumijaotus (hoone ühes otsas paikneb garaaž). Hoone asetseb madalal maakivist soklil ning viilkatust katab eterniit. Piirkonna tüüpiline ajalooline elamu tüüp, mis on hilisemal ajal pisut ümber ehitatud.
<b>Väärtushinnang</b>	Väga väärtuslik
<b>Seisukorra hinnang</b>	Hea
<b>Ettepanekud hooldustöödeks</b>	Säilitada olemasolevad mahud ning akende jaotus.
<b>Kõrvalhoonete, piirdeaedade, haljastuse jms kirjeldus</b>	Hoone juurde kuulub nõukogude perioodil rajatud kelder. Krundi ilmestavad lehtpuuhekid ning suured põlispuud.

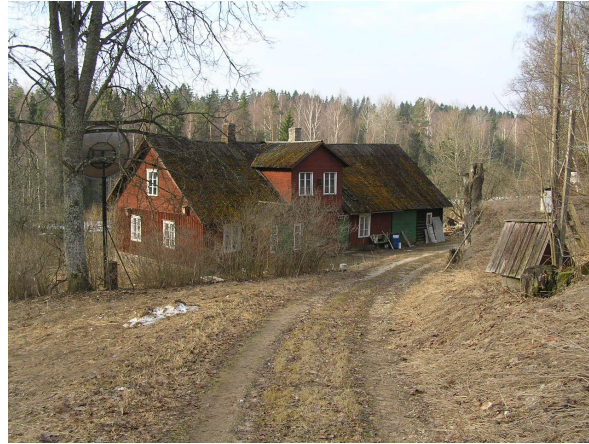
<b>Aadress, ehitiseliik</b>	OTSA 1 talu, elumaja
<b>Ehitusaeg</b>	20. sajandi algus
<b>Projekti autor /meister</b>	-
<b>Hoone lühikirjeldus</b>	Pooleteist kordne hoone paikneb kõrgel maakivist soklil. Viilkatust katab eterniit. Elamus on säilinud esialgne ruumijaotus, kus ühes otsas paiknevad eluruumid, ning teine ots on ümberkohandatud majandusruumiks. Esindab piirkonnale tüüpilist ajaloolist elamu tüüpi. Üsna ebatavaline on hoone asukoht – paikneb orus.
<b>Väärtushinnang</b>	Väga väärtuslik
<b>Seisukorra hinnang</b>	Rahuldav
<b>Ettepanekud hooldustöödeks</b>	Säilitada olemasolevad mahud ning akende jaotus
<b>Kõrvalhoonete, piirdeaedade, haljastuse jms kirjeldus</b>	Hoonel on maakivist kõrvalhoone (algselt ait). Ning osaliselt mäe nõlva sisse kaevatud, maakividest sissepääsuga kelder. Talu hoovis kasvavad mõned põlispuud ning 20. sajandil rajatud väike viljapuude aed.

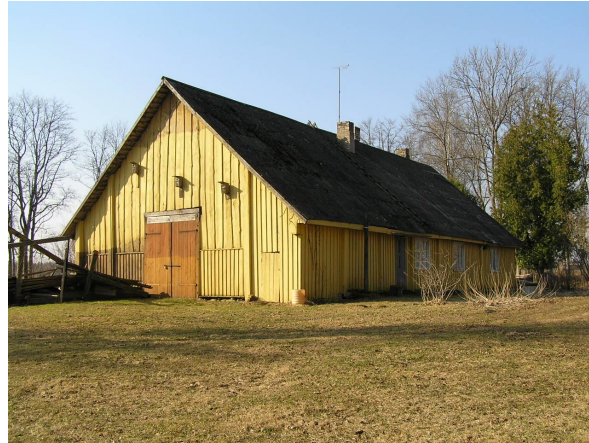
<b>Aadress, ehitiseliik</b>	POLLI 2 talu, elumaja
<b>Ehitusaeg</b>	19. sajandi lõpp
<b>Projekti autor /meister</b>	-
<b>Hoone lühikirjeldus</b>	Ühekordne hoone paikneb madalal maakivist soklil. Viilkatust katab eterniit. . Elamus on säilinud esialgne ruumijaotus, kus ühes otsas paiknevad eluruumid, ning teine ots on ümberkohandatud majandusruumiks. Esindab piirkonnale tüüpilist ajaloolist elamu tüüpi.
<b>Väärtushinnang</b>	Väga väärtuslik
<b>Seisukorra hinnang</b>	Rahuldav
<b>Ettepanekud hooldustöödeks</b>	Säilitada olemasolevad mahud ning akende jaotus. Kontrollida katuse ning sokli olukorda.
<b>Kõrvalhoonete, piirdeaedade, haljastuse jms kirjeldus</b>	Elamul on väga omanäoline kõrvalhoone: ait-kelder, mis pärineb 19. sajandi keskpaigast. Talu hoovil kasvavad üksikud põlispuud, hilisemad põõsad ning väike viljapuuad.

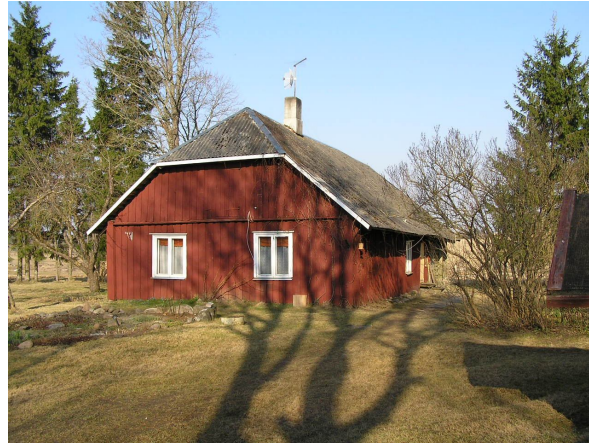
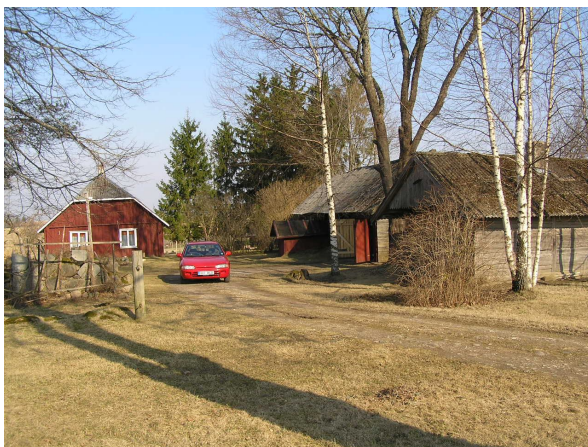
<b>Aadress, ehitiseliik</b>	REBASE talu, elumaja
<b>Ehitusaeg</b>	19. sajandi lõpp
<b>Projekti autor /meister</b>	-
<b>Hoone lühikirjeldus</b>	Ühekordne elamu paikneb madalal maakivist soklil. Poolkelpkatust katab eterniit. Elamus on säilinud esialgne ruumijaotus, kus ühes otsas paiknevad eluruumid, ning teine ots on ümberkohandatud majandusruumiks. Esindab piirkonnale tüüpilist ajaloolist elamu tüüpi
<b>Väärtushinnang</b>	Väga väärtuslik
<b>Seisukorra hinnang</b>	Hea
<b>Ettepanekud hooldustöödeks</b>	Säilitada olemasolevad mahud ning akende jaotus.
<b>Kõrvalhoonete, piirdeaedade, haljastuse jms kirjeldus</b>	Hoonel on hilisemad, 20. sajandi keskpaigast, pärinevad kõrvalhooned. Taluõuel kasvavad üksikud suured puud ning kuuskede grupp. Elamu taga paikneb 20. sajandil rajatud väike viljapuuaiad.

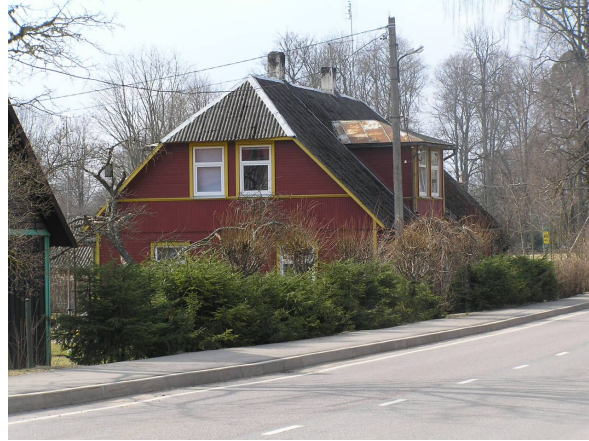
<b>Aadress, ehitiseliik</b>	PAISTU TEE 12, elumaja
<b>Ehitusaeg</b>	19. sajandi lõpp 20. sajandi algus
<b>Projekti autor /meister</b>	-
<b>Hoone lühikirjeldus</b>	Pooleteistkordne hoone paikneb maakivist soklil. Poolkelpkatust katab eterniit, ning hilisemalt väljaehitatud vintskapi katust katab valtsitud terasplekk. Palkidest hoone on ülelöödud horisontaallaudisega. Hoonele on paigaldatud kahese klaasijaotusega plastikaknad. Esindab Paistu küla tüüpilist elamu tüüpi.
<b>Väärtushinnang</b>	Väga väärtuslik
<b>Seisukorra hinnang</b>	Hea
<b>Ettepanekud hooldustöödeks</b>	Säilitada olemasolevas mahus. Võimalusel vahetada plastikaknad puitakende vastu, mille puhul võtta eeskujuks näiteks ajaloolised fotod (kuuse klaasijaotusega aknad)
<b>Kõrvalhoonete, piirdeaedade, haljastuse jms kirjeldus</b>	Elamul on hilisem, lihtsa püstlaudisega kaetud kõrvalhoone (kuur). Hoone ning maantee vahel on tihe kuusehekk.

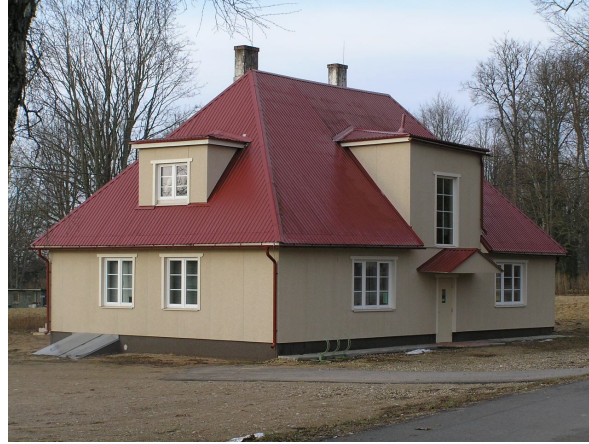
<b>Aadress, ehitiseliik</b>	PAISTU TEE 10, elumaja, arstipunkt
<b>Ehitusaeg</b>	1935
<b>Projekti autor /meister</b>	Arh. Johannes Fuks
<b>Hoone lühikirjeldus</b>	Pooleteistkordne hoone paikneb krohvitud soklil. Kelpkatust katab profiilplekk. Elamul on sümmeetriline sissepääs, mille keskel paikneb vintskapp. Vintskapid asuvad ka hoone mõlemal pool otstes. Hoone on hiljuti rekonstrueeritud.
<b>Väärtushinnang</b>	Väga väärtuslik.
<b>Seisukorra hinnang</b>	Hea
<b>Ettepanekud hooldustöödeks</b>	Säilitada olemasolevas mahus.
<b>Kõrvalhoonete, piirdeaedade, haljastuse jms kirjeldus</b>	-

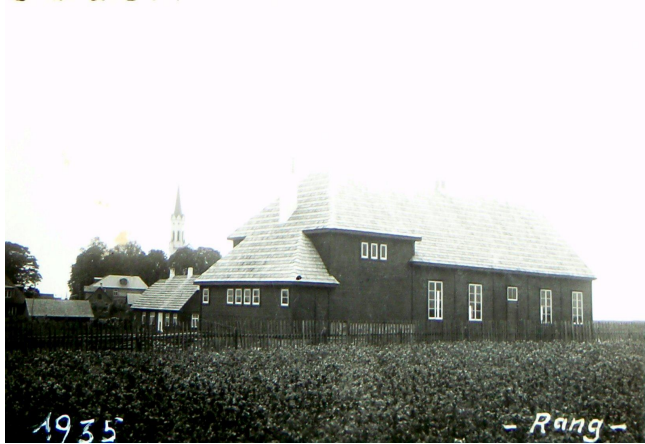
1935

<b>Aadress, ehitiseliik</b>	PAISTU TEE 14, rahvamaja
<b>Ehitusaeg</b>	1934
<b>Projekti autor /meister</b>	Arh. Johannes Fuks
<b>Hoone lühikirjeldus</b>	T- kujulise põhiplaaniga hoone, mille erikujulist viilkatust katab profiiplekk. Algselt on katusekattematerjalina kasutatud laastu. Hoone maantee poolses otsas on kelpkatus, mille kolmes küljes paiknevad vintskapid.
<b>Väärtushinnang</b>	Väga väärtuslik
<b>Seisukorra hinnang</b>	Hea
<b>Ettepanekud hooldustöödeks</b>	Säilitada olemasolevas mahus. Üsna hiljuti renoveeritud.
<b>Kõrvalhoonete, piirdeaegade, haljastuse jms kirjeldus</b>	Rahvamaja maantee poolsel küljel suur kask. Piirdeaiaid ja kõrvalhooned puuduvad.

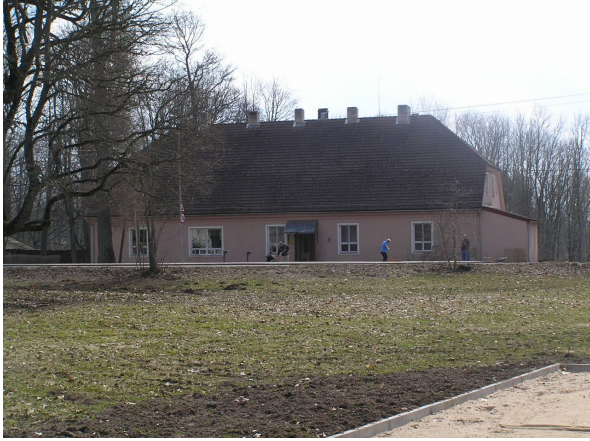
<b>Aadress, ehitiseliik</b>	PAISTU TEE 4, hooldekodu
<b>Ehitusaeg</b>	19. sajand
<b>Projekti autor /meister</b>	-
<b>Hoone lühikirjeldus</b>	Madal hoone paikneb maakivist soklil. Maja poolkelpkatust katab eterniit. Palkhoone on 20. sajandi keskel üle krohvitud ning on saanud läänepoolsesse otsa juurdeehituse. Ajalooliselt on tegemist kiriku pastoraadiga. Esindab Paistu külale tüüpilist elamu tüüpi.
<b>Väärtushinnang</b>	Väga väärtuslik
<b>Seisukorra hinnang</b>	Rahuldav
<b>Ettepanekud hooldustöödeks</b>	Säilitada olemasolevad mahud ning akende jaotus.
<b>Kõrvalhoonete, piirdeaedade, haljastuse jms kirjeldus</b>	Hoone taga asus kirikuõpetaja maja, mis 1930. aastatel maha põles ning täna näeme ainult maakivist varemeid. Elamu ümber kasvavad põlised tammepuud.

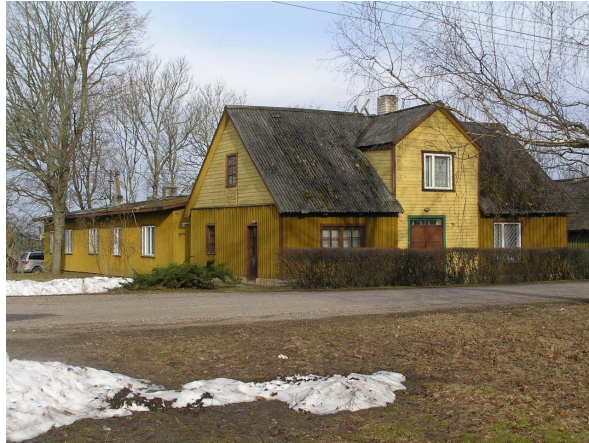
<b>Aadress, ehitiseliik</b>	KASE ALLEE 1, elumaja
<b>Ehitusaeg</b>	19. sajand
<b>Projekti autor /meister</b>	-
<b>Hoone lühikirjeldus</b>	Pooleteist korruseline hoone paikneb krohvitud maakivist soklil. Viilkatust katab eterniit. Hoone keskel paikneb sümmeetriliselt vintskapp. Maja aknad on hilisemate remonttööde käigus omandanud eriilmelise väljanägemise. Lääne osas asub hilisem ühekordne juurdeehitis.
<b>Väärtushinnang</b>	Väga väärtuslik
<b>Seisukorra hinnang</b>	Hea
<b>Ettepanekud hooldustöödeks</b>	Säilitada olemasolevas mahus. Võimalusel tuleks akende ilme ühtlustada ning selleks võtta eeskju teise korruse vintskapi, kahese klaasijaotusega aknast
<b>Kõrvalhoonete, piirdeaedade, haljastuse jms kirjeldus</b>	Hoone põhjaküljel paikneb 20. sajandi keskel ehitatud kuur, mis aga toetub ajaloolise kõrvalhoone vundamendile. Tänavaaäres on tihe lehtpuuhekk ning hoone taga on üksikud suuremad puud.

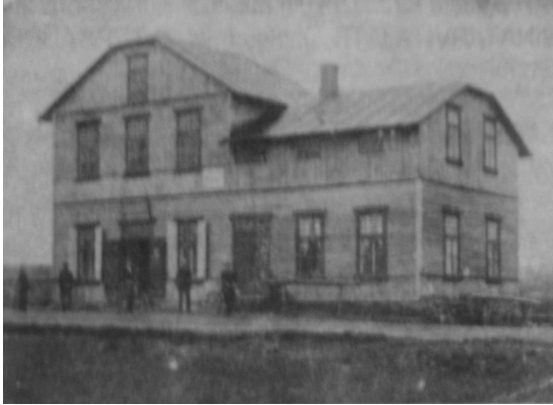
<b>Aadress, ehitiseliik</b>	KIRIKU TEE 2, elumaja
<b>Ehitusaeg</b>	1910 (?)
<b>Projekti autor /meister</b>	-
<b>Hoone lühikirjeldus</b>	Kahekordne hoone paikneb maakivist soklil. Erikujulist katust katab eterniit. Algselt puitvoodriga hoone on 20. sajandi 30-ndatel krohvitud. Hoonel on kahese klaasijaotusega aknad, mis paiknevad otsafassaadil sümmeetriliselt. Ajalooliselt on maja kuulunud Paistu Kaubatarvitajate Ühisusele.
<b>Väärtushinnang</b>	Väga väärtuslik
<b>Seisukorra hinnang</b>	Hea
<b>Ettepanekud hooldustöödeks</b>	Säilitada olemasolevas mahus ning akende jaotus.
<b>Kõrvalhoonete, piirdeaedade, haljastuse jms kirjeldus</b>	Hoone põhja küljel paikneb hilisem kuur ning väike ilupuuaed. Maanteepoolsel küljel on 20. sajandi lõpul istutatud elupuud ning põõsad.
