TEHISKIVIMATERJALID EESTI 20. SAJANDI ARHITEKTUURIS

Kasutuslugu
ja väärtustamine

Doktoritöö

Bricks, blocks and panels
commonly used in 20th century
Estonian architecture.
The story of their use and value

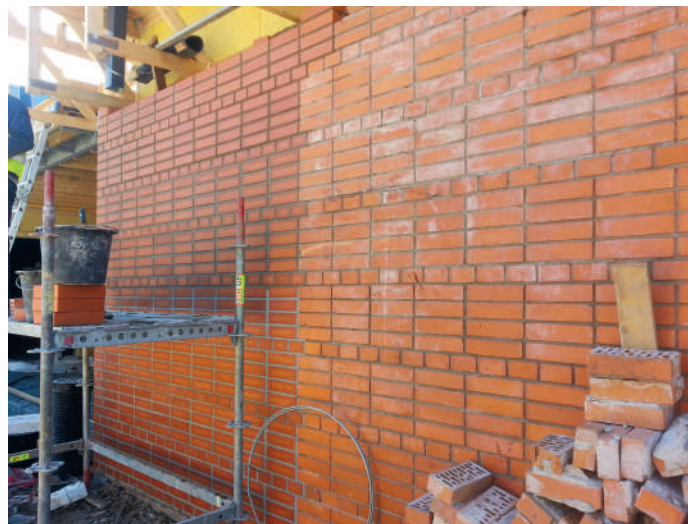
S.01: Kohviku Tuljak (1964, V. Pormeister) restaureerimistööd (2015, AB Apex). Vana (paremal) ja uus, rekonstrueeritav tellissein. *Restoration work (2015, AB Apex) at Tuljak café (1964, V. Pormeister). The old brick wall (right) and new wall under reconstruction.*

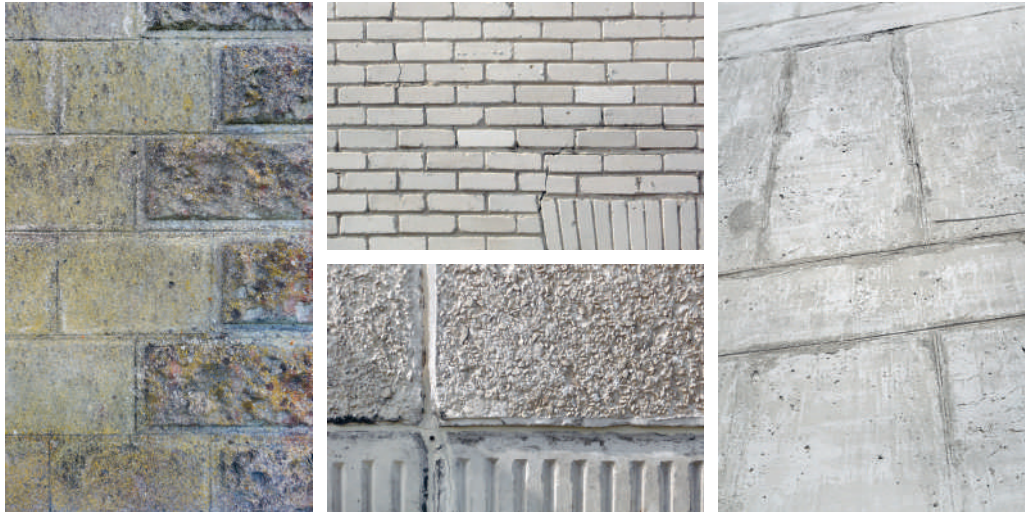
S.03: Betoonkivid, silikaattellised, silikaltsiidist suurplokid ja raudbetoonist suurpaneelid on tugevalt kujundanud Eesti 20. sajandi arhitektuuripilti. *Concrete blocks, calcium silicate bricks, silicalcite blocks and prefab reinforced concrete wall panels have played a significant role in shaping Estonian architecture of the 20th century.*

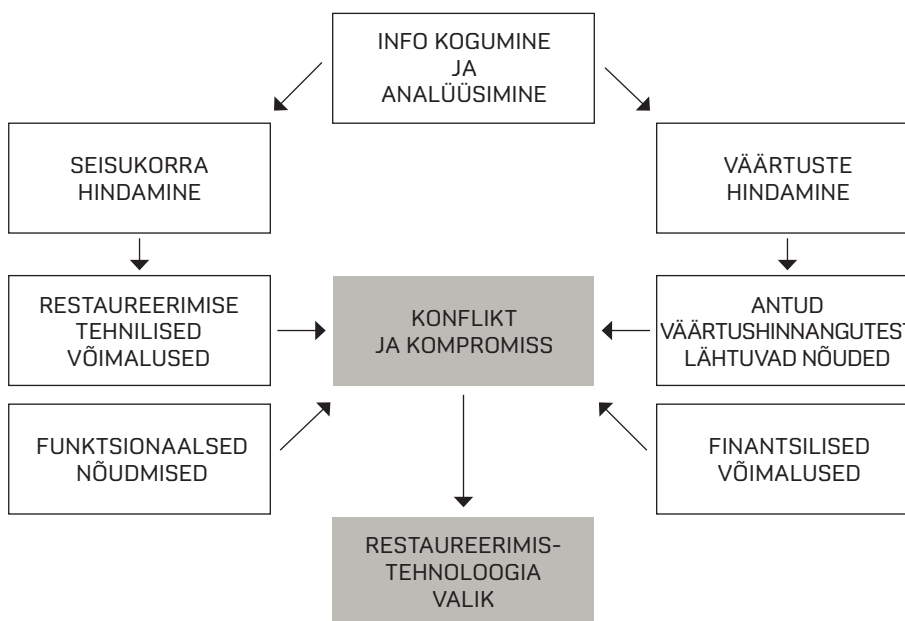
Joonis 1.1: Restaureerimisotsuse kujunemine ja seda mõjutavad tegurid.

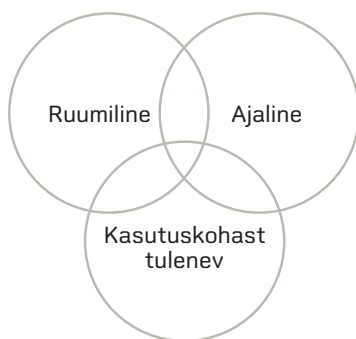
Joonis 1.2: Harukordsuse aspektid ja nende kombineerumisvõimalused.

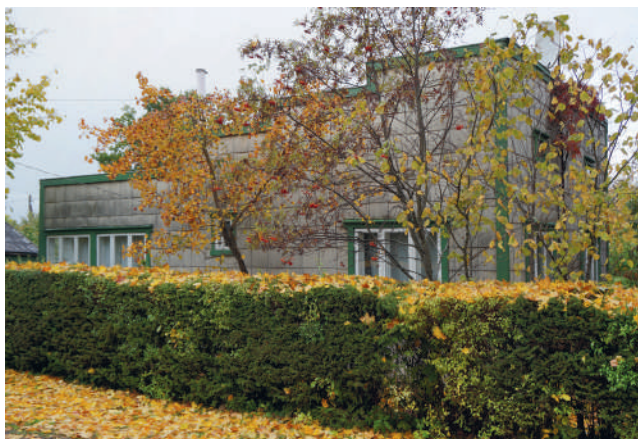
1.01: Elamu Toilas Pikk 25. Eterniitplaatide kasutamine seinaviimistlusmaterjalina oli Eestis erandlik. Residence at 25 Pikk tänav, Toila. The use of asbestos cement panels as a cladding material is rare in Estonia.

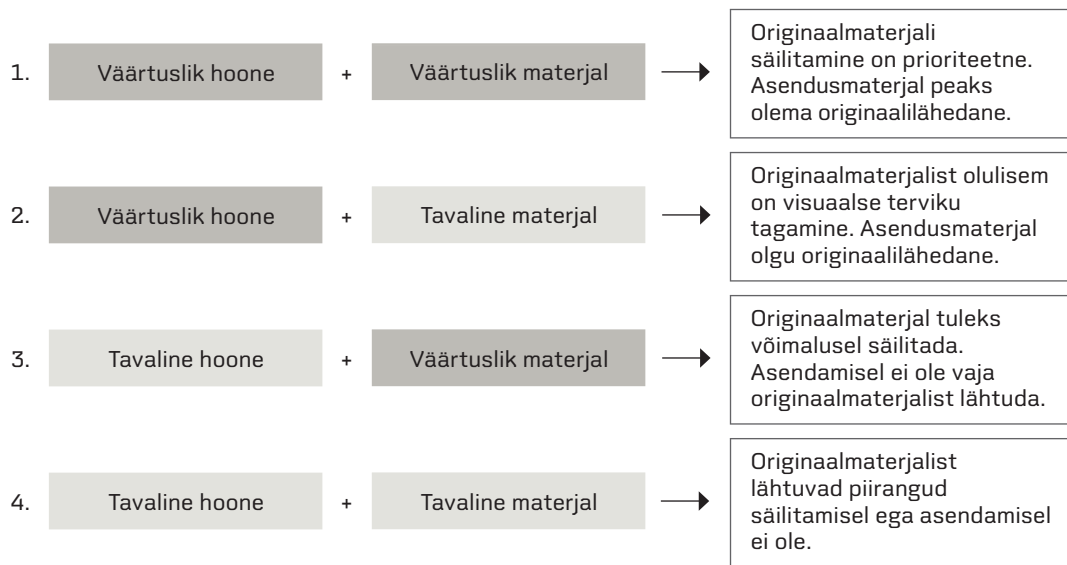
Joonis 1.3: Hoone ja selle materjali väärtuste koosmõju materjali puudutavatele restaureerimisotsustele.

Kokkuvõtlikult kujutab hoone ja materjalide väärtuste koosmõju ja sellest lähtuvaid restaureerimis põhimõtteid joonis 1.3.

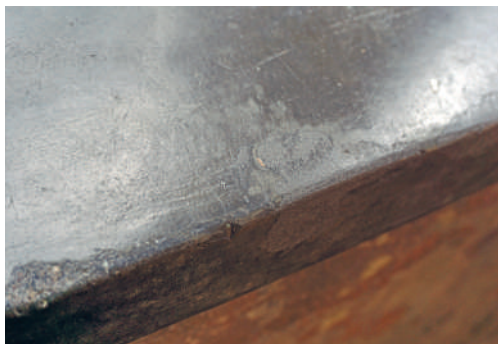
1.02: Restaureeritud aknalaud endises Rauaniidi tehasehoones. *Restored windowsill in the former Rauaniidi factory.*

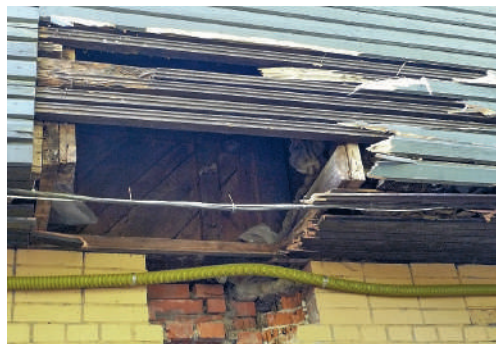
1.03: Kohviku Tuljak uurimistöödel leiti hilisema laudise alt osaliselt säilinud algne karniisilaudis. *During restoration of Tuljak café, partially intact original cladding emerged from under cladding that had been applied later.*

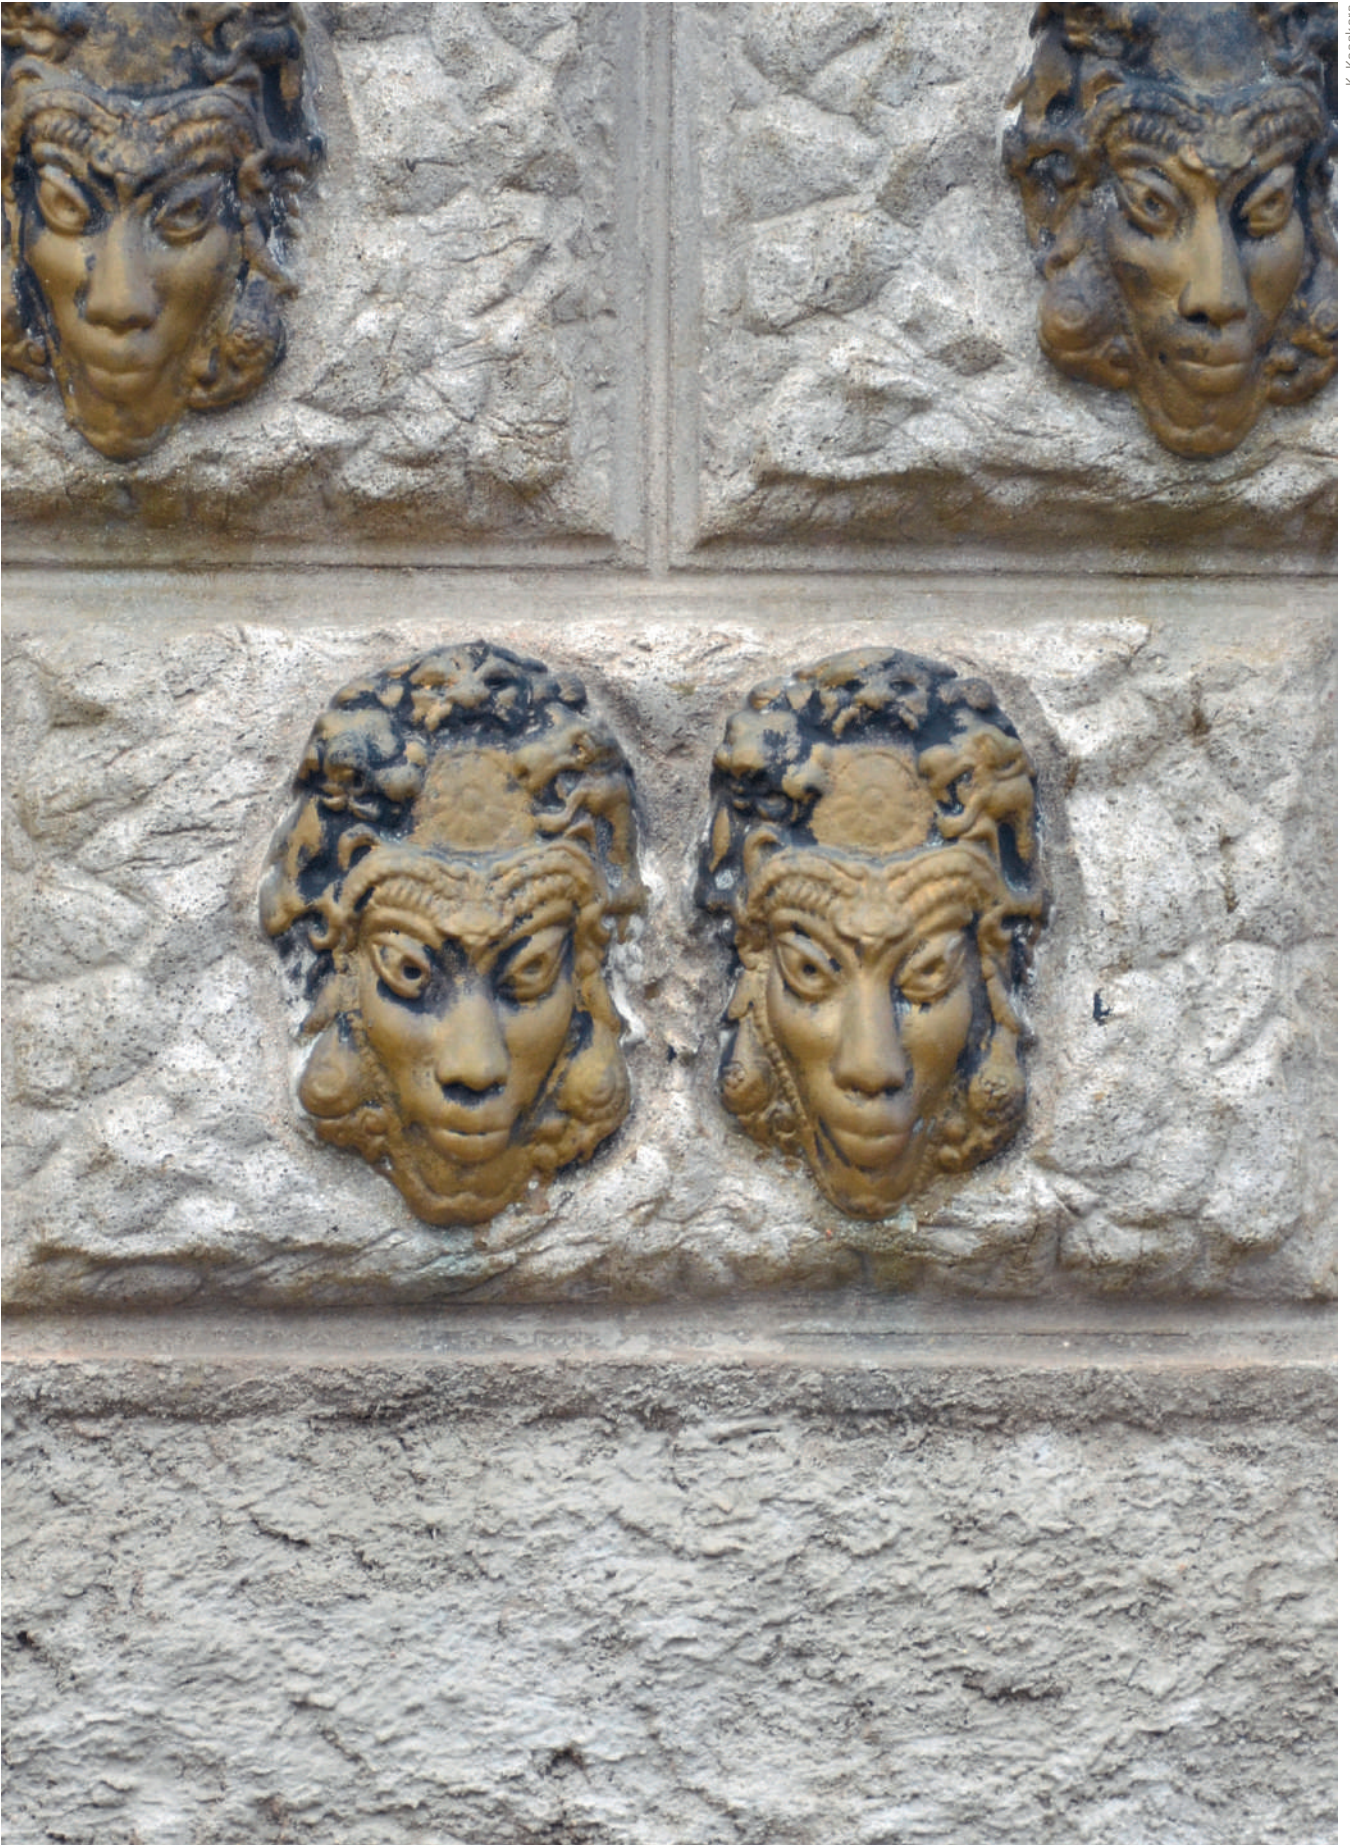
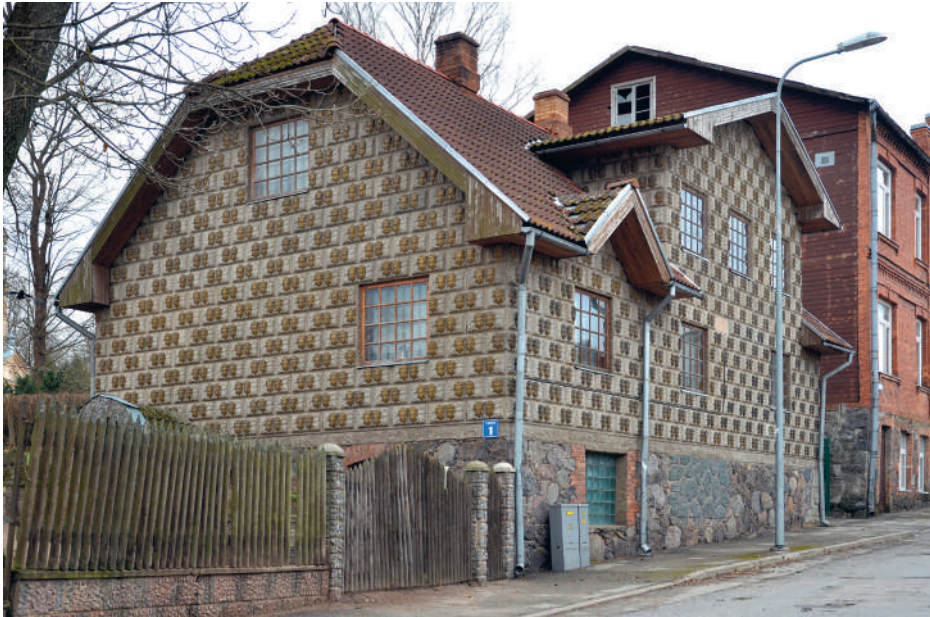
1.04–1.05: Elamu Valgas Turu 1. Uue hoone juures on taaskasutatud vana betoonkivi.
Residence at 1 Turu tänav, Valga. Old concrete blocks have been reused on this new building.

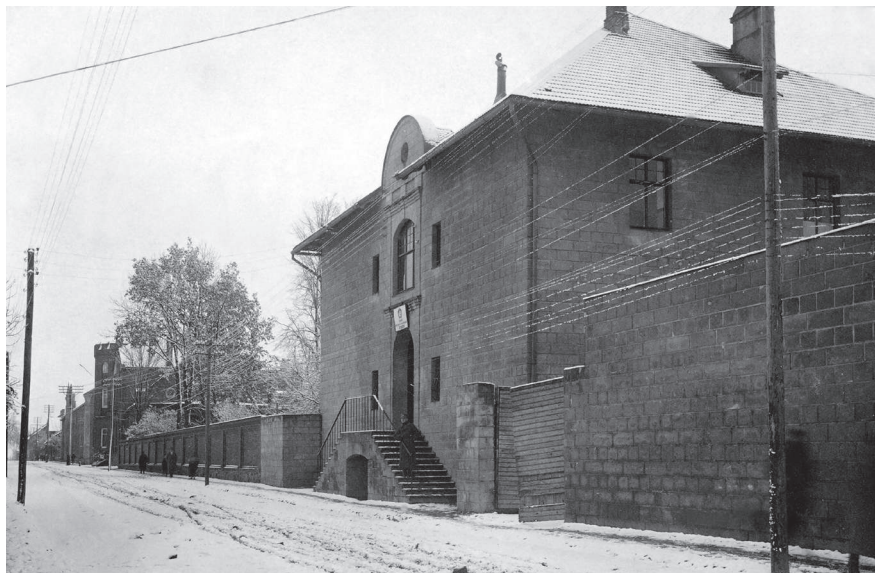
2.02: Parun Wolffi maja (1914) Viljandis annab tunnistust, et betoonkivi nähti juba enne I maailmasõda kui esinduslikku fassaadimaterjali.

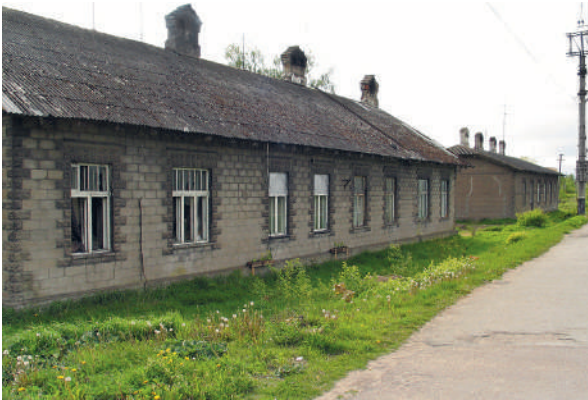
2.03: Tööliselamud Kehra jaamas (1910. aastad) muudab ilmekamaks klombitud looduskivi imiteerivate betoonkivide kasutamine hariliku siledapinnalise betoonkivi kõrval. *The barracks at Kehra railway station (1910s) are enhanced by the use of concrete blocks rusticated in imitation of natural stone alongside ordinary, smooth concrete blocks.*

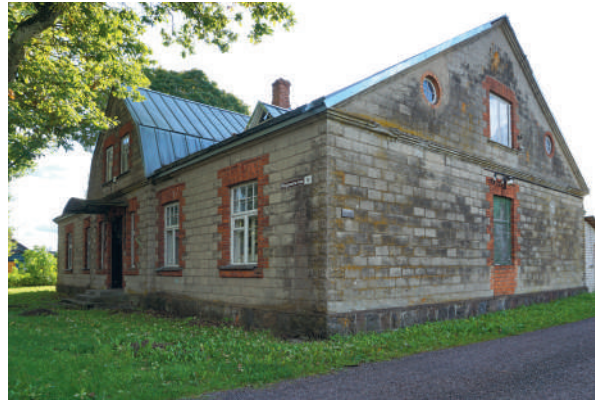
2.04: Lehtse hoiu-laenuühisuse majas (1914) on betoonkivi kombineeritud punase tellisega. *Lehtse Savings and Loan Society Building (1914) has concrete blocks used in combination with red bricks.*

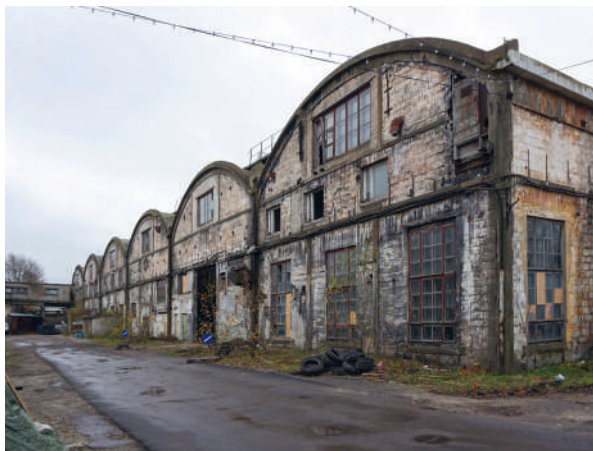
2.05: Bekkeri laevaehitustehase sepikojahoone (1913) seinad on ehitatud suureformaadilistest betoonkividest. *The walls of the blacksmithing workshop at the Bekker shipyard (1913) are made from large concrete blocks.*

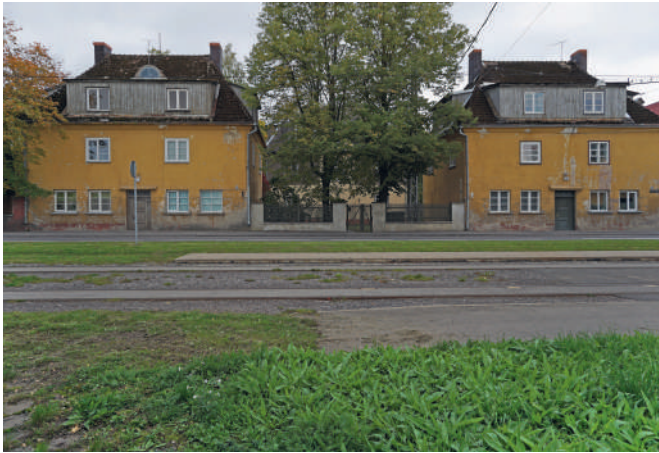
2.07: Lutheri vabriku tööliste elamud Tallinnas Vana-Lõuna tänaval [1922] ehitati moodsalt betoonkividest seintega. *Housing for workers of the Luther factory on Vana-Lõuna tänav, Tallinn [1922] were built using modern concrete block walls.*

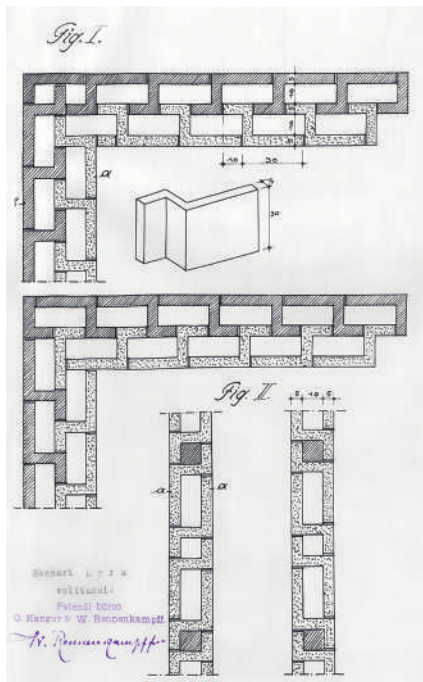
2.11: Lyra kivi ja sellest laotav sein. Patendi registreerimistaotlusele lisatud joonis. Lyra block and wall construction. This drawing was attached to the patent application.

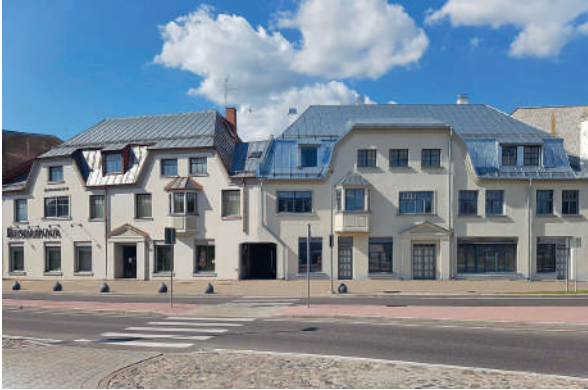
2.13: Lyra kividest ehitatud hooned [1925] Tõrva keskvaljaku ääres. *Building made from Lyra blocks [1925] on Tõrva central square.*

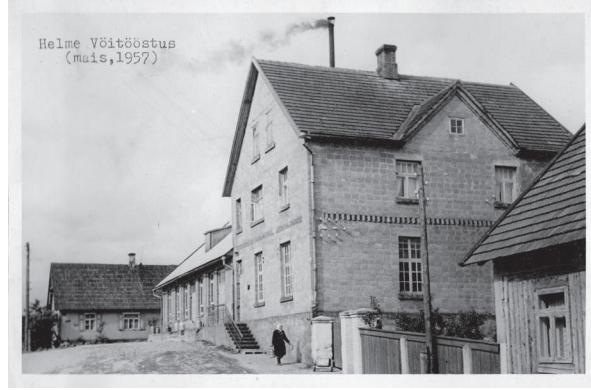
2.14: Lyra kividest ehitatud Helme Võitööstuse hoone [1925]. *Helme butter factory was built from Lyra blocks [1925].*

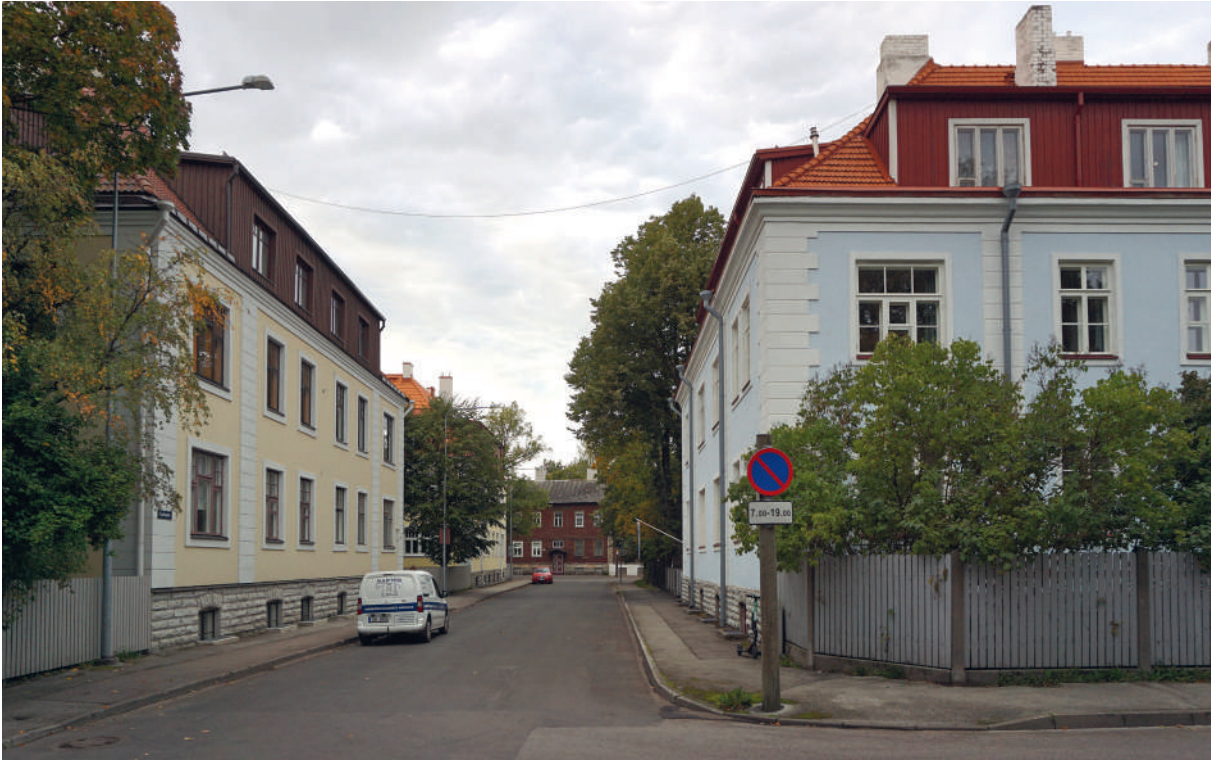
2.16: Vaher kivest elumud Tallinnas Õpetajate tänaval. Residential buildings made using Vaher blocks on Õpetajate tänav, Tallinn.

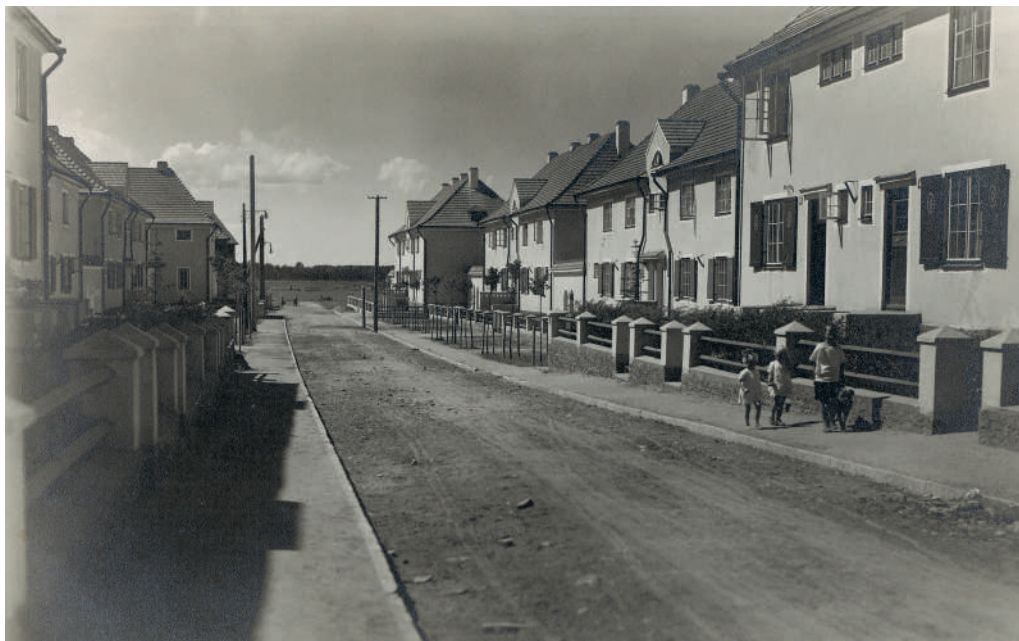
2.20: Elamukooperatiivi Oma Kolle elamud (1923–1926) Tallinnas Pelgulinnas olid moodsad ka seinakonstruktsioonilt, milles kasutati betoonist õõneskive ja T-kujulisi betoonkive. *Housing cooperative "Oma Kolle" houses (1923–1926) in Pelgulinn, Tallinn were also considered modern for their wall construction, which used hollow and T-shaped concrete blocks.*

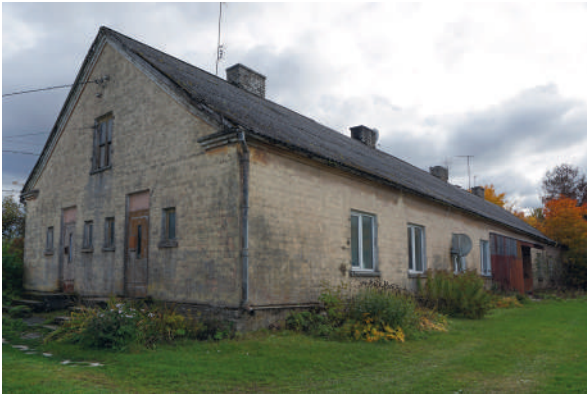
2.23: Esimene nopsa-süsteemis elamu Eestis valmis Kundas Jõe 7 [1929]. *The first residential building built in Estonia using the Nopsa system. 7 Jõe tänav, Kunda [1929].*

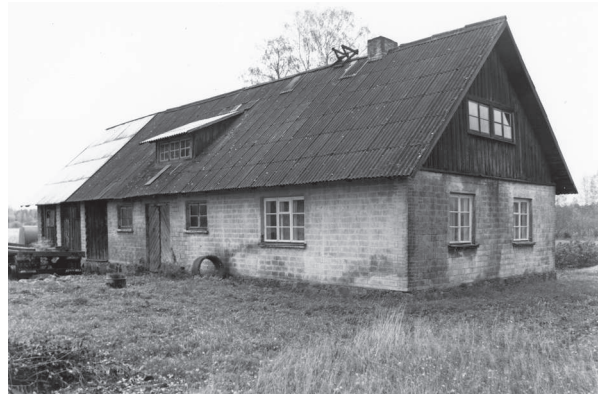
2.24: Palju kasutati nopsaseina asundustalude juures. *The Nopsa wall was often used to build settler farmhouses.*

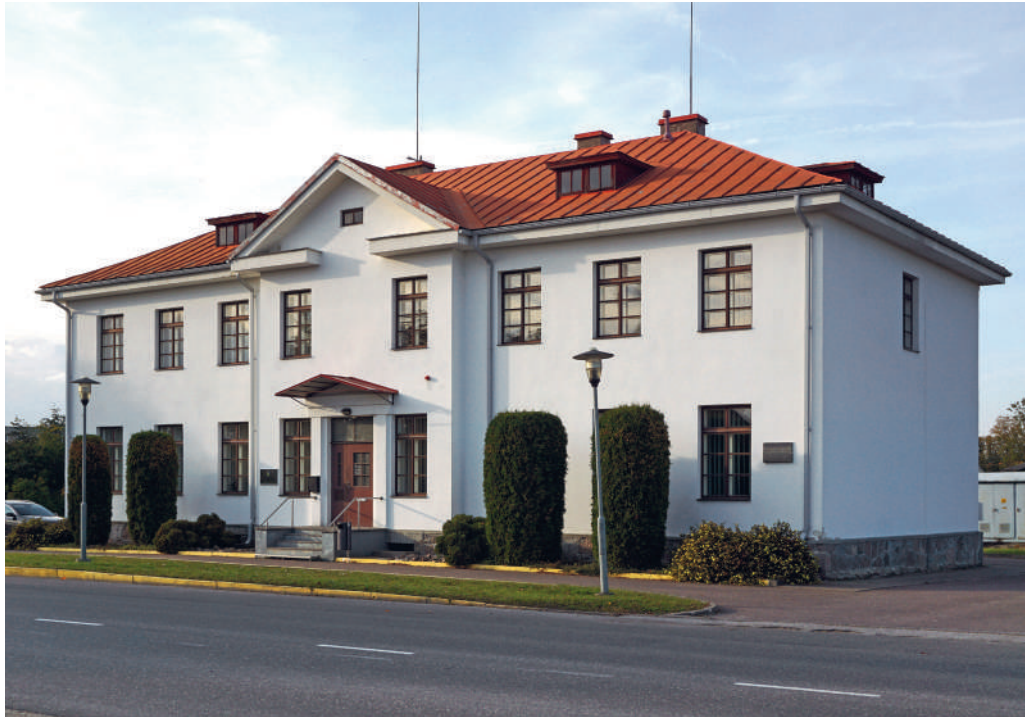
2.25: Põltsamaa vallamaja [1932] on ehitatud nopsa-süsteemis.
The Põltsamaa Municipal Office [1932] was built using the Nopsa system.

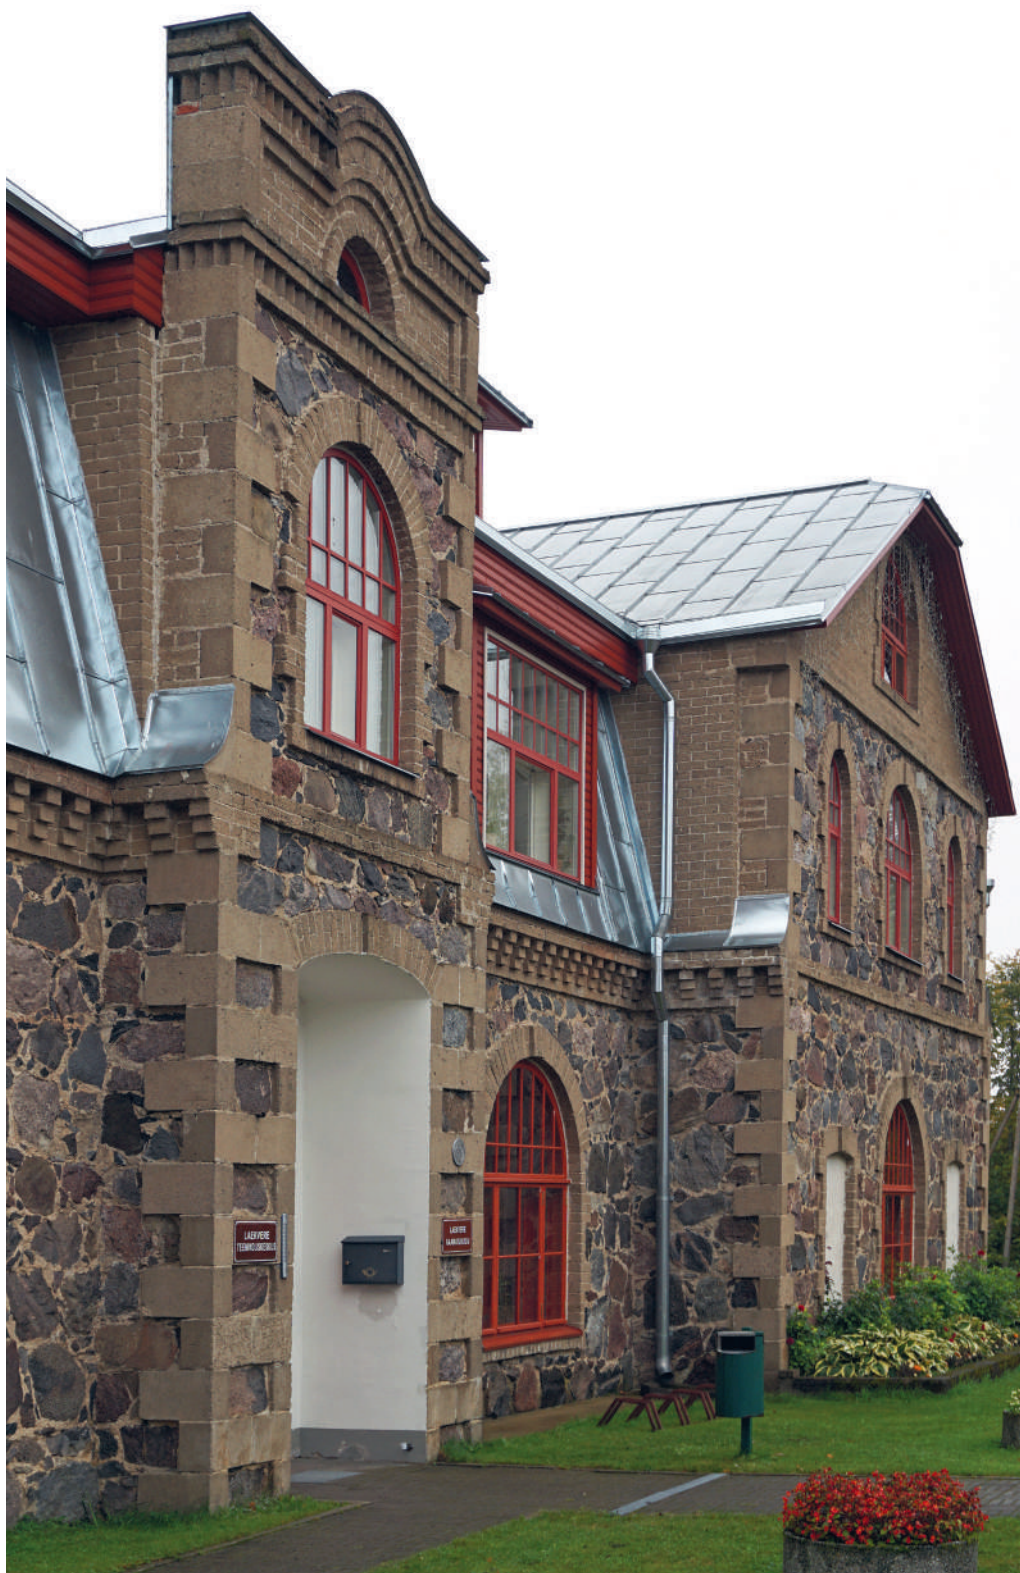
2.26: Endine meierei hoone (1931) on osa Laekvere keskuse omanäolisest hoonestusest, milles kohtuvad maakivi ja betoonkivid. *This former dairy (1931) is part of the distinctive buildings in Laekvere where natural stone meets concrete blocks.*

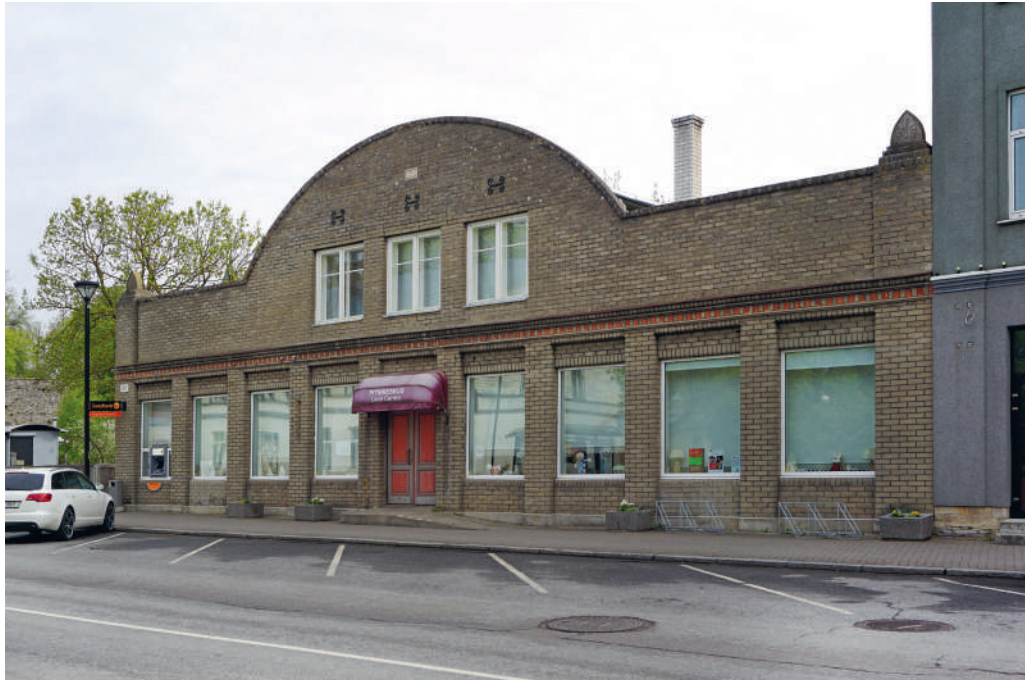
2.28: Kauplusehoone Haapsalus Karja 25 (1931, E. Landesén).
Retail building at 25 Karja tänav, Haapsalu (1931, E. Landesén).

dekoorielementidega [vt ill. 2.27]. Sootuks erandlik on aga Haapsalus Karja 25 asuv endine poehoone [1931, ins E. Landesen], kus fassaadi ette on laotud betoonkividest vooder.¹³⁷ Eri-line on nii betoonkivi kasutamine puhtalt viimistlusmaterjalina kui ka kasutatud kaunistusvõtted: spetsiaalsetest kividest laotud kumerdatud nurkadega aknapaaled ning vahekarniis, milles betoonkivi on asetatud vaheldumisi punase tellisega [vt ill. 2.28].

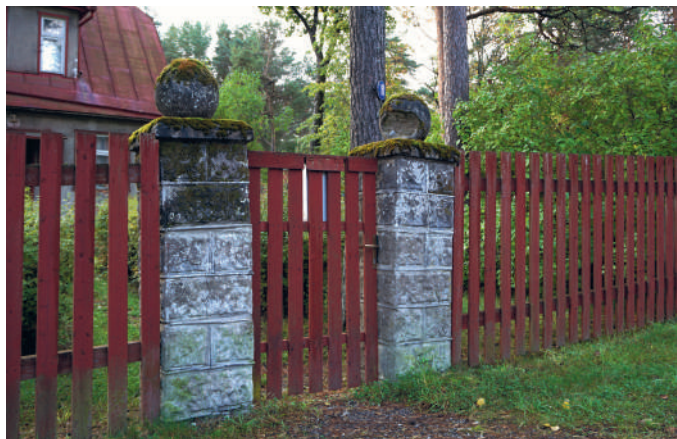
2.29: Betoonkividest väravapostid olid Nõmmel tavalised.
Concrete block gateposts are common in the suburb of Nõmme.

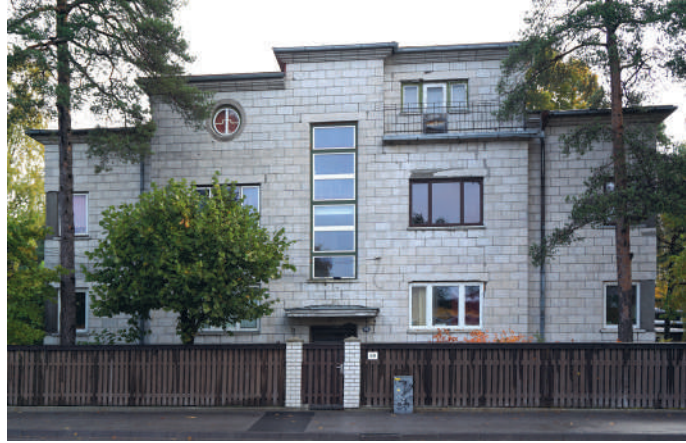
2.32: Kortermaja Tallinnas Männiku tee 59 [K. Tarvas] on ehitatud heledatest Toomanni kividest. *This apartment building at 59 Männiku tee, Tallinn [K. Tarvas] is made from pale Toomann blocks.*

silutud, kuni vesi pinnale tuleb. Sel moel saadud pind on sile ja siidine nagu Toomanni kivil. Toomanni kive on kõige rohkem kasutatud arusaadavatel põhjustel Tapal ja Tapa ümbruses, kuid üksikuid näiteid võib leida ka mujalt, näiteks Tallinnast Nõmmelt: valgetest kividest kahekordne kortermaja Männiku tee 59 (vt ill. 2.32) ning samuti valgetest kividest eramud Õne 4 ja Harku 58. Väärrib mainimist, et kõigi kolme Nõmmel asuva Toomanni kividest elamu projekteerija oli Karl Tarvas.¹⁴⁰ Paljud Toomanni kividest hooned on tänaseks kas üle krohvitud (nt Jäneda meierei ja Karinu koorejaam) või lammutatud. Toomanni valged siledad kivid kõlasid suurepäraselt kokku funktsionalistliku arhitektuurikeelega. Provintsi funktsionalismi põnevate näidetena võib välja tuua Võidu 5 kauplusehoone Avinurmes ja bussiliinide pidaja August Pärna funktsionalistliku elamu Tapal Roheline 2 [1938, lammutatud 2001]¹⁴¹, mille alumisel korrusel oli kaks suurte ustega garaaži bussidele (vt ill. 2.33). Taluarhitektuuri kohta

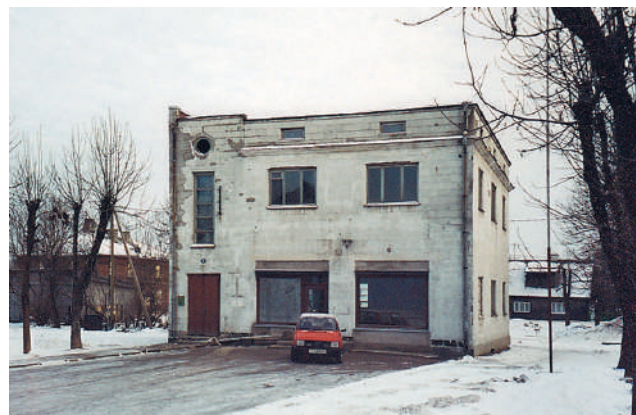
2.33: Heledad ja siledad Toomanni kivid sobisid hästi funktsionalistliku arhitektuuriga. Bussiliinide pidaja A. Pärna elamu Tapal [1938, lammutatud]. *The light coloured smooth Toomann blocks were well suited to Functionalist architecture. Home of bus company owner A. Pärn in Tapa [1938, demolished].*

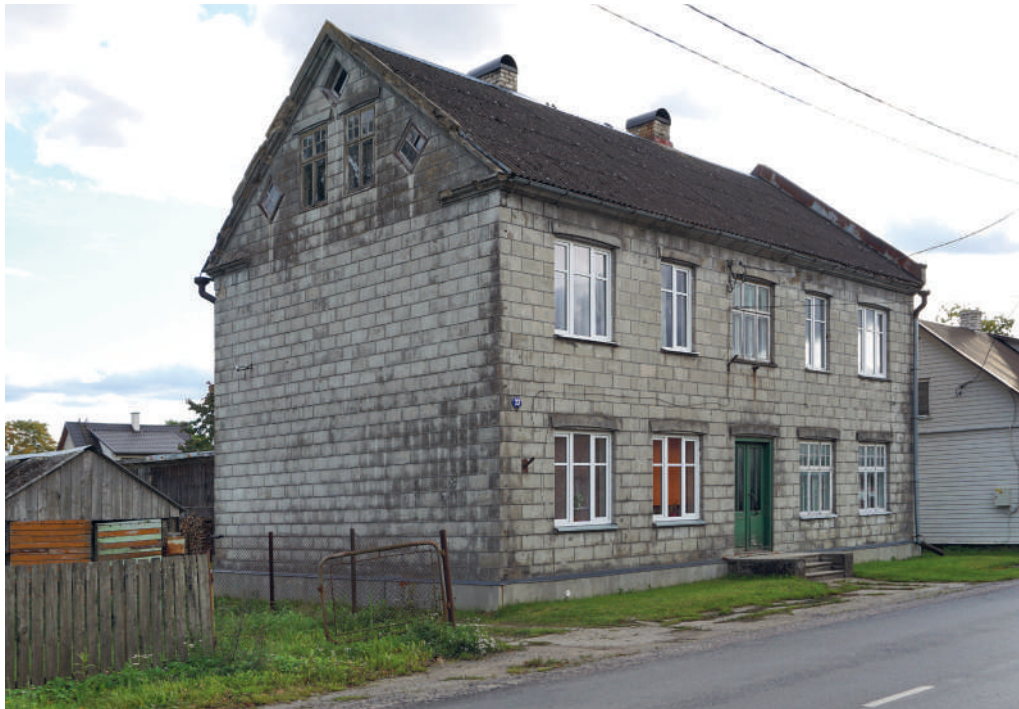
2.34: Arnold Toomanni elamu Tapal Ambla mnt 23 on valminud samal õuel toodetud kividest ning on Toomanni toodangu kasutuse üks paremaid näiteid. *Arnold Toomann's home at 23 Ambla maantee, Tapa was built using the blocks that were made in his yard and is one of the best examples of the use of Toomann's products.*

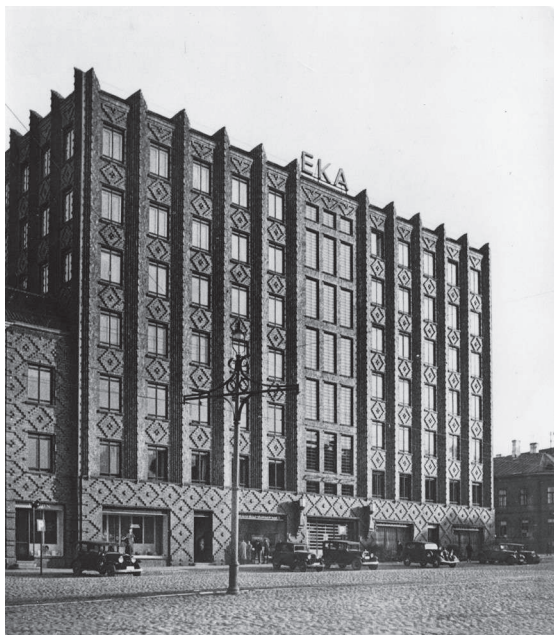
2.35: Klinkertellisega kaetud EKA hoone Tallinnas Vabaduse väljakul [1932, R. Natus] on ehitatud raudbetoonkarkassil, mis on täidetud gaasbetoonkividega.

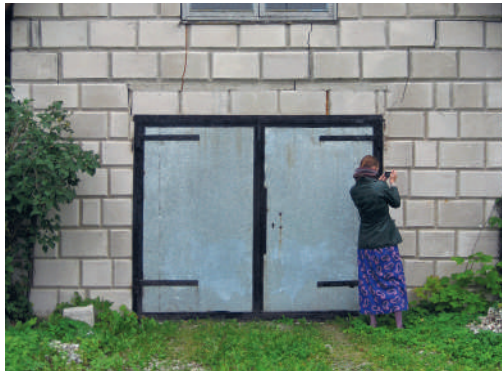
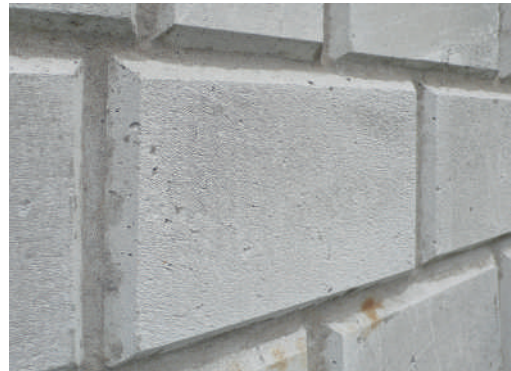
2.36: Faasitud servadega tuhaplokkid abihoone seinas. *Fly ash blocks with bevelled edges in an outbuilding wall.*

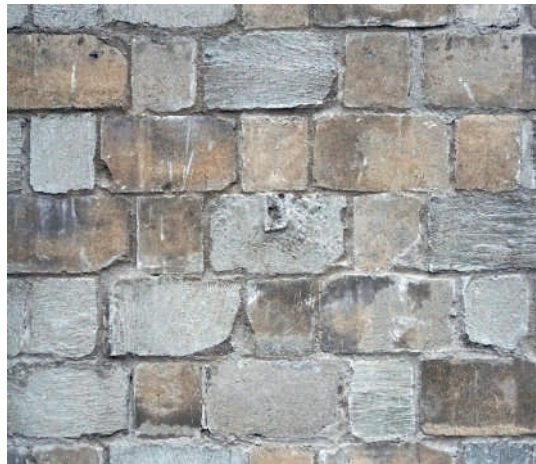
2.38: Tallinna vesilennukite angaari betoonkividest sein pärast restaureerimist. *Concrete block wall at Tallinn's seaplane harbour after restoration.*

Betoonkivide restaureerimise vallas on Eestis suhteliselt vähe kogemusi. Tallinna vesilennukite angaaride restaureerimisel tehti otsus originaalilähedaselt taastada vaid nurgatornide seinalahendus. Nii kasutati nurgatornide lappimisel idaseina lammutamisel üle jäänud betoonplokkke.¹⁶⁸ Selline originaalmaterjali koondamine meenutab ajalooliste kivikatuste juures kasutatavat tüüplahendust, kus originaalmaterjal kogutakse ühele viilule ja ülejäänud osad kaetakse uute kividega. Vesilennukite angaaride nurgatornide puhul on tulemuseks

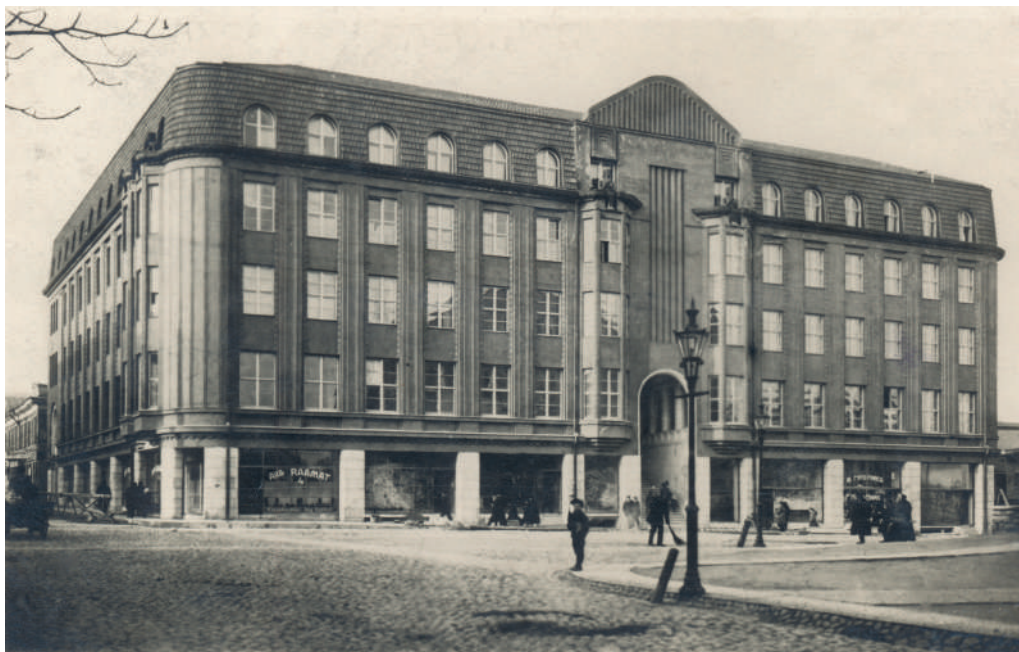
3.01: Vastastikuse Krediidühisuse hoone Tallinnas Pärnu mnt 10 (1911–1913, E. Saarinen) oli üks esimesi hooneid Eestis, mille ehitamisel kasutati silikaattellist. The Mutual Credit Society building at 10 Pärnu maantee, Tallinn (1911–1913, E. Saarinen) was one of the first buildings in Estonia to be built using silicate bricks.

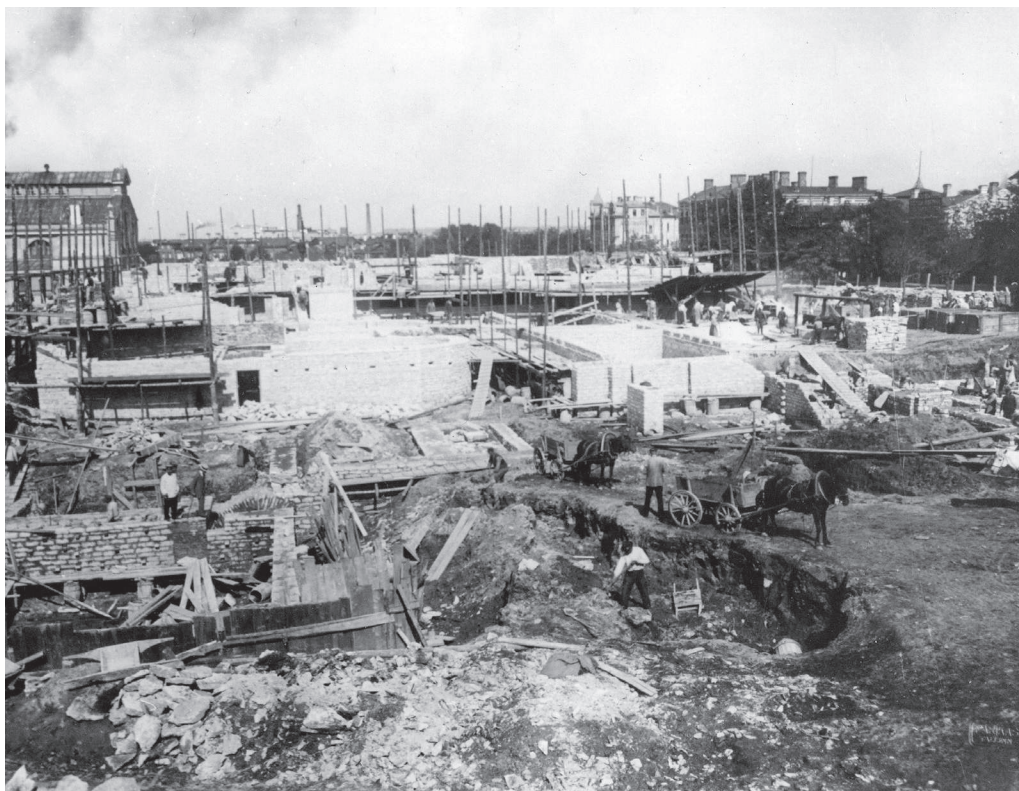
3.02: Vaade Estonia teatrimaja (1911–1914, A. Lindgren ja V. Lönn) ehitusele. Ligi pool Estonia teatri seintest on laotud silikaattellistest. View of the 'Estonia' Theatre (1911–1914, A. Lindgren and V. Lönn). Nearly half the walls of the Estonia Theatre were laid using silicate bricks.

Estonia teatri (vt ill. 3.02) puhul silikaattellise kasutuse ulatus nii täpselt teada pole, ent suurusjärku on võimalik siiski üsna hästi hinnata. Hoone ehituskulude koondaruandest selgub, et punaseid telliseid on ostetud 22 880 rubla ja muid ehituskive („silikaat j. t. kivid“) 21 008 rubla eest.¹⁷⁹ Et samas loetelus on eraldi nimetustena välja toodud veel betoonkivid, paekivid, soklikivid, arssinakivid ja katusekivid, võib arvata, et „muudest kividest“ moodustasid silikaatkivid valdava osa. Seda kinnitab ka ehitusaegne raamatupidamine. Ehkki arve- raamatu,¹⁸⁰ kassaraamatute¹⁸¹ ja reskontro¹⁸² andmed silikaattelliste osas omavahel täiesti täpselt ei kattu, annab viimane kõige parema ülevaate silikaatkivide eest makstud summast. Reskontro andmete järgi on ettevõttele Amberg ja Ko tasutud silikaatkivide eest 17 306 rubla ja 13 kopikat. (10 842 rubla 43 kopikat 1911. aastal¹⁸³, 4887 rubla 70 kopikat 1912. aastal ja 1201 rubla 1913–1914. aastal).¹⁸⁴ Võttes taas arvesse asjaolu, et silikaatkivi oli odavam kui savitellis (erinevatel andmetel oli turuhinna vahe 1,25–1,6 korda), järeldub, et sellegi hoone puhul on ligikaudu pool tellisseina materjalist silikaatkivi.

Tormi veeklaasis põhjustas ehituse ajal kokku varisenud Estonia teatri üks silikaatkividest sein.¹⁸⁵ Ehkki varingu põhjuseks oli halvale alusele rajatud vundament ning sel ei olnud mingit seost telliste kvaliteediga, pälvis juhtum suurt tähelepanu ning mõneks ajaks silikaatkivide läbimüük vähenes.¹⁸⁶ Sellegipoolest olid nii Estonia teater kui ka Vastastikuse Krediidiühisuse hoone silikaattellise tööstusele tänuväärased objektid, mille puhul realiseeriti suur osa esimeste aastate toodangust. See, et silikaattelliseid on kasutatud nii oluliste hoonete juures, annab muu hulgas tunnistust asjaolust, et silikaatkive peeti savitelliga võrdväärseteks ning olulisi eelarvamusi uue materjali kasutuselevõtul Eestis ei olnud. Küllap oli üks soodustav tegur, et mõlemad hooned projekteerisid ja ehitasid soomlased. Soomes oli silikaatkivi kasutusel olnud juba üle kümne aasta (esimene tehas rajati 1900. aastal Viiburisse, järgnesid 1905. ja 1908. aastal Malmi ja Tvärminne tehased) ning seeläbi oli soomlaste jaoks tegemist juba tuttava ja läbiproovitud materjaliga.¹⁸⁷ Teine ja kindlasti mitte vähemtähtis asjaolu, mis silikaattellise kasutamist suunas, oli mõlema hoone töödejuhataja, insener Karl Ipsbergi lähedane sõprus silikaatkivitöösturi Oskar Ambergiga. Ajal, mil

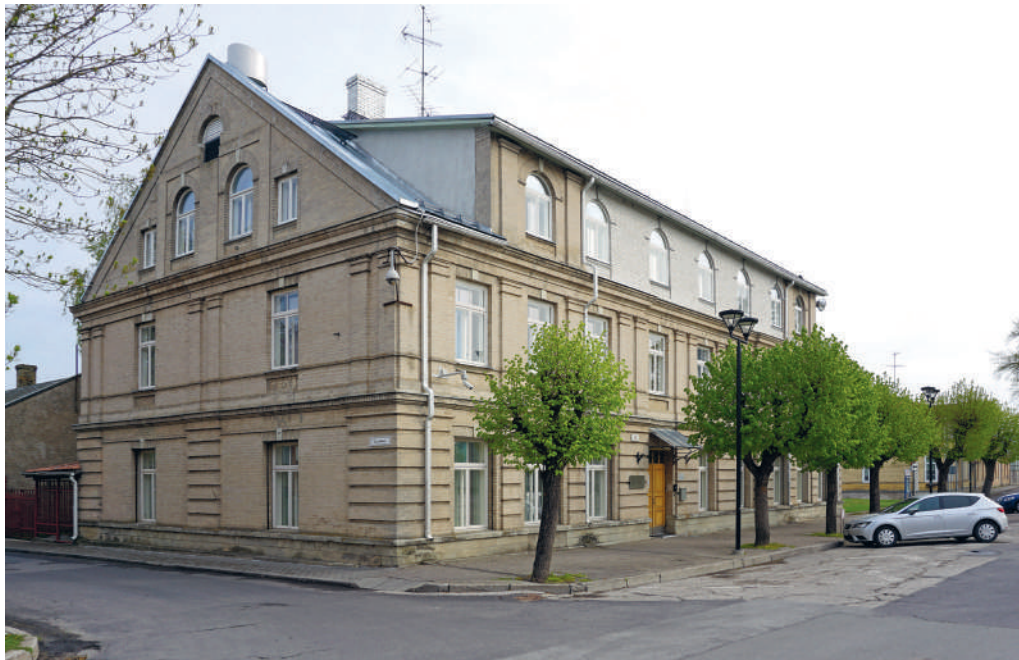
3.03: Siegfeldti ärimaja Haapsalus Lossiplats 4 (1912) on ehitatud oma aja kohta erandlikult krohvimata silikaattelistest. *The Siegfeldt commercial building at 4 Lossiplats, Haapsalu (1912) was built using unrendered silicate bricks, which was unusual at that time.*

Lisaks mainitud Tallinnas asuvatele ehitistele asub Eestis üks hoone, mis ei sobitu kuidagi üldisesse kasutusloo narratiivi. See on Siegfeldti ärimaja (1911–1912) Haapsalus, Lossiplats 4, mis on silikaattellige varajases kasutusloos igal moel erandlik. Esiteks paikneb see väljaspool Tallinna (tõsi, Haapsallu oli tänu raudteeühendusele hõlbus kive transportida) ning teiseks on tegemist puhasvuugil laotud silikaatkiviseintega. Kahekorruselise esindushoone arhitektuurikeel on historitsismimaiguline, rikkalikult liigendatud karniiside, pilastrite, rustika jt ajastuomaste elementidega (vt ill. 3.03). Krohvimata silikaatkivipinnad mõjuvad selles arhitektuurses kontekstis võrdlemisi ootamatult. Kahjuks pole õnnestunud leida vähimatki vihjet, miks otsustati just eksponeeritud silikaatkivi kasuks. Kas hoone omanik Eduard Siegfeldtil oli silikaatkivi tehasega mingit laadi isiklik kokkupuude? Oli ta näiteks sellesse äriliselt panustanud? Olid tal vabriku omanikega perekondlikud või sõprussidemed? Isegi kui oletada, et Siegfeldt oli praktilise meelelaadiga ärimees, keda kallutas silikaatkive valima nende odavus, ei seleta see ajastu ehitustraditsioonidele vastukäivalt nende krohvimata jätmist. Või oli tõesti tegemist nii uuendusmeelse isikuga, kes oma meelsust ka materjalis väljendada soovis? Siegfeldti maja jääb paraku siinkohal ajaloo looriga hästi varjatud mõistatuseks. Igal juhul on tegemist hoonega, mis on valminud vabriku esimesest toodangust, nii et ka kasutuspõhjusti täpselt teadmata on tegemist erakordse ja märgilise ehitusega. Siiski jääb ka õhkõrn võimalus, et tegu on mujalt toodud importkividega. Haapsalus kui

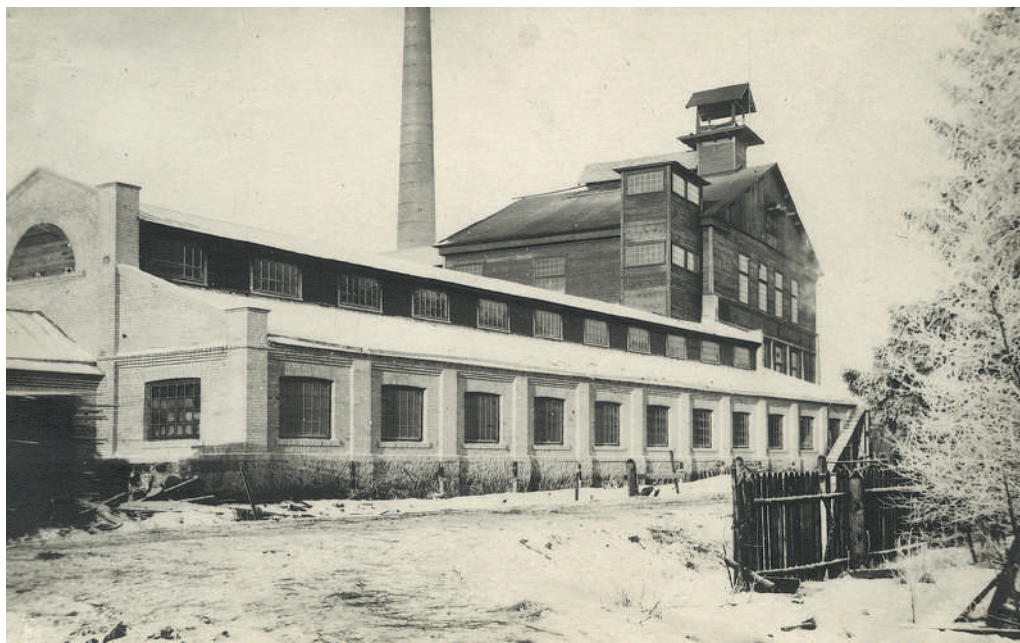
3.04: AS „Järvakandi tehased“ lõiketsehh [1920. aastate keskpaik] toob krohvimata silikaatkivipinnad tööstusarhitektuuri. *The cutting facility at the Järvakandi Plant (mid 1920s) introduces unrendered silicate brick into industrial architecture.*

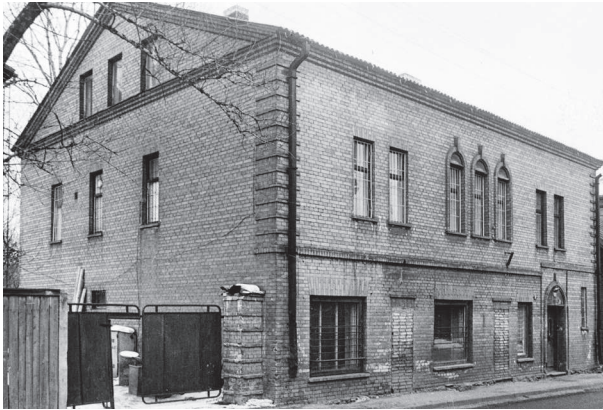
3.05: Tartus Kastani 8 elamu (1930, A. Matteus, tänaseks ümberehitatud) arhitektuuris kohtuvad historitsistlikud kujundusvõtted ja modernistliku hõnguga silikaatkivipinnad. *Residence at 8 Kastani tänav, Tartu (1930, A. Matteus, today rebuilt) where Historicist elements meet Modernist silicate brick surfaces.*

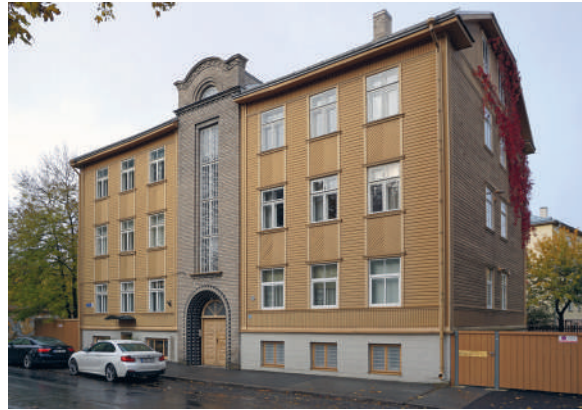
3.06: Tallinna tüüpi majadel oli silikaattellisest trepikoda tavaline. Elamu Tallinnas Salme 15 (1932, K. Tarvas). *Tallinn style houses typically had silicate brick stairwells. Residence at 15 Salme tänav, Tallinn (1932, K. Tarvas).*
