TEHISKIVIMATERJALID EESTI 20. SAJANDI ARHITEKTUURIS

Kasutuslugu
ja väärtustamine

Doktoritöö

Bricks, blocks and panels
commonly used in 20th century
Estonian architecture.
The story of their use and value

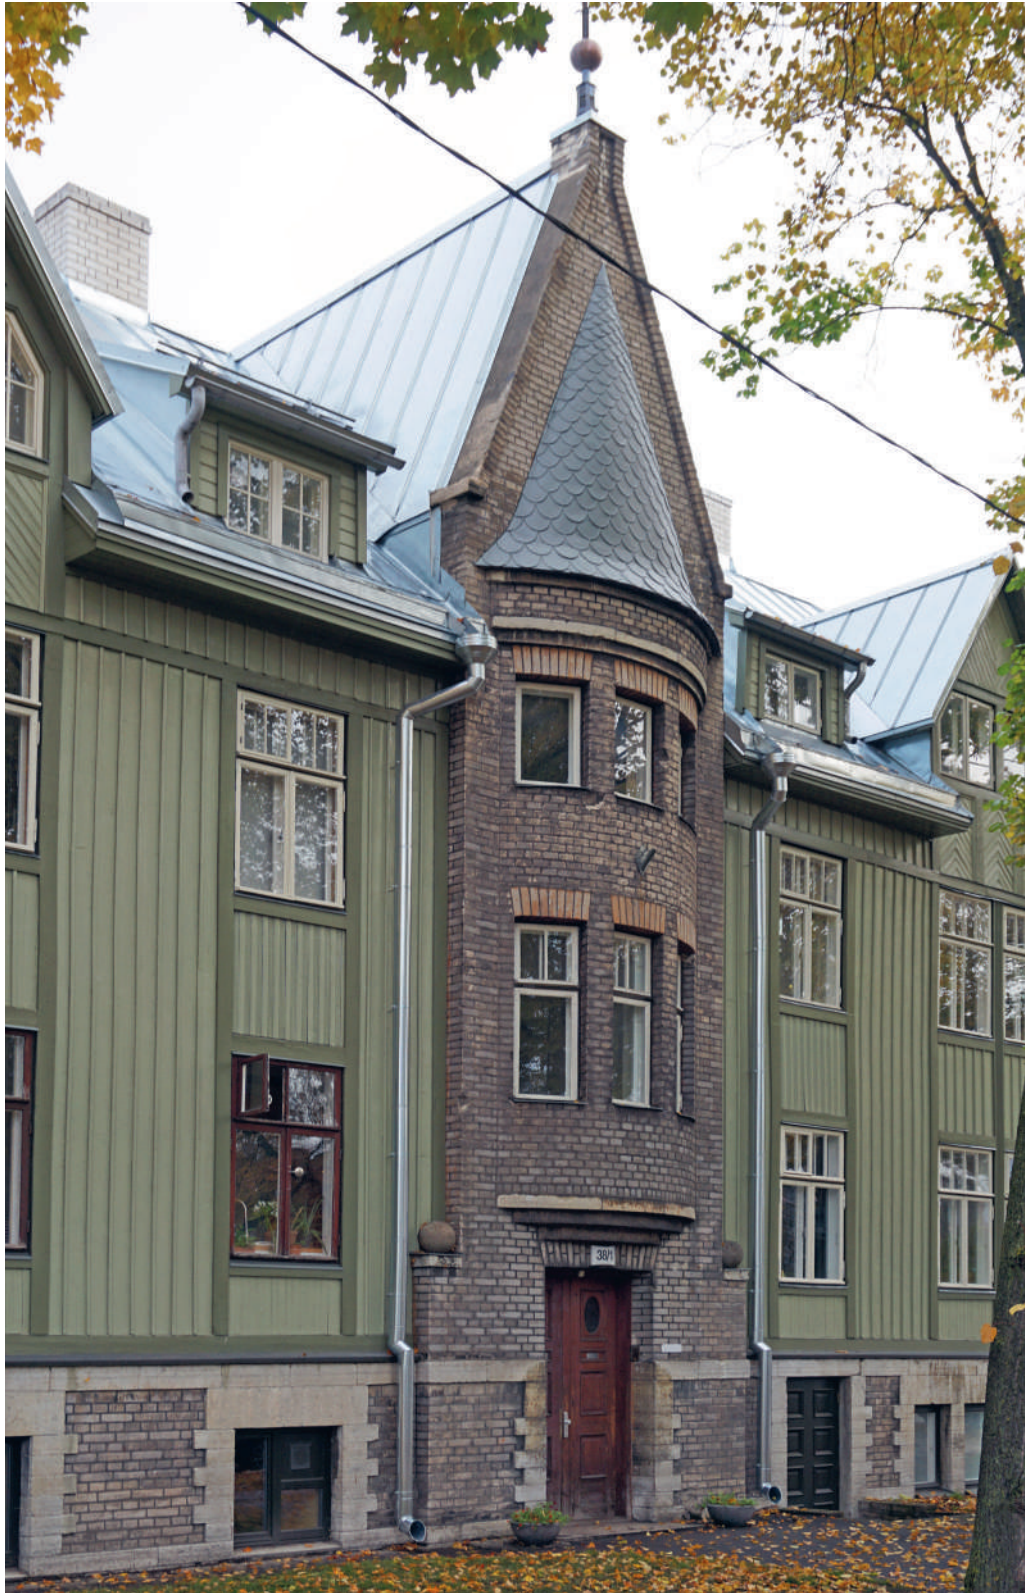
3.07: Elamu Tallinnas Kopli 38 (1928, V. Reinhardt) on näide ebaharilikust materjalikasutusest, kus silikaattellis on kombineeritud paekiviga. *Residence at 38 Kopli tänav, Tallinn (1928, V. Reinhardt) is an unusual example of silicate brick and limestone used in combination.*

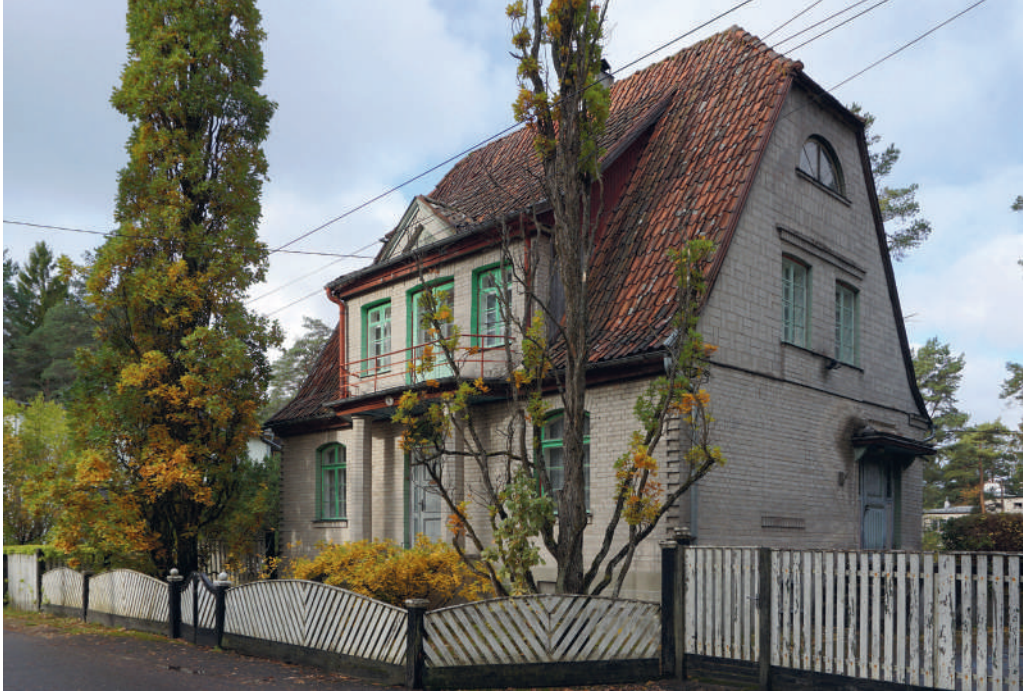
3.08: Elamu Tallinnas Nõmme-Kase 6 [1927, L. Johanson].
Residence at 6 Nõmme-Kase tänav, Tallinn [1927, L. Johanson].

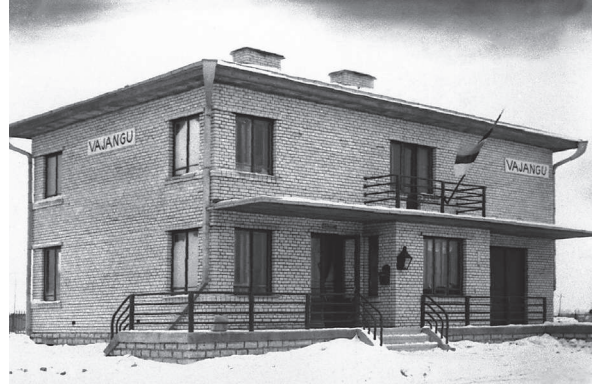
3.10: Vajangu silikaatkivist jaamahoone (1936, H. Otloot) on ehitatud lihtsa modernistliku tüüpprojekti järgi.
Vajangu railway station (1936, H. Otloot), example of a simple Modernist standard design using silicate bricks.

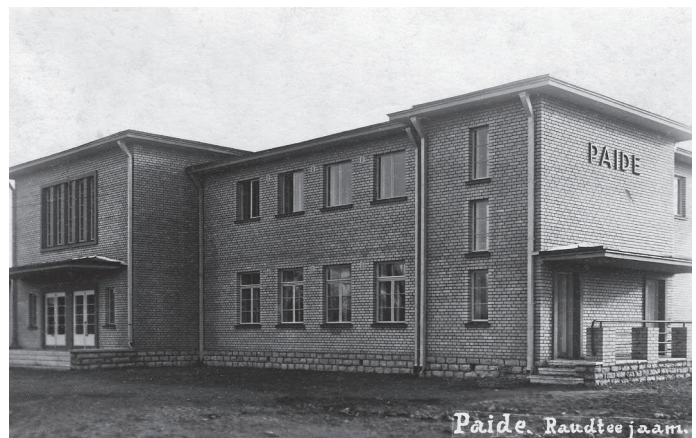
3.11: Modernistlik Paide raudteejaama hoone (1938, H. Otloot, G. Tumm) on üks elegantsemaid näiteid silikaattellise kasutusest raudteearhitektuuris.
The Modernist Paide railway station (1938, H. Otloot, G. Tumm) is one of the more elegant examples of silicate brick railway architecture.

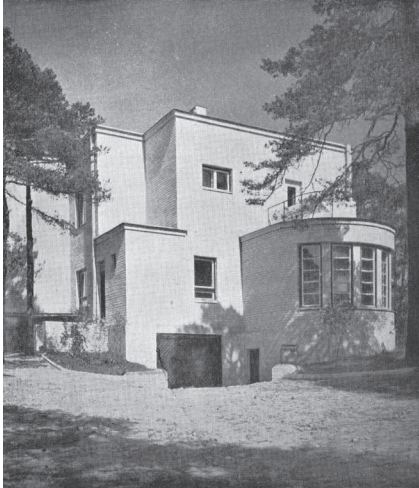
3.20: Silikaattellisetehase direktori Bruno Kadaku villa Tallinnas Rulli 4 [1933, E. Sacharias]. *Villa of Bruno Kadaku, the director of the silicate brick factory, at 4 Rulli tänav, Tallinn [1933, E. Sacharias].*

uhkelt eksponeeritud silikaatkivist: silikaattellisetehase direktori Bruno Kadaku villa Tallinnas Rulli 4 [1933, vt ill. 3.20]. Kahekorruselise villa näol on tegemist üsna tüüpilise 1930. aastate jõukama elanikkonna funktsionalistliku eramuarhitektuuriga, mille hästi liigendatud kandi- list mahtu elavdavad ümarerkerid loode- ja edelaküljel ning mille omaniku klassikuuluvusest annab märku autogaraaž keldrikorrusel. Elamu leidis äramärkimist omaaegses viimaste aastate arhitektuurisaavutusi esitlevas kogumikus „Eesti arhitektide almanak“, kus rõhutati ka hoone materjalikasutust.²¹³ Sarnases võtmes on Sacharias projekteerinud ka mitu teist krohv- imata silikaatkivist funkivilat Nõmmel, näiteks arhitekti enda maja Mai 20 [1939], eramud Võidu 49 [1934] ja Pärnu mnt 169 [1933] või Põhjala kummitööstuse omaniku Harry Feldmanni villa Vana-Pärnu mnt 9a/2 [1939]²¹⁴. On huvitav märkida, et olemuselt üsna sarnaste eramute

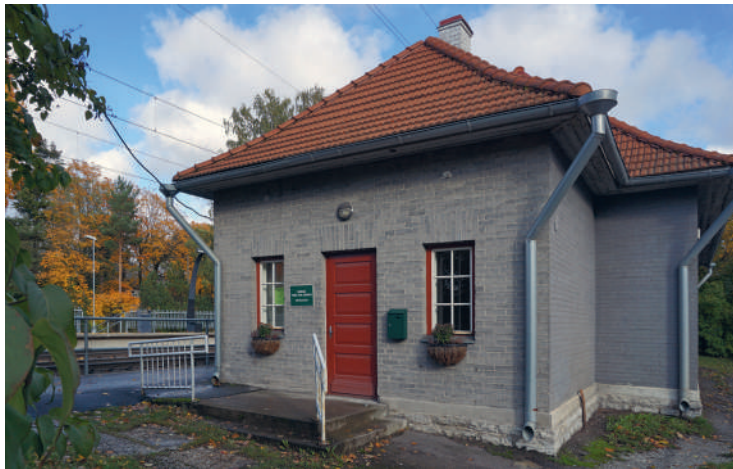
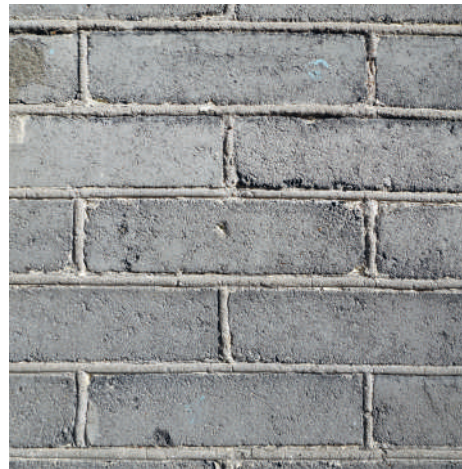
3.24: Rahumäe jaamahoone (1930) on ehitatud krohvimata tuhttellistest.
Rahumäe railway station (1930) built using unrendered fly ash bricks.

tuhttelliste tume värv ei meeldi, soovitas vabrik laduda seina kahekihilisena, sisemise kandva osa tuhttellistest ning välisvoodri silmale meeldivamast heledast silikaatkivist.²²⁶

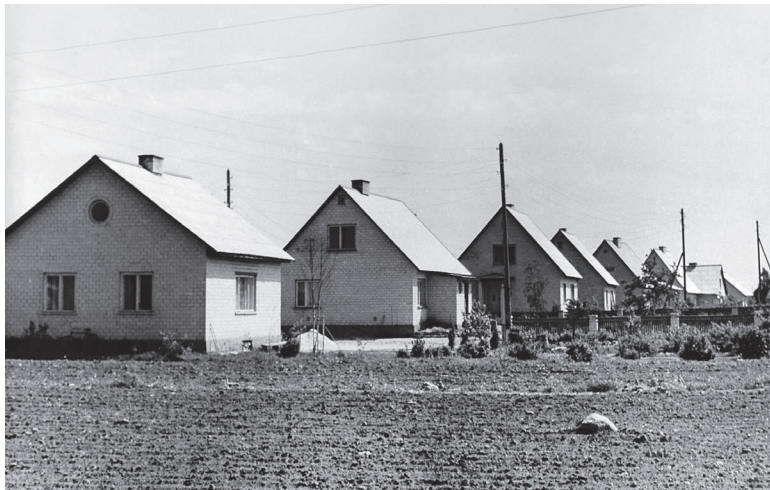
3.25: Krohvimata silikaattelistest individuaalelamud.
Unrendered silicate brick homes.

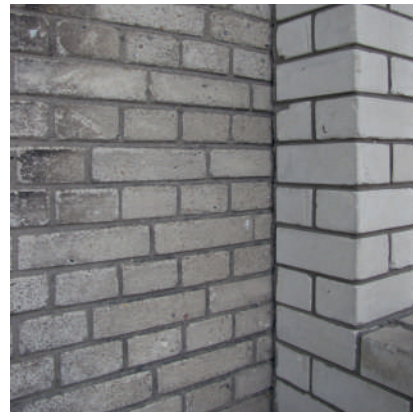
3.26: II maailmasõja eelsed (vasakul) ja nõukogude aja teisest poolest pärit väärikipinnaga silikaattellised (paremal).
Pre WWII (left) and late Soviet era (right) smooth silicate bricks.

võimalik leida, võib see teave olla oluliseks abiks. Muutusi mõõtmetes oli nõukogude perioodil veelgi: 1958. aastast hakati Silikaadis tootma moodultellist mõõduga 250 x 125 x 88mm.²³⁷

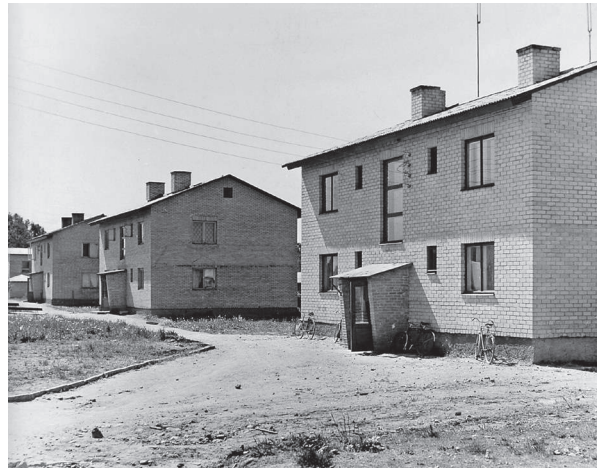
3.30: Tüüpprojekt nr 62 järgi ehitatud maakorterelamud.
Rural apartment building standard design No. 62.

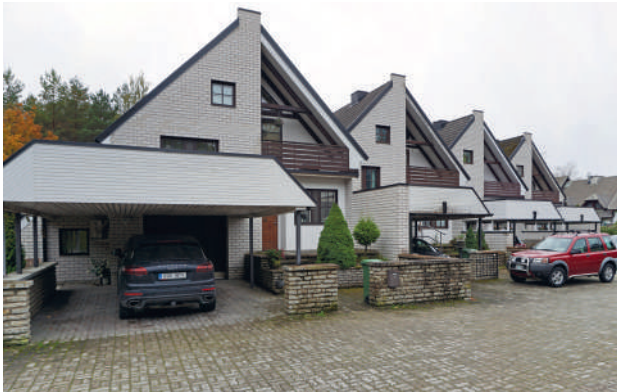
3.35: Ridaelamu Sakus Sambla tänaval (1990. aastate algus, V. Herkel).
Terrace houses on Sambla tänav, Saku (early 1990s, V. Herkel).

Ajastuomaseks lahenduseks olid hoonegrupina planeeritud vähekorruselised (tüüpiliselt kolmekorruselised) heledast silikaatkivist kortermajad, milles peegeldus soov luua tava-pärasest paremaid elutingimusi. Näiteks tüüpelamutega hoonestatud elamukvartalid Kalamajas Kalju põigus ja Nõmmel Vabaduse puistee ääres (Rännaku elamukvartal), Miia Masso projekteeritud 1930. aastate hõngulised kortermajad Roopa tänaval (Roopa 12, 12a, 12b, vt ill. 3.33). Silikaattellis oli kahtlemata üheks popimaks fassaadikattematerjaliks ka ülemineku-aja ridaelamutel, näiteks Sakus Sambla tänaval (V. Herkel, vt ill. 3.35) või Tabasalus Orava ja Pihlaka nurgal (T. Kull).

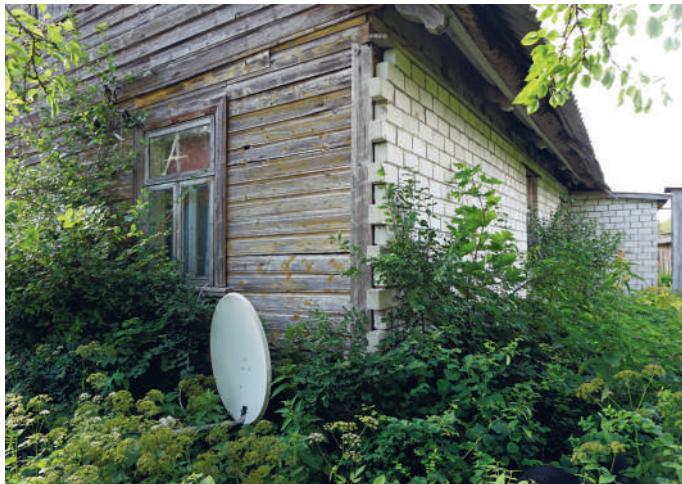
3.44: Silikaattellist kasutati sageli vanemate hoonete renoveerimisel. Silikaatvoodriga rehemaja Saaremaal.
Silicate bricks were often used in the renovation of older buildings. Silicate lined barn-dwelling in Saaremaa.

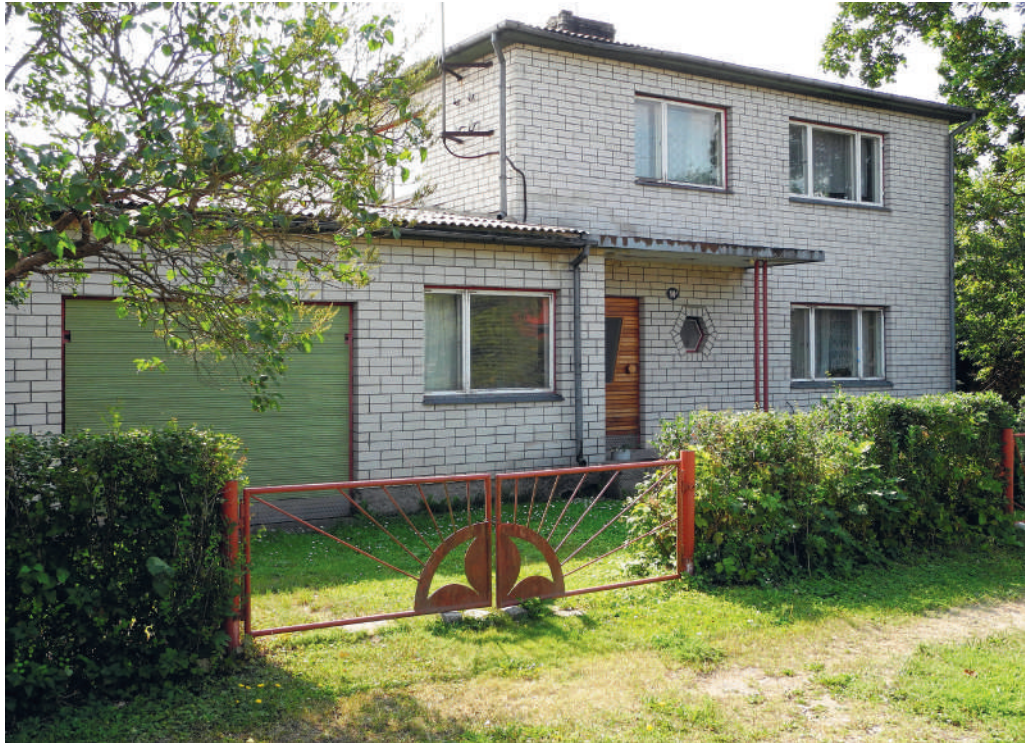
3.45: Dekoratiivse müürikirjaga eramu Kuressaares Aia 14a.
Home with decorative brickwork at 14a Aia tänav, Kuressaare.

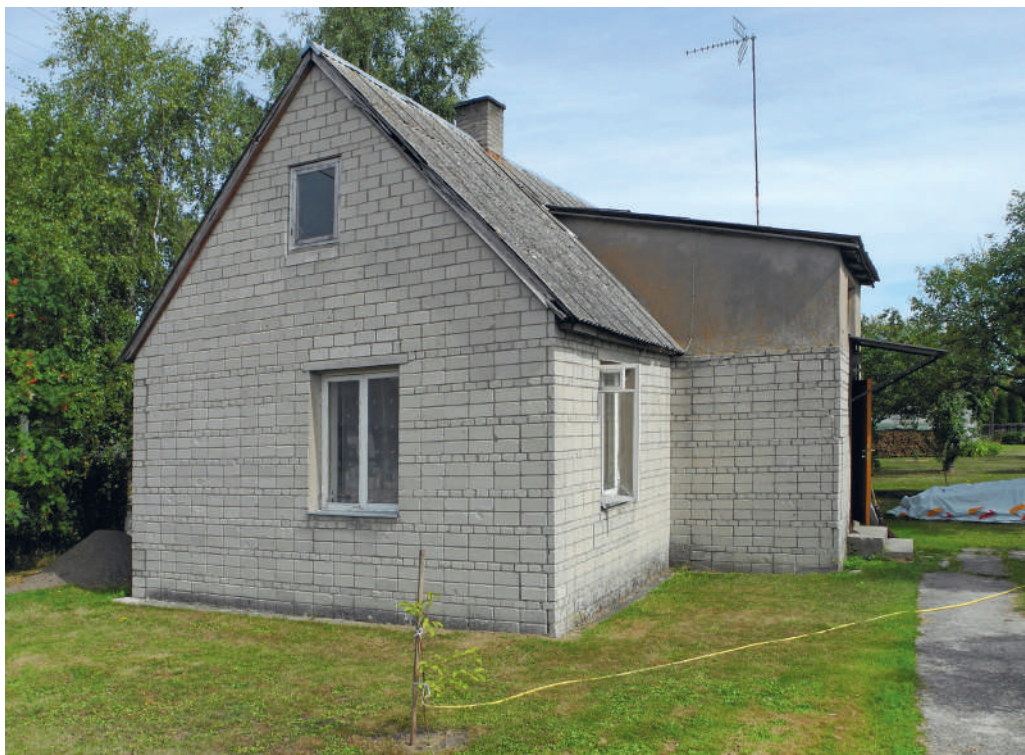
3.46: Dekoratiivse müürikirjaga eramu Kuressaares, Ida 24.
Home with decorative brickwork at 24 Ida tänav, Kuressaare.

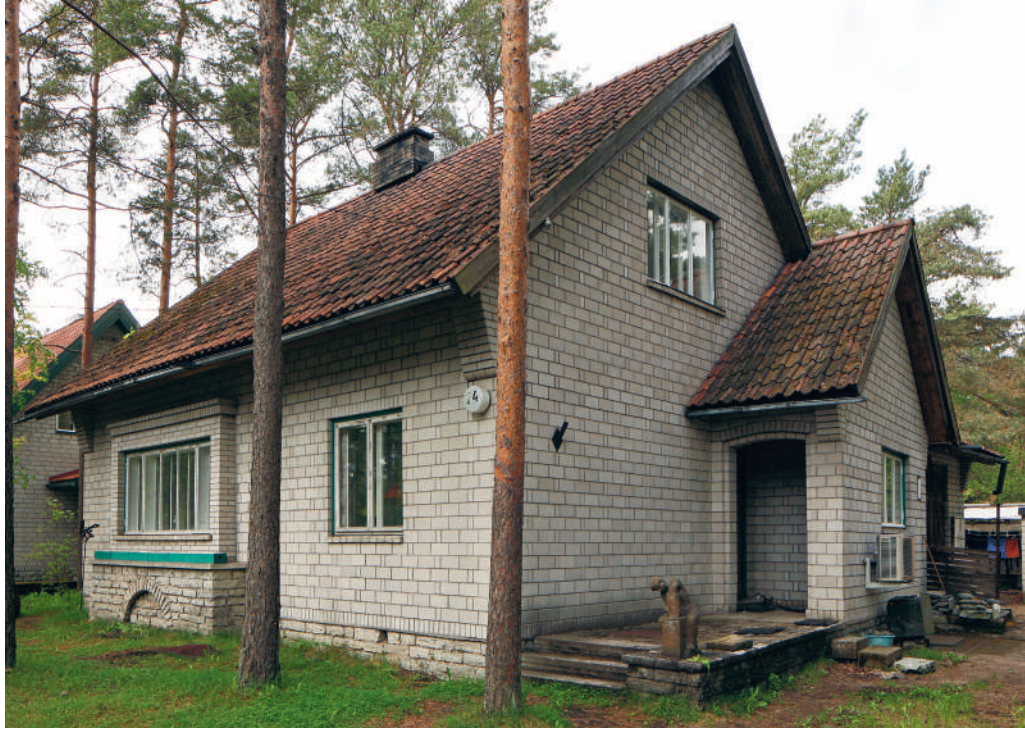
3.50: Eramu Tallinnas Nõmmel Edu 24 (E. Velbri) on hea näide rolokseinaga sõjajärgsest individuaalelamust.
 Home at 24 Edu tänav, Nõmme in Tallinn (E. Velbri) is a good example of a post-WWII home built using Rat-trap bond.

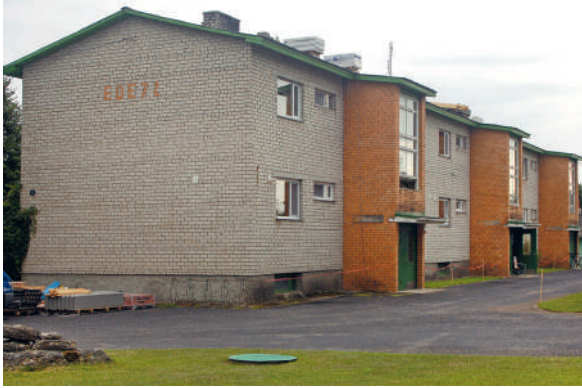
3.54: Tüüpprojekti E1-10M-8 järgi valminud korterelamu Käinas.
*Apartment building in Käina built according to standard design
 No. E1-10M-8.*

Arhitektidele oli keraamilise tellise kasutamine eeskätt hea võimalus mõne hooneosa rõhutamisel. See, nõukogude perioodil üsna levinud trend sai alguse Manivald Noore loodud maakorterelamu tüüprojektist E1-10M-8 (1964), kus keraamilisest tellisest olid laotud hoone trepikojad (vt ill. 3.54).²⁹¹

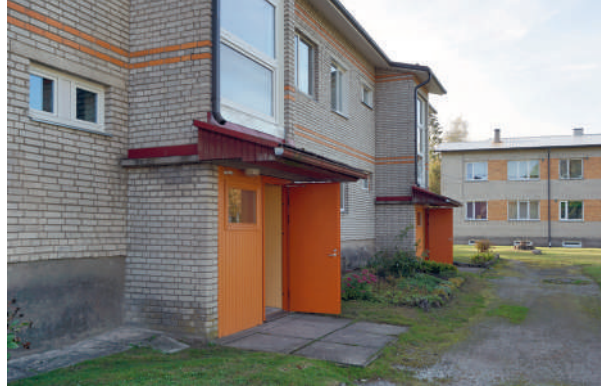
3.55: Punasest tellisest triipude sisseladumine oli käepärane
 kaunistusvõte, mis sobis hästi tüüpprojektide elavdamiseks.
*An easy decorative technique was to lay red bricks into the wall.
 This helped to enhance the appearance of standard designs.*

Palju võimalusi pakkus triipude sisseladumine: üksikust lihtsast punasest triibust kuskil fassaadil kuni läbimõeldud ja läbivalt triibuliste seinasadeni või lausa terve hooneni (vt ill. 3.55). Lihtsa hruštšovka-tüüpi hoone puhul lisas selline lähenemine kindlasti isikupära. Üks sedalaadi

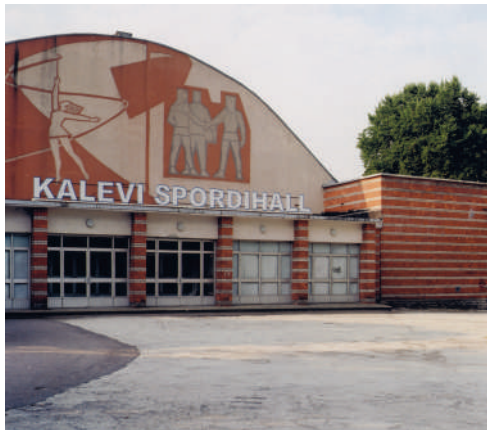
3.57: Kalevi spordihall (1962, U. Tõlpus, P. Tarvas, O. Kontšajeva). Kalev Sports Hall (1962, U. Tõlpus, P. Tarvas, O. Kontshayeva).

triibuliste korterelamute grupp paikneb Tallinnas Sõpruse pst ja Endla tänava vahelisel alal (tänapäevaks on kõik hooned soojustatud), sealsed hooneid kirjastasid akendelaiused punased triibud, mis jooksevad kogu välisperimeetri ulatuses. Triipe armastasid individuaalehitajad, kes oma maju nendega täiendasid, näiteks aknaga külgnevad nurgatriibud Traktori 11 elamul Kuressaares või Seene 9 majal (vt ill. 3.56) Rakveres. Triibutamist võis kohata ka ümberpöörduvalt: keraamilisest tellisest fassaadiga hoonet ilmestati silikaattellisest triipudega. Heaks näiteks siinkohal võiks olla Tallinnas Kalevi spordihall (1962, U. Tõlpus, P. Tarvas, O. Kontšajeva), mille külgplokid on kujundatud just sellises puna-valgetriibulises viimistluses (vt ill. 3.57).

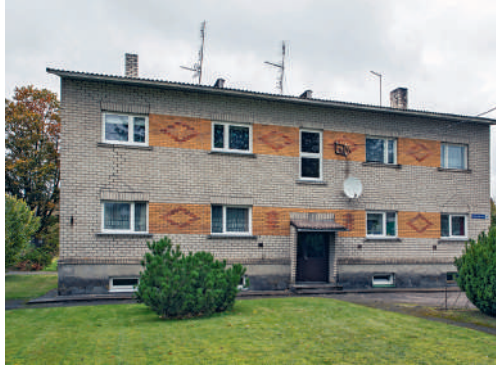
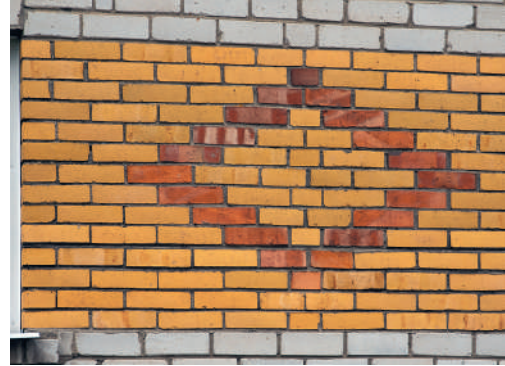
3.59: Kortermaja Vändras on ehitatud Järvakandis toodetud monteeritavatest puitkilpidest ja vooderdatud väljastpoolt tellistega. *This apartment building in Vädra was built from prefab timber wall panels produced in Järvakandi and clad with brick.*

järgi valminud kortermaja võib näha Väandras Pärnu-Paide maantee 16, kus hoone akende vahelised osad on laotud kahte eri tooni punasest tellisest – oranžikad tellised toovad aknad visuaalselt üheks lindiks kokku ning tumedamatest punastest tellistest on „lindile” laotud geomeetriselised mustrid (vt ill. 3.59).

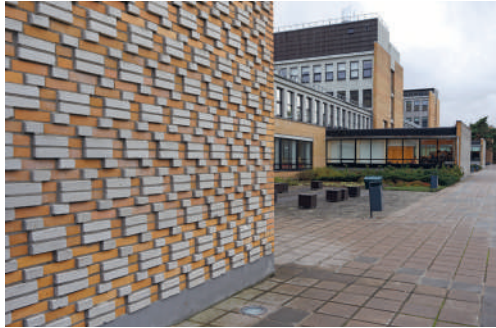
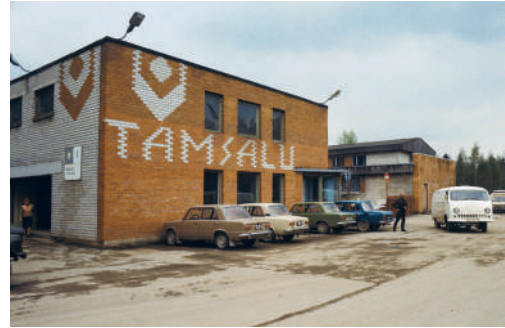
3.60: Tallinna Tehnikaülikooli (TTÜ) peahoone (1964, U. Tõlpus, H. Sepmann, O. Kontšajeva, A. Soans) puhul on muustrisse laotud tellisseinad osa hoolikalt kavandatud arhitektuursest tervikust. *The patterned brick walls of the main building of Tallinn Technical University (1964, U. Tõlpus, H. Sepmann, O. Kontshayeva, A. Soans) are part of the carefully considered architectural concept.*

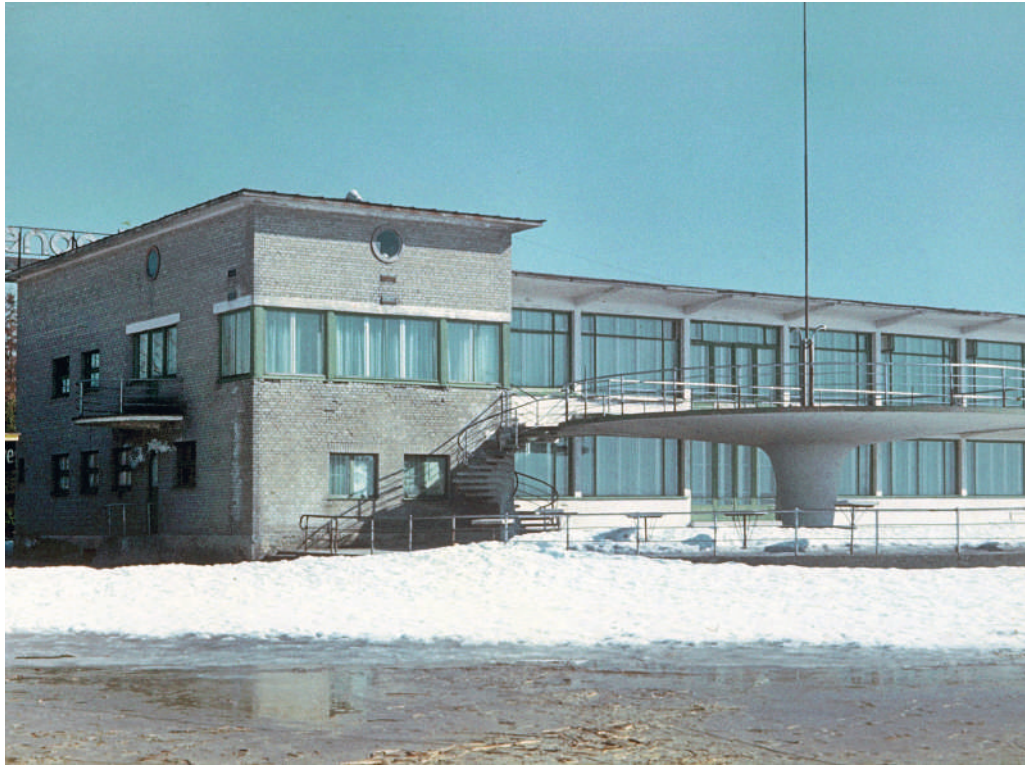
3.69: Pärnu rannakohvik 1981. Näha on kahjustunud silikaatkivipindu.
Pärnu Beach Café 1981. The damaged surface of the silicate bricks is apparent.

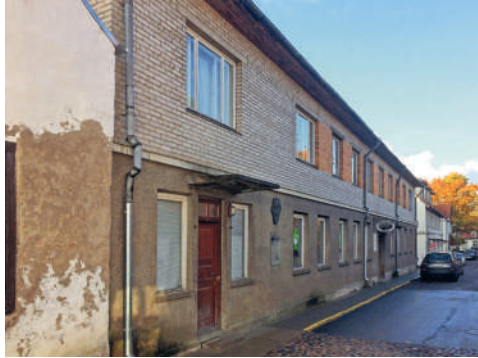
3.71: Vanalinna muinsuskaitsealal paiknev elamu-ärihoone Kuressaares Turu 2 ei saanud II korruse soojustamiseks Muinsuskaitseametilt luba. *This residence and commercial building at 2 Turu tänav, Kuressaare within the old town heritage protection area did not get permission from the Heritage Protection Board to insulate the second floor.*

II korruse osa, Kuressaares Turu tänav 2 (vt ill. 3.71).²⁹⁷ Muinsuskaitse eesmärgiks oli siin väärtustada ja säilitada vanalinna muinsuskaitsealal kõiki kihistusi, sh nõukogudeaegseid, just igale konkreetsele ajastule iseloomulikul kujul. See on iseenesest üsna tähelepanuväärne nihe muinsuskaitsealises mõtteviisis nõukogudeaegse arhitektuuri väärtustamise suunas. Kui see otsus pärineb 2010. aastate algusest, siis vähem kui kümnendi jagu varem püüti Tartus, vastupidi, arhitektuurikonkursi korras ümber kujundada muinsuskaitsealal asuvat „hruštšovkat“ (vt ill. 3.72), nähes seda vääritud naabrina kõrvalasuvale, hiljuti restaureeritud Tartu Jaani kirikule ehk nagu kõlas toonase linnaarhitekti põhjendus: „Hruštšovka on tehniliselt rahuldavas seisukorras, kuid vanalinn on siiski väärt midagi esinduslikumat (ka elitaarsemat) kui nõukaaegse buumi ajal ehitatud kahtlase ehituskvaliteediga hoone.“²⁹⁸ 2006. aasta konkursi võitis töö, mis nägi ette fassaadi katmise klinkertelist meenutavate plaatidega, ka enamik teisi töid soovis hoonet tundmatuseeni muuta, kas siis näiteks fassaadi katmisel puiduga või lausa klassitsistlik-stalinistlikuks krohvitud. Esitatud konkursitööde seas leidis ainult üks projekt, mis käsitles omaaegset korterelamut kui ajastu märki, mida pole ilmingimata vaja häbenedes peita ja kus kõrvalkruundil paikneva Jaani kiriku tähtsust oli rõhutatud vaid „hruštšovka“ fassaadile paiguti kleebitud minimalistlike ja diskreetsete peeglitükkidega, millest ajaloolise tähtsusega kirikuhoone vastu kumanuks.

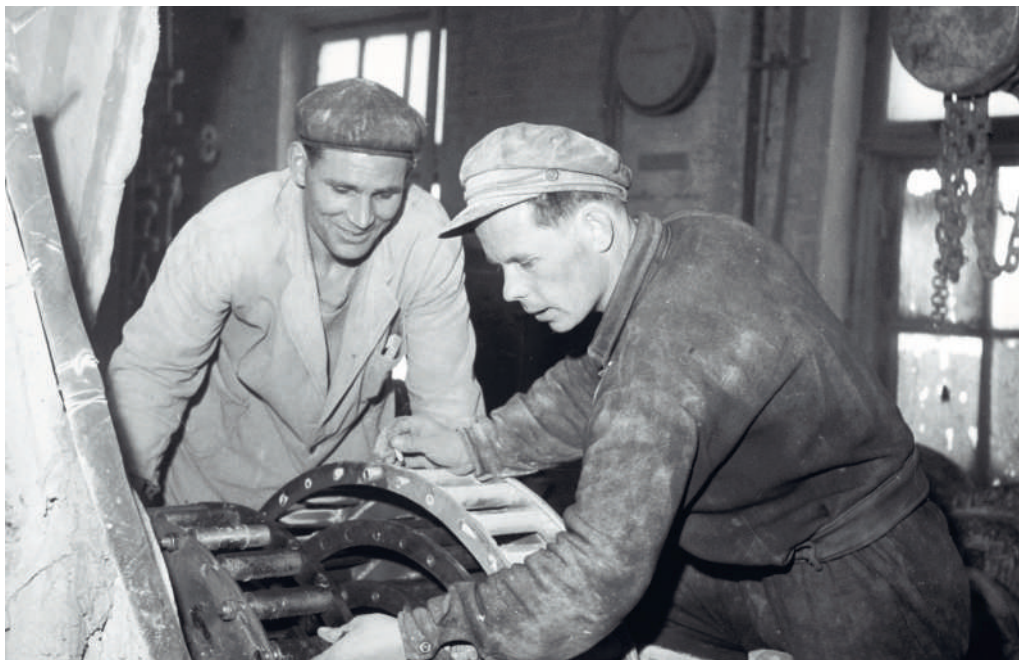
4.04: Männiku Ehitusmaterjalide Tehase töölised desintegraatori korvi vahetamas.
Workers at the Männiku building material manufacturing plant changing the cage on the disintegrator.

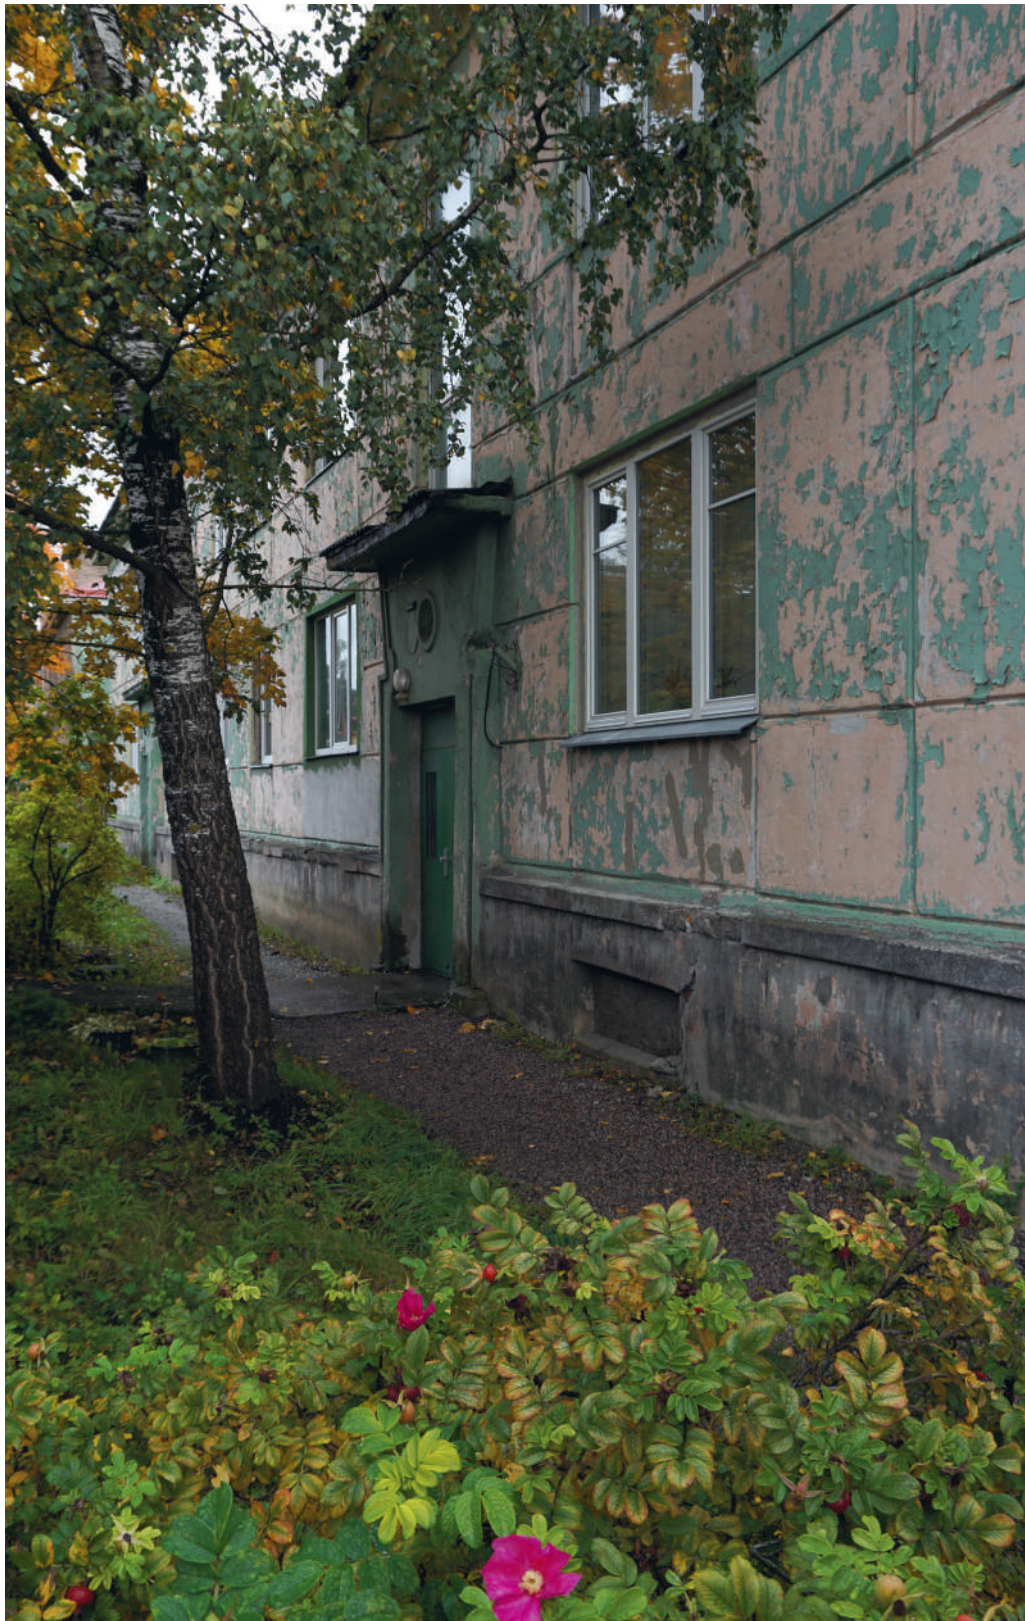
4.06: Vahtkukermiidist ühiselamu Tallinnas Männiku tee ääres (1955–1956).
Dormitory buildings made of fly ash blocks on Männiku Road (1955–1956).

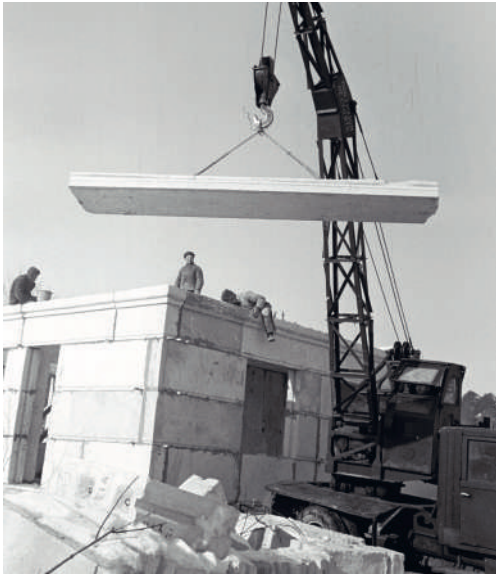
4.09: Silikaltsiidist ühepereelamu monteerimine Loksa keskkuses. *Construction of a silicalcite home in Loksa.*

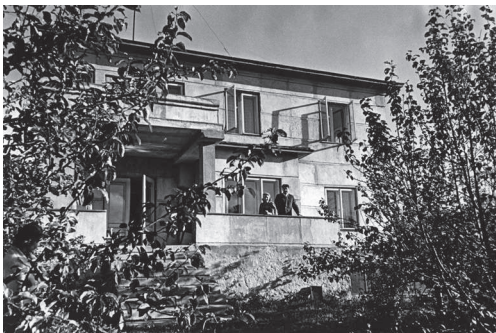
4.11: Johannes Hindi silikaltsiitsuurplokkidest eramu Meriväljal [1950. aastate]. *Johannes Hint's home in Merivälja built from silicalcite blocks [1950s].*

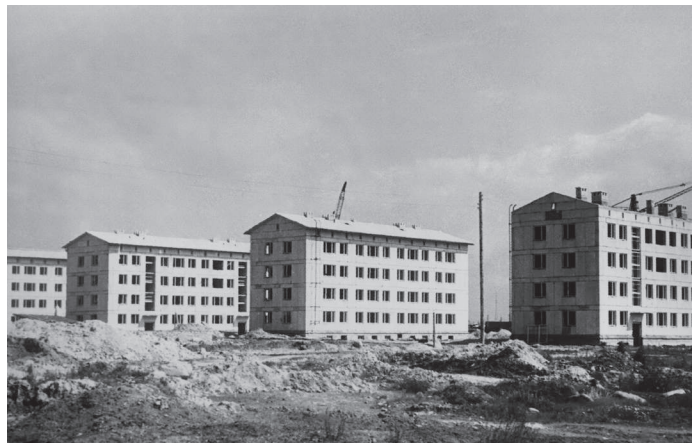
4.14: Esimesed silikaltsiididetailidest suurkorterelamud ehitati Pelguranda. *The first large apartment blocks made using silicalcite were built in Pelgurand.*

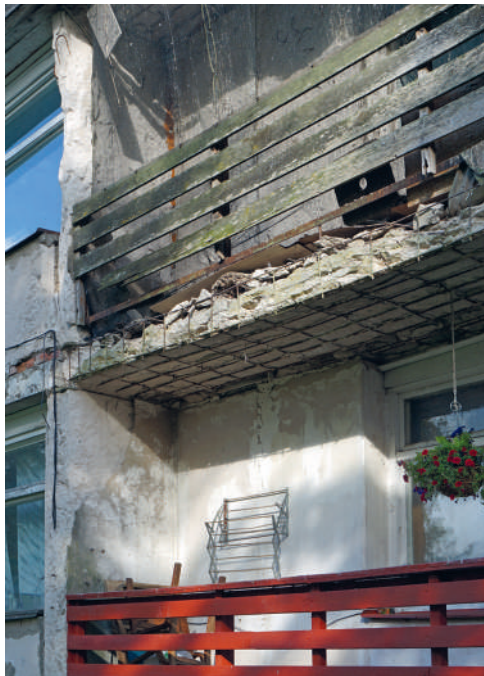
4.27: Enamik silikaltsiidist renoveerimata tüüpkorterelamud näevad tänu laiguti kooruvale krohvile pisut õnnetud välja. Ekstreemsematel juhtudel on aga konstruktsioonid lausa avariilised. *Due to patchy crumbling render most un-renovated standard design apartment buildings look quite wretched. In extreme cases the construction is outright dangerous.*

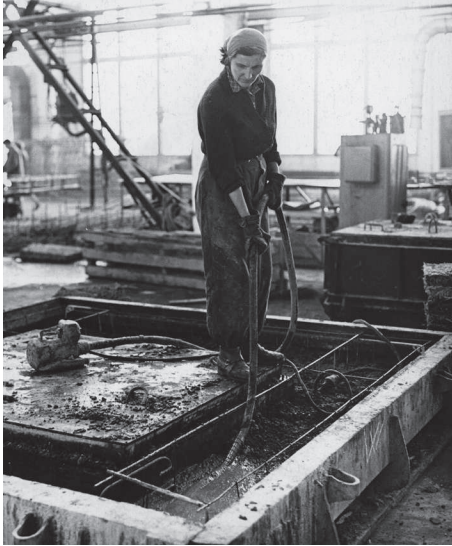
5.01: Paneeli valamine Tallinna Elamuehitus-kombinaadis. *Pouring a panel at the Tallinn Housing Construction Plant.*

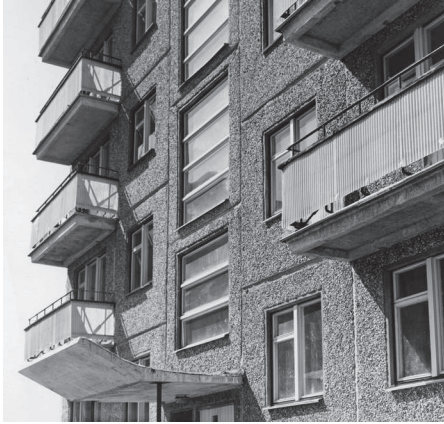
5.03: Mustamäe paneel elamu detailivaade varikatuse ja rõdudega. *Detail view of prefab panel apartment buildings in Mustamäe with porch and balconies.*

Esimene hooneseeria, mille puhul Eestis suurpaneele kasutati, oli 1-464 (Giprostrojindustriya, arh. N. P. Rozanov, I. Yu. Markova, ins. V. G. Kocheshkov, A. G. Rozenfeld, I. P. Polozov). Tegemist on ilmselt Nõukogude Liidus kõige laialdasemalt kasutatud paneelmaja seeriaga, mida tootsid omal ajal üle 200 majaehituskombinaadi. Projekt töötati välja 1957. aastal toimunud arhitektuurikonkursiks, millele esitasid oma visiooni Nõukogude Liitu sobivast ökonoomsest suurpaneeliamust kümme suurt projektorganisatsiooni.⁴⁰³ Eestis kohtab üleliidulise 1-464 seeria põhjal püstitatud tüüporterimaju kõige enam Tallinnas Mustamäel. Need on viiekorruselised lamekatusega hooned, mille sektsioonide arv varieerus kolmest kaheksani; kõige rohkem võib näha nelja ja viie sektsiooniga korterimaju. Tüüpprojekt, mida on peetud rohkem inseneri- kui arhitektikunstiks, on välisilmelt lihtne ja asine. Ühesuuruste ja ühtlases rütmis paigutatud aknaavadega seinapinnale toovad liigenduslikku elevust rõdude tulbad. Funktsionalismi kuldvaramusse kuuluva elegantselt peenikese reelingrinnatisega lõppevate rõdupiirete metallist konstruktsioon oli vooderdatud kas värvitud rõhtlaudise või õrnalt läbikumava lainelise plastiga, mille rõõmus toon (vähemalt esialgu, enne kui see päikesekiirguse käes luituda jõudis) pääses seinapaneelide kargelt halli killustikfaktuuri taustal hästi mõjule. Leidub ka variant, kus rõdude üks külg moodustus seinapinnaga risti asetatud paneelidest, tekitades sel moel jõulisema liigenduse hoone fassaadil (vt ill. 5.04). Trepikojaesised varikatused võisid olla lahendatud nii lakoonilise sirge konsoolplaadina kui ka 1960. aastate voolujoonelisest arhitektuurist inspireeritult märksa lennukama joonega kergelt ülespoole kaarduvate betoonplaatidena (vt ill. 5.03).

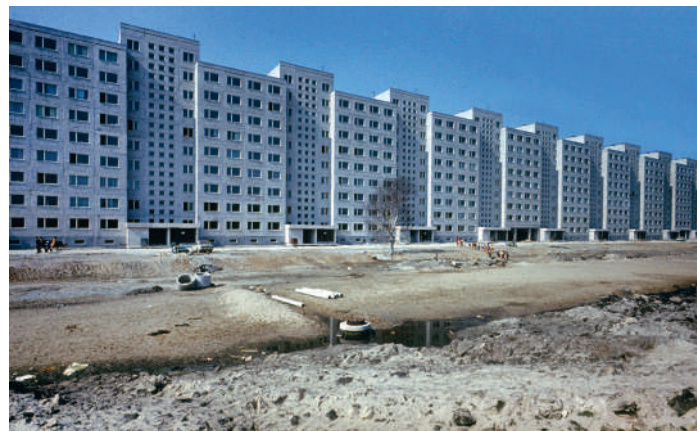
5.05: Tüüpprojekti 111-121 järgi valminud elamu Väike-Õismäel. *Apartments in Väike-Õismäe built according to standard design No.111-121.*

„ringmüür”. Iseäranis kutsub kaitsemüüri paralleelsele tõmbama üheksakorruseliste elamute rõdudest vaba trepikojapoolne külg, mille üksluisevõitu aknarütmi töid ainsana vaheldust perioodiliselt hoone põhimahust kõrgemale tõusvad trepikodade liftiruumi-osad nagu astmelised müürisakid (vt ill. 5.05).

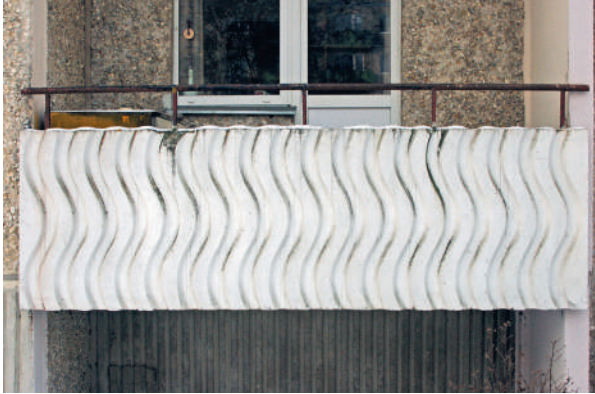
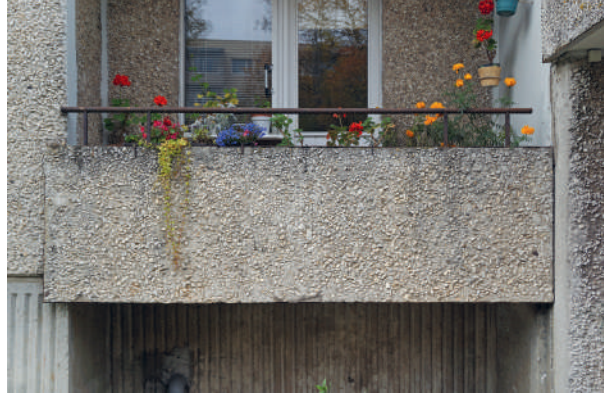
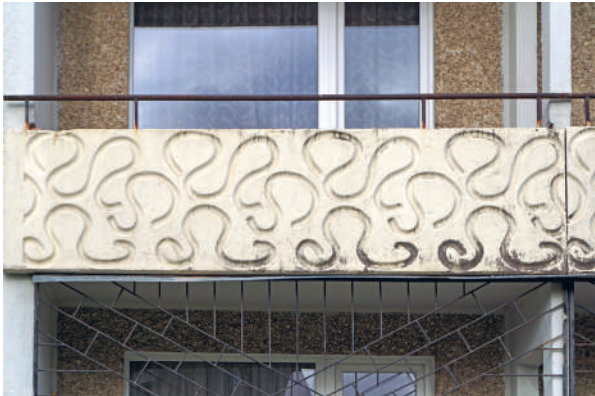
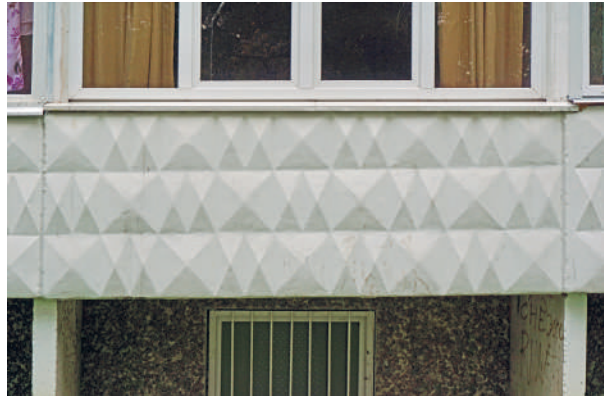
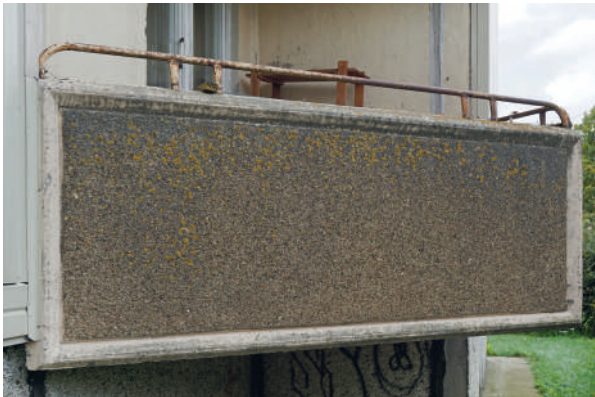
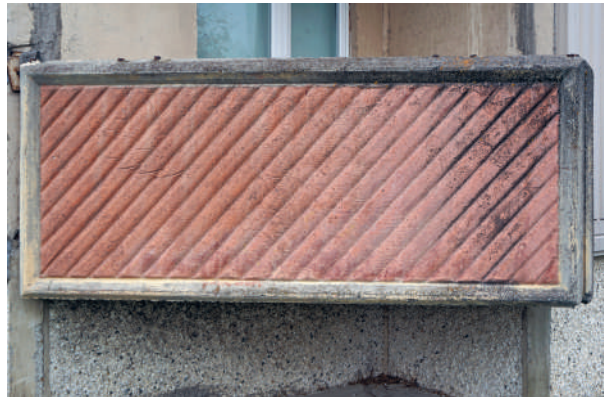
5.06: 1970.–1980. aastate Tallinna paneelilamute puhul oli kõige varieeruvam element rõdu.
The element with the greatest variation on prefab apartment buildings in the 1970s–1980s was the balcony.

Üheks oluliseks muudatuseks varasema 1-464 seeriaga võrreldes oli kergkonstruktsioonis rõdupiirete asendamine tööstuslikult toodetud raudbetoonist rõdupaneelidega (v.a päris esimesed selle seeria viiekorruselised Õismäel, kus osaliselt on veel kasutatud eelmise seeriaga analoogseid lahendusi). Nii raskete rõdupiirete kasutamine eeldas pisut teistsugust konstruktiivset ja arhitektuurset lahendust. Viiekorruseliste elamute trepikojapoolse fassaadi rõdud taandati lodžadeks, tagakülge aga liigendavad kogu hoone kõrguses eenduvad rõduplokid. Sarnaselt lahendati ka üheksakorruseliste majade tagakülg. Rõdupaneelidest sai peamine element, mis eristas muidu ühetaolisi hooneid. Aastate jooksul oli kasutusel üle kümne erisuguse rõdupaneeli variandi: nii killustikfaktuuriga kui ka siledaid või ornamentidega, vormilt kõige harilikumast ristkülikust viltu lõigatuteni, leidis ka ümarnurkseid või spetsiaalselt kujundatud lillekastiavadega paneele (vt ill. 5.06). 111-121 seeria elamutega hoonestati nii Väike-Õismäe kui ka Lasnamäe, tavapäraselt jätkus neid näpuotsaga ka mujale Eestisse.

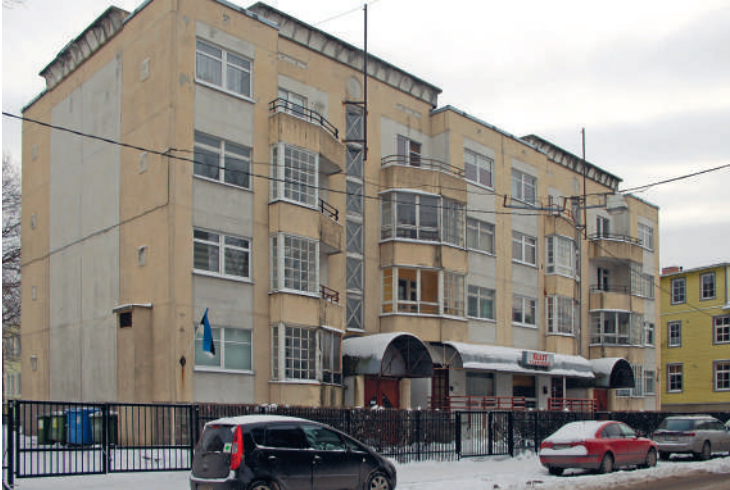
5.07: Eksperimentaalelamu Tallinnas Vana-Kalamaja 20a [E. Valdre]. *Experimental apartment building at 20a Vana-Kalamaja tänav, Tallinn [E. Valdre].*

Kõige erilisemaks Tallinna Elamuehituskombinaadis valminud hooneks võib pidada Tallinnas Vana-Kalamaja 20a asuvat eksperimentaalelamut [E. Valdre, vt ill. 5.07]. Nimelt hakati 1980. aastatel tasapisi teadvustama, et ajaloolised puidust eeslinnad ei ole pelgalt amortiseerunud kõdurajoonid, vaid miljööväärtusega asumid ning tasapisi asuti otsima lahendusi nende rekonstrueerimiseks. Et lihtsalt tavaliste paneelilamute püstitamine väljakujunenud keskkonda annab halva tulemuse, oli mõne ebaõnnestunud katse tagajärjel juba selgeks saanud; traditsioonilistest materjalidest ehitamine ei tulnud sel ajal aga kõne allagi, kuna

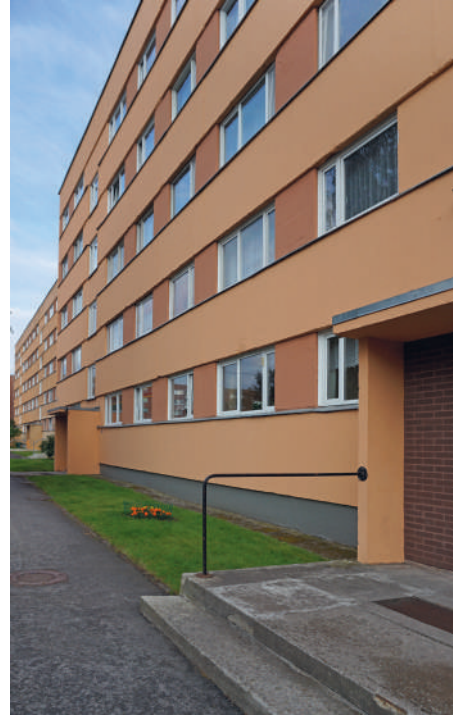
5.08: Tartu Elamuehituskombinaadi gaaskukeroon-seina-paneelidest „triibuline” maja Annelinnas. *“Striped” buildings in Annelinn made from oil shale ash concrete wall panels made at the Tartu Housing Construction Plant.*

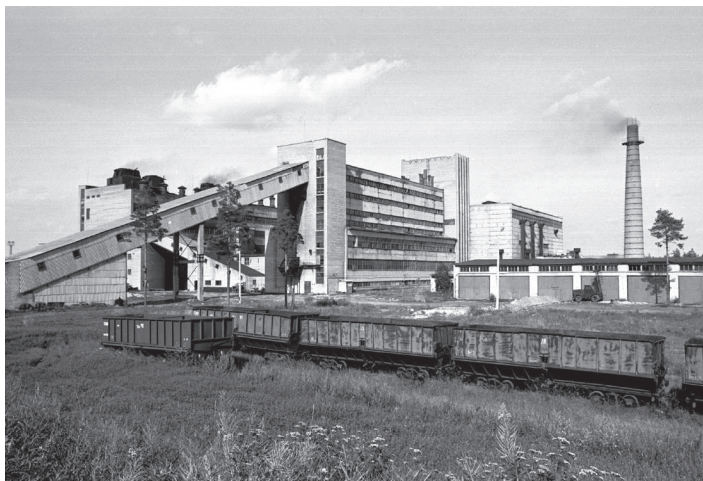
5.09: Oru turbakombinaat (1963, Ü. Ilves) oli esimene gaaskukeroon-paneelidest tööstushoone. *Oru Peat Works (1963, Ü. Ilves) was the first factory building to be made of oil shale ash concrete panels.*

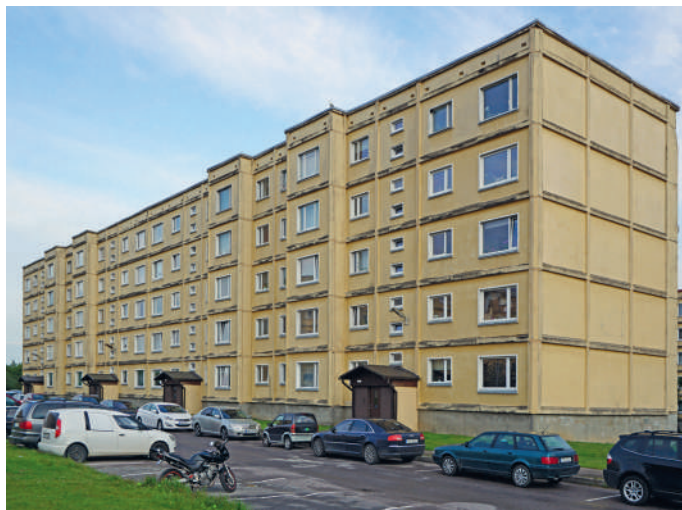
5.12: Tartu Elamuehituskombinaadi kolmekihilistest ribelistest seinapaneelidest kortermaja ehk nn „vahvelmaja” Tartus Annelinnas. *Apartment building in Annelinn, or “waffle houses” as they were referred to, were made from triple-layered ribbed wall panels made by the Tartu Housing Construction Plant.*

kõige enam Tartus Annelinnas, kus neid ehitati nii üheksa- kui ka viiekorruselistena. Vähemal määral kohtab seda hoonetüüpi ka mujal Kesk- ja Lõuna-Eesti asulates (nt Tartu lähedases väikeasulas Tõrvandil, Viljandis Männimäel), seal siiski viiekorruselistena.

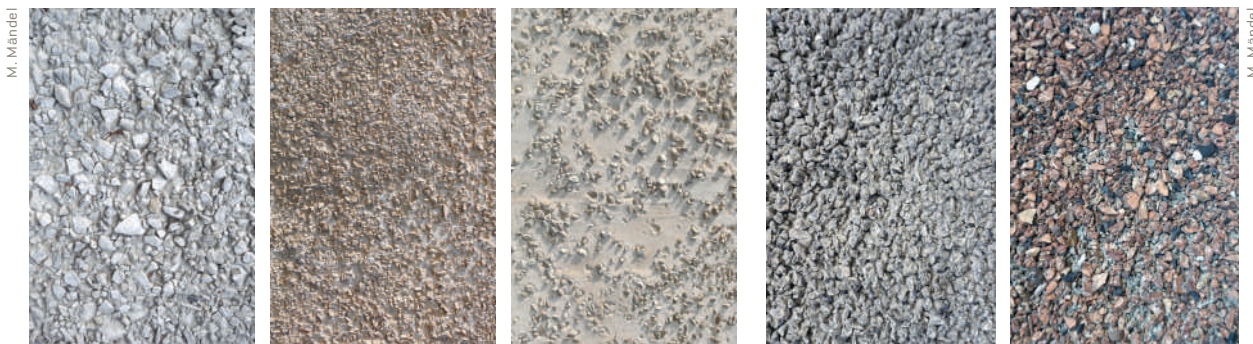
5.13: Killustikfaktuuriga paneelipinnad lähivaates.
Close-up of textured grit surfaces.

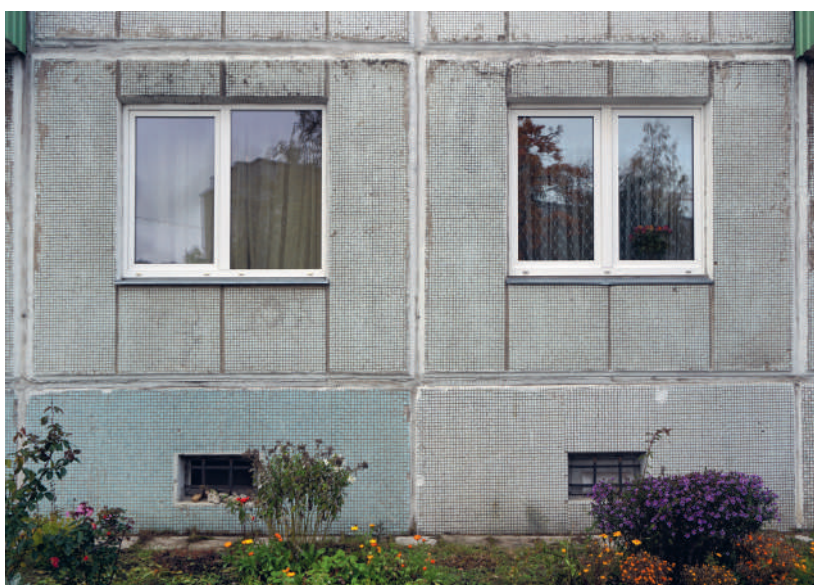
5.15: Keraamilistest plaatidest viimistlusega paneelmaja Tallinnas Seebi 36.
Prefab apartment building with ceramic tile cladding at 36 Seebi tänav, Tallinn.

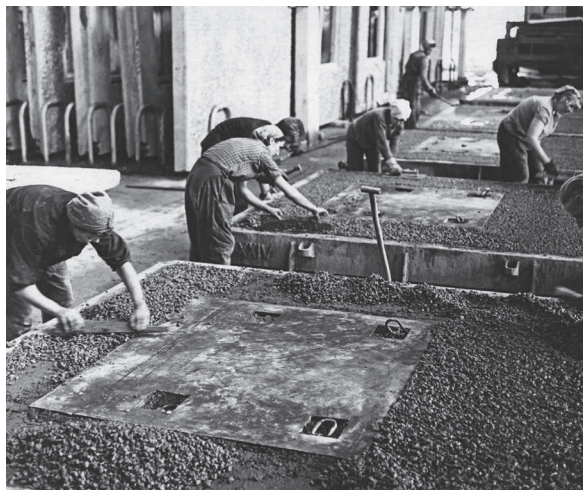
5.18: Killustikfaktuuri pealekandmine paneelile.
Applying the grit onto the panel.

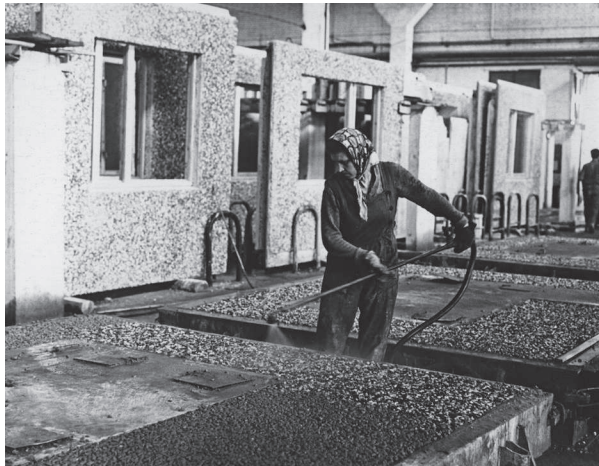
5.19: Tsemendijääkide pesemine killustikfaktuuri pinnalt.
Washing off the excess cement from the grit surface.
