TEHISKIVIMATERJALID EESTI 20. SAJANDI ARHITEKTUURIS

Kasutuslugu
ja väärtustamine

Doktoritöö

Bricks, blocks and panels
commonly used in 20th century
Estonian architecture.
The story of their use and value

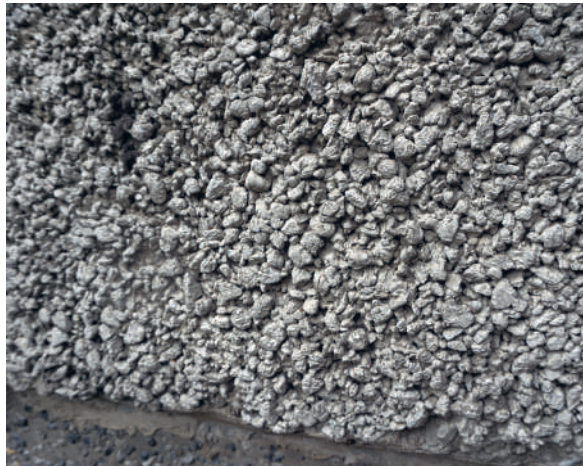
5.20: Lähivaade Mustamäe maja seinapaneelist, kus tsemendijääke pole maha pestud. *Close-up of a wall panel on a building in Mustamäe where the excess cement has not been washed off.*

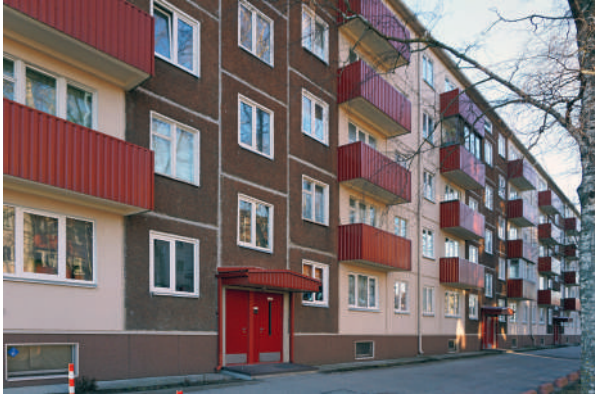
5.21: Karjamaa asumi paneelmajal on kombineeritud värvitud sileda-pinnalisi paneele ja punaka graniitkivikillustikuga kaetud paneele. *Prefab apartment building in Karjamaa has a combination of smooth panels and panels coated with reddish granite grit.*

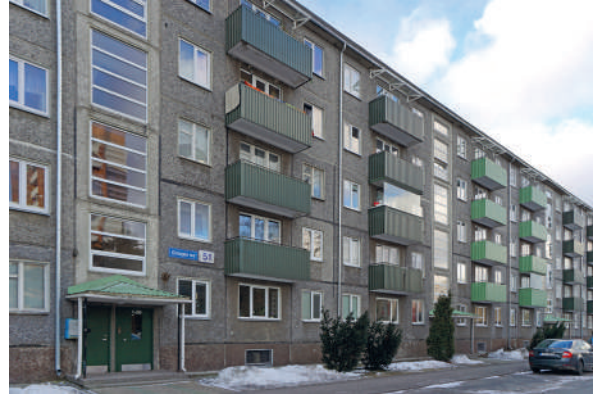
5.22: Tallinnas Ehitajate tee 51 asuva hoone kujundamisel on kasutatud kolmes eri toonis killustikfaktuuriga paneele. *The building at 51 Ehitajate tee in Tallinn has panels with three different coloured grits.*

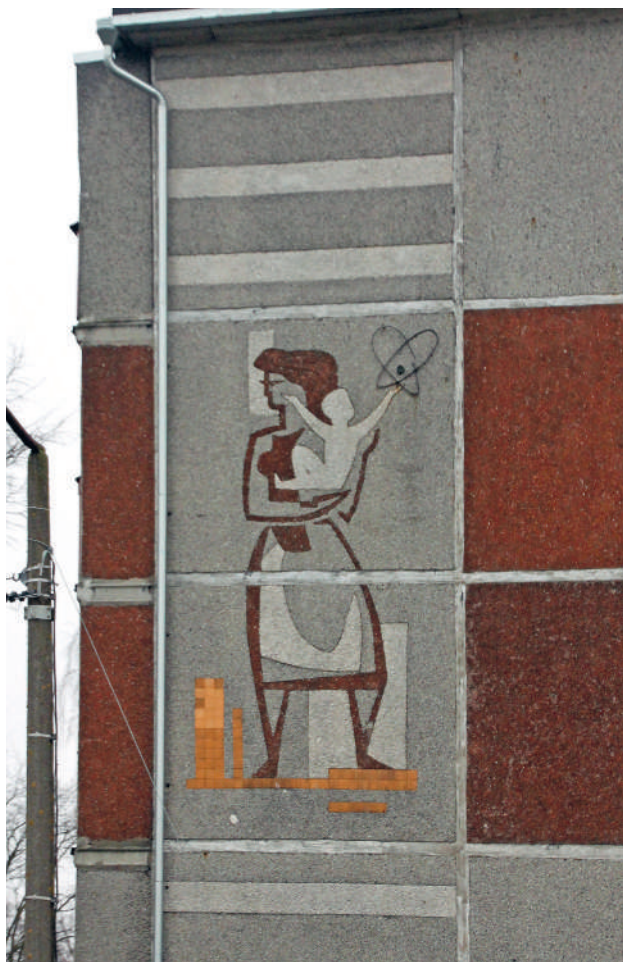
5.23: Tallinnas Ehitajate tee 51 asuva hoone otsaseina paneelide kujundamisel on kasutatud erinevaid materjale: kolme eri tooni killustikku, metalli, keraamilisi plaate. *The end wall of 13 Angerja tänav in Tallinn has panels made with various materials - three different coloured grits, metal and ceramic tiles.*

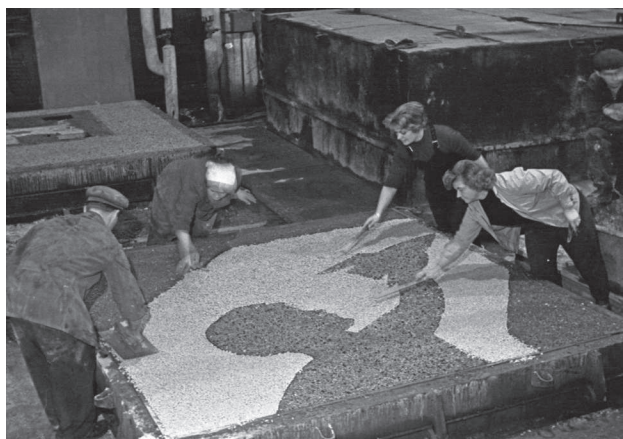
5.25: Tallinna Elamuehituskombinaadis valmib Akadeemia tee 14 otsaseina paneel. *End wall panel for 14 Akadeemia tee in Tallinn under construction at the Tallinn Housing Construction Plant.*

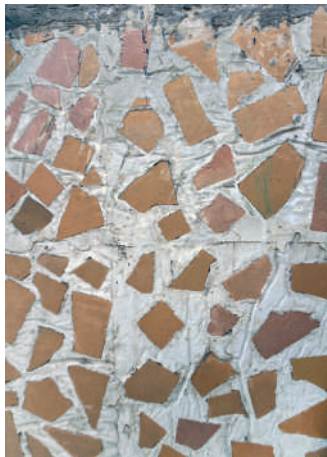
5.27: Soklipaneel Tallinnas Angerja 11 elamul. Basement level panel at 11 Angerja tänav, Tallinn.

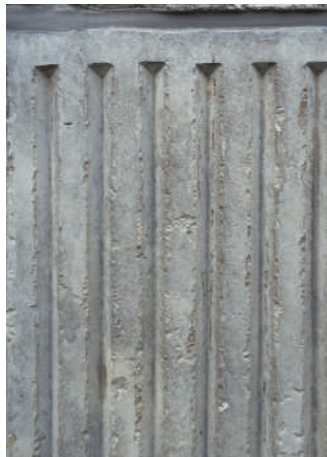
5.28: Enam-vähem korrektne reljeefse rulliga töödeldud sokli-paneel. Basement level panel with reasonably correctly stamped details.

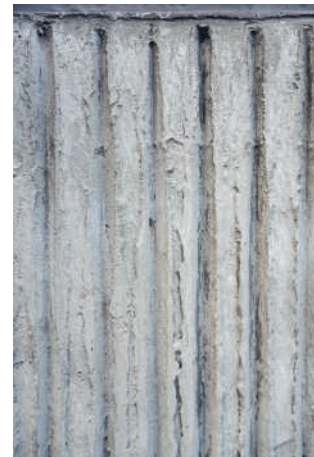
5.29: Lohaka viimistlusega soklipaneel. Basement level panel with sloppily stamped details.

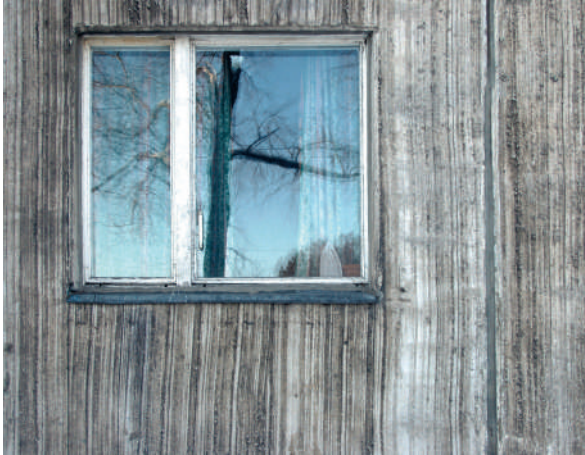
5.30: Harjatud pinnaga paneeli lähivaade.
Close-up of brushed panels.

Unfortunately, conditions at the Tallinn Housing Construction Plant were sub-standard and the texture, which was produced with an old broom, was unappealing and therefore production of the brushed panels was soon banned. Even though much research was undertaken to improve the exterior finish of the prefab panel apartment buildings, the results were not implemented and the monotonous, uniform apartment buildings have remained in Estonia as a symbol of mediocre Soviet-era architecture.

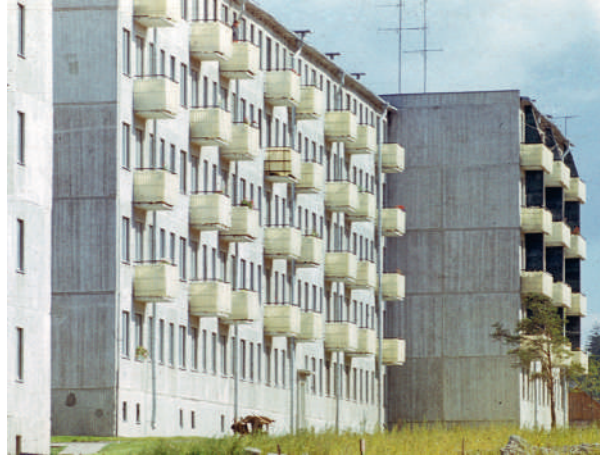
5.31: Harjatud paneelidest hoone Mustamäel.
Building in Mustamäe with brushed panels.

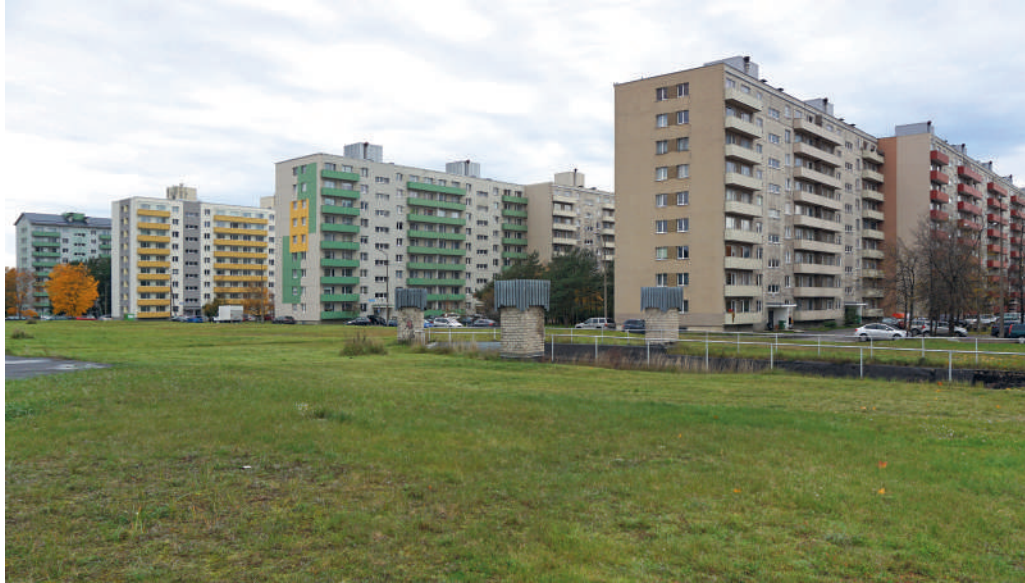
5.32: Renoveeritud paneelmajad kujundatakse harilikult pastelsetes toonides.
Renovated prefab buildings are often painted in pastel colours.

Eritledes paneel lamute fassaadide soojustamisel kasutatud materjale ja arhitektuurseid lahendusi, saab võrdlemisi kirjust pildist välja tuua siiski mõne iseloomuliku joone. Soojustatud välisseinad on kaetud kas õhekrohvi, krohvi- või tellist imiteerivate fassaadikatteplaatide või profiilplekiga. Kui 15–20 aastat tagasi oli profiilplekk levinum materjal, siis praegu eelistatakse pigem krohvitud seinapinda. Mõtteinnet pakub soojustatud seinte kujundus, millega sageli on püütud maja teistest omataolistest eristada. Mingis mõttes võib öelda, et tagantjärele ollakse tegemas seda, mis omal ajal võimaluste puudumise tõttu tegemata jäi. „Elurõõmus ja julge värv on see, mis võtab industriaalelamute kvartalilt halluse ja tuimuse,“ kirjutas arhitekt Henn Roopalu juba 1963. aastal. Täna sed värbitoone on ilmselt küll märksa mahedamad, kui olnuks 1960. aastatel kasutatud palett; domineerivad heledad, pastelsed toonid: beežikad, rohekad, hallid (vt ill. 5.32). Leidub muidugi ka üksikuid jõulistes värvitoonides lahendusi.

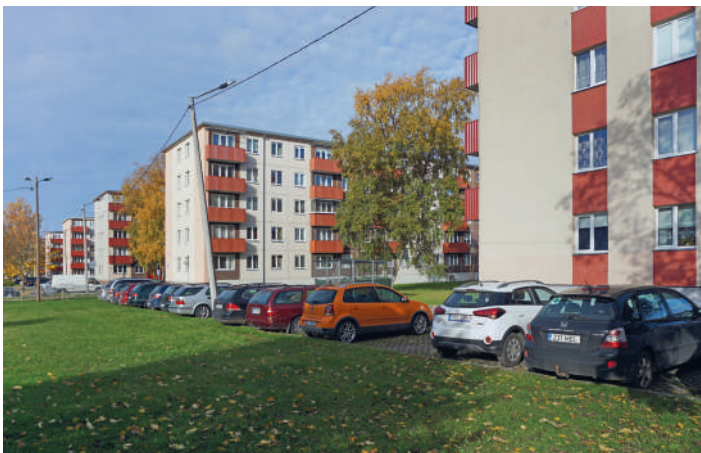
5.40: Karjamaa asumi üldvaade. Vaatamata erisugustele viimistlusmaterjalidele mõjuvad hooned tänu ühetaolisele värvilahendusele tervikliku ansamblina. *General view of Karjamaa suburb. Despite the use of various different facade materials the similar colours create a unified ensemble.*

Arvan, et lähenemine kvartali tasandil võiks olla võtmeks, mis aitab leida tasakaalu elukeskkonna eriilmelisemaks muutmise ja liigse eristumise vahel, boonuseks on kvartali kui vahetu kodukoha identiteedi loomine. Siin võib ühe hea näitena esile tõsta Tööstuse tänava äärsed paneelalamud Karjamaa asumis, kus vaatamata sellele, et iga hoone otsasein on lahendatud erinevalt, mitte ülemäära kõrgel kunstilisel tasemel ja isegi üksteisest erinevaid materjale kasutades (peamiselt on otsaseinad krohvitud, aga näeb ka profiilplekki), mõjuvad nad tänu sarnastele värvitoonidele ühtse miljööväärtusliku tervikuna (vt ill. 5.40). Kaasa aitab siin kindlasti ka rõdupiirete ühetaoline kujundus. Nii võib kokkuvõtvalt tõdeda, et paneelhoonete

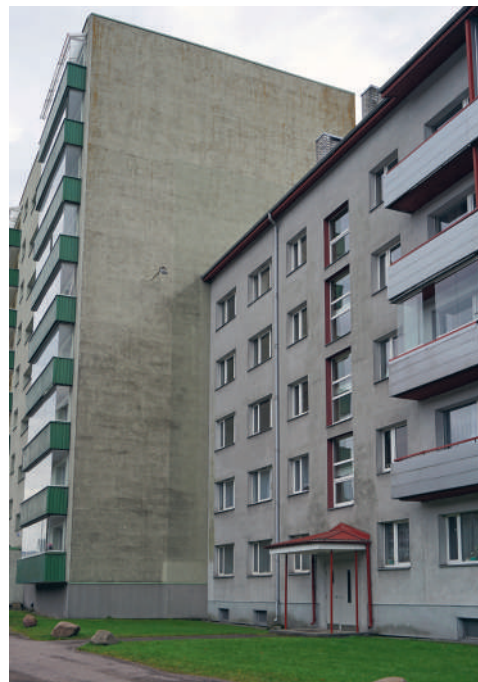
5.41: Mõni aasta tagasi renoveeritud seinapinnad näevad juba välja määrduvad ja ebaesteetilised. *Wall surfaces that were renovated only a few years ago already look dirty and unattractive.*

Paneelilamute renoveerimispraktika analüüs toob selgelt esile veel ühe probleemi. Vaadates mõne aasta eest renoveeritud hooneid, torkab teravalt silma, et paljudel juhtudel on krohv tänaseks juba silmanähtavalt määrduvad väljanägemisega [vt ill. 5.41]. Mõnel puhul, elavama liiklusega tänava ääres, on tegemist tõepoolest õhusaastest tuleneva mustusega, paljudel juhtudel on põhjuseks aga bioloogiline kahjustus – materjali pinnal vahav vetikas või samblik, mis muudab pinna värvi. See nähtus on tingitud asjaolust, et soojustatud fassaadide pind on nüüd märksa külmem ja seeläbi aldis õisele kondenseerumisele. Kõige enam esineb sedasorti biokahjustusi põhjafassaadidel, mis, jäädes ka enamiku päevasest ajast varju, ei saa korralikult ära kuivada. Eestis on probleemiks ka läänetuultest kantud kaldvihm, mis toob niiskuse just läänefassaadidele.⁴⁴⁴ Kahjustuse teket soodustab pinna reljeefsus, mida faktuursem pind, seda tõenäolisem on biokahjustuste ilmumine. Ka on leitud, et põhjapoolkera parasvöötmes on lõunapoolse seintel krohvipinna niiskus ja seeläbi biokahjustuste oht seotud pinna värvitooniga (mida heledam, seda kauem püsib niiske).⁴⁴⁵

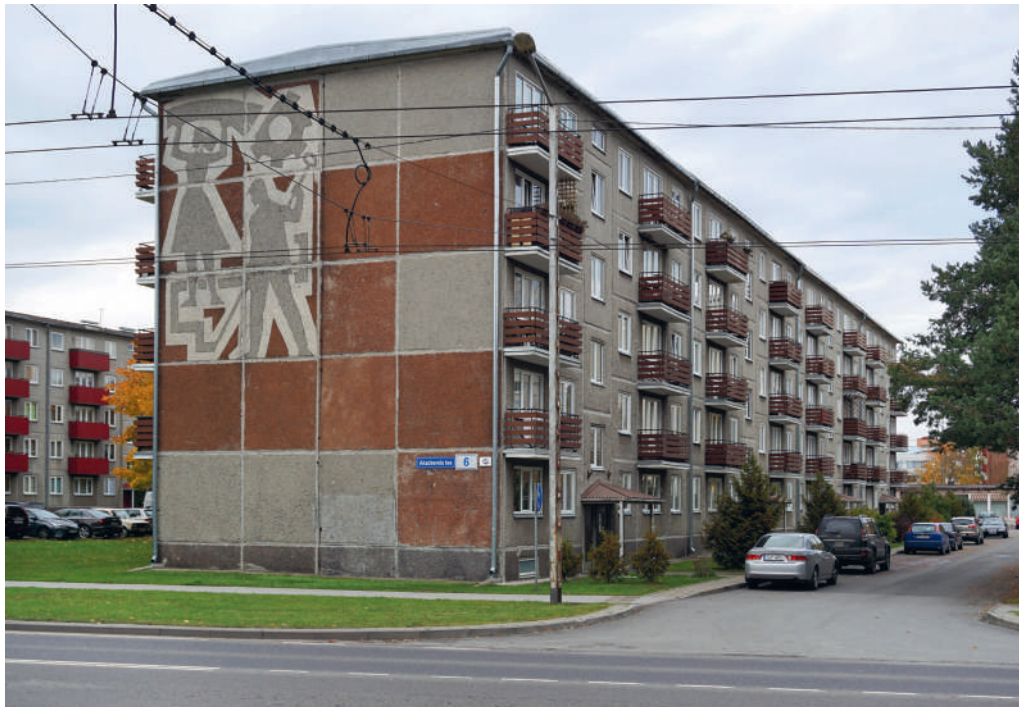
5.42: Elamu Tallinnas Akadeemia tee 6 on üks väheseid paneelmaju, millel on taastatud algsed röödupiirded. *The apartment building at 6 Akadeemia tee in Tallinn is one of the few prefab buildings where the original balcony railings have been restored.*

otsapannooga hoone muinsuskaitse alla võtmine igati mõistlik, seda enam, et suur osa neist on tänaseks päevaks juba soojustuse alla maetud. Potentsiaalsete kandidaatidena võiksid siin kaalumisele tulla nii Angerja 13 kui Akadeemia tee 6 hooned. Esimese kasuks räägib asjaolu, et ainsana on siin dekoreeritud maja mõlemad otsaseinad. Ka tuleb esile tõsta hoone trepikoja sissepääsude tellispitsilist lahendust, mida võib käsitleda kui omamoodi ülemineku nähtust tellisehituselt täismonteeritavale ehitusviisile. Angerja 13 hoone vajaks ka kiiret restaureerimist, kuna mereteemaline kajakatega otsapannoo on osaliselt juba maha pudenenud (vt ill. 5.44). Hoone mälestise staatus ja seeläbi saadav muinsuskaitse toetus (nii rahaline kui ka moraalne) aitaks ehk hävivat kultuuriväärtust päästa. Akadeemia tee 6 elanikud seevastu tajuvad ilmselt hästi oma hoone erilisust, maja on renoveerimise käigus hoitud originaalilähedasena (vt ill. 5.42). Ümberehitatud on vaid trepikodade varikatused, seevastu aga röödud on kogu maja ulatuses ühetaolised ning algsele lahendusele sarnased. Pikemas perspektiivis on siin küll vajalik leida delikaatne viis rööduplaatide kinnituskonstruktsiooni tugevdamiseks, kuna lahtised röödud on eriti vastuvõtlikud lagunemisele.

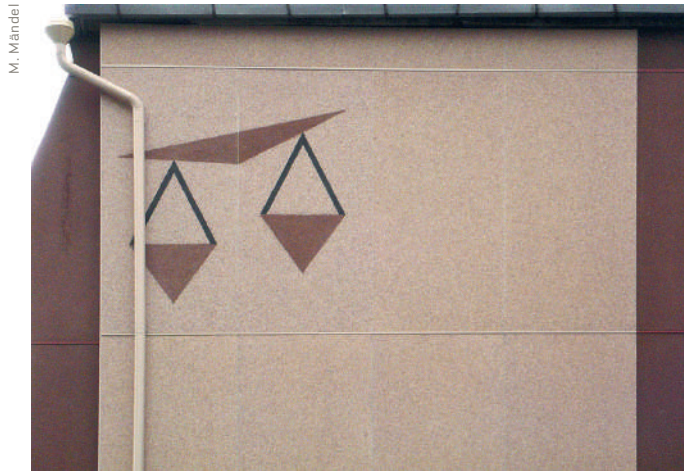
5.43: Hoone renoveerimisel on soojustuse alla jäänud monumentaalpannoo lihtsustatult kantud soojustuse pinnale.
The large mural designs, covered by insulation during renovation, have been transcribed in a simplified form onto the surface of the insulation.

Otsapannoodega suurpaneelilamute näol on tegemist selgelt olukorraga, kus eriline materjal annab tavalise arhitektuuriga hoonele lisaväärtuse. Paneelilamute puhul originaalmaterjali asendamisest otseselt rääkida ei saa, kuid ka pannoo kinni katmine soojustamisel vähendab tuntuvalt kogu hoone arhitektuurset väärtust. Et osa väärtusest on tugevalt seotud just konkreetse materjali ja selle valmimistehnoloogiaga, ei suuda pelgalt kujutise kopeerimine soojustuse pinnale seda edasi kanda. Sellelaadne katse on praktikas olemas ja vaaeldav Ehitajate tee 19 hoone otsaseinal, kus Enn Põldroosi loodud kaalude motiiv on kantud
