**KIVI KONSERVEERIMISE METOODIKA UURIMINE
JA SELLE RAKENDAMINE EESTIS**

MAGISTRAND: Merike Limberg

Tallinn 2002

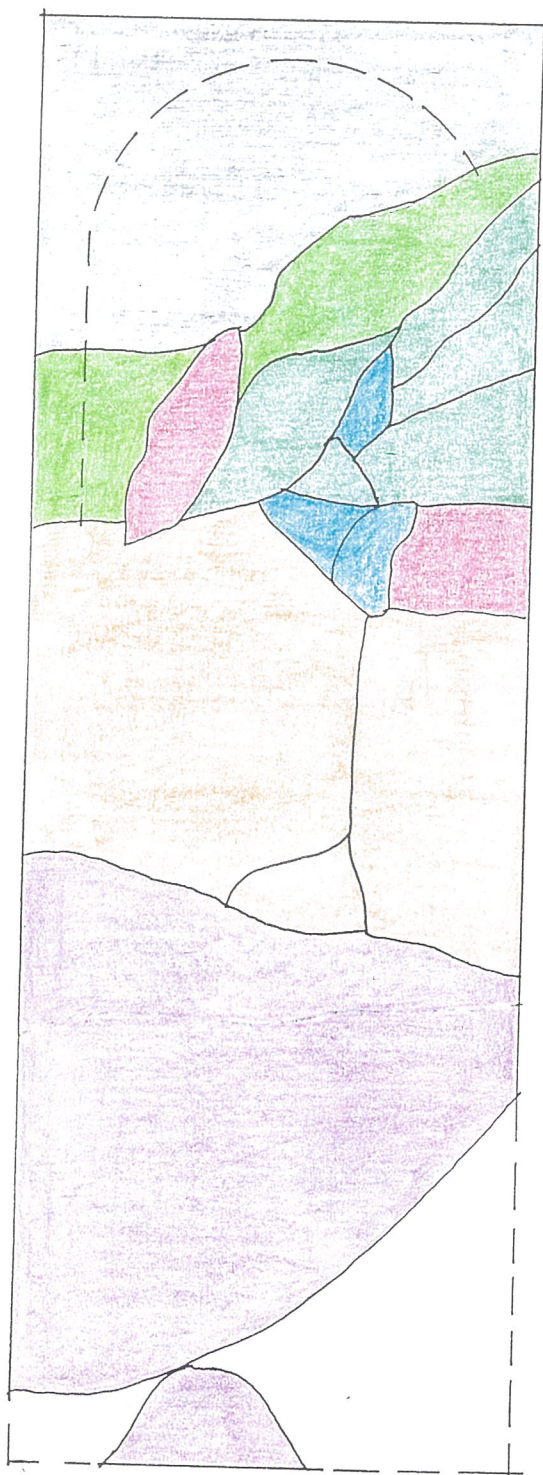
SKEEM3(RAIDPLAAT 'FIDES')

-   vana kipsitükk
-   uus kipsiparandus
-   müüritud sein 1. osas
-   müüritud sein 2. osas
-   müüritud sein 3. osas
-   müüritud sein 4. osas
-   müüritud sein 5. osas
