Villevere koolimaja: ajalugu, väärtused ja säilitamise ettepanekud

Kooli, Villevere küla, Türi vald, Järva maakond

Arhitektuuri konserveerimise ja restaureerimise täiendkoolituse lõputöö

Tallinn 2023

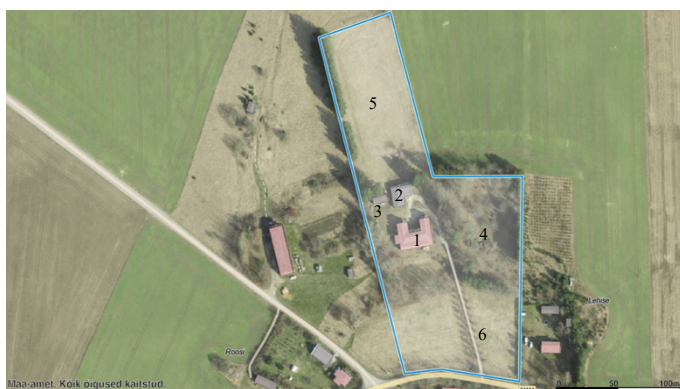
3. Villevere koolimaja ja kõrvalhoonete paiknemine kinnistul. Väljavõte Maa-ameti geoportaalist.

- 1 – koolimaja
- 2 – kõrvalhoone-puukuur
- 3 – kõrvalhoone-laut
- 4 – kooliaed
- 5 – kooli spordiväljak-staadion
- 6 – pärnaallee

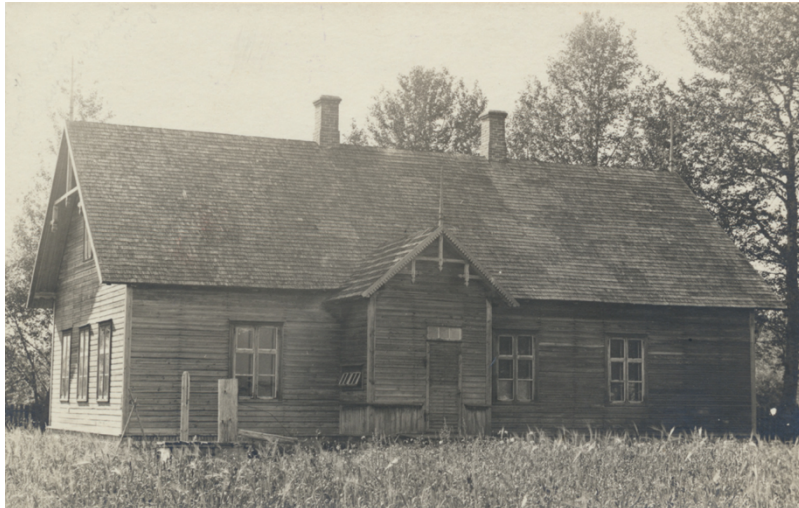
6. Villevere algkooli hoone u 1929. aastal. Foto: Rudolf Männik. Viljandi Muuseum, VM VM 7911 F 1904:745.

1914. aastal ehitas Kabala vald Villevere õigeusu abikooli hävinud hoone asemele samale krundile uue koolimaja. Sellesse jäi Villevere algkool, mis oli tekkinud kahe kooli liitmisel, tegutsema kuni uue koolimaja valmimiseni 1935. aasta sügisel. Säilinud fotode põhjal oli 1914. aastal ehitatud koolimaja näol tegemist lihtsa ühekorruselise viilkatusega ja kahe korstnaga ristkülikukujulise põhiplaani ja eenduva eeskojaga puidust hoonega (ill. 6).

Ruumiplaanist annab aimu akende paigutus, millest võib järeldada, et klassiruum paiknes hoone vasakpoolses küljes, kus otsafassaadil on kolm akent. Tõenäoliselt võis ruumide paigutus sarnaneda 1873. aastal ilmunud raamatus „Õppetus koli-pidamisest“ esitatud koolimaja põhiplaani (ill. 7).¹⁶

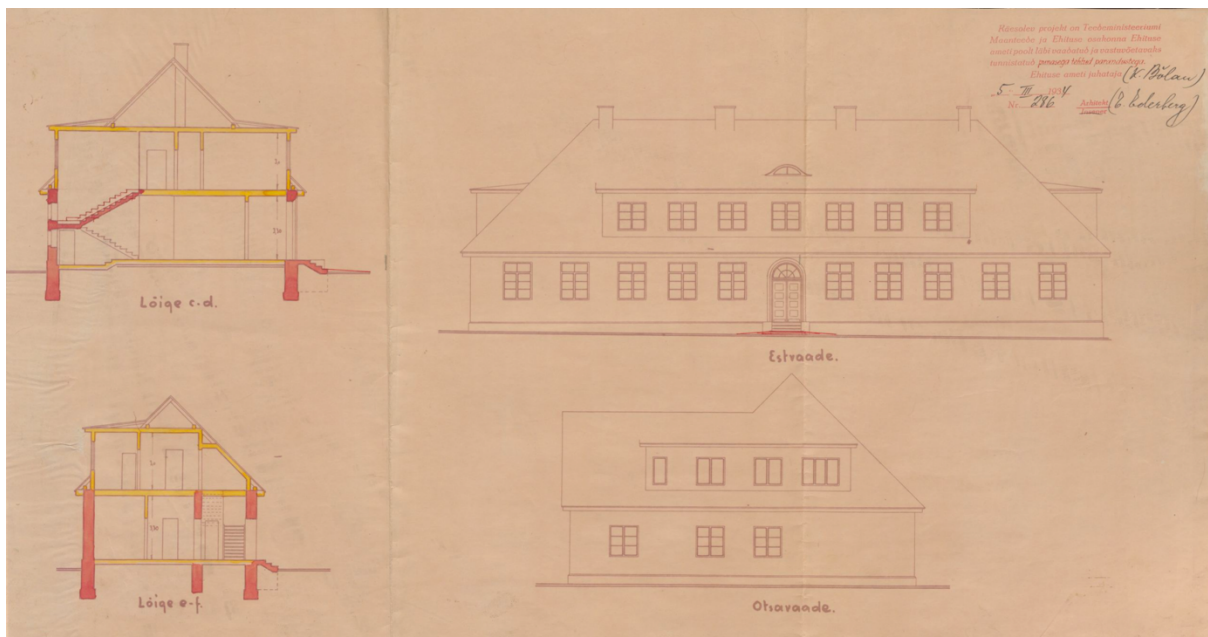
11. Villevere algkoolimaja I projekt (1933) – eestvaade, otsavaade, lõiked. Allkirjastanud E. Otting. Eesti Pedagoogika Arhiivmuuseum, EPAM_OK_0004039_101252.

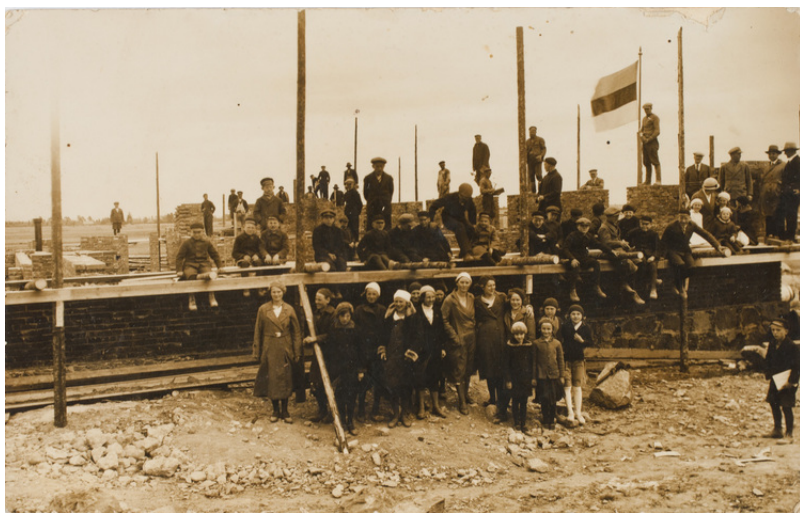
16. Villevere uue algkooli ehitus 29. mail 1935. aastal. Eesti Rahva Muuseum, ERM Fk 2938:104.

Villevere koolimaja ehitust alustati 2. mail 1935. aastal. Kabala vallavalitsuse juurde moodustati selleks ehituskomisjon ja ehitustööde juhatajaks määrati J. Rass. Ehitusjärelvalvet nõustus teostama insener Jaan Maasik.⁴⁸ Koolimaja vundamendi ja esimese korruse tellisseinad tegi Kasepää valla tööliste artell Vassili Morozovi juhtimisel, puidust mansardkorruse ehitas Jüri Tõkke Taevere vallast, aknad ja ukSED valmistas tisler Voldemar Koort, pottsepa tööd tegid Jaan ja Mart Ilves, maalritööd August Nurmberg, sepatööd Erich Tattar ning veevärgi paigaldas firma A. Tõnisson & Ko.⁴⁹ Koolimaja ehitusse panustasid aktiivselt ka külaelanikud, abistades ehitusmaterjalide veoga.⁵⁰ Detailselt dokumenteeritud ehitus- ja viimistlustööde ülevaade sisaldab infot nii kasutatud ehitus- ja viimistlusmaterjalide kui ka nende koguste kohta, samuti tööde tegemise instruksioone ja nõudeid.⁵¹

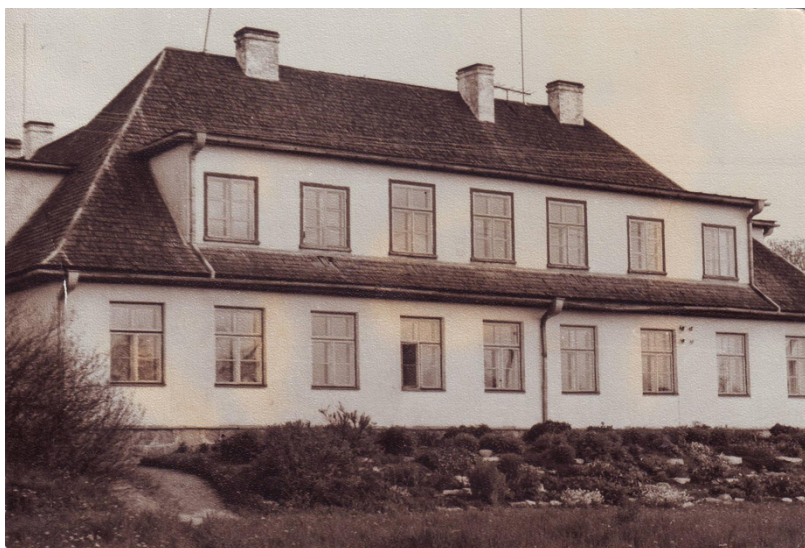
Koolimaja juurde istutati ka mitmesuguseid ilupuid ja -põõsaid ning maja esiküljele klassiruumide akende alla kujundati uhke kiviktaimla, mille eest pidid õpilased aitama hoolt kanda (ill. 25). Hiljem asendus kiviktaimla lillepeenraga.

25. Villevere koolimaja ees asunud kiviktaimla 1960. aastatel. Erakogu.

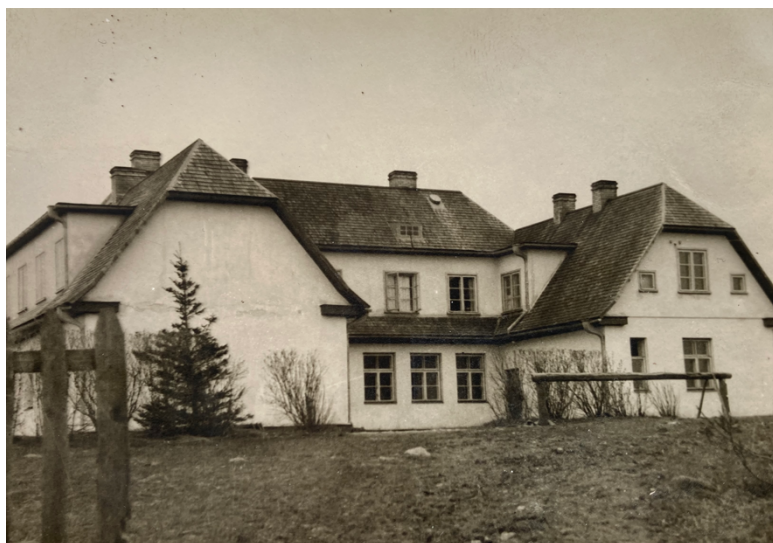
Lisaks haljastusele loodi koolimaja juurde ka sportimisvõimalused – koolimaja taha püstitati turnimispuud ning 1950. aastate alguses ka rajati spordiväljak-staadion (5000 m²), mis on maastikus tänaseni nähtav (ill. 3).

26. Villevere koolimaja tagant vaates. Hoovil on näha turnimispuud. Dateerimata. Erakogu.

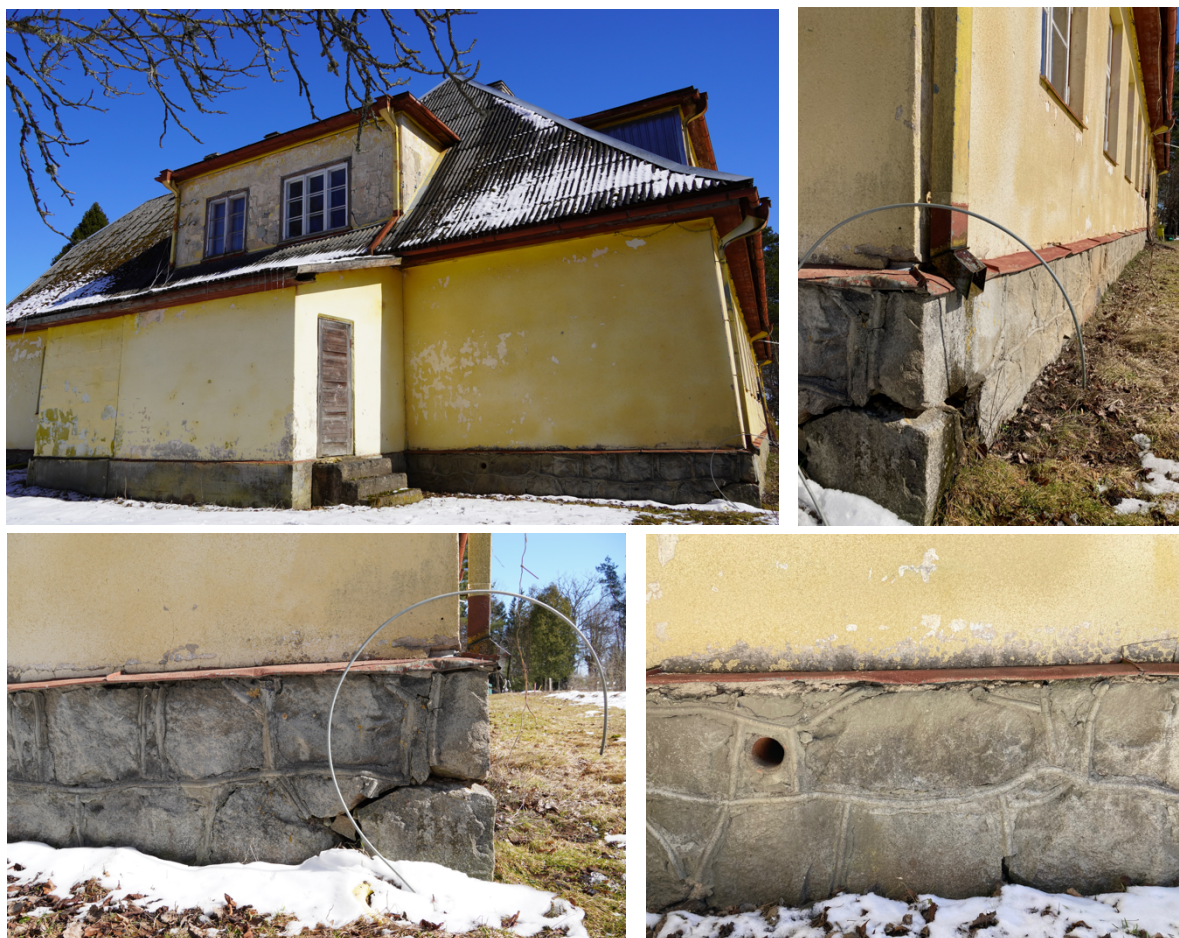
mis lõpevad sokli(laua) kohal (vt ka ill. 17, 18), on kahjustused tekkinud ilmselt põhjusel, et sademevesi pole soklist eemale juhitud. Samuti on hoone ehitusaegne tšingitud plekist soklilaud kohati roostetanud ja deformeerunud ega paku sademete eest enam piisavat kaitset.

26. Hoone sokkel ja selles tuvastatud kahjustused aprillis 2023. aastal. Fotod: Piia Tammpuu.

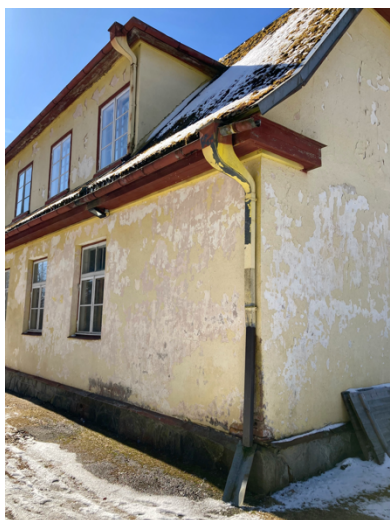
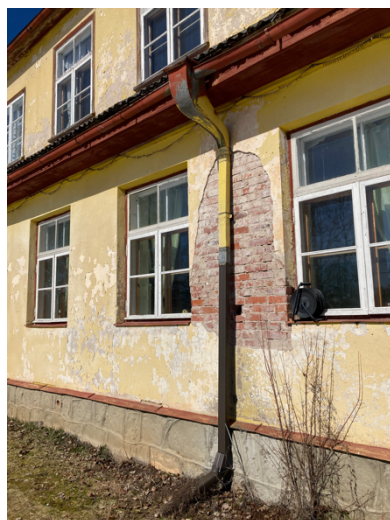
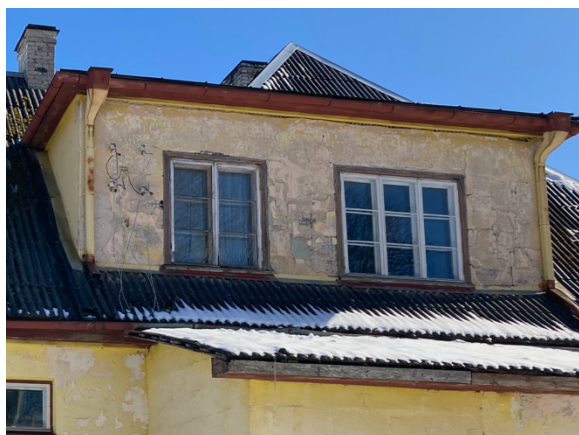
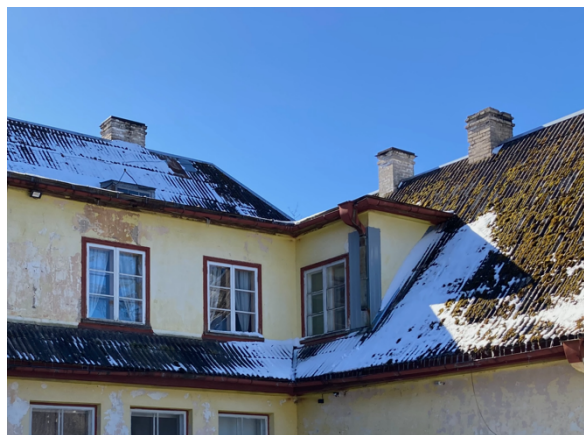
Hoone I korruse välisseinad on laotud punastest tellistest õhuvahega, mansardkorruse seinad on ehitatud rõhtpalkidest ja puitsõrestikust. Mõlema korruse välisseinad on krohvitud ja kollaseks värvitud. Välisseintelt on krohv ja värv koorunud ning värv on päikesevalguse mõjul ka tugevasti luitunud, millele viitab räästaaluste seinte, väliste aknapõskede ja päikesevalguse eest rohkem varjatud seinaosade oluliselt intensiivsem värvitoon. Hoone lõunapoolsel esiküljel ja idapoolse hoovitiiva nurgas on I korruse välisseintelt krohv irdunud – tõenäoliselt seinale kinnitatud amortiseerunud vihmaveetorst põhjustatud veekahjustuste tõttu – ja paljandunud on krohvalune tellissein. Kahjustuste süvenemise vältimiseks on püütud amortiseerunud ja katkenud vihmaveetorusid nendes kohtades parandada ja osaliselt uutega asendada. Lisaks on suuremad krohvikahjustused hoone lääneküljel ja hoovipoolsel küljel mansardkorruse seinal. Läänetiiva hoovipoolsel küljel on mansardkorruse akna kõrval olevat välisseina (plekktahvliga?) „paigatud“ – tõenäoliselt jällegi amortiseerunud vihmaveetorudest ja sadeveest tingitud kahjustuste katmiseks.

27. Hoone välisseintel tuvastatud kahjustused aprillis 2023. aastal. Fotod: Piia Tammpuu.

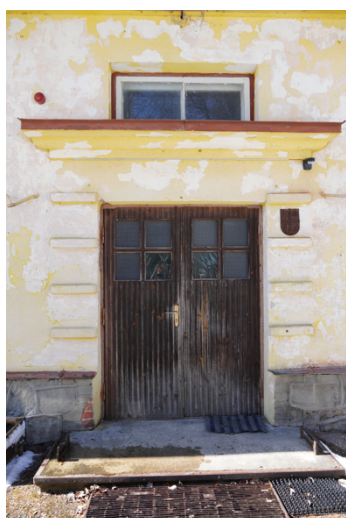
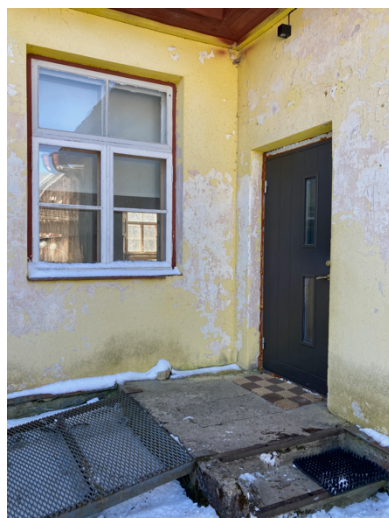
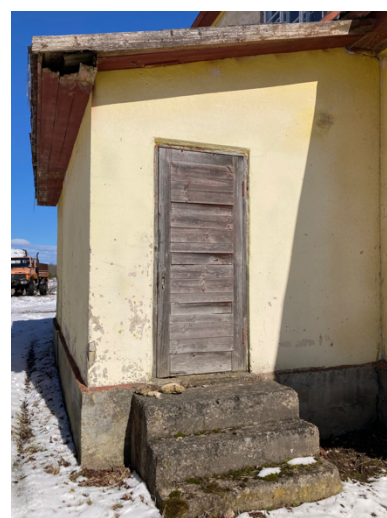
Säilinud on välisukse portaali dekoor, sh välisukse kohal paiknev astmeline punaseks värvitud tsingitud plekiga kaetud karniis ja selle kohal asuv valgmik. Hoone algsed puidust välisüksed pole säilinud (vt ill. 18) ning on asendatud uutega. Peasissepääsu ees on kahepoolsed tumedaks peitsitud puidust ja ülaosas klaasitud ruudustikuga välisüksed. Sealjuures on aknaruudud klaasitud erinevat tüüpi klaasiga (mattklaas ja läbipaistev klaas). Peasissepääsu kõrval mõlemal pool ust olevad lipuvardahoidikud ei ole algsed. Peasissepääsu välisukse kõrvale paremale poole on Villevere koolimaja 70. aastapäevaks paigaldatud metallist vapp (2005), mis on praeguseks tugevasti roostetanud. Hoovipoolse välisukse ette on paigaldatud kaasaegne tumedat tooni kahe kitsa klaasiga uks. Hoone lääneküljele nõukogude ajal ehitatud kinoruumi väljapääsu lihtne puituks on tõenäoliselt ehitusjärgne.

28. Hoone välisüksed aprillis 2023. aastal. Fotod: Piia Tammpuu.

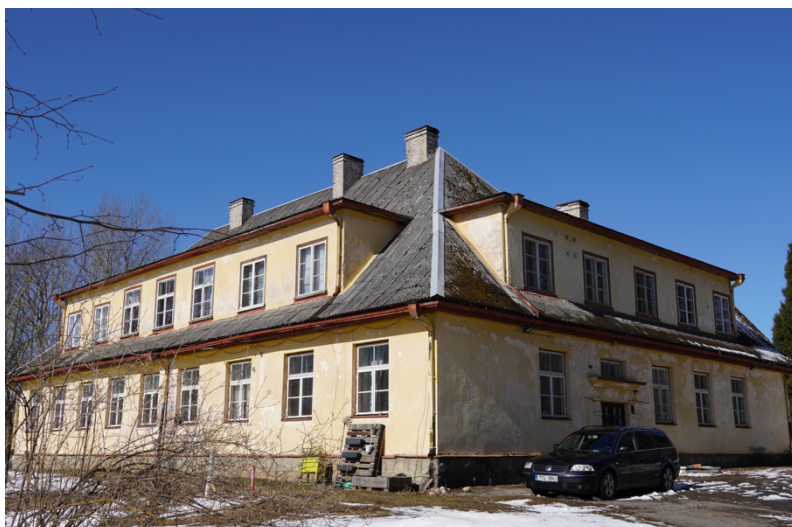
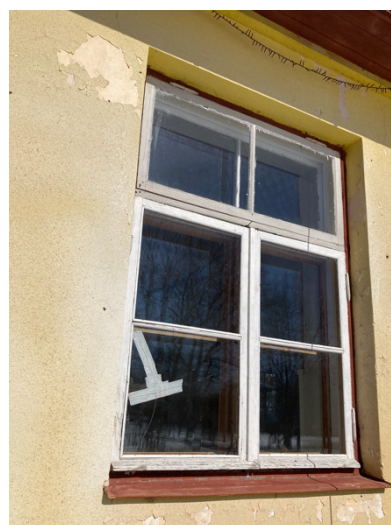
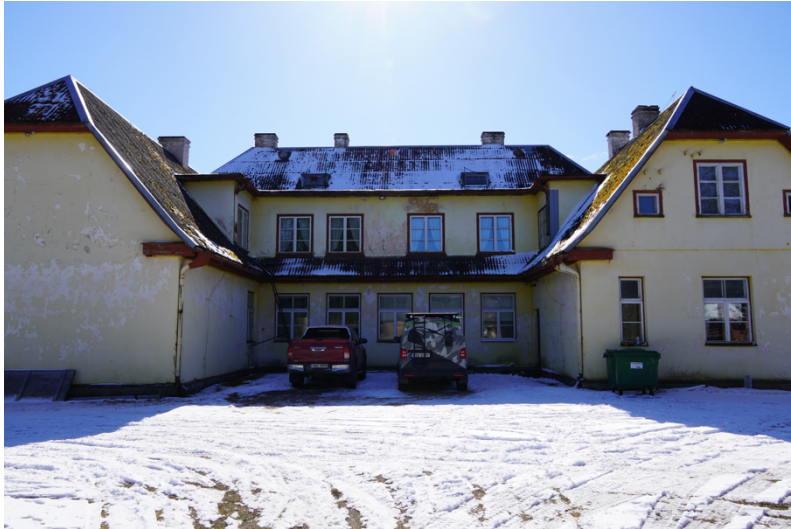
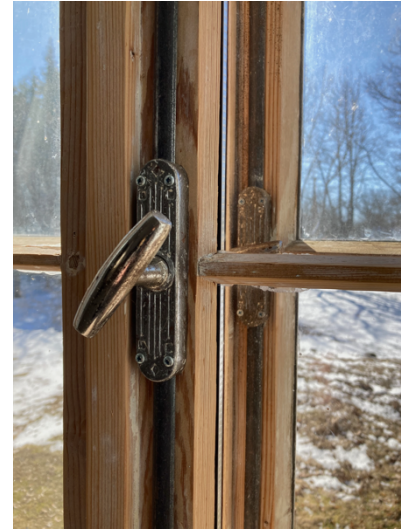
Valgeks värvitud kahekordseid puitraame on tõenäoliselt aja jooksul osaliselt välja vahetatud ja erinevalt hooldatud, millele viitab muu hulgas raamide erinev värvitoon ja kulumine. Samas on säilinud avatäidete ühtne välisilme ja viimistlus, sh punaseks värvitud puidust piirderaamid mansardkorrusel ja aknaplekid. Seesmisel raamid on vanast värvist puhastatud ja raamidesse on paigutatud pakettklaasid. Koos puitraamidega on säilinud ka originaalsulused.

29. Hoone aknad aprillis 2023. aastal. Fotod: Piia Tammpuu.

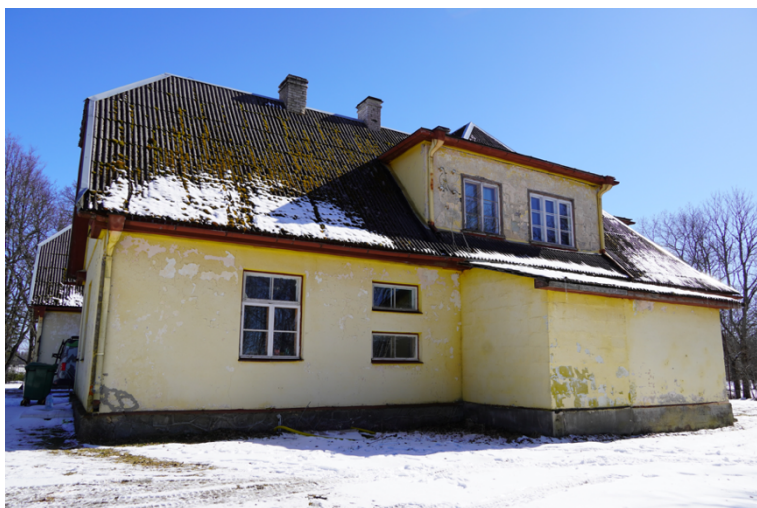
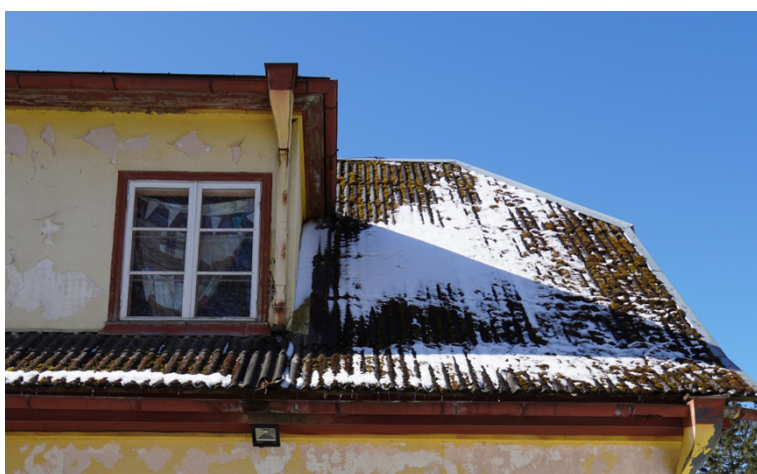
Katuses tekkinud läbijooksukohad on parandatud, ent katusekate on kulunud ja vajab tervikuna väljavahetamist. Kuna pööningule puudus ligipääs, siis katusekonstruktsioonide seisukorda ei saanud töös hinnata. Säilinud on algsed punaseks värvitud puidust räästakarniisid, millelt on värv kohati koorunud ja puit pehastunud.

30. Hoone katus ja puidust räästakarniis aprillis 2023. aastal. Fotod: Piia Tammpuu.

Soovitused: Katusekatte vahetamisel tuleb jälgida, et see sobituks hoone algse arhitektuurse välisilmega nii materjali kui ka värvi mõttes. Sindelkatuse asemel võib kaaluda teisi traditsioonilisi katusekattematerjale (sh eterniitkatet), kui need on katusekuju ja hoone arhitektuurse välisilmega sobitavad. Vältida tuleb aga traditsioonilisi katusekattematerjale imiteerivaid kaasaegseid katusekattematerjale (nt profileeritud terasplekk jms). Katusekatte vahetamisel on vajalik kontrollida ka katusekonstruktsioonide ja korstnate seisukorda. Samuti tuleb katusekatte vahetamisel asendada pehastunud puidust räästakarniisid ja amortiseerunud sadeveesüsteemid uutega, mis on valmistatud algsete eeskujul samast materjalist, mõõtudega ja viimistlusega.

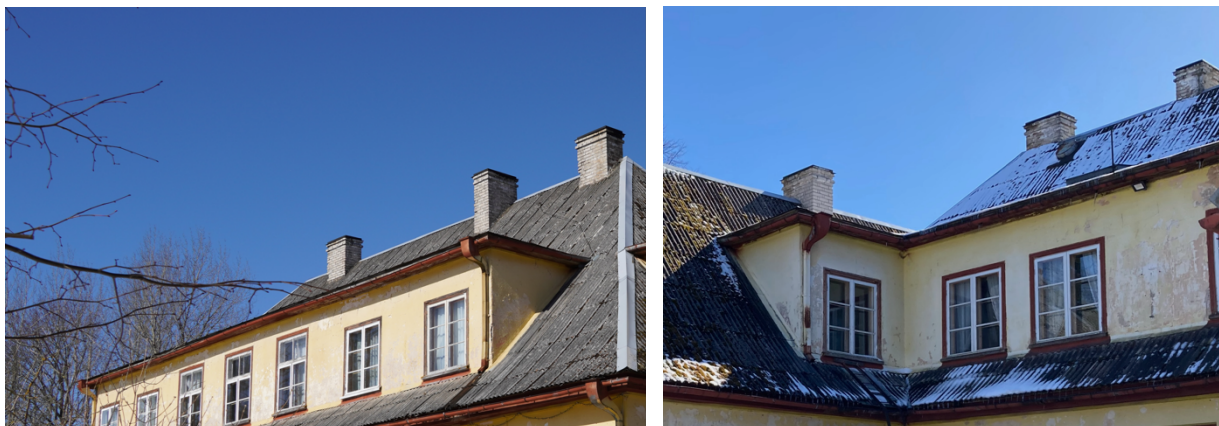
Hoonel on kuus ühesugust silikaattelistest laotud ja plekist „mütsiga“ kaetud krohvimata korstnat. Korstnapitsid on kohati lagunened (pragunenud ja murenened) ja tundub, et tekkinud kahjustusi on püütud kohati lokaalselt parandada. Samuti näib hoovipoolse läänetiiva korstnal puuduvat plekist „müts“.

31. Hoone korstnad aprillis 2023. aastal. Fotod: Piia Tammpuu.

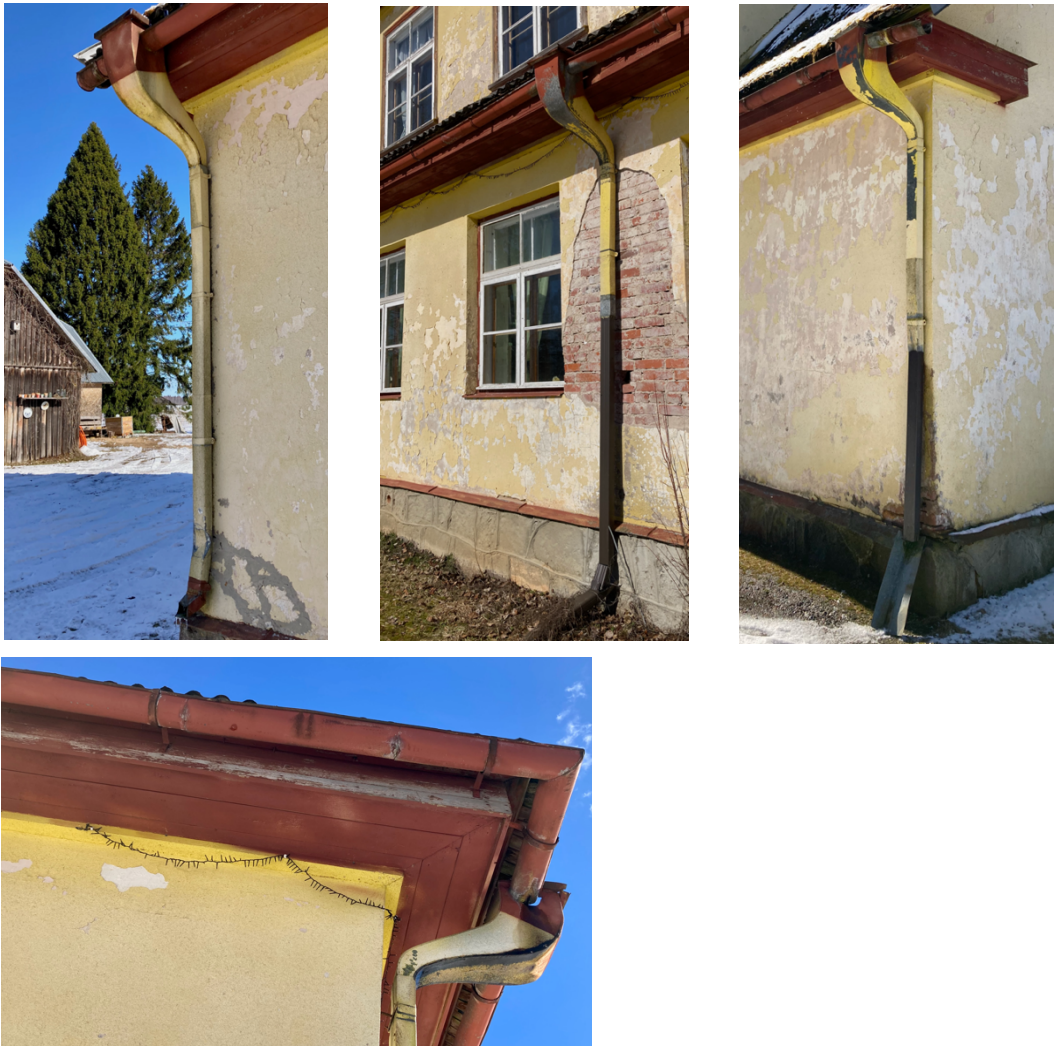
Oma pikaealisusest tulenevalt on vihmaveetorud ja -rennid tänaseks suures osas amortiseerunud –läbiroostetanud, deformeerunud ja purunenud. Samuti on neilt värv kulunud ja koorunud. Kahte I korruse seinale kinnitatud vihmaveetoru on püütud parandada, jätkates neid tänapäevaste kandiliste tumepruuni tooni vihmaveetorudega. Osa mansardkorruse vihmaveetorudest on samuti katkenud, nii et sademed pole juhitud veerenni, vaid katusele (vt ill. 30, võrdle ill. 18).

32. Vihmaveetorud ja -rennid aprillis 2023. aastal. Fotod: Piia Tammpuu.

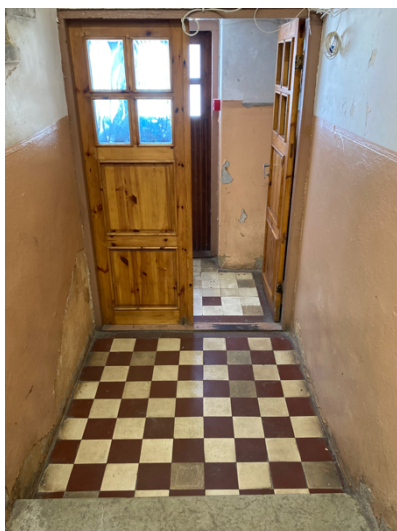
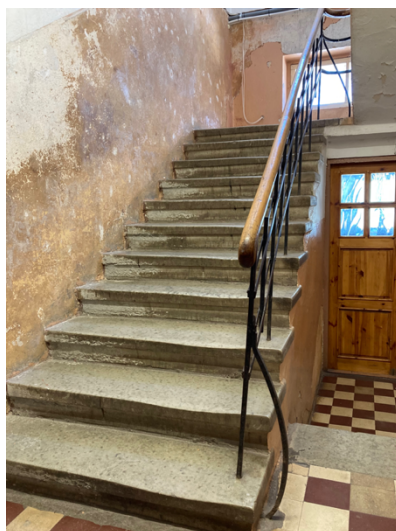
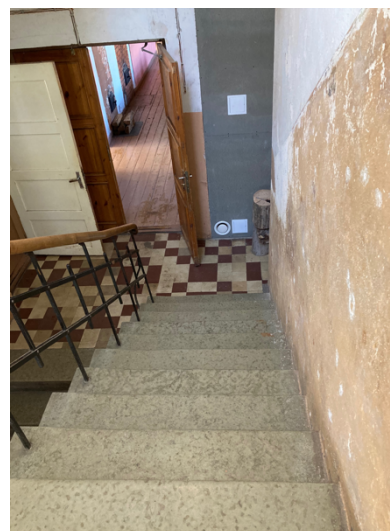
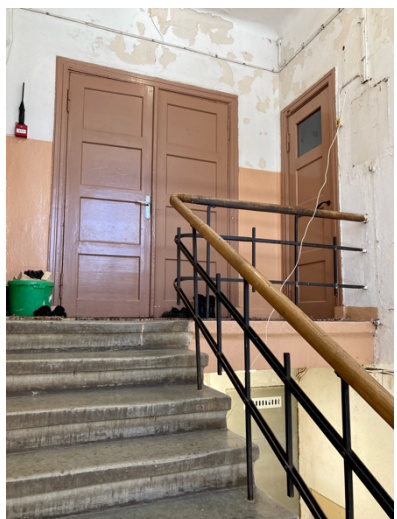
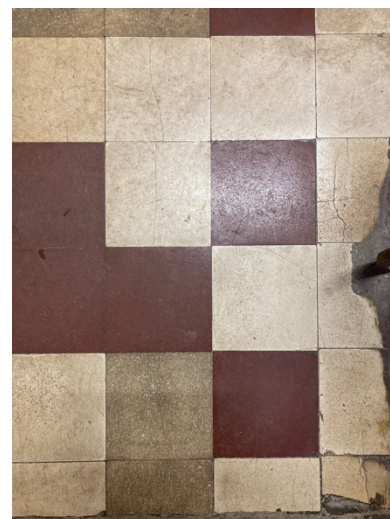
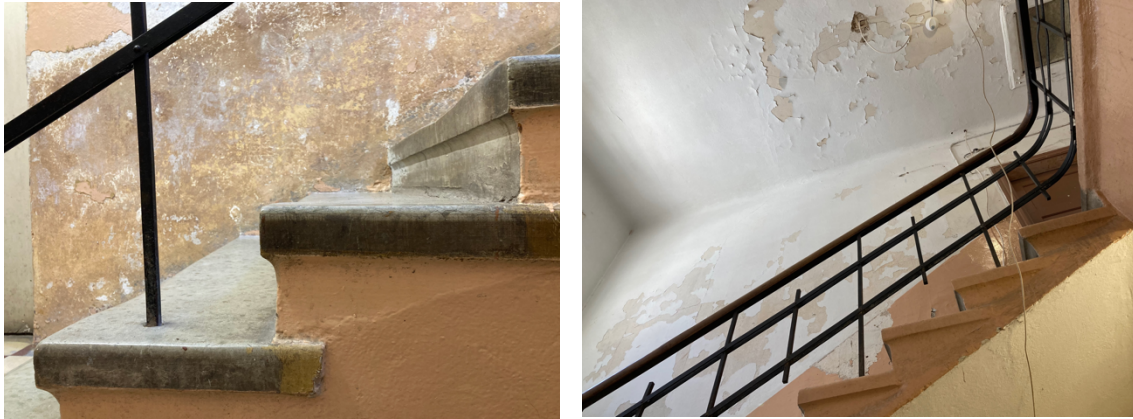
Hoone idaküljel asuva peasissepääsu trepikoda ehk nn paraadtrepiruum on võrreldes hoovipoolse sissepääsu trepikojaga (nn mustatrepiruum) olnud kujundatud märksa esinduslikumalt. Trepikoja põrandatel, sh trepi vahemademetel on säilinud algsed ruudustikmuustrisse paigutatud metlahhplaadid. Trepikoja I korruse algsed siseuksed (nagu ka välisuks) pole säilinud ning on asendatud pigem tänapäevaste peitsitud puidust kahepoolsete tahvelustega, mille ülemine tahvlios on klaasitud ruudustikuga. Samasuguses stiilis ja viimistlusega, ent klaasimata ülemise osaga on ka trepikojast I korruse saali viivad kahepoolsed uksed. Trepikoja II korrusel on säilinud algsed puidust siseuksed. Trepikojas on säilinud II korrusele viiv algne sepistatud piirde ja lakitud (kase)puidust käsipuuga paekivist trepp, mille astmetesse on aastakümnete jooksul – nii otseses kui ülekantud tähenduses – kulunud koolimaja endiste õpilaste ja õpetajate jalajäljed ja sammud. Trepikoja seinad on krohvitud ja (korduvalt) värvitud, ent värvikihid on tänaseks kulunud ja koorunud. Laes on kunagise valgusti asukohas paljastunud krohivialune krohvimatt.

33. Hoone peatreppikoda aprillis 2023. Fotod: Piia Tammpuu.

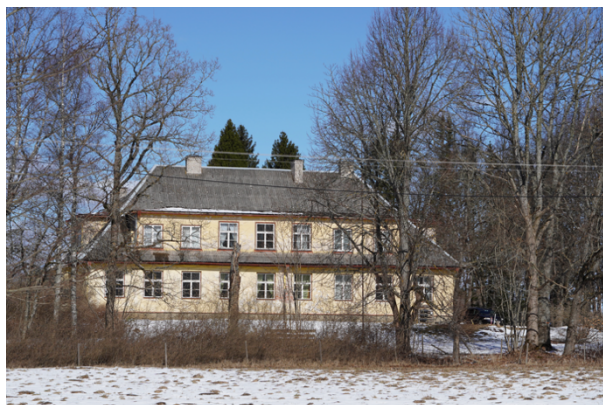
Koolimaja ruumiline situatsioon pole viimaste aastakümnete jooksul oluliselt – st lähihoonestuse, peamiste vaatesuundade jms mõttes – muutunud. Koolimaja on küla läbivalt maanteelt üldiselt hästi vaadeldav (ill. 34). Koolimaja ja maantee vahele jäävad kõrged puud varjavad küll kuigivõrd vaadet, ent toimivad koolimaja poolt vaadates jällegi „roheline kardinana“ maantee suunas. Maanteelt jääb koolimaja suunalisse vaatesse ka üks kuivanud puutüvi (ill. 34), mis nn rohelistel aastaegadel ilmselt veelgi rohkem silma torkab ja mille võiks seetõttu langetada.

34. Vaade koolimajale maanteelt, mida osaliselt varjavad kõrged (leht)puud. Aprill 2023. Foto: Piia Tammpuu.

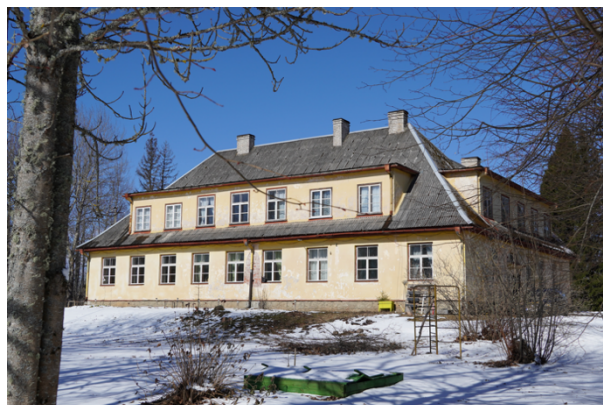
35. Vaade koolimajale maja juurde viivat alleelt. Maja ees on lastele mõeldud turmimisredel, liivakast. Aprill 2023. Foto: Piia Tammpuu.

Võrreldes nende aegade, kui koolimajas tegutses veel suhteliselt suure õpilaskonnaga kool ja koolimaja ümbrus oli rohkem haljastatud (sh kooliaia mõttes), mõjub tänane ümbrus kohati ehk „lagedamalt“ (vrld. näiteks ill. 24 ja 37, ill. 25 ja 35), mis samas võib sõltuda ka aastaajast. Endise kooliaia territooriumile (ill. 38) võiks planeerida uue tervikliku maastikukujunduse ja haljastuse, sh hinnata selle käigus ka aias säilinud (vilja)puude ja taimede seisukorda. Ala suurust arvestades (ill. 4) saaks seda erineval moel liigendada ja jaotada – nt avalikumad ja privaatsemad, ilu- ja tarbeaiatsoonid jm. Samuti tasub mõelda mitmesugustele väikerajatistele, mis pakuksid tegevusi (nt lastele) ja meeldivat äraolemist koolimaja ümbruses (nt pingid/ istekohad, jalutusrajad jm).

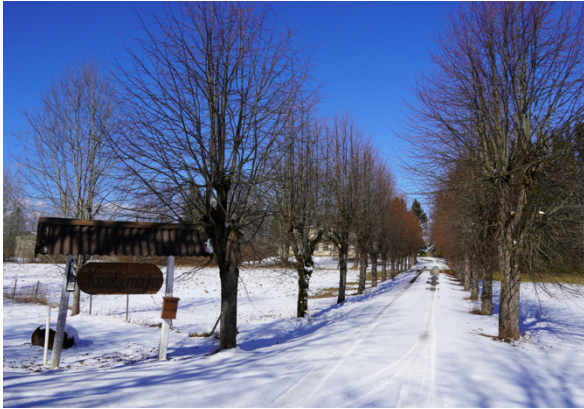
Olgugi, et koolimaja juurde viivat teed palistav pärnaallee toimib ka iseenesest omamoodi teeviidana või -juhatajana (ill. 36), on väga tervitatav, et tee otsa on paigaldatud ka koolimajale viitav tahvel (ill. 36). See on vajalik just Võhma ja Ollepa poolt külla sisenejatele mõeldes, kes muidu märkaksid koolimaja alles sellest möödudes. (Teiselt poolt lähenedes jõuab mööduja enne koolimaja teotsani jõudmist koolimaja juba maanteelt märgata.)

36. Vaade koolimaja suunas pärnaallee maanteepoolses otsas, kuhu on paigaldatud ka koolimajale viitav tahvel. Aprill 2023. Foto: Piia Tammpuu.

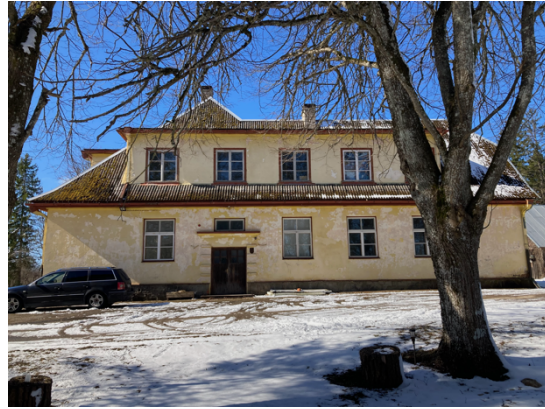
37. Vaade koolimaja peauksele kooliaia poolt. Aprill 2023. Foto: Piia Tammpuu.

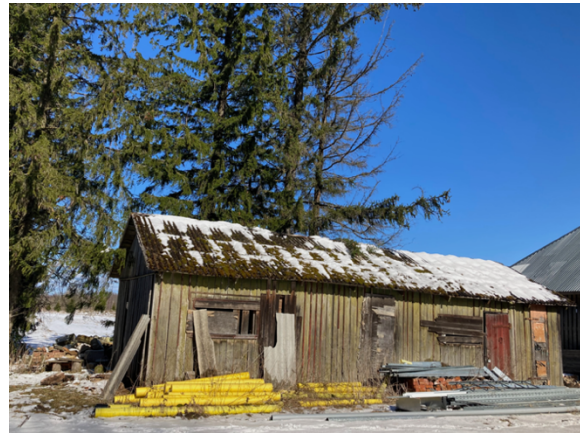
Kooli taha jäävatest kõrvalhoonetest väiksem on tänaseks väga armetus seisus (ill. 39). Ehkki selle säilitamine või taastamine pole (väärtuste mõttes) põhjendatud, tuleb, juhul kui otsustatakse selle asemele uus kõrvalhoone ehitada, arvestada uue hoone sobitumist nii koolimaja kui ka teise kõrvalhoonega – seda nii paiknemise, mahtude, kasutatavate materjalide kui ka välisviimistluse (sh värvi) mõttes. Olgugi et kõrvalhooned paiknevad hoone taga, avanevad koolimaja I ja II korruse saalist, mida kasutatakse erinevate kogukondlike ja isiklike ürituste korraldamiseks ja läbiviimiseks, vaated ka hoovialale, mistõttu on samuti tegemist „avalikuna“ või vähemalt „pool-avalikuna“ tajutava ruumiga. Seda tasub silmas pidada hooviala puhul tervikuna, st hinnata kuivõrd korrastatud see on – ja võiks olla.

39. Tänapäevaks lagunenu kõrvalhoone koolimaja taga, selle ees ladustatud ehitusmaterjalid. Aprill 2023. Foto: Piia Tammpuu.
