ANDJA MÕISA TUULEVESKI RESTAUREERIMISE OMANIKU TEGEVUSKAVA JA VÄLJAKUTSED

Objekti aadress: Andja mõisa tuuleveski, Andja küla, Rakvere vald, Lääne-Virumaa

2023/2024. õ-a. Arhitektuuri conserveerimise ja restaureerimise täiendkoolituse lõputöö

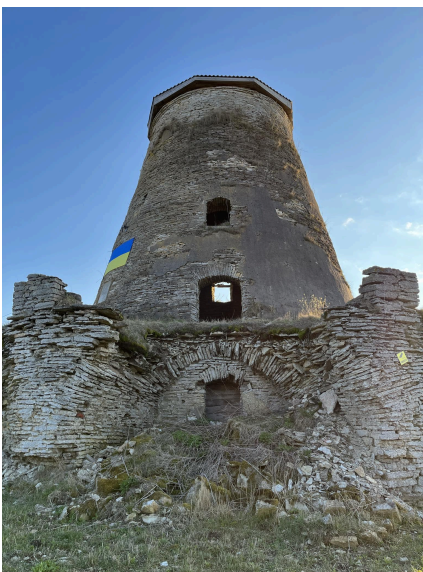
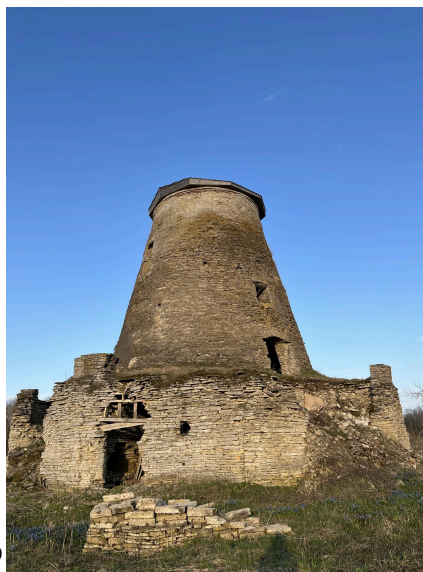
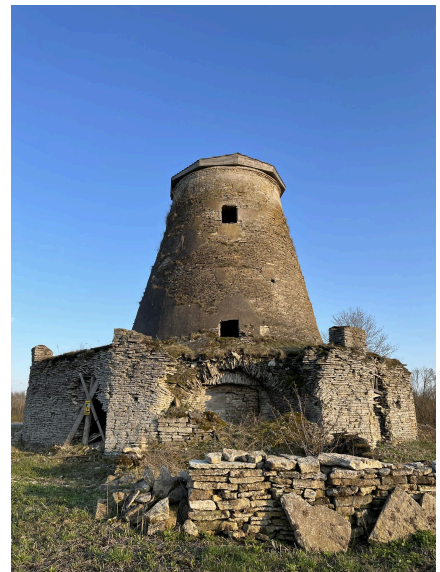
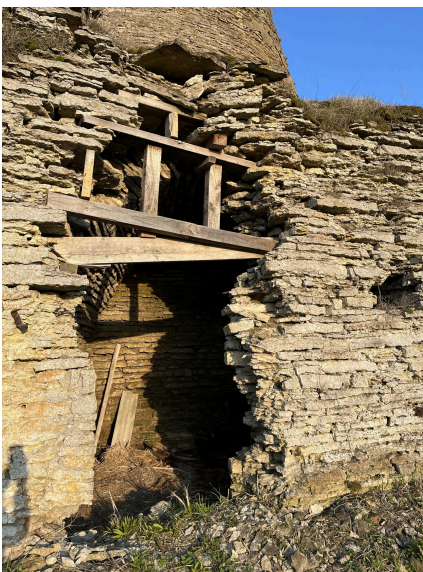
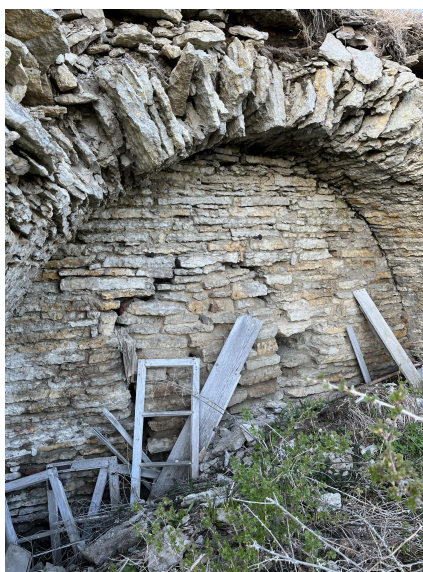
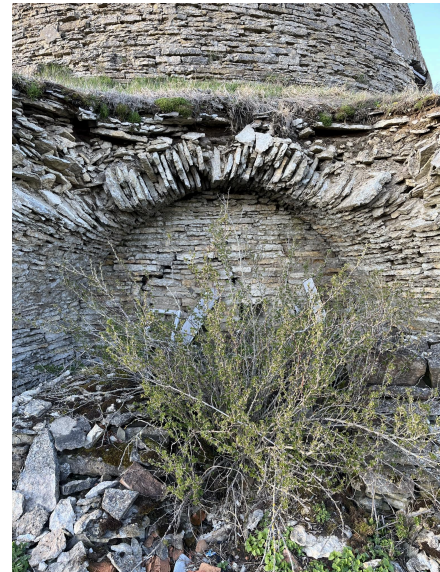
60

aastal.⁵⁹ Teise korruse kõrguselt kulgeva ümbrisingalerii alla ehitatud hoiuruume on kaheksakülgseid - ühed on tuuliku ehitusaegsed, kus ruumi välissein on seotud ülejäänud müüritise tugipostidega ja silluskaar ei ole väljapoolt nähtav. Selle perioodi ruumidel on üks ühes servas ja keskel väike paekivipõskedega ventilatsiooniva.

Teisel juhul on aidaruumid tekitatud võlvialuse hilisema täisehitamisega. Kaheksast sellisel viisil tekkinud ruumist viis on sissevarisenud, kaks on suhteliselt kindlad ning üks on avariiline. Akna- ja ukseavad on kaarsillusega. Fotod hetkeseisust jäädvustatud 27. aprill 2024. Autor Laila Talunik.

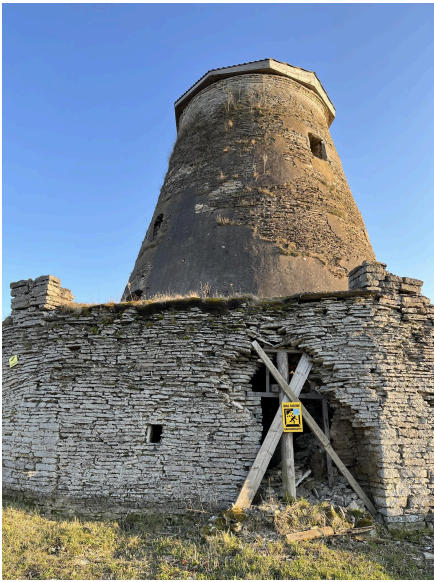
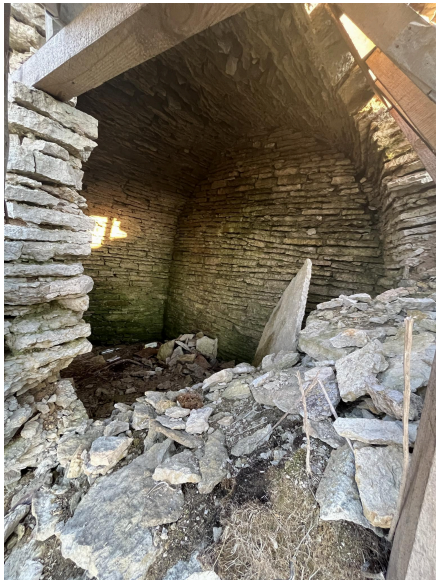
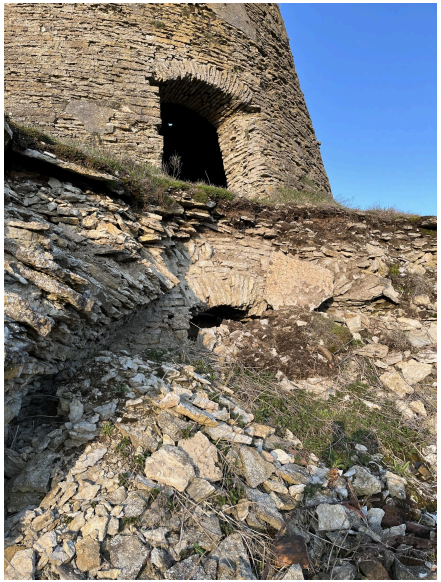
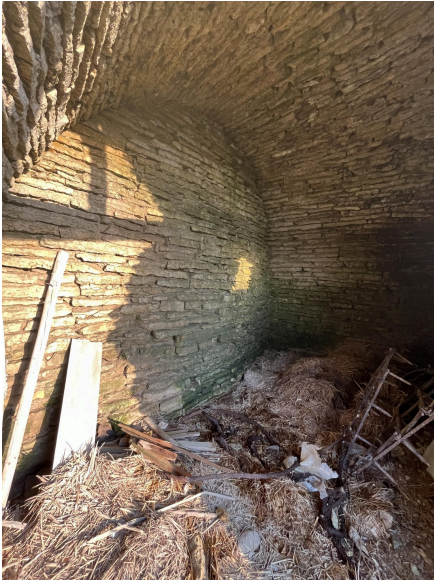
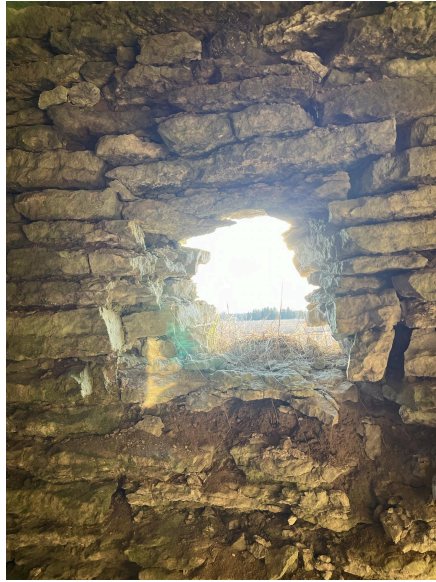
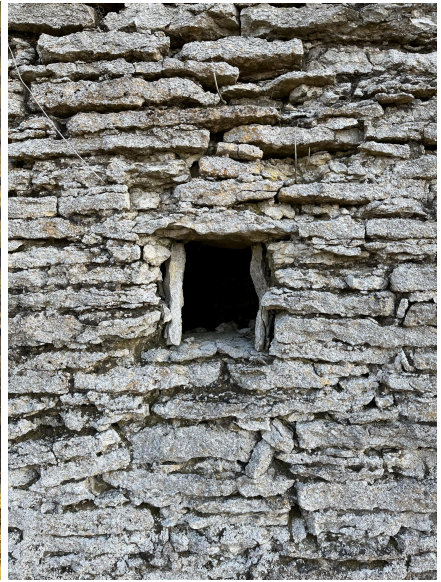
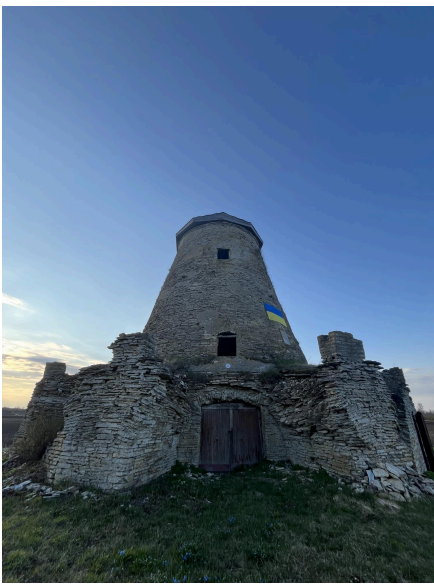
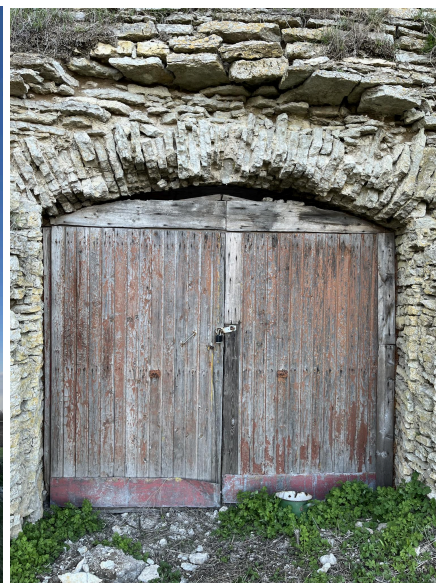
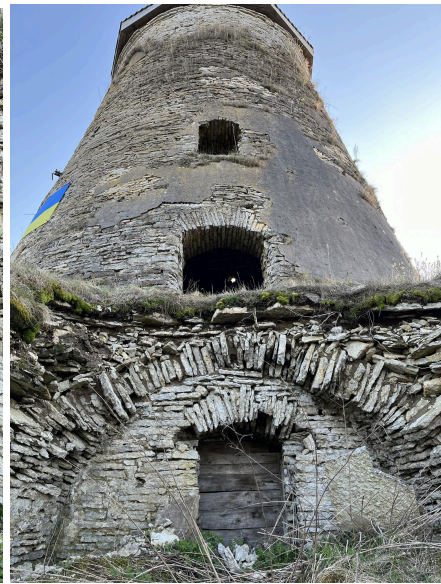
Veskil on kaks ust. Esimene neist, mis on nõ maantee poole (peauks) on praegu kasutatav, aga see ei ole originaal, tagumine uks on osaliselt kinni müüritud ja osaliselt laudadega kinni löödud. Veski seinal on dolomiittahvel, kus kirillitsas on väga halvasti loetav : «Andja tuuleveski (1804) . . . vabariikliku tähtsusega arhitektuurimälestis».

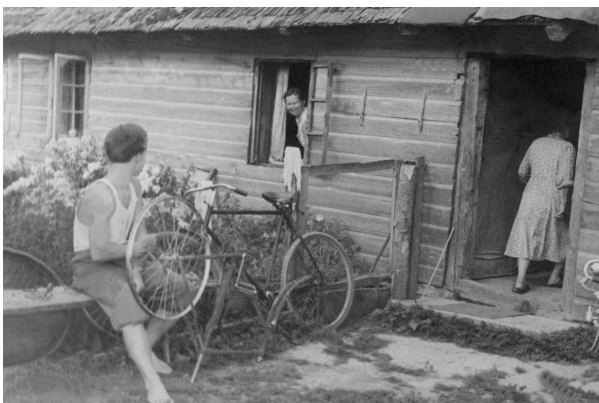
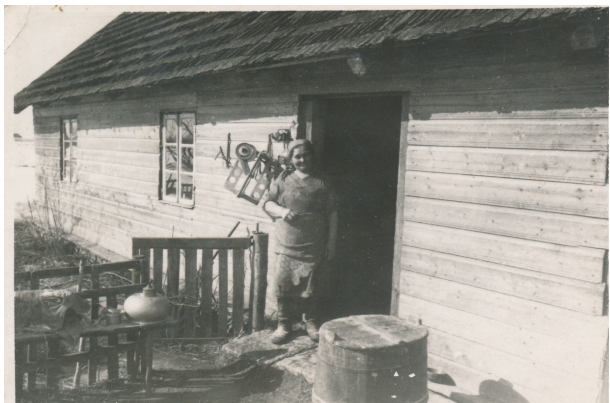
Veski juures olnud nii kõrvalhoone kui tiibhoone on mõlemad hävinenud ja markeeritud hetkel vundamendi ringidena. Kuuldavasti kasutati tiibhoonet laudana.

⁶² Foto kõrvalhoonest Anne Piispea erakogu 1954

⁶³ Foto kõrvalhoonest Anne Piispea erakogu 1954

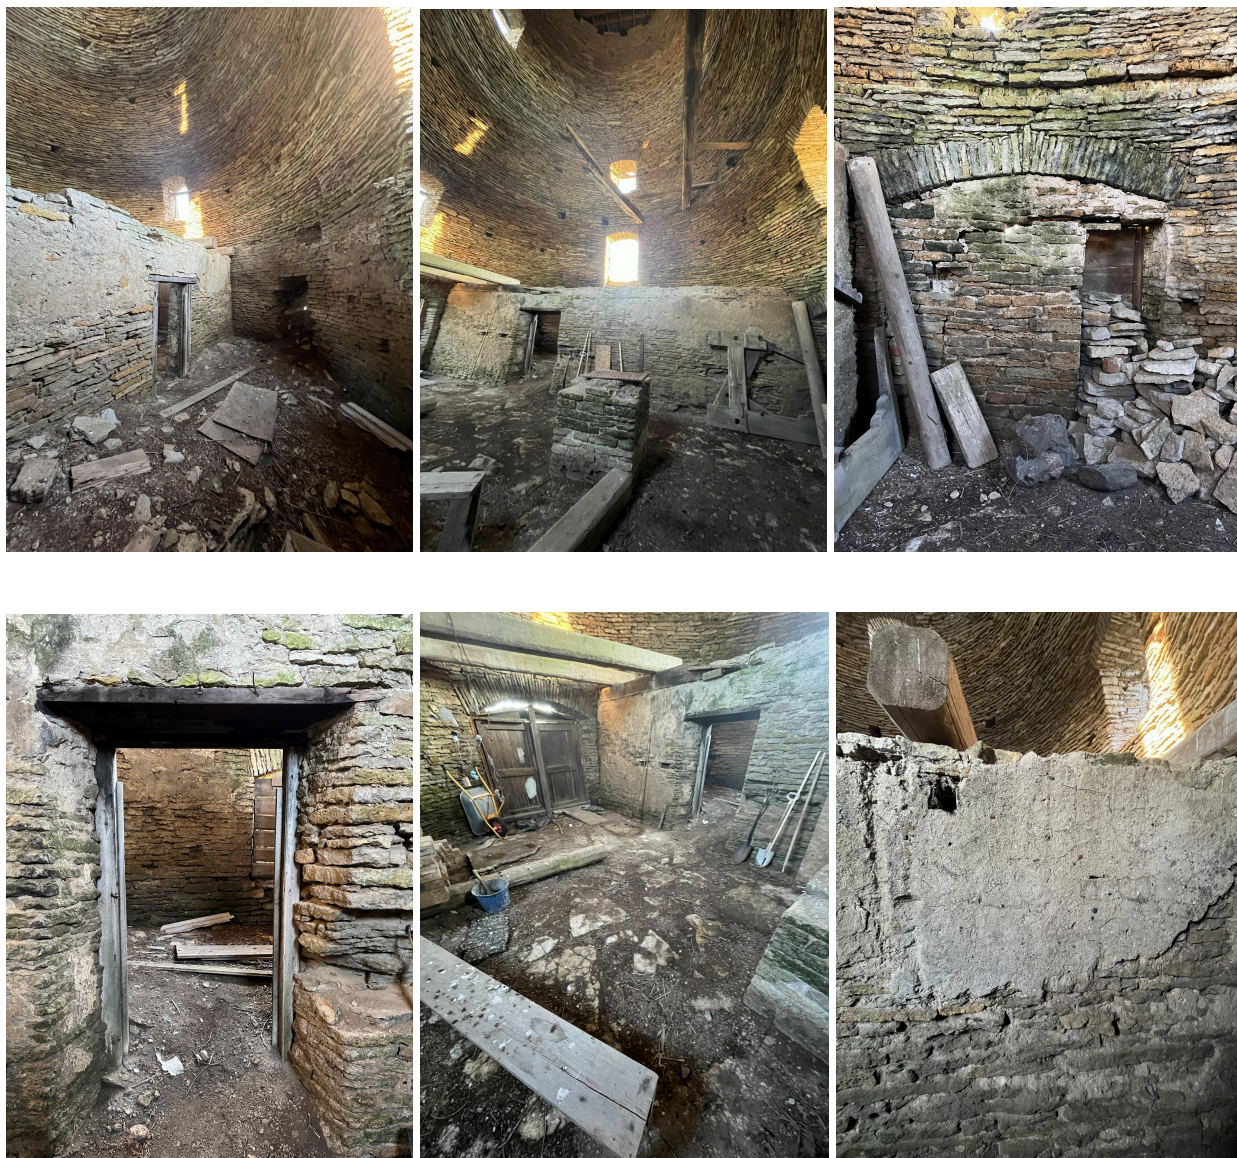
Hoones sees puuduvad avatäited, vahelaed, veskimehhanismid. Põrand on paekivist. Jaan Raami pojapoeg rääkis veskit külastades, et üks paeplaat on lahtine ja vanaisa peitis sinna asju. Leidsime selle kivi üles.

Säilinud on I korruse paekividest vahesein, kus osaliselt on alles krohv. Alles on ka neli lae vahetala, millest üks on väga ohtlikus seisukorras. Esimesel korrusel väikses ruumis on näha umbahi müürisisese lõõriga. Sealse osa põrandal on poolemeetri kõrgune kultuurikiht. Fotod hetkeseisust jäädvustatud 27. aprill 2024. Autor Laila Talunik.

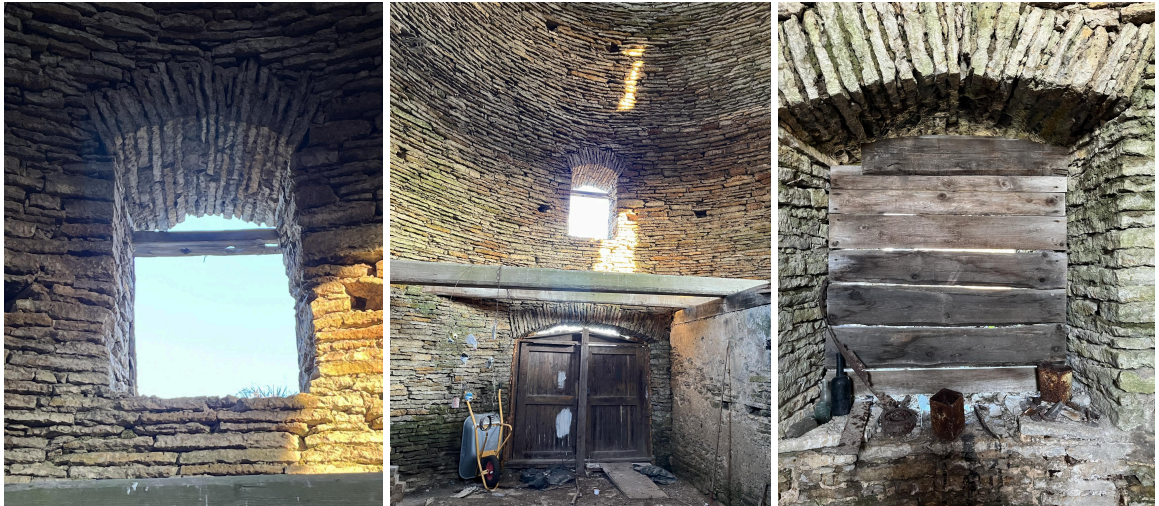
- kaarsillusega aknaavad- arv, suurus ja paigutus. Kokku on kaheksa avaust, vanadel piltidel on näha vähemalt ühe akna klaasijaotus.
- kaarsillusega ukseavad

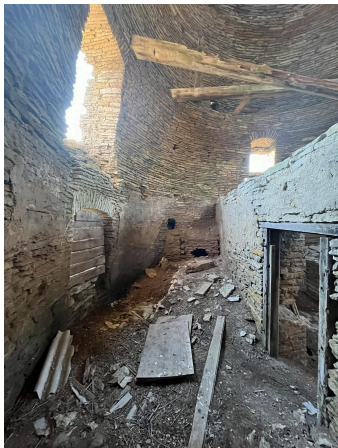
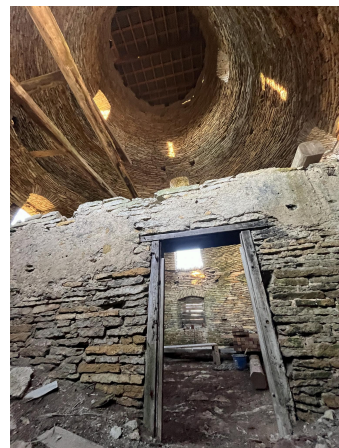
- paekivist galerii - välja oleks vaja selgitada, millisel ajal on toimunud juurdeehitused, mis tekitasid hoiuruumid. Meie jaoks on küsimärk ja arutelukoht, kas taastada algupärasena või koos hiljem kinniehitatud osadega. Arvestades ilmselt selle võimalikku ehitusaega on tegemist ka meie mõistes väärtusliku osaga tuulikust.
- interjööris on säilinud paekivist sein, mis poolitas esimese korruse. Osaliselt on säilinud krohv. Dokumentide järgi oli see möldri eluruum. Anne Piispea mälestuste järgi oli see nii veskiliste ruum kui hiljem olevat olnud seal ka hoitud loomi.

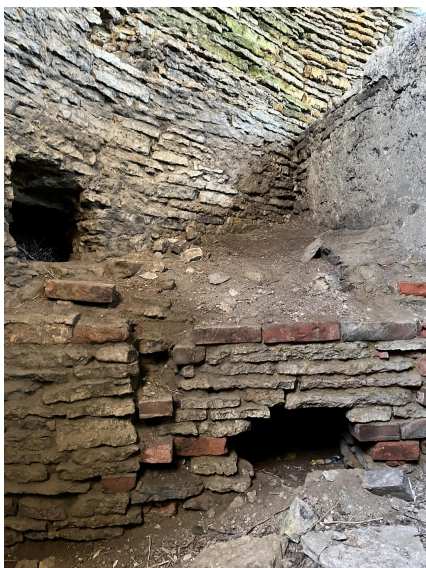
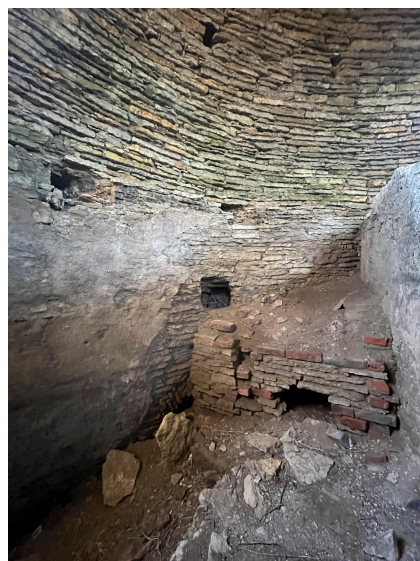
- esimesel korrusel on umbahi koos müürisisese lõõriga.

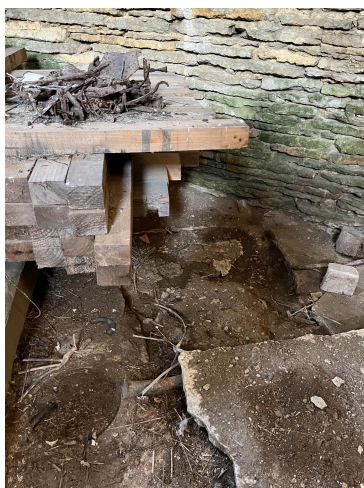
- dolomiidist arhitektuurimälestise tahvel.
- minu jaoks on väärtuslik ka nõ peidupaik põranda sees, mis oleks vajalik tühjaks teha ja muld läbi sõeluda. Hiljem sooviks seda eksponeerida
