EESTI KUNSTIAKADEEMIA
Kunstikultuuri teaduskond
Muinsuskaitse ja konserveerimise osakond

**VIBRATSIOONI MÕJU KULTUURIPÄRANDILE. KÜLASTAJATEST
JA KONSERTIDEST TINGITUD VIBRATSIOONI KAARDISTAMINE
EESTI RAHVA MUUSEUMIS**

Magistritöö

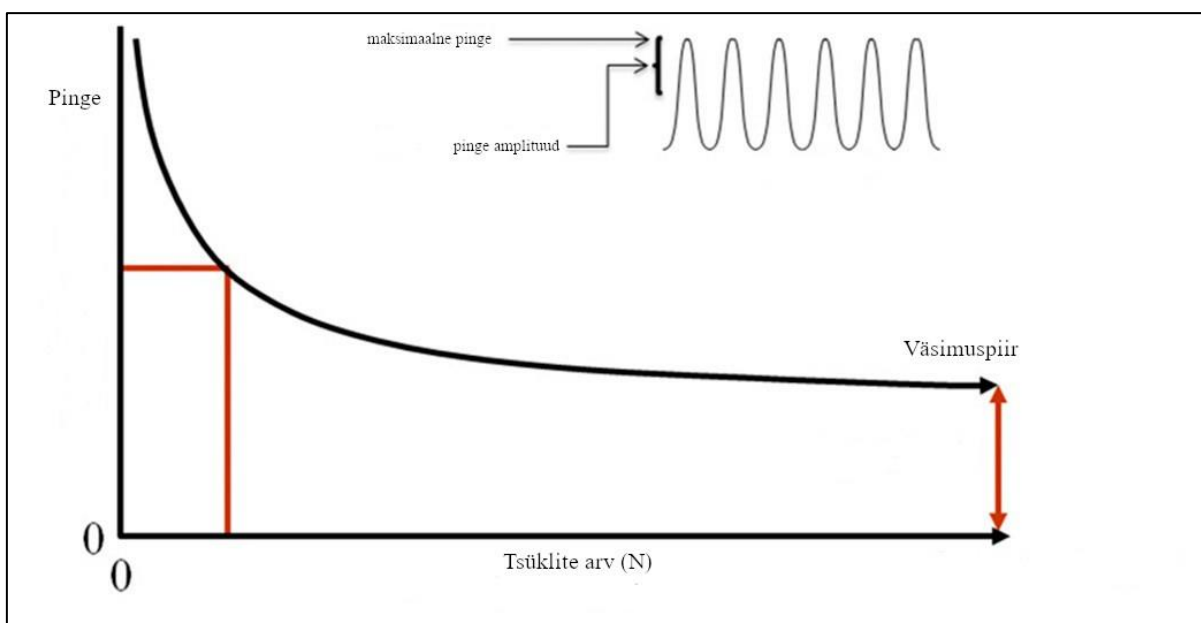
1. Wöhleri kõver. Väsimuskõverat on kultuuripärandi kontekstis vähe rakendatud. Vibratsioonitsüklite asemel on võimalik kasutada ka ajalist mõõdet, kuna objekti mõjutanud vibratsioonitsüklite arvu on sageli keeruline hinnata. (W. (Bill) Wei, L. Sauvage ja J. Wölk, 2014).

Piisavate andmete olemasolul võimaldab Wöhleri kõver ehk väsimuskõver välja arvutada vastavalt pingele ja tsüklite arvule materjali väsimuspiiri (ill 1). Mida suurem on vibratsiooni tekitatud pingeline materjal, seda vähem tsükleid on vaja eseme kahjustumiseks või

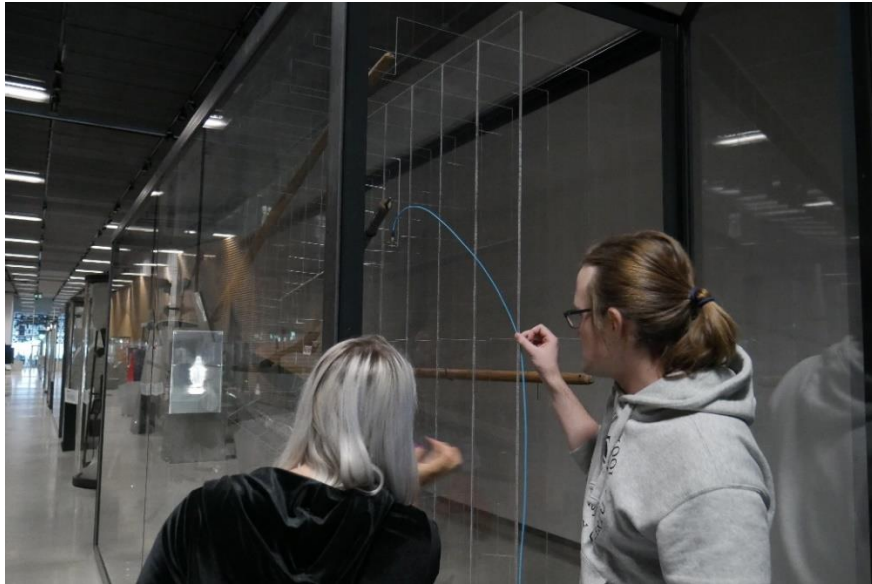
6. Kiirendusanduri paigaldamine relvavitriini ülemisele pleksiklaasist osale.

Vibratsiooni mõõtmisel põrandalt valiti mõõtekohaks piirkond, mis jääb võimalikult kaugemale tugiseintest ja -postidest. Vitriini sees teostatud mõõtmistel valiti kiirendusanduri asukoht lähtuvalt vitriini avatud ukse asukohast ja kiirendusanduri kinnitamise võimalustest vitriinis paiknevatele riiulitele (ill 6 ja 7).

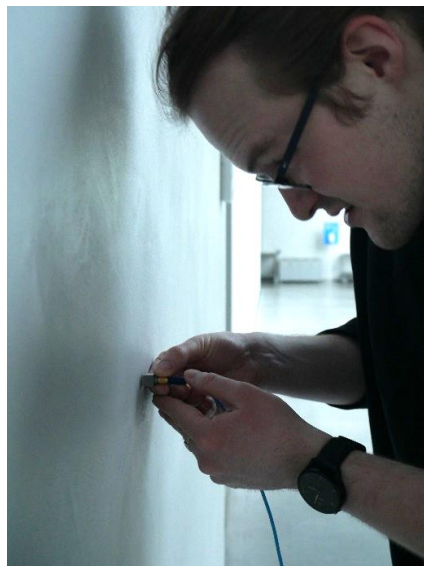
7. Kiirendusanduri paigaldamine seinale.

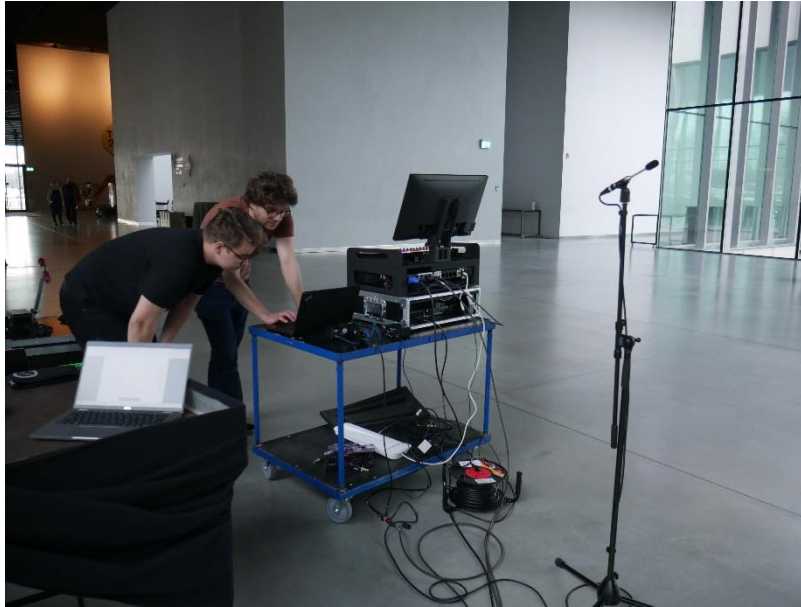
12. Mõõtemikrofoni seadistamine ERMi silla-alal.

Kõikide mõõtmiste korral kasutati täpsete dB-ide määramiseks iSEMconi mõõtemikrofoni EMX-7150 ja kalibraatorit SC-1 Acoustical Calibrator. Mõõtemikrofon asetati mõõtmiste ajal helipuldi kõrvale, imiteerides tavapärast situatsiooni, kus rahvamassi keskele ei ole võimalik mõõtemikrofoni paigutada seadme ja küllastajate turvalisust silmas pidades (ill 12).
