# **SOONLEPA MÕISA VIINAKÖÖGI JA VIINAKELDRI VAREMED**

**Soonlepa mõisa viinaköögi ja viinakeldri varemed**

Soonlepa küla, Hiiumaa

Arhitektuuri konserveerimise ja restaureerimise täiendkoolituse lõputöö

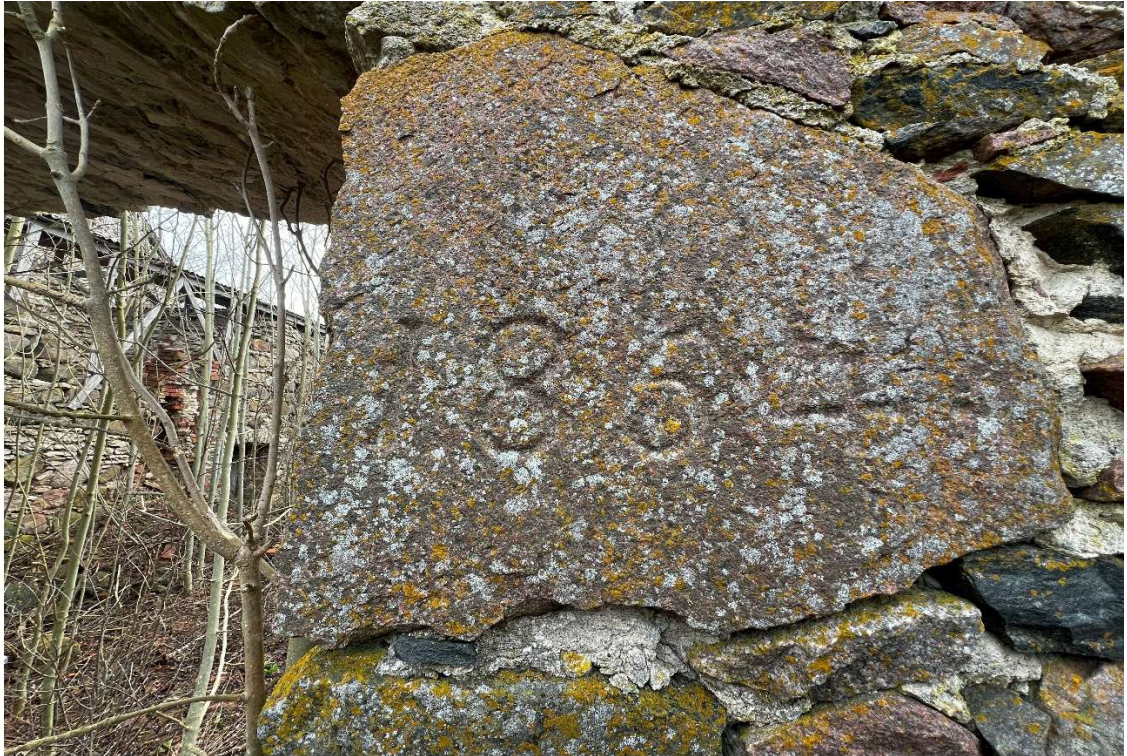
13. Raidkivi "1854", autori foto 17.04.2025

Võimas maakivist ehitis plaaniliste mõõtudega 21,2 m x 12,7 m, lääne fassaadis raidkivi ehitusaastaga 1854.*(ill13)*

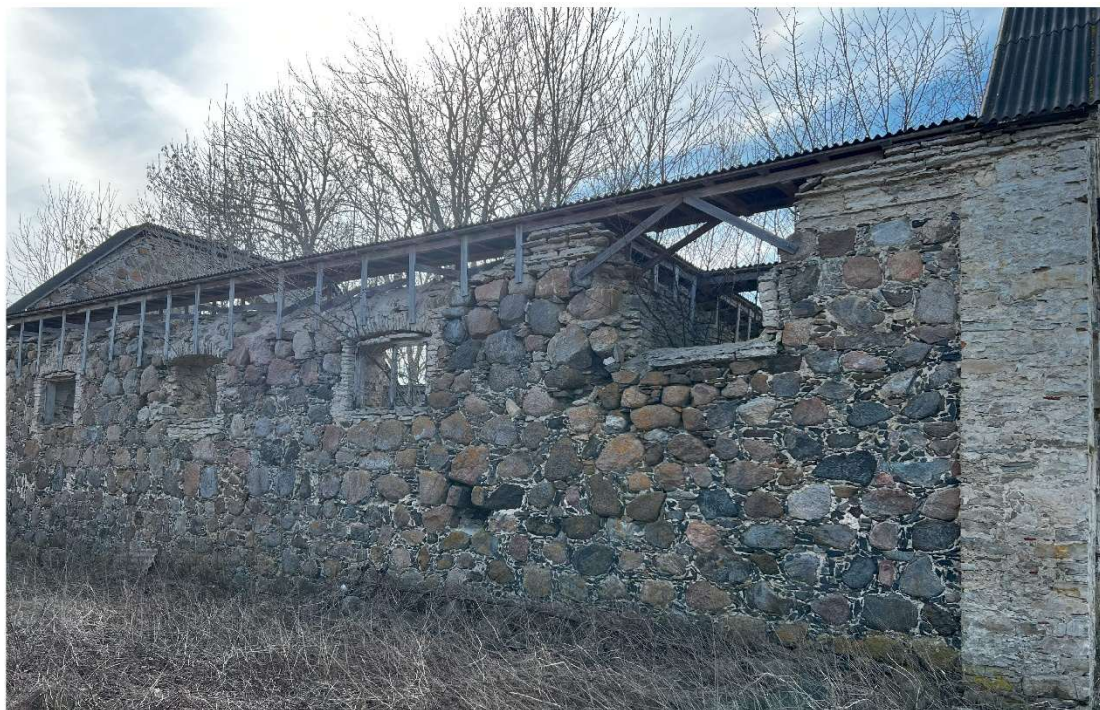
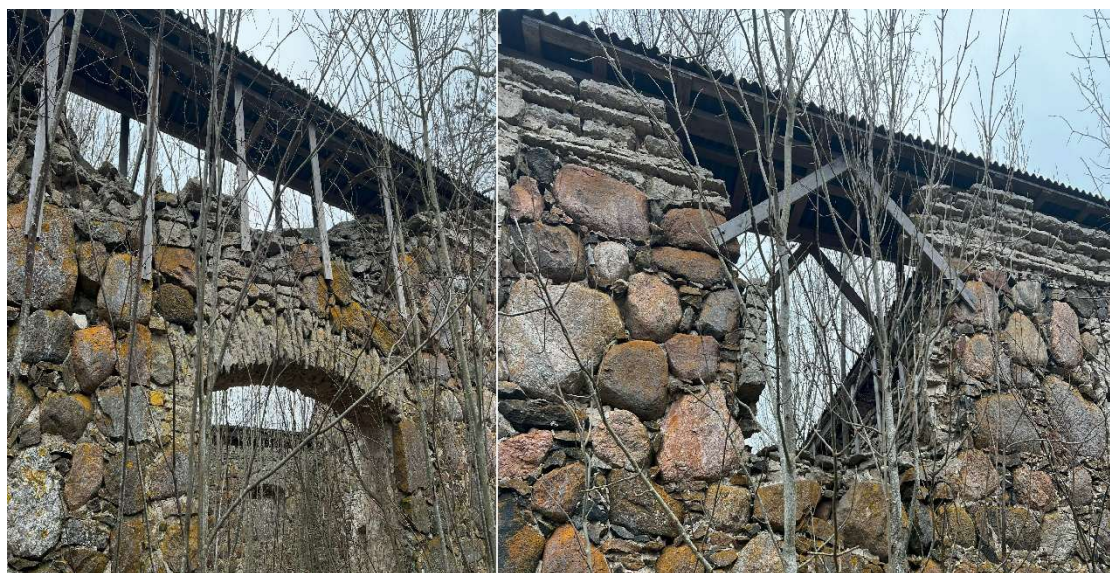
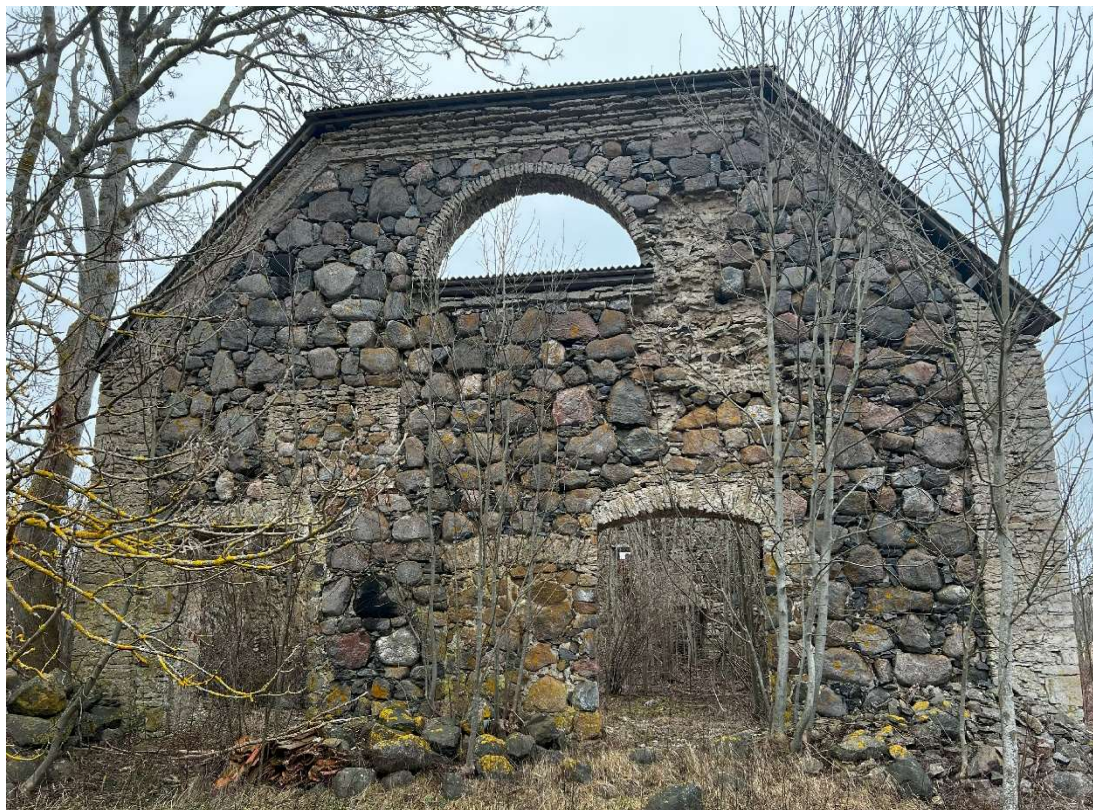
Välisseinad peale katuse sissevarisemist 1970 aastate esimesel poolel suures osas kahjustunud, kohati varisemisohtlikud, peale katuse sissevarisemist ei ole hoone enam kasutusel olnud.

2011. a on konserveerimise toetuse abil ehitatud lainelisest katusematerjalist müüride kaitseks ajutised varikatused. Selleks ajaks on müüride pealmised osad juba lagunenu olnud.

Ajutised katused osaliselt kinnitatud praeguseks hetkeks varisemisohtlike müürikivide külge. Varikatuste seisukord rahuldav.(ill21, 22, 23)

21. Müüri kahjustused ida fassaadil. Autori foto 09.04.2025

22. müüri kahjustused lääne fassaadil. Autori foto 09.04.2025

23. müüri kahjustused lõuna fassaadil, autori foto 09.04.2025

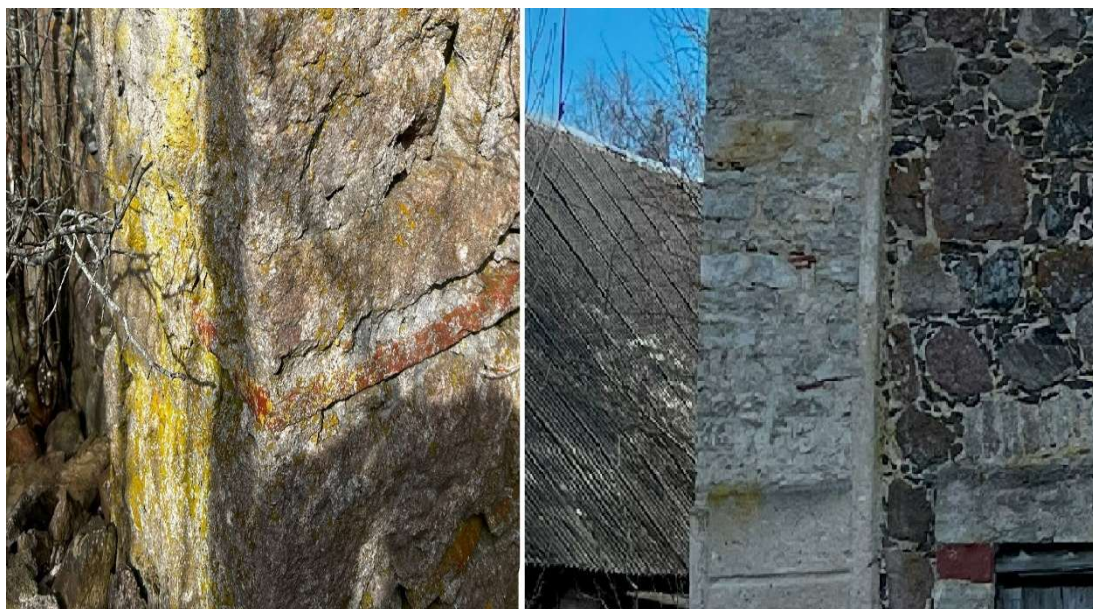
24. nurgakvaadrid, autori fotod 09.04.2025

Hoone nurkades paekivist laotud ja krohvitud nurgakvaadrid, mille ladumisel kohati taaskasutatud katusekivide tükke, nurgakvaadrite lubikrohv peaaegu täielikult hävinenud(ill24)

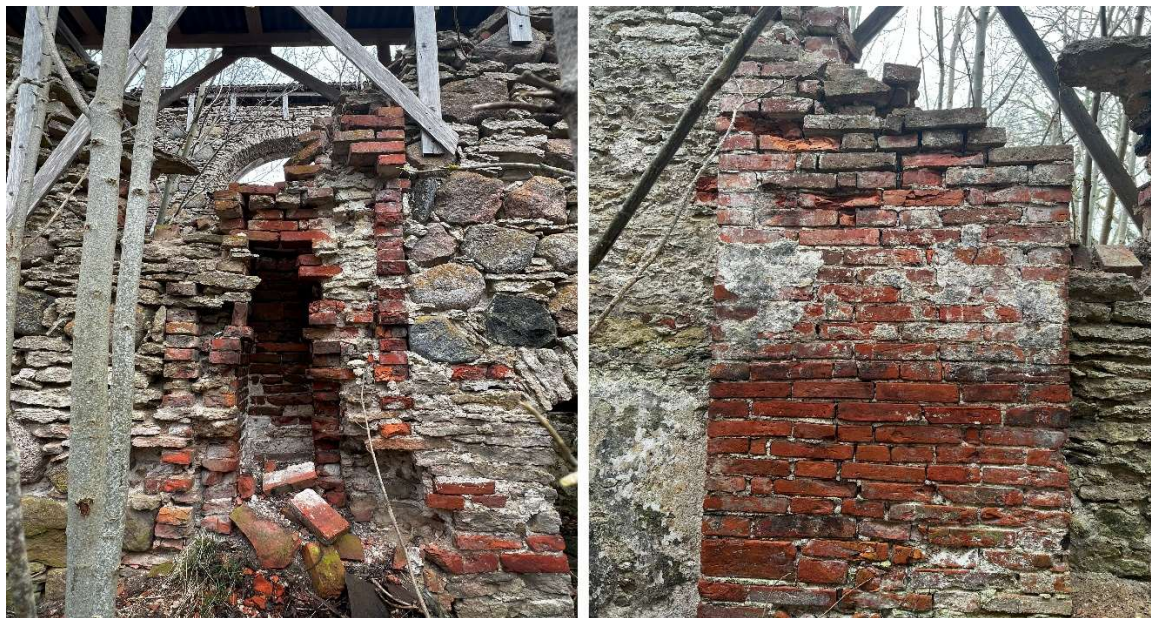
26. ja 27. Korsten. Autori foto 17.04.2025

Põikvaheseina keskel paikneb kolme lõõriga savitellistest korstnajaklg mõõtudega 900mm x 1100mm, mille alumises säilinud osas on külgmised väiksemad lõõrid täis laotud. (ill26, 27)

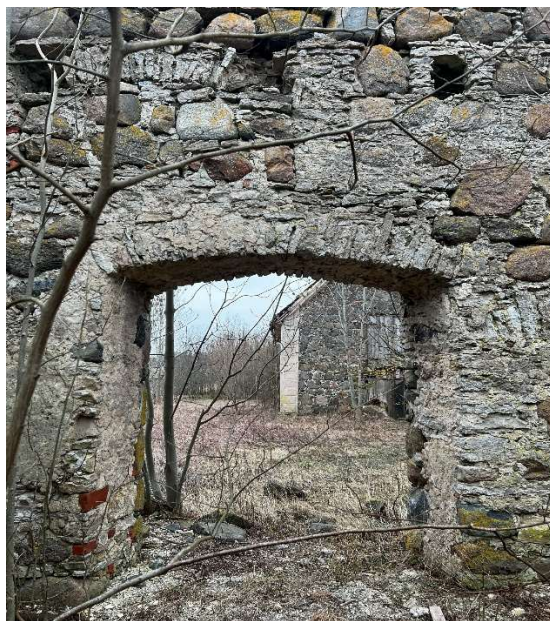
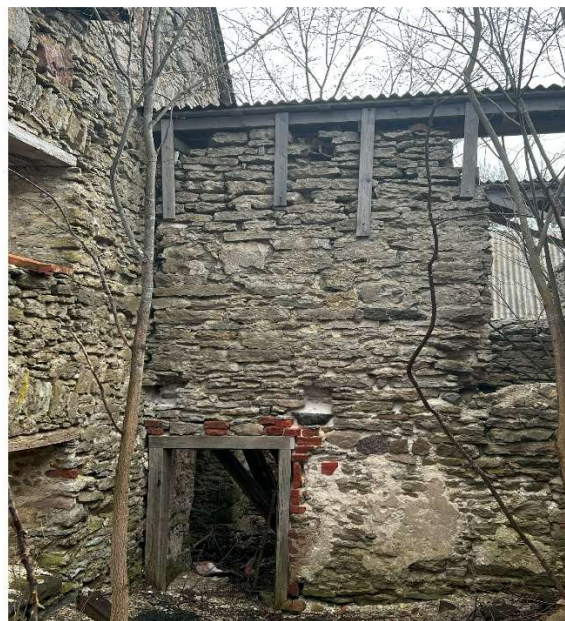
Hoones olnud puidust vahelaed on täielikult hävinud. Vahelaetalade pesad on suure ruumi osas näha ca 5m kõrgusel, väiksemas osas aga 2,5m ja 5m kõrgusel põrandast. (ill28, 29)

28. Suure ruumi laetalade pesad.

29. Laetalade pesad. Autori fotod 09.04.2025

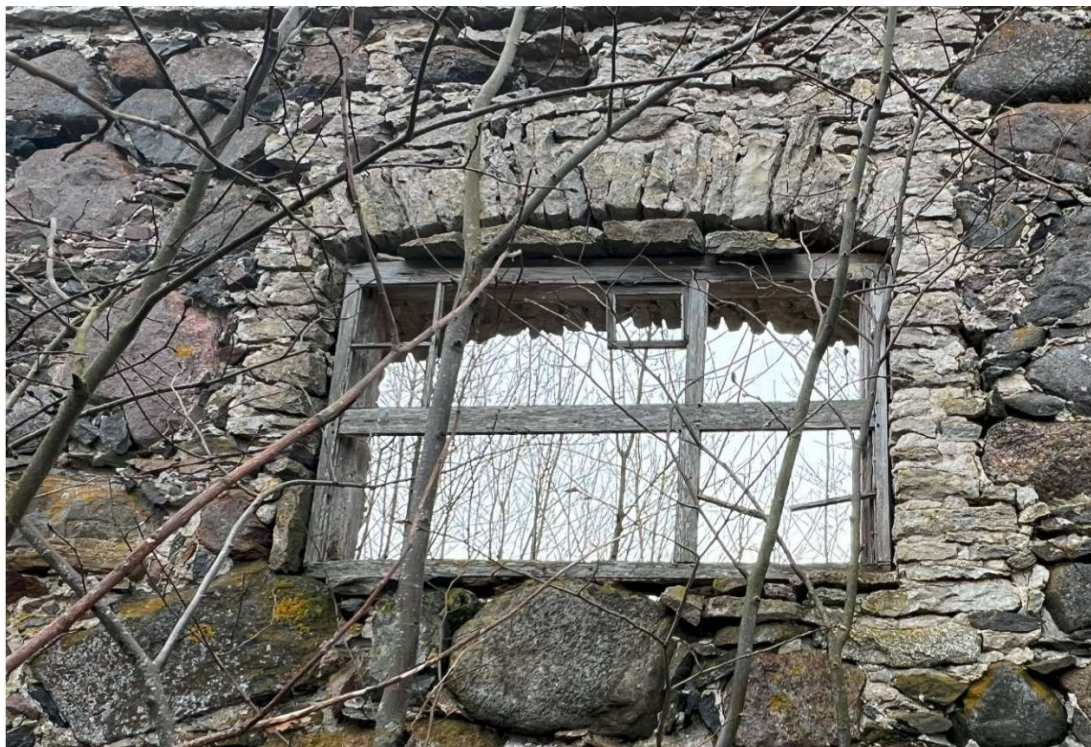
30. 24 ruuduga aken. Autori foto 17.04.2025

Mõlemas otsafassaadis ülemise korruse kõrgusel klassitsistlikule arhitektuurikeelele iseloomulik segmentaken, mille diagonaalsete väikeste ruutudega klaasijaotus on näha 1975. a fotolt (ill 15). Ainsa originaalaknana on läänefassaadil säilinud ühe 24 ruuduga akna raami jäänused, kus on näha ka tuulutusakent. (ill 30)

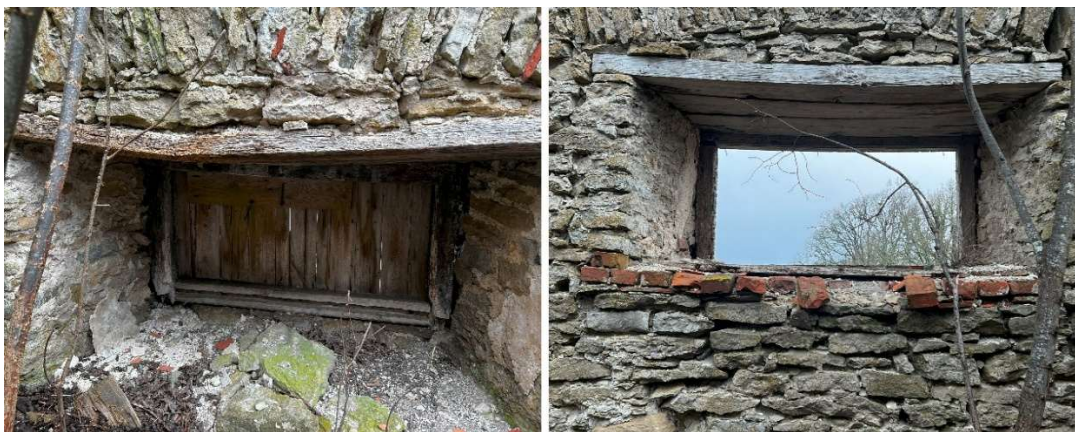
31. ja 32. põhja fassaadi avad. Autori fotod 17.04.2025

Kiil- ja kaarsillused laotud serviti paekivist, avatäidetel paekivist laotud ja krohvitud valged raamistused. Avatäited ja krohvitud valged raamistused peaaegu täielikult hävinud. Põhjafassaadis olevate avade sillused laotud seina sisse paigaldatud plankude peale, mis osaliselt mädanenud ja läbi vajunud. (ill 31, 32)

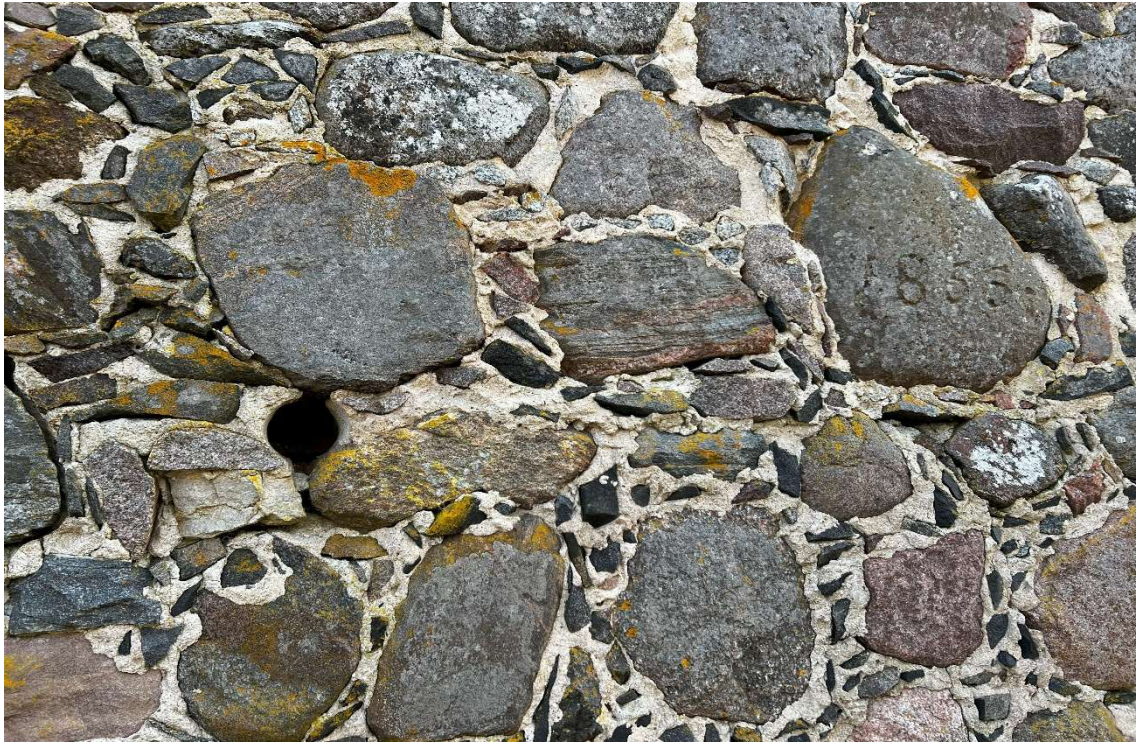
33. Soonlepa mõisa keldri põhjafassaadis paiknev raidkivi. Autori foto 09.04.2025

Maapealne silindervõlviga maakivist seintega kelder plaaniliste mõõtudega 20,25m x 8,45m, mille peal katusekorrus heina hoidmiseks, seinas raidkivi ehitusaastaga – 1855.(ill33)

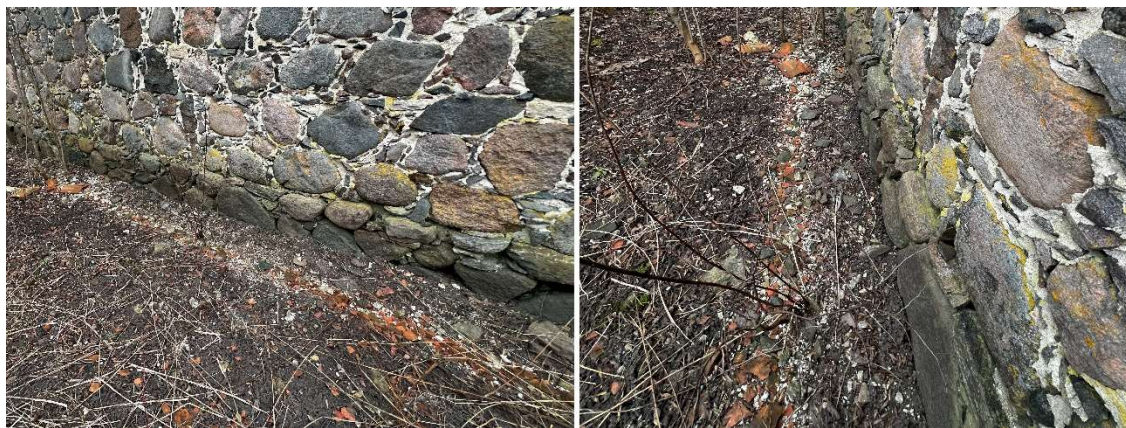
38. ja 39. Keldri vundament. Autori fotod 09.04.2025

Laotud valitud lõhkumata maakividest, 600mm maapinnast soklipaisutus ca 50mm.  
(ill38, 39)

Vundamendis ei ole nähtavaid vajumisi ega deformatsioone.

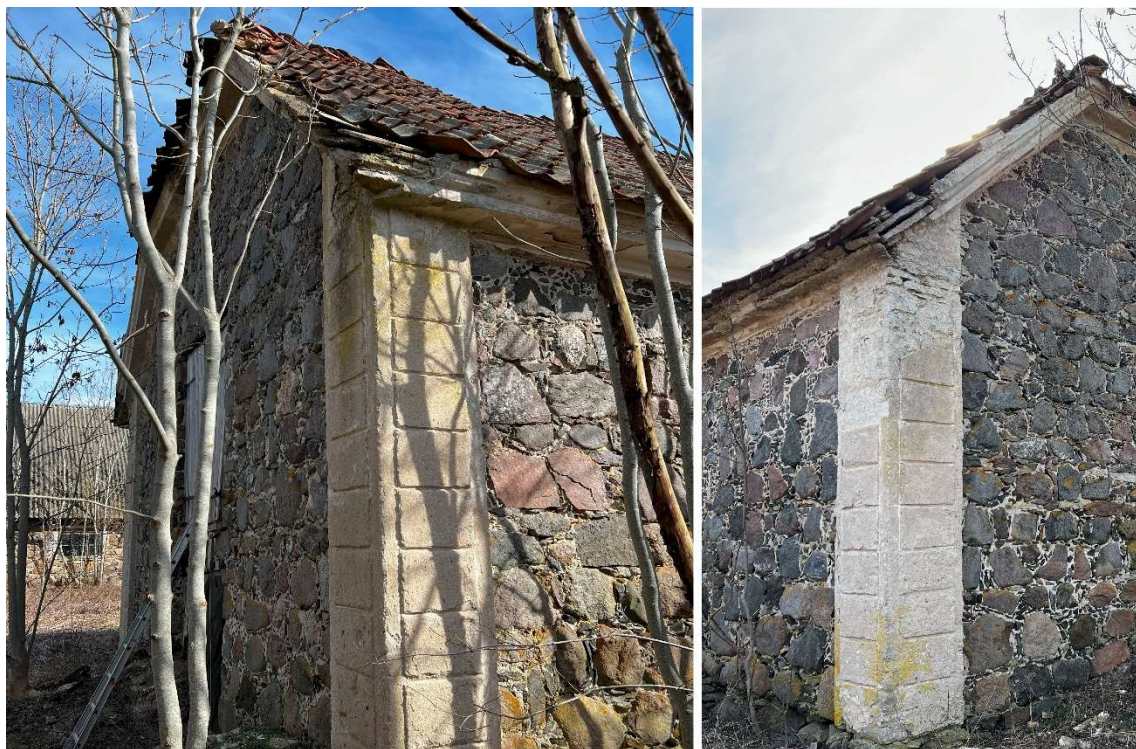
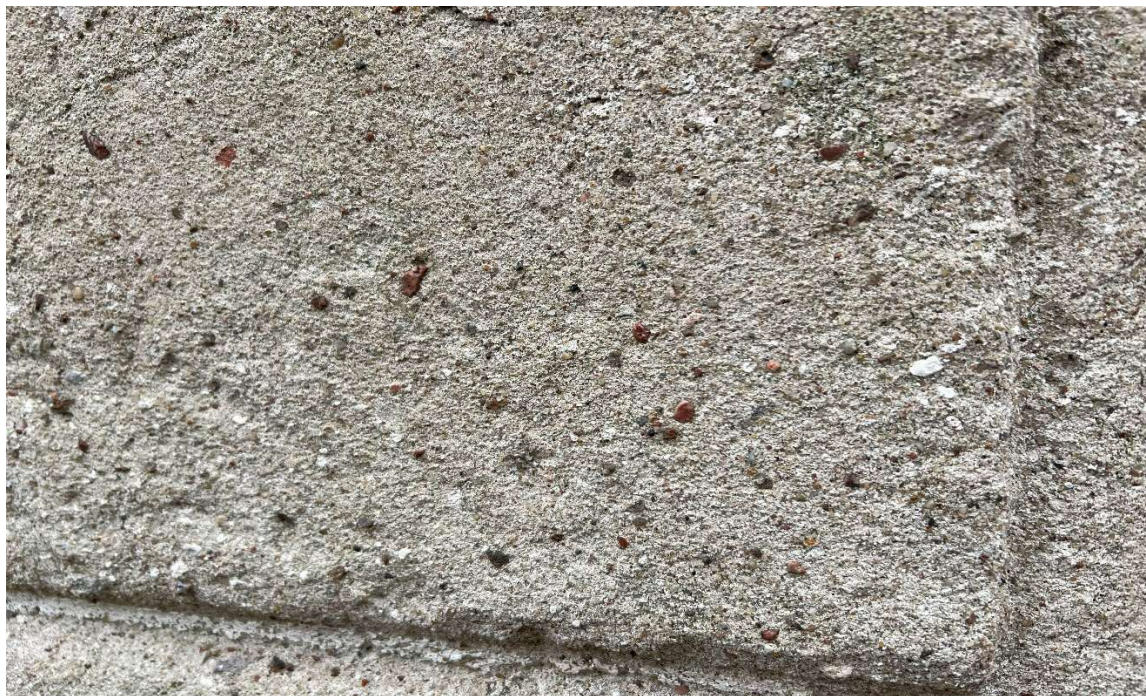
Hoone nurgades paekivist laotud ja lubikrohviga kaetud nurgakvaadrid, mis on paremini säilinud kui viinaköögil, (ill40, 41) kasutatud on jämeda täitematerjaliga lubikrohvi. (ill42)

40. ja 41. Keldri nurgakvaadrid. Autori fotod 09.04.2025

42. Keldri nurgakvaadri krohv. Autori foto 17.04.2025

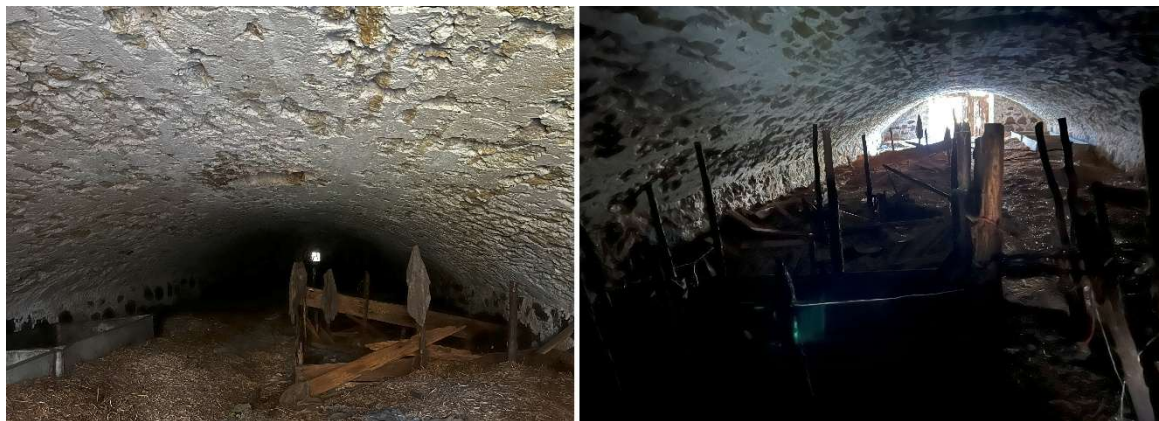
43. ja 44. Keldri silindervõlv. Autori fotod 09.04.2025

Paekivist lubimördiga laotud silindervõlv ava laiussega 5,87 m ja pikkusega 19,6 m. Võlvi seisund välisel vaatlusel hea. (ill43, 44)

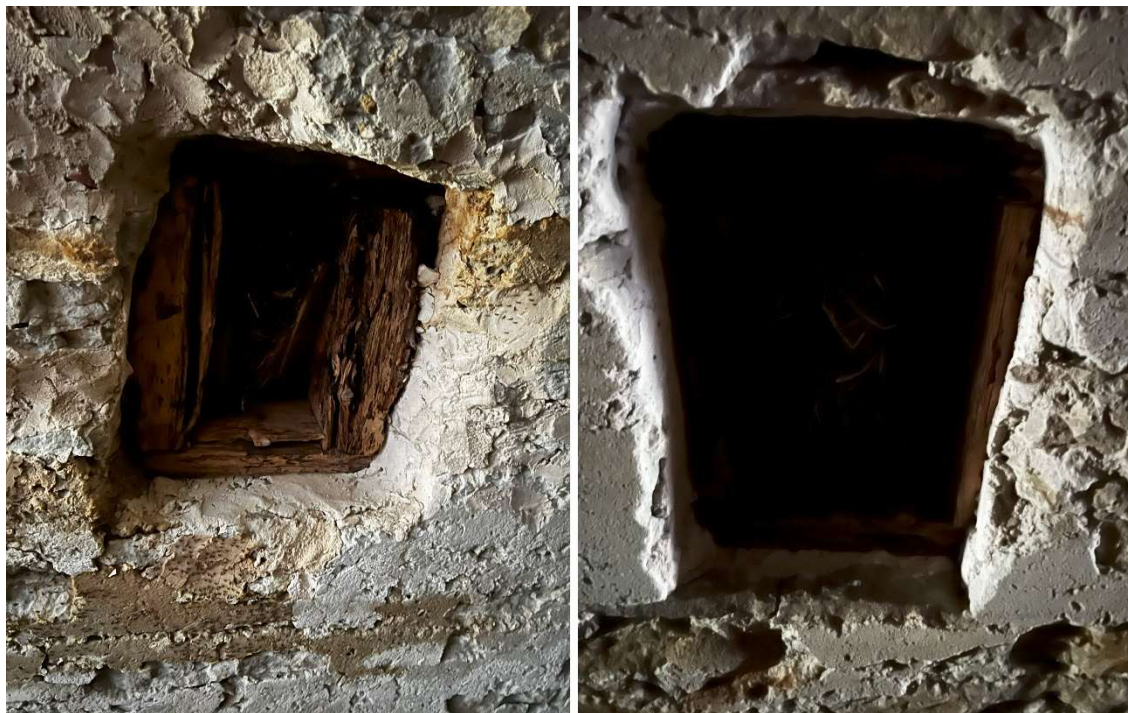
45. ja 46. Keldri silindervõlvi avad. Autori fotod 09.04.2025

Võlvi keskel kahes kohas ristküliku kujulised (tuulutused) avad mõõtudega 300x500mm. (ill45, 46) Võlvi peal katusekorrusel aluspõrandat rajatud ei ole. Võlvi servad on täidetud kivisodise liivaga, keskel paekivist võlvi pealispind nähtav.

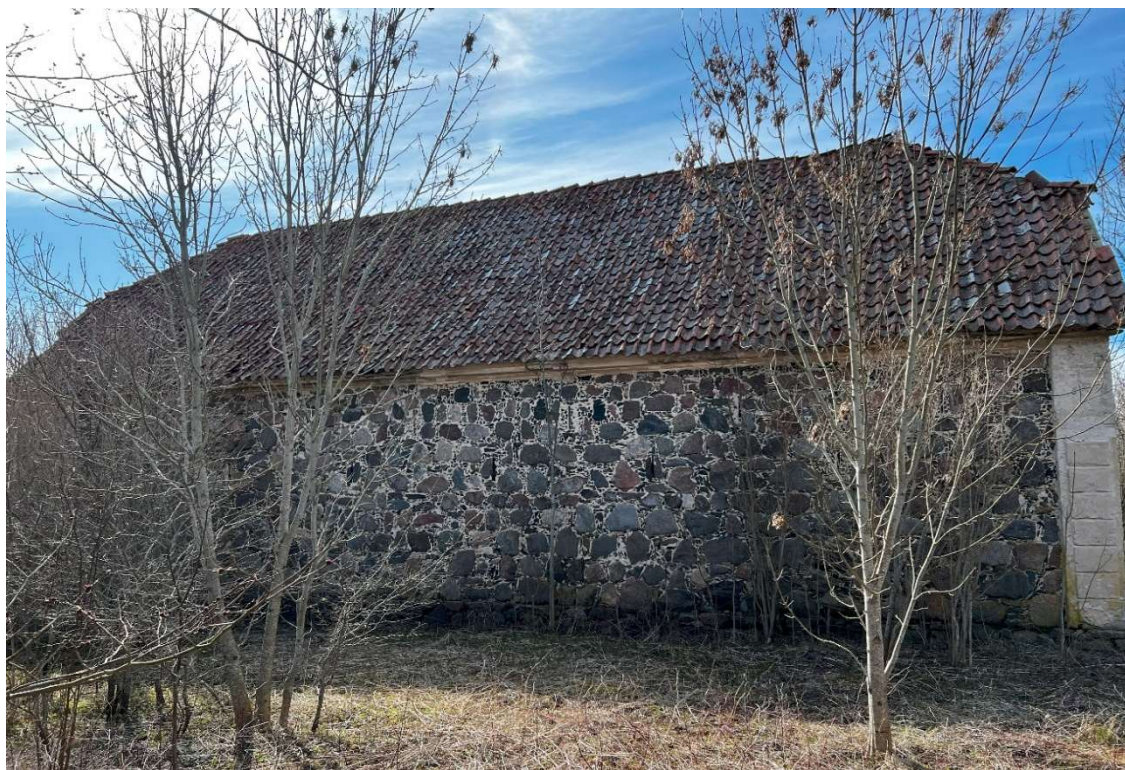
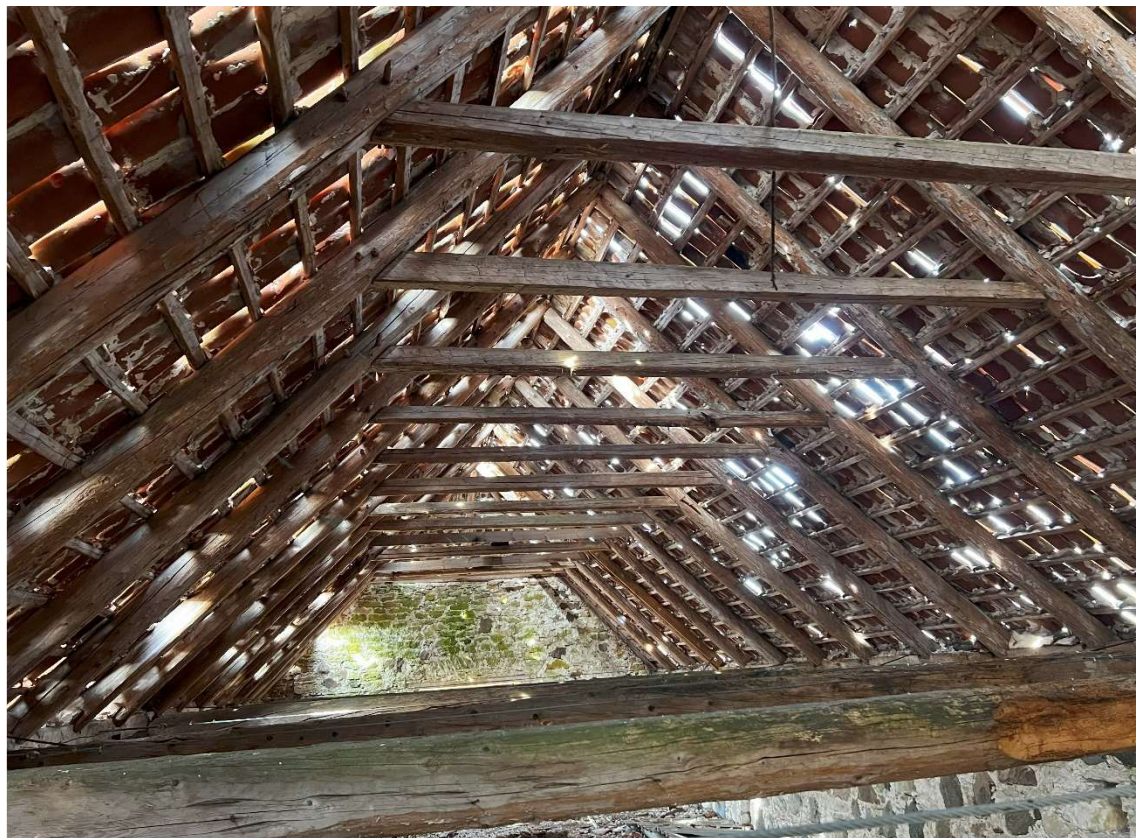
S-kivikattega (kivi mõõdud 240x420mm) poolkelpkatus osaliselt säilinud aga väga halvas seisus, vett oluliselt ei pea. (ill47, 48) Katust ääristavad laiad paekividest laotud profileeritud krohvitud karniisid. Karniiside krohv ja paekivist karniisid osaliselt säilinud. (ill49, 50)

47. Keldri katus. Autori foto 09.04.2025

48. Keldri katus seestpoolt. Autori foto 09.04.2025

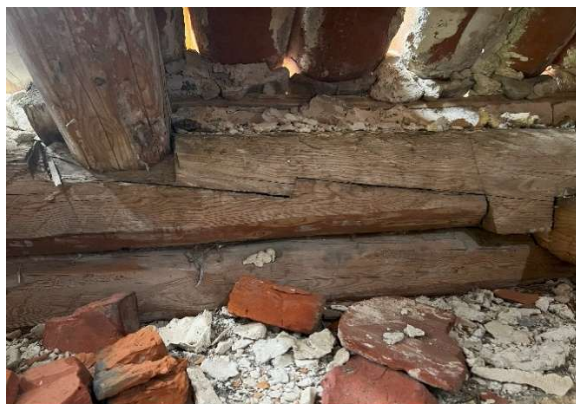
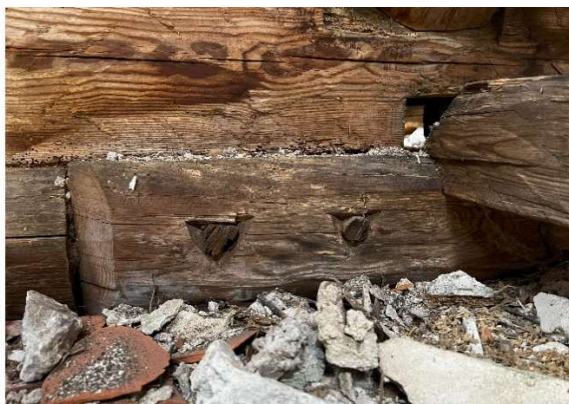
Müürilati moodustavad põrandast 1,9m kõrguse kivimüüri peale paigaldatud 2 rida palke d200-250mm, mis on läbijooksude kohal mädanenud. (ill52, 53, 54)

52. Müürilati hammaskaldlukk.

53. Müürilati pulkadega tapp. Autori fotod 17.04.2025

54. Keldri müürilatt. Autori foto 09.04.2025

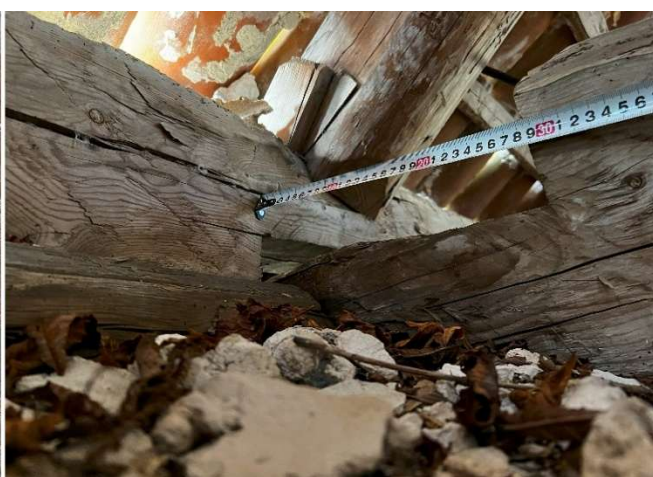
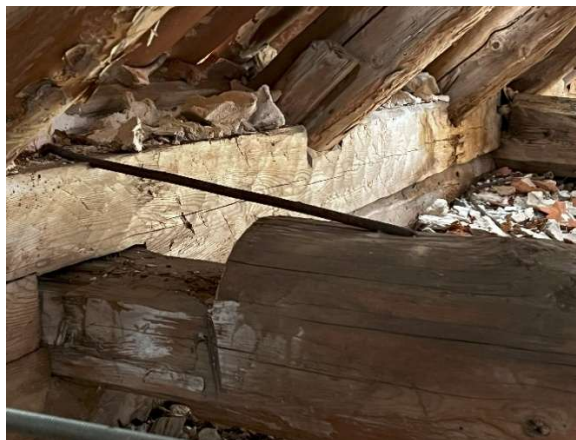
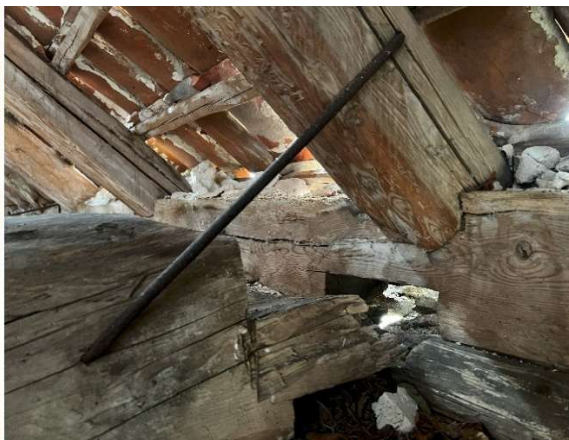
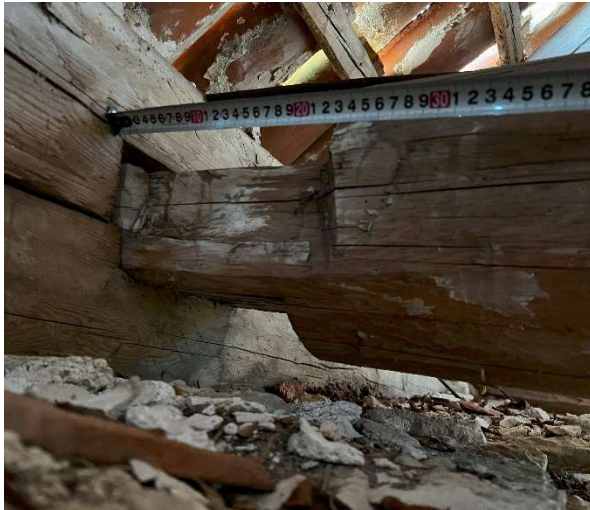
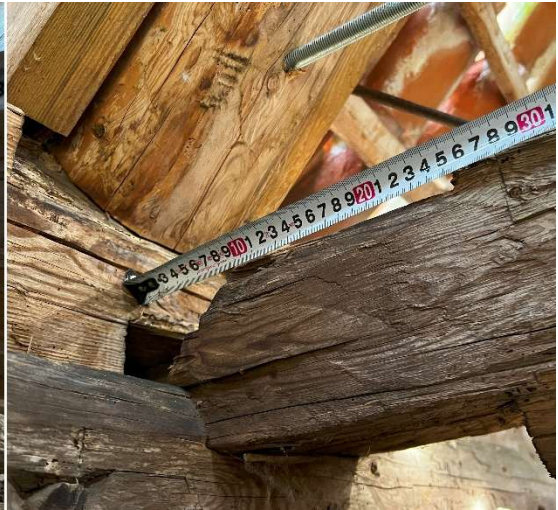
55. Keldri müürilati ja tala sõlm. Autori foto 09.04.2025

7 tõmbtala d250-300mm on tapitud müürilati palkide vahele aga on näha et tõmbele on need sõlmed oma kandevõime kaotanud juba ammu ja mingil ajal on lisatud metallist kobad. Seestpoolt vaadatuna ei õnnestu tala tõmbele töötava sõlme põhimõtet tuvastada, aga on selge et kobade paigaldamise hetkeks on katus olnud juba laiali vajunud. (ill55, 56, 57, 58, 59)

56. ja 57. Tõmbtalade kandevõime kaotanud sõlmed. Autori foto 17.04.2025

58. Müürilati ja tala sõlm. Autori foto 09.04.2025

59. Müürilati ja tala sõlm. Autori foto 09.04.2025

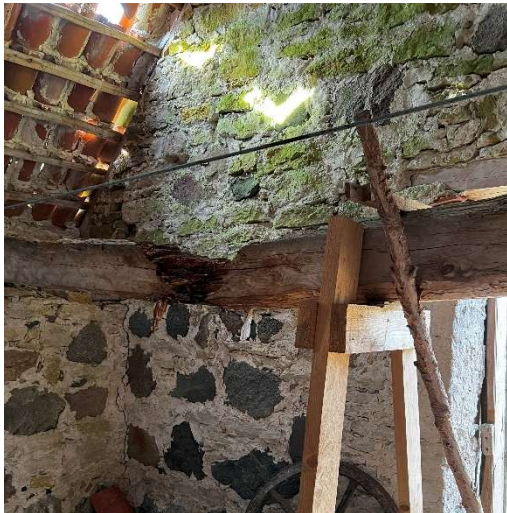
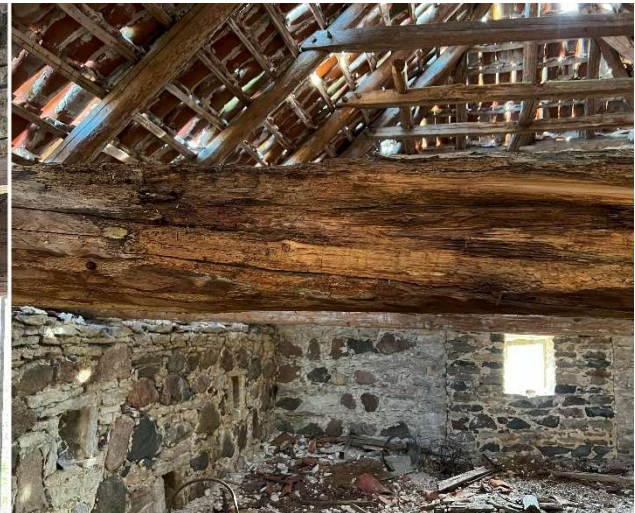
60. ja 61. Keldri katuse talad nr 7 ja 3. Autori fotod 09.04.2025

Müürilatid on nihkunud 200 – 300mm väljapoole. Seitsmest talast on rahuldavas seisus ainult kolm (1, 5, 6). (ill60, 61)

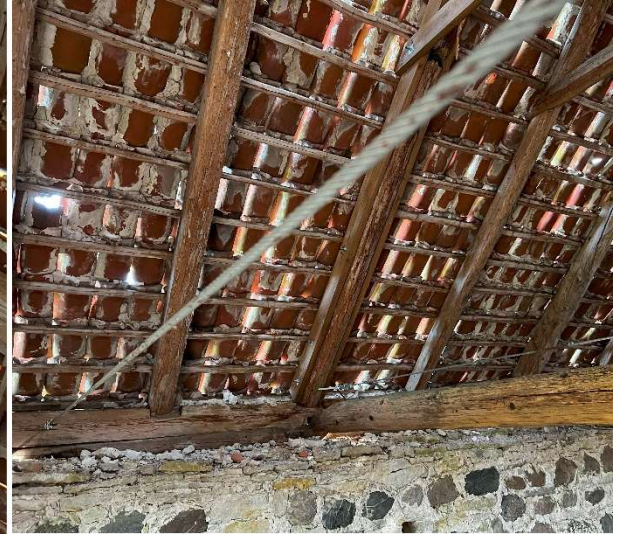
Katust kannavad 15 paari kirvega tahutud sarikapaari d175 – 220mm. Sarikapaarid on nummerdatud sisse lõigatud rooma numbrite improvisatsiooniga (kasutatud on ainult I ja X). (ill62) Sarikad on katuseharjal omavahel ühendatud tapi ja ühe puidust pulgaga(ill66) Sarikapaari XIII idapoolne sarikas on kandevõime täielikult kaotanud ja toetatud kahelt poolt prussidega 50x150mm(ill63)

62. Keldri sarikad ja pennid.

63. Keldri proteesitud sarikas XIII. Autori fotod 09.04.2025

Sarikate vahelised pennid d 150-170mm on tapitud sirgelt ja fikseeritud kahe puitpulgaga (ill 62, 64). Pennid XIII ja XI on asendatud puitprussiga 50x150mm.

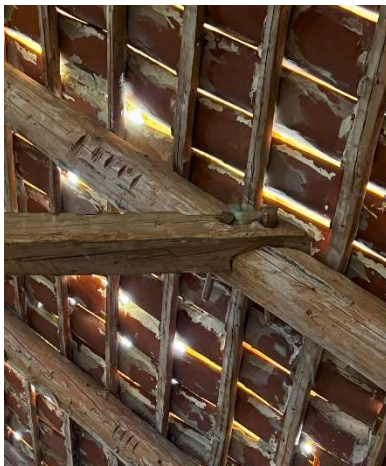
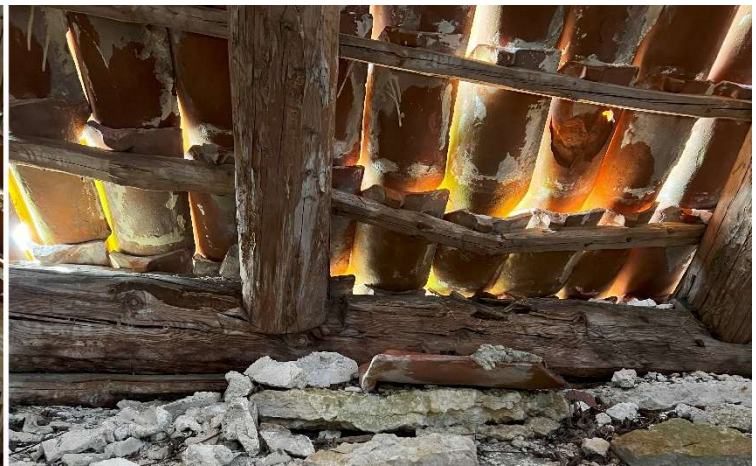
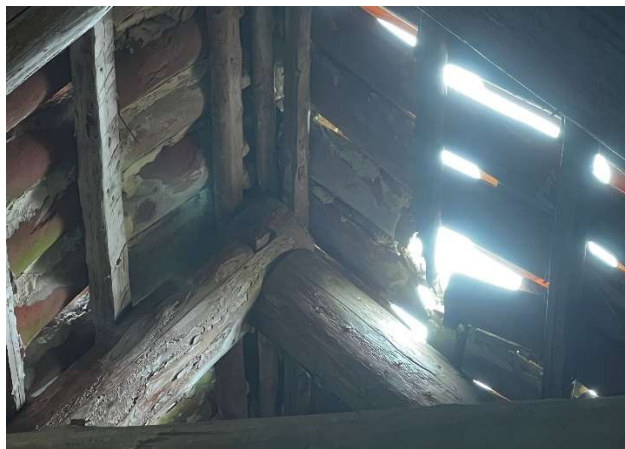
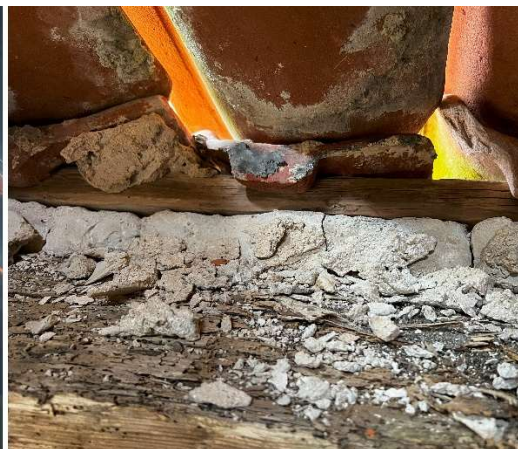
Katusekivid toetuvad ümarlattidest kirvega tahatud roovidele ristlõikega 50x50mm, mille seisukord kohati väga halb. Roovid on sarikatele kinnitatud sepanaeltega. Katusekive roovide külge kinnitatud ei ole, neid on altpoolt tihendatud lubimördiga. (ill 65, 67)

64. Keldri penni tapp. Autori foto 09.04.2025

65. Keldri katuseroov. Autori foto 09.04.2025

66. Sarikate ühendussõlm. Autori foto 17.04.2025

67. Tihendamine mördiga. Autori foto 17.04.2025

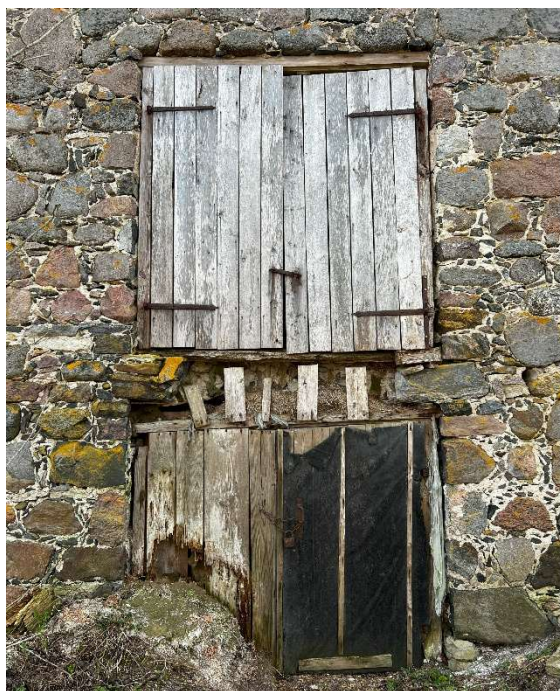
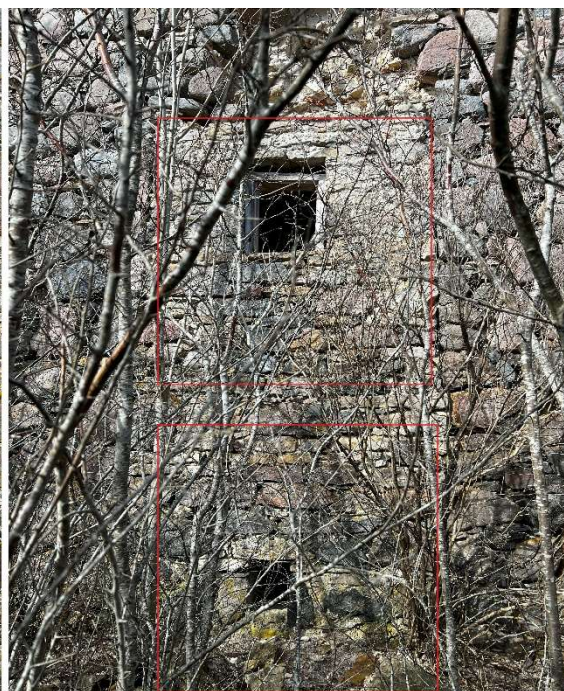
Keldrisse ja pööningule pääseb hoone põhjafassaadis üksteise kohal paiknevate luukide kaudu. Sillus kahe luugi vahel on silindervõlvi otsast varisenud. (ill 68) Lõunafassaadis pööningul aknaava ja keldris ainult väike tuulutussava, aga müüril on näha ladumisjarkude järgi, et algselt on olnud seal samasugused avad nagu põhjafassaadis. (ill 69)

68. Keldri luugid. Autori foto 09.04.2025

69. Keldri muudetud avad. Autori foto 09.04.2025

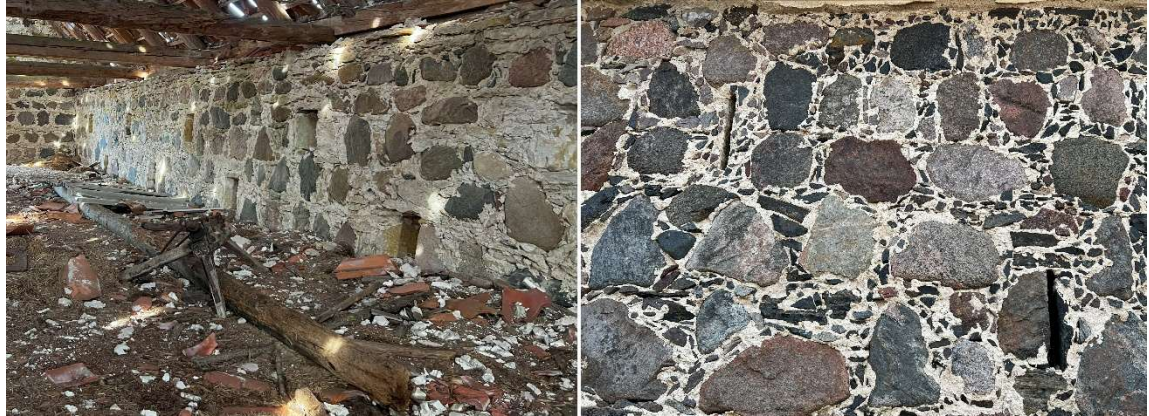
70.Katusekorruse tuulutussavad seest. Autori foto 09.04.2025 71.Katusekorruse tuulutussavad väljast. Autori foto 09.04.2025

Mõlemas hoone pikiseinas on pööningu osas 13 kahes reas malekorras paiknevat tuulutussava mille mõõt fassaadil on 30x400mm ja seespool 200x400mm. (ill 70, 71)

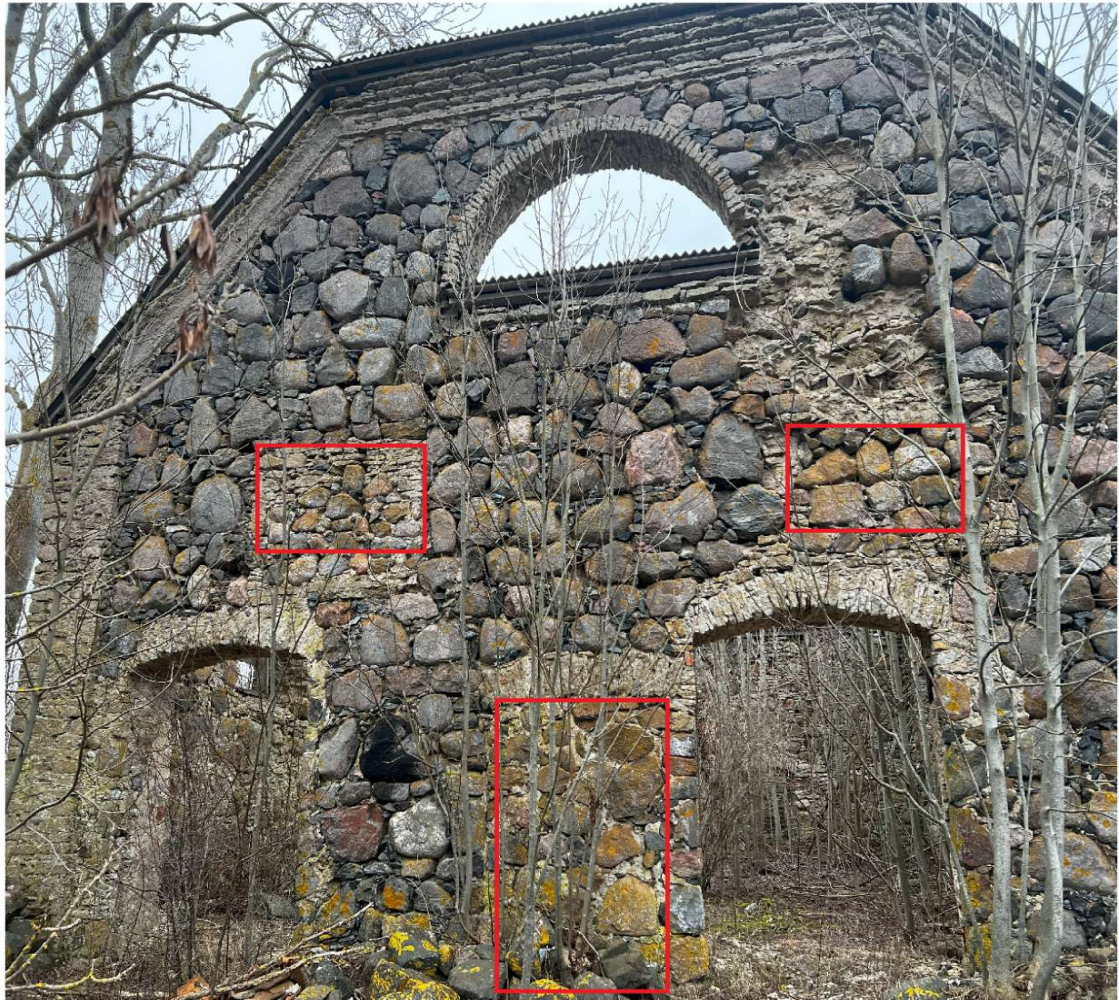
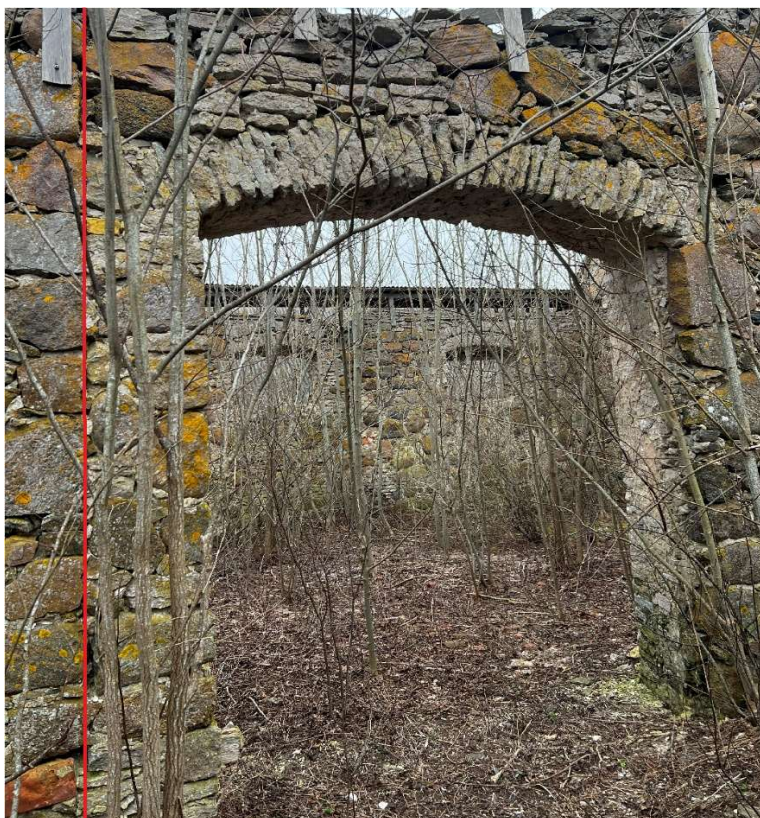
Ümberehitamise käigus on hoone lõunapoolses otsaseinas vanu akna- ja ukse avasid suletud ja rajatud kaarsillustega uued talli väravad. (ill74, 75) Samuti on muudetud kitsamaks ja madalamaks läänefassaadis paiknenud värava ava. (ill75)

74. Ümberehitus viinaköögist hobusetall(elamuks). Autori foto 2025

75. Ümberehitus viinaköögist hobusetall(elamuks). Autori foto 2025

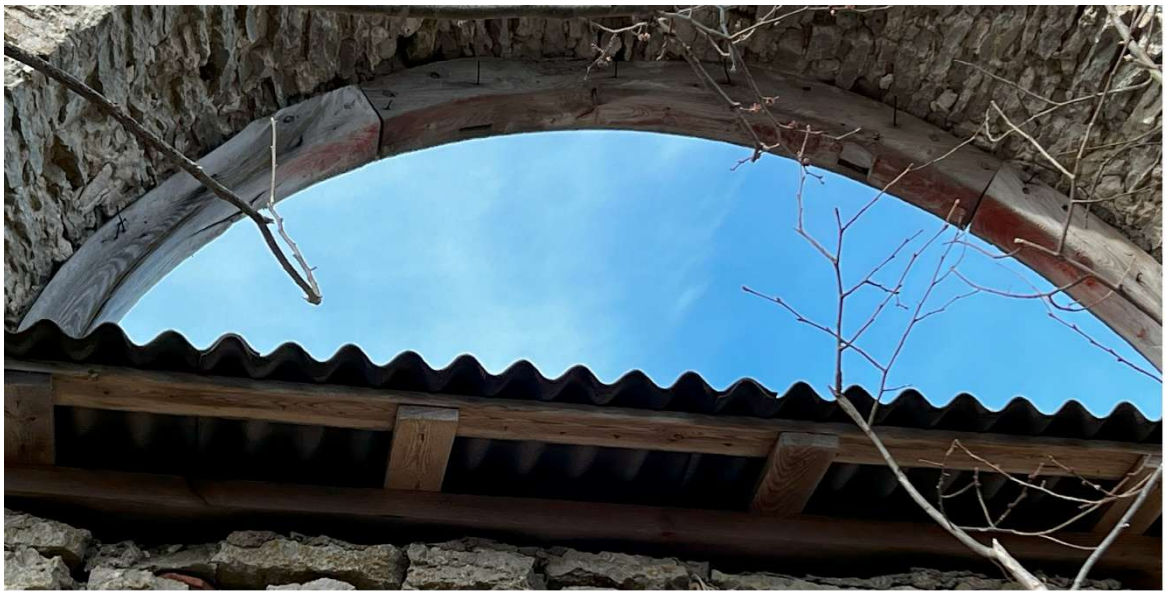
76. Segmentakna leng, autori foto 09.04.2025

4.4.1.3 Põhjapoolses fassaadis säilinud segmentakna originaalleng (ill 76)

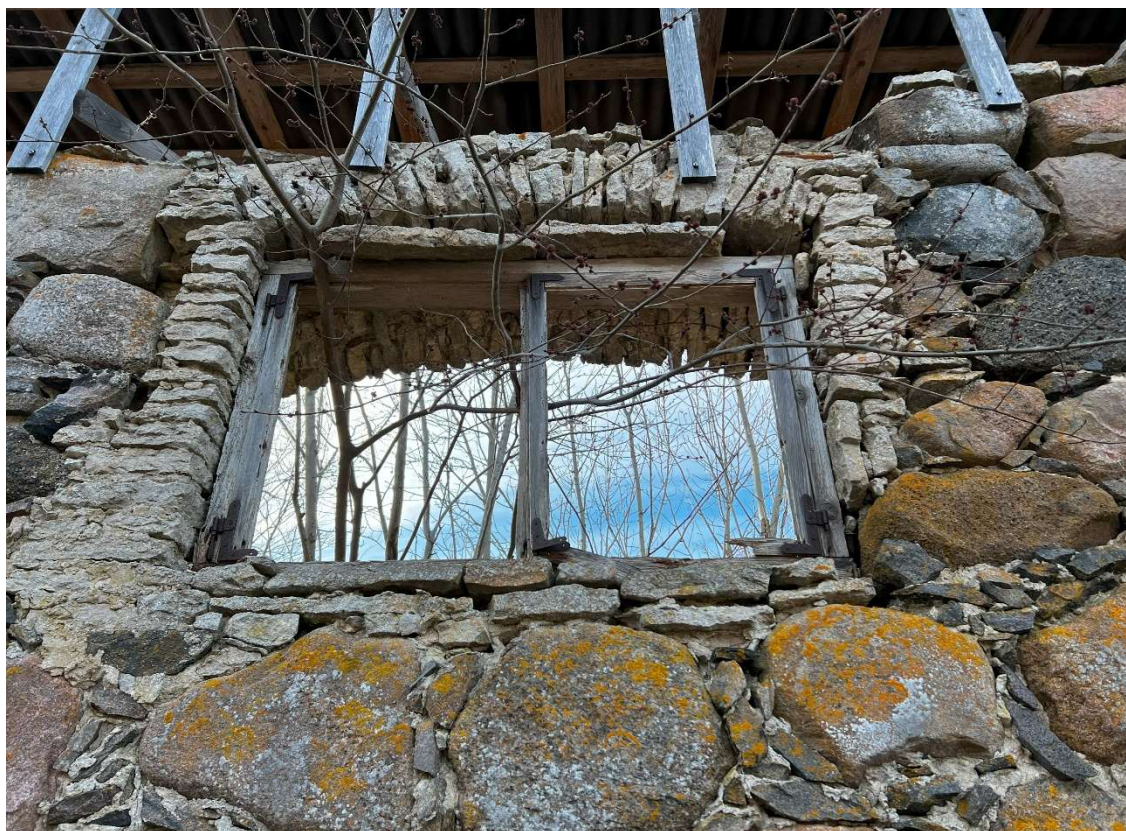
77. Läänefassaadi aken, autori foto 09.04.2025

4.4.1.4 Ühel läänefassaadi aknal säilinud sepishinged ja -nurgad (ill 77)
