EESTI KUNSTIAKADEEMIA

Tallinna Toomkiriku kooriruumi barokne stukkdekoor

Bakalaureusetöö

Tallinn 2016

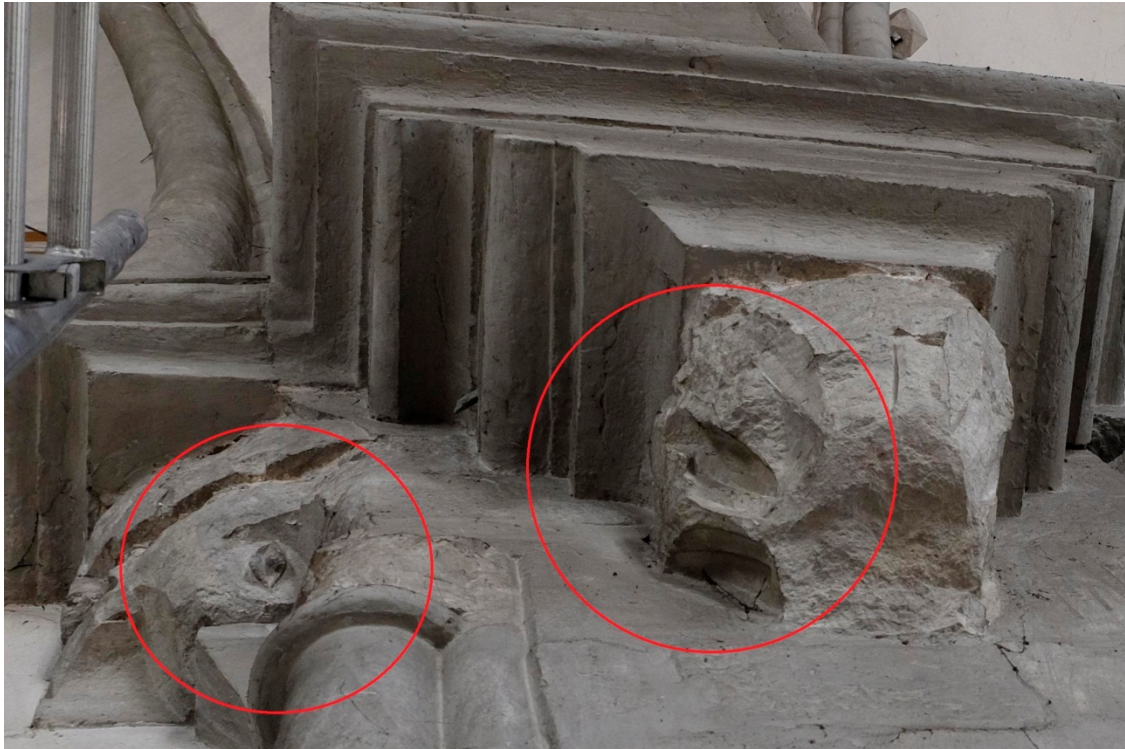
1. 1684. aasta suurpõlengust säilinud sarvesambakeste ning rippkoloneti kapiteelide fragmendid tribuunikaare kirdenurgas.

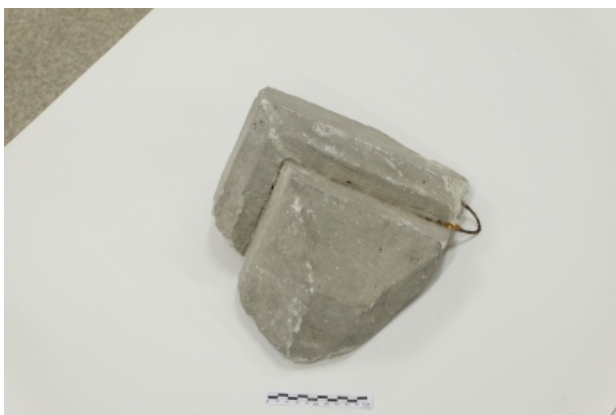
13. Leitud konsooli detail.

Detaili armeeringuks on kasutatud tööstuslikult toodetud ümartraati ehk nõ. tõmmatud traati. See viitab palju hilisemale restaureerimisfaasile kui see on stukkornamentidel. Ka on kips pisut teise struktuuriga kui portreedel, käbil ning viinamarjadel. Konsooli fragmendi materjal on valgem ja ei sisalda sellises koguses liiva nagu ülejäänud leitud detailid. Armeeringus ja ülesehituses on kasutatud täitematerjalina puidust liiste.

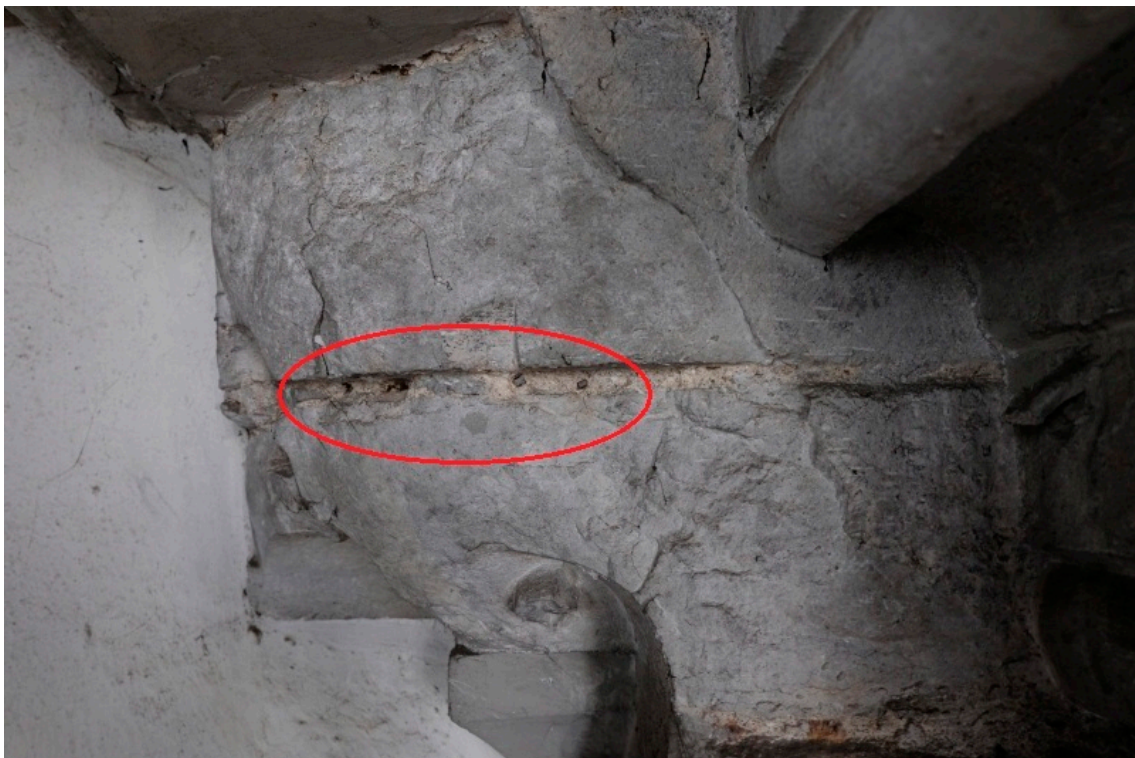
Veel võib visuaalse vaatluse teel täheldada, et kohas, kus on paiknenud raiddetailidest ornamentika, on vuugivahedesse lisatud stukkornamentika armeerimiseks sepisnaelu. Naelad on kandilised ja suhteliselt jämedad, jäädes läbimõõdult 1 cm piiresse.

16. Stuki kinnitamiseks kasutatud sepisnaelte otsad.

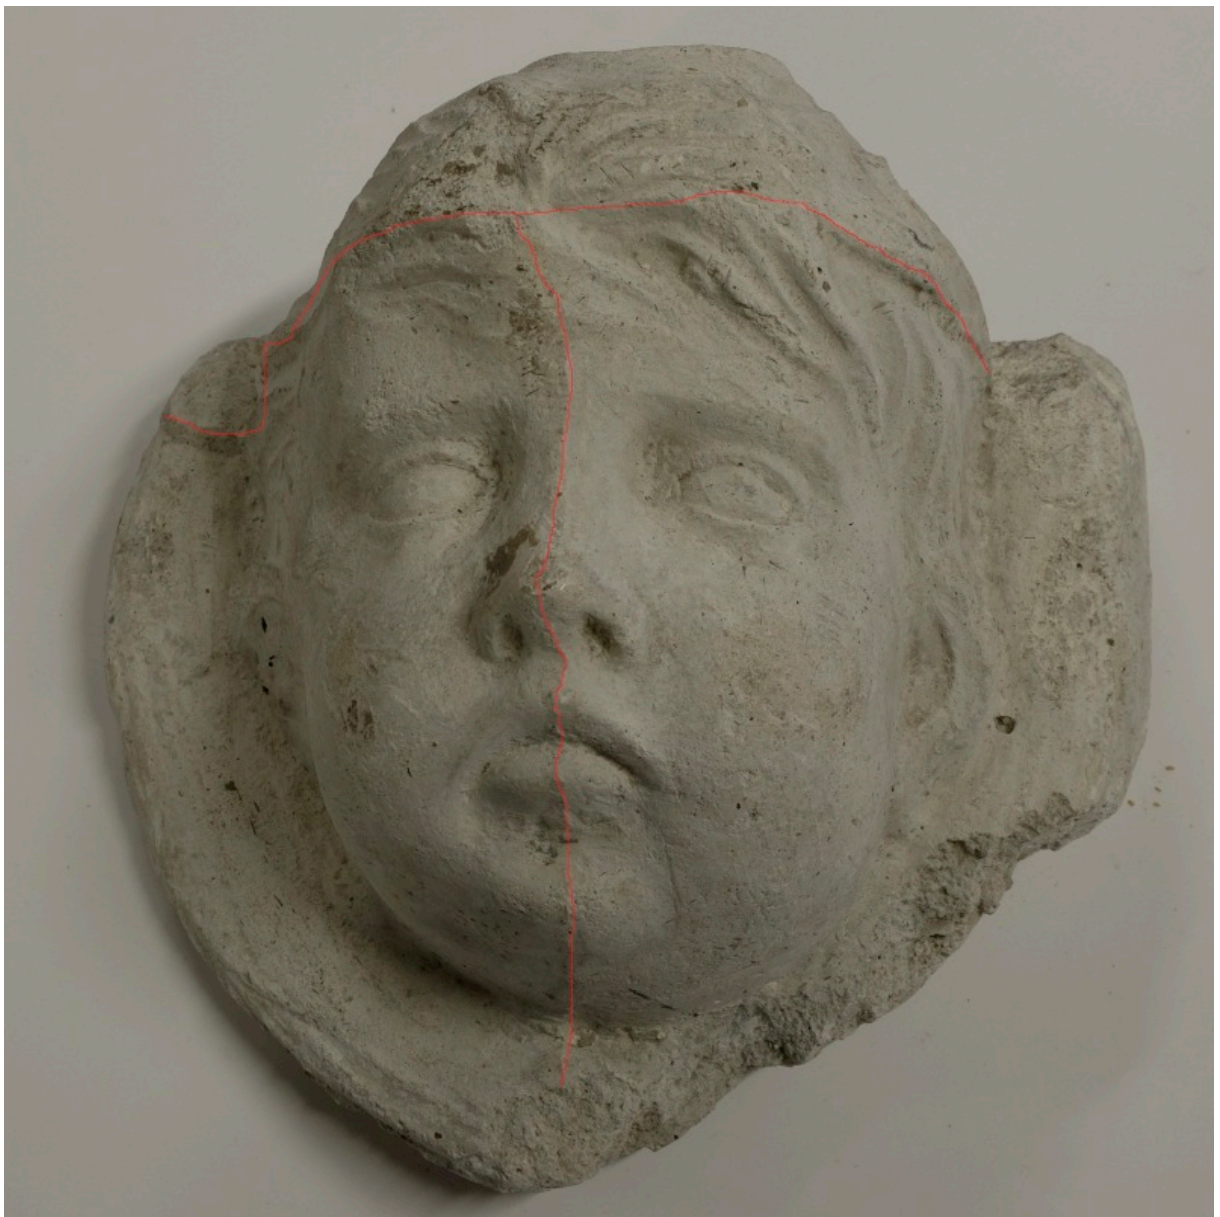
Esimene valu on kvaliteetsema detaililoetavusega kui järgmine. Seda on täheldada kõigi paarisdetailide puhul.

17. Tükivormi jaotus.

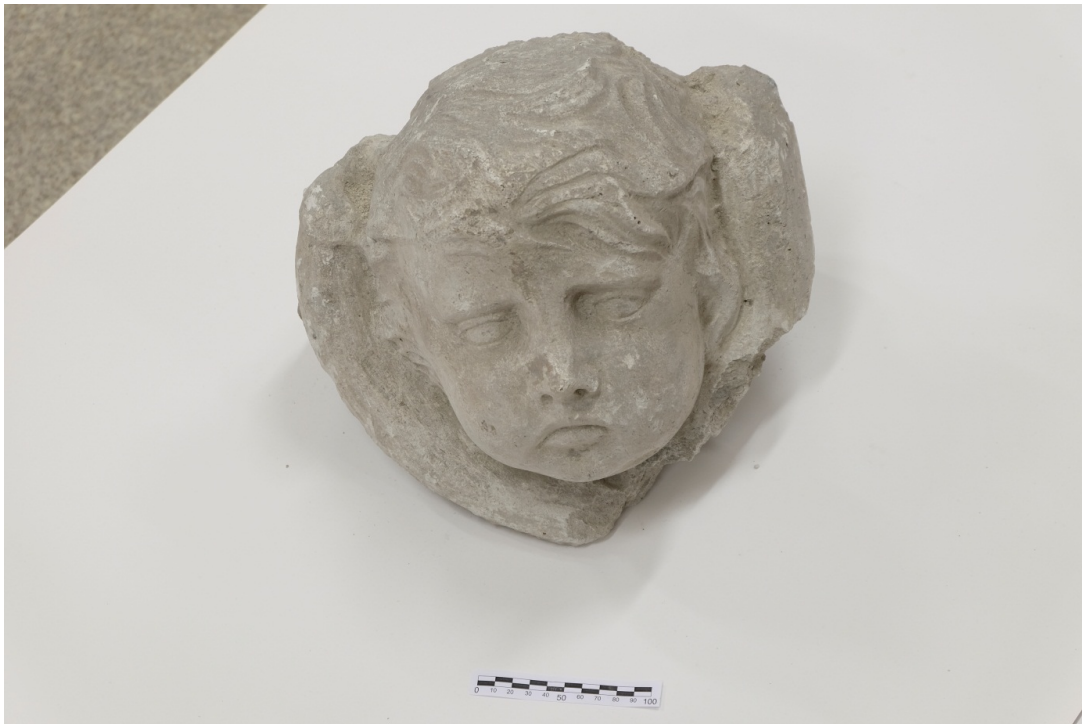
Detaili tagumine külg on täidetud montaažiseguga.

18. Inglipea nr. 6.

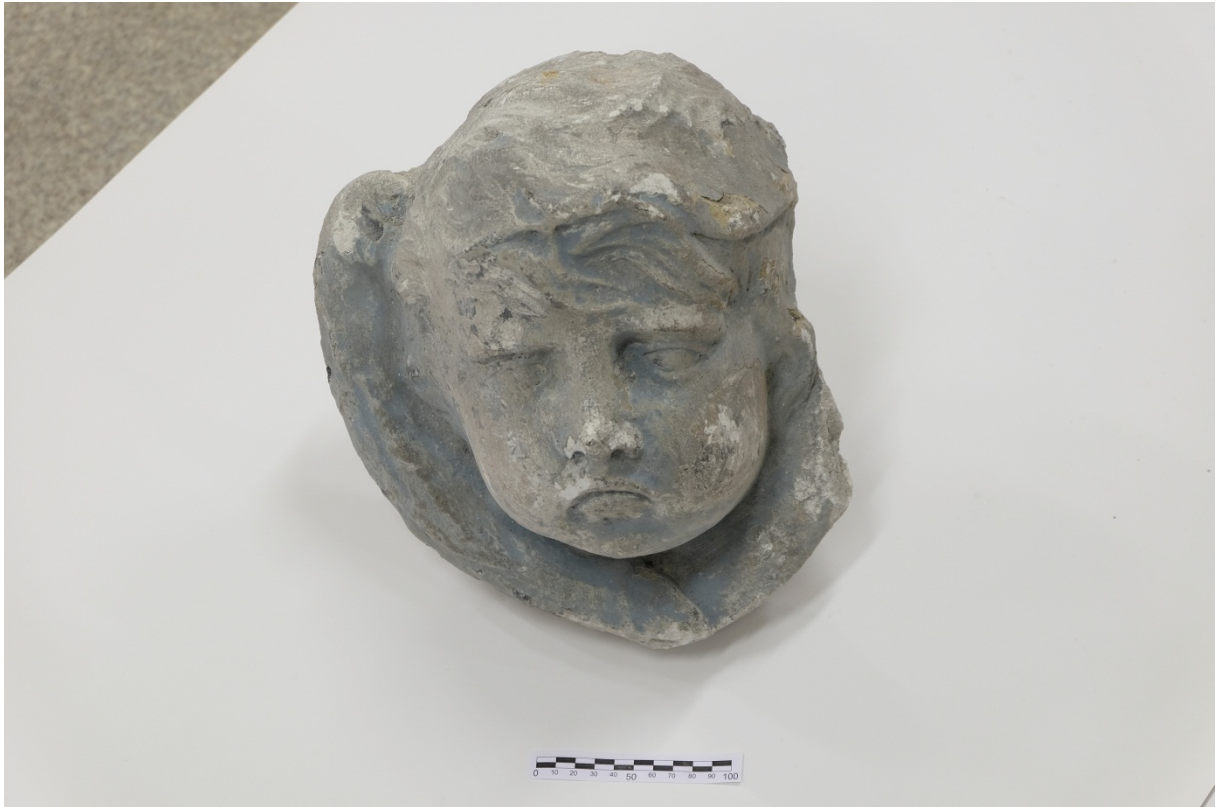
Inglipea tagumisel küljel eristub vormi ja täitevalu vaheline piir. Täitevalu seinapoolses küljes on näha puitdetaile ja nende irdumisest järele jäänud reljeefseid jälgi stukil. Portreedest kõige rohkem säilinud värvi. „Inglitiibadel“ on näha opaakse kattedkihina musta viimistluskihti.

19. Inglise nr 7.

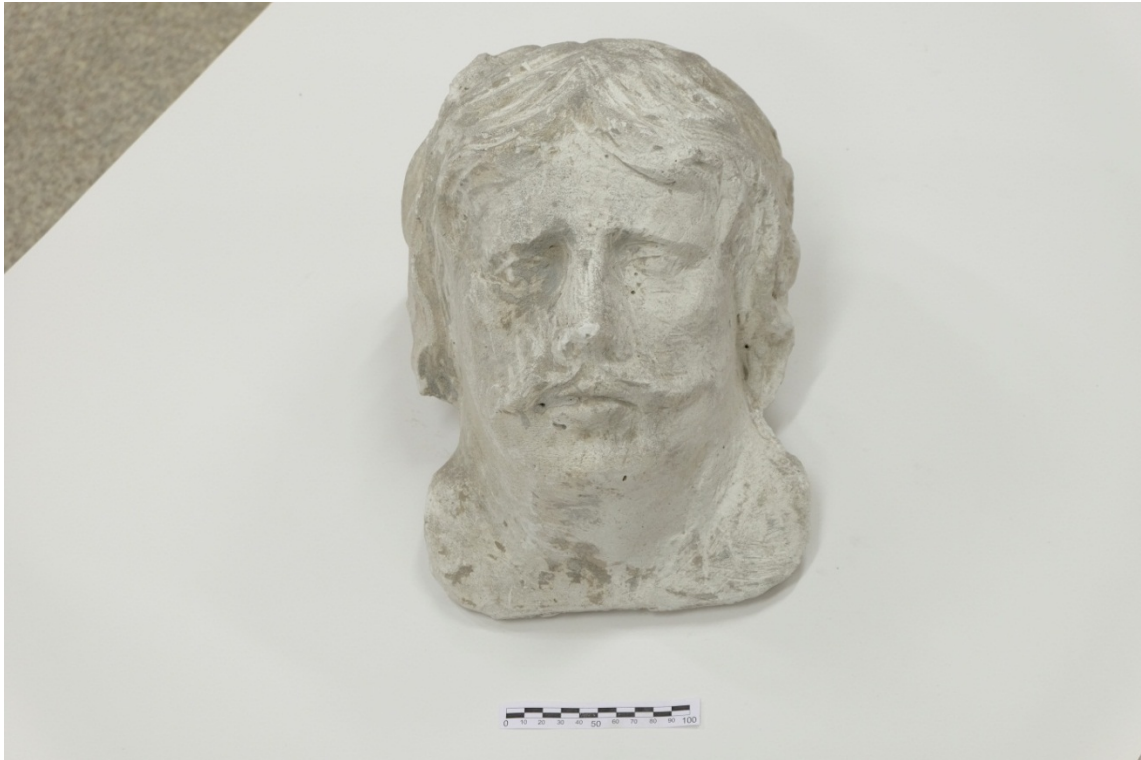
Kompaktsetest kadudest on vasakus servas, kust on kadunud osa „inglitiibadest“. Üle kogu skulptuuri on rohkelt pindmiseid materjalikadusid, suuremad neist nina otsast ja ülahuule parempoolsest osast. On täheldada mõningasi hõõrdumisjälgi vasakpoolsel põsel. Alumises inglitiibade nurgas on näha korrodeerunud rauast tulenevat pigmenteerumist. Tõenäoliselt on tegemist mõne teise detaili mõjuga, millega reljeef on ladustamisel kokku puutunud. Pealael on õrn roosteplekk. Röntgenuurinud ei näidanud armeeringu olemasolu.

20. Mehepea nr 8.

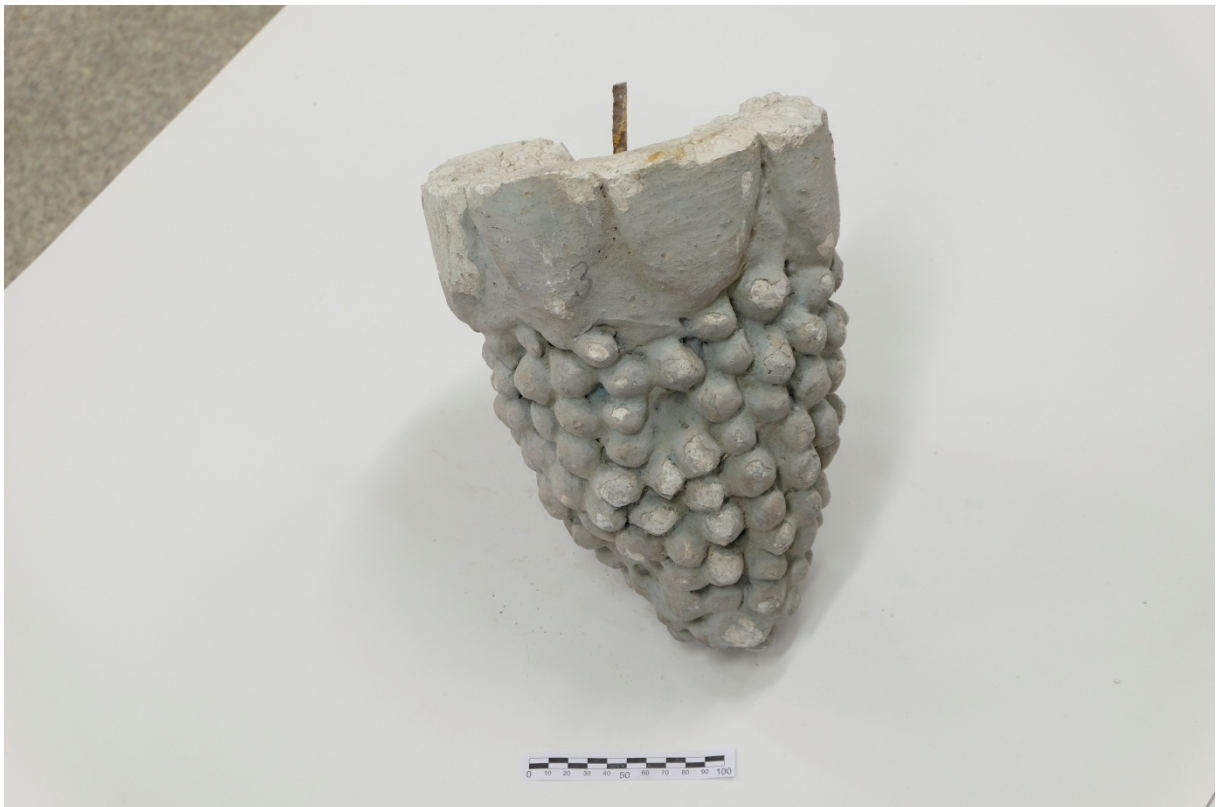
Armeeringuks kasutatud raud on kandiline, mis viitab sepistamisele. Paksemast kohast on mõõtudeks 7x4 mm. Detail on kinnitunud ülevalt ning kuni 1/3 osas küljelt. Täidetud kinnitusseguga.

24. Piiniakäbi.

Kõige kahjustunum stukkdetailidest on karniisi fragment. Armatuuride puhastamine viidi läbi vaid väljaulatuvale osale. Armatuuri väljavahetamine korrosiooniohu tõttu ei ole tarvilik. Kuna see karniis on kirikuhoones valdav, siis ei teki ohtu informatsiooni kadumisest. Konsooli tipul olev armeeringu kahjustus pole ka sedavõrd ohtlik, et kahjustaks fragmenti. Sama võib väita ka piiniakäbi armeeringu kohta mida toetab röntgenuuring.

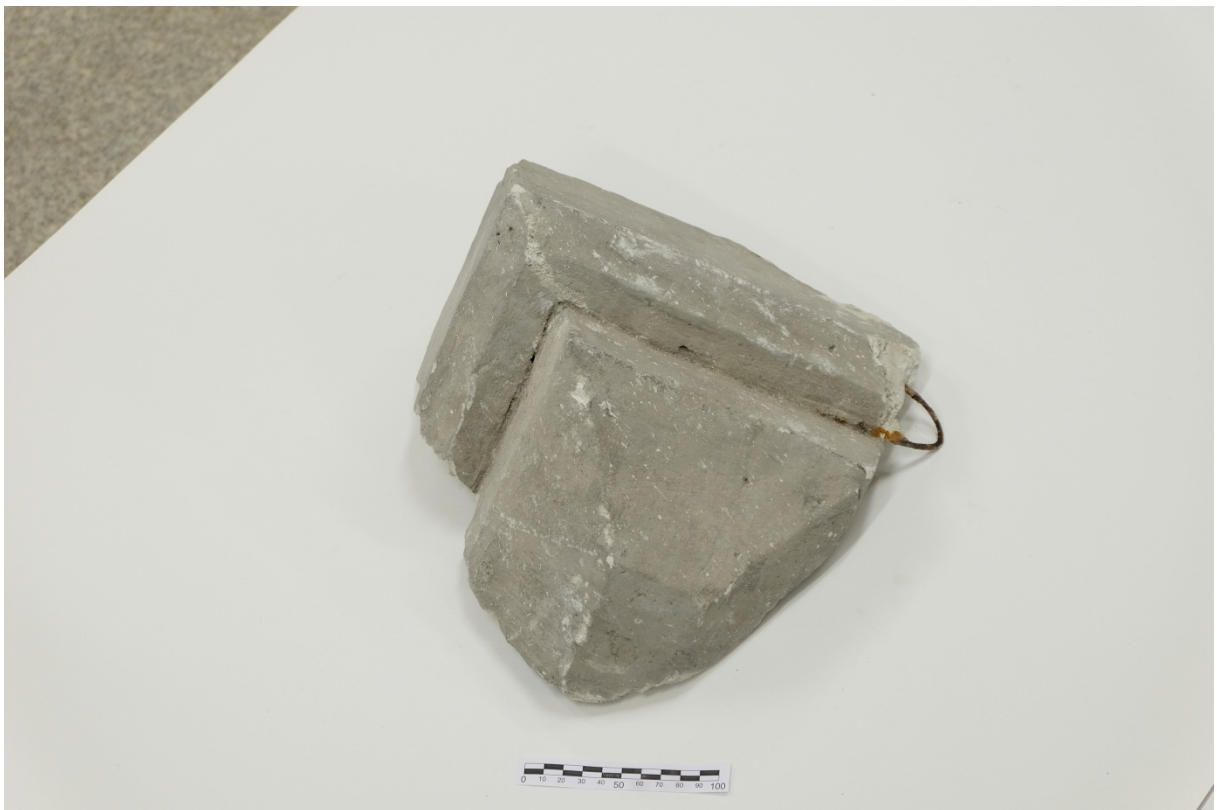
Üksikdetaili osana kolmikkonsoolilt oreliprospekti põhjapoolselt piilari põhja küljelt. Valu on teostatud lokaalse modelleeringuga ja vähemalt kahes kihis, millest annab tunnistus kontaktjoon segude vahel. Fragment on Kaetud halli viimistluskihiga. Tagumisel küljel on näha armeeringuks kasutatud ümartraati, mis on hinnanguliselt 3 mm läbimõõduga ja ebakorrapärase paigutusega millest annab tunnistust röntgenuuring. Samuti on näha armeeringuks kasutatud puidust liiste ja nende kadumisest järele jäänud reljeefseid jälgi.

25. Konsoolitipp.

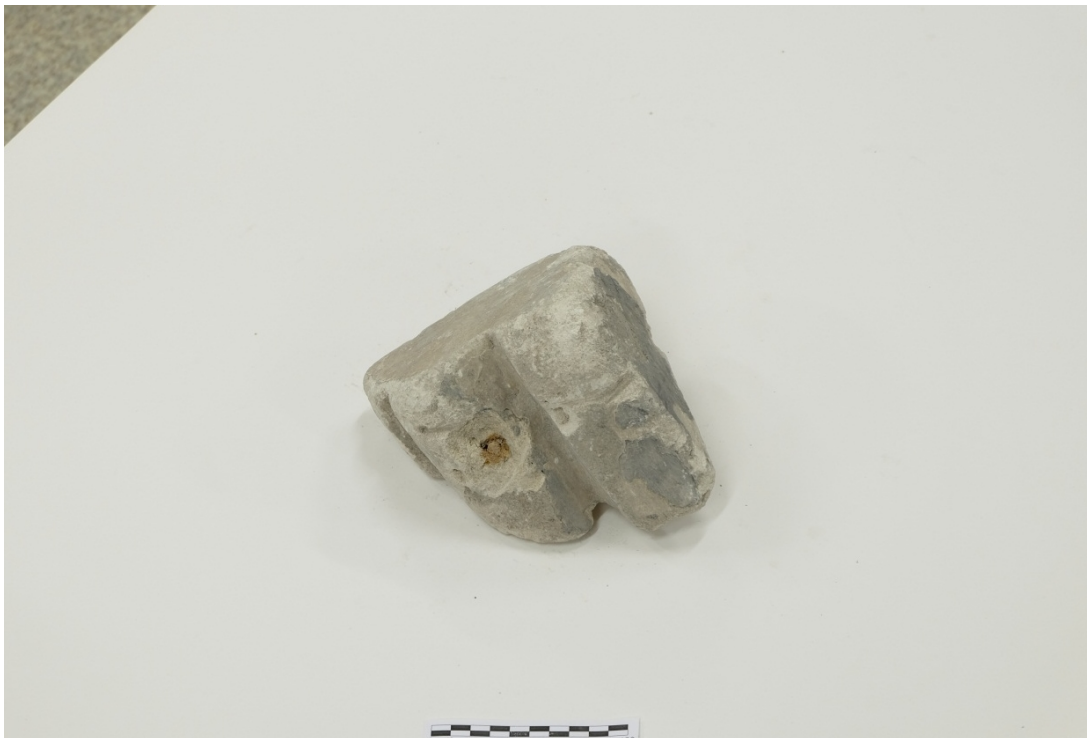
Detail on valminud profiilraami kasutades *in situ* kuna sisaldab kolme sepsidetaili.

26. Karniisi osa.

Kahjustused: Detaili katab deposiitne tolmuhiht, detail on üldiselt määrdunud. Armeeringuks paigaldatud sepisnaela pealt on irdunud segu kihistust korrosiooni mõjul. Selle kohal paikneb neljakandiline umbes 1 cm suurune löökjalg. Konsooli täisnurksed osa on ümardunud ning on täheldada kulumise jälgi ning pigmendikadusid.

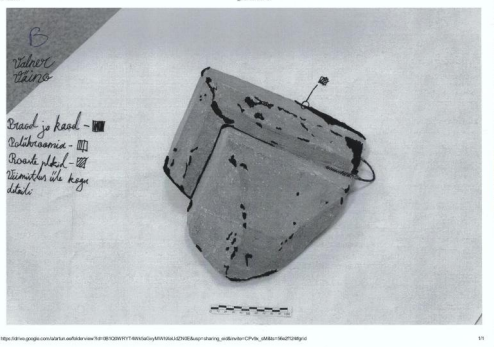
<p>mustaga on markeeritud praod ja kaod kipsis</p> <p>triibustatud on korrosioonikahjustus</p>

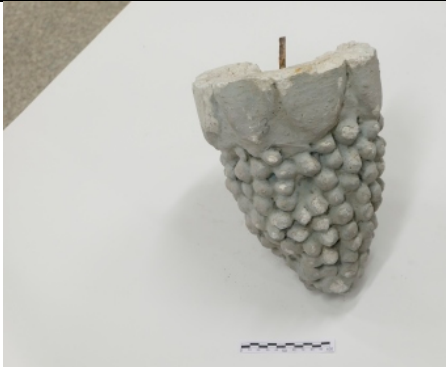
Detaili nr.	Stukk-detail	Röntgen	Kommentaar
piiniakäbi detail nr. 3.

Riputamise armeeringuna on kasutatud sepisnaelu.
viinamari detail nr.4.

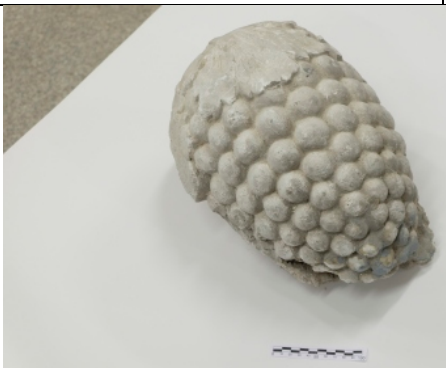
Täitemassi ja detaili vaheline tühimik.
viinamari detail nr.5.

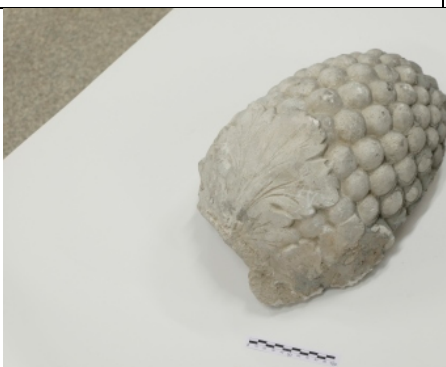
Detailil on mitte läbiv pragu paigaldamise ajast.

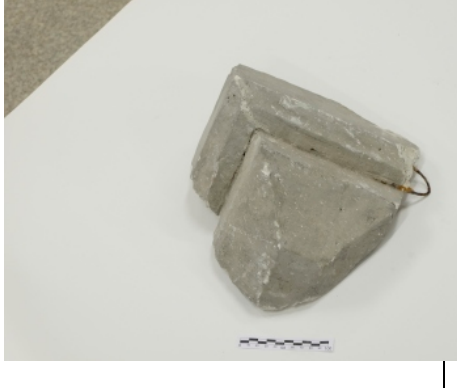
Armeeringuna kasutusel tõmmatud traat.
