KIHAVAD VÕI KIRATSEVAD?

MUINSUSKAITSEALAL PAIKNEVATE HOONETE
KASUTUSE JA SEISUKORRA VÕRDLEV ANALÜÜS
VALGA, RAKVERE JA HAAPSALU NÄITEL

Magistritöö

Eesti Kunstiakadeemia | Muinsuskaitse ja konserveerimise osakond | 2016

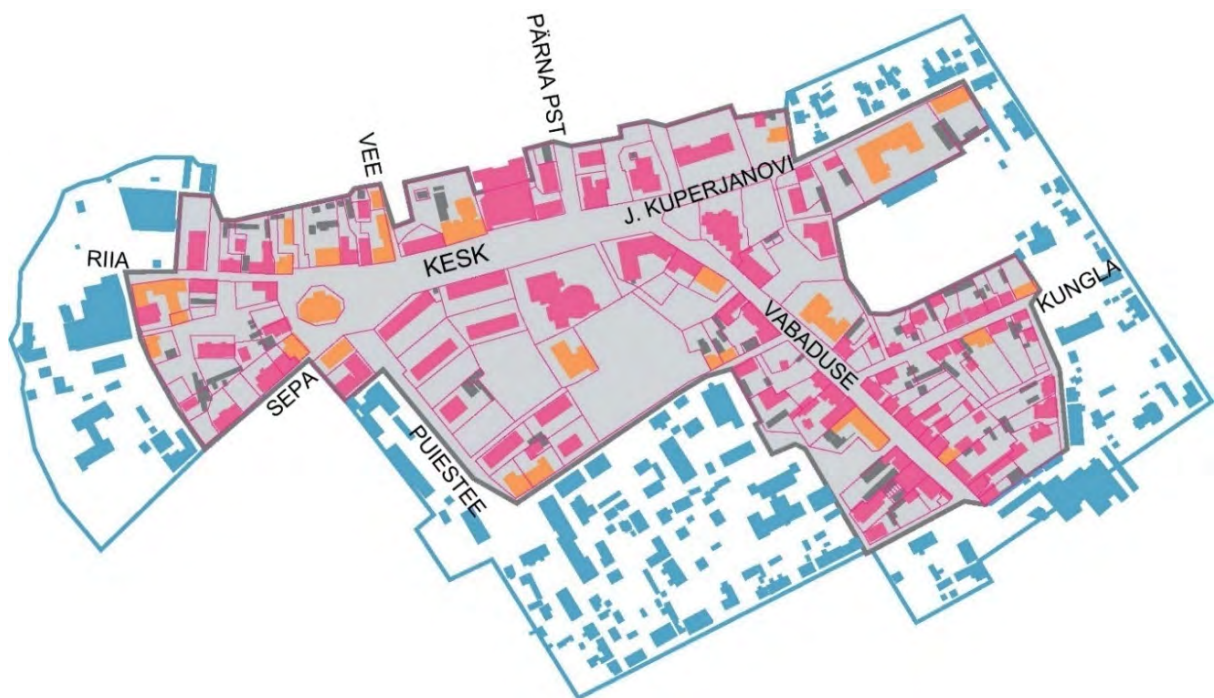
5. Valga ajaloolise linnatuumiku muinsuskaitseala reg nr 27005, 2015. aasta seisuga. Tumesinisega on märgitud ala kaitsevöönd ja sellel paiknevad hooned, hall markeerib muinsuskaitseala, millel oranžiga on märgitud kaitsealal paiknevad ehitis- ja ajaloomälestised ning punasega muud hooned.

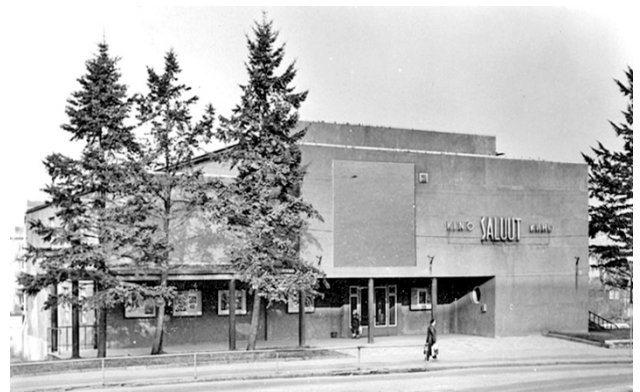
13.–14. Sõjapurustustest tekkinud tühjadele platsidele on rajatud siiski ka mitmeid ümbritseva keskkonnaga suhestuvaid ja stiilitundlike hooneid nimekatelt arhitektidelt. Üheks selliseks on tänaseni aktiivses kasutuses olev omaaegne ETKVL-i kauplus Vabaduse 2/4 (vasakul pildil), mis valmis 1961. aastal August Volbergi projekti järgi. Parempoolsel fotol on arhitekti Arnold Matteuse projekti järgi ümber ehitatud kino SALUUT, mis valmis aastal 1973. Kinomaja J. Kuperjanovi 1 välisilme on nüüdseks rikutud. Trööstitus seisukorras maja seisab ahvatlevast asukohast hoolimata juba aastaid kasutuseta. 1970. aastate fotod.

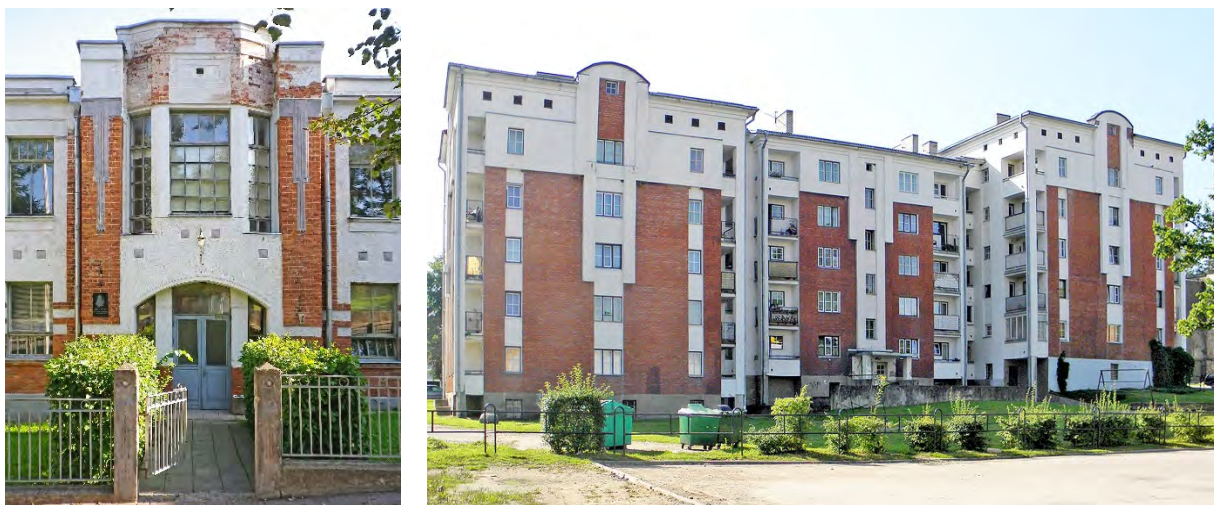
15.–16. 1980.–1990. aastatel kerkis Valga linnatuumikusse mitmeid postmodernistlikke ehitisi, mille lahendustes on tajutav stiiliühtsus- ja kohanemispüüd vanema hoonestusega. Heaks näiteks on üüratamõõtmeline kortermaja J. Kuperjanovi 3a (Anne Kose, 1991), mille fassaadilahenduses (parempoolne pilt) näeb otseseid viiteid sajandialguse tellis-juugendlikule koolihoonele (vasakpoolne pilt) Vabaduse 13 (1909). Fotod aastast 2011.

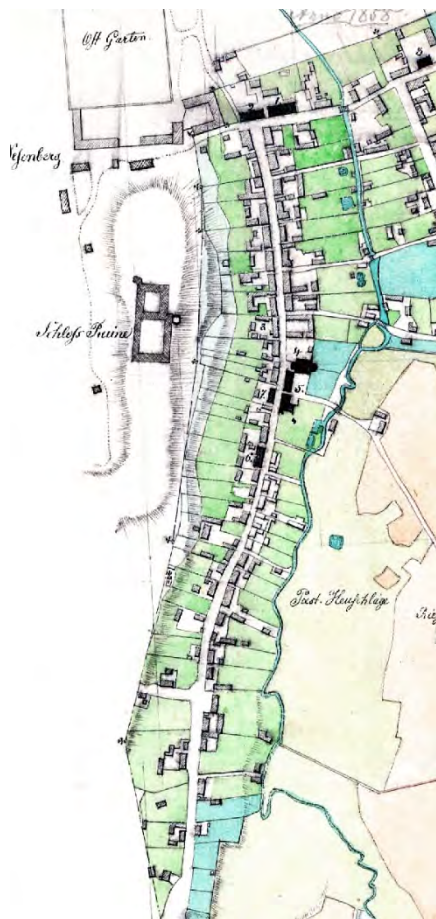
19. Rakvere linnaplaan aastast 1855.

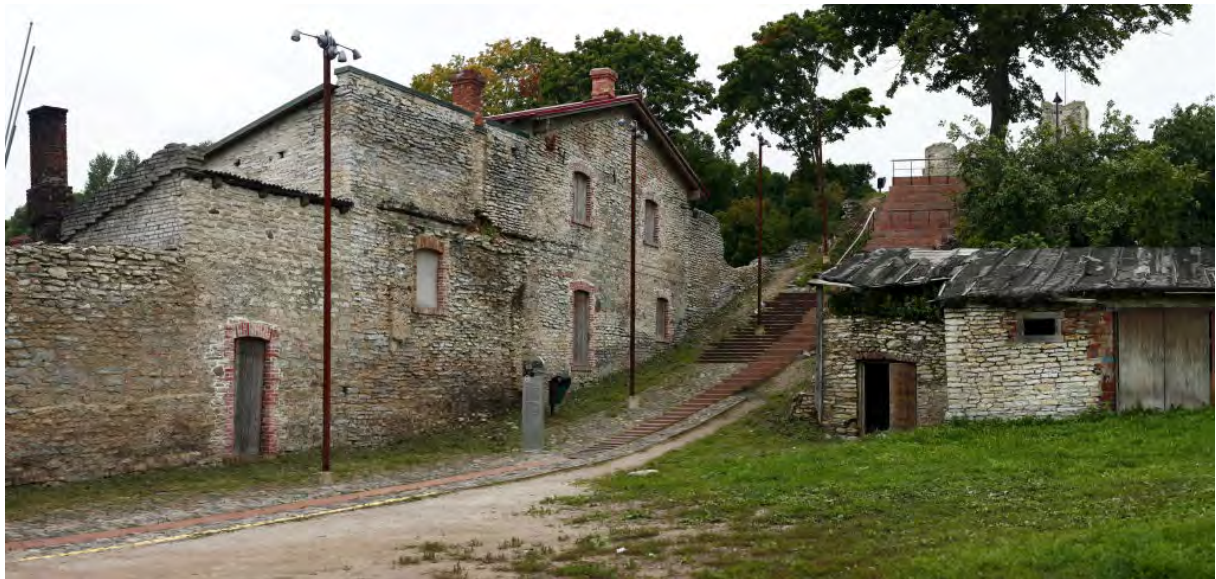
28. Istumis- ja astumisrõõmu pakkuv efektne trepp Rakvere Vallimäel on eksperimentaalne maastikuprojekt Kava-kava arhitektuuribüroolt, mis vormilt ja materjalikasutuselt ümbritseva keskkonnaga harmoneerub ning vanamoelist linnaruumi igakülgsest elavdab. Foto aastast 2008.

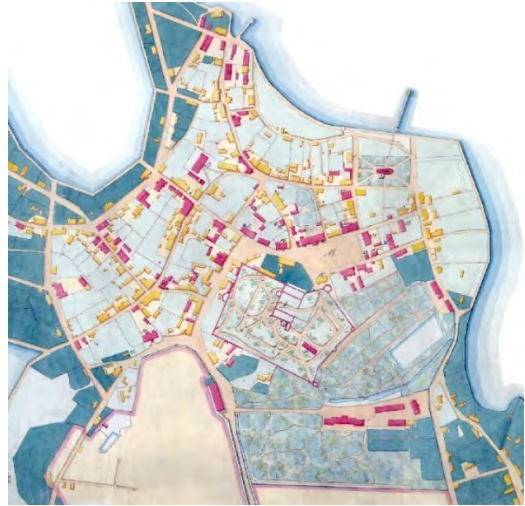
31. Haapsalu 1846. aasta plaan.
Koostanud P. Jurjevitsh.

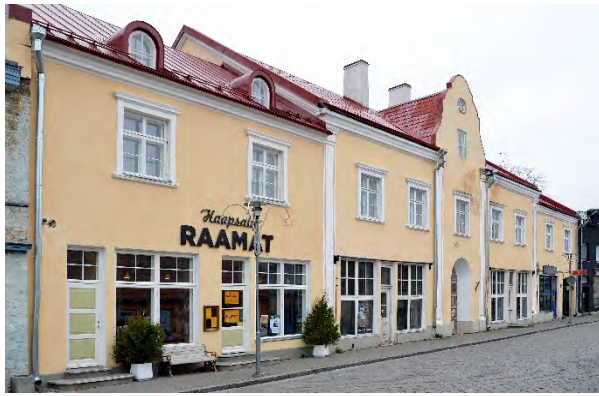
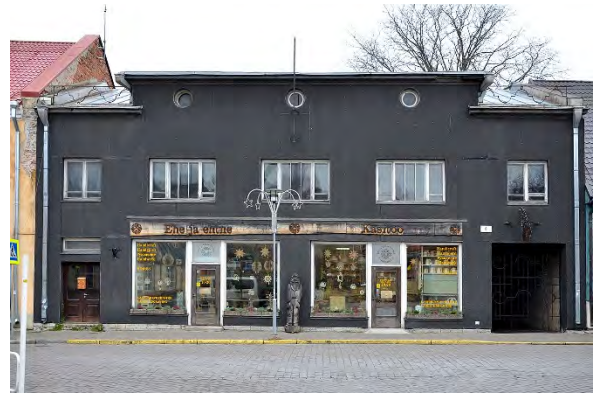
36.–37. Kaks kõrvuti asetsevat näidet vabariigiaegsest arhitektuurist muinsuskaitseala tuiksoonel Karja tänaval. Vasakul pildil on 1920. aastatel¹⁰⁴ Erich Jacoby (1885–1941) ümberehitusprojekti järgi neorokokooliku välisilme omandanud Karja 6. Paremal pildil on Eugen Sachariase (1906–2002) projekteeritud ja 1937. aastal¹⁰⁵ valminud kahekorruline *art déco* stiilis ärihoone Karja 4. Hooned on heaks näiteks silmapaistvate arhitektide loomingust väikelinnas ning väärivad ühe ehitusperioodi moekate markeeringutena kahtlemata säilitamist. Fotod aastast 2014.

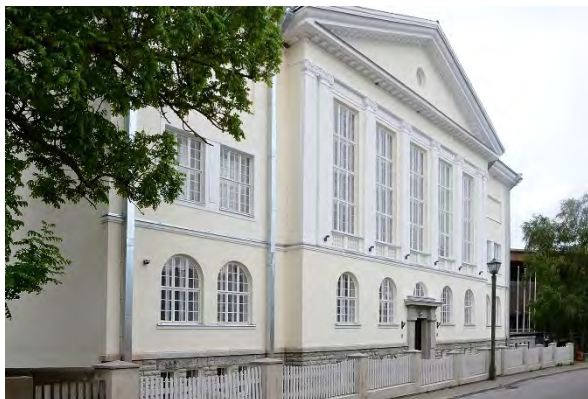
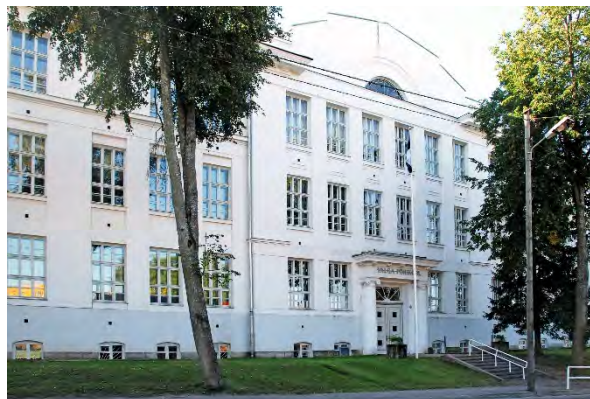
40.–41. Vasakul pildil on Haapsalu muinsuskaitsealal paiknev klassitsistlik Läänemaa Ühisgümnaasiumi F. J. Wiedemanni, mis üheskoos selle tagaküljel olevate vanemate hoonemahtudega koolivõrgu reformimise raames eeskujulikult restaureeriti. Haridus- ja Teadusministeerium on uute ehitiste rajamise asemel eelistanud ajalooliste ja esinduslike koolimajade restaureerimist ja moderniseerimist. Sarnaselt Haapsalu koolikompleksile F. J. Wiedemanni 15, on korrastatud ka Valga muinsuskaitsealal paiknev koolihoone aadressiga J. Kuperjanovi 10, mis juba 2009. aastal pälvis vabariigi presidendilt Eesti kauneima kooli tiitli ja saab järgmise renoveerimise käigus lisanduse Haridus- ja Teadusministeeriumi, RKASi ja Valga Gümnaasiumi koostöös korraldatud kunstikonkursil välja valitud maja ajaloole viitava Terje Ojaveri skulptuuri „Hoolaud“¹⁴⁰ näol. Fotod aastatest 2014 ja 2011.

Käsitletavate muinsuskaitsealade kontekstis tuleks esile tõsta Haridus- ja Teadusministeeriumi poolset koolivõrgu reformimist, mille raames on uute ehitiste rajamisele eelistatud olemasoleva pärandi restaureerimist (ill 40, 41). Tänuväärne ja ettevaatav poliitika ei ole siiski valdav. Valga, Rakvere ja Haapsalu avalike hoonete osakaaluprotsent näib olevat väljakujunenud ja ei kipu lähiajal muutuma. Kunagiste kreisilinnade avalike hoonete liigid varieeruvad seinast-seina. Kaasaja tähtsaim administratiivhoone ehk linnavalitsus, on kõigis kolmes linnas aga muinsuskaitsealalt minema kolitud. Riigile kuuluvate avalike hoonete osakaal käsitletavatel aladel on hetkel piisav, kuid võiks olla suurem ja ei tohiks kindlasti langeda. Väga oluline on avaliku sektori kinnisvaraotsuste tegemisel keskenduda peale kokkuhoiu ka pärandi- ja keskkonnamõjudele.¹⁴¹ Teemakohases artiklis sõnab tabavalt Muinsuskaitseameti ehitismälestiste peainspektor Triin Talk: „Avaliku raha eest ehitamisel tuleks mõelda märksa pike-

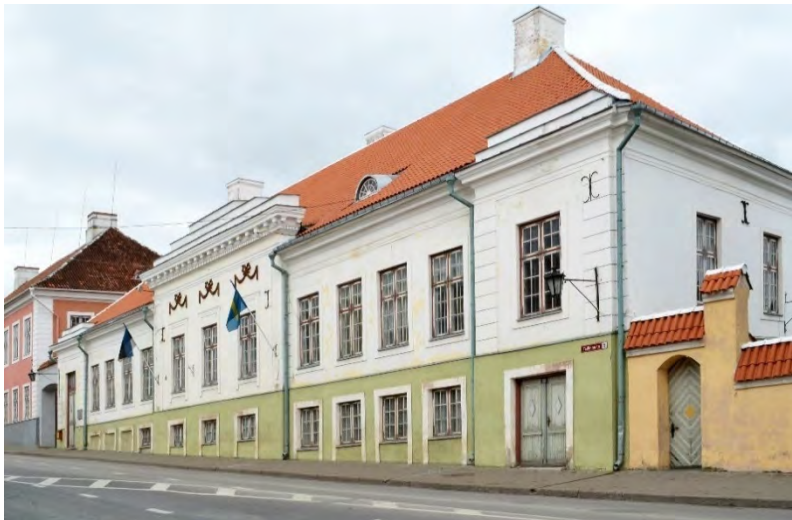
42. 18. sajandist pärineva varaklassitsistliku fassaadiga esindusliku aadlielamu omandas Rakvere linn 1826. aastal¹⁴³ kohtu ja võimuasutuste tarbeks. Seega võib väita, et ehitis on linna valitsemise teenistuses olnud ligi paarsada aastat. Nüüd, 2015. aastal otsustas linnavalitsus majanduslikel kaalutlustel ajaloolisest hoonest välja kolida ja alustada tööd nn Rakvere Targas Majas Lai tn 20. Linnapea sõnul oli tegu vältimatu ja raha lugemise mõttes kindlasti tark otsus¹⁴⁴. Foto aastast 2012.

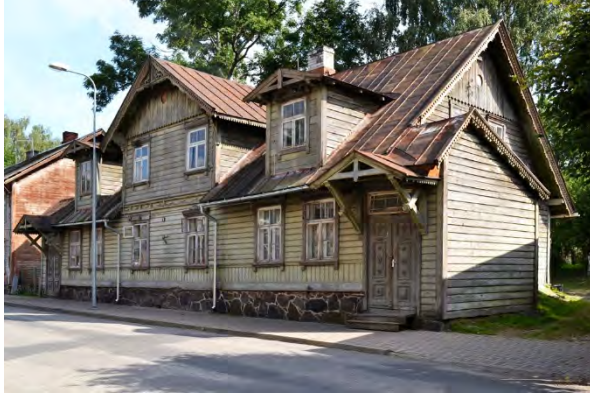
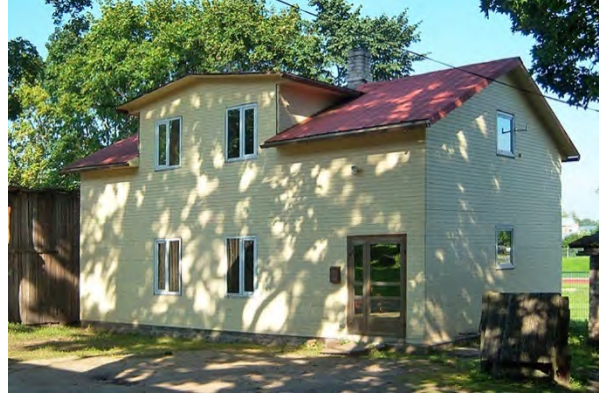
49.–50. Vasakul pildil on autentsena säilinud järjepidevas kasutuses püsinud 8 korteriga ja ehitismälestisena kaitse all olev puitelamu Kungla 6 Valgas ja paremal pildil selle lähedal paiknev hoovimaja Kungla 5a, mille algne ilme on oskamatu renoveerimise ja sobimatute avatäidete paigaldamise läbi sootuks kadunud. Fotod aastast 2011.

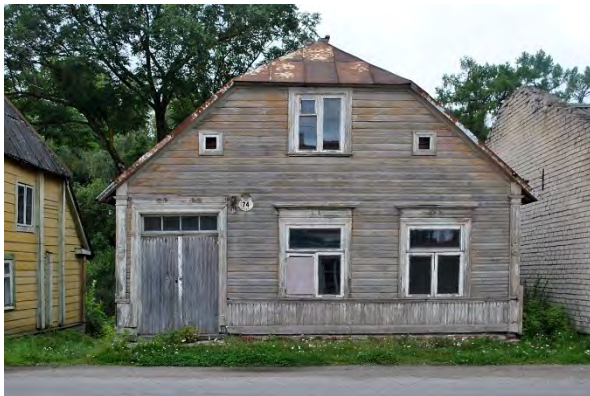
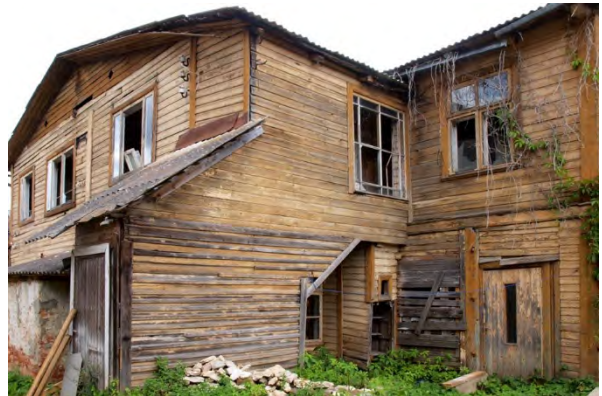
51.–52. Vasakul pildil on Pikk 74 Rakveres, mis on imetlusväärne näide nn ürgbalti tüüpi vanemast puithoonest, kuid mis pole heaperemehelikku kätt tunda saanud juba aastakümneid. Paremal pildil on Pikk 20 hoone avariiline hoovikülg. Mitmed Rakvere Pika tänava puitelamud on osaliselt varisemisohtlikud. Fotod aastast 2012.

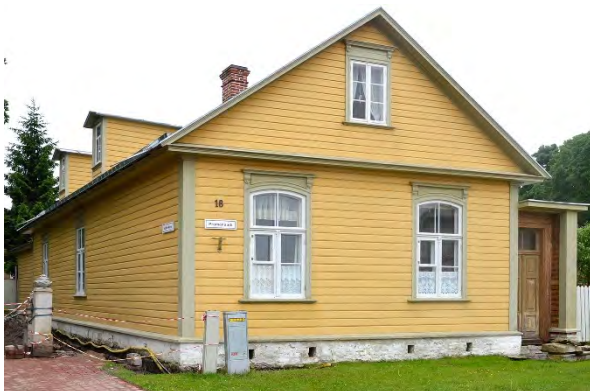
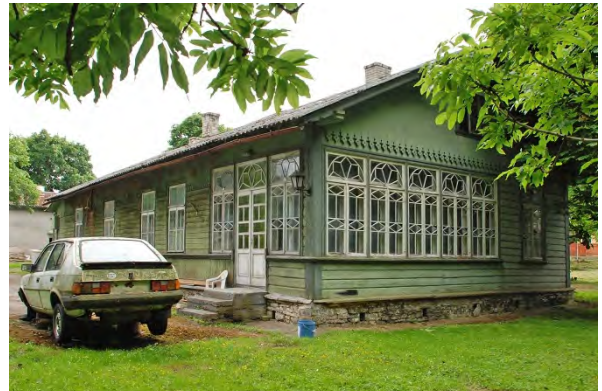
53.–54. Parim saatus puitmajale on kuldsete käte ja ajaloo huviga hoolas peremees. Just seetõttu võib imetleda promenaadi äärset kaunilt restaureeritud puitelamut Promenaadi 18 (vasakul pildil). Haapsalus seisavad jõude mitmed väärtuslikud suvilad. Üheks selliseks on paremal pildil kujutatud efekitse klaasverandaga Suur-Mere 12a. Aastaringseks kasutamiseks paljud suvemajad paraku ei sobi. Fotod aastast 2014.

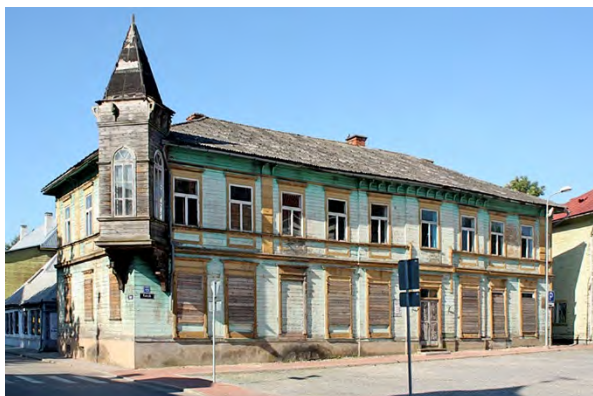
55. Hetkel tuleb kasutada kujutlusvõimet või vaadata ajaloolisi fotosid, et tajuda millise harukordse terviku moodustas 100 aastat tagasi torniga puitelamu Kesk 13 koos stiiliühsete naabermajade ja omanäolise kirikuhoonega Valga ajaloolises linnasüdames (ill 2). Foto aastast 2011.

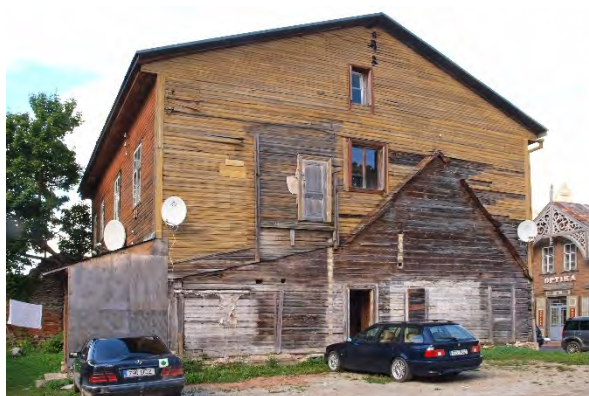
56. Rakvere ajaloolises linnasüdames paiknev räsitud moega puitelamu Pikk 24. Nagu mitmed muudki ehitised Rakveres osutub objekt oma kujukate haavadega ühtaegu ka omamoodi vaatamisväärsuseks. Selle ühel küljel on jäljed kunagisest põlengust ja teisel küljel endisaegse liitmahu siluett. Maja restaureerimine näib üüratu väljakutsena. Foto aastast 2012.

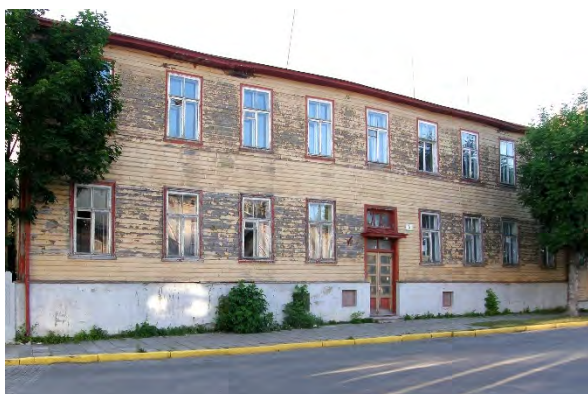
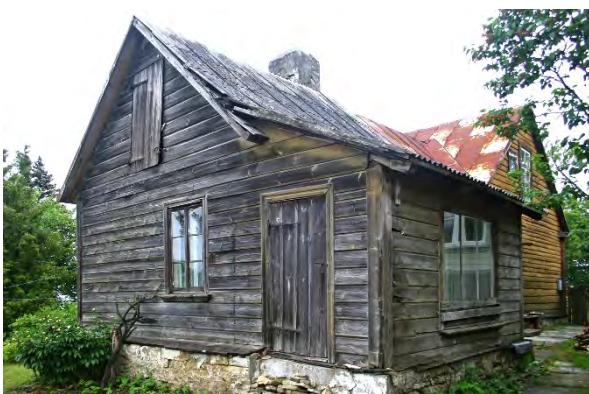
57.–58. Haapsalu linnasüdames paiknev puithoone Lossiplatsi 6 (vasakul pildil), mis algselt täitis hotelli funktsiooni osutus hiljem ajutiseks asupaigaks ka ajaloolisele 1. Eesti Jalaväepolgule ja linnavalitsusele ning muuseumile.¹⁶⁷ Puitehitised seisab sarnaselt mitmetele teisele suuremõtmelisele majadele Haapsalu linnasüdames täiesti kasutuseta. Maja säilimine eeldab viivitamatuid uuringuid ja kapitaalremonti. Paremalt pildil on promenaadi äärne suvemaja Linda 11, mille erakordselt autentse ilme ja rohkete pisidetallide säilimises võib muuhulgas „näha süüd“ väheaktiivsel omanikul. Fotod aastast 2014.

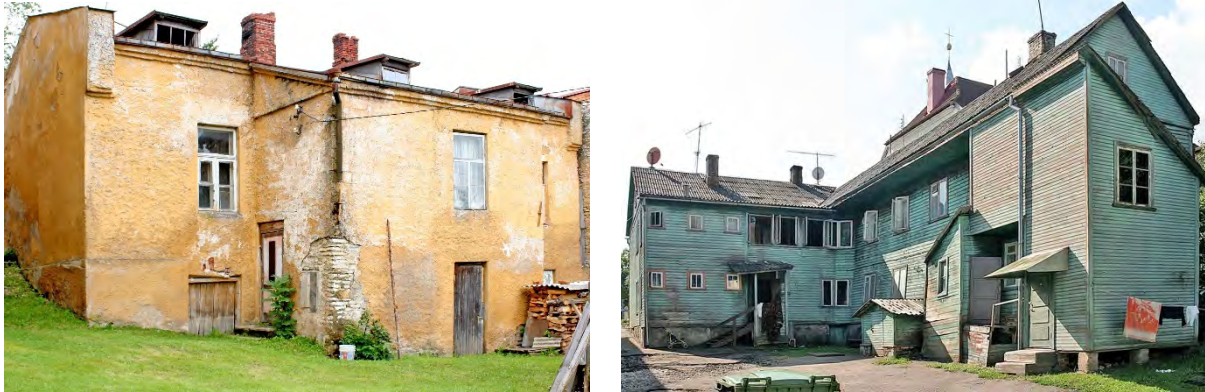
61.–62. Vasakul pildil on omanäolise lahendusega paekiviehitis Pikk 45 Rakveres. Iseloomulikult paigale on kinnistu järsu kaldega, mille läbi ehitis hooviküljele pikenedes ruumi juurde võidab. Vastupidav kiviehitis on hetkel räämas ja ootab kordaseadmist. Paremalt pildil on efektne miljöövaade Valga linnasüdames Kesk 20 puitelamu hoovis. Ajahambast puretud puitelamut pole järjepidevalt hooldatud. Mõned hoone seintest on niivõrd vildakil, et jääb arusaamatuks, kuidas avatäited lahti ja kinni püsivad. Kortrelamu on avariilisest seisukorrast hoolimata osaliselt kasutuses. Fotod aastatest 2012. ja 2014.

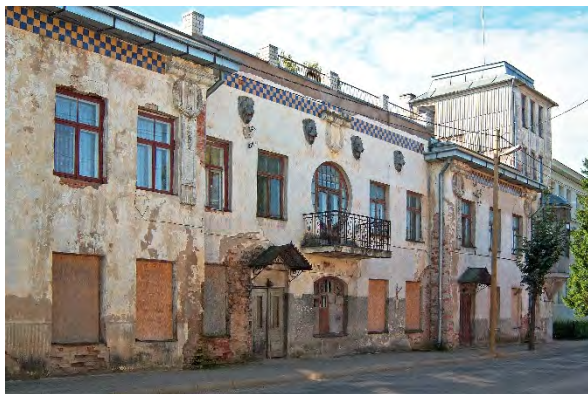
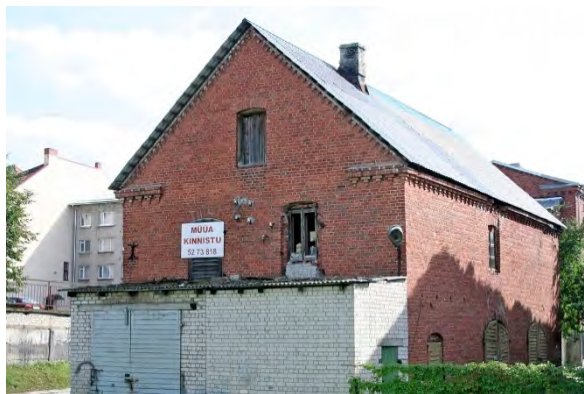
63.–64. Vasakul pildil on üks koloriitsematest elamutest Eestis, J. Kuperjanovi 12 Valgas. Tegemist on kunsti- ja malembese Julius Goertzi luksusvillaga, mille fantaasiarikkad dekoorielemendid on majale andnud hüüdnime „lõvidega maja“. 20. sajandi alguskümnenditel rajatud ehitismälestise seisukord on avariiline. Paremal pildil on 20. sajandi algusest pärinev ja ehitismälestiseks tunnistatud keraamilistest tellistest viilkatusega historisistlik kaubahoone Vee 1. Fotod aastatest 2011.

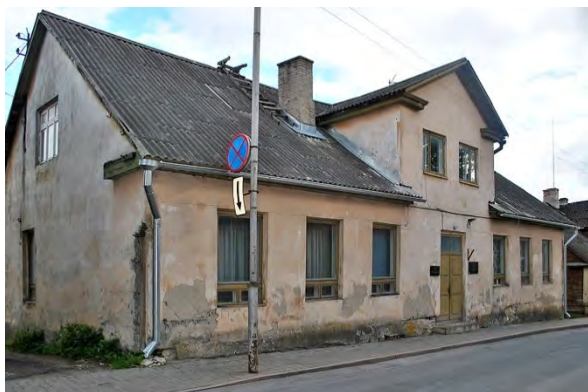
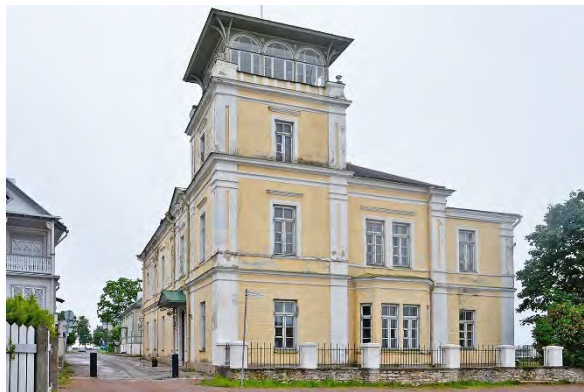
65.–66. Vasakul pildil on Rakvere Pika tänava keskosas paiknev ja ajaloomälestiseks tunnistatud Pikk 29, mis pärineb 19. sajandi II poolest ja kus on tegutsenud paljud erinevad õppeasutused. Maja hooviküljel on massiivne pikendus ning hoolimata ümberehitustest omab väärtuslik ehitus jätkuvalt head arenduspotentsiaali. Paremal pildil on autentsena säilinud omaaegne esinduslik häärber ja hilisem ravikorpus Supeluse 2 Haapsalus, mille taasavamisest ja kordategemisest palju kõneldakse. Reaalne arendamine ei näi aga maja muutumatut seisukorda arvestades ennast ära tasuvat või on liialt riskantne. Neorenessansi- ja klassitsismitunnustega promenaadi äärset ajaloolist villat ei ole eraldi mälestiseks tunnistatud. Fotod aastatest 2012 ja 2014.

67.–68. Puitmaja Pikk 31 ei ole mälestis, kuigi 19. sajandi lõpukümnenditel tegutses siin J. Kunderi initsieeritud trükkikoda ning mõnda aega oli see Rakvere kultuurielu keskuseks. 10. detsembril 2012. aasta puhkes müügisolevas majas tulekahju. Pika tänava puidust majadereas kahandab poolpõlenud hoone linnaelanike kindlustunnet. Kasutuseta seisab ka kõrvalolev mälestis Pikk 29 (ill 65). Fotod aastatest 2010 ja 2012.

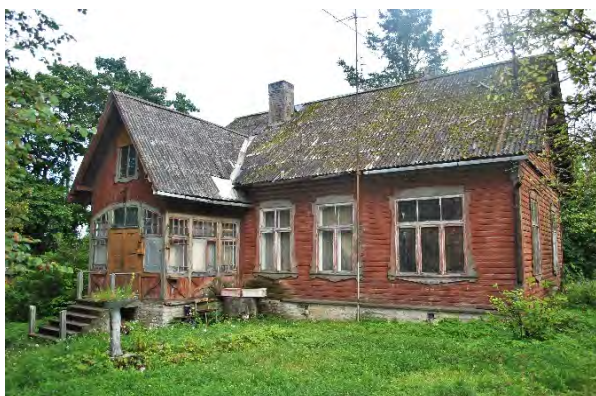
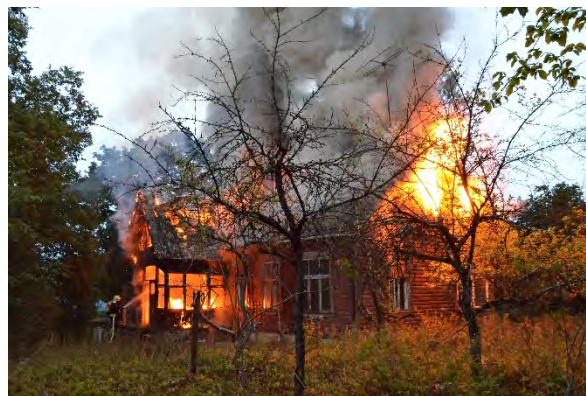
69.–70. Ainus algse kujundusega säilinud juugendelamu Tõusu 7 Rakveres ei ole eraldi mälestiseks tunnistatud, sest asub muinsuskaitsealal. Unikaalne puitelamu süttis 2. septembril 2015. aastal. Fotod aastatest 2012 ja 2015.

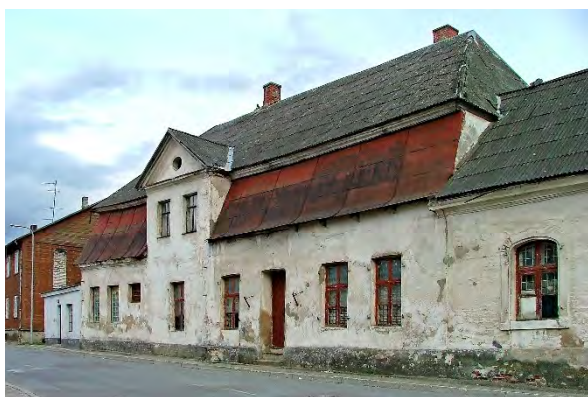
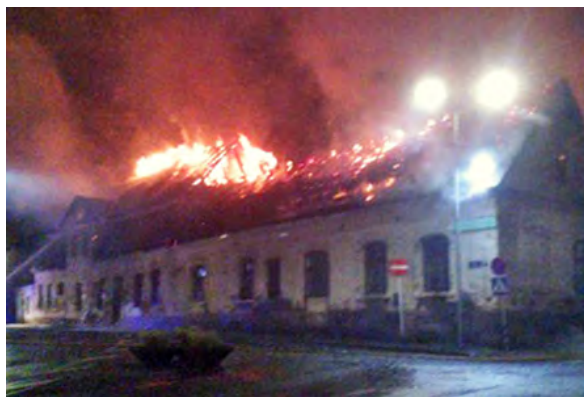
71.–72. Riia 5 Valgas on üks kolmest linna vanimast majast. Ehitismälestisena kaitse all olev omaaegne kriisi ametiasutuste hoone püsis aastaid kasutuseta ja hooletu omaniku valduses. Linnasüdame ühe kesksema hoone sundvõõrandamisega jäädi hiljaks. 2015. aasta 1. novembril suur osa hoonest hävis. Fotod aastatest 2004 ja 2015.

põlengutest, õnneks siiski püsib, millest annavad tunnistust nii kõrged kinnisvarahinnad, kui mitmed viimastel aastatel toimunud ostutehingud. Reaalsetest muutustest kasutuseta majade osas Rakvere puhul siiski rääkida ei saa. Valgat on tabanud suur hoop kreisihoone põlengu näol, milles hävisid pea täielikult ajaloolise kiviehitise katuse- ja puitkonstruktsioonid. Juhtum on seda kurvem ja kahetsusväärsem, et vanema asustuse olulise komponendina peaks see täitma kandvat rolli ka Valga uueneval keskväljakul. Suuremad muudatused ülelinnalise hoonestuse korraldamisel koguvad alles hoogu. Valga linna konkreetsed ja julged plaanid on pärvinud üleriigilist tähelepanu ning võitnud seeläbi nii ettevõtmise tuliseid pooldajaid kui saanud kriitikat.²⁰⁰ Kultuuriväärtusliku ala kaitsmisel on omavalitsus teinud ära ettevalmistused väärtuslike ehitise korrastamiseks.²⁰¹ Nüüd jääb loota riigipoolsele otsustavale abile, mis munitsipaalmajade loomise kaudu tooks muuhulgas välja julge ettevõtmise puudused ja annaks väärtusliku kogemuse kõigile muinsuskaitsealasid haldavatele omavalitsustele.

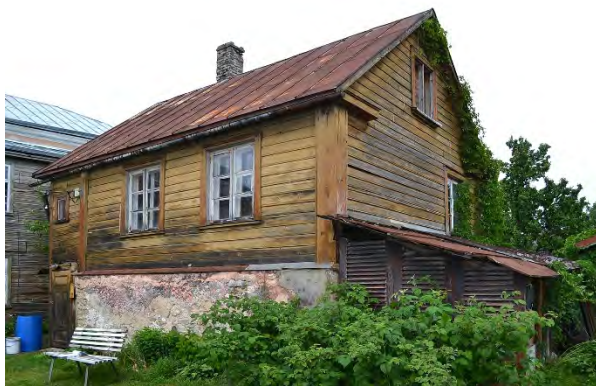
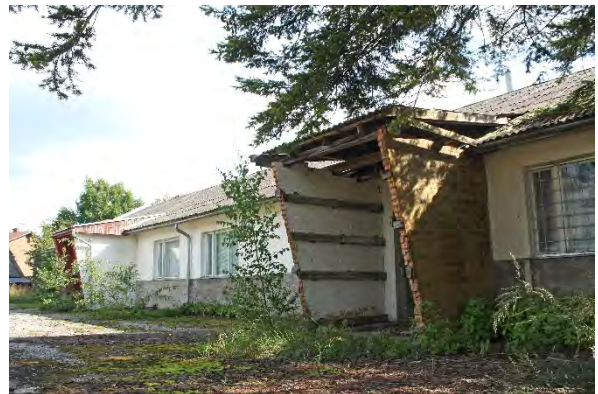
73.–74. Haapsalus paikneva Salme 8 hoovimaja kordategemine ja kohandamine elamuks on keerukas, sest hoovimaja kinnistule puudub juurdepääs. Maja koos kinnistupiiridega paikneb teiste kinnistute keskel ja ümberkaudseid hoove läbimata sellele ei pääsegi.¹⁹⁷ Majale on raske leida hooldajat ja uut omanikku, kui ümberkaudsete kinnistute elanikud sellele vastu seisavad. Paremalt pildil oleva ja Valgas paikneva Riia 9 näol on tegemist ümberehitusega omaaegsest kreisihoone abiehitisest. Tõenäoliselt 18. sajandi päritolu hoonekehend, peaks keskväljaku arhitektuurikonkursi võidukavandi kohaselt leidma tulevikus kasutust väljaku keske ehitisena kohviku ja laenutuspunkti funktsiooni täites. Fotod aastatest 2014 ja 2011.

Lisaks komplekssele ja laiemale probleemistikule võivad ehitised kasutuseta seista ka lühiajaliselt, näiteks ebaproportsionaalse müügihinna tõttu. Hoonete mahajäetust või mittekasutamist soodustavad teatud juhtudel ka ebamõistlikud kinnistupiirid (ill 73), ehitist haldava ettevõtte makseraskused, omanikevahelised lahkkelid või kaugemaleulatuvad plaanid seoses mingi hoonetegrupiga (ill 74).

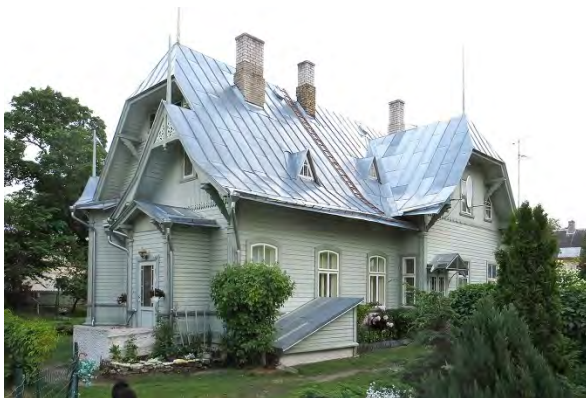
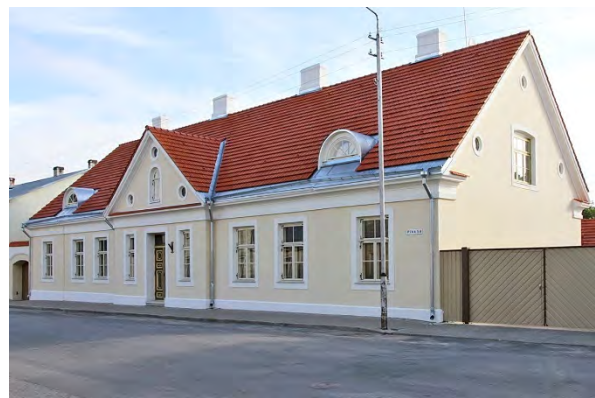
75.–76. Vasakul pildil on puitelamu F. J. Wiedemanni 1a Haapsalus, mis restaureeriti ühekorraga peale kõigi korterite välja ostmist. Paremalt pildil on muusikakooli hoone Pikk 59 Rakveres, mis seisis kasutuseta, kuid müüdi ja restaureeriti 2010. aastate algul eramuks. Fotod aastatest 2014 ja 2012.

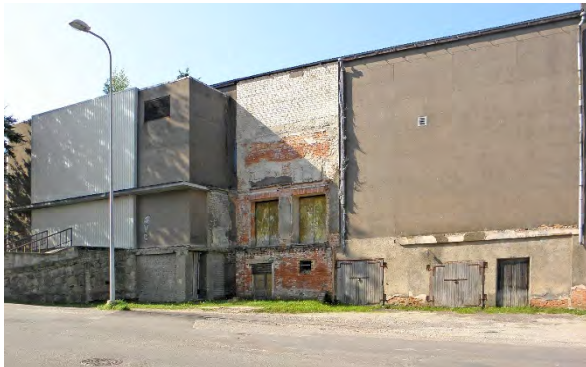
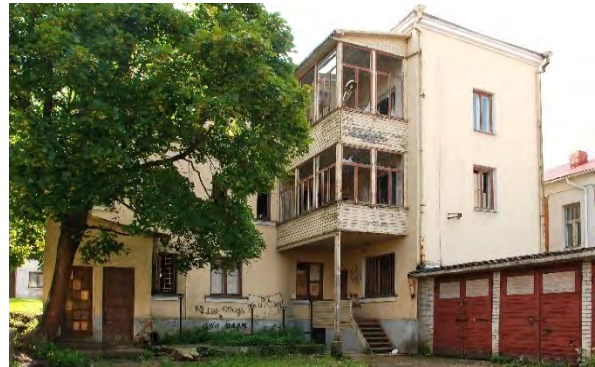
80.–81. Kuperjanovi 1 näol on tegemist korduvalt ümber ehitatud ajaloolise kinohoonega, mis seisab kasutseta, laguneb ja rikub tänavapilti. Paremalt pildil on Valga linnasüdametes Vabaduse tänaval paiknev kivist kolmekorruseline tühjaks jäänud hoone, mis jätkuvalt omab elu- ja ärihooneks kohandamise potentsiaali. Fotod aastast 2011.

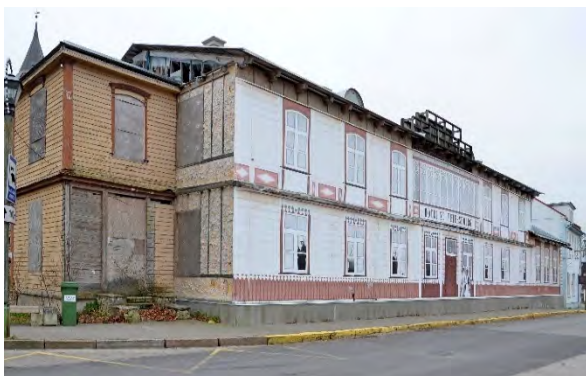
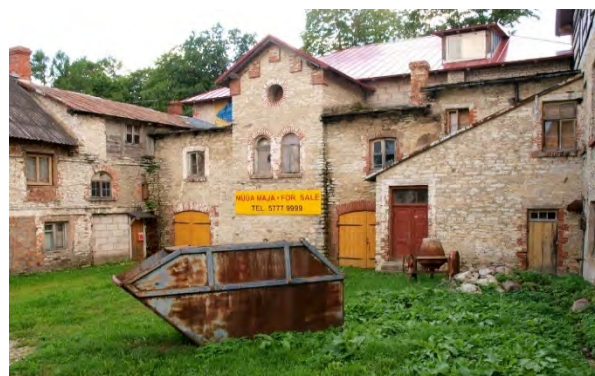
82.–83. Omaaegne hotell aadressiga Lossiplats 1 Haapsalus on muutunud kunagise kuurordlinna häbipleikiks. Selle arendamine on seni osutunud üle jõu käivaks. Seniste oskamatute korrastustöödega on hoone väärtust vaid kahandatud. Paremalt pildil on heas asukohas omanäoline hoonekompleks Pikk 24a-24b Rakveres, mida ettevõtjad suuri ja pikaajalisi investeeringute eeldava ehitisena pigem pelgavad. Fotod aastatest 2014 ja 2012.

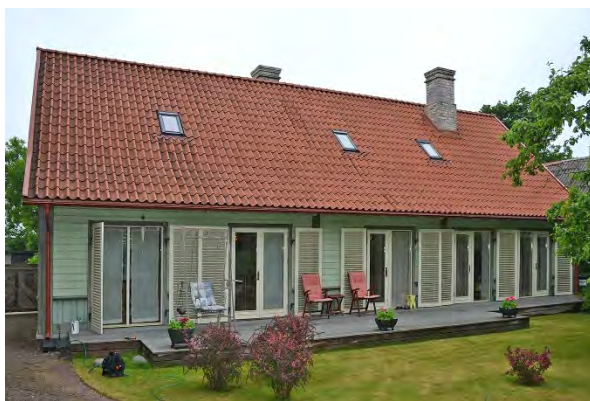
84.–85. Vasakul pildil on 18. sajandil rajatud puitehitis Suur-Lossi 8 Haapsalus, mis oli 2000. aastateks tugevalt amortiseerunud ning selle väljavaated polnud kuigi lootustandvad. Ometi sai räämas puitehitis ettevõtliku eraomaniku initsiatiivil 2006. aastaks restaureeritud viisil, mis tõi sellele isegi Muinsuskaitseameti tunnustuse. Äramärkimist väärib ka algsest lahendusest erinev ning varjamatult moodne hoovikülg, mis kapitaalsele uuenduskuurile viitab. Paremal pildil on paekivist hoone, mis jääb majade varju ja paikneb hoovisügavuses. Haapsalu postimaja ja elamuna kasutatud hoone on avariiline. Maja jääb tänavaäärse poe kaubalaadimise uste vahetusse läheduses. Huvi massiivse ehitise Karja 14-16b arendamise vastu kahandab nii seisukord, asukoht, paiknemine, kui suurus. Fotod aastast 2014.

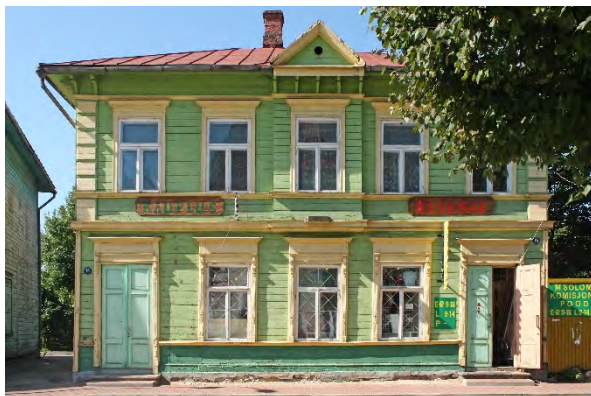
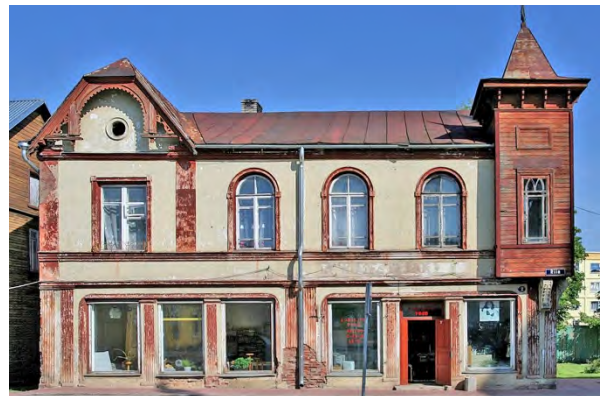
86.–87. Valga situatsiooni illustreerivad kujukalt need kaks erakordselt atraktiivset, unikaalset ja arhitektuurselt silmapaistvat ehitist Kesk 15 ja Riia 2, mis hoolimata suurepärasest asukohast, rahuldavast seisukorrast ja arenduspotentsiaalst, hetkel kasutuseta või osaliselt kasutuseta seisavad. Fotod aastatest 2011, kui ehitismälestises Riia 2 tegutsesid veel poed ja olid kasutusel korterid teisel korrusel.

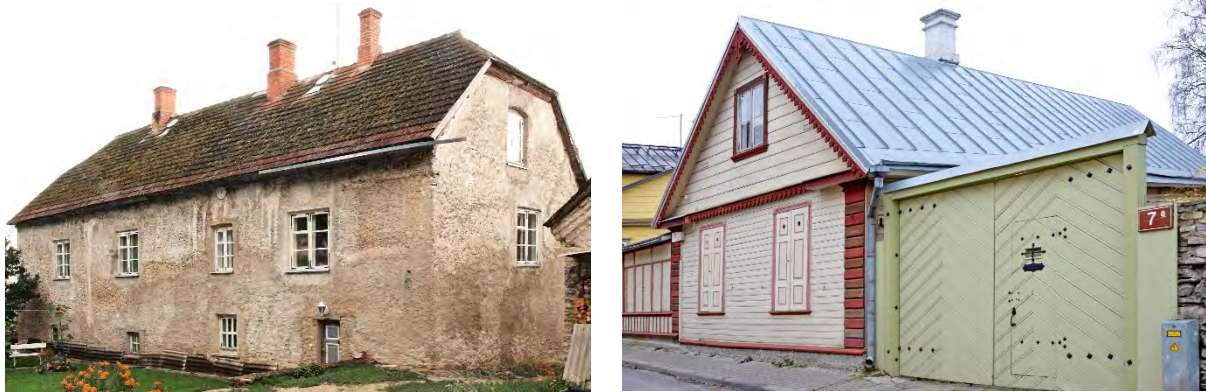
90.–91. Pikk 14a näol on tegemist 18. sajandist pärineva ja vanima säilinud paekivist elamuga Rakveres. Kunagine apteegielamu asub krundi hoovisügavuses suuremate majade varjus ja on hästi vaadeldav Vallimäelt. Nõukogude perioodil lagunenu hoone restaureerimisega on praegune omanik tegelenud üle 15 aasta. Lisaks kivihoonele on ta taastanud ka hoovil lagunenu puitpitsilise lehtla. Paremalt pildil on eeskujulikult hooldatud Saue 7a Haapsalus, mis paikneb mitmete silmapaistvalt hoolitsetud ehitiste keskpunktis. Autentselt on säilinud naabermaja Saue 9 ning erilise pühendumise ja pieteeditundega on restaureeritud kõrvalolevad Saue 5 ning abihoone Saue 7a, samuti Saue 11. Loodetavasti laieneb see hoolitsetud majade ring veelgi. Fotod aastatest 2012 ja 2014.

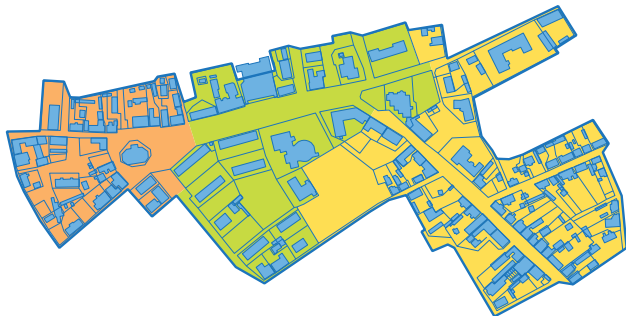
4. Valga muinsuskaitseala: punasega tähistatud I kvartal moodustub linnatuumiku vanimast osast koos kreisihoonete, kiriku ning vanemate puit- ja kivehitistega; II kvartalis ehk rohelisel alal paiknevad eluruumide rohked paneelelamud, muud NL-perioodi ehitised, ühiskondlikud hooned ja vaid üksikud vanemad majad; III kvartal ehk kollasega tähistatud ala moodustab vaid üksikute eranditega ainult vabariigiaegne hoonestus.

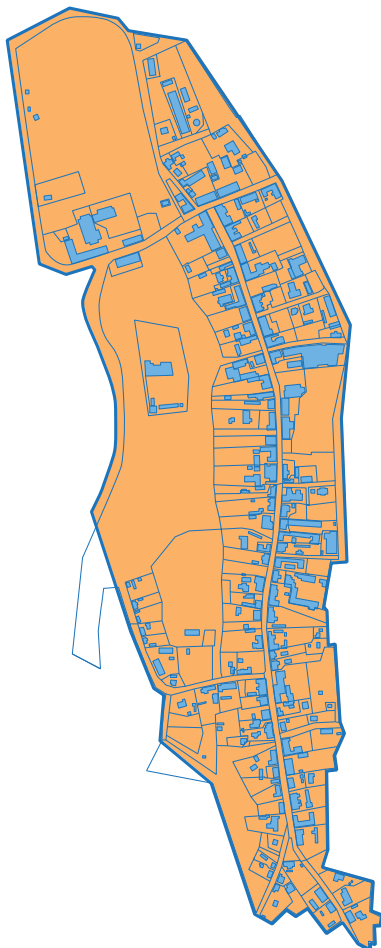
5. Rakvere muinsuskaitseala: kuna suurem enamus loendatud eluruumide pindadest paiknevad ühtlaselt Pika tänava peale jaotununa ja alal mingi perioodi ehitistest eraldi tsooni ei moodustu, ei anna kvartalite eristamine Rakvere puhul ka erilist efekti ega lisainfot.
