SISSEJUHATUS

Käesolevad eritingimused on koostatud *Arhitektuuri konserveerimise ja restaureerimise täiendkoolitus* kursuse lõputööna. Valitud objekt on neljakorruseline korterelamu, kasutamise otstarbe koodiga 11222. See asub aadressil Karu tänav 7, katastritunnus 78401:114:0420, mis on 100% elamumaa. Kinnistu number on 318, mis asub praeguse Tuukri, kunagise Hollandi tänava ja Karu tänava vahel.² Selle ehitusalune pind on 302 m² ja eluruumide pind on 703,2 m².¹ Hoone valmimisaasta on 1934 ning maja plaanidele on allakirjutanud diplomeeritud arhitekt Karl Treumann (19. aprill 1885 – 26. detsember 1975).

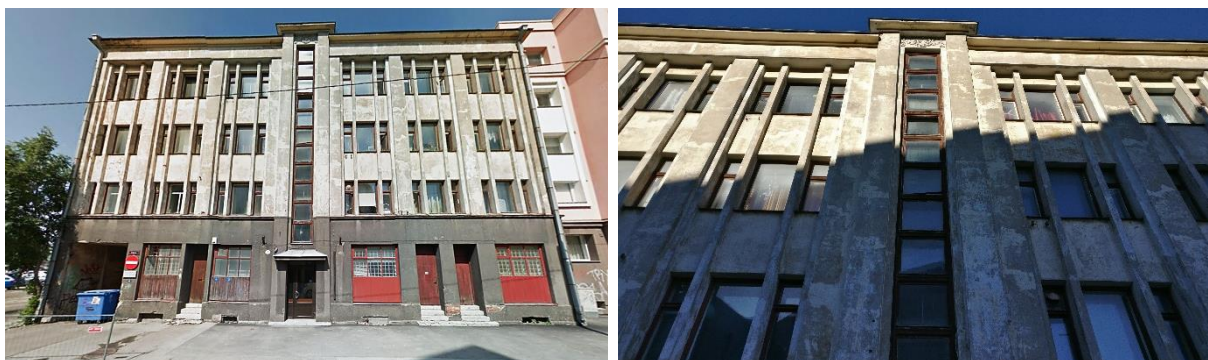
Illustr. 3 – Vaade Karu tn 7 korterelamule

Illustr. 4 – Lähivaade korterelamu aknajaotusele

Karl Leonhard Johannes Treumann, kes 1940. aastal eestistas oma nime Karl Leonhard Johannes Tarvas'eks⁴, oli tuntud kui Tallinna majade projekteerija. Ta diferentseerus omaaegsetest kolleegidest suunatusega just keskklassile. Vähe oli näha lopsakat dekoori ning paraad-fassaade tema loomingulises käekirjas.⁵ Antud hoone esikülg on märgatavalt eristuv oma *artdecoliku* esinduslikkusega (illustr. 3, 4) arhitekti teistest projekteeritud hoonefrontidest.⁶

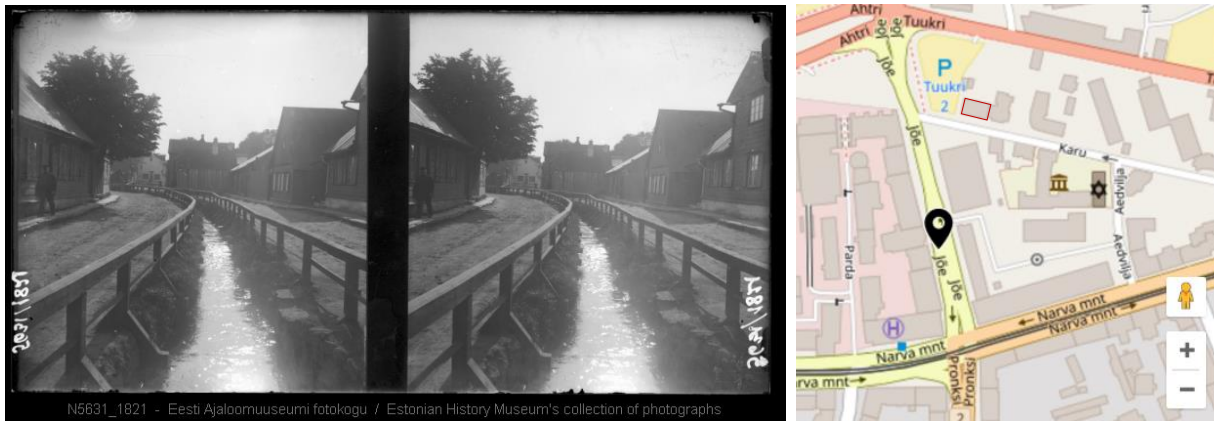
Illustr. 6 - Härjapea kanal (jõgi), praegune Jõe tänav; 1910 a., foto autor Zoega-Manteuffel; Eesti Ajaloomuuseum, muuseumikogu Negatiivid, säiliku nr AM N 5631:1821

Illustr. 7 – Illustr. 6 näidatud foto tegemise ligikaudne asukoht Jõe 3-5, 10151; Karu t. 7 märgitud punasega; <https://ajapaik.ee/photo/2281/harjapea-kanal-jogi-joe-tanav/>; 01.05.2017

Oja alamjooks suundus Narva maanteest alates piki Jõe tänavat (illustr. 6, 7) ja vahetult enne nüüdset Tuukri t. suundus oja edasi kirde suunas. Arvatavasti asuski Härmapõllu kuskil Jõe tänava piirkonnas.⁸ Jõe tänavaga risti, enne Tuukri tänavat, paiknebki Karu tänav (illustr. 7).

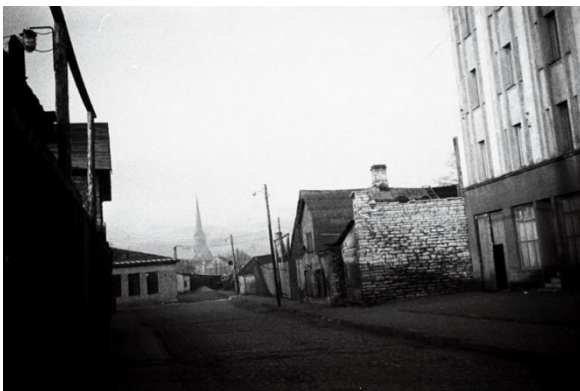
Illustr. 8 - Vaade Karu tänavalt Jõe tänava suunas, kust on näha maja nr 7 fassaadi nurka; 1964 a., foto autor Karl Laane; Eesti Fotoarhiiv, f. nr 683, n. P, säiliku nr 0-199284

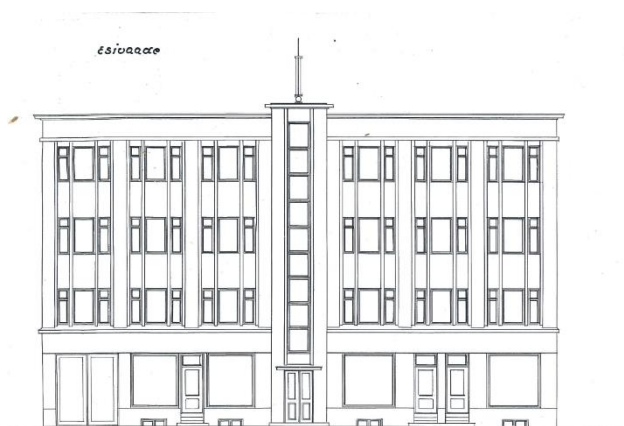
Illustr. 9 – Esivaade, 1932 a.; Ehitusprojekt nr 750, Karu ja Hollandi tän., kinnistu nr 318

Ehitusprojektis tuleb maja lõike pealt välja, et eestvaatel on kaduma läinud katuseharja joon (illustr. 9). Eestvaatelt paistab korterelamu lamekatusega, kuid lõikelt klaarub, et tegemist on siiski madalakaldelise viilkatusega, mis toetub nivendiseinale (illustr. 13).

Säilitama peaks kindlasti nii korterite aknajaotuse kui ka taastama äripindade vitriinaknad (illustr. 9). Aknajaotuse teeb veel eriliseks, et välisfasaadil paistavad korterite aknad otsekui kõik aknad oleksid eraldi (illustr. 3, 4). Interjööris on aga hoomatav ruumides ainult kolmese jaotusega üks aknaava (illustr. 25, 28, 29, 30).

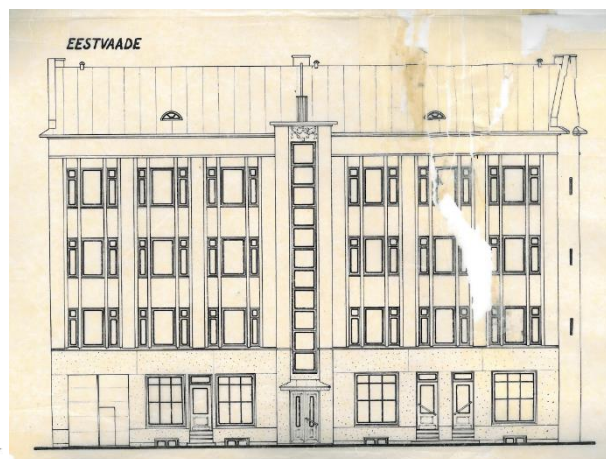
Illustr. 10 – Eestvaade, 1969 a.; Inventariseerimisjoonised, Karu tänav 11 ja Hollandi tänav 16 vahel asuva majavalalduse plaan

Samuti selgub inventariseerimisjoonistelt, et II, III ja IV korruste külgedele, mis on Karu tänavaga risti, on tekkinud vannitubadesse pisikesed aknad (illustr. 10, 15). Neid ehitusprojekt ette ei näinud. Jõe tänava poolsel küljel on aknad senini säilinud. Sellest vastas küljel on aknakased kinniehitatud, sest naabermaja Karu t. 9 ehitati küljega vastu Karu t. 7 elamut.

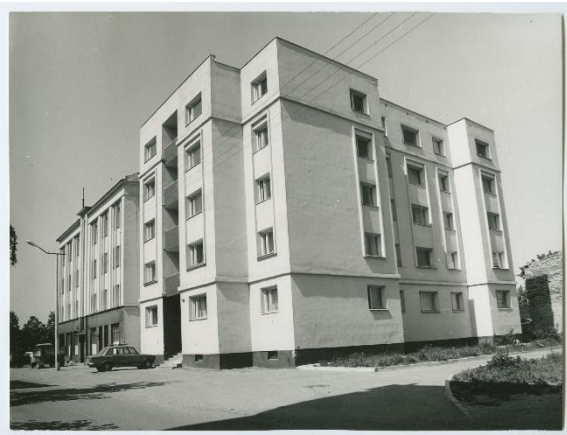
Illustr. 17– Vaade Karu t. 7 naabermajale Karu t. 9; 1982 a., foto autor arhitekt Urve Rukki; Eesti Fotomuuseumi arhiiv, säilik pole arvele veel võetud

Juba vanu fotosi uurides, saab aimu, et tegemist oli ka tollal väga soliidse hoonega Karu tänaval (illustr. 8, 16, 17), mis seadis ette malli tulevastele hoonetele samal tänaval. Ka tänasel päeval võib aduda, et antud korterelamu on üks esinduslikuima fasaadi ning eripäraseima aknajaotusega hoone seal, mis kahtlemata vajaks taastamist. See hoone väärustab kogu Tallinna korterelamute arhitektuuripilti. Ribilise fassaadiga arhitektuuri leiab veel näiteks Kentmanni 32, Tallinn korterelamu.

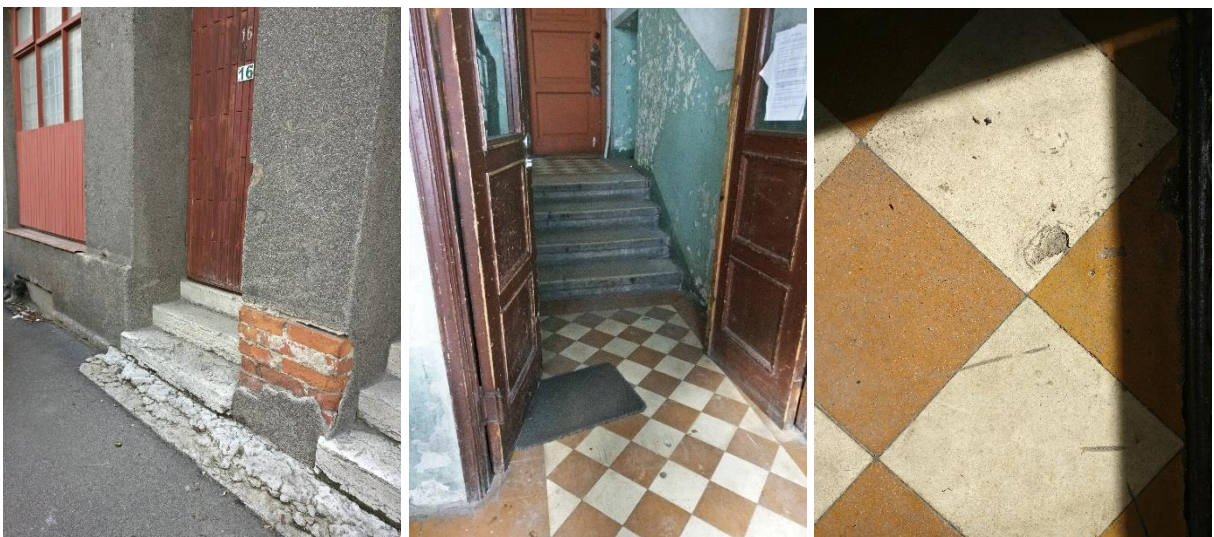
Nii välitrepi kui ka sisetrepi astmed on vanast paekivist (illustr. 19, 20, 23, 24), mis kuuluvad säilitamisele ning taastamisele. Sisetrepikoda ja selle mademed on kaetud 160 x 160mm põrandaplaatidega, mis tunduvad tsementplaadid. Neid on kahes toonis, klassikaline ooker ja elenvandiluu kombinatsioon, mis kujutavad malemustrit ja on ääristatud veel ookritooni portega. Terved plaadid tuleb puhastada, korrastada, säilitada, kus võimalik. Väga katkised plaadid võib analoogsetega väljavahetada.

Paekivist trepiastmeid mitte katta uute plaatidega. Põrandaliist puudub, seda asendab põrandast laeni värvitud sein. Põrandast ~100mm tumedam sinine ja kuni ~1000mm helesinine toon, ülejäänud sein on kuni laeni valge.

*Illustr. 19 - Välitrepi paekivist astmed; Illustr. 20 – Sisetrepikoja paekivist astmed ja põrandaplaadid
Illustr. 21 – Trepikoja värvilahendus ja mööda seinu jooksvad kommunikatsioonid*

- Säilitada ja taastada hoone ees olevad paekivist trepid. Majatagused trepid on telliskividest laotud ning need tuleb teha uued paekivist analoogselt majaesisele.

- Säilitada ja remontida trepikoja mademete tsementplaadid põrandal. Nende remontimisel või väga katkiste asendamisel tuleb algne kujundus säilitada.
- Esindustrepikojas ei tohi lage alla lasta, olemasolev algne vertikaalne lintaken peab säilima. Praegu on lintakna ja lae vahel õhuruumi vaid ~300mm.

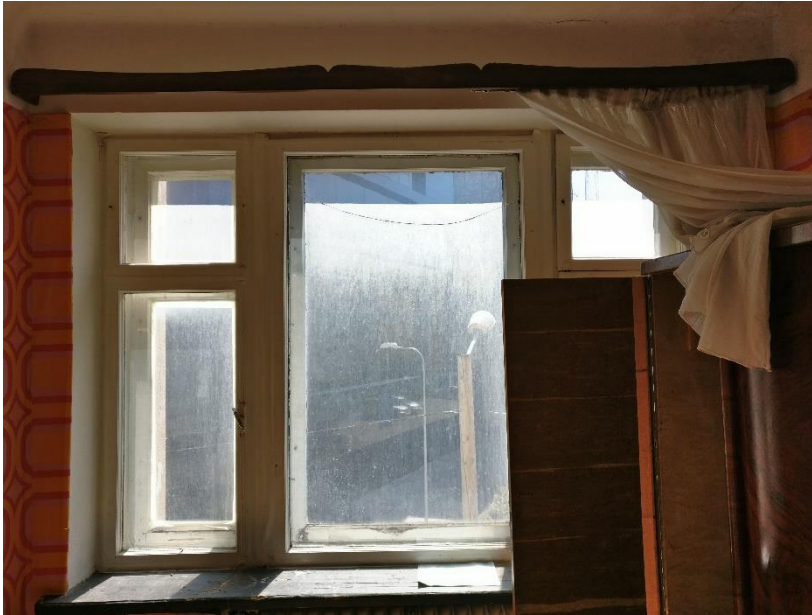
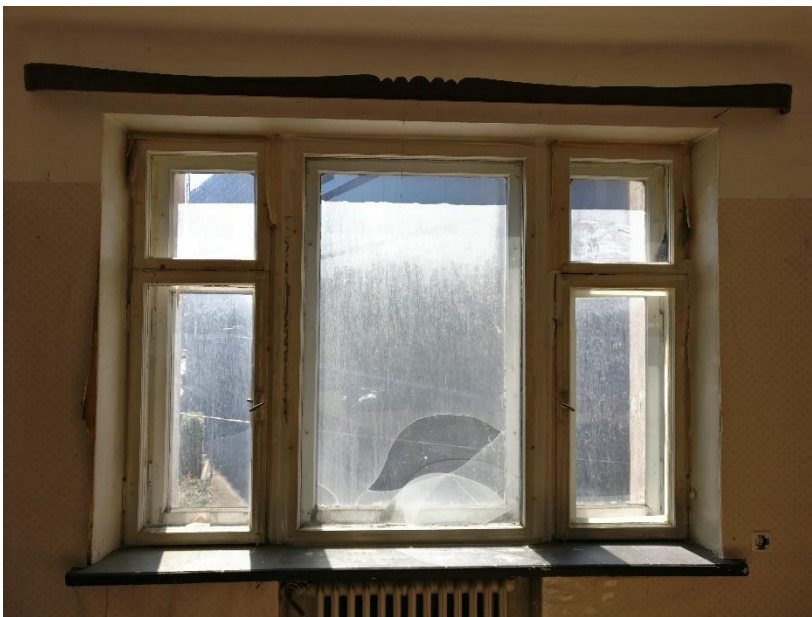
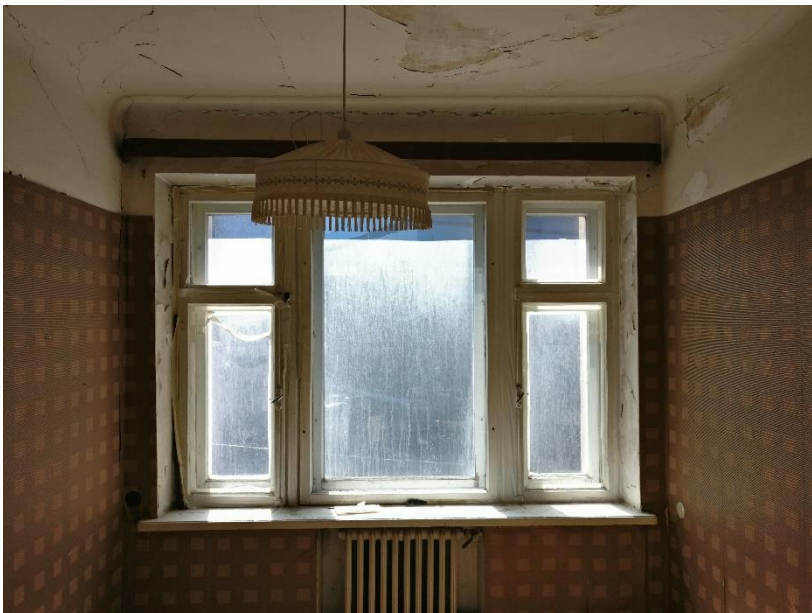
Omapäraseid on ka kardina riputust varjavad puidust iluprofiilid Karu t. poolsetes tubades (illustr. 28, 29, 30). Igas toas on need erineva profiiliga. Paistavad heas korras ning need tuleb säilitada. Ka tänapäevaseid, paljaid kardinasini või -puu lahendusi saab nendega varjata. Tuleb puhastada ja uuesti viimistleda.

Illustr. 28 – Kardina iluprofiil A

Illustr. 29 – Kardina iluprofiil B

Illustr. 30 – Kardina iluprofiil C

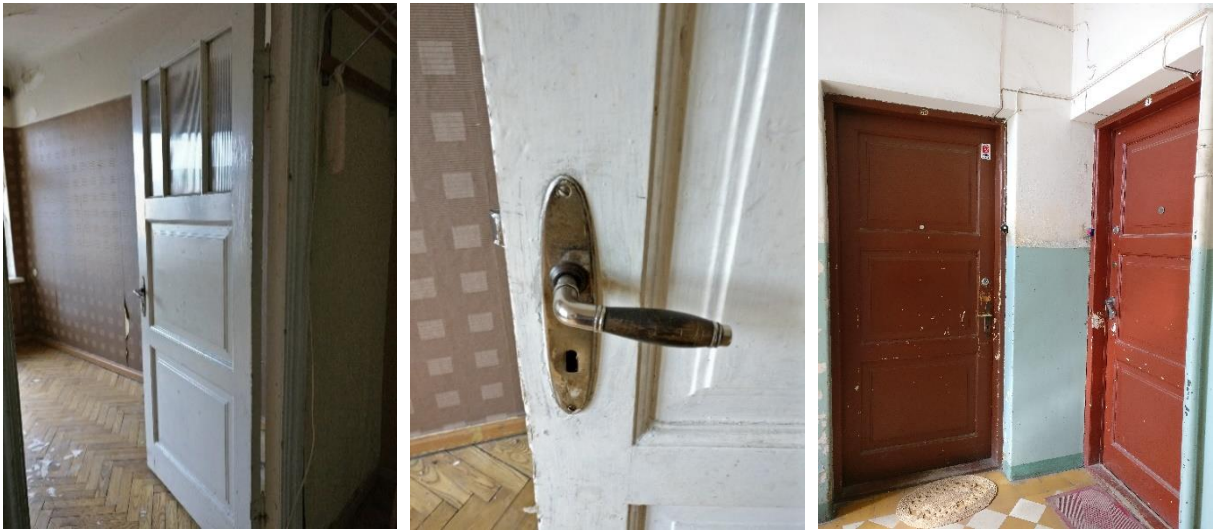
Alles on ka mõned tahveldustega siseuksed koos linkidega (illustr. 31, 32, 33). Need tuleb ka säilitada ja korrastada. Mõned siseuksed on katuse alla veetud hoiule. Juhul kui uue plaaneeringu järgi pole piisavalt vanu uksi säilinud, siis uued lasta teha analoogsed – puidust, kolmejaotusega tahveldus.

Illustr. 31 – Täispuidust tahveldus koos klaasist tahvliosaga siseuks

Illustr. 32 – Korterite siseukse link ja taamal olemasolev värvitud põrandaliist

Illustr. 33 – Korterite täispuidust välisüksed, mis on sama tahvliaotusega kui korterite siseuksed

- Põrandaliistu pole säilinud, uue tegemisel lähtuda olemasolevatest usteraamidest.
- Siseuksed on ühelehelised täispuidust tahveldusega, osalt ülaosa klaasitud kolmejaoliselt. Olemasolevad säilitada ja remontida, puuduolevad uksed lasta teha nendega analoogsed, samade materjalide ja loogikaga (profiilid, tahvlijaotus).

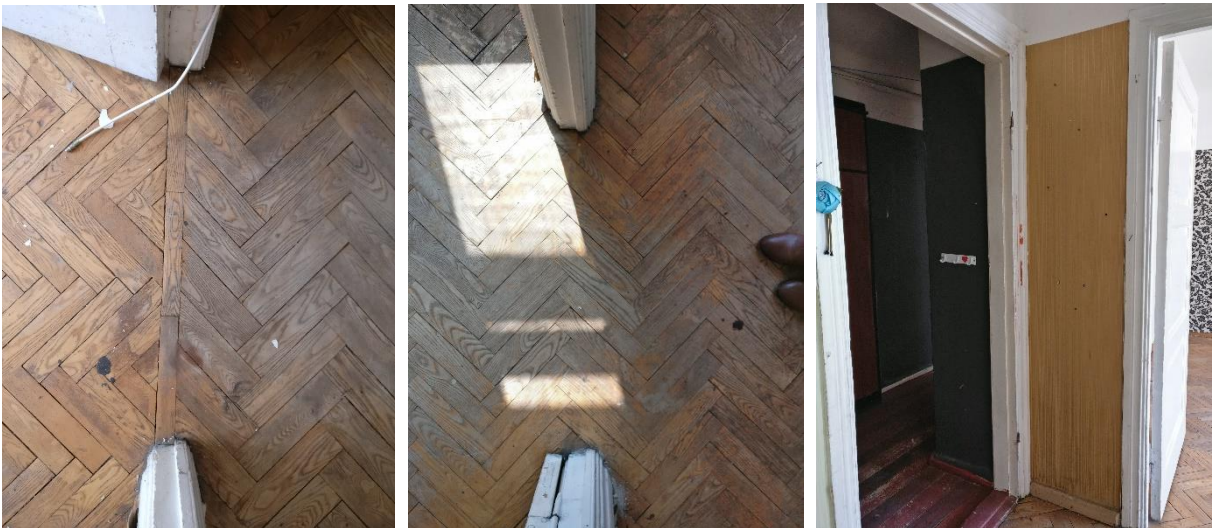
Korterite põrandakate tundub ka algupärane, kalasabalaotisest tammepuidust liistparkett 300 x 90mm (illustr. 34, 35) tubades ning 130mm lai värvitud laudis wc's, koridoris ja köögis (illustr. 36). Näib olevat hästi säilinud ja üldiselt heas korras. Nii põrandaparkett kui ka -laudis säilitada ning korrastada, kus võimalik või ümberladuda sobilikku ruumi.

Illustr. 34, 35 – Korterite liistparkett

Illustr. 36 – Liistparketi üleminek laudisele

Ilusalt on lahendatud tubades liistparketi üleminekud ilma uksepakuta (illustr. 34, 35). Ainult üleminek liisparketilt laudisele on lahendatud uksepakuga (illustr. 36) .

- Peale uute korterite planeeringu lahendamist, ennistada lagedel peegelvõlvid ja põrandakate, mis on tubades kalasabalaotisest liistparkett ja koridoris, köögis, wc's laudis. Nende kujundus säilitada. Vannituppa võib panna savi- või tsementplaadid, analoogsed trepikoja põrandaplaatidele. Pööningukorruse väljaehitamisel eluruumideks on soovitatav kasutada samu põrandakatte materjale.

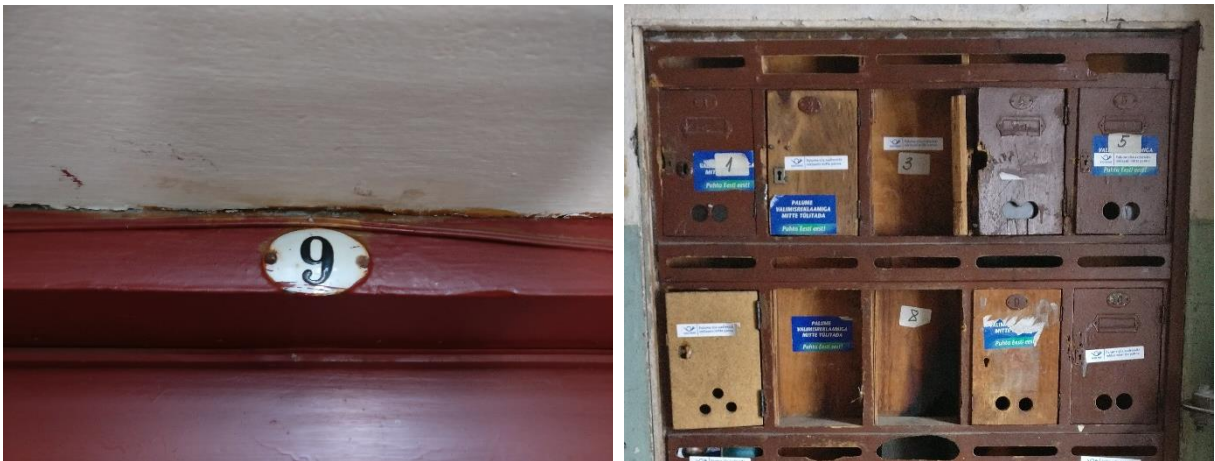
Korterite välisuste kohal on väikesed, ovaalsed, emailitud korterinumbrid (illustr. 37). Need peaks säilitama ja taastama. Uue planeeringu kohaselt tuleb kortereid vähem, seega puudu neid jääda ei tohiks. Kõik lisa ja/või puuduolevad sildid, näiteks postkastide peal (illustr. 38), peab tegema analoogses stiilis ja malmist.

Illustr. 37 – Korteriuukse number; Illustr. 38 – Korterite postkastide numbrid

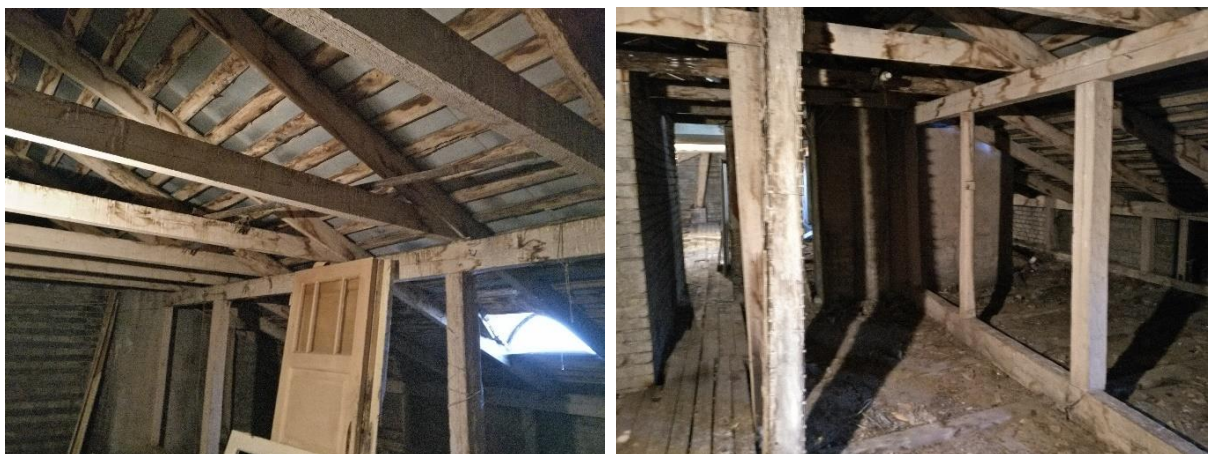
Elamul on rajatud paekivist madalvundament koos betoonist vahelaega.¹ Kande- ja jäigastavate konstruktsioonide materjal on tellis, mis on ka välisseinas kasutatud koos väikeplokkidega. Valtsplekist kattega katuse ja vahelagede kandev osa on puitkonstruktsioon. Välisel vaatlusel on soojustamata katusekonstruktsioonide olukord rahuldav, märgata on varasemaid läbijookse (illustr. 39, 40, 43). Katusel on mõlemal pool maja kaks uuk-akent (illustr. 44).

Illustr. 39, 40 – Olemasolevad katusekonstruktsioonid ja taamal uuk-aken

Katusealuste korterite väljaehitamisel peab tagama eluruumidele minimaalse kõrguse põrandast, 2,5m. Isegi kui Tallinna Linnavalitsus on andnud loa tõsta katuseharja ~1 meetrijagu, siis kaotab korterelamu sellega suuresti oma sümmeetrilis-lineaarse vormi. Ettepanek on lahendada katusealune korrus analoogselt korterelamule Toompuiestee 29/ Tehnika 1, Tallinn (illustr. 41, 42). Katusekorrusele ehitada lintaken, mis kordab maja keskse trepikoja lintakna-motiivi. Vahega, et Karu tänav 7 hoonel võiks olla lintaken ainult esi- ja tagafassaadil ning selle

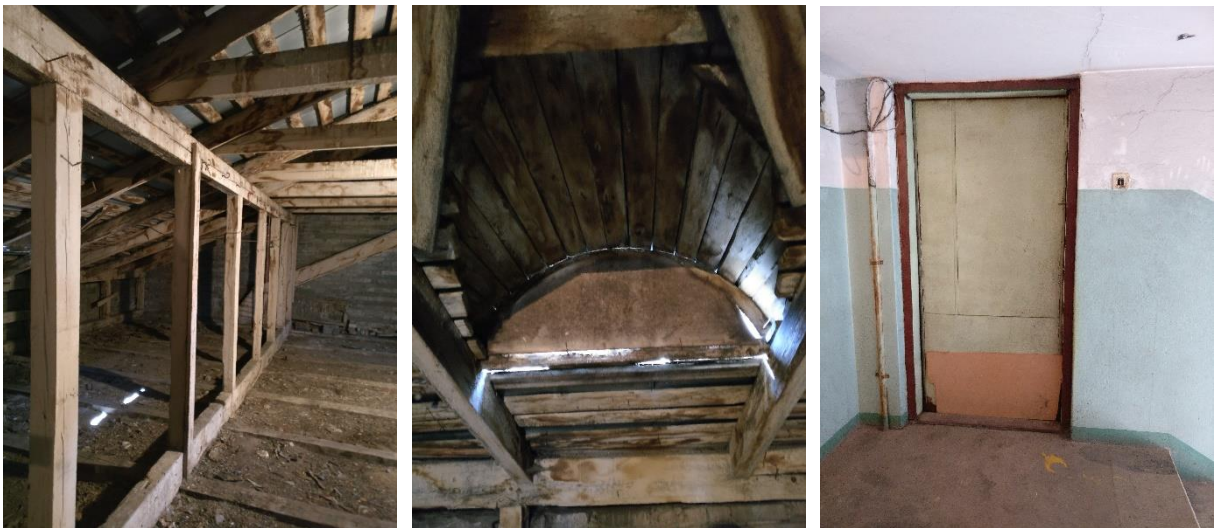
Sel viisil kaoksid katusest uuk-aknad, mis peaksid olema küll hilisemad lisandid, sest neid pole märgitud ehitusprojekti. Seda argumenti pooldab asjaolu, et uuk-aknad oma poolkaarse kujuga ei jaata antud korterelamu vormikontseptsiooni, mis toetub horisontaalsetele ja vertikaalsetele joontele. Samuti on katuseakende konstruktsioon nõrk, kuna toetub katusesarikatele (illustr. 44), mistõttu olemasoleval kujul need ei saakski säilida.

Illustr. 43 – Pime katusealune; Illustr. 44 – Uuk-aken; Illustr. 45 – Katusealuse min kõrgusega ukseava

Lintaken täidab ka eluruumide valgusnõude. Neile võib lisaks ehitada katuseaknad, kuid need ei tohi olla katuseparameetritest väljaulatuvate mahtudega.

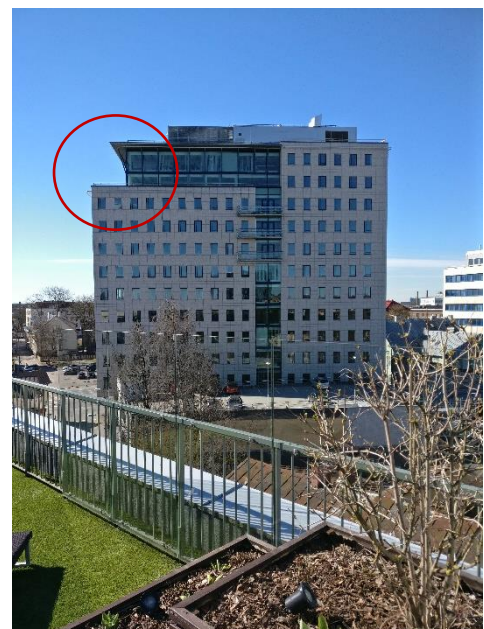
Illustr. 46 – Vaade Liivalaia 13 räästalahendusele

Katuse tõstmine toonitab korterelamu vertikaalsust. Katusekorruse, mis astub rõduvõrra sissepoole, uue räästa väljaulatuv osa peaks toonitama see-eest horisontaalsust ning võiks olla kaks korda pikem kui olemasolev räästas. Analoogselt näeb välja ärimaja Liivalaia 13, Tallinn arhitektuurne lahendus (illustr. 46).

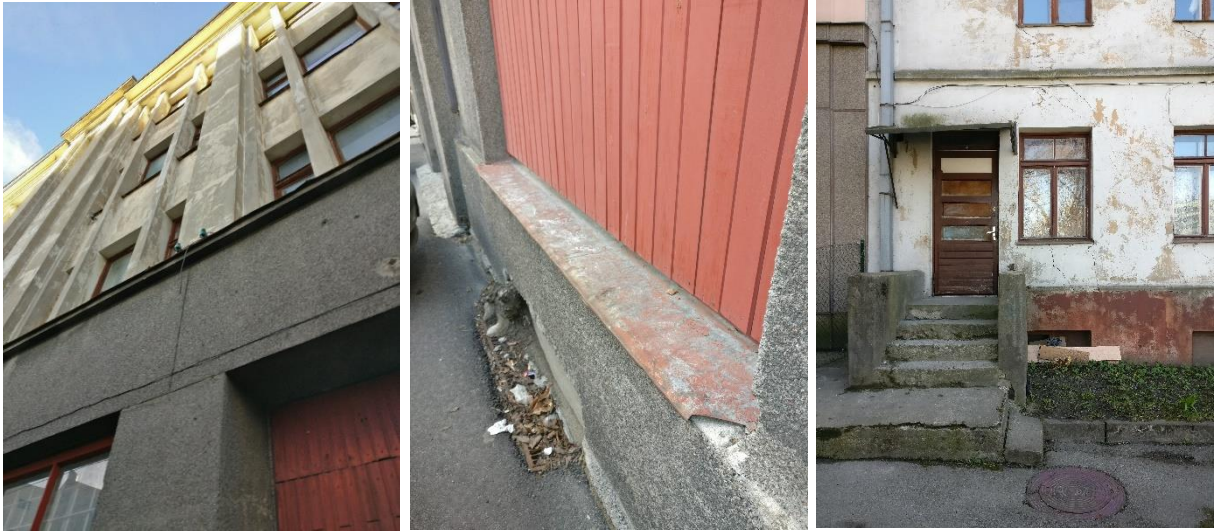
Välissein on viimistletud erinevate dekoratiivkrohvidega (illustr. 47, 48, 49, 52). Esifassaadil on esimene korrus on kaetud tumedama, halli tooni terrassiitkrohviga ning järgnevad korrused on viimistletud heledama, kollaka alatooniga lubikrohviga. Tagafassaadil on kahes eri toonis värvitud krohv. Fassaadikrohv pudeneb mitmest kohast ja olukord on suhteliselt halb, vajab uuesti krohvimist. Kuivõrd maja on vaadeldav mõlemalt poolt, nii Tuukri t. kui ka Karu t., siis on soovitatav nii esi- kui ka tagafassaad krohvida ühtemoodi - all tumedam, halli tooni terrassiitkrohv ja üleval heledam, kollaka alatooniga lubikrohv.

Illustr. 47 – Esifassaadi krohvilahendus; Illustr. 48 – Vitriinaknaava; Illustr. 49 – Tagafassaadi värvitud krohv

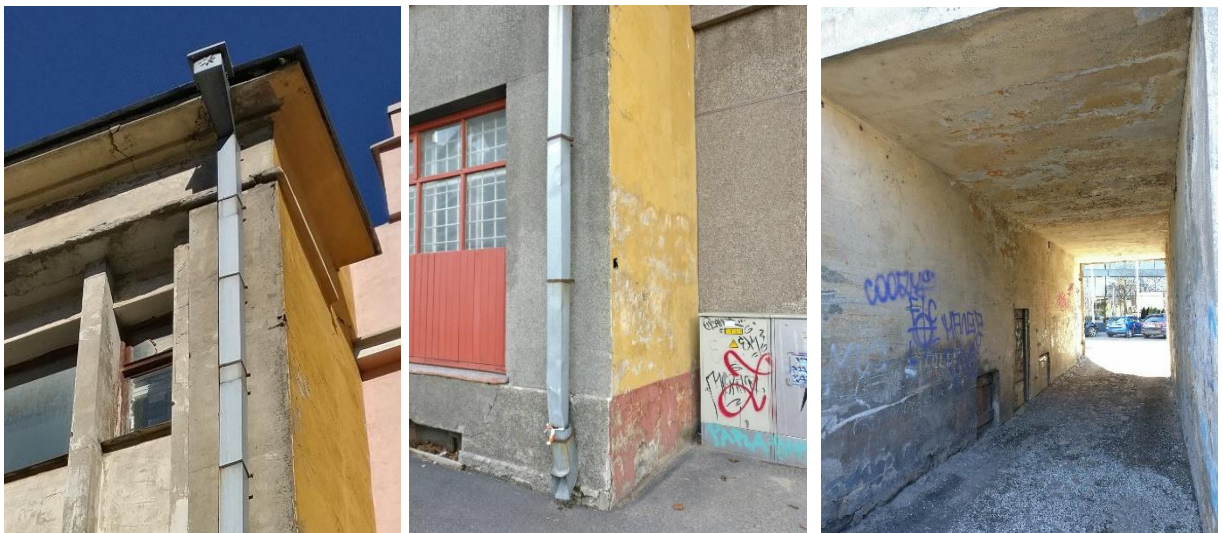
Esifassaadil kahel pool ääres ja tagafassaadil on kolm kandilist vihmavee äravoolutoru (illustr. 51), külgede mõõdud on 100 x 130mm. Nende lehtritel on kolmel nähtaval küljel dekoratiivne täheke (illustr. 50). Vihmaveetorude uuendamisel, säilitada kindlasti kandiline kuju ja

Illustr. 50 – Vihmaveetoru lehtril täheke; Illustr. 51 – Esifassaadi vihmaveetoru; Illustr. 52 – Kängialune

ehisdekoor. Kahjuks puudub äravool tänaval, mistõttu võib ägeda saju korral torust väljuv vesi pritsida vastu krohvitud majafassaadi ning hakata seda murendama. Linna nõusolekul peab tänaval suunama vihmevee majast eemale näiteks betoonist äravoolurennidega.

- Vihmaveetorude uuendamisel säilitada nende kandiline vorm, mõõtmed ja ehiskdekoor lehtri kolmel küljel.

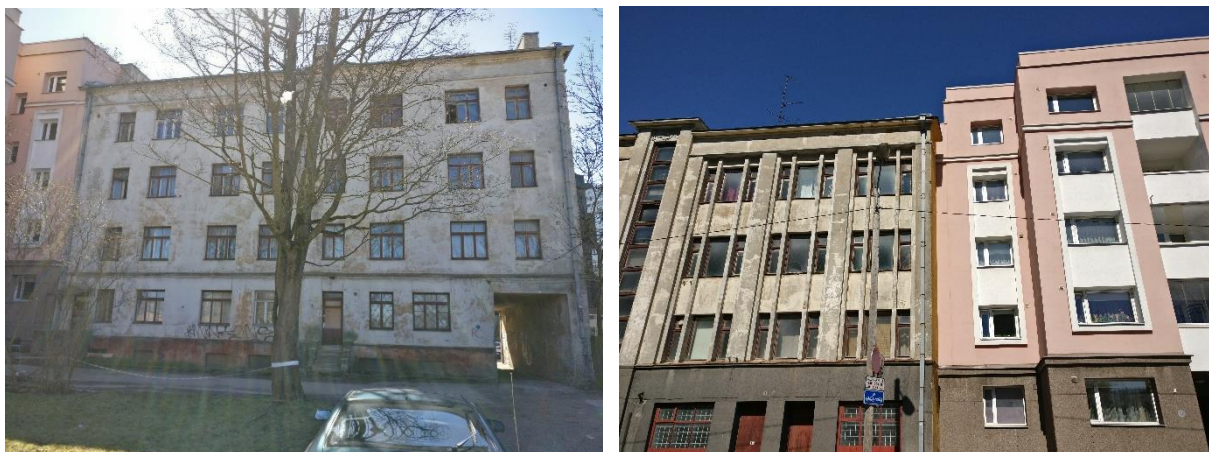
Illustr. 53 – Karu 7 tagafassaad; Illustr. 54 – Karu 7 esifassaad koos naabermajaga Karu 9

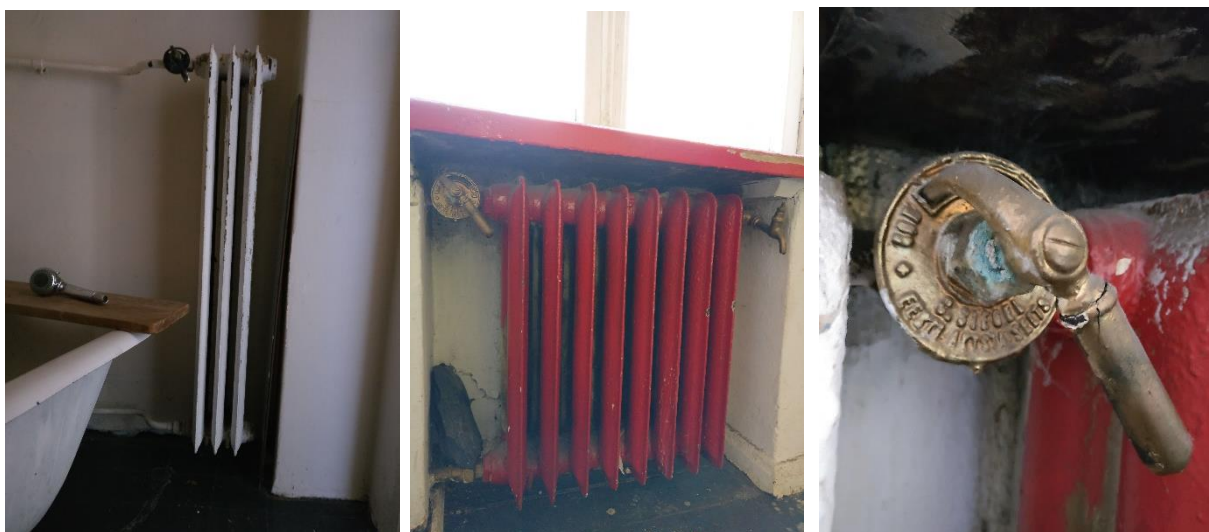
Soojusvarustuse liik on kaugküte. Trepikojal rohkem kütet pole kui ainult II korrusel säilinud üks oma ajastu kitsaribiline radiaator (illustr. 58). I korrusel on küll seinas nišš ja torud, kuid radikas on puudu. Korterites on ka osaliselt säilinud kitsaribilisi radiaatoreid (illustr. 55, 56). Neil on kõigil tähis C. Siegel Eesti Aktsiaselts (illustr. 57), mis oli veevarustuse, sanitaartechnika ja keskkütteseadmete müügile spetsialiseerunud firma C. Siegel esindus Tallinnas. AS asutati juba 1877. a. Peterburis. Tallinna loodi osakond 1880. a. algul, 1883. a. see juba tegutses.¹⁶ C. Siegel AS radiaatorid tuleb säilitada, korrastada survepesuga läbipestes ja uuesti üle värvida. Uue planeeringu järgi puuduolevad kütteseadmed leida analoogsed.

Illustr. 55 – Kitsas, kõrge vana radiaator vannitoas; Illustr. 56 – Korteris vana radiaator aknalaua all
Illustr. 57 – Vana radiaatori kraan, tähisega „C. Siegel Eesti Aktsiaselts“

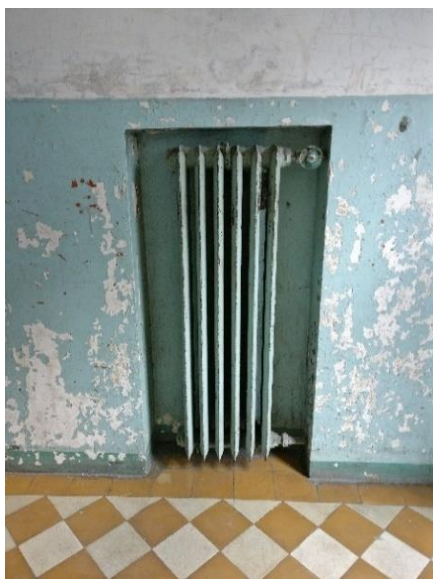
Trepikojas on mitmes kohas näha niiskusest tingitud kahjustusi seintel (illustr. 59). Nii trepikoda kui ka korterid soojustada ainult seestpoolt, maksimaalselt 5 cm. Väljastpoolt mitte soojustada! Küttesüsteemi terviklikul rekonstrueerimisel pöörata tähelepanu ka ventilatsioonile.

Illustr. 58 – Trepikoja vana radiaator; Illustr. 59 – Trepikoja niiskuskahjustus

- Tehnosüsteemide uuendamisel või paigaldamisel tuleb arvestada ol.olevaid kanaleid ja avasid kui neid on. Uute juurdeprojekteerimisel ei tohi rikkuda säilitamisele kuuluvat fassaadi ega selle detaile.
- Tehnoseadmete (konditsioneerid, SAT TV antennid jm) fassaadile paigaldamine on keelatud.
- Hoone remont-restaureerimiseks on soovituslik tellida vajalik dokumentatsioon ja projekt selleks vastavat tegevusluba omavast projekteerimisfirmast.
- Remont-restaureerimistöode ajaks on soovituslik tellida muinsuskaitseline järelvalve selleks vastavat tegevusluba omavalt ettevõttelt või isikult.
