**ADAVERE MÕISA KALMISTU JA KABEL -  
seisundi analüüs ja konserveerimisettepanekud.**

Matmispaiiga, Kalme küla, Põltsamaa vald, Jõgeva maakond

2016/2017 õppeaasta  
Arhitektuuri konserveerimise ja restaureerimise täiendkoolituskursuse lõputöö

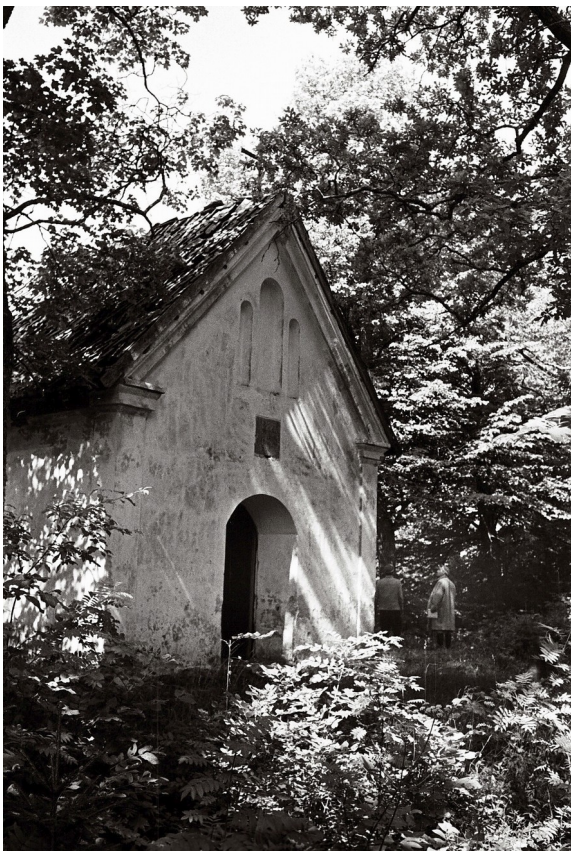
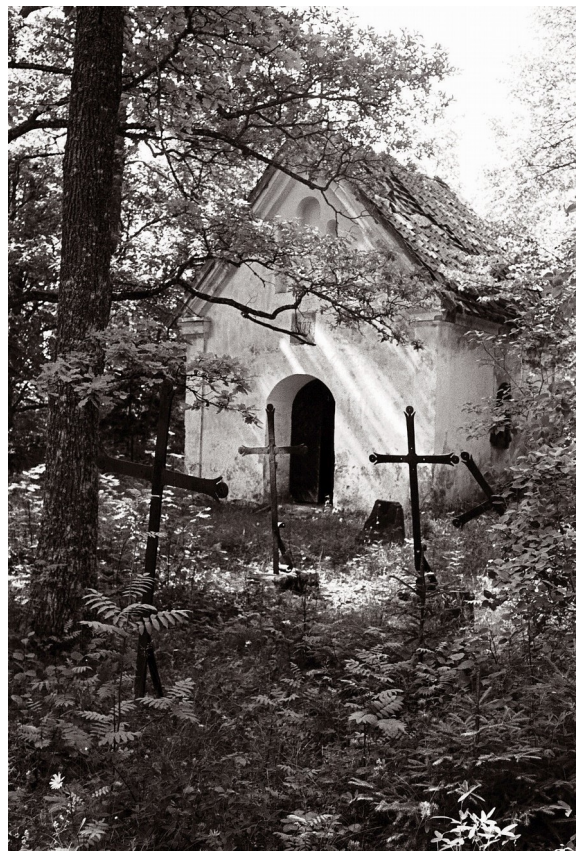
3. Historitsistlik kabel Adavere mõisa kalmistul, 1963. aastal. Mõlemad fotod on pärit Veljo Ranniku fotokogust.<sup>7</sup>

vasakpoolne sarikas ja penn (ill 19). Mõlemad osad on halvas seisukorras ja kasutus-  
kõlbmatud. Kabeli katus on sisse varisenud, kuid Veljo Ranniku 1961. aasta fotolt on näha, et  
katus oli kaetud s-kividega (ill 3). Nende jäänukeid võib kalmistult leida tänapäevalgi.

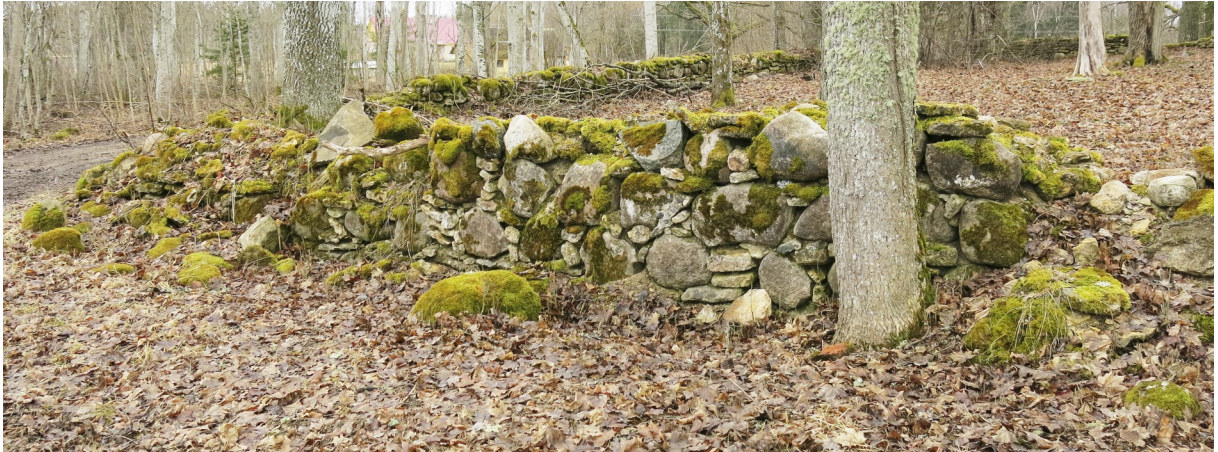
Kalmistut ümbritseb pae- ja maakivist aed (ill 6,7,8), mille väravas on säilinud kaks graniidist tahutud posti (ill 9). Müür vajab parandamist kogu ulatuses, kuid kalmistu põhja-, lõuna- ja idaküljel on olukord parem kui lääneküljel, kus kiviaed on peaaegu täielikult hävinud. Müür, mille kõrgus välisküljel on ca 1,1 m ja siseküljel ca 0,7-0,8 m, on laotud lahtiste kividega, müürimörti kasutamata. Graniidist postide kõrgus on 1,3 m.<sup>9</sup>

6. Kalmistu lõunapoolset osa ümbritsev kivimüür. Foto: Varje Õunapuu

Kalmistut ümbritsevat kivimüüri on hävitanud lähedal kasvavate puude juurestik, kõrge pinnas (enamasti kalmistu lääneküljel, kabeli ümbruses) ja niiske kliima, mida lisaks pinnaselel hoiab ka kalmistul kasvav võsa.

Müür laduda lahtiselt, mörti kasutamata, kasutades ära võimalikult palju kohapeal leiduvat vana materjali.

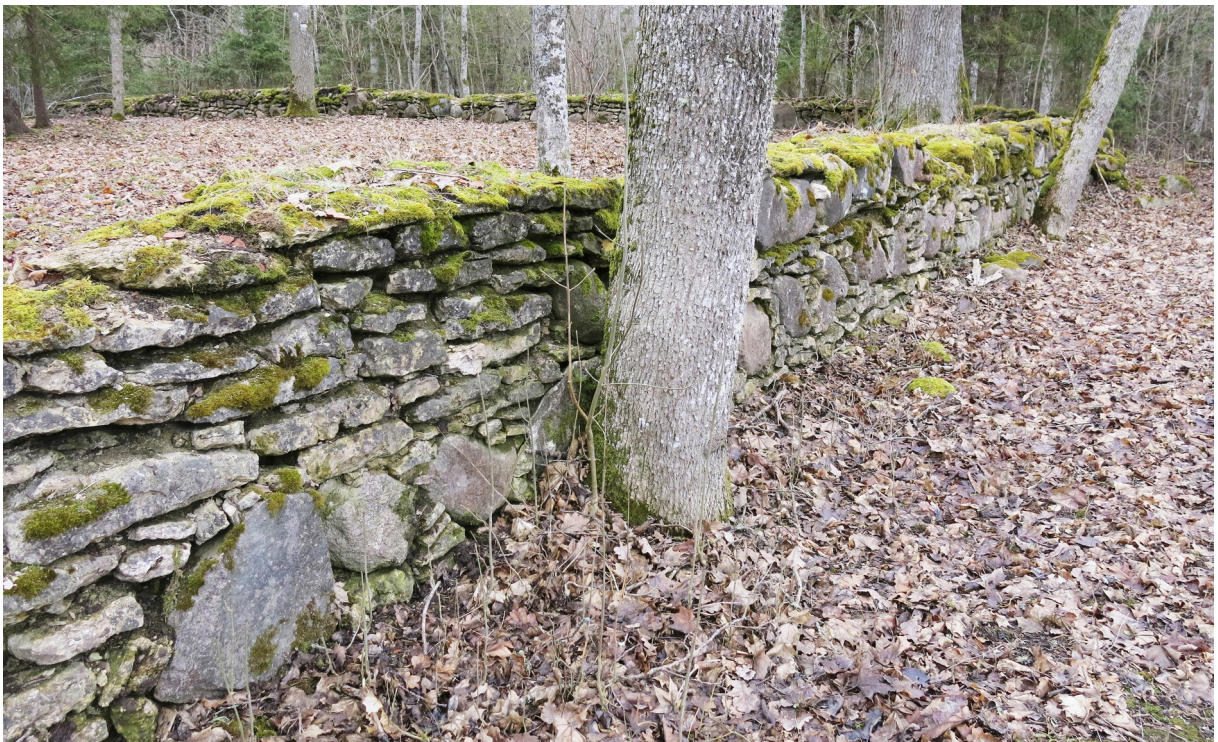
7. Kalmistu põhjapoolset osa ümbritsev kivimüür. Foto: Varje Õunapuu

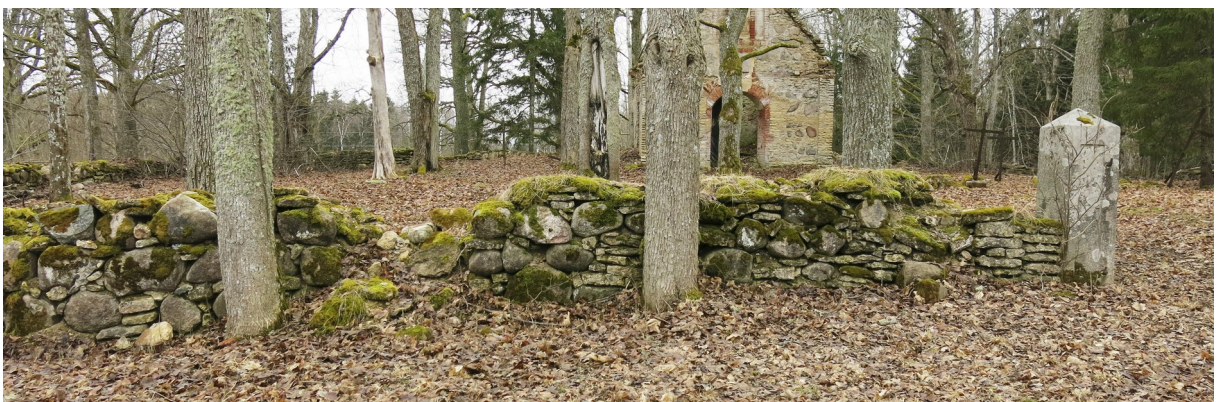
8. Müür lõppeb graniidist väravapostiga. Foto: Varje Õunapuu

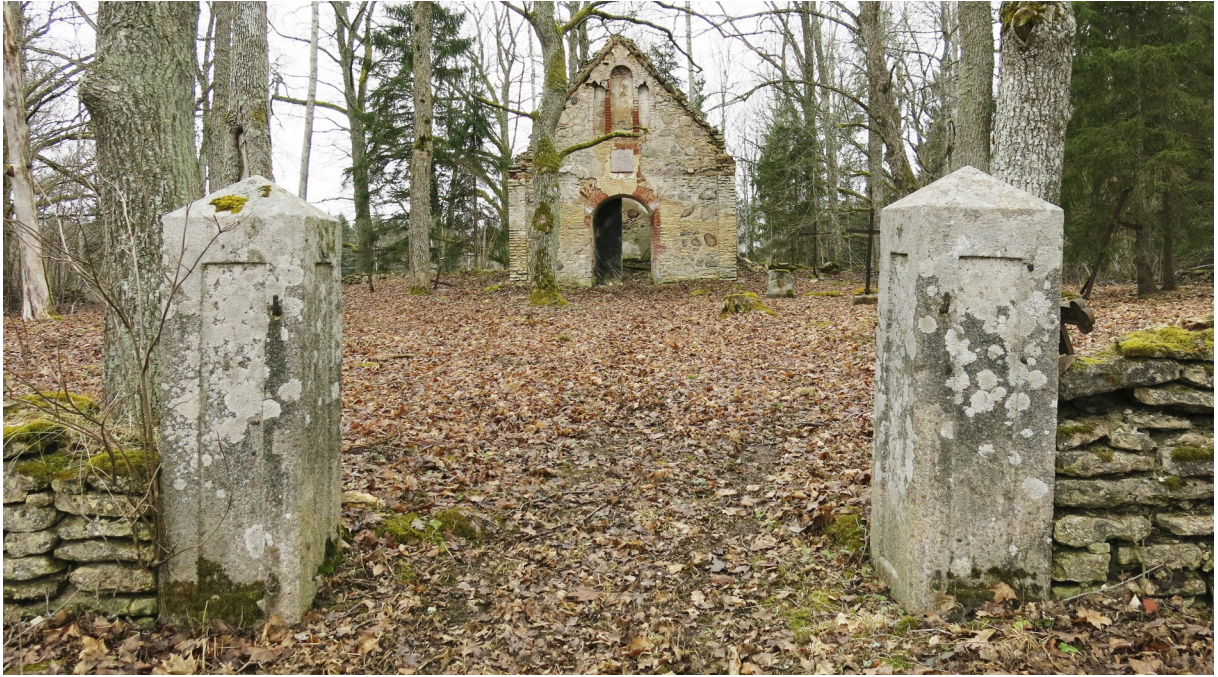
9. Graniidist tahutud postid kalmistu väravas. Foto: Varje Õunapuu

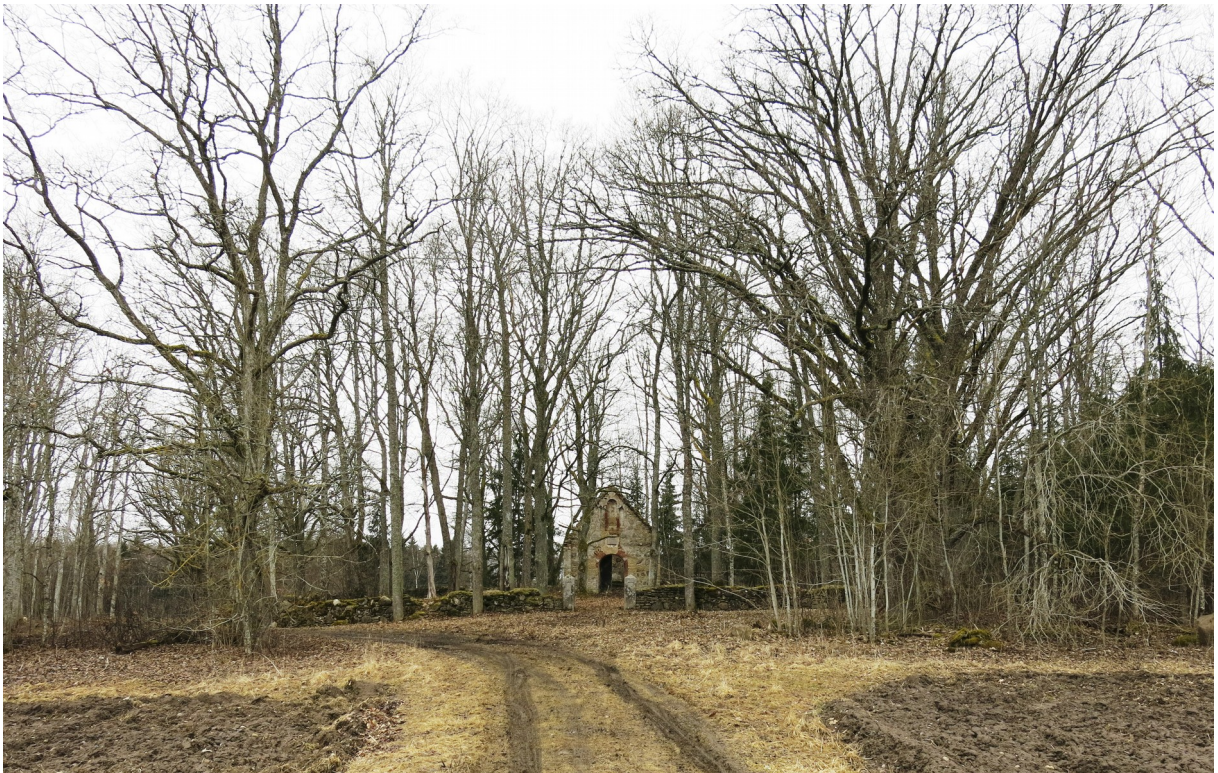
Kalmistu esine ala on olnud piiratud madala maakivikuhjatisega ja selle eest algas allée, mis viis välja Tallinn-Tartu maantee. Alles on kaks kalmistupoolset põlist tamme (ill 10). Siseallee, mis viis väravast kabelini, on hävinud. Alleed markeerivad üks puu ja mõned kändud.<sup>10</sup>

10. Vaade kalmistule ja alleed markeerivatele põlistammedele. Foto: Varje Õunapuu

- muru niitmine ja võsa piiramine;
- põlispuude tervise kontroll ja säilitamise otsus.

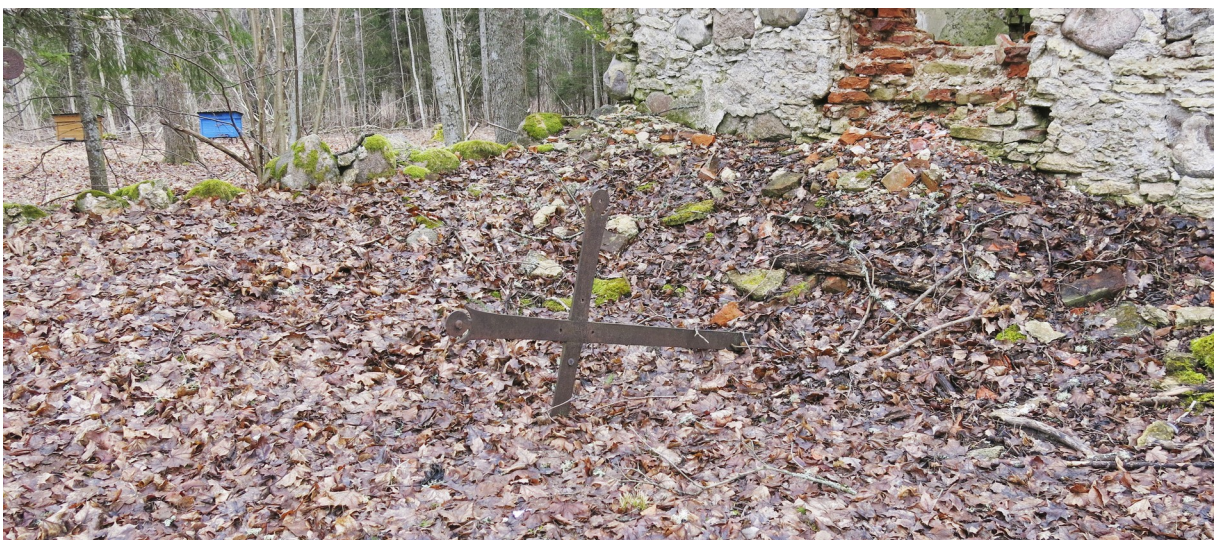
Kabelist lõunas asuval matusealal on kaks raudristi ja üks graniidist ristikivi. Kabelipoolne raudrist on külje peale maha kukkunud (ill 11). Kabelist põhja pool asuval matusealal on ühe suure malmristi soklikivi, mis on katkine ja ilma ristita; veel üks katkine ristikivi; kivi malmristi katkega ja 6 raudristi (ill 12). Üks malmrist on aluselt eemaldatud ja toetub värava juures kasvavale puule (ill 13). Raudristid asetsevad graniidist ristikividel ning on kõik ühesuurused ja väljanägemiselt samasugused. Ristide jalamil on sepistatud tugiraud. Rauast hauatähised on olnud kaunistatud pronksnuppude ja pronksplaatidega, mis on tänaseks kadunud.<sup>11</sup>

11. Üks kahest raudristist kabeli lõunaküljel. Foto: Varje Õunapuu

- hauatähiste konserveerimine - puhastamine ja viimistlemine;  
Puhastamisjärgselt katta hauatähiste metallist osad roostetõkkega.  
Võimalusel ristikivilt eemaldatud malmristi kinnitamine algsele kohale; ümber kukkunud risti otseks tõstmine.
- kalmistu piirdemüüri konserveerimine/ restaureerimine;

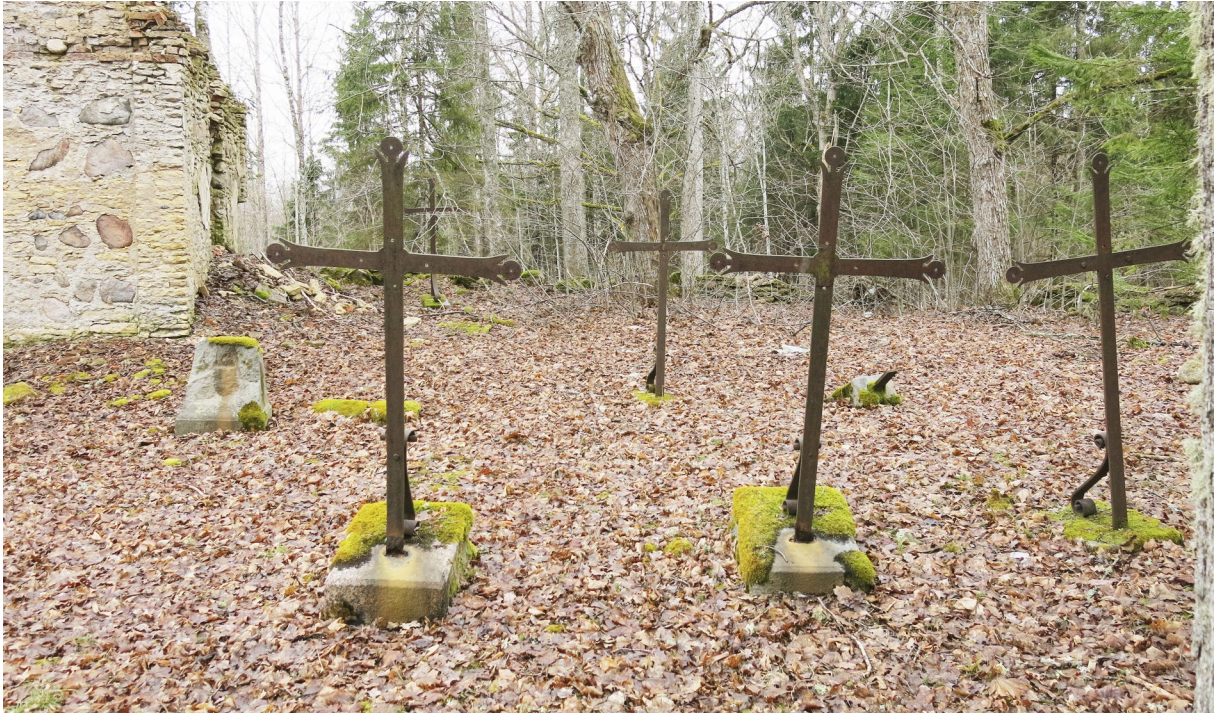
Kõverdunud ja murdunud hauatähiste ning kaduma läinud detailide puhul on suure tõenäosusega tegemist vandalismiga.

12. Matmispaik kabelist põhjapool. Foto: Varje Õunapuu

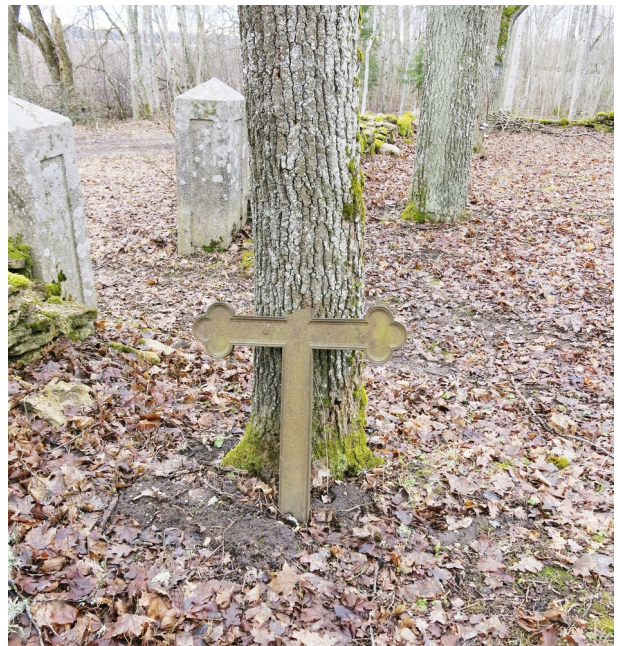
13. Ristikivilt eemaldatud malmrist. Foto: Varje Õunapuu

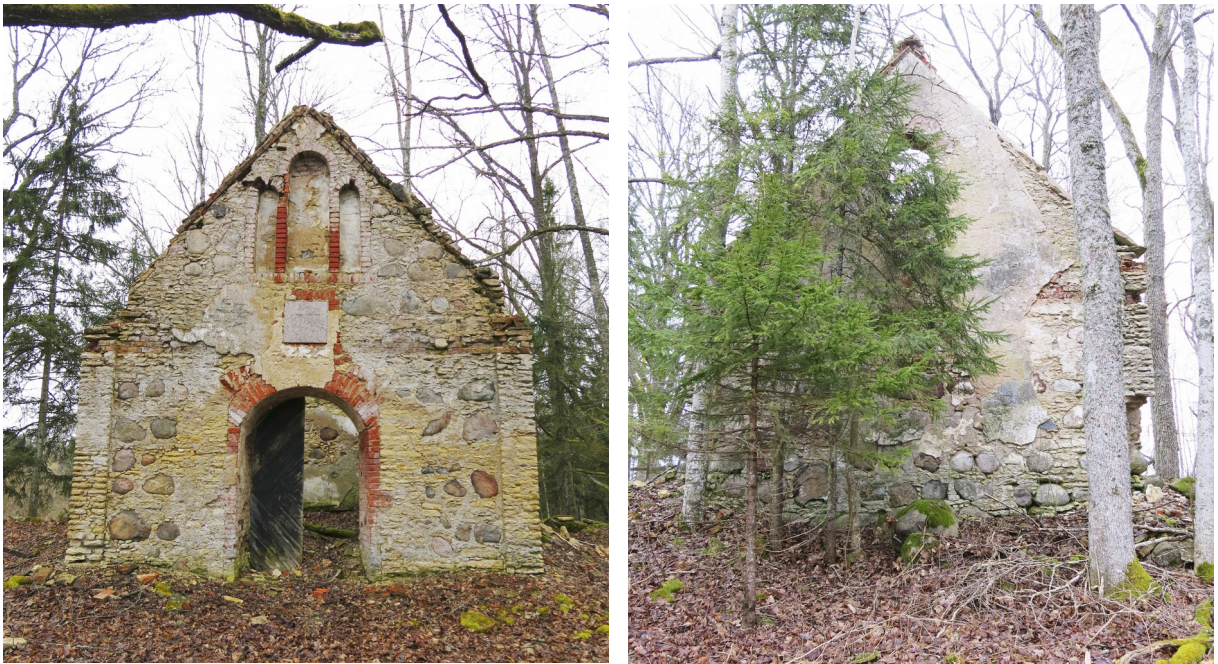
Kalmistu keskel, tagumises osas, asub lääneküljest kivimüüriga joonduv kabel (ill 14). Ehitusmaterjalina on müürilaos kasutatud maa- ja paekive (ill 15, 16). Tellistest on laotud ümar-kaarsed aknad, esiüks, niššid ja karniis (ill 17). Tellist leidub kohati ka müüris ning sellega on laotud kabeli eenduvad sisenurgad (ill 18). Toolvärgist on järel kaks fragmenti - lääneviilu

14. Vasakul: kabeli idafassaad. Paremalt: kabeli läänekülg. Fotod: Varje Õunapuu

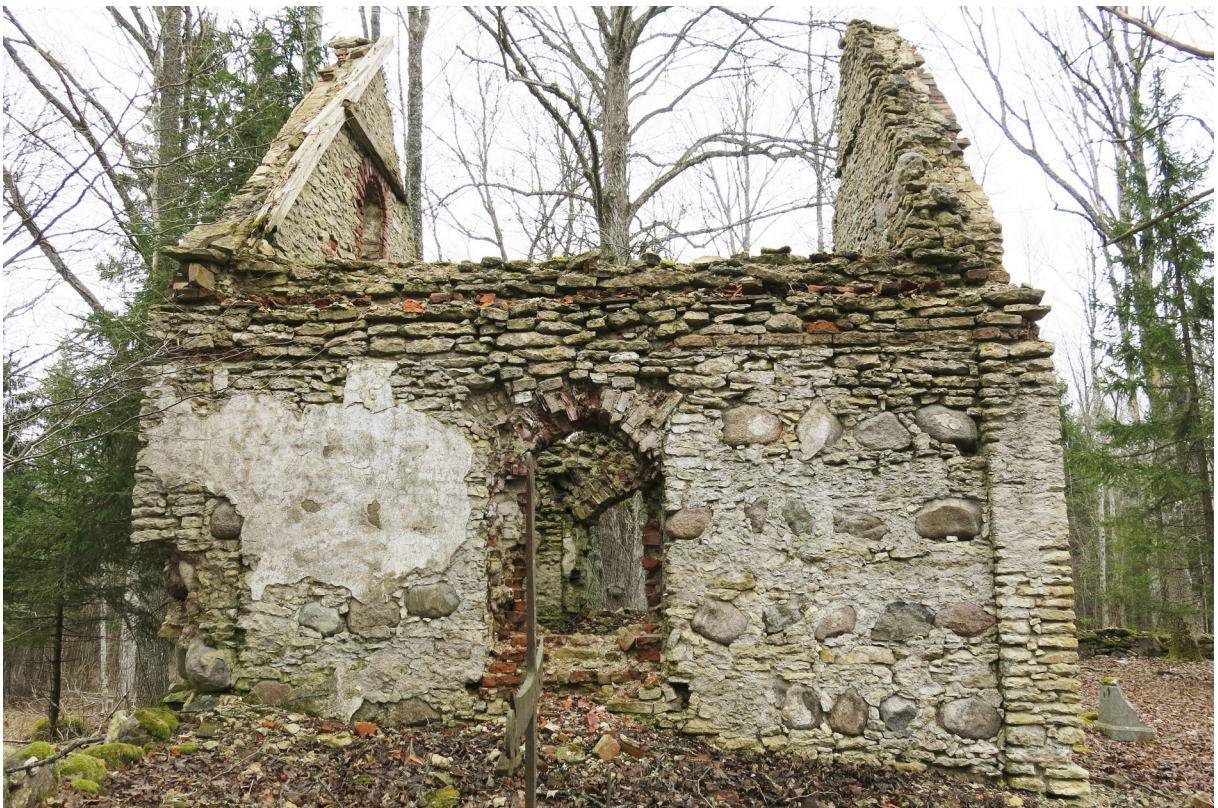
15. Kabeli lõunakülg. Foto: Varje Õunapuu

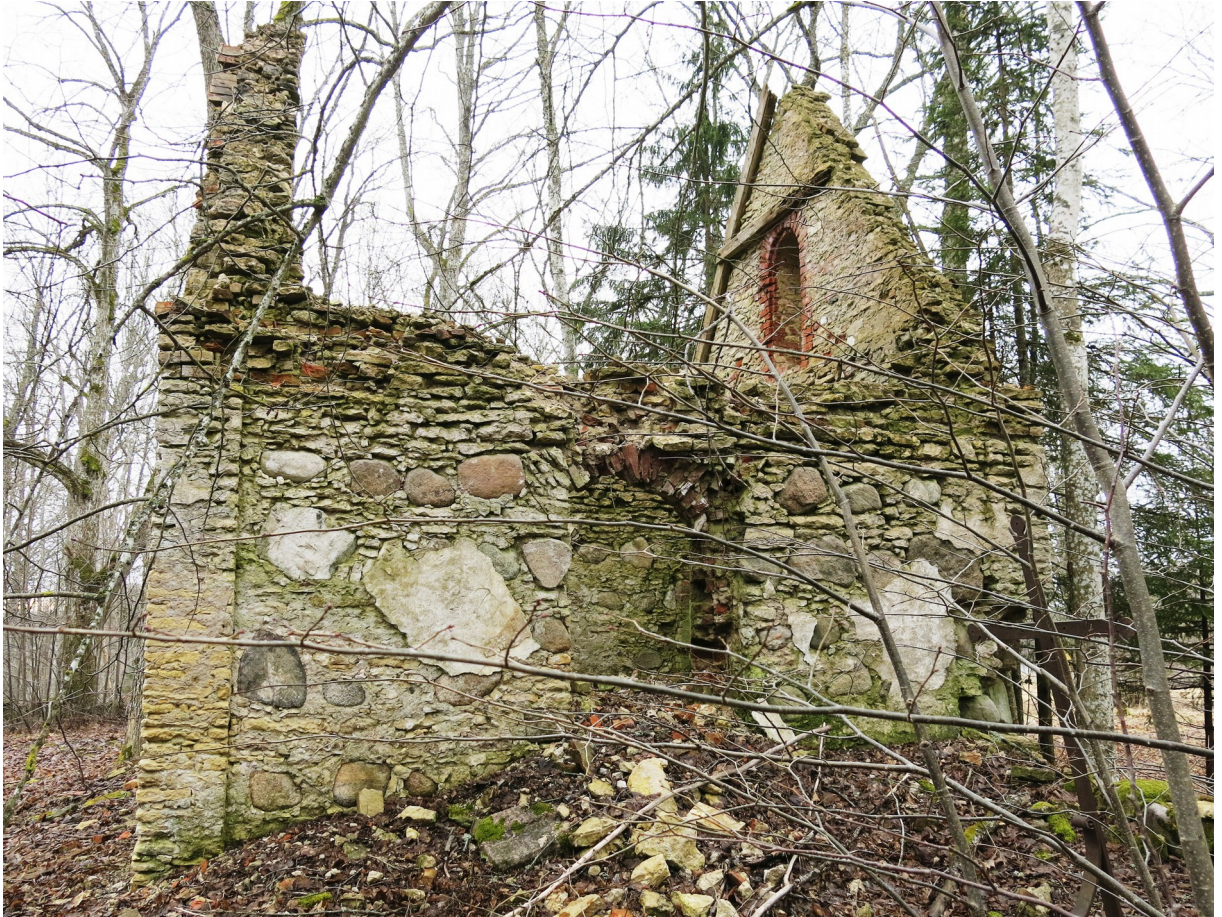
16. Kabeli põhjakülg. Foto: Varje Õunapuu

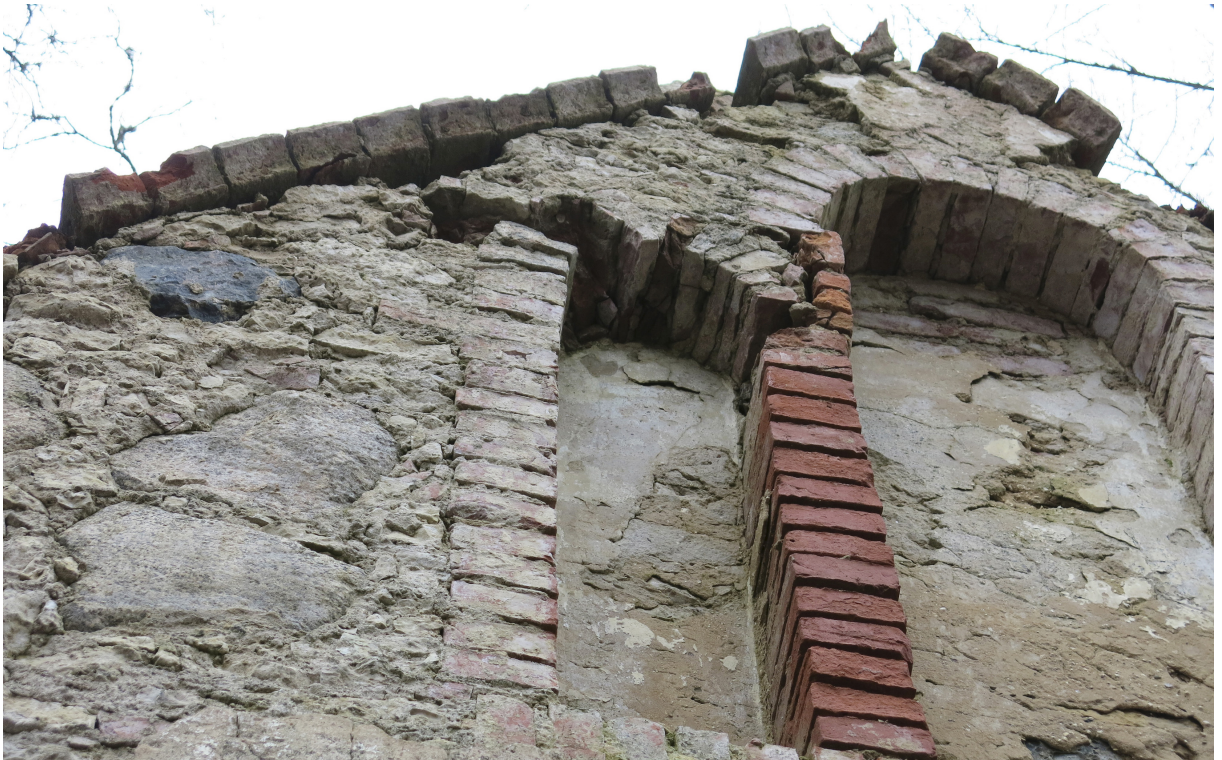
17. Tellisekasutus karniisil ja niššidel. Foto: Varje Õunapuu

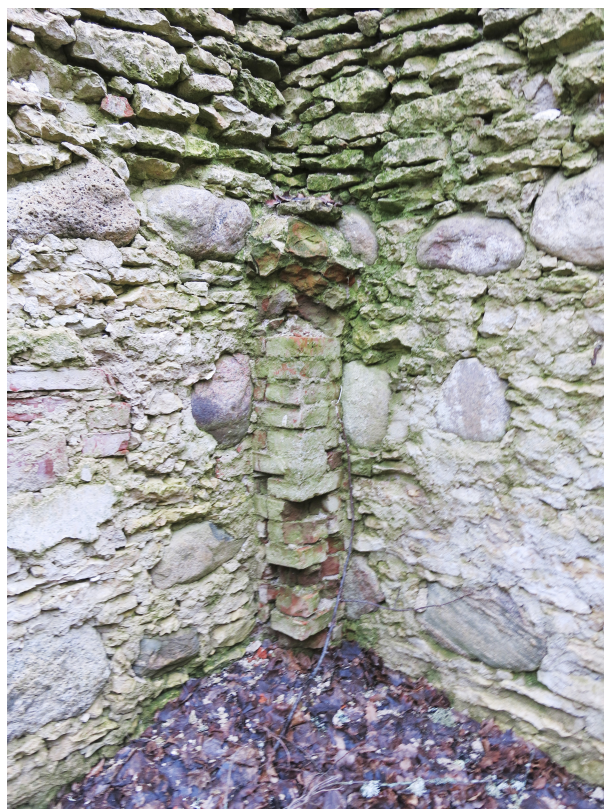
18. Kabeli sisenurk. Foto: Varje Õunapuu

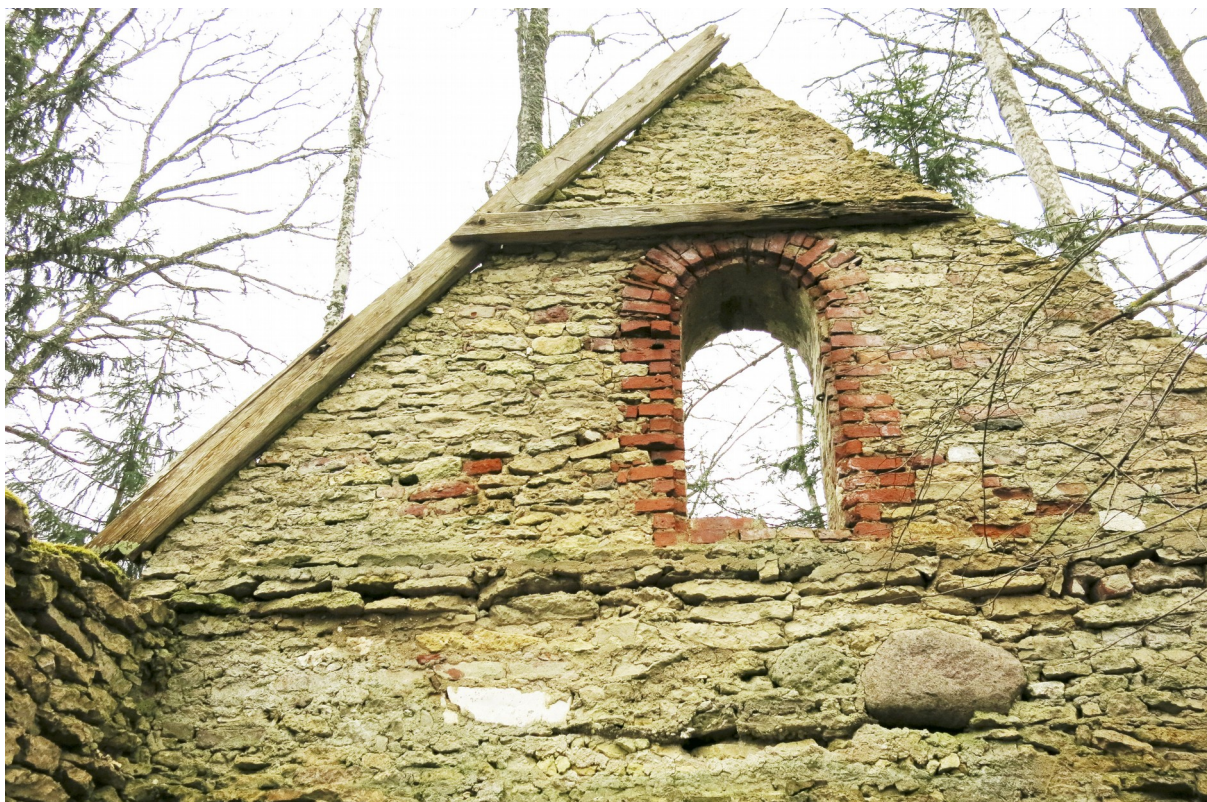
19. Sarika ja penni fragmendid kabeli lääneviilul. Foto: Varje Õunapuu

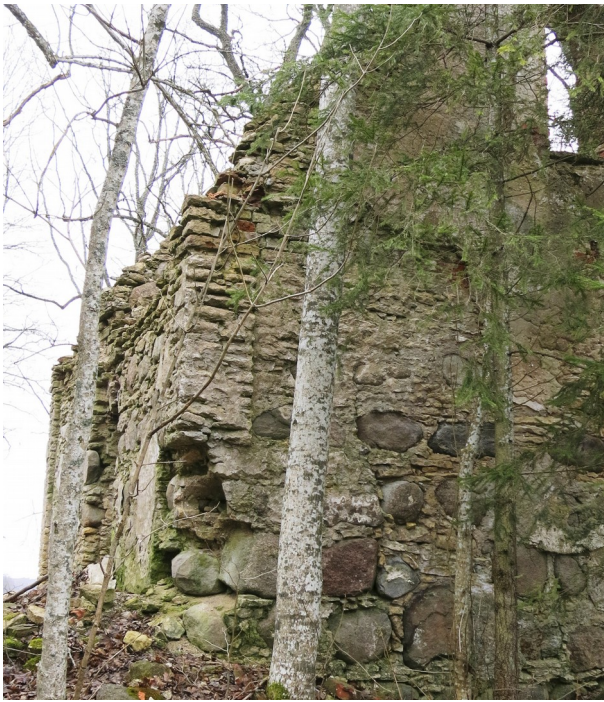
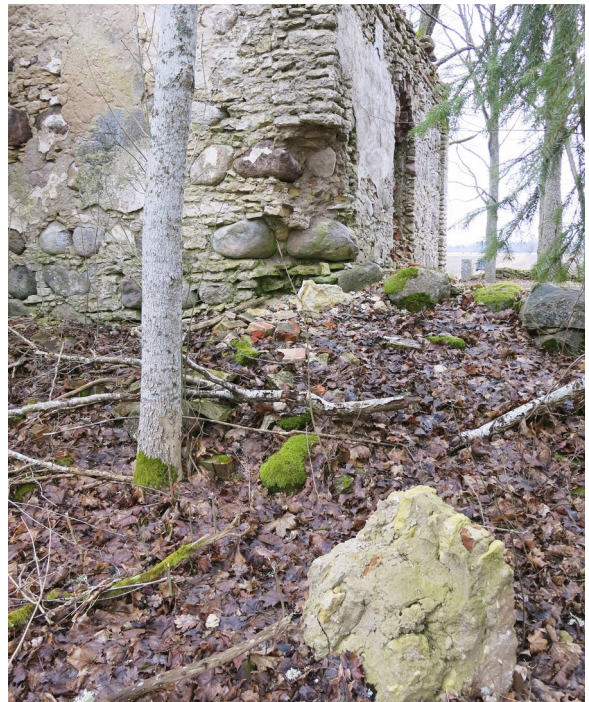
Kabeli müürid lagunevad ja on varisemisohtlikud. Hoone läänekülje nurgad on sokli piirkonnast lagunenud (ill 20). Varisemisohtlikud on müüri ülemised osad ning põhja- ja lõunakülje tellistest aknasillused. Kabel oli kaetud lubikrohvi ja -värviga, mis on tänaseks hävinud - säilinud on üksikud fragmendid (ill 21). Samuti on kividevahelised vuugid hoone ülemistes tsoonides enamuses tühjad. Kabeli põrand ja lähiümbrus on kohati 1m kõrgusele kaetud pinnase, kivide, lehesodi jms. (ill 22).

20. Lagunenud nurgad kabeli lääneküljel. Fotod: Varje Õunapuu

Kahjustuste tekke põhjuseks on pikaajaline katuse puudumine, mille tõttu on müürid olnud ilmastikutingimustele avatud. Sadeveed ning temperatuuride kõikumine pluss- ja miinuskraadide vahel on hävitanud kabelit katnud krohvi ning seejärel lagundanud vuugimörti, pae- ja telliskive. Müüride alumises osas hoiab niiskust kõrge pinnas, mis koos varisenud katusematerjali ja müürikividega on kabeli sisemusse ja põhjaküljele moodustanud kõrge kuhila. Samuti on probleemiks kabeli lääneküljel kasvavad noored puud, mis lõhuvad juurestikuga vundamenti ning hoiavad niisket kliimat. Lääneseina nurkade sokliosaga lagunemise põhjuseks võib olla ka pinnase erosioon, mille tulemusel on nurgaliseenid lagunened ning müürikivid välja pudenenud.

- vajadusel vundamendi tugevdamine ja stabiliseerimine;
- müüride parandamine avariilistest kohtadest - läänekülje sokliosona nurgad; müüride ülemised ääred ja aknaavade silluskaared;  
Parandustöödel kasutada, nii palju kui võimalik, kive, mis on varasemalt kabeli küljest maha varisenud. Müüritöödel kasutada hüdrauliliste omadustega lubimörti, et tagada efektiivsemalt paranduste säilimine ka niisketes oludes. Samuti on oluline anda parandusmördile originaalkrohviga sarnane toon, et parandused visuaalselt silma ei torkaks.

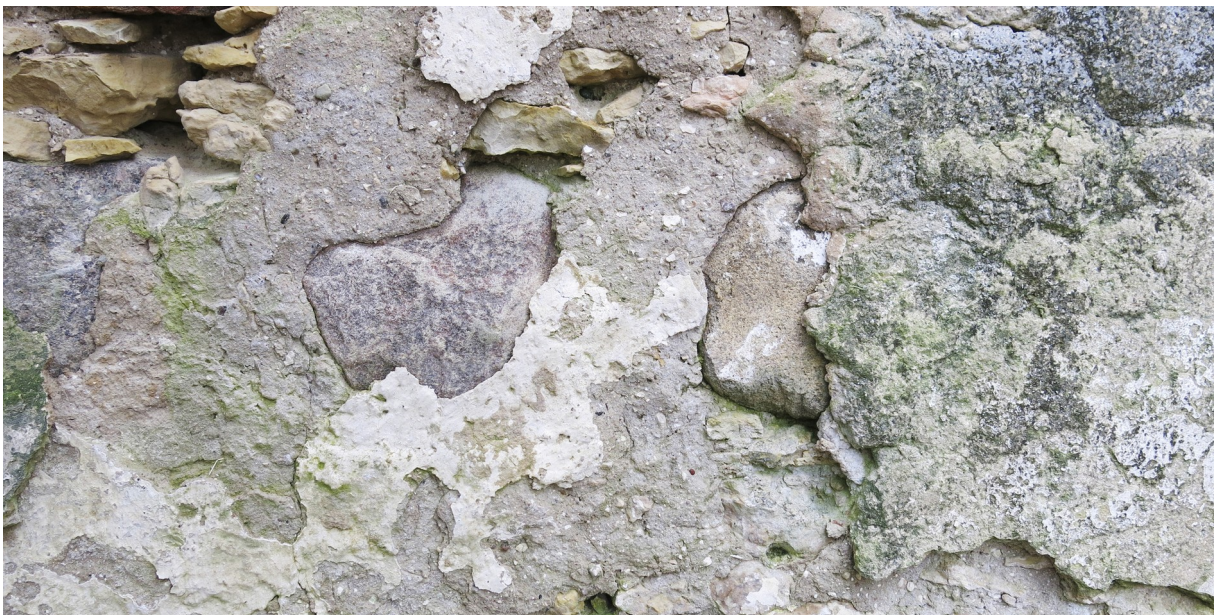
21. Fragmendid läänefassaadi krohvist. Näha on kahte erinevat krohvikihistust, millel on kohati säilinud valget lubivärvi. Foto: Varje Õunapuu

- vuukide täitmine ja vajadusel lahtiste krohvifragmentide kinnitamine;  
Kasutada hüdrauliliste omadustega traditsioonilist lubimörti.
- kabeli müüri lähedal kasvava võsa ja puude eemaldamine.

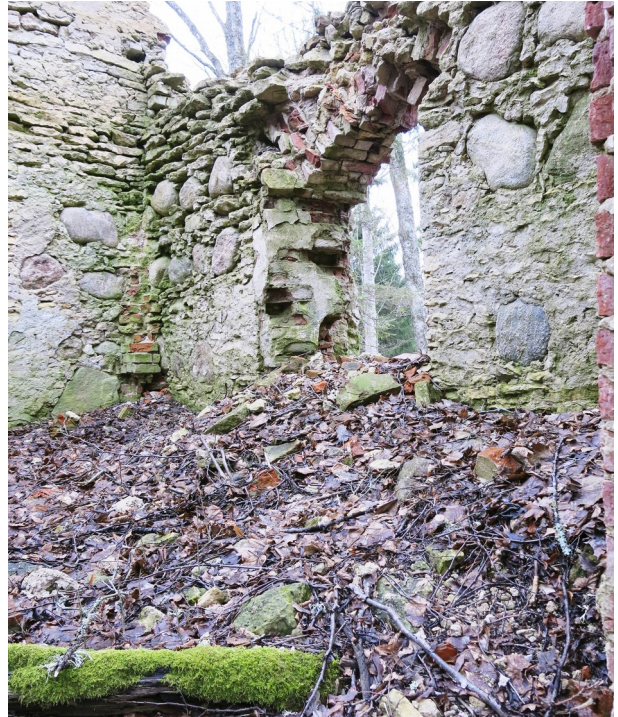
22. Sodihunnik kabeli sisemuses. Foto: Varje Õunapuu

- müüride toestamine ebastabiilsetest kohtadest;
- üleliigse pinnase ja sodi eemaldamine kabeli seest ja ümbrusest;  
Töö käigus sorteerida välja kivid, mida on võimalik müüride parandamisel taaskasutada.

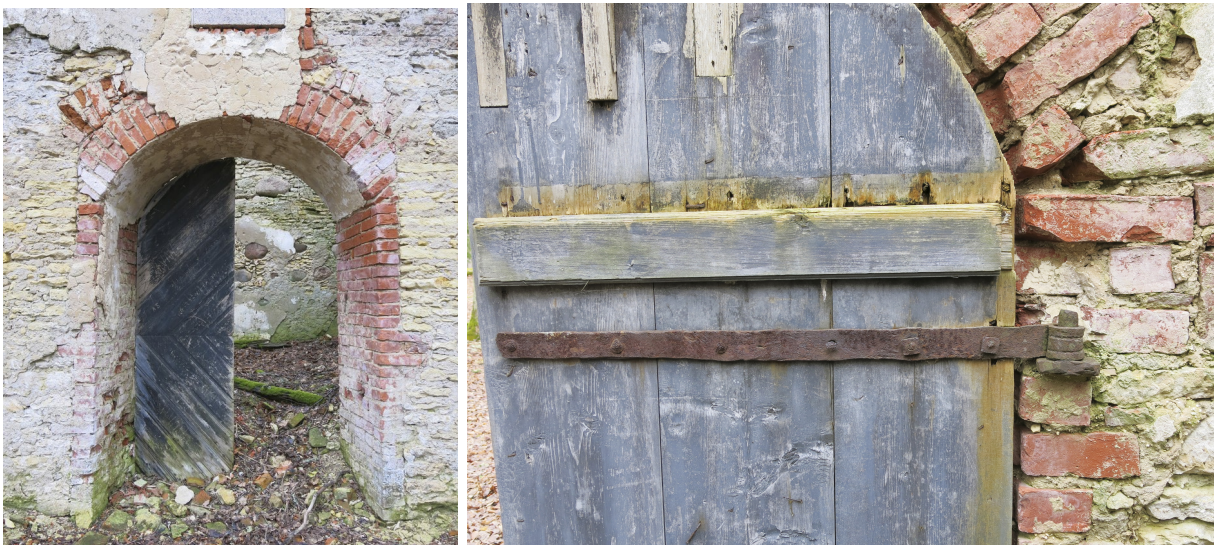
1963. aasta fotodelt on näha, et hoonet kaunistas tellistest viilukarniis, millest nüüdseks on säilinud vaid fragmendid. Detailidest on alles portaali kohal olevad kolm tellistest laotud ümarmkaarset nišši, millest lagunenu on kahe äärmise silluskaare mõningad tellised. Esiuksest on alles üks halvasti säilinud romblaudisega uksetiib, mida hoiavad müüri küljes sepistatud latthinged (ill 23). Samuti on säilinud ukseriivi vastus ja mõningad sepanaelad (ill 24). Ukse kohale on müüritud aastaarvuga (1777) graniidist tahvel, mis on säilinud hästi.

23. Säilinud, romblaudisega, uksepool ja ülemine latthing. Fotod: Varje Õunapuu

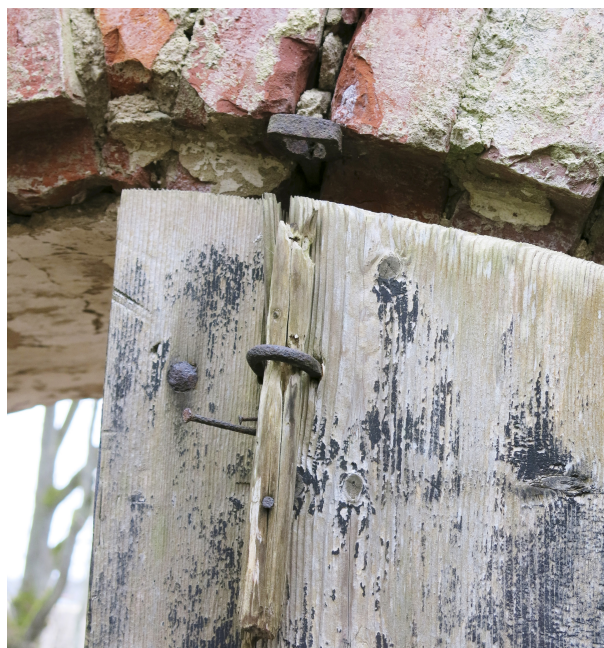
24. Sepistatud vastus ukseriivile.
