Antud töös käsitletakse eritingimused võimaliku Narva vanalinna Rüütli tänava lõigu võimaliku eksponeerimise projektile. Eksponeerimise objektina antud töö raames on võetud Rüütli tänava lõik Koidula puisteelt kuni Rahu tänavani (Rüütli tn. 17; 19; 21; 26; 28). Objekt asub Narva linna munitsipaal maal ning Narva vanalinna linnaosa üldplaneeringu kehtivuse alal (vastu võetud 22.11.2012 otsus nr 132).

Käsitletav objekt asub riikliku kaitse all olevatel mälestitel (27276 Asulakoht; 13999 Narva linnakindlustused, 14. saj.-1863).

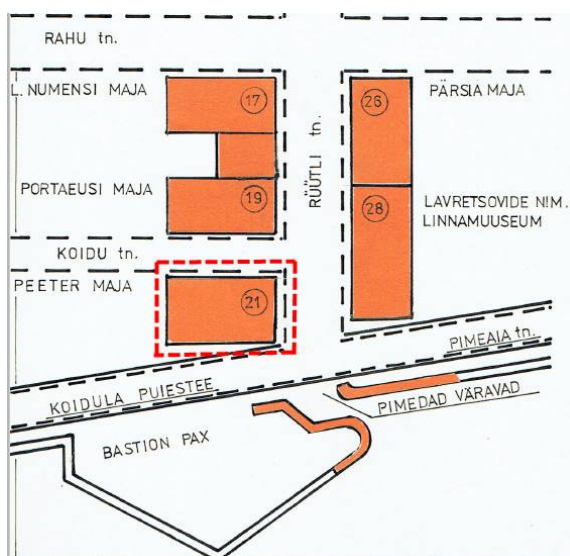
Plaan 2. Peeter Suure maja plaanil.

Kõige varasemad teadanded selle kinnistu kohta on pärit Liivi ordu perioodist. Enne 1558 aastat oli selle kohal ratmani Hinrik Koene puitmaja. Selle tõendiks on Peeter Suure hoone keldris asuv varasem veekaev.

Kivihoone ehitus antud krundil algas 1676. aastal ning lõppes 1684. aastal. Ehitustöid juhendas Zahharius Hoffman noorem ning tellijaks oli kingsepp Jacob Niemann. 1697. aastaks oli maja maha müüdnud puusepale Johann Ludele.

Kui Romanovi kuningpere liikmed külastasid Narvat, siis kohustliku punktina oli Peeter Suure maja külastamine. Hoone oli tagasihoidliku kuid esindusliku väljanägemisega. Sellel oli suur massivne erkeer, mis ulatus maani, ning kõrge plaatkatus. Hoone teisel korrusel oli avatud rõdu kokkuklapitava sillaga, mille kaudu oli võimalik hoone teiselt korruselt minna Pax bastioni vallidele. Rüütli tänava poolt oli juba 18. sajandil juurde ehitatud portaal toscanna kollonidega ning stiliseeritud sõjajumala Mars kujundiga. Hoones oli kaks korrust, millest ülemist kasutati elukorrusena ning esimesel korrusel olid töökojad ja majandusruumid. Võlveldris, mis koosnes kümnest ruumist, olid laoruumid.

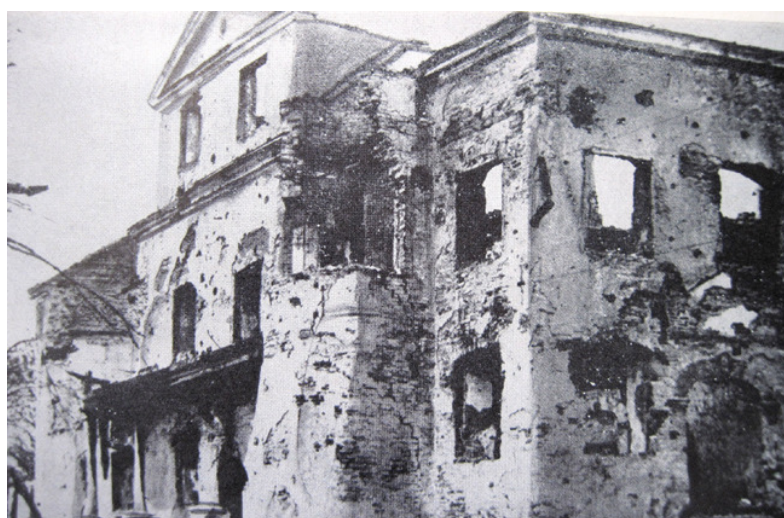
1943 a. suvel kukkus muuseumi lähedale lennukipomm, mille plahvatusega kannatas Peeter Suure maja olulisel määral. Selle plahvatuse lööklaine purustas kõik hoone aknad ja ukсед. Suurimad kahjustused tekitas Narva linnas 1944 a. mai kuus toimunud massiline pommitamine. Pommitamisele järgnenud põlengu käigus põlesid maha kõik hoone sisemised konstruktsioonid (sisustus, laed, vaheseinad), hoone seinad aga säilisid.

Pilt 3. Peeter Suure maja. Rüütli tänava ja Koidula puiestee nurk. Allikas: Kotšenovski O. Город Нарва: градостроительное развитие и архитектура. Tallinn, 1991. Lk. 217

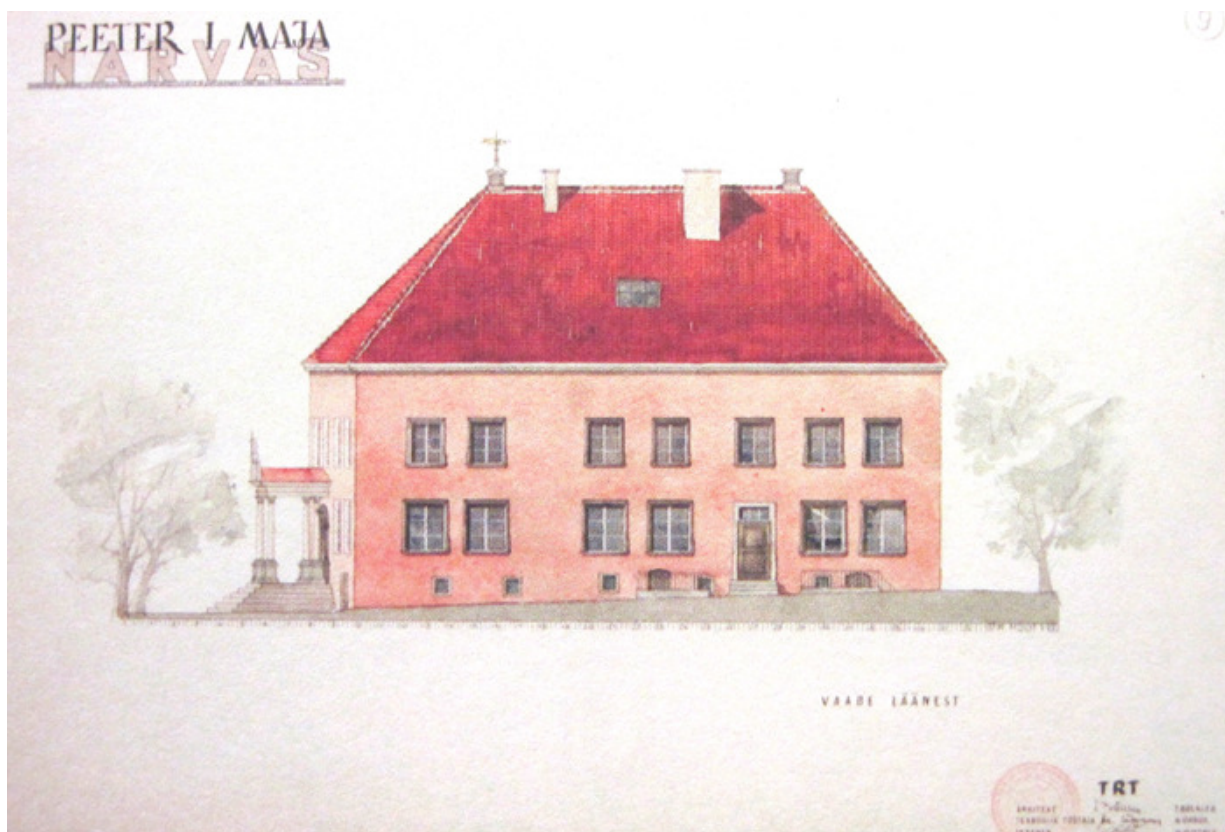
Pilt 4. Taastava Peeter Suure maja eskiis. Vaade Koidu tänavalt (läänest). 1958 a. Arhitekt Teddi Bökler, kunstiajalooline Helmi Üprus, insener Heino Uuetalu Allikas: Andres Toode. Südalinnast ääremaaks: ehitustegevus Narva vanalinna piirkonnas sõjajärgsest ajast kuni tänapäevani// Narva Muuseumi toimetised. 9, 2009. Lk.182

Esimeses Narva vanalinna taastamise projektis oli Peeter Suure maja üks prioriteetsemaid objekte. Teises rekonstrueerimis plaanis (arhitekt Teddi Bökler, kunstiajalooline Helmi Jüprus, insener Heino Uuetalu) oli ettevalmistatud Peeter Suure maja detailne taastamise projekt.

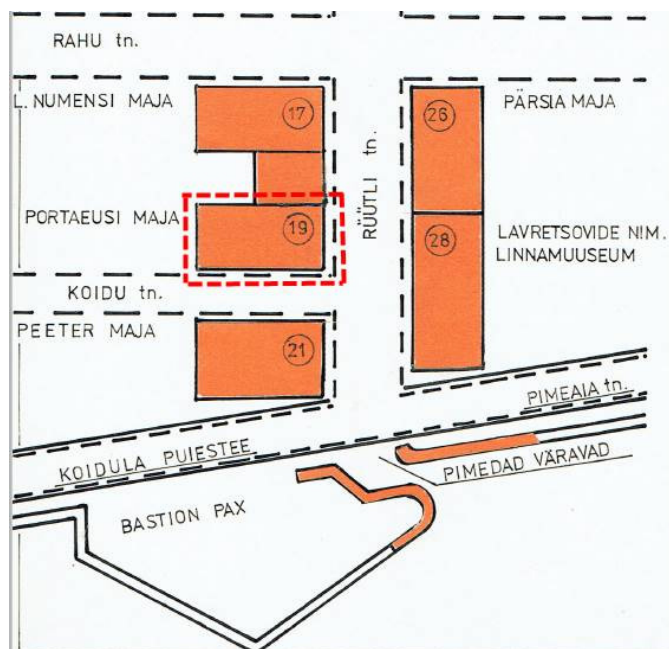
Plaan 3. Jakob Portaeusi maja plaanil.

Hoone ehitati Koidu ja Rüütli tänava nurgale arhitekt Georg Teuffeli projekti järgi. Hoone prototüübiks võeti linnapea Shwarzi (Koidu 2) maja ning kesk ja lõuna Saksamaa renessansi traditsioonides. Hoone ehitati praktiliselt samaaegselt või natukene hiljem kui linnapea Shwarzi

maja (1667 a.). Kaupmehe Jakob Porteausi majal oli neli paarist aknatelge ning kaks nurga erkeri-tornikest. Hoones olid tavalised tagasihoidliku kaupmehe stiilis ruumid ning ilusa ja rikkaliku dekooriga ja viimistlusega elamisruumid.

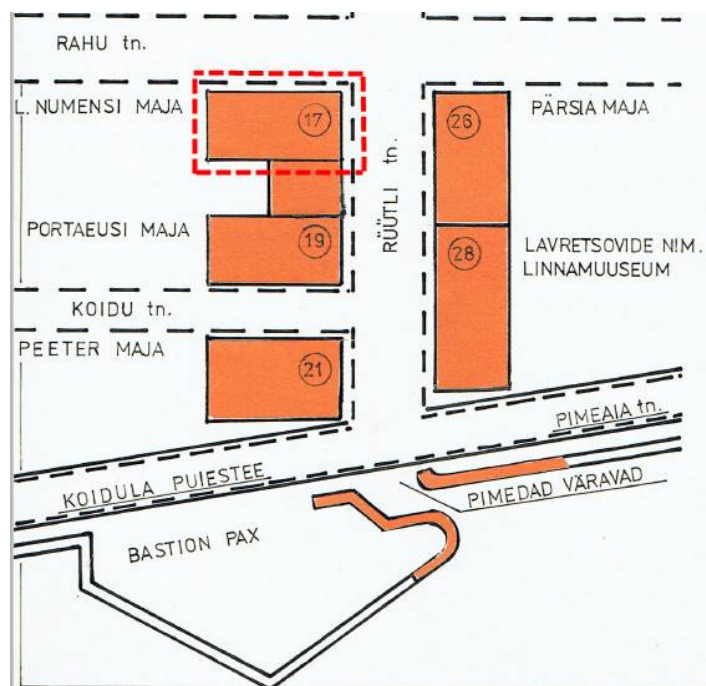
Plaan 4. Levin Numensi maja plaanil.

Hoone (aadressil Riihtli tn 17, Rahu 7) ehitati 1652 a. arhitekt Zacharias Hoffmann der Junge projekti järgi. Ehitamisega tegeles ehitusinsener Balthazar Gottkes. Hoone hävis täielikult 1659 a. põlengus ning ehitati uuesti ülesse 1661 a. Hoone oli neljaosaline ning omanikuks oli Levin Numens. 19.-20. sajandi alguses kuulus hoone Inseneride juhtimisele. 19. sajandil ehitati hoone mitu korda ümber mille käigus kaotati suur osa väliselemente ning siseviimistlust.

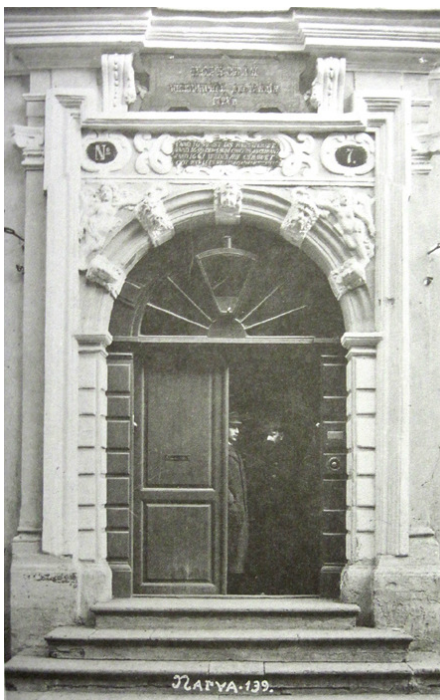
Hoone portaal oli rikkalikult kaunistatud ning meenutas Laurens Numensi hoone portaali. Portaali autoriks on Jacob Preuss. 20. sajandi alguses oli portaalist säilinud vaid mõned osad: kaks pilastrit, stiliseeritud lõvipeadega kaunistatud kartušš.

Pilt 12. Levin Numensi portaali vaade Rüütli tänavalt. ca. 1930 a. Allikas: NLM F 676: 26

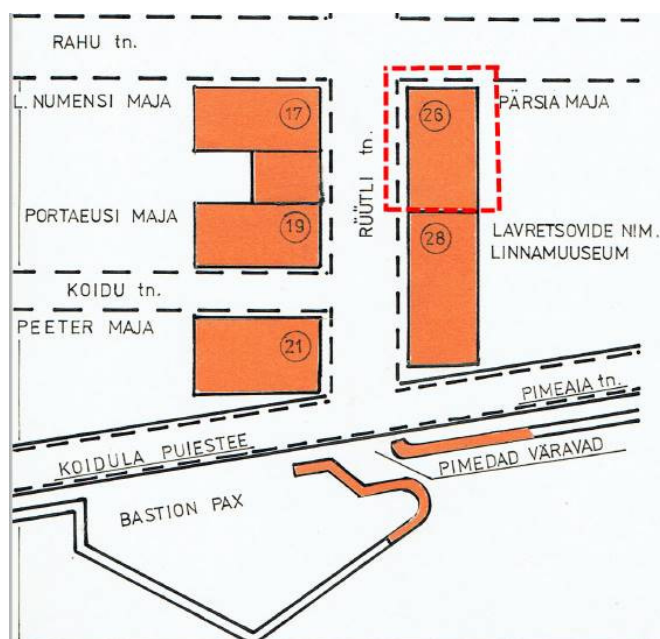
Plaan 5. Pärsia maja plaanil.

1672 a. Zacharias Hoffmann der Junge ja tema meister Georg Hecht allkirjastasid lepingu Berggard Johann Wrangeliga hoone ehitamisele Rüütli tänava põhjaosas, Rahu tänava nurgal. Kinnistu ja hoone omanik oli Wrangeli poeg Reinhold Wrangel. Ehitustööd alustati samal aastal ning hoone üleandmise akt allkirjastati 1675 a.

Seoses funktsiooni muutumisega ehitati hoone ümber. On säilinud ka ümberehituse plaan, mis koostati Rootsi inseneri Niklas Eosander poolt 1696 a. Kõrged võlvkeldrid ehitati ümber laoruumideks. Hoones olid võlvlaed ka esimesel korrusel.

Hoone põhikorpusele ehitati 1690 a. lõpus juurde pakhaus. Elamisruumid paiknesid teisel korrusel ning olid 17. sajandile tüüpilise planeeringuga: suur esinduslik saal asus vasakul pool ning magamistoad paremal pool. Hoone oli range sümmeetrilise planeeringuga ning monumentaalse esindusliku eeskoja portaaliga.

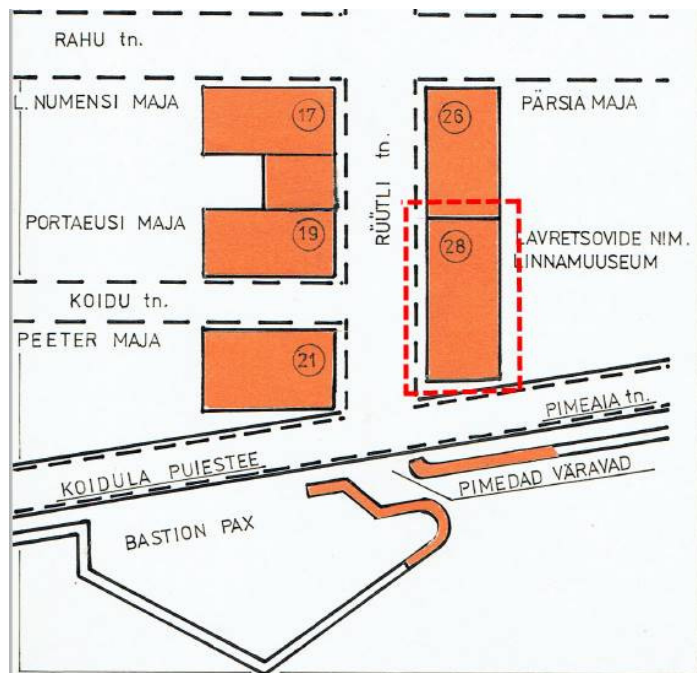
Plaan 6. Lavretsovide maja plaanil.

1684. a kaardil on hoone, mis koosnes mitmest osast ja kuulus Otto Feldhusenile. Enne teda oli selle hoone omanikuks kaupmees Levin Numens, kelle omandis oli ka kõrval olev suur kinnistu. Aleksandr Petrovi raamatus on mainitud, et pärimuses säilis informatsioon, et antud hoone kuulus peale 1704 a. Narva linna üle võtmist, Narva kindral-kubernerile Aleksandr Menshikovile.

19. sajandil kuulus hoone parunile German von Arpshofen Geebarthile. 19. sajandi lõpus ostis hoone kaupmees Sergei Lavretsov. Sel ajal oli hoone oluliselt ümberehitatud ning hoonele tekkisid pseudo-vene stiilis elemendid. Hoone on tuntud viimase peremehe nimi järgi, metsenatide, kunstikogujate pere Lavretsovide järgi.

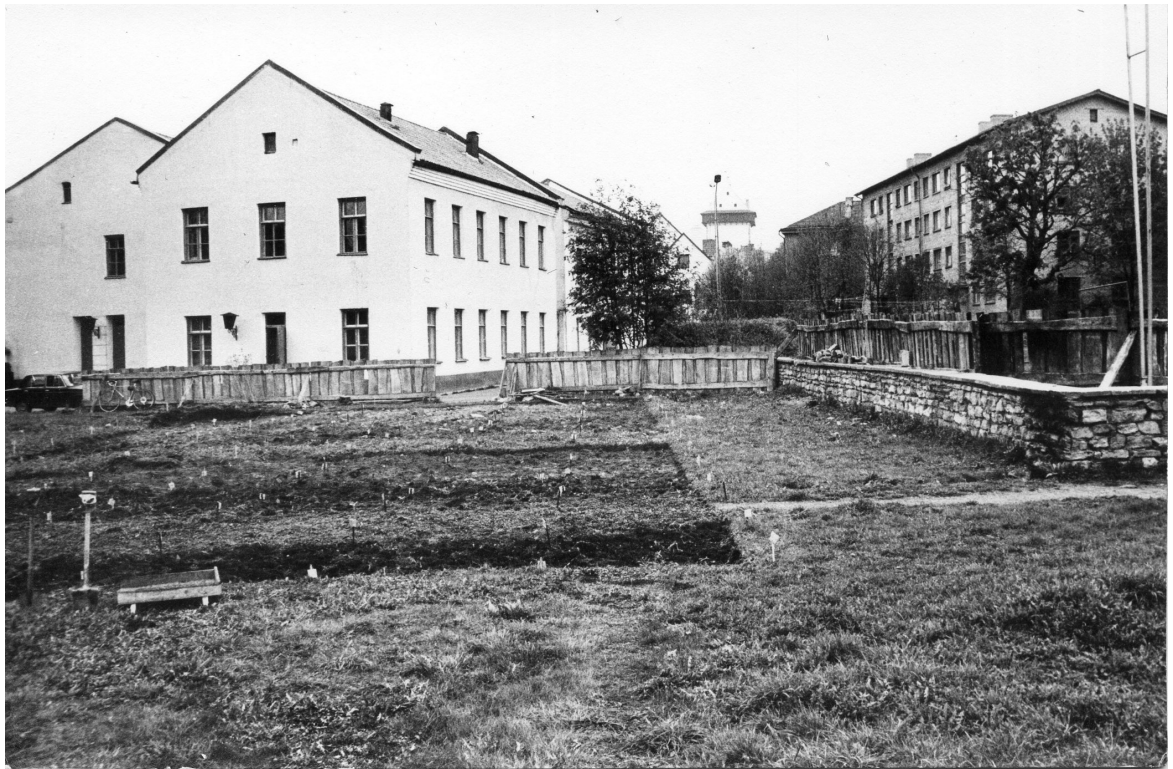
1990-1991 a. toimunud arheoloogilised väljakaevamised Peeter Suure maja kohal toimusid Aleksandr Nikitjuk juhendamisel ning lõplik eesmärk oli Peeter Suure maja taastamine. Tööde käigus oli rusudest täielikult puhastatud hoone sisemine osa ning teostatud hoonega piirneva Rüütli ja Koidu tänavate arheoloogiline uuring. Seoses poliitilise olukorra muutumisega ja projekti finanseerimise lõpetamisega oli projekt peatatud. Väljapuhastatud hoone vundament ja keldriosad jäi seisma mitmeks aastateks ning hakkas lagunema ilmastiku negatiivse mõju all. 2000 a. Linnavalitsus eraldas vahendid väljakaevatud hoone vundamentide liivaga täitmiseks. See oli tehtud konserveerimise eesmärgiga, et vältida edasist objekti lagunemist.

Pilt 20. Kaevandi planeerimine. Vaade Rütüti tänavalt Koidu tänavale 1990 a. (A.N. Nikitjuk erakogu)

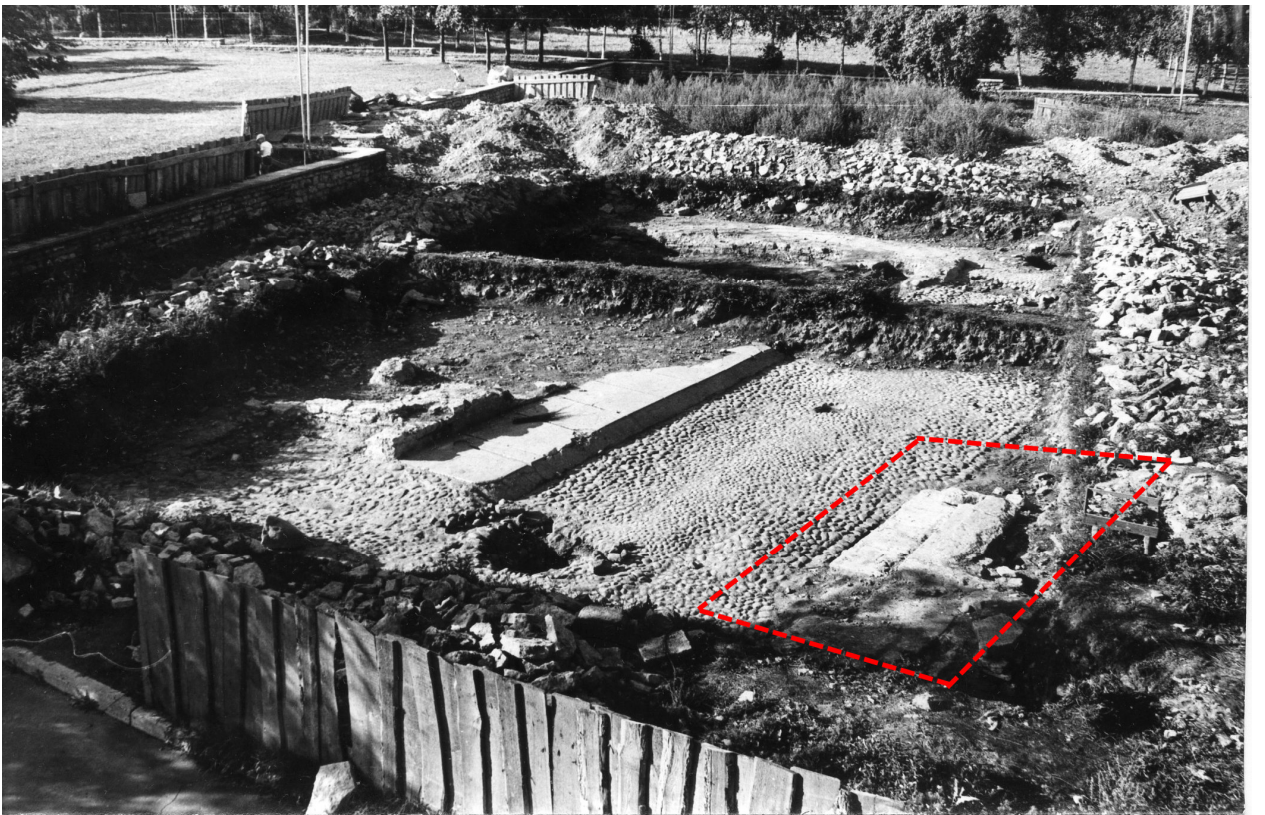
Pilt 23. Koidu tänava kivisillutus. 1990 a. (A.N. Nikitjuk erakogu)

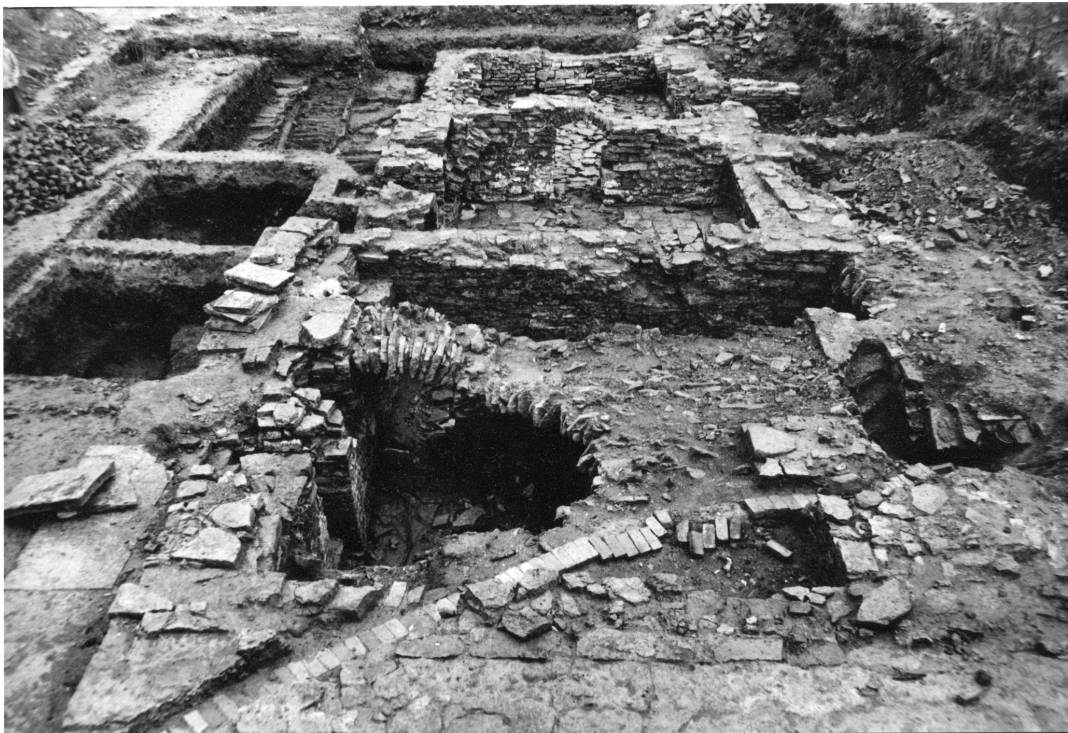
Pilt 25. Peeter Suure majakaevand. Vaade lõunast. Vasakul üleval puitsillutusega tänava jäljed. (A.N. Nikitjuk erakogu)

Esimesel väljakaevamise etapil 1990 a. oli teostatud Koidu tänava, Peeter Suure ja osaliselt Porteausi maja avamine. Väljakaevamised jätkati 1991 a. ning teisel etapil oli ära puhastatud Peeter Suure maja sisemine osa, Rüütli tänav, lahti võetud Koidu tänava kivisillutis. Koidu ja Rüütli tänavatel oli avastatud varasemate (arvatavasti keskaegse) hoonestuse ja tänava kihid. Koidu tänaval, varasematel kihtidel, oli avastatud puitsillutusega tänava või hoovi jäljed.

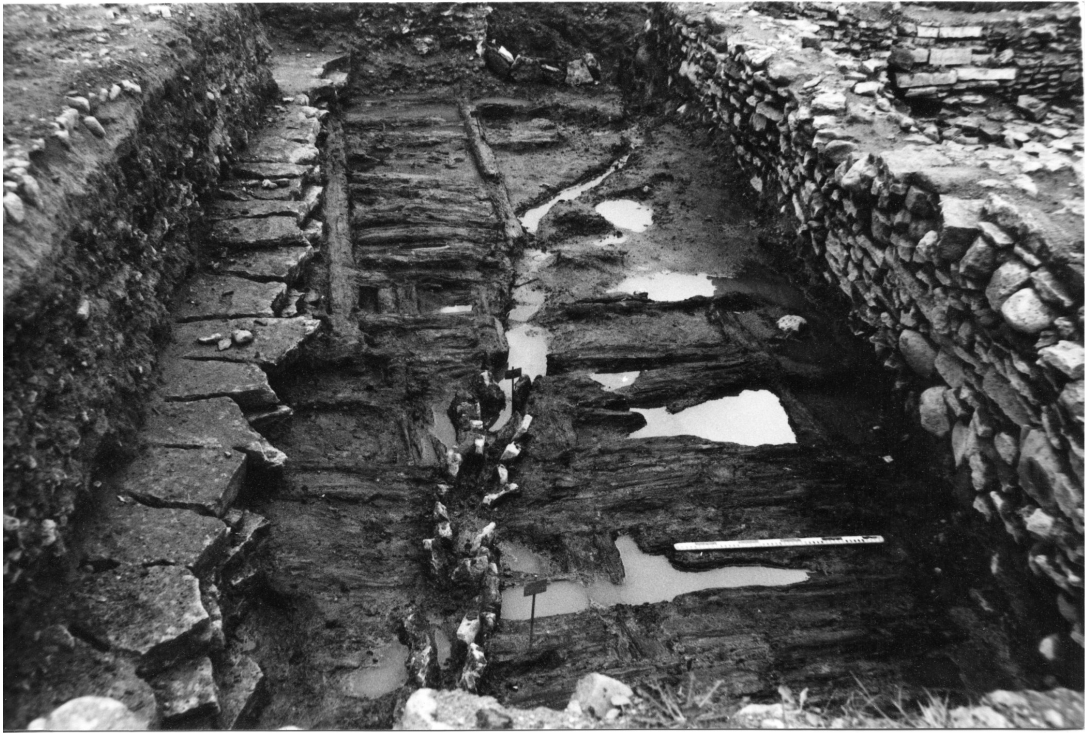
Pilt 26. Puitsillutusega teejäänused Koidu tänava varasematel kihtidel. Vaade lõunast. (A.N. Nikitjuk erakogu)

Koidu tänaval puitsillutisega tee jäänused annavad võimalust arvata, et teistes Narva vanalinna tänavatel võis olla keskajal sarnase tüübi teekatted. Varasemate perioodide teede ja tänavate võrgustiku võib avastada samuti teistes Rütli tänava lõikudel.

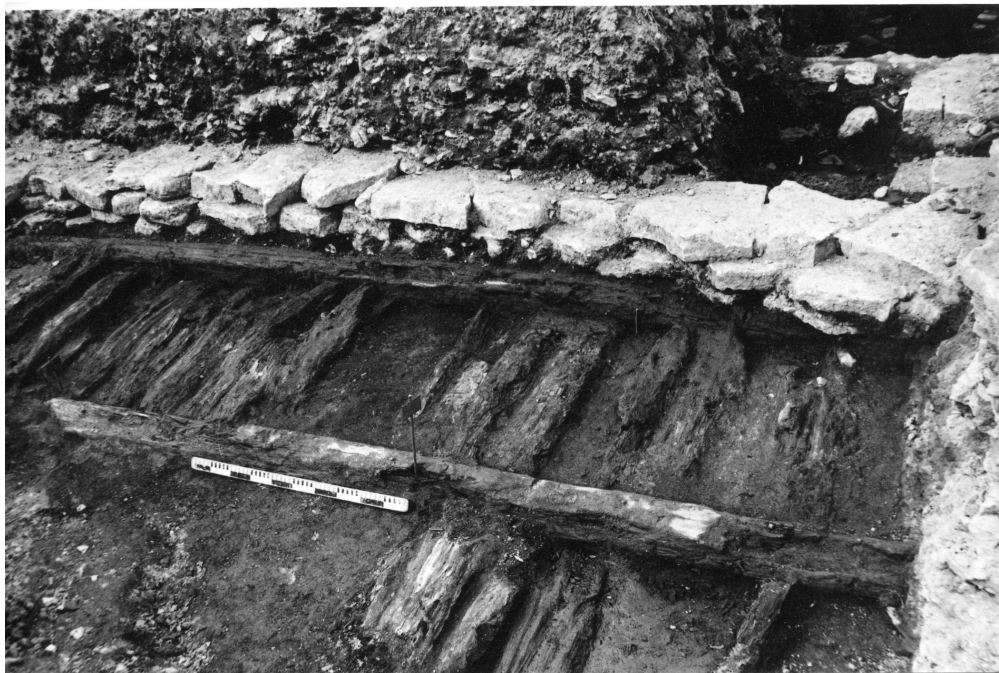
Pilt 27. Puitsillutis Koidu tänaval. (A.N. Nikitjuk erakogu)

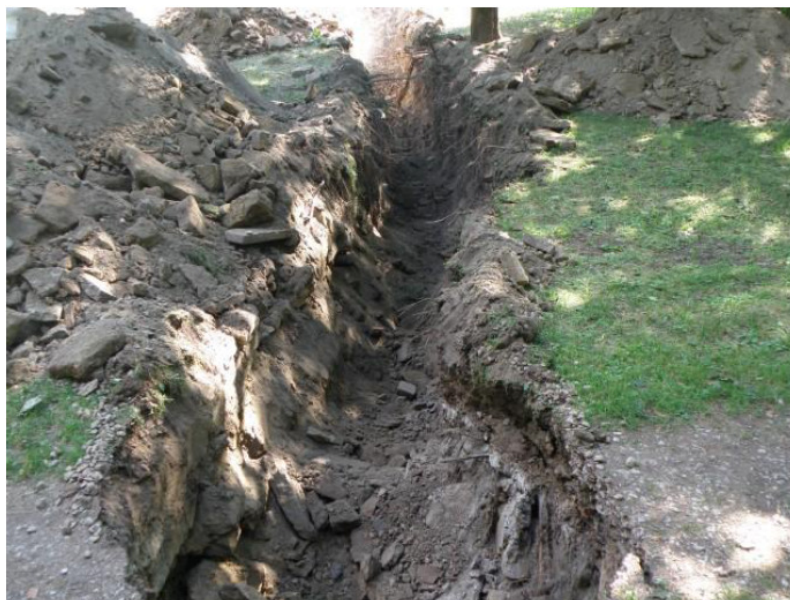
Pilt 28. Rüütli 1. tranšee. Vaade põhjast. (Zoroaster OÜ, „Arheoloogiliste uuringute aruanne“ Töö nr. 07082014/AE)

Kahjuks antud töö ei anna tervikliku pildi ja ettekujutust Rüütli tänava kivistatud ja hoonete sokliosade seisundist. Kaevandi servad on puhastamata ja stratigraafiline osa on puudulik. Kuna selle töö eesmärgiks oli ainult tänavate fikseerimine on raske hinnata, millele tänava lõigule sattus arheoloog. Tranšeede meetod ei anna tervikliku pildi objekti seisundist.

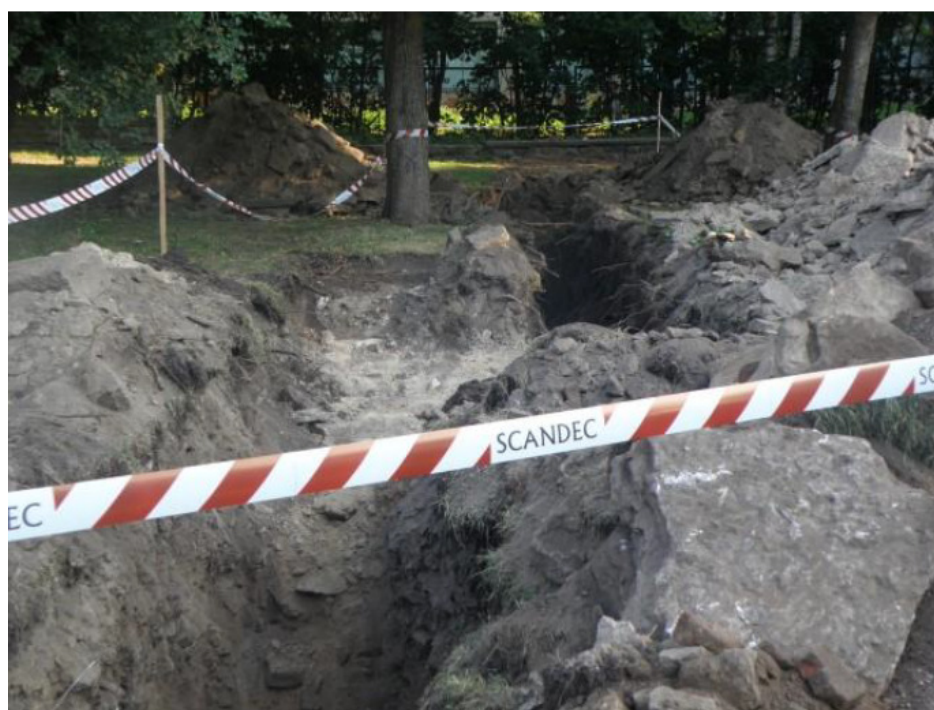
Pilt 29. Rüütli 1 tranšee. Vaade lõunast. (Zoroaster OÜ, „Arheoloogiliste uuringute aruanne“ Töö nr. 07082014/AE)

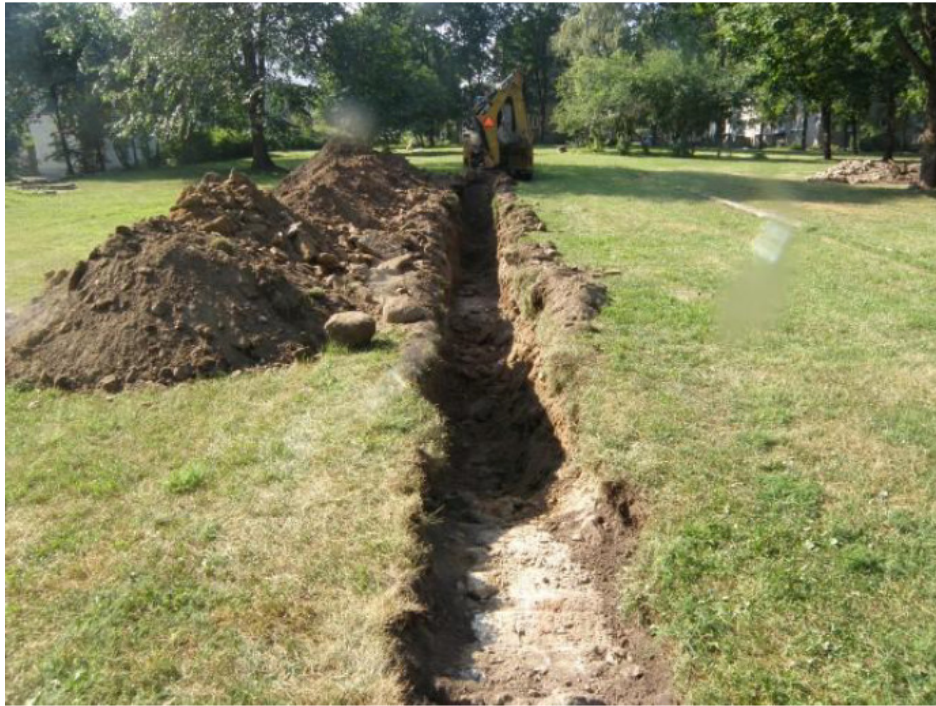
Pilt 30. Rüütli 2. tranšee. Vaade põhjast. (Zoroaster OÜ, „Arheoloogiliste uuringute aruanne“ Töö nr. 07082014/AE)
