KÖNIGE TALU REHIELAMU AJALUGU, VÄÄRTUSED JA TULEVIK

Hauka küla, Valgjärve vald, Põlva maakond

2015/2016 õppeaasta
Arhitektuuri konserveerimise ja restaureerimise täiendkoolituskursuse lõputöö

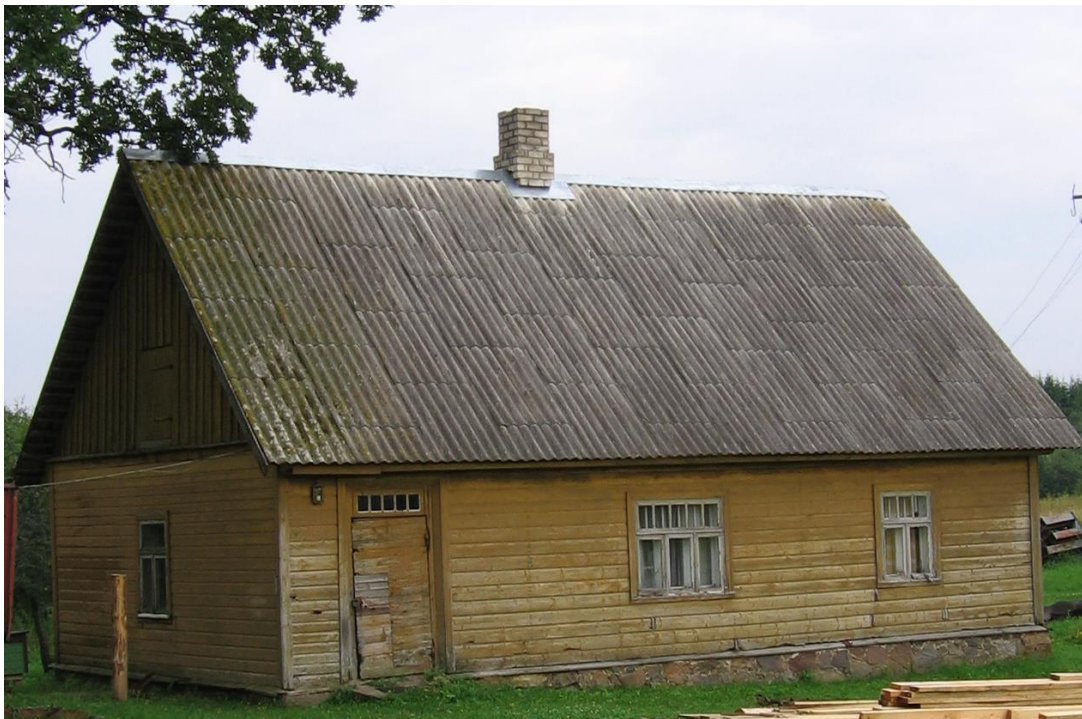
Illustratsioon 6. Elumaja

Elumaja on ehitatud 1935. aastal. Viilkatusega tüüpiline XX sajandi esimesele veerandile iseloomulik eluhoone (ill 6). Looduskivist vundamendiga elamu mõõdukas on 11,7 x 7,5 m. Tahutud palkidest seinad on kaetud rõhtlaudisega (täispunnlaudis). Algselt oli katus kaetud laastudega, mis hiljem on asendatud eterniitkattega. Elumajas on esik, neli tuba, köök ja sahvri ning veranda (ill 7). Majal on kaks välisust, üks avaneb taluõue pool ning teise ukse kaudu pääseb klaasitud veranda kaudu viljapuuaeda.

Elumaja on rahuldavas seisukorras. Elumaja aknad, ukse ja veranda aknad vajavad kiiresti restaureerimist.

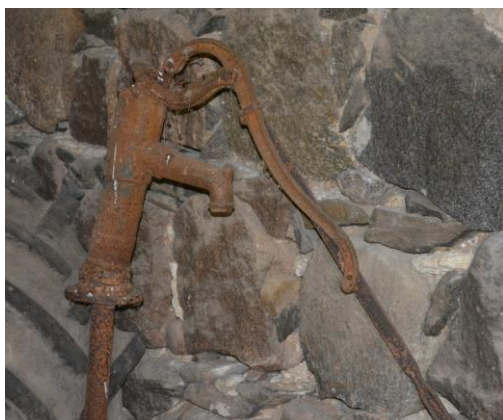
Illustratsioon 8. Lauda veepump

Talul oli 2 kaevu, mõlemad olid puuwooderdusega salvkaevud. Rakked olid ümarpalkidest, kaevud olid pealt kaetud kaanega. Üks kaev oli vinnaga, teist kaevu kasutati ainult lauda veega varustamiseks. Säilinud on lauda veepump (vt ill 8). Mõlemad kaevud on hävinenud.

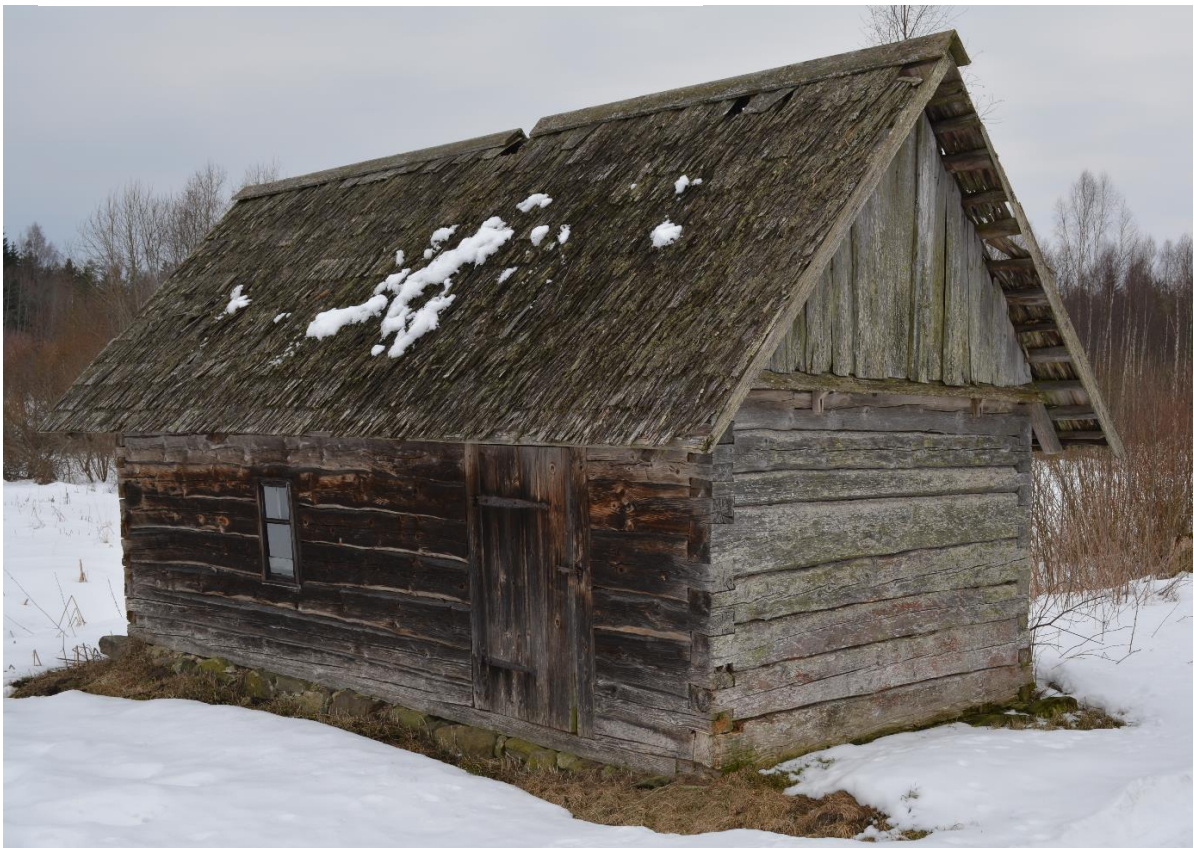
Illustratsioon 10. Suitsusaun

Suitsusaun (vt ill 10) on ehitatud 1935. aastal. Hoone mõõtmed on 2,9 x 6,1 m. Rõhtpalkehitis koosneb kahest ruumist, seinad on tahatud palkidest ning nurgakonstruktsiooniks on puhas-ehk tappnurk. Vundament on lõhutatud maakividest. Hoone viilkatusel on laastukate, mida on korduvalt parandatud ning lisatud harjalaud. Esik on ilma laeta ning sauna lagi on laudadest. Saunal on algupärane kahe ruuduga aken ja sepistatud latthingedega uks. Kerisega ahi asetseb paremas esinurgas suuga välisukse poole. Lava on piki sauna külgseina ahju ja otsaseina vahel (vt ill 9). Saunal on betoonpõrand.

Saun on rahuldavas seisukorras. Sauna alumised palgid on välja vajunud. Sauna korsten on hävinud ning laastukatusel esinevad läbijooksud. Kiiresti on vaja parandada sauna laastukatus ning korsten. Pehastunud alumised palgid tuleb välja vahetada.

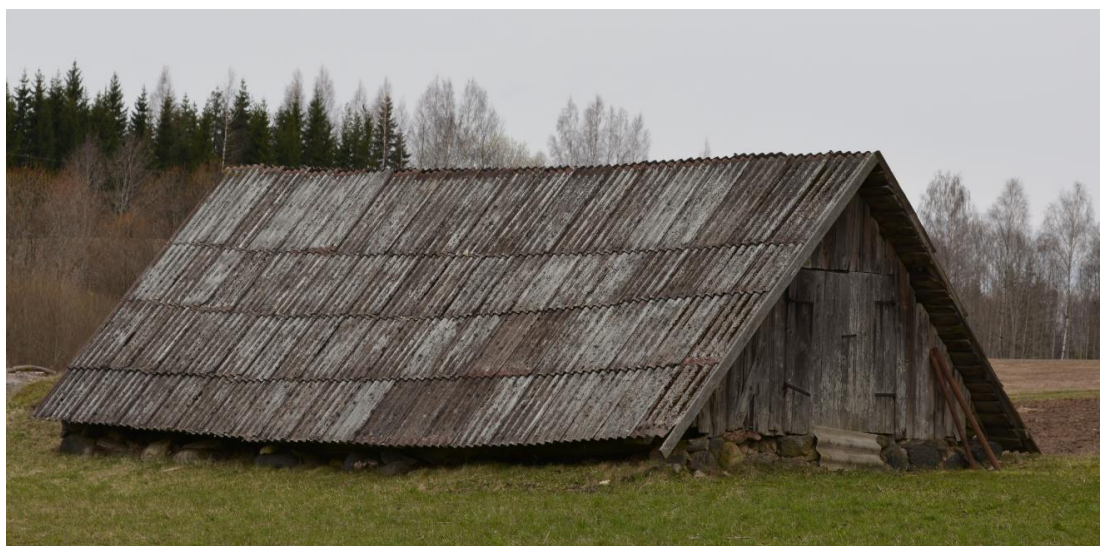
Illustratsioon 11. Keldripealne

Kelder on ehitatud 1935. aastal ning renoveeritud 1995. aastal. Keldri peal on eterniitkatusega ait nn. keldripealne (vt ill 11). Keldril on kaks ust, keldripealseuks avaneb hoovi ning keldriuks on suunaga sauna poole. Keldri esiku võlvlagi on kaetud väljastpoolt mätastega. Keldri seinad on maakivist. Keldri põrand on esiku põrandast madalam, mullast põrand on asendatud

betoonpõrandaga. Algselt oli keldripealse katusekate laastust, mis oli nõukogude perioodil kaetud tõrvapapiga ning 1995. aastal asendati eterniitkattega. Keldri seisukord on rahuldav, ukse sillus vajab parandamist. Keldriuksed koos sulustega on vaja restaureerida. Ukse laudise katkised laud tuleb proteesida kvaliteetse puiduga ning töödelda ilmastikukindlaks. Võimalusel kaaluda eterniitkatuse asendamist algupärase laastukattega.

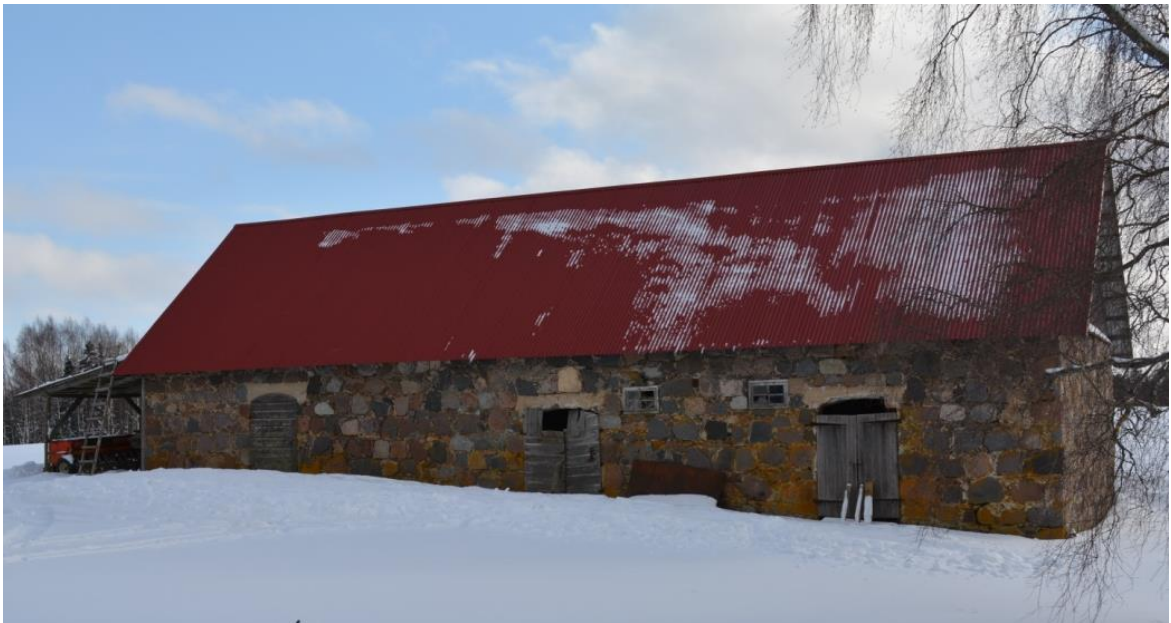
Illustratsioon 13. Maakivist ait-laut

Ait-laut on ehitatud 1907. aastal. Seinad on lõhutud maakividest, seinte paksus on 70 cm. Algselt oli hoonel laastukatus, mis on asendatud eterniitkatusega. 2005. aastal on eterniitkatus asendatud talumiljöösse sobimatu punase profiilplekk-katusega (ill 13). Lauda lagi on servamata lauast, mis on lisatud perioodil, kui laudas olid kolhoosi loomad. Aidas on laudpõrand, laua laius 24 cm. Katusekonstruktsioonidest on säilinud sarikad (13 tk), millele on lisatud külgedele toed. Roovitus on täies ulatuses asendatud. Läänepoolses küljes on säilinud küüni vundament. Uksesillused on parandatud tsemendiga. Hoone ehituskonstruktsioonide seisukord on hea. Lauda- ja aidauksed koos sulustega tuleb restaureerida ning töödelda ilmastikukindlaks.

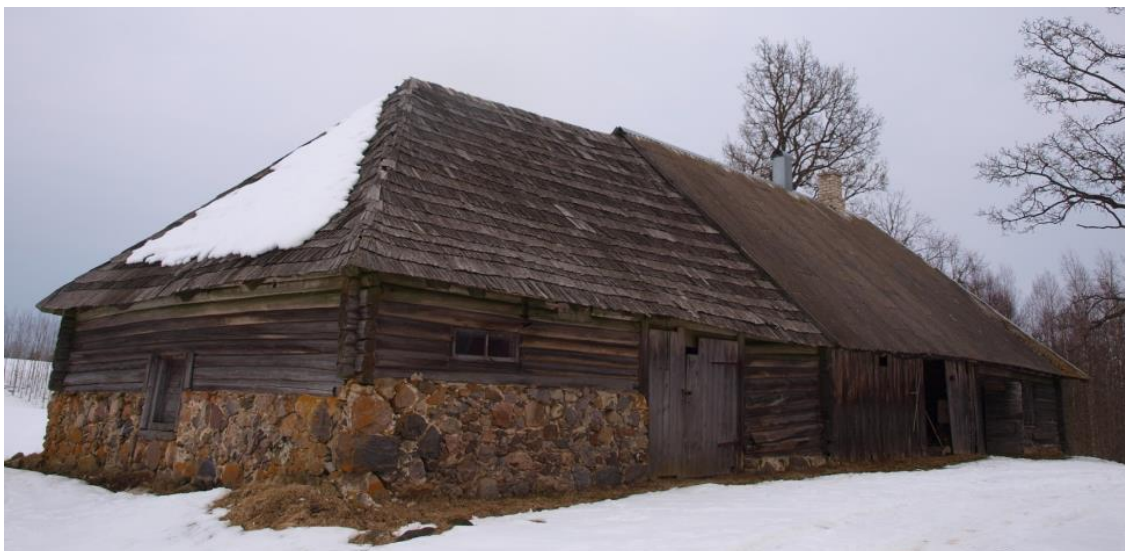
Illustratsioon 15. Rehielamu

Könige talu rehielamu (ill 15) on 25 m pikk ja 9 m lai rõhtpalkehitis, rehetuba on rehealusest kitsam ja kõrgem (rehetoa kõrgus 3,5 m, rehealuse kõrgus 2,5 m). Taolised rehehooned on tuntud peaaegu kõikjal Kagu – Eestis. Eriti rohkesti leidub neid ala põhjaosas – Põlva ja Kanepi kihelkonnas⁶.

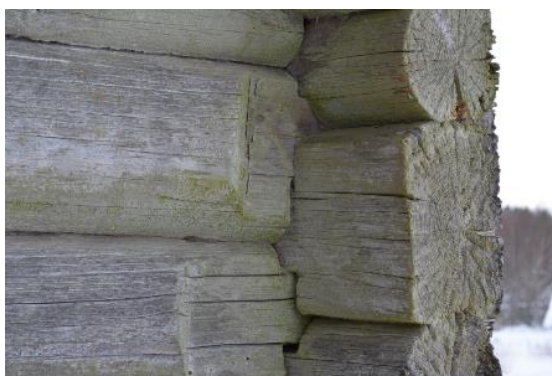
Illustratsioon 16. Nurgakonstruktsioon - järsknurk

Ida-lääne-suunalise rehielamu idatiivas on kambrid, keskel rehealune ja läänetiivas laut. Rehielamu algne ruumijaotus on põhiosas säilinud. Rehielamu seinad on püstitatud tahumata ümarpalkidest ning nurgakonstruktsiooniks on järsknurk (ill. 16). 19 sajandi viimasel veerandil ehitatud rehielamutel on järsknurk üldine⁷

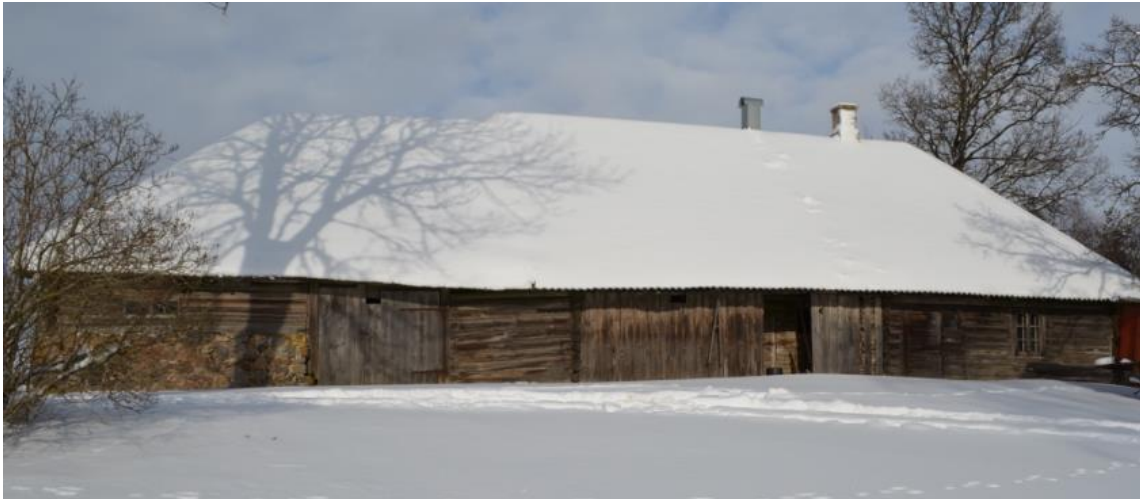
Illustratsioon 17. Rehielamu lõunakülg

Rehetoa seinte pikkus on 7 x 5,5 m, pindala 38,5 m². Rehealuse seina pikkus 5,4 x 8,6 pindala 46,4 m². Rehealuse tagaküljel on kitsas aganik (7,1x1,3 m), selle kõrval sahver (külmkamber) ja rehealuse esiküljel varjualune. Rehetoas on piki hoonet kaks jämedat aamipalki (umbes 35 cm läbimõõduga), parred ei ole säilinud. Reheahi asus rehetoa tagaseinas risti hoonet. Rehielamu laut ja kuivati ehitati 1923. aastal ning reheahju asemele ehitati kuivati ahi.

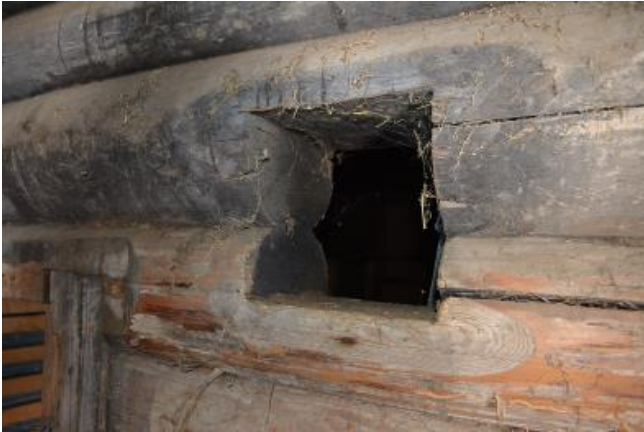
Illustratsioon 21. Rehetoa seinas otsapaja

Peale külkseintes asetsevate pajade (ill 22) oli rehetoa paja (otsapaja) rehetoa ja rehealuse vahelises seinas. Otsapaja (ill 21) avati ahjukütmisel suitsu, samuti vilja kuivatamisel tekkinud niiske õhu väljalaskmiseks.⁸

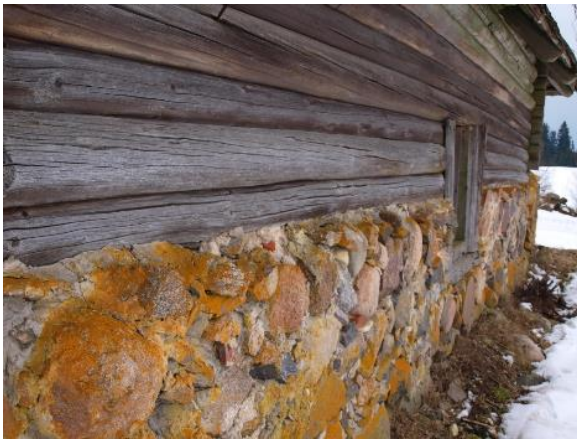
Illustratsioon 24. Lauda vundament

Rehielamul on maakivist vundament, mille sideaineks on lubimört ning hilisemad parandused on tehtud savi ja tsementmördiga. Hiljem ehitatud lauda vundament on lõhutatud maakividest, vundamendi kõrgus on 1,4 m. Rehealuse ja kambrite osas on vundamendi kõrgus 20-45 cm.

Lauda vundamendi (ill 24) nurk on vajunud ning tekkinud on suured praod. Kambrite ja rehealuse osas ei ole vundament (ill 25) piisavalt kõrge, kuna pinnas on aastatega tõusnud, mistõttu suureneb niiskuskahjustuste oht.

Kogu sokkel vajab lubi-tsementmördiga vuukimist. Koorida pinnas hoone ümbert ja viia madalamasse tasapinda, rajada kallak hoonest eemale.

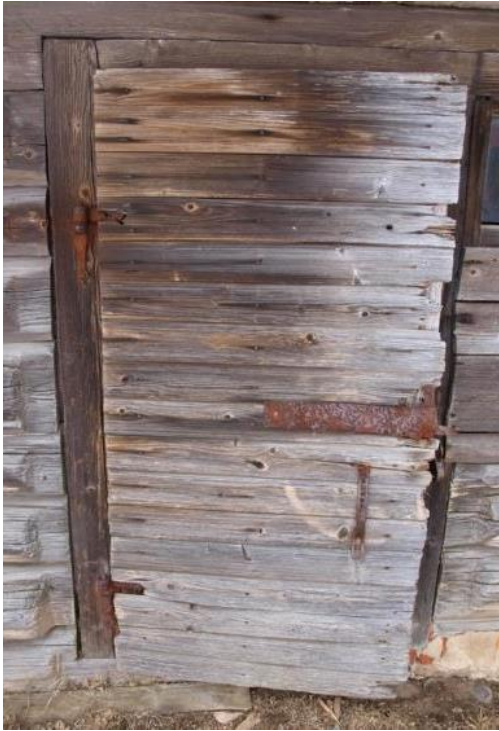
Illustratsioon 26. Eeskoja välisüks

põhjapoolne ukse on laudadega kinni löödud. Eeskoja välisuks (ill. 26) on tenderpiitadega väljapoole avanev. Eeskoja ukse sulused: väljas sepishaak koos tabalukiga, sepistatud hinged.

Rehetoa ja kuuriukse seisukord on rahuldav, sulused roostetavad, osaliselt on lauad pehkinud. Aganiku ja eeskoja välisuks on ära vajunud, laudade otsad pehastunud ja osaliselt hävinenud.

Originaalsed ukсед koos sulustega säilitada oma originaalkohal ja restaureerida. Uste laudise katkised lauad proteesida kvaliteetse puiduga. Säilitada võimalikult palju olemasolevat materjali ning töödelda need looduslike niiskust tõkestavate ainetega, näiteks linaõliga. Korrodeerunud detailid puhastada ning katta linaõlivärnitsaga.

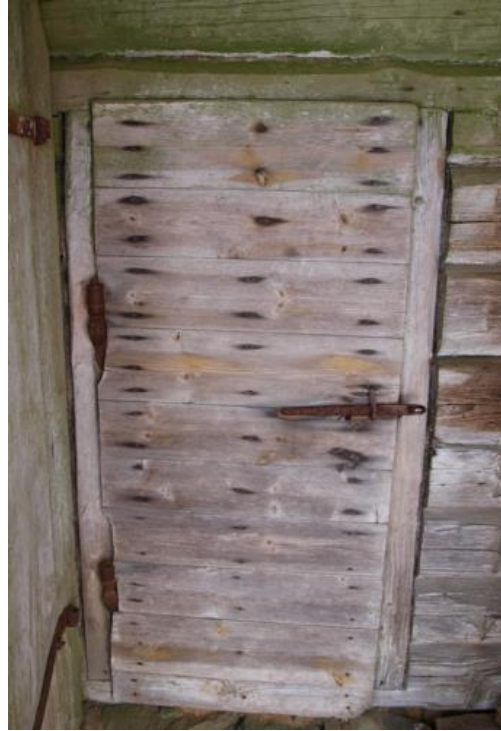
Illustratsioon 27. Rehetoa uks

Rehetoa uks (ill. 27) on tenderpiitadega väljapoole avanev. Rehetoa ukse sulused: sees sepishaak, sees lingi vastus kangiga, sepistatud hinged. Kuuriuks on püstlaudadest kahel puitpõõnal, sepistatud hingelatud ja -tapid. Aganiku uks on väljapoole avanev ning sepistatud hingelattidega.

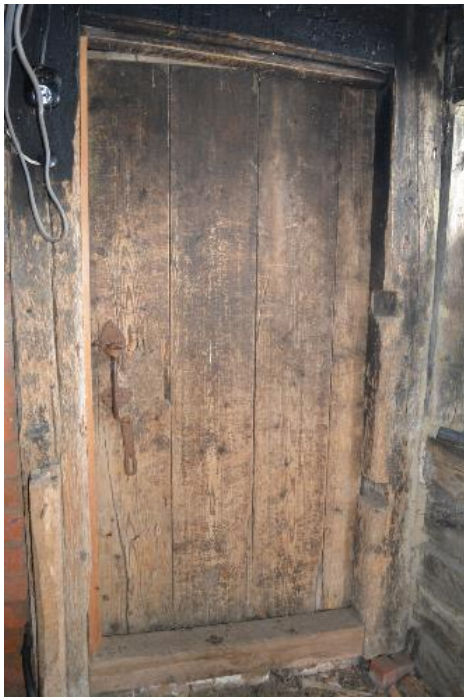
Illustratsioon 32. Eeskambri uks

Eeskambri uks (ill 32) on sissepoole avanev ja ukseal on kõrge aluspakk. Ukseava kõrgus on 160 cm ja laius 82 cm. Külmkambri ukse (ill 33) kõrgus on 180 cm ja laius 79 cm. Uksed on vertikaallaudisega. Eeskambri ja külmkambri ukse sulused: väljas sepislink koos kangiga, sees lingi vastus. Ustel on sepistatud latthinged.

Uksed ja sulused on rahuldavas seisukorras ja tahmunud ning sulused roostetavad. Eeskambri uksepiit ja aluspakk on proteesitud. Eeskambri uks on seestpoolt lubjatud.

Kõik algupärased uksed ja sepised tuleb säilitada originaalkohal kui väärtuslikud detailid.

Roostetanud sulused puhastada ning katta linaõlivärnitsaga.

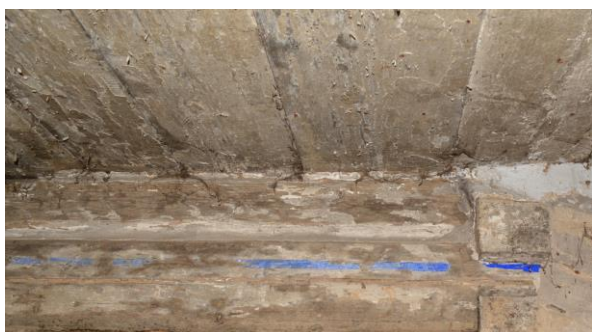
Illustratsioon 34. Kambri lagi

Kambri laes on kaks tahutud laetala ja külg-külje kõrval laudis (laua laius 26 cm), nn. puhaslagi, mis on lubjatud (ill 34). Laepealne soojustatud savi-liiva seguga. Rehetoa lagi on ümarpalkidest ning on säilinud kaks aampalki (ill35). Rehealuse lagi on servamata laudadest (laius 30-34 cm) kaaslaudis. Laudal on servamata laudadest kaaslaudis.

Rehetoa ja kambri lagede seisukord on rahuldav. Rehealuse ja lauda lagi on halvas seisukorras. Rehealuse ja lauda lae kandekonstruktsioonid vajavad tehnilise seisukorra hindamist.

Säilitada kambri ja rehetoa laed. Kambri laed viimistleda lubivärviga. Rehetoa laed puhastada lahtisest nõest ja mustusest. Rehealuse ja lauda lae kandekonstruktsioonid vajavad toestamist ning laelaudis asendamist.

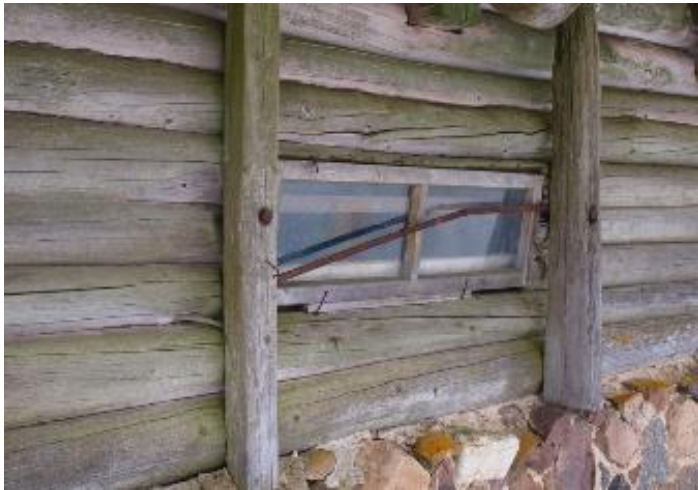
Illustratsioon 36. Lauda sein sirutuspuu

Puit on muutunud halliks ning lõunapoolse seina palgid on lõhenenud. Räästa all on palgid kaetud vetikatega. Lauda seinal on poltidega kinnitatud sirutuspuu seina sirgeks ajamiseks ning vajumise vältimiseks.

Säilitada rehielamu algne välisilme ja plaanilahendus. Välja vahetada kambri osa alumine palgikord, kasutada kvaliteetset originaalilähedast materjali. Alumise palgi alla paigaldada hüdroisolatsioon (kasetoht). Viia läbi vetikatõrje ja vältida liigniiskust. Hiljem ehitatud ulualuse seinalaudis eemaldada, et taastada esialgne välisilme.

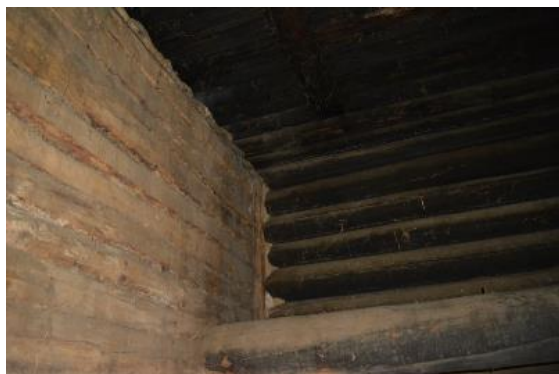
Illustratsioon 38. Rehetoa ja kuivati sein

Rehealuse ja lauda, rehetoa (ill. 38) siseseinad on ümarpalkidest. Kuivati sein on tahatud palkidest (ill 38). Kambri seinte sisepinnad on lubikrohvitud, mille all on diagonaalselt seinalöödud pajuviitsad (ill 39) ning sein on värvitud lubivärviga.

Kambri siseseinte seisukord on rahuldav. Viimistluskihid on määrdunud ja kulunud, lubimört palgi vahedest kohati välja pudenenud. Rehetoa seinad on tahmast ja suitsust mustunud.

Säilitada kõik olemasolevad siseseinad. Kambri seintel parandada krohvikahjustused lubimördiga ja katta lubivärviga. Krohvimisel kasutada originaalile võimalikult ligilähedase koostisega krohvisegu.

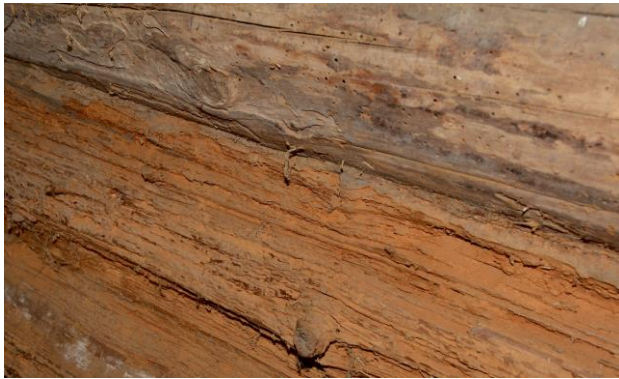
Illustratsioon 40. Rehetoa sein biokahjustused

Rehetoa ja rehealuse vaheseinal (ill 41) on alumistel palkidel biokahjustused (ill 40). Rehealuse ja lauda alumine palgikord pehastunud.

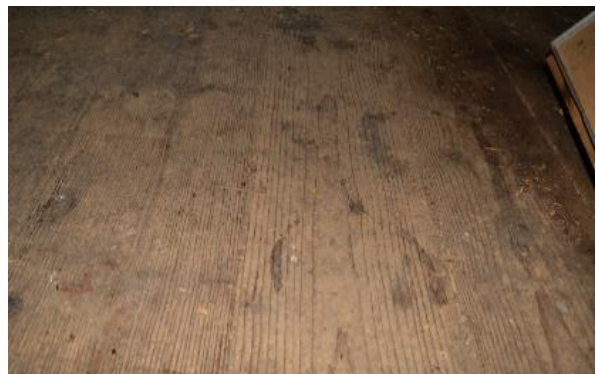
Illustratsioon 42. Tagakamber laudpõrand

Eeskoja põrand on tsemendist, mille all on algupärane munakivipõrand. Eeskambri laudpõrand on uue pliidi ehitamisel asendatud uue laudpõrandaga. Tagakambri on algne laudpõrand (ill 42), põrandalaua laius on 22-23 cm. Rehetoal, rehealusel ja laudal on tambitud savist põrand.

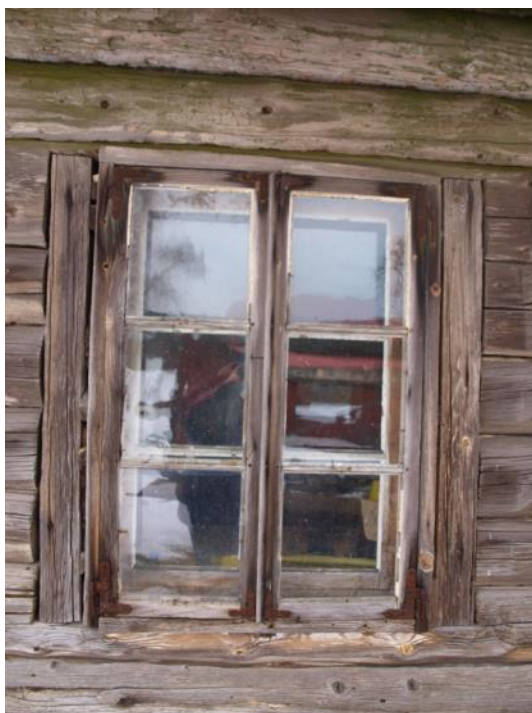
Illustratsioon 43. Lõunaseinas eeskambri aken

Eeskambri ja tagakambri on kaks kahekordset kuue ruuduga akent (ill 43, 44, 45). Tagakambri põhjaseina aken on laudadega kinni lõõdud. Aknaklaasid on kinnitatud kitiga, viimistlus puudub. Raami mõõdud on 85 x 118 cm. Aknad on kinnitatud sepistatud nurkhingedega (ill. 47) ja nurkade tugevduseks on nurgikud ning akendel on tuulehaagid (ill 48). Laudaaken on horisontaalne 2 ruuduga ühekordse raamiga. Laudaaken ei ole originaal, mõõdud 58,5x76 cm.

Akende seisukord on rahuldav, kuid külmkambri aken (ill. 46) avariiline. 4 klaasi purunenud (paigatud klaasitükiga), 1 klaas mõranenud. Kitt suures osas irdunud. Kambri välimised aknad on rahuldavas seisukorras, kitt suures osas irdunud. Sisemised aknad on heas seisukorras.

Säilitada algupärased aknad. Restaureerida kõik metallmanused, korrodeerunud detailid puhastada. Vana kitt eemaldada ja klaasimisel kasutada linaõlikitti. Säilitada akende terved originaalklaasid. Proteesimisel kasutada võimalikult sarnase ristlõikega kvaliteetset puitu. Aknaraamid värvida traditsioonilise koostisega linaõlivärviga.

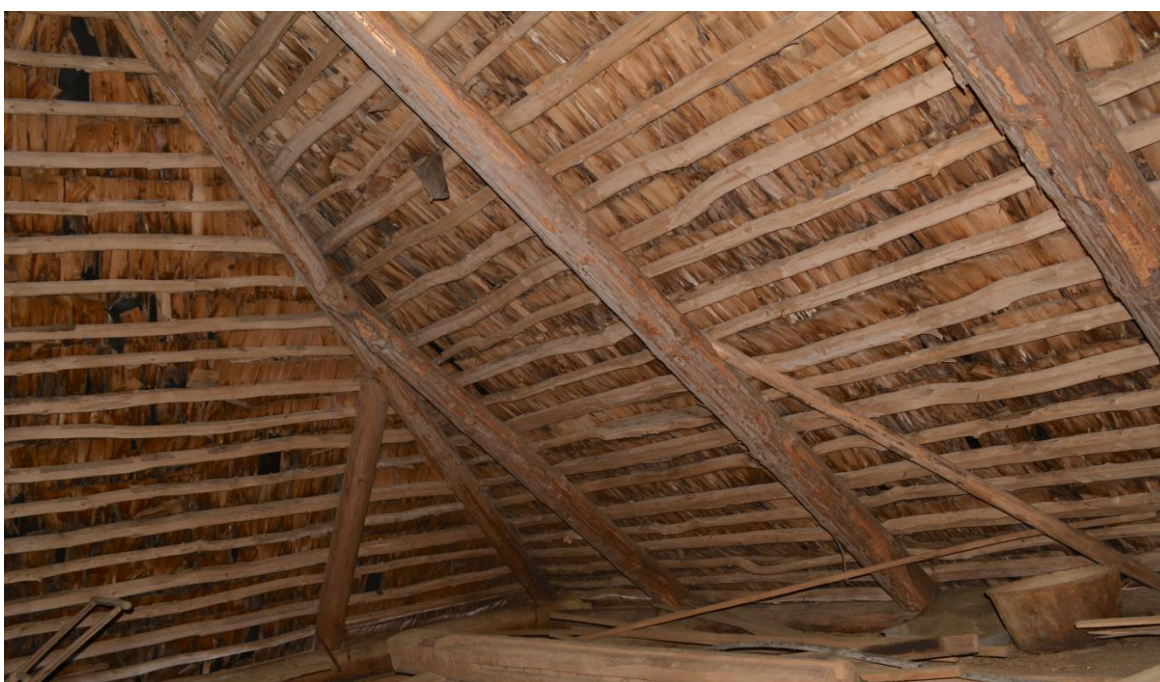
Illustratsioon 49. Kambri laepealse katuse kandekonstruktsioonid

Rehielamu kelpkatus on algselt kaetud kolmekordne laastukattega. 90-ndate alguses pandi rehetoa ja kambrite osale eterniitkatus. Lauda ja rehealuse katus on kaetud laastudega, mida on vahetatud 1940. ja 1992. aastal. 70.-80. aastatel oli katus kaetud tõrvapapiga. Säilinud on algupäraseid katusekonstruktsioonid. Katusekandmik on pennsarikas konstruktsioonis, kokku 14 sarikapaari. 10 sarikat on nummerdatud, 4 lauda sarikat on lisatud hiljem. Ühendused on teostatud puitnaaglitega. Katuse sarikad on umbes 15 cm läbimõõduga ning toetuvad murispuudele. Sarikate vahemaa on 1,5 m. Laastukatte all on tihe roovitus.

Rehetare ja kambri katuse kandekonstruktsiooni ja katusekatte seisukord on hea. Katuse visuaalsel vaatlusel läbijookse ei esine. Lauda osal on laastukatus, mis on halvas seisukorras, esinevad läbijooksud ja katusekonstruktsioonid on pehastunud.

Vajalik teostada hoone katuse- ja vahelaekonstruktsioonide ehituslikud uuringud. Säilitada hoone ajalooline katusekuju ja tarindusviis. Säilitada maksimaalselt katuse kandekonstruktsioonid ja võimalikult palju olemasolevat laastukatet. Lauda

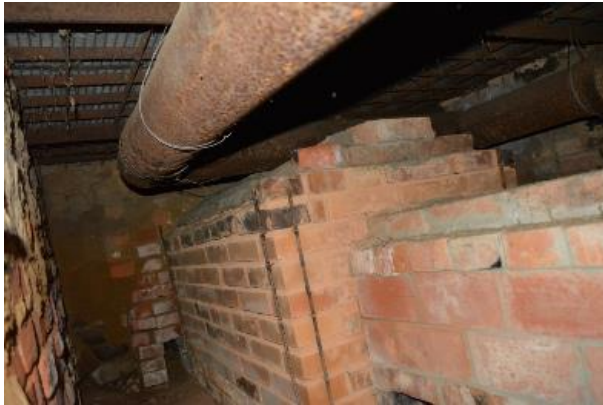
Illustratsioon 52. Kuivati

Reheahi asus rehetoa kambripoolses nurgas risti hoonet. Ahju tagasein lõikub rehetoa sein ja

ulatus seinast välja. Reheahi on lammutatud ning asendatud kuivatiga (ill 52). Rehielamul oli punastest tellistest savimördil laotud korsten ja korstnapits. Algupärane korstnapits ja korstnajak lammutati 1992. aastal ning laoti uuesti. Korsten on kahelõõriline punastest tellistest ja korstnapits on valgest silikaatkivist (ill 53) puhta vuugiga. Algupärane pliit ja soemüür asendati samuti 1992. aastal.
