**Lutheri villa interjööride inventeerimine
ja muinsuskaitse eritingimused**

Pärnu mnt 67, Tallinn, Harjumaa

2015/2016 õppeaasta
Arhitektuuri konserveerimise ja restaureerimise täiendkoolituskursuse lõputöö

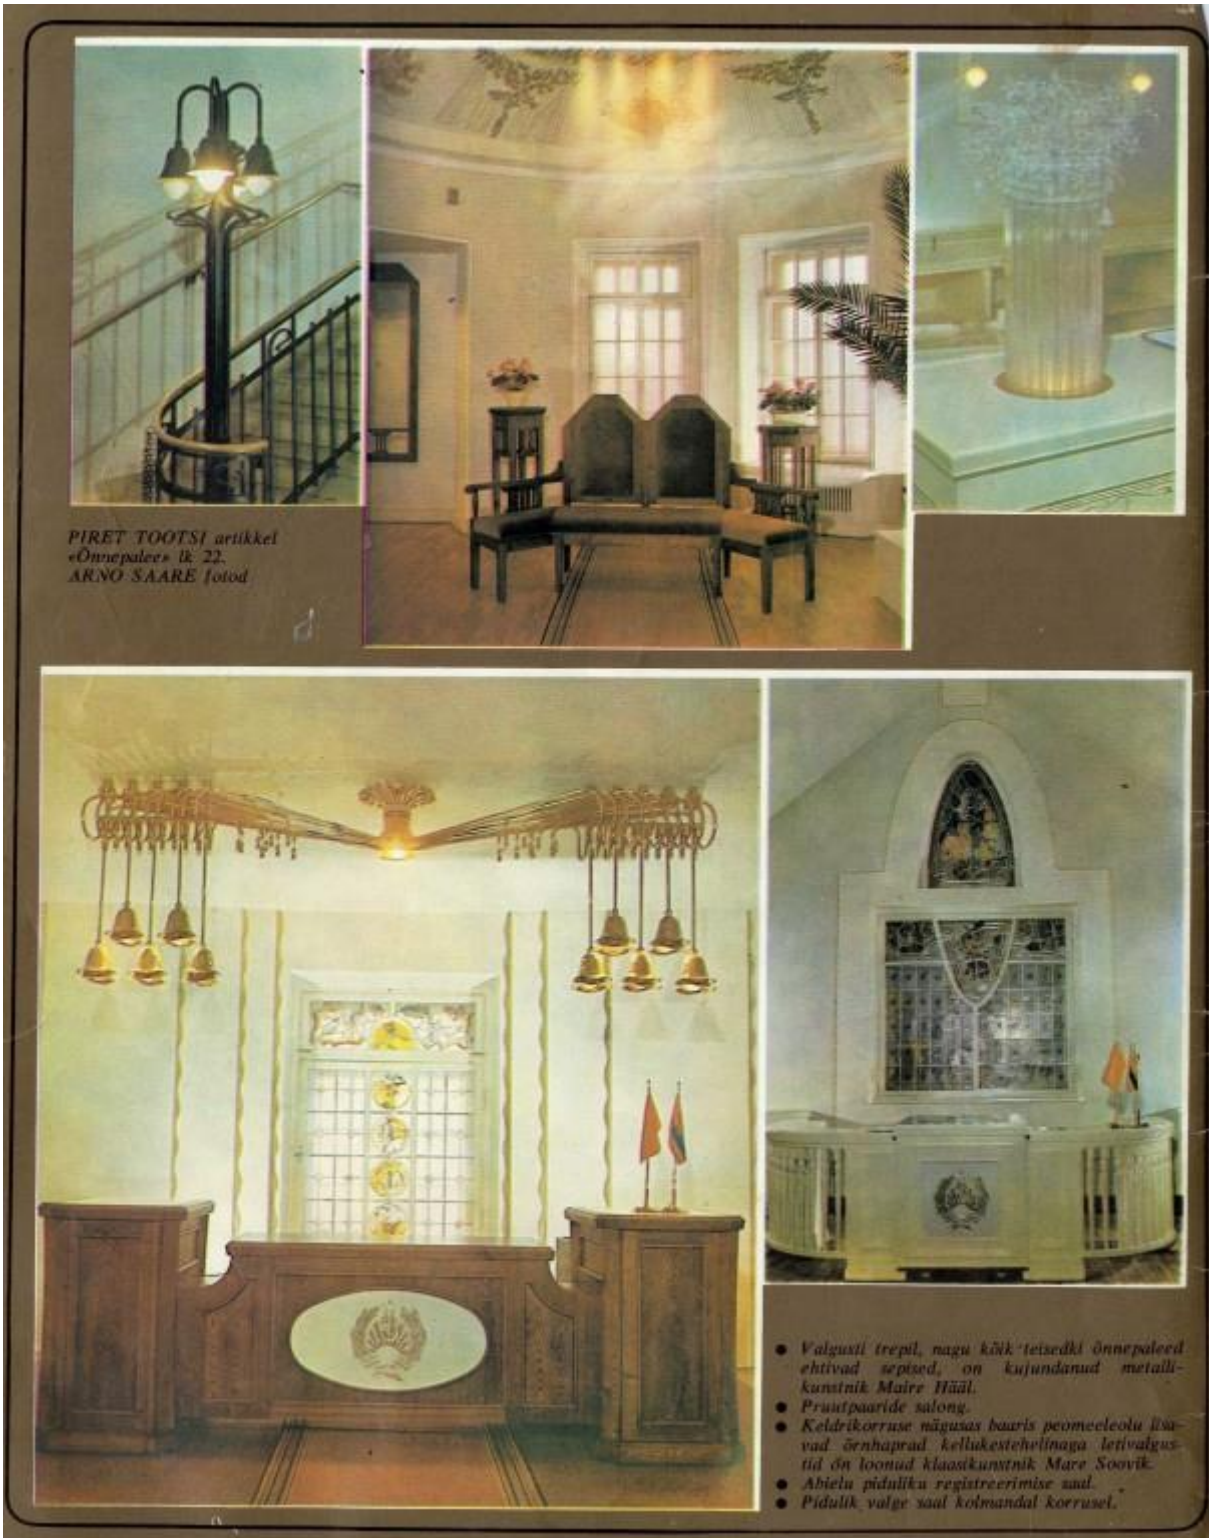
22. Lutheri villa interjöörid kohandatuna Perekonnaseisuameti kasutuseks. Sirje Uusbek ja Leena Zaporozjets, 1982.

Hoone kõik mittekandvad ja hiljem rajatud vaheseinad lammutati ning likvideeriti keldrikorruse katlaruumid, et sinna paigutada banketisaalid. Vestibüülis asunud ehitusaegne peatrepp lammutati ning selle asemele rajati laiem paekiviastmetega trepp, mis ühendas 1.–3. korrust. Mansardkorruse ruumid samuti likvideeriti, paigutades sinna vaid ventilatsioonikambrid. Idaosas ehitati mansardkorrus välja alles 2000. aastate alguses. I ja II korrusel lammutati kandeseinu, et anda vestibüülile ja abielude registreerimise saalile vajalikku avarust. Ülejäänud ruumid püüti aga paigutada selliselt, et ei rikutaks siseplaneeringu omapära ja terviklikkust. Hoone fassaadid korrastati ning siseviimistlus teostati sisekujunduse projekti järgi. Restaureeriti ka hoone põhjakülje varikatus, mis kaeti lainelistest savikividest katusega.³⁰

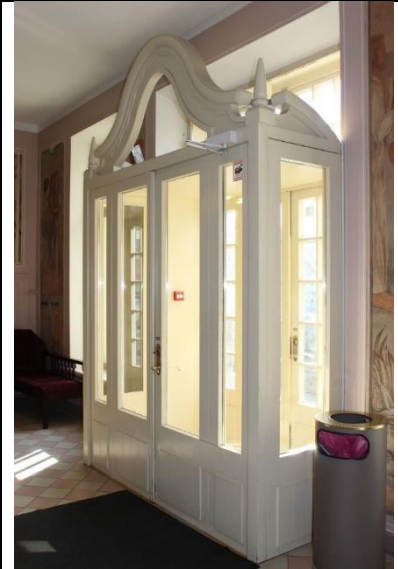
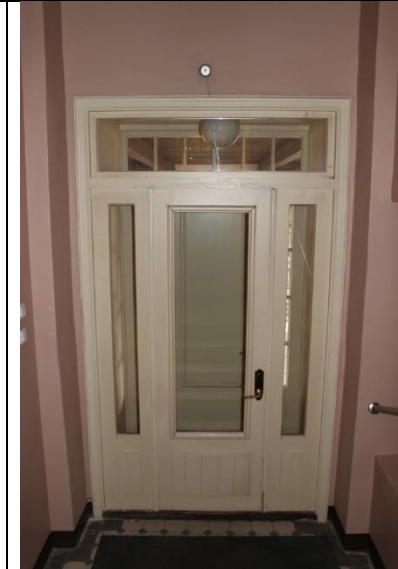
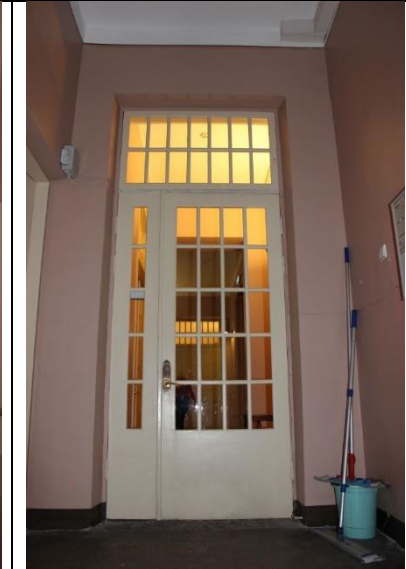
U1: Peasissepääsu eeskoja tambur (1982).	U2: Kolmepoolne valgmi-kuga välisukse põhjasisse-pääsu ees.	U3: Tiheda ruudujaotuse ja eraldi valgmi-kuga kahepoolne uks.

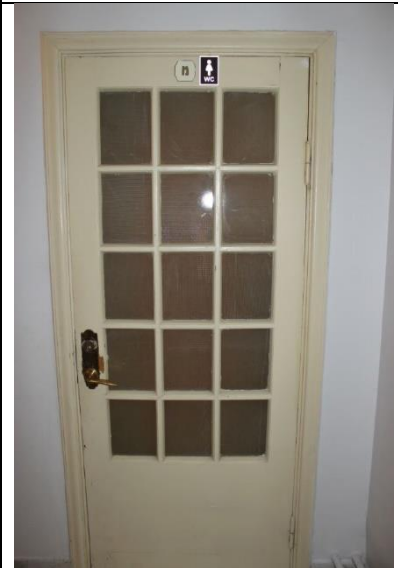
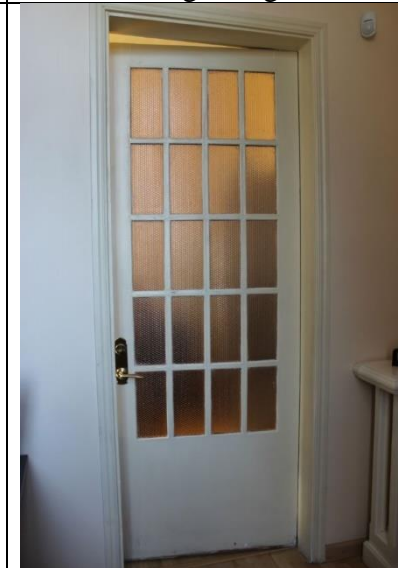
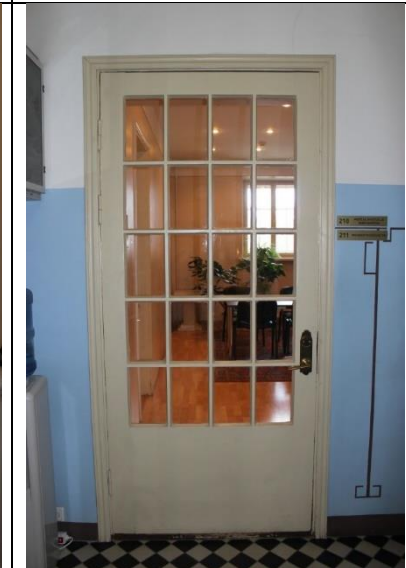
U4: Tualettruumide uksed ja nende metallisildid.	U5: Tiheda ruudujaotuse ja mattklaasidega kõrgem uks.	U6: Tiheda ruudujaotusega madalam uks.

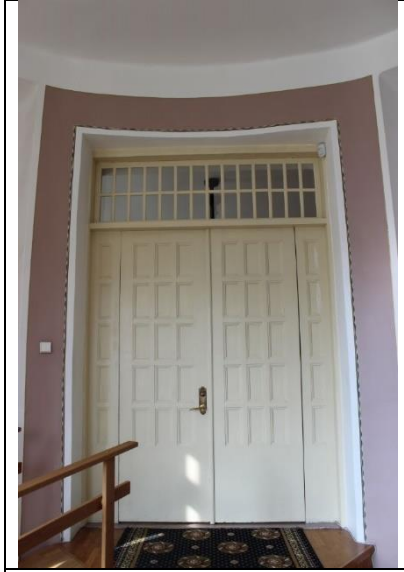
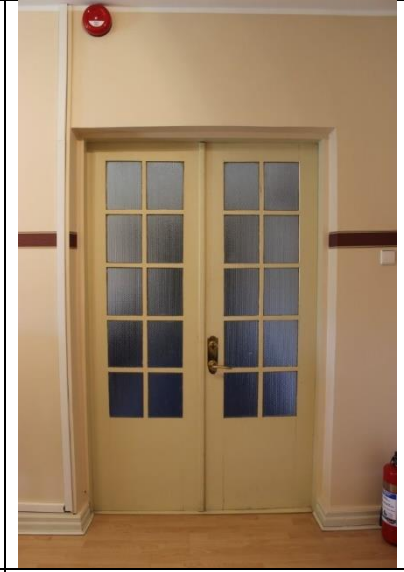
<p>U7: Tihedaruudulise valgmikuga 4-osaline tahveluks.</p>	<p>U8: Mattklaasidega valgmikega kahepoolne uks.</p>	<p>U9: Üle värvitud klaasidega kahepoolne uks.</p>

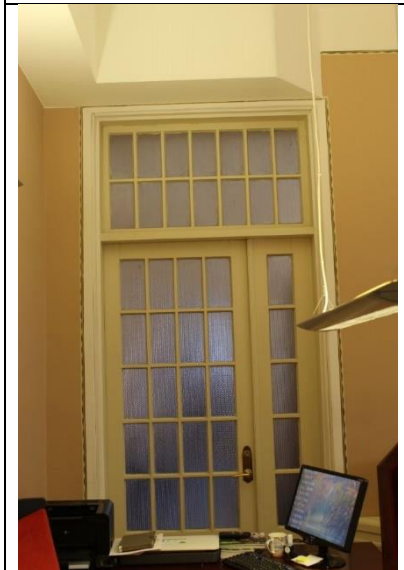
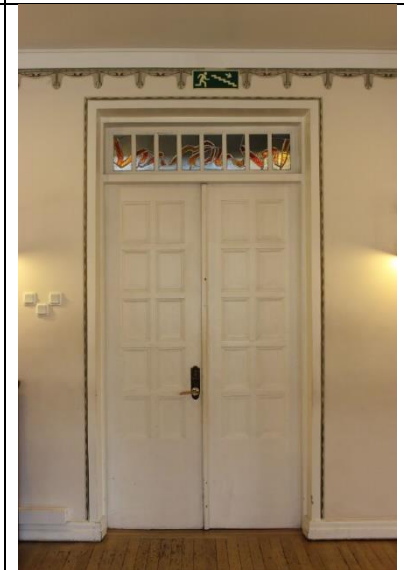
<p>U10: Eraldi valgmikuga tihedaruuduliste mullklaasidega kahepoolne uks.</p>	<p>U11: D. Hoffmanni vitraažidega valgmikuga kahepoolne tahveluks.</p>	<p>U12: D. Hoffmanni vitraažidega valgmiku ja klaastahvlitega kahepoolne uks.</p>

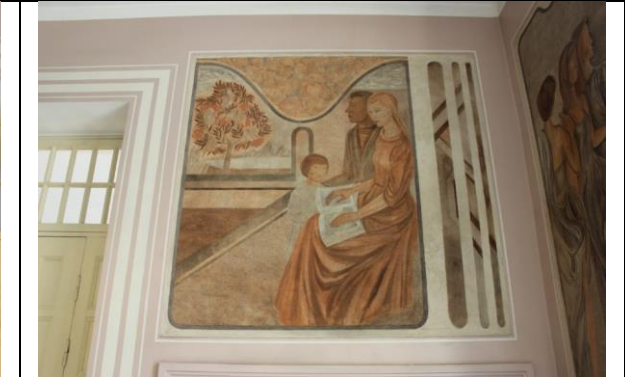
MA1: Eeva Jänese fresko I korruse vestibüülis, 1982.	MA2: Eeva Jänese fresko I korruse vestibüülis, 1982.

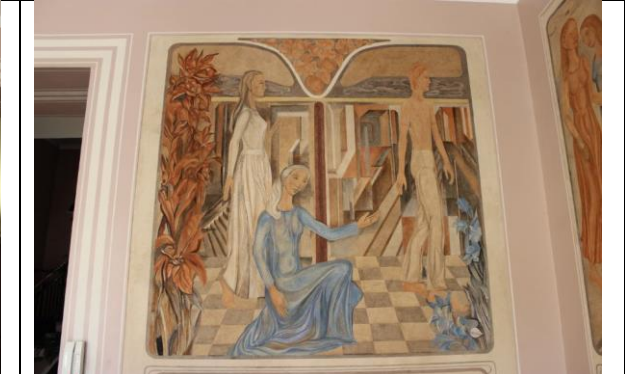
MA3: Eeva Jänese fresko I korruse vestibüülis, 1982.	MA4: Eeva Jänese fresko I korruse vestibüülis, 1982.

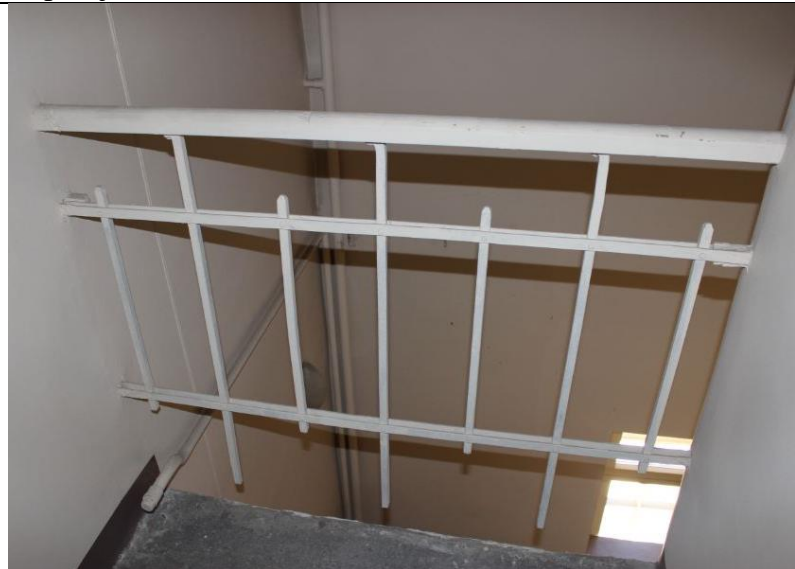
T5: Ehitusaegne metallvarbadega trepiire põhjapoolses trepikojas.

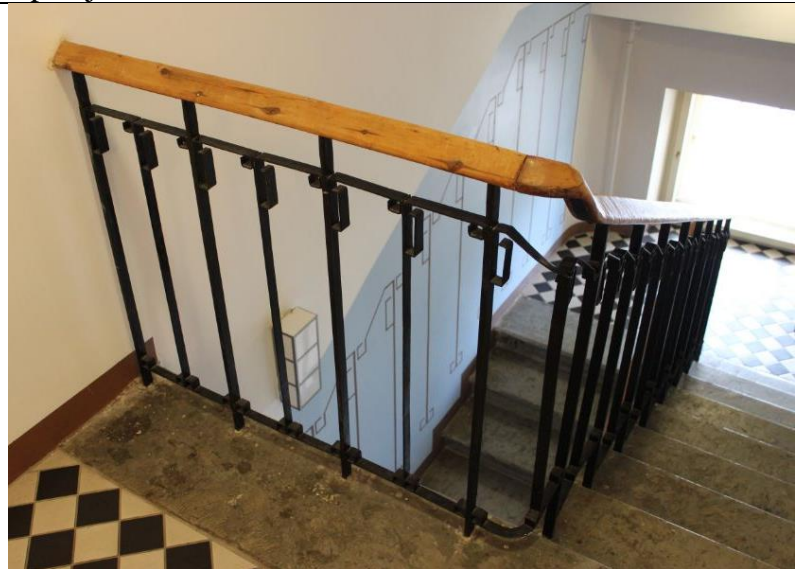
T7: Ehitusaegne metallvarbadega trepikäsi idapoolses trepikojas.

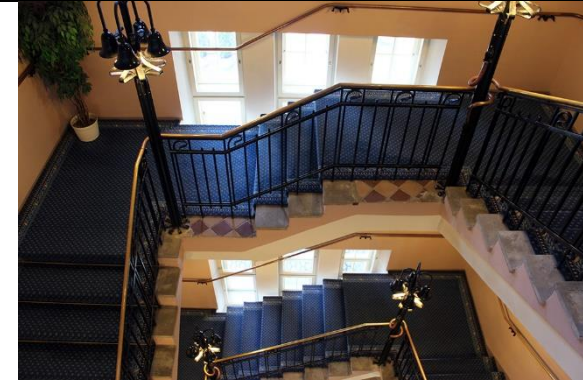
T8: Lai paetrepp vestibüülis, 1982.

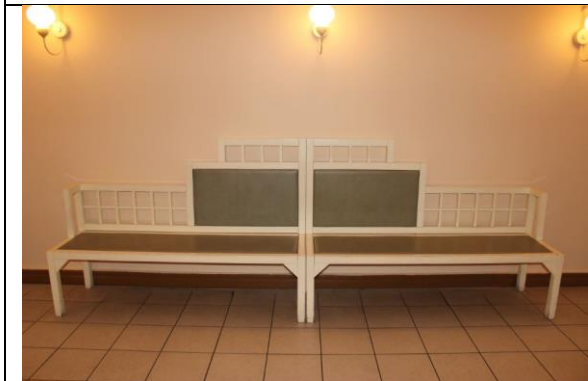
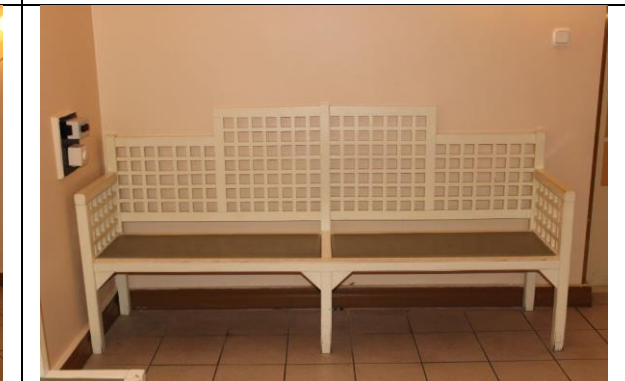
<p>M33: Tumerohelise nahaga kaetud kaheosaline osalt võremotiiviga seljatoega lai diivan keldri suures banketisaalis.</p>	<p>M34: Tumerohelise nahaga kaetud kaheosaline võremotiiviga seljatoega lai diivan keldri suures banketisaalis</p>
