SISSEJUHATUS

Käesolevas töös hinnatakse Tallinnas, Nõmme linnaosas, Lõuna tn 31 kinnistul asuva elamu arhitektuur-ajaloolist väärtust ja antakse soovituselid hoone säilitamiseks, remondiks, restaureerimiseks ja arendamiseks (ill 1 ja 2, vt lk 3).

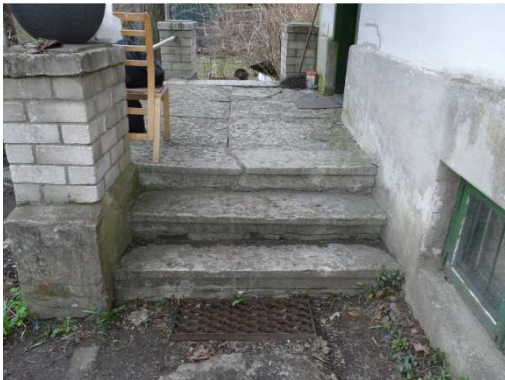
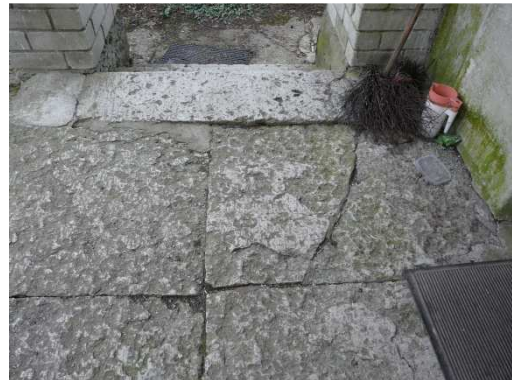
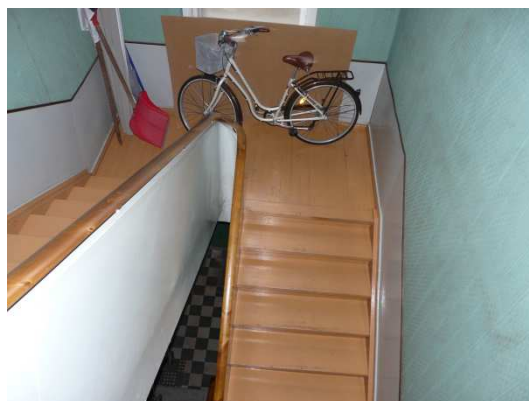
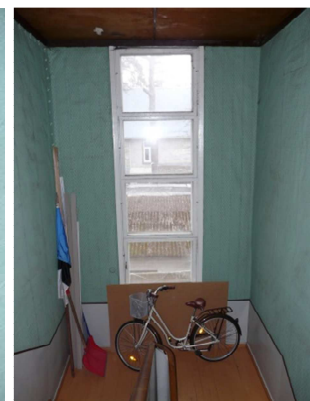
Välistrepp on tahatud paeastmetega, trepimade on kaetud paeplaatidega. Astmed on heas seisukorras, made vajab korrastamist ehk taaspalgaldust ja purunenud plaadi asendamist. Trepikoda on sarnase puitkonstruktsiooniga nagu kogu hoone (ill 9, vt lk 10).

9. Vaated välistrepile ja trepikojale

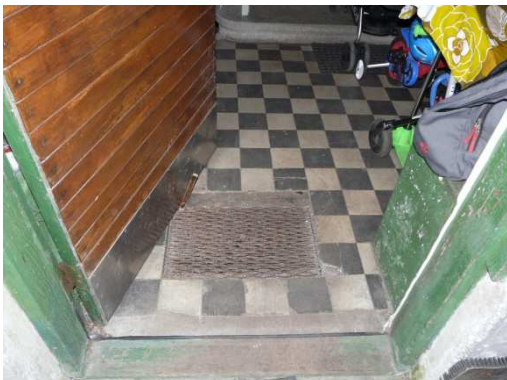
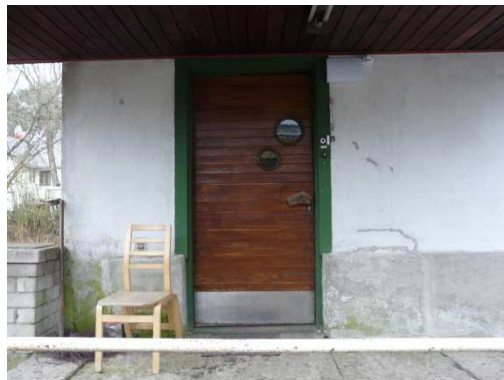
Maja välisuksele on tõenäoliselt eelmise sajandi 70-ndatel aastatel antud lisalaudisega uus välisilme (ill 10, vt lk 11). Korterite originaalsed välisüksed ei ole säilinud.

10 Hoone välisüks ja trepikoja põrand

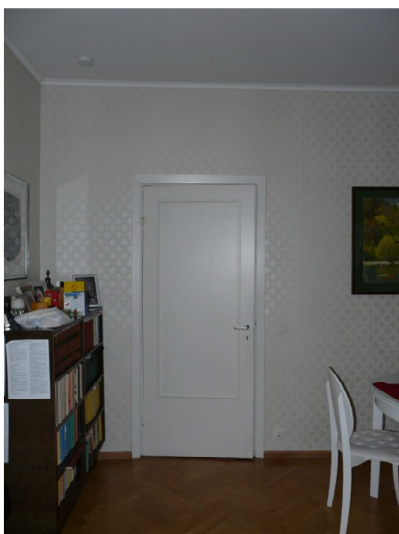
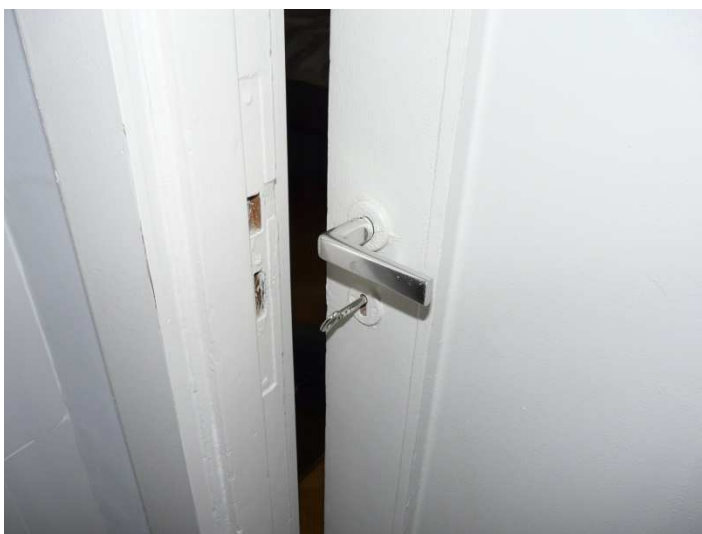
Teise korruse puidust siseüksed on heas korras ja säilinud koos käepidemete ja lukkudega. Remondi käigus on vahetatud uste piirdeliistud, uued piirdeliistud on lihtsa puitprofiiliga (ill 11, vt lk 11).

11 Hoone teise korruse siseüksed ja sulused

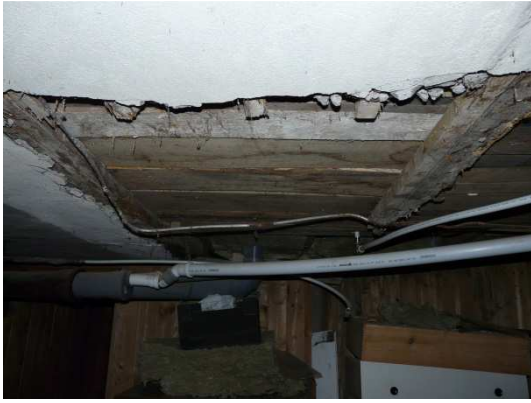
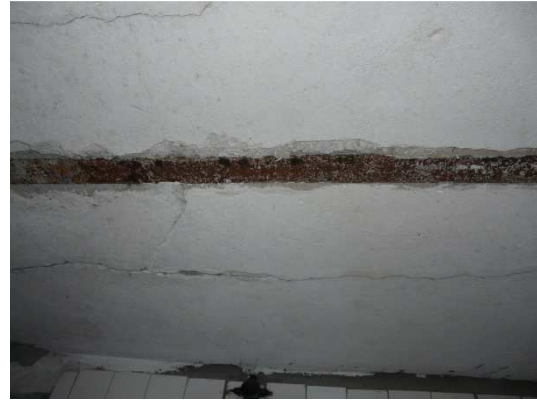
Keldri lagi on vannitubade kohal raudtalade vahele valatud betoonlagi, mis on alt krohvitud. Muus osas on keldris puitvahelagi, mis on tulekindluse saavutamiseks kaetud lubikrohviga (ill 12, vt lk 12). Esimese korruse vahelagi on puidust ja krohvitud.

12 Keldri puit- ja betoonlagi. Vannitoa alusel osal on korteriremondi käigus eemaldatud krohv ja vekseldatud kahjustatud puittalad.

Ettepanek: Pööningu ja teise korruse vahelael olev liiv tuleb eemaldada ja asendada soojustusmaterjaliga, millega saavutatakse normile vastava soojapidavus. Soojustus tuleb vahetada osade kaupa, et koormus vahelaele ei muutuks järsult. Kogu laetäite korruga eemaldamine võib pinge alt vabanenud laetalade liikumisega tekitada teise korruse krohvitud laes pragusid.

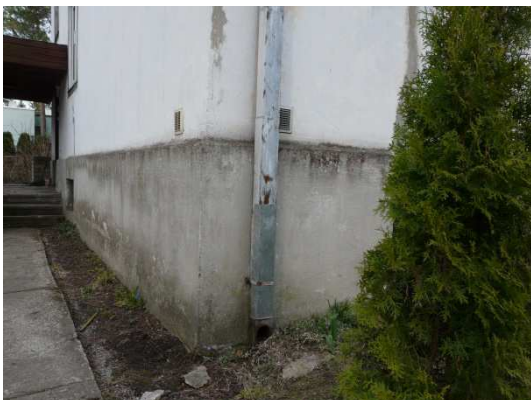
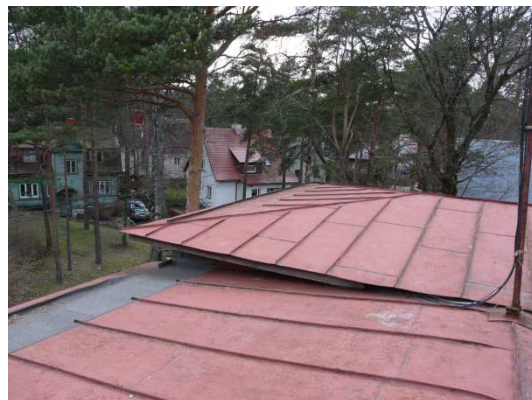
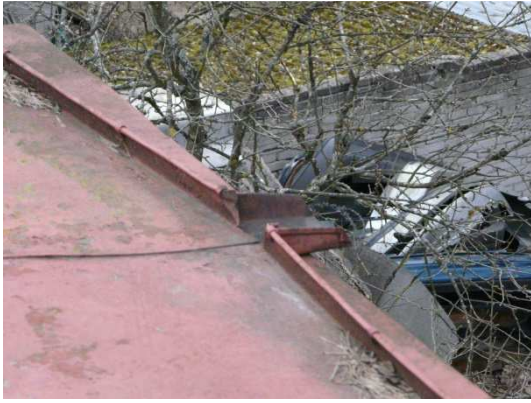
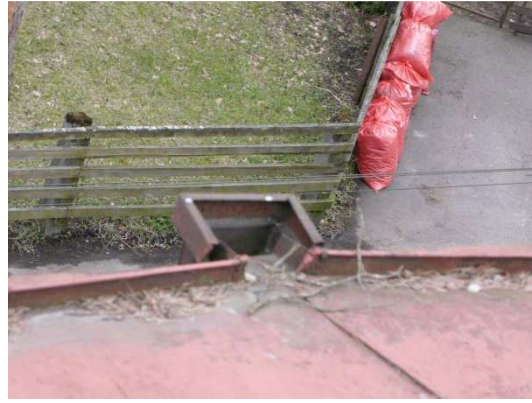
Tsingitud plekkkatuse koos vihmaveerennide, renni allatulekute, kandiliste vihmaveetorude ja lumetõkkena töötavate kõrgendustega katuse serva ääres on ehitatud 1937 aastal (ill 13, vt lk 11, 13). Katuse on hiljem värvitud ja kohati rullmaterjaliga parandatud.

13 Hoonel plekk-katus ja vihmaveerennid

Ettepanek: Katusekate on tänaseks amortiseerunud. Senised rullmaterjalist osalised katuseparandused on ajutise mõjuga. Uus katusekate võib olla kas plekk või rullmaterjal kui pleki hõre aluslaudis asendatakse sobiva alusmaterjaliga. Säilitada tuleb vihmaveetorude kandiline kuju.

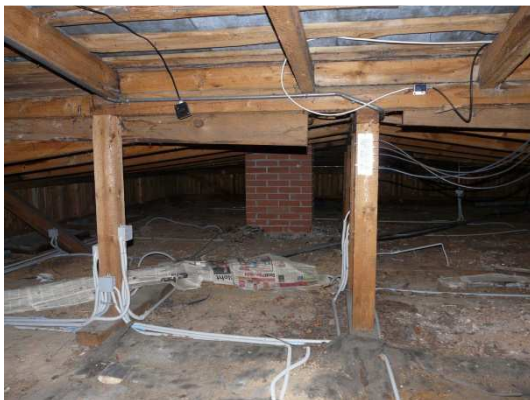
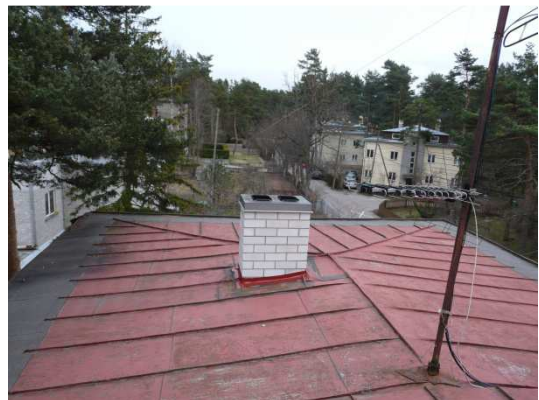
Hoonel on kaks kahe lõõriga telliskorstnat. Korstnad on hiljuti renoveeritud. Katusepinnast ülespoole jääv korstnapits on laotud valgetest silikaattellisest, mis on traditsiooniline materjal. Korstnad on kaetud nõuetekohase plekkmütsiga (ill 14, vt lk 13).

14 Renoveeritud korstnaosad

Kui küttesüsteemi renoveerimisel võetakse kasutusele madalama põlemisgaaside temperatuuriga kütus (õli, gaas), siis on soovitatav korstna lõõridesse paigaldada happeskindlad torud. Ventilatsioon tuleb lahendada eraldi ventilatsiooni-lõõridega.

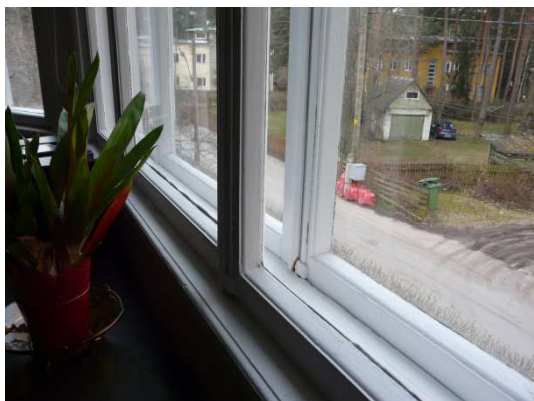
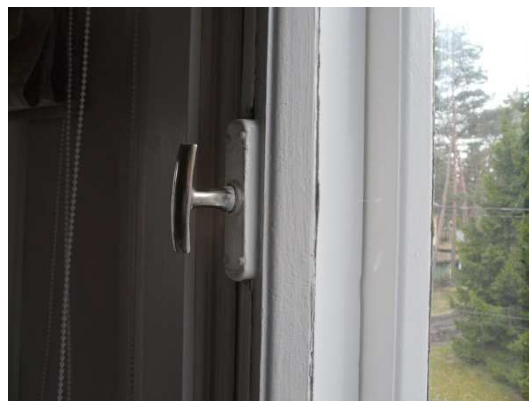
1937 aastast pärit vanad puitraamidega aknad on säilinud teise korruse korteris. Aknad on suhteliselt heas seisukorras, hästi on säilinud akende originaalsulused (ill 15).

15 Teise korruse puitaknad ja aknasulused

Välisseinale paksema soojustamise korral võib krohvitud majal ära jätta akent ümbritsevad piirdeliistud ja aknad jätta süvistatult samale kohale. Sellisel kujul omandab puitmaja fassaad pigem kivimajale omase ilme.

Piirdeliistude kasutamise korral peab aknad tooma fassaadi tasapinda. Sel juhul võiks kaaluda olemasoleva kujuga piirdeliistude asemel kasutada hoone projektides kujutatud dekoratiivsema kujuga akna piirdeliiste.

Kõikidele akendele tuleb paigaldada uued veeplekid.

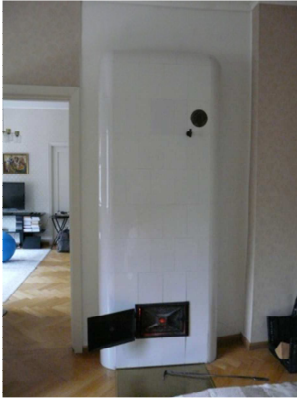
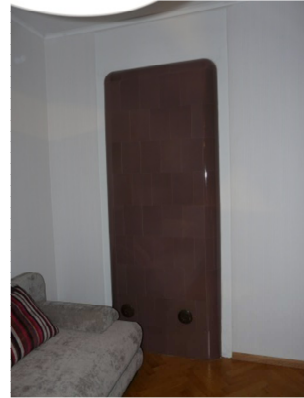
Esimene korsten on esimesel ja teisel korrusel asuva soemüüri pliidi jaoks (ill 16, vt lk 15).

16 Elu- ja magamistoa valge ahi magamistoa poolt, vannituba sinine ahi ja pliit lillakaspruun soemüür

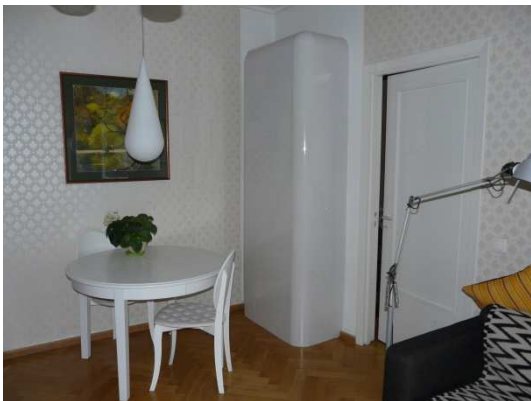
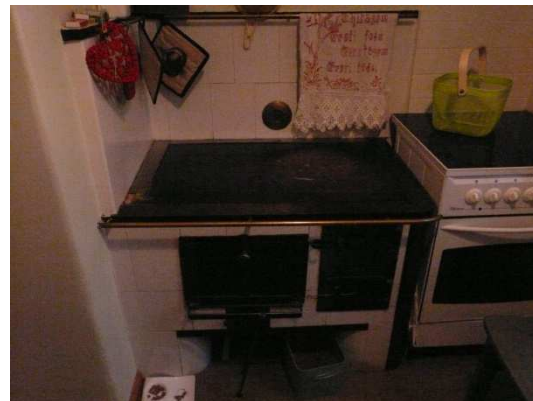
Sama: Valge ahi vaatega elutoo poolt ja pliit

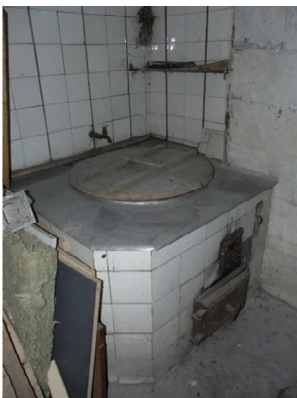
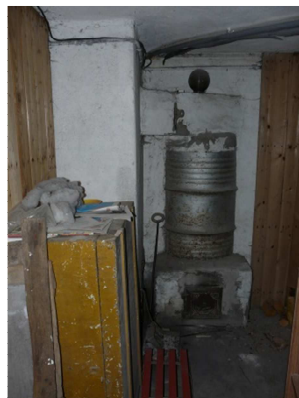
Keldri pesuköögi pada ja saunakeris ei ole täna enam kasutuses peale vannitubade paremal moel väljaehitamist ja kaasaegsete pesumasinate kasutuselevõttu. Keldris köetakse külmade ilmadega aeg-ajalt raudahju, et vältida veemõõdusõlme külmumist (ill 17).

17 Pesuköögi pada ja keldri raudahi
