**HÕREDA MÕISA PARK. MUINSUSKAITSE
ERITINGIMUSED**

Hõreda, Juuru vald, Raplamaa

2015/2016 õppeaasta
Arhitektuuri konserveerimise ja restaureerimise täiendkoolituskursuse lõputöö

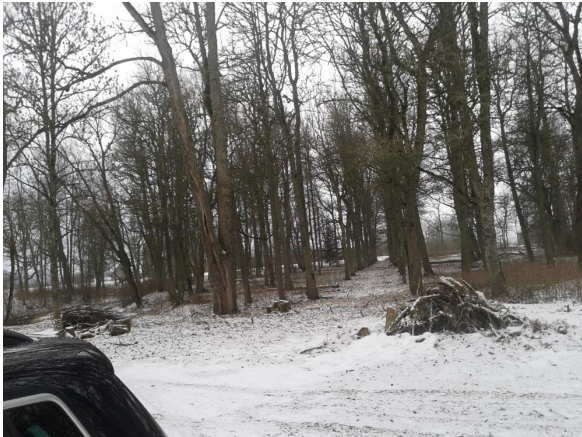
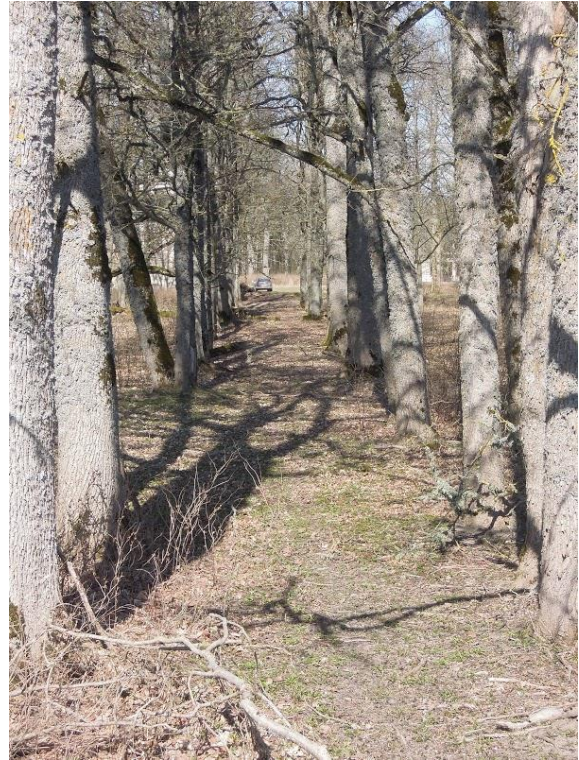
Mõisa pargi rajamisel lähtuti põhimõttest, et see peaks pakkuma elamust ja mitmekülgust, nt mõisahoone esiselt alguse saanud pargitee, mis viis õunapuu aeda kulges mööda kunstlikult rajatud tiigi äärt, mille sisse oli ehitatud väikesed voolujoonelised saarekesed. Antud pargitee on tänaseni aimatav looduses.

Pilt 4 ja 5. Vaade õunapuu aeda viivale teele 2015 ja 2016. Esimesel pildil vasakule poole jääb tiik

- taastada visuaalselt tuvastatud endised pargiteed, v.a mõisa ja sporthobuste tall-tõllakuuri ühendav osa, mis jätta looduslikuks rohumaaks ning mida tuleb korrapäraselt hooldada. Kattematerjalina on soovitatav kasutada analoogselt sissesõiduteedel kasutatavat pruunkillustikkatet.

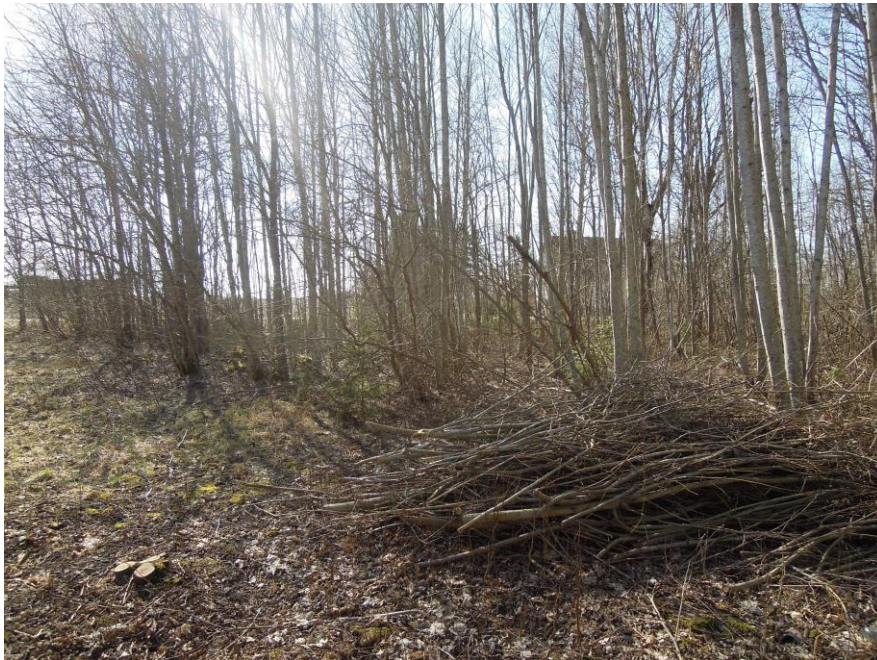
Pilt 8 Tall-tõllakuuri ümber loodustekkeline lepp

Põhipuuliikideks on mõisaansamblis kujunenud varasemalt mitte eksisteerinud hall lepp (*Alnus incana*) ja remmelgas (*Salix*). Kindlalt võib väita, et need liigid on tekkinud hooldamatusele ning veerežiimi rikkumisega tekitatud pinnase muutustele (liigniiskete alade osakaalu suurenemine). Kui hall leppa võib näha pigem hoonete ümber ja võsastunud rohumaadel, siis remmelgas on eriti tugevalt esindatud tiigi kallastel.

- hoonete ümber teostada kõikide nende väheväärtuslike puude raie, mis on isetekkeline ja ei kuulu olemasoleva pargi kontseptsiooni;
- alleepuude (sh taga fassaadi kaarjas puude rida) ja põliste pargipuude uuendamine on soovitatav teostada juhul kui algsetest puudest on säilinud alla 25% või kui allee ei ole ena tervikuna tunnetatav (eelkõige vajalik Keila jõest lõhutud sissesõidu tee allee osas);

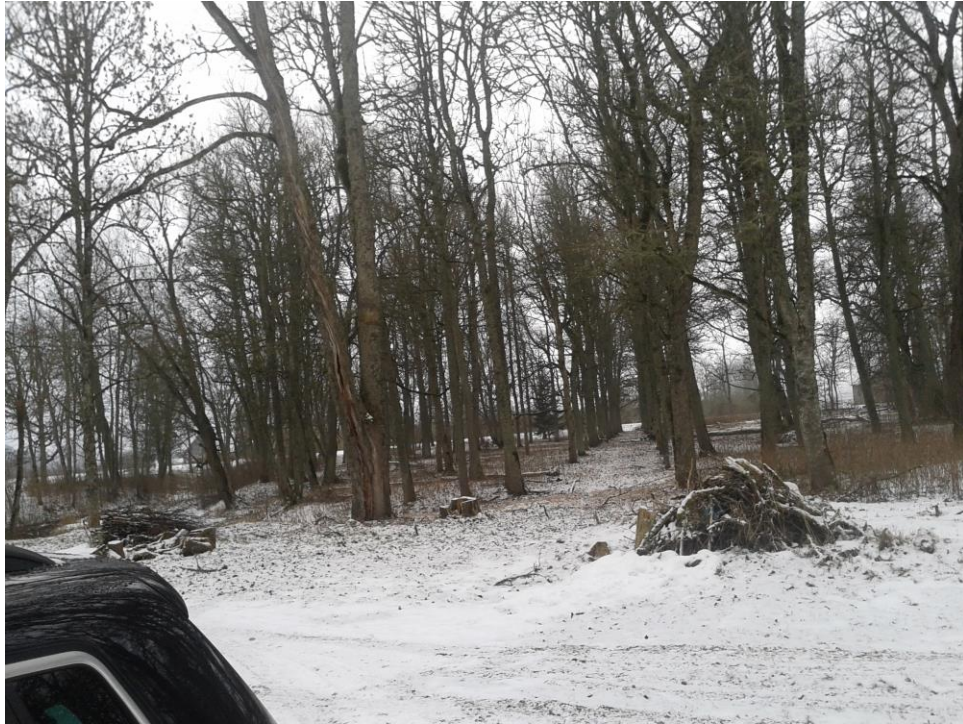
Pilt 10 Kahjustus pargi puul

Kuigi käesoleva töö raames ei teostatud tehnilist puude tervisliku seisundi hindamist (puurimisi), siis visuaalsel vaatlusel võib öelda, et pooltel lehtpuudel on sees mädanik ja/või nad on muul moel kahjustunud. Paaril kontrollitud kuusel oli näha ka kooreüraski jälgi ning kahel neist (asuvad poekaupluse läheduses) on kahtlus arvata, et puudes on ka juuremädanik. Võttes arvesse, et pargis pole aastakümneid hooldust teostatud, siis on ka autentsete puude seisukord halb, rääkimata teistest väärtuslikest puuliikidest.

- pargi ruumis tuleb säilitada kõik algsel istutusjoonel kasvavad puud ning vanade puude likvideerimise asemel tuleb eelistada kuivanud okste lõikust (sh tiikide äärsed metsaribad). Säilitada tuleks kõik need puud, mis ei kujuta ohtu ümbruskonnale ja inimestele. Säilitatavatele puudele tuleb ette näha võrahooldus;

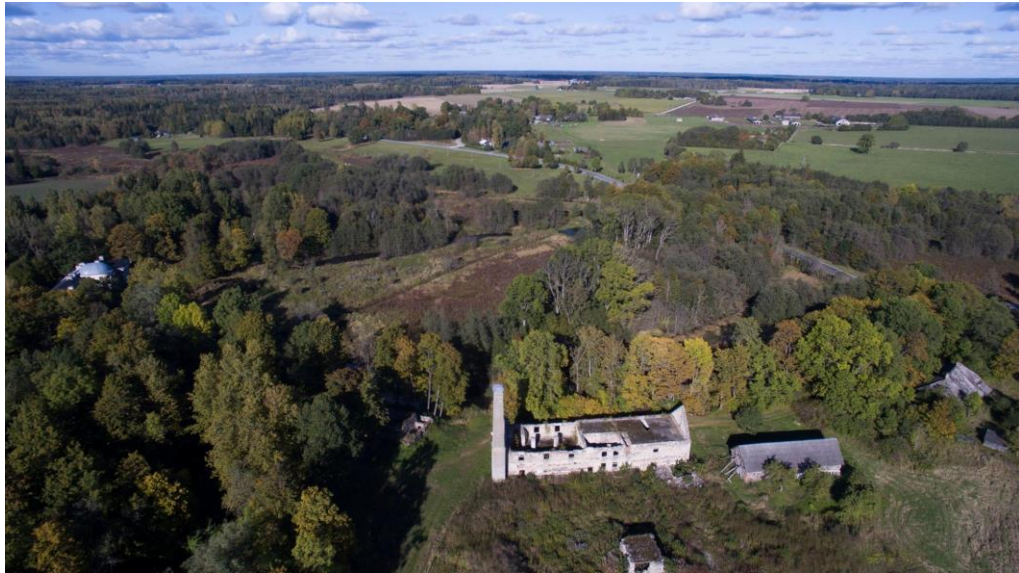
Oluline on siinkohal rõhutada, et antud piirkonnas on soodumus liigniiskete alade tekkeks kuna tegemist on endisele soisele alale rajatud külaga. Lisaks sellele on kinnistu veereziimi rikutud 1990.te aastate alguses ilma Muinsuskaitseameti nõusolekuta teostatud kaevetööd, mille käigus on pinnast kraabitud õhemaks ning tiikidesse on tekitatud tõkendid. Lisaks sellele on teadmata eesmärgil läbi kaevatud ja tekitatud kraav ringtiigi saare keskele, mis omakorda on algatanud ringtiigi ida poolses osas kinnikasvamise.

Pilt 13 Tiigi keskele rajatud saarest läbi kaevatud kraav drooni pealt, sügis 2015 (A.Hindremäe fotod)

- teostada kalda ala (tiigid ja kanalid) korrastamine võsast ja murdunud puudest;
- likvideerida endiste omanike poolt ringtiiki tekitatud tõkendid nii, et kinnistut hakkaks läbima jooksev vesi (tagatud veeliikumine Keila jõest Keila jõkke). Lisaks tõkenditele tuleb likvideerida saare keskele kaevatud kraav, mis takistaks vee ringlust kinnistul ja tekitaks pargi kaugemas tee äärses osas seisva veega ala;

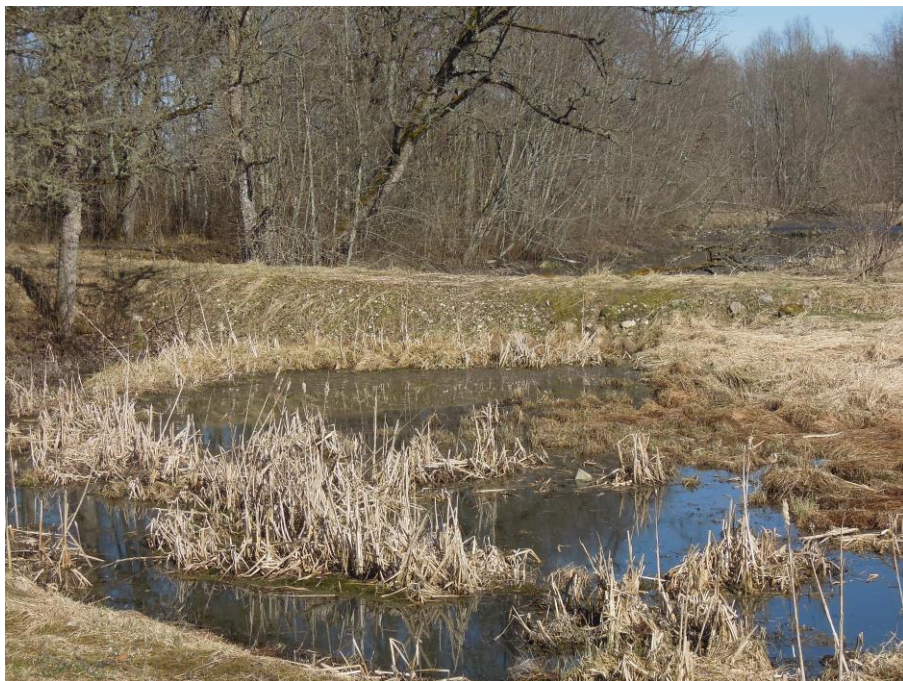
Pilt 14 tõkend ringtiigis, mis põhjustab tiigi kinni kasvamist

Ringtiigis eksisteerinud kalade elukeskkond on, tulenevalt tehtud kaevetöödest ja ehitatud tõkenditest, hävitatud ning selle asemel on tiigis koha omale leidnud veetaimed, mis soodustavad tiigi kinnikasvamist. Kuna tõkendite rajamisega piirati vee voolavust tiikides, siis lisaks ringtiigile on tõsiseid kahjustusi tekitatud pargi tiigile, mis suurel määral on juba osaliselt kinnikasvanud. Lisaks sellele kasvavad saarekestel isetekkelised 15-20 diameetriga puud. Kinnikasvamise jälgi on tunda ka mõisa ringtiigi ümbruses ning käesoleval ajal on endisest tiigilaiusest (ca 8 meetrit mõisahoone poolses otsas) alles jäänud mõnes kohas vähem kui pool.

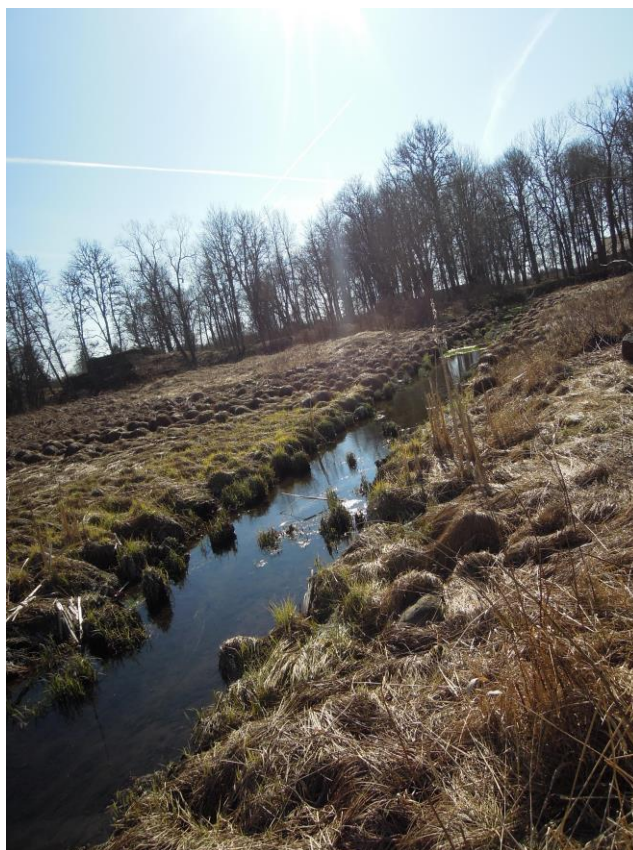
Pilt 15 Ringtiigi keskele 1990.tel rajatud kraav

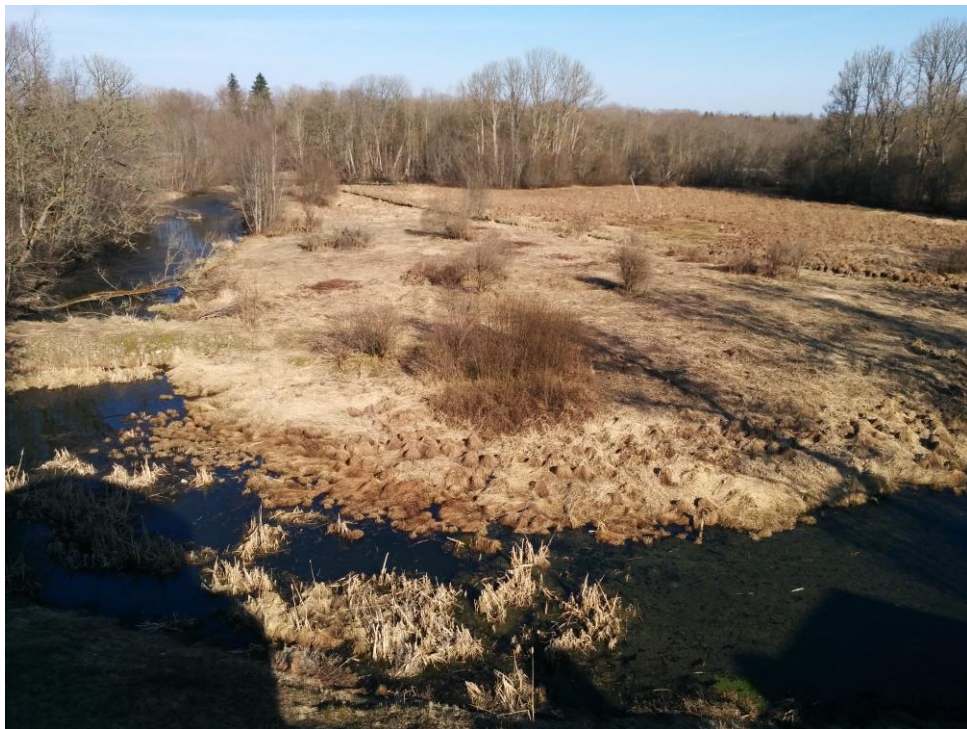
Pilt 17 Vaade kinni kasvamisele Hõreda mõisa kuppeltoast

- likvideerida teega tekitatud tõkend pargi tiigi ja ringtiigi vahel, tagamaks pargi tiigile vaba vee juurdepääs;
- teostada tiikide ja kanali puhastamine pinnase setetest ja voolutõketest;

- teostada kaeve- ja süvendustööd tiikides ja kanalites, nii, et tagatud oleks vee liikuvus ja taastatud oleksid tiikide algse mahud (taastatud algne vooluveekogu säng);

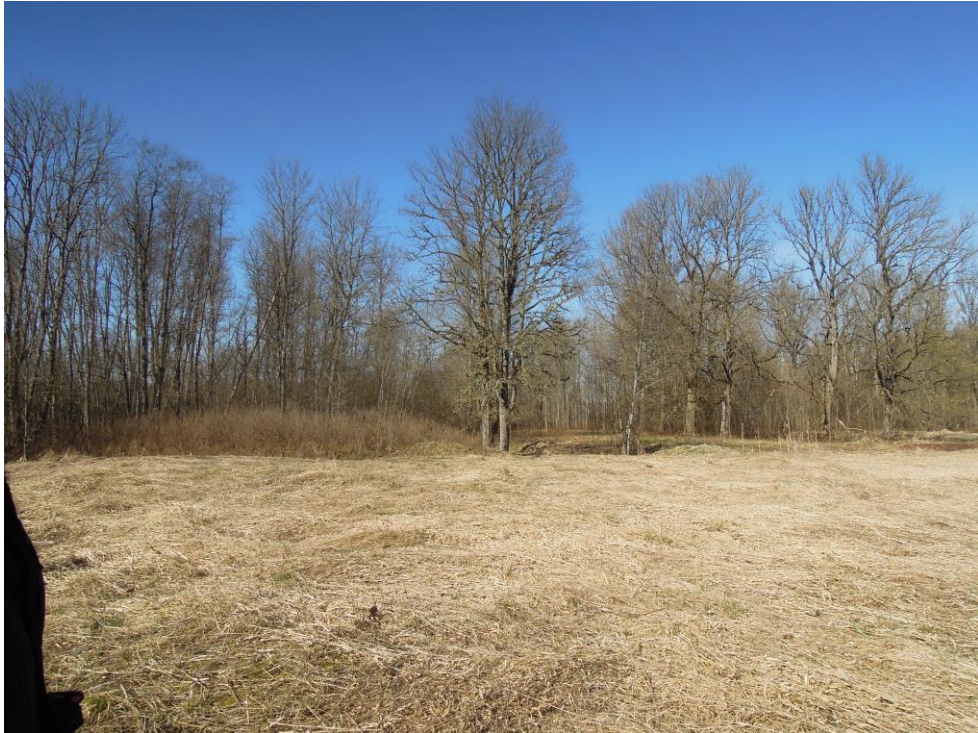
Kui tiikide puhul saab rääkida veel kinnikasvamise protsessis oleva olukorraga, siis mõisa taga olevad kanalid ja kanali sopikesed on juba kinnikasvanud ja looduses on võimalik leida vaid üksikuid kanalisopikeste fragmente

Pilt 18 Kinnikasvanud kanal

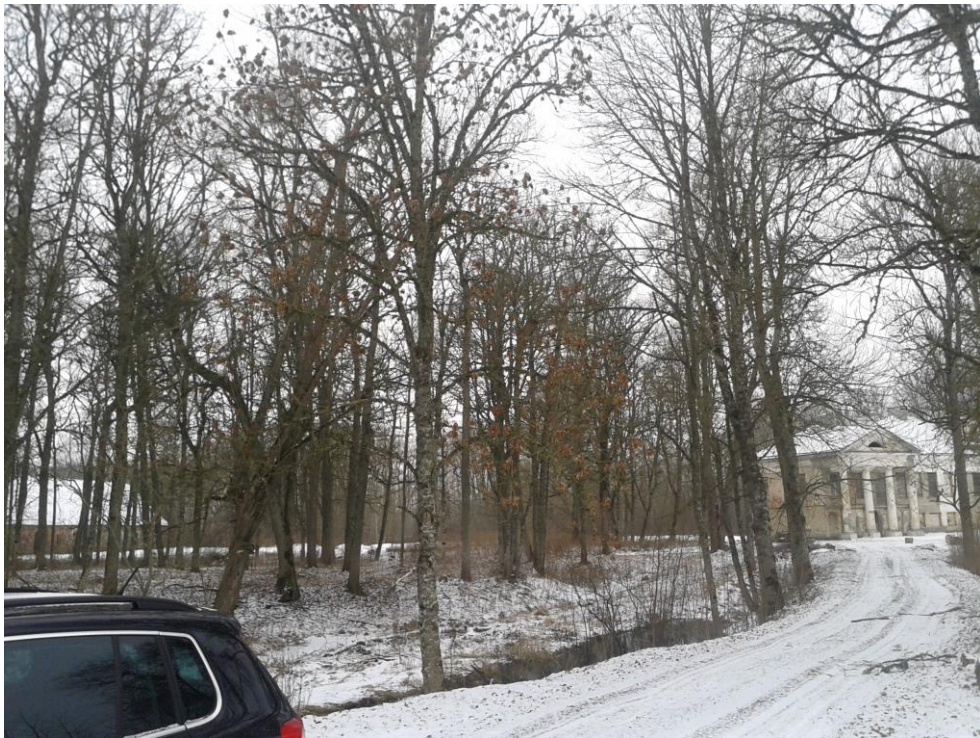
Pilt 19 ENSV ajal rajatud ja praegu kasutusel olev muldkattega sissesõidutee

- o rajades Juuru-Rapla maantee poolsesse ossa nõuetekohane tuletõrje veevõtukoht;
- rekonstrueerida ringtiiki ümbritsev tee kinnistu piires, paigaldades kõvakivim pruunkillustikkate, vajadusel teostada eelnevalt pinnase tugevdamine. Enne kate paigaldamist tuleb pinnast tõsta ja kaldega mõisahoonest eemale tiigi poole.

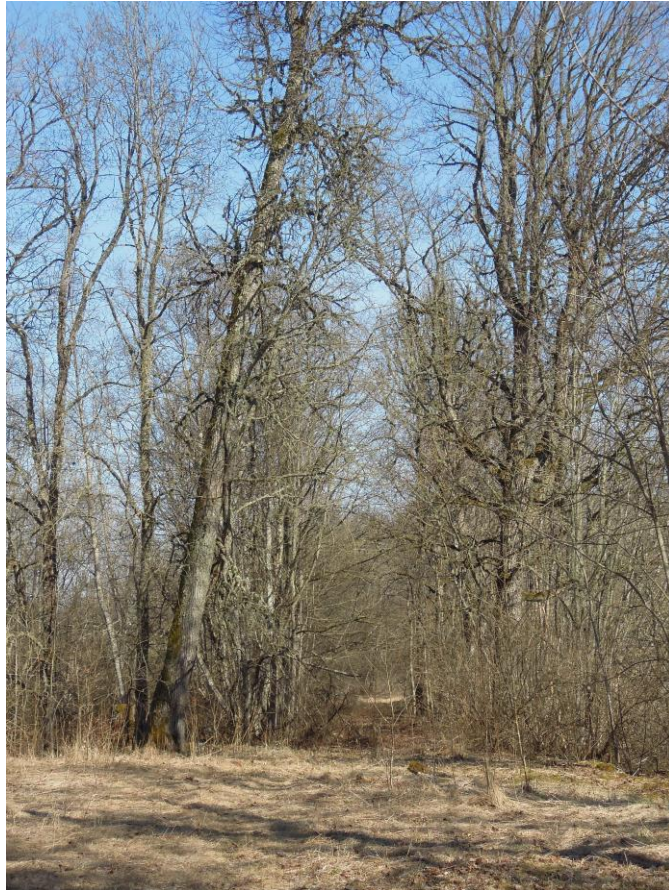
Käesoleval ajal on see ainukene tee, mida mööda on võimalik mõisasse jõuda, sest varasem vasakul poolt tiiki kasutusel olnud tee on läbikaevatud ja läbimatu. Kaevamised teostati Muinsuskaitseameti poolt, püüdes mõisaomaniku poolt 1990.te alguses tekitatud kahju tiigile kuidagigi leevendada. Tänu läbikaevamistele on jäänud antud tee pool kasutuses välja ja on hakanud rohtuma ja võsastuma.

Pilt 20 Vaade kunagisele mõisa sissesõidu teele (allee), mis tänaseks on rohtunud ja võsastumas

- taastada ida poolt mõisasse viiv tee:
 - o rajades immutatud (nt kreodiga) puidust sild, mis on vajalik Keila jõe ja ringtiigi ühendamiseks ja vana tee taastamiseks. Silla kandevõime peab olema 22 tonni ja minimaalne laius 4,5 m. Silla ümbruse kaldajoon tugevdada uhtumise vastu maakivilaotisega.;
