EESTI KUNSTIAKADEEMIA
Kunstikultuuri teaduskond
Muinsuskaitse ja konserveerimise osakond

KESKAEGSED KERISHÜPOKAUSTID TALLINNA VANALINNAS

MAGISTRITÖÖ

Tallinn 2014

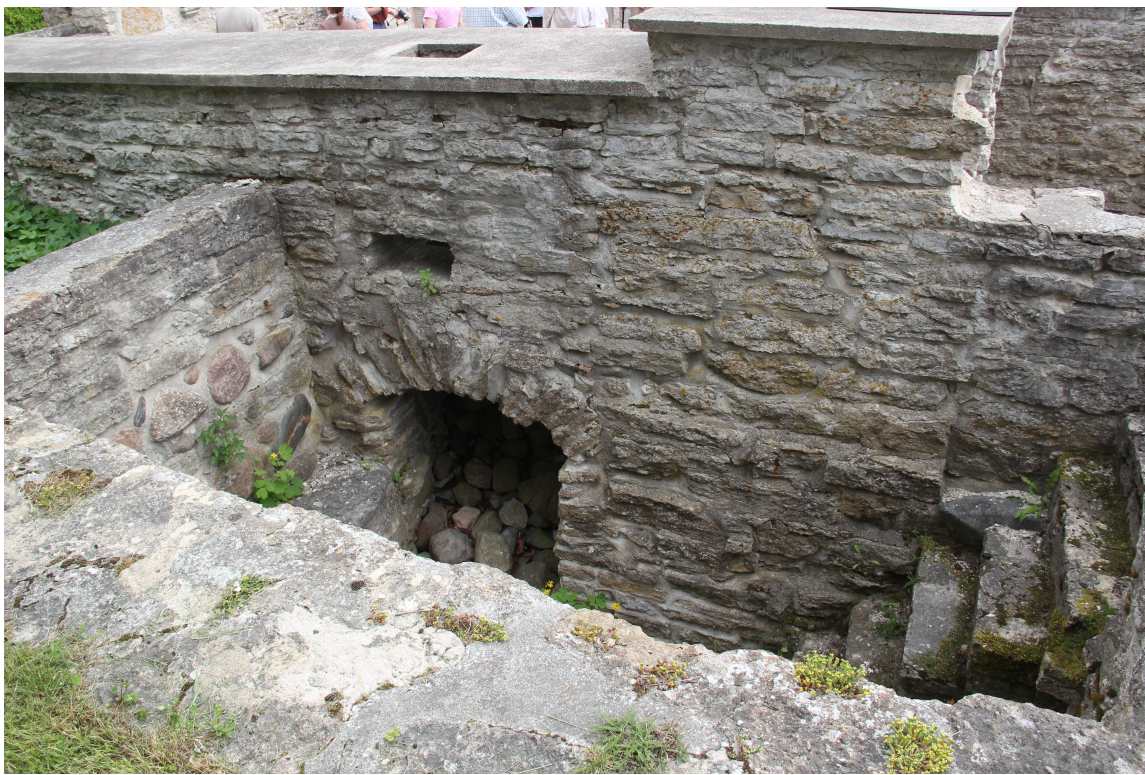
Ill. 5: Pirita kloostri kapiitlisaali kerishüpokausti koldeava ja majaväline kütteruum

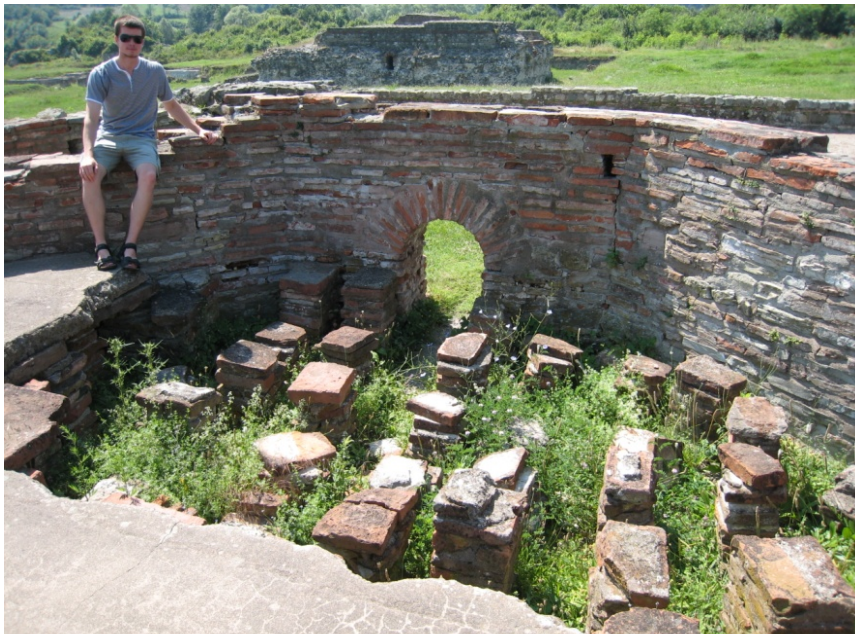
Ill. 6: Felix Romuliana varemetekompleks Serbias, Rooma hüpokaust 3.-4. sajandist. Näha on koldeava ja kivitulbad, millele toetus põrand

Käesoleva töö teemaks oleva keskaegse kütteseadeldise eelkäijaks on antiikajal põhiliselt suplusasutuste ja saunade kütmiseks kasutatud hüpokaust. Tegu oli küttesüsteemiga, mille põhiliseks tunnuseks on köetava ruumi põranda all ja seintes paiknevad õhukanalid. Kütmisel tekkivad põlemisgaasid ja kuum õhk soojendasid põrandat ja seinu. Sageli oli kogu põranda-alune täis lõõre ja käike sooja õhu tarvis.

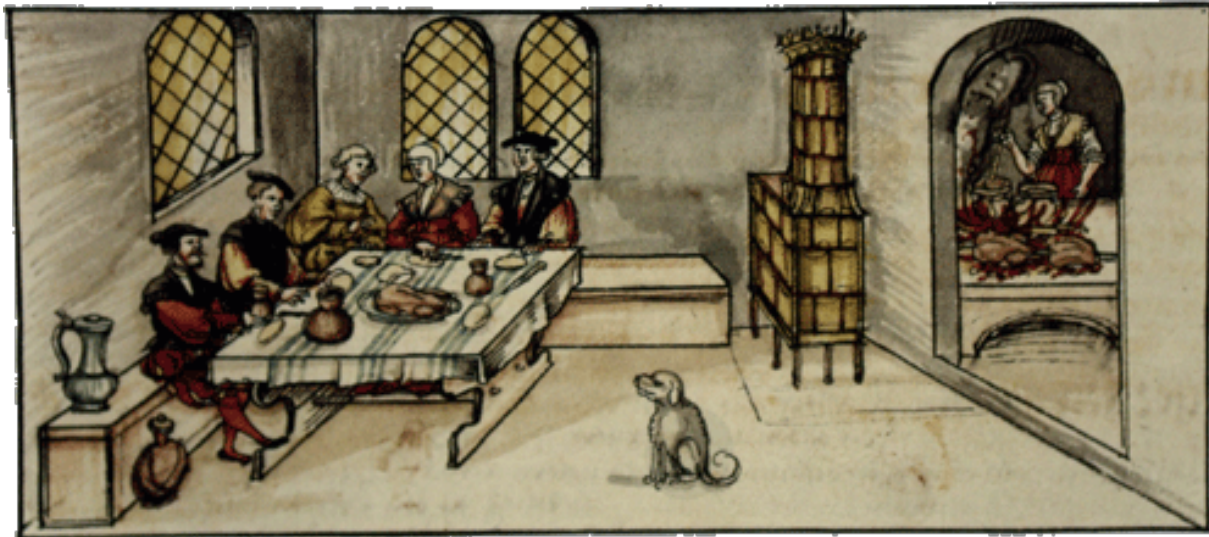
Ill. 8: 1582. aastast pärit pildil on kujutatud eluruumi, mille nurgas on kahhelahi, mille kütmine toimus tõenäoliselt läbi seina mõnest kõrvalruumist, sageli just mantelkorstna alusest köögist. Uksest paistab köök avatud koldega.

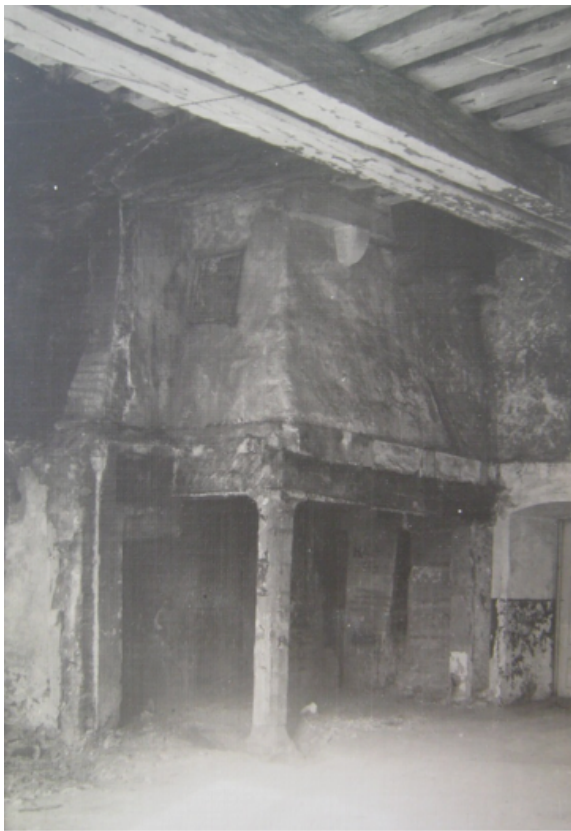
Ill. 10: Mantelkorsten Lai 38 diele nurgas, foto tehtud enne ümberehitust 1930. aastatel.

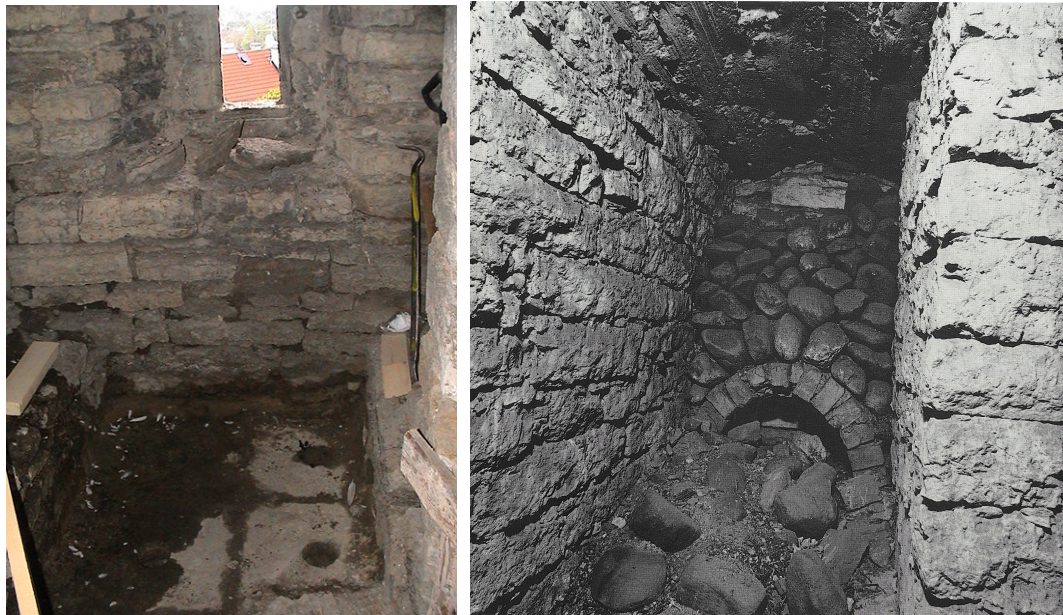
Vasakul Ill. 12: Landskrone torni kerishüpokaustiga köetav meeskonnaruum.
 Paremal Ill. 13: : Pika Hermanni kerishüpokausti jäänused.

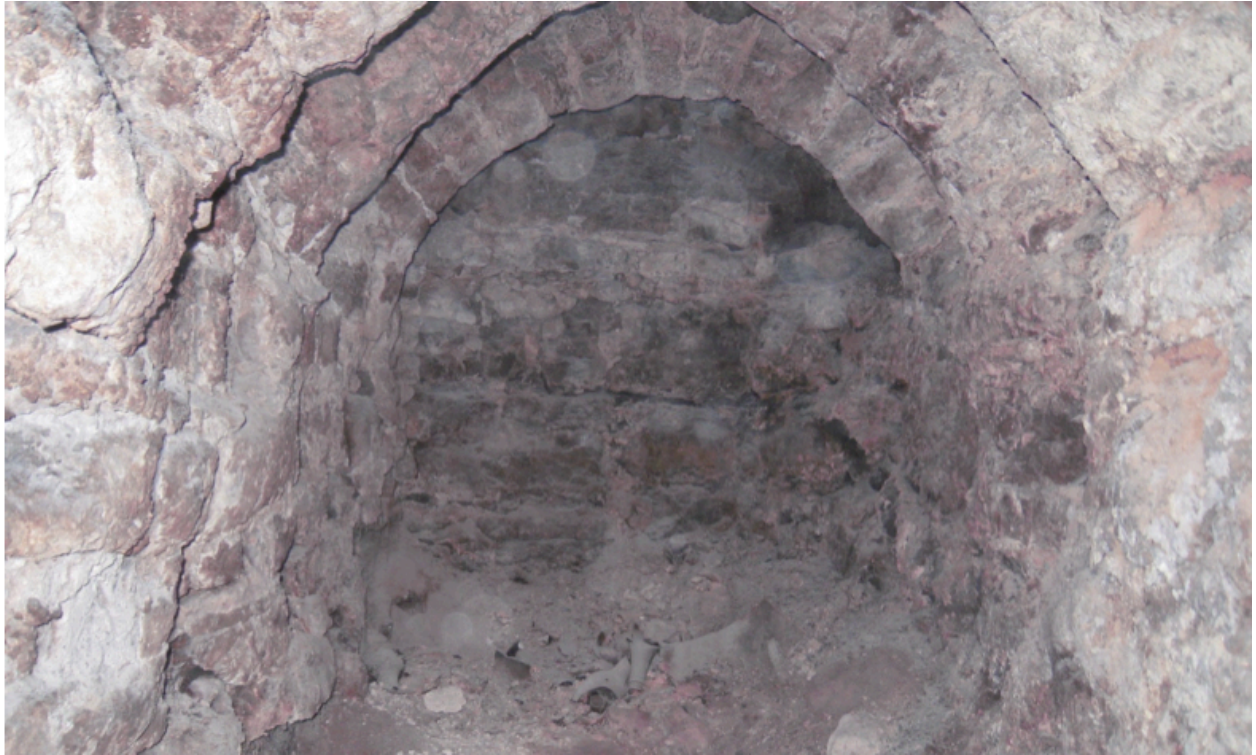
Ill. 16: Suurgildi hoone kerishüpokausti kolderuum

Ahjukehandid keskmes kerise all paiknes kalle. Kolderuum oli laotud tellistest, kolderuumi võlv koosnes mõnekümne sentimeetriste vahedega paiknevatest telliskaartest. Kaarte peale olid kuhjatud kerisekivid, mille keskmine läbimõõt Tvauri andmetel on olnud 20 cm.¹⁴³ Tallinnas oli kerise kohal harilikult ühest paeplaadist valmistatud kütteplaat. Piirkondades, kus paekivi kättesaadavus ei ole nii hea kasutati selle asemel veel ühte tellisvõlvi, mille kohal olid väiksemad ühe auguga plaadid. Kalle ja ahjukehandid tellisvooderdus olid ehitatud savimõrti kasutades, ahjukehandid paekiviosa oli laotud nagu tavaline paemüür lubimõrdiga.

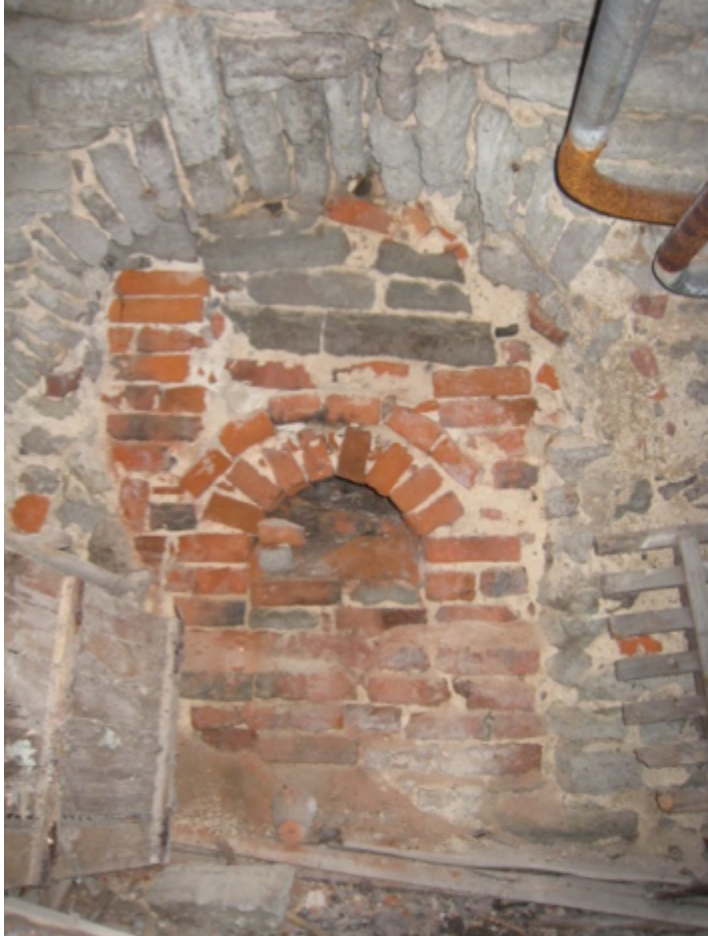
Ill. 17: Pikk tn 66 ahju esisein koldeavaga

Koldesuu paiknes ahju esiseinas, nn rinnamüüris, mis oli reeglina laotud ahjukehendi külgedele vahele. Sageli oli sealjuures kasutatud ka nõrgemat sideainet, näiteks lubimördiga seotud kehandile laoti rinnamüür savimörti kasutades.¹⁴⁴ See lahendus osutus vajalikuks siis, kui oli vaja uuendada kerist või koldekonstruktsioone (nagu on vaja vahetada kive reheahjudes või saunakerisel). Sellisel juhul lammutati rinnamüür täielikult või osaliselt, et kerisele ligi pääseda. Kerise hooldamiseks võis olla ahju esiseina rajatud spetsiaalne luugiga suletav ava – selline lahendus on näiteks Lai tn 23 ahju puhul.

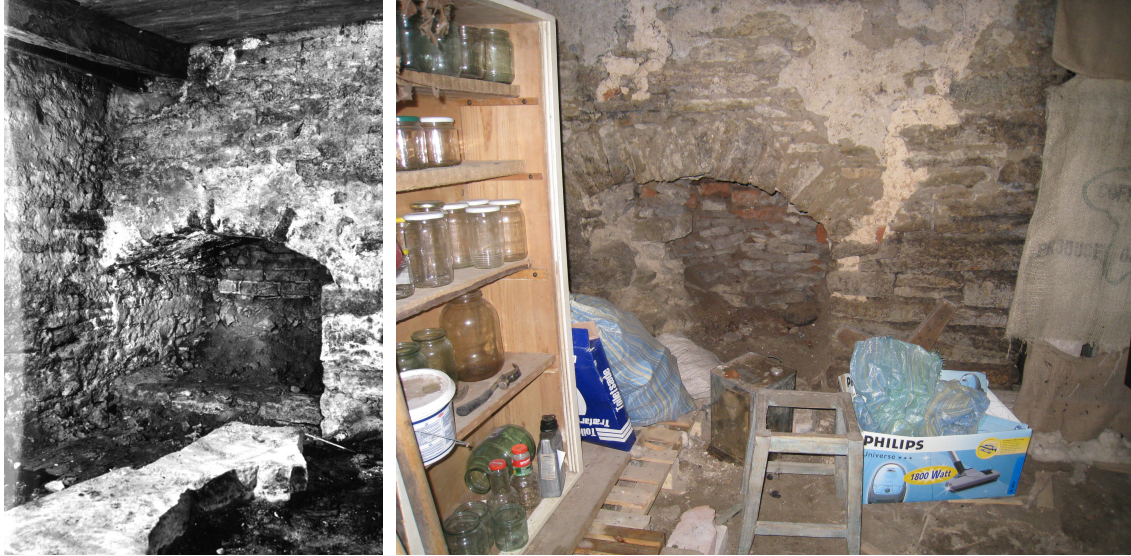
Vasakul Ill. 19: Lai tn 40 hüpokausti tagumine külg

Paremal Ill. 20: Pikk tn 60 hüpokausti tagumine külg

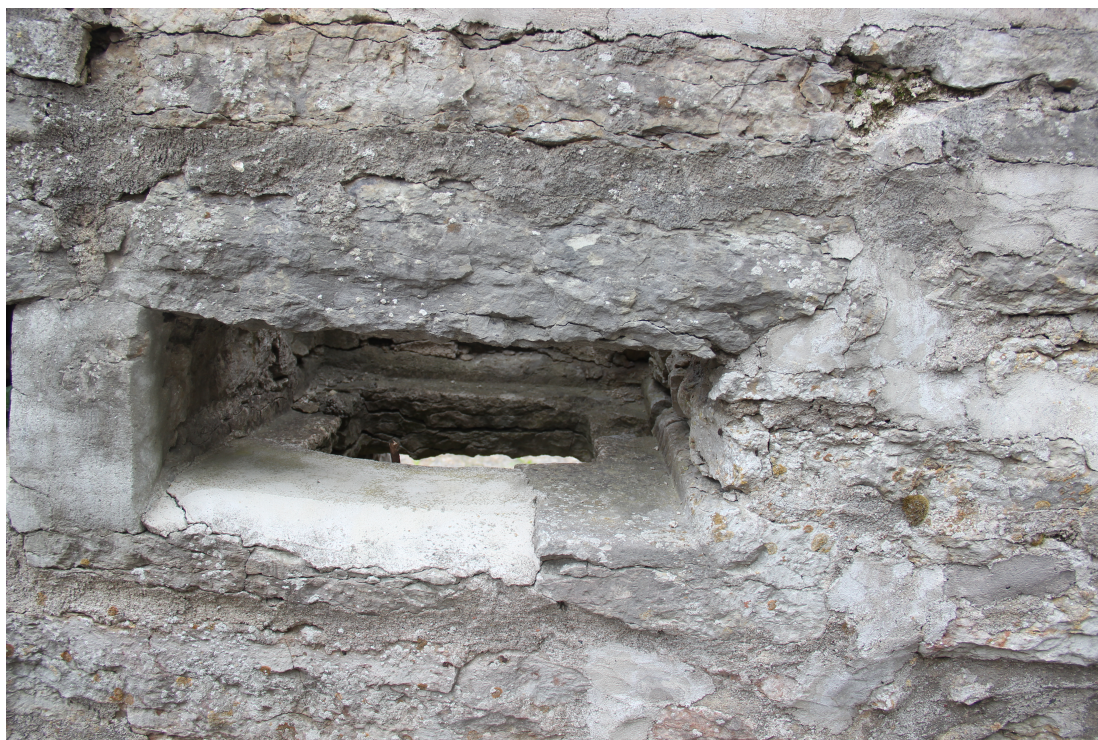
Ill. 21: Siibri ava Pirita kloostrikompleksis

Tallinna kaupmeheelamu kalorifeerist juhiti suits ja põlemisgaasid läbi kerise suitsukanalisse, mis suubus mantelkorstnasse. Mantelkorstnat ja ahju ühendavas lõõris pidi olema siiber, et soojus pärast kütmist korstnasse ei liiguks. Tallinna vanalinna elamutes teadaolevalt seda leitud ei ole. Pirita kloostri on aga säilinud mitme siibri konstruktsioonid. Suitsulõõri seinas on siibri jaoks ava, mille põhjas on paekividetail, mille servas on valts. Sinna asetus siiber, mis oli arvatavasti tehtud kivist. Kui kütmine oli lõpetatud, oli võimalik siibriga lõõr kinni katta. Võib arvata, et keskaegsetes linnaelamutes olid kasutusel sarnase lahendusega siibrid. Ümberehituste käigus on need aga lõhutud või kinni müüritud.

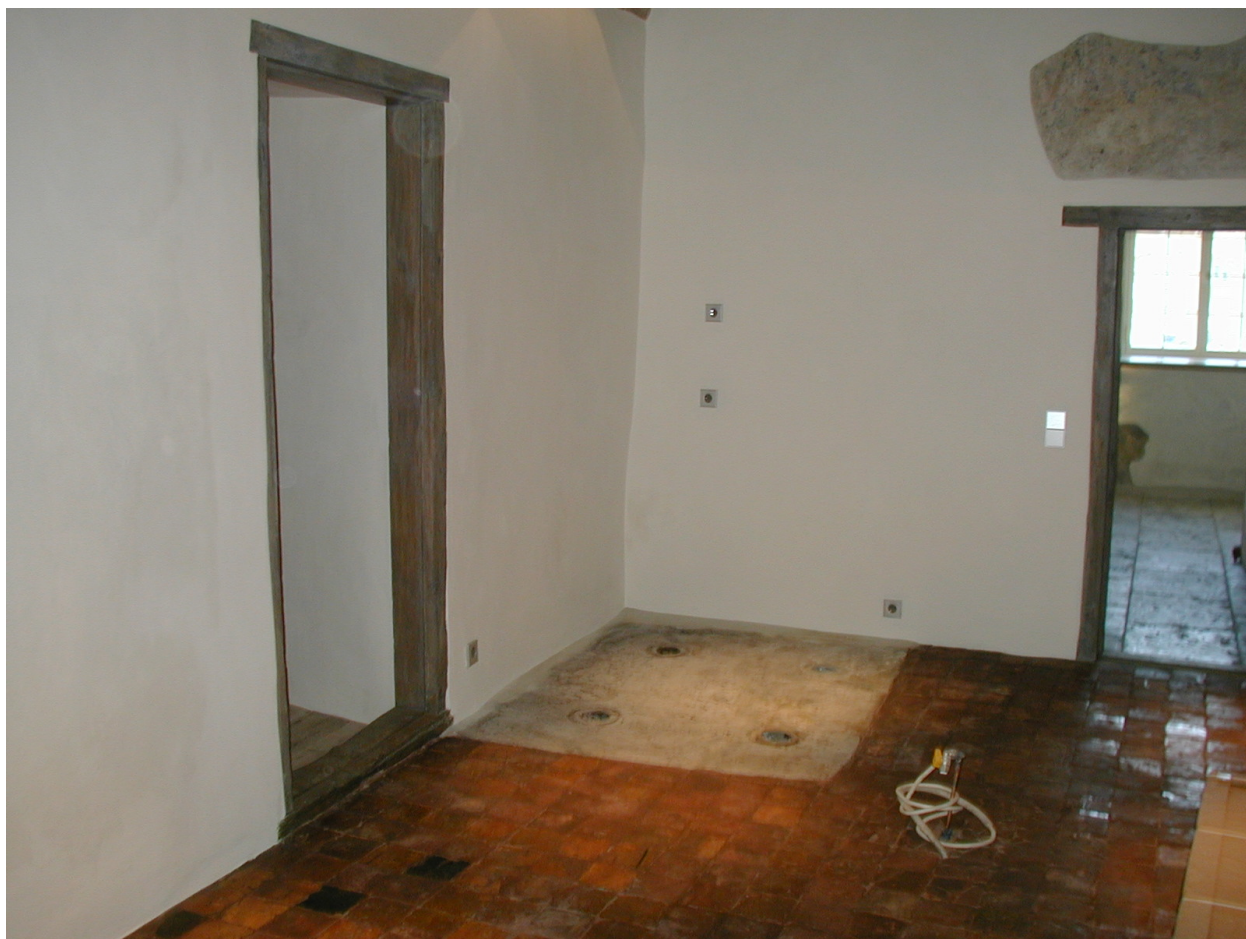
Ill. 22: Rüütli tn 12a dornse nurgas säilinud kütteleaat

Kütteplaatide puhul on huvitav mainida, et erinevalt paljudest *dornses* asunud raiddetaildest, ei ole teada, et see oleks olnud dekoreeritud. Konstruktiiivset ülesannet täitnud raiddetailid – uste silluskivid, akende vahelised impostid/sambad – on restaureeritud interjöörides või ka irdsete leidudena keskaegse raidkivikunsti parimad esindajad. Võib arvata, et kütteplaat oli niivõrd utilitaarne, et selle kaunistamist ei peetud vajalikuks. Võimalik, et seda püüti hoida võimalikult märkamatu osana interjöörist.

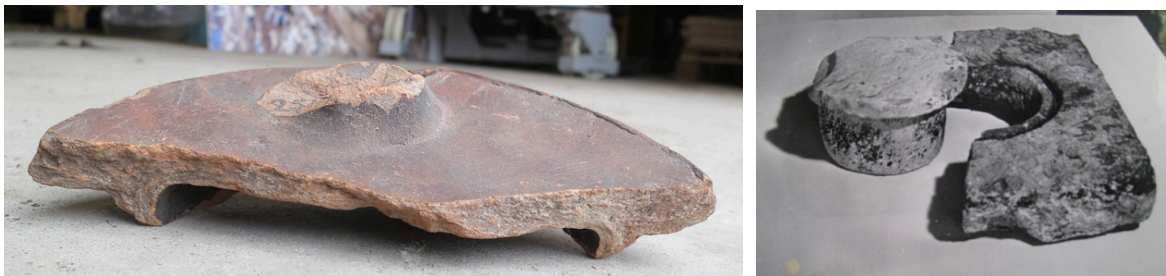
*Vasakul Ill. 26: Keraamilise korgi fragment, leitud Raekoja plats 13 hoonest
Paremalt Ill. 27: Paekivist kütteleaadi fragment ja kork*

Kütteleaadi kuumaõhuavasid katsid kaaned või korgid, mis võisid olla keraamilised, kivist või metallist. Tallinnast, Raekoja plats 13 hoonest on leitud keraamilise kaane fragment.¹⁴⁹ Teadaolevalt on see ainus all-linna territooriumilt leitud keraamiline kork, Tallinna Linnamuuseumi kogus on näiteid ka paekivist korkidest. Metalseid korke on leitud näiteks Rakverest,¹⁵⁰ kuid Tallinnast teadaolevalt mitte.

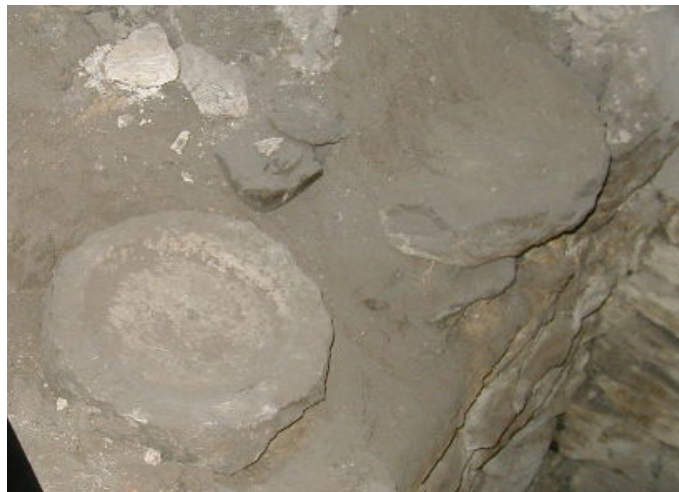
Vasakul Ill. 28: Paest tõmbekausid, leitud Kuninga tn 6 kütteplaadi alt.
Paremal Ill. 29: Analoogsed detailid Rüütli 12a hoonest

autorid sellele seni vähe tähelepanu saanud detailile ei viita, ei ole tegu Tallinna või Eesti eripäraga. Boris Duboviku tähelepaneku kohaselt on need olemas ka näiteks Turu linnuses.¹⁵³

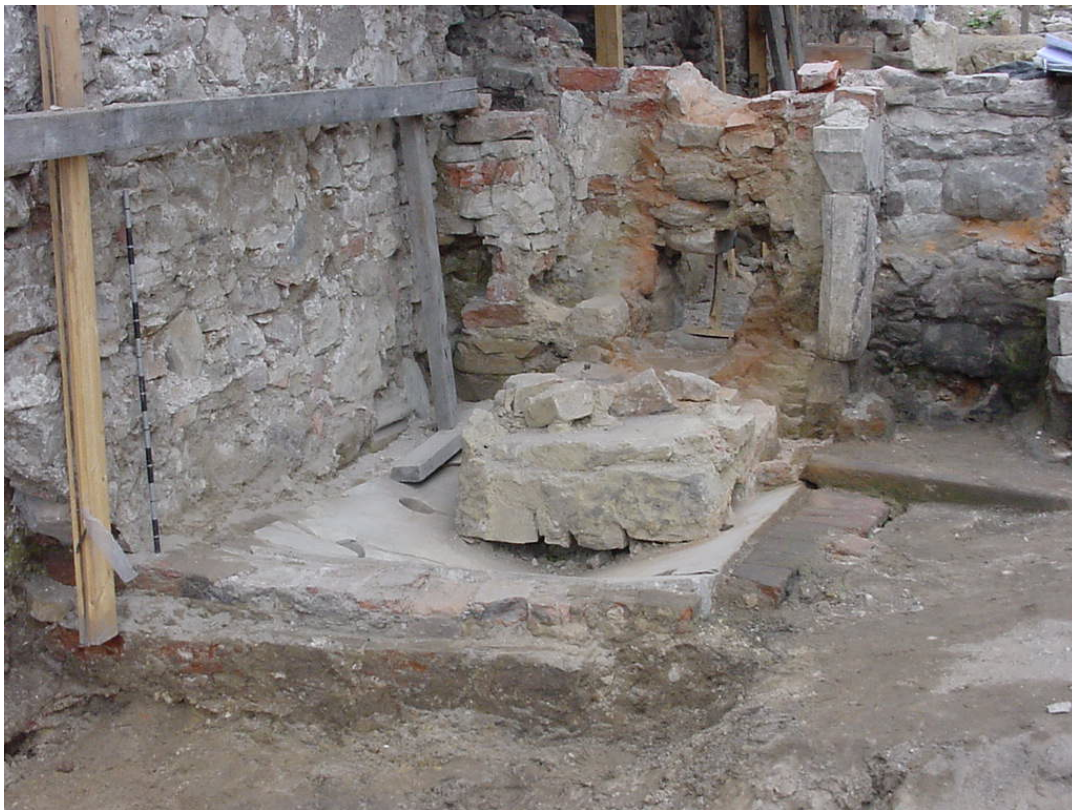
Ill. 31: Foto Haapsalu Osutitorni kaevamistelt. Hüpokausti kütteplaadi peale on ehitatud kahhelahju vundament.

Kui küttesüsteem lõplikult muudeti, ehk mindi üle kahhelahjude kasutamisele, säilis sageli järjepidevus kütteseadme asukoha mõttes. Mantelkorstnasse või seda asendanud seinasisestesse lõõridesse juhiti kahhelahjude suits. Ahjud paigutati sageli ruumi samasse nurka, kus varem oli olnud hüpokausti kütteplaat. Selliseid näiteid võib Tallinna vanalinnast leida kümneid. Samale järjepidevusele viitab Kirsi Majantie, selline skeem olevat levinud Soome linnustes.¹⁷² Teadaolevalt on nii toimitud näiteks ka Haapsalu piiskopilinnuses.¹⁷³

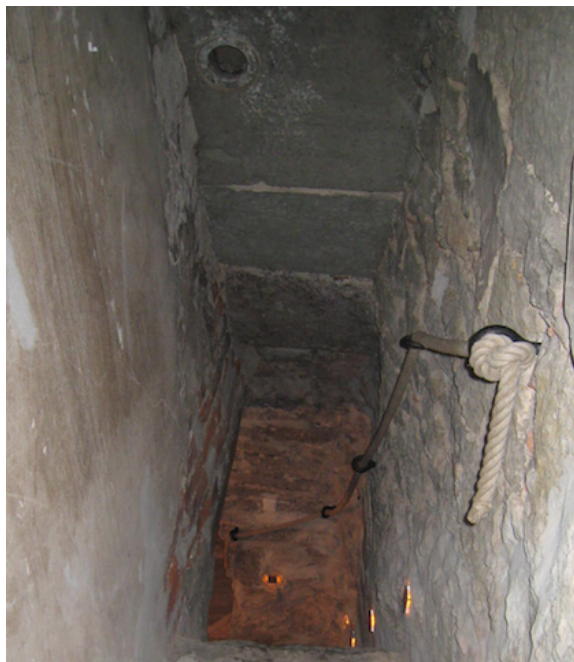
Ill. 33: Vene tn 22 trepikäigu lakke paigutatud kütteleaadi fragment
