EESTI KUNSTIAKADEEMIA  
Kunstikultuuri teaduskond  
Muinsuskaitse ja restaureerimise osakond

**EESTI KIRIKUTE KESKAEGSETE SEINAMAALINGUTE UURIMISE JA  
RESTAUREERIMISE AJALUGU NING TULEVIKUPERSPEKTIIV**

MAGISTRITÖÖ

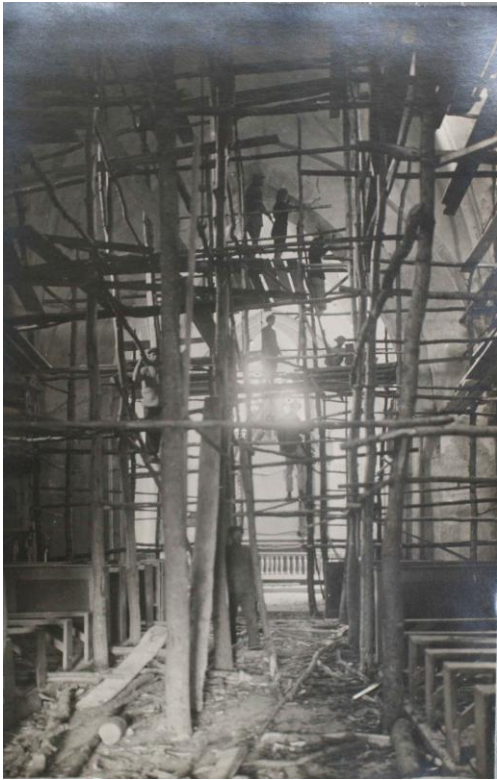
4

(4) Pikihoone idavõlvikusse võlvipindade viimistluskihi avamiseks ja restaureerimiseks püstitatud tellingud 1924. aastal. Tellingutel H. Sule, G. Liedemann, E. Marcus, R. Wöhrmann, N. Paulsen. (5) Seinamaalingute uurimine 1923. aastal. (6) 1924. aastal Karja kiriku portaali ees tehtud foto. Pildil H. Hein, R. Wöhrmann, H. Sule, E. Marcus, H. Kjellin, H. Saarmann, I. Wöhrmann, G. Liedemann, N. Paulsen.

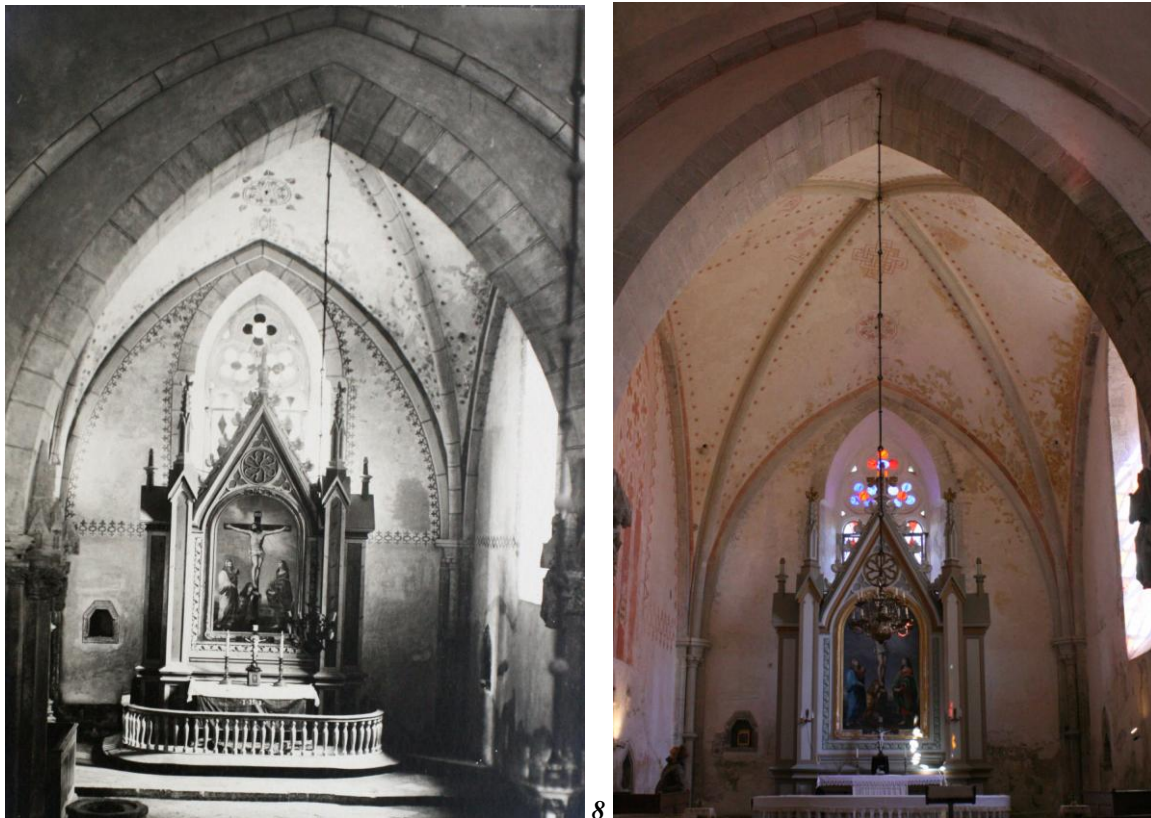
(7) Karja kiriku kooriruumi kujutav postkaart 1926. aastast. (8) Karja kiriku kooriruum 2010. aastal.

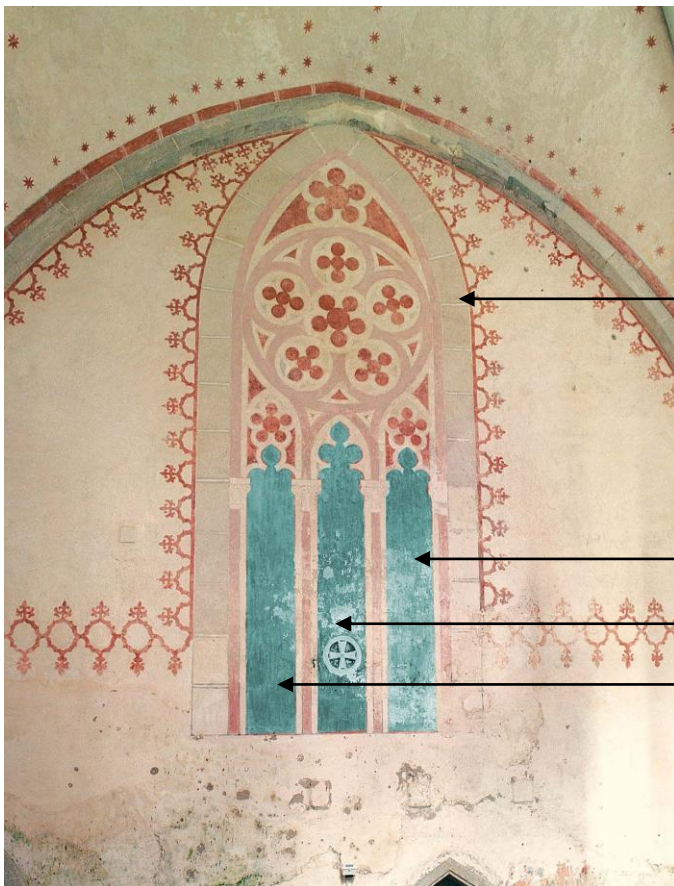
10

Akent raamistaval kvaadrimotiivil on näha värvikihti vaid vuuke imiteerivatel joontel ning raami idapoolsel alumisel osal. Tõenäoliselt ei ole eksponeeritud krohvipind originaalmaalingu eripära, vaid värvikiht on mingil põhjusel kas hävinud või eemaldatud.

Kooriruumi põhjaseina maalitud akna „avad“ ehk akna alumine osa (fotol sinisega märgitud) on 1923. aasta restaureerimistöode käigus kaetud pastosse lubivärviga.

(10) Maaling Karja kiriku kooriruumi põhjaseinal.

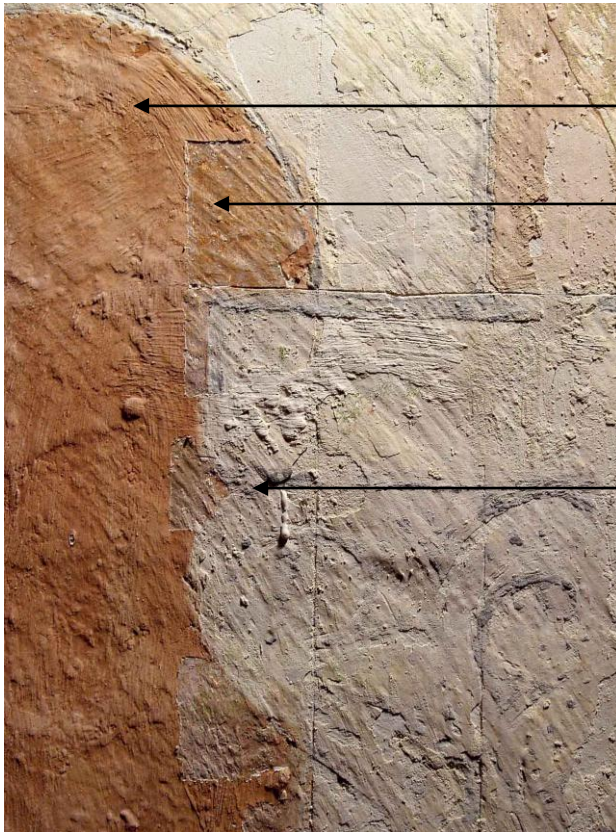
11

Sondaaž kooriruumi põhjaseina akna kujundil. Pastoosne lubivärv eemaldub hõlpsalt ning paljastab perfektelt säilinud maalipinna algsel faktuurisel lubjakrundil.

Lubivärvi peale kandes ei ole originaalmaalingu vorminüansse kuigi täpselt imiteeritud. Ülemaaling on vorme lihtsustanud. Näiteks oli kaetud see kapiteeli sisselõige.

(11, 12) Detailid Karja kiriku kooriruumi põhjaseina maalingust.

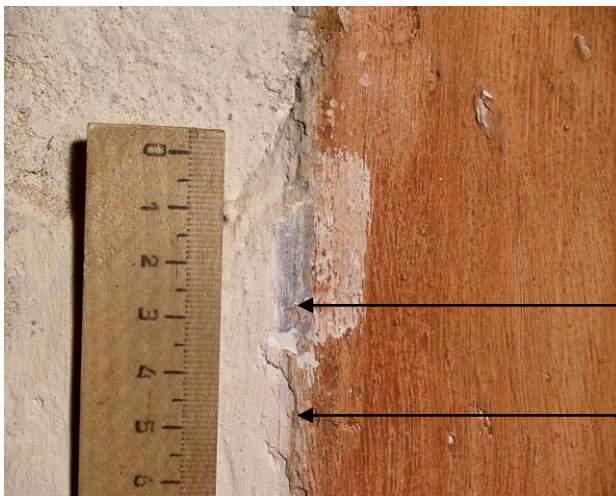
12

Akna kujundi perimeetrit tähistav sinine joon on samuti hilisema ülemaalingu-kihi alla peidetud.

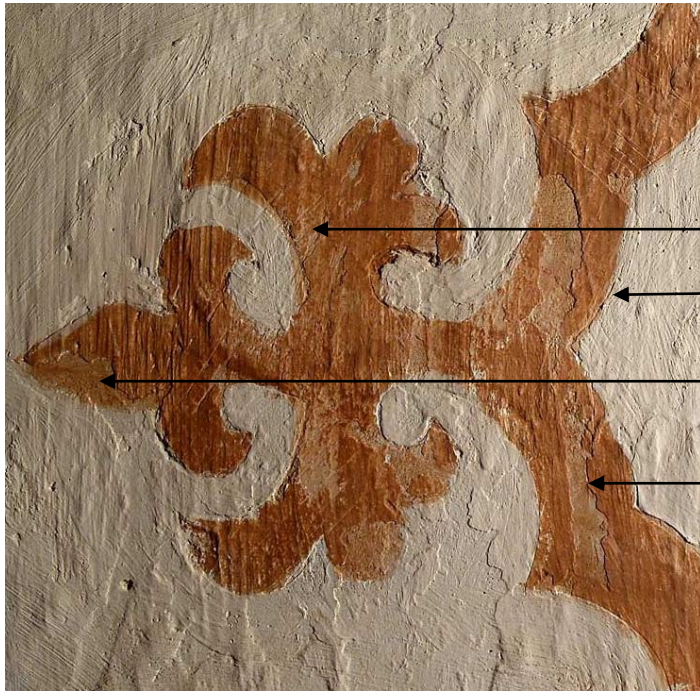
Säilinud lubjakiht, mida on lahja värviga toonitud. Värvieeliseks on maalialuse lubjakihi faktuuri säilimine. Lubjakihti vajutatud kujundi kontuurid on paiguti restaureerimisel valge fooni värviga kinni kaetud.

Maalipinna aluse lubjakihi pudenemisel tekkinud krohvipinda paljastavad lakuunid, mis nõ retušeeriti tervet kujundit punase lasuurse värviga „värskendades“. Selleks kasutatud värvi toon püüab võimalikult imiteerida originaali tooni.

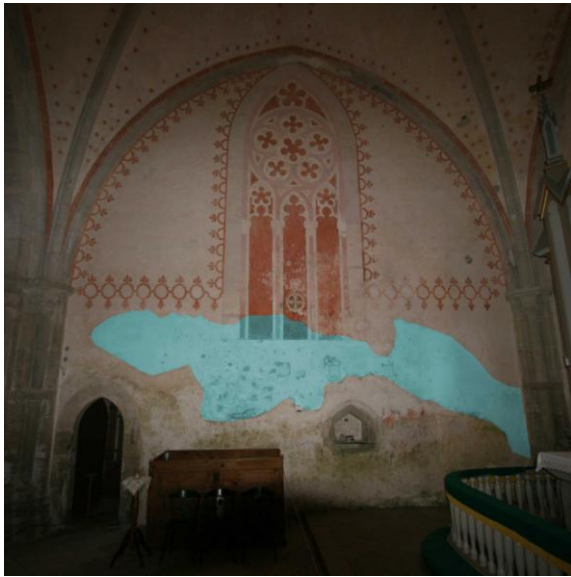
14

(14) Karja kiriku kooriruumi põhjasein. Sinisega on tähistatud ulatuslik krohviparandus, millele on rekonstrueeritud maalitud akna alumine osa.

Nii põhja- kui ka lõunaseina allosas on selgelt jälgitavad suuremõõtmelised peaaegu lääneseinast idaseinani ulatuvad krohviparandused (vt fotod 14, 15). Põhjaseinas haarab see enda alla ka akna kujutise rekonstrueeritud alumise osa. Erinevalt väiksematest krohviparandustest markeeriti siin maalingu kontuurid krohvi süvistatud joontega, matkides nii originaalmaalingu tehnikat, ning maaliti puuduv nurk. Kui vana krohv on küllaltki sileda pealispinnaga, siis uus krohvipind erineb sellest järsult nii konsistentsi kui ka viimistluse poolest. Lisaks koredale pealispinnale on krohviparandused ümbritsevast veidi eenduvad ning kohati üleulatuvate korrektse vormistamata servadega.

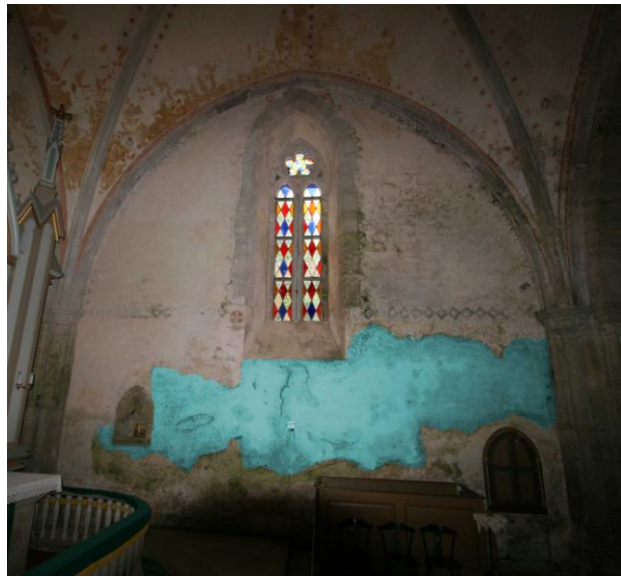
15

(15) Kooriruumi lõunasein. Sinine ala markeerib krohviparandust.

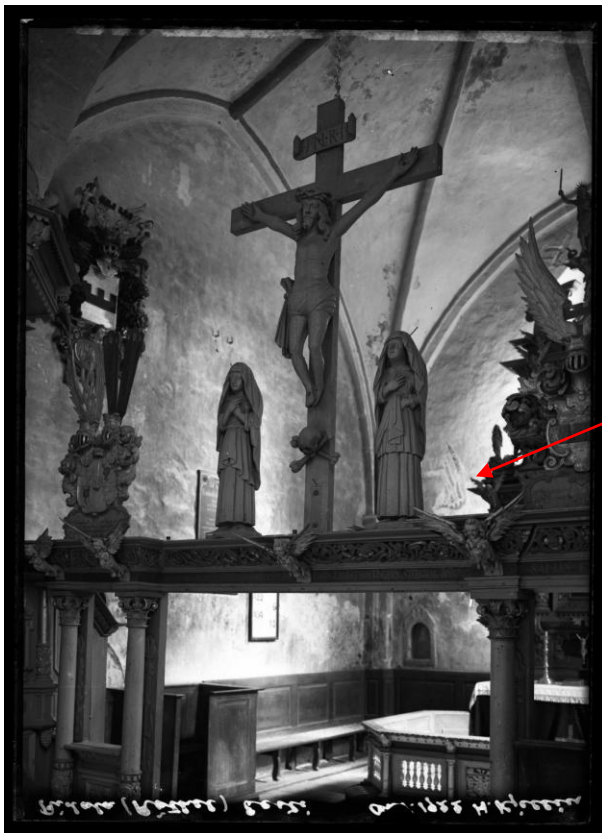
21

(21) Ridala kiriku kooriruumi vaade 1923. aastal. Idaseina põhjapoolsel lõigul on näha väljapuhastatud maalingufragmenti – ingli tiiba.

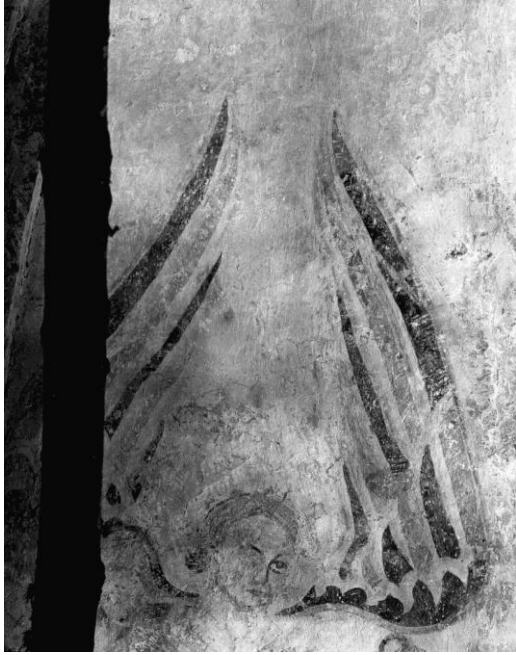
22

(22) Ridala kiriku kooriruumi idaseina põhjapoolne lõik 1924. aastal restaureerimistööde käigus. (23) Ridala kiriku kooriruumi idaseina põhjapoolne lõik 2010. aastal.

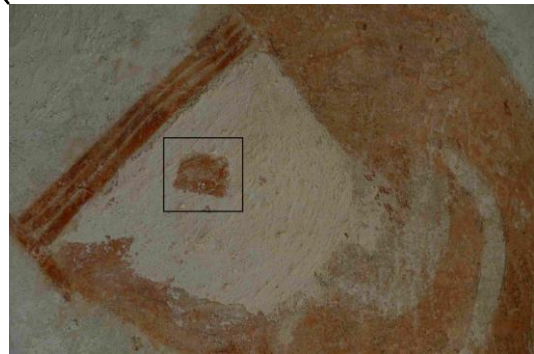
24

Maalingute foon on kaetud kohati väga pastoose ebahühtlaselt peale kantud sinaka tooniga lubivärviga, millega maalingute ümbruses on väga julgelt ümber käidud. Lõunaseina idapoolsele aknapalele tehtud sondaaž näitas, et paiguti on valgeks pintseldatud ka originaalmaalingu punast pinda.

(24) Maaling Ridala kiriku kooriruumi lõunaseinal.

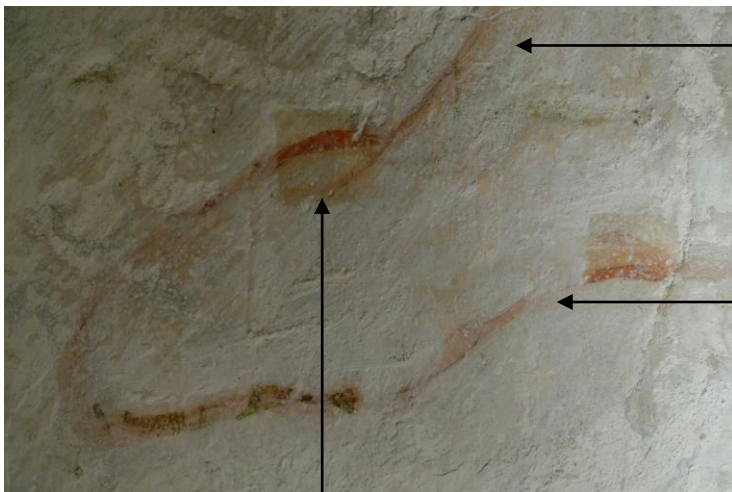
Detail maalingust kooriruumi põhjaseinal. Originaalmaalingu punaseid kontuure katab lubjakiht, mis ilmselt pärineb 1987. a interjööriremondi päevilt, kui maalingute tausta valgendades on üsna ulatuslikult üle võõbatud ka maaling.

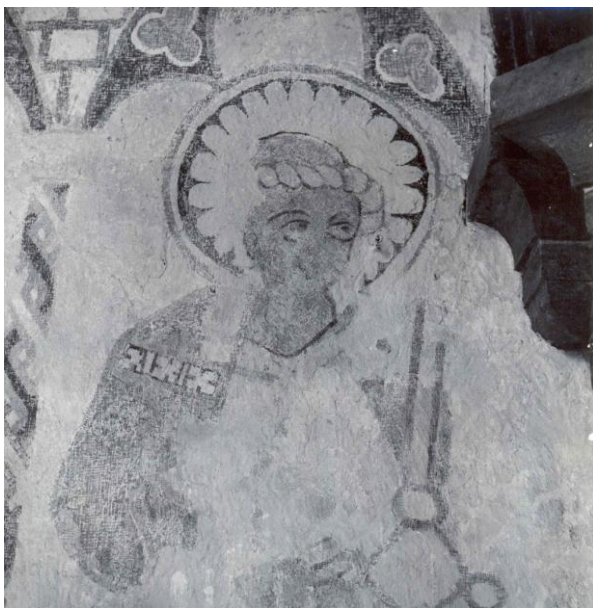
30

(30) Figuur Muhu kiriku kooriruumi põhjaseinal 1974. aasta fotol.

Selgelt eristati rekonstruktsioonide tegemisel maalingu arhitekturseid osasid figuratiivsetest. Torne, gooti kaari ja ornamente koori põhjaseinas rekonstrueeriti julgelt ja ulatuslikult – kohati moodustab ristviirutus terveid kujundeid. Põhjaseinale rekonstrueeriti säilinud värvilaikude järgi sambad ja neil olev kaarestik, tornid, kuplid, pühakute nimbused. Apsiidikaart palistav ornament on täieulatuslik rekonstruktsioon.<sup>283</sup>

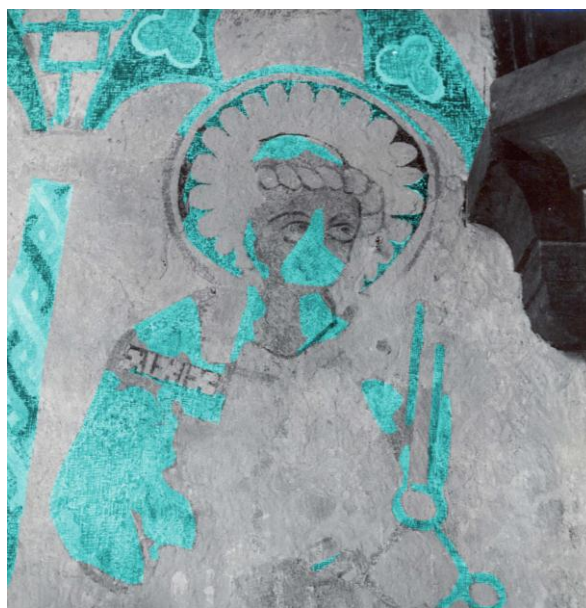
31

(31) Sinise värviga on tähistatud Filatovi ajal rekonstrueeritud pinnad.

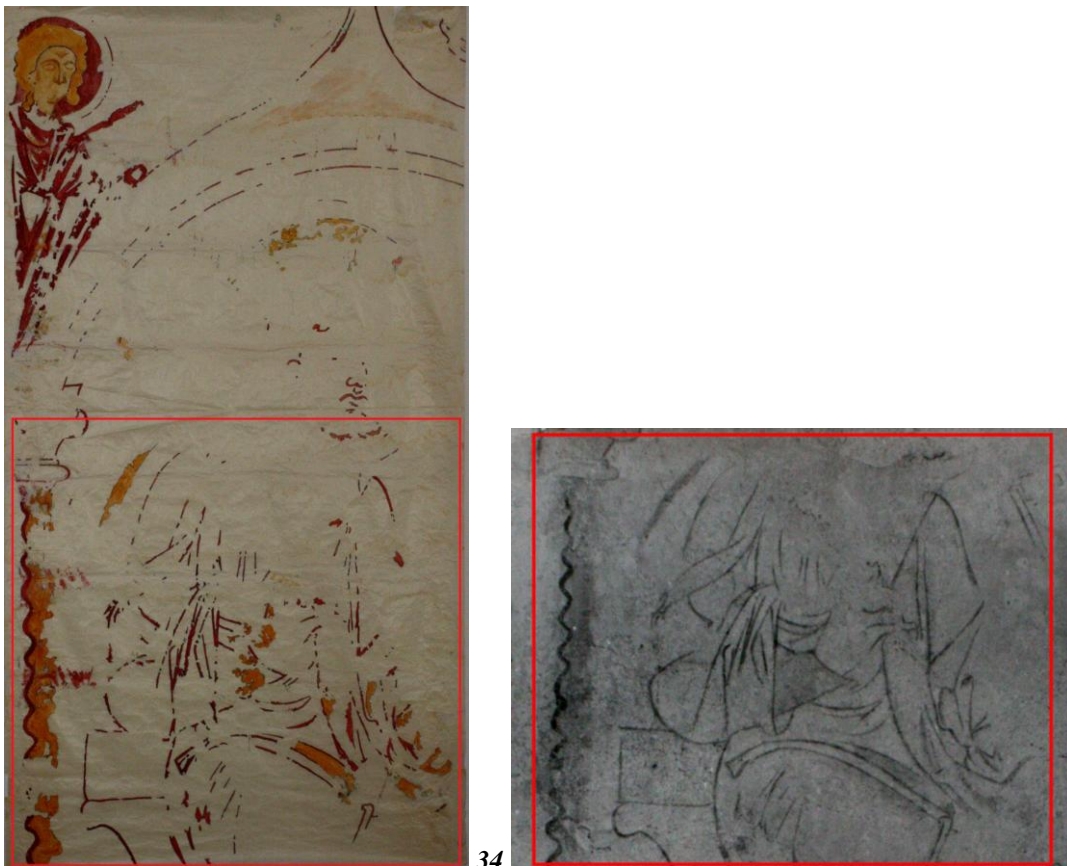
33 Üks vähestest säilinud kalkadest avamisjärgset seisu fikseerivast graafilisest dokumentatsioonist. Valjala kiriku kooriruumi põhjasein. 34 Maaling pärast retušeerimist 1976. aastal. Kalka ja foto võrdlusest saab teha mõningaid järeldusi retušeerimismahu kohta. Katkenud joonte ühendamisel on muudetud kujund loetavaks.

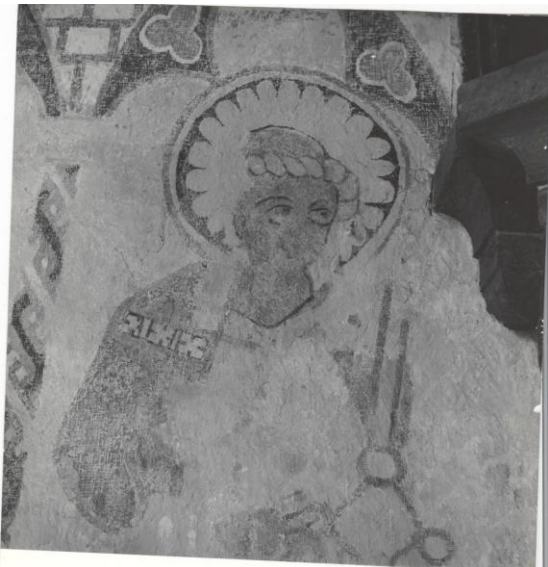
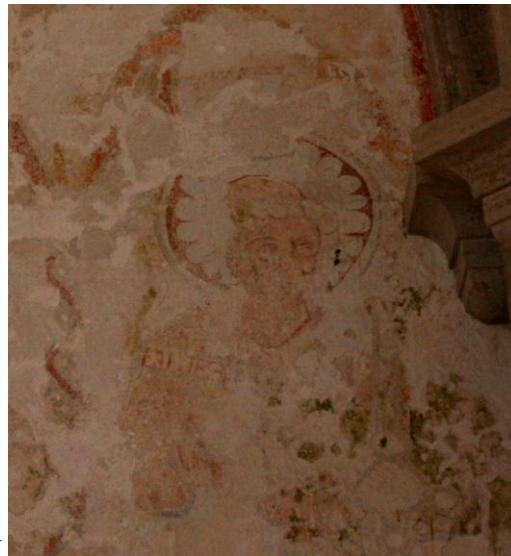
(35, 36) 1976. aasta restaureerimise järgse ja 2009. aasta foto võrdluses joonistub välja pärast restaureerimist toimunud maalikihi hävimise ulatus.

Lisaks üksikutele säästetud maalingukatketele Muhu kiriku pikihoones tekkis üha suurenev vajadus restaureerida taas ka kooriruumi maalinguid, mille halvenevat seisukorda olid spetsialistid rõhutanud juba ligi viisteist aastat. Kooriruumi põhjaseina seisukord oli kujunenud eriti kriitiliseks ning vajab kohest sekkumist. 1994. aastal võeti viimaks maalingute restaureerimine käsile. AS KAR-Grupi poolt teostatud tööd kestsid 1997. aastani.<sup>320</sup> Informatsioon selleks ajaks hävinenud pindade kohta on vastuoluline. On kirjutatud, et ennekõike olid kannatada saanud vana krohviga alad.<sup>321</sup> Tollase restauraatori sõnul oli aga originaalne krohvikihit Filatovi aegsetest krohviparandustest märksa paremini säilinud<sup>322</sup> (vt fotod 35, 36).

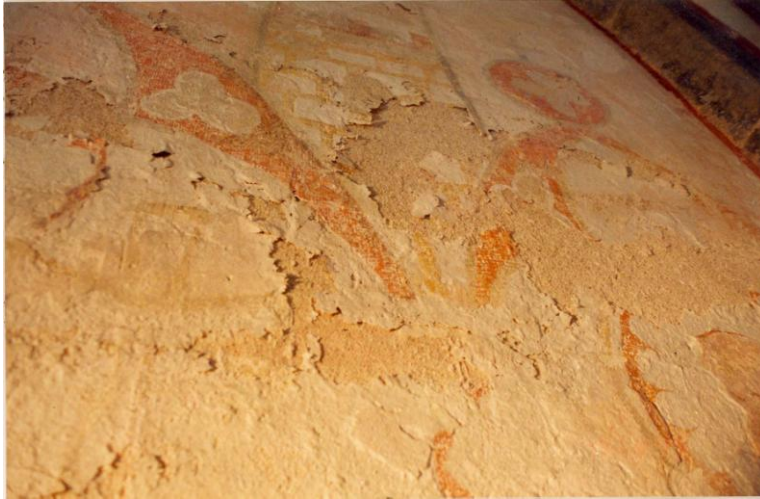
37

(37) Muhu kiriku maalingute seisukord 1994. aastal. Maalikiht irdub krohvipinnalt koorikuna.

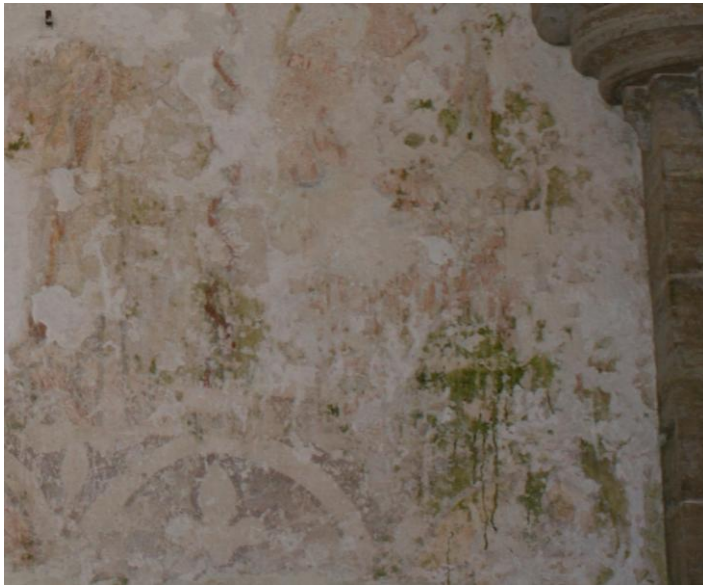
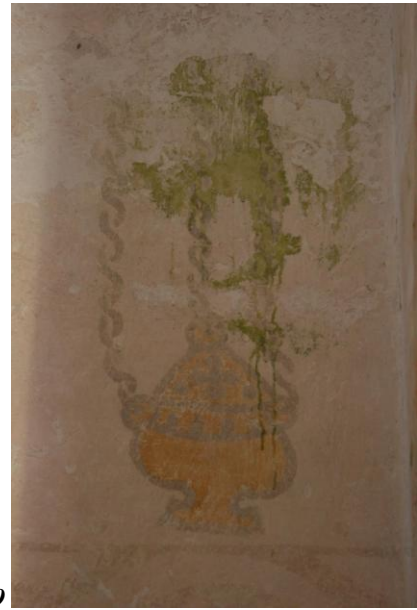
*(38) Rohevetikad Muhu kiriku kooriruumi põhjaseina läänepoolsel lõigul. (39) Vetikast põhjustatud rohelised nired koorilõpmiku põhjaseinal aastal 2010.*

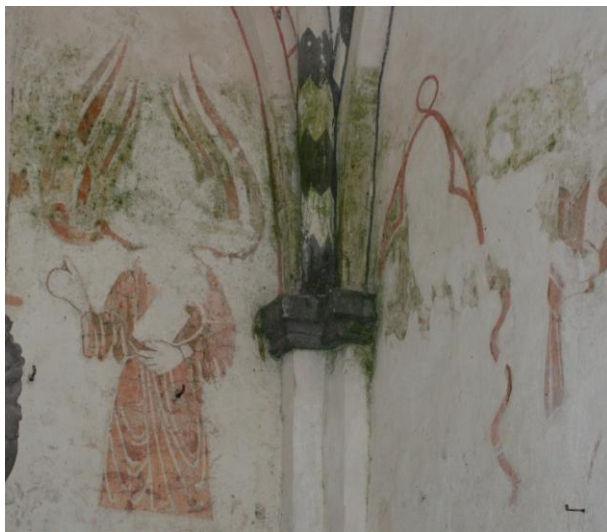
40

*(40) Vetikakolded Ridala kiriku kooriruumi ida –ning lõunaseinal aastal 2010.*

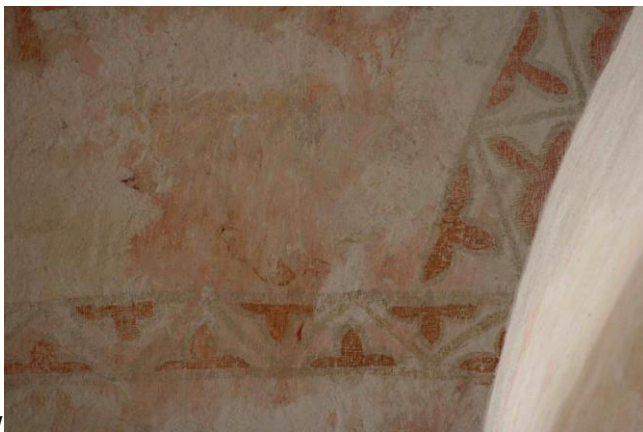
41

*(41) Biokahjustus Muhu kiriku seintel. Viimistluspind on värvunud roosaks.*

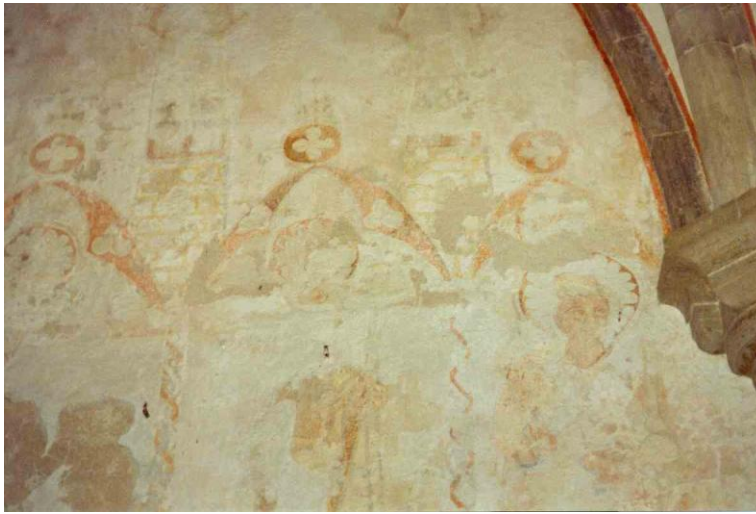
42

(42) Muhu kooriruumi põhjasein 1998. aastal pärast restaureerimist.

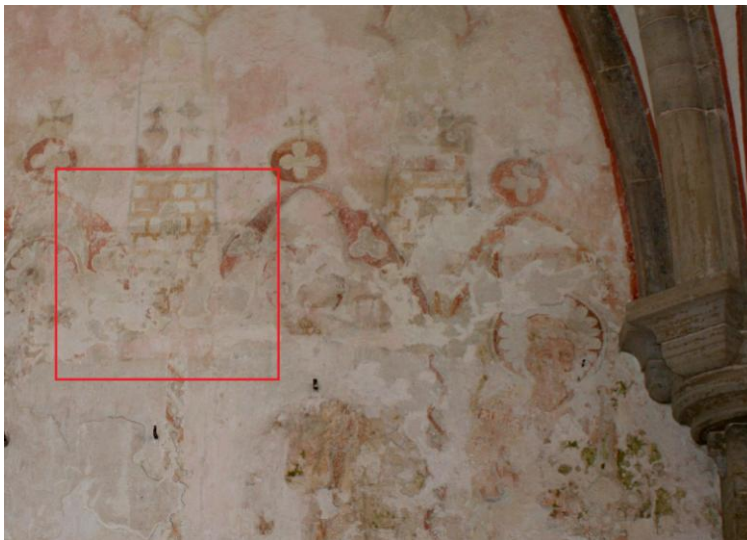
43

(43) Muhu kiriku kooriruumi põhjasein 2010. aastal. Punase ruuduga on tähistatud piirkond, kus värvikiht on pudenenud.
