Tallinna Issanda Muutmise Peakirik; eksterjäär ja interjäär.

I. Zarudnõi ikonostaasi restaureerimine läbi aegade

MAGISTRITÖÖ

Tallinn 2010

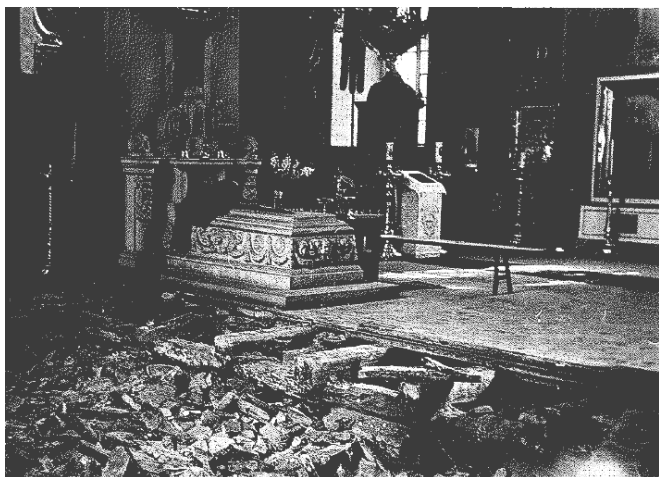
Ill 5. Kiriku interjäär aastast 1955

1960ndatel vahetati kirikus välja ka aknad. 1989. a värviti kiriku sisesead, laed ja põrand.⁵⁶

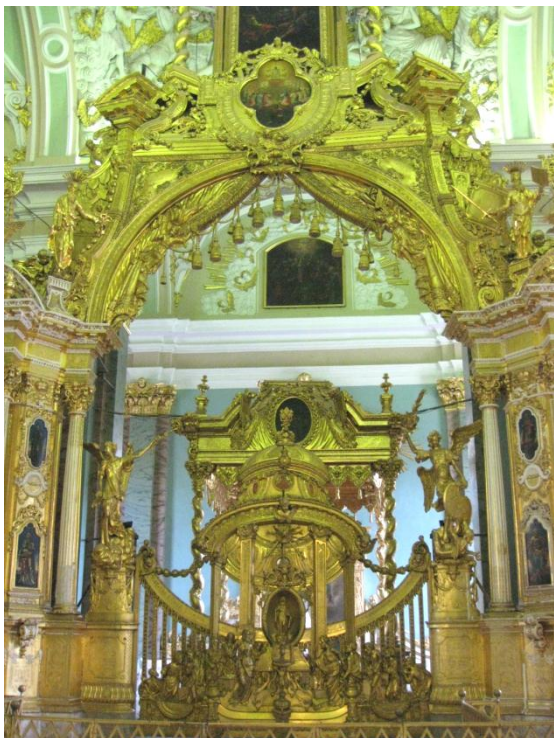
Ill 21. I. Zarudnõi ikonostaas Peterburi Peeter-Pauli Kindluse Peakirikus. Triumfikaare-kujuline keskosa

säilinud Zarudnõi loodud ikonostaasid Tallinna Issanda Muutmise Peakirikus ja 1727. a lõpetatud Peterburi Peeter-Pauli Kindluse Peakirikus (vt ill 21). Kuna viimane oli pikka aega ainus teadaolevalt säilinud I. Zarudnõi ikonostaas, mängis see oma rolli ka Tallinna Issanda Muutmise Peakiriku ikonostaasi atribueerimisel. Igor Grabar võrdles Peterburis asuvat ikonostaasi Tallinna omaga ja julges esimesena kindlalt väita, et need on ühe autori tööd.

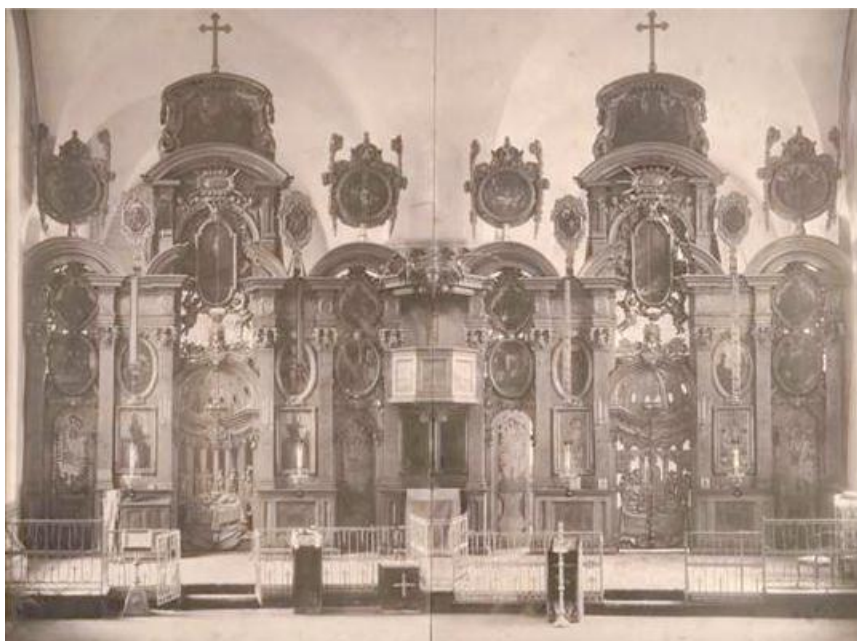
Ill 22.
1918. a piiskop Platonile koguduse poolt kingitud ikonostaasi fotomontaaž

Ikonostaas on üles ehitatud arhitektuurse fassaadi põhimõttel ja koosneb üksikutest, omavahel liidetud osadest. See on valmistatud puust nikerdus- ja graveerimistehnikas ning kullatud ja kaunistatud puule tempera- ja õlitehnikas maalitud ikoonidega. Ikonostaas on tänapäevani säilinud algsel kujul. (Vanim säilinud foto on pärit aastast 1918 – vt ill 22). Ikonostaasi kogulaius on ca 16 m ja see ulatub 10 m kõrgusele ehk kiriku võlvideni.¹⁶⁹

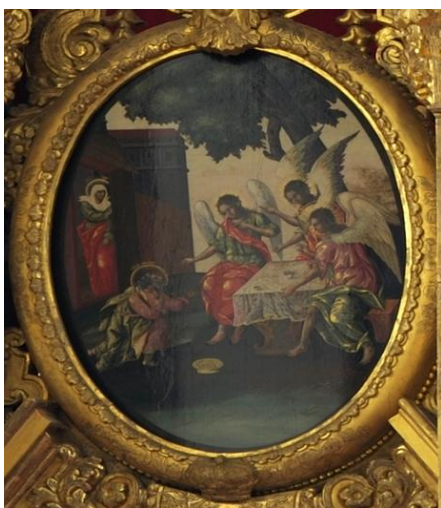
Ill 24. „Püha Kolmainuse” ikoon (II rida)

Nagu antud töö lisamaterjalides toodud ikoonide nimekirjast selgub – on mõned ikoonid oma 19. saj lõpu asukohti muutnud. „Migreerunud” ikoonide seas on kergelt ovaalsed ikoonid „Püha Kolmainsus” (vt ill 24), „Neitsi Maarja templisse viimine” ja „Issanda templisse viimine” ning ovaalsed ikoonid „Jeesus Kristuse sündimine” ja „Jeesus Kristuse ristimine” (vt ill 25). (Vt lisa 3 – Ikonostaasi ikoonide kataloog).

I. Zarudnõi ikonostaasi kaksteistpühade reas on 12 asemel ainult 8 ikooni, kuid vaatamata sellele peaksid nad olema õiges järjekorras. Ikonostaasi ikoonide algne paigutus ei ole teada, seega teeb antud töö autor ettepaneku ümber paigutada ikonostaasi ikoonid sellises järjekorras nagu nad olid 1895. a – ühelt poolt taastaks see 20. saj teadmata põhjustel „migreerunud” ikoonide mõnevõrra ajaloolisemat (ja võib-olla ka algset) järjekorda, teiselt aga oleks tunduvalt õigem ka õigeusu kirikutavade seisukohalt. Nimelt peaks teise rea ikoonide järjekord olema järgmine (vasakult paremale): „Neitsi Maarja templisse viimine”, „Jeesus Kristuse sündimine”, „Jeesus Kristuse ristimine”, „Issanda templisse viimine”, „Püha Kolmainsus”, „Püha Vaimu väljavalamine”, „Issanda Muutmine”, „Jumalaema uinumine”.

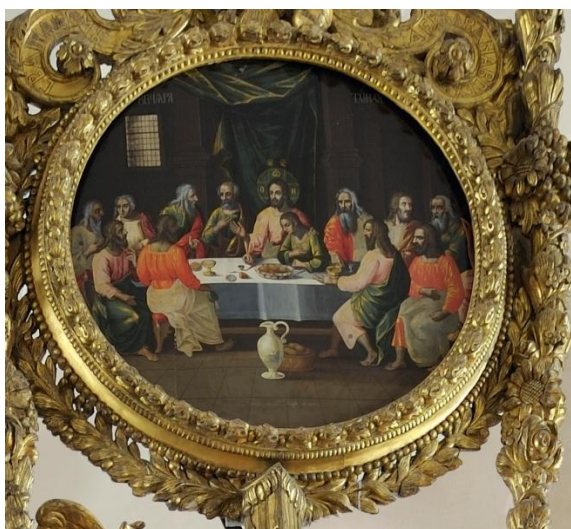
Ill 26. „Püha õhtusöömaaja” ikoon (IV rida)

Kolmandas reas on ikonostaasil neli ikooni, mille peal on kujutatud 12 apostlit kolme kaupa ikoonil. Neljas rida koosneb Venemaa jaoks mitte väga traditsioonilistest Kristuse Passiooni ikoonidest, mis on paigutatud erikujulistes raamidesse ja asetsevad ikonostaasil kolmel tasandil (näiteks vt ill 26). Viiendas reas kiriku lae all on ainult kaks ikooni – „Ülestõusmine” ja „Taevaminek”¹⁸⁹. Mõlemat ikonostaasi poolt kroonib traditsiooniliselt rist.

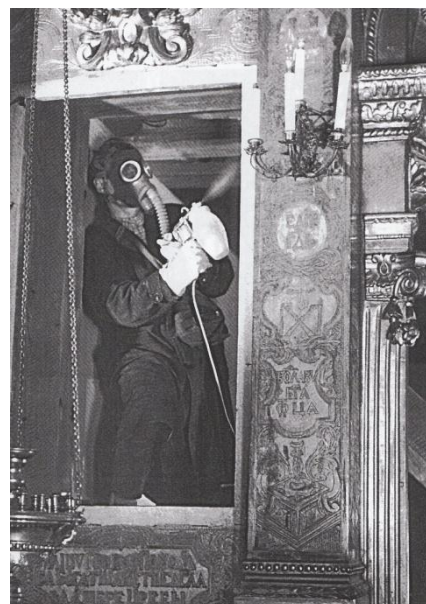
Ill 29. Ikonostaasi koitõrje 1965. a

Kui pinnad olid puhtad, algasid esimesed puukoitõrje tööd ja restaatorid kandsid pintslitega ikonostaasi tagumisele pinnale „segu nr 1”, mis koosnes ksüleenist, benseenist ja klorobenseenist. (Selle ja järgmiste segude koostisosad ja proportsioonid on ära toodud käesoleva töö lisades – vt lisa 5). Ikonostaasilt võeti maha kõik ikoonid ja osa neist viidi ka kirikust välja, et puhastada nende tagumist poolt, mis oli toonesepade auke ja mune täis. Ikoonide tagakülgede desinfitseerimiseks kasutati samuti „segu nr 1”.

Paralleelselt kasutati ikonostaasi tagakülje töötlemiseks ka mürgist „segu nr 2”, mis koosnes ksüleenist ja paradiklorobenseenist, mis on tugev insektitsiid ja fungitsiid²²⁰. Seda segu kanti kogu ikonostaasi tagaküljele pulverisaatori abil (vt ill 29). Mõlemad segud on mürgised nii koidele kui ka inimestele – seda asjaolu illustreerib lõik Eda Liini restaureerimistööde päevikust: *“Õhk on kirikus üsna mürgine, ilma gaasimaskita ei julge enam töötada ega kirikus ollagi.”*

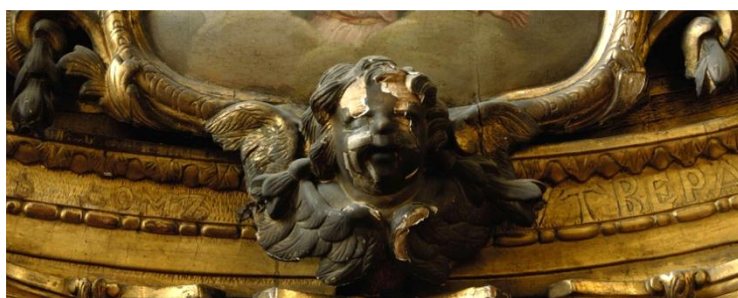
Ikonostaasi rikkalikud nikerddetailid on teadaolevalt algselt olnud kullatud. Ikonostaasi kattev kullatis oli olenevalt piirkonnast rahuldavas kuni kriitilises seisundis. Ikonostaasil leidis alasiid, kus kullatisekiht oli koos krundikihiga maha varisenud. Kullatis oli määrdunud, tolmune, valdavalt olid kullatisekihid koos krundiga puidupinnast lahti (vt ill 31). Nikerdatud alad olid puidupinna suurema avatuse tõttu keskkonnatingimustele enam vastuvõtlikumad. Nendel aladel olid tekkinud puidu kuivamise tõttu praod ja tühimikud puidu ja krundikihi vahele. Olukorda oli veelgi halvendanud bioloogiline kahjustus – koide pikaajaline elutegevus puidus.

Ill 31. Põhjapoolsed Kuninglikud Uksed enne konserveerimist. Detail

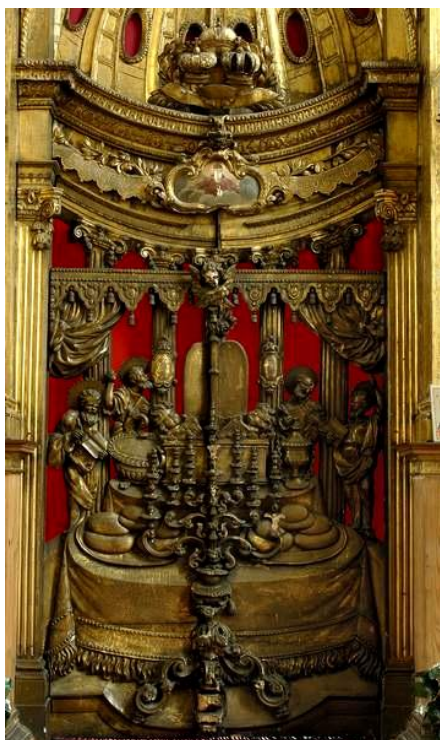
Lõunapoolse ikonostaasi Kuninglike Uste seisund oli kõige kriitilisem (vt ill 32). Ustelt oli krunt koos kullatisega irdunud, seda nii puidu kuivamise, bioloogiliste (mardikkahjustus ja hallitus) kui mehhaaniliste kahjustuste tõttu. Uste vajumise tõttu oli toimunud servade hõõrdumine üksteise vastu, mis oli põhjustanud krundi irdumise. Kullatist oli värskendatud pronksvärvi ja värnitsaga, mis andis vaid ajutise efekti. 2000. aastaks oli pronksvärv tumenenud – seda oli soodustanud ka tolmu ja mustuse imendumine värnitsasse. Varasemate restaureerimiste käigus oli biokahjustusega piirkondade immutamiseks kasutatud vaha. Peale olemasolevate pragude täitmist ei olnud pinnalt vahajääke eemaldatud. Mõningatel aladel, eriti Kuninglike Uste pilastrite kapiteelide uuretes, võis leida rohekaks värvunud vaha,

põhjuseks ilmselt keemiline reaktsioon vahas sisalduvate rasvhapete ja pronksvärvis sisalduva vase vahel. Kõrguse tõttu olid rotundi kuplil, selle tipus asetseval karikal jt nikerdornamentidel teiselaadsed kahjustused – peamiselt krundi irdumine puidu kuivamise tõttu, bioloogilised kahjustused ja olmekahjustus, s.t tolmu ja tahm. Puidu kuivamine karikal ja teistel väiksemamõdulistel nikerdustel oli ekstreemne, seetõttu olid puidu ja krundi vahel suured tühimikud. Keisrikrooni all paiknevale maalile oli ilmselt 1980ndail asetatud kleebis.

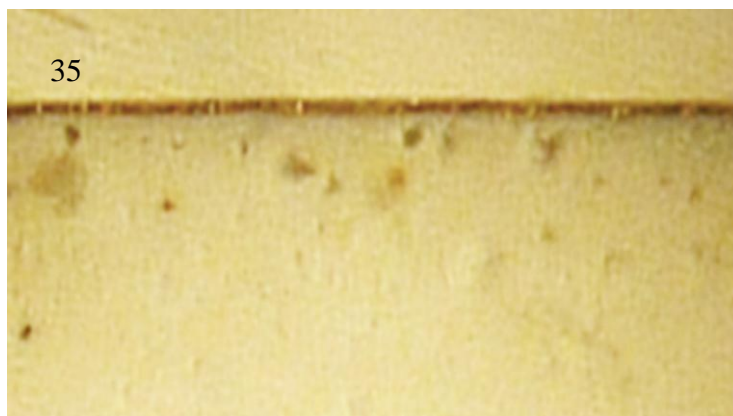
Ikonostaasi põhjapoolsete Kuninglike Uste küljest võetud proovist tehtud ristlõike fotodelt (vt ill 34-35) on näha, kuivõrd paks on kullatisealune krundikiht ja kuivõrd õhukesed on kullatise- ja selle all oleva tumepunase booluse kihid. Ristlõikest tuli välja ainult üks kullatise kiht. See kinnitas konservaatorite oletust, et mitte igal pool ei ole ikonostaasil kaks kullatise kihti – ilmselt ei olnud ikonostaas 1829. a üle kullatud täielikult, vaid ainult osaliselt.²⁵⁵

Ill 34-35. Ristlõikes krundi ja boolusega kullatise tükist ikonostaasi põhjapoolsete Kuninglike Uste küljest

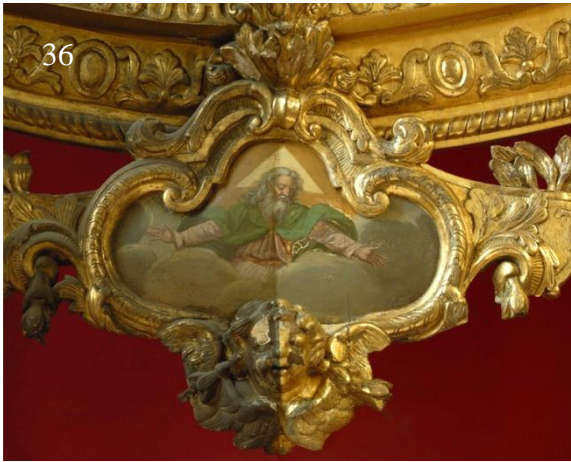
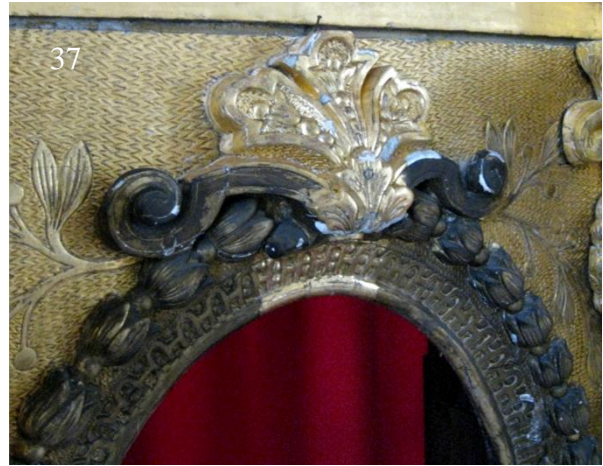
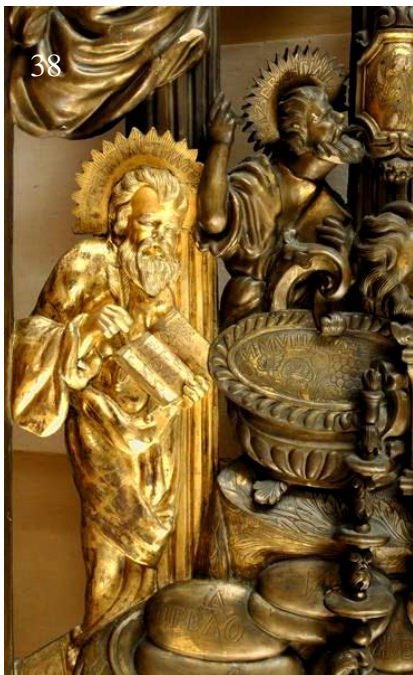
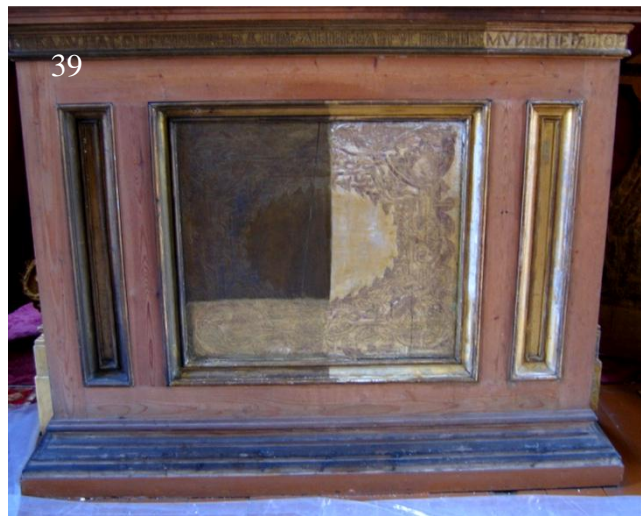
III 36-39. Puhastusproovid ikonostaasil

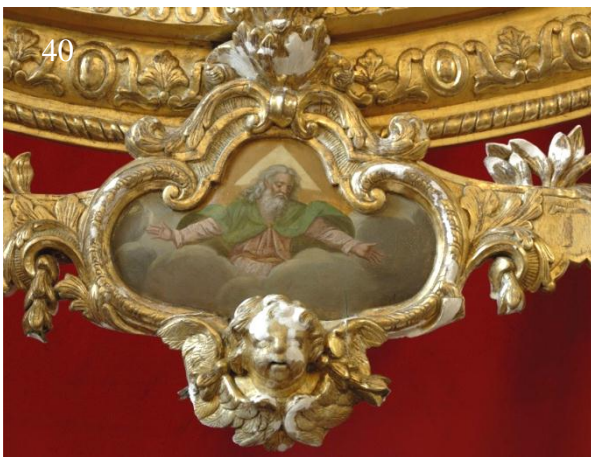
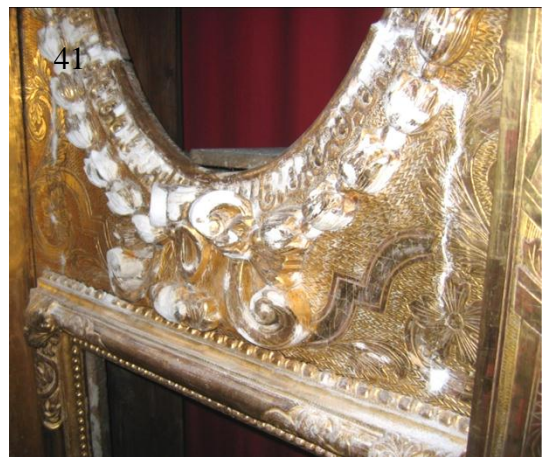
III 40-41. Krunditud alad ikonostaasil

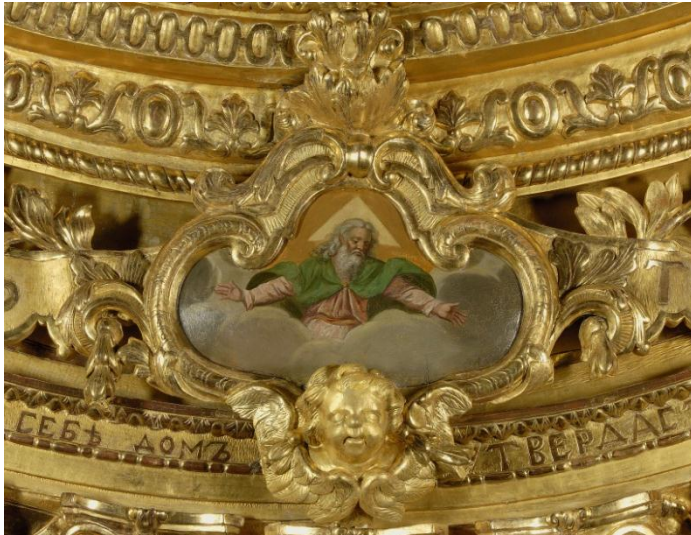
III 42. Mica kullapulbriga toneeritud detail

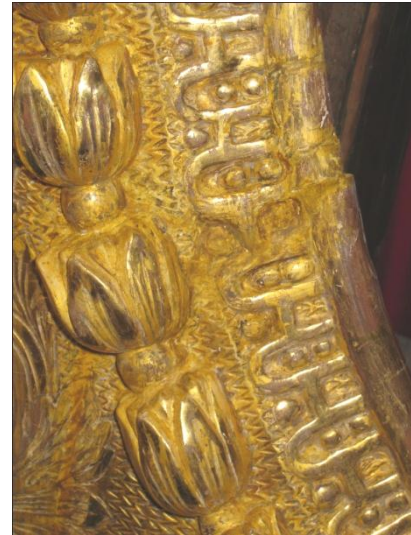
III 43. Akvarelliga toneeritud detail

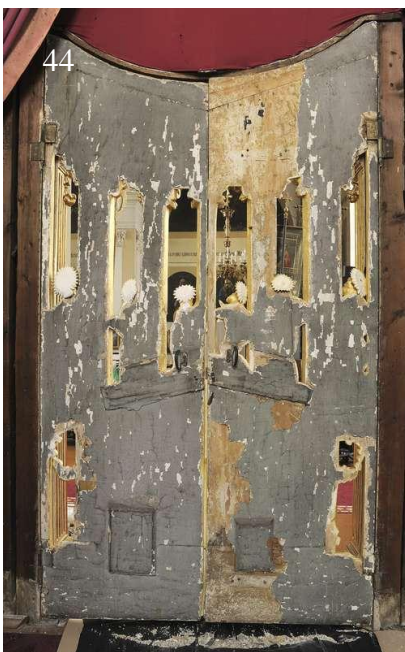
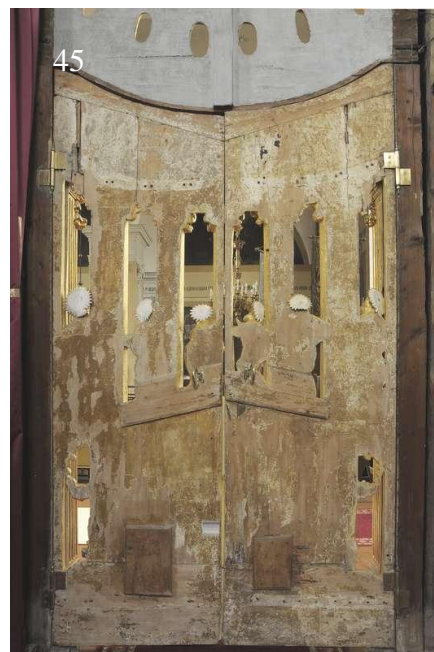
Lõunapoolsete Kuninglike Uste tagakülg puhastati kõikidest viimistluskihtidest, krunditi kriidi ja 8% SVED-i vesilahuse seguga, kaeti ühtlaselt ooker- ja põletatud umbra värvidega, jättes ühele Uksele näidiseks vana värviga ala. Uste metallpanuste puhastamiseks kasutati triloon-B lahust. Põhjapoolsete Kuninglike Uste tagakülg samuti puhastati lahtistest viimistluskihtidest (mehhaaniliselt, vajadusel niisutatud kompressidega), jättes ajalooliste viimistluste näidiseks alles alusele hästi kinnitunud värvikihtide jäägid (vt ill 44-45). Puhastamiseks kasutati White Spirit'it ja 5% triammooniumtsitraadi vesilahust. Samuti konserveeriti kogu ikonostaasi kandekonstruktsiooni kandetalad ning puhastati ja kinnitati ikonostaasi tagakülje krundi- ja viimistluskihid. Kinnitamiseks kasutati Kremer Pigmente K 9 akrüüllüümi ja SVED-i 5% vesilahust. Puhastatud ja kinnitatud pinnad kaeti kaitsva tärpentiiniga lahjendatud dammarlaki kihiga.

III 44-45. Põhjapoolsete Kuninglike Uste tagakülg enne (vasakul) ja pärast (paremal) konserveerimist.

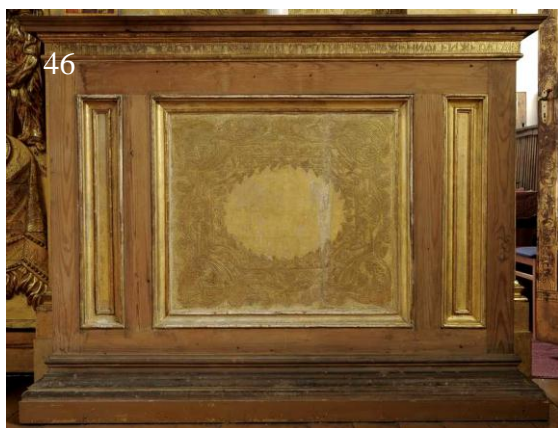
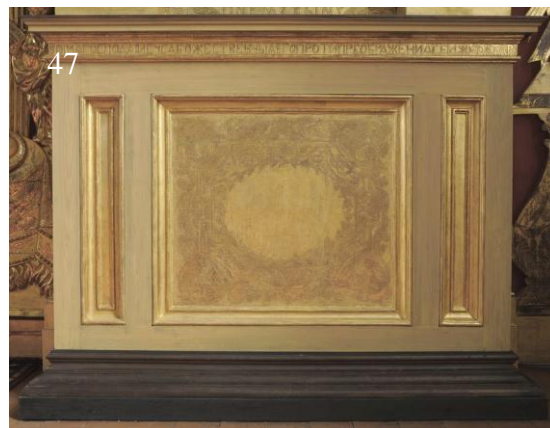
Ikonostaasi sokli tahveldiste paljad puitosad puhastati „Nostalgia” eeltöötlusaine vesilahusega (1:10). See on lahustivaba, puhastest looduslikest õlidest seep töötlemata puidu põhjalikuks puhastamiseks ja eeltöötluseks enne vahaga või õliga töötlemist. Seejärel kaeti sokli puitosad kullatist imiteeriva pigmenteeritud linaõliga (vt ill 46-47). Linaõli on täiesti ohutu loodustoode, mis imendub puidu sisse, kaitstes teda mustuse, niiskuse ning lõhenemise eest ja toob esile kauni puusüü ja oksakohad. Linaõlile lisati titaanvalget ja kollast pigmenti. Ikonostaasi sokliosa alumine äär oli mitu korda üle värvitud sama värviga, millega on kaetud kiriku põrand. Sokliäär puhastati seda katvatest värvikihtidest värvieemaldusvahend „Wenfex” abiga ja kaeti seejärel oksiidmusta pigmendiga toonitud linaõliga. Peaaegu sama tumedaks kaeti ka friisi ikonostaasi sokliosa ja kohalike ikoonide rea vahel. Need osad olid ka varem tumedaks värvitud.

Ill 46-47. Ikonostaasi sokliosa detail enne (vasakul) ja pärast (paremal) toneerimist

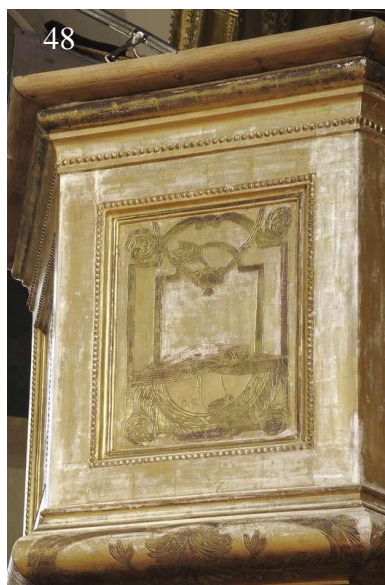
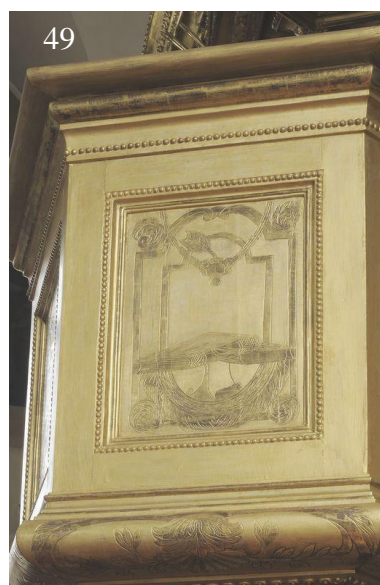
Ikonostaasi kantsli ülemisel äärel ei olnud restaureerimise ajaks kullatist säilinud, seega tuli seda samuti imiteerida. Kantsliäär kaeti punast boolust imiteeriva seguga, mis valmistati SVED-i dispersioonist ja kahest punasest ning ühest mustast värvipigmendist. Seejärel laseriti kantsliäär üle *Mica* kullapulbriga dammarlakis (vt ill 48-49).

Ill 48-49. Ikonostaasi kantsli detail enne (vasakul) ja pärast (paremal) toneerimist
