**VARAJASED  
METALLKONSTRUKTSIOONID EESTI  
EHITUSES  
AJALUGU JA RESTAUREERIMINE**

Bakalaureusetöö

EESTI KUNSTIAKADEEMIA  
Kunstikultuuri teaduskond  
Muinsuskaitse ja konserveerimise osakond

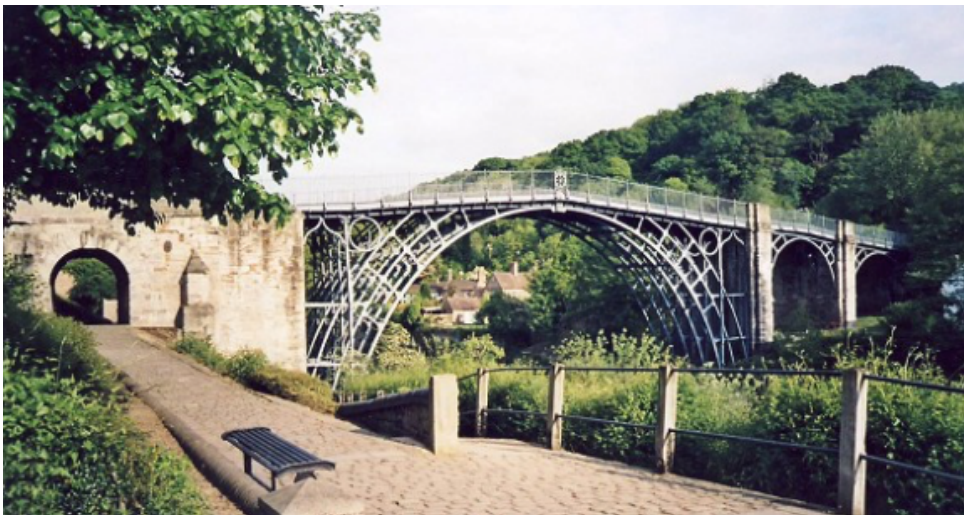
3. Coalbrookdale'i sild, 2008.

18. sajandiks oli malmi tootmine piisavalt arenenud, et materjali ehituses kasutada.<sup>30</sup> Laiemalt rakendati malmi sillaehituses. 1779. aastal ehitati esimene malmkonstruktsioonidega sild Coalbrookdale'i (vt ill 3) üle Severni jõe, mis asub Inglismaal. Inglismaad peetakse metalltarindite sünnipaigaks.<sup>31</sup>

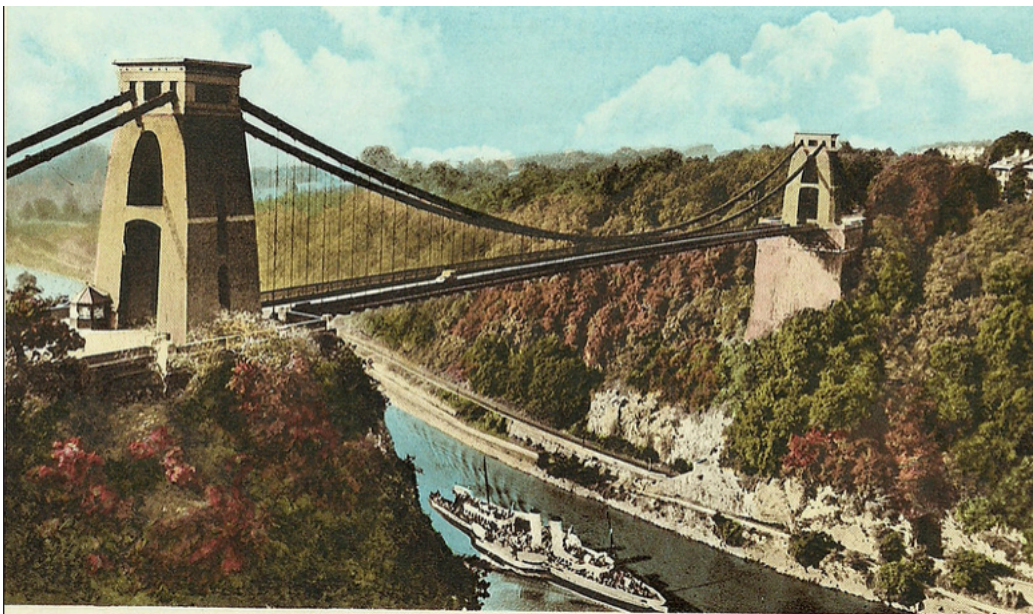
5. Clifton Suspension Bridge.

Järgnes sillaehituse kiire areng. Üks väljapaistvamaid teoseid sillaehituses on Cliftoni ripp-sild Bristolis (vt ill 5), mille kavandas Isambard Kingdom Brunel 1829–1831.

Sild on erakordselt elegantne ning tasakaalustatud, moodustades värvapostidega sümbioosi, mille sarnast ei olnud metallkonstruktsioonidega enne saavutatud.<sup>32</sup>

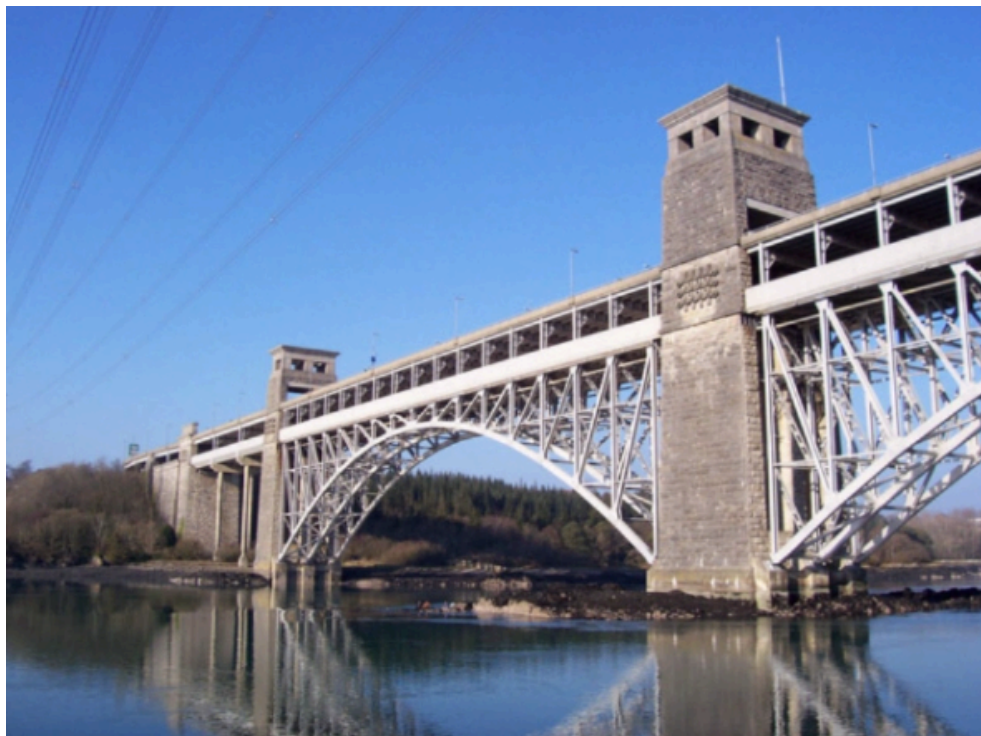
6. Britannia Bridge, .2008.

Ära tuleks märkida ka 1852. aastal William Fairbairni ja Robert Stephensoni Britannia Bridge (vt ill 6). Tegemist oli tala-raudteesillaga, kus kasutati separaualehti ehk needitud valtsplekki, mille tehnoloogia arendas välja Eton Hodgkinson. Seejärel töötas Stephenson välja 1846. aastal täisseinalise talasilla süsteemi, mida kasutas Britannia Bridge ehitamisel.

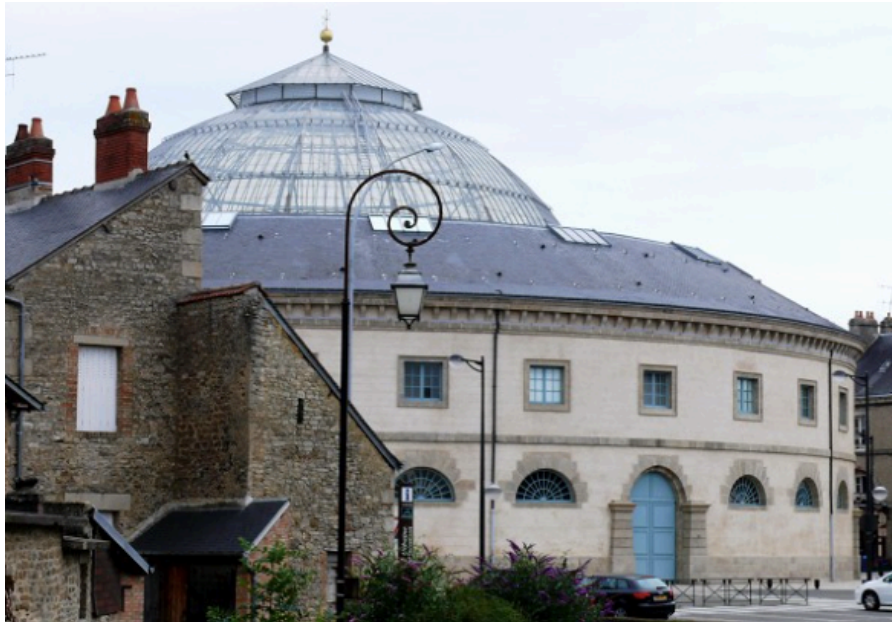
8. Halle aux bles, 2007.

teised hoone osised.<sup>40</sup> Üks esimesi metallist ja klaasist kuppel (vt ill 8) kavandati 1809. aastal Pariisi turuhoonele. Halles aux Bles sai valmis 1811. aastal. Klaas toimis kui suur aken.

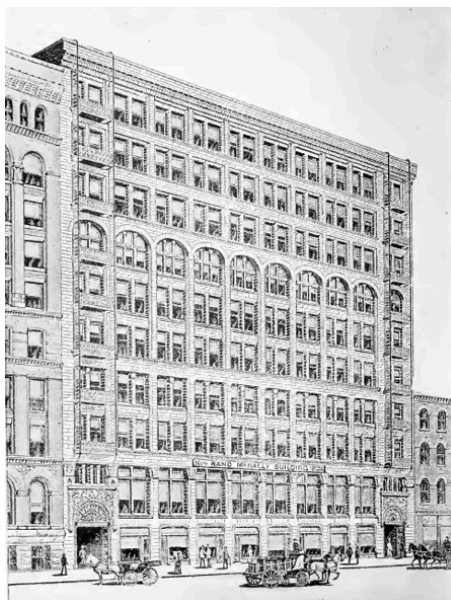
9. Rand-MacNelli kontorihoone.

Tegemist pole küll pilvelõhkujaga, kuid kasutatud on terasposte, mida fassaad ei reeda.<sup>45</sup> Esimeseks päris pilvelõhkujaks loetakse Rand-MacNally hoonet Chicagos, mis valmis 1890. aastal Burnham & Root arhitektuuribüroo projekti järgi (vt ill 9) ning kus on kasutatud täielikult teraskonstruktsioone. Hoonel oli 10 korrust ja sõrestikkonstruktsioon. Algas võidujooks kõrgustesse, kus iga järgnev ehitatud pilvelõhkuja oli kõrgem eelnevast.<sup>46</sup>

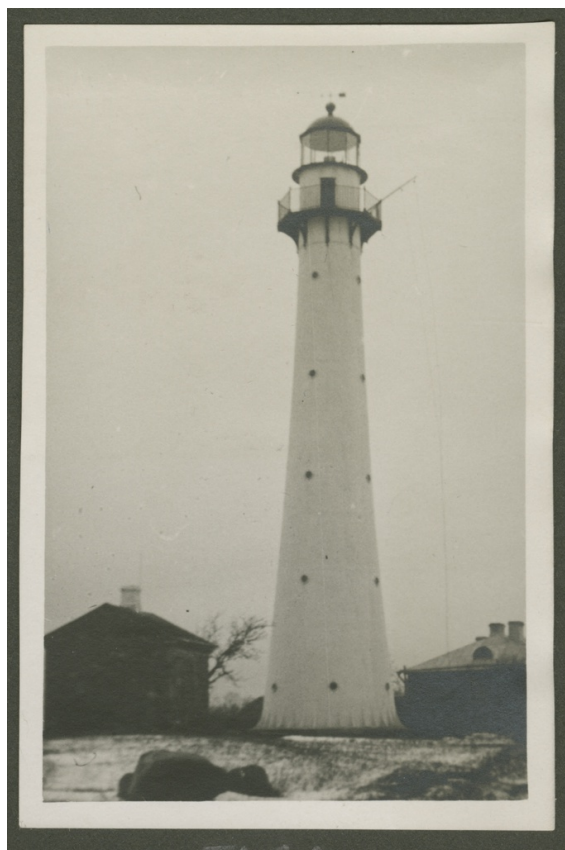
*11. Kihnu tuletorn.*

Hoonetüübina, kus Eestis varajasi malmkonstruktsioone leida võib, tuleks esile tuua tuletornid. 1863. aastal telliti Inglismaalt malmist kerega kolm tuletorni, millest esimene paigaldati 1864. aastal Vormsi saarele Saxbyse. Samal aastal ehitati Virtsu (hävis I maailmasõjas) ja Kihnu (vt ill 11) identse projekti järgi malmist kerega tuletornid. Vormsi tuletorn demonteeriti 1871. aastal ning paigaldati Vaindloo saarele. Selle põhjuseks olid Vormsi kõrged metsad, mille tagant torn enam välja ei paistnud. Vormsi sai Läti valutehasest uue torni. Viimane malmdetailidega tuletorn ehitati 1875. aastal Tahkuna poolsaarele.<sup>51</sup>

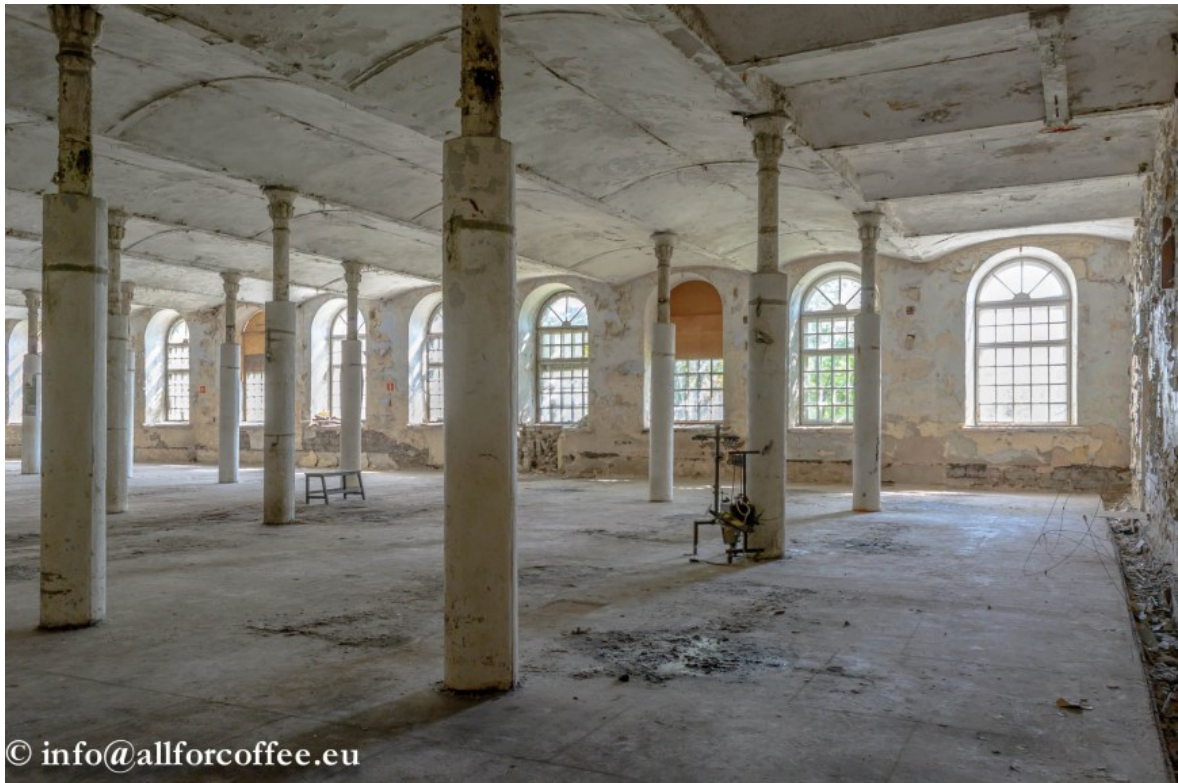
12. Kreenholmi vanema osa sisevaade, 2016.

Kandvates tarindites võeti malm kasutusele esmalt tööstusehitistes, kuna tööstuste arenemine tekitas nõudluse suuremate ruumide järele. Esimene laiemalt levinud metalltarinditüübiks oli malmpostide kasutamine vahelagede toetamiseks, kus algselt olid kasutusel puidust, hiljem malmist või (pudeldatud) terasest I-talad. Ühe varasema ja suurejoonelisema ehitisena võib näiteks tuua Kreenholmi vana ketrus- ja kudumisvabrikut (vt ill 12). Vana ketrus- ja kudumisvabrik oli Kreenholmi väljakujunemise nurgakiviks. Vabrik ehitati kahes etapis, millest esimene 1858. ja teine 1861. aastal. Ketrusvabriku hoone toetus läbi nelja korruse ümaratele malmpostidele ja tellisvõlve kandsid I-malmtalad. Kudumisvabrik oli sama tarindiga – malmpostid ja I-talad.<sup>52</sup> Hoone on seisab tänaseks tühjana<sup>53</sup>, kuid malmpostide ja samuti malmist I-talade kasutamine teeb objektist haruldase näite Eesti ehitusajaloos.

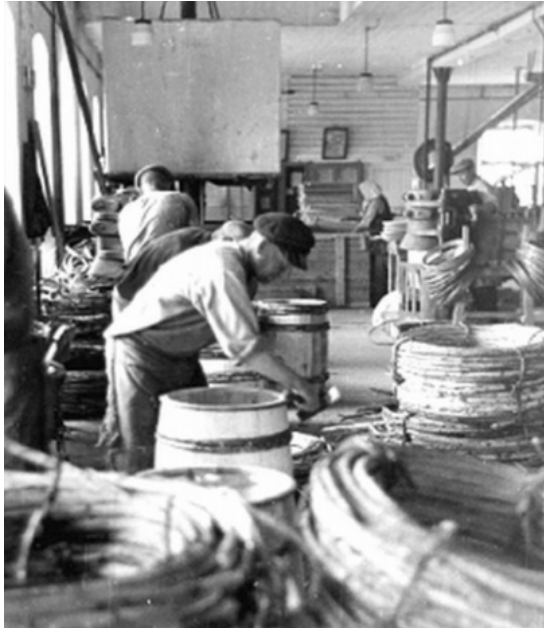
*13. Kunda tünnivabriku hoone sisevaade 20. sajandi alguses.*

19. sajandi tööstusehitistes kasutati malmposte, näiteks 1876. aastal ehitatud Tallinna Schedli-nimelises pärmivabrikus, kus puidust vahelagi toetus malmpostidele ja I-taladele.<sup>54</sup> Hoone sai II maailmasõjas kannatada ja on tänaseks päevaks ümberehitatud ning lammutamisohus.<sup>55</sup> Sarnase konstruktsiooni leiame veel Rotermanni tehasese jahuveski hoonest (säilinud),<sup>56</sup> 1893. aastal ehitatud Tallinna sadama teraviljaleevaatori konstruktsioonis (hoone hävis II maailmasõjas).<sup>57</sup> ning hiljemgi. 1886. aastal valminud Kunda tsemendivabriku tünnivabriku hoones (vt ill 13) olid samuti kasutusel malmpostid. Hoone on osaliselt ümberehitatud.<sup>58</sup>

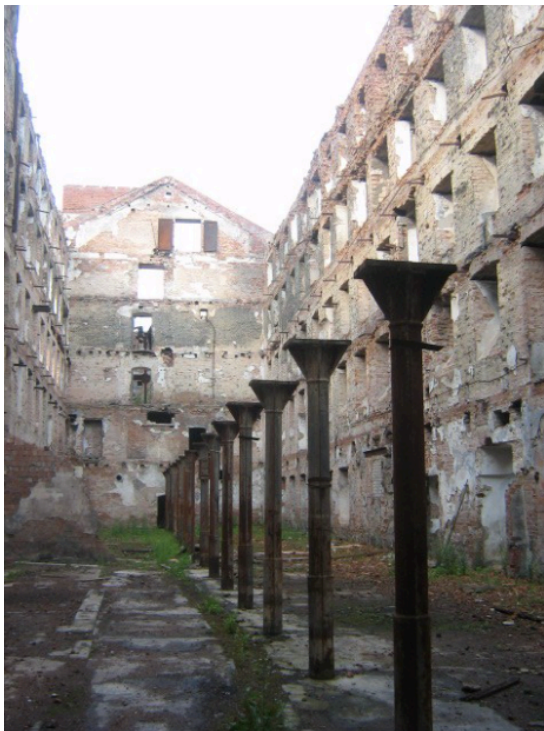
*14. Sindi kalevivabriku sisevaade, 2010.*

2005. aastal hoone põles ning hävisid vahelaed ja katus, säilinud on rida malmposte (vt ill 14).<sup>60</sup> Veidi hilisem on näiteks 1898. aastal ehitatud Tartu õlletehase linnasekuivatustorniga hoone, kus on metallkonstruktsioone nagu metallsambad ja terastaladel vahelaed (vt ill 15).<sup>61</sup> Samalaadsetes sellel ajastul ehitatud vabrikuhoonetes kasutati tavaliselt metallkonstruktsioone nagu metallsambaid, -talasid, -turvikuid, kuid välisseinad ehitati endiselt paest või tellisest.<sup>62</sup> 2003. aastast on Tartu õlletehase vanema osa ruumid kasutusel muuseumina.<sup>63</sup>

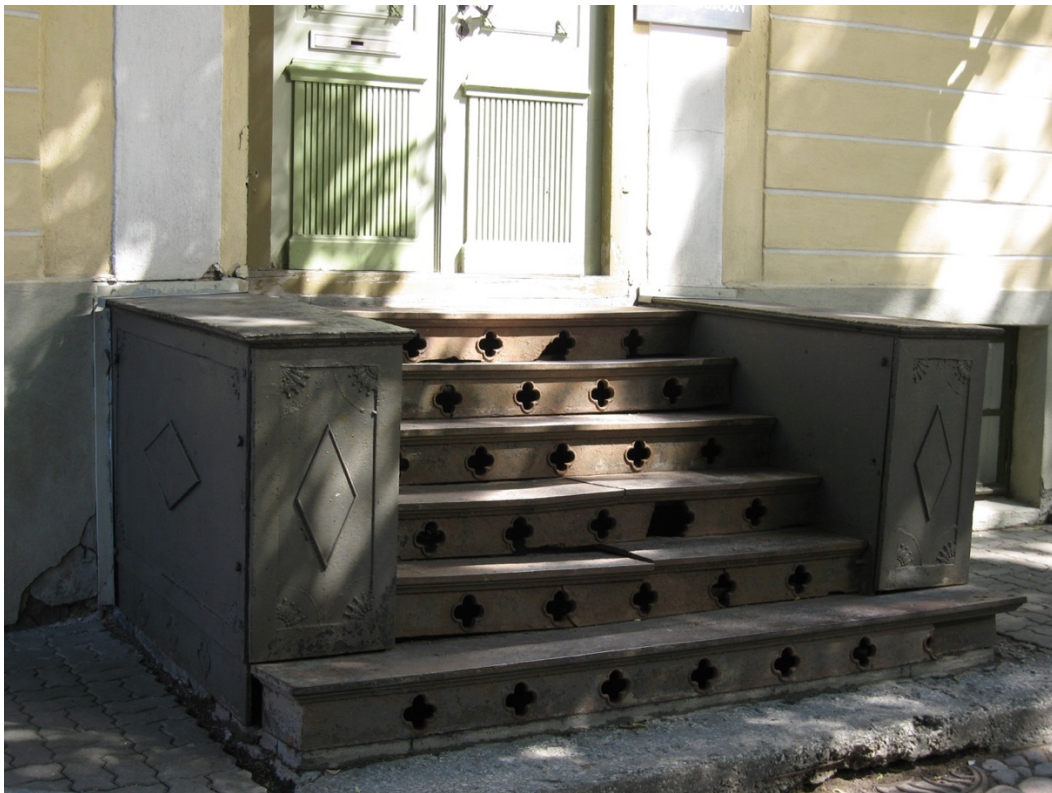
18. Kiriku 2 malmtrepp..

Ilmekas ja haruldane näide 19. sajandi teises pooles ehitatud malmtrepist asub Tallinnas, aadressil Kiriku 2 (vt ill 18), kus peale II maailmasõda on trepi ümber olev tuulekoda lammutatud ning trepp on jäänud välitingimustesse.<sup>76</sup>

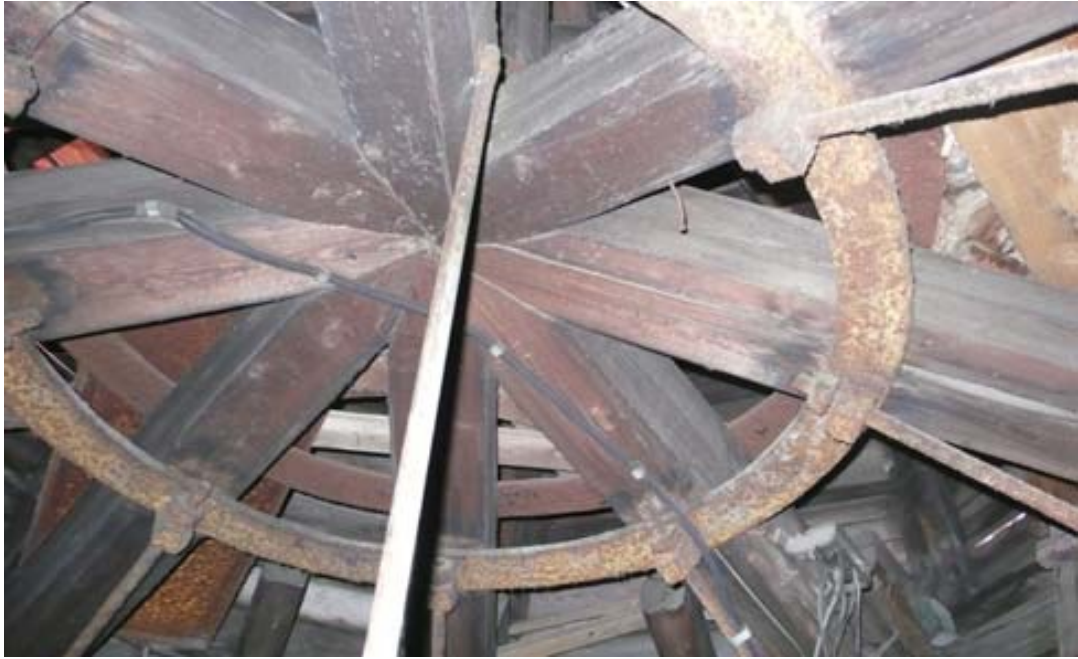
19. Kalasadama 2, endise gaasivabriku katusekonstruktsioon, 2009.

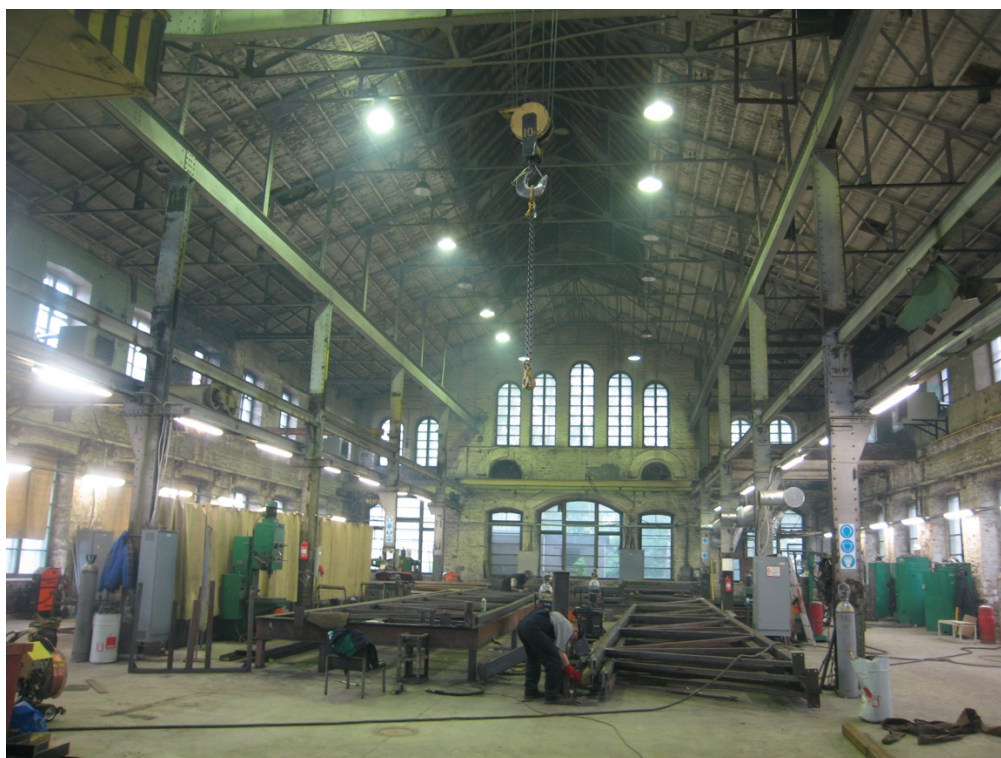
21. Krulli tehase sisevaade.

Oluliseks tarinduslikuks arenguhüppeks, mis terase kasutuselevõtule järgnes, olid sõrestikkonstruktsioonid. Terasferme kasutati Franz Krulli 1875. aastal rajatud tehasehoonetes (vt ill 21) aadressil Kopli 68. Valmis ehitati mitu hoonet: lukksepa-, sepa-, katelsepa- ja malmivalutsehhi. Kõigi hoonete konstruktsioonides on metallpostidele toetuvad needitud terasfermed. Tehas on pärast sõda ümberehitatud ja mitu tsehhi lammutatud, kuid töötab siiani.<sup>81</sup> 1873–1874. aastal ehitatud Tallinna Raudtee Peatehase uue veduridepoo ja töökoja tarindid on suuresildelilised metallfermid, mis toetusid sõrestikpostidele.<sup>82</sup> Enne

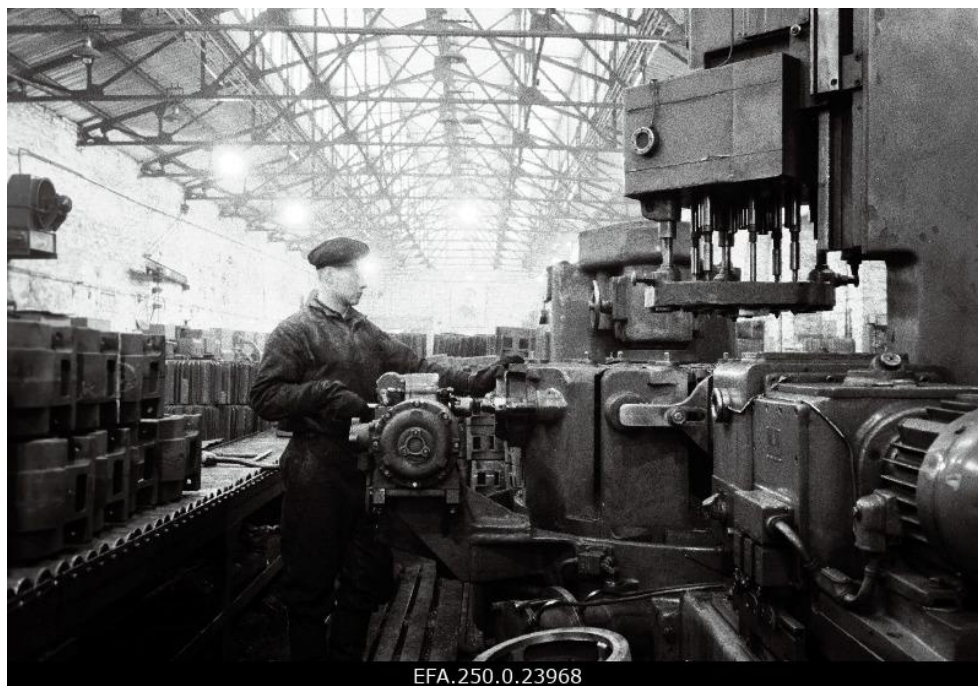
22. Volta tehase masinatsehi sisevaade.

kasutati Raudtee Peatehase hoonetes puitkonstruktsioone, mis asendati 1886. metalltarinditega, hooned on tänaseks päevaks ümberehitatud või lammutatud.<sup>83</sup> 1900–1901. aastal ehitatud Volta tehase katusekonstruktsioonides on samuti terasfermid (vt ill 22), Tehas on tänaseks ümberehitatud.<sup>84</sup> Sama lahendust on kasutatud 1912. aastal ehitatud Wiegandi masinatöökoha mehhaanikatehase laekonstruktsioonides.<sup>85</sup> Hoone on ümberehitatud elamuks.<sup>86</sup>

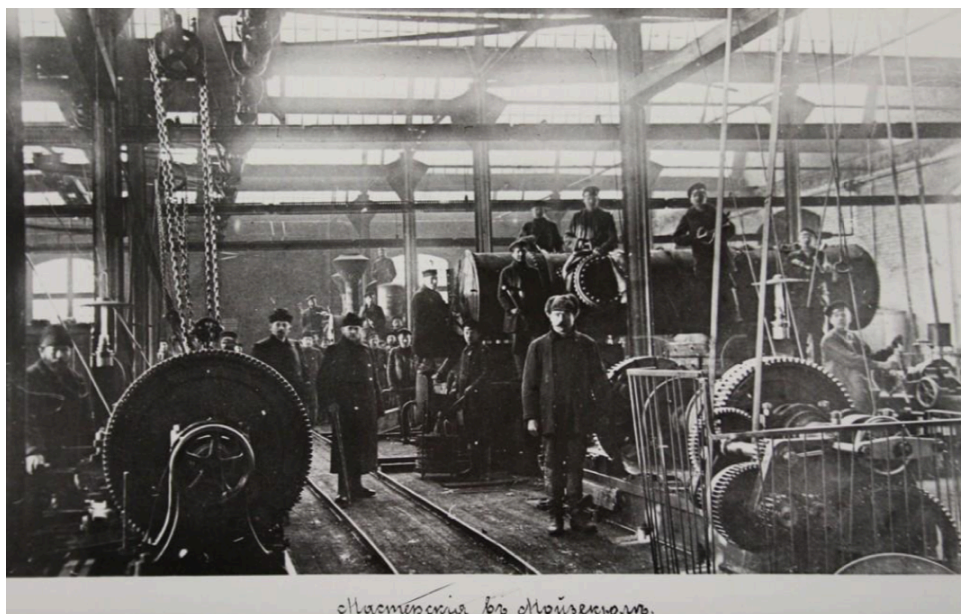
23. Mõisaküla raudteetehas, sisevaade.

Terasfermid on ka 1899–1900 rajatud Mõisaküla raudtee remonditehase hoone konstruktsioonides (vt ill 23). Hoone on hetkel osaliselt metallitöökojana kasutusel ning metallkonstruktsioonid säilinud (vt ill 24).<sup>87</sup>

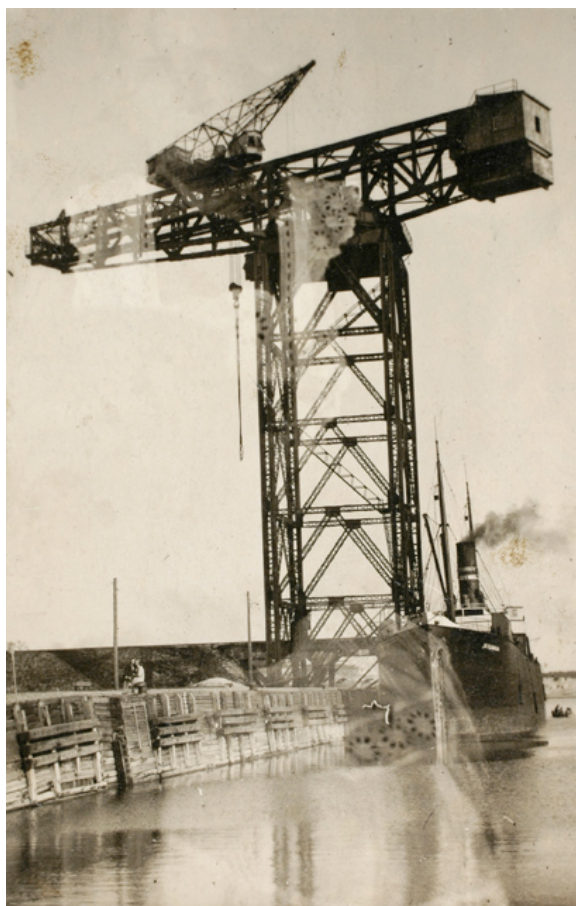
28. Bekkeri kraana.

Peale tootmishoonete on metalli kasutatud ka igasuguste muude kohtkindlate sisseseadete või mehhanismide puhul, näiteks ehitati paljude tootmishoonete sisse sildekraanad. Üks võimsamaid teraskonstruksioone oli kohtkindel raudbetoonalusel paiknev Bekkeri sadamakaraana, mida kutsuti Bekkeri koljatiks (vt ill 28). Rajatistest võiks välja tuua metallplaatidest ja terasprofiilidest kokku needitud Vene-Balti sadama ujuvdokki, mille projekteeris ja valmistas Inglismaa ettevõtte Clark & Standfield.<sup>93</sup>

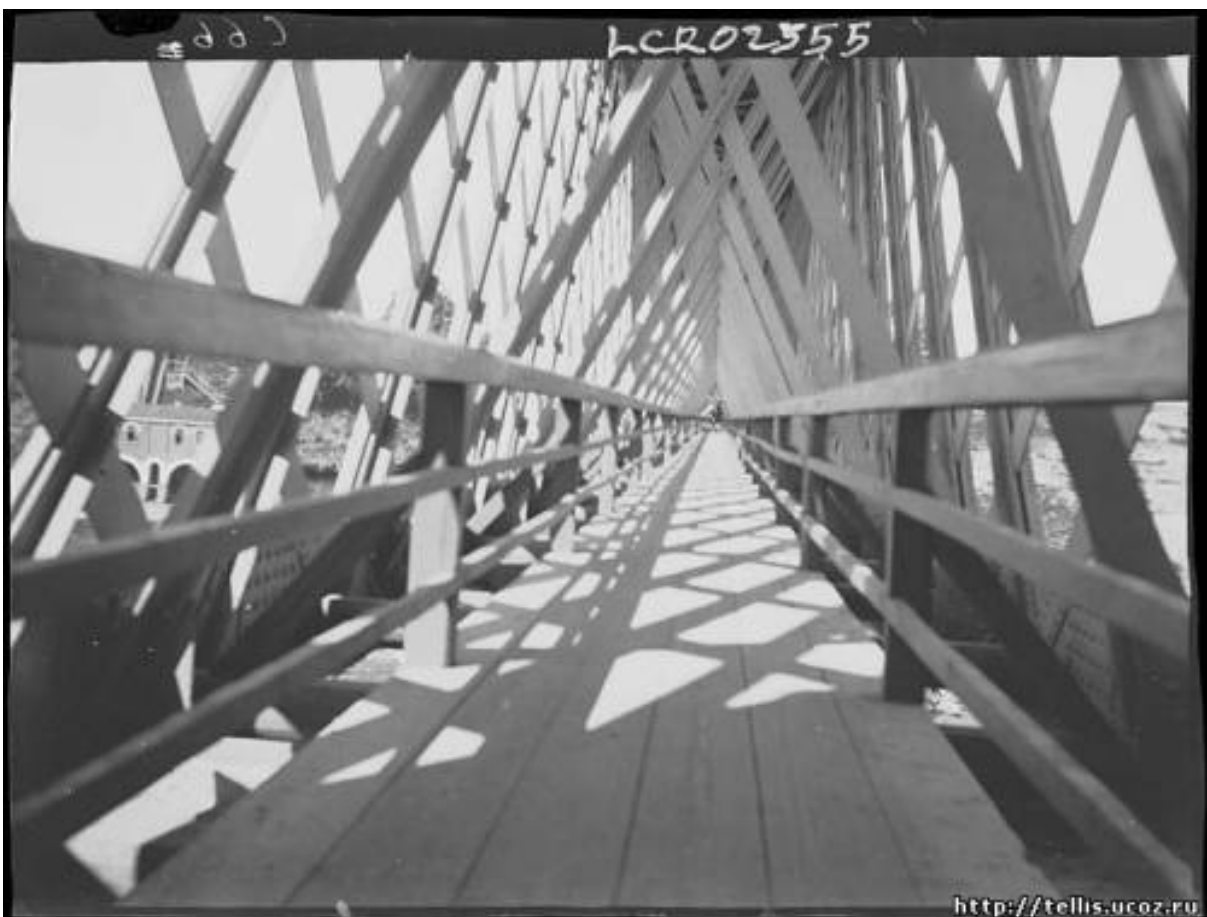
32. Narva raudteesild. Vaade vanema silla sisemusse.

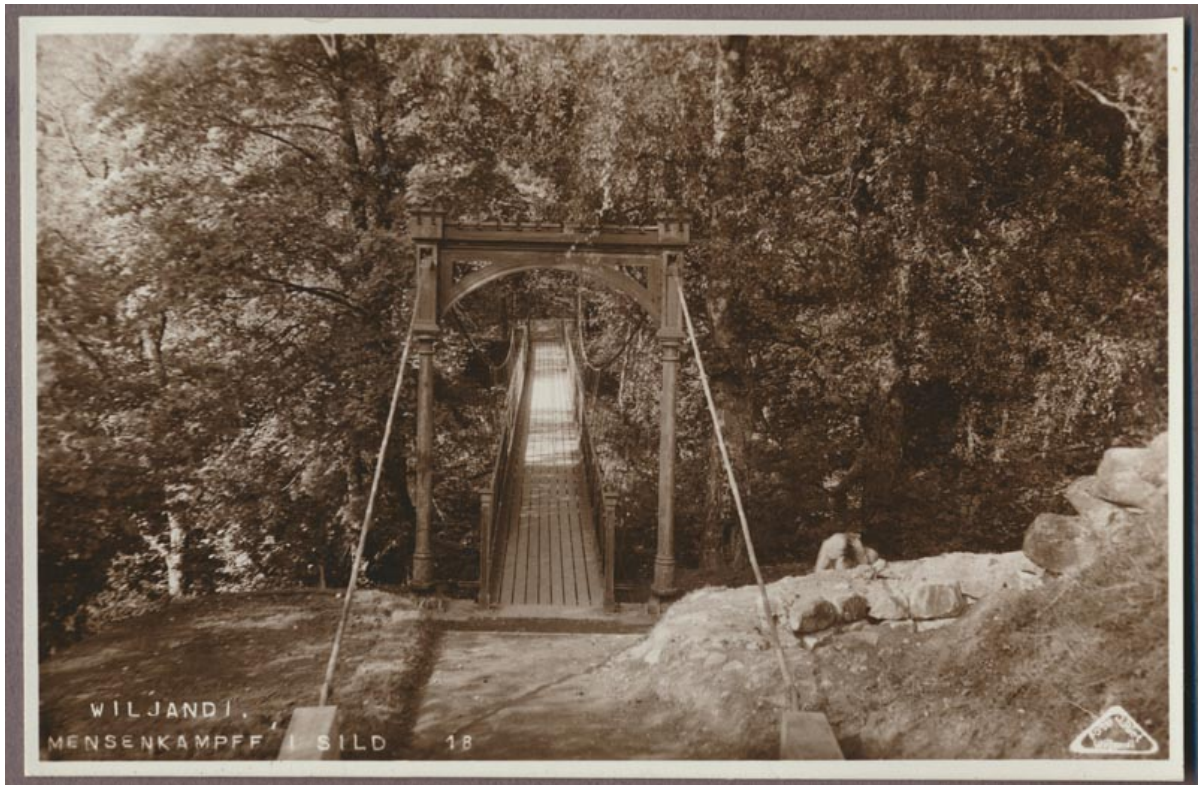
33. Viljandi lossimäe rippisild, 1935.

Kõigile tuntud Viljandi linnusepargis asuv malmist portaalide ning sildetarindid profiilterasest neetliidetega rippisild ehitati 1879. aastal, kuid enne oli sild Taheva mõisas (vt

ill 33). Sild on tellitud ettevõttelt Falsner & Co ning kingiti Viljandi linnale 1931. aastal. Silla seadis uuesti üles Werner Eldringi metallitöofirma, kes valmistas ka metallist väravaid, aedu ja aknatrelle.<sup>101</sup>

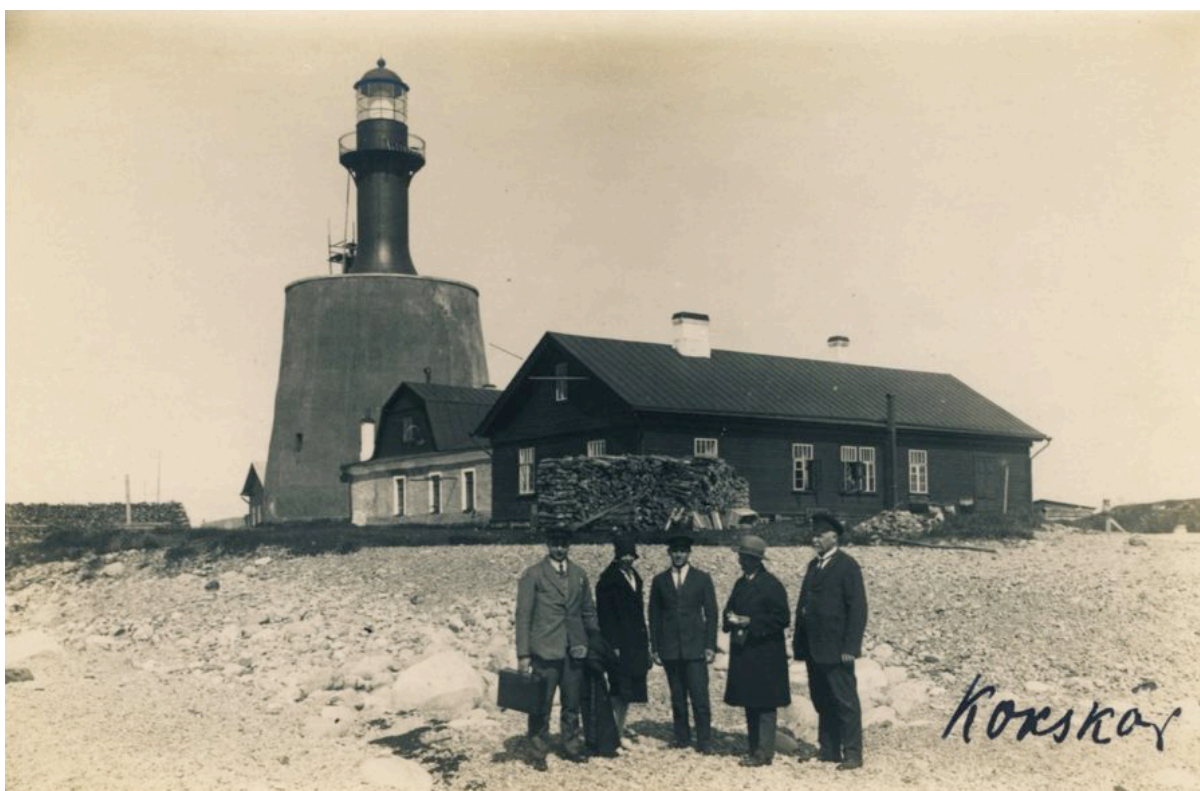
35. Keri tuletorn, 1930.

Eestis ehitati tuletorne peamiselt puidust, hiljem kivist või neid kahte materjali kombineerides. Krimmi sõjas kannatada saanud Keri tuletornile telliti 1857. aastal katlaplekiga kaetud terasest torn (vt ill 35).<sup>108</sup> Ajastut arvesse võttes võib oletada, et tegemist on pudeldatud terasega.

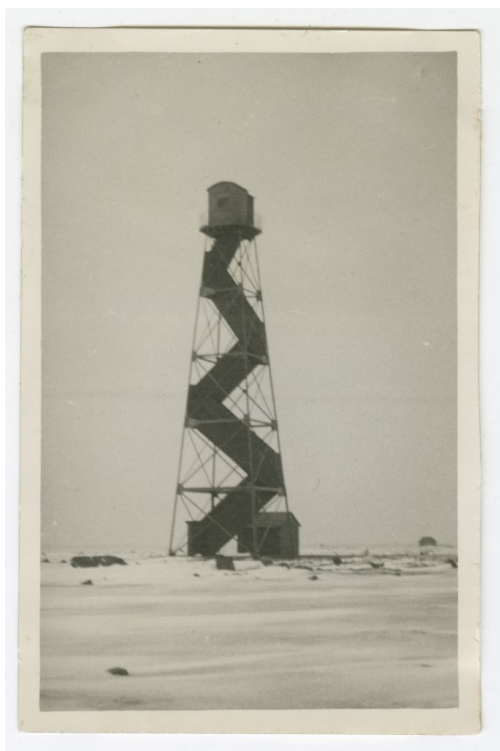
*38. Raugi tuletorn, 1906.*

20. sajandi algusest tulevad terassõrestik konstruktsioonid tulemärkide ehitusse. Sellised on 1904. aastal valmis Roomassaare ja 1906. aastal ehitatud Raugi sihttuletornid, mille sõrestikkonstruktsiooni katab puit (vt ill 38).

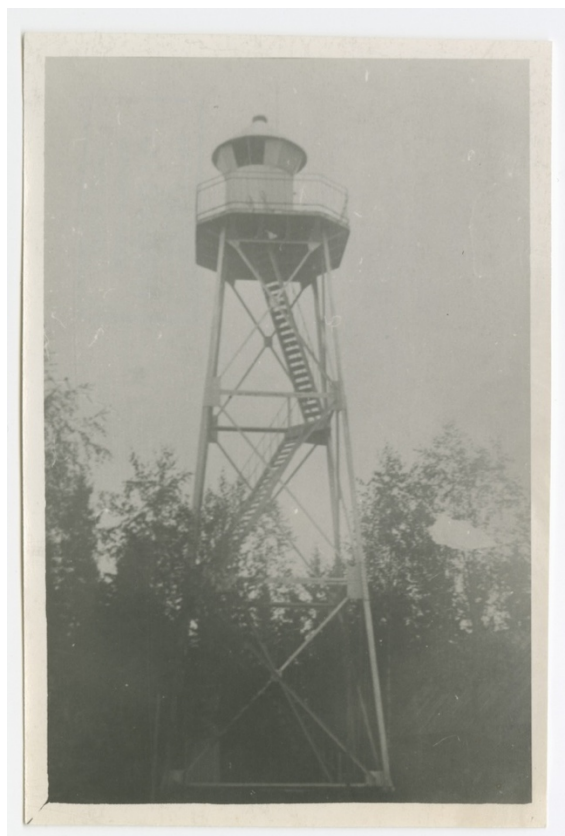
39. Hara tuletorn, 1909.

1909. aastal ehitati terassõrestikkonstruktsiooniga Hara tuletorn (vt ill 39). Teras oli ehituskulude mõttes odav, kuid nõudis pidevat korrosioonivastast hooldust.<sup>110</sup>

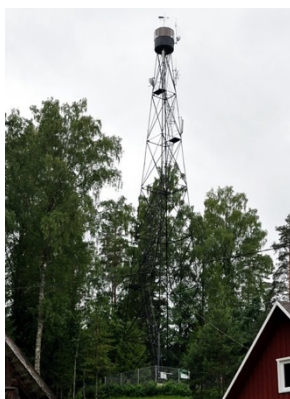
40. Sõõru tulevalvetorn, 2009.

Mainida tuleks veel 1910. aastal ehitatud terasprofiilist kokku needitud Sõõru tulevalvetorn Jõgevamaal, mis on üks vanemaid säilinud metallist vaatlustorne Eestis (vt ill 40).<sup>111</sup>

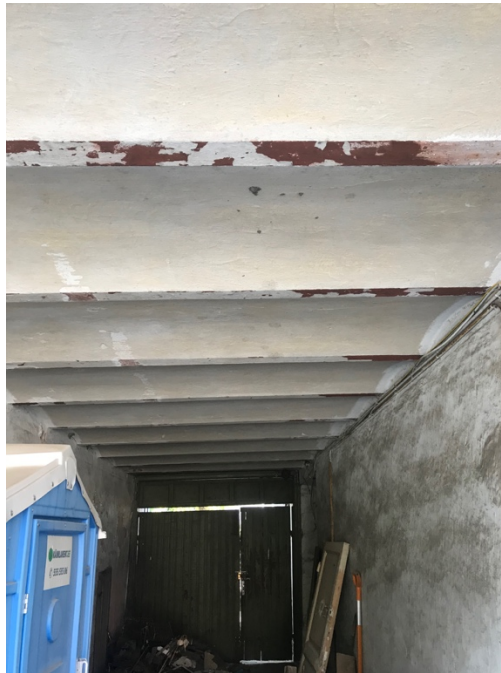
41. Jaan Poska tänav 41 elamu kangialune, 2020.

Terase levinuim kasutusviis elamute ja ühiskondlike hoonete tarindamisel oli terastaladele toetuvad vahelaed, mis hakkasid laiemalt levima 19. sajandi viimasetel kümnenditel. Ehitati nii I- taladel tellisvõlve, betoon- kui ka puittäitega lagesid. Kuna terastaladel keldri vahelagesid ehitati ka pärast II maailmasõda on vahel raske kindlaks teha, mis ajastust on tarindid pärit.<sup>112</sup> Üheks esimesed ühiskondlikuks hooneks, kus olid terastaladel vahelaed võib pidada 1883. aastal valminud Peetri Reaalkooli (tänapäev Tallinna Reaalkool), mille vahelaed toetuvad terastaladele.<sup>113</sup> I-taladel tellisvõlve umbes 1887. aastast on ka näiteks Patarei vanglahoones.<sup>114</sup> Üks varasemaid teadaolevaid terastalade kasutamise näiteid elamutes on 1885. aastal ehitatud J. Poska tänav 41 asuv elamu, mille keldri tellisvõlvi ja kangialuse konstruktsioonid on I-taladel (vt ill 41).<sup>115</sup>

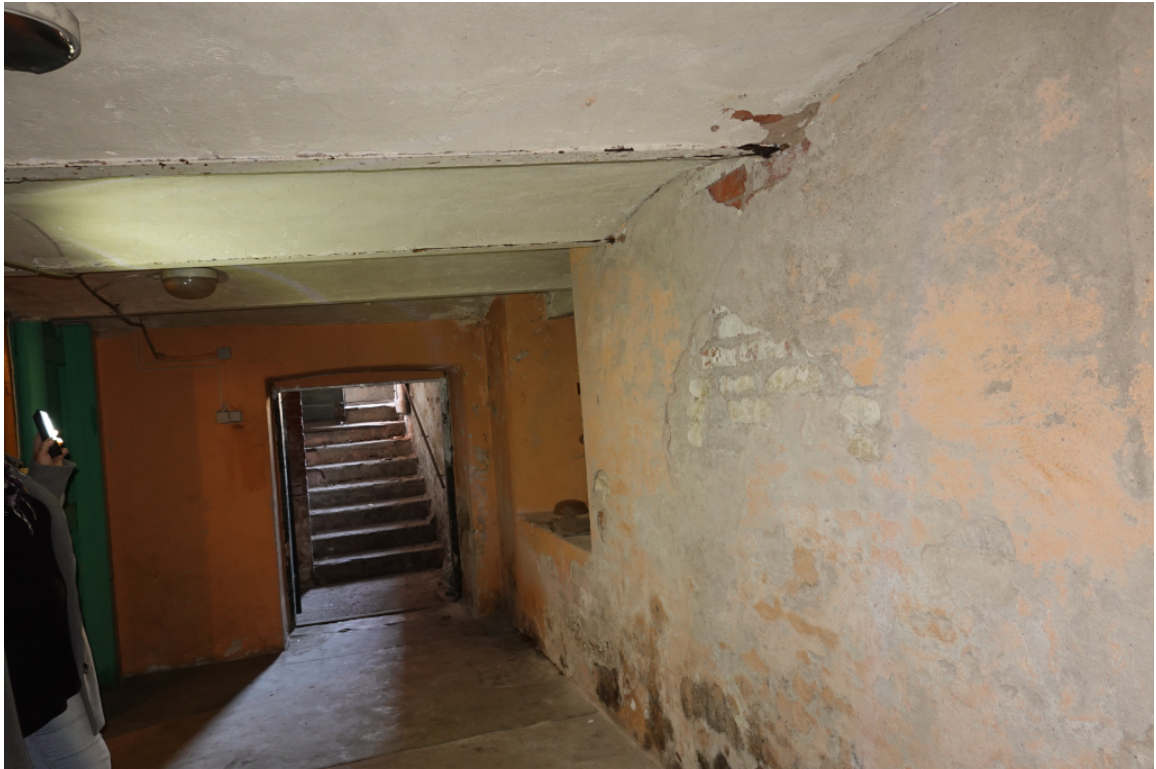
42. Jakobi 34 elamu kelder, Tartu.

Sajandivahetuseks olid terastaladel keldrivahelaed saanud tavapäraseks ehituspraktikaks, mida võib leida paljudest sel ajal rajatud elamutest, näiteks Tallinnas Tööstuse tänav 6, 8, 10 hoonetel <sup>116</sup> või näiteks 1905. aastaks valminud Jakobi 34 elamus (vt ill 42).<sup>117</sup>

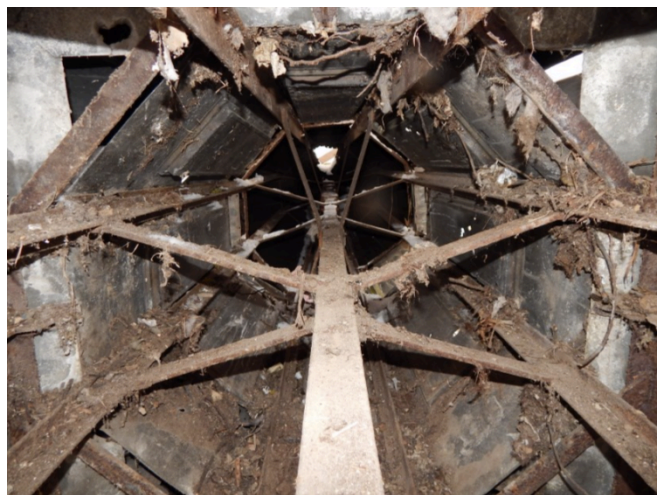
45. Raadi Uspenski kalmistu kabeli tipuosa sisemus, 2016.

Erandlikuks näiteks on ilmselt sajandivahetusel ehitatud Tartu Raadi Uspenski kalmistu kabel, mille katusekonstruktsioonid ja roovid on profiilterasest (vt ill 45).<sup>120</sup>

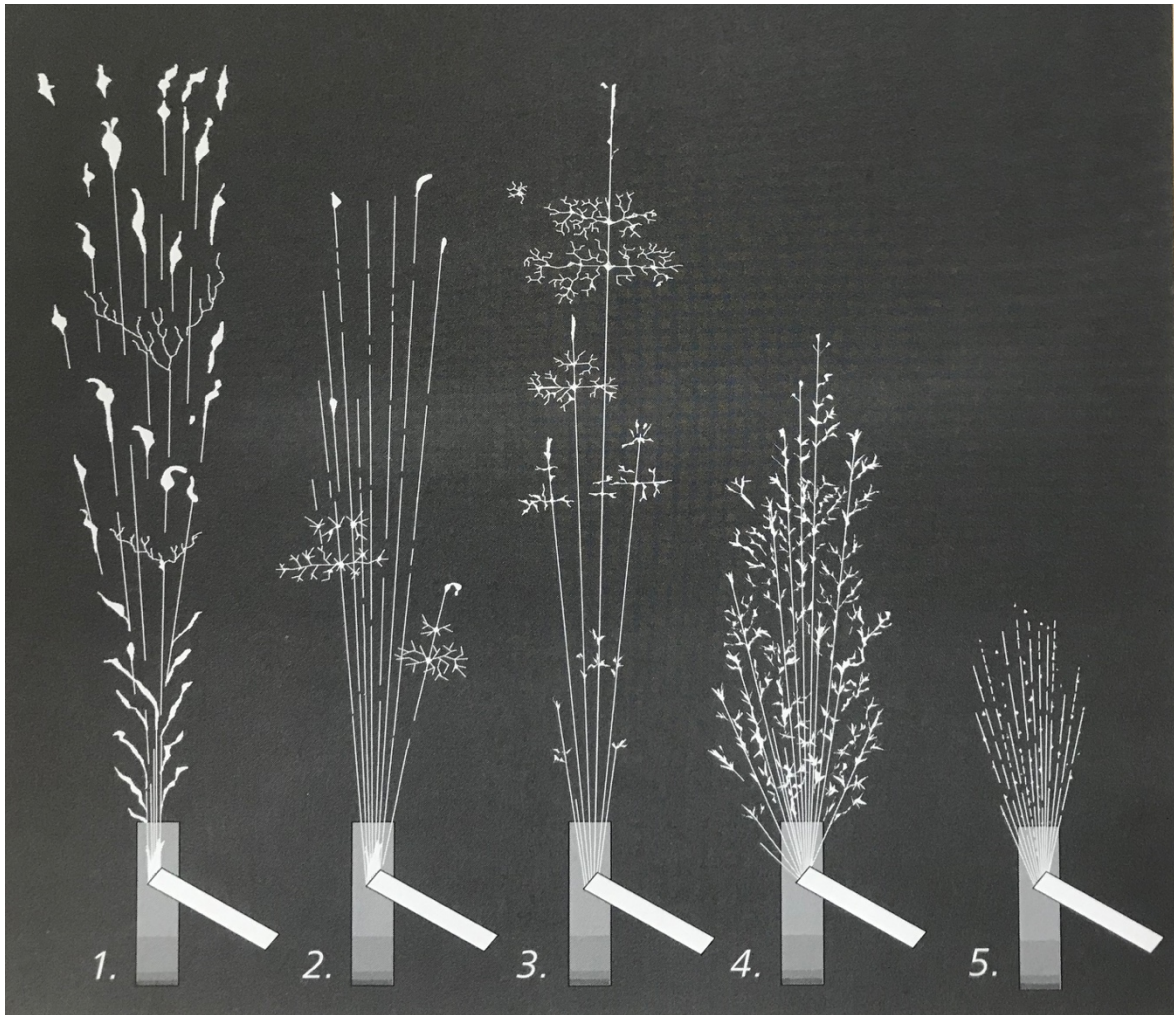
46. Sädemettest: 1)Pudeldatud teras 2)Teras 3)Teras, mille süsinikusisaldus on alla 1% 4)Kiirlõiketeras 5)Malm.
