## **100-aastase elamu vanuse väärtustamine**

*Vainu tare kinnistu, Lehola küla, Lääne-Harju vald, Harjumaa*

2019/2020 õppeaasta  
Arhitektuuri konserveerimise ja restaureerimise täiendkoolituskursuse lõputöö

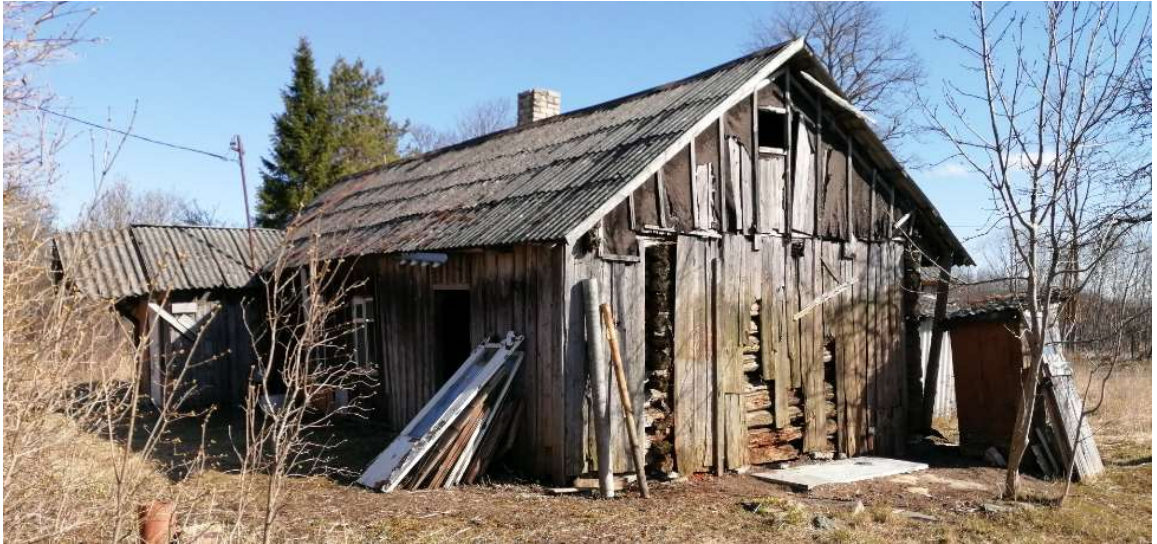
ill 17. Vaade põhjast pärast avariilise varjualuse eemaldamist

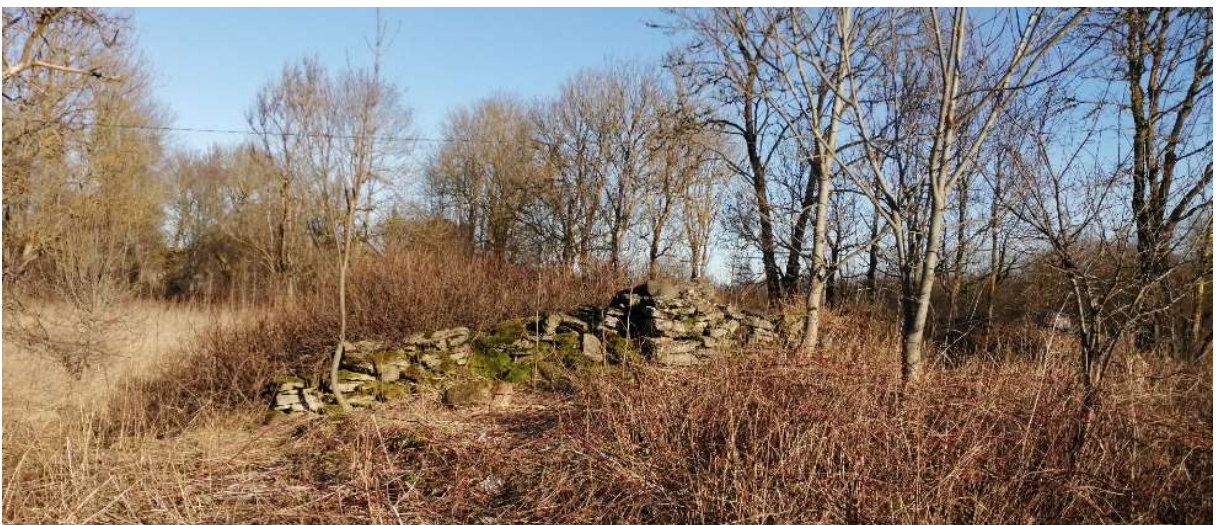
ill 22. Vaade lauda vundamendile

Kogemuste saamiseks on plaanis palju ise teha või palgatud meistrite töödest õppida ja abiliseks olla. Lisaks on krundil ju vana lauda paekivimüürid ja rusud, mis on omaette väljakutse, kuidas vana vundamenti või paekivi kui materjali kasutada. Üks mõte on lauda asemele teha saun koos WC-ga, kas vanale vundamendile sobitatult või paekividest puhastatud kohale (joonis 6). Vana majaosa edelasein tuleb kindlasti uuendada, see on koht, kus võiks silikaattellist kasutada ja see harjutamise mõttes lubikrohvida. Teine variant on aknaklaasid ära kasutada ja midagi vitraažitaolist teha (joonis 10).

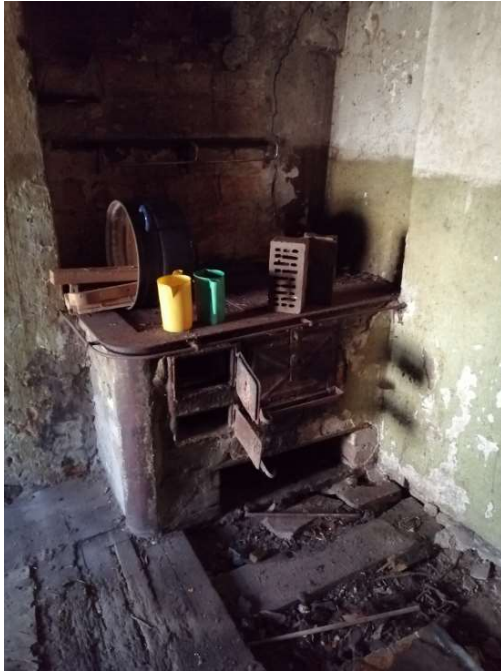
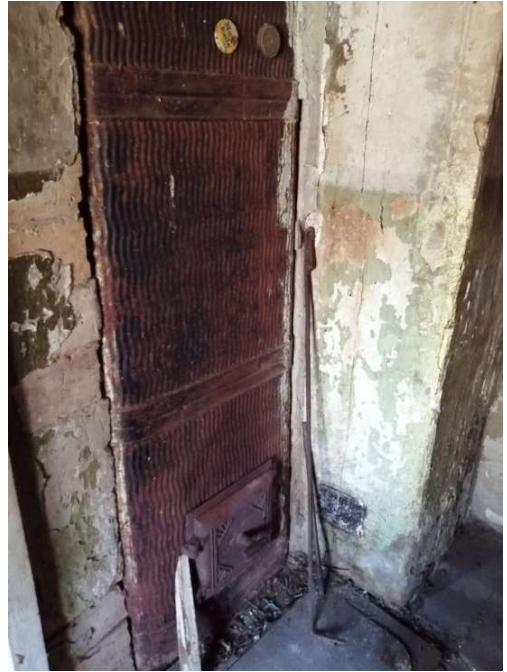
ill 27. Vaade vanema hooneosa küttekahadele

Küttekehad – ahju plekk-kate on roostetanud, aukudega, keraamilistest tellistest sisu pudeneb. Seda pole mõtet restaureerida, sest tulemus ei tule esteetiline. Pliidid, soemüürid ja rõhtlõõrid võiks võimalusel säilitada: vuugipraod täita, raud-detailid kinnitada. Palju oleneb rõhtlõõri seisu- ja töökorrast. Rõhtlõõr maja uuemast osast korstnani on üllatavalt pikk. Rõhtlõõrid püütakse tänapäeval võimalikult lühikesed teha suitsu halva väljatõmbe tõttu. Kui rõhtlõõri töötama ei saa, siis peab kaaluma korstna asukoha muutmist, sest küttekolle peab tulema kindlasti maja uuemasse ossa, kuhu tuleb elutuba. Lisaks on vaja majast rõskus välja saada, milleks peab ruumides olema vähemalt 10° sooja.

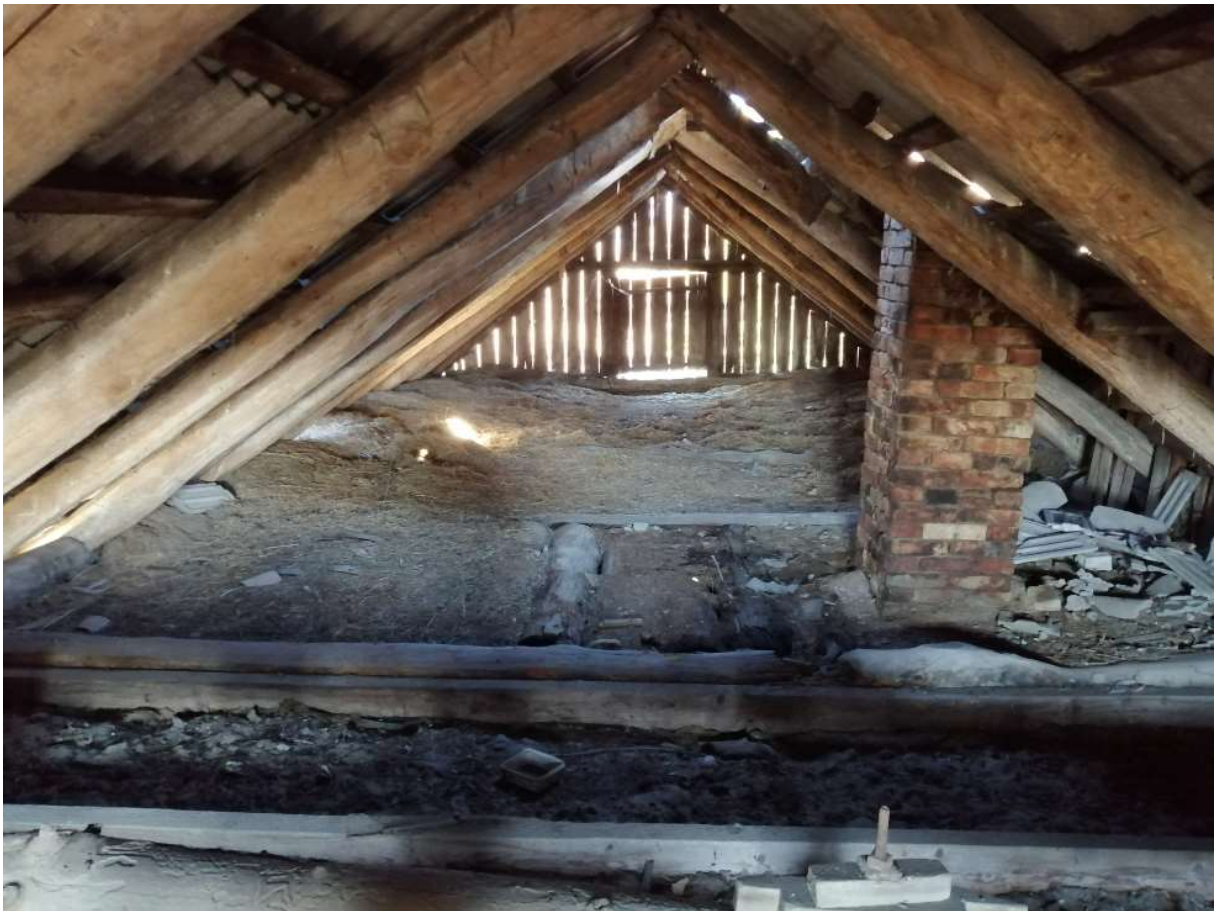
ill 28. Vaade vanema hooneosa pööningule

Laetalastik välja puhastada, ülevalt saepurust, mineraalvillast ja heinast, samuti sinna kuhjatud tsementkatusekividest ning pööningukolast. Vaadata üle talade seisund ja kinnitussõlmed, samuti laekonstruktsioon. Toa poolt lage vaadates tahaks sinna uue katte panna. Edaspidi on soov teha osast pööningust lakk, kus saaks heintes magada. Pööningukorrusele ei ole kavas teha tubasid. Pööningu ülesandeks jääb tuulutada katusekonstruktsiooni.

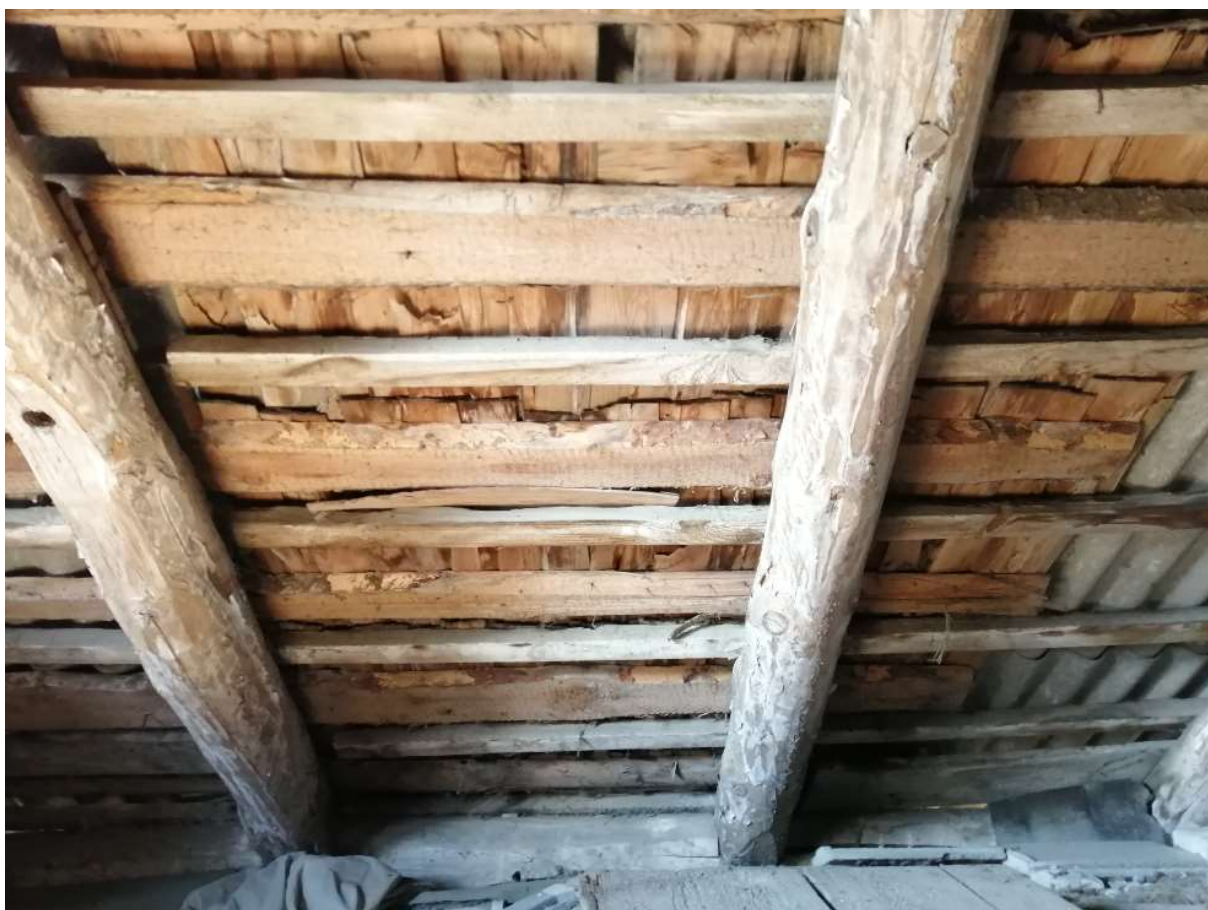
ill 30. Vaade laastukatusle

Vainu tare vanema majaosa katus on olnud laastukattega. Piirkonnas on praegu valdavalt eterniitkatused. Plekkatuseid pole üldse. Tsementkivikatust ei hakka tegema, kuigi see on olnud omaniku mõtte, ilmselt koos TEP-plaadi ja krohvseinaga kokku sobitada. Kui vähegi rahaliselt võimalik, teen laastukatuse, mis sobib palgiga kõige paremini ja täidab eesmärgi kasutada vanu ehitusvõtteid ja sobib kandekonstruktsiooniga, mida võimalusel ei muudaks. Tsementkivi nõuaks toekamat kandekonstruktsiooni. Võib-olla panna kaasaegne tervislik laineplaat, mis sobib samuti olemasoleva kandekonstruktsiooniga ja pidavat olema üsna mürakindel (hea lakas magada), kuid sobivus palkseinaga pole kõige parem?

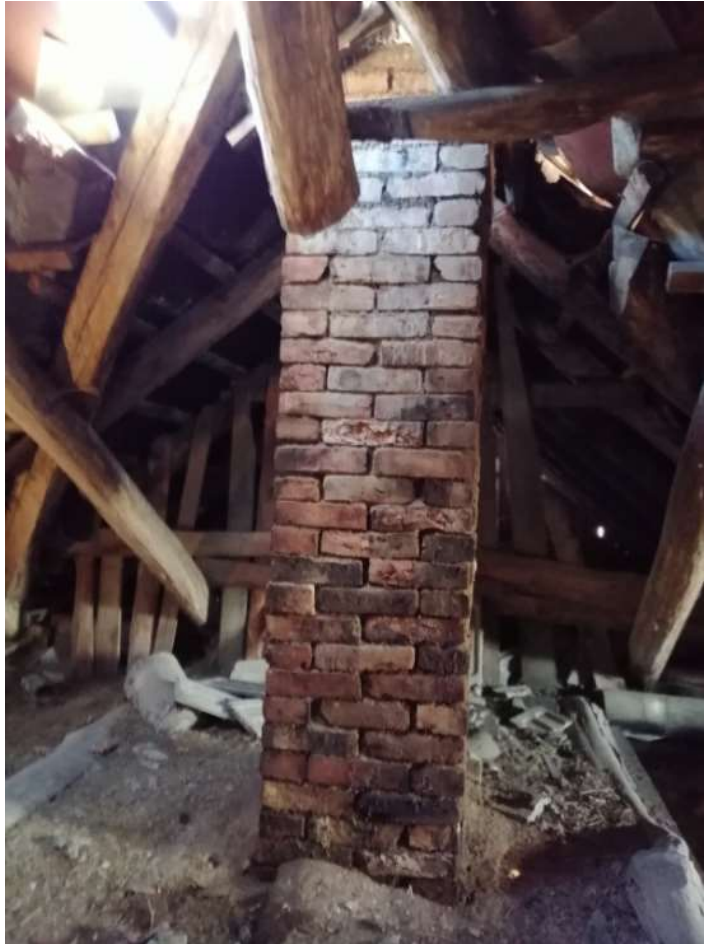
ill 31. Vaade katuse katkisele konstruktsioonile

Katus – esialgu tuleb paigaldada puuduvad harjalauad või plekk, eterniit ja avariiline murispuu võimalusel tagasi tõmmata ning kinnitada. Sarikad on hakanud tapipesadest välja vajuma, pennid on kadunud, sarikaotsad pehkinud. Kui palkseinad saab korda (seisund lubab uut katust panna), siis tuleb katusekonstruktsioon korda teha (esmajärjekorras proteesida, teha ilusad sarikaotsad, anda kena katusekuju, paigaldada uued pennid, teha kinnistussõlmed. Algse katusenurga näitab kätte pennipesa nurk sarika suhtes – see on 45°. Praegu on katuse kalle 35 kraadi lähedane.

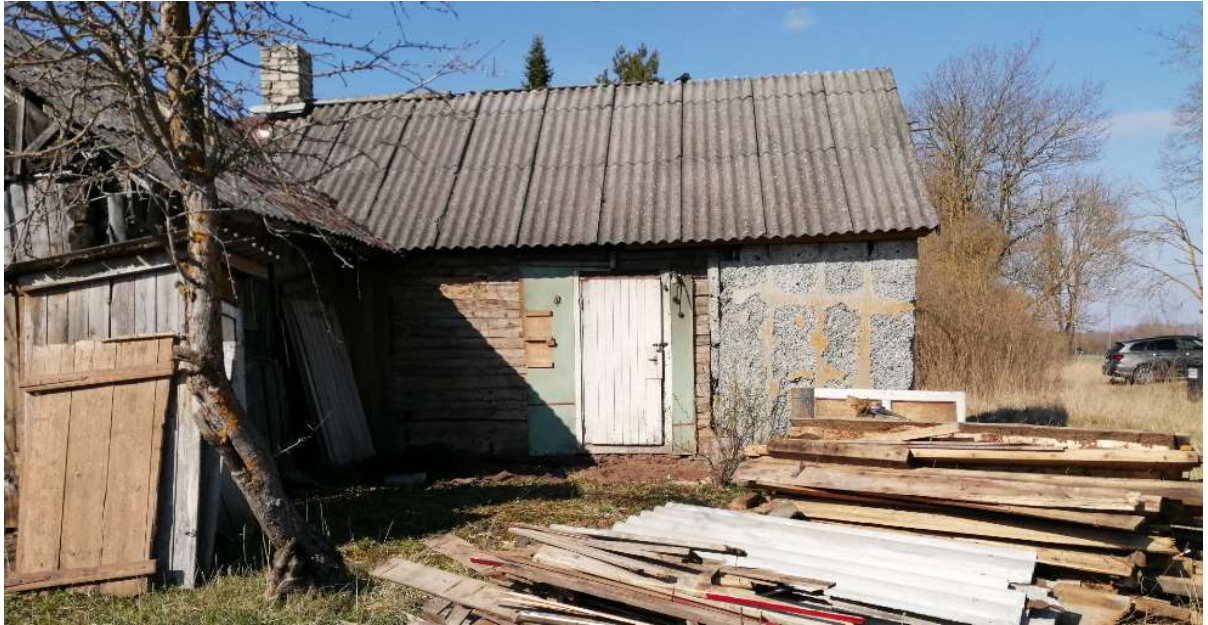
ill 33. Vaade uuema hooneosa freespalkseinale peale kuuri lammutamist

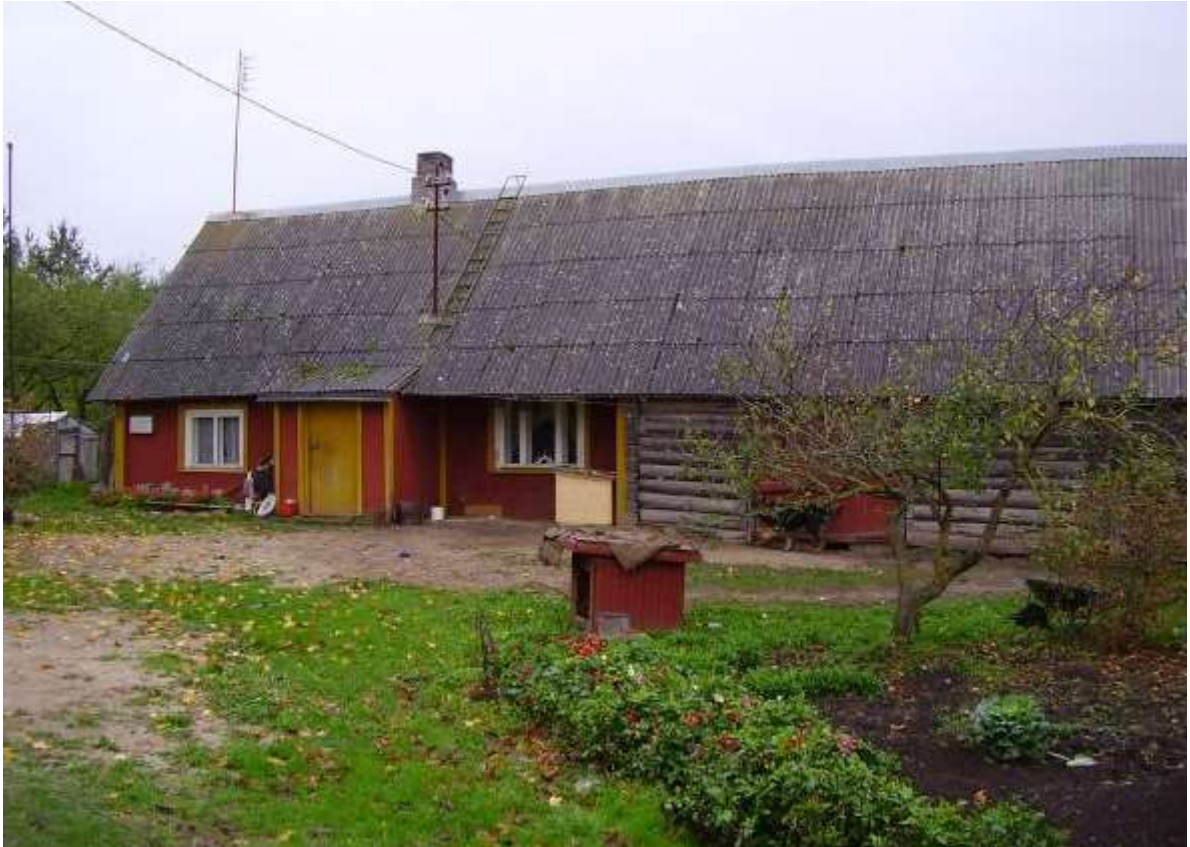
ill 38. Tõnsu talu rehielamu (295:REE:001), eelis.ee, 30.04.2020

Küla ainus säilinud rehielamu asub Tõnsu talus, mis on ehitisregistri andmetel valminud 1880. aastal (ill 38). Küla üks uhkemaid elamuid on endise Kärneri talu (nüüd Karujõmmi kinnistul) omaaegne uus paekivist elamu, mis ehitati ehitisregistri andmetel valmis 1900. aastal, kuid mis nüüd seisab kasutuseta (ill 39). Kärneri talu vanemat elamut näeb veel 1988. aasta pildil (ill ...).

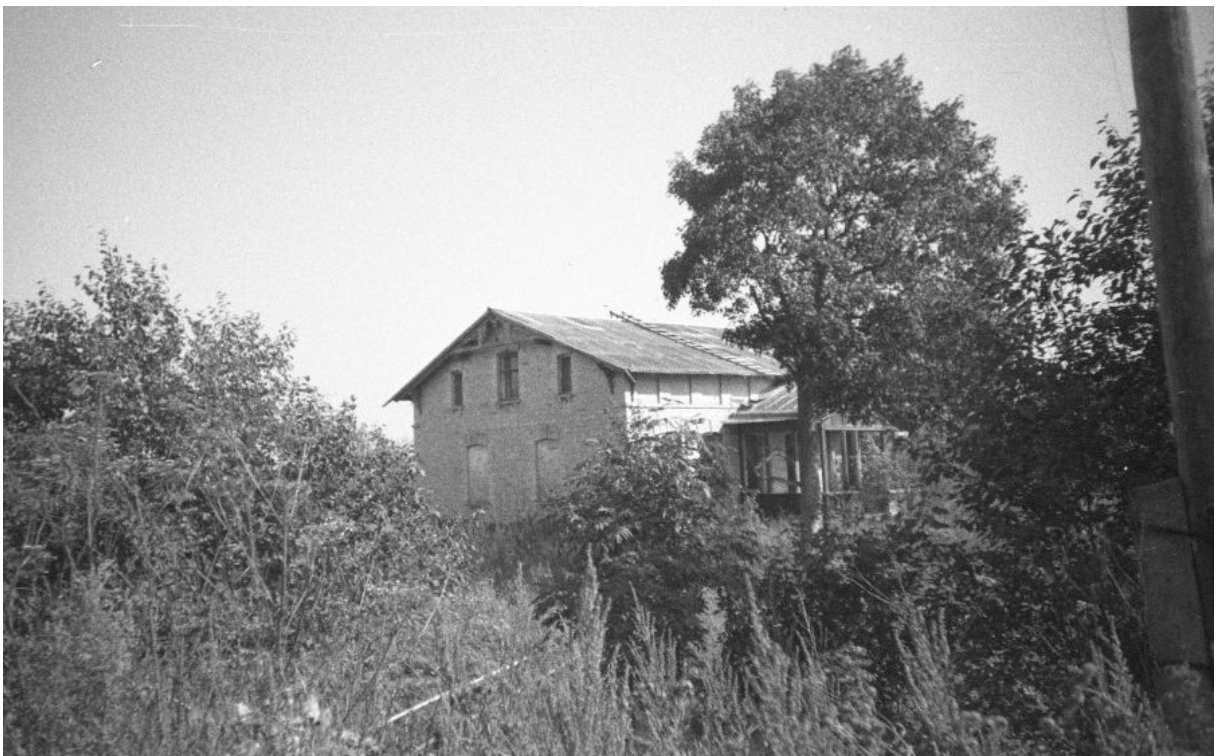
ill 39. Kärneri talu uuem elamu 1998. aastal, EVM N 384:147, 30.04.2020

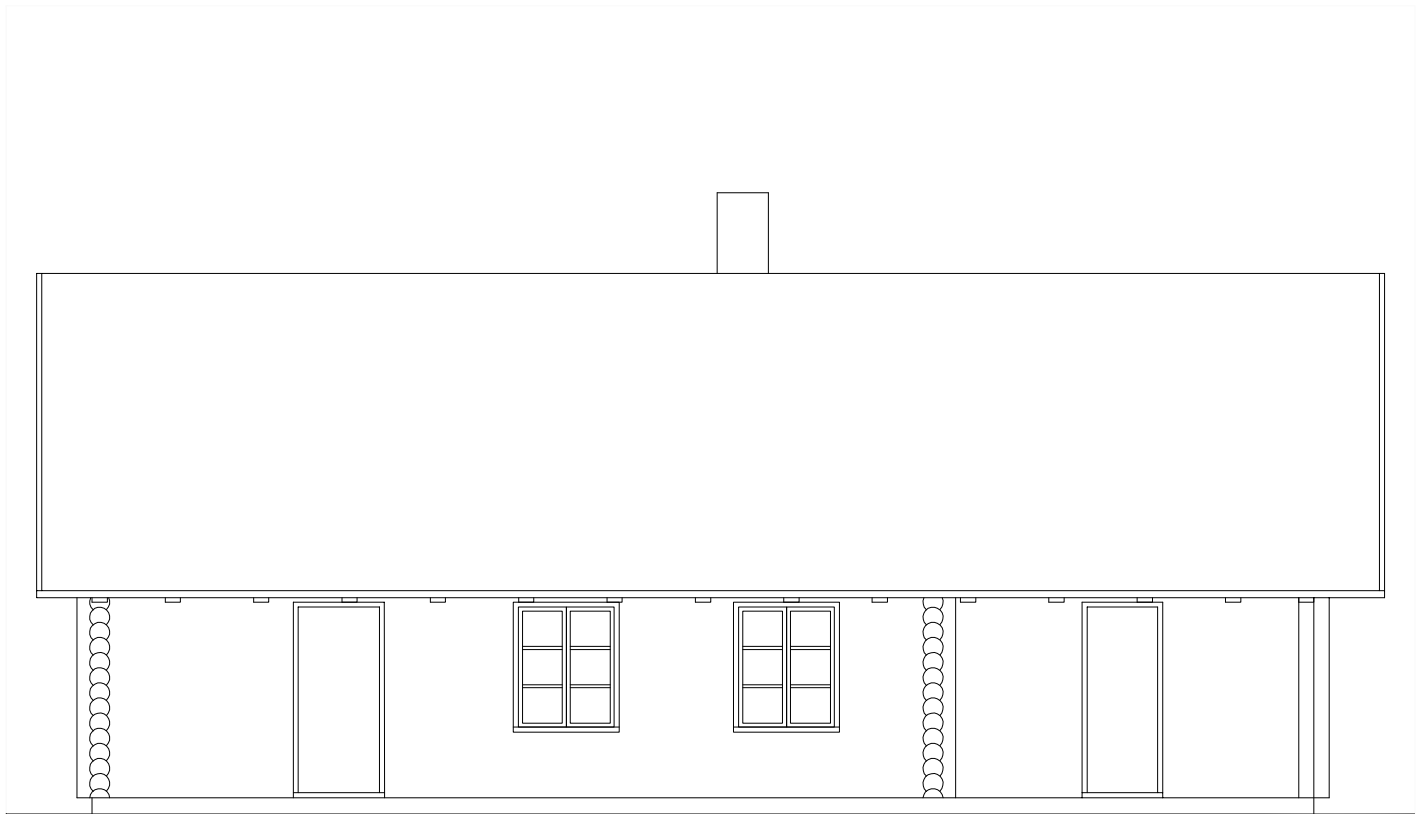
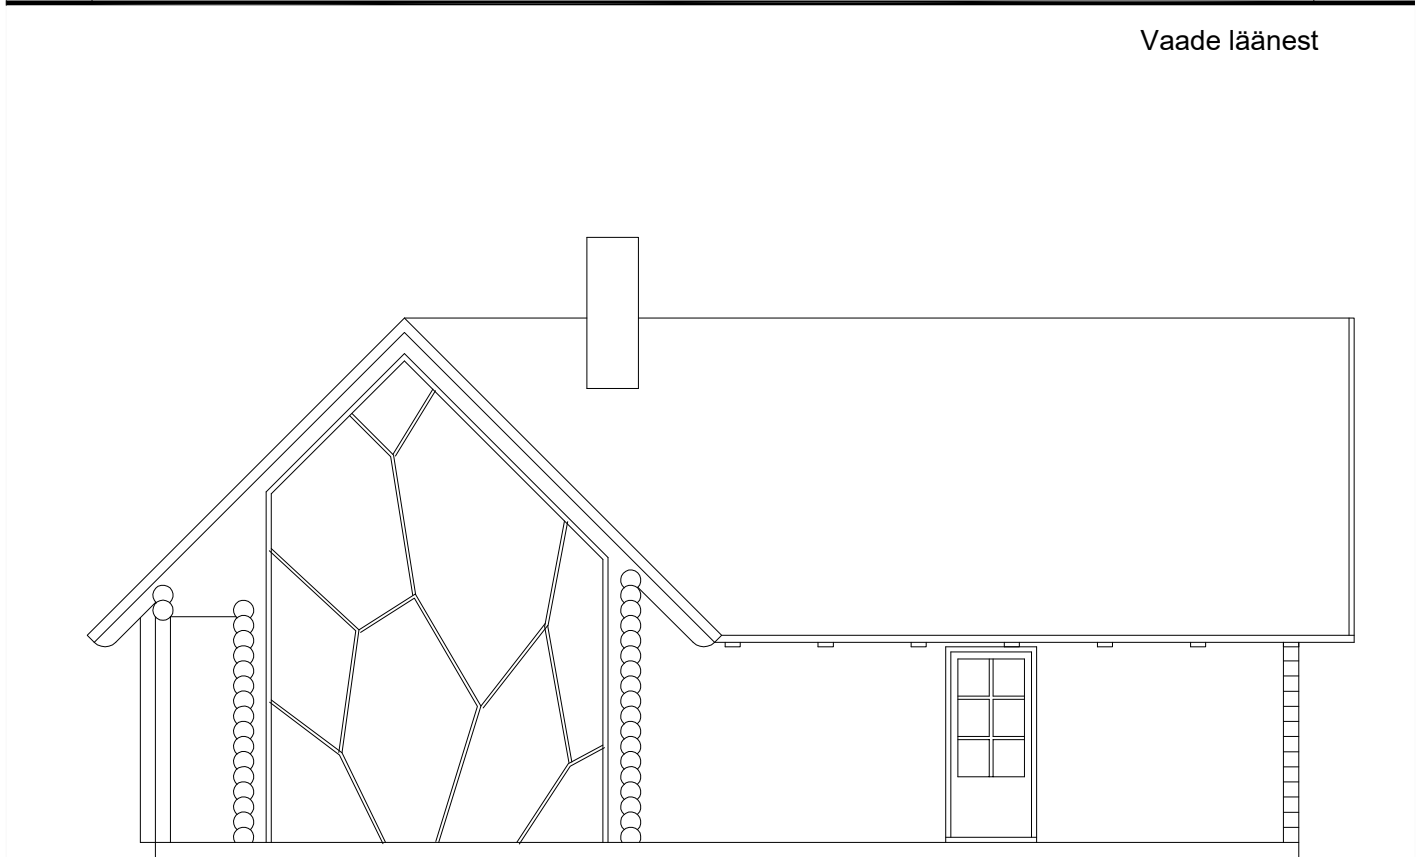
Joonis 10  
Vainu tare võimalik väljanägemine tulevikus  
Vaated läänest ja lõunast

Vaade läänest

Vaade lõunast

Palkidest hoonekehendi maksimaalne säilitamine ja eksponeerimine. Puhastada juurdeehitistest ning välimistest ja sisemistest materjalikihtidest (joonised 9-11). Välimised: tõrvapapp, TEP-plaat. Sisemised: papp, vineer, tapeedijäänused, kapiküljed, mistra. Teha kindlaks palkide seisund (eeskätt kandevõime). Kui palgid pole küll ilusad, kuid hoiavad ikka veel maja püsti, siis las jääb autentne välimus. Esialgu visuaalselt, kuid vajadusel tellida spetsialistidelt niiskuse, seente, putukahjustuste uuringud (erinevates kohtades on väljalennuavasid ja saepuru pudenemist). Ümarpalkidest hoone peabki olema voodrita. Tahatud (frees)palkidega hooneosa oli tõenäoliselt mõeldud katmiseks. Siin peab mõtlema, kuidas ristnurgad ja silenurgad kokku sobivad.

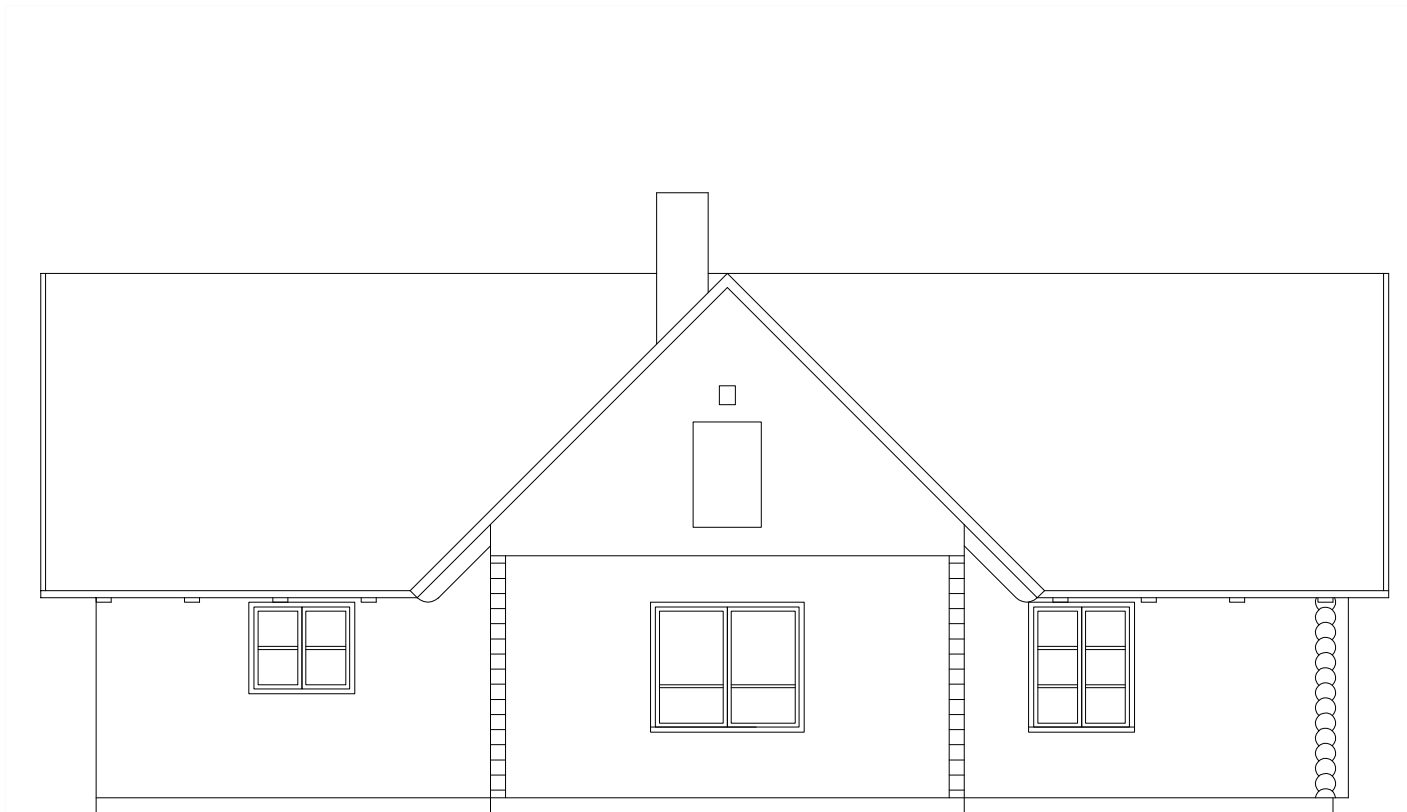
Joonis 11  
Vainu tare võimalik väljanägemine tulevikus  
Vaated idast ja põhjast

Vaade idast

Vaade põhjast
