**RAIKKÜLA MÕISA KESK- JA VARAUUSAEGNE
EHITUSKIHISTUS – SELLE SÄILITAMINE
JA EKSPONEERIMINE**

Raikküla mõis (Raikküla, Rapla vald, Raplamaa)

2019/2020 õppeaasta
Arhitektuuri konserveerimise ja restaureerimise täiendkoolituskursuse lõputöö

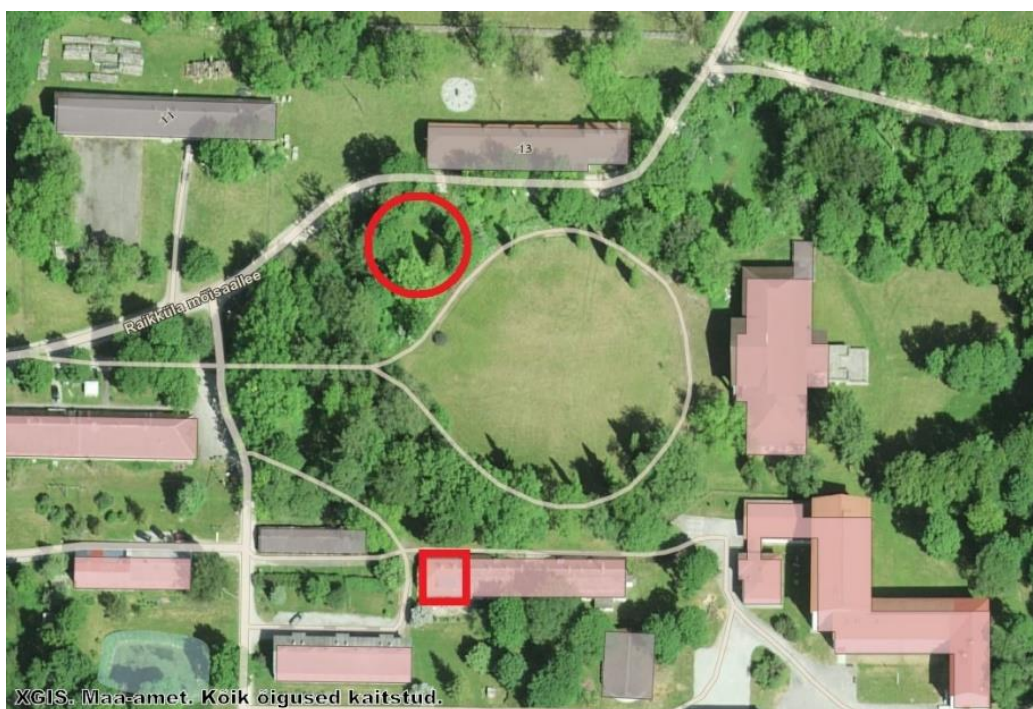
Foto 1. Raikküla mõisasüda aerofoto. Punase ringiga on tähistatud Kastanimägi ja punase ruuduga on märgitud valitsejamaja läänepoolne ots nn. linnuse osa. (Aluskaart: Maa-amet 2020).

Raikküla mõisasüda on tervikuna hästi säilinud, st. säilinud on 14 ajaloolist hoonet ja suurem osa pargist (vt lisa 2). Kõige vanemad ehitiskihistused mõisas on Kastanimäel asuv vare (punase ringiga) ja valitsejamaja läänepoolses otsas olev nn linnus (punase ruuduga) (vt foto 1).

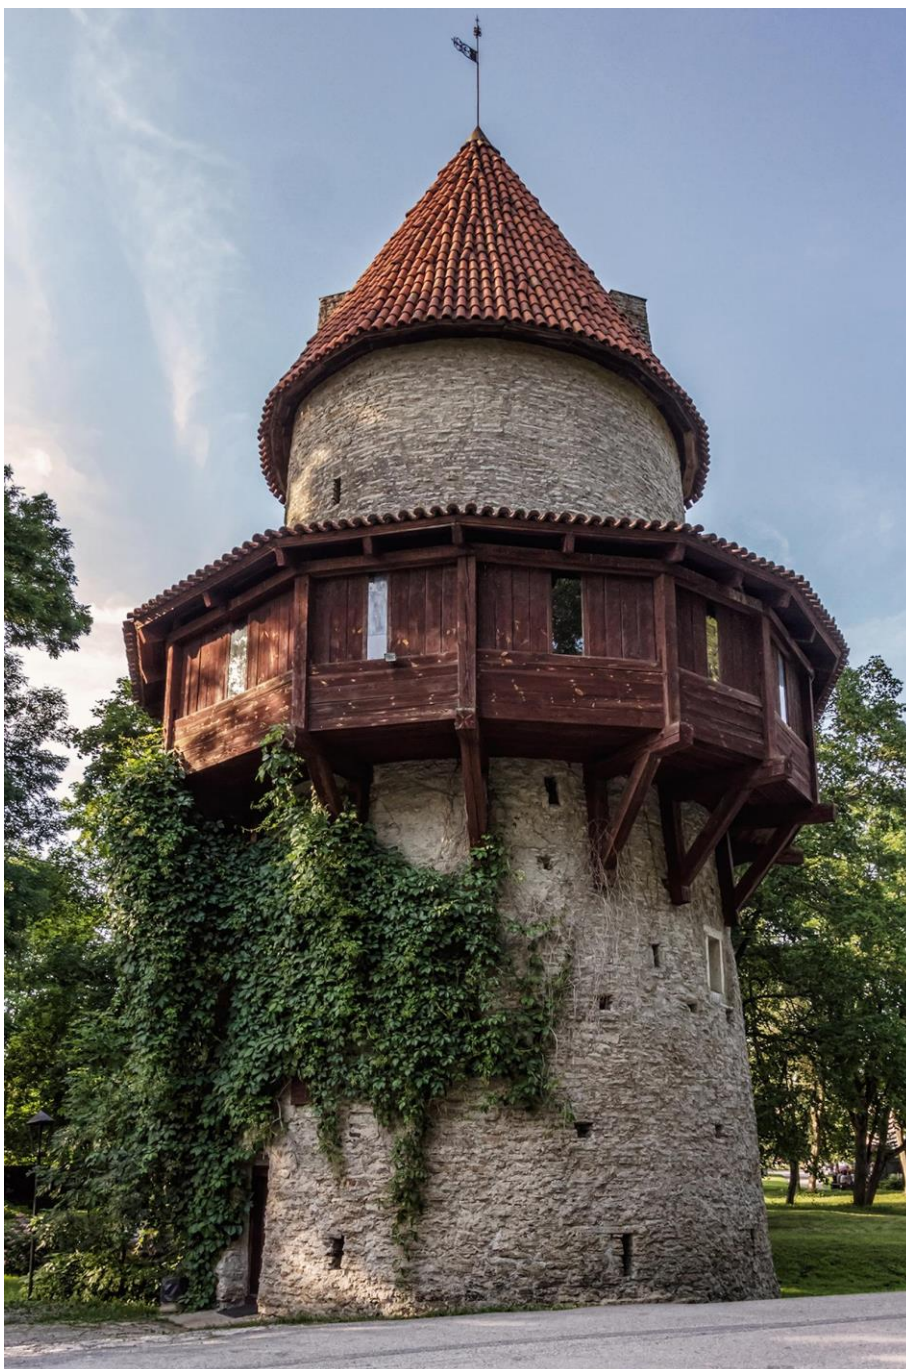
Foto 2. Kiiu kaitsetorn (<https://www.puhkaeestis.ee/et/kiiu-vasallilinnus-ehk-kiiu-torn> 25.04.2020)

jäid lammutamata, siis ehitati nad tundmatuseni ümber. Ainus võimalus esialgse kujul säilimiseks oli siis, kui vana hoone võeti kasutusele kas majandus- või abihoonena. Näiteks Kiius (vt foto 2) tehti kaitsetorni sisse sepikoda, Vaos hakati tornlinnust (vt joonis 2) kasutama laudana, Purtses (vt foto 3) aga vilja- ja tööriistalaona. (Hein, 2016) ⁷

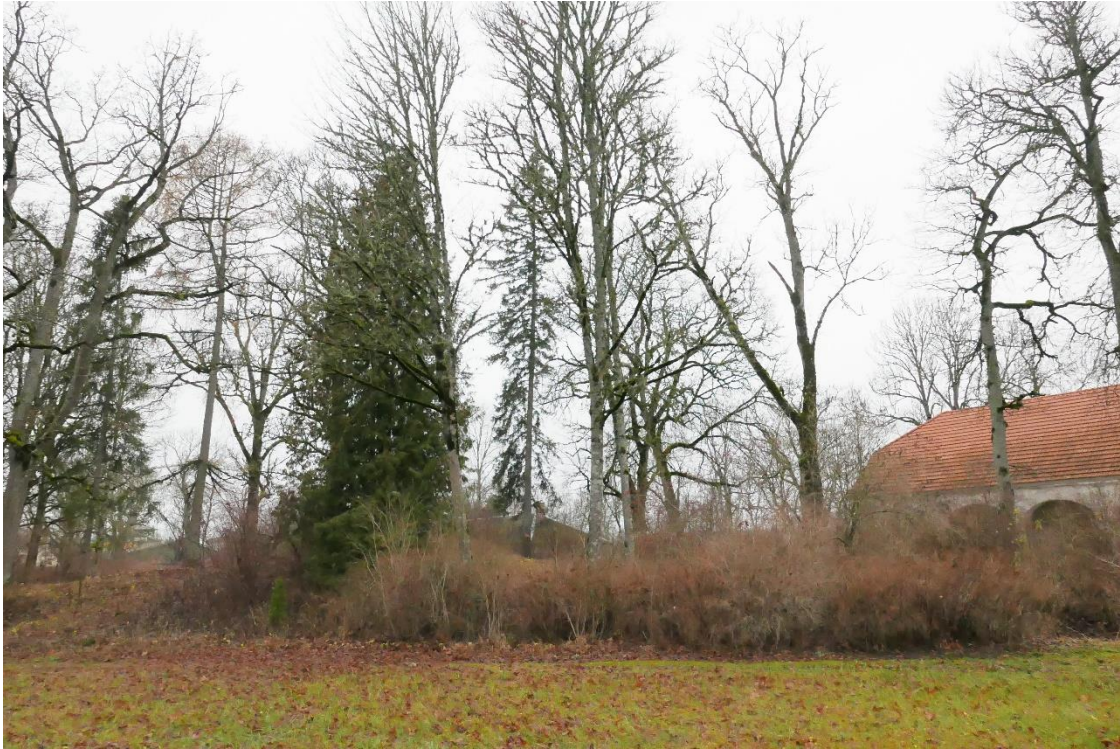
Foto 5. Kastanimägi, mille all paikneb maa-alune hoone

Raikküla mõisa esise auringi loodeküljel (vt joonis 3) asuva „Kastanimäe” nõlval (vt foto 5) leiti puhastustööde käigus puujuurte vahel sodi ja klaasikilde täistopitud avaus. „Asudes avaust sinna aastatega kuhjunud pinnasest ja risust väljapuhastama, avastati, et tegu ei ole lihtsalt künkaga — avausest paistsid rustikaalsed vahelduvalt pae- ja põllukiviga laotud müürid. (Liiv, 2014) ¹²”

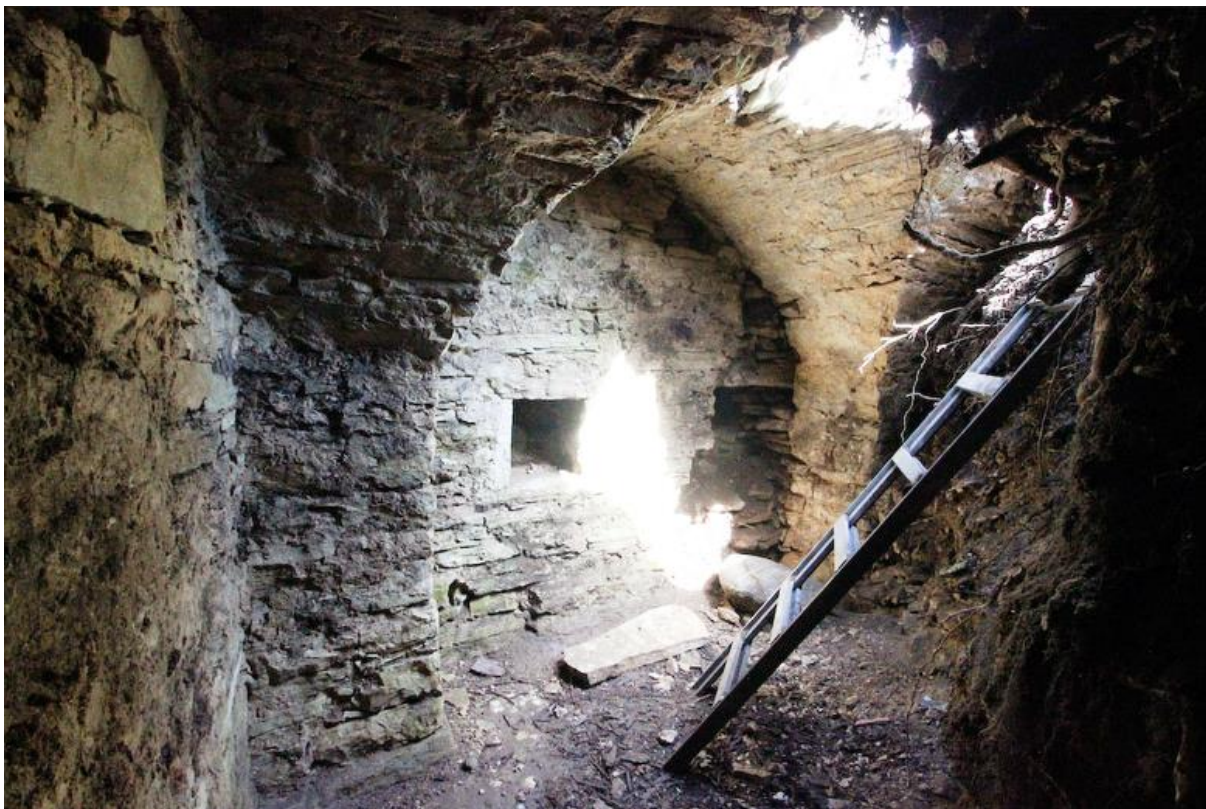
Foto 6. Kastanimäe maa-aluse hoonevare lahtikaevatud ruumi sisevaade (foto Jaak Kadarik)

Kastanimäe maaaluse hoonevare (vt foto 6) täpsemaks dateerimiseks on pisut vara. Selleks tuleks kindlaks määrata hoone gabariidid ning alles seejärel asuda nende järkjärgulise väljapuhastamisele, kindel on, et künkapealne tuleb puhastada võsast ja liigest kuhjunud pinnasest, samas pole välistatud, et langetada tuleb mõningad sinna kasvanud suuremad puud.

„Mainimist väärivad ilmse keskaegse ehitusosise hulka kuuluvad erineva töötlusega raidkividetailid [mis leiti kaevamistöode käigus]; omapärane, ligi 45 cm kõrgune kivist väljatahutud kumera servaga massiivne blokk, võimalik ukse- või kaminaümbrise raamistuskivi ning konsoolitükid lainja võõtmotiiviga. [---]. Puhastamise järgselt ilmus pinnase ja prahi eemaldamise järel kaks peaaegu täisnurga all lõikuvat seiniosa, milliste müüri ladu nagu eelpool mainitud koosnes nii paest kui maakivist, ühes seinas on ülalt alla piklik ava (50 x 60 cm), selle põhi on umbes 40 cm sügavune. Mõlemas müüri lõigus eristuvad järkude kaupa laotud müüri lõigud, ruumi lage katvast ristvõlvist on hetkel näha $\frac{3}{4}$ osa, võimalik on, et tegu on hoone välise kirdenurgaga. Täpsustamist vajaks eelkõige ruumi

asetus oletatava hoone suhtes, pinnasest tuleks puhastada ka ruumi põrandapind, et mõõta võlvlae kõrgus.“ (Liiv, 2014) ¹⁵

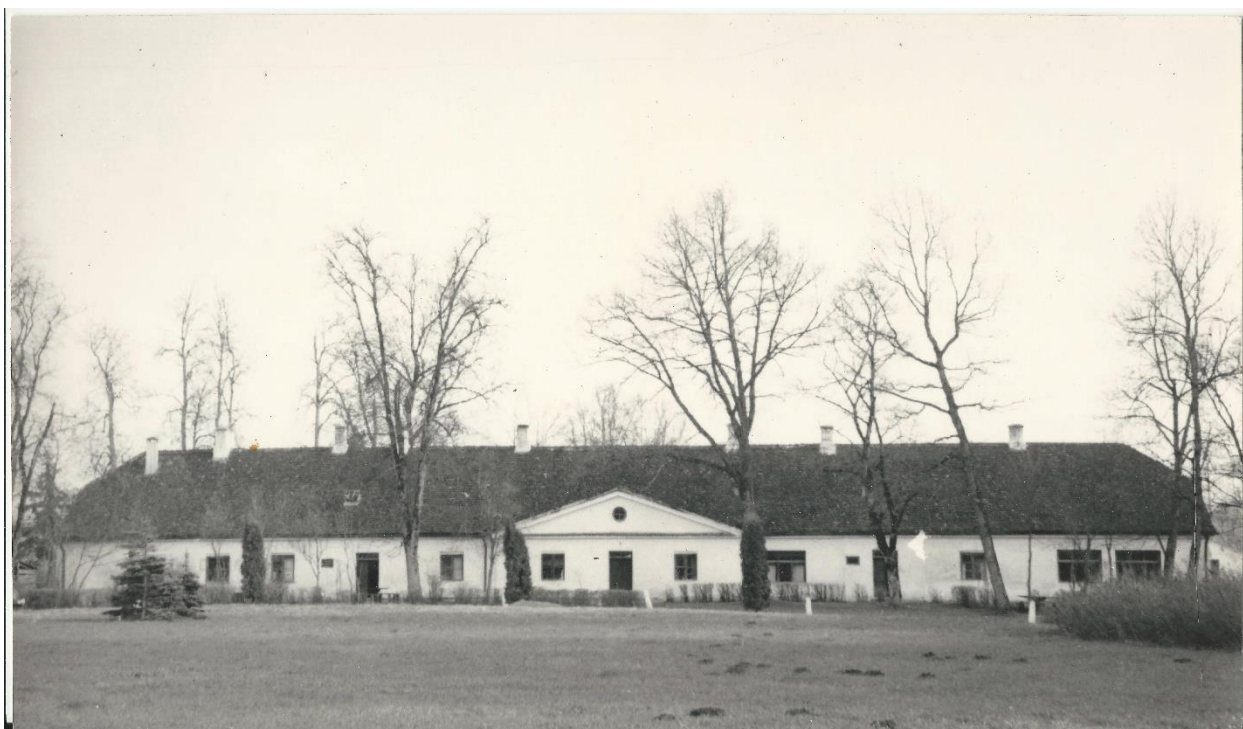
Foto 7. Raikküla mõisa eestvaade. Parem pool on läänepoolne ots, millel on varauusaegsed müürid.

Kastanimäest paarkümend meetrit lõunapool asub Raikküla mõisa valitsejamaja, mis on praeguselt üldilmelt baroksete ja klassitsistlike tunnustega (vt foto 7), kuid mille läänepoolses otsas on 1,5 meetri paksused seined, mis arheoloog Villu Kadakase hinnangul pärinevad varauusajast (vt lisa 3). Hoonet on hiljem edasi ehitatud idapoolsesse suunda pikemaks ja kokku on sellel pikkust rohkem kui 60 meetrit. Esimese korruse plaanil (vt lisa 4) on läänepoolses otsas pea ruudukujulised ning ülejäänud hoonega võrreldes oluliselt paksemad seined.

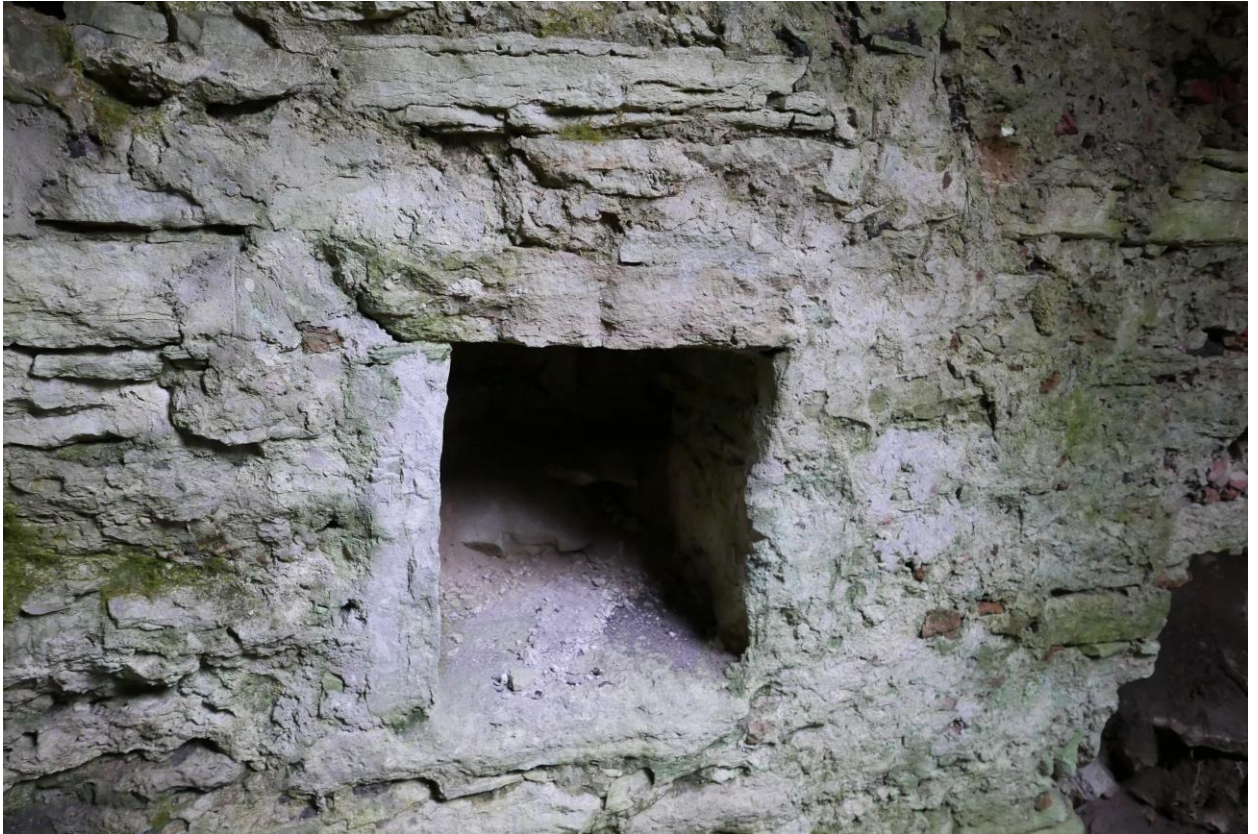
Foto 8. Maa-aluse hoone avatud ruumi põhjapoolne sisesein.

Seinas on näha ruudukujuline nišš (vt foto 8), mis on tõenäoliselt küünla hoidmiseks. Kuigi tervest hoonest on avatud vaid üks ruum, on märgata mitmeid ümberehituse jälke, kinni laotud ukse- või aknaavasid ja hilisemast perioodist laotud võlve (vt lisad 7-9). Kasutatud on põhiliselt paekive ja lubimörti. Ühe ukse- või aknaava kinniladumiseks on kasutatud ka maakive. Võlviosadel on näha jälgi tsemendi kasutusest, selle aeg ja funktsioon on aga teadmata.

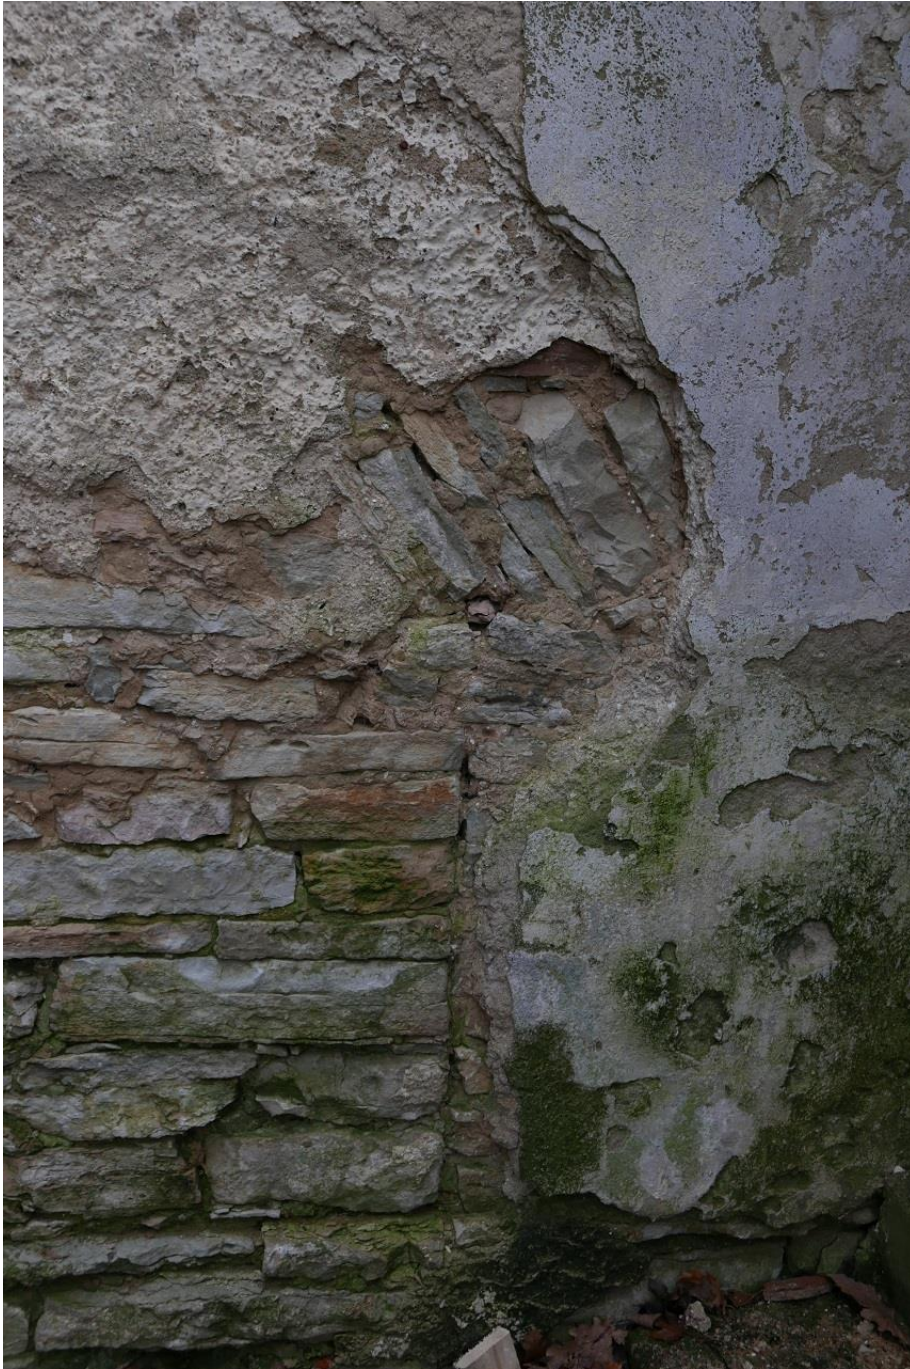
Foto 9. Valitsejamaja läänepoolne otsasein, kus paikneb kinnilaotud ava

Ümberehituse jälgi on näha ka läänepoolses otsamüüris, kus on nähtav kinnilaotud varasem ukse-, või aknasillus. Lagunenud krohvipinnas on hästi jälgitavad ka eri aegade viimistluskihid (vt foto 9).

- Läbi viia viimistlusuuringud hoone läänepoolse otsa välisseintel – värvi- ja krohviuuringud eesmärgiga tuvastada ehitusaega. Lahtiste krohvikihide alt otsida ümberehituste jälgi müüris (vt foto 9).

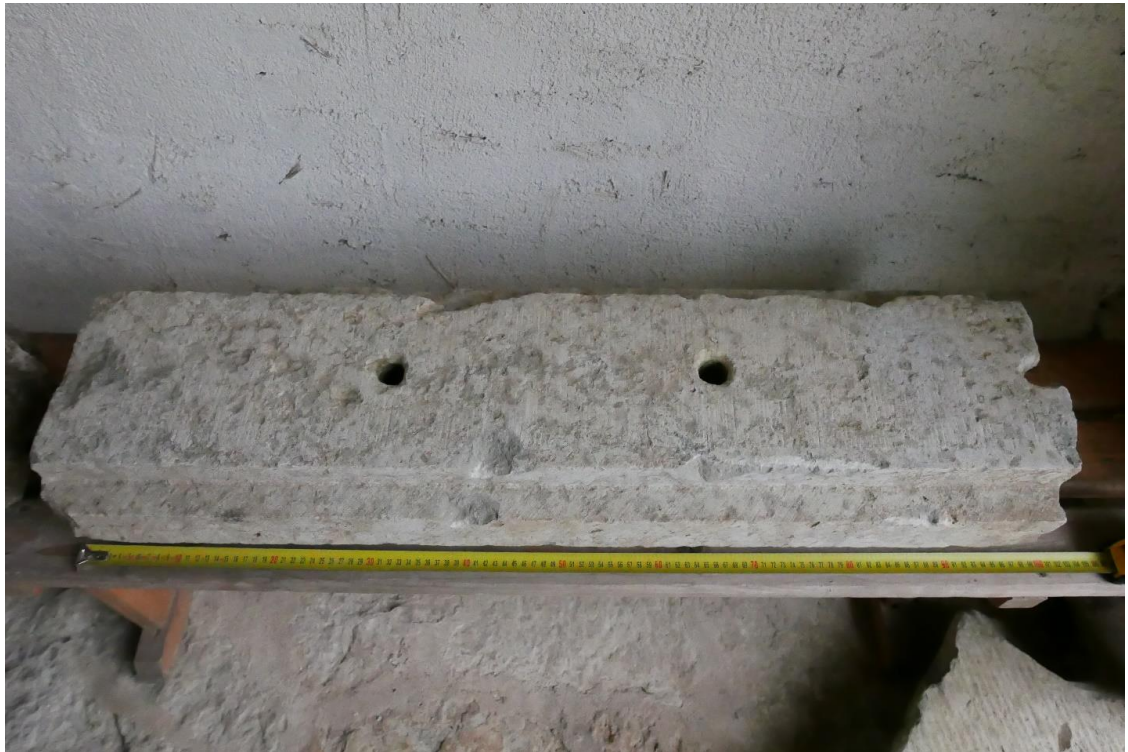
Foto 10. Lasnamäe paekivist valmistatud keskaegne aknaimpost

1. Aknaimpost – leitud mõisasüdamest ida suunal, pargi ümbritseva maakiviaia tagant, natuke eemal olevalt põllult. Tegemist on Lasnamäe paekivist keskajal valmistatud aknaimpostiga (vt foto 10), mille analooge näeb mitmes keskaegses hoones Tallinna vanalinnas (vt lisad 14 ja 15). Need elamud jagunesid plaanilt dieleks ja dornseks (vt lisa 16) ning ilmselgelt on tegemist diele juurde kuuluva ehitusdetailiga. Aknaimpost on ühest otsast murdunud ja selle pikkus on 105 cm. Arvestades sümmeetriat, peab selle aknaava kogukõrgus olema vähemalt 135 cm, aga võib olla ka kõrgem. Impost on olnud akna keskel, selle külgedel on trellide augud ja valtsid, kuhu asetustid puidust aknaraamid.

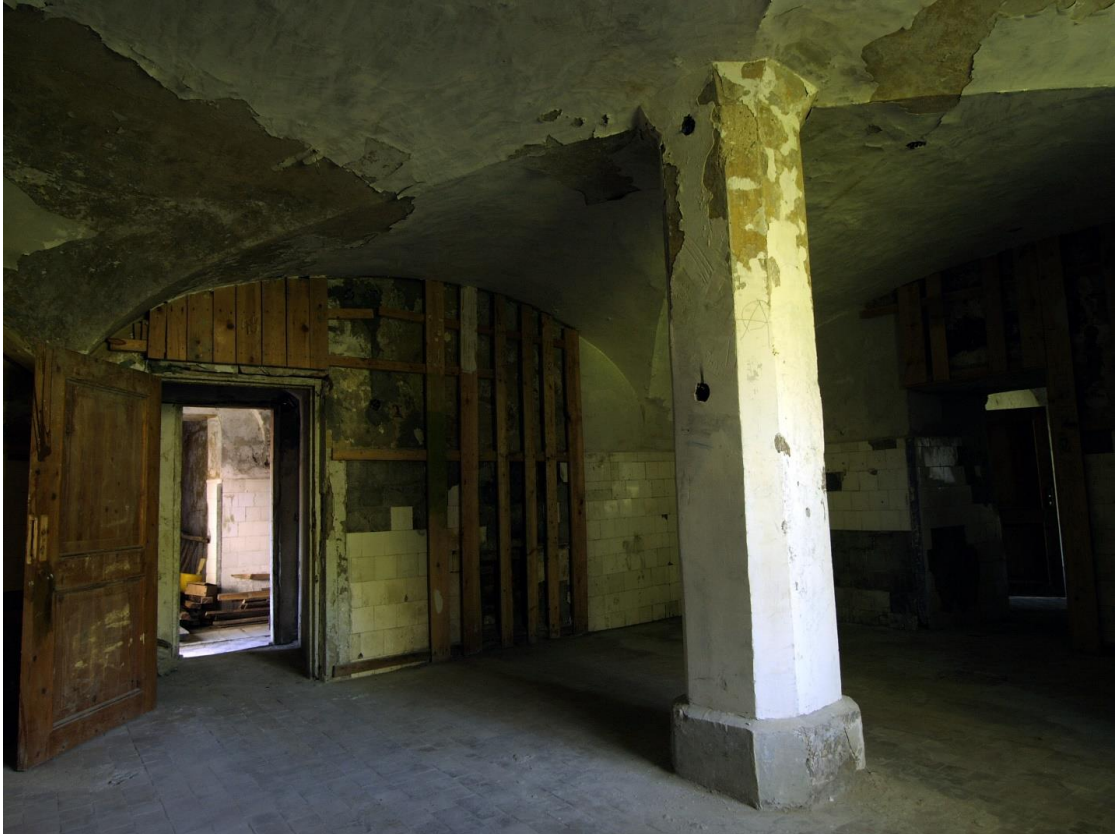
Foto 11. Kaheksakandiline piilar Raikküla mõisa peahoone soklikorrusel

2. Kaheksakandiline piilar mõisa peahoone soklikorrusel. Tegemist on tugipostiga (vt foto 11), mis arhitektuuriliselt ei sobitu ülejäänud hoonega ning arheoloog Villu Kadakasel on hüpotees, et tegemist võib olla oluliselt vanema ehitusdetailiga ning see võib pärineda isegi Kastanimäe maa-alusest hoonest. Arvestades seda, et ümberehituste käigus ja uute hoonete rajamisel kasutati tihti varasemate hoonete detaile (seda näeb mitmes kohas ka peahoone seintes), siis tuleb hüpoteesi kindlasti

kontrollida. Sarnane piilar raidkivist baasiga on näiteks Kaarma kirikus (vt lisa 17).

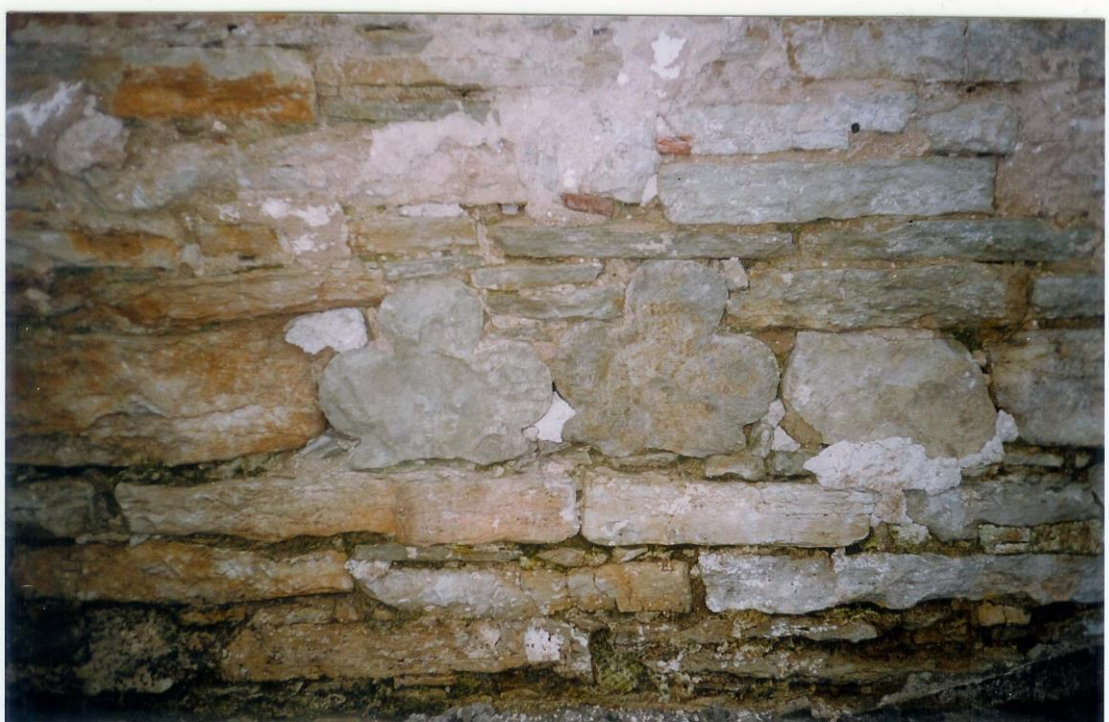
Foto 12. kolm keskaegse võlviroiete ehituskivi on ära kasutatud küün-tõllakuuri müüris

3. Völviroide ehituskivid Raikküla mõisa küün-tõllakuuri (ehitismälestis reg nr. 15304) seinas. Neid on seal 3 tükki (vt foto 12) ja need on murdunud. Roidekivid on toetunud algselt üksteise peale ja olnud puuduva osaga kinnitatud seinale või lakke. Analoogseid völviroideid võime näha näiteks Tallinna Raekoja Raesalis (vt lisa 18.)

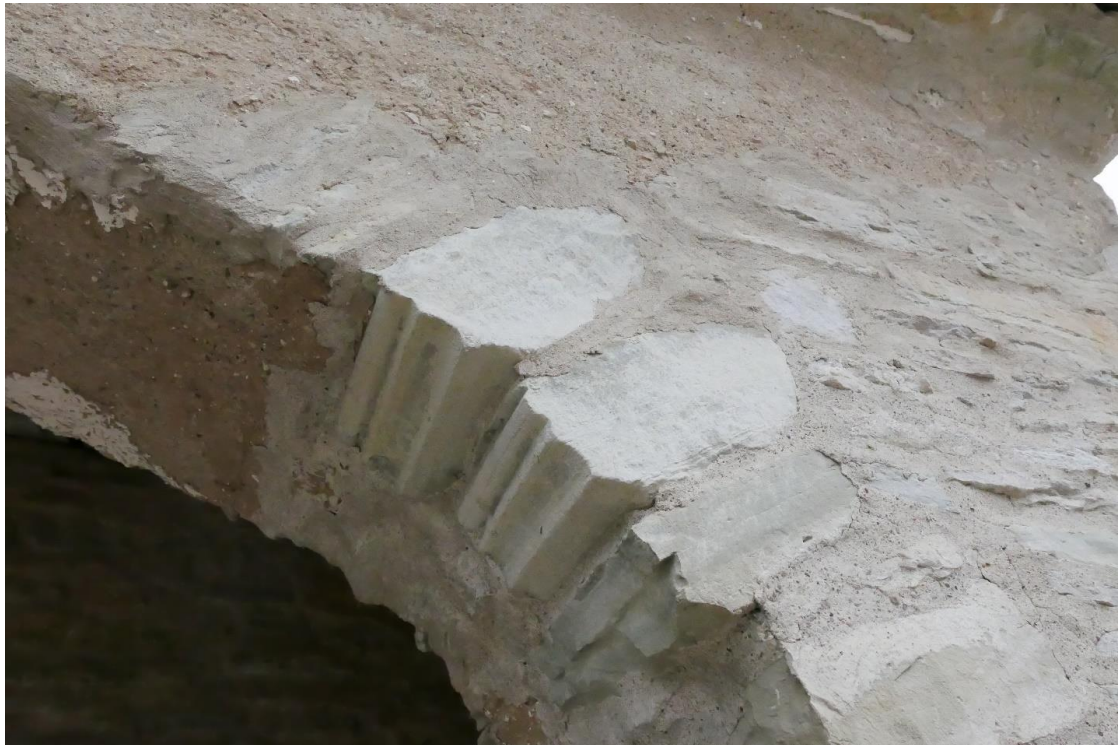
Foto 13. Raidkividetailid ait-kuivati kaaristus

4. Raidkividetailid ait-kuivati kaaristus – aidahoone kaaristus on ehituskividena ära kasutatud raidkividetaile (vt foto 13) mõnest varasema aja hoonest. Villu Kadakase hinnangul võivad olla sarnase profiiliga nii ukseavade kui ka väravakäikude portaalide talumid (vt lisa 19.), samuti konsoolid või piilari kapiteelid. (Kadakas, 2009-2019) ¹⁹

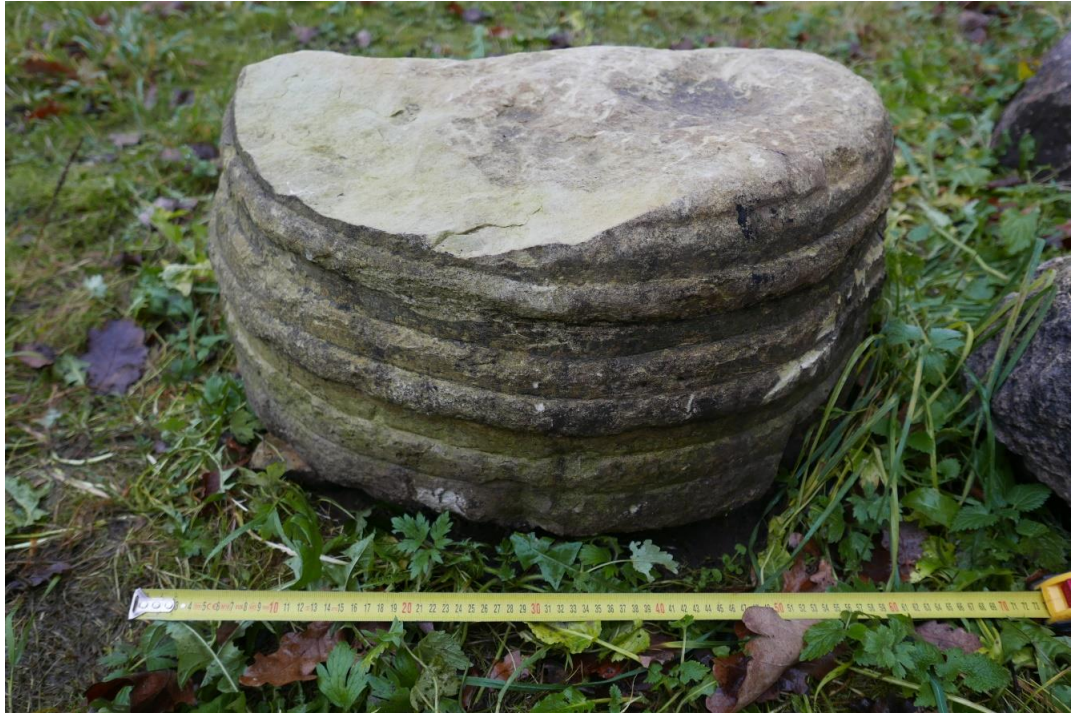
Foto 14. Tuvastamata raidkividetail

5. Tundmatu ümmargune, väga suur raidkividetail (vt foto 14), mis leiti ait-kuivati läänepoolse otsa juurest maapinna täitekihist. Tegemist on pealt ja küljelt murdunud paekividetailiga, diameetriga 63 cm ja kujult veidi koonuses. Äärtel on rustikaalsed sooned sisse raiutud ja nende funktsioon on teadmata. Arheoloog Villu Kadakase hinnangul ei oska tema praegu öelda, mis ehitusdetailiga on tegemist. Natuke meenutab see sambabaase, aga piisava võrdlusmaterjali puudumisel pole seda praegu võimalik tuvastada.

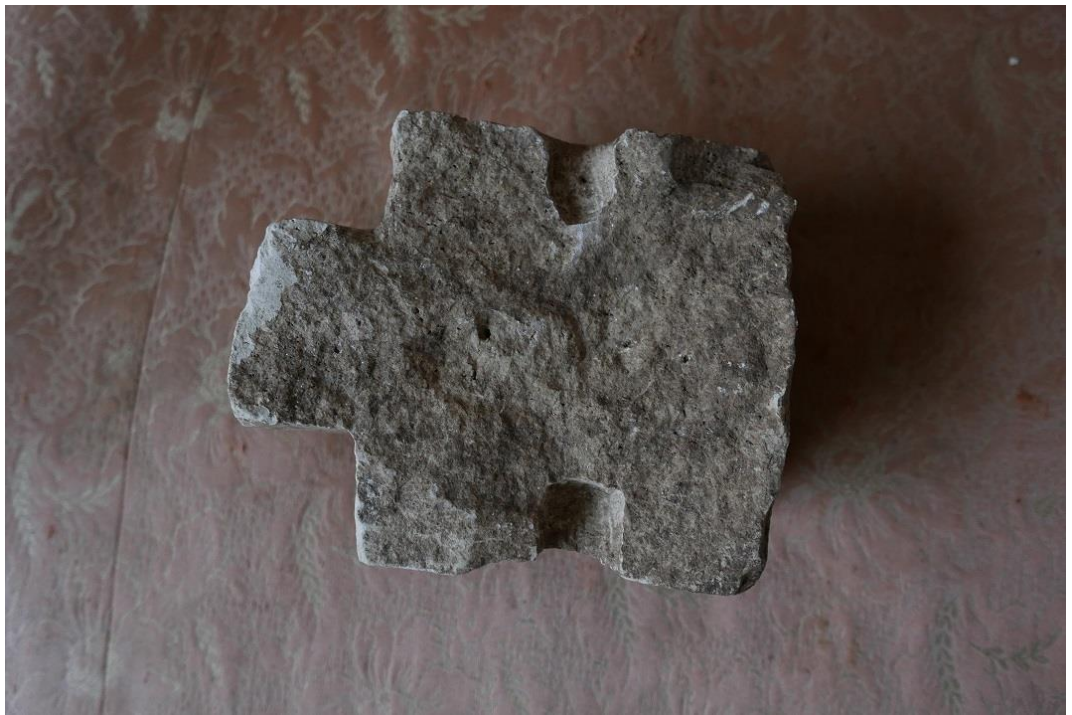
Foto 15. Aknaimposti detail Lasnamäe paekivist

Ait-kuivati läänepoolse otsa ja maakivimüüri vahelise ala täitekihist tuli välja ka väiksem paarikümnesentimeetriste mõõtudega aknaimposti tükk (vt foto 15), mis pole

eelmise, suurema aknaimposti nr. 1 osa, vaid kuulub teisele aknale. Kahjuks on leid nii väike, et suuremaid oletusi akna mõõtude kohta tegema hakata oleks ennatlik. Ilmselgelt näitab see aga seda, et võimalikul keskaegsel hoonel Raikkülas oli erineva ülesehituse ja/või erineva suurusega aknaid.

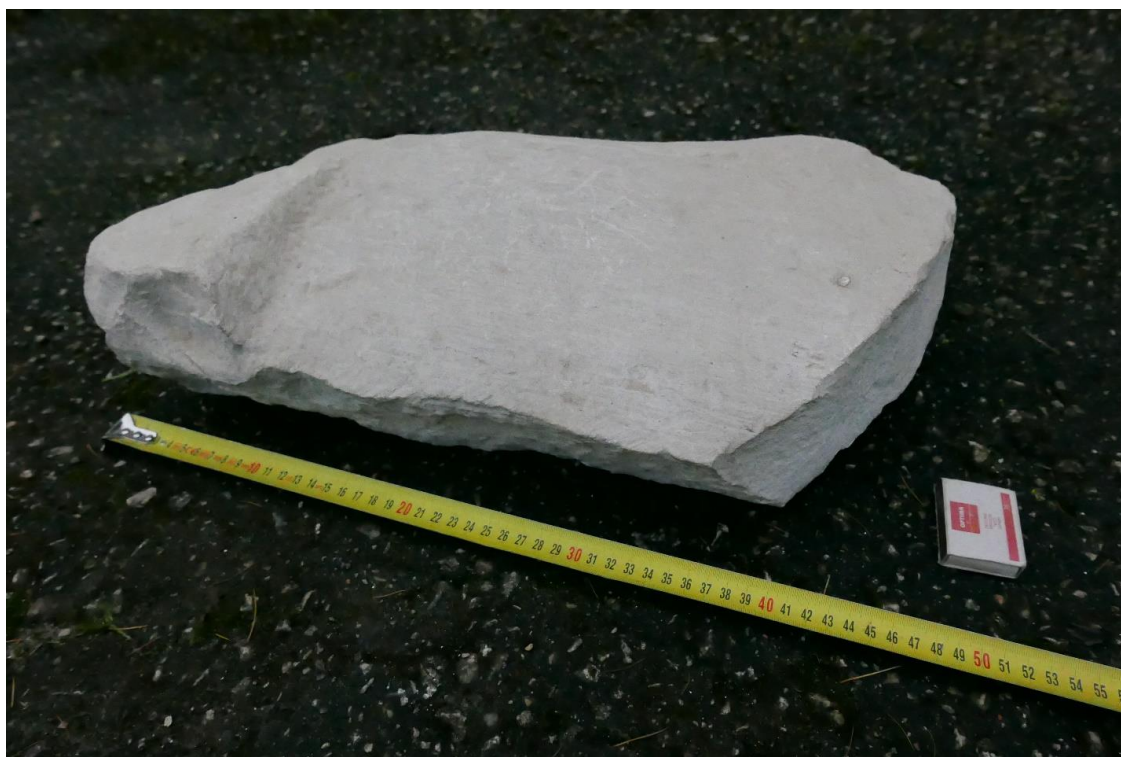
Foto 16. Tundmatu kumer raidkividetail

7. Tundmatu kumer raidkividetail. Kastanimäel asuva maa-aluse hoone tühjendamisel välja tulnud kumera kujuga raidkividetaili (vt foto 16). Täpset kuulmist hoone konstruktsiooni pole õnnestunud sobivate analoogiate puudumisel tuvastada. Ka on leid äärmiselt fragmentaalne, mis raskendab oluliselt mõistmaks tervikdetaili või konstruktsiooni, mille osa see on. Samas on Margus Liivil hüpotees selle detaili kohta: „omapärane, ligi 45 cm kõrgune kivist väljatahutud kumera servaga massiivne blokk, võimalik ukse- või kaminaümbrise raamistuskivi” (Liiv, 2014)²⁰

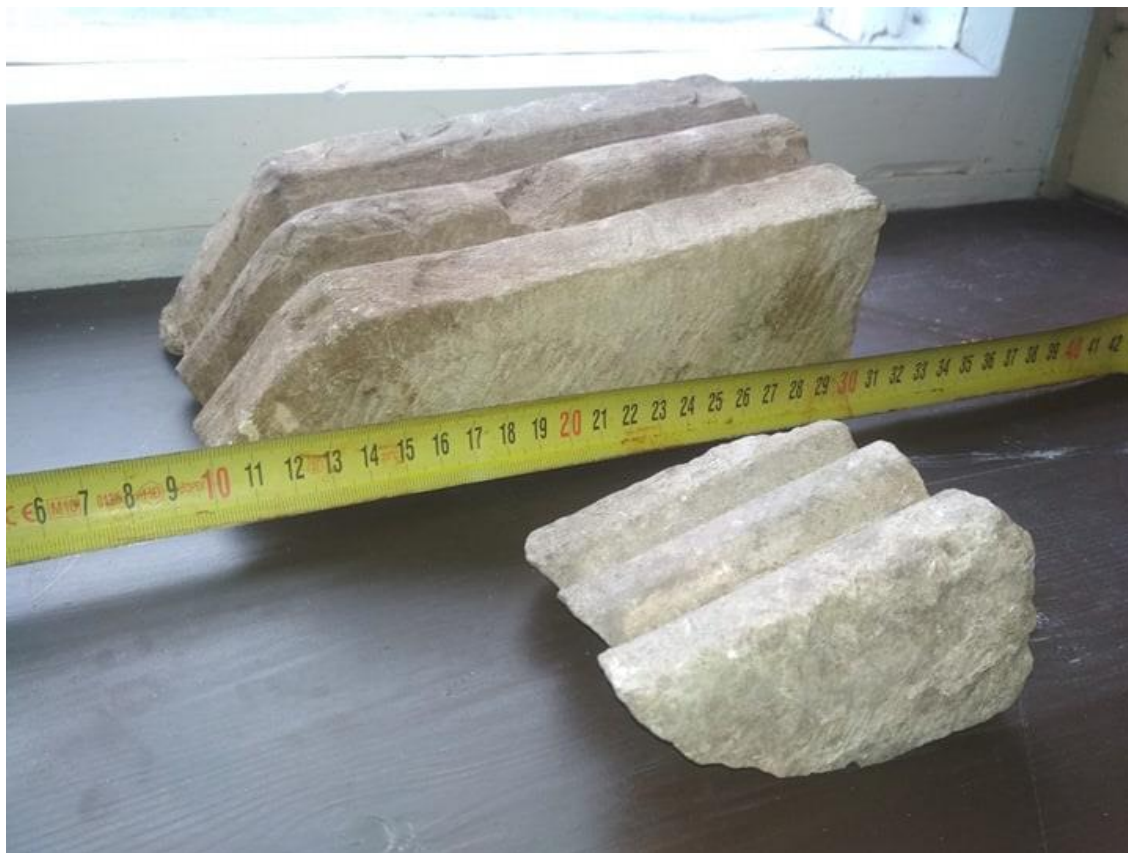
Foto 17. Eri suurusega raidkividetailid

8. Tundmatud eri suurusega raidkividetailid – Kastanimäe maa-aluse hoone tühjendamisel täitekihist leitud raidkividetail on fotol 17 allpool ja ülalpool olev detail on leitud ait-kuivati tagaküljel asuva maakiviaia seest, aia rekonstrueerimistööde käigus (vt foto 17). Pole teada, milliste ehitiste osade küljes need pärinevad. Margus

Liiv on arvanud nende detailide kohta, et tegemist on lainja vöötmotiiviga konsoolitükkidega. (Liiv, 2014)²¹
