SISEUSTE INVENTEERIMINE INVENTEERIMISANKEET

Objekt	Kolga mõisa peahoone Kolga, Harjumaa	Ukse tähis	SU-1
Inventeerija		Kuupäev	28.08- 31.08.2014

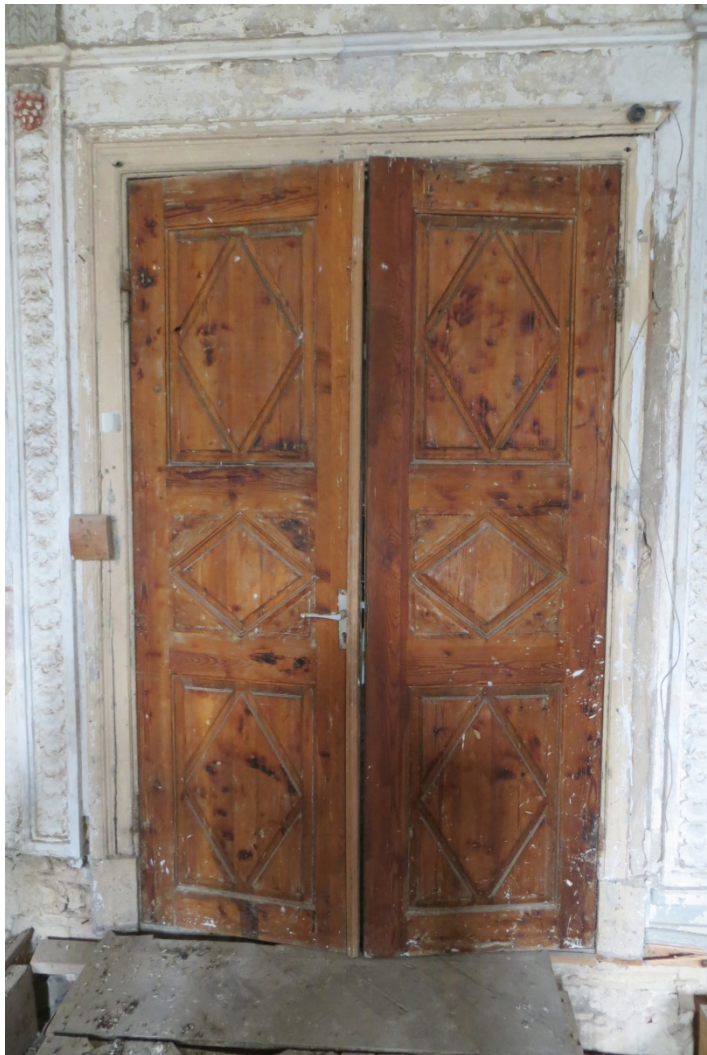
FOTO UKSEST:

Ukse tüüp	U-	Ligikaudne dateering	
Seisundi hinnang*, kahjustuste lühikirjeldus 4		19. sajand hingede järgi

Hinged	
Tüüp	Kogus
nupuke	4 (1 poolik)
Käepide	
Tüüp	
nõukogudeaegne	2
Lukusilt	
Tüüp	Kogus
-	
Käepideme rosett	
Tüüp	Kogus
-	
Luku rosett	
Tüüp	Kogus
-	
Märkused Spingalett Topeltuksed puudu
