SISEUSTE INVENTEERIMINE INVENTEERIMISANKEET

Objekt	Kolga mõisa peahoone Kolga, Harjumaa	Ukse tähis	SU-9
Inventeerija		Kuupäev	28.08- 31.08.2014

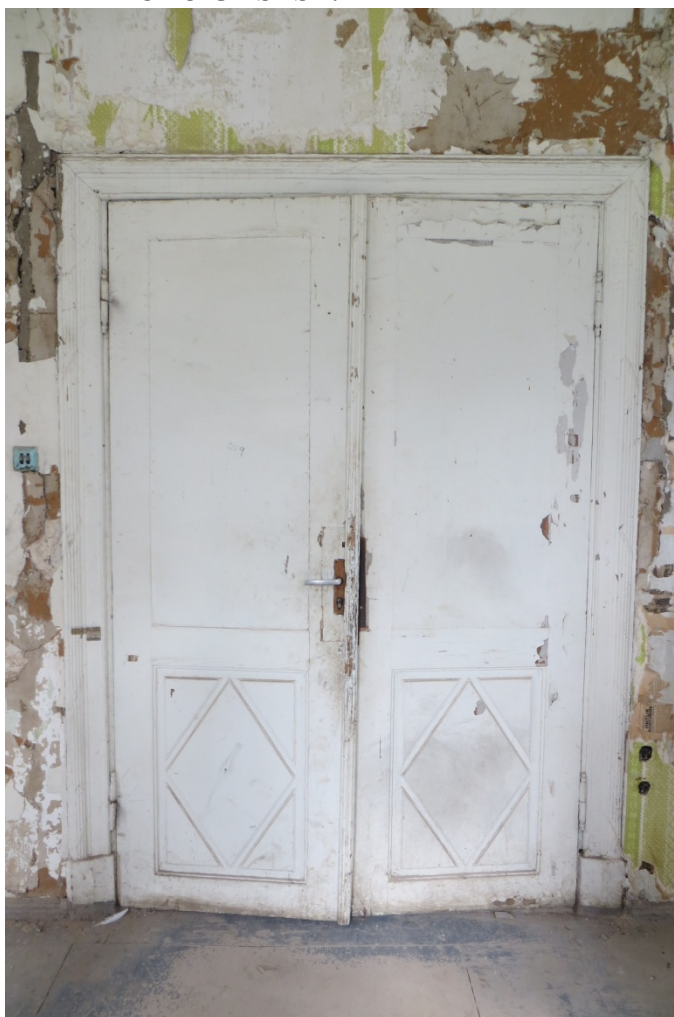
FOTO UKSEST:

Ukse tüüp	U-	Ligikaudne dateering	
Seisundi hinnang*, kahjustuste lühikirjeldus 2		19. sajand

Hinged	
Tüüp	Kogus
tammetõru	4
Käepide	
Tüüp	
-	
Lukusilt	
Tüüp	Kogus
-	
Käepideme rosett	
Tüüp	Kogus
-	
Luku rosett	
Tüüp	Kogus
-	
Märkused	
Ülemised viilungid kaetud vineeriga, arvatavalt ukсед olnud klaasitud
