SISEUSTE INVENTEERIMINE

INVENTEERIMISANKEET

Objekt	Kolga mõisa peahoone Kolga, Harjumaa	Ukse tähis	SU-11
Inventeerija		Kuupäev	28.08- 31.08.2014

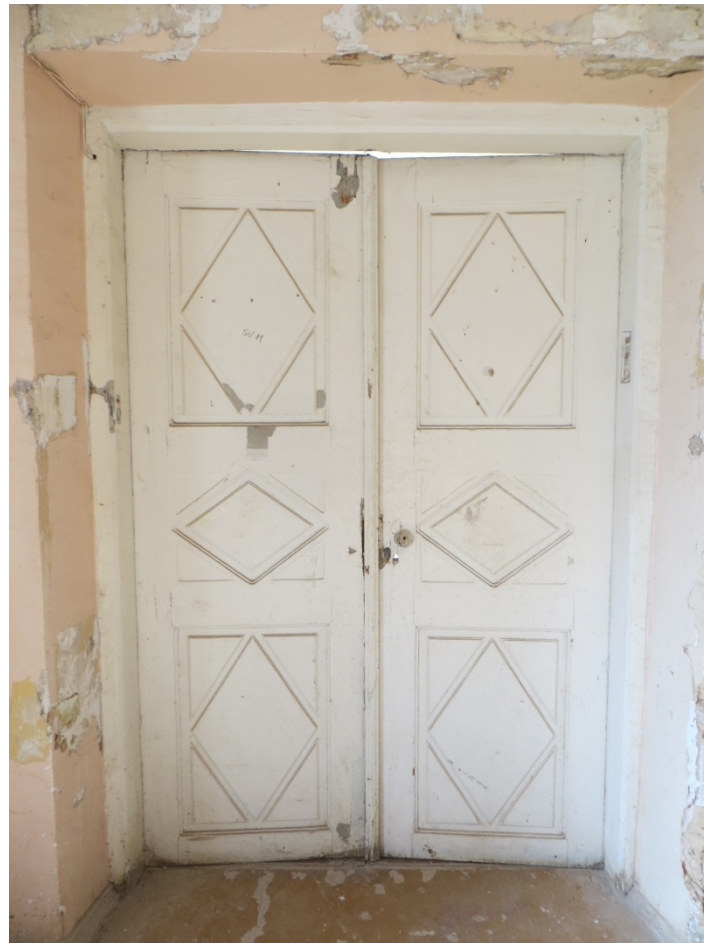
FOTO UKSEST:

Ukse tüüp	U-	Ligikaudne dateering	
Seisundi hinnang*, kahjustuste lühikirjeldus		19. sajand	
2

Hinged	
Tüüp	Kogus
nupuke	4
Ülalt-alt erinevad	
Käepide	
Tüüp	
nõukogudeaegne	
Lukusilt	
Tüüp	Kogus
Käepideme rosett	
Tüüp	Kogus
Luku rosett	
Tüüp	Kogus
Märkused	
Alt lühemaks saetud
