## SISEUSTE INVENTEERIMINE INVENTEERIMISANKEET

Objekt	Kolga mõisa peahoone Kolga, Harjumaa	Ukse tähis	<b>SU-14</b>
Inventeerija		Kuupäev	28.08- 31.08.2014

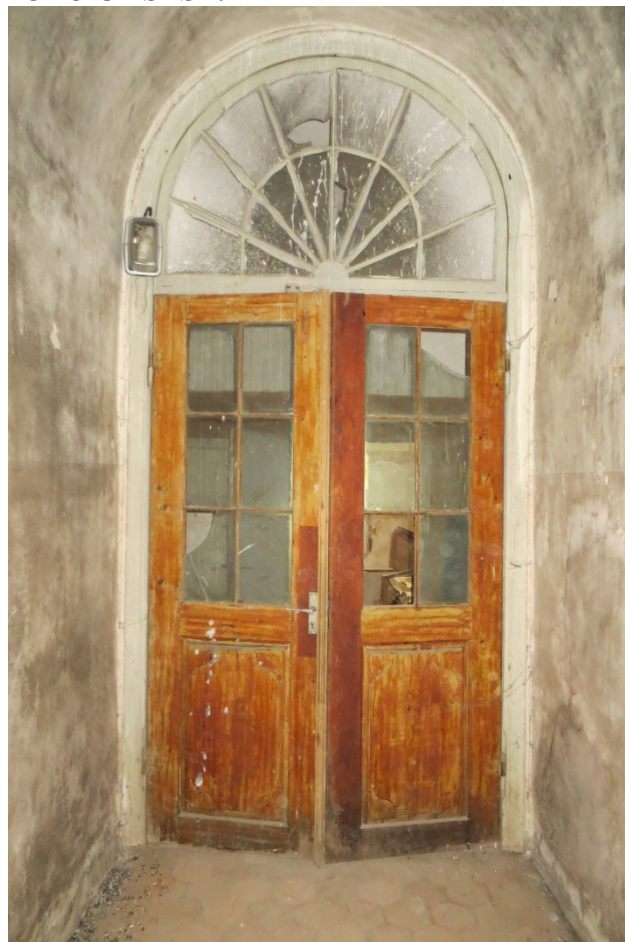
### FOTO UKSEST:

Ukse tüüp	U-	Ligikaudne dateering	
Seisundi hinnang*, kahjustuste lühikirjeldus		19. sajand	
4

<b>Hinged</b>	
Tüüp	Kogus
nublu	4
Üks hing erineb	
<b>Käepide</b>	
Tüüp	
nõukogudeaegne	
<b>Lukusilt</b>	
Tüüp	Kogus
nõukogudeaegne	
<b>Käepideme rosett</b>	
Tüüp	Kogus
nõukogudeaegne	
<b>Luku rosett</b>	
Tüüp	Kogus
nõukogudeaegne	
<b>Märkused</b>	
Klaastitud kaarjas framuug
