## SISEUSTE INVENTEERIMINE INVENTEERIMISANKEET

Objekt	Kolga mõisa peahoone Kolga, Harjumaa	Ukse tähis	<b>SU-19</b>
Inventeerija		Kuupäev	28.08- 31.08.2014

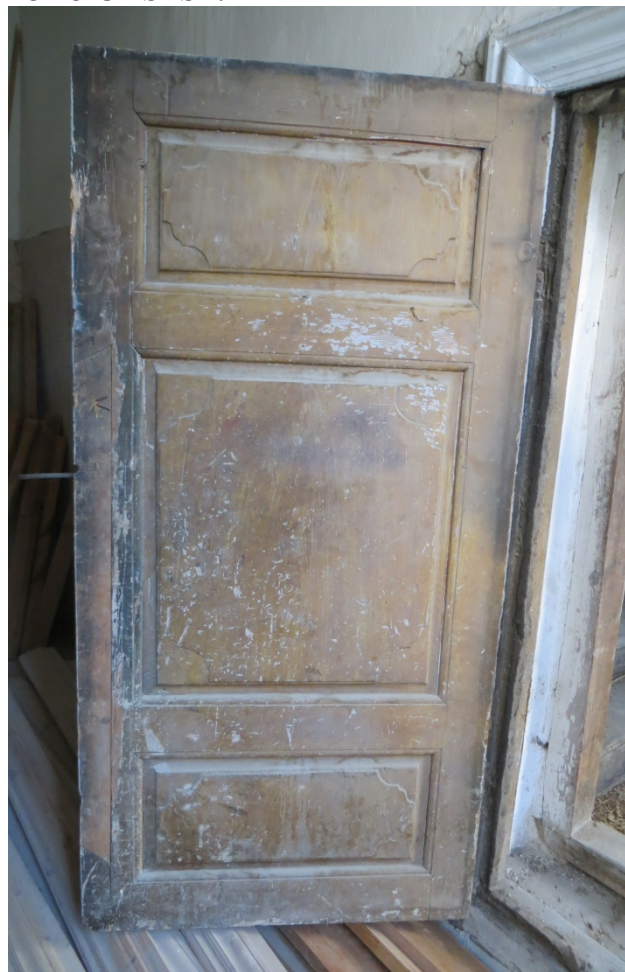
### FOTO UKSEST:

Ukse tüüp	U-	Ligikaudne dateering	
Seisundi hinnang*, kahjustuste lühikirjeldus		19. sajand	
2

<b>Hinged</b>	
Tüüp	Kogus
nupuke	2
<b>Käepide</b>	
Tüüp	
nõukogudeaegne	
<b>Lukusilt</b>	
Tüüp	Kogus
<b>Käepideme rosett</b>	
Tüüp	Kogus
<b>Luku rosett</b>	
Tüüp	Kogus
<b>Märkused</b>	
Topeltuks. Pintsli aaderdus.

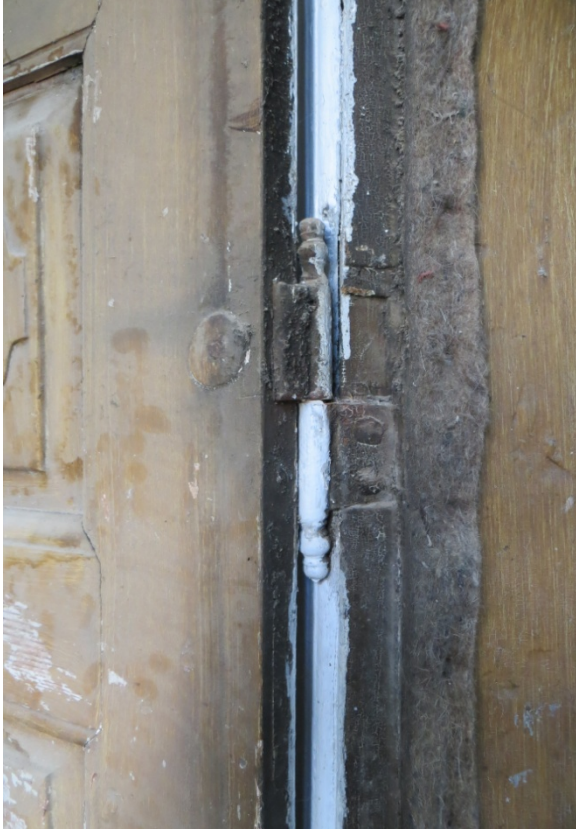
Detail 1.

PIIRLAUAD:  
profileeritud
