SISEUSTE INVENTEERIMINE INVENTEERIMISANKEET

Objekt	Kolga mõisa peahoone Kolga, Harjumaa	Ukse tähis	SU-44
Inventeerija		Kuupäev	28.08- 31.08.2014

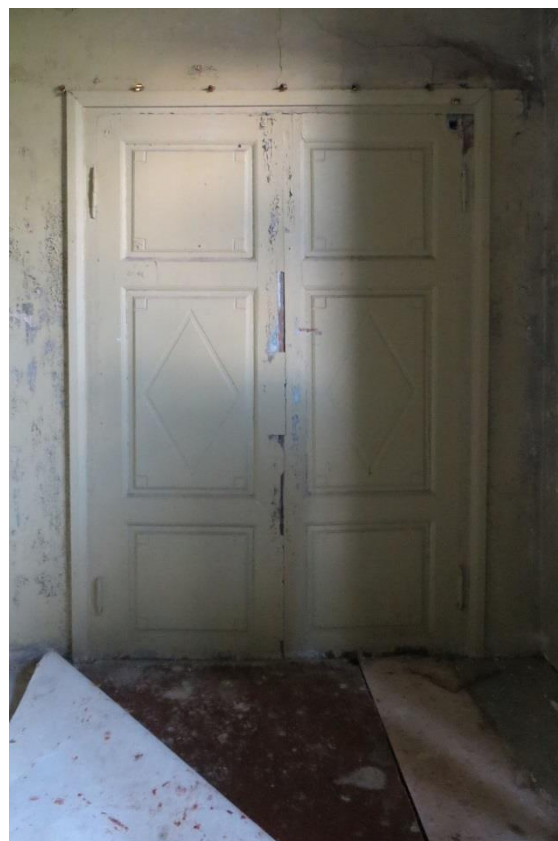
FOTO UKSEST:

Ukse tüüp	U-	Ligikaudne dateering	
Seisundi hinnang*, kahjustuste lühikirjeldus			
3		19. sajand

Hinged	
Tüüp	Kogus
pirnike	4
Käepide	
Tüüp	
-	-
Lukusilt	
Tüüp	Kogus
-	-
Käepideme rosett	
Tüüp	Kogus
-	-
Luku rosett	
Tüüp	Kogus
-	-
Märkused	
Uks on kinni pahteldatud, teiselt poolt laudadega kinni löödud.
