OBJEKT Kolga mõis, Harjumaa Teine korrus	PAIKNEMINE PLAANIL  	KAART NR 9
PÕRANDA TÜÜP		KUUPÄEV 15.07.2015
DATEERING 19. sajandi keskpaik – 19. sajandi teine pool Härrastemaja valmis erinevate ehitusetaapidena. 1642. aastal valmis algne hoone kehend. ¹ Uus peakorpus ehitati 1765. aastal. ² 19. sajandi esimestel kümnenditel ehitati hoonele juurde külgmised risaliidid ³		
FOTOD <div style="display: flex; justify-content: space-around;"> <div data-bbox="343 660 694 1131">   <p style="text-align: center;">13. Saali vaade</p> </div> <div data-bbox="710 660 1340 1131">   <p style="text-align: center;">14. Saali intarsiapõrandast säilinud detail</p> </div> </div>		
PÕRANDA KIRJELDUS Saalis on vaadeldavad uued põrandalaagid ja põrandatäitematerjal. Laagidele on asetatud ajalooliselt saali kõrvalruumi põrandat katnud parketikilbid (vt kaart nr 11). Vanadelt Kolga mõisa interjööri-fotodelt selgub, et algselt kattis mõisa peasaali suursugune vaheliistude ja intarsiatehnikas tähtmotiividega parkett. Ornamentide detailid olid valmistatud mustast ja naturaalsest tammest. Parketi detailid on olnud liimitud laudadest aluspõrandale. Ruumis on säilinud vana põrandaliist (vt kaart nr 10).

KAART NR 11

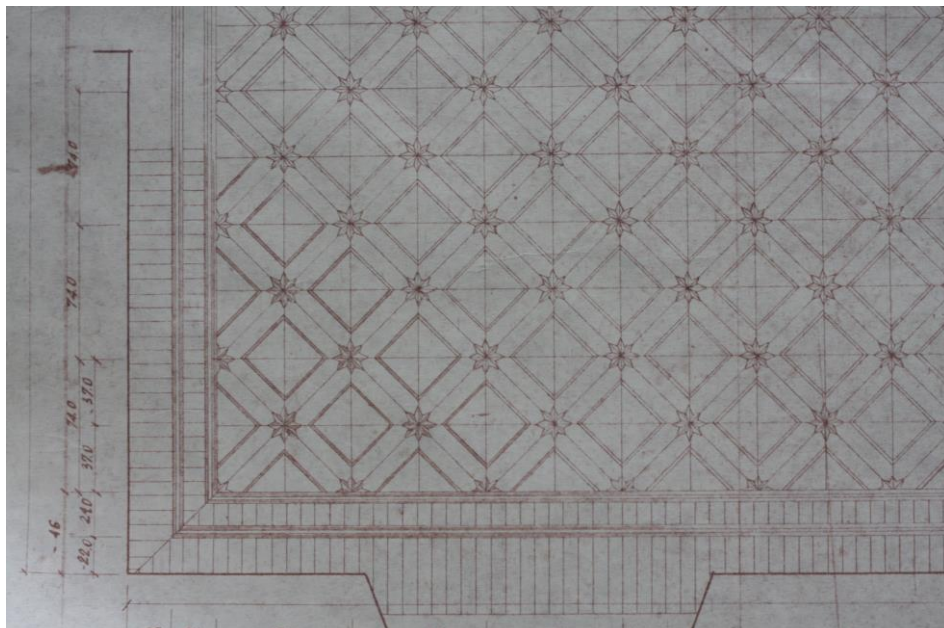
16. Detailvaade Kolga mõisa saali parkettpõranda ülesmõõtmisjoonisest

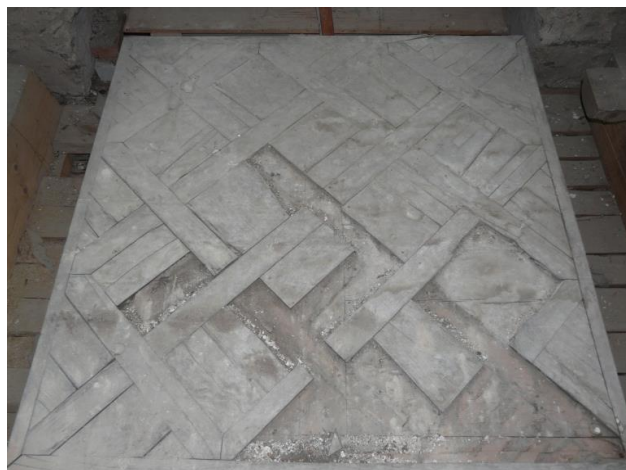
17. Parketikilp

Parketkilbid on 1420x1420 mm suurused. Kilpe kattev parketmuster moodustub diagonaalselt ristuvatest lippidest, mille vahel asetsevad rööbiti paigutatud ruudukujulised tahvlid. Puitdetailid on asetatud üksteise puidusüü suhtes risti. Mustrisse laotud lipid ja tahvlid on 5 mm paksused ning liimitud 60 mm laiusele alusraamile. Kilbid on olnud algsest ühendatud alusraami soontesse liimitud veederliistudega.

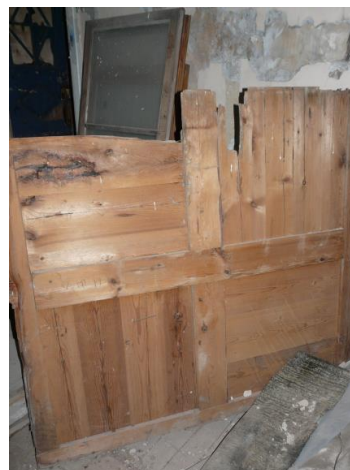
18. Parketikilbi alusraami tagantvaade

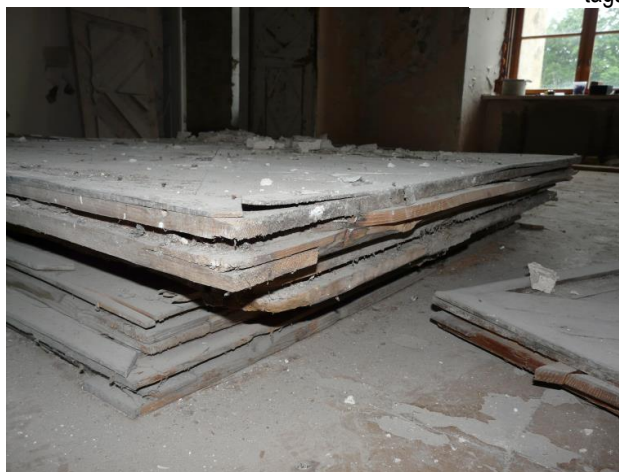
19. Kõrvalruumides ladustatud parketikilbid

Kilpparkett on käesoleval hetkel ruumi põrandalt eemaldatud ning ladustatud kolmes teise korruse ruumis.

Parketkilpid on halvas seisukorras. Kilpe katvad parkettilpid ja -tahvlid on kulunud, liigniiskuse mõjul deformeerunud ning kilbi alusraami küljest lahti.

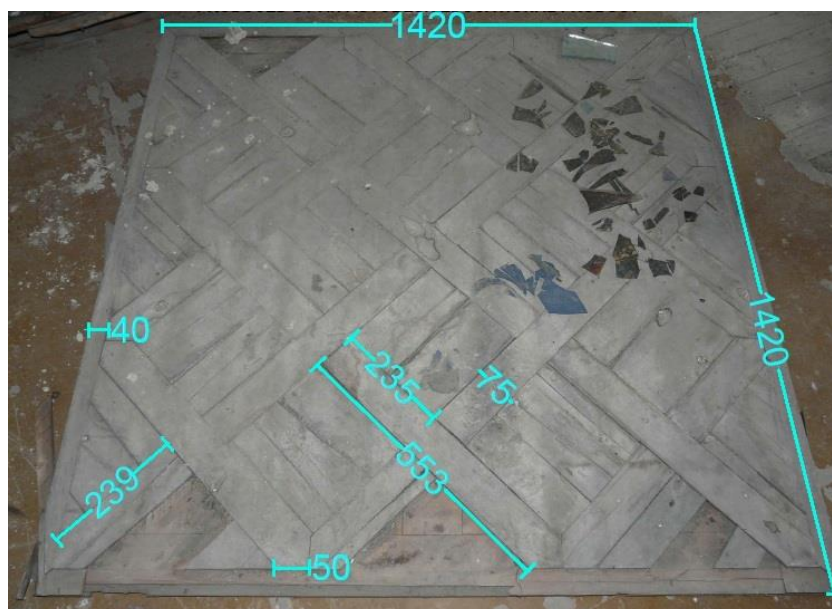
20. Mõõtudega parketkilp

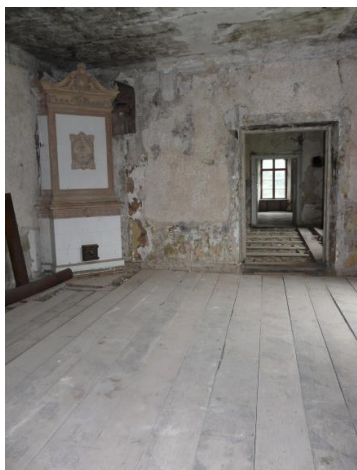
21. Ruumi vaade, kus paiknevad hoiustatud põrandalauad

Ruumi põrandat kattis ajalooliselt maalingutega laudpõrand. Põrandalauad on taladelt eemaldatud. Põrandalauad on keskmiselt 6500 mm pikkused ning 45 mm paksused, laudade laius varieerub 265–325 mm.

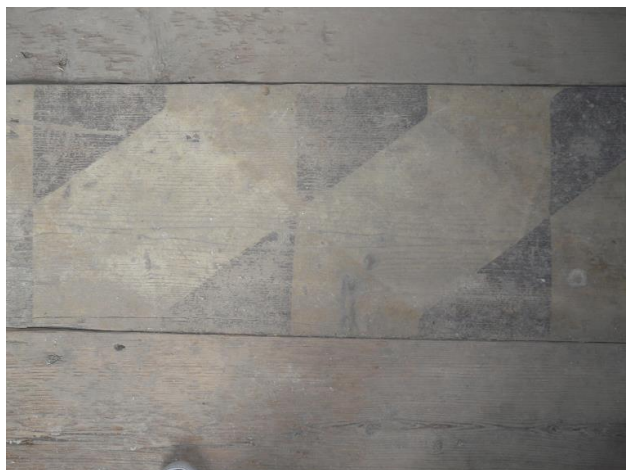
22. Põrandalaudade maalingumuster

Põrandalaudadele on maalitud geomeetiline, optilist illusiooni tekitav maaling. Maalingumuster moodustub helekollastest rombidest, mida ääristavad pruunid ja ookrtooni sik-sak mustris väljavenitatud rombidega.

Põrandalauad on hästi säilinud ning suuremate kahjustusteta. Kõige halvemas seisukorras on põrandalaudu kattev maaling, mis on paiguti täielikult kulunud.

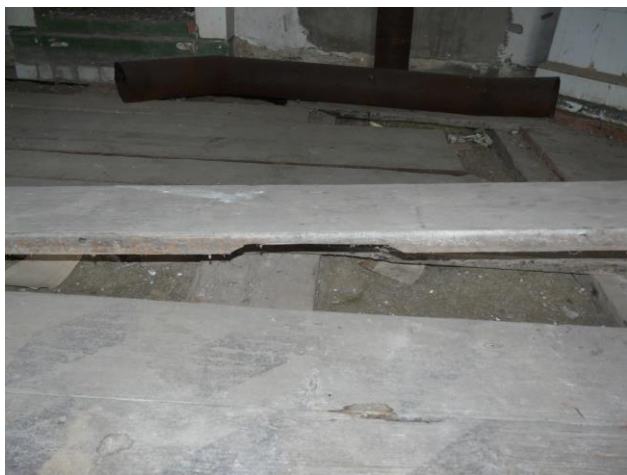
23. Põrandalauad

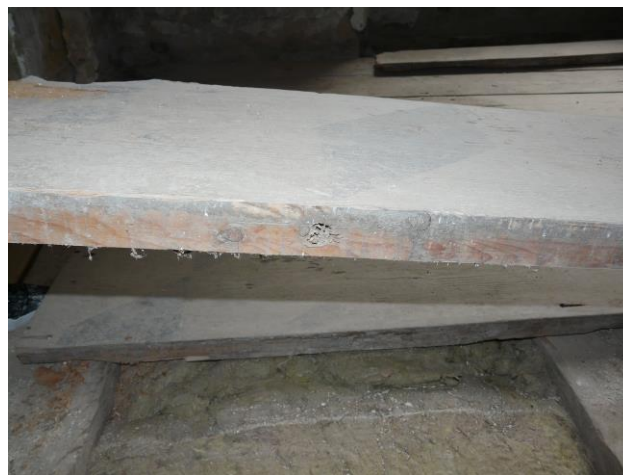
24. Põrandalauad on olnud ühendatud salapulkadega

Maalitud põrandalaudade seas erineb üks laud oma maalingustrilt ülejäänud laudadest. Arvatavasti on tegemist maalinguvälja ääristava põrandalauaga. Lauad on olnud omavahel ühendatud salapulkadega.

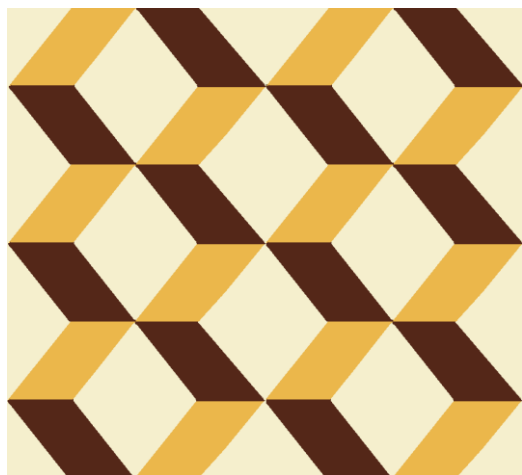
25. Põrandalauade maalingumuster

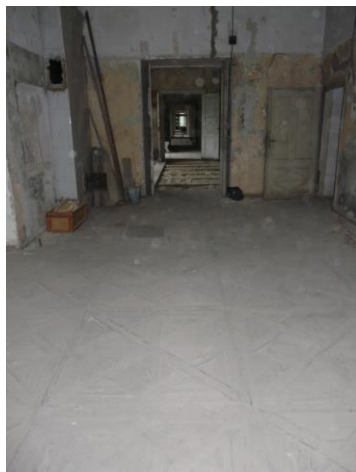
27. Ruumi vaade

Ruumi põrandat katab kilpparkett, mille muster moodustub ristuvatest diagonaalidest. Diagonaalsete lippide vahele on asetatud neli rööbiti paiknevat ruudukujulist parketitahvli. Parketimuste meenutab 18-19. sajandil Euroopas levinud parketimustrit, mis kannab nimetust Chartreuse. Tahvid ja lipid on asetatud üksteise puidusüü suhtes risti.

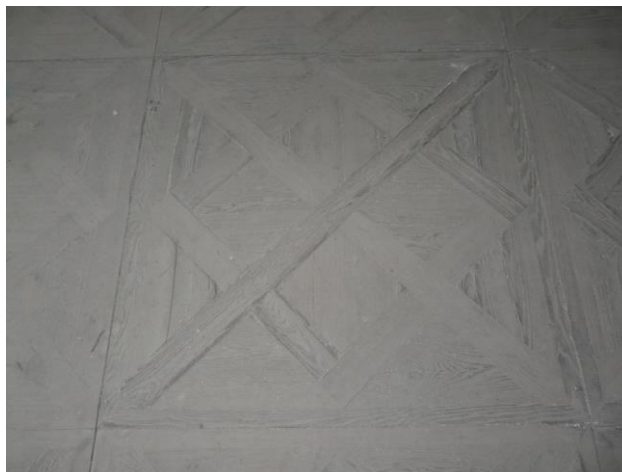
28. Parketi detailvaade

Parkett on saanud liigniiskuse mõjul kannatada: paisunud parketilipid on muutunud äärtest kumeraks ning lõõnud osaliselt alusraami küljest lahti. Sisekliima muutuste tõttu on parketilippide vahele tekkinud praod. Parkett on määrdunud ning kaetud tolmukihiga.

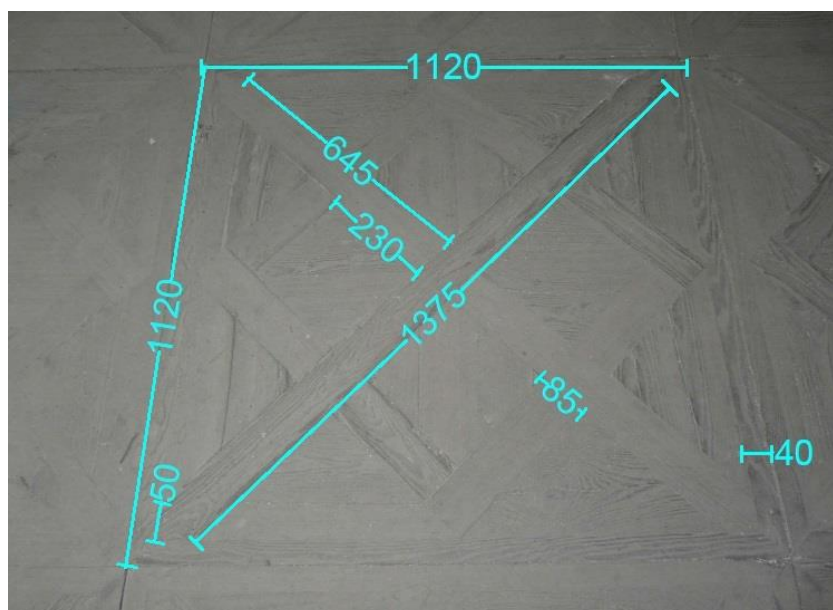
29. Mõõtudega parketikilp

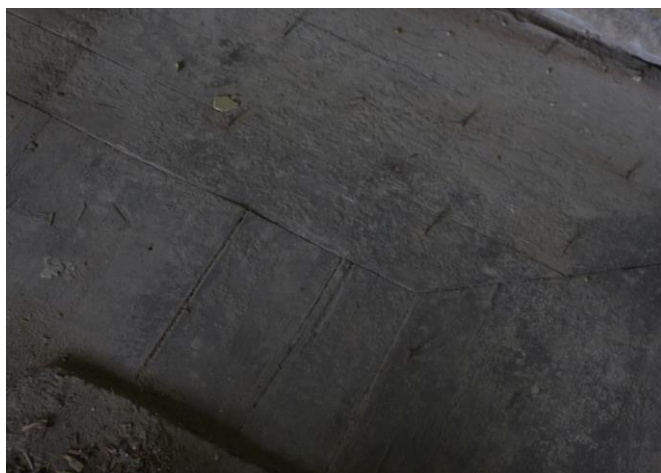
30. Eerungnurkadega seinäärsed põrandalauad. Foto: G. Ots

Ruumis paikneb mustrisse laotud laudadest põrand. Põranda keskele moodustub põrandalaudadest rööbiti paiknev ruut (vt foto nr 31). Ruudy diagonaalid on 1240x1240 mm pikkused. Ülejäänud põrandapind on kaetud 290–330 mm laiuste laudadega. Ruumi põrandat raamivad eerungnurkadega 490 mm laiused friislaudad.

Vanad põrandalauad on kõmmeldunud, pragunenud ning kaetud tolmukihiga

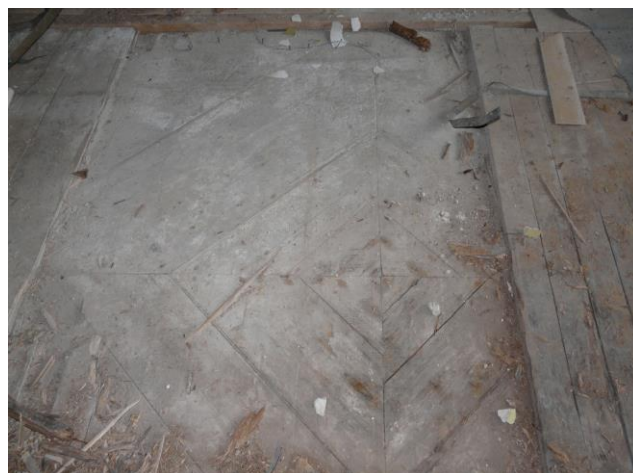
31. Detailvaade

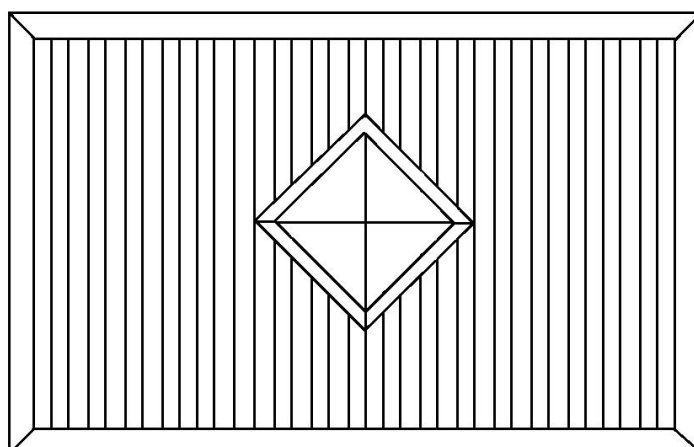
32. Põrandalaudade paiknemise skeem

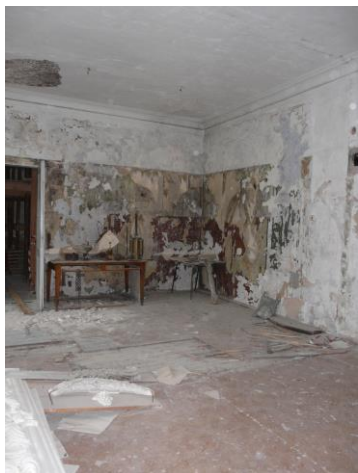
<p>33. Ruumi vaade</p>

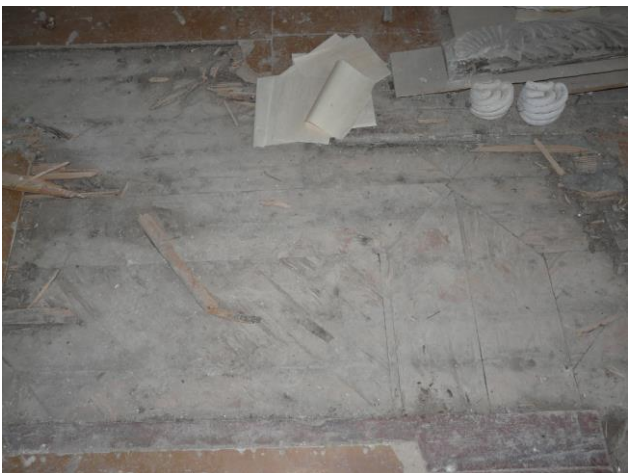
<p>34. Ristuvad põranda keskel ristuvad laud</p>		
PÕRANDA KIRJELDUS Ruumis on säilinud mustrisse laotud laudadest põrand, mis oli inventeerimise hetkel kaetud hilisema laudpõranda ning saepuruplaatidega. Põranda mustri kujundavad põranda keskelgedelt kokku jooksvad kolmnurkotstega laud, mis moodustavad risti kujutise. Rist jagab põrandavälja neljaks sektoriks, mida täidavad diagonaalselt paigutatud põrandalauad. Põrandalauad on 225–240 mm laiused.

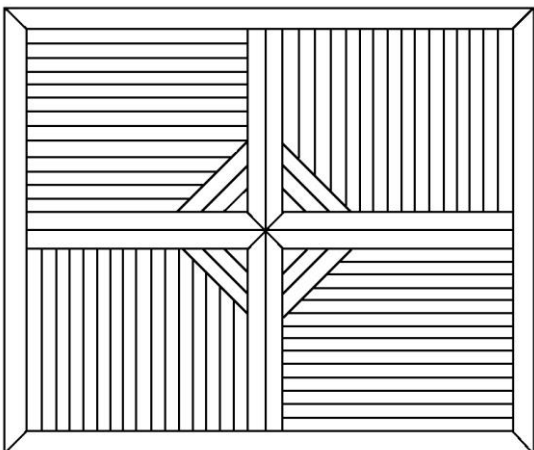
<p>35. Põrandalaudade paiknemise skeem</p>		
OLUKORD JA VARASEMAD RESTAUREERIMISED Põrandat ei ole varasemalt restaureeritud. Põrandalauad on kulunud.

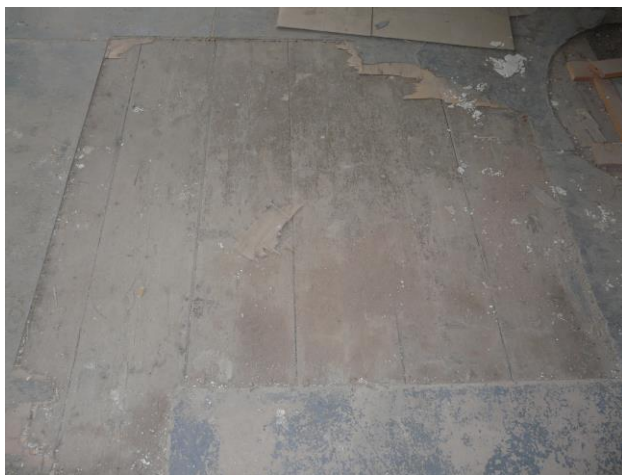
36. Ruum nr 1 laudpõrand

Viies teise korruse ruumis on säilinud 250–290 mm laiustest laudadest põrandad. Võimalik, et ruumide laudpõrandad on paigaldatud erinevatel ajahetkedel. Laudpõrandaid võrreldes ilmneb nende erinev kulumisaste. Tõenäoliselt asub üks vanimatest laudpõrandadest teise korruse trepiruumis. Trepiruumi põrandalauad on kinnitatud laagidele sepistatud naeltega.

Põrandaid pole varasemalt restaureeritud. Põrandalauad on kulunud ning hoone heitliku sisekliima tõttu muutnud osaliselt oma kuju. Ruumide nr 1, 4 ja 5 põrandad on kaetud hilisemate laudpõrandatega.

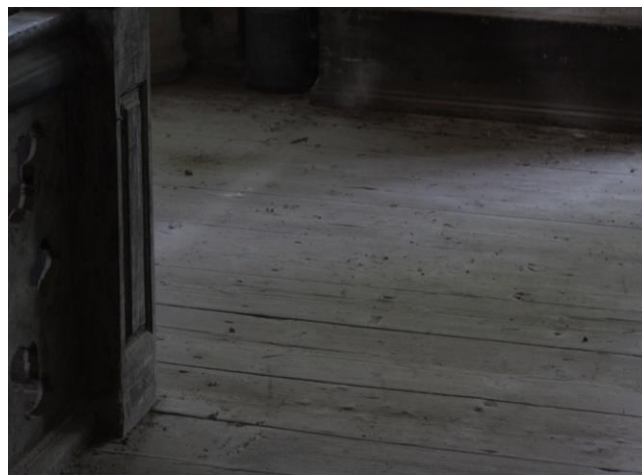
37. Trepikoda (ruum nr 3) laudpõrand. Foto: G. Ots

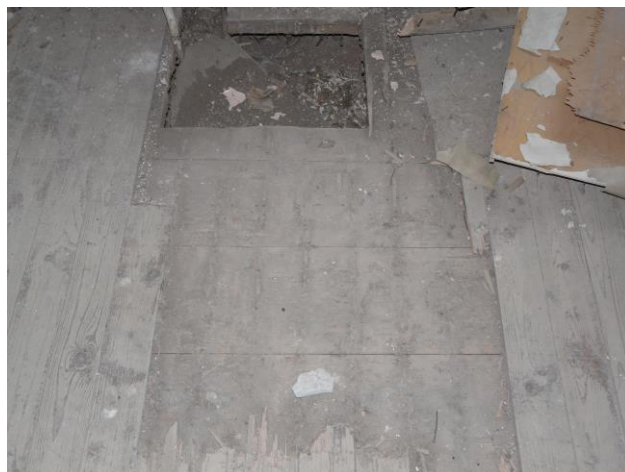
38. Ruum nr 5 laudpõrand

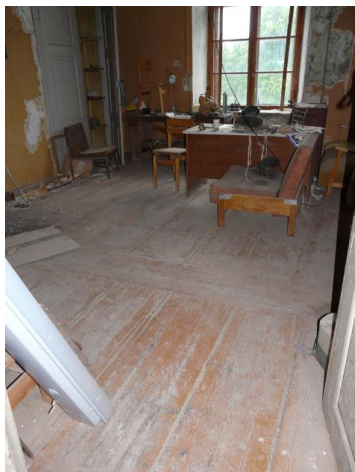
39. Ruum nr 1 vaade

Kolmanda korruse kahes ruumis on säilinud mustrisse seatud laudadest põrand. Põranda keskelgedelt jooksevad kokku neli 430 mm laiust kolmnurkotstega põrandalauda, mis moodustavad põranda keskele risti kujutise. Risti ääristavad 560x560x780 mm suurused laudadest lõigatud kolmnurgad. Rist jagab põrandavälja neljaks sektoriks, kus paiknevad 405–430 mm laiused lauad. Põrand on seinte äärest raamitud 490 mm laiuste eerungisse lõigatud friislaudadega.

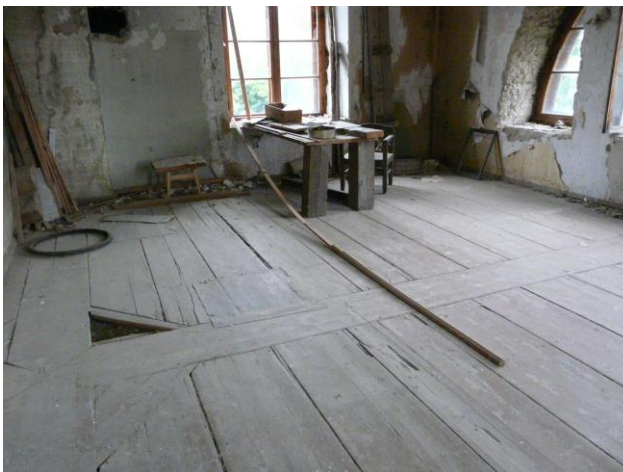
40. Ruum nr 2 vaade

Põrandat poolitab hilisem vahesein.

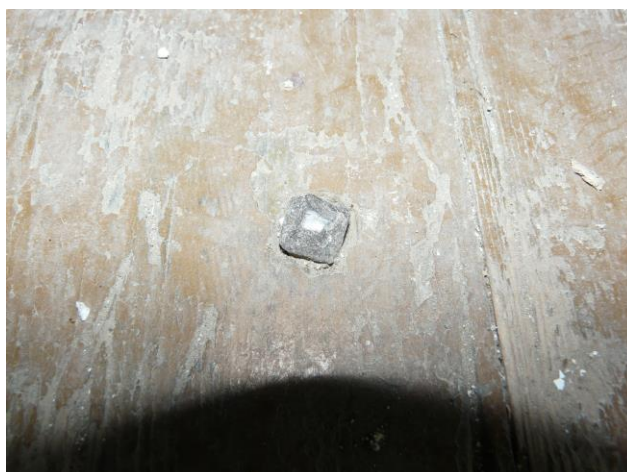
41. Läbi põrandalaudade on löödud sepistatud naelad

Lauad on u 45 mm paksused ning kinnitatud laagidele sepistatud naeltega.

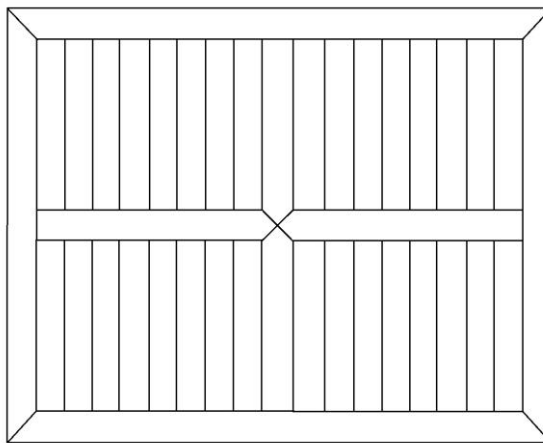
42. Põrandalauade paiknemise skeem

Põrandat ei ole varasemalt restaureeritud. Põrandalauad on kulunud ning pragunenud.
