**PUITALUSEL PLAFOONMAALINGUD AJALOOOLISES INTERJÖÖRIS.  
MAALITUD LAUDISLAE KONSERVEERIMINE-RESTAUREERIMINE  
TALLINNA VANALINNAS RAHUKOHTU 5**

MAGISTRITÖÖ

Tallinn 2014

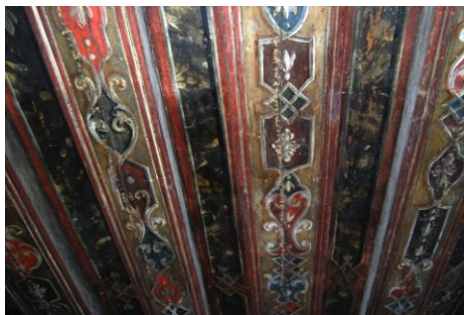
Ill 11 Vene 16. Talavahede laudis on paralleelselt taladega

Tüüpilisema lahendusena paiknevad talad 20–80 cm sammuga ja talade vahe on kaetud laudisega (ill 11). Laudis võib asetseda paralleelselt taladega, kuid suurema vahekauguse puhul on see risti (ill 12), keerulisemal juhul esines ka nn kalasabamustrit, kus laudis oli paigaldatud diagonaalis, nt Raekoja plats 12 dornses ja Loodi mõisas. Raekoja plats 12 on erandina tala keskosa ja otsad nikerdatud. Lauad on tavaliselt servatud või vahel profileeringuga ning võivad olla paigaldatud ülekattega (nn poola laudis- ill 13) või serv servaga. Serv servaga paigaldamisel võivad lauad olla kas punnitud või ilma.<sup>58</sup>

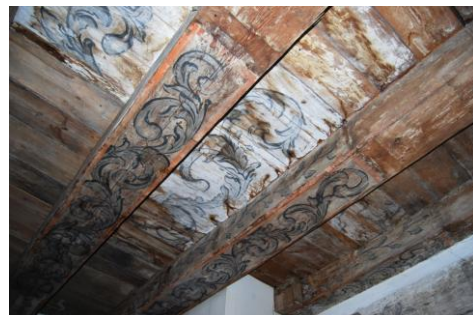
Ill 12 Vene 12. Laudis paikneb taladega

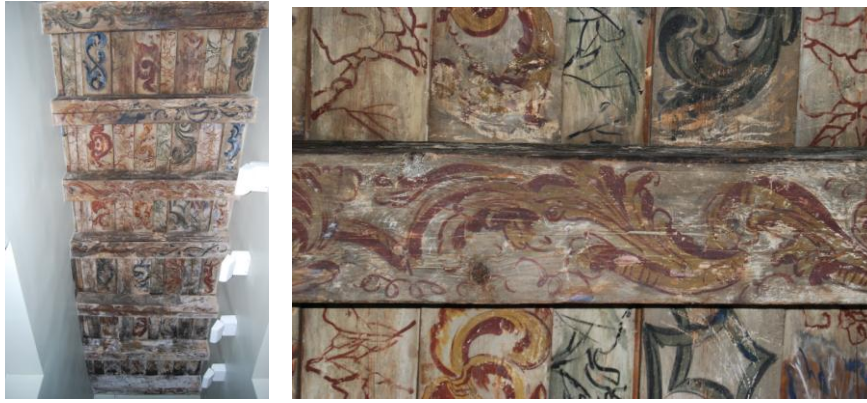
Ill 13 Toom-Rüütli 10 talalgi, mille talavahesid täidab nn poola laudis

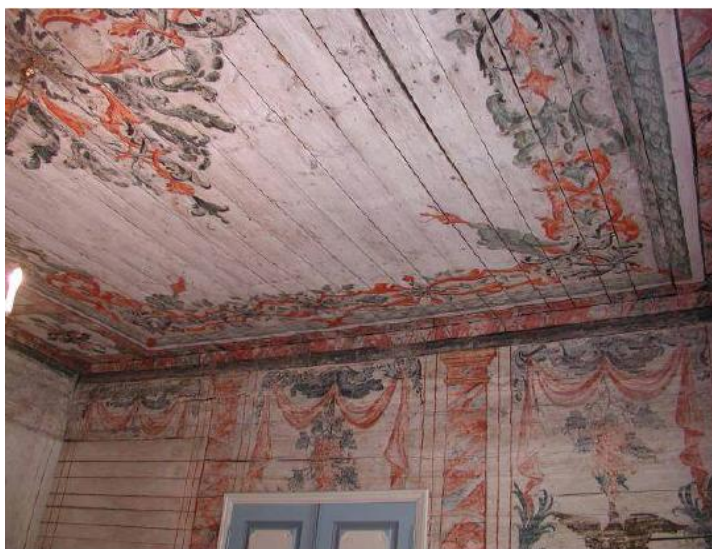
Ill 14 Albu mõis. Laudisplafoon ning seinamaalingud puidul

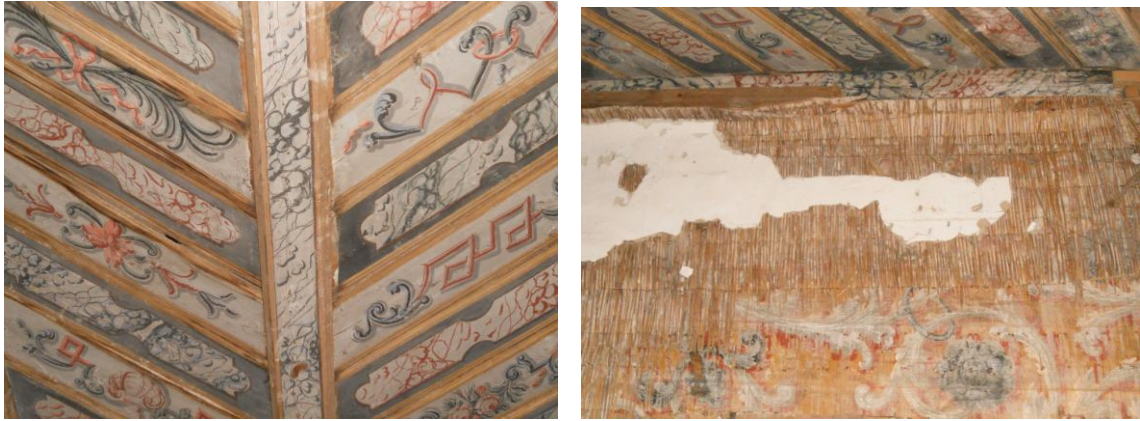
Ill 15 Loodi mõis. Maalitud talalagi. Nn kalasabamustriga vahelaudis

Nendele võisid ajutiselt lisanduda linnakäsitöölised, kes aadlike poolt olid kutsutud üht või teist tööd täitma,<sup>74</sup> sest kunstilise kujundustöö (maalingud jms) tegidki linnast või välismaalt tellitud meistrid.<sup>75</sup> Mõisates asuvatest maalitud puitlagedest teatakse vähem kui krohvile teostatud maalingutest. Kuna käesolva töö teoreetilise taustinformatsiooni kogumine oli mahukas töö, siis ei jõutud välja otsida kõiki Eestis asuvaid maalitud puitplafoone. Eestis ilmselt tuntum maalitud mõisas asuv laudisplafoon on Albu mõisas (ill 14). Maalitud talalaed asuvad näiteks Esna ning Loodi mõisas (ill 15). Loodi ja Albu mõisas on puitseintel ka uhked maalingud.

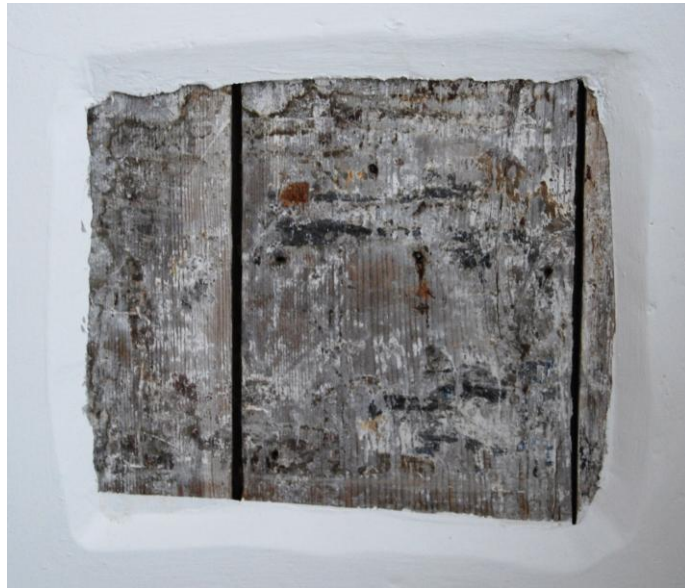
III 25 Lai tn 35. Köögi laesondaaž, millel on näha, et lage katab laudisplafoon

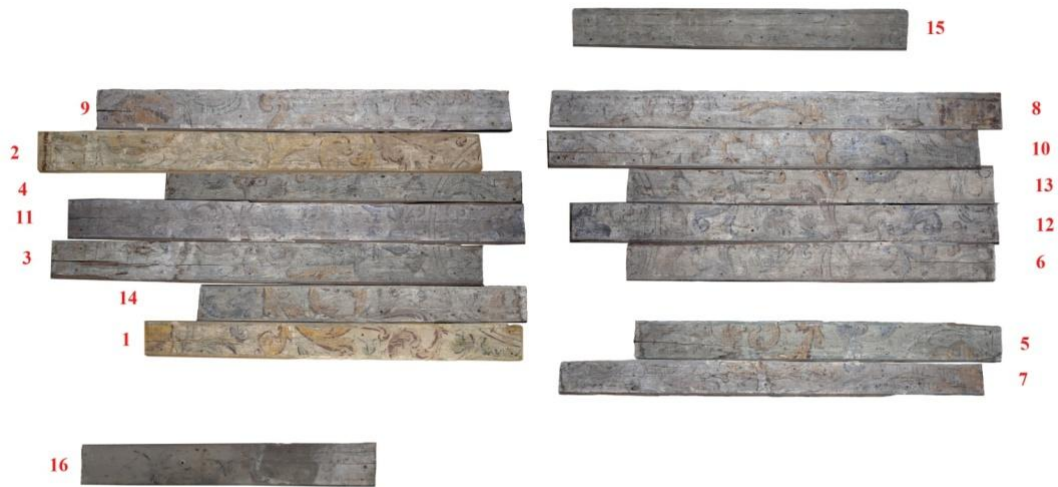
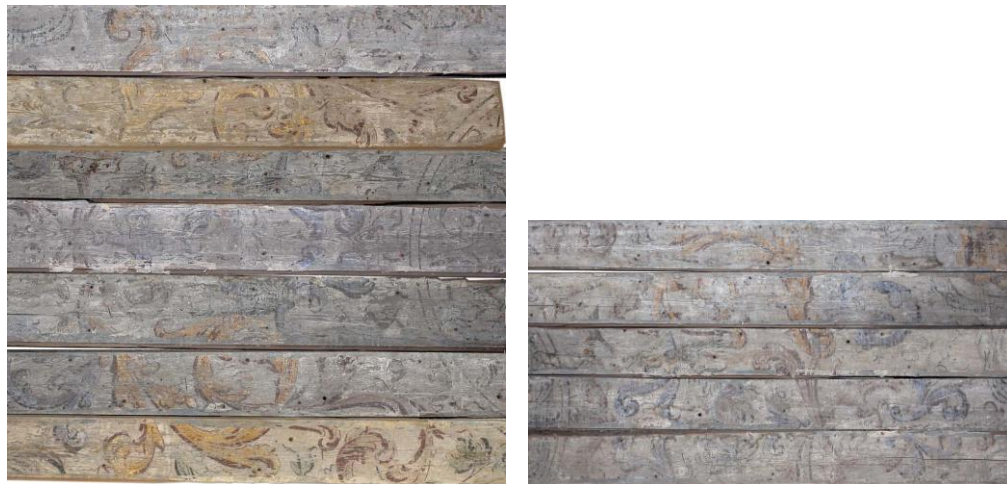
III 37 Üleval: Sauna tn 4 laemaalingu digitaalne rekonstruktsioon; all: detailfotod rekonstruktsioonist

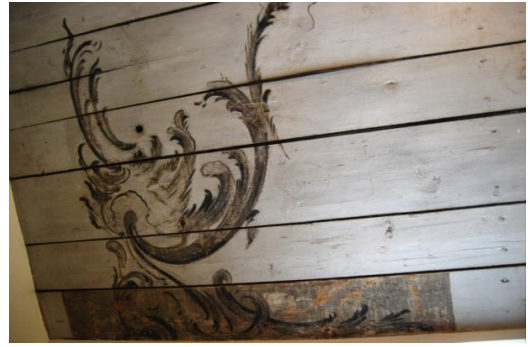
III 39 Suur-Karja tn 4 plafoon.  
Sondaažilõik, millel näha originaalmaaling

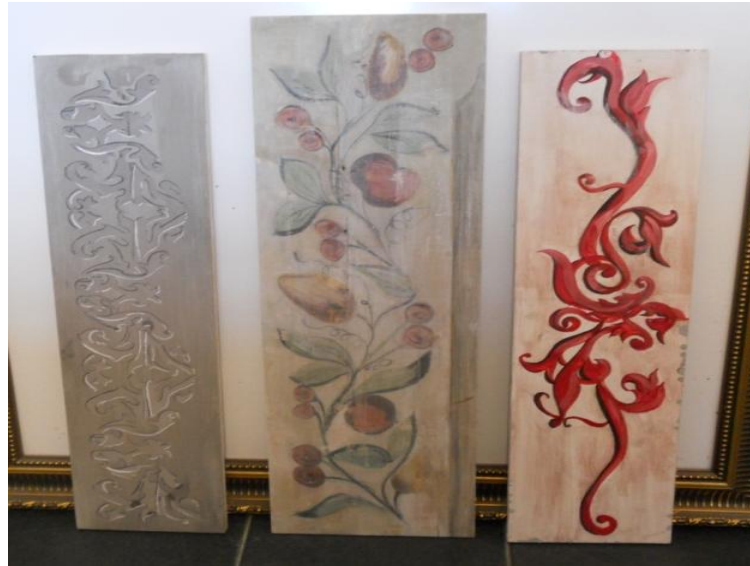
Ill 49 Näidislauad, mis on maalitud:

a) kaseinemulsiooniga (lisatud õli); b) lubikrundil kaseinemulsiooniga (lisatud õli); c) munatemperaga

Prof Heli Tuksami (Tartu Kõrgema Kunstikooli maalingute osakonna juhataja) sõnul sobib kaseiinvärv paremini krohvitud pindadele, aga õli lisades muutuvad kaseiinvärvi/kaseiintempera omadused puitpindadele sobivamaks. Koos Tuksamiga oli võimalus vaadata Tartu Kõrgema Kunstikooli tudengite poolt teostatud erinevate värvitehnikate n-ö proovitükke, millelt võib nii mõndagi välja lugeda (ill 49). Lubikrundile kaseinemulsiooniga maalitud pinna vastupidavus ajale on halvem kui loomse liimiga krundile kaetud pinnad, sest

puidupind eeldab krunti, mis selle kiududesse imenduks. Munatemperaga teostatud maaling näib ajale hästi vastupidav.<sup>95</sup> Üldiselt liimvärve puidule ei soovitata, sest tal puudub vajalik elastsus ning puidu „mängides” hakkab see pudunema. Värv sobib kõige paremini lagede värvimiseks kuivades siseruummides.<sup>96</sup>

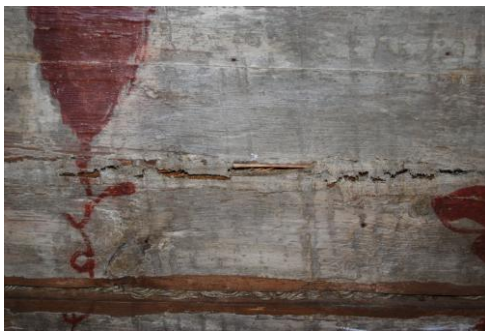
Ill 50 Suur-Karja 8, plafooni tuulepraod on kaetud lõuendiga ja maalitud

Enne lagede viimistlemist-krundimist ja maalimist, tuli taladele kleepida u 5 cm laiused lõuendi- ja paberiribad. Need kinnitati lokaalselt kohtadele, kus puidu kuivades olid tekkinud nn tuulepraod. Liimimiseks kasutati nahaliimi (vähem kondiliimi), seejärel krunditi laepind enamasti nahaliimi ja kriidi seguga, millele kanti omakorda ühtlane foonvärv.<sup>91</sup> Isiklikust kogemusest tean, et taoliseid paberiribasid kinnitati ka laudisest moodustuvatele plafoonidele laudade ühendusservadesse, kuna siingi eelistati, et laudade vahelised üleminekud oleksid siledad ning märkamatud. Sauna tn 4 maalitud laudade servades on näha servi katnud paberiribade jäänused. Rahukohtu 5 laudisplafooni laudisevahedes pole tõenäoliselt taolisi lõuendi- või paberiribasid olnud, konserveerimisprotsessis ei täheldatud ka mingeid paberivõi lõuendijääke.<sup>92</sup>

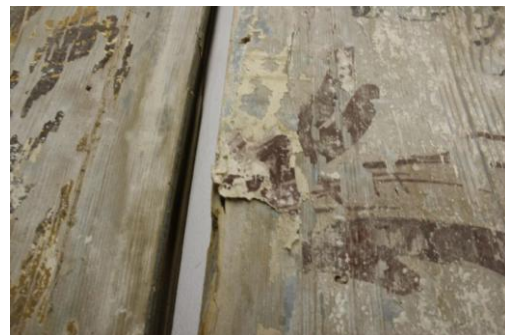
Ill 51 Sauna tn 4 maalitud laudade äärtes on säilinud paberiribad, mis olid kinnitatud laudise üleminekukohtadele ning olid ülemaalitud

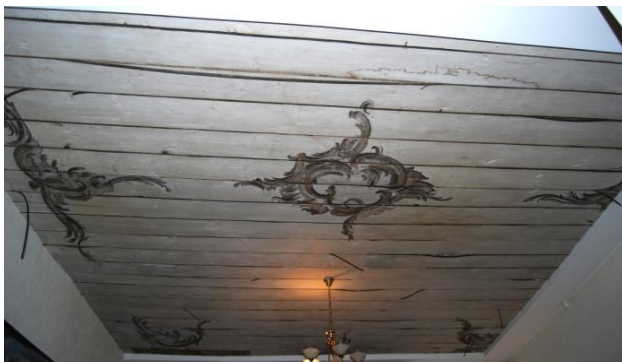
Ill 54 Suur-Karja tn 4 plafoon

**Suur-Karja 4** (ill 54, 55) rokokoo-maalinguga lage õnnestus ise vaatamas käia ning sain seejuures suure üllatuse osaliseks. Kuigi konserveerimistöde ülevaates on kirjas, et fooni

krundikaod taastati polüvinüülpiirituse lahusega destilleeritud vees: kriit: valge PVA-tempera, tundub, et lagi on üle maalitud. Ühte laenurka on jäetud sondaaž autentsest maalingust. Maalingu avamisel oli 9-st rokokoo dekoratiivmotiivist säilinud 6, ornamendimotiivil olid 50% ulatuses värvikaod. Suur-Karja 4 laemaalinguga ruumis asub hetkel animatsioonistuudio ning rääkides sealse töötajaga ilmnes, et ta ei osanud arvatagi, et tegemist võib olla vana ja väärtusliku maalinguga.<sup>156</sup> Ilmselt seetõttu, et lagi on nähtavalt üle maalitud, jäigi mulje, et maaling on teostatud n-ö euroremondi ajal. Lae laudisevahedest ripuvad välja nn tihendid. Millal see kummaline täitematerjal on paigaldatud, pole teada.

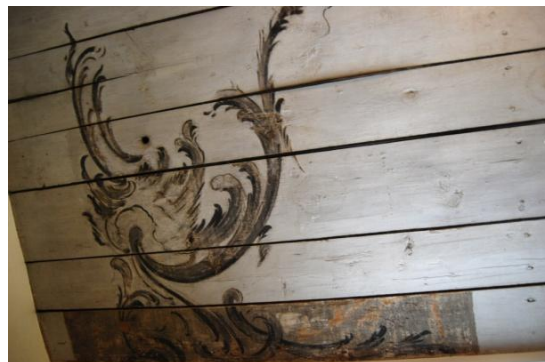
Ill 55 Suur-Karja tn 4 – eksponeeritud originaalne maalingufragment

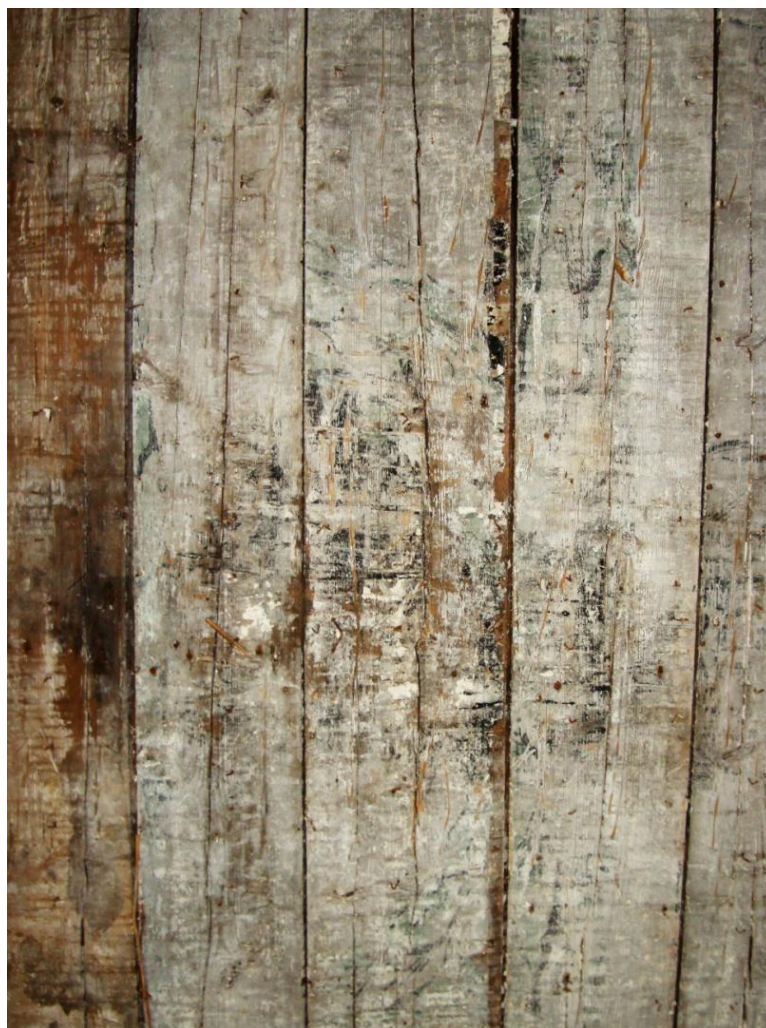
monokroomsed motiivid (ring). Tema sõnul võis olla tegemist sinakashallide maalingufragmentidega (ill 69).<sup>181</sup>

Ill 69 Maalingufragmentid Rahukohtu 5 II korruse laudislael. Maalinguga lauad võeti alla, kuid nende saatus pole teada. Foto: A. Pantelejev.

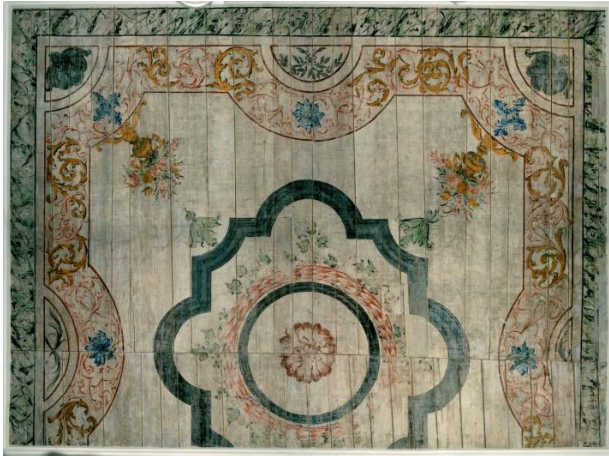
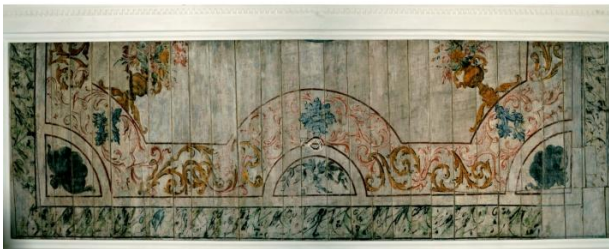
III 70 Rahukohtu 5 laudismaaling

Rahukohtu 5 laudislagi on ornamentaalne-figuratiivne plafoonmaal, mille akantusmustrisse on põimitud õrn paelornamendimotiiv. Professor Krista Kodrese sõnul viitab paelornamendi esinemine 18. sajandi algupoolele.<sup>176</sup> Muinsuskaitseameti kunstimälestiste ekspertkomisjoni hinnangul pärineb Rahukohtu lagi 1730–1740. aastatest.<sup>177</sup> Riia kunstiteadlane Vija Strupule arvab, et Rahukohtu 5 lagi on pärit 18. sajandi teisest veerandist või 18. sajandi keskpaigast ning tegemist on hilisbarokklaega.<sup>178</sup>

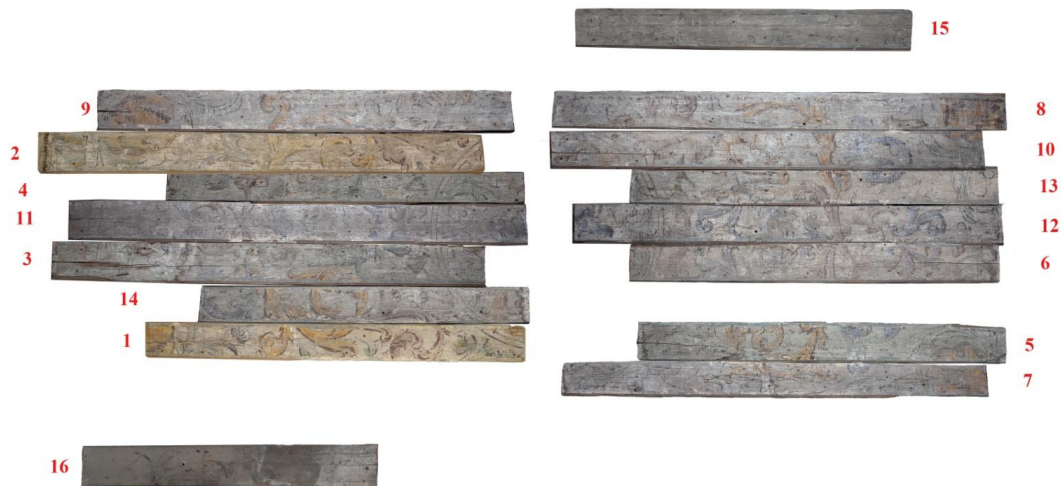
### III 72 Sauna tn 4 maalitud laudad

laudadest digitaalselt rekonstruktsiooni (ill 72) ning selgus, et laudadest moodustub kokku kaunis laudismaaling, mille pinda katavad tihedalt erivärvilised akantusväänlad, viinapuulehed ning -väädid ning maalingu nurkades on tõenäoliselt kollakad teokarbi või merikarbimotiivid. Lae keskpunkti tähistab kaksiksöör, mille keskel paistavad akantusväänlad ning laemaalingut ääristab samuti kaks eri värvi joont (ill 73): väljaspool mustjas ning seespool tumepunane triip. Samasugust värvi jooned esinevad ka Rahukohtu 5 ning Pikk 68 maalingul (ill 74). Sauna tn 4 maalingutega laudad ootavad oma eksponeerimisvõimalust.

laemaali.<sup>183</sup> Sauna tänava maalitud laudadest valmis 2011. aastal minu kursusetöö, mille raames töötasin välja maalingute konserveerimismetoodika ning kahe näidislaua peal teostasin praktilise konserveerimistöö. Lisaks koostas Martin Siplase abiga allesolevatest maalitud

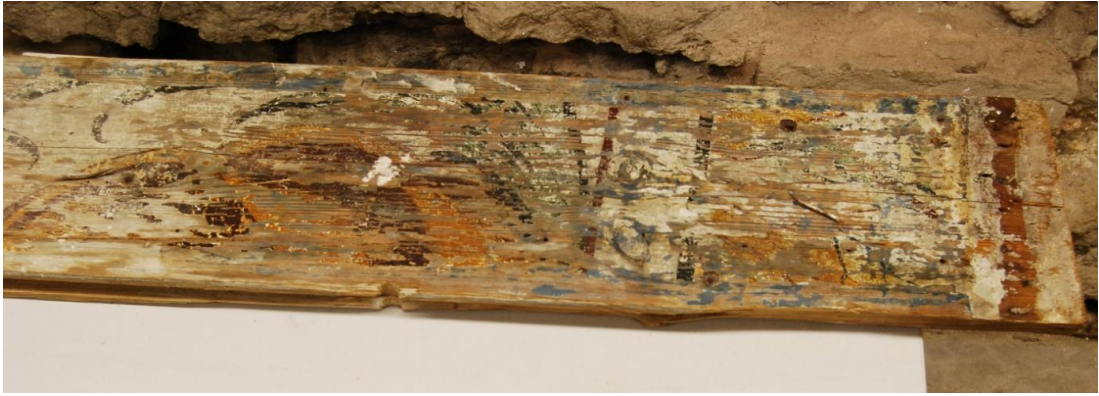
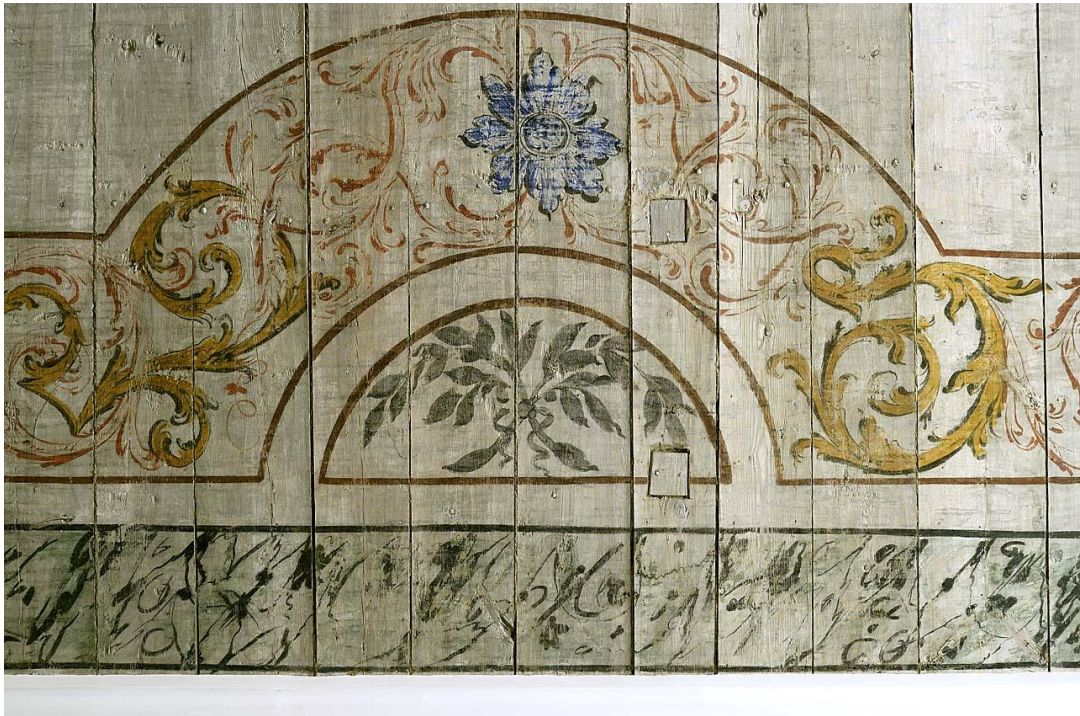
III 73 Üleval: Sauna tn 4 maalinguga laelaud, millel on näha maalingut ääristavat kahte paralleelset joont; all: Rahukohtu 5 laemaaling, kus on näha sarnased jooned

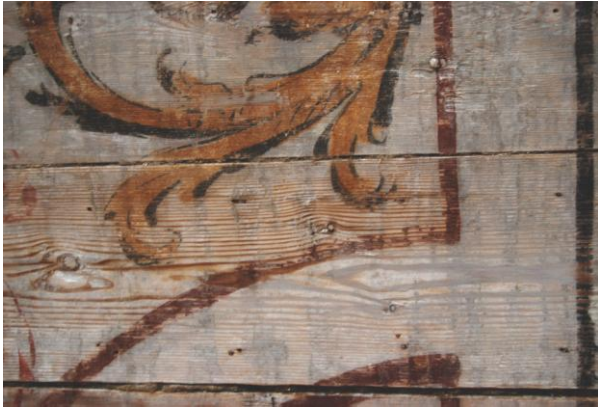
Ill 74 Rahukohtu 5 laemaaling. Detail: maalingu äärmist osa (marmoreeringut) ääristavad kaks paralleelset joont

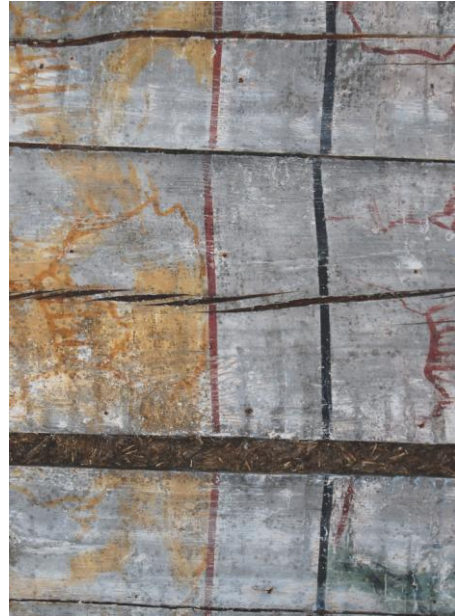
Ill 75 Pikk 68 laemaaling. Detail: maalingu ääres kaks paralleelset joont.

Pikk tn 68 I korruse plafoonil on lae keskmes pilvedega helesinine taevalaotus, millel on kujutatud linnud. Keskmotiivi ääristab monokroomne akantusvöönd ning maalingu äärtes jooksevad kaks paralleelset mustja ning punase tooniga teostatud joont, mis omakorda moodustavad segmentkaari. Lae kõige äärmine pind on kaetud rohelise ja punase marmoreeringuga, kaksikjoontest seespool on kollaka marmoreeringuga ala. Maalingu tausta foon on hall nagu Sauna tänava ja Rahukohtu lae puhul, marmoreering on teostatud stilistiliselt teistmoodi kui Rahukohtu marmoreering. Pikk tn 68 II korruse ruumis asub värvikirev plafoon, millel on kujutatud punase, kollase ja sinise värviga jõuliseid

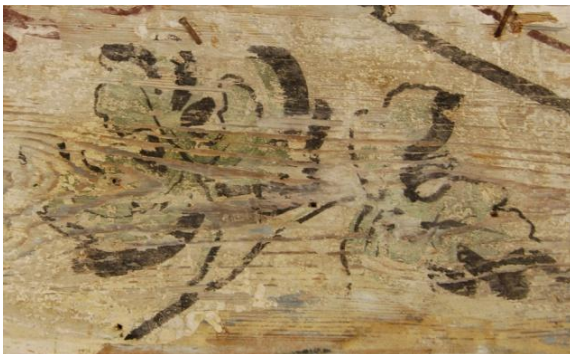
Ill 76 Detail: Sauna tn 4 maaling

Üheks sarnaseks detailiks Sauna tänava ja Rahukohtu lagede vahel on viinapuulehtede sarnasus (ill 76, 77), kuid Sauna tänava akantusmotiivid tunduvad lopsakamad ning ilma paelornamendita. Sauna tänava maalingul on eristatav hallikassinine alusmaaling ning võib oletada, et halli fooniga akantusmaalingu all võis olla varemalt teistsugunegi viimistluskiht/maaling. KUMU puitpolükroomia konservaator Hedi Kard annab visuaalse vaatluse põhjal Sauna tänava laudade vanuseks 17. sajandi lõpp/ 18. sajandi algus.<sup>184</sup> Kuna Sauna tänava laudadel ei paista esmapilgul paelornamendi kasutust ning akantusmotiivid on lopsakamad, siis võiks oletada, et Sauna tänava pealmise kihi maaling võiks olla veidi vanem

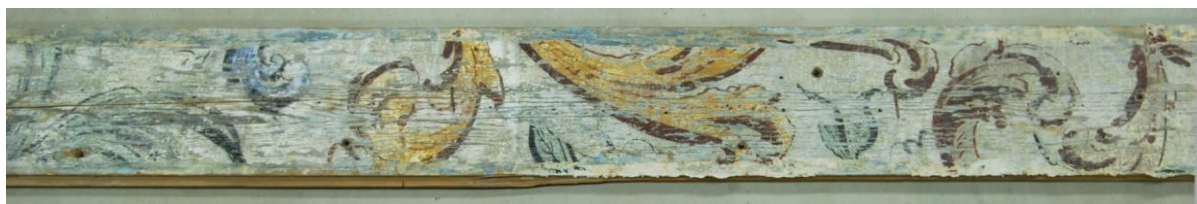
Ill 78 Sauna tn 4 maalitud laelaud

akantusväänlaid, mis vahelduvad marmoreeringmaalinguga. Sauna tn 4 laudadel on näha samuti värvikirevaid akantusmaalinguid (ill 78).

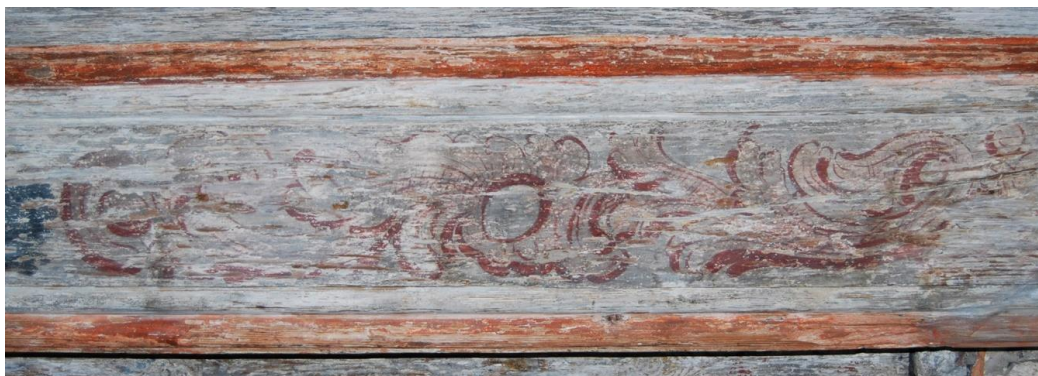
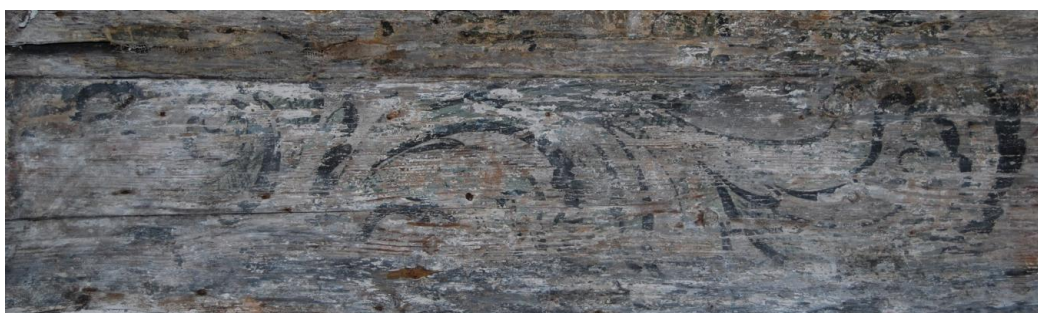
Ill 83 Detail: Vene tn 16 talamaaling

Vene tn 16 talalae ning aknasilluse akantusmuster (ill 83) on sarnane Pikk tn 68 II korruse akantusmotiividega (ill 81, 82), võib-olla ka Sauna tänava akantusornamendiga. Vene tänava aknasillusele on maalitud aastaarv 1759. Vene tn 12 Katariina Gildi ruumis asuv aknasillus tundub kõige lähedasem olevat Toomkooli 23 (köögi) aknasillusega, kuid sarnaseid jooni on näha ka Rahukohtu lael – punase ja esmapilgul identse pigmendiga teostatud akantusväänlad

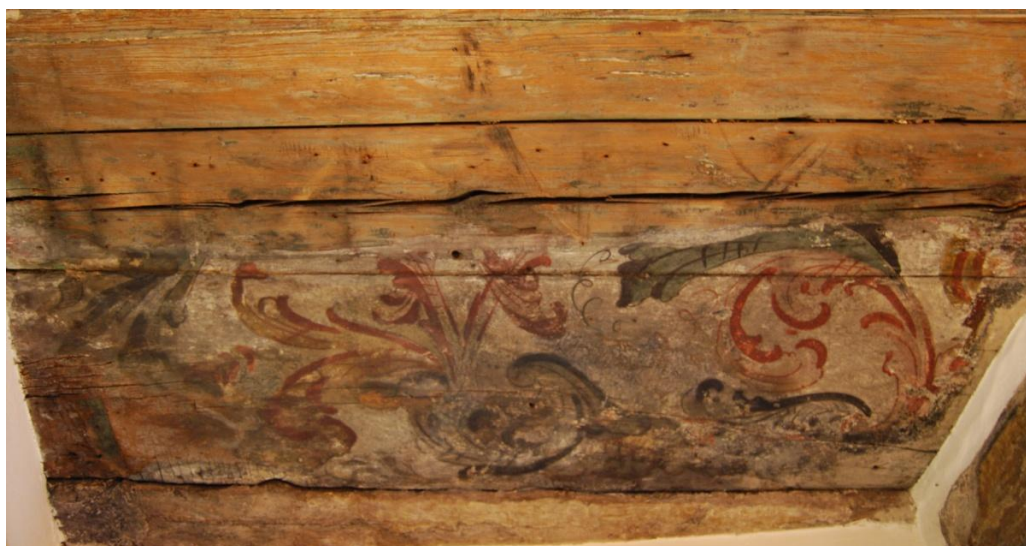
Ill 84 Vene tn 12 Katariina Gildi I korruse aknasillus

ning hall taust. Kuna Vene tn 12 sillus on säilinud osaliselt, siis võiks oletada, et ka selle maalingu akantused moodustasid paelornamendimotiive (ill 84).

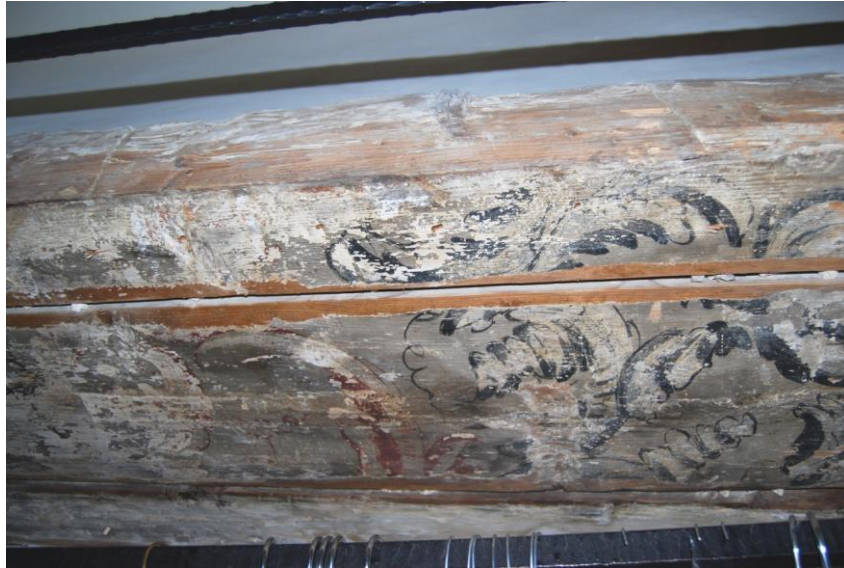
Ill 85 Suur-Karja tn 8, ukse sillus

Suur-Karja 8 II korruse korteris nr. 1 asub punaste lillemotiividega puitplafoon, aga huvitavamat infot pakub üks maalitud ukse sillus (ill 85), mille hallil foonil on vaba käega kujutatud lopsakaid akantusmotive. Kuna silluse maaling pole terviklikult säilinud, siis pole võimalik aimu saada kõigist selle detailides, kuid käekirja poolest võiks esmapilgul sarnaneda Sauna tänava maalingule.

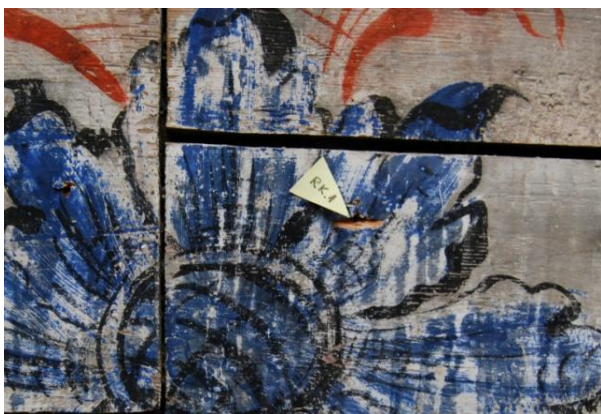
Ill 88 Proov nr 1 (ühest proovitükist teostati 2 mikrolihvi) – sinine

Maalinguga töötades tulid maalingul tihtipeale ette piirkonnad, kus hall taustakiht oli kahjustunud ning nähtavale tuli valge krundikiht. Fotodel on need kahjustused samuti fikseeritud. Võimalik, et siinkohal tegi siinkirjutaja pigmendiproovi võtmisel vea ning maalikihti ei saadud terviklikult puidult kätte. Samas tekitab segadust see, et sinine pigmendiproov, mis võeti koos puiduga ehk aluspinnaga, ei näita samuti halli taustakihi olemasolu (ill 88, 89).

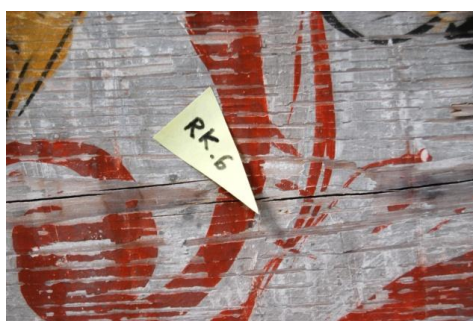
Ill 91 Värviproov nr 6, hall

Värvitükk, mille pigmenti otsustati lähemalt uurida, oli proov nr. 6 (ill 91). Visuaalse vaatluse põhjal on värvikiht hallikat (helehalli) värvi ning sooviti kontrollida, kas tegemist võib olla plii- ehk tinavalgega (pliivalge molekulaarvalem:  $2\text{PbCO}_3 \cdot \text{Pb}(\text{OH})_2$ ), mis on õhus oleva vesiniksulfiidi toimel hallikaks muutunud. Proovist tehti mikrolihv ning ristlõikest foto (ill 92).

Kuna kollast sadet ei tekkinud, ei sisalda uuritav värviproov pliivalget pigmenti, vaid on kriidi baasil värv, millesse on lisatud tahma (ehk taust on hall). Sellega välistati võimalus, et algselt oli tegemist valgepõhjalise maalinguga.

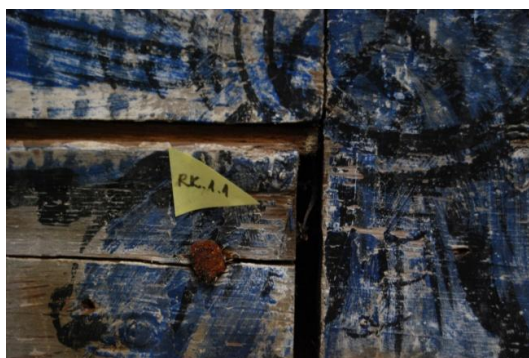
Värvitükk, mille sinist pigmenti uuriti, oli proov nr 2 (ill 93, 94), sinise pigmendi hulgas oli ka musta värvi pintslitõmbeid.

Ill 93 Proov nr 2 (fotol tähistusega RK. 1. Ill 94 Värviproov nr 2, sinine. Ristlõige, suurendus:  
1) – sinine  $10 \times 2 \times 2$

Kuna eelpool vase määramisega muutus reaktiiv  $\text{K}_4[\text{Fe}(\text{CN})_6]$  lisamisel lahus ja HCl-s lahustumata proovitükid tumesiniseks näitab see lahuses  $\text{Fe}^{3+}$  olemasolu. HCl-ga reageerides, lahustus happes ära proovitüki krundi osa. Kriit lahustub kõikides hapetes, seega on tegemist kriidikrundiga. Kui eespool kirjeldatud tumesinisele lahusele lisati leelist NaOH, siis muutusid pigmendiosakesed kollakas-pruuniks. Selline värvimuutus kinnitab veelkordsest  $\text{Fe}^{3+}$  ionide olemasolule lahuses (viitab sinisele pigmendile – berliinisinine).

Kuna pigment sisaldab suures koguses rauda ( $\text{Fe}^{3+}$ ), siis võiks analüüsitud värviproov sisaldada Preisisinist (Berliinisinist) pigmenti.

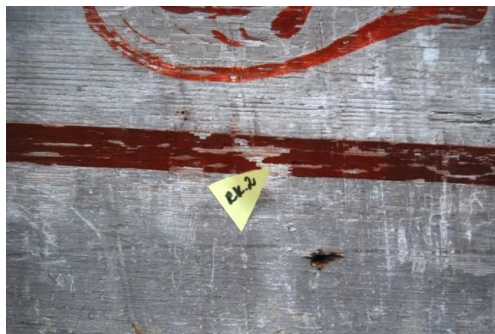
Punasel pigmendil (ill 95, ill 96) otsustati määrata rauasisaldust, sest punased ookrid on olnud väga levinud maalipigmentideks. Määramisel kasutatud skeemid on seletatud Tali teoses „Kvalitatiivse poolmikroanalüüsi praktikum” (lk 92–93).

Ill 95 Proov nr 3 (fotol tähistusega RK. Ill 96 Värviproov nr 3. Ristlõige, suurendus:  $10 \times 3 \times 2$ ) – punane

Toimunud reaktsioon näitab, et pigment sisaldab suures koguses rauda ( $Fe^{3+}$ ) ning punane pigment on ilmselt punane ooker –  $Fe_2O_3$  (või sieena, mis sisaldab savi, sest osaliselt jäi proovitükk lahustumata).

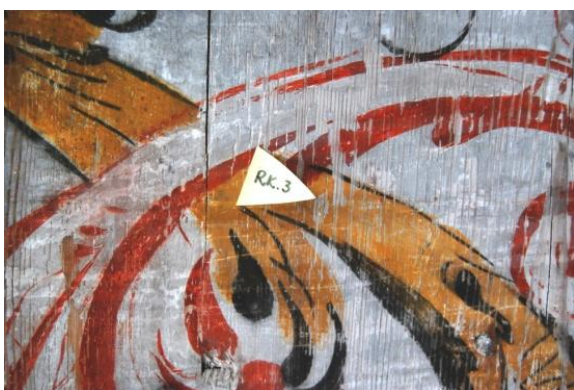
Kuna erinevad ookrid on ajast-aega olnud väga levinud pigmentideks, siis eeldati, et ka määratav pigment (ill 97, 98) võiks olla ooker, kuid vaatamata sellele viidi läbi pigmendianalüüs.

Ill 97 Proov nr 4 (fotol tähistusega RK. 3) – kollane

Toimunud reaktsioon näitab, et pigment sisaldab suures koguses rauda ( $Fe^{3+}$ ).

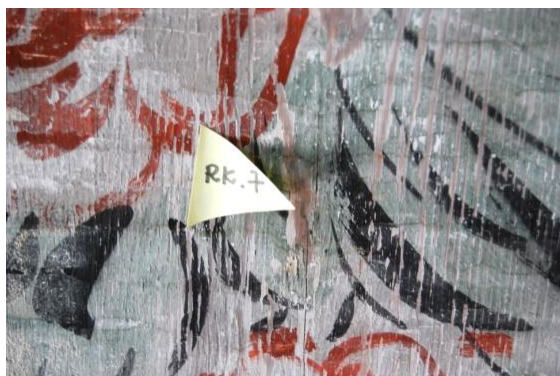
Ill 99 Proov nr 7 – roheline

Esmalt otsustati määrata värvitüki vase sisaldust. Proovitükk lahustus lahjendatud  $\text{HNO}_3$  toimel intensiivselt ja kiirelt. Tekkinud lahus oli värvitu ( $\text{Cu}^{2+}$  sisalduse korral värvuksid lahused kollasest- rohekani). Järgnevalt lisati proovitükile reaktiiv  $\text{K}_4[\text{Fe}(\text{CN})_6]$  ja lahusesse tekkis sinine värvus, mis viitab  $\text{Fe}^{3+}$  sisaldusele uuritavas materjalis. Kui lahuses oleks olnud  $\text{Cu}^{2+}$ , oleks nimetatud reaktiiviga tekkinud lahusesse mitte sinine vaid punakas- pruun sade või värvus. Ainuke rauasisaldusega roheline pigment on maaroheline (Fe-Mg-Al-K-hüdrosilikaat), mis sobiks ka ajalisel maalikul kasutatud pigmendiks, sest on kasutusel alates antiikajast.

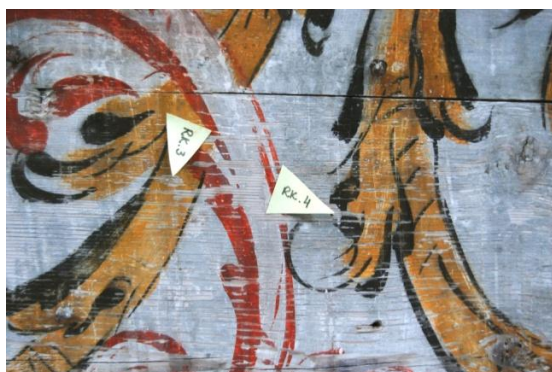
Ill 101 Proov nr 5 (fotol tähistusega RK. 4) – must

Musta pigmenti ei määratud, kuid see on tõenäoliselt söemust, sest tollal oli see levinuim pigment (ill 101, 102).

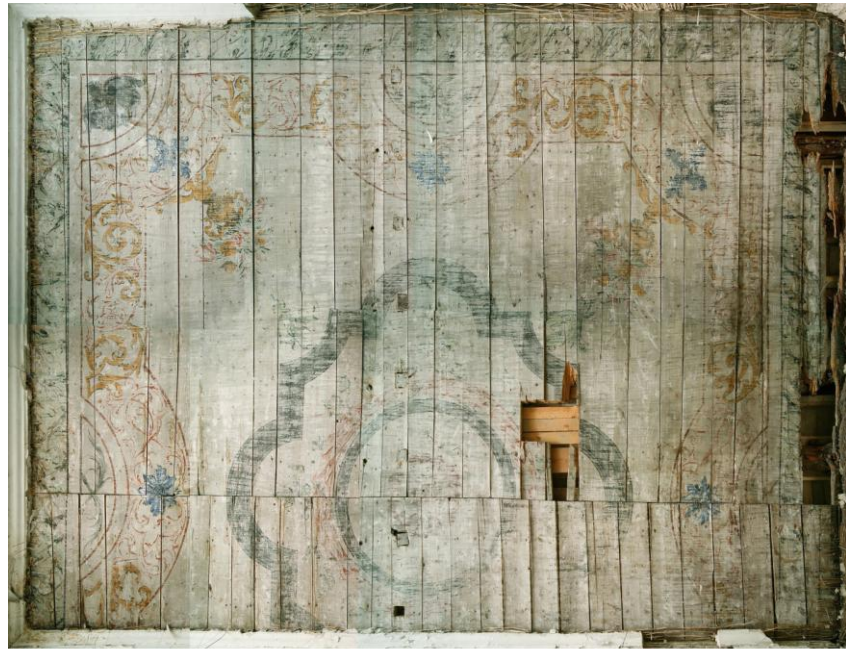
Elamu teise korruse maaling oli vaatamata keerulisele keskkonnaoludele üllatavalt hästi säilinud (ill 103). Ühest küljest hävitas 1859. aasta ümberehitusprojekt maalingu kompositsiooni- terviku, samas säilitasid maalingut katnud roomatid enda all tundliku värvikihi (vt lisa 2 maalitud laudislae kahjustuste kaardistus).

Ill 103 Laemaaling enne konserveerimist-restaureerimist (märts 2013),  
foto: Martin Siplane

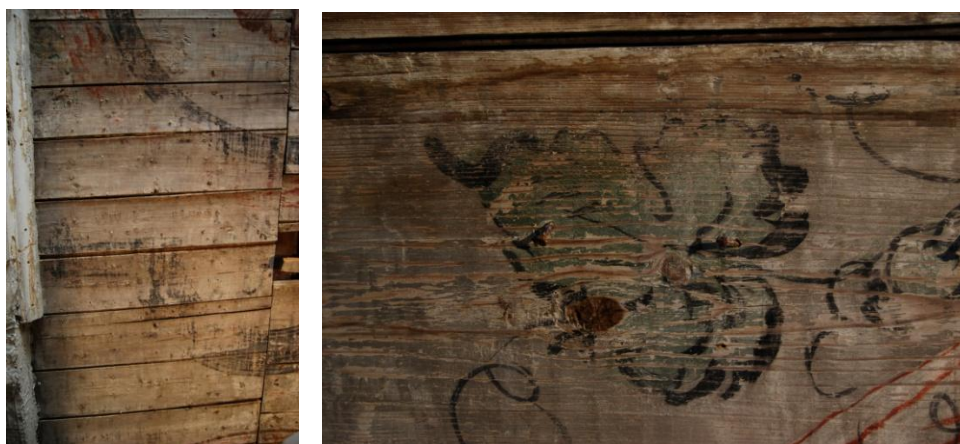
Ill 105 Maalikihikaod

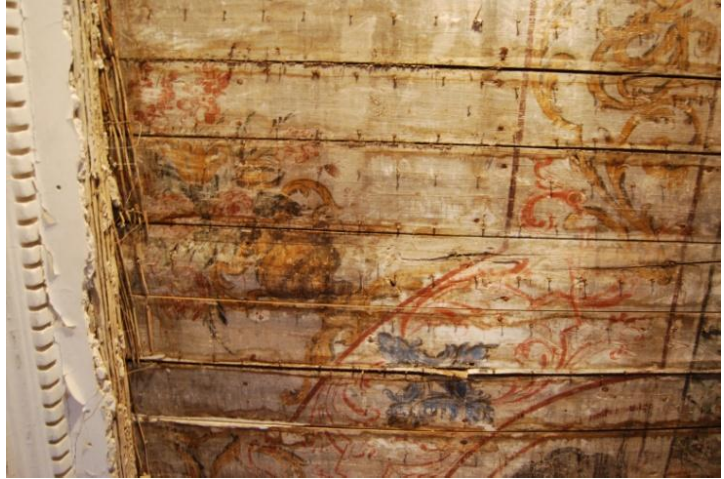
Vee läbijooksude tõttu oli enam kannatada saanud väiksema ruumi lagi (ill 106), kuid ka suuremas ruumis esines mitmel pool kahjustusi.

Ill 106 Laudise veekahjustused

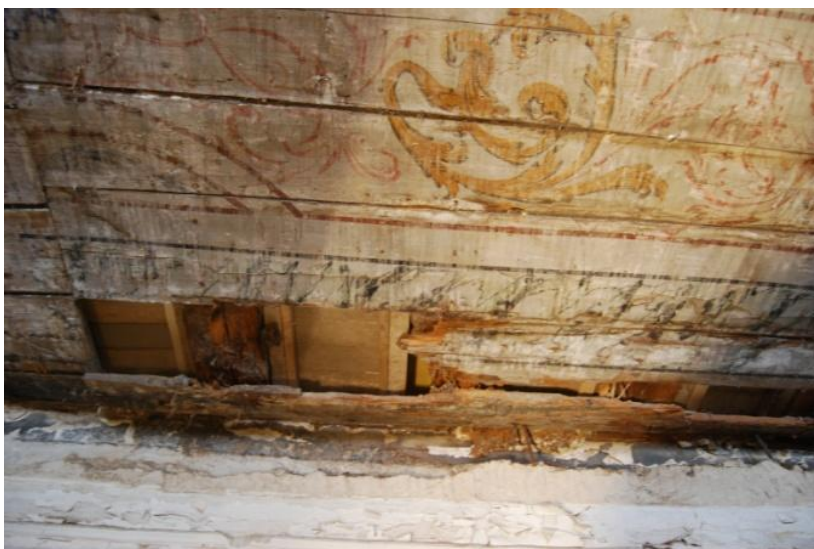
Suurema ruumi idaseina poolsed laudiseservad olid puidukahjurite poolt kahjustatud (ill 107). Puidukahjurite ning tõenäoliselt ka mikroorganismide koostoimest tingituna olid selles piirkonnas suured materjalikaod. Puidukahjurite poolt olid kahjustatud ka väiksema ruumi põhja-, lääne- ja idaseinte äärsed laudiseservad (vt lisa 5).

Ill 107 Putukakahjustused

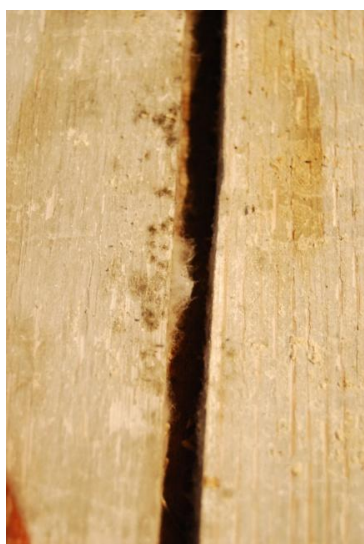
Laudisel esinesid mikroorganismide elutegevuse tõttu tekkinud puidukahjustused. Suuremas ruumis oli laudisel kitsas piirkond kaetud kerge hallitusega (ill 108) ning väiksema ruumi laudiselt avastati tõenäolised seenekolded, suurem oli umbes 30-sentimeetrise läbimõõduga (ill 109). Väiksema ruumi lääneseina äärne laelaudis ja suurema ruumi idaseina äärne laudis olid ilmselt puidumädaniku poolt kahjustatud.

Ill 108 Hallitus

Laudisel esines piirkondi, mis olid mikroorganismide poolt mõjutatud. Ühes piirkonnas oli maalingukiht vaid kerge hallitusekirmega kaetud ning selle eemaldamine ei kahjustanud maalingut. Kahjustunud aladelt eemaldati hallituse / seenekolle mehaaniliselt (ill 133) ning töödeldi spetsiaalse majavammi ja hallitusevastase vahendiga Boracol Special 1L (töödeldi kahes osas, töötuskordade vahele jäi vähemalt

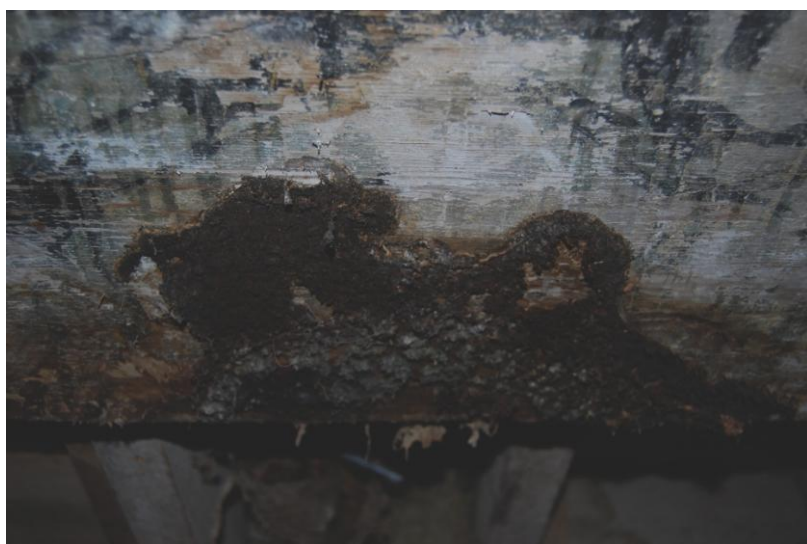
Ill 109 Suur „seenekolle”

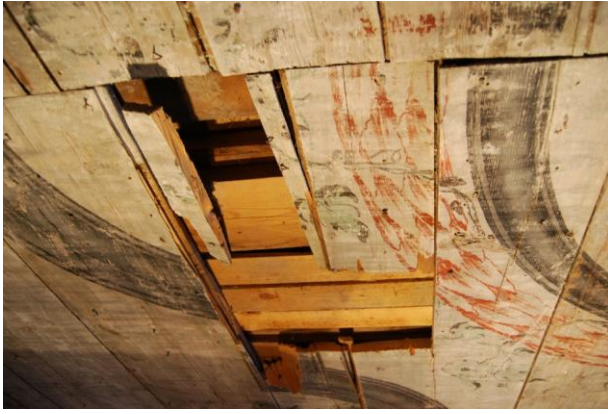
Ilmselt sooviti millalgi laudislage toetada ning seetõttu saeti nii suure kui väikese ruumi lae keskvööndi laudisesse nelinurksed augud, kust oli lakke võimalik kinnitada massiivsed nelinurkse peaga raudpoldid (ill 113). Kirjeldatud nelinurksed saetud augud kaeti hiljem puiduplommidega. Lae keskvööndis, nelinurksete puiduplommide lähedal, olid ka umbes 3-sentimeetrise läbimõõduga augud. Mitmel pool laudises esinesid puidukaod (ill 111) ning ripnesid katkised laudiseservad (ill 112).

III 111 Puidukaod

Laudises olid suured puidukaod ning nii väikeses kui suures ruumis tuli teha mitmeid puiduparandusi ning plomme, mõnes kohas tuli välja vahetada või lisada küllaltki suur laudisetükk. Üheks raskemaks paranduseks osutus suurema ruumi keskel paiknenud piirkond, kus oli enamus osas hävinenud nii originaal-laudis kui maaling. Nelinurksed suure ruumi keskel olnud vanad / puudunud puiduplommid vahetas välja või lisas objekti peatöövõtja Introcom Ehitus AS poolt määratud alltöövõtja (ehitusfirma) 2013. aasta juunis (ill 128). Paigaldatud puiduplommid toneeris hiljem konservaatore (vt lisa 5).

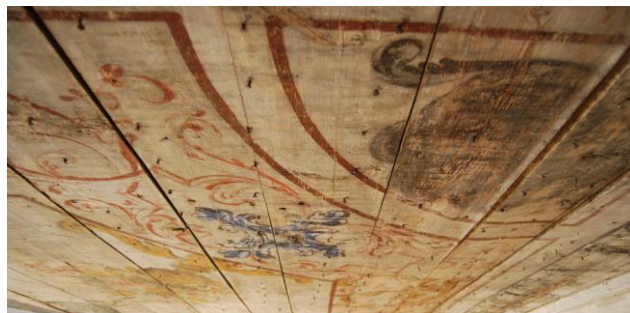
Laelaudises oli sadu roomati kinnitusnaelu ning ka hilisema päritoluga naelu, mis lõhkusid maalingu tervikpilti ning mõjutasid roostega maalingu ja puidu struktuuri (ill 114).

III 114 Naelad

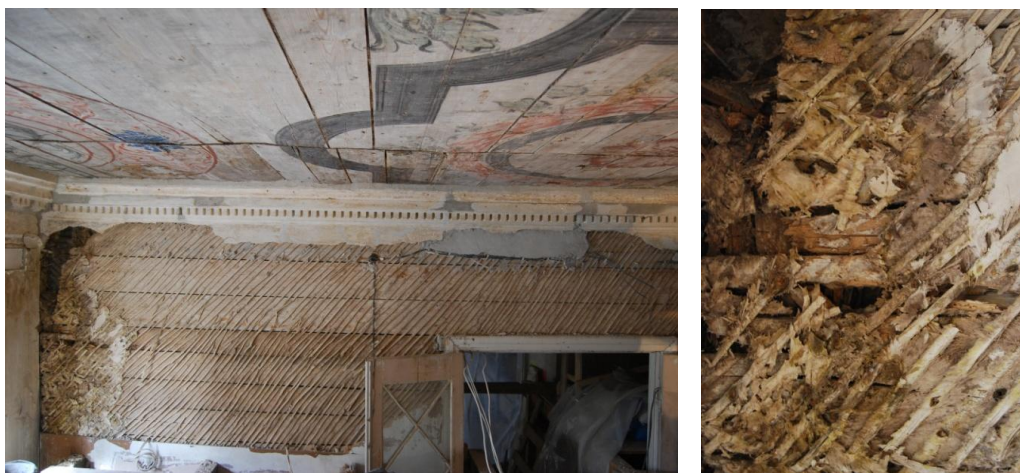
Ill 115 Mikroorganismide (seene) poolt kahjustatud vahesein

Esialgul oli päevakorras vaheseina lammutamise/osalise lammutamise plaan.<sup>199</sup> Kuid kaalukausile tõusis hiljem idee teha vaheseina vaateaken, mis võimaldaks mingilgi määral laemaalingukompositsiooni tervikuna tajuda. Küsimuse lahendas vaheseina läänepoolsest osast avastatud suur seenekolle (tõenäoliselt majavamm, ill 115). Seenekolde eemaldamiseks lõigati välja kahjustunud vaheseinatükk ning viimaste andmete põhjal plaanitakse tekkinud ava kohale paigaldada vaateaken (ill 116, 117). Taoline otsus oli kompromiss erinevate ajalooliste kihtide ning tänase elukeskkonna vajaduste vahel. Lõplik lahendus osutus erinevate osapoolte jaoks parimaks ning võimaldab omanikul avada väärtuslik mälestis ka laiemale huviliste ringile: läbi vaateakna saab laemaalingut vaadelda hoone trepikojast, sisenemata elanike privaattsooni.

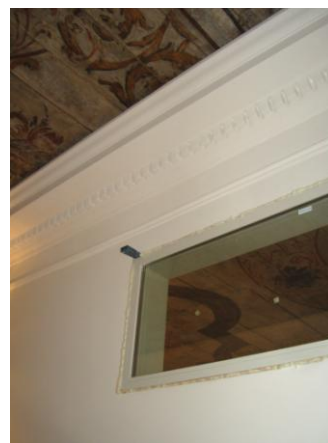
Ill 117 Paigaldatud vaateaken

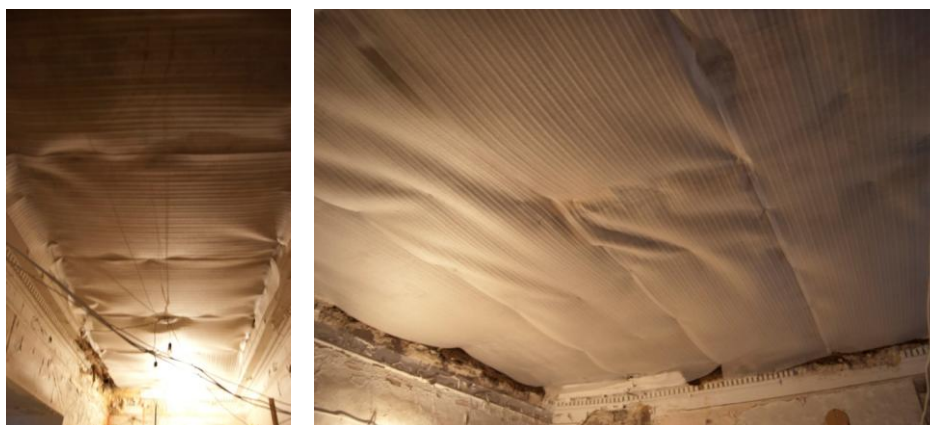
Objekti peatöövõtja Introcom Ehitus AS lasi maalingu katta ehitustolmu eest ajutise kattematerjaliga (ill 119).

Ill 119 Ehitusperioodiks kinnikaetud maaling

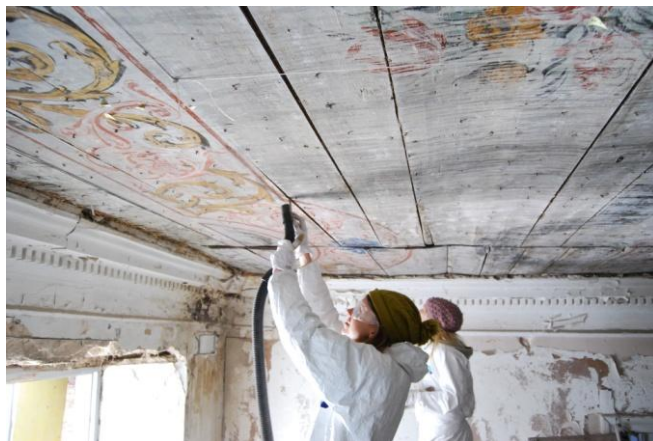
Ill 120 Laudisevahede puhastamine

Pärast betoonpõranda pealevalamist oli taladevahele jäänud liiva jm täiteainet, mida oli võimatu täies mahus eemaldada. Talade vahelt täiteaine pudenumise blokeerimiseks ning laiade lauavahede taustapinda integreerimiseks täideti laudisevahed takuga, mis töödeldi Paraloid B72 5–10%-lise lahusega atsetoonis. Kuna osad laudiseservad olid küllaltki määrdunud, siis puhastati need enne triammooniumtsitraadi 2- või 3 %-lise lahusega (ill 120).

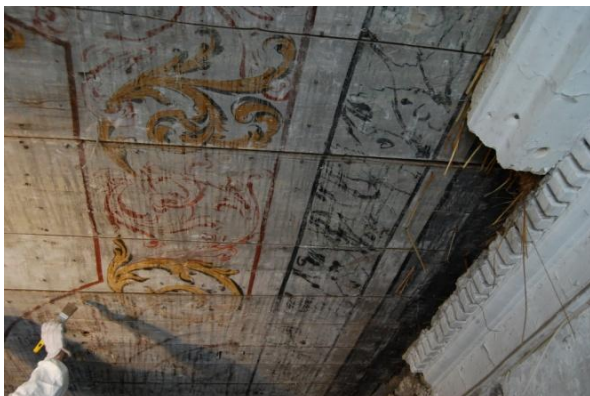
Ill 121 Maalingu kuivpuhastus

Maaling on maalitud veetundlike liimvärvidega ning seetõttu osutus ainuvõimalikuks rakendada maalipinna kuivpuhastust (ill 121). Maalingukihi sideaine vähenemise tõttu oli värvikiht pulbristunud ning seetõttu viidi kuivpuhastus läbi pintsliga maalingut õrnalt

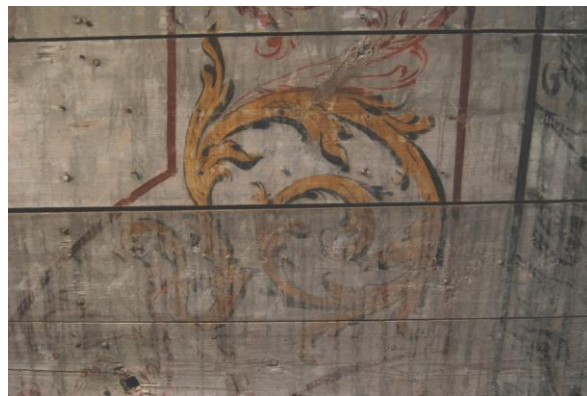
Ill 122 Maalingu puhastatud (üleval) ja puhastamata (all) pind.

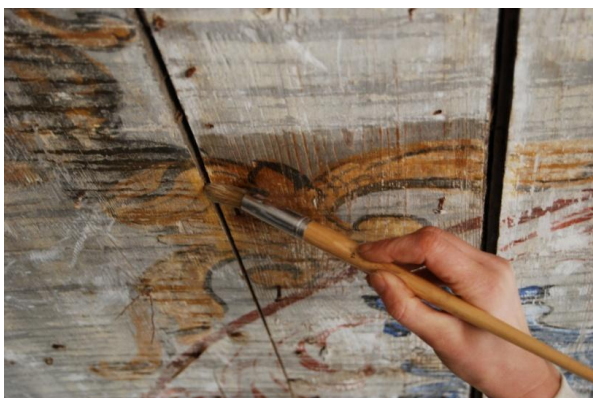
Ill 123 Maalingukihi kinnitamine

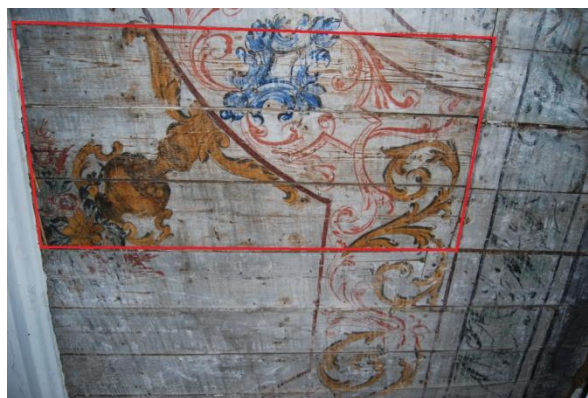
Ill 124 Punasega tähistatud alas on maalikiht kinnitatud

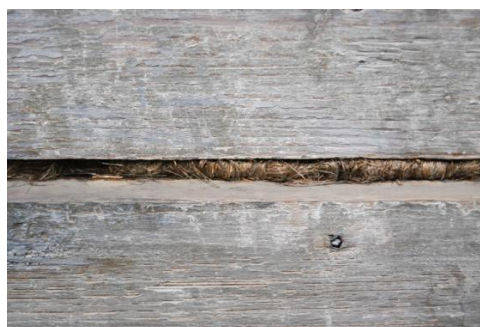
Ill 125 Takuga täidetud laudisevahed

Laudisevahed täideti takuga (ill 125) ning hiljem kaeti Paraloid B 72 5%-lise lahusega, mis tugevdas taku struktuuri ning aitas seda laudisevahedesse kinnitada. Takk hoiab ära laudise vahelt ebasoovitava täiteaine allapudenemise ning loob laemaalset esteetiliselt ühtlasema mulje, kuna laiad laudisevahed integreeruvad maalingu taustavärviga.
