**PUITALUSEL PLAFOONMAALINGUD AJALOOOLISES INTERJÖÖRIS.  
MAALITUD LAUDISLAE KONSERVEERIMINE-RESTAUREERIMINE  
TALLINNA VANALINNAS RAHUKOHTU 5**

MAGISTRITÖÖ

Tallinn 2014

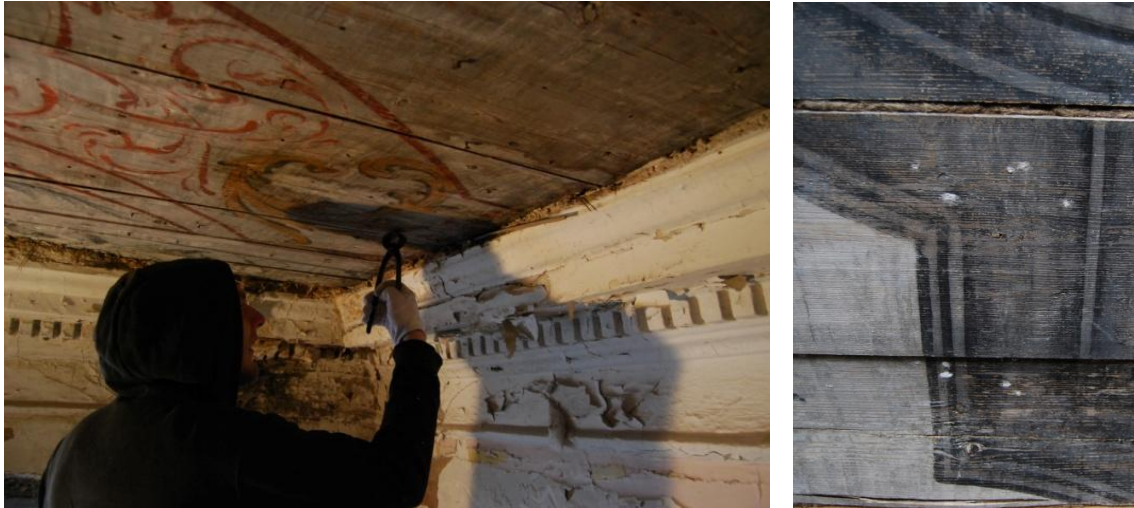
Ill 127 Naelte eemaldamine ja naelaaukude kruntimine

Laelaudises oli väga palju roomati kinnitusnaelu ning nende kõigi väljatõmbamine tähendanuks sellele järgnevat väga ajamahukat kruntimisprotsessi. Roostes naelte välja tõmbamine on suhteliselt agressiivne protseduur, mis oleks võinud omakorda tekitada kahjustusi õrnas maalikihis. Seetõttu eemaldati vaid osad naelad täielikult ning tekkinud naelaaugud krunditi kerge viimistluspahtliga (Fine Pro Filler), hiljem krunditud kohad toneeriti (ill 127). Teistel eemaldati naelapead ning ülejäänud naelaosa jäeti naelaaugu täitena omale kohale. Suured sepanaeltepead töödeldi KURUST-i (Hammerite) roostemuunduriga, mis passiveerib naelapea edasise korrosiooni (tekitab kaitsekihi). Enne roostemuunduri kasutamist eemaldati väikese terasharjaga või liivapaberiga naeltelt üleliigne rooste.

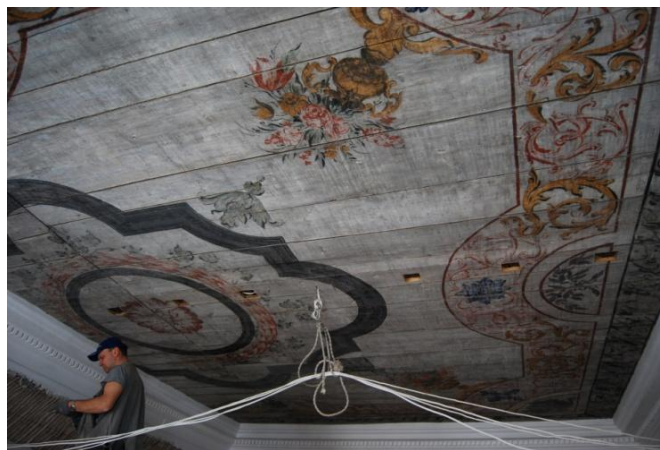
Ill 128 Uute puiduplommide paigaldamine (3. juuni. 2013)

Laudises olid suured puidukaod ning nii väikeses kui suures ruumis tuli teha mitmeid puiduparandusi ning plomme, mõnes kohas tuli välja vahetada või lisada küllaltki suur laudisetükk. Üheks raskemaks paranduseks osutus suurema ruumi keskel paiknenud piirkond, kus oli enamus osas hävinenud nii originaal-laudis kui maaling. Nelinurksed suure ruumi keskel olnud vanad / puudunud puiduplommid vahetas välja või lisas objekti peatöövõtja Introcom Ehitus AS poolt määratud alltöövõtja (ehitusfirma) 2013. aasta juunis (ill 128). Paigaldatud puiduplommid toneeris hiljem konservaatore (vt lisa 5).

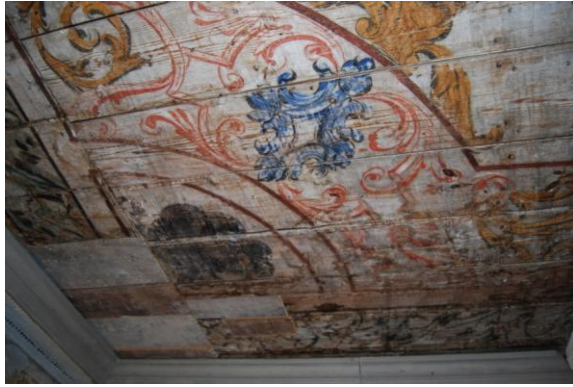
Ill 129 Paigaldatud puiduplommid

Puiduplommide tegemiseks kasutati peamiselt vana laudmaterjali ning maksimaalselt kasutati ära originaallaudisest irdunud tükke (katkiseid laudisetükke). Osade puidupunnide ümber jäänud vahede ühtlustamiseks täideti need saepuru, polüvinüülatsetaadi (edaspidi PVA) ning peenpahtli seguga. Seda segu kasutati ka teiste ebasümmeetriliste või naelaaukudest suuremate puidukadude täitmiseks. Suuremamõõtmelised puiduplommid toneeriti algul liimvärviga (sideaineks jänesenahaliim), kuid sobilikuma tonaalsuse saamiseks kaeti hiljem teise värviga – pigmendi ja sideaine seguga (sideaineks Medium für Retuschen 20–50) (ill129, 130).

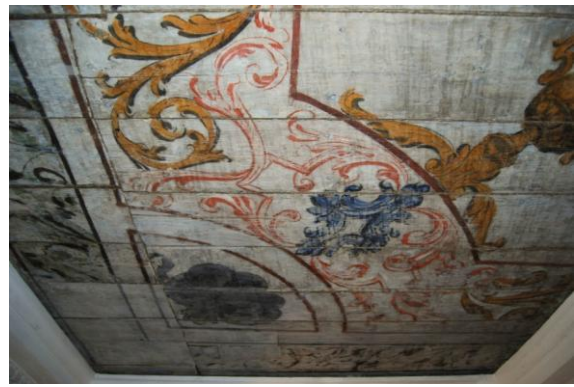
Ill 130 Toneeritud puiduplommid

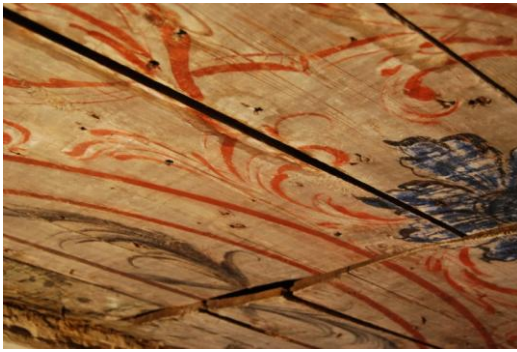
Ill 131 Laudise deformatsioonid

Suurema ruumi paaris piirkonnas olid laelaudise otsad natuke alla vajunud ning eendusid ümbritseva laudisepinna suhtes. Need lauad kinnitati kruvidega võimalikult algsesse asendisse (ill 131,

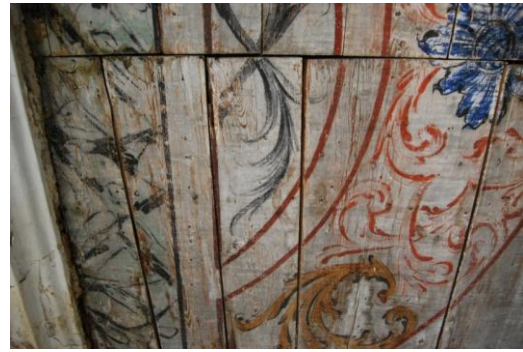
Ill 132 Lae tasapinda integreeritud kõmmeldunud lauad

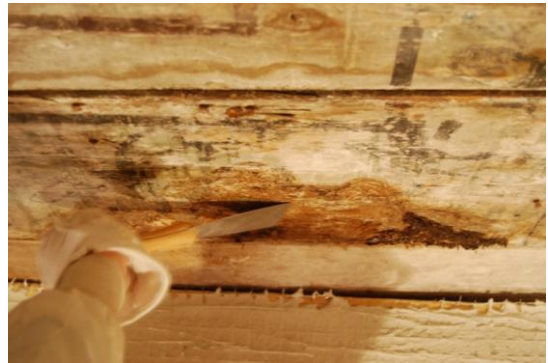
Ill 133 Seenekolde mehhaaniline eemaldamine

Laudisel esines piirkondi, mis olid mikroorganismide poolt mõjutatud. Ühes piirkonnas oli maalingukiht vaid kerge hallitusekirmega kaetud ning selle eemaldamine ei kahjustanud maalingut. Kahjustunud aladelt eemaldati hallituse / seenekolle mehaaniliselt (ill 133) ning töödeldi spetsiaalse majavammi ja hallitusevastase vahendiga Boracol Special 1L (töödeldi kahes osas, töötuskordade vahele jäi vähemalt

24 h). Sellega töötlemisel pinnavärv ei muutu ning edasisel viimistlemisel piiranguid pole.<sup>202</sup>

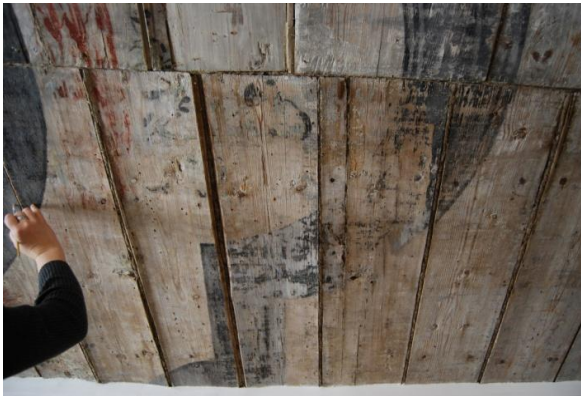
Ill 134 Vaid peamiste arhitektooniliste elementide rekonstrueerimine

Suuremaid plombeeritud puidukadusid ning maalikadusid otsustati üldprintsipiis mitte rekonstrueerida, üksnes lae tsentraalsele puiduparandusele ja praktiliselt väga kulunud maalipiirkonnas ning väiksema ruumi puiduplommidele teostati peamiste arhitektooniliste elementide rekonstruktsioon (ill 134, 135).

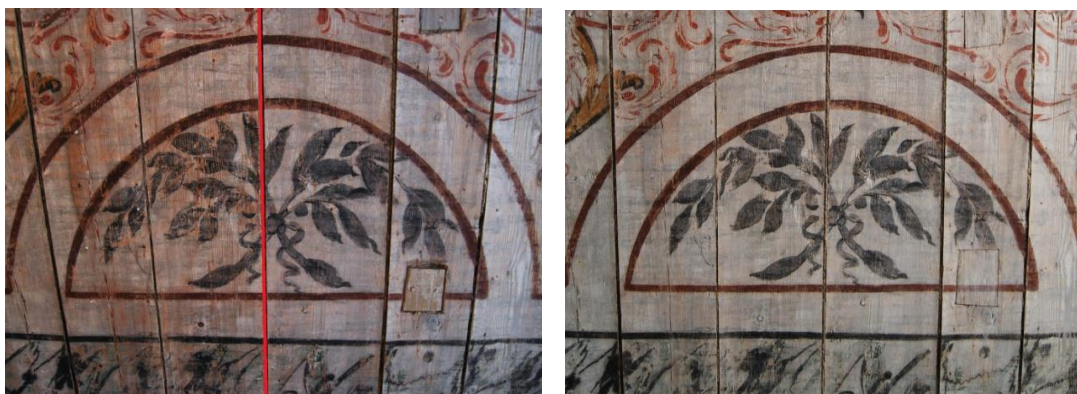
Ill 136 Toneeritud (vasakul) ja toneerimata (paremal) maalingupiirkond

Väikesed maalikaod taandati tonaalselt akvarellidega tagaplaanile, kuid suuremad lakuunid värviti sideaine ja pigmendiga hallikaks vastavalt tausta toonile. Sel viisil esiletükkivaid maalikadusid neutraliseerides taastoodi maalingu esteetiline terviklikkus (ill 136–144).

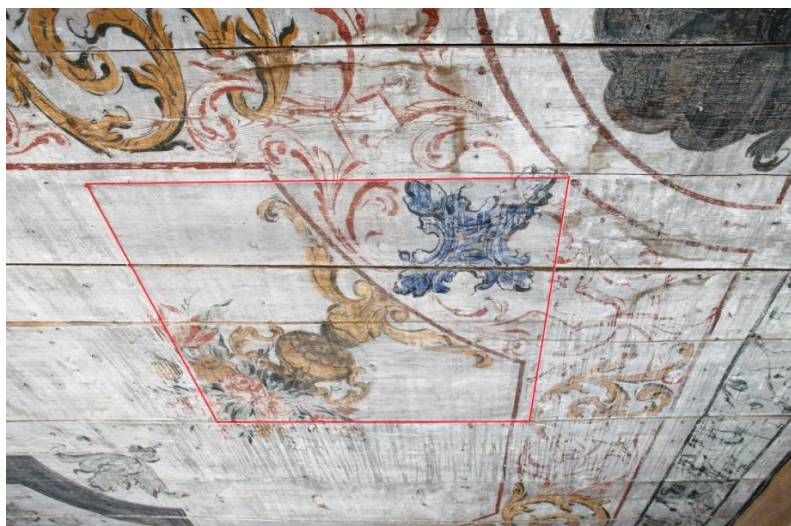
III 138 Punase joone sees on näidisala, mis on toneeritud; seda ümbritseb puhastamata maalingupind

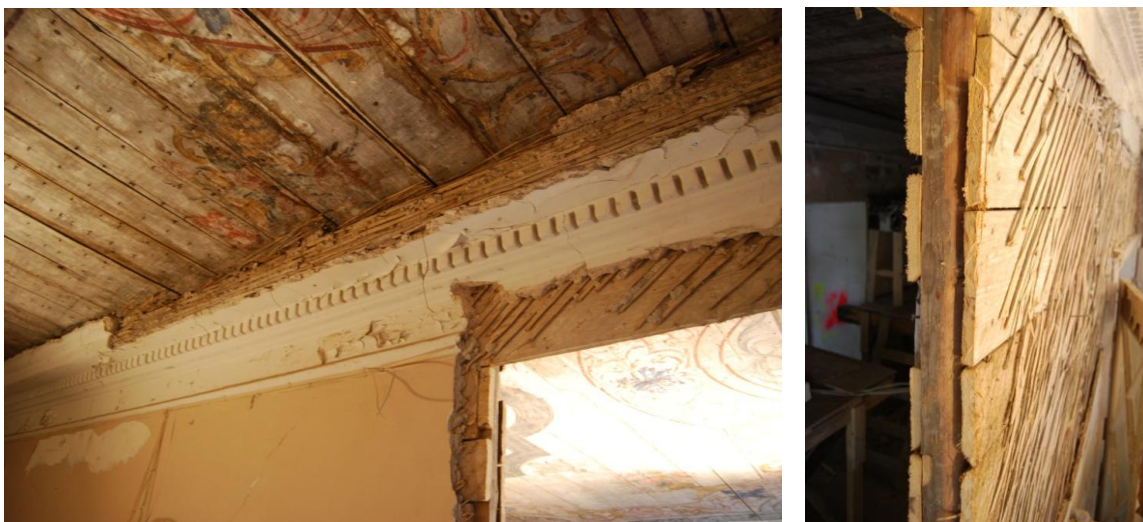
1859. aastal toimus arhitekt C. A. Gableri projekti järgi Rahukohtu 5 hoone ümberehitus, mille kohaselt ehitati laemaalinguga ruumi (2. korrusel) vahesein (ill 145). Vaheseina konstruktsioon ehitati puidust, mille peale oli diagonaalselt naelutatud krohvipeerge, et krohv paremini seinapinnaga nakuks. Hiljem on vaheseina kattede kihte tõenäoliselt uuendatud

Ill 145 Vahesein (1859)

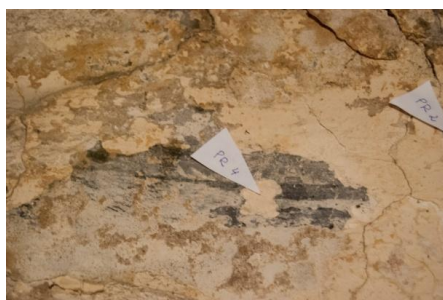
Ill 147 Proov nr 4

Värvikihist (seinapinnalt) võeti värviproovid ning teostati mikrolihvid, proovi nr. 4-ga (ill 147, 148) teostati ka keemiline värvuuring. Värviproovile tilgutati lahj  $\text{HNO}_3$  lahust, mille toimel toimus intensiivne reaktsioon (kriidi lahustumine) ning lahusesse tekkis palju tahmaosakesi, proovis oli väga palju söetükke näha. Kiire ja intensiivne reaktsioon lahjendatud lämmastikhappega näitas, et värv koosneb  $\text{CaCO}_3$  ja mustast tahmast (sõemust), seega on tegemist lubivärviga. Antud värviproovi ristlõikel on näha, et maali kiht koosneb paksust lubivärvi/krohvikihist ja selle peal on õhuke värvikiht.

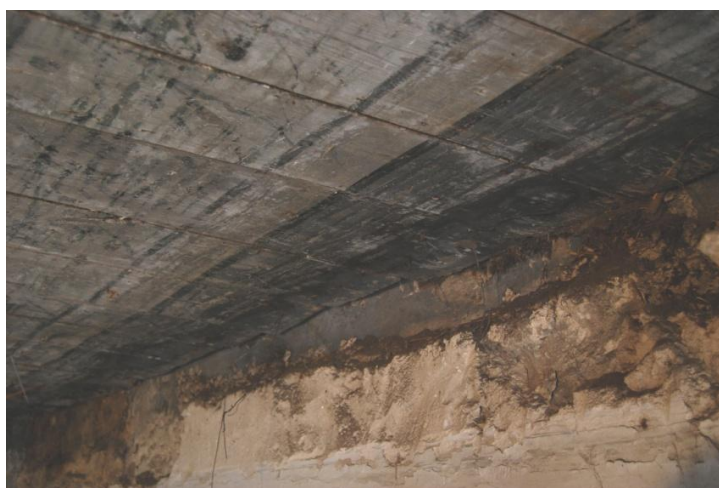
Beež viimistluskiht võib kuuluda 17. sajandi lõppu või 18. sajandi algusesse, mil hoones toimus suurem põlemisjärgne taastamine, kuid pole välistatud, et see võis ka põlemiseelse perioodi kuuluda. Tõenäoliselt oli sinise-halliga seinte värviskeem (ill 150) loodud moodustama koos laudismaalinguga terviklahendust. Laelaudise ääred on maalitud sein ülemise horisontaalse vööndiga väga sarnast tooni. Hetkel pole sinakashall laudismaalingu osa nähtav, kuna hilisem hammaskarniis varjab selle ära (ill 149).

Ill 149 Sinakashall laudise-äär; krohvi alt paistab sarnase tooniga seinaviimistluskiht

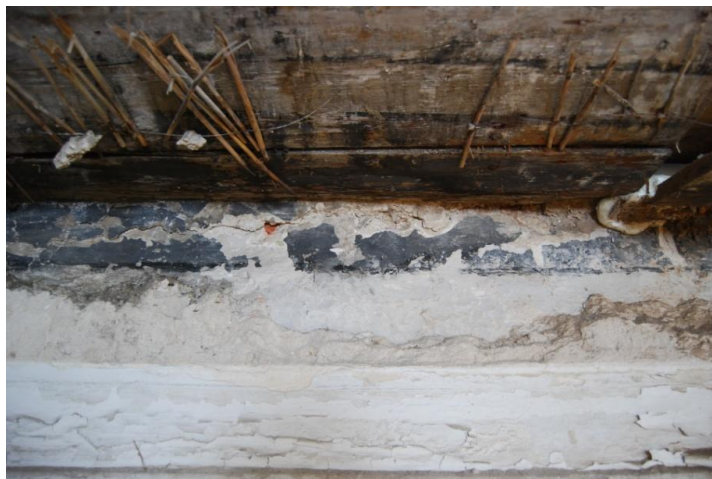
Ill 150 Suurem ruum. Hilisema paksu krohvi alt paistab seinaviimistlus, mis oli oletatavasti laemaalinguaeagne

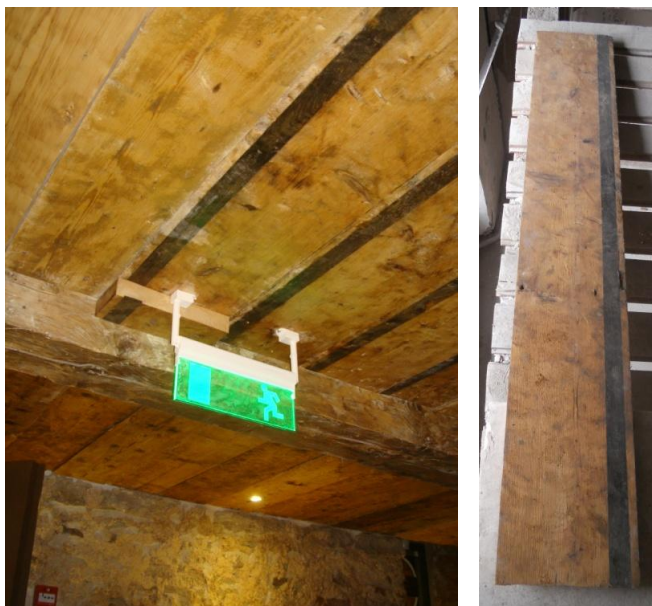
Olemasolevaid laudu kasutati keldrilagede rekonstrueerimisel. Intarsiaga rõhutati ilmselt n-ö seinajooksu, intarsia „jooksis” oletatavalt natuke seinast eemal ja sellega paralleelselt (ill 151, 152). Kahjuks pole teada, kas need põrandalauad pärinevad laemaalinguga ruumist, pole välistatud, et kõrvalruumidest. Intarsia olemasolu avastati alles hiljem, kui välja valitud laudadelt hakati värvikihte eemaldama.<sup>205</sup> Intarsiapõrandat pole paraku võimalik täpsemalt dateerida kui 16.-17.-18. sajand, tõenäoliselt 17.-18. saj. keskajani. Kuna ornamentid pole (või pole säilinud sellega kaunistatud lauad), siis täpsemalt dateerida pole võimalik.<sup>206</sup> Dateeringusse oleks võinud selgust tuua dendrokronoloogiline dateerimismeetod, mida paraku ei tehtud.

Ill 151 Vasakul: intarsiaga 2. korruse põrandalauad keldrikorruse laematerjaliks kasutatuna. Paremalt: intarsiaga põrandalaud

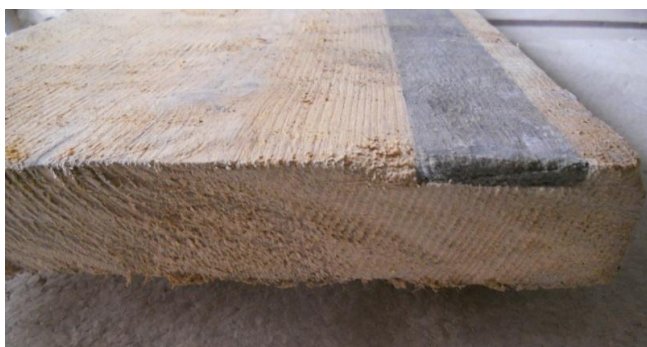
Ill 152 Detail: intarsiaga põrandalaud

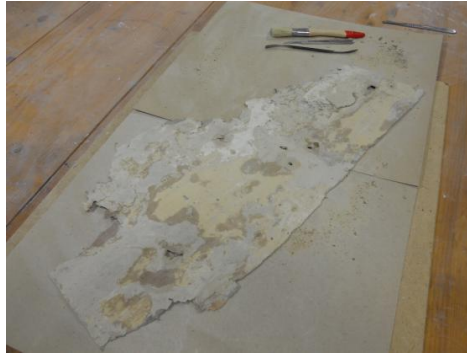
Tapeedikihid ning makulatuurifragmendid (mida oli võimalik tapeedi tagaküljelt eemaldada) säilitatakse märgistatud ümbrikes, conserveeritud tapeedikihile luuakse head hoiustamistingimused. Tapeedi conserveerimistöde kaardis on välja toodud ka seinalt koos krohviga eemaldatud fragmendi ülejäänud viimistluskihtide järjestus ning fotodokumentatsioon. Tegemist oli väga ajamahuka tööga, seetõttu valiti uurimisobjektiks väiksem, kuid informatiivne, paljude säilinud viimistluskihtidega fragment (ill 153, 154).

Ill 153 Tapeedikogumi tagakülje krohvist puhastamine

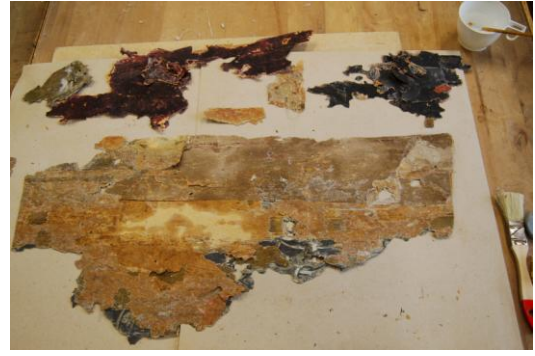
Ill 154 Tapeedikihtide eemaldamine

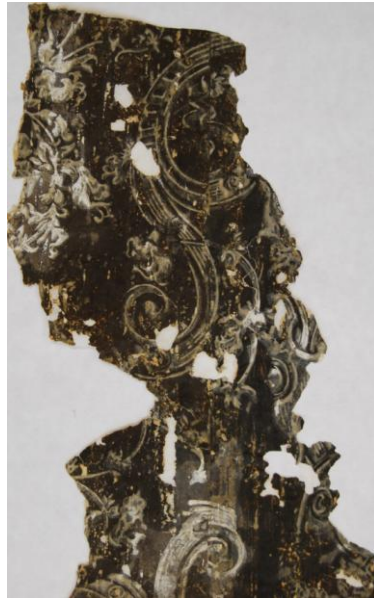
konserveerida, tagamaks selle säilimiseks parema seisundi. Tuvastatud viimistluskihid on dokumenteeritud ning musta tausta ja valge mustri tapeet conserveeritud (vt lisa 7, tapeedi conserveerimistöde dokumentatsioonivormi). Huvitav avastus oli ladina- ja saksakeelne makulatuur, mis oli seinal hästi säilinud ning sellelt oli võimalik tekste lugeda (vt lisa 7). Makulatuurile oli kinnitatud vaadeldud musta põhjaga tapeet (ill 155).

Ill 155 Vasakul: detail konserveeritud tapeedifragmendist; paremal: Runebergi majamuuseumi analoogne tapeet

Tõenäoliselt pärast 1859. aasta ümberehitust kattis suurema ruumi seinu musta/tumehalli taustaga ja valge mustriga tapeet ning akende all olid 19. sajandist pärinevad lambriid (ill 156).<sup>207</sup> 1852. aastast alates kattis Soome Runebergi majamuuseumi söögisaali seinu analoogse mustriga tapeet (ill 155).<sup>208</sup> Kirjeldatud tapeet tuvastati ainult Rahukohtu suuremas

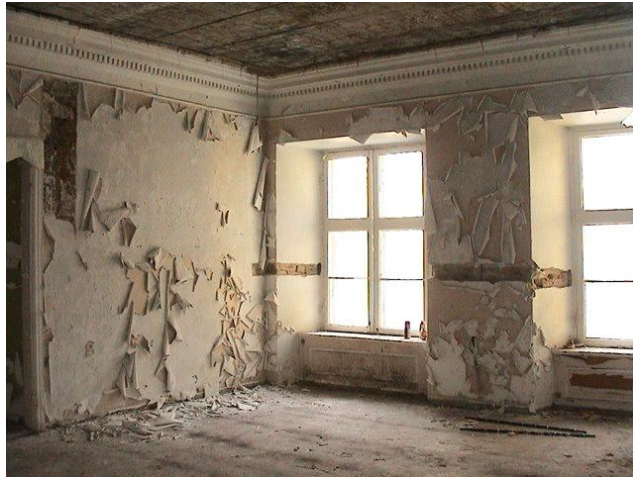
Ill 156 Laemaalinguga suurem ruum enne konserveerimis-restaureerimistöid. Akende all 19. sajandist pärinevad lambriid

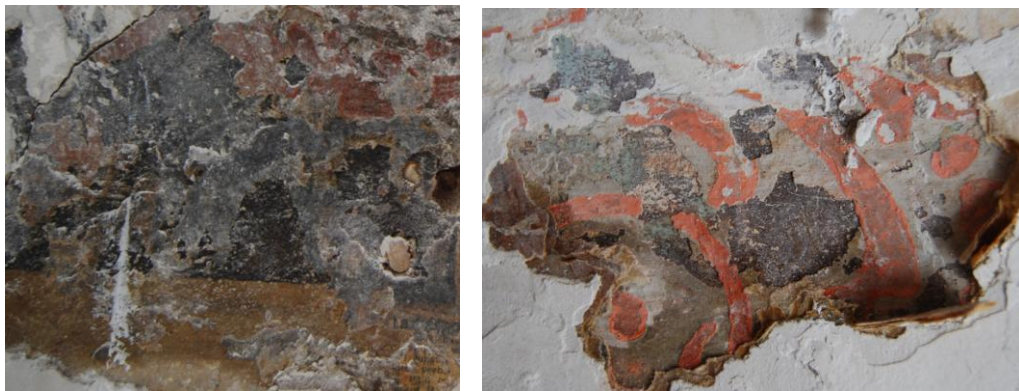
Ill 157 Kollase ookri ja musta värvi viimistluskiht krohvil. Näha on ka trafarettmaalingu-fragmente (paremal ülanurgas)

Esimene viimistluskiht on kollase ookri ja musta tooniga akende ümber teostatud dekoratiivsed ribad (ill 157). Samas on võimalik, et uus krohvikihht lisati seintele juba enne vaheseina ehitamist 1859. aastal.

ruumis. Kui oletada, et suurem ruum ja väike ruum krohviti 1859. aastal (mil ehitati vaheseingi) ning hammaskarniis teostati ruumidesse samuti sellel ajal, siis tekiks tapeedi dateerimisel ajaline nihe. Sel juhul peaks tapeet pärinema hilisemast ajast kui aasta 1859. Tapeet pole krohvil esimene viimistluskiht, vaid sellel on varasemalt veel mõned viimistluskihid (vt lisa 7, lisa 4) ) (ill 157).

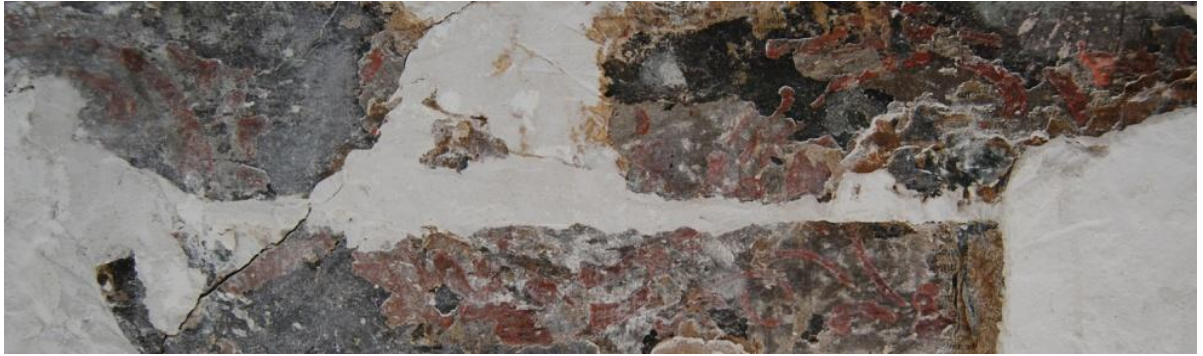
III 158 Punased trafarettmaalingu fragmendid

Akendepealsest seinapiirkonnast avastati viimati kirjeldatud viimistluskihile teostatud punase mustriga hallika põhja peal trafarettmaalingu fragmendid (vt lisa 4, sondaažikaart 58-W-S-2 ja 3; ill 157). Teised aknapealsed viimistluskihid on samuti dokumenteeritud (vt lisa lisa 4).

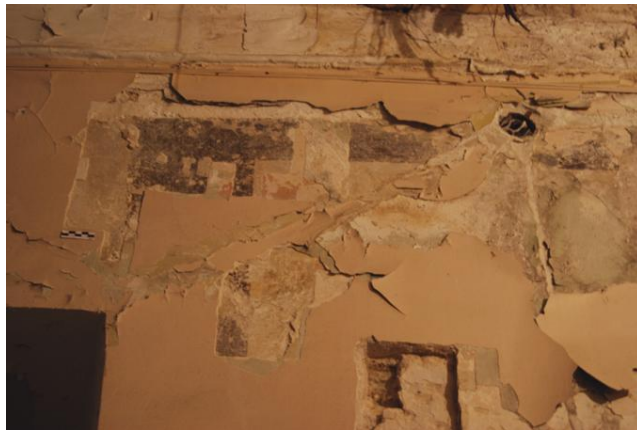
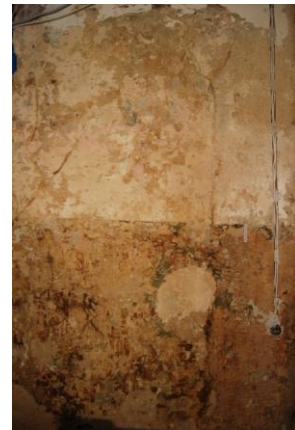
III 159 Vasakul: väiksema ruumi põhjapoolne sein.  
Paremal: detail: väiksema ruumi idasein

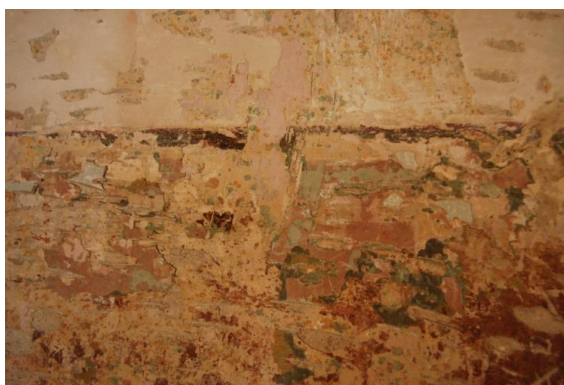
Joonis 160 Väiksema ruumi idasein

Väiksemas ruumis oli kõige huvitavamaks leiuks seinapinda kaunistav krohville<sup>209</sup> maalitud kassetmaaling (vt lisa 4, sondaažikaart 63-N-S-4) ning karniisi piirkonnas paiknevad punased värvijäänused (vt värviproovide ristlõikeid, PR (P) 1 ja PR (P) 2; lisa 4 63-N-K-2(1)). Nii väikeses kui suures ruumis on väga palju erinevaid viimistluskihte, milledega on võimalik lähemalt tutvuda sondaažikaartide kaudu (vt lisa 4). Teatud perioodil on väiksema ja suurema ruumi seinale teostatud seinaviimistlus, mis koosneb erivärvilistest värvipritsmetest (ill 160, 161).

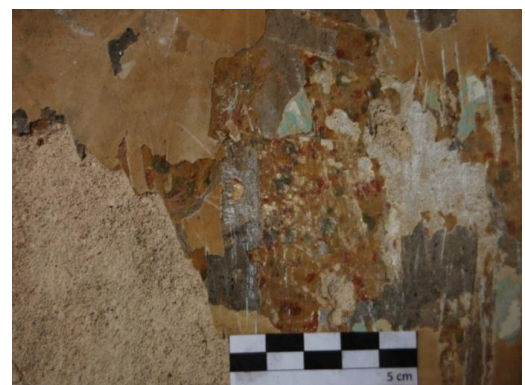
Joonis 161 Suurema ruumi idasein, millel näha täpelist viimistluskihti

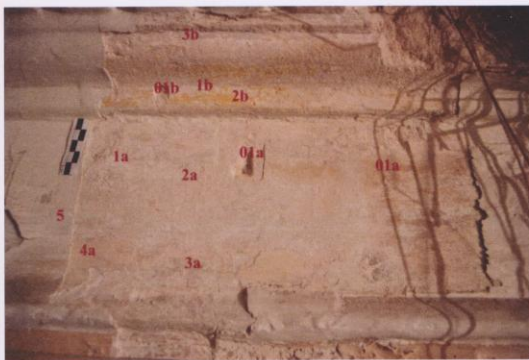
UURINGU TEOSTAJA EVA TAMMEKIVI		KUUPÄEV 01.–12.10.2012, 12.11.2012	KAART NR. 63-N-K-2 (2)
OBJEKT Rahukohtu tn. 5, Tallinn		VALMIMISAEG 17. saj. lõpp– 18. saj. algus / 15. saj.?	SONDAAŽI PAIKNEMINE PLAANIL

<p>MÄRKUSED</p> <p>A-ga on tähistatud need kihid, mis asuvad karniisi laiemas osas ning b-ga kitsamas. Kuna kiht nr. 3 mõlemal ühtib, siis ilmselt ka 4a-ga tähistatud kiht on olnud kitsamal karniisilõigul.</p>
01b	pahtel / krohv	
1a	valge	
1b	valge	
2a	hall (SN.02.80)	
2b	kollane (F4.27.81)	
3a	rohekashall (KN.02.76)	
3b	rohekashall (KN.02.76)	
4a	helekollane (F8.13.83)	
5	valge

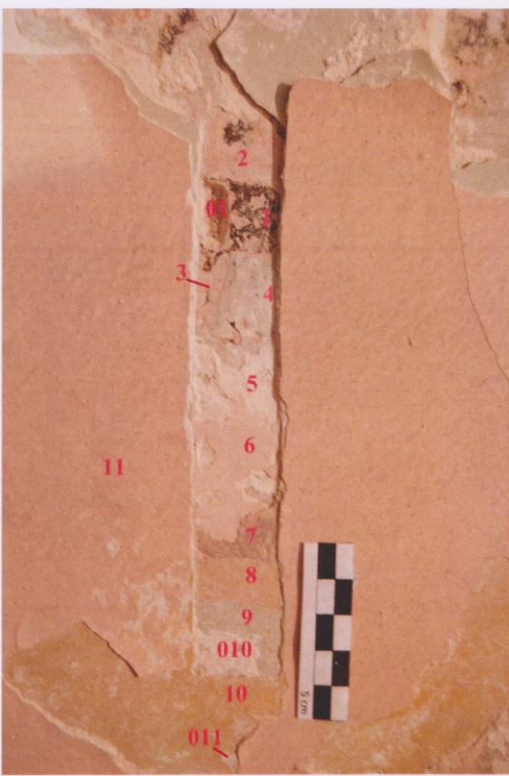
UURINGU TEOSTAJA EVA TAMMEKIVI		KUUPÄEV 12., 15.11.2012	KAART NR. 63-N-S-3
OBJEKT Rahukohtu tn. 5, Tallinn		VALMIMISAEG 17. saj. lõpp– 18. saj. algus / 15. saj.?	SONDAAŽI PAIKNEMINE PLAANIL

1	punakaspruun (D2.20.19)		
2	vanarosa (C3.03.79)		
3	lillakasroosa (WN.02.70), mille peal on roosad fragmendid / muster? (A7.12.67)		
4	lillakassinine (S2.03.71)		
5	valge		
6	helebeež / roosa (E4.06.79) vt. sondaaži 63-N-S-4, kus selle kihi peal on näha ka roosakasoranžid värvilaigud.		
7	lillakaspruun (E0.08.62)		
8	kollane (F4.27.75)		
9	heleroheline (H0.05.71)		
010	pahtel		
10	kollane (F2.30.67)		
011	pahtel		
11	roosa (D1.07.83)

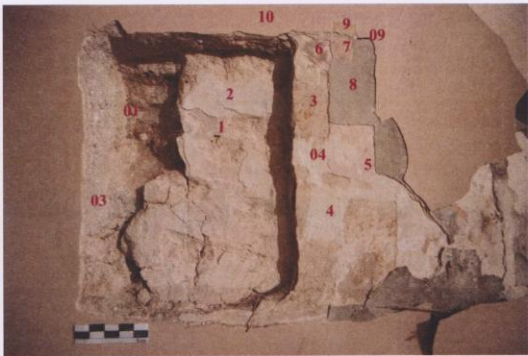
UURINGU TEOSTAJA EVA TAMMEKIVI		KUUPÄEV 01.–12.10.12, 12.11.2012	KAART NR. 63-N-S-4
OBJEKT Rahukohtu tn. 5, Tallinn		VALMIMISAEG 17. saj. lõpp– 18. saj. algus / 15. saj.?	SONDAAŽI PAIKNEMINE PLAANIL

1	beež (F1.04.73)		
2	helesinine (R9.05.83)		
03	krohv		
3	beež kiht (F4.09.78), mille sees oranžid laigud (E6.26.61)		
04	pahtel		
4	valge		
5	helebeež / roosa (E4.06.79)		
6	lillakaspruun (E0.08.62)		
7	kollane (F4.27.75)		
8	heleroheline (H0.05.71)		
09	pahtel		
9	kollane (F2.30.67)		
10	roosa (D1.07.83)

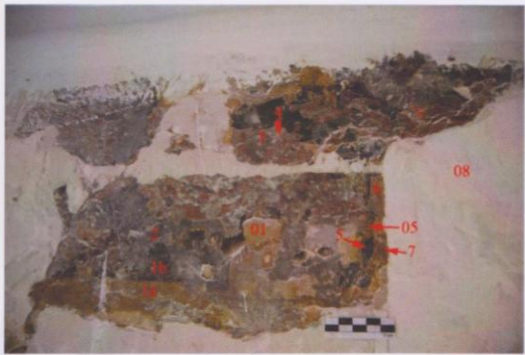
UURINGU TEOSTAJA EVA TAMMEKIVI		KUUPÄEV 06.06.2013	KAART NR 58-W-S-3
OBJEKT Rahukohtu tn 5, Tallinn		VALMIMISAEG 17. saj lõpp – 18. saj algus / 15. saj?	SONDAAZI PAIKNEMINE PLAANIL

1a	kollane ooker (E6.26.61)		
1b	must		
2	sinakas tapeet		
3	hall värv (WN.00.63)		
4	punane trafarettmaaling (B8.35.52)		
05	makulatuur		
5	türkiis tapeet (P5.41.29)		
6	pruunikas tapeet		
7	pruunikas tapeet		
08	pahtel	MÄRKUS Kõige pealmise pahtlikihi peal on tõenäoliselt olnud roosa värvikiht.

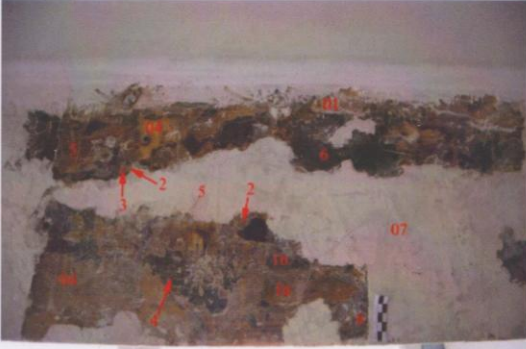
UURINGU TEOSTAJA EVA TAMMEKIVI		KUUPÄEV 06.06.2013	KAART NR 58-S-S-4
OBJEKT Rahukohtu tn 5, Tallinn		VALMIMISAEG 17. saj lõpp – 18. saj algus / 15. saj?	SONDAAŽI PAIKNEMINE PLAANIL

1a	kollane ooker (E6.26.61)		
1b	must		
2	hall värv (WN.00.63)		
3	punane trafarettmaaling (B8.35.52)		
04	makulatuur		
4	musta taustaga tapeet, millel valge muster		
5	pruunikas tapeet ruudulise taustaga		
6	türkiisi värvi tapeet (P5.41.29)		
07	pahtel

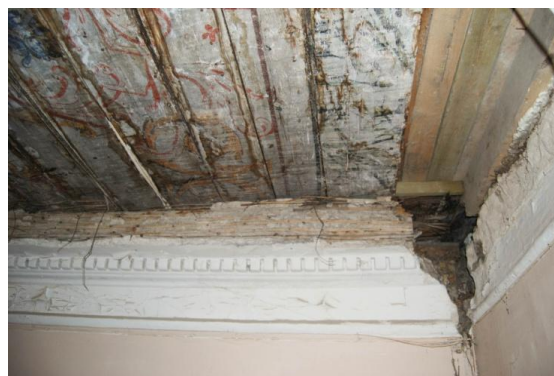
2. Puidukaod (väike ruum)

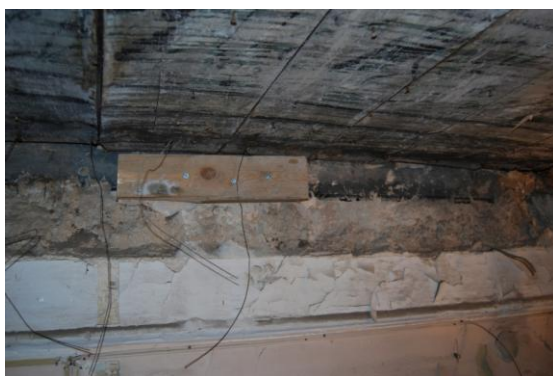
3. Paksu krohvi alt paistab oletatav laemaalingu -aegne seinaviimistlus (sinakashall vööt)

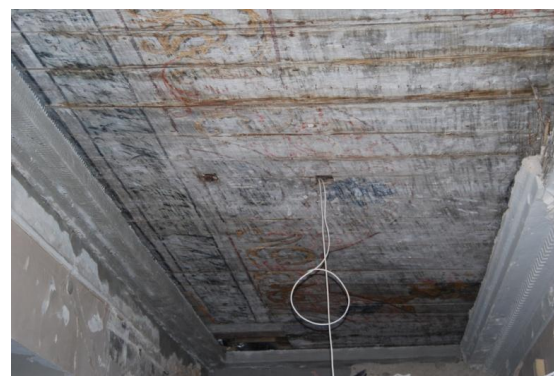
4. Mustusekiht laepinnal

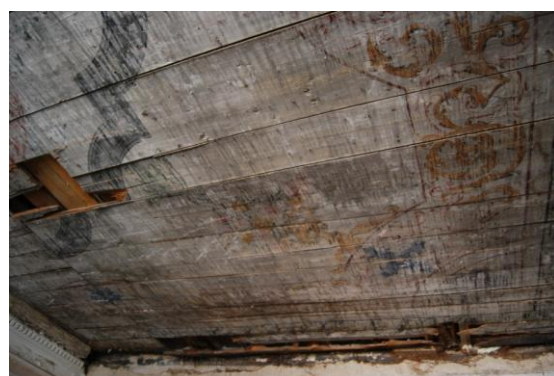
6. Tõenäoliselt mikroorganismide poolt kahjustatud laemaali piirkonnad  
 Ülemine rida: väikese ruumi kahjustunud laudis (laudisel seenekolle);  
 all vasakul: väikese ruumi seenekolle; all paremal: suure ruumi kahjustunud laudis

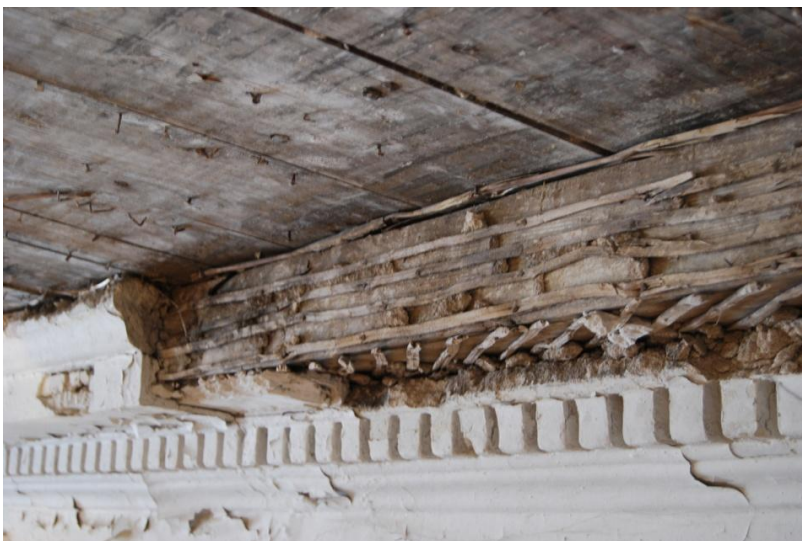
7. Hammaskarniis (suures ruumis).  
 Nähtaval karniisi aluskarkass

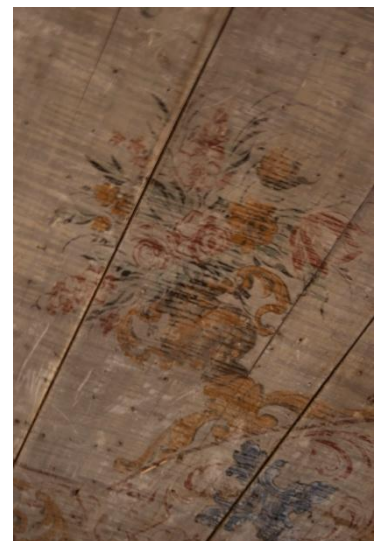
8. Laemaalingu detail enne  
 konserveerimist-restaureerimist

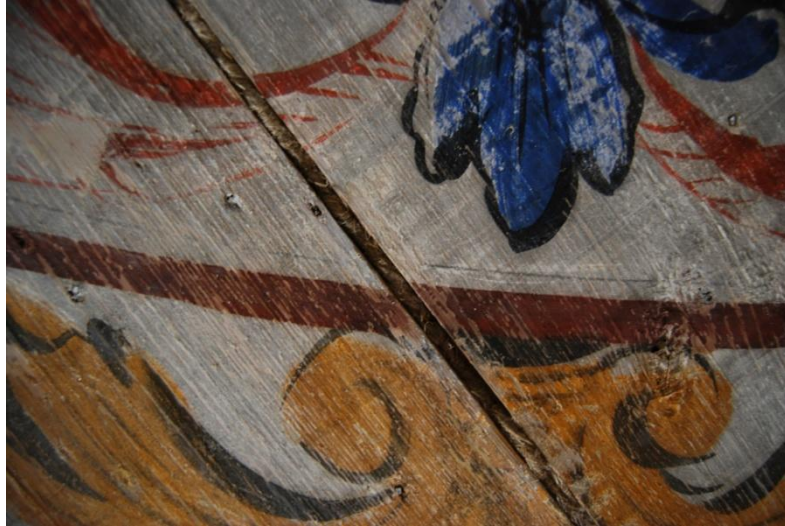
9. Kompositsiooni abijoon?

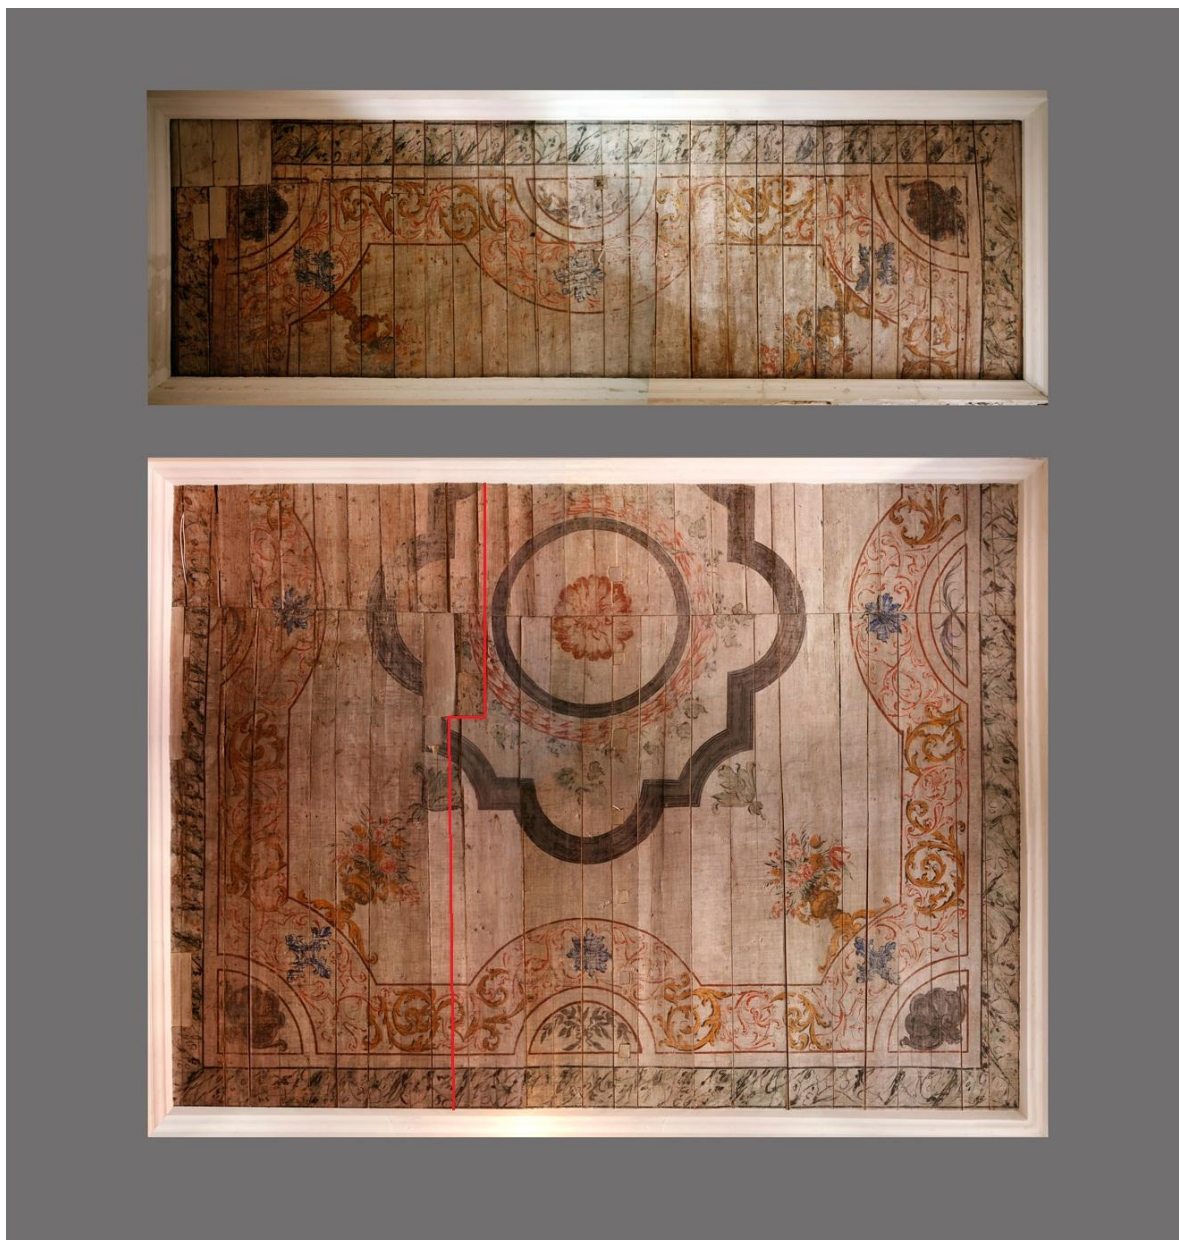
11. Maalingutega lagi konserveerimis-restaureerimistöõde käigus. Suurema ruumi lagi on üle poole (paremal pool punast joont) toneeritud. Foto: Martin Siplane, 8. V 2013

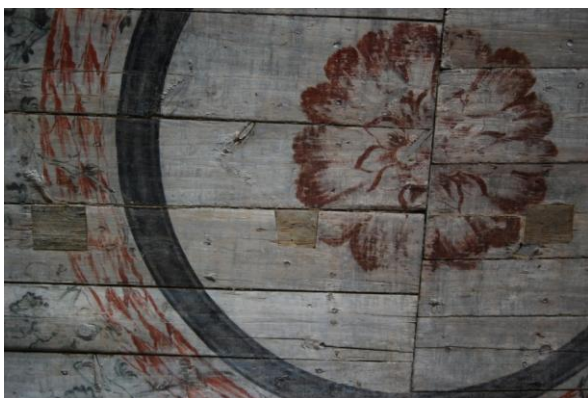
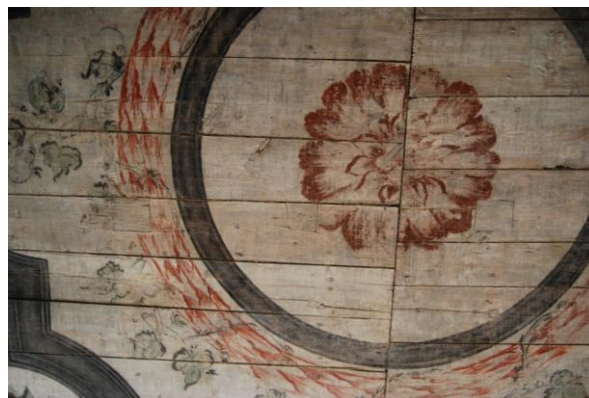
12. Uued puiduplommid, mis on toneerimata

<b>Muudatused konserveerimise käigus:</b>	Suurema ruumi keskel paiknevad nelinurksed puiduplommid vahetas välja objekti peatöövõtja Introcom Ehitus AS poolt määratud alltöövõtja (ehitusfirma) 2013. aasta juunis. Hiljem integreeriti uued puiduplommid laemaalingusse (toneeriti) konservaatori poolt.

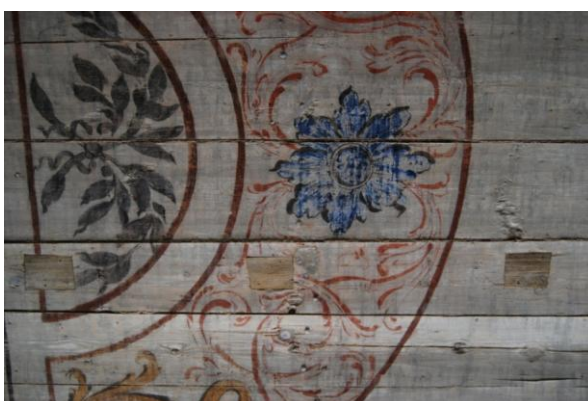
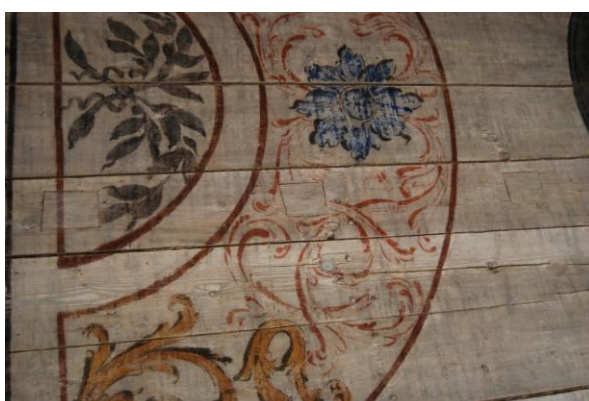
13. Uued puiduplommid, mis on toneeritud

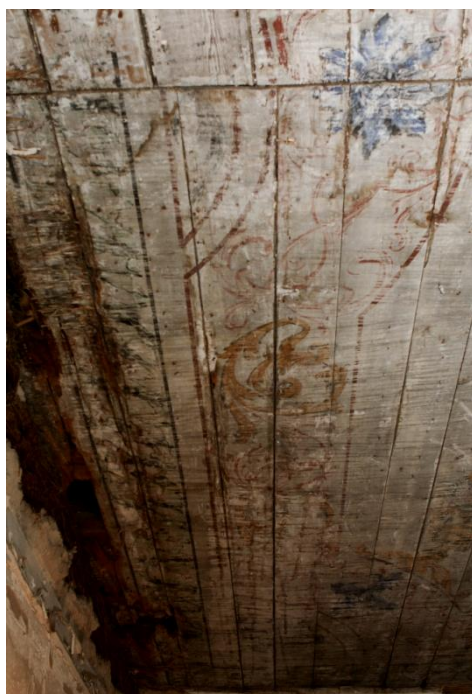
14. Maaling enne konserveerimist-restaureerimist (suures ruumis)

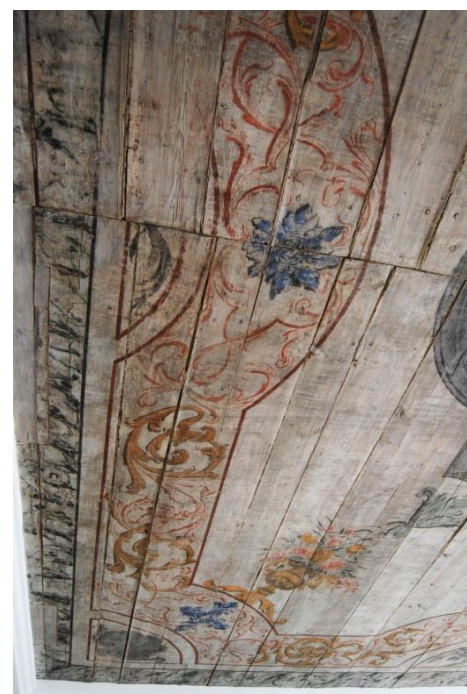
15. Konserveeritud-restaureeritud maaling (suures ruumis). Vaade lõunaseina poole

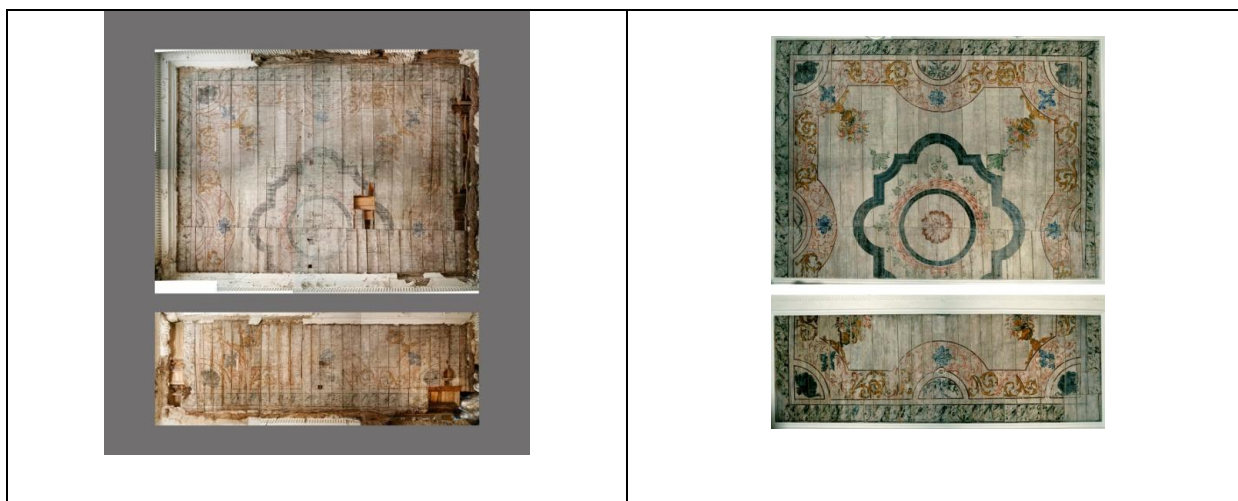
Foto enne konserveerimist

Foto pärast konserveerimist

<b>Tööde kokkuvõte, soovitused edaspidiseks hoiustamiseks ja eksponeerimiseks :</b>	<p>Edaspidi tuleks ruumides hoida stabiilset sisekliimat, soovitatav temp. 18–20°C ning õhuniiskus vahemikus 50– 55%.</p> <p>Vältida õhu saastatust ning ruumid hoida võimalikult tolmuvabad.</p> <p>Niiskuse kõikumised kahjustavad puitu oluliselt. Kui stabiilne õhuniiskus on tagatud, võib temperatuur olla ka madalam.</p> <p>Edaspidi tuleks maalingupinda puhastada kuiva pintsliga (kuna maalitud on veetundlike liimvärvidega), maalitud pinnaga toimida õrnalt.</p>
---	--

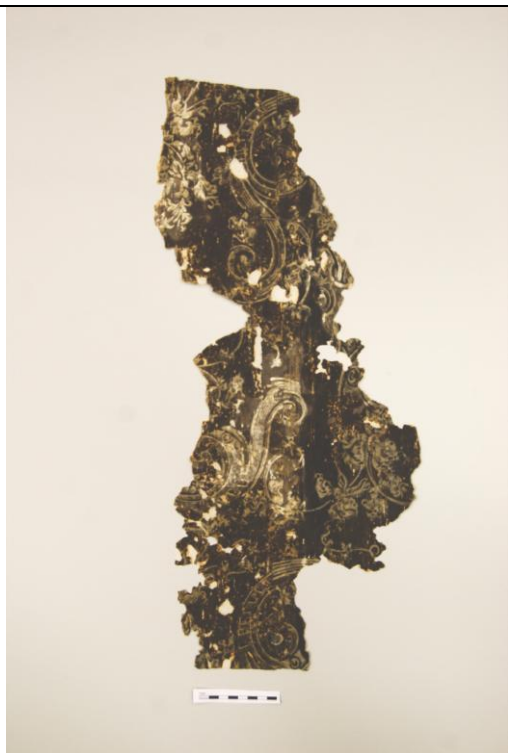
Tapeedi tagakülg pärast konserveerimist

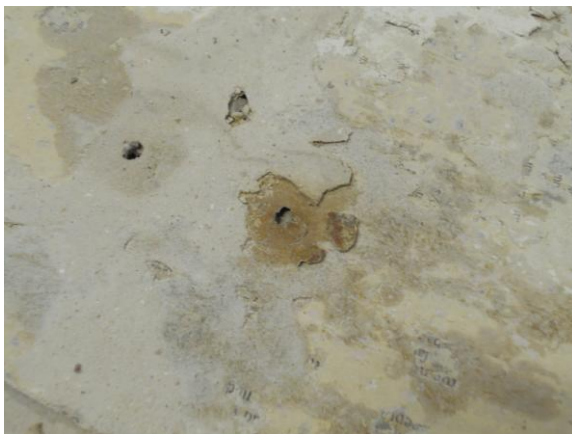
Detail tapeedikogumi tagaküljest, krohvil on näha kollast ookritooni (võib-olla mitut tooni) värvikiht

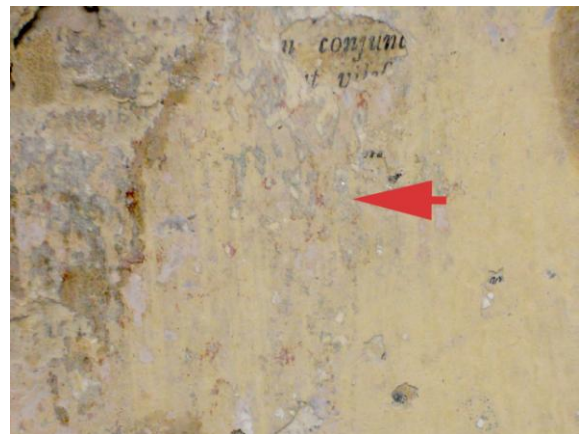
Näha on rohekat värvi, mille sees on väikesed punased täpid/laigud (kiht nr. 2); valge värv/pahtel

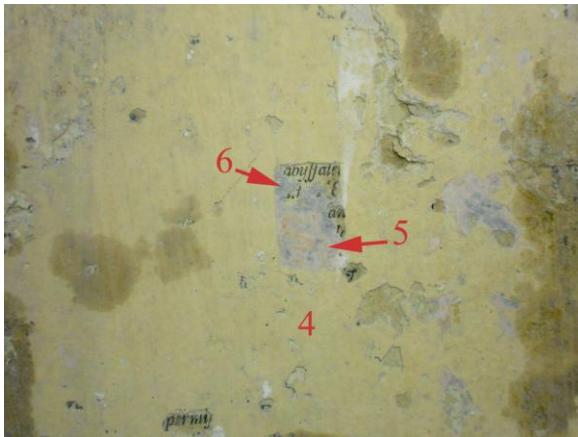
Viimistluskihid makulatuurikihi all (nähtaval: Sinakaslilla viimistluskiht (nr. 6) makulatuurikihi kollakas (nr. 4), roosa (nr. 5) ja sinakaslilla all värvikiht (nr. 6))

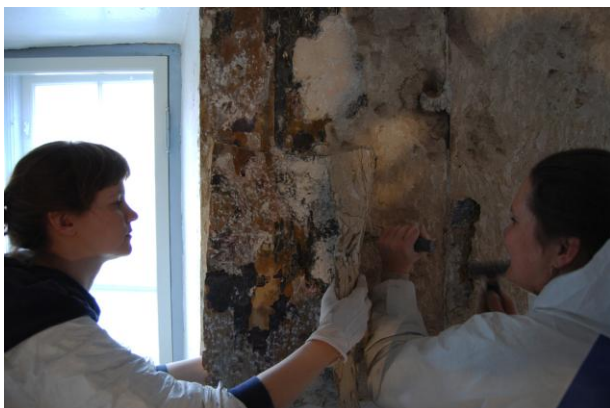
Fragmendi (viimistluskihtide) eemaldamine seinalt koos krohviga. Fotol: Kadri Kallaste, Maris Allik

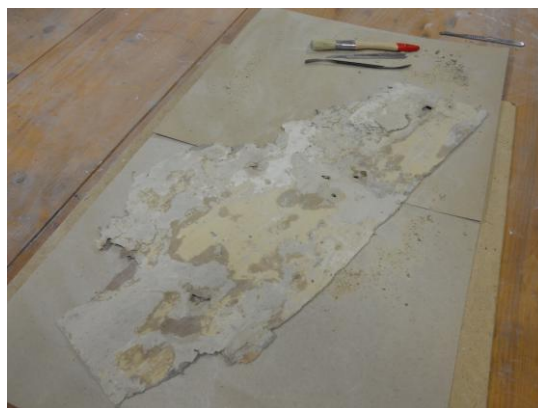
Seinalt eemaldatud viimistluskihtide kogumi tagakülje krohvist puhastamine

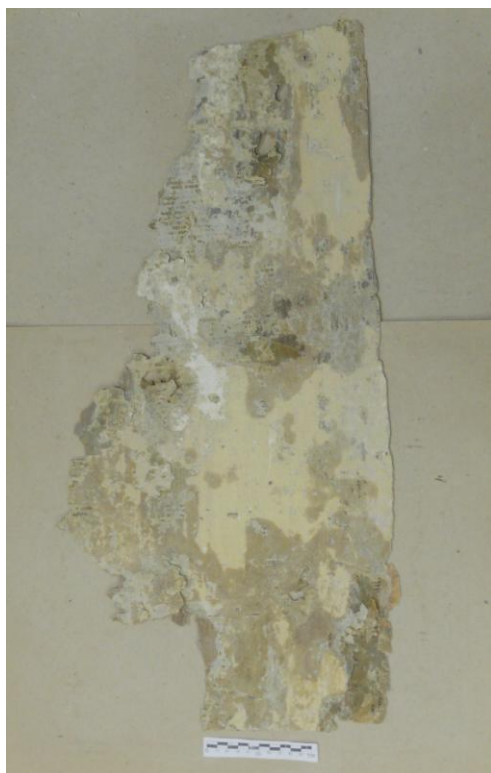
Pärast krohvihihi eemaldamist

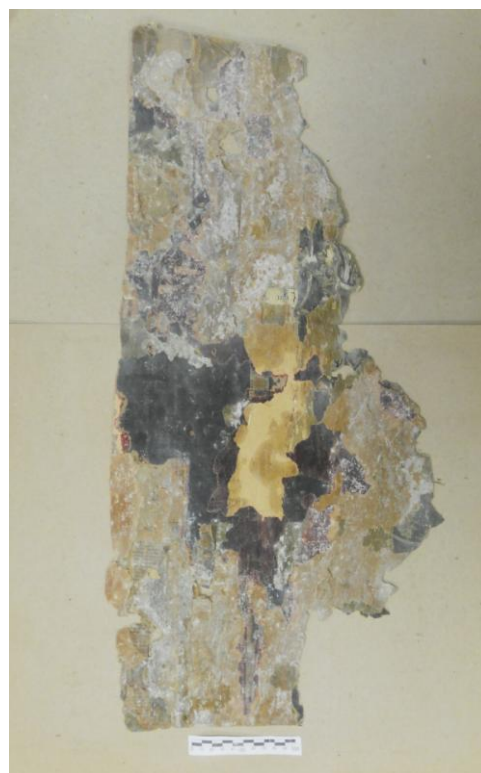
Pärast esikülje esialgset kuivpuhastust

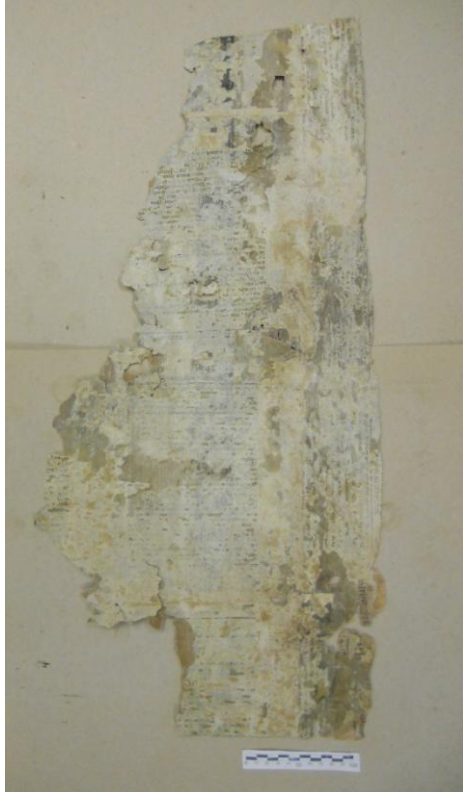
Tapeedikogumi tagakülj pärast värvi-kihtide eemaldamist (kuni makulatuurini)

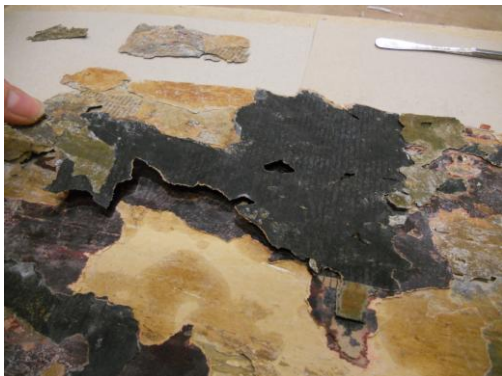
Tapeedikogumi esikülj pärast kuiv-ja märgpuhastust

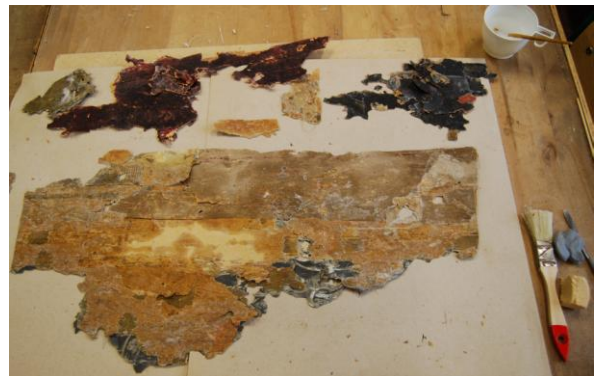
Tapeedikihtide üksteisest eemaldamine

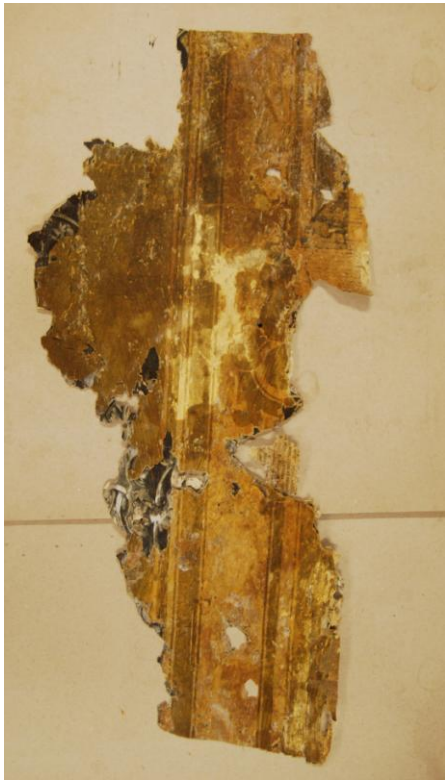
Tapeedikihtide üksteisest eemaldamine

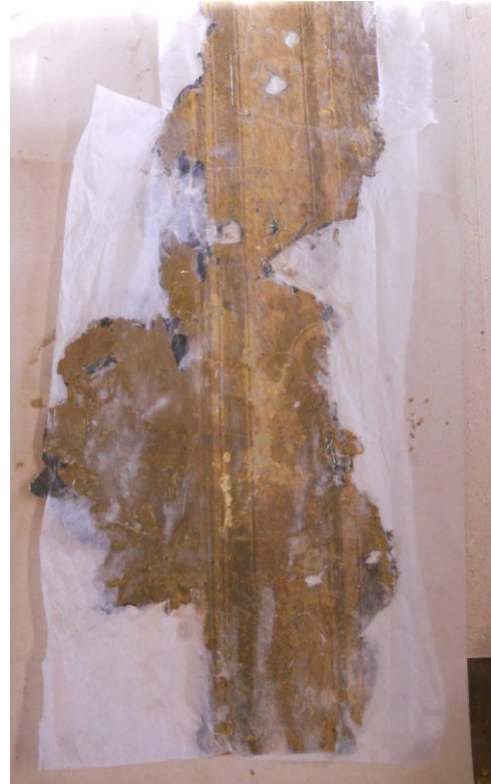
Nähtaval eelviimane tapeedikiht (nr. 8) pärast eelnevate tapeedikihide eemaldamist

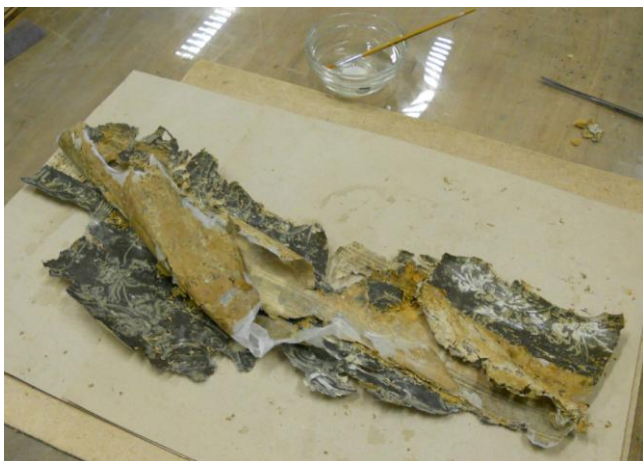
Eelviimase (nr. 8) tapeedikihi katmine profülaktilise kleebisega
