**PUITALUSEL PLAFOONMAALINGUD AJALOOOLISES INTERJÖÖRIS.  
MAALITUD LAUDISLAE KONSERVEERIMINE-RESTAUREERIMINE  
TALLINNA VANALINNAS RAHUKOHTU 5**

MAGISTRITÖÖ

Tallinn 2014

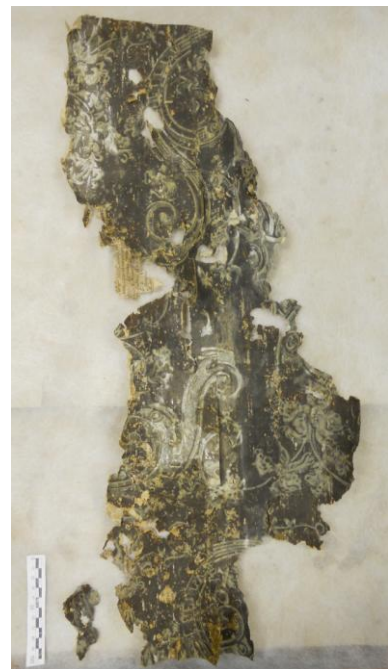
Tapeedikihi (nr. 7) eemaldamine alumiselt tapeedikihilt (mis konserveeritakse)

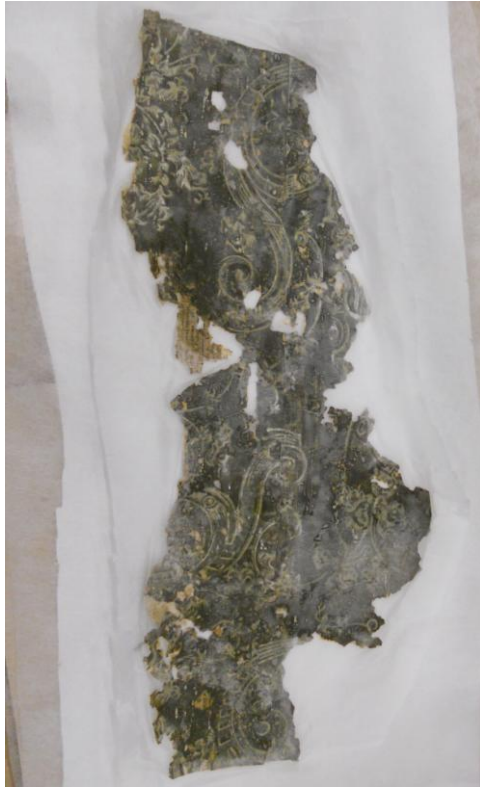
Nähtaval tapeedikihit, mis konserveeritakse

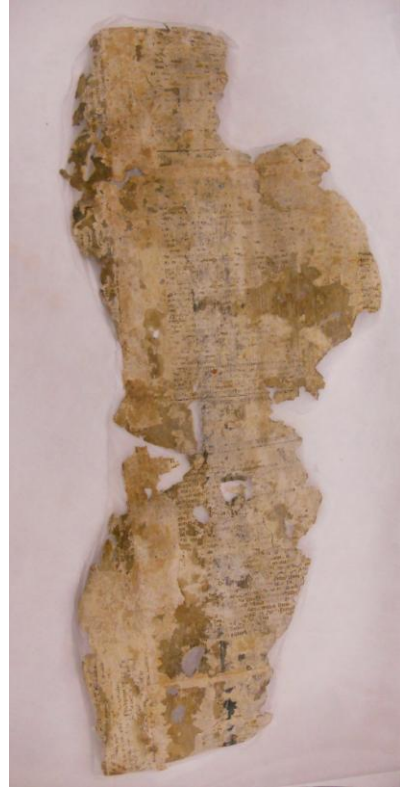
Tapeedikihi kinnitamine  
profülaktilise kleebisega

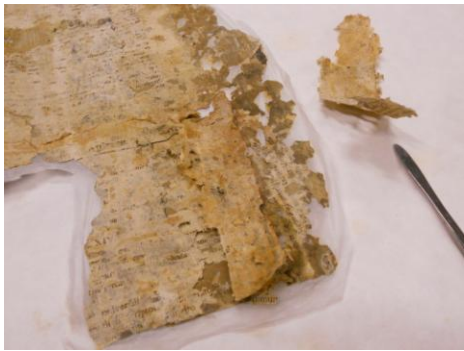
Tapeedikiht koos tagaküljel  
oleva makulatuuriga

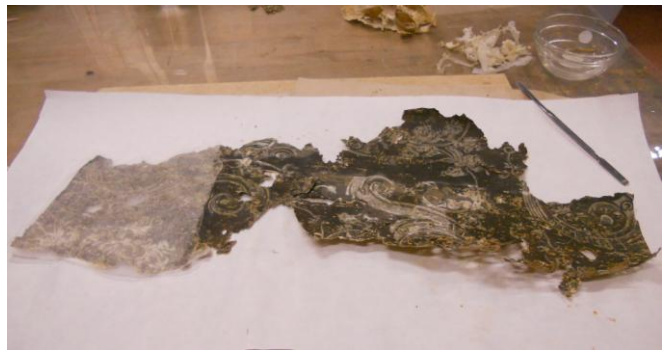
Makulatuuri osaline eemaldamine  
tapeedi tagaküljelt

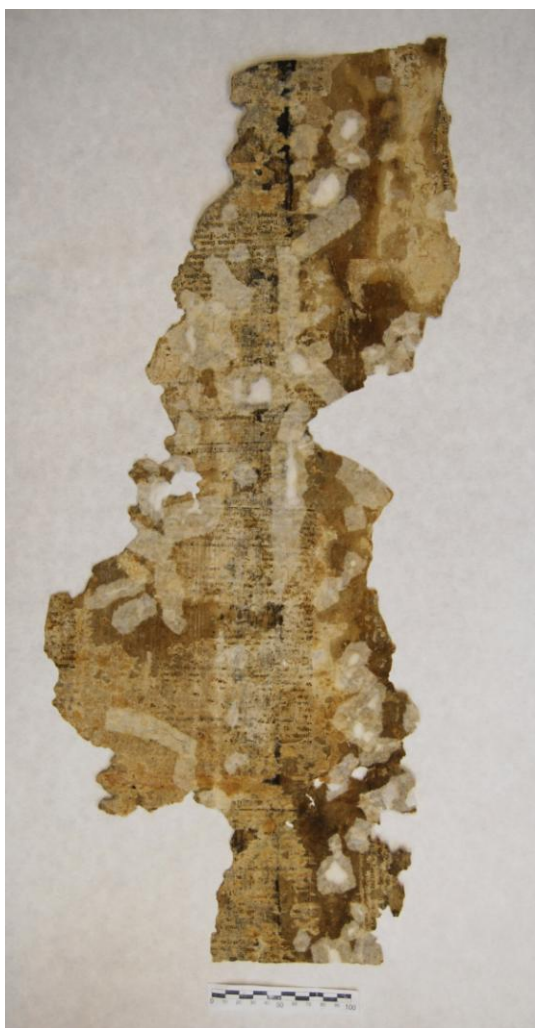
Tapeedi esiküljelt profülaktilise kleebise eemaldamine
