Juuru pastoraadi peahoone ajaloolised tapeedid

2012/ 2013. õ-a Arhitektuuri konserveerimise ja restaureerimise täiendkoolituskursuse
lõputöö

Mälestise nimi: **Juuru pastoraadi peahoone**

Mälestise registri number: **15168**

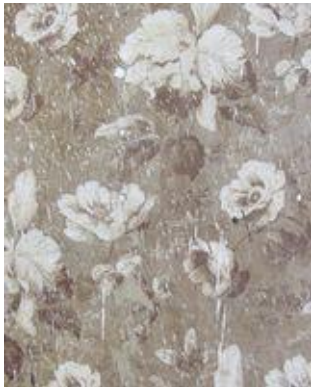
TAPEEDINÄIDISE IDENTIFITSEERIMINE: kiht 4

MUSTER:	Monokroomne ornament roosidest ja liblikatest	
TOOTJA:	Teadmata.	
TOOTMISAEG:	1900.a.	
DATEERIMISE MEETOD:	<ol style="list-style-type: none"> 1. Ornamendi stiilikriitiline võrdlus analoogidega, võttes arvesse tootmise iseärasusi ja pastoraadis toimunud teadaolevaid remondiaegu 2. Juuru kirikukroonika mäрге: 1903.a toimus uue pastori vastuvõtuks remont 	
MUSTRI FRAGMENT:

VÄRVID:	Valge, Pruun
	TRÜKITEHNIKA:	Valtstrükk õhukesel paberil
	MAKULATUUR:	Paigaldatud otse eelmisele kihile
	BORDÜÜR:	Bordüüri katkeid ei leidnud, tõenäoliselt eemaldatud täies ulatuses.

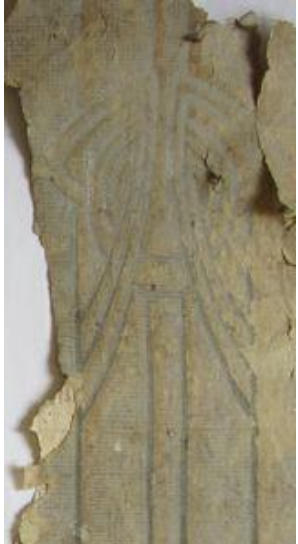
TAPEEDINÄIDISE IDENTIFITSEERIMINE: kiht 5

MUSTER:	Vertikaalne laiatribuline geomeetriline juugendlik muster	
TOOTJA:	Teadmata.	
TOOTMISAEG:	Vahemik 1900-1910.a.	
DATEERIMISE MEETOD:	<ol style="list-style-type: none"> 1. Ornamendi stiilikriitiline võrdlus analoogidega, võttes arvesse tootmise iseärasusi ja pastoraadis toimunud teadaolevaid remondiaegu 2. Ruumis nr 5 leitud neljanda tapeedikihi all oleva makulatuuri põhjal 3. Juuru kirikukroonika mäрге: 1911.a. võeti pastoraadis ette suurem remont 	
MUSTRI FRAGMENT:	VÄRVID:	Hallid toonid
	TRÜKITEHNIKA:	Valtstrükk, tselluloospaber (tõmbunud kollaseks)
	MAKULATUUR:	Paigaldatud otse eelmisele kihile
	BORDÜÜR:	Bordüüri katkeid ei leidnud, tõenäoliselt eemaldatud täies ulatuses.

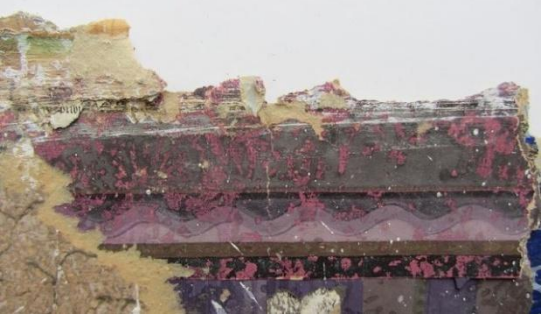
MUSTER:	Vertikaalne laiatribuline geomeetriline muster	
TOOTJA:	Teadmata.	
TOOTMISAEG:	1930ndad	
DATEERIMISE MEETOD:	<ol style="list-style-type: none"> 1. Ornamendi stiilikriitiline võrdlus analoogidega, võttes arvesse tootmise iseärasusi ja pastoraadis toimunud teadaolevaid remondiaegu 	
MUSTRI FRAGMENT:	VÄRVID:	Lilla, pruun, beež
	TRÜKITEHNIKA:	
	MAKULATUUR:	Osaliselt ajalehed
	BORDÜÜR:	Bordüür: Lainelise geomeetrilise joonega. Laius 9 cm

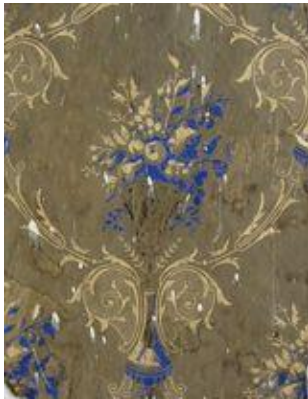
TAPEEDINÄIDISE IDENTIFITSEERIMINE: kiht 2

MUSTER:	Pool-langeva sammuga lillekimbu motiiv, mille lõpetuseks on vaas	
TOOTJA:	Teadmata	
TOOTMISAEG:	1870ndad	
DATEERIMISE MEETOD:	1. Ornamendi stiilikriitiline võrdlus analoogidega, võttes arvesse tootmise iseärasusi ja pastoraadis toimunud teadaolevaid remondiaegu 2. 1875.a. Tapetseeriti kõik eluruumid	
MUSTRI FRAGMENT:

VÄRVID:	Beež, roheline, sinine
	TRÜKITEHNIKA:	Plokitrükk
	MAKULATUUR:	Paigaldatud otse eelmisele kihile
	BORDÜÜR:	Bordüüri katkeid ei leidnud, tõenäoliselt eemaldatud täies ulatuses.

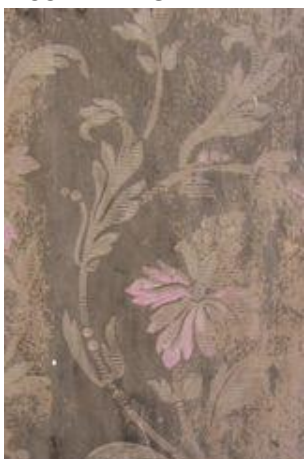
MUSTER:	Roosade õitega vertikaalsed taimeväädid	
TOOTJA:	Teadmata	
TOOTMISAEG:	1880ndad	
DATEERIMISE MEETOD:	<ol style="list-style-type: none"> 1. Ornamendi stiilikriitiline võrdlus analoogidega, võttes arvesse ka pastoraadis toimunud teadaolevaid remondiaegu 2. 1884.a. pastor abiellub. Pastoraadi uuendamine 	
MUSTRI FRAGMENT:

VÄRVID:	Roheline, roosa
	TRÜKITEHNIKA:	
	MAKULATUUR:	Paigaldatud otse eelmisele kihile
	BORDÜÜR:	Bordüüri katkeid ei leidnud, tõenäoliselt eemaldatud täies ulatuses.

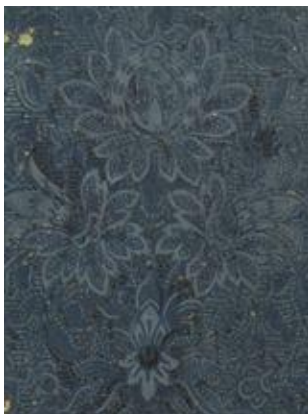
MUSTER:	Monokroomne ornament. Kolmest õiest koosnevate kimpudega	
TOOTJA:	Teadmata	
TOOTMISAEG:	1890ndad	
DATEERIMISE MEETOD:	<ol style="list-style-type: none"> 1. Ornamendi stiilikriitiline võrdlus analoogidega, võttes arvesse ka pastoraadis toimunud teadaolevaid remondiaegu 	
MUSTRI FRAGMENT:

VÄRVID:	Sinine
	TRÜKITEHNIKA:	
	MAKULATUUR:	Paigaldatud otse eelmisele kihile
	BORDÜÜR:	Bordüüri katkeid ei leidnud, tõenäoliselt eemaldatud täies ulatuses.

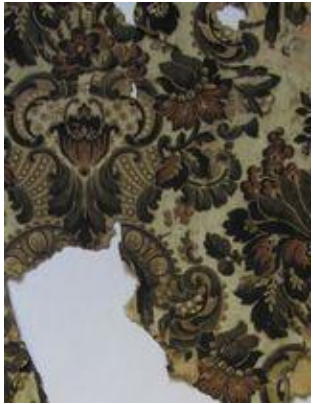
TAPEEDINÄIDISE IDENTIFITSEERIMINE: kiht 5

MUSTER:	Erakordselt suur mustrikordus. Kartušide ja taimornamendi tihe põiming	
TOOTJA:	Teadmata	
TOOTMISAEG:	1890-1900.a.	
DATEERIMISE MEETOD:	<ol style="list-style-type: none"> 1. Ornamendi stiilikriitiline võrdlus analoogidega, võttes arvesse tootmise iseärasusi ja pastoraadis toimunud teadaolevaid remondiaegu 2. Juuru kirikukroonika mäрге: 1903.a toimus uue pastori vastuvõtuks remont 	
MUSTRI FRAGMENT:

VÄRVID:	Valge, must, terrakota
	TRÜKITEHNIKA:	
	MAKULATUUR:	Paigaldatud otse eelmisele kihile
	BORDÜÜR:	Bordüüri katkeid ei leidnud, tõenäoliselt eemaldatud täies ulatuses.

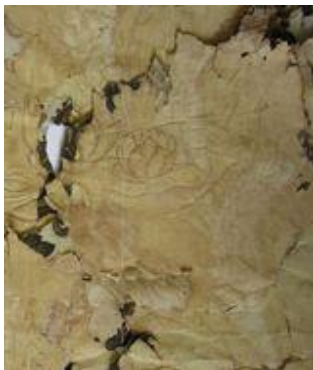
TAPEEDINÄIDISE IDENTIFITSEERIMINE: kiht 6

MUSTER:	Monokroomne taimornament vesiroosidest ja iiristest	
TOOTJA:	Teadmata	
TOOTMISAEG:	Vahemik 1900-1910.a	
DATEERIMISE MEETOD:	<ol style="list-style-type: none"> 1. Ornamendi stiilikriitiline võrdlus analoogidega, võttes arvesse tootmise iseärasusi 2. Ruumis nr 5 leitud neljanda tapeedikihhi all oleva makulatuuri põhjal 3. Juuru kirikukroonika mäрге: 1911.a. võeti pastoraadis ette suurem remont 	
MUSTRI FRAGMENT:

VÄRVID:	Kollased ja valkjad toonid
	TRÜKITEHNIKA:	Valtstrükk väga õhukesele paberile
	MAKULATUUR:	Paigaldatud otse eelmisele kihile
	BORDÜÜR:	Bordüüri katkeid ei leidnud, tõenäoliselt eemaldatud täies ulatuses.

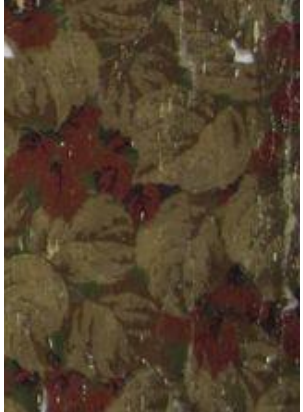
TAPEEDINÄIDISE IDENTIFITSEERIMINE: kiht 7

MUSTER:	Tihedalt asetsevad taimelehed- imiteerib gobeläänkanga mustrit	
TOOTJA:	Teadmata	
TOOTMISAEG:	1920ndad	
DATEERIMISE MEETOD:	<ol style="list-style-type: none"> 1. Ornamendi stiilikriitiline võrdlus analoogidega, võttes arvesse ka pastoraadis toimunud teadaolevaid remondiaegu 2. Juuru kirikukroonika mäрге: 1928.a. toimus pastoraadi põhjalik uuendamine 	
MUSTRI FRAGMENT:

VÄRVID:	Roheline, pruun, punane
	TRÜKITEHNIKA:	
	MAKULATUUR:	Paigaldatud otse eelmisele kihile
	BORDÜÜR:	Bordüüri katkeid ei leidnud, tõenäoliselt eemaldatud täies ulatuses.

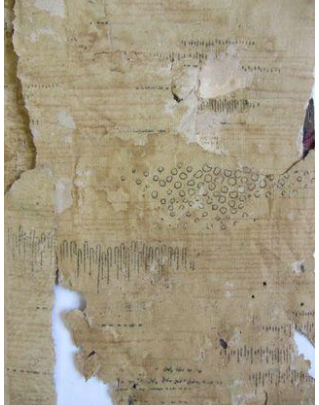
MUSTER:	Horizontaalne viirutus, krohvpinna fakturi imiteeriv.	
TOOTJA:	Teadmata	
TOOTMISAEG:	1920ndate lõpp	
DATEERIMISE MEETOD:	<ol style="list-style-type: none"> 1. Ornamendi stiilikriitiline võrdlus analoogidega, võttes arvesse ka pastoraadis toimunud teadaolevaid remondiaegu 2. Juuru kirikukroonika mäрге: 1928.a. toimus pastoraadi põhjalik uuendamine 	
MUSTRI FRAGMENT:

VÄRVID:	Samblarohelised ja pruunikad toonid
	TRÜKITEHNIKA:	
	MAKULATUUR:	Paigaldatud otse eelmisele kihile
	BORDÜÜR:	Bordüüri katkeid ei leidnud, tõenäoliselt eemaldatud täies ulatuses või puudus algsest

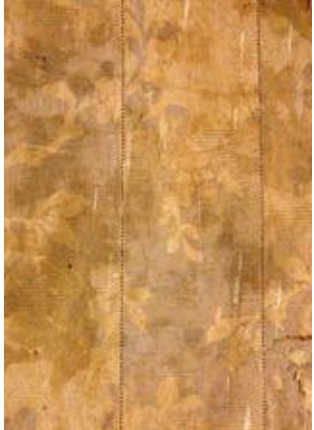
MUSTER:	Tugev diagonaalselt kulgev lai lehtornament, mida vertikaalselt lõikab peen tihe võrdse sammuga punktiirjoon	
TOOTJA:	Teadmata	
TOOTMISAEG:	1940ndate lõpp	
DATEERIMISE MEETOD:	<ol style="list-style-type: none"> 1. Ornamendi stiilikriitiline võrdlus analoogidega, võttes arvesse ka pastoraadis toimunud teadaolevaid remondiaegu 2. Makulatuuri põhjal 	
MUSTRI FRAGMENT:

VÄRVID:	Helesinine, valge, tumesinine
	TRÜKITEHNIKA:	Valtstrükk
	MAKULATUUR:	Ajalehed: Leitud Õhtuleht 27. Veebruar 1947.a.
	BORDÜÜR:	Bordüüri katkeid ei leidnud, tõenäoliselt eemaldatud täies ulatuses või puudus algselt

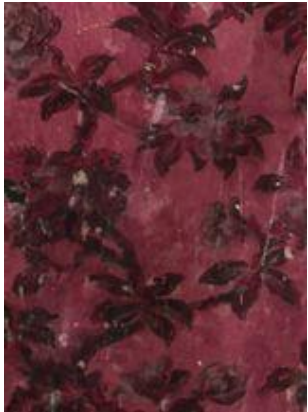
MUSTER:	Monokroomne metsiku roosi väät	
TOOTJA:	NSVL Moskva	
TOOTMISAEG:	1950ndad	
DATEERIMISE MEETOD:	<ol style="list-style-type: none"> 1. Tootja võrdlus analoogidega 2. Veerisel tootja märgistus 	
MUSTRI FRAGMENT:

VÄRVID:	Helelillast kuni mustjaspunaseni
	TRÜKITEHNIKA:	
	MAKULATUUR:	Paigaldatud otse eelmisele kihile
	BORDÜÜR:	Lai tapeedil korduva roosiväädi mustriiga bordüürkoos suurte roosiõitega

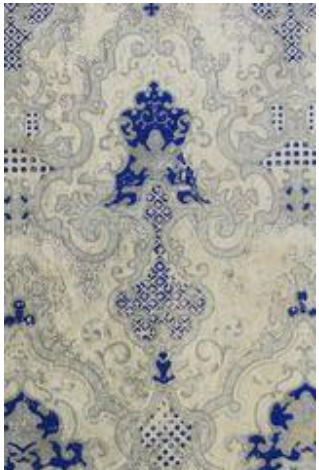
MUSTER:	Üldplaanis suurtest pool-langeva sammuga kartuššidest muster	
TOOTJA:	Teadmata. Arvatav tootja Venemaa tsaaririik	
TOOTMISAEG:	1840-50ndad vahemik. Võimalik, et 1842.a. remondi aegne, kui vahetati kõnesolevas ruumis ja saalis põrandad	
DATEERIMISE MEETOD:	3. Ornamendi stiilikriitiline võrdlus analoogidega, võttes arvesse tootmise iseärasusi ja pastoraadis toimunud teadaolevaid remondiaegu	
MUSTRI FRAGMENT:

VÄRVID:	Hall, valge, sinine
	TRÜKITEHNIKA:	Plokitrükk
	MAKULATUUR:	Käsitsi valmistatud ebaühtlane kaltsupaber
	BORDÜÜR:	Bordüüri katkeid ei leidnud, tõenäoliselt eemaldatud täies ulatuses.

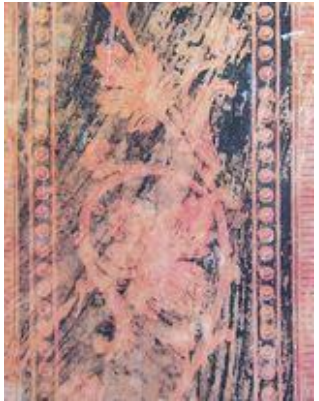
MUSTER:	Laiad vertikaalsed triibud, millel peente horisontaalsete triipudega vaheldub akantusornament	
TOOTJA:	Teadmata.	
TOOTMISAEG:	1870ndad	
DATEERIMISE MEETOD:	1. Ornamendi stiilikriitiline võrdlus analoogidega, võttes arvesse tootmise iseärasusi ja pastoraadis toimunud teadaolevaid remondiaegu 2. 1875.a. tapetseeriti kõik ruumid	
MUSTRI FRAGMENT:

VÄRVID:	Oranž, must, kollane
	TRÜKITEHNIKA:	Valtstrükk
	MAKULATUUR:	Tugev hall papp
	BORDÜÜR:	Bordüüri katkeid ei leidnud, tõenäoliselt eemaldatud täies ulatuses.

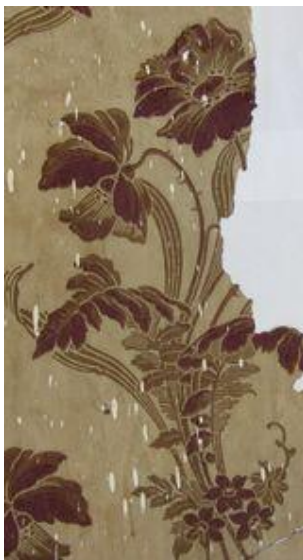
MUSTER:	Moonikimpude motiiv	
TOOTJA:	Teadmata.	
TOOTMISAEG:	1900-1910.a.	
DATEERIMISE MEETOD:	<ol style="list-style-type: none"> 1. Ornamendi stiilikriitiline võrdlus analoogidega, võttes arvesse tootmise iseärasusi ja pastoraadis toimunud teadaolevaid remondiaegu 2. Juuru kirikukroonika mäрге: 1911.a. võeti pastoraadis ette suurem remont 	
MUSTRI FRAGMENT:

VÄRVID:	Lilla, valge
	TRÜKITEHNIKA:	Valtstrükk õhukesel paberil
	MAKULATUUR:	Ajaleht: 1910.a.
	BORDÜÜR:	Bordüüri ei leidnud aga on ära tuntav eemaldatud bordüüri jälg

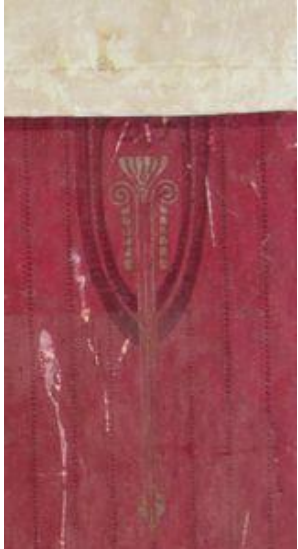
MUSTER:	Vertikaaltriipudega taustal pool-langeva sammuga lakoonilised juugendlikud ripatsid	
TOOTJA:	Teadmata.	
TOOTMISAEG:	1911-1915.a.	
DATEERIMISE MEETOD:	1. Ornamendi stiilikriitiline võrdlus analoogidega, võttes arvesse tootmise iseärasusi ja pastoraadis toimunud teadaolevaid remondiaegu	
MUSTRI FRAGMENT:

VÄRVID:	Punane, kuldne
	TRÜKITEHNIKA:	Valtstrükk
	MAKULATUUR:	Paigaldatud otse eelmisele kihile
	BORDÜÜR:	Bordüüri ei ole, on peegelvälvi markeeriv valge paber

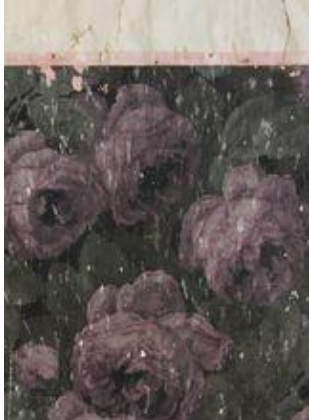
MUSTER:	Suured helelillad roosid mustal foonil	
TOOTJA:	Teadmata.	
TOOTMISAEG:	1911-1920.a.	
DATEERIMISE MEETOD:	1. Ornamendi stiilikriitiline võrdlus analoogidega, võttes arvesse tootmise iseärasusi ja pastoraadis toimunud teadaolevaid remondiaegu	
MUSTRI FRAGMENT:

VÄRVID:	Lilla, roosa, must
	TRÜKITEHNIKA:	Valtstrükk
	MAKULATUUR:	Paigaldatud otse eelmisele kihile
	BORDÜÜR:	Bordüüri ei ole, on peegelvälvi markeeriv valge paber. Kordab eelmist kujundust

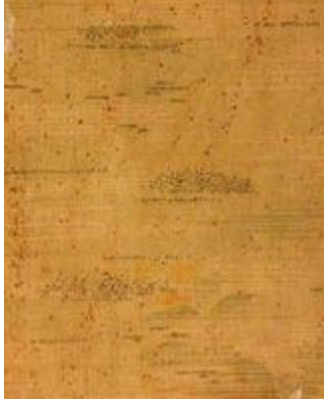
MUSTER:	Horisontaalne viirutus, krohvpinna faktuuri imiteeriv.	
TOOTJA:	Teadmata.	
TOOTMISAEG:	1920ndate lõpp	
DATEERIMISE MEETOD:	<ol style="list-style-type: none"> Ornamendi stiilikriitiline võrdlus analoogidega, võttes arvesse tootmise iseärasusi ja pastoraadis toimunud teadaolevaid remondiaegu Juuru kirikukroonika mäрге: 1928.a. toimus pastoraadi põhjalik uuendamine 	
MUSTRI FRAGMENT:

VÄRVID:	Samblarohelised ja pruunikad toonid
	TRÜKITEHNIKA:	Valtstrükk
	MAKULATUUR:	Ajaleht: 1926.a.
	BORDÜÜR:	Bordüüri katkeid ei leidnud, tõenäoliselt eemaldatud täies ulatuses.

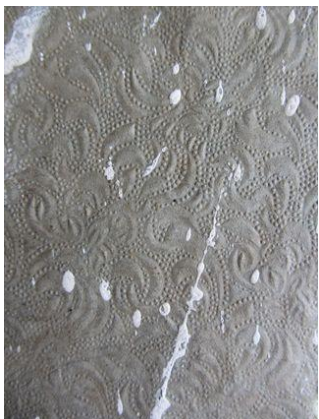
MUSTER:	Ühetooniline peen reljeefne neerumuster	
TOOTJA:	Teadmata.	
TOOTMISAEG:	1930-1940 vahemik	
DATEERIMISE MEETOD:	1. Kahe dateeritava kihi abil	
MUSTRI FRAGMENT:

VÄRVID:	Roheline
	TRÜKITEHNIKA:	-
	MAKULATUUR:	Tõenäoliselt antud kiht on kasutatud makulatuurina
	BORDÜÜR:	-

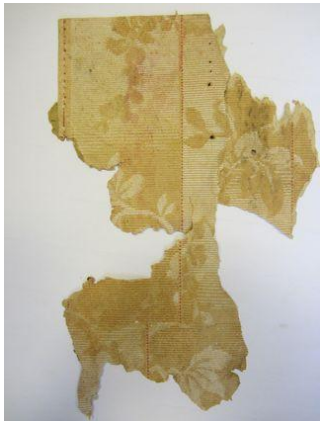
MUSTER:	Tugev lai lehtornament, mida vertikaalselt lõikab peen tihe võrdse sammuga punktiirjoon	
TOOTJA:	Teadmata.	
TOOTMISAEG:	1940ndate lõpp	
DATEERIMISE MEETOD:	<ol style="list-style-type: none"> 1. Ornamenti stiilikriitiline võrdlus analoogidega, võttes arvesse tootmise iseärasusi ja pastoraadis toimunud teadaolevaid remondiaegu 2. Ruumis nr 4 leitud üheksanda tapeedikihhi all oleva makulatuuri põhjal 	
MUSTRI FRAGMENT:

VÄRVID:	Oranž, punane, valge
	TRÜKITEHNIKA:	Valtstrükk
	MAKULATUUR:	Eelmine kiht nr 8
	BORDÜÜR:	Bordüüri katkeid ei leidnud, tõenäoliselt eemaldatud täies ulatuses.

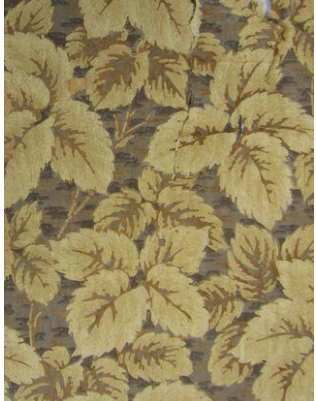
TAPEEDINÄIDISE IDENTIFITSEERIMINE: kiht 1

MUSTER:	Tihedalt asetsevad taimelehed- imiteerib gobeläänkanga mustrit	
TOOTJA:	Teadmata.	
TOOTMISAEG:	1920ndad	
DATEERIMISE MEETOD:	<ol style="list-style-type: none"> 1. Ornamendi stiilikriitiline võrdlus analoogidega, võttes arvesse tootmise iseärasusi ja pastoraadis toimunud teadaolevaid remondiaegu 2. Juuru kirikukroonika mäрге: 1928.a. toimus pastoraadi põhjalik uuendamine 	
MUSTRI FRAGMENT:

VÄRVID:	Pruun, kollane
	TRÜKITEHNIKA:	Valtstrükk
	MAKULATUUR:	Ajaleht. 1928.a.
	BORDÜÜR:	Bordüüri katkeid ei leidnud, tõenäoliselt eemaldatud täies ulatuses.

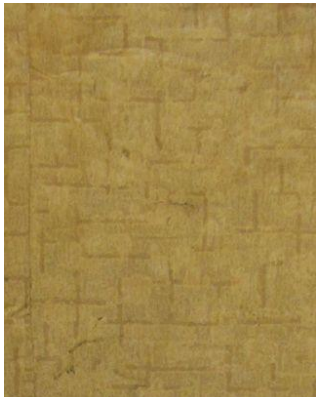
TAPEEDINÄIDISE IDENTIFITSEERIMINE: kiht 2

MUSTER:	Krohvpinna faktuuri imiteeriv. Aimatav ruudustik.	
TOOTJA:	Teadmata.	
TOOTMISAEG:	1930ndad	
DATEERIMISE MEETOD:	<ol style="list-style-type: none"> 1. Ornamendi stiilikriitiline võrdlus analoogidega, võttes arvesse tootmise iseärasusi ja pastoraadis toimunud teadaolevaid remondiaegu 	
MUSTRI FRAGMENT:

VÄRVID:	Beež, kollane
	TRÜKITEHNIKA:	Valtstrükk
	MAKULATUUR:	Paigaldatud otse eelmisele kihile
	BORDÜÜR:	Kitsas bordüür. Laius 3 cm

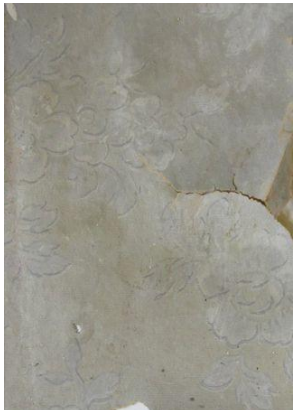
TAPEEDINÄIDISE IDENTIFITSEERIMINE: kiht 1

MUSTER:	Monokroomne avatud õitest kimpudega lahendus, hõbedase läikega paber.	
TOOTJA:	Teadmata.	
TOOTMISAEG:	1920ndad	
DATEERIMISE MEETOD:	<ol style="list-style-type: none"> 1. Ornamendi stiilikriitiline võrdlus analoogidega, võttes arvesse tootmise iseärasusi ja pastoraadis toimunud teadaolevaid remondiaegu 2. Juuru kirikukroonika mäрге: 1928.a. toimus pastoraadi põhjalik uuendamine 	
MUSTRI FRAGMENT:	VÄRVID:	Hall, hõbedane
	TRÜKITEHNIKA:	Valtstrükk
	MAKULATUUR:	Ajaleht. 1928.a.
	BORDÜÜR:	Tapeet säilinud vaid vineerist seinatahveldise all (50 cm ulatuses põrandast).

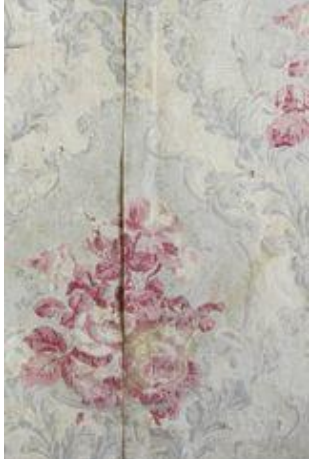
MUSTER:	Üldplaanis suurtest pool-langeva sammuga kartušsdest muster, mille keskel suur roosikimp.	
TOOTJA:	Teadmata. Arvatav tootja Venemaa tsaaririik	
TOOTMISAEG:	1840-50ndad vahemik. Võimalik, et 1842.a. remondi aegne, kui vahetati põrandaid	
DATEERIMISE MEETOD:	2. Ornamendi stiilikriitiline võrdlus analoogidega, võttes arvesse tootmise iseärasusi ja pastoraadis toimunud teadaolevaid remondiaegu	
MUSTRI FRAGMENT:

VÄRVID:	Hall, valge, roosa
	TRÜKITEHNIKA:	Plokitrükk
	MAKULATUUR:	Käsitsi valmistatud ebaühtlane kaltsupaber
	BORDÜÜR:	Bordüüri katkeid ei leidnud, tõenäoliselt eemaldatud täies ulatuses.

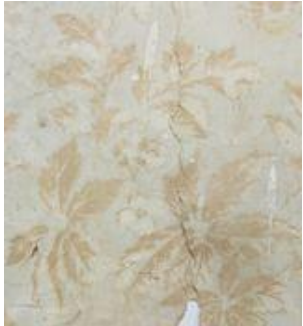
TAPEEDINÄIDISE IDENTIFITSEERIMINE: kiht 5

MUSTER:	Monokroomne taimornament	
TOOTJA:	Teadmata.	
TOOTMISAEG:	1900.a.	
DATEERIMISE MEETOD:	<ol style="list-style-type: none"> 1. Ornamendi stiilikriitiline võrdlus analoogidega, võttes arvesse tootmise iseärasusi ja pastoraadis toimunud teadaolevaid remondiaegu 2. Juuru kirikukroonika mäрге: 1903.a toimus uue pastori vastuvõtuks remont 	
MUSTRI FRAGMENT:

VÄRVID:	Hall, valge
	TRÜKITEHNIKA:	Valtstrükk, tselluloospaber (tõmbunud kollaseks)
	MAKULATUUR:	Paigaldatud otse eelmisele kihile
	BORDÜÜR:	Bordüüri katkeid ei leidnud, tõenäoliselt eemaldatud täies ulatuses.

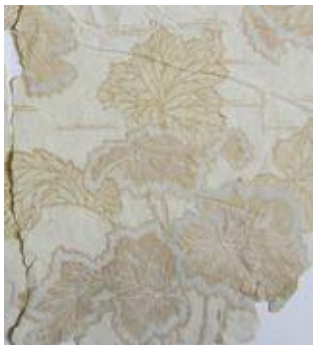
TAPEEDINÄIDISE IDENTIFITSEERIMINE: kiht 6

MUSTER:	Monokroomsed suured kobrulehe kimbud	
TOOTJA:	Teadmata.	
TOOTMISAEG:	Vahemik 1900-1910.a	
DATEERIMISE MEETOD:	<ol style="list-style-type: none"> 1. Ornamendi stiilikriitiline võrdlus analoogidega, võttes arvesse tootmise iseärasusi ja pastoraadis toimunud teadaolevaid remondiaegu 2. Ruumis nr 5 leitud neljanda tapeedikihhi all oleva makulatuuri põhjal 3. Juuru kirikukroonika mäрге: 1911.a. võeti pastoraadis ette suurem remont 	
MUSTRI FRAGMENT:

VÄRVID:	Hall, valge
	TRÜKITEHNIKA:	Valtstrükk, tselluloospaber (tõmbunud kollaseks)
	MAKULATUUR:	Paigaldatud otse eelmisele kihile
	BORDÜÜR:	Bordüüri katkeid ei leidnud, tõenäoliselt eemaldatud täies ulatuses.

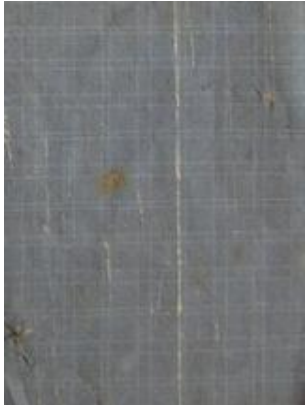
TAPEEDINÄIDISE IDENTIFITSEERIMINE: kiht 7

MUSTER:	Monokroomne lihtsat kangafaktuuri järgi aimav	
TOOTJA:	Teadmata.	
TOOTMISAEG:	Vahemik 1917-1920.a.	
DATEERIMISE MEETOD:	<ol style="list-style-type: none"> 1. Ornamenti stiilikriitiline võrdlus analoogidega, võttes arvesse tootmise iseärasusi ja pastoraadis toimunud teadaolevaid remondiaegu 2. Juuru kirikukroonika mäрге: 1918.a asusid pastoraati elama kaks saksa leitnanti. Pastor naases 1919.a. 	
MUSTRI FRAGMENT:

VÄRVID:	Sinine
	TRÜKITEHNIKA:	Valtstrükk
	MAKULATUUR:	Paigaldatud otse eelmisele kihile
	BORDÜÜR:	Bordüüri katkeid ei leidnud, tõenäoliselt eemaldatud täies ulatuses.

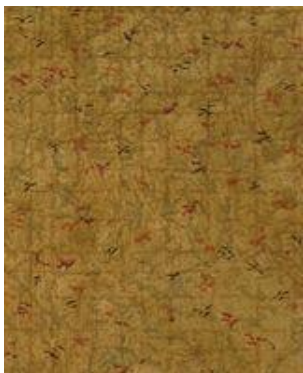
TAPEEDINÄIDISE IDENTIFITSEERIMINE: kiht 10

MUSTER:	Krohvpinna faktuuri imiteeriv (aimatava ruudustikuga pinnalaotus).	
TOOTJA:	Teadmata.	
TOOTMISAEG:	1940ndad	
DATEERIMISE MEETOD:	1. Ornamendi stiilikriitiline võrdlus analoogidega, võttes arvesse ka pastoraadis toimunud teadaolevaid remondiaegu	
MUSTRI FRAGMENT:

VÄRVID:	Kollane, roheline, punane, pruun, oranž
	TRÜKITEHNIKA:	
	MAKULATUUR:	Paigaldatud otse eelmisele kihile
	BORDÜÜR:	Kitsas bordüür: Must, kuldne, punane. Laius 2,5 cm

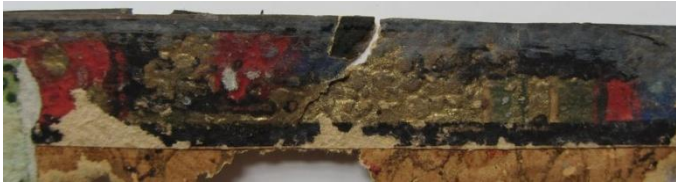
TAPEEDINÄIDISE IDENTIFITSEERIMINE: kiht 11

MUSTER:	Monokroomsed rohelised õied ja lehed	
TOOTJA:	Teadmata. NSVL	
TOOTMISAEG:	1950-1960 vahemik	
DATEERIMISE MEETOD:	1. Ornamendi stiilikriitiline võrdlus analoogidega, võttes arvesse ka pastoraadis toimunud teadaolevaid remondiaegu	
MUSTRI FRAGMENT:

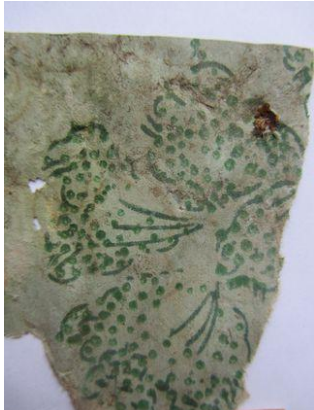
VÄRVID:	Roheline
	TRÜKITEHNIKA:	
	MAKULATUUR:	Paigaldatud otse eelmisele kihile
	BORDÜÜR:	Roheline, pruun. Laius 3,2 cm

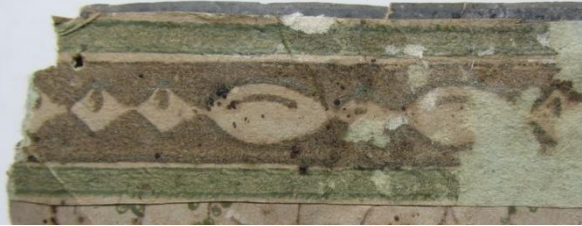
TAPEEDINÄIDISE IDENTIFITSEERIMINE: kiht 12

MUSTER:	Horisontaal ja vertikaal triipudest tekkiv ruudustik	
TOOTJA:	Teadmata. NSVL	
TOOTMISAEG:	1960-1970 vahemik	
DATEERIMISE MEETOD:	1. Ornamendi stiilikriitiline võrdlus analoogidega, võttes arvesse ka pastoraadis toimunud teadaolevaid remondiaegu 2. Makulatuuril dateering: 13. august 1965	
MUSTRI FRAGMENT:  	VÄRVID:	Valge, roosa, helesinine
	TRÜKITEHNIKA:	
	MAKULATUUR:	Ajaleht. 13. augustil 1965
	BORDÜÜR:	Kollane, pruun. Laius 4,2 cm

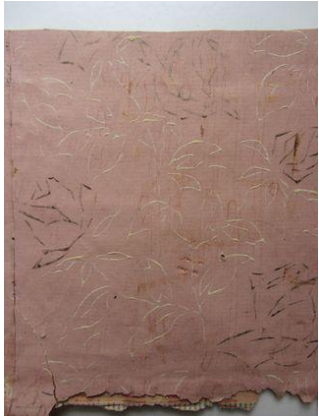
TAPEEDINÄIDISE IDENTIFITSEERIMINE: kiht 13

MUSTER:	Roosal põhjal markeeriva joonega valged ja pruunid roosi õied	
TOOTJA:	Teadmata. NSVL	
TOOTMISAEG:	1970-1980 vahemik	
DATEERIMISE MEETOD:	1. Ornamendi stiilikriitiline võrdlus analoogidega, võttes arvesse tootmise iseärasusi ja pastoraadis toimunud teadaolevaid remondiaegu	
MUSTRI FRAGMENT:	VÄRVID:	Tuhm roosa, valge, pruun
	TRÜKITEHNIKA:	
	MAKULATUUR:	Paigaldatud otse eelmisele kihile
	BORDÜÜR:	Naeltega paigaldatud kullatud papp, millel pressitud lilleõied. Laius 3,2 cm

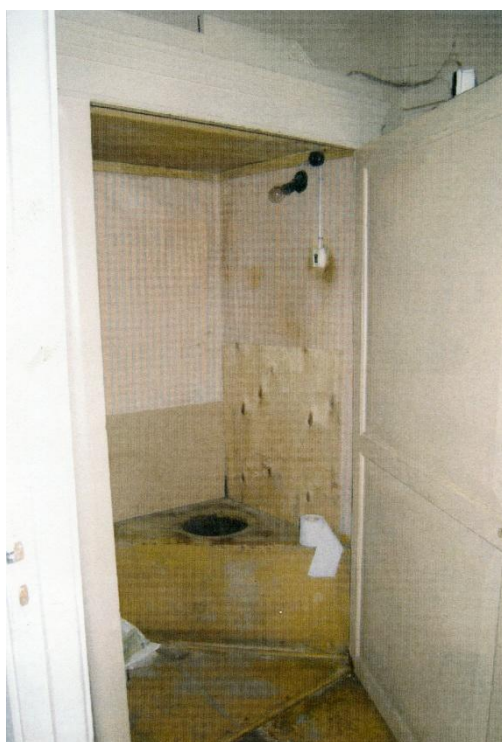
Foto 5

Hoone mõlemas otsas on säilinud vanad kuiv-käimlad. Lõunapoolne kuiv-käimla (ruum 15a) on kujundatud interjööris kapina (Foto 5). Põhjapoolne kuiv-käimla (ruum nr 3a) on oma lahenduselt muudetud, sissepääs on viidud ruumist nr. 5 ruumi nr.4. Ampiirilike sugemetega kujundatud kapp-käimlas on säilinud hilisemate kihtide all ka autentne ümberehitus aegne tapeet (Foto 6 - 7).

Ruumis nr 15 asuv kuivkäimla. Foto: OÜ Restauraatorprojekt. 2008

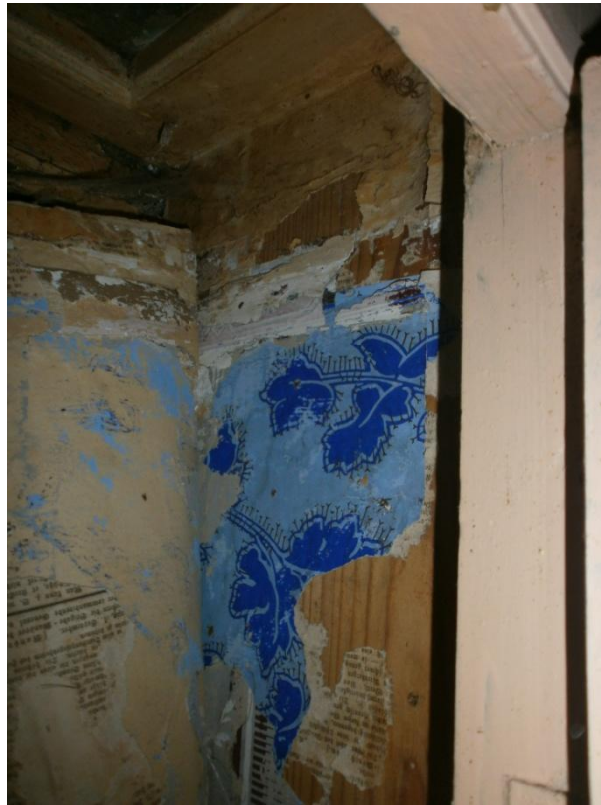
Foto 6

Ruumis nr 15 asuva kuivkäimla esimene kiht tapeeti . Foto: Kadri Tael, november 2012

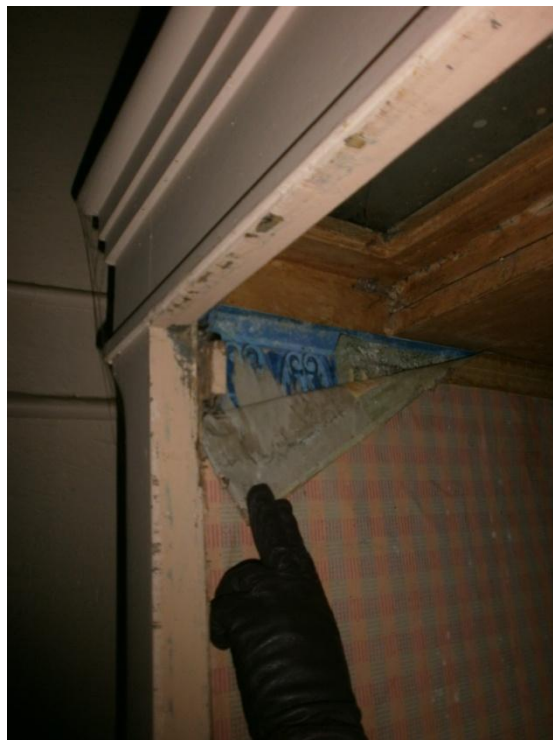
Foto 7

Ruumis nr 15 asuva kuivkäimla esimese tapeedi kihi bordüür . Foto: Kadri Tael, november 2012

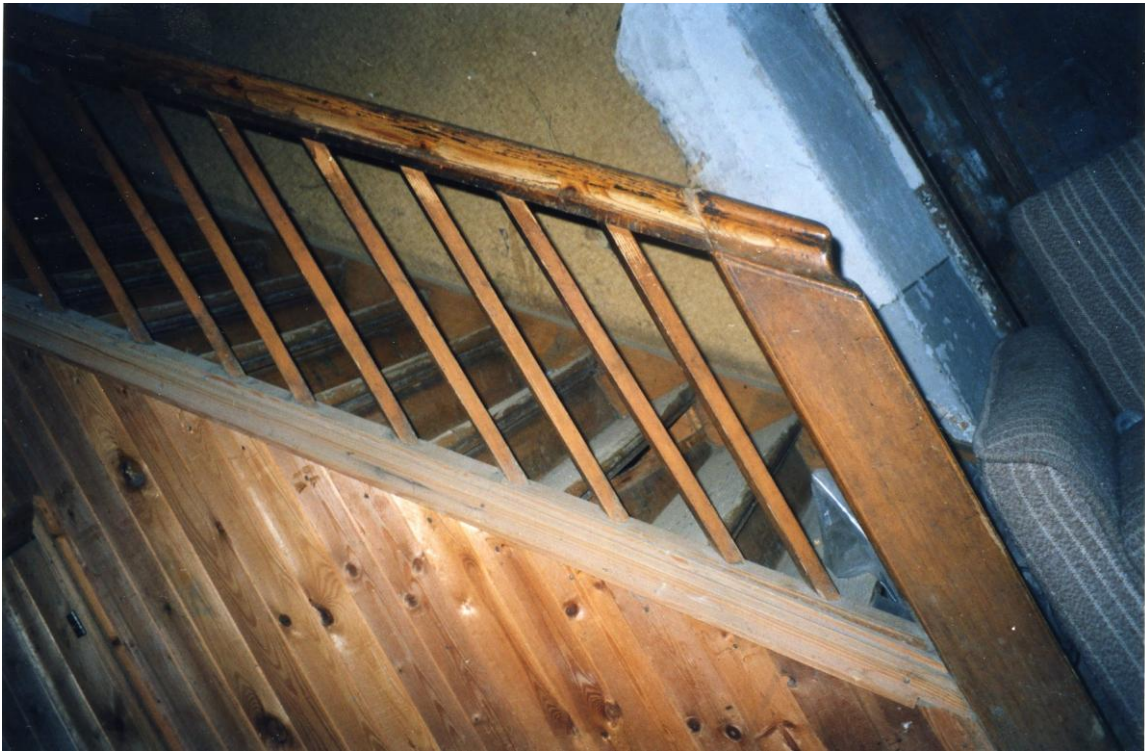
Foto 8

Pastoraadi trepp ruumis nr 9. OÜ Restauraatorprojekt. 2008
