Juuru pastoraadi peahoone ajaloolised tapeedid

2012/ 2013. õ-a Arhitektuuri konserveerimise ja restaureerimise täiendkoolituskursuse
lõputöö

Mälestise nimi: **Juuru pastoraadi peahoone**

Mälestise registri number: **15168**

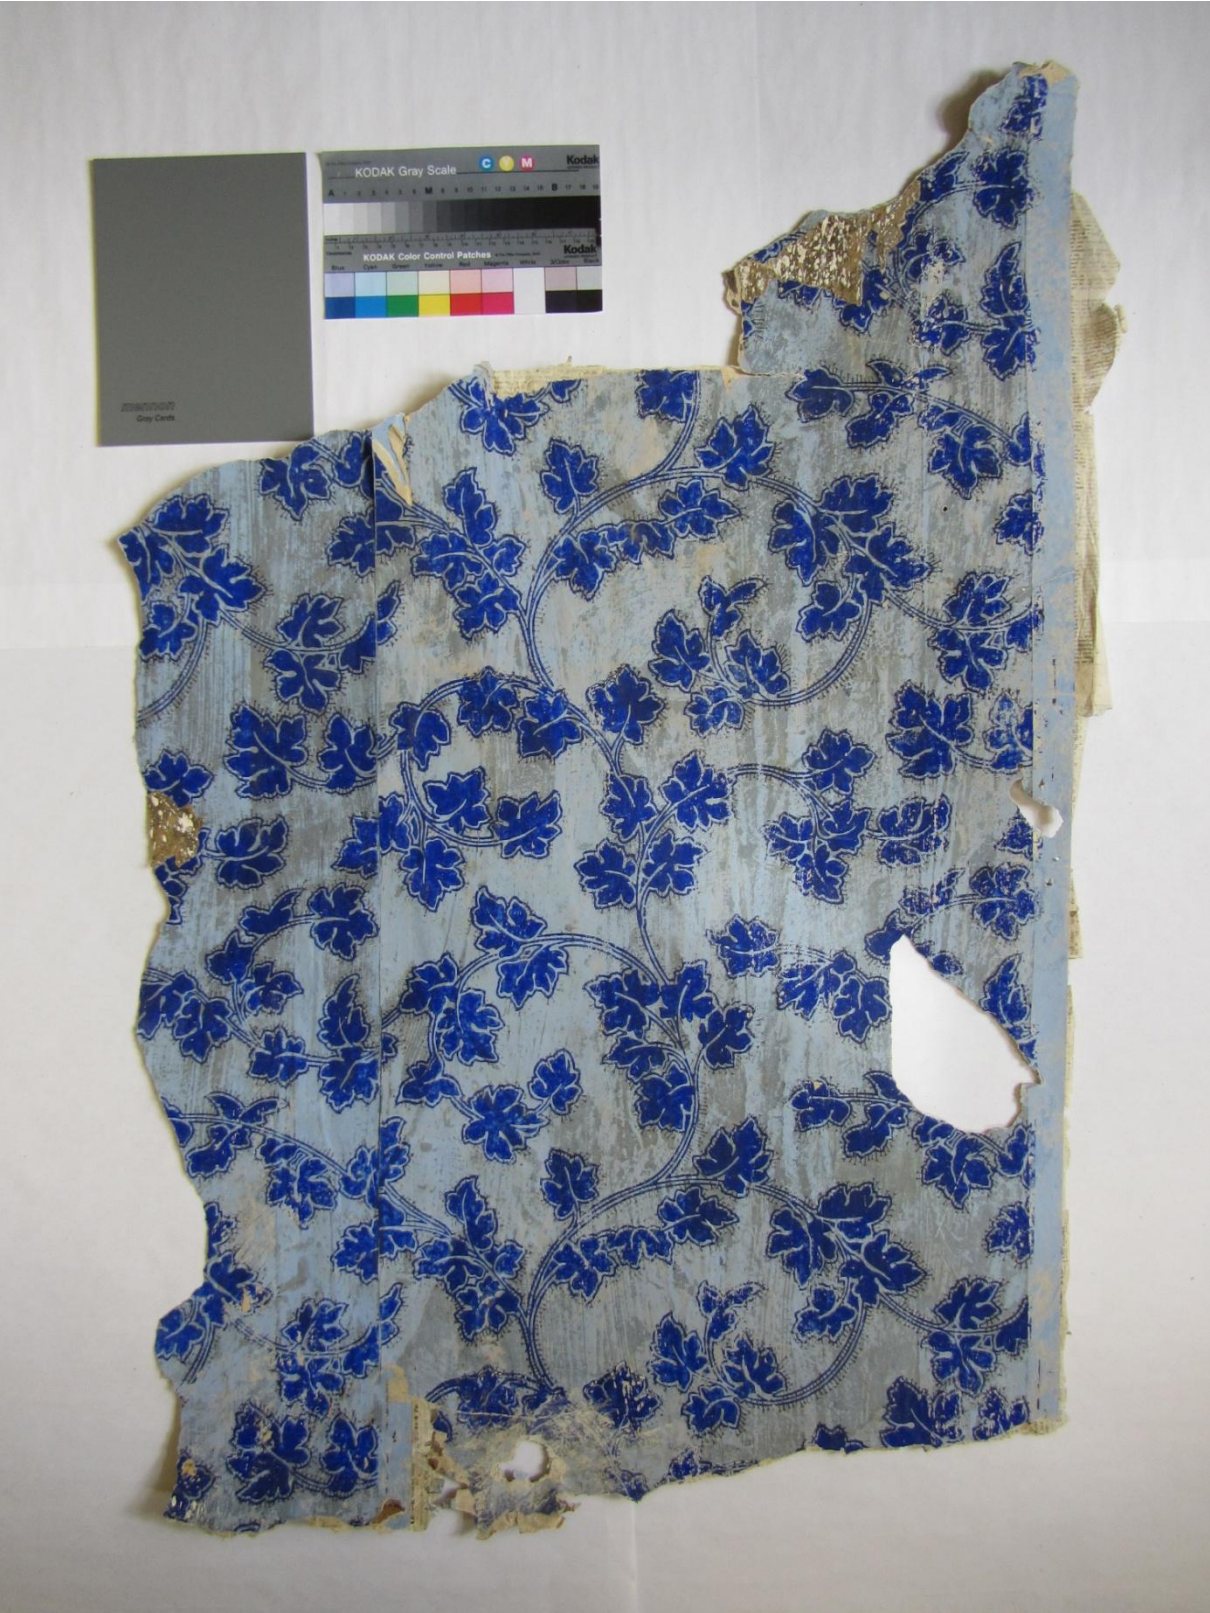
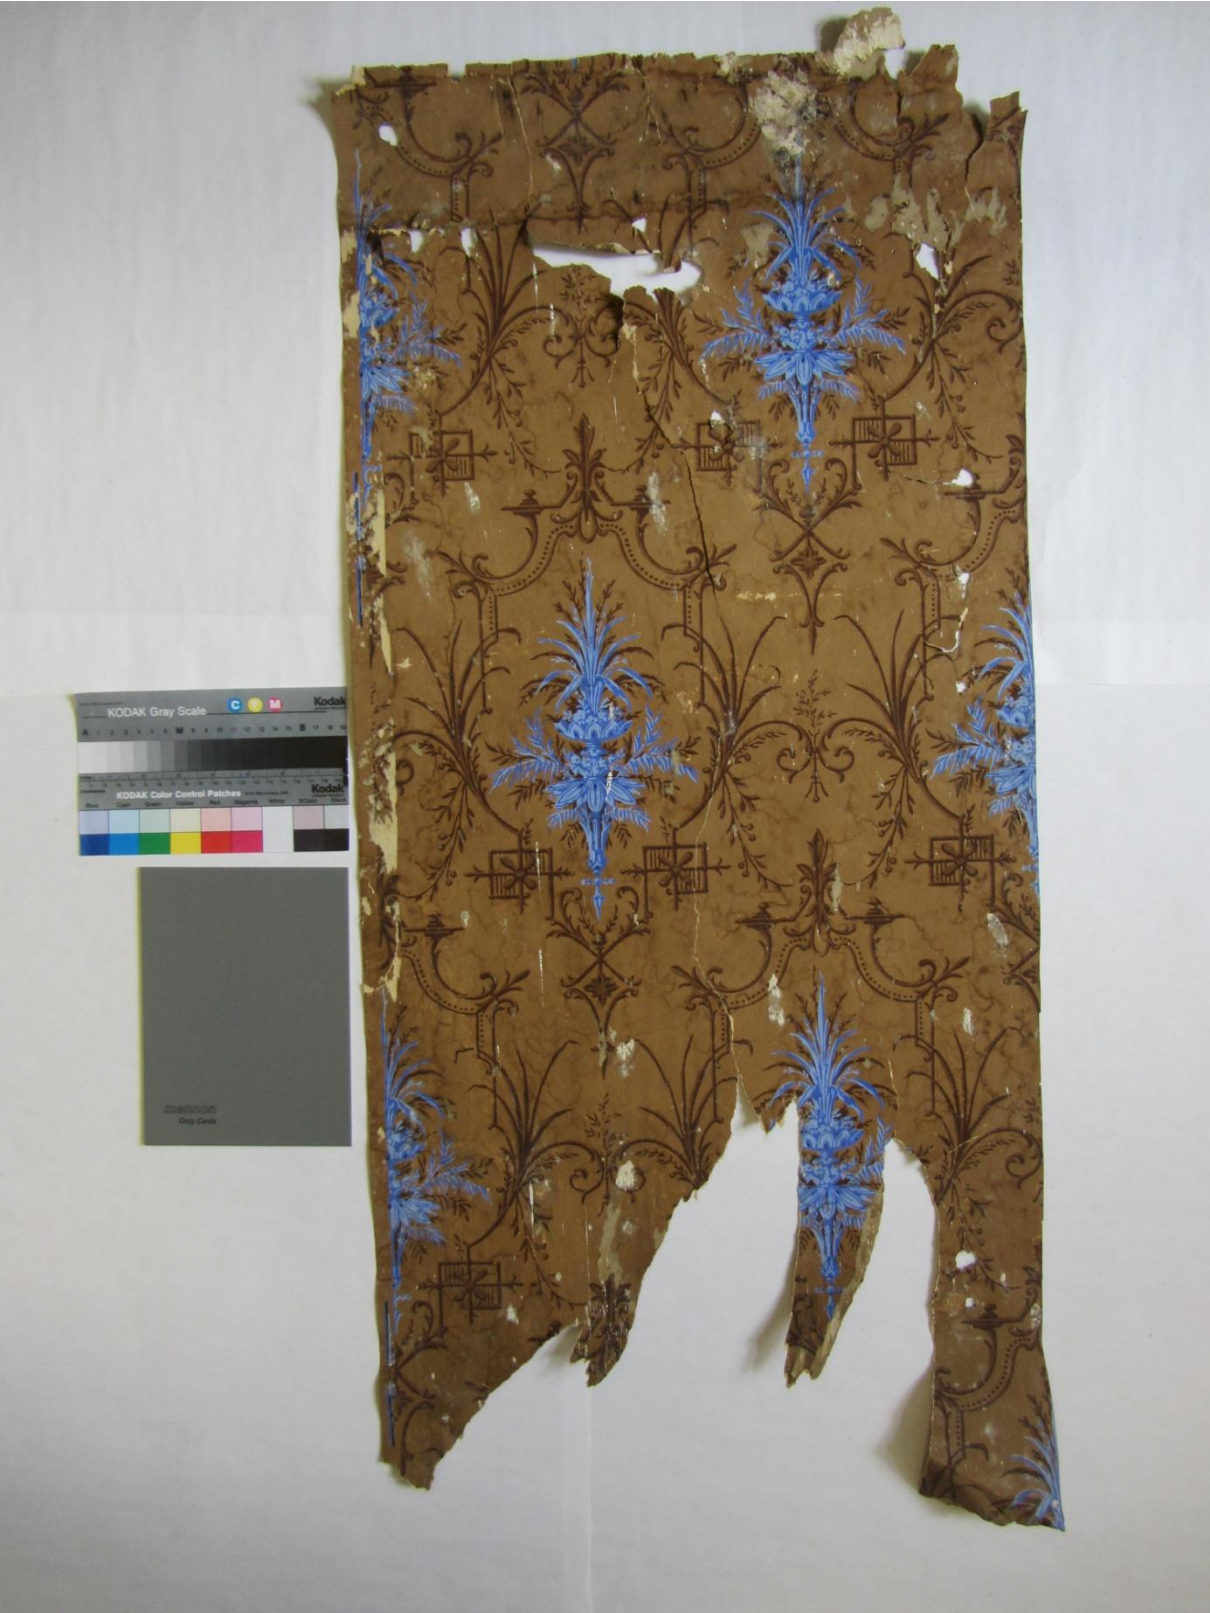
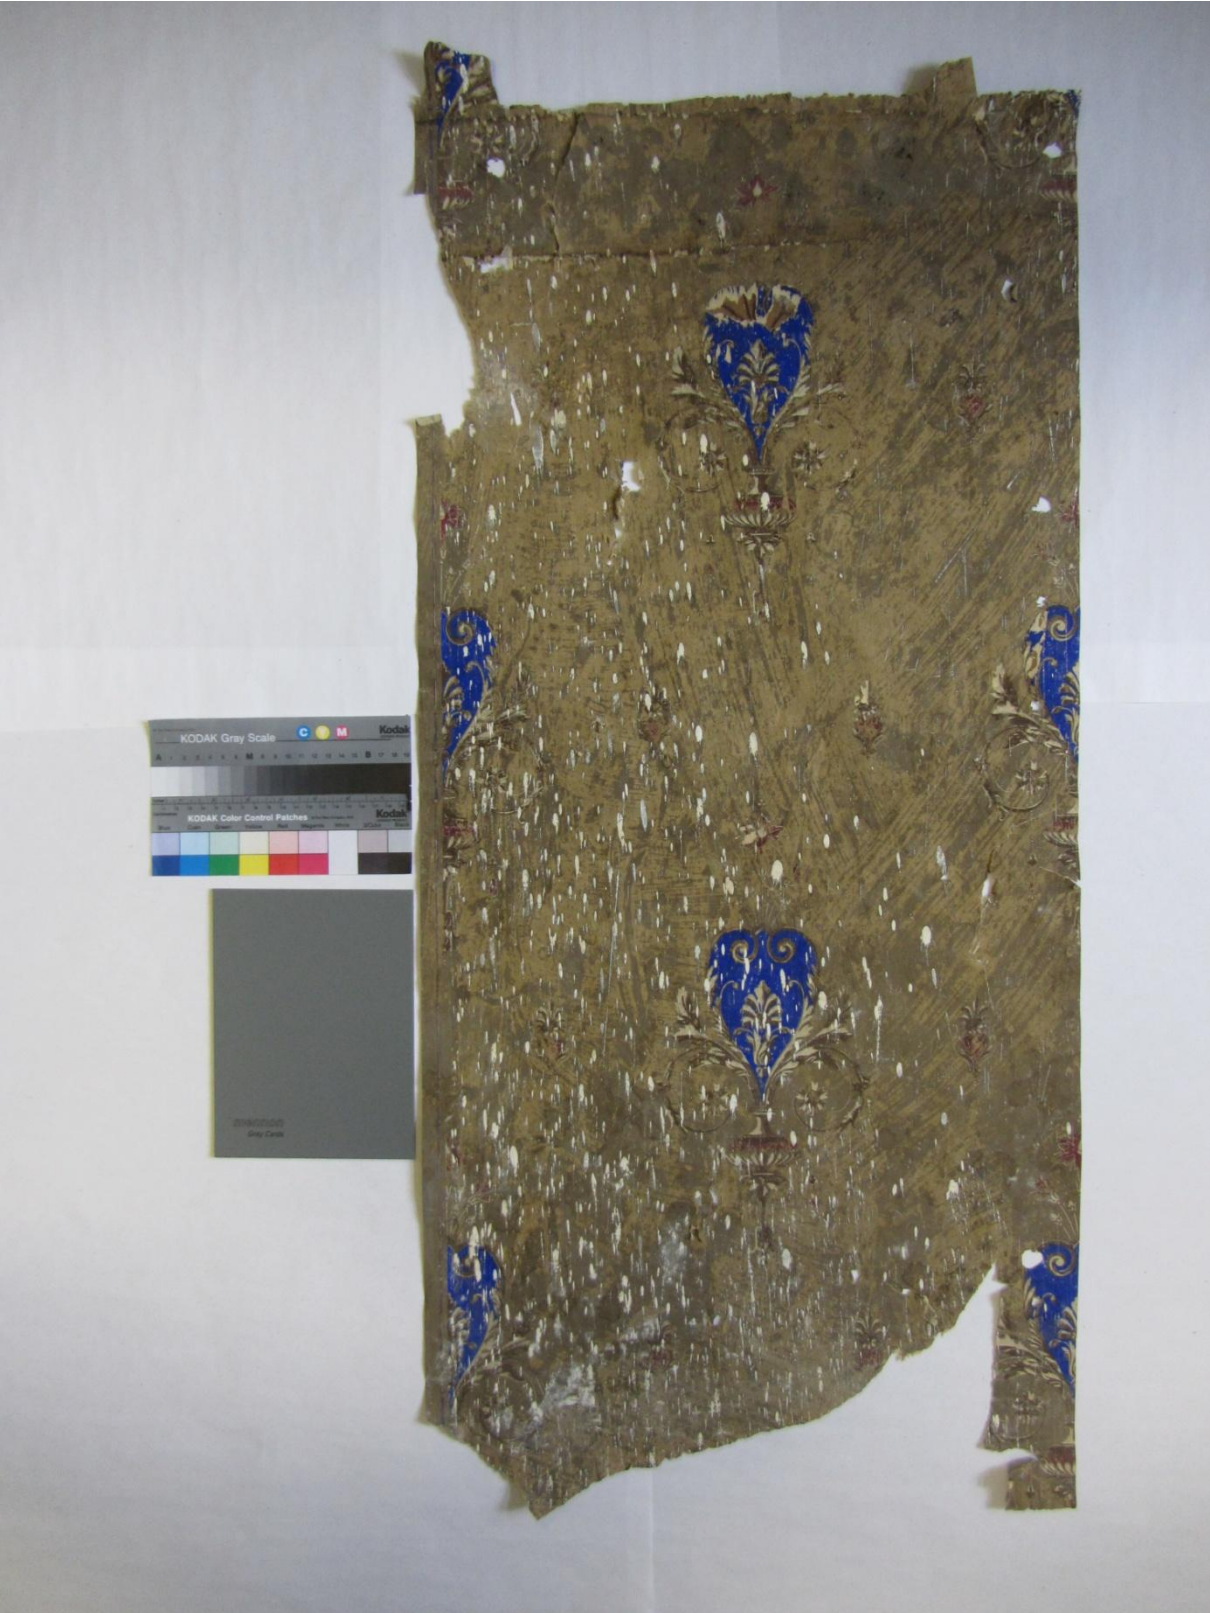
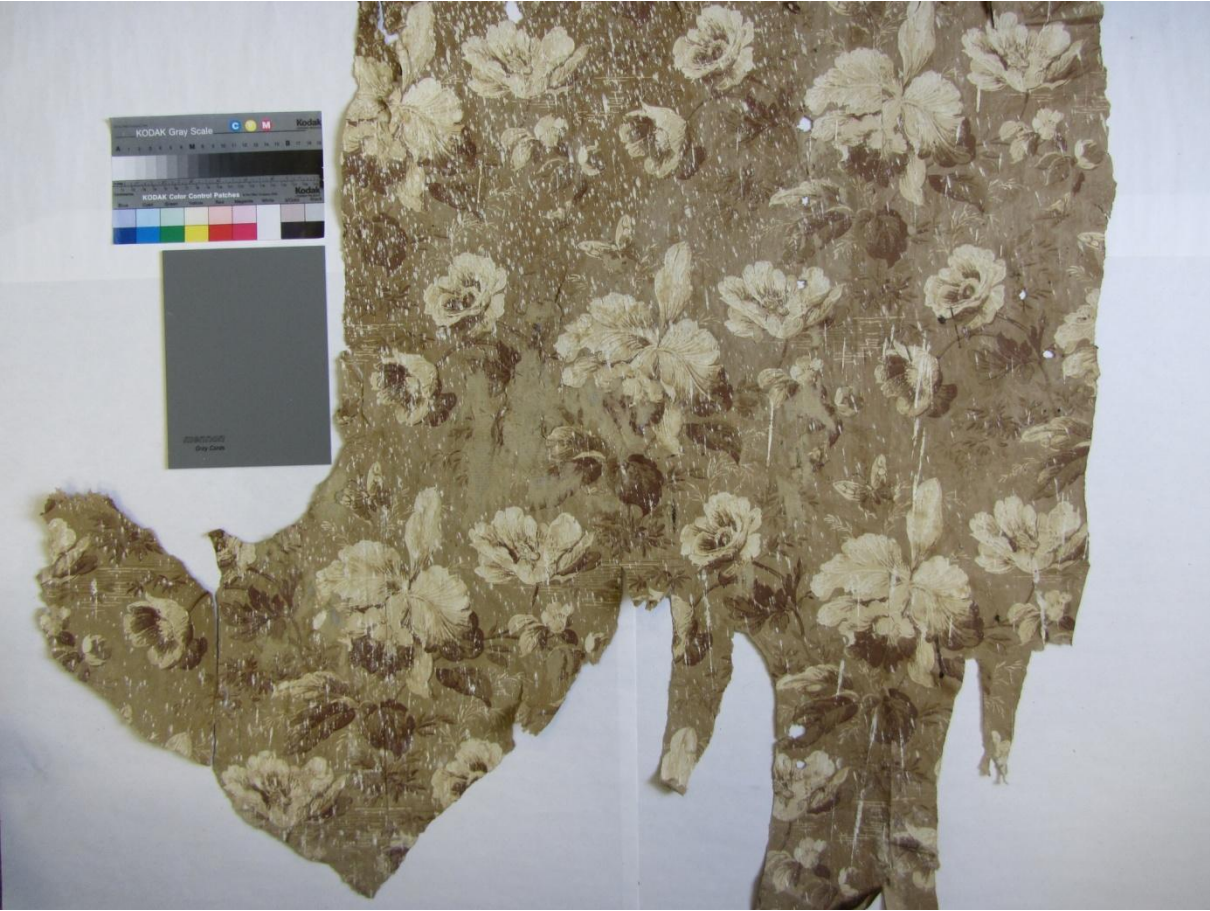
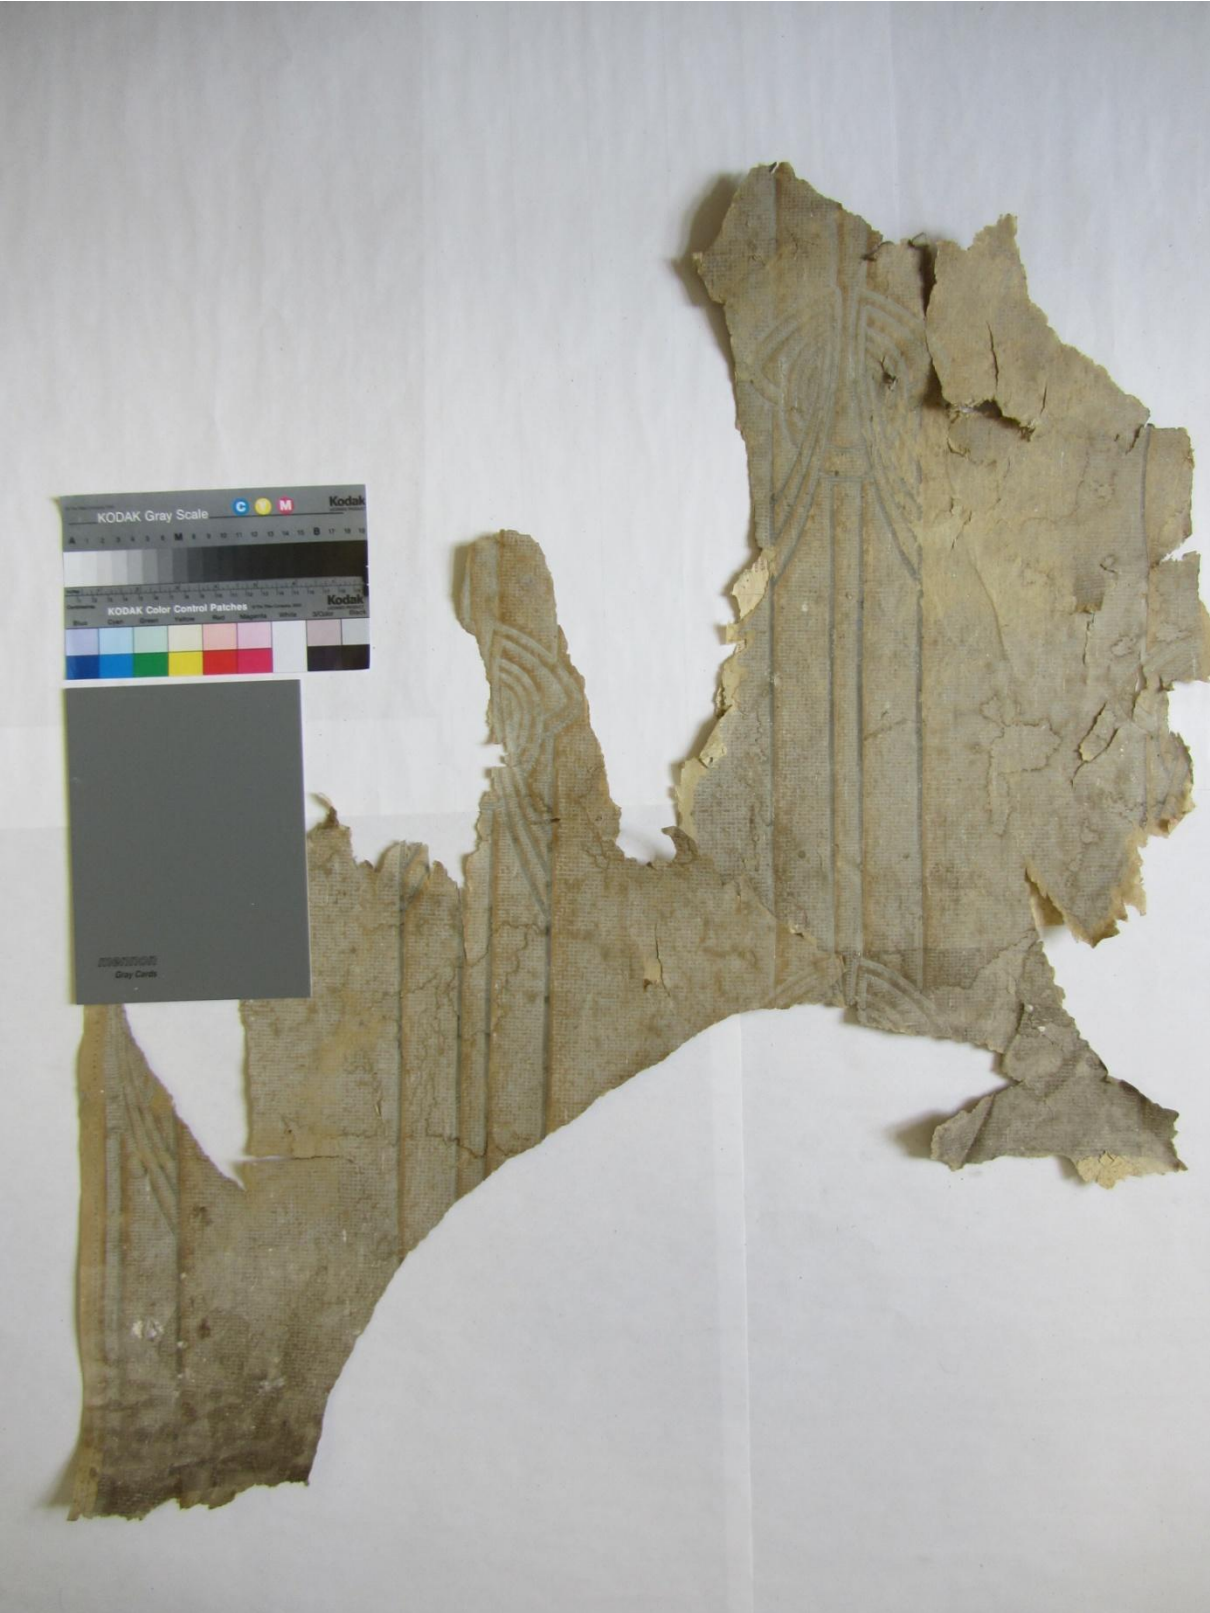
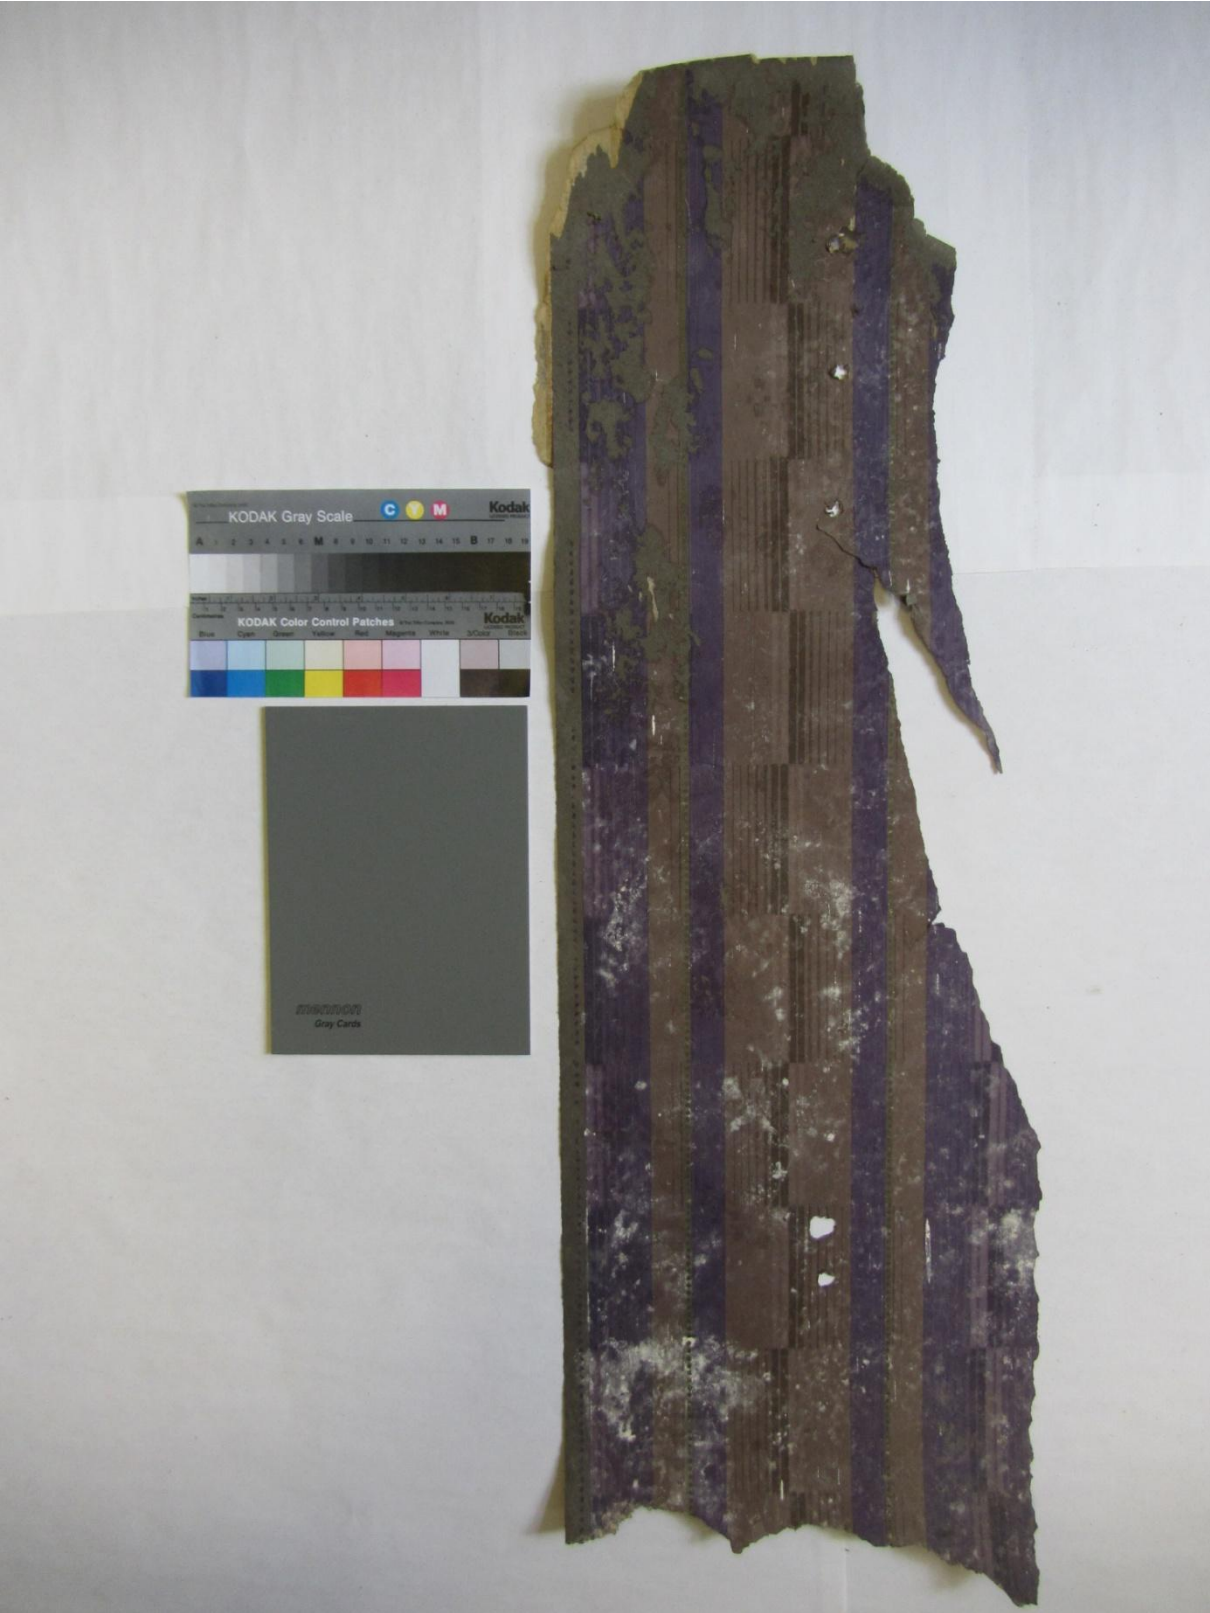
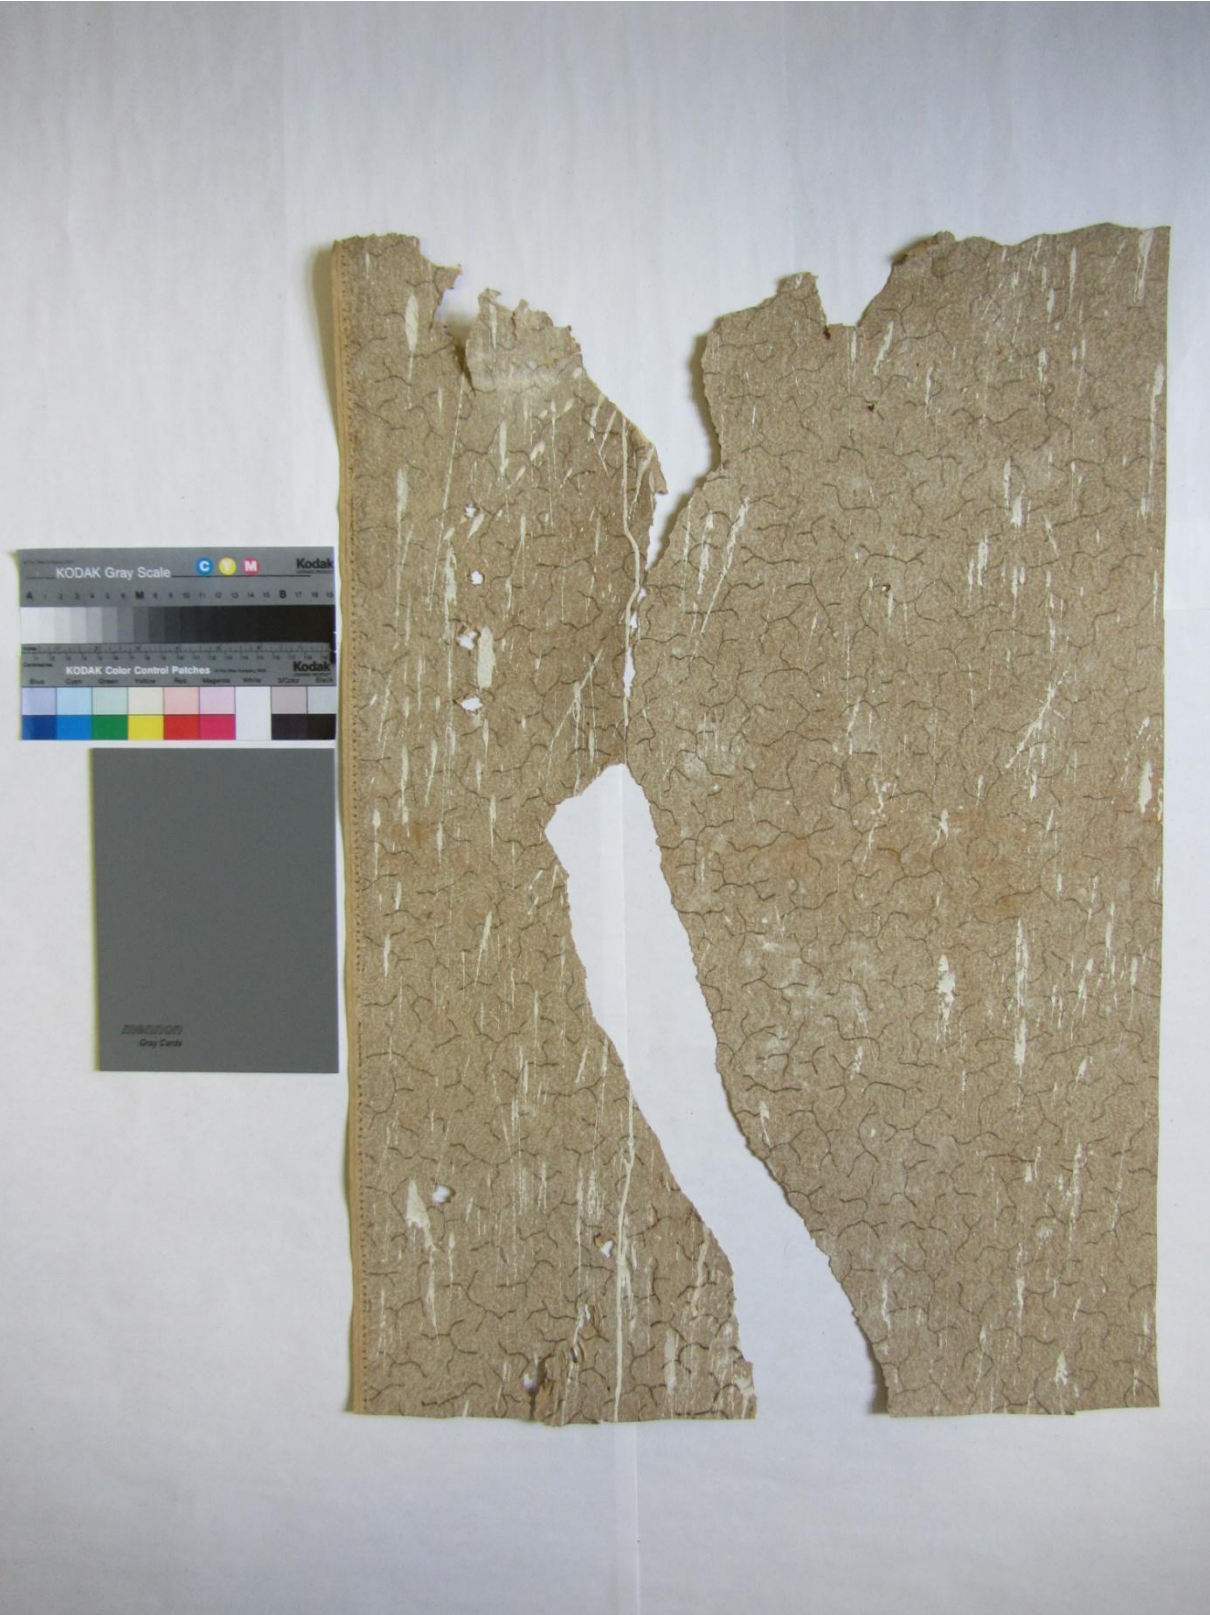
Viimistluskihtide kaart nr. 1 (Foto nr 9 – 15)
