Juuru pastoraadi peahoone ajaloolised tapeedid

2012/ 2013. õ-a Arhitektuuri konserveerimise ja restaureerimise täiendkoolituskursuse
lõputöö

Mälestise nimi: **Juuru pastoraadi peahoone**

Mälestise registri number: **15168**

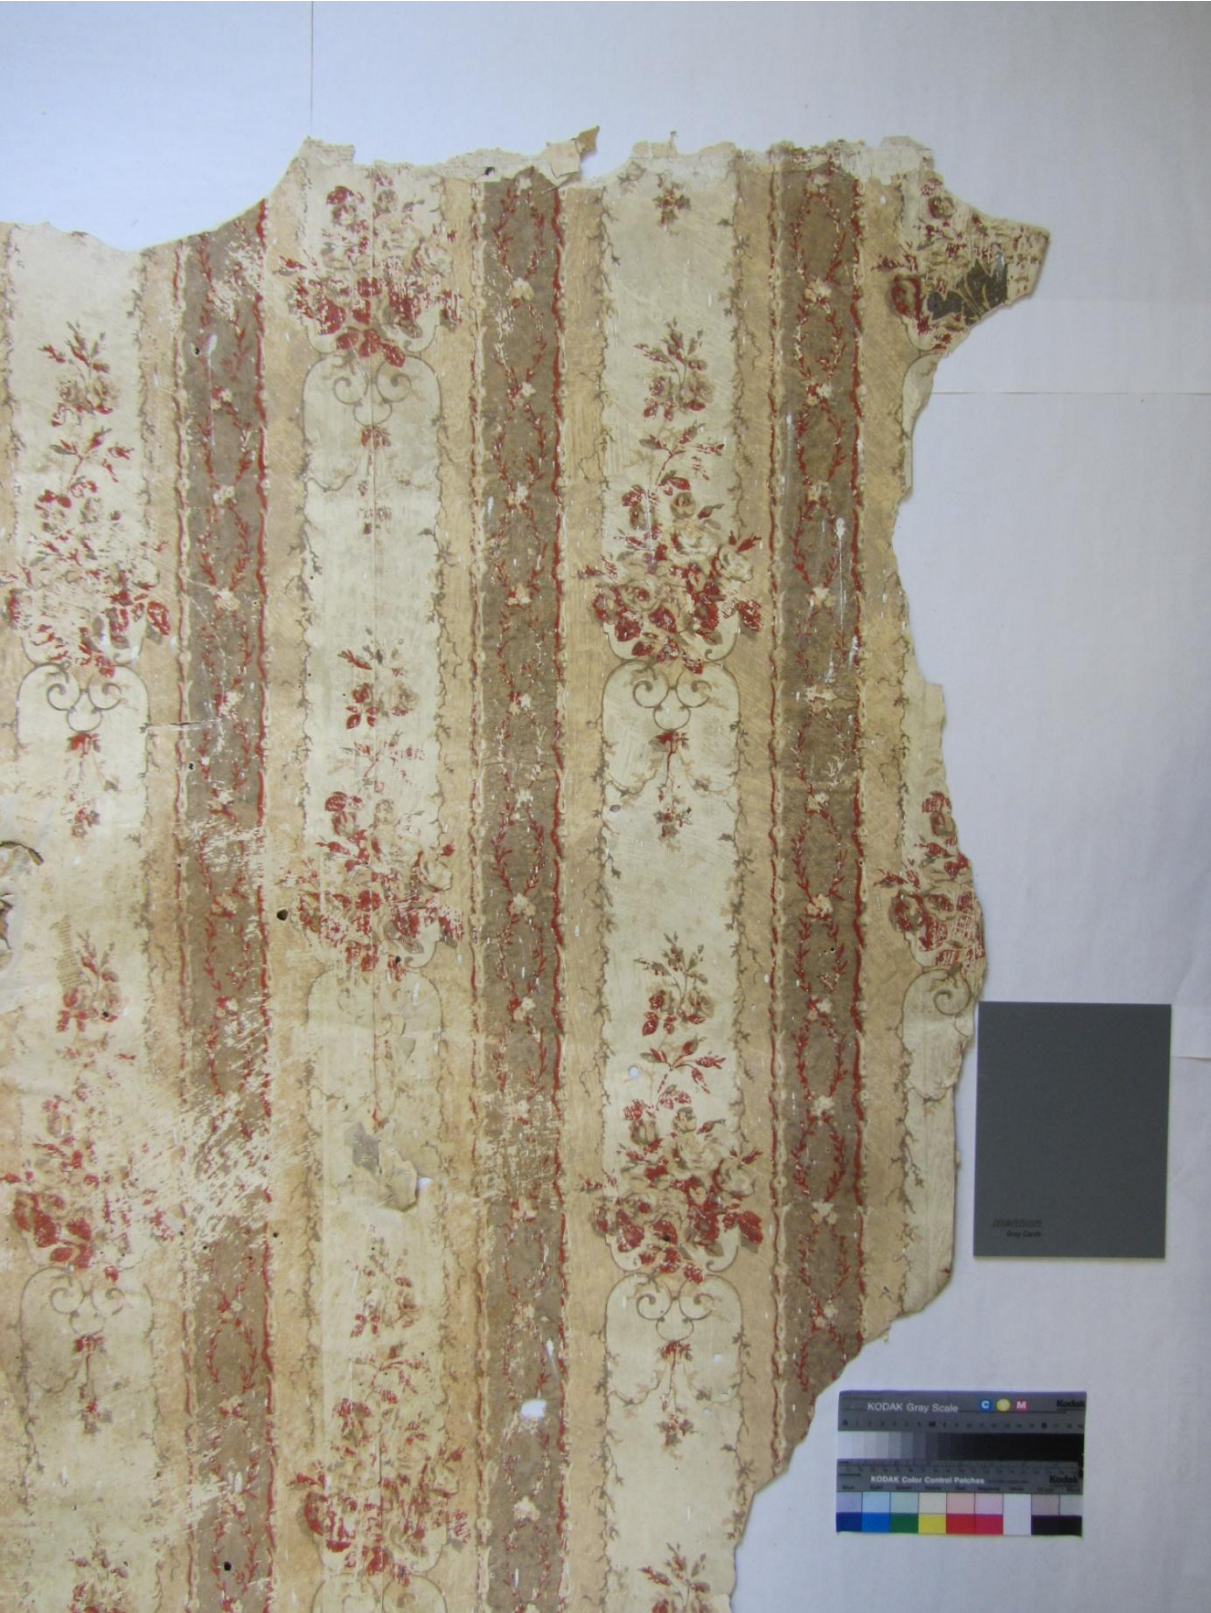
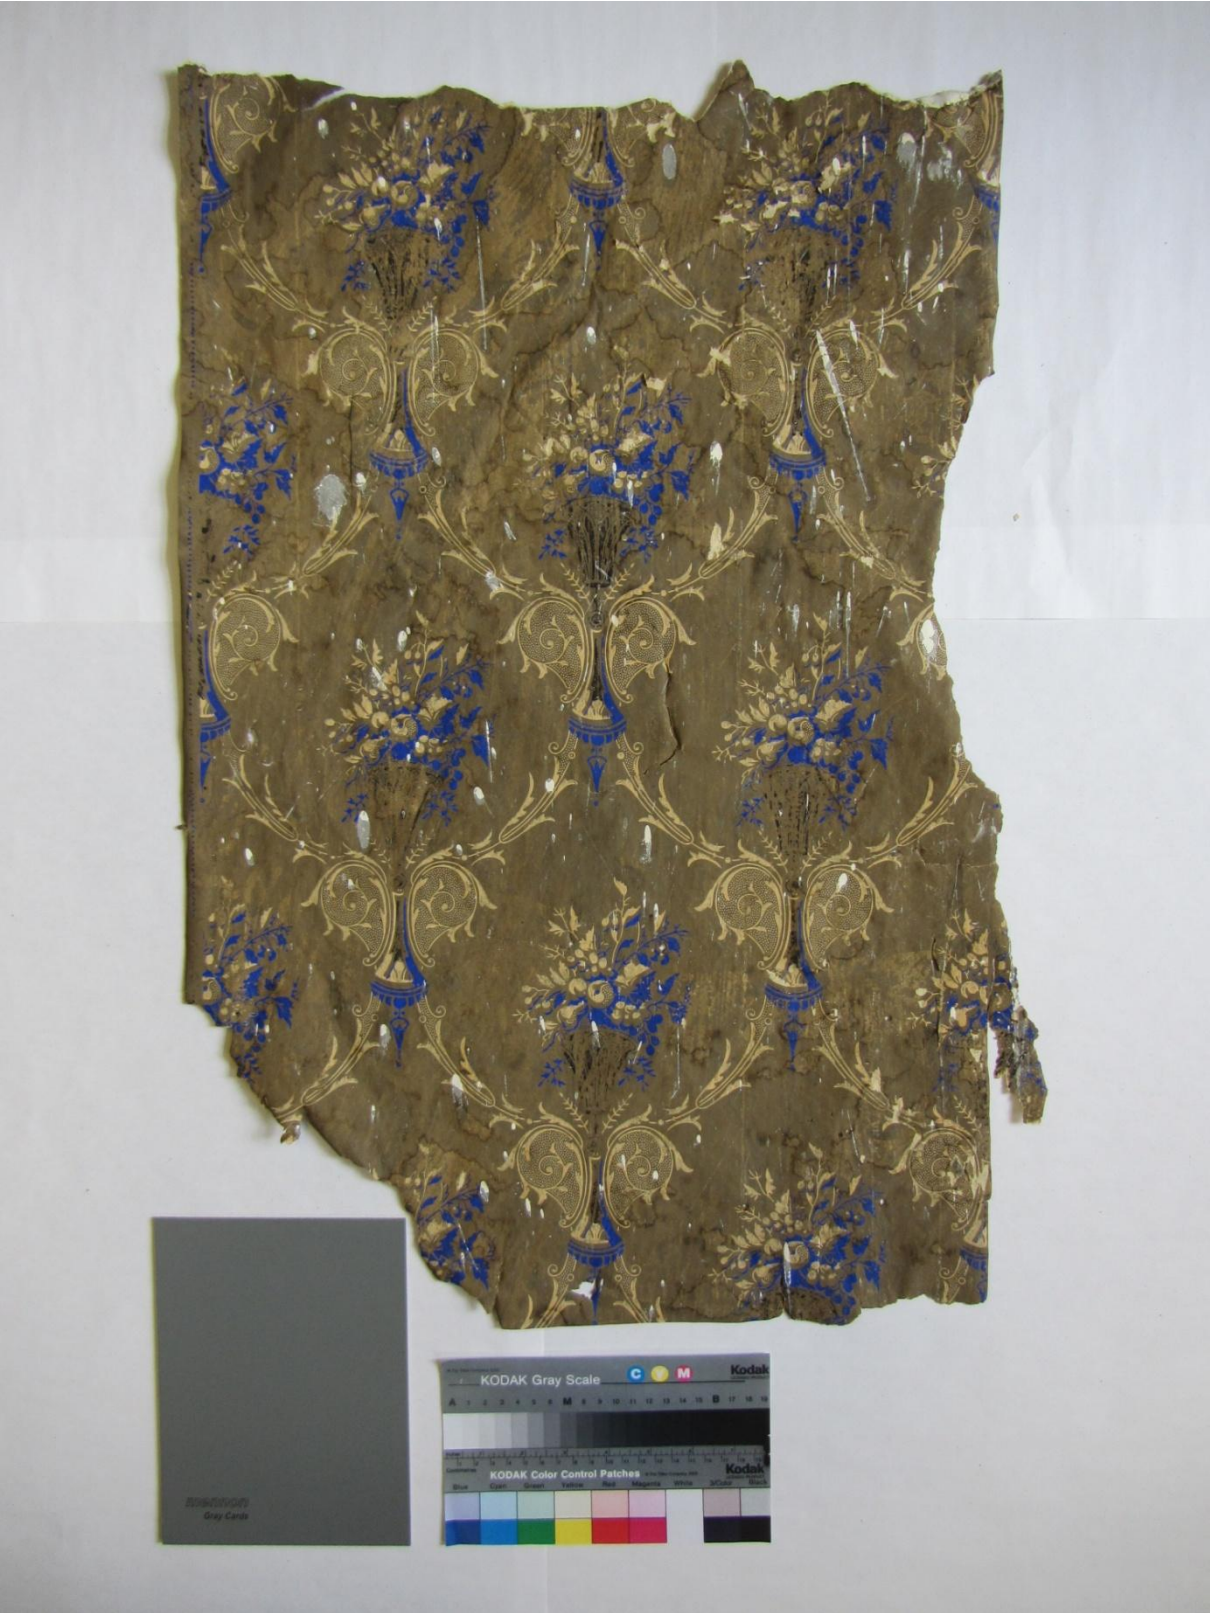
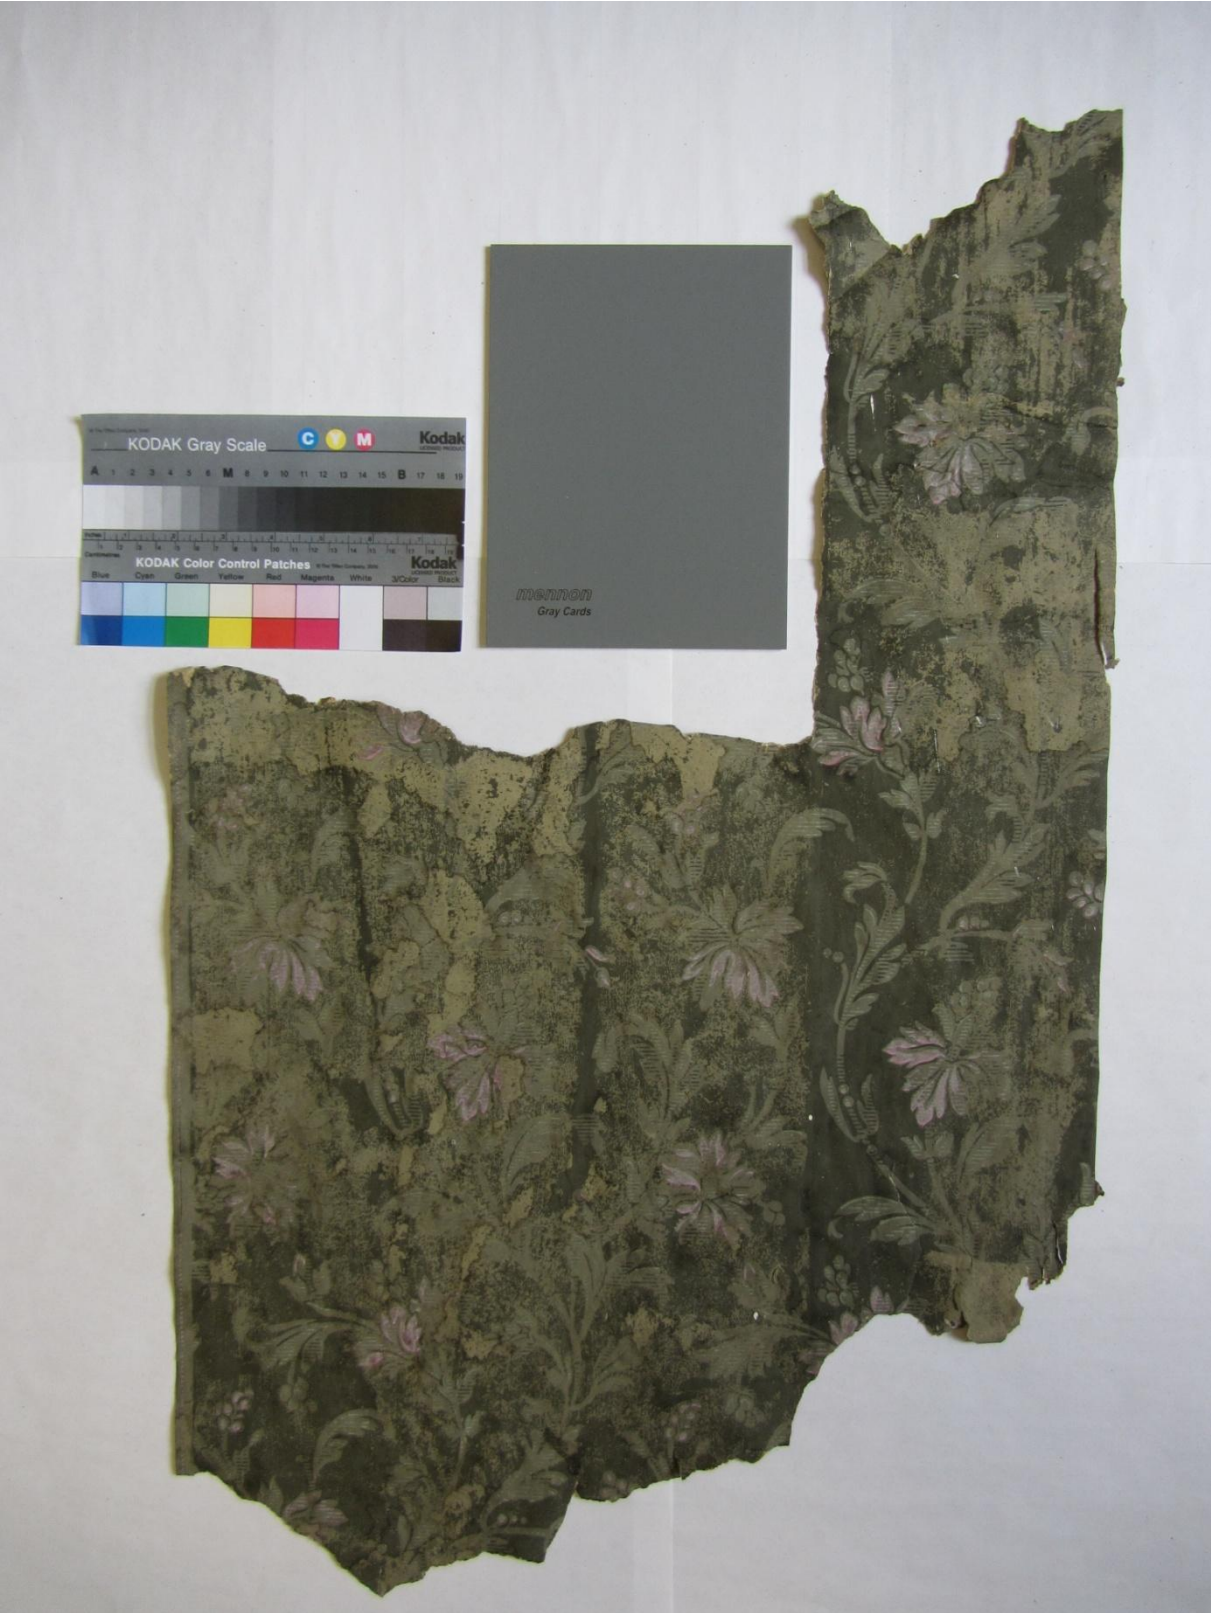
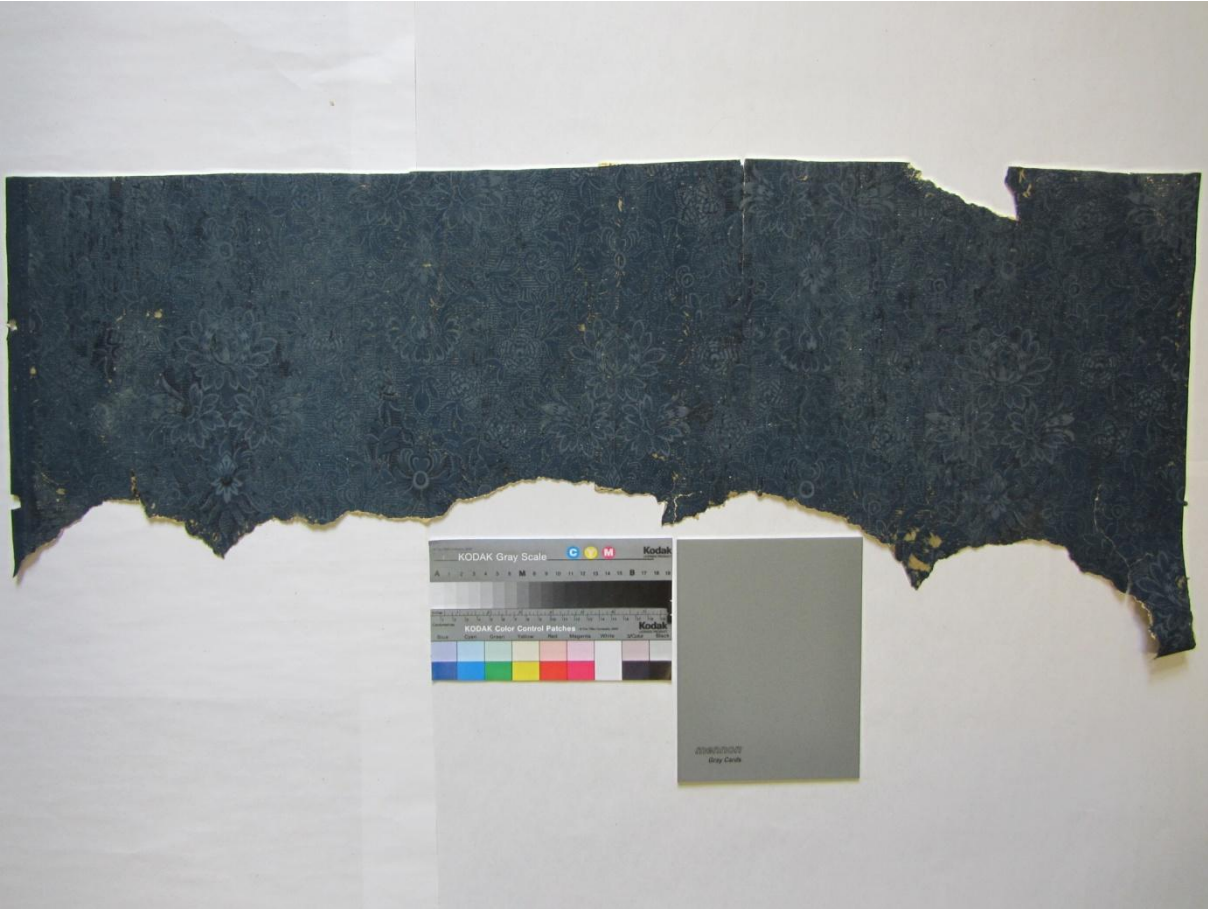
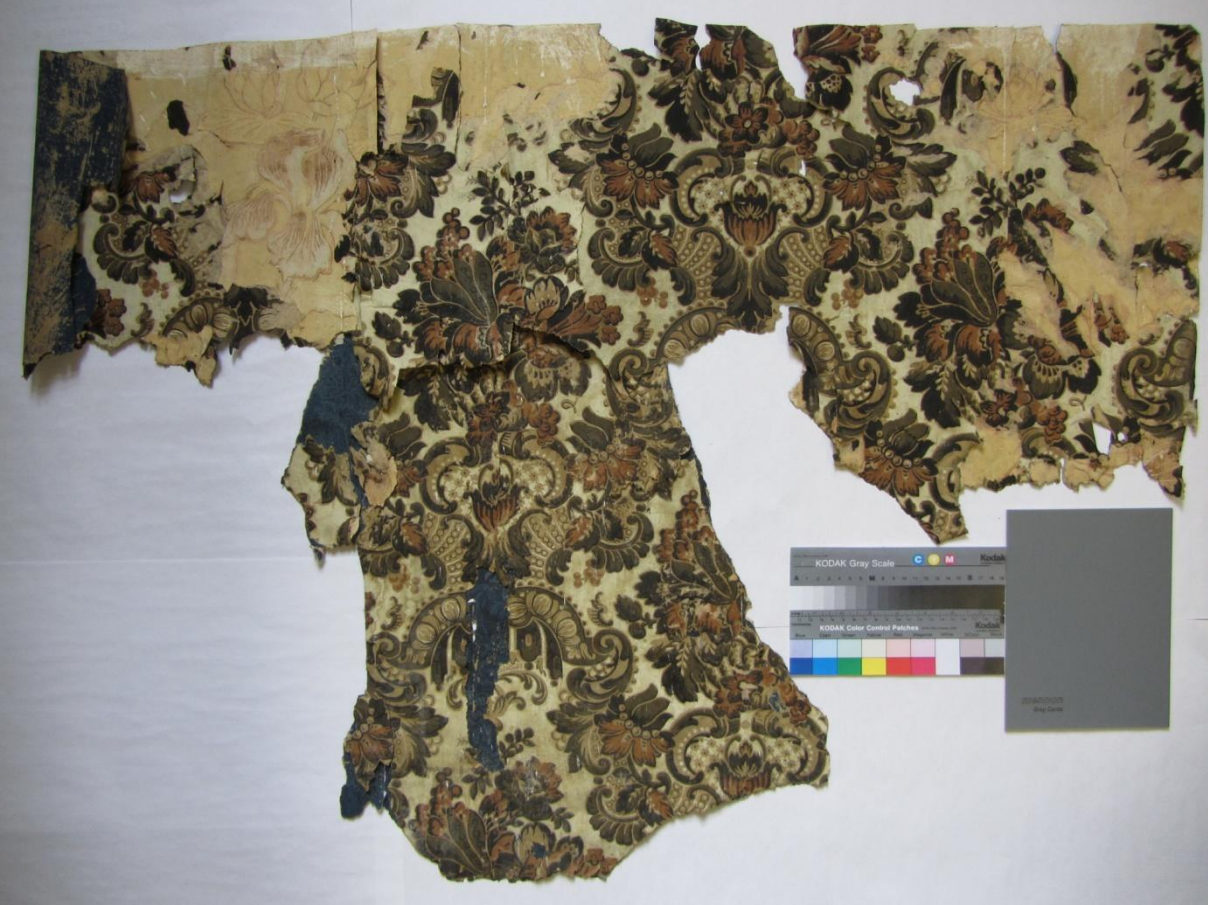
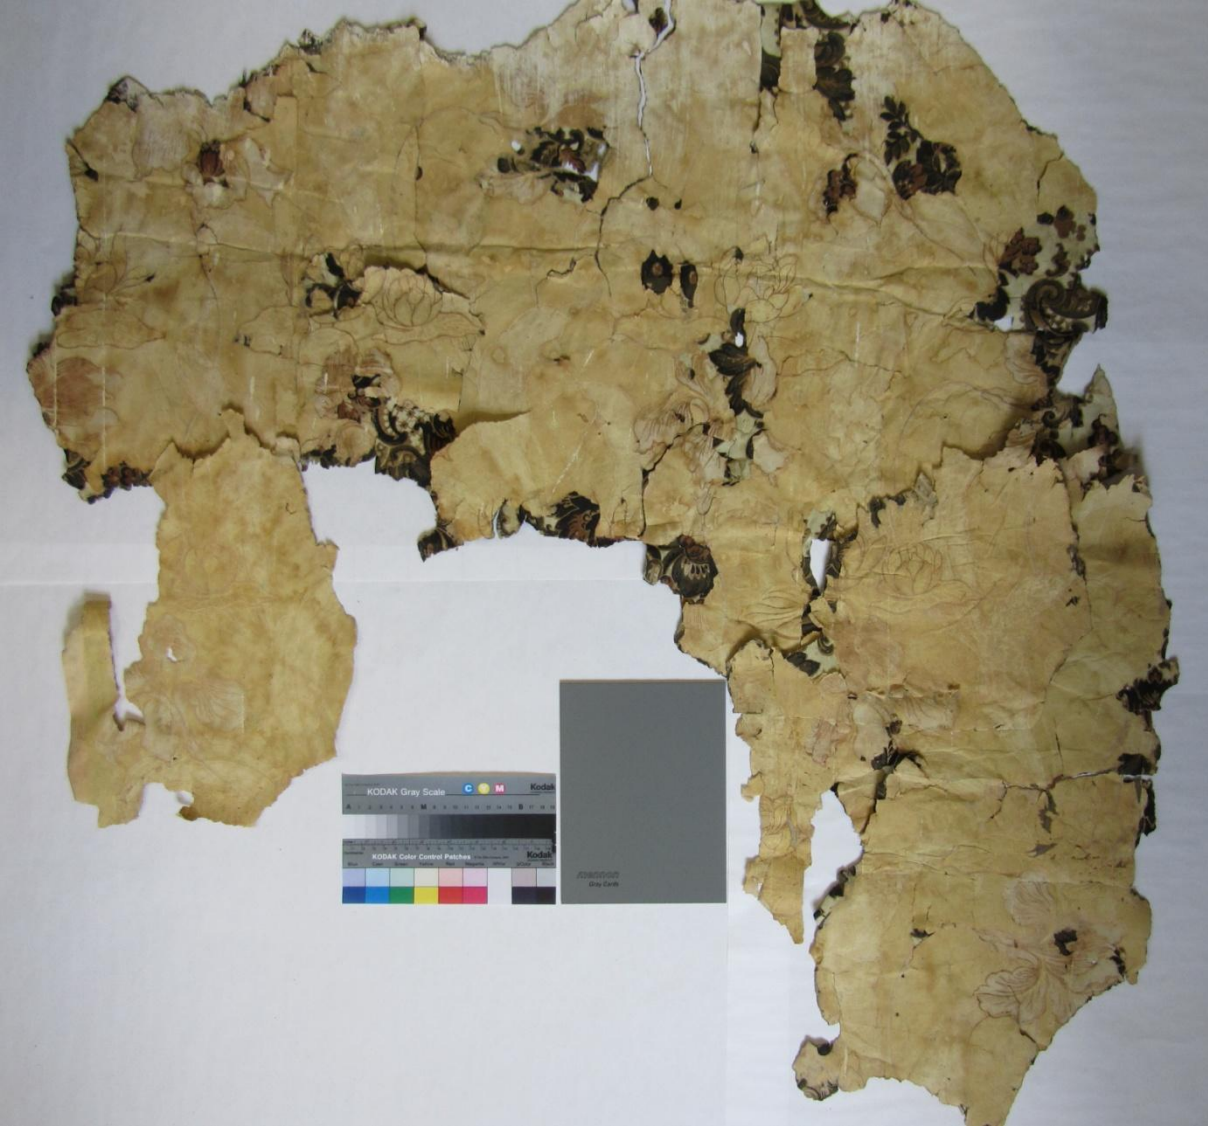
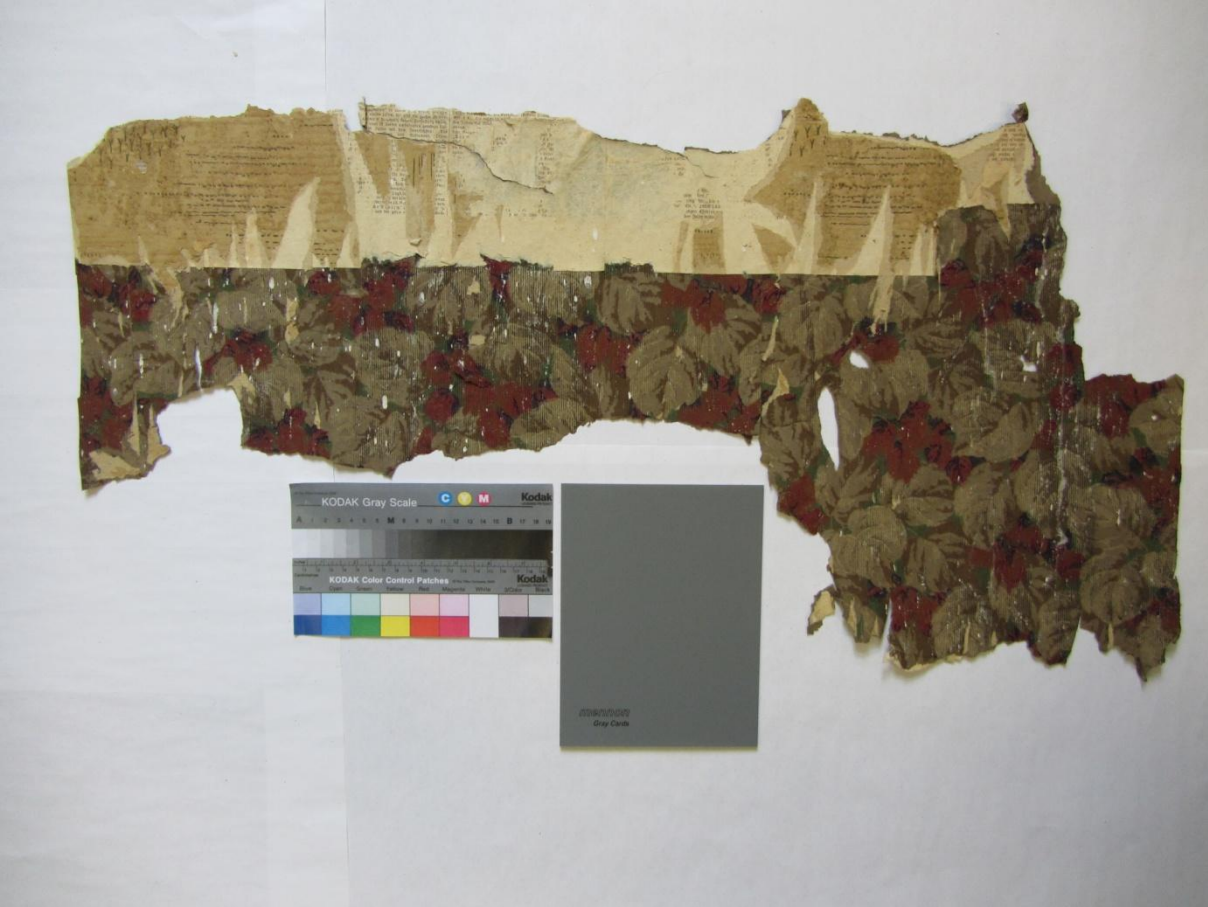
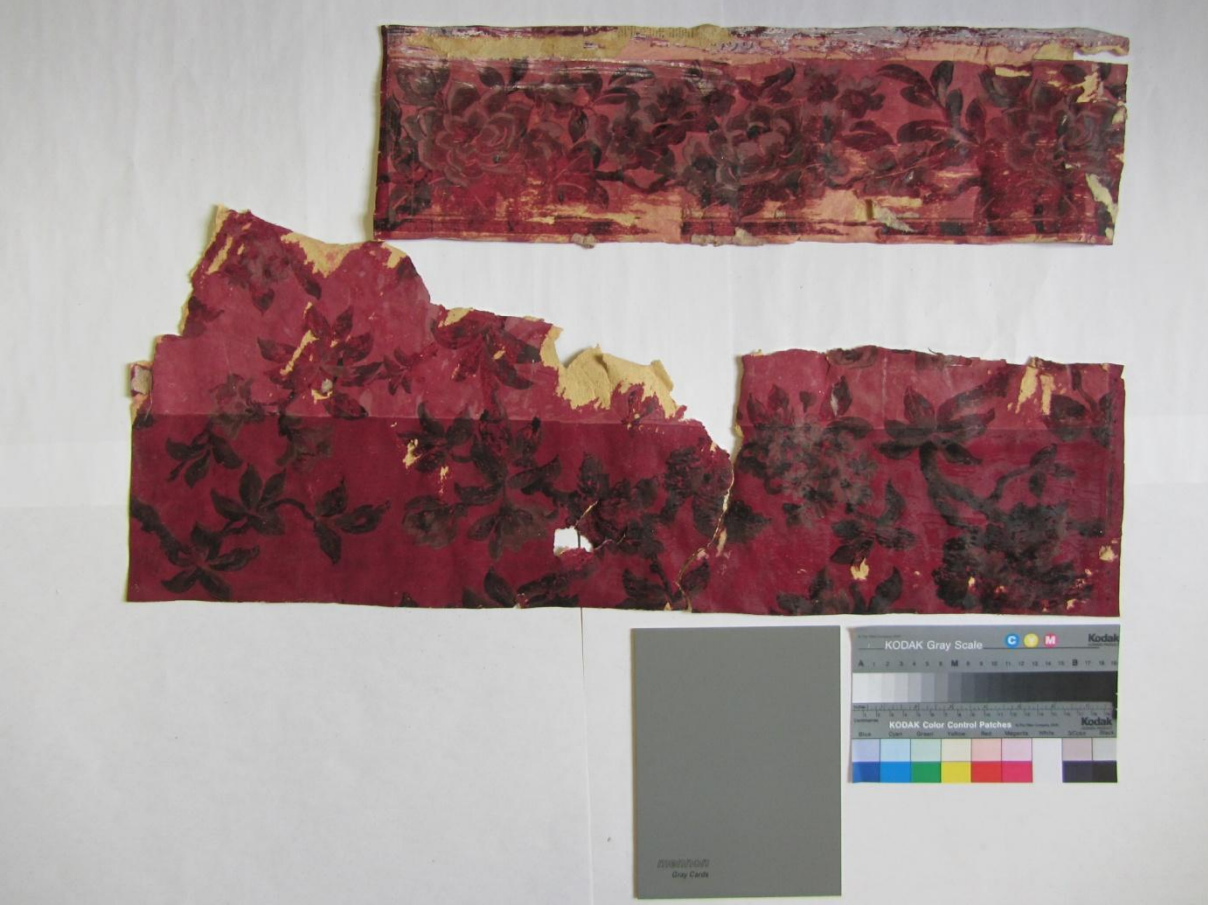
Viimistluskihtide kaart nr. 2 (Foto nr 16 – 23)

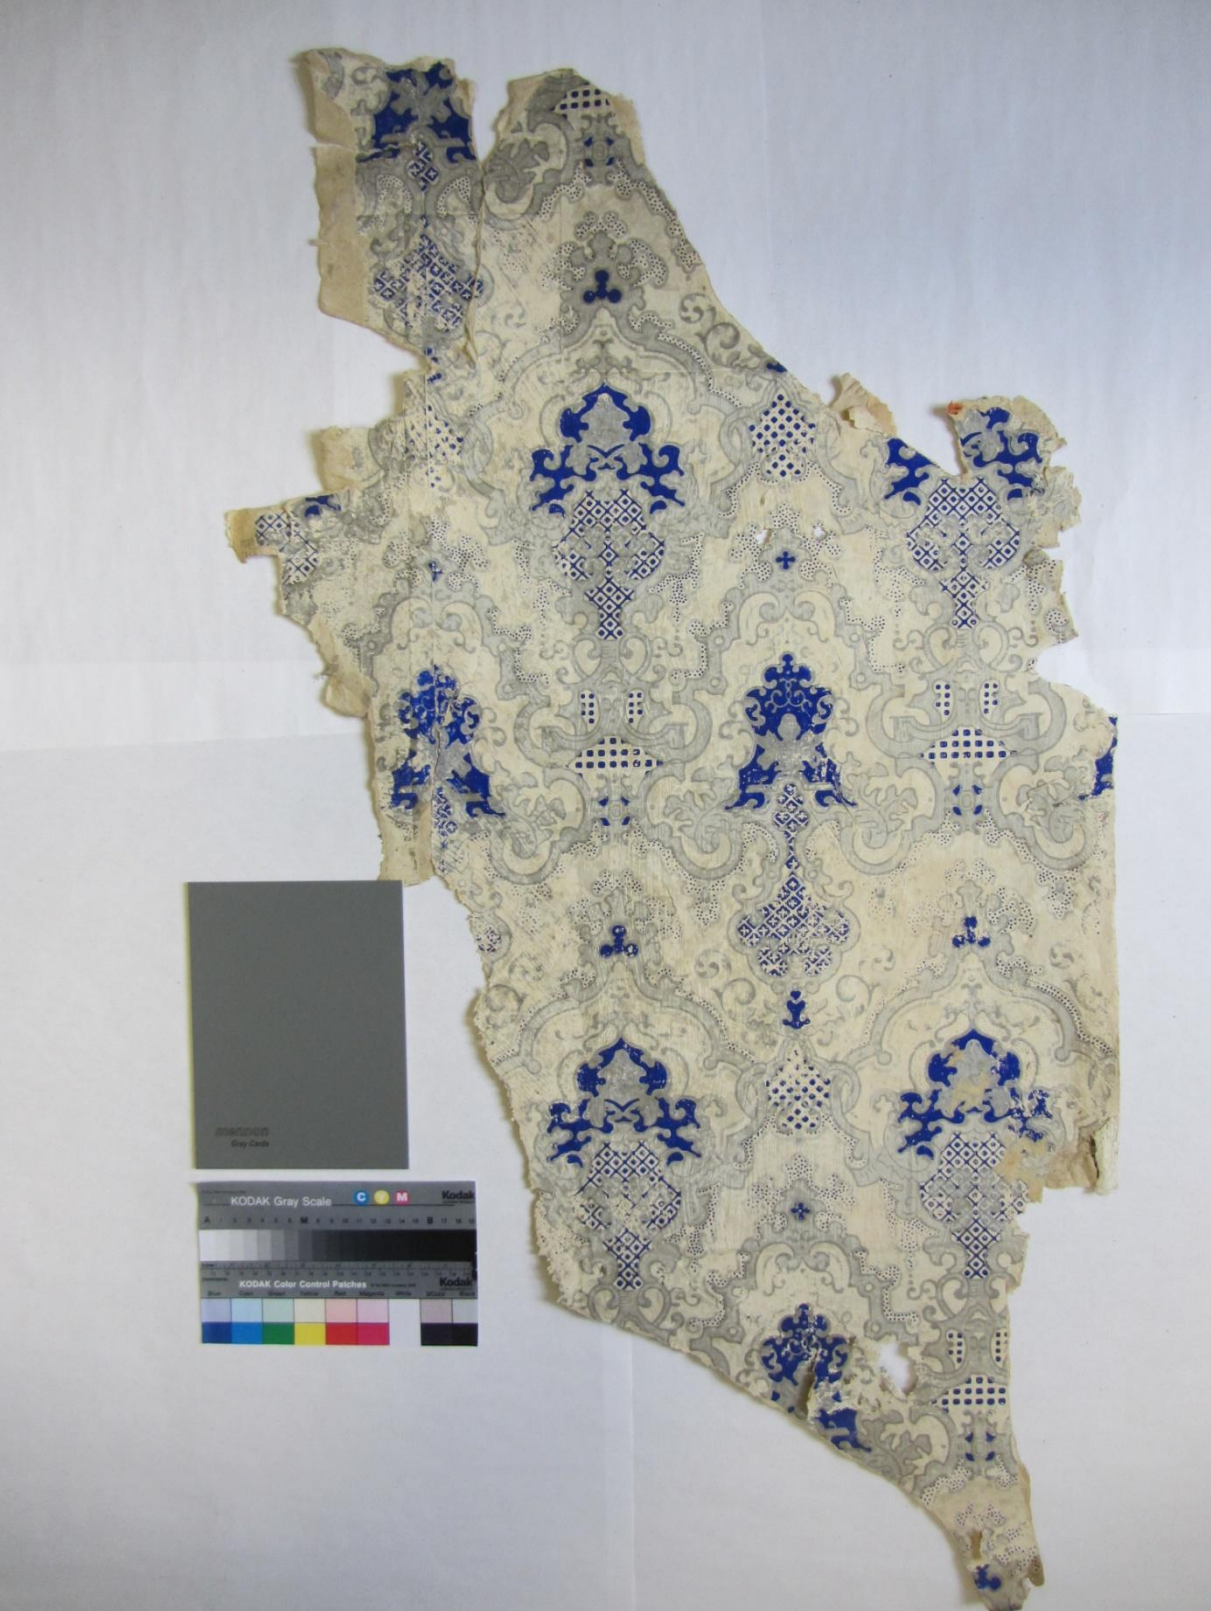
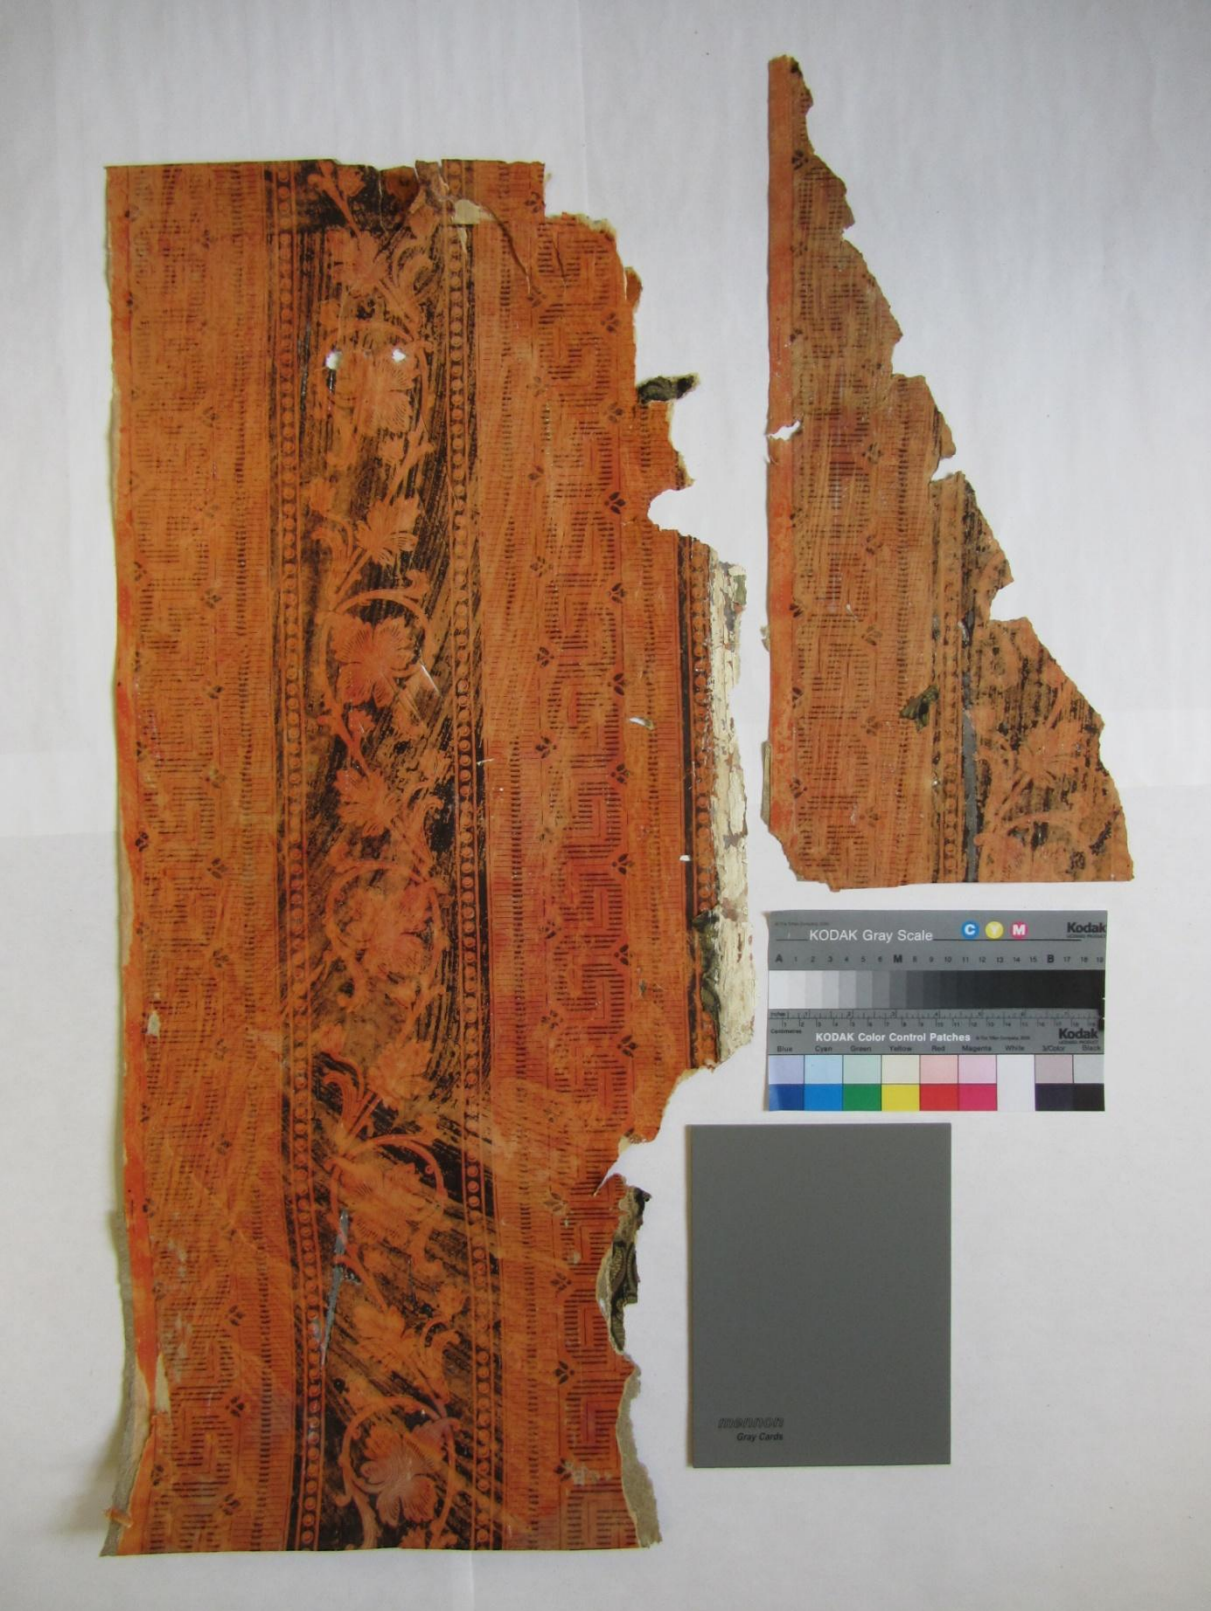
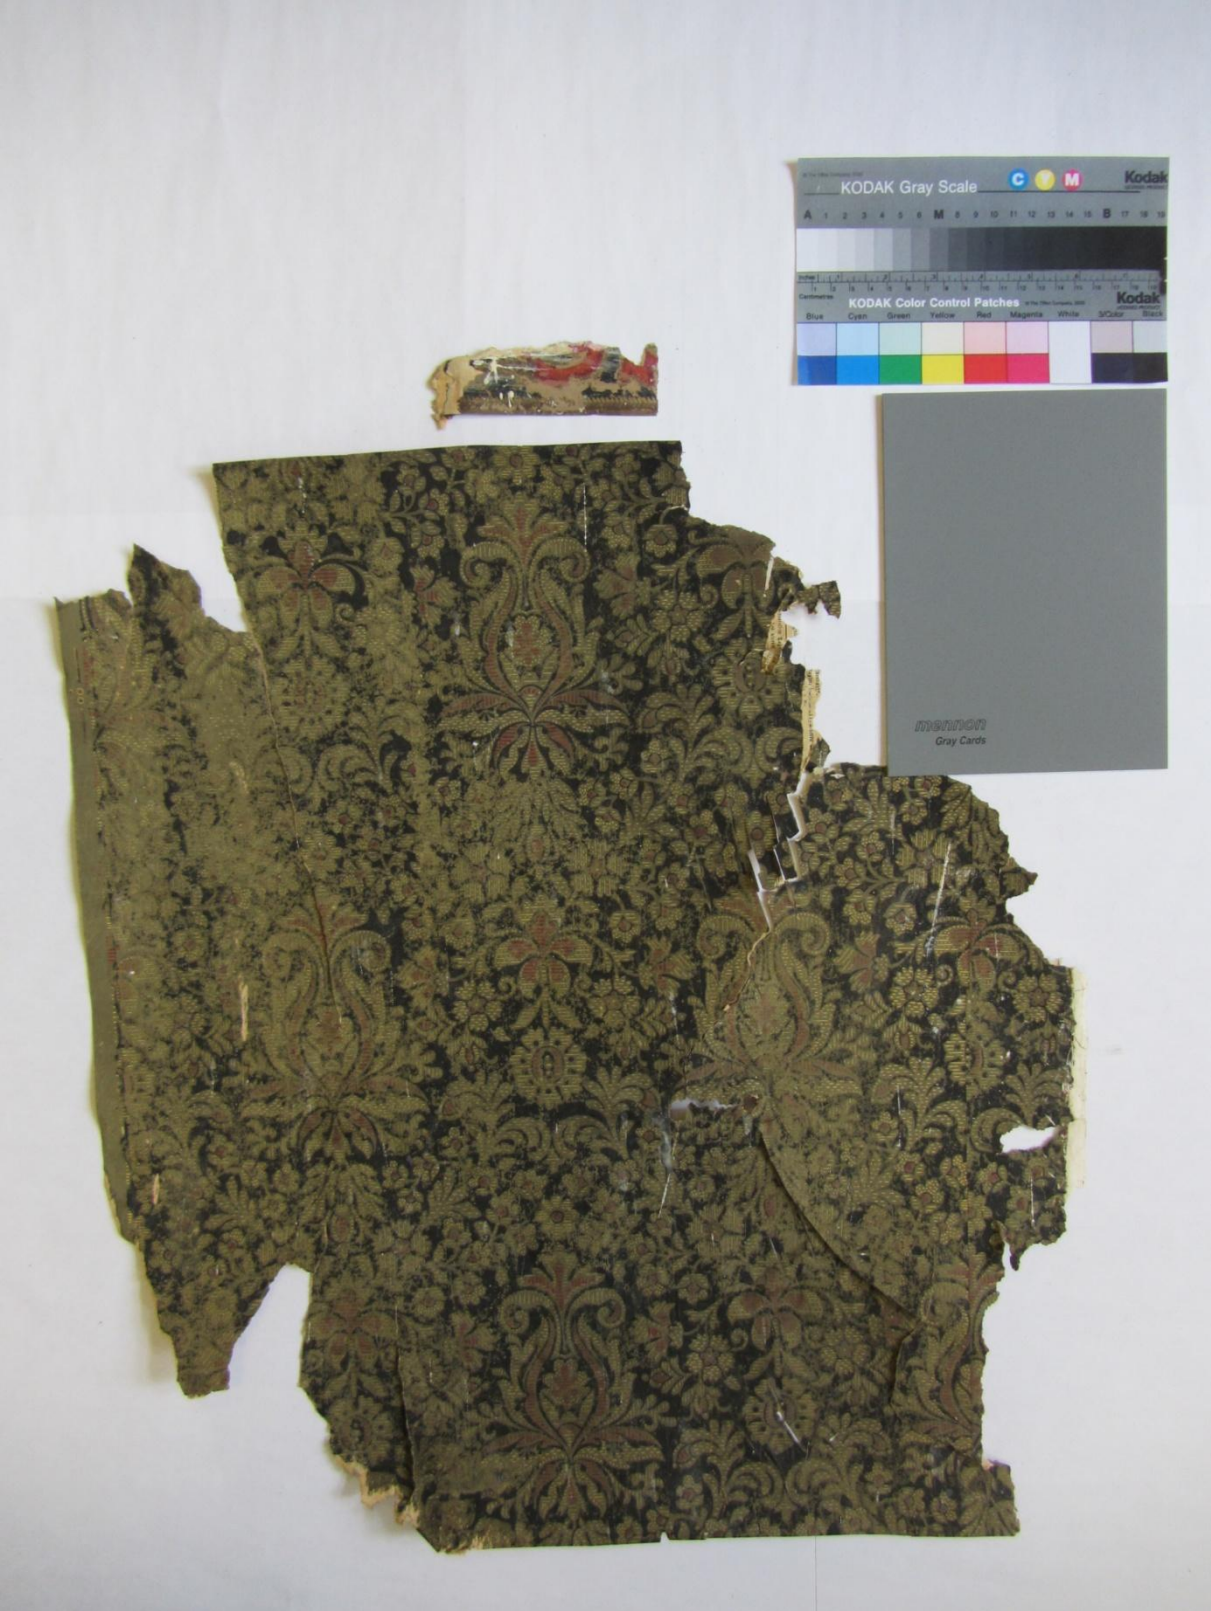
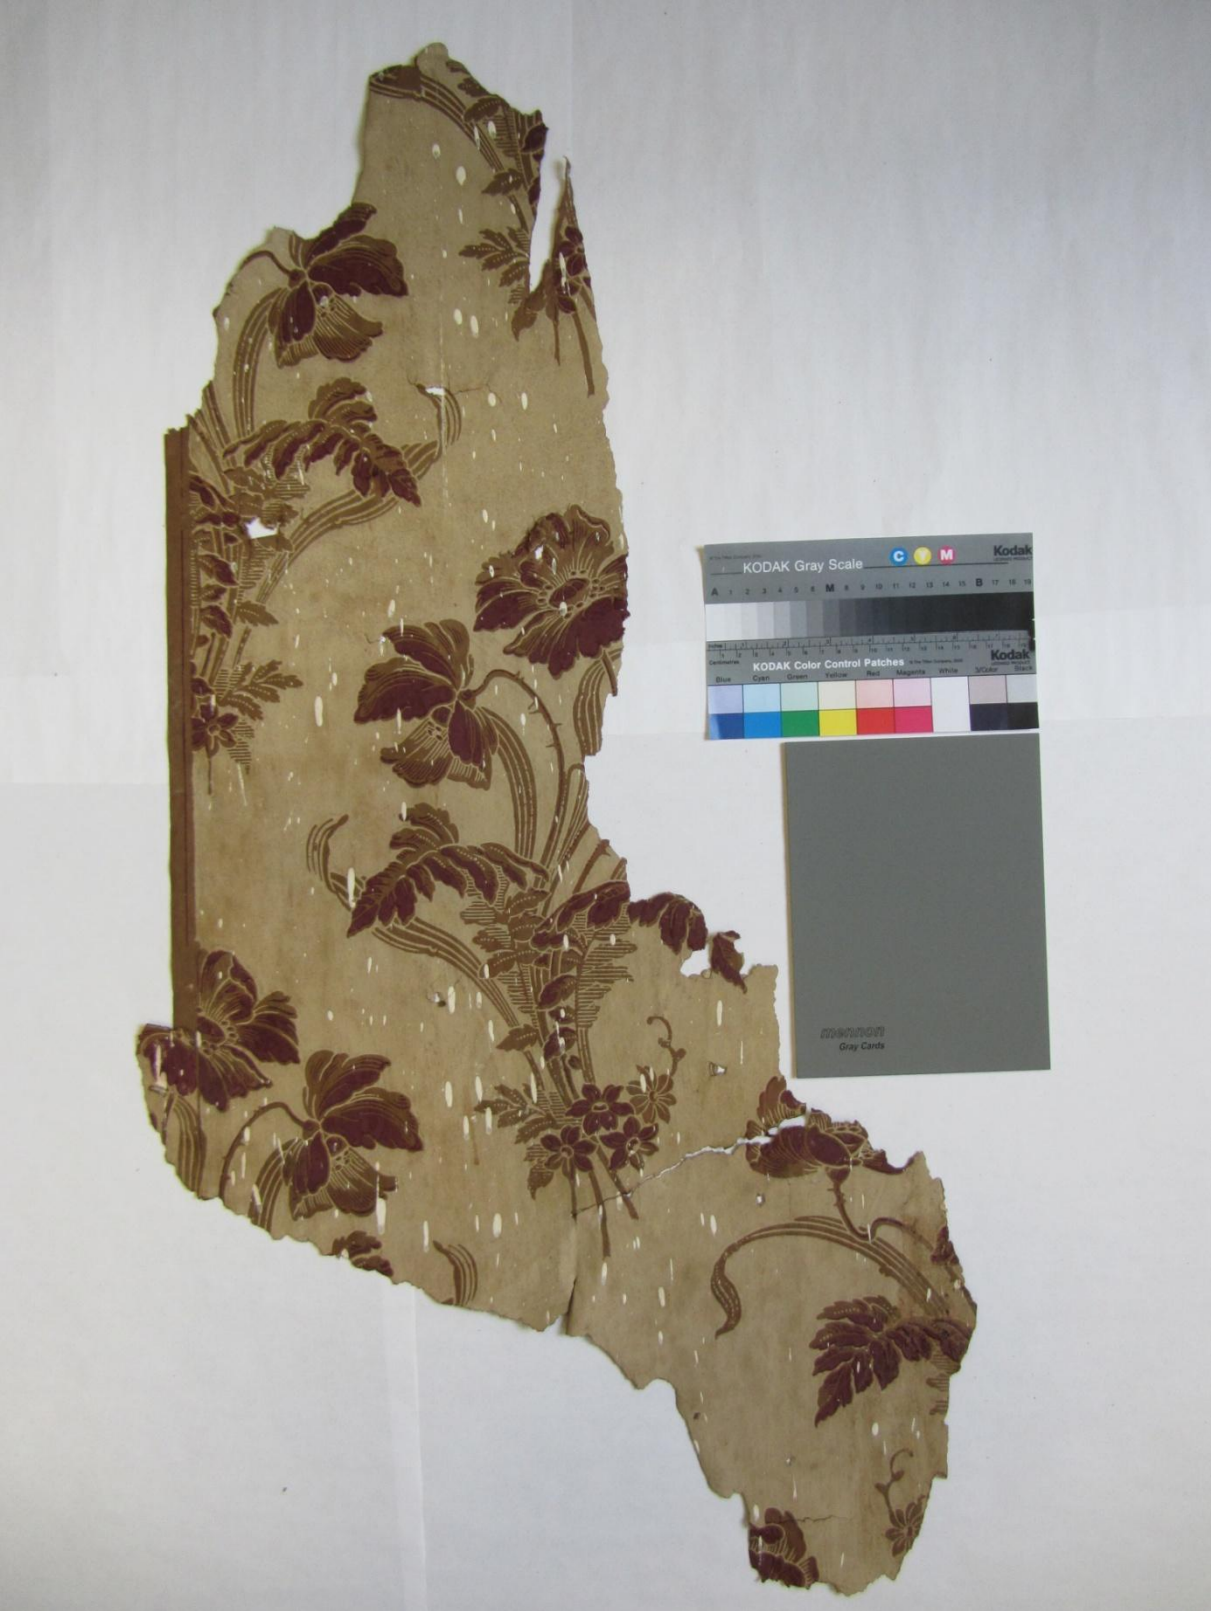
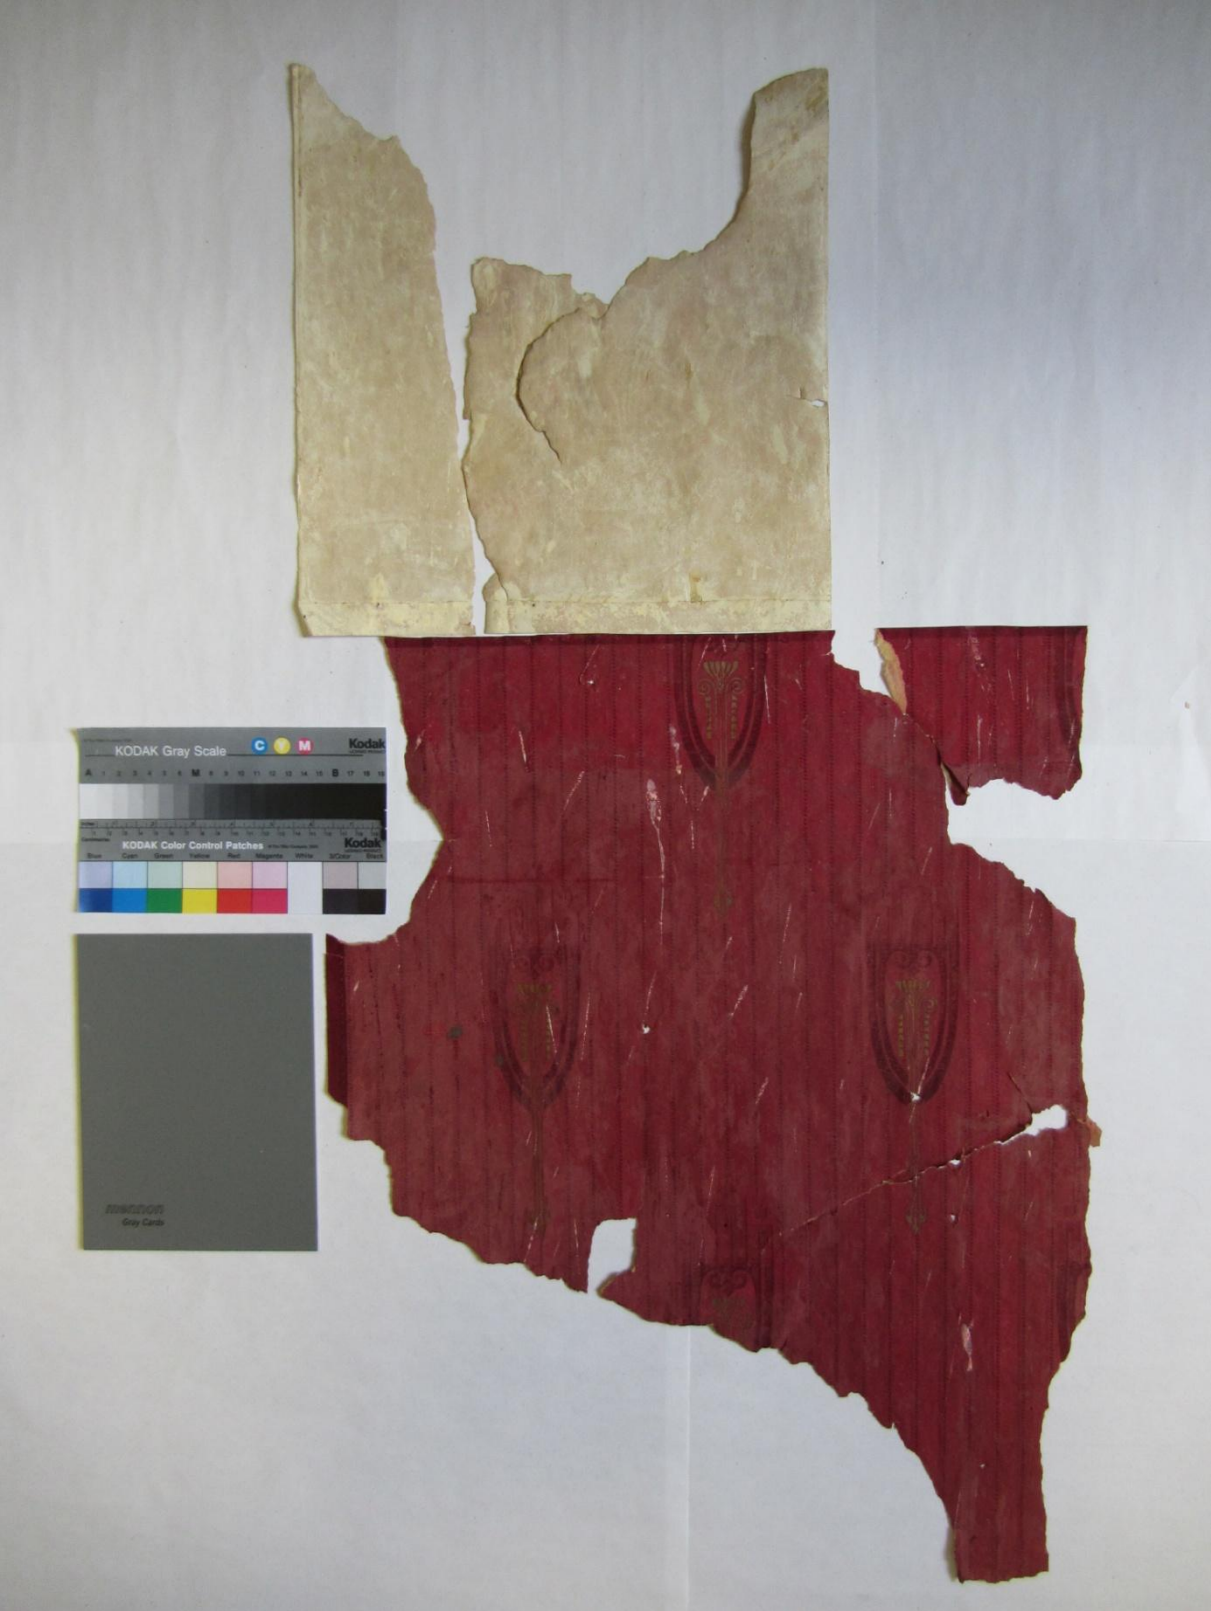
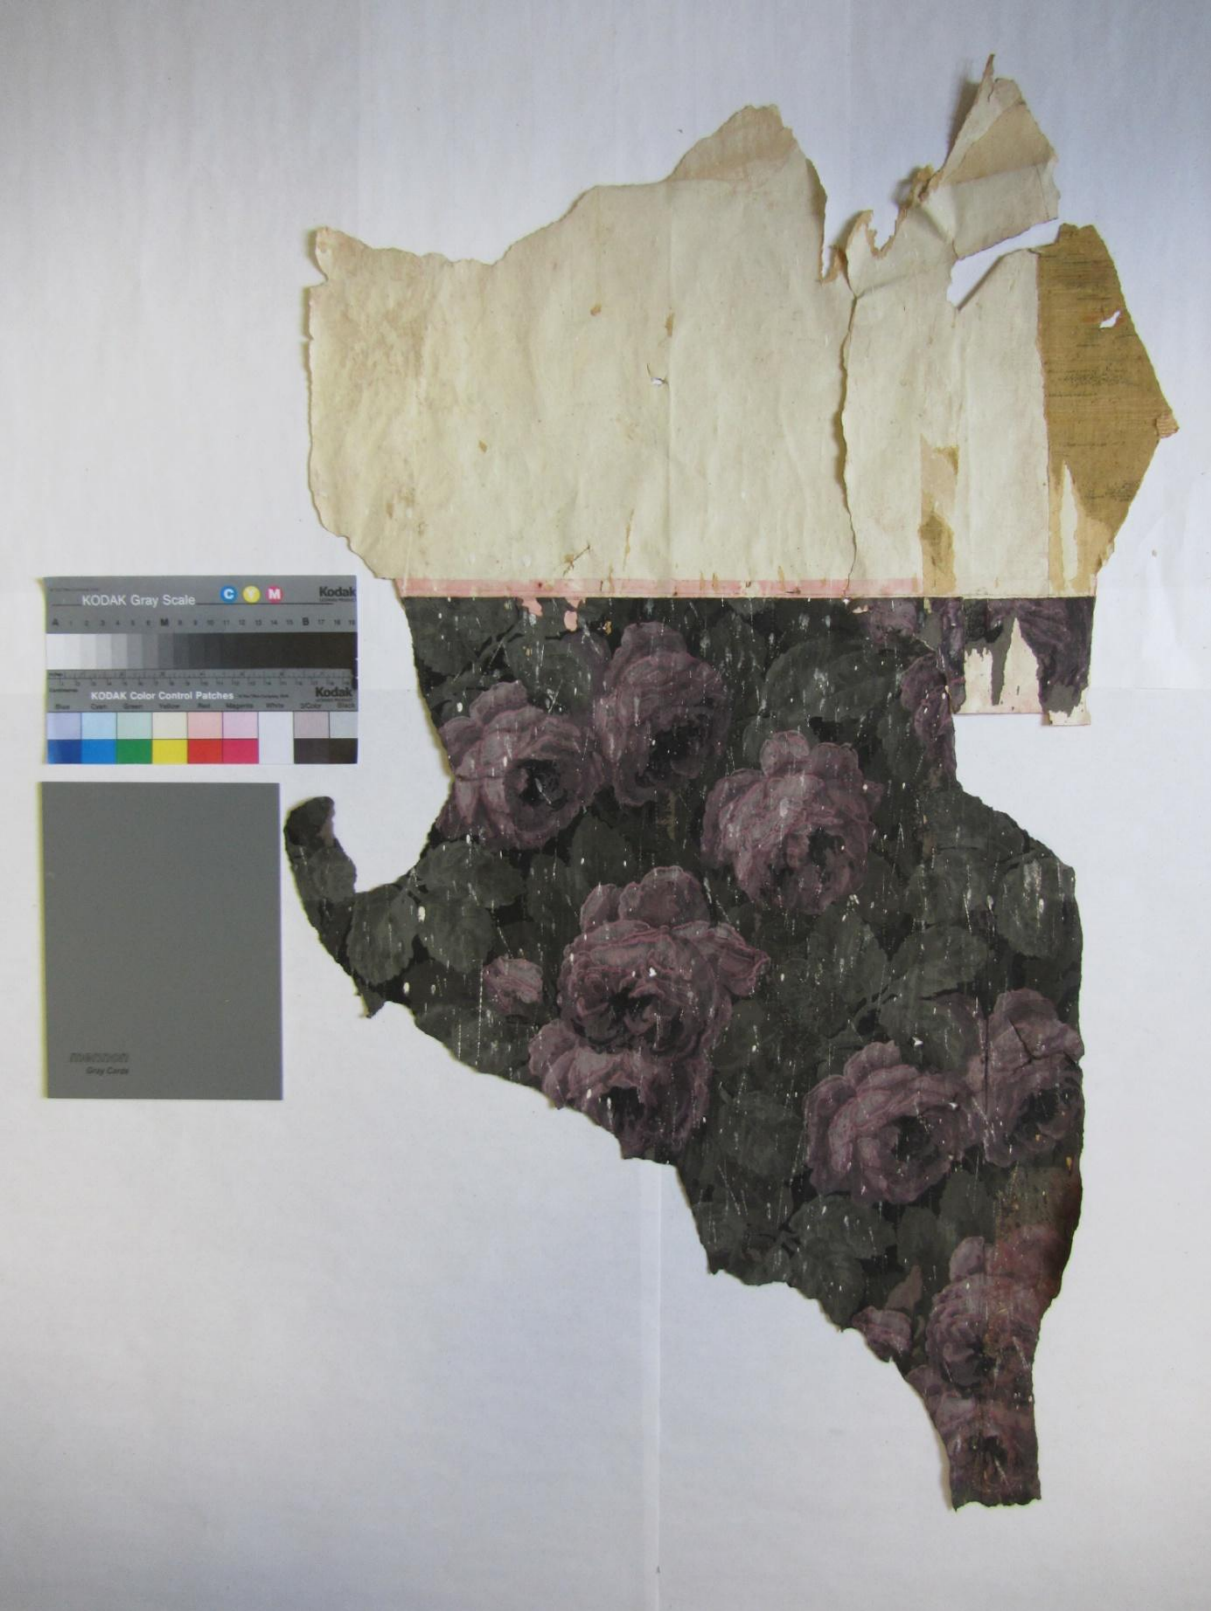
Viimistluskihtide kaart nr. 3 (Foto 24 – 29)
