Juuru pastoraadi peahoone ajaloolised tapeedid

2012/ 2013. õ-a Arhitektuuri konserveerimise ja restaureerimise täiendkoolituskursuse
lõputöö

Mälestise nimi: **Juuru pastoraadi peahoone**

Mälestise registri number: **15168**

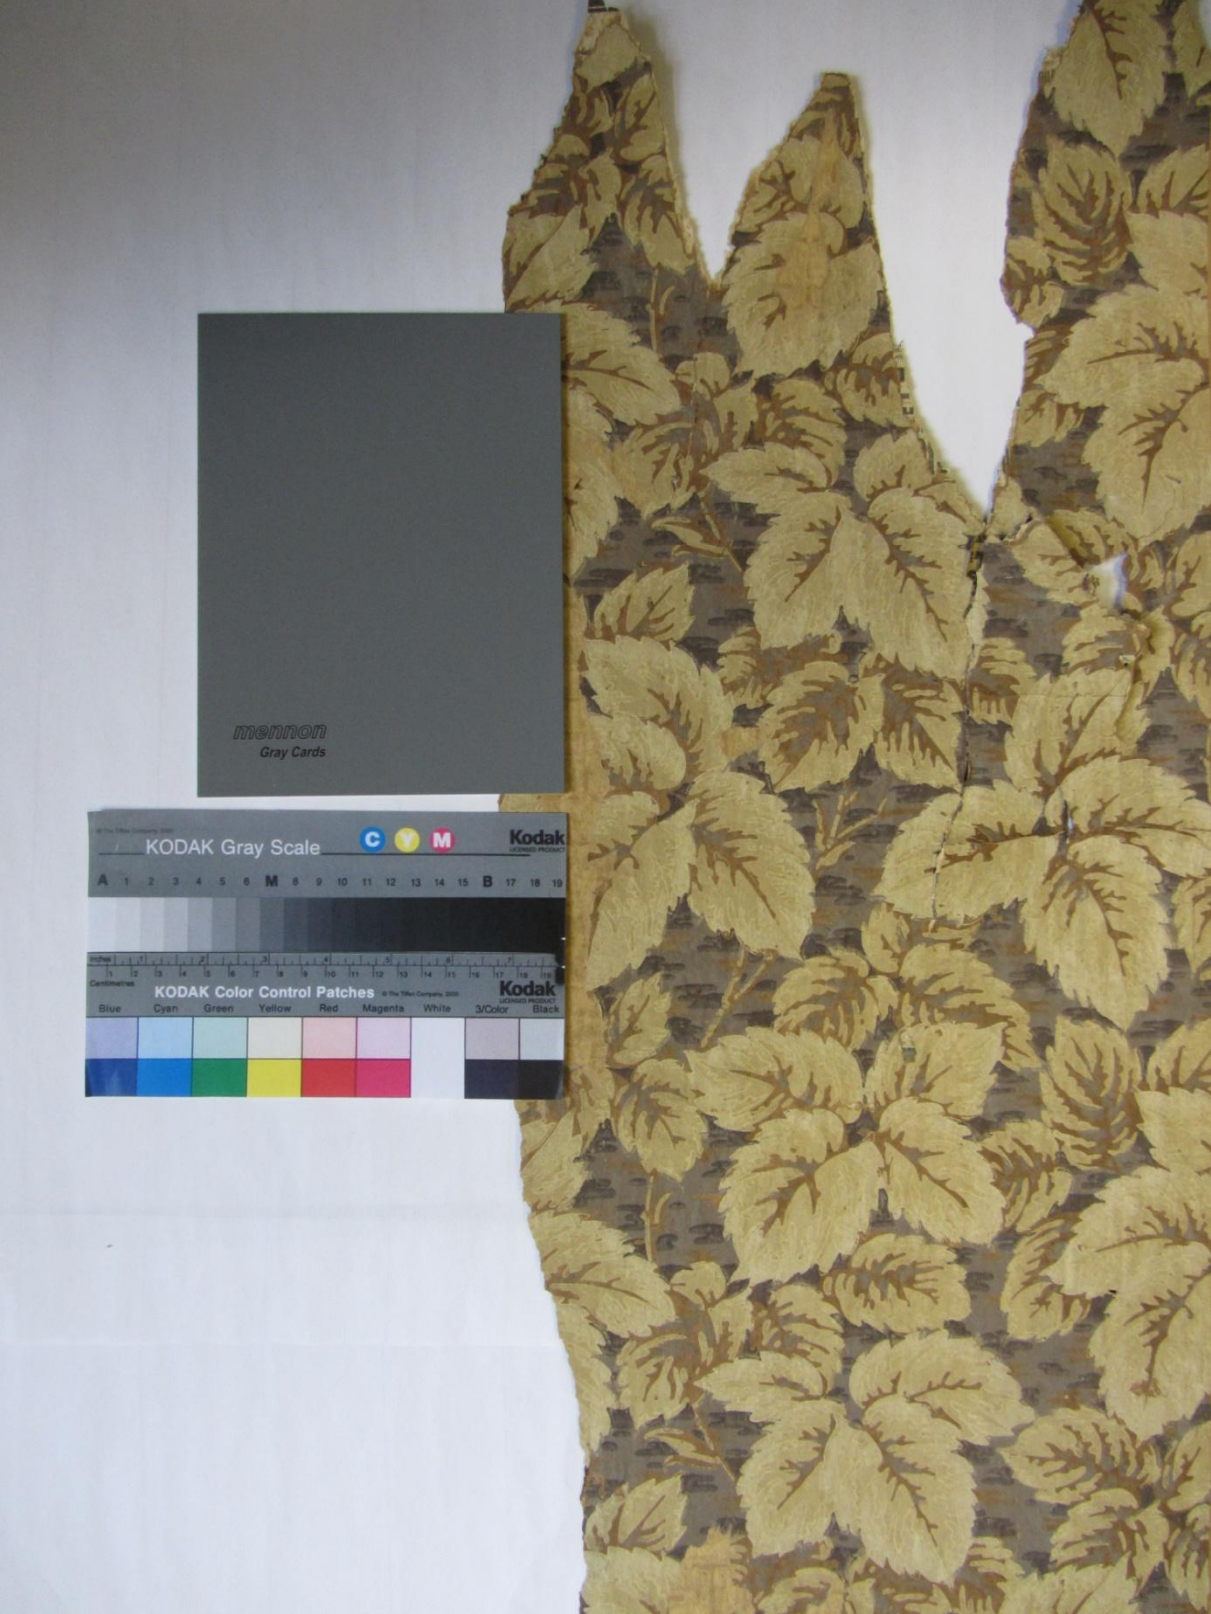
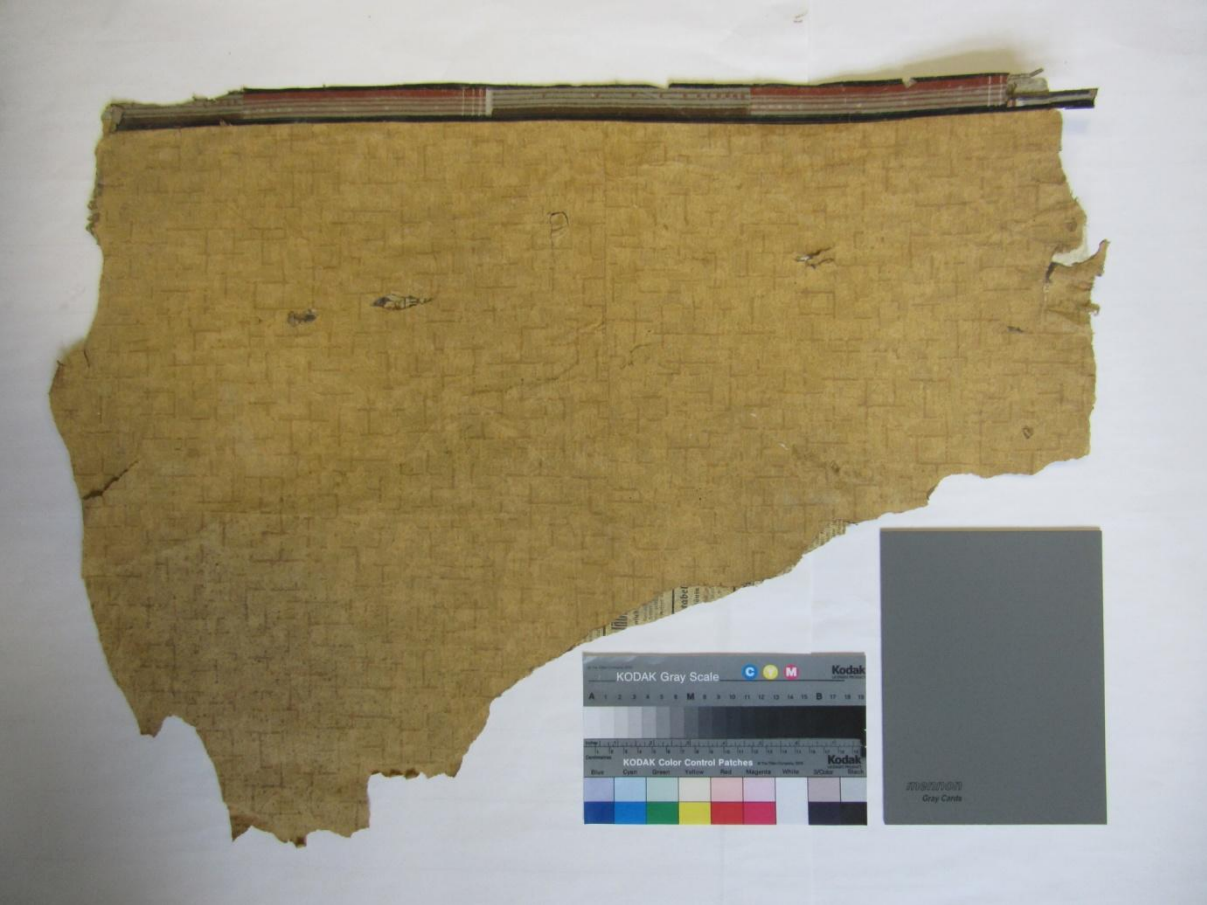
Viimistluskihtide kaart nr. 4 (Foto 30 – 31)

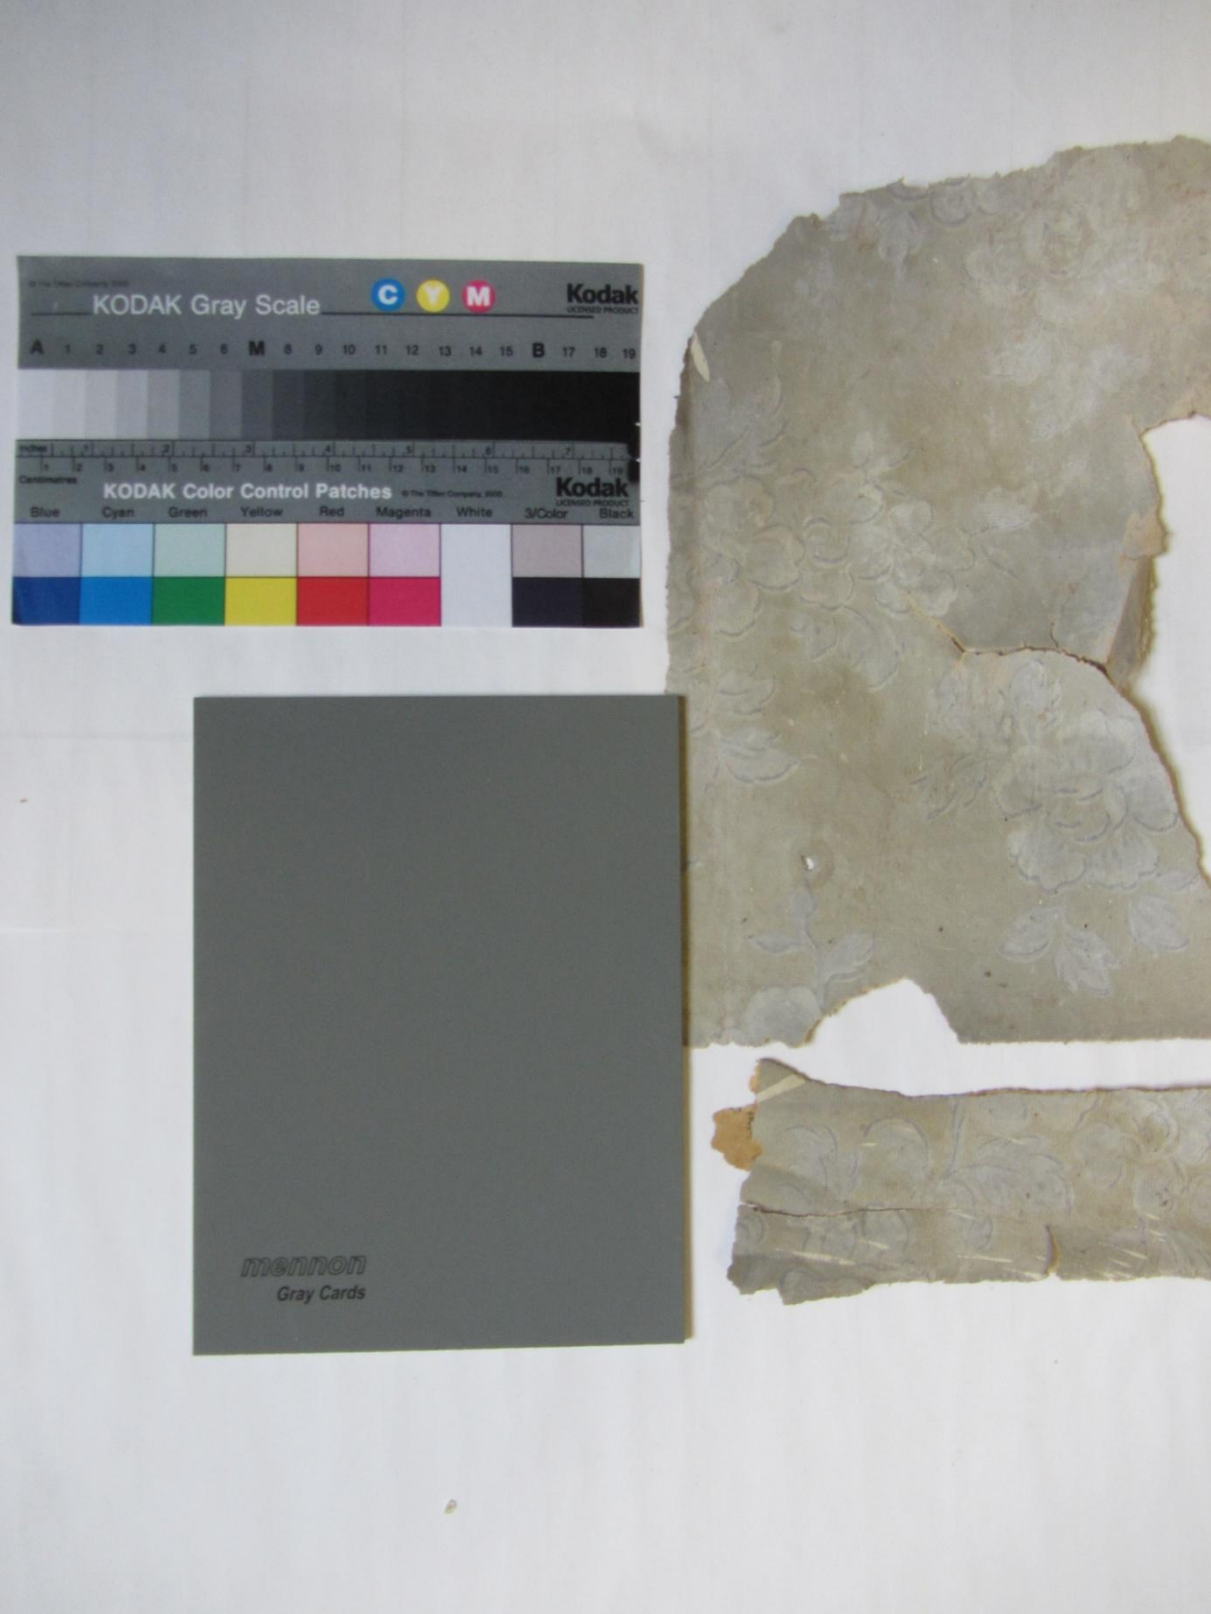
Foto 32

Viimistluskihtide kaart nr. 5 (Foto 32)

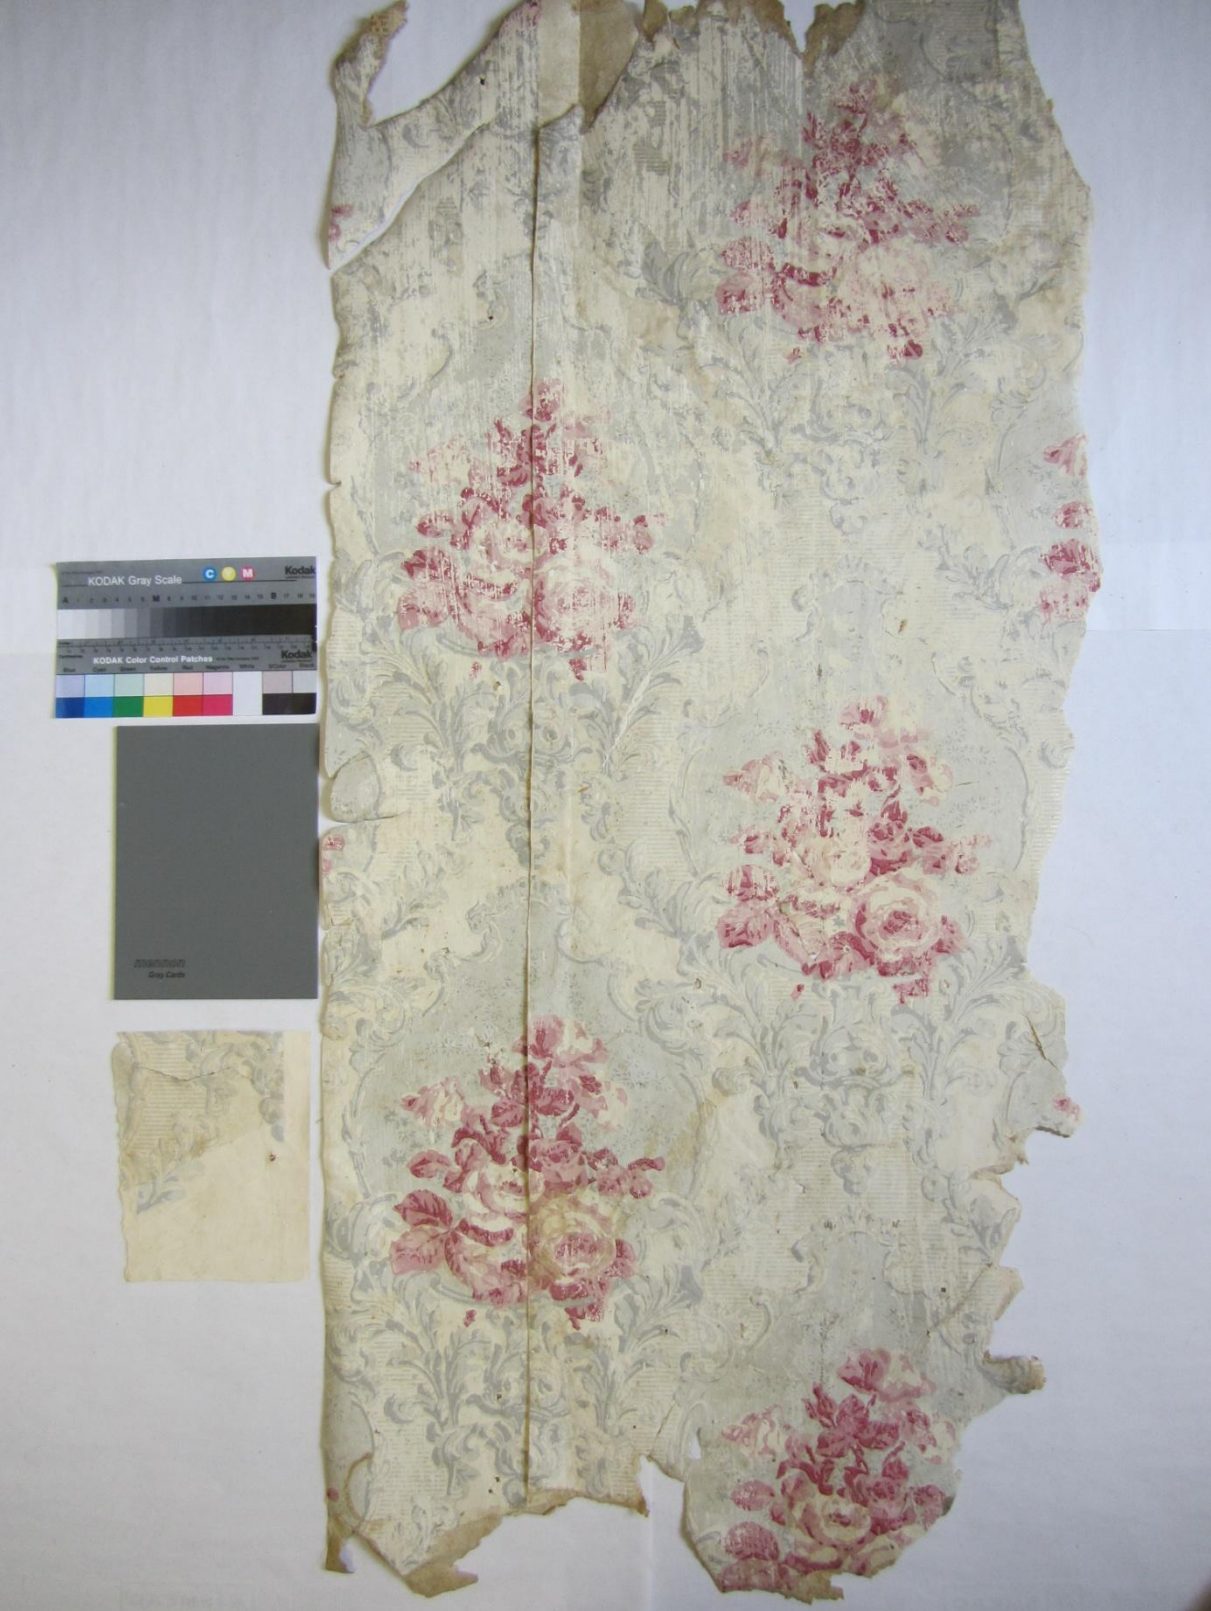
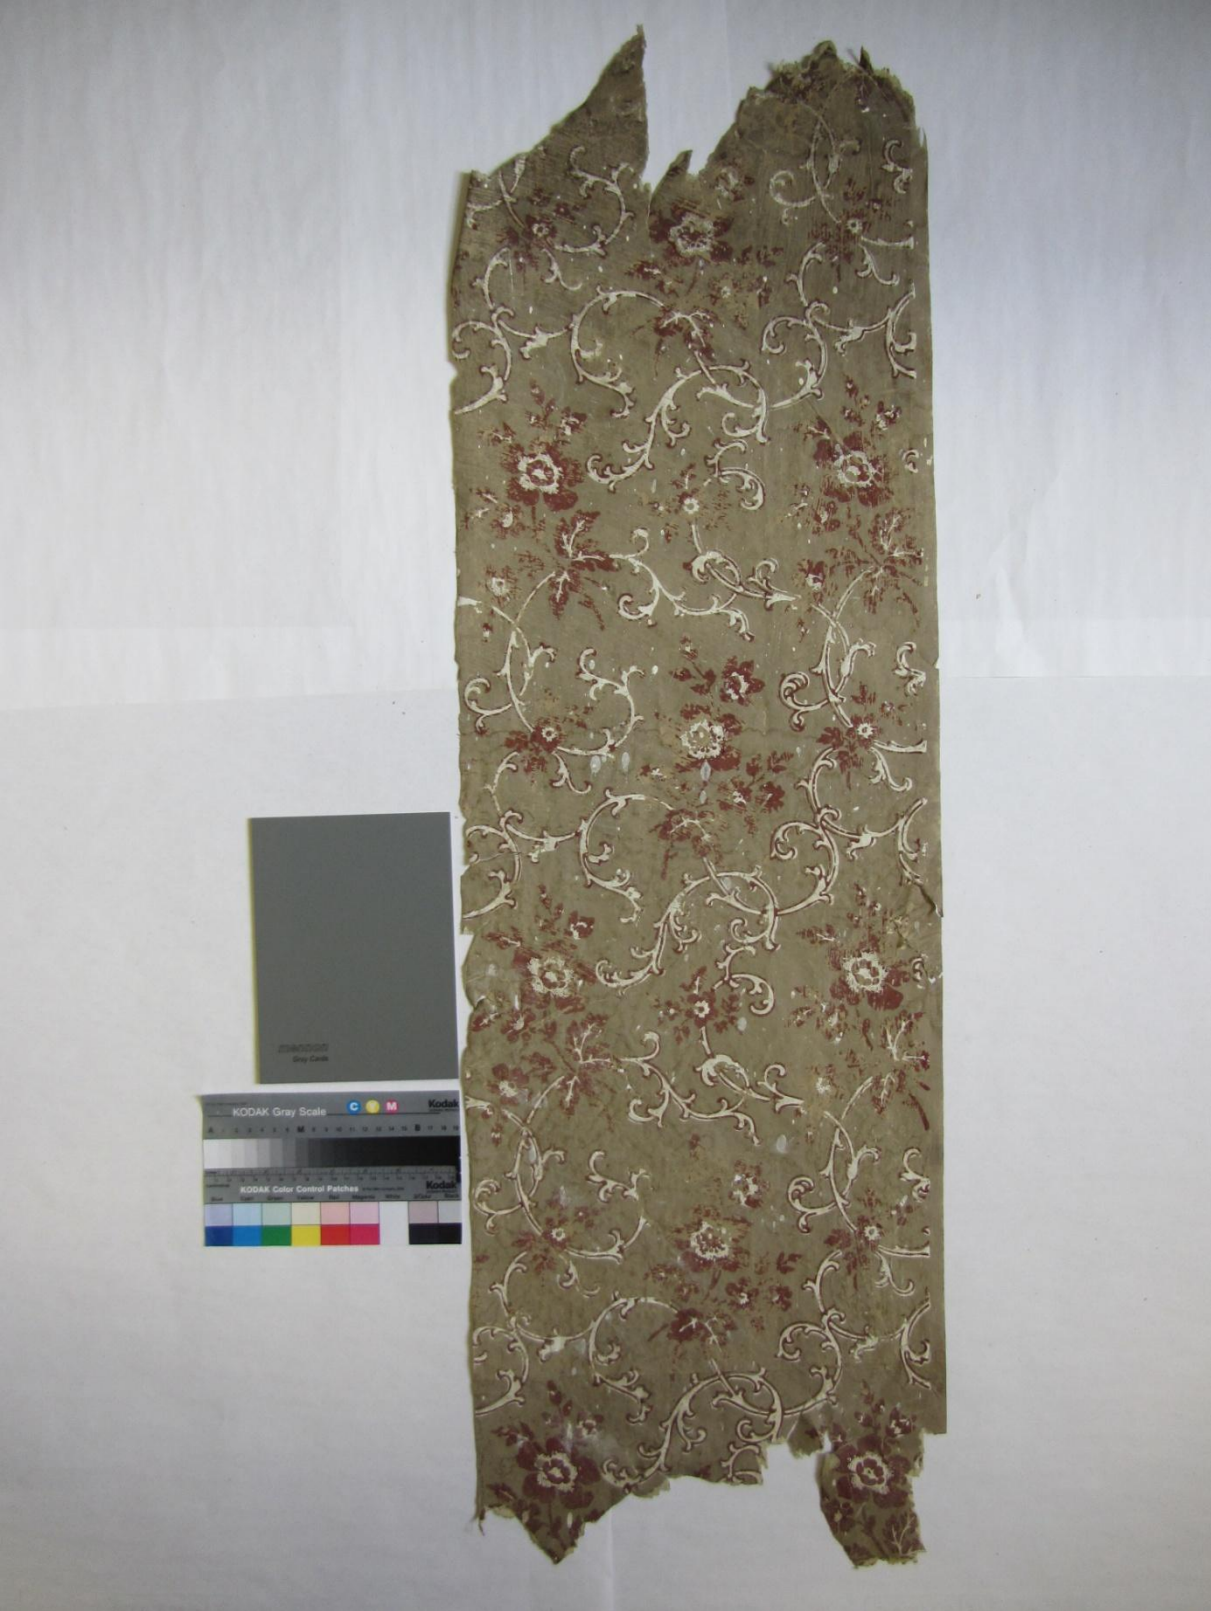
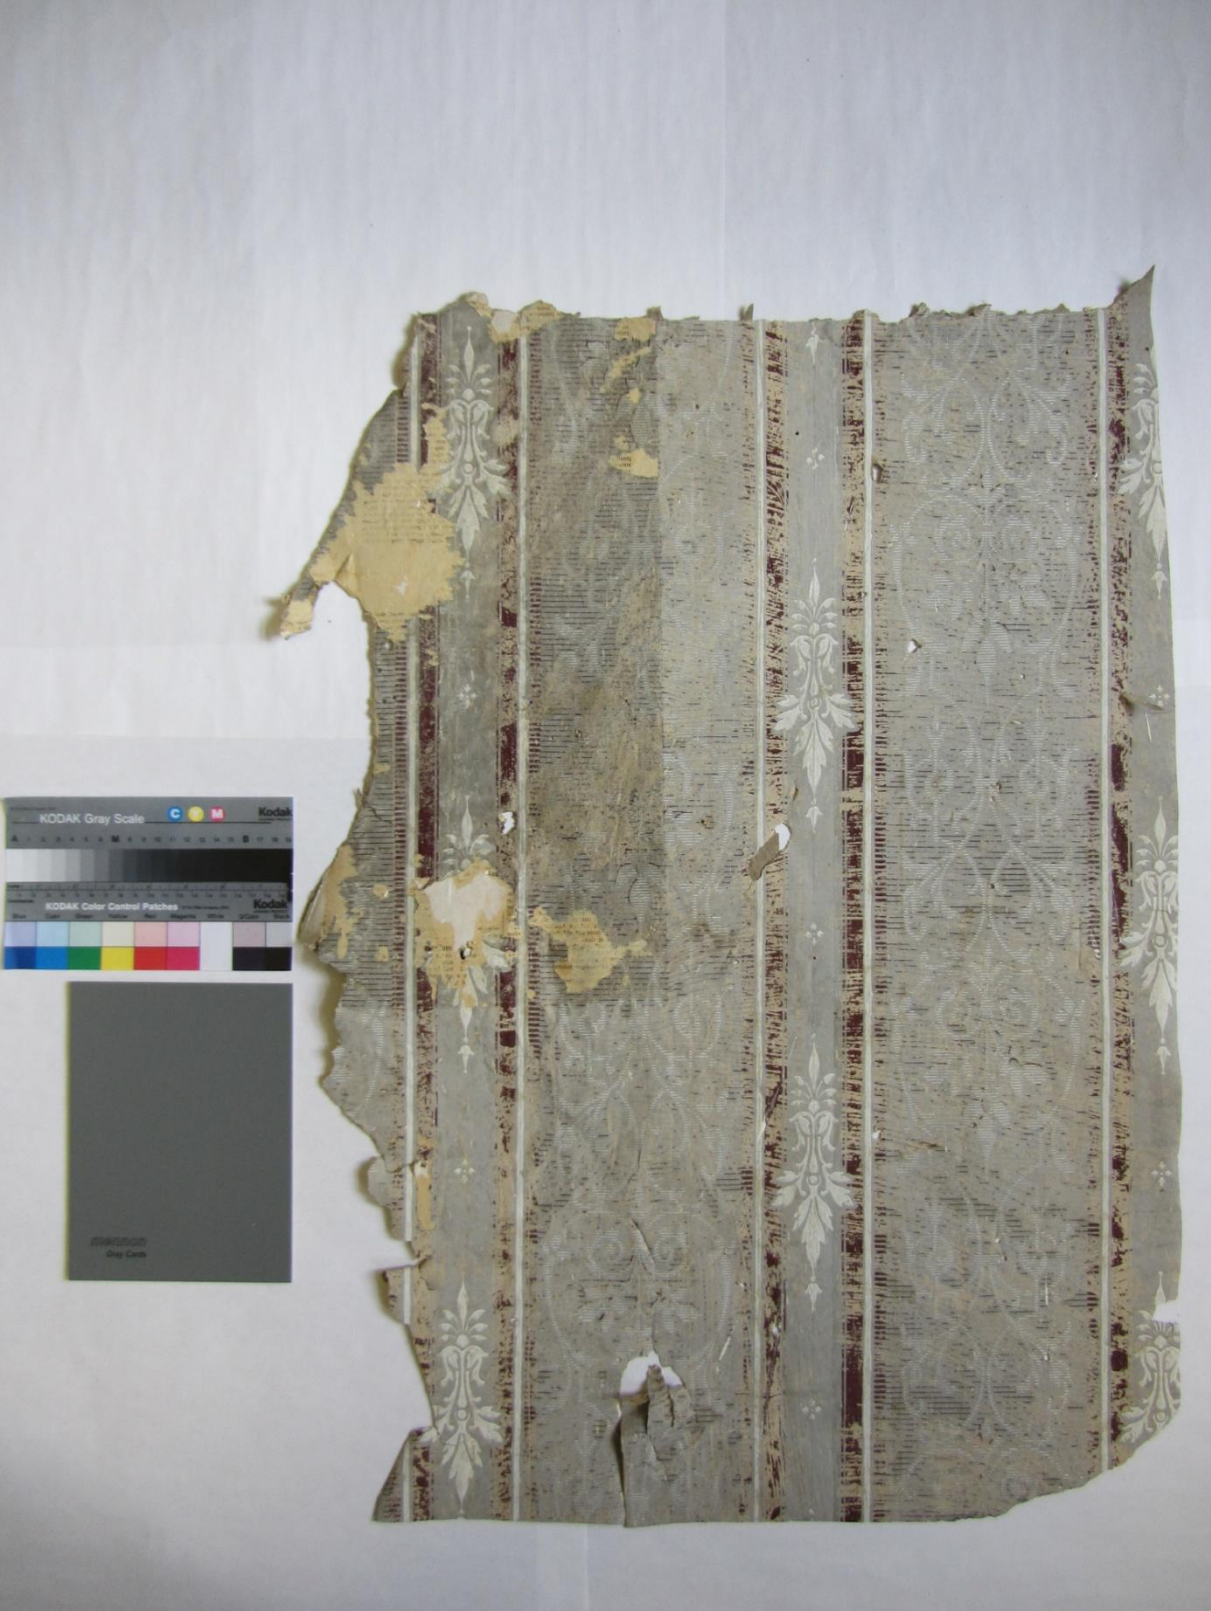
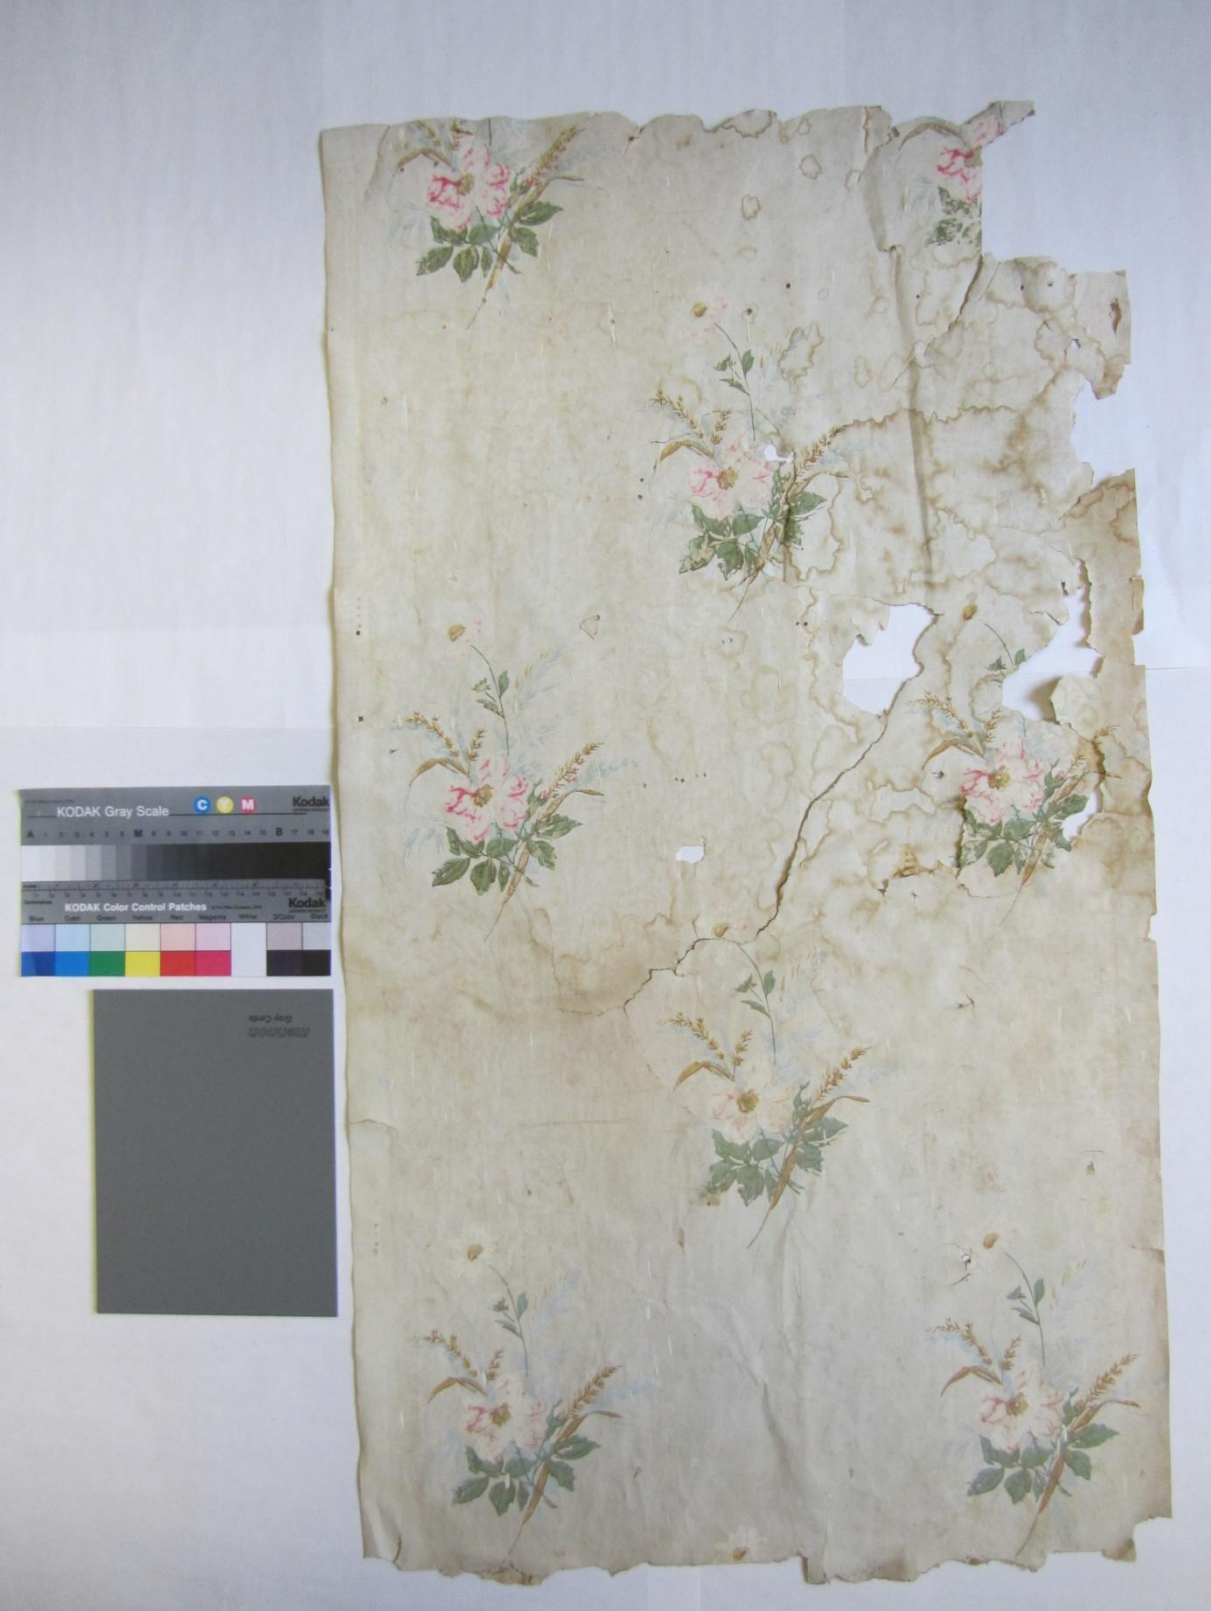
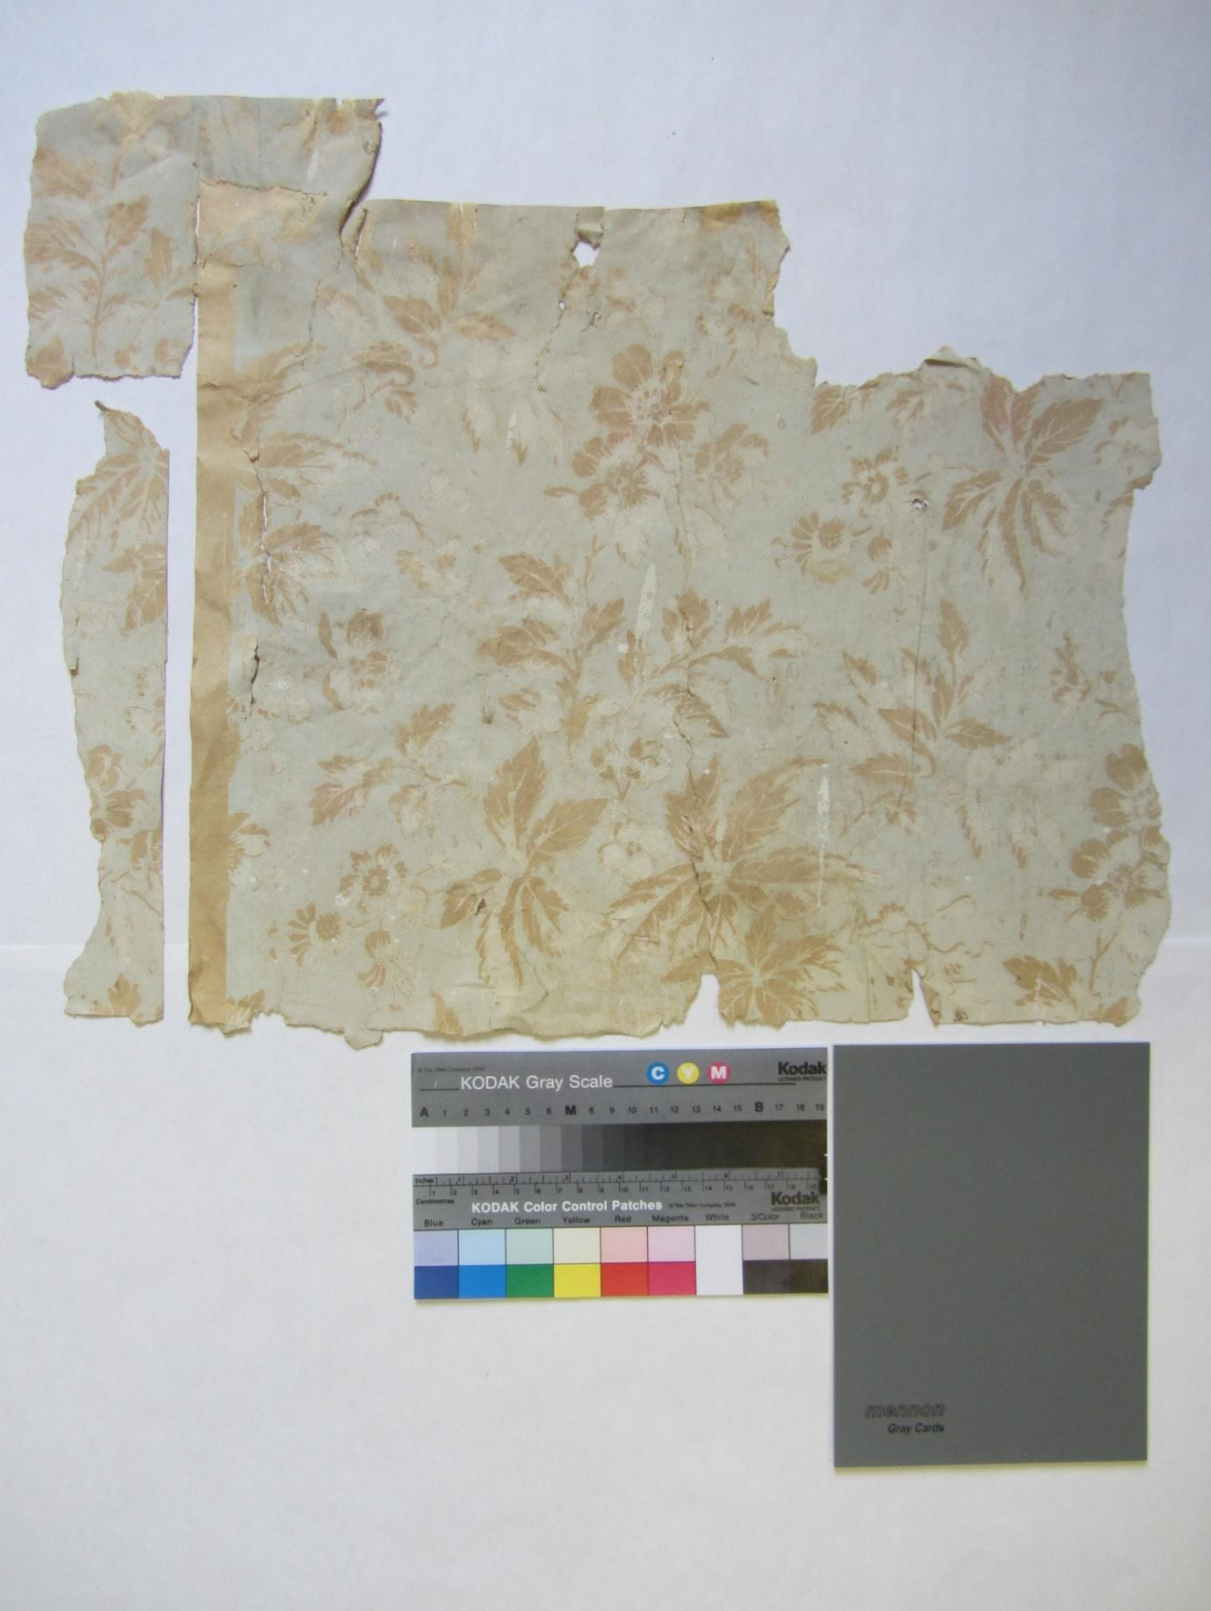
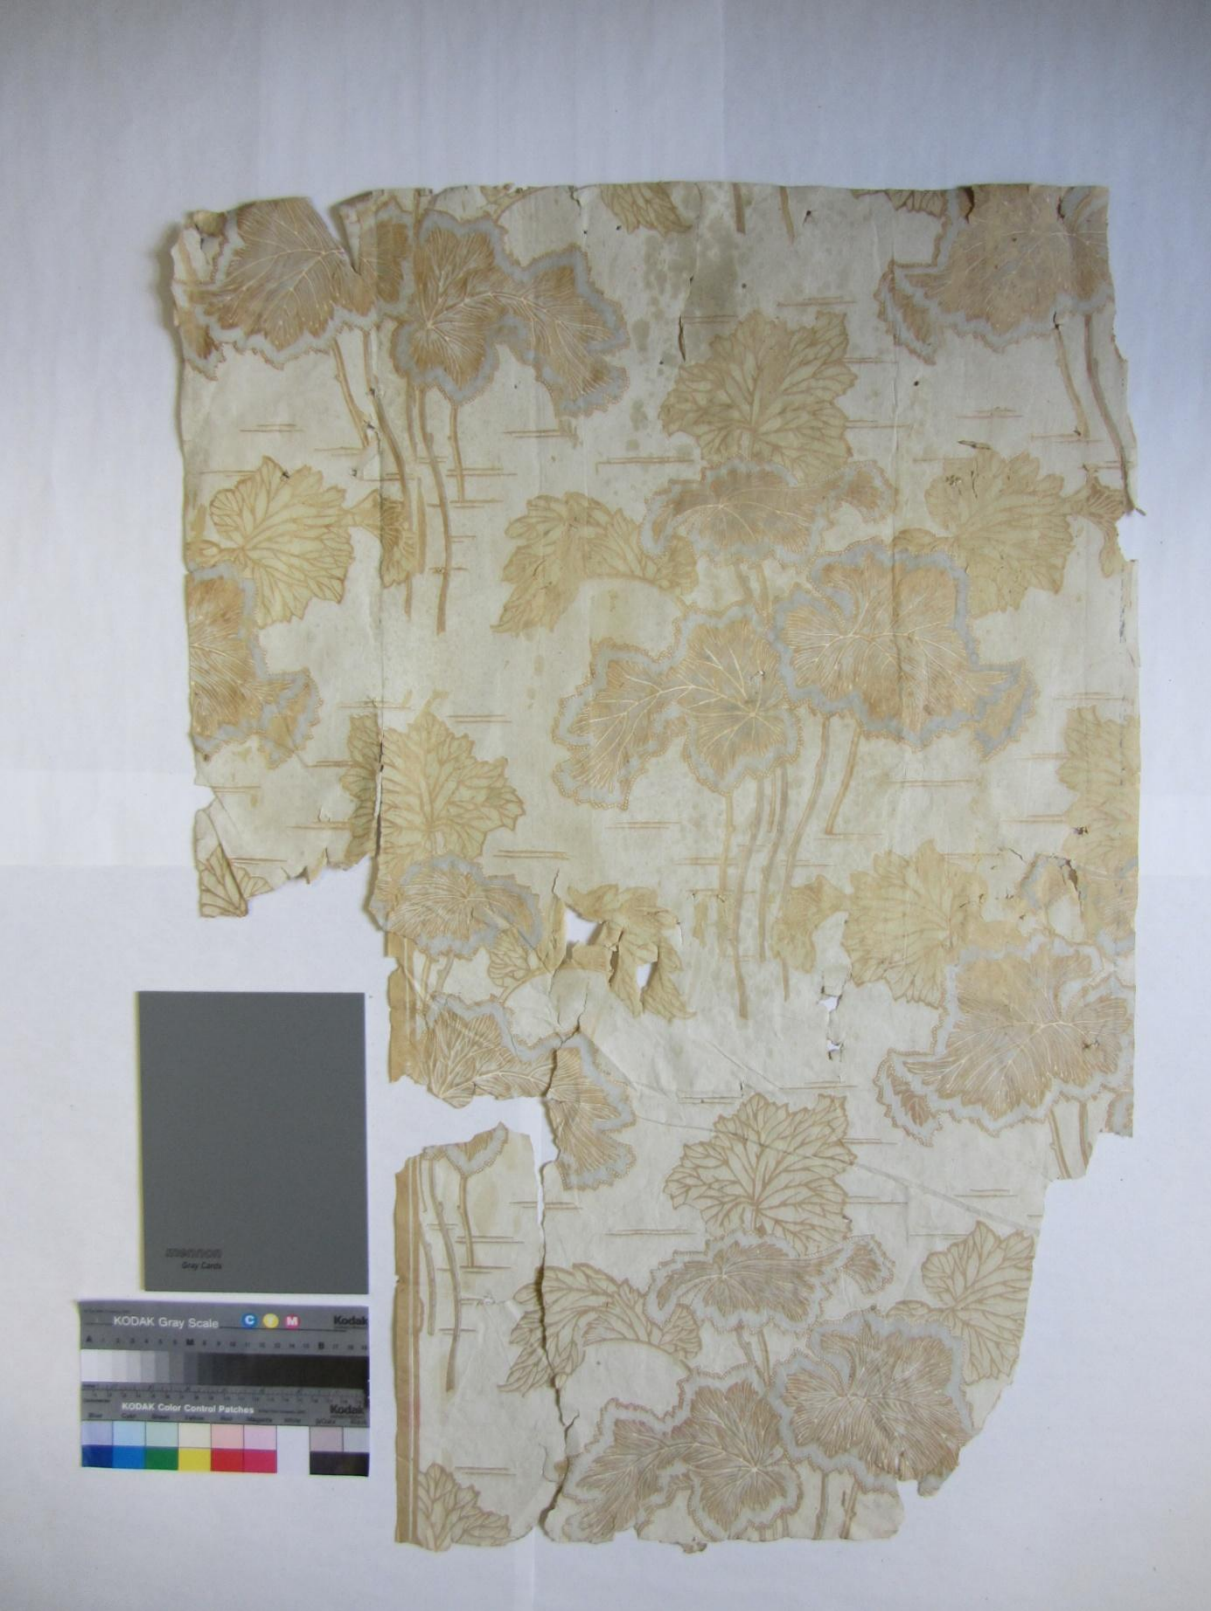
Viimistluskihtide kaart nr. 6 (Foto 33 – 42)
